# メキシコシティにおける構造物被害報告

東京大学 京川 裕之

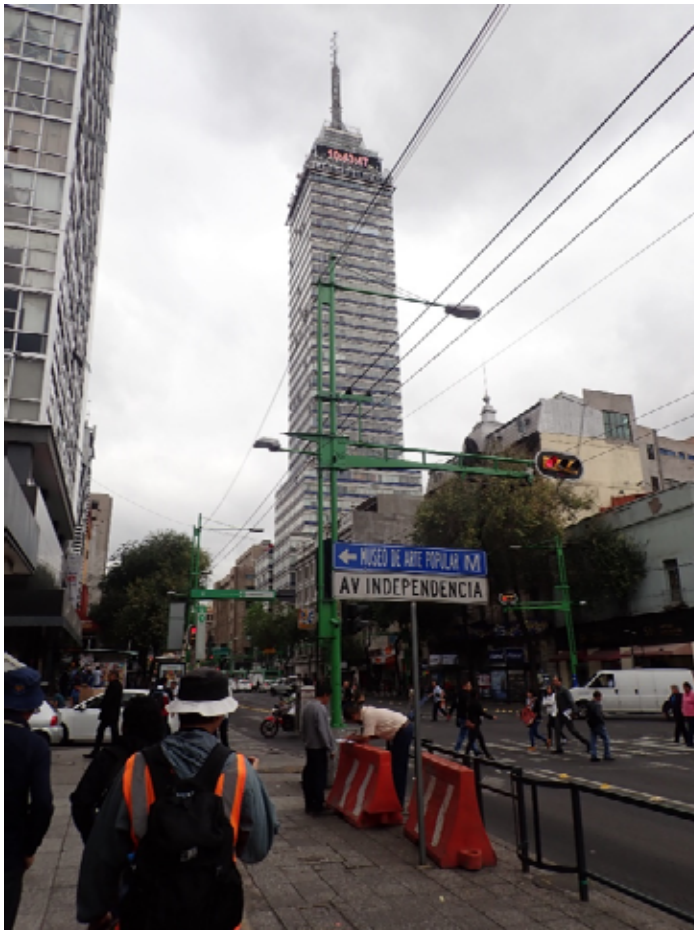
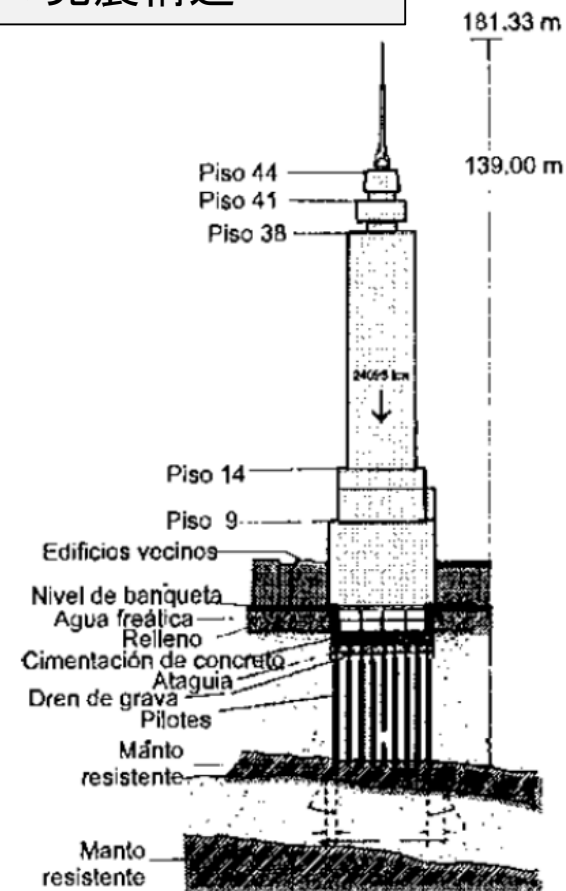
Building: Latin-American Tower (44階)

Damage: D0

Comment: 目立った被害なし⇒免震構造

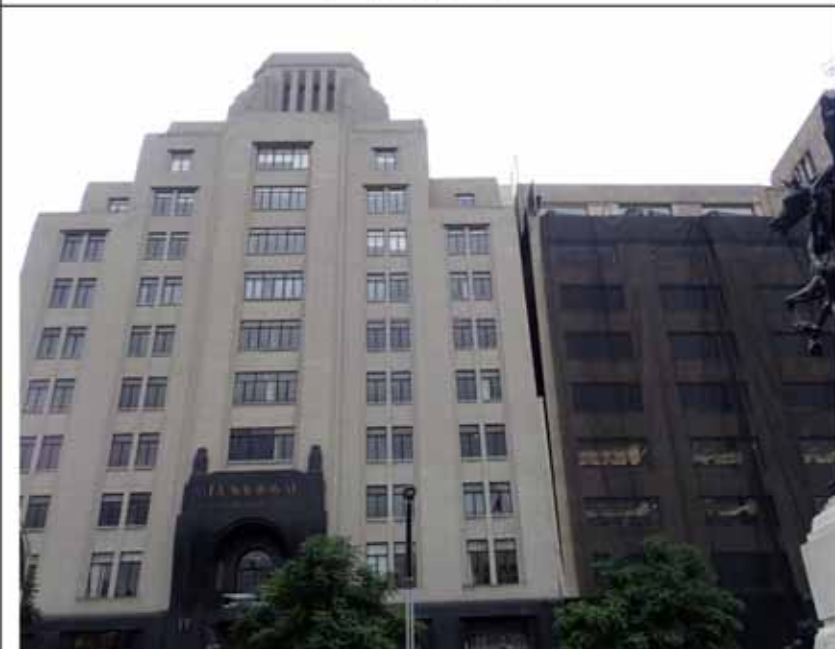
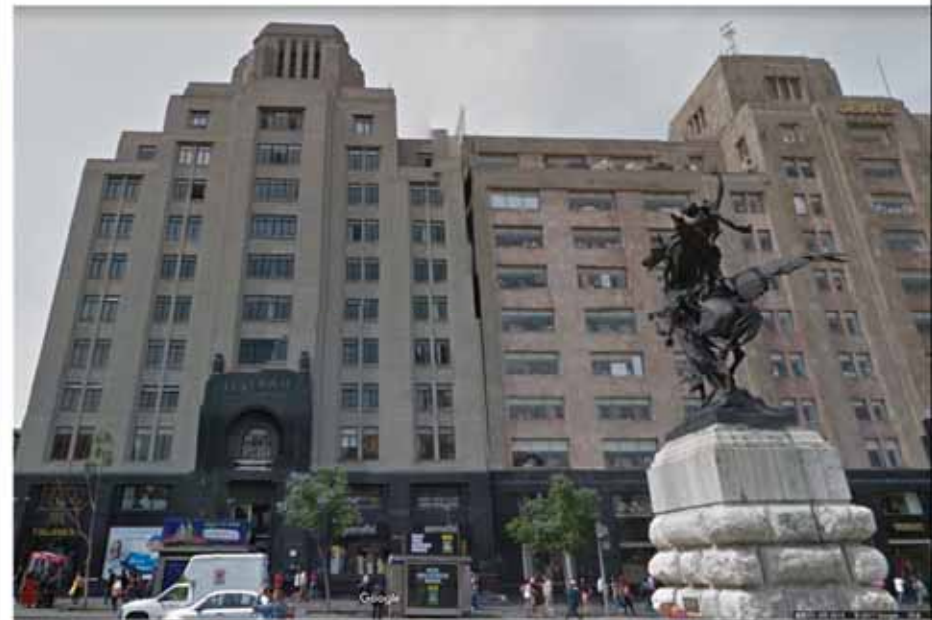
Building: LA NACIONAL (左, 13階) and SEARS (右, 12階)

Damage: D2(1度傾斜)

Comment: 今回の地震以前から傾斜していた。基礎部の段差(および損傷)が大きくなった。

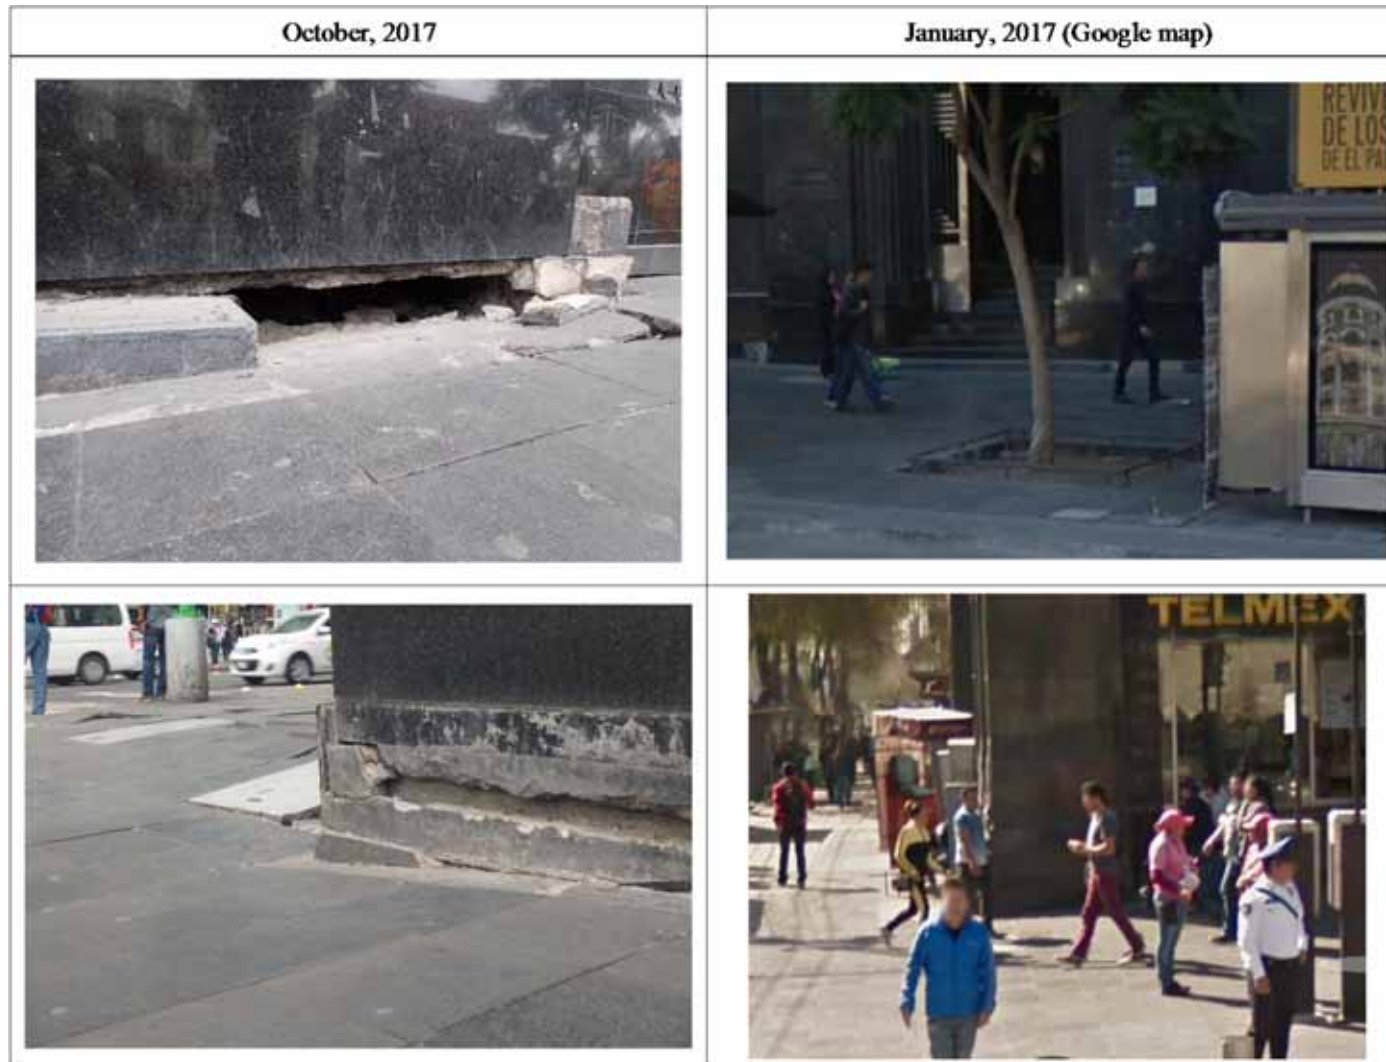
周辺はいたる所で段差や隙間が確認できた.  
湖沼部 (Zone III) : 粘土地盤の圧密沈下  
⇒ 地震応答に対しても影響 (地震波増幅)

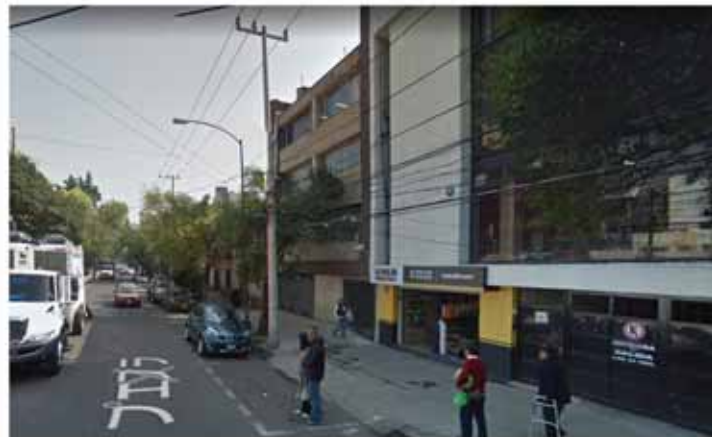
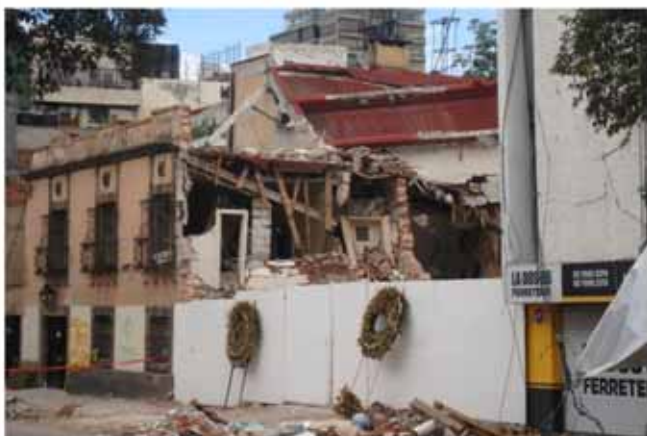
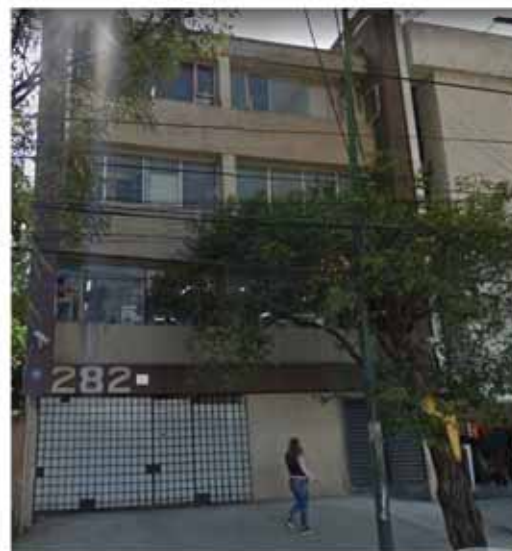
Building: 4階, Damage: D5(完全に崩壊)

Zone: II, Comment: 周辺立ち入り禁止のため詳細は確認できず

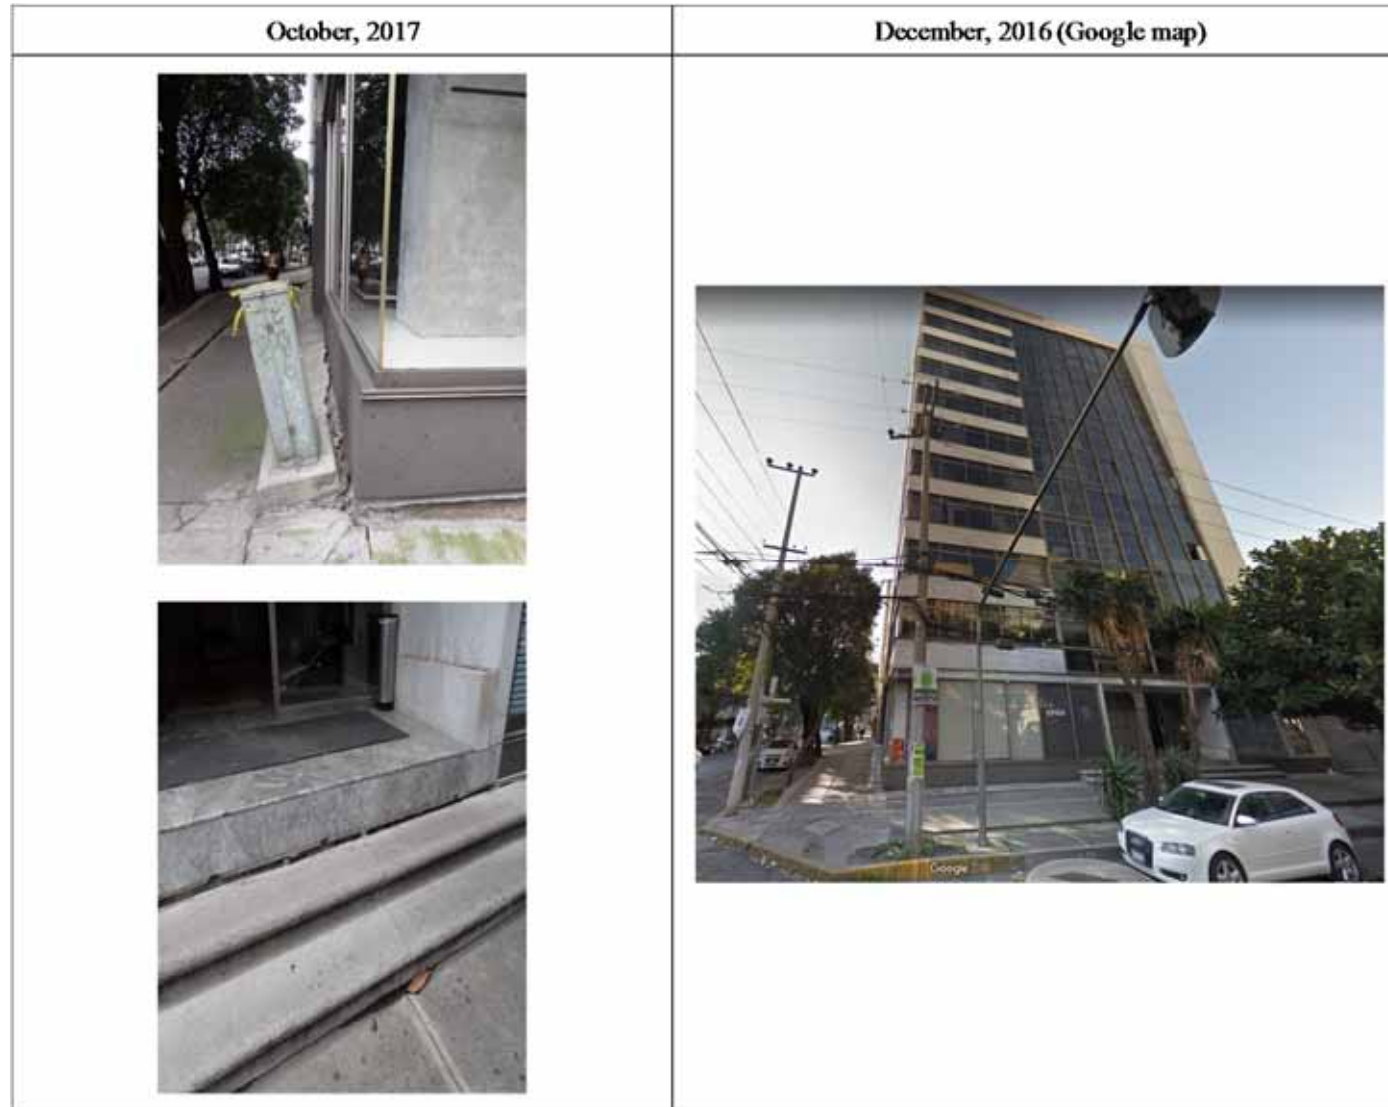
Building: 11階, Damage: D2

Zone: II, Comment: 杭基礎？周辺地盤が沈下したため、段差が発生

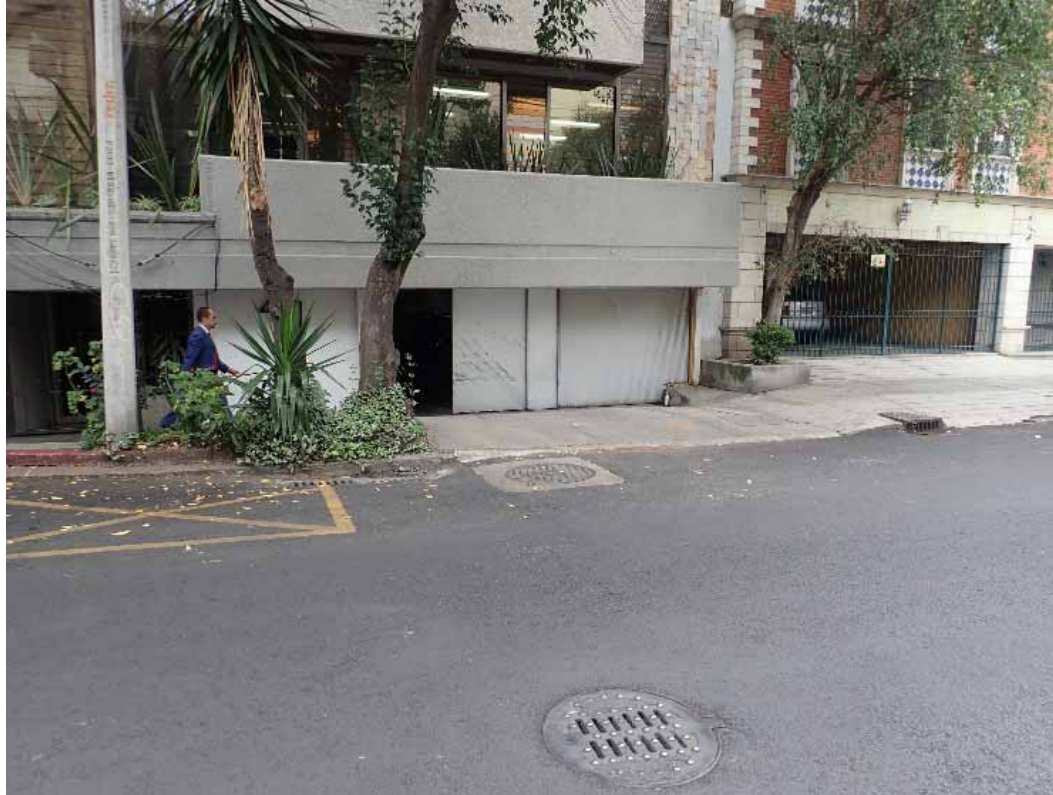
道路面より低いところに入口や駐車スペースがある住宅が多い  
⇒粘土層の圧密による？

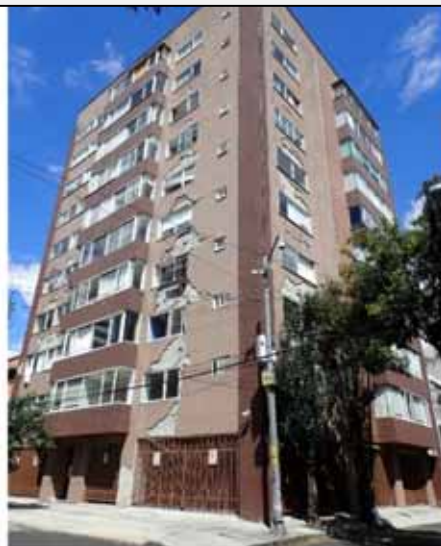
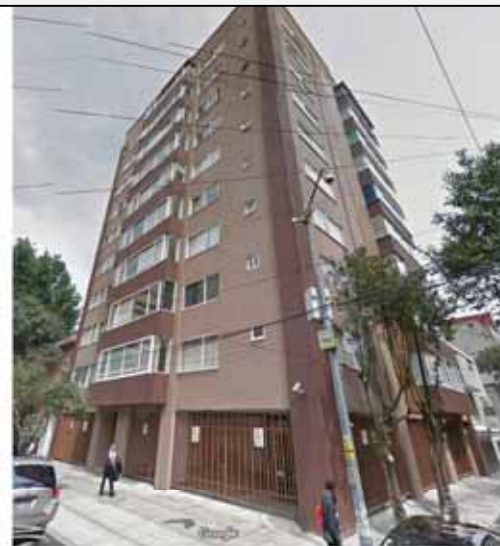
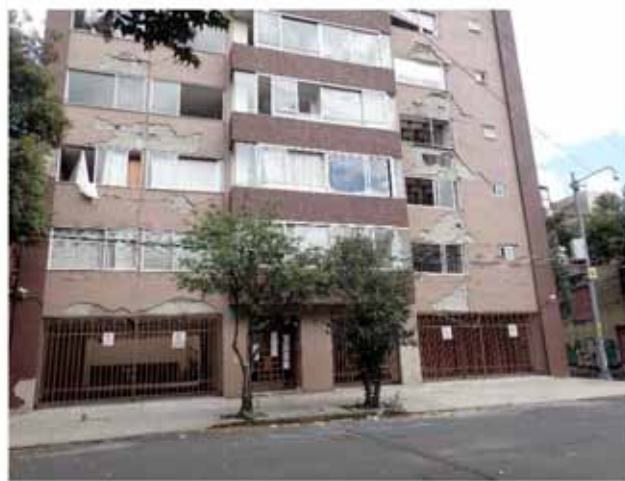
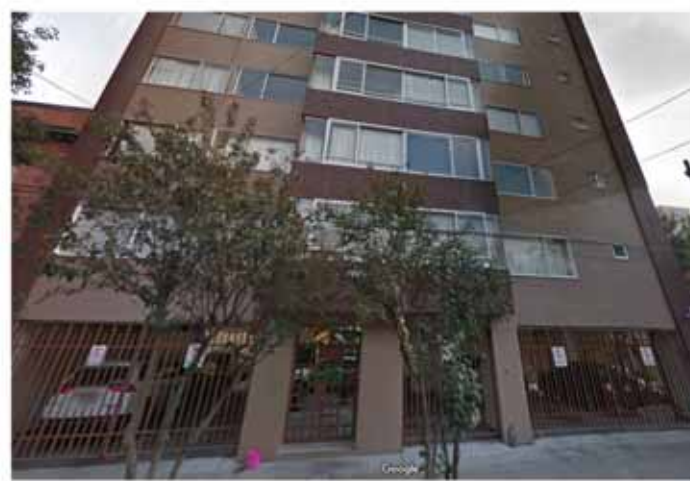
Building: 10階, Damage: D2(化粧板の剥離, 組積壁が一部崩落)

Zone: II, Comment: 角地, 北側に住宅(2階)あり変形抑制, 南側の方が被害は大きい.  
1985年の地震でも被害があり, 軽微な補修が行われた. 今回も修復のみで対応予定.

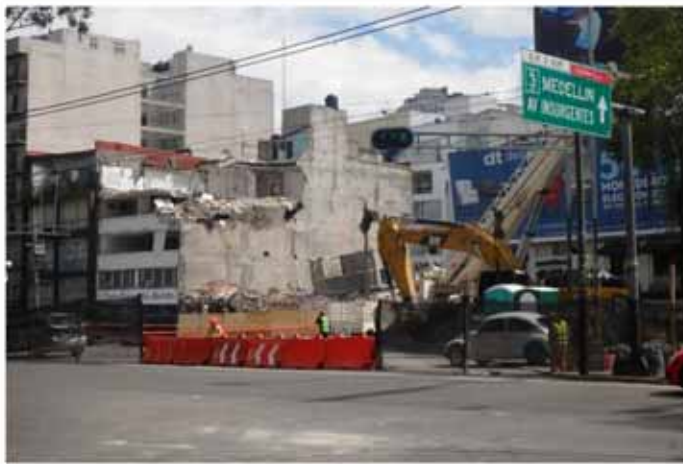
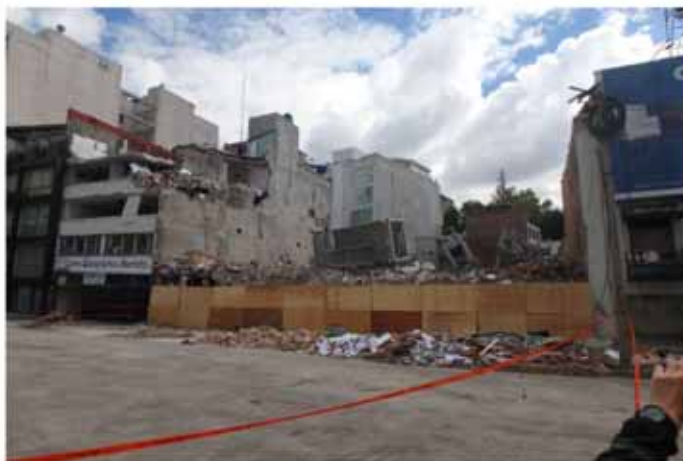
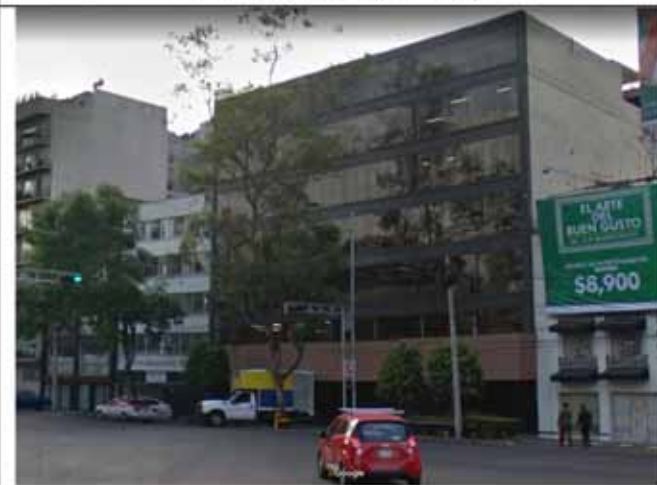
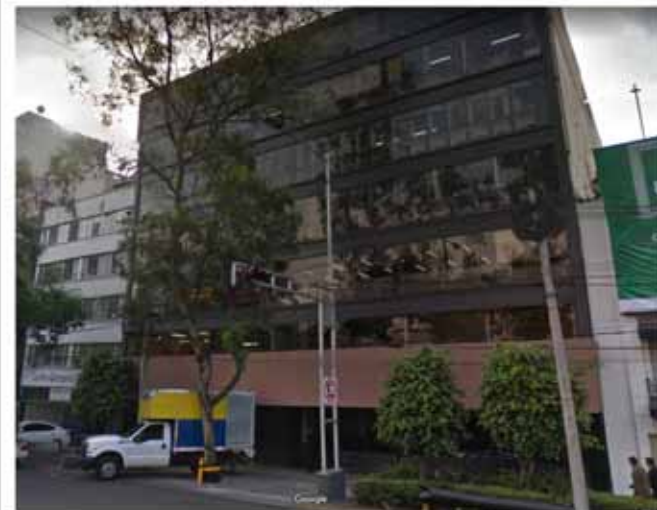
Building: 7階, Damage: D5(完全崩壊)

Zone: II, Comment: 鉄筋コンクリート構造(煉瓦破片あり→組積壁?),  
隣接構造物壁面に補強部材の痕跡あり

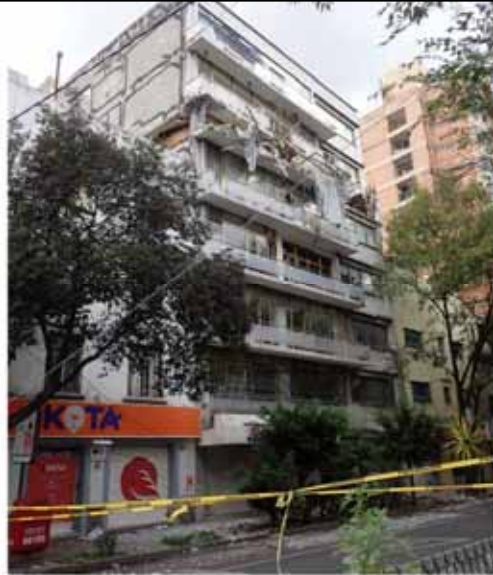
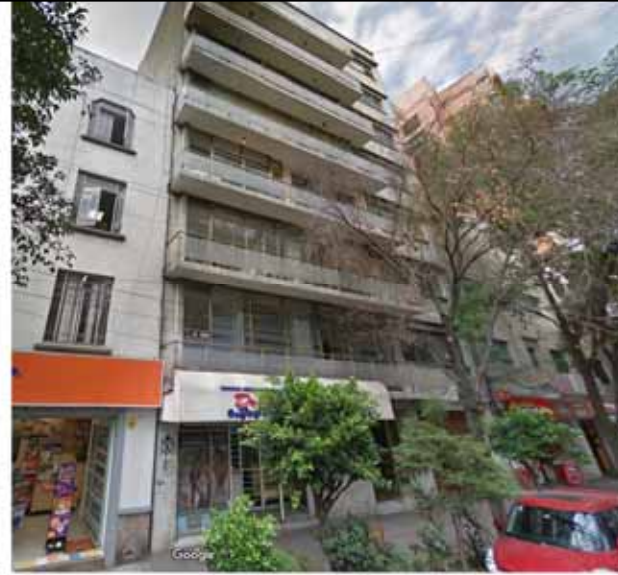
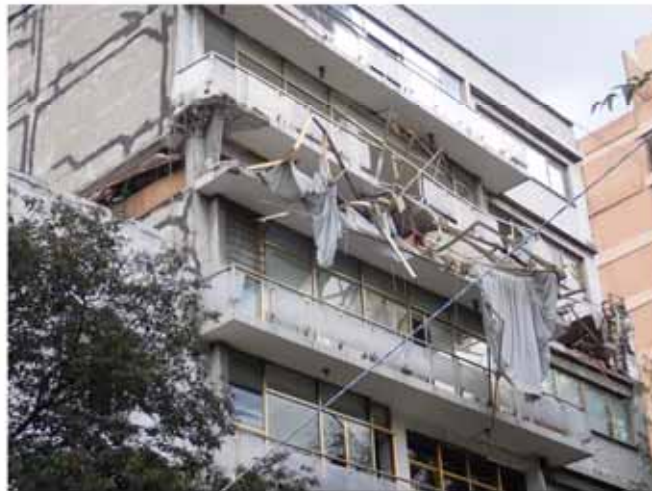
Building: 8階, Damage: D5(6階部損失)

Zone: II, Comment: RC構造(クラック補修の痕跡), 隣接構造物の影響により高層部被害

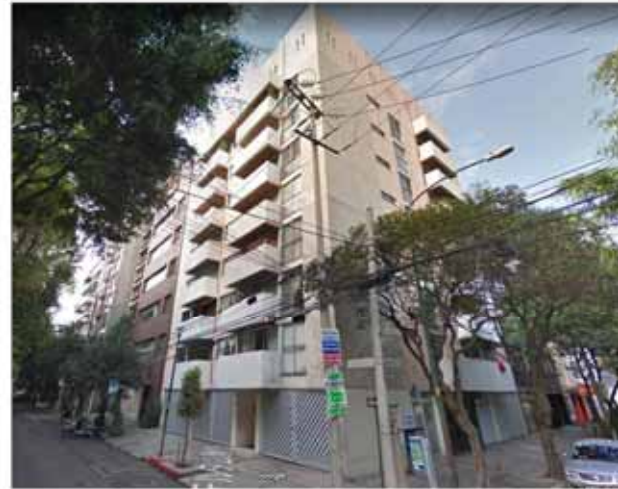
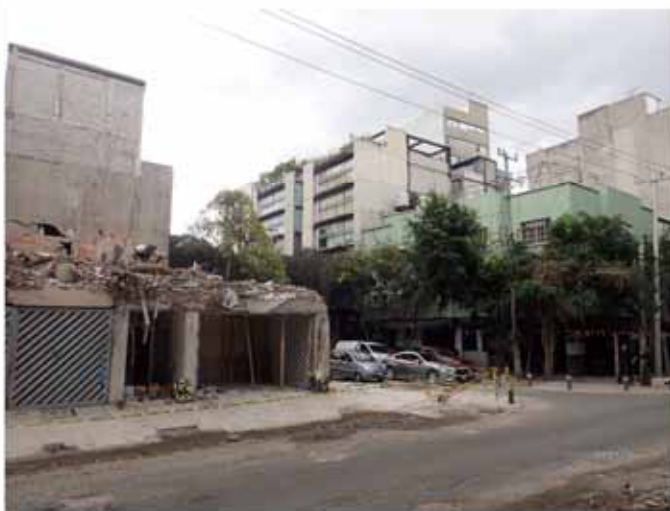
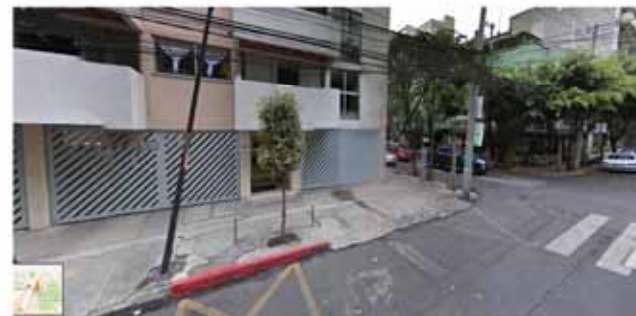
Building: 9階, Damage: D5(完全崩壊)

Zone: II, Comment: RC構造＋組積壁, 角地に立地, 周辺地盤と段差無→直接基礎?

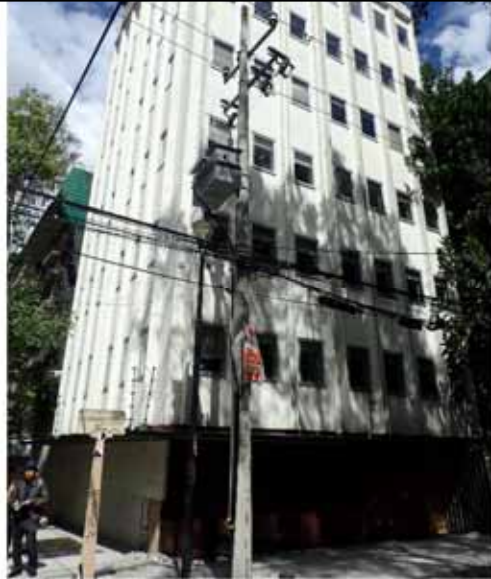
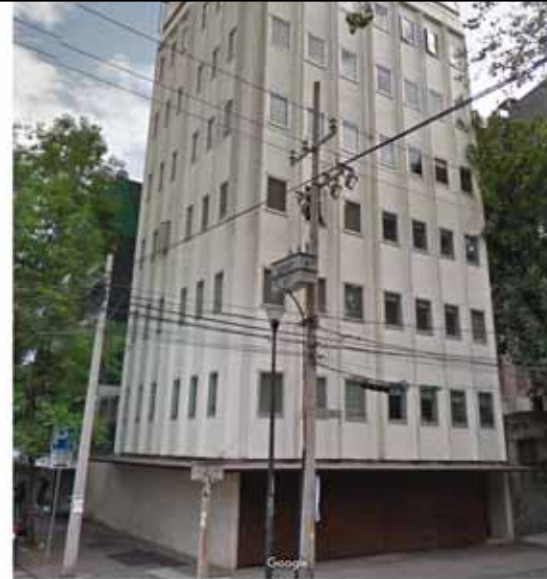
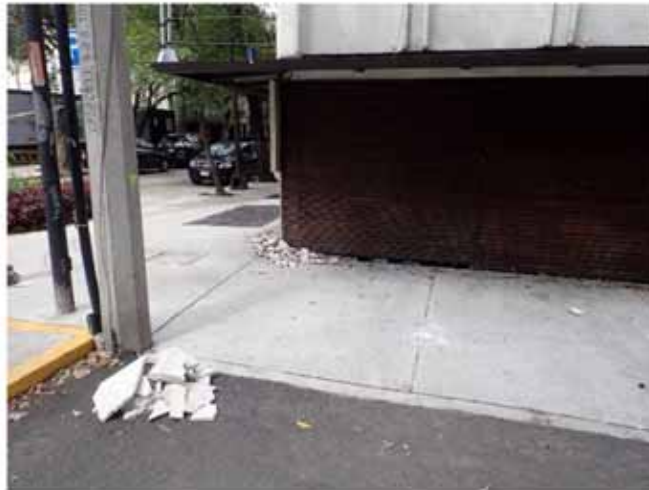
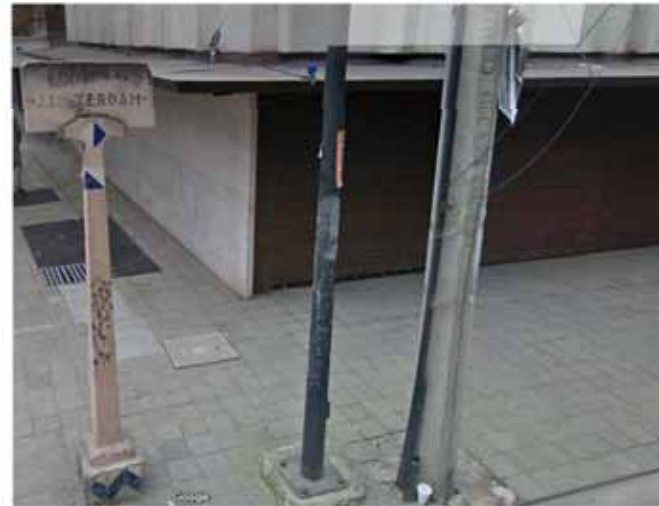
Building: 7階, Damage: D3(基礎沈下)

Zone: II, Comment: 構造物が沈下(直接基礎), 周辺コンクリート破損, ドア開閉不可

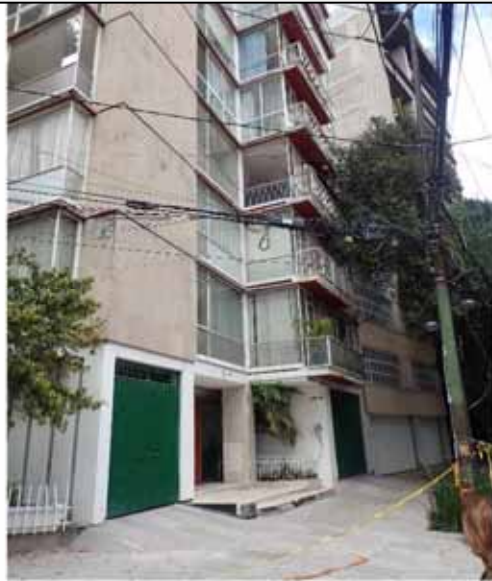
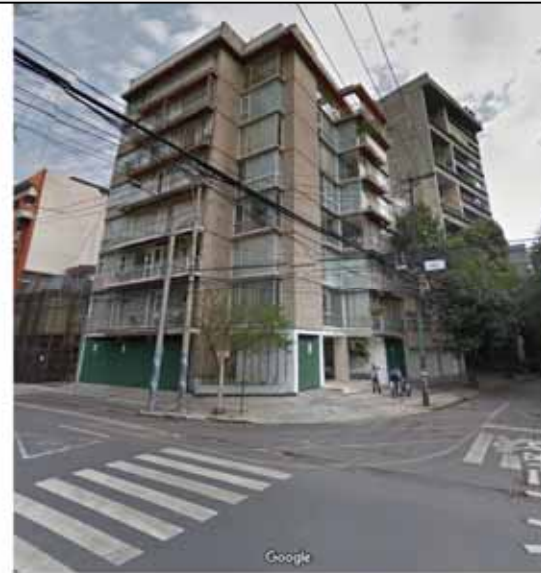
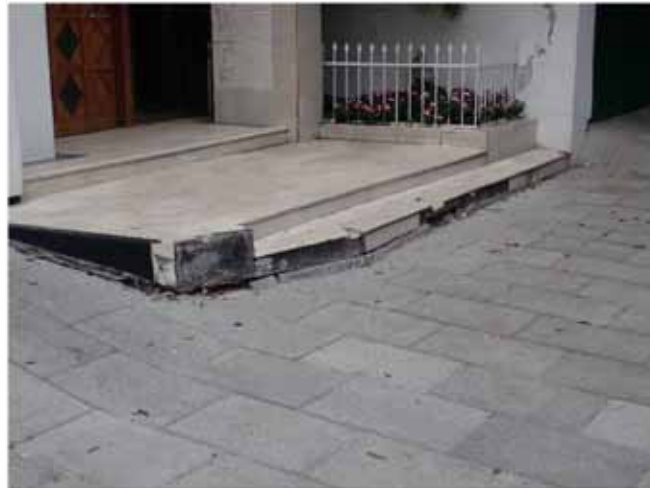
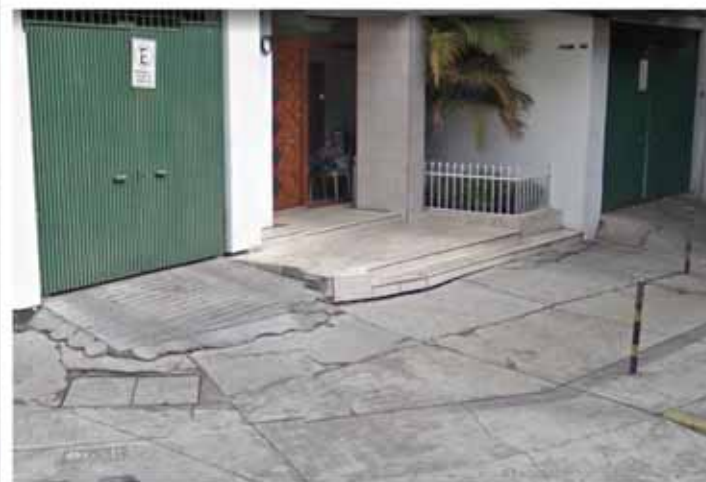
Building: 8階, Damage: D2

Zone: II, Comment: 角地, 二階外壁に剥離あり, 一階部に段差あり(杭支持基礎?)

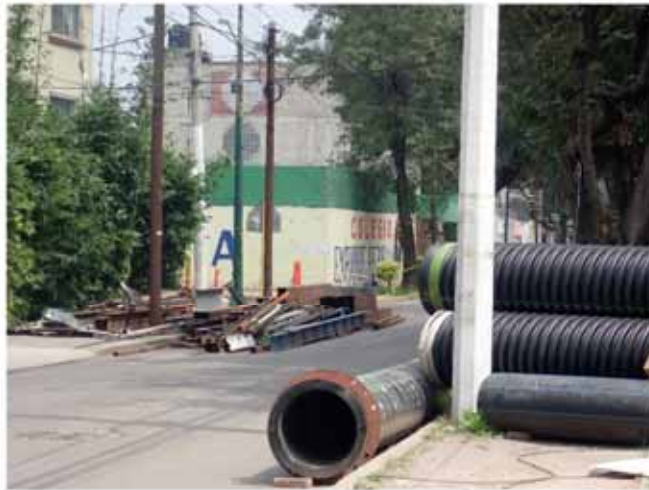
Building: The Enrique Rebsamen School, Damage: D5 (完全崩壊)  
Zone: III, Comment: 崩壊した小学校, 周辺区画が立ち入り禁止

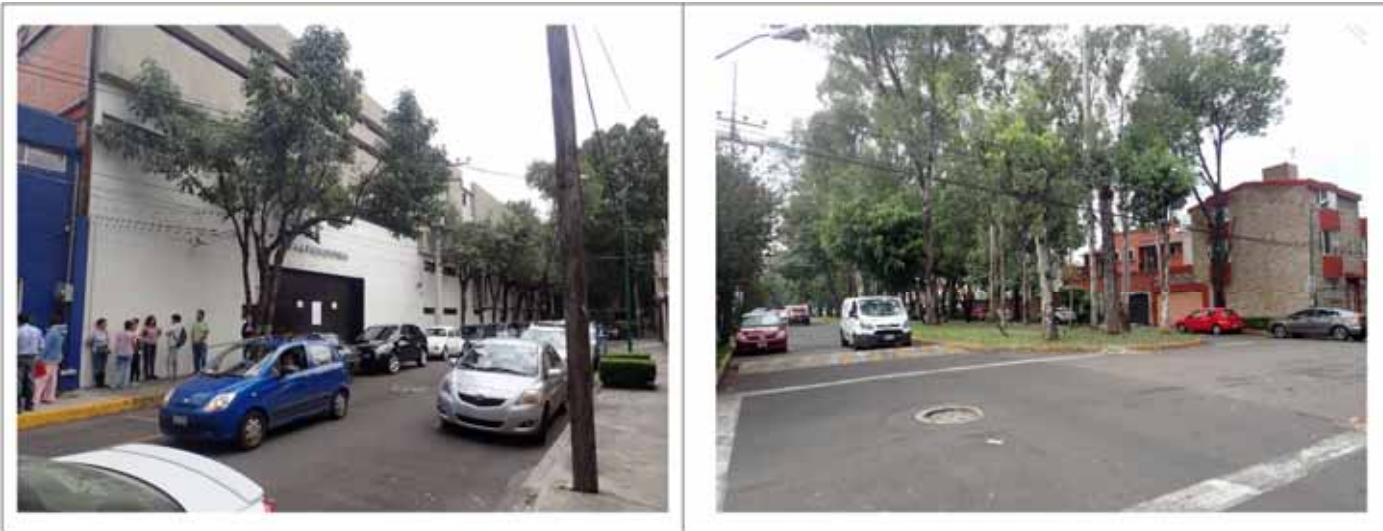
小学校が立地する区画に隣接する建物の様子であるが、  
ほぼ被害がないように思われる。

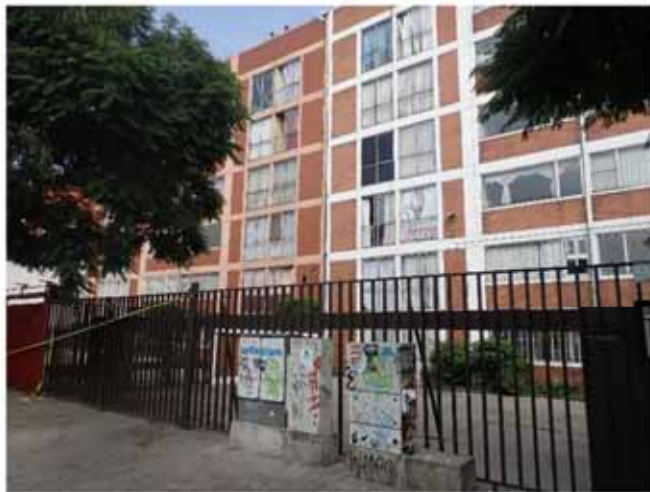
Building: 6階, Damage: D2(組積壁一部損壊)

Zone: III, Comment: RC+組積壁構造, 隣色合いから左側棟(損傷あり)が古い?

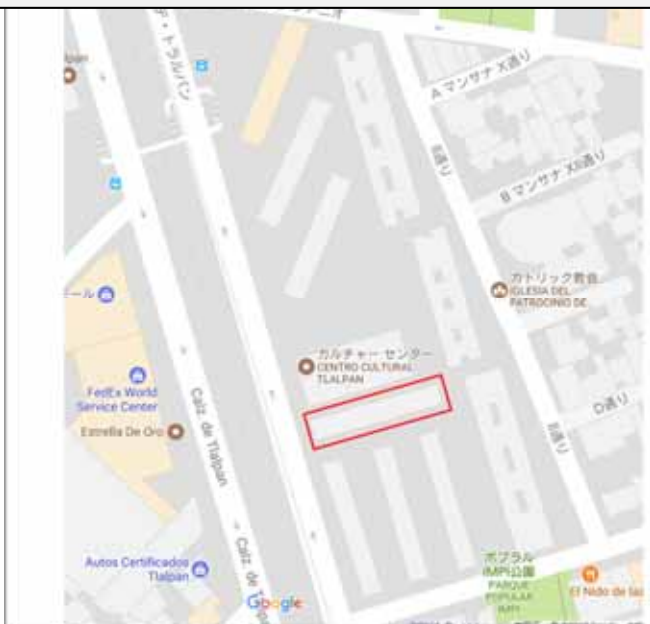
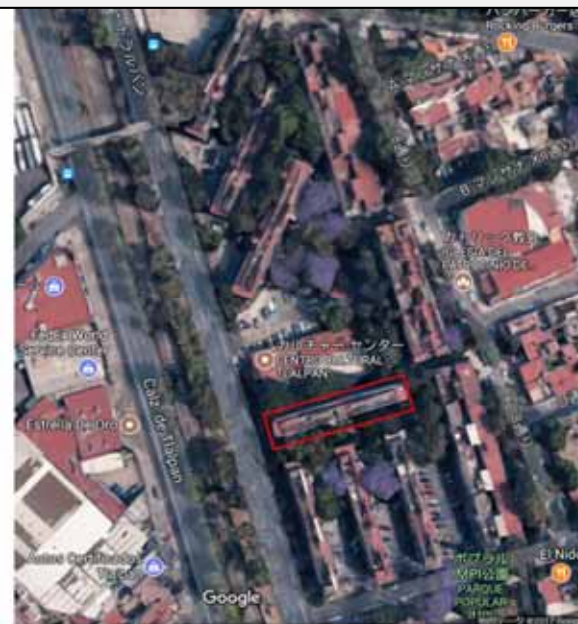
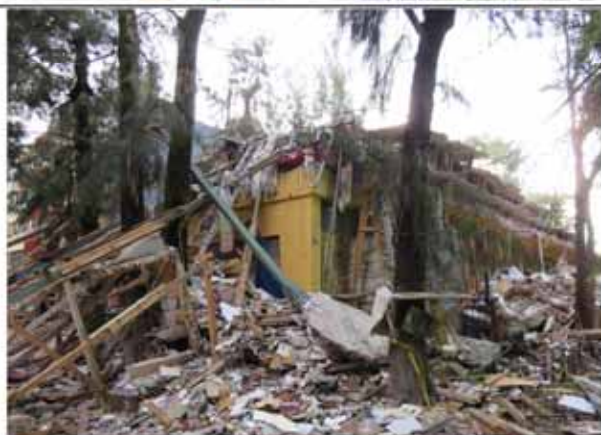
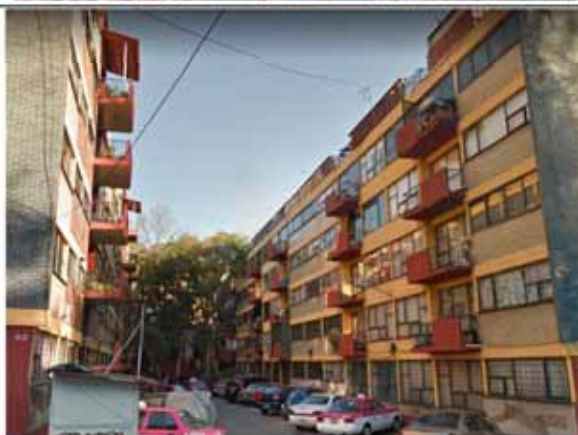
Building: 5階, Damage: D5

Zone: II, Comment: 5階建てアパート1棟が倒壊. 他7棟の同デザインアパートとは異なる方向を向いていた. 1985年の地震時には, 深刻な被害なかったとの証言あり.

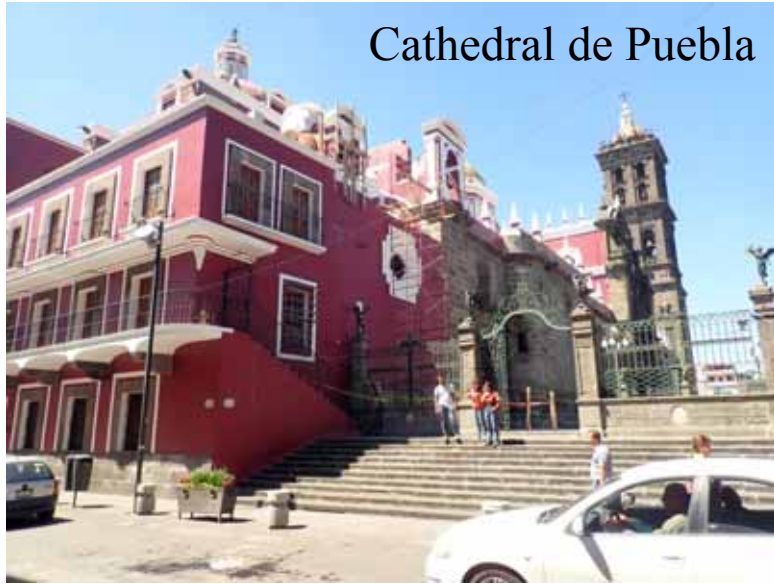
Cathedral de Puebla

歴史的建造物に軽微な損傷あるが、倒壊などには至っていない
