# 2016年熊本地震による地盤災害

東京大学生産技術研究所  
清田 隆

2016年9月8日資料

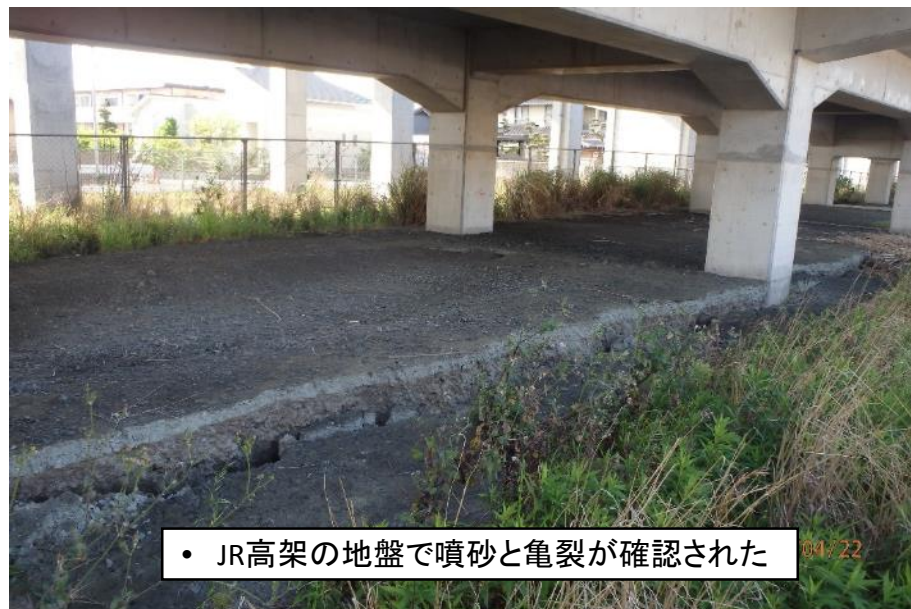
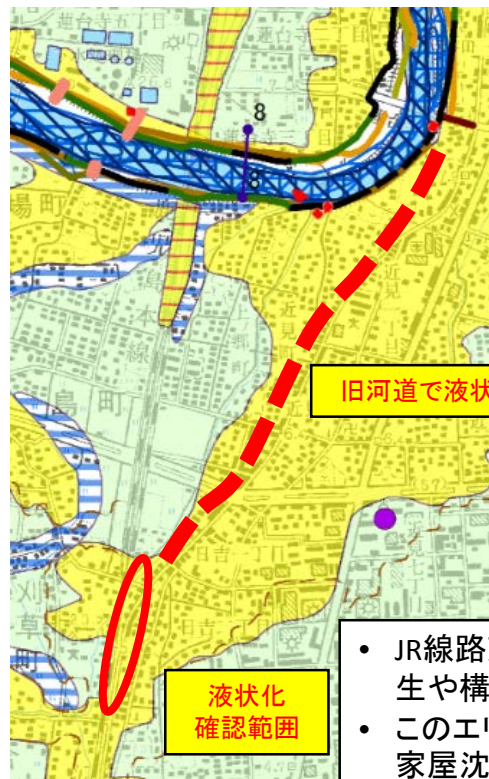
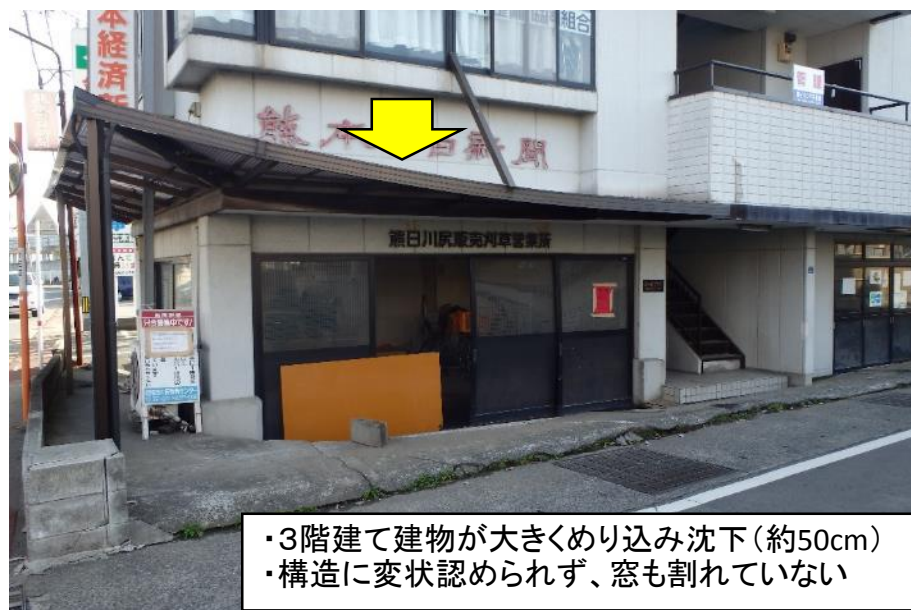
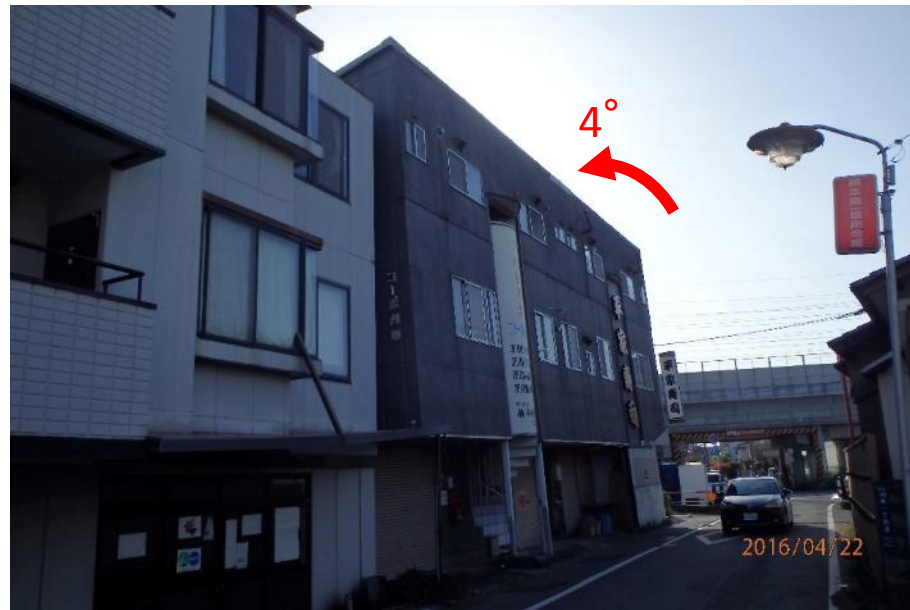
# 南区JR沿線

- JR線路東側で噴砂の発生や構造物被害を確認
- このエリアで5、6軒の家屋沈下・傾斜が発生

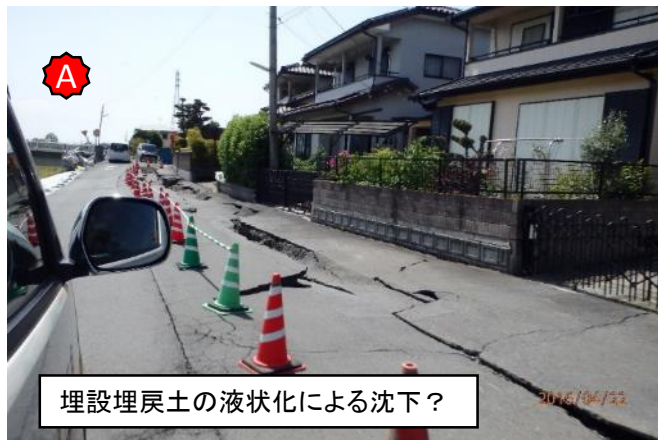
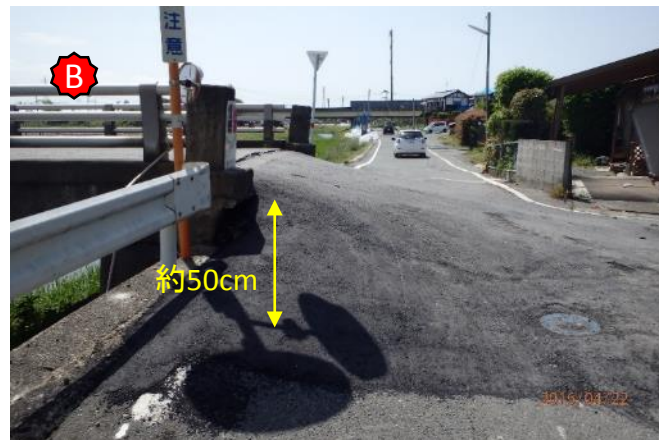
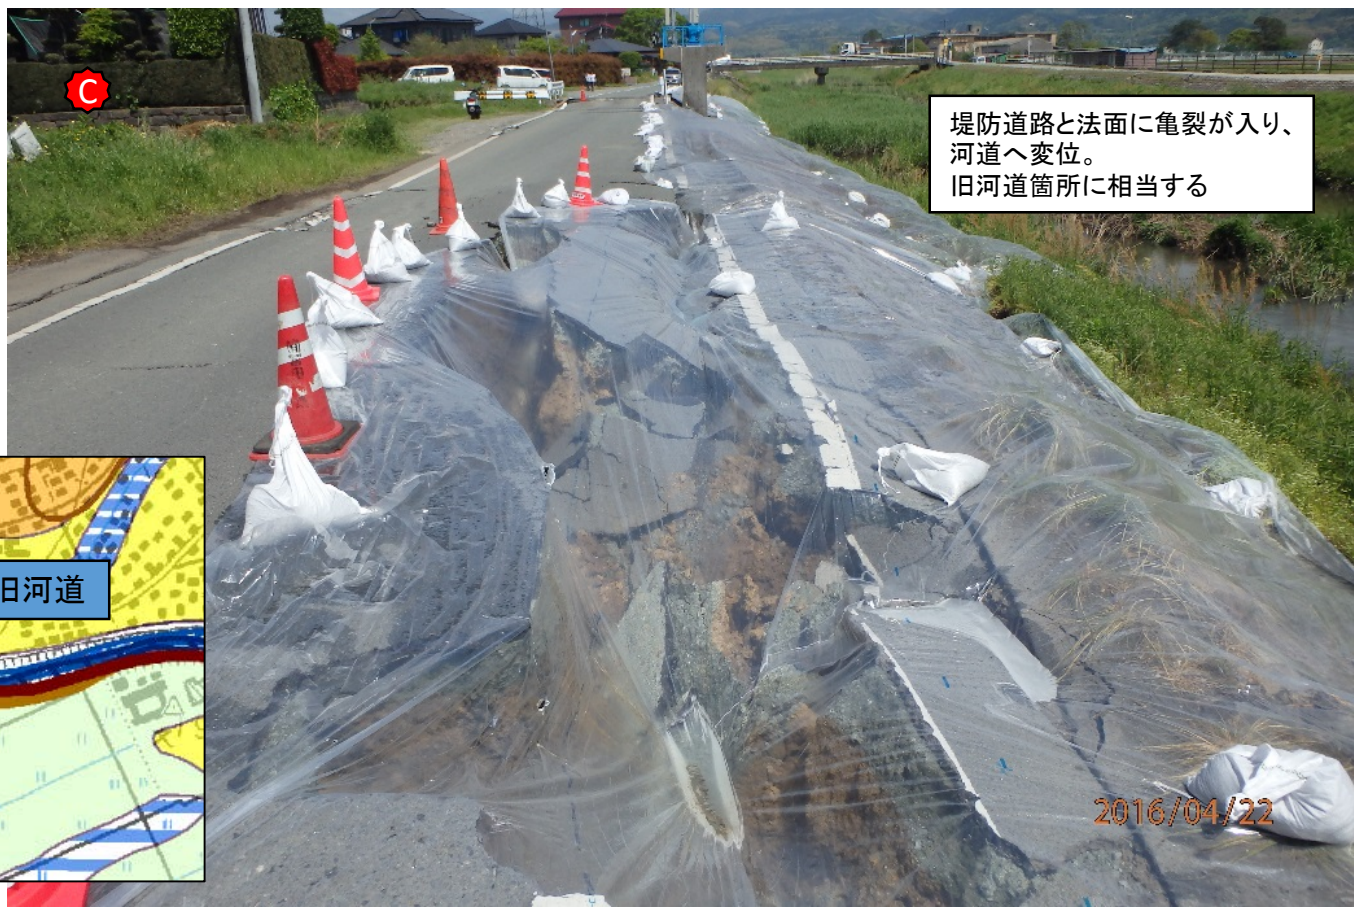
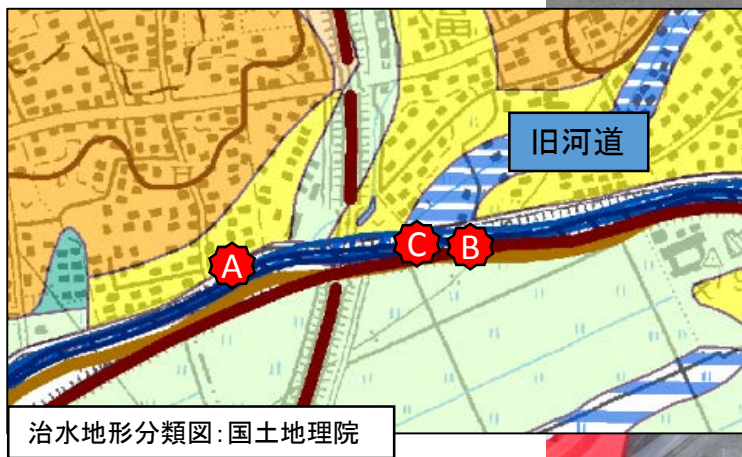
# 堤防被害

- 堤防の側方変位・沈下・亀裂が、多数確認された。
- 家屋への直接的な被害は比較的少ない。
- 被災箇所は、旧河道や氾濫原（治水地形分類図より）に位置するケースが多い

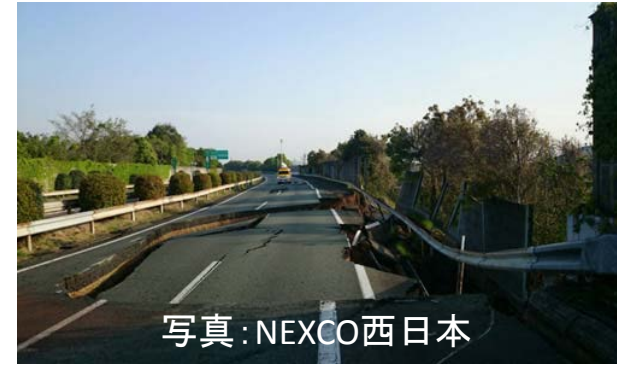
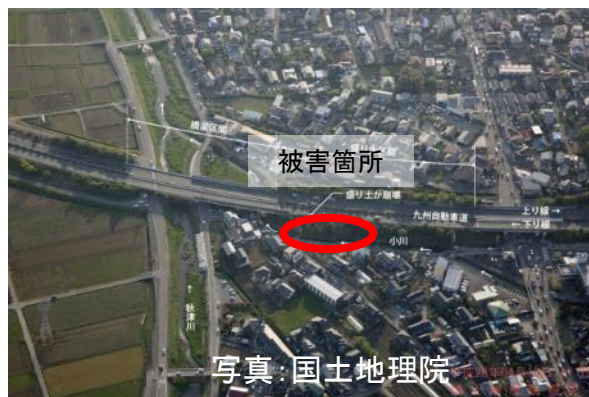
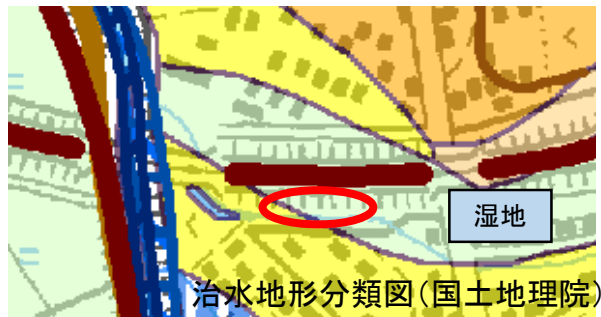
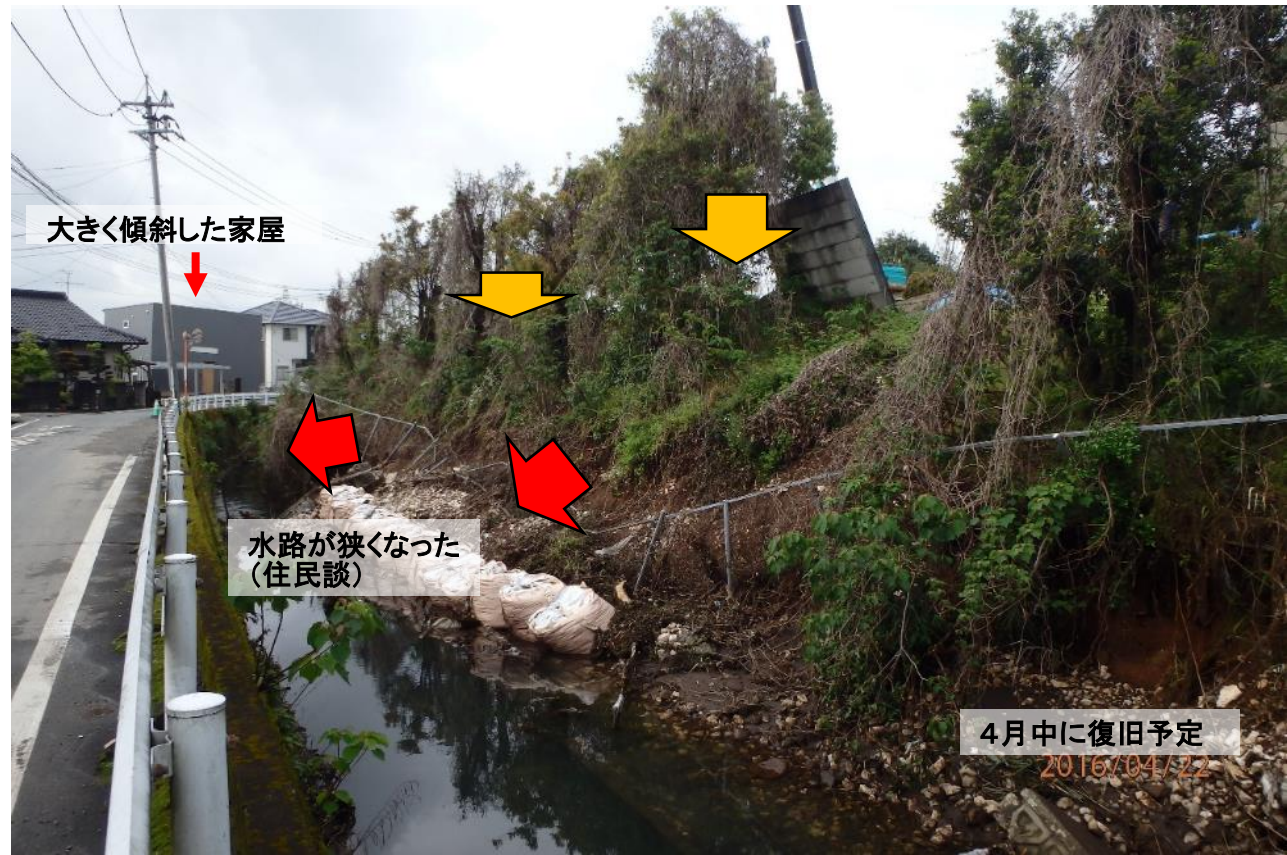
# 九州自動車道(益城熊本空港IC南部)盛土被害

- ✓ 被害は4/14前震で発生
- ✓ 被害箇所は水路流路を変更した盛土箇所
- ✓ 高速道路路面は大きく沈下し、法面ははらみ出している
- ✓ **考えられる原因:** 軟弱な基礎地盤もしくは高い地下水位により飽和した盛土下部が、振動によりせん断抵抗が低下、その層が沈下・せん断変形し、追従して道路盛土全体が変形 (lateral spreading)
- ✓ すぐ脇の家屋は大きく傾斜している(液状化?)。軟弱な基礎地盤を示唆する。

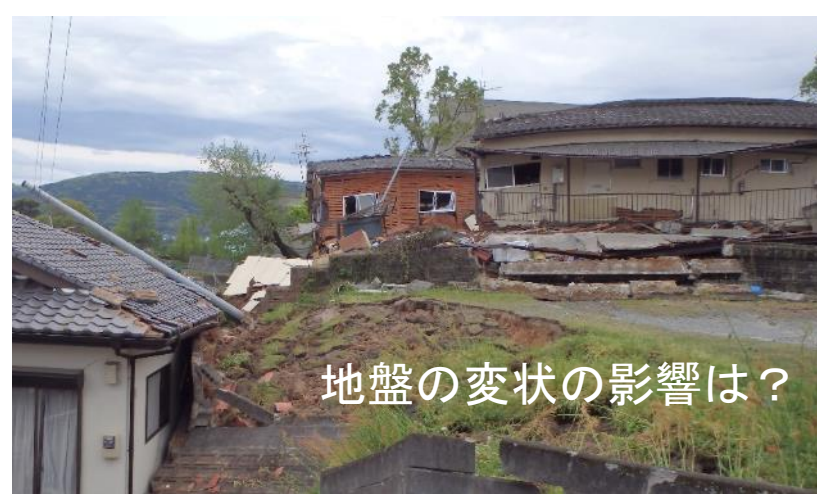
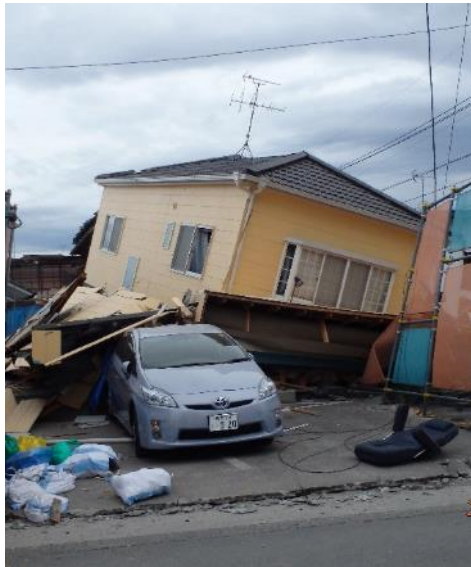
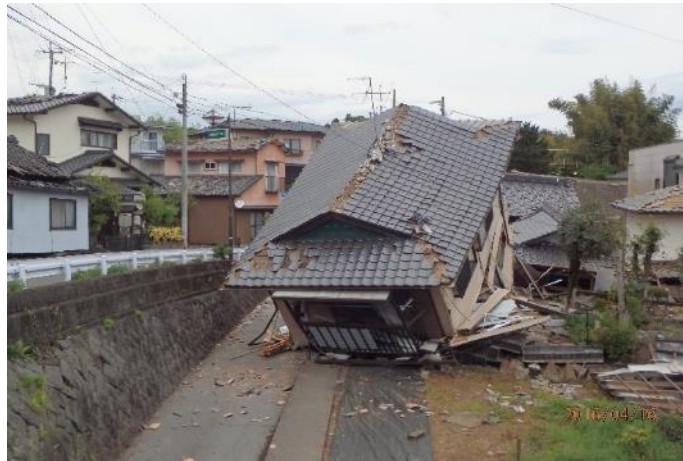
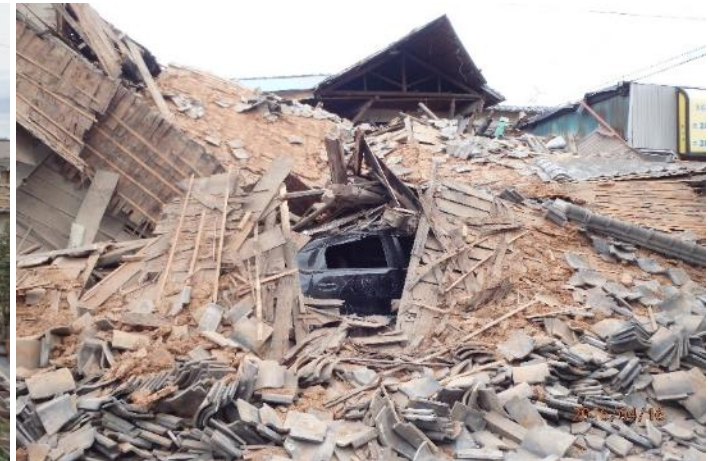
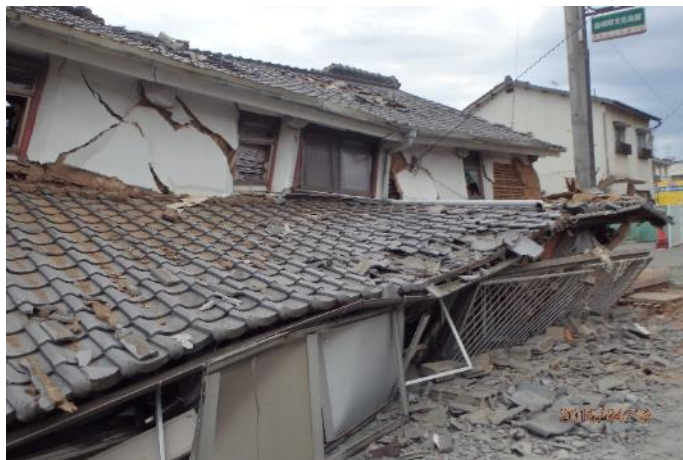
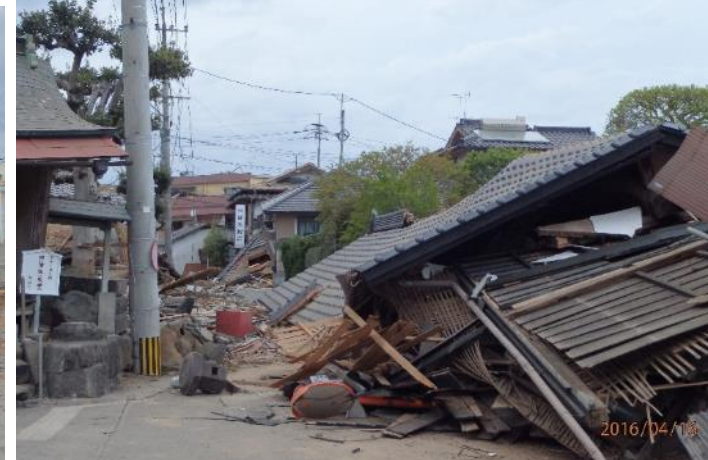
# 益城地区の住宅被害

- ・県道28号線南側で倒壊率非常に高い。
- ・新基準以降と思われる家の倒壊も目立つ
- ・4/14前震で大きな被害を受け、4/16本震で倒壊に至ったという証言が多い。
- ・倒壊家屋による住宅道路の閉塞が多く発生
- ・被害地域は緩傾斜地で、崖錐堆積物を含むやや緩い地盤であった可能性

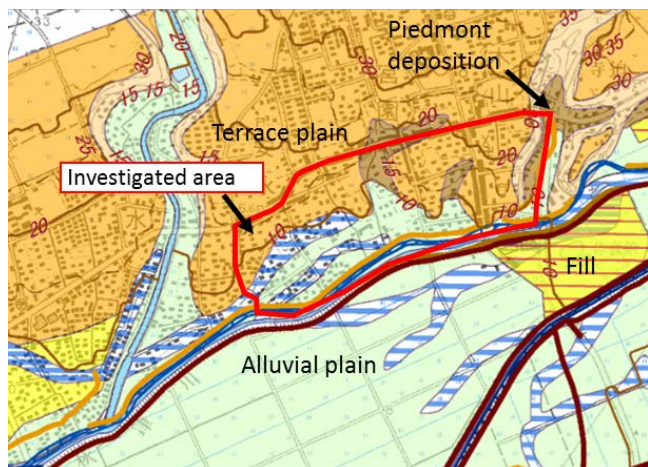
- ・ 県道28号線南側は、緩い傾斜地盤であるため、東日本大震災時の造成地被害(例:折立)と同様の傾向(地すべり)があるか調査(4/30)
- ・ 道路に数cm～10cm程度の小クラック多数。埋め戻し土の沈下も生じている。
- ・ 連続性のある大亀裂は確認されず、**地域全体が地すべりのように変状した可能性は低い。個々の宅地の変状による住宅被害はある。**

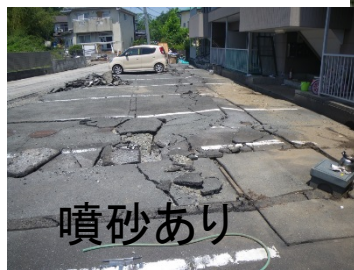
噴砂あり

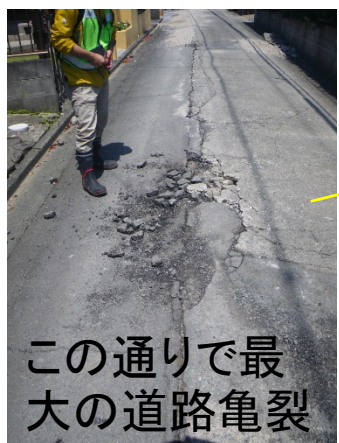
この通りで最大の道路亀裂

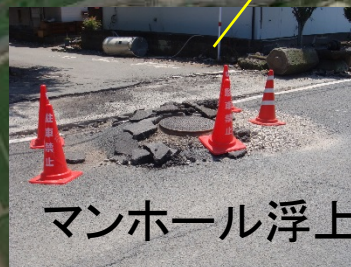
マンホール浮上

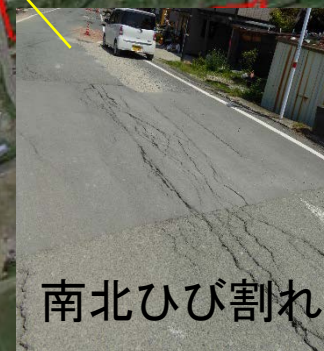
南北ひび割れ

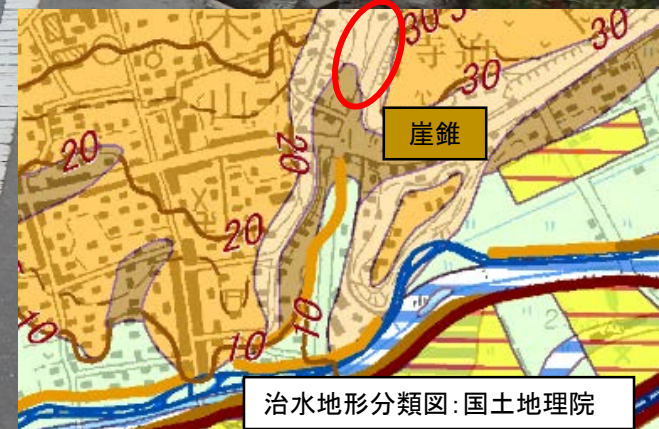
# 国道443号線(寺迫)

- ✓ 崩壊は4/14前震で発生
- ✓ 治水地形分類図によると、崩壊箇所は地山と崖錐の境界に相当
- ✓ 崖錐部分のすべり破壊が原因か
- ✓ 寺迫交差点南側の道路も被害大(氾濫原に相当)

木が大きく傾く

崖錐堆積物？

地山？

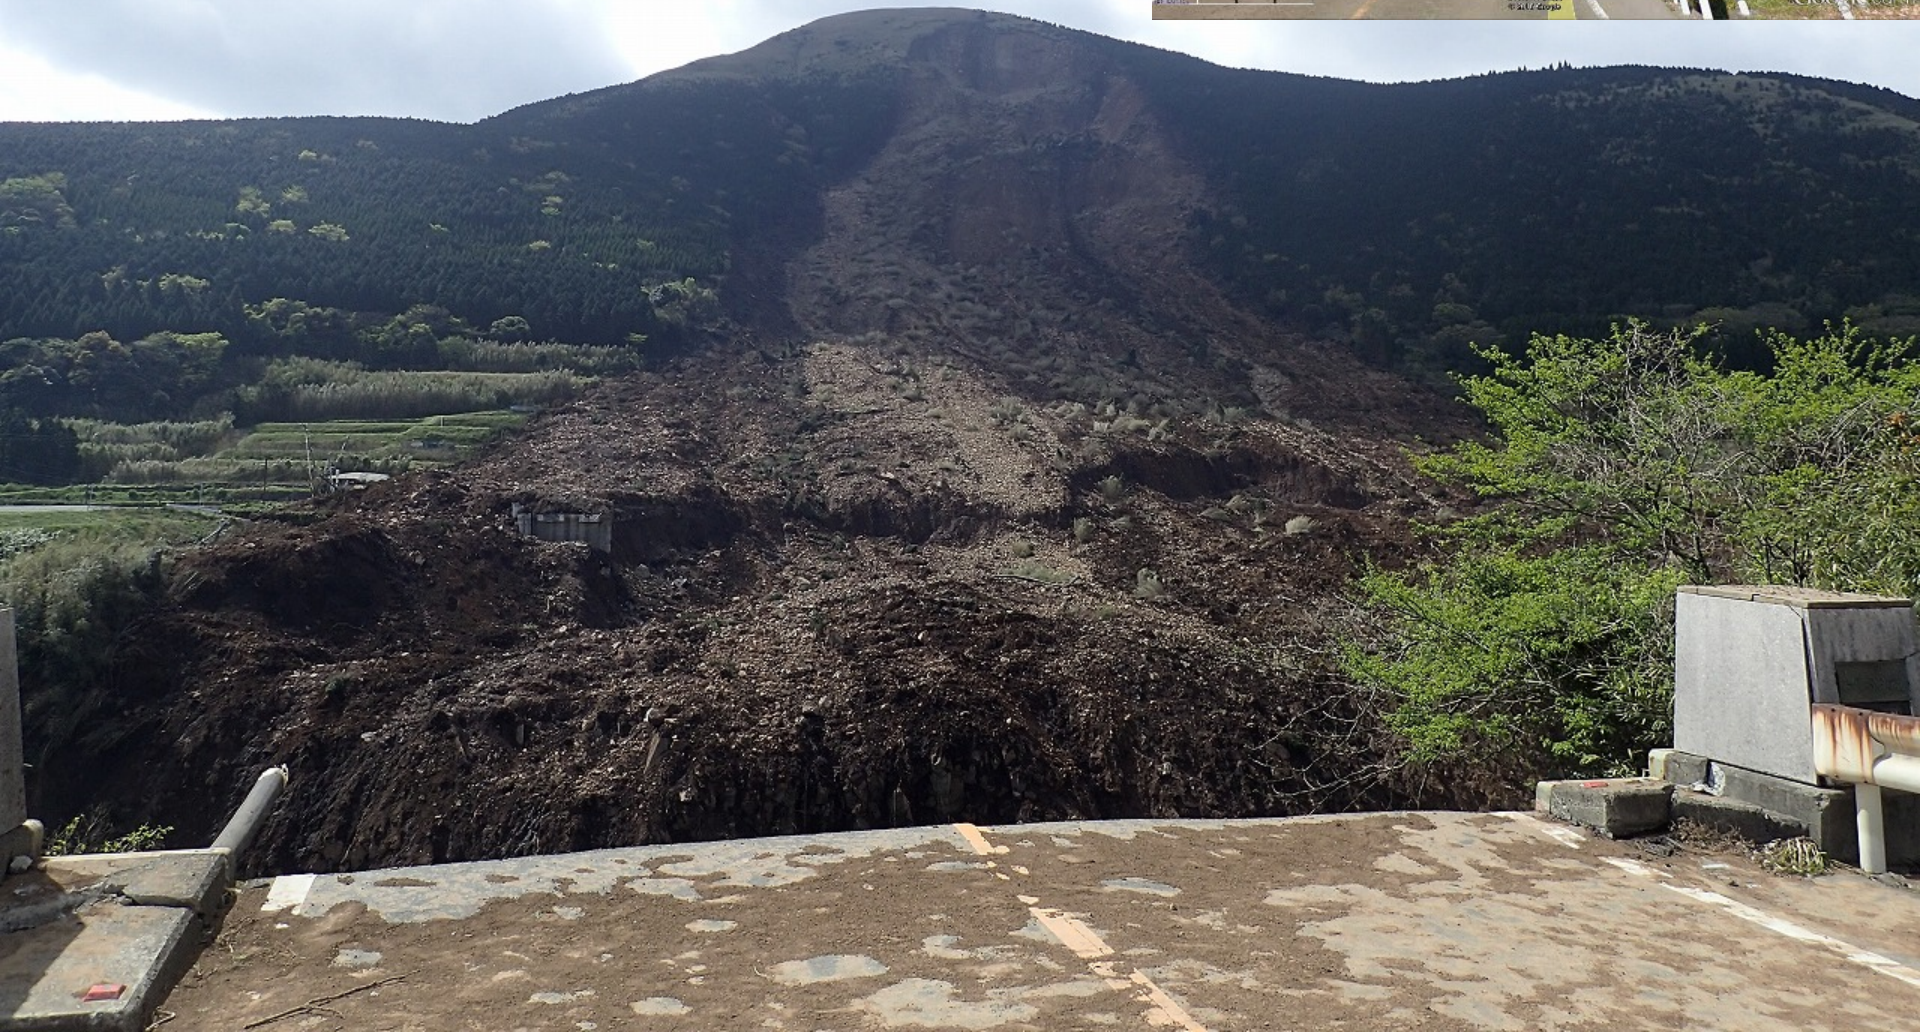
# 斜面崩壊と阿蘇大橋流出 (阿蘇大橋東側からの撮影)

阿蘇大橋西側の斜面崩壊

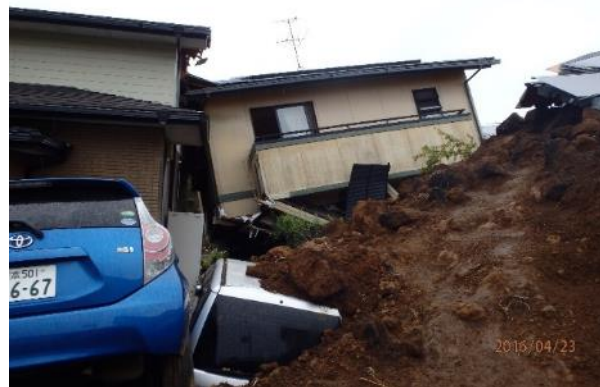
崩壊した土砂を受けた家屋

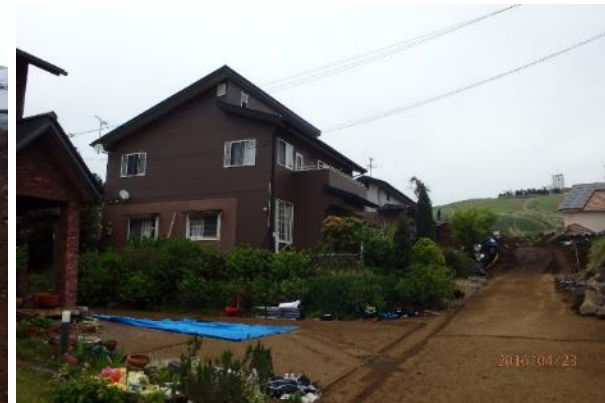
崩壊地下部の住宅は震動による被害は確認されない

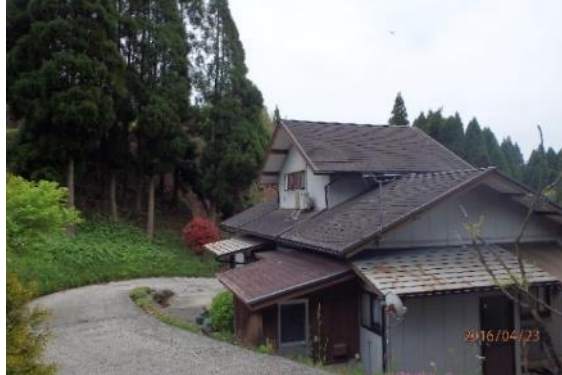
滑落崖の横の住宅は震動による被害は確認されない

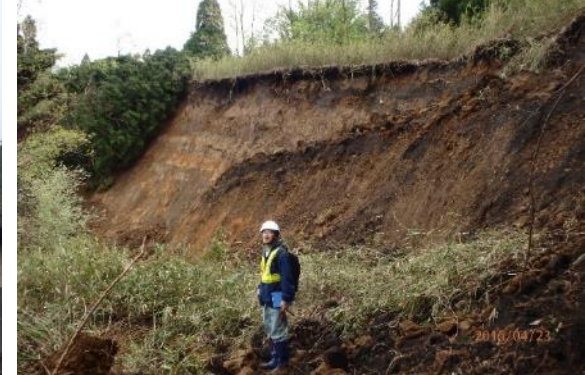
滑落崖(高さ10m程度)

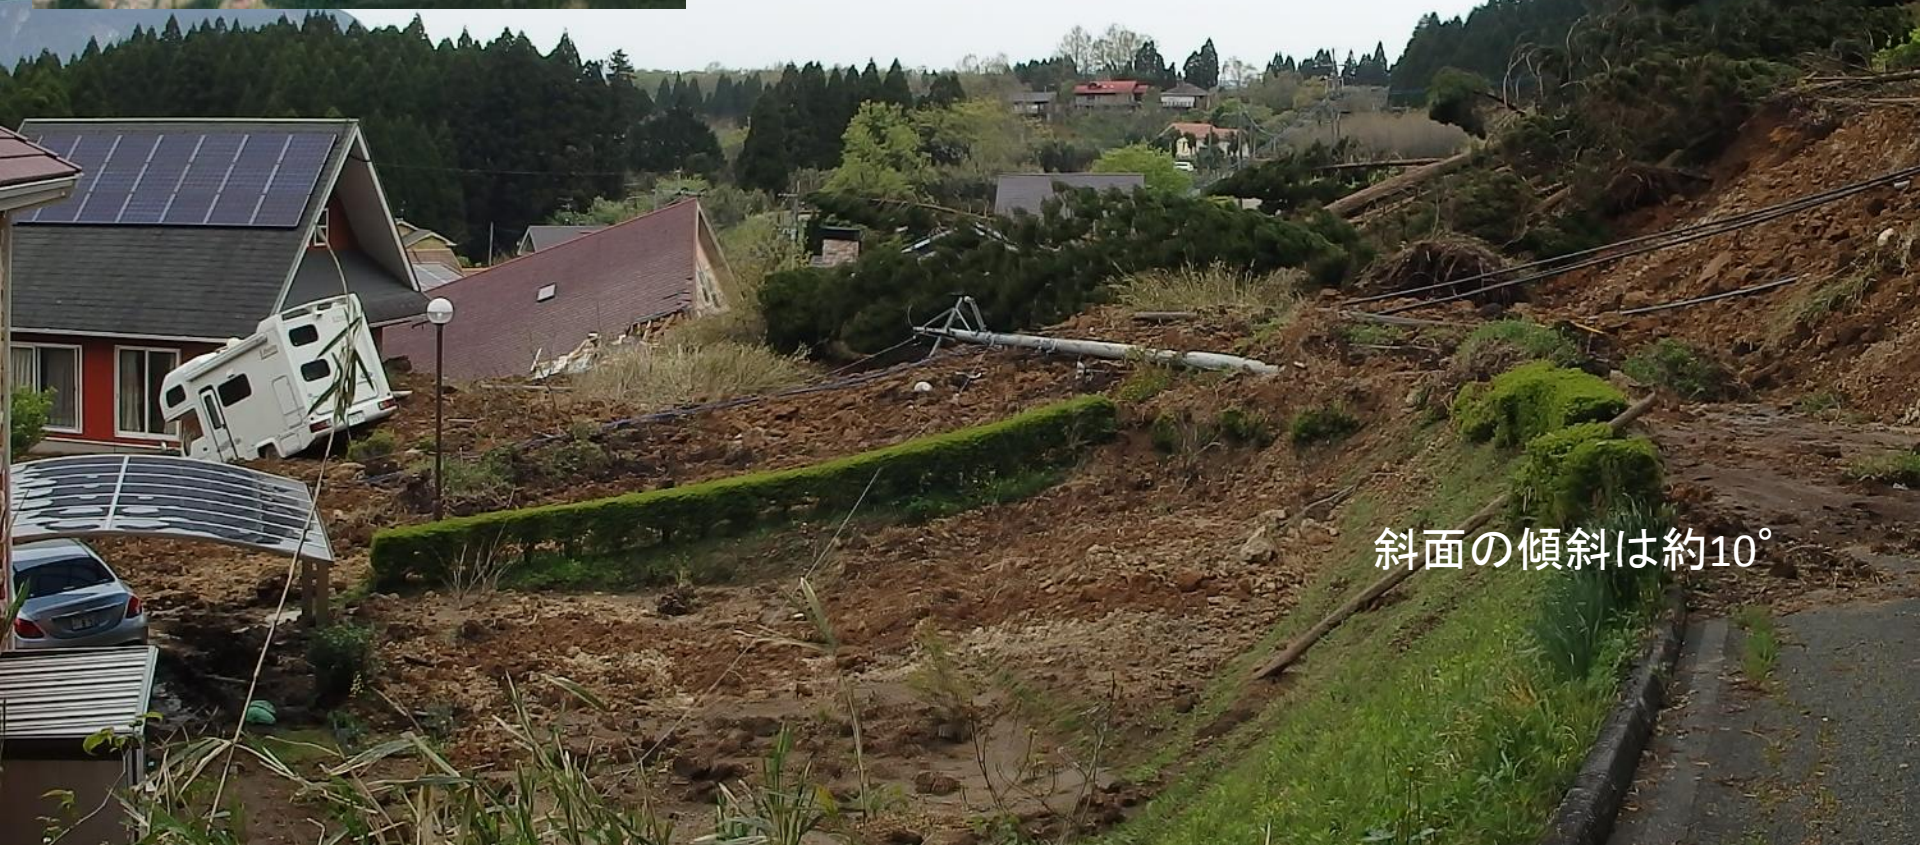
斜面の傾斜は約 $10^{\circ}$

- 火山灰を主体とした表層崩壊
- 崩壊斜面の傾斜角が非常になだらか(10° 以下もある)
- 非常になだらかだが、流下距離が長い。残留強度が非常に低いor液状化に近い状態で流下しているのでは
- 斜面崩壊は断層の両側に分布。横ずれが卓越する断層運動のためでは

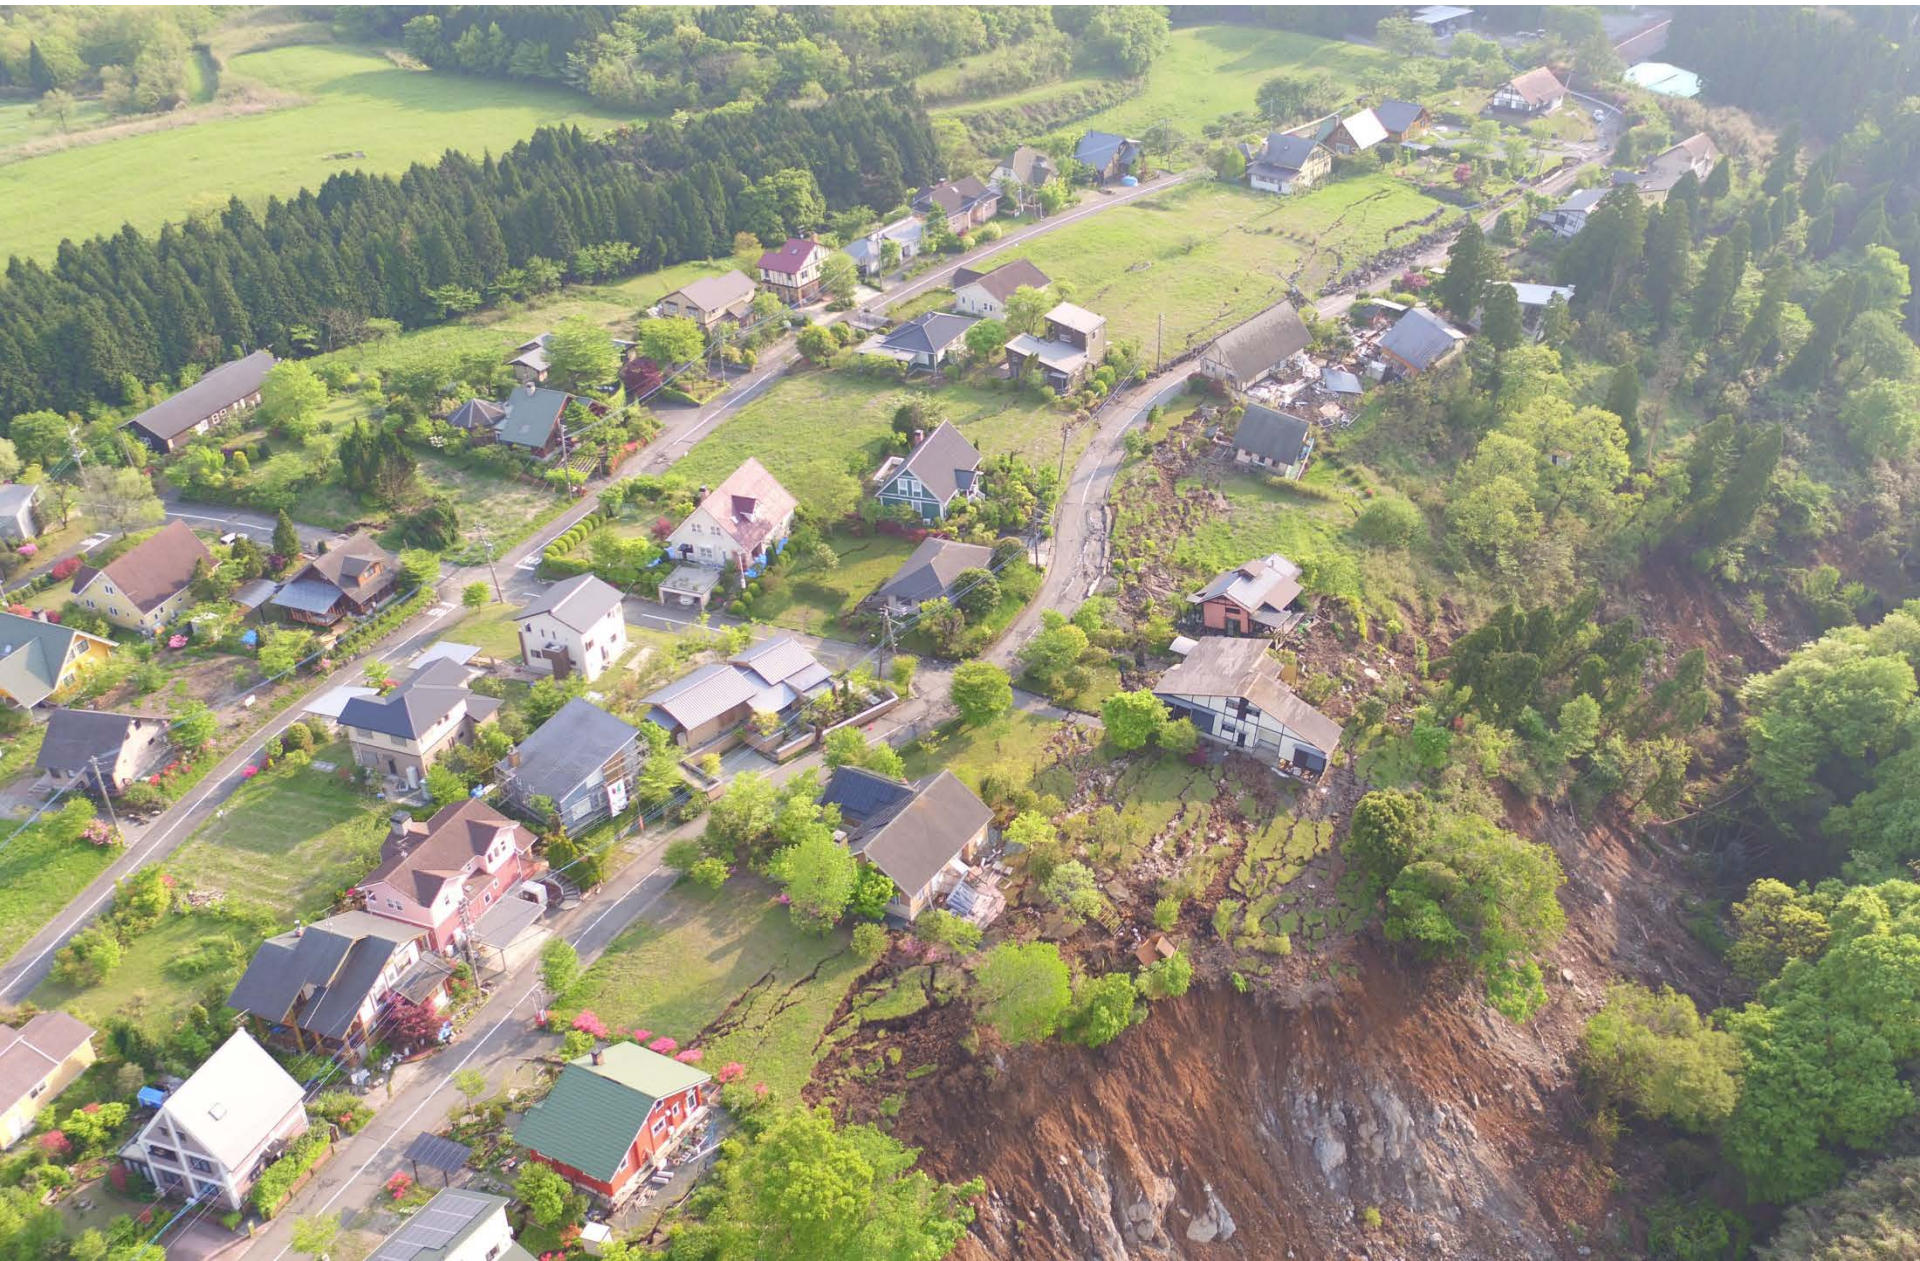
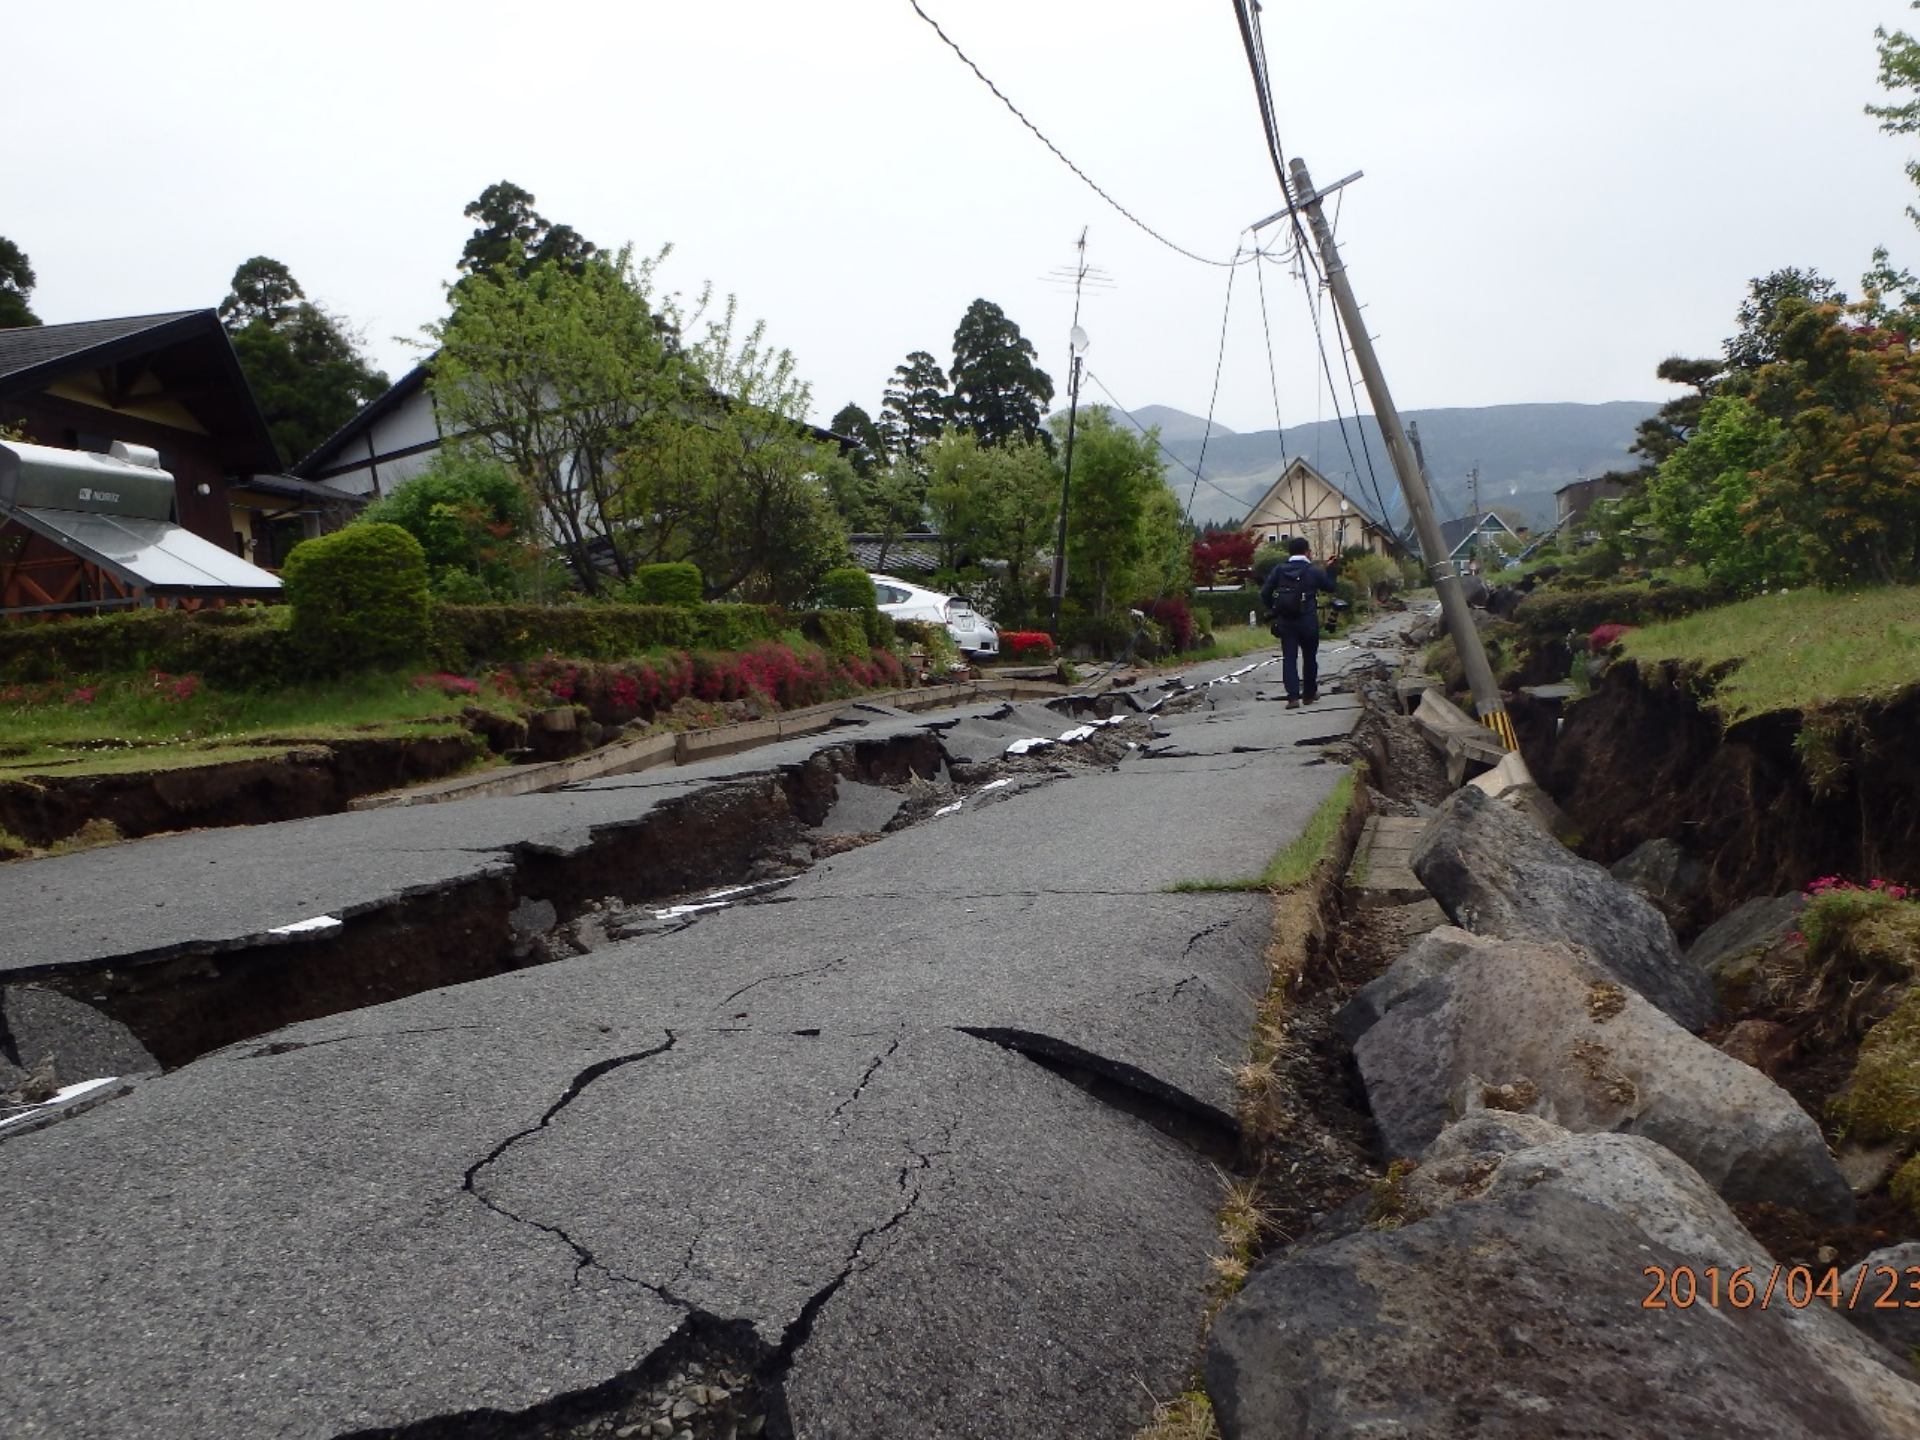
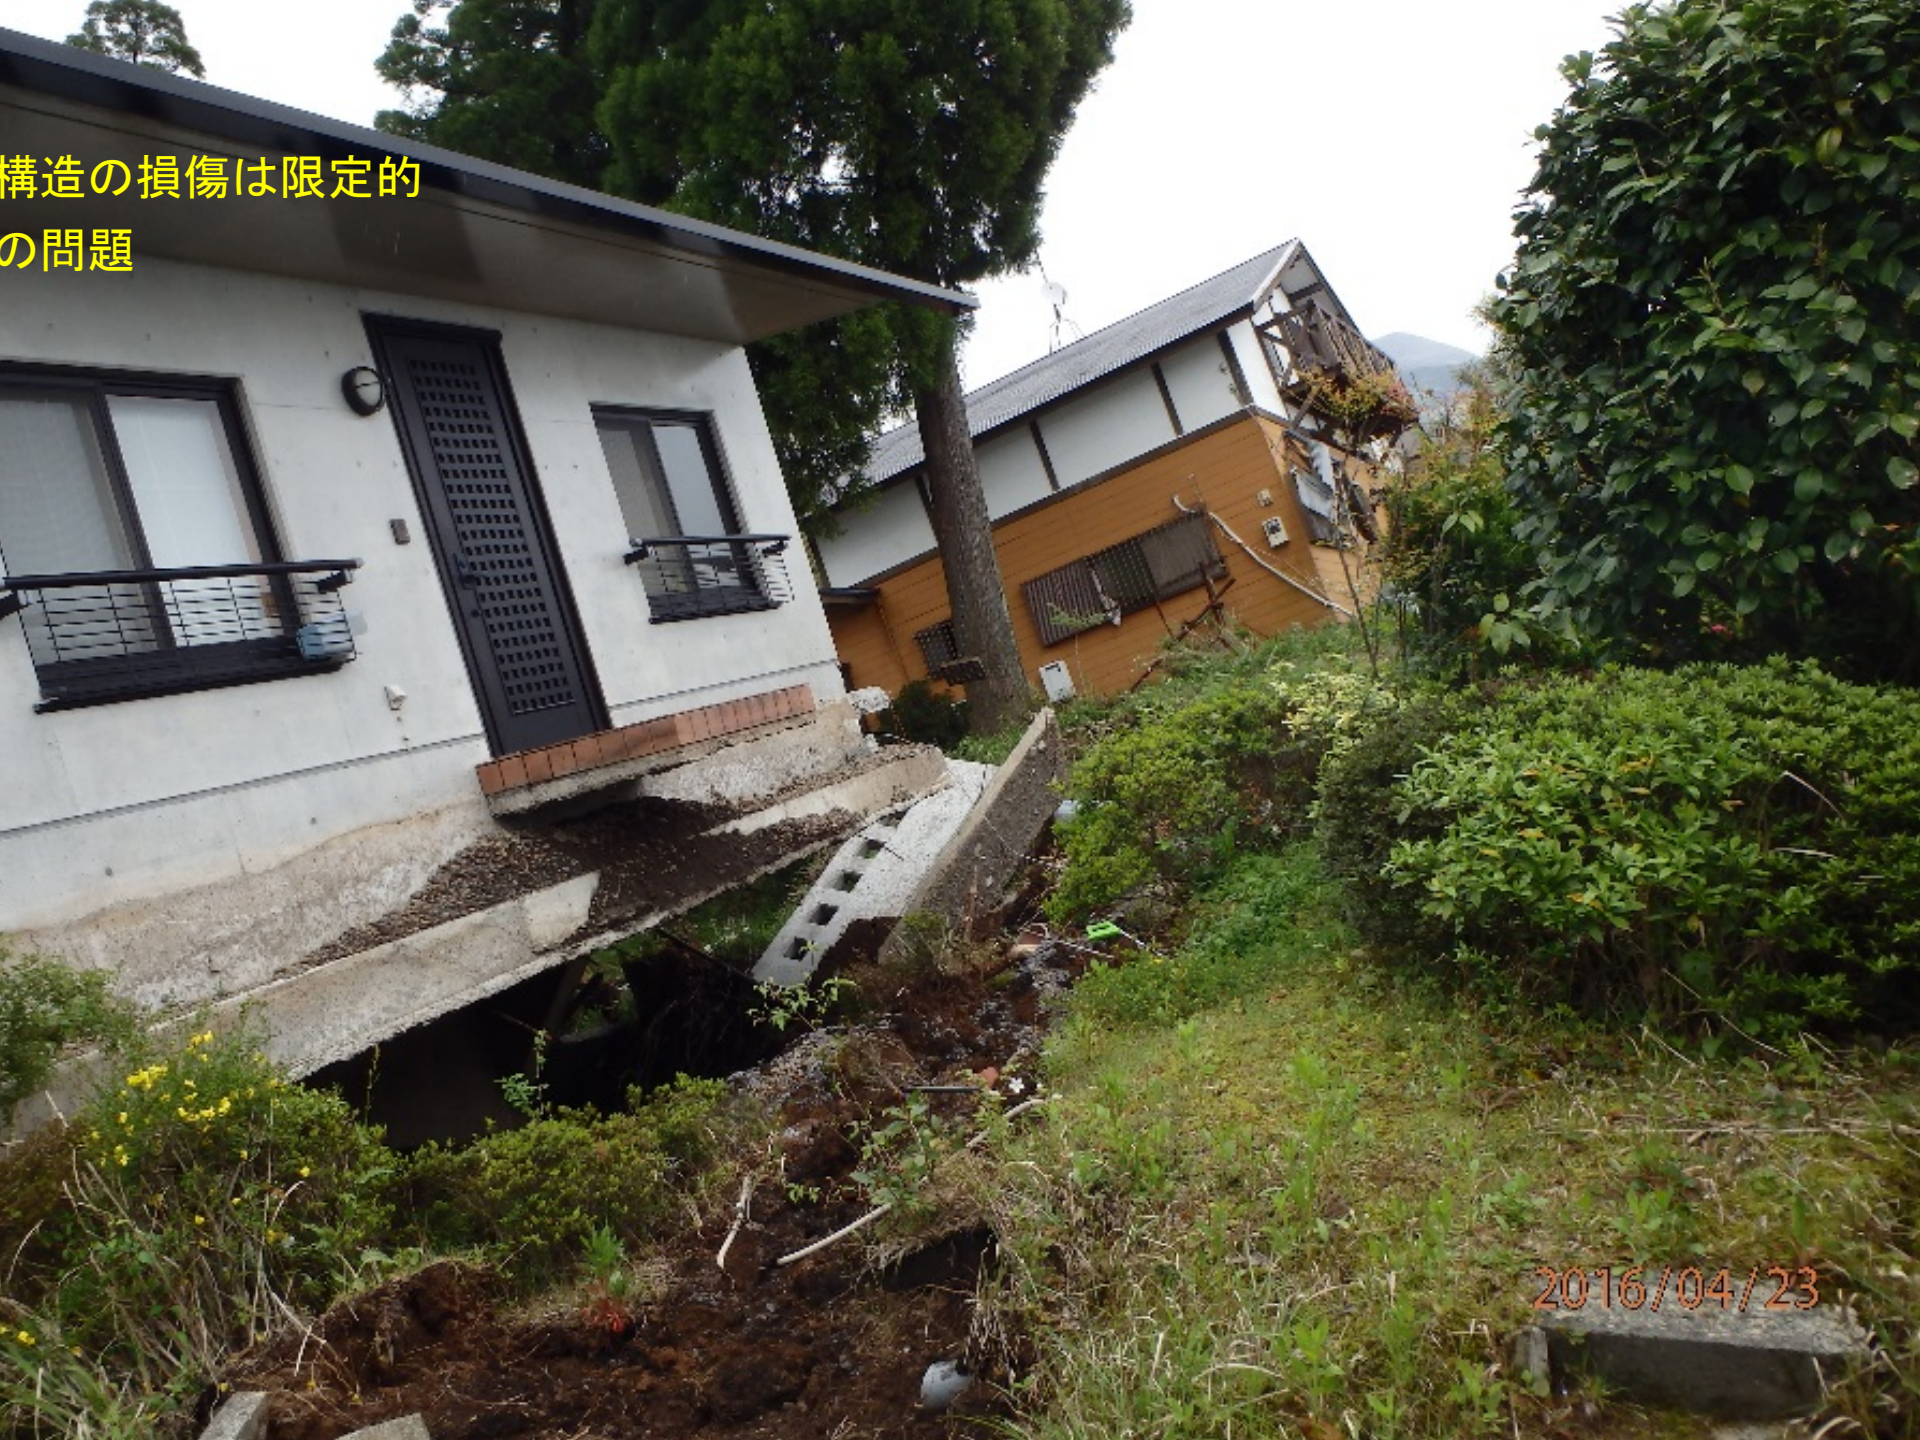
# 阿蘇地区 住宅地の被害

構造の損傷は限定的  
の問題

- ✓ 盛土と切土で地盤を整形した痕跡
- ✓ 盛土部は、深刻な被害家屋の位置と対応する
- ✓ 締固め+密度試験より、**Dc= 73%**
- ✓ **住宅地の地盤評価の重要性を示唆する**
- ✓ ボーリング調査(熊本県)が実施されている
- ✓ 表面波探査を実施予定(今月中)
