# 2016年熊本地震による地盤災害

東京大学生産技術研究所  
清田 隆

2016年9月8日資料

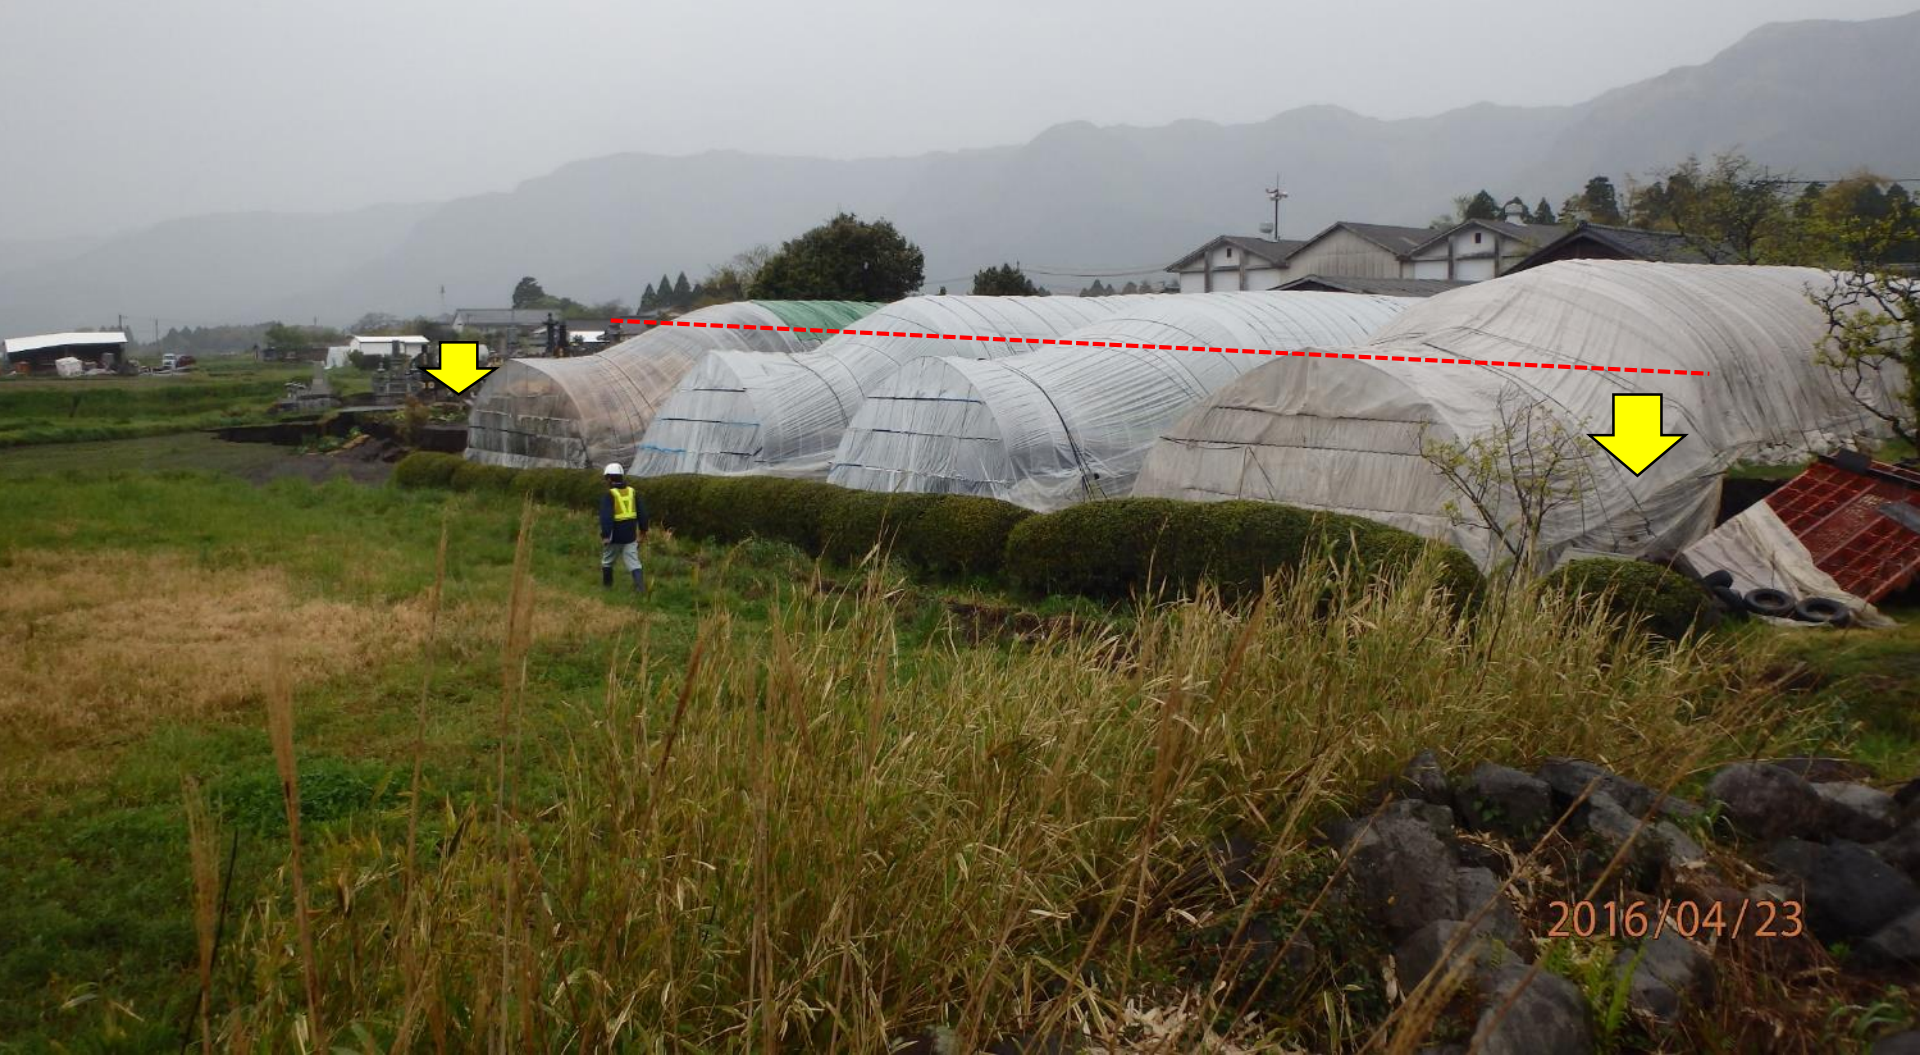
# 阿蘇カルデラ内の帯状の地盤沈下

- ✓ 断層延長線上の田畑に最大1.5m程度の地盤沈下が連続して発生(北東－南西方向)
- ✓ 地盤沈下の幅は数十メートル程度

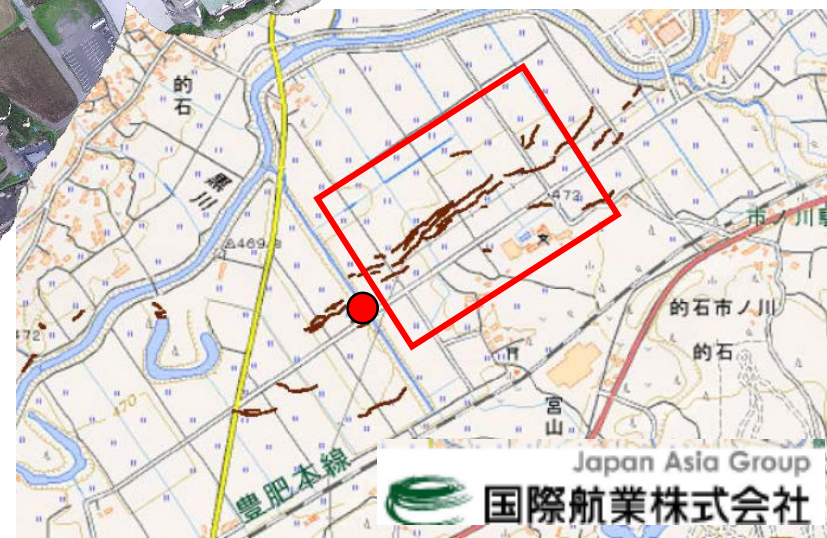
- ✓ 断層運動？
- ✓ 旧河道？

火山灰質  
シルト  
N値0~2  
32m連続

✓ 表面波探査・SWSを  
実施予定(今月中)
