(公益社団法人) 土木学会  
地震工学委員会・耐震基準小委員会・復旧性 WG  
活動報告書

公益社団法人 土木学会

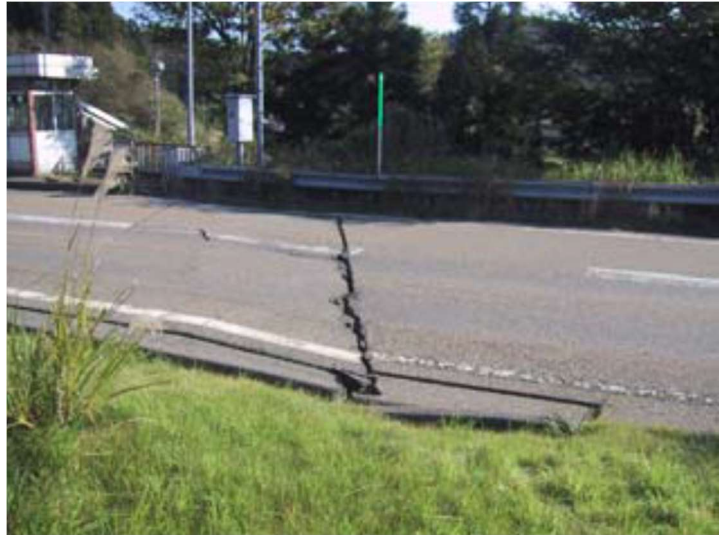
写真-1.1.6 415kp での亀裂<sup>1)</sup>

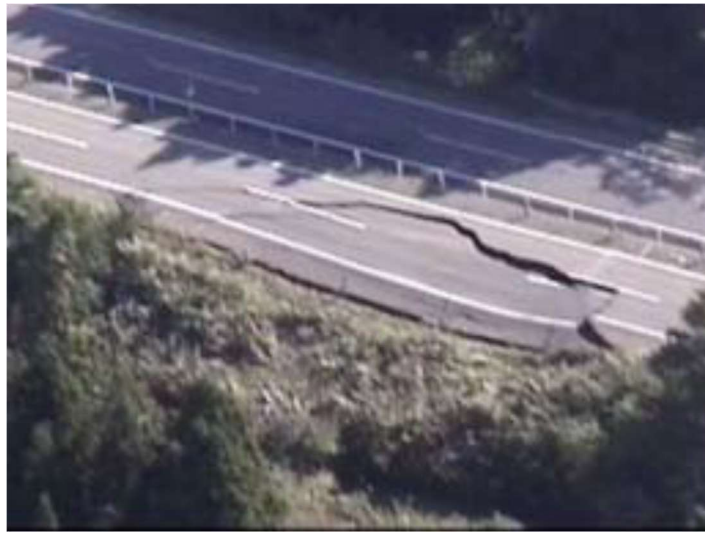
写真-1.1.7 415.6kp での崩壊<sup>1)</sup>

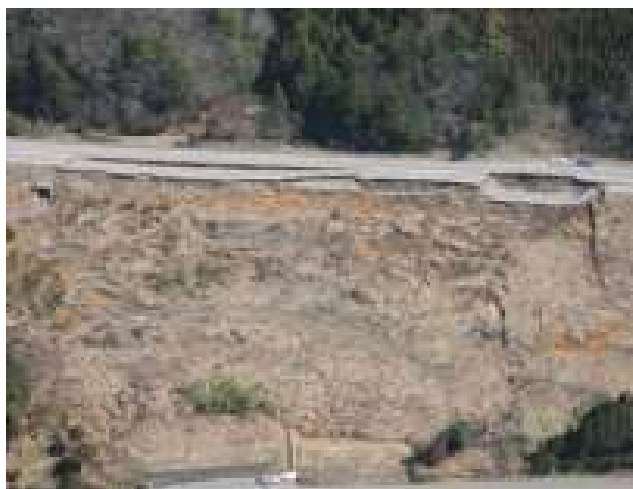
写真-1.1.22 6.3kpでの崩壊<sup>18)</sup>

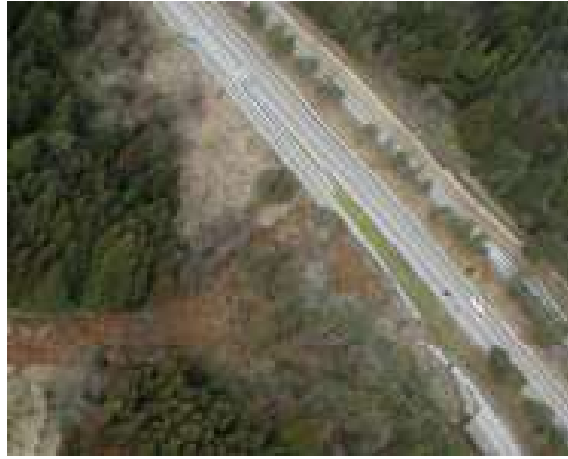
写真-1.1.24 10.6kp での崩壊<sup>18)</sup>

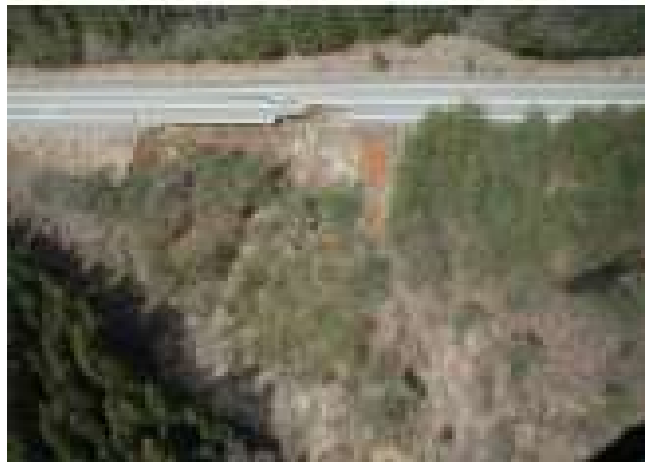
写真-1.1.36 21.5kp での崩壊<sup>18)</sup>

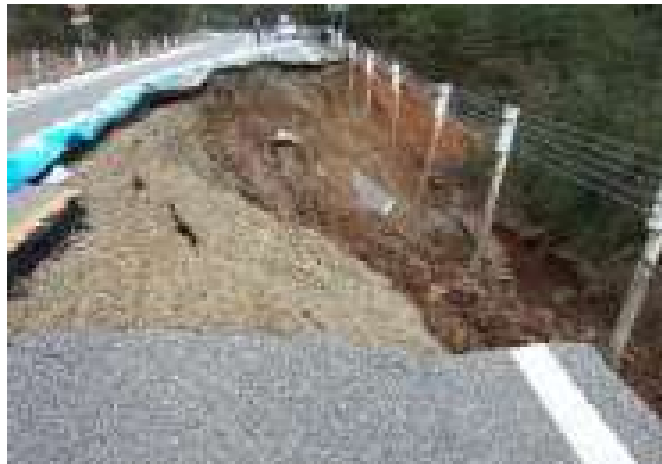
写真-1.1.37 21.6kp での崩壊<sup>18)</sup>

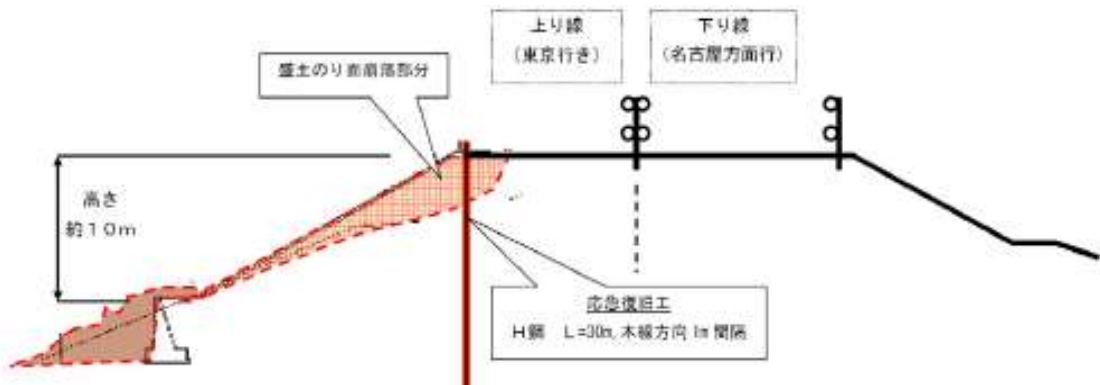
図-1.1.3 当初復旧計画図<sup>23)</sup>

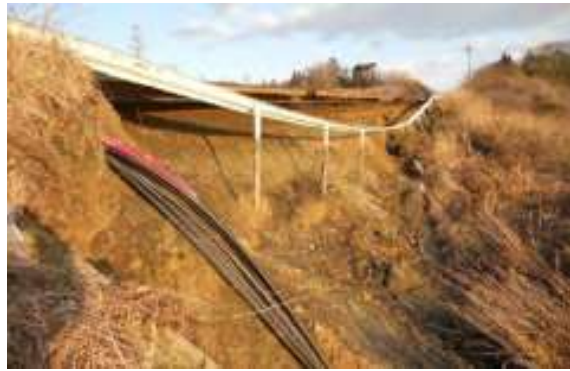
写真-1.1.68 山元町坂元付近での被害状況<sup>29)</sup>

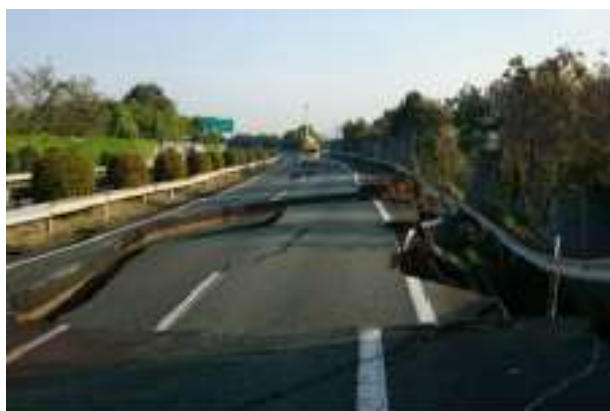
写真-1.1.72 益城 BS での崩壊<sup>33)</sup>

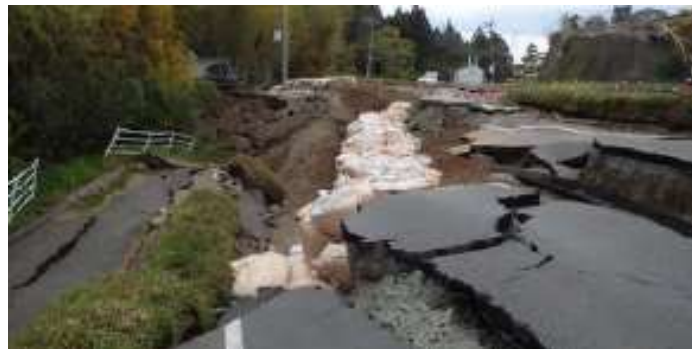
写真-1.1.74 寺迫交差点北側での崩壊<sup>32)</sup>

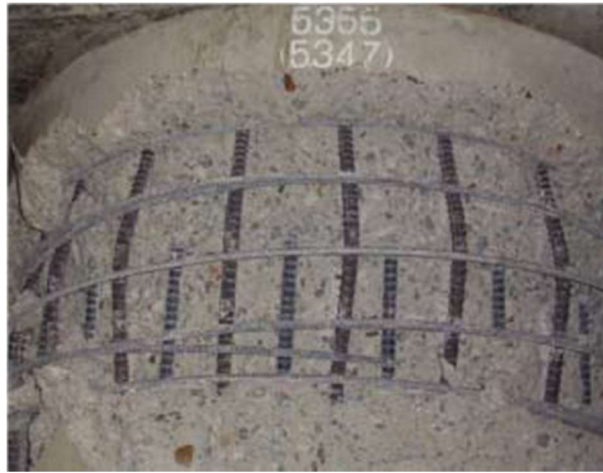
写真-1.2.1 P5 橋脚の断面損傷（新組跨線橋）<sup>13)</sup>

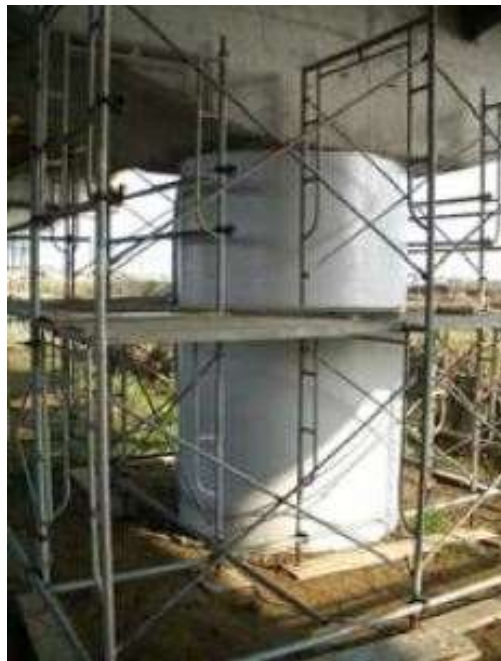
写真-1.2.2 炭素繊維シート巻き立てによる応急復旧（新組跨線橋）<sup>12)</sup>

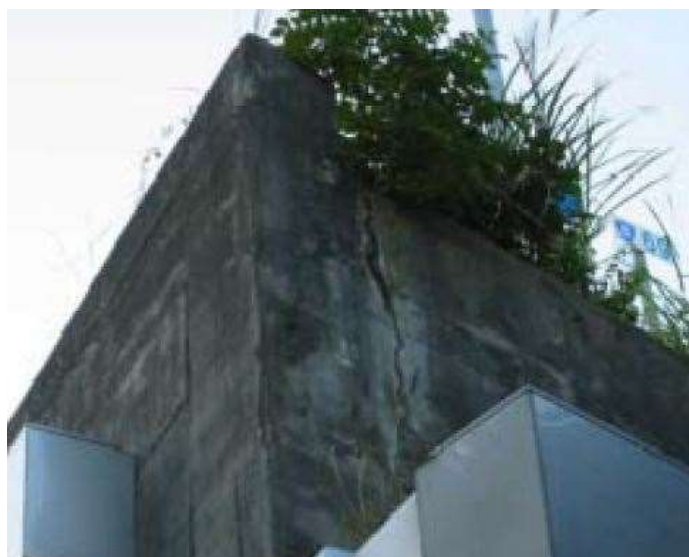
写真-1.2.4 橋台ウイング部のひび割れ（宮本橋）<sup>12)</sup>

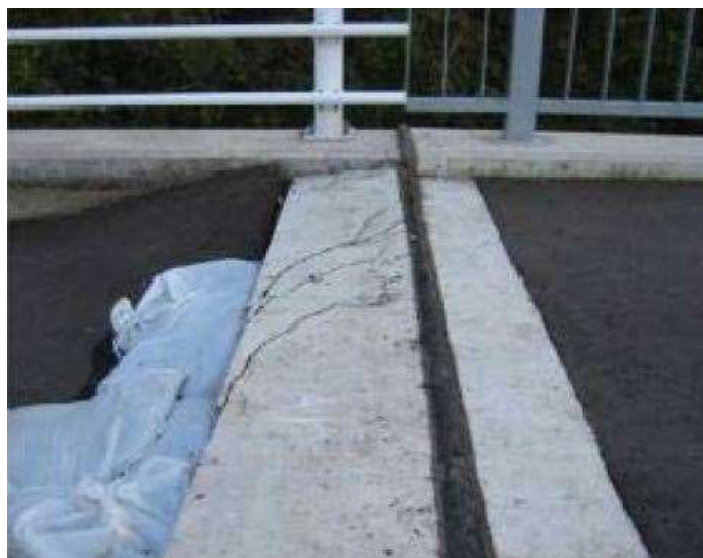
写真-1.2.5 橋台パラペットのひび割れ（観音橋）<sup>12)</sup>

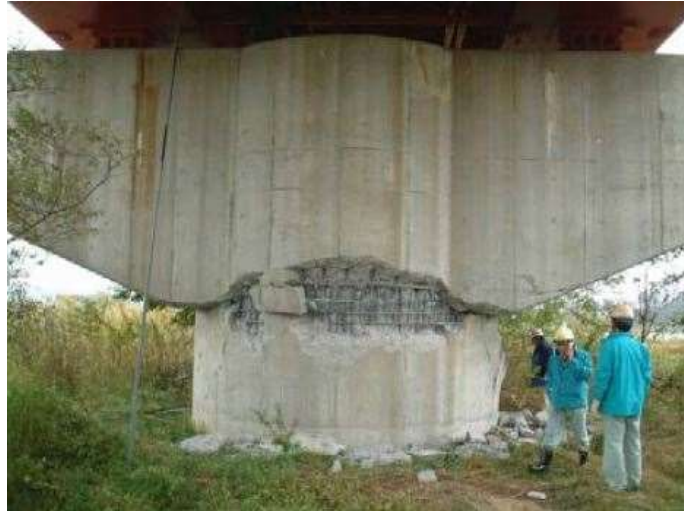
写真-1.2.6 かぶりコンクリートの剥離（小千谷大橋）<sup>13)</sup>

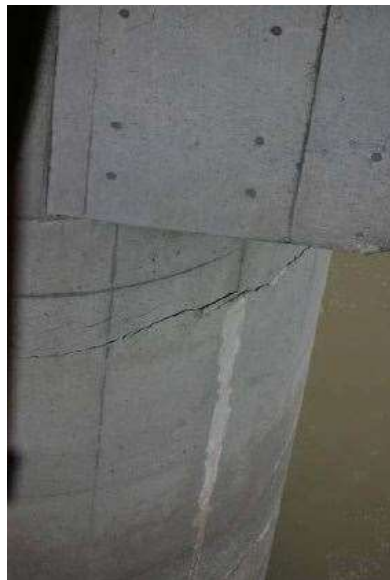
写真-1.2.7 可動支承を有する橋脚に発生したひび割れ（小千谷大橋）<sup>12)</sup>

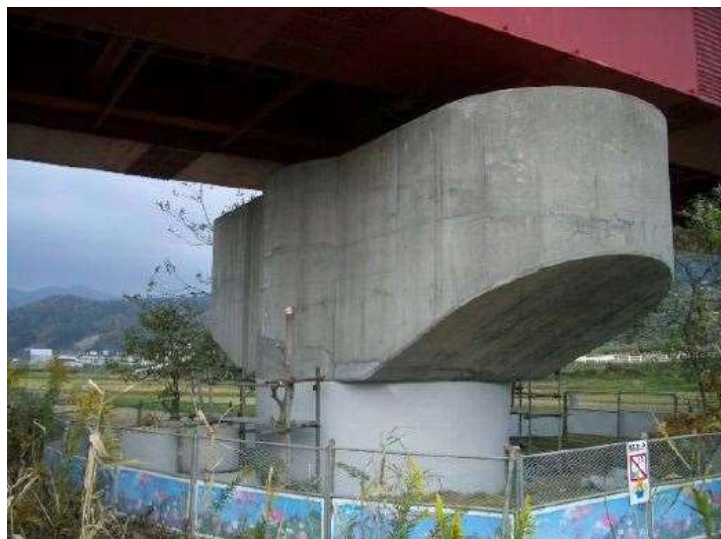
写真-1.2.8 炭素繊維シート巻き立てによる応急復旧（小千谷大橋）<sup>12)</sup>

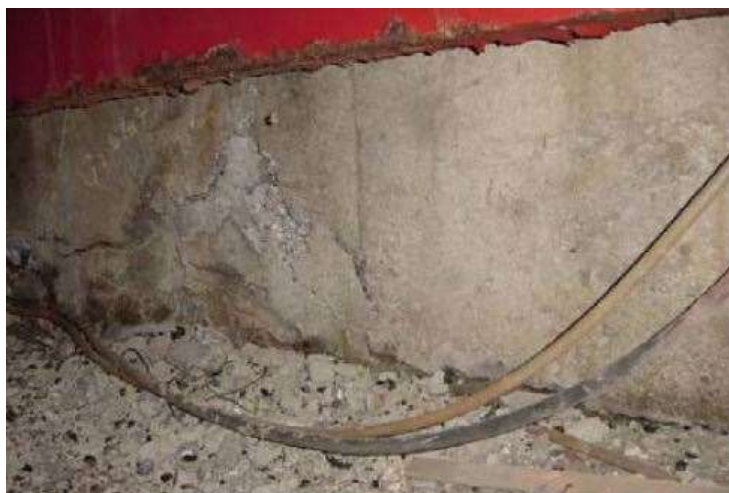
写真-1.2.9 橋台パラペットのひび割れ（和南津橋）<sup>12)</sup>

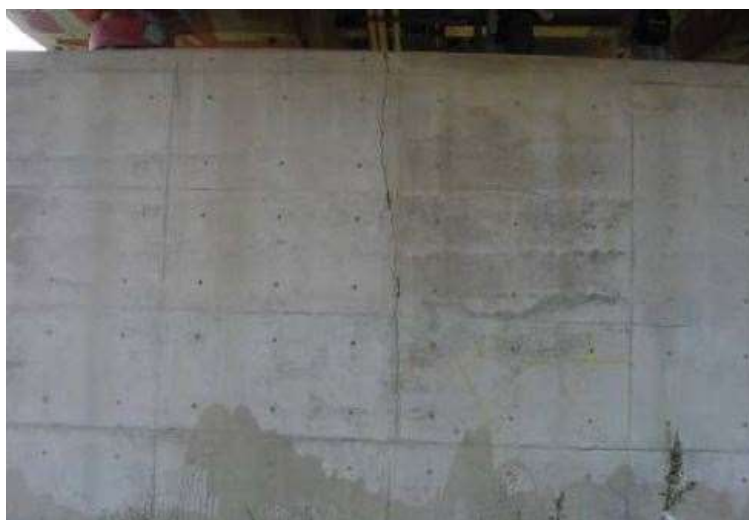
写真-1.2.10 橋脚の垂直ひび割れ（越の大橋）<sup>12)</sup>

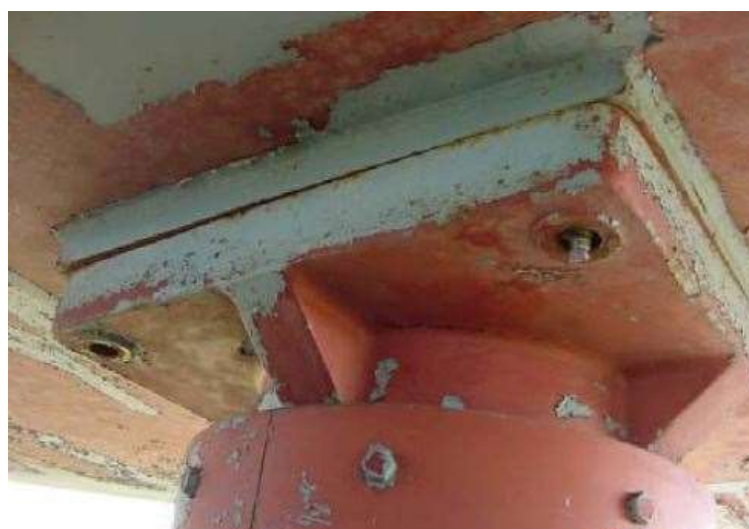
写真-1.2.11 支承セットボルトの破損（越の大橋）<sup>14)</sup>

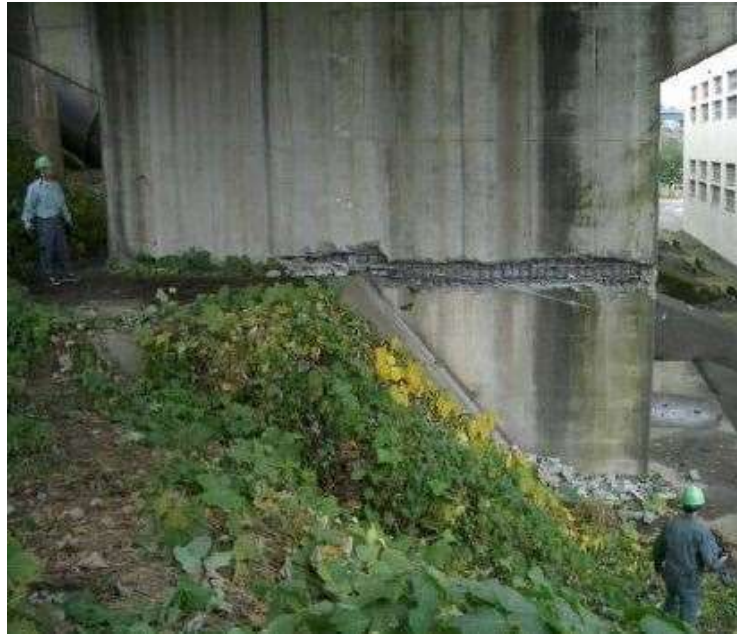
写真-1.2.12 かぶりコンクリートの剥離（山辺橋）<sup>12)</sup>

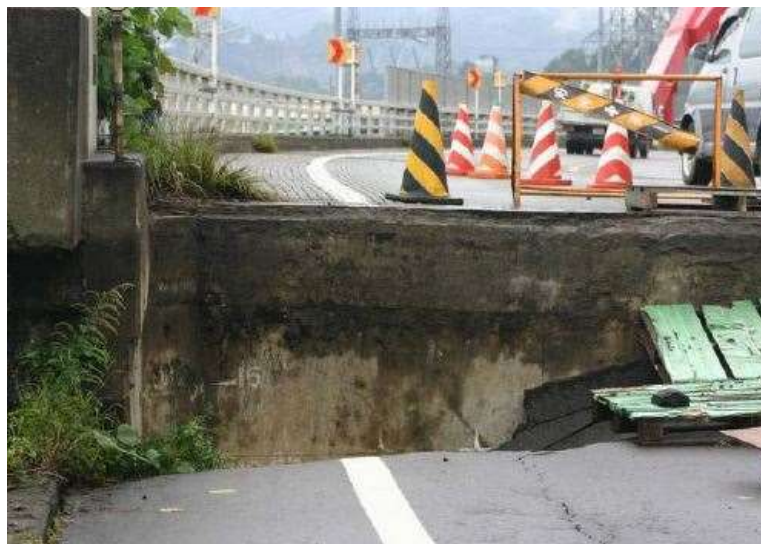
写真-1.2.13 橋面の段差被害（山辺橋）<sup>12)</sup>

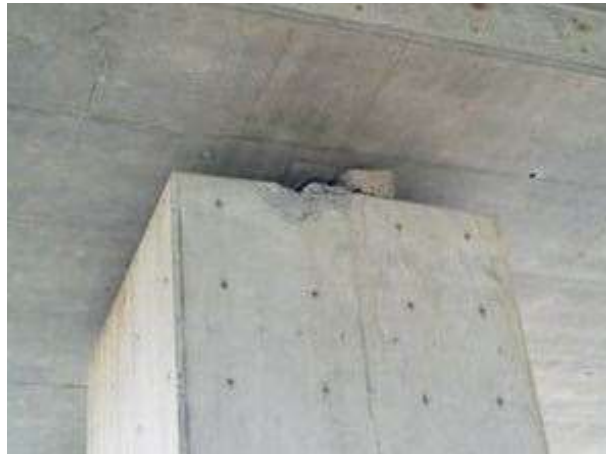
写真-1.2.14 橋脚部コンクリートの剥落（十日町橋）<sup>15)</sup>

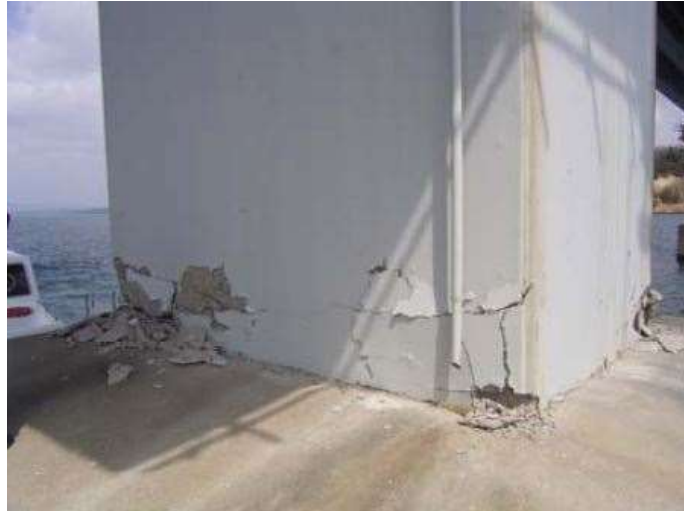
写真-1.2.15 P7 橋脚基部の損傷（能登島大橋）<sup>16)</sup>

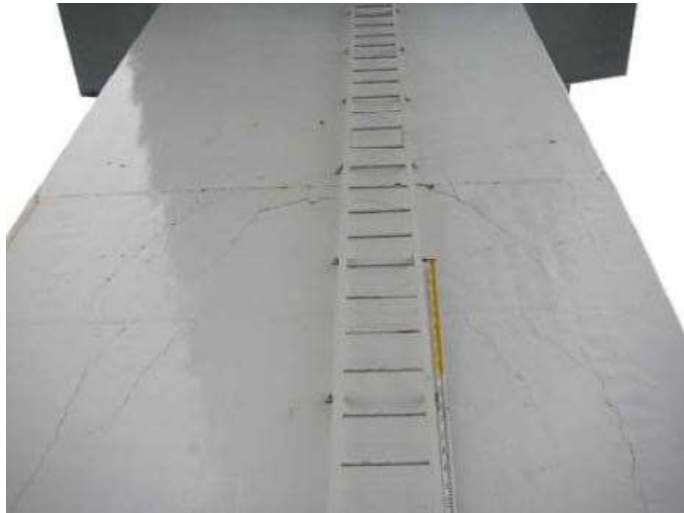
写真-1.2.16 P10 橋脚のせん断ひび割れ（能登島大橋）<sup>16)</sup>

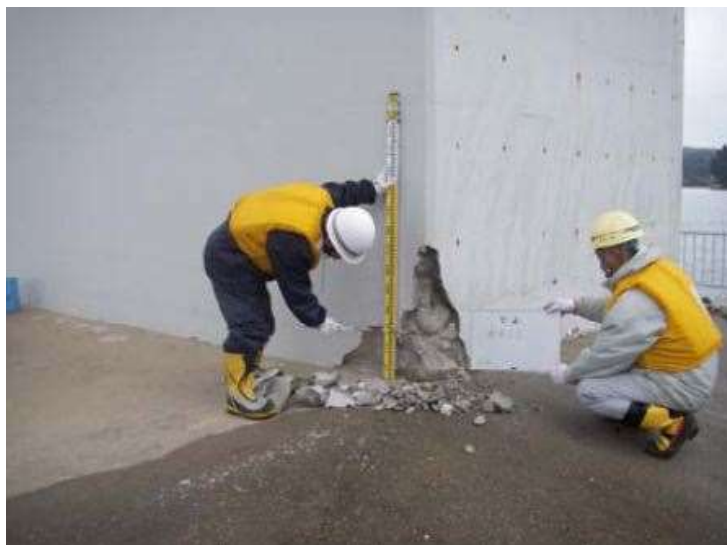
写真-1.2.17 P11 橋脚基部の損傷（能登島大橋）<sup>16)</sup>

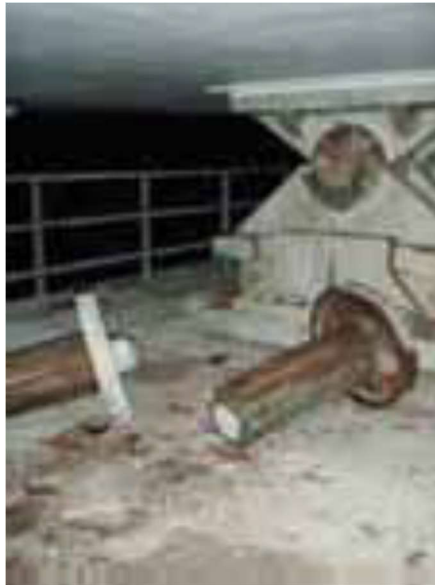
写真-1.2.18 ピンローラー支承のピンの切断（青海川橋）<sup>17)</sup>

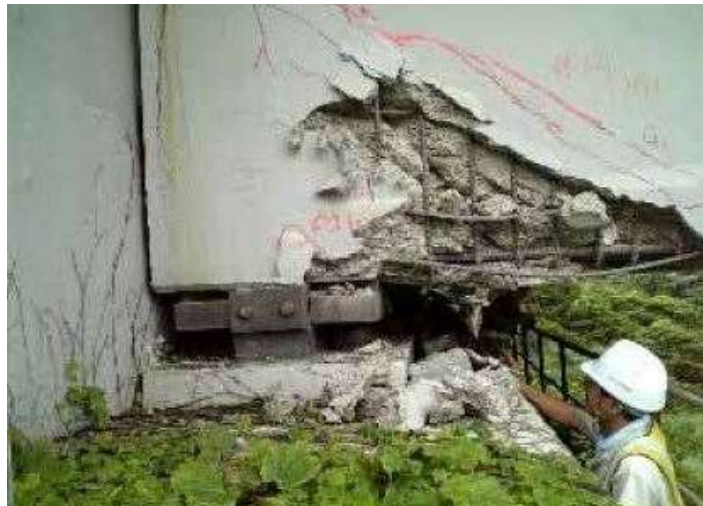
写真-1.2.19 桁端部下面でのせん断破壊（鉢崎橋）<sup>18)</sup>

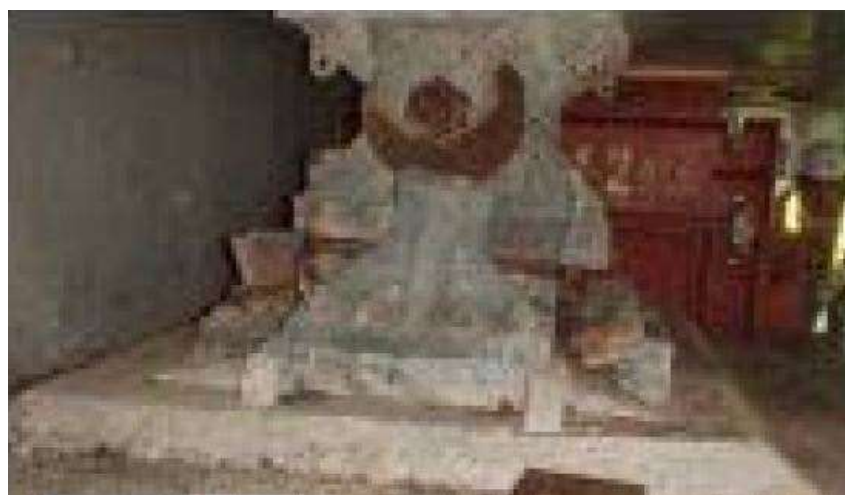
写真-1.2.20 支承の損傷（上輪新田橋）<sup>19)</sup>

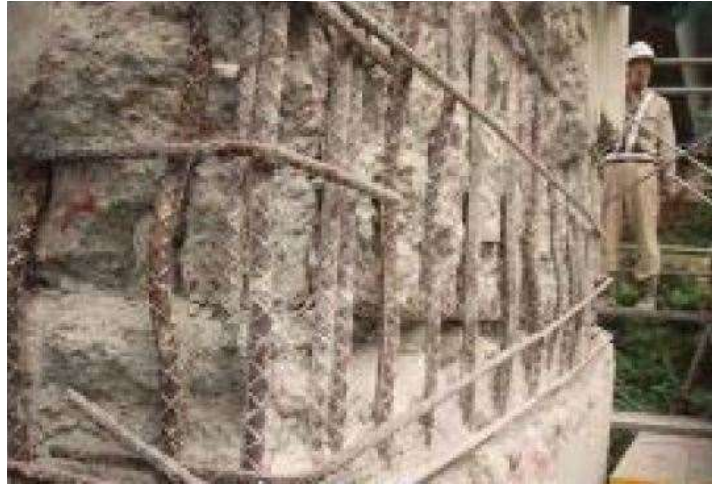
写真-1.2.21 主鉄筋の降伏（上輪新田橋）<sup>19)</sup>

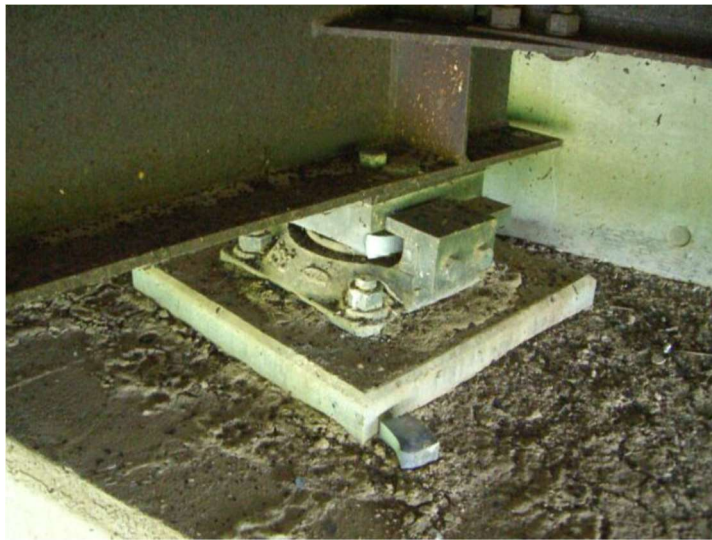
写真-1.2.22 支承上沓ストッパーの破断（吉井川橋）<sup>20)</sup>

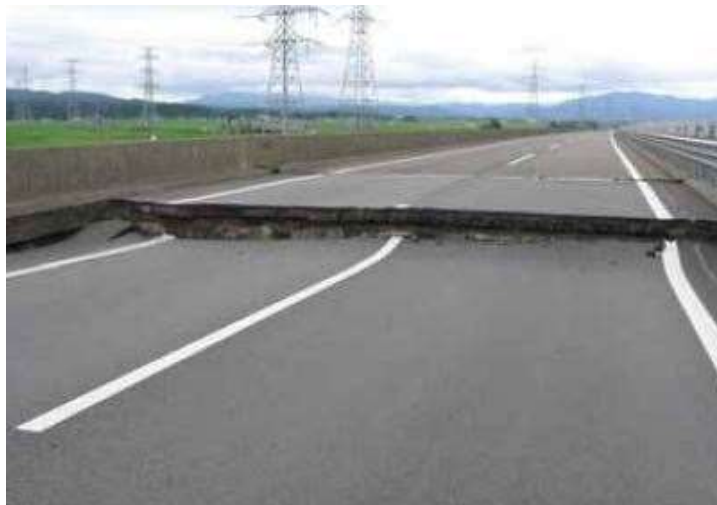
写真-1.2.23 橋面に発生した段差（吉井川橋）<sup>21)</sup>

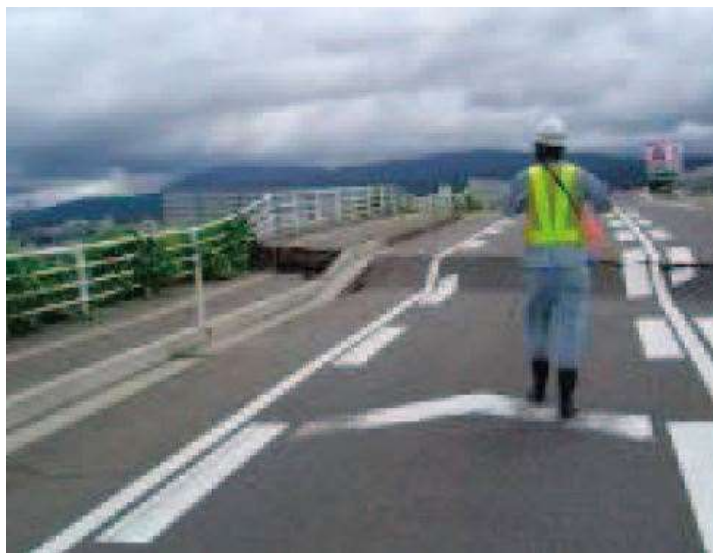
写真-1.2.24 橋面部の段差被害（比角跨線橋）<sup>18)</sup>

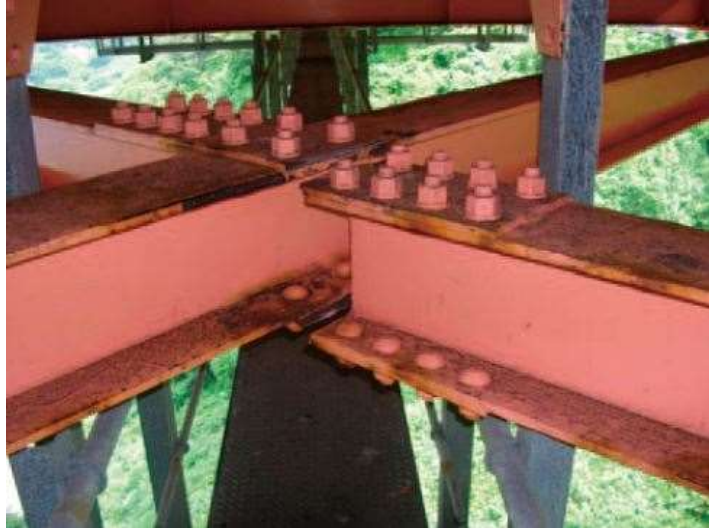
写真-1.2.26 下横構連結板の破断（胞姫橋）<sup>18)</sup>

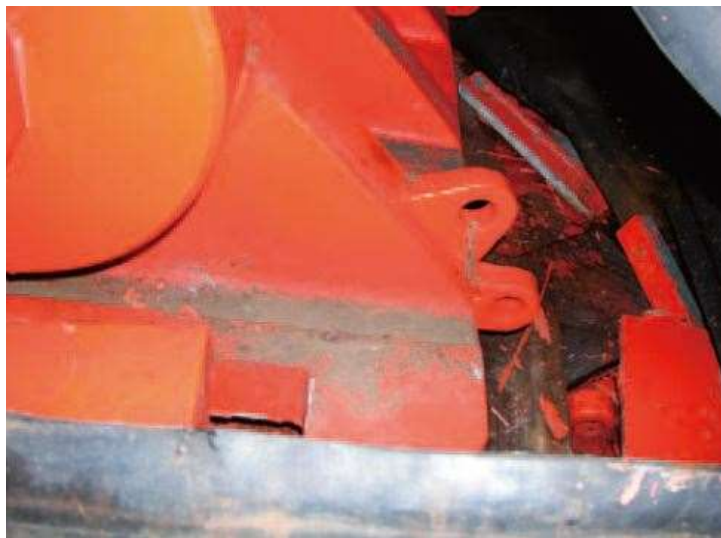
写真-1.2.27 可動支承ローラーの抜け出し（胞姫橋）<sup>18)</sup>

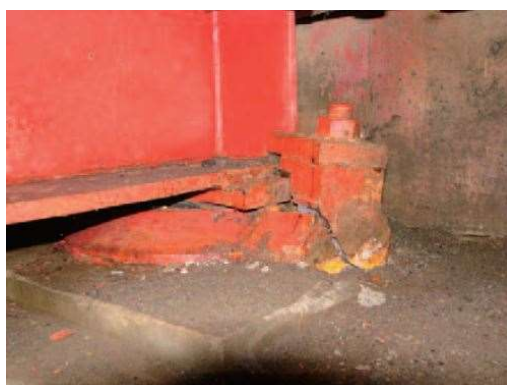
写真-1.2.31 固定支承の損傷 (丹寿橋) <sup>21)</sup>

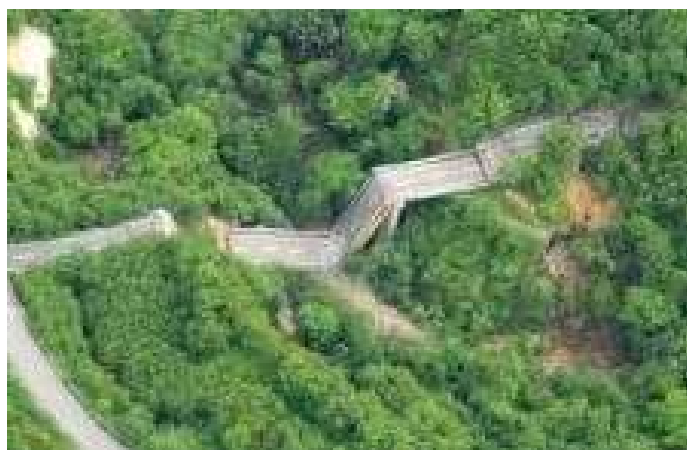
写真-1.2.32 祭時大橋での落橋被害 (祭時大橋) <sup>23)</sup>

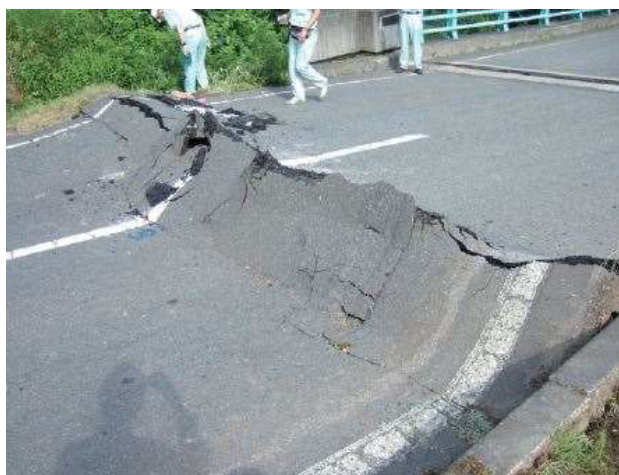
図 3.4.1-4 A2 橋台背面付近の路面損傷（餅転橋）<sup>23)</sup>

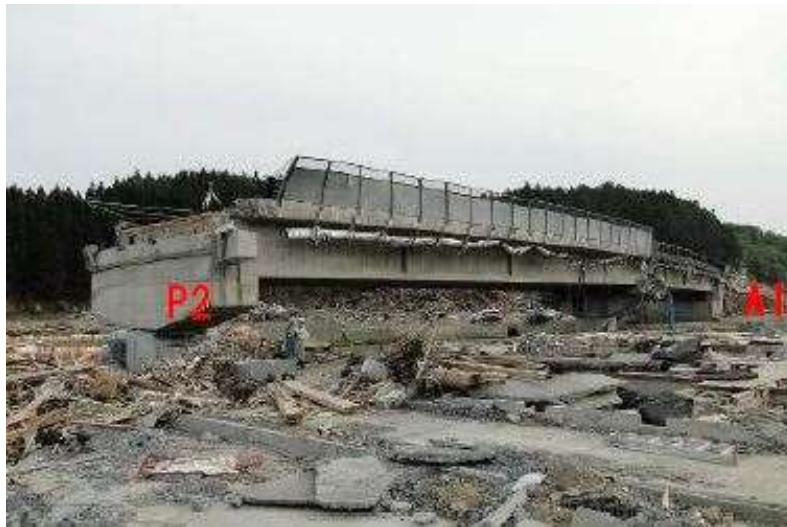
写真-1.2.34 津波後の A1 橋台から P2 橋脚の状況（歌津大橋）<sup>24)</sup>

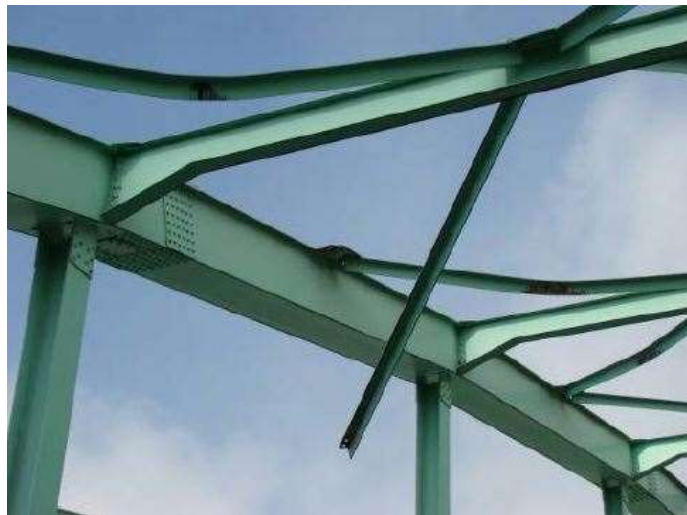
写真-1.2.42 トラス部（ガセット部）の破断（天王橋）<sup>25)</sup>

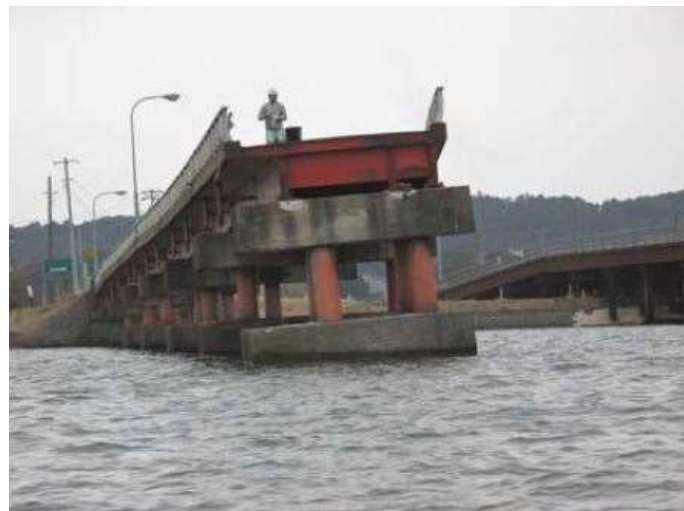
写真-1.2.43 地震後の落橋部の様子（鹿行大橋）<sup>27)</sup>

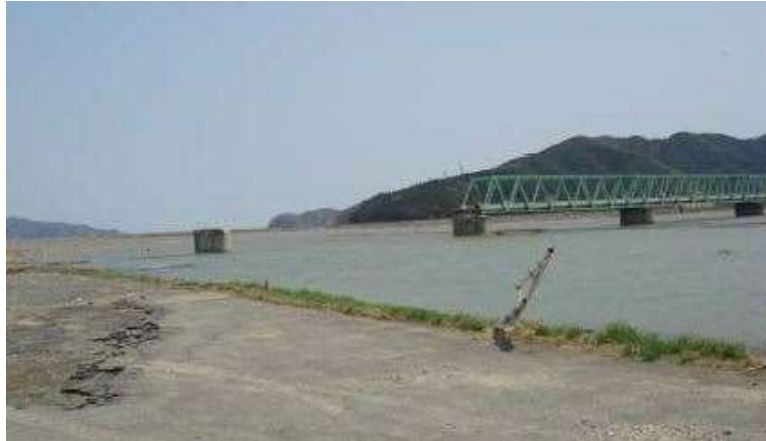
写真-1.2.44 上部構造の流出（新北上大橋）<sup>28)</sup>

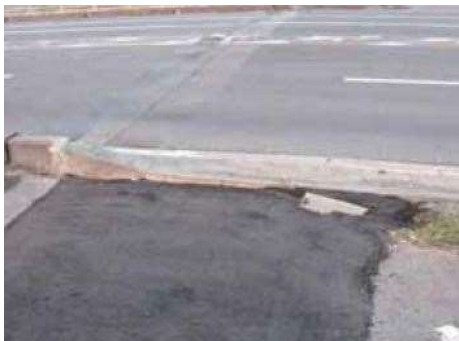
写真-1.2.47 左岸側橋台背面の補修状況（矢田川橋）<sup>27)</sup>

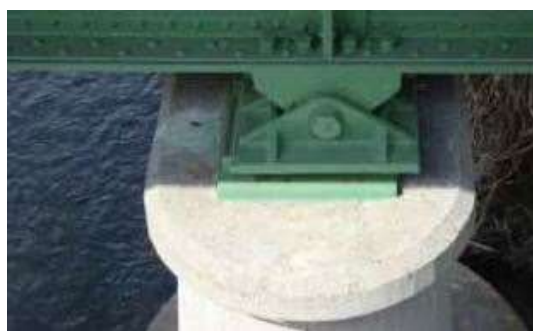
写真-1.2.49 支承部の移動（機初橋）<sup>27)</sup>

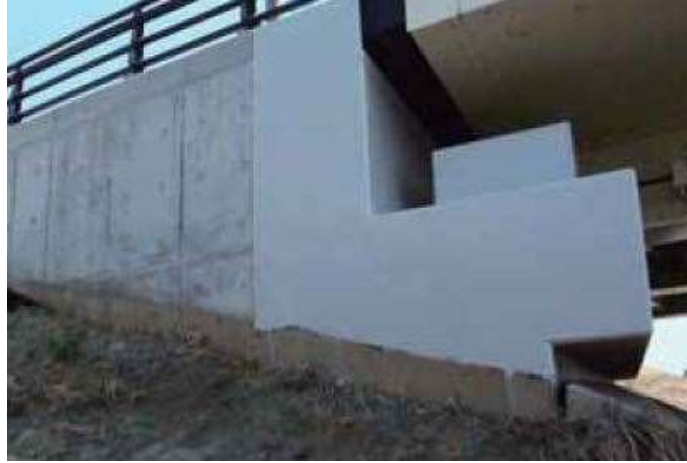
写真-1.2.50 橋台周辺土の沈下（鮫川橋）<sup>27)</sup>

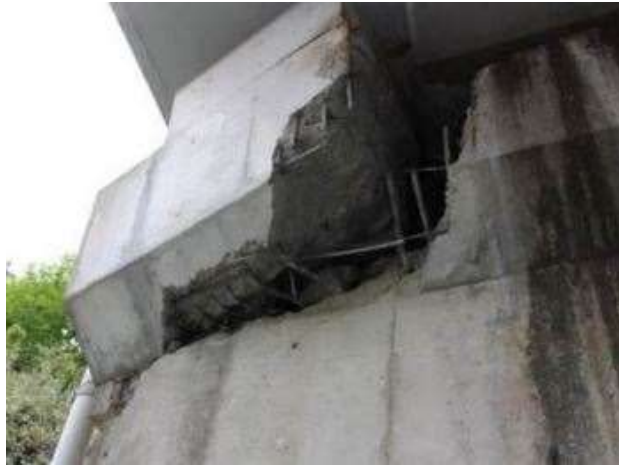
写真-1.2.51 橋台のせん断破壊 (東原橋) <sup>29)</sup>

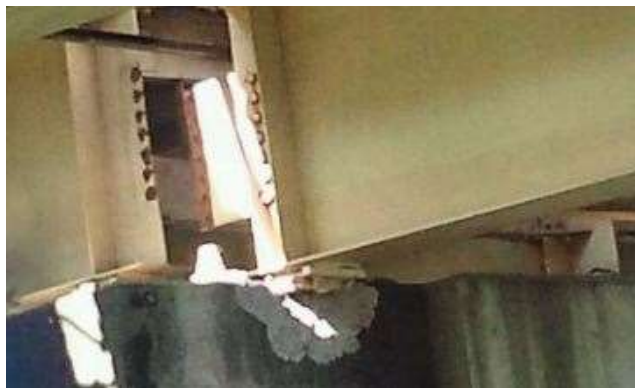
写真-1.2.52 橋梁桁の移動 (木山川橋) <sup>30)</sup>

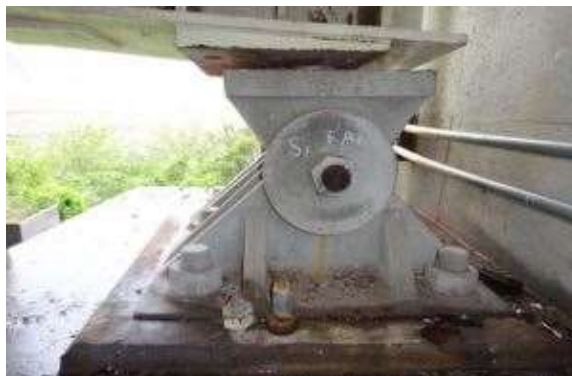
写真-1.2.54 セットボルトの脱落（並柳橋）<sup>32)</sup>

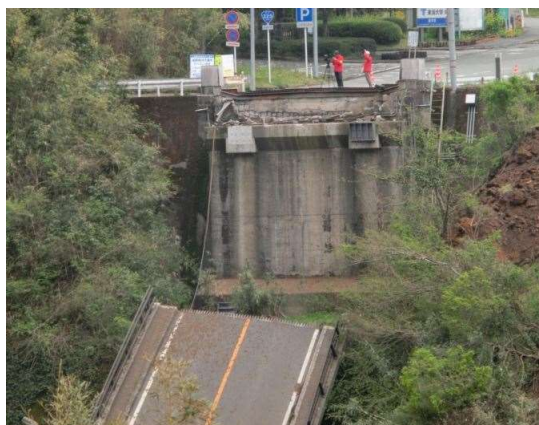
写真-1.2.56 上部構造の落橋状況（阿蘇大橋）<sup>29)</sup>

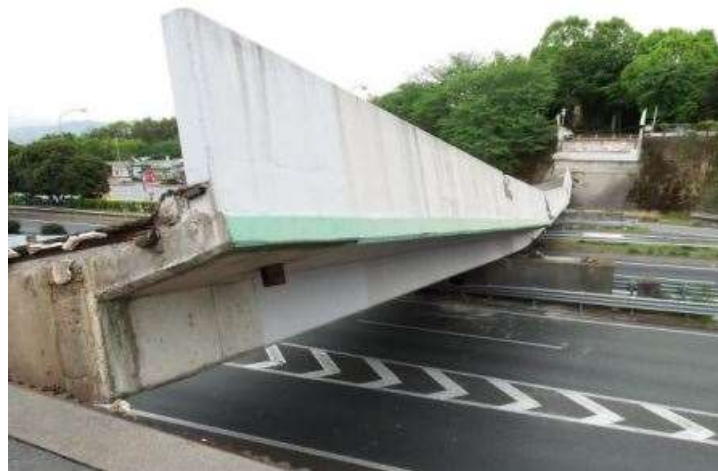
写真-1.2.58 落橋状況（府領第一橋）<sup>29)</sup>

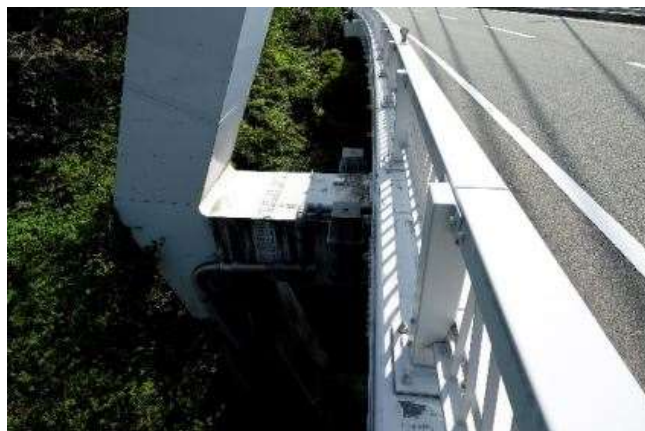
写真-1.2.59 上部構造の移動（桑鶴大橋）<sup>31)</sup>

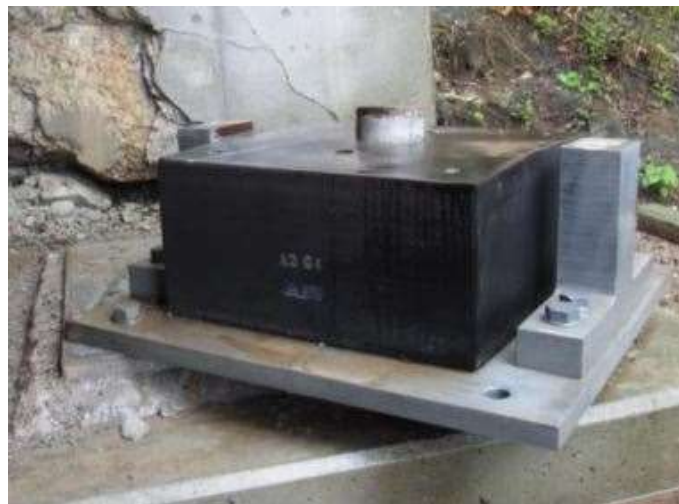
写真-1.2.60 破損したゴム支承（俵山大橋）<sup>29)</sup>

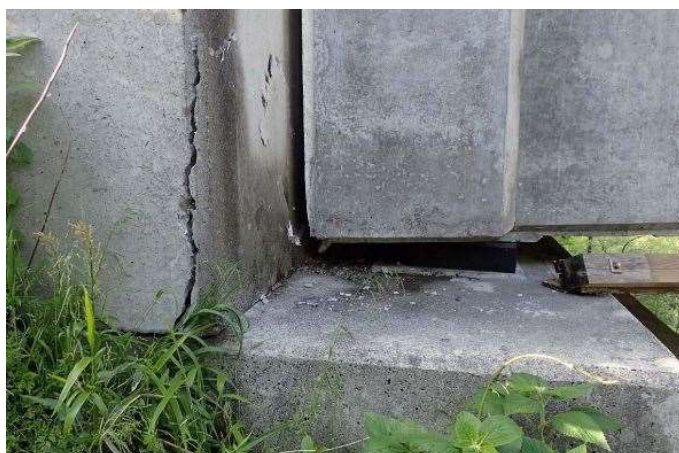
写真-1.2.61 橋台のひび割れ・剥離（すすきの原橋）<sup>34)</sup>

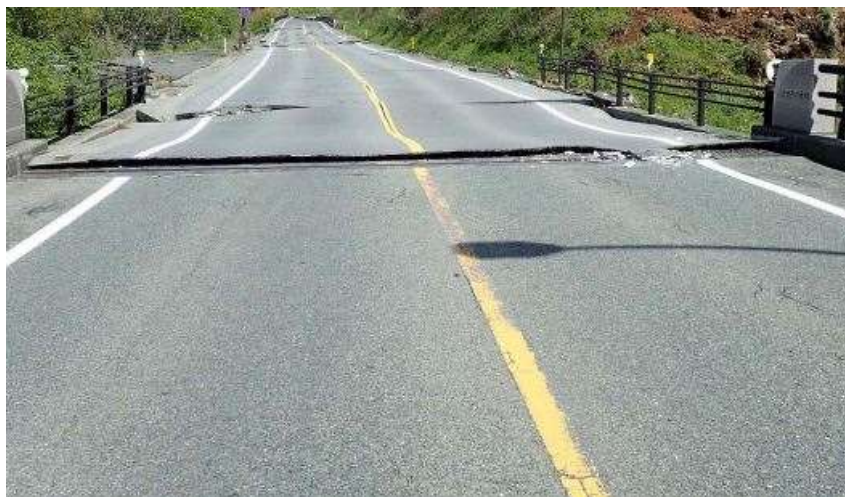
写真-1.2.62 橋面の陥没（すすきの原橋）<sup>34)</sup>

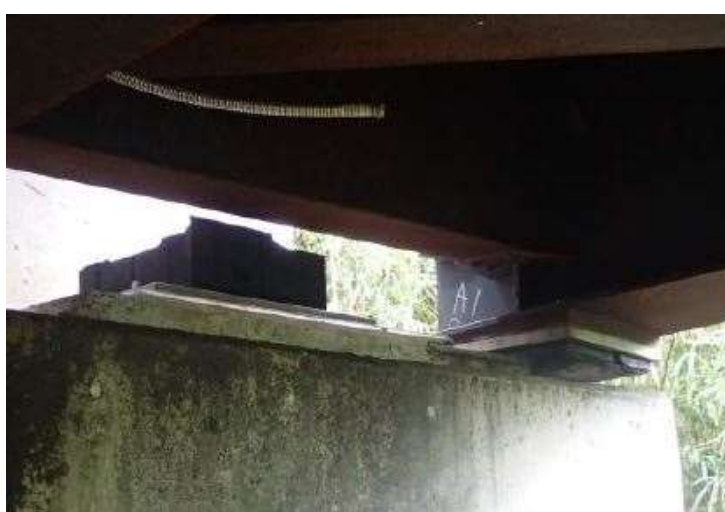
写真-1.2.64 ゴム支承の破断（大切畑大橋）<sup>29)</sup>

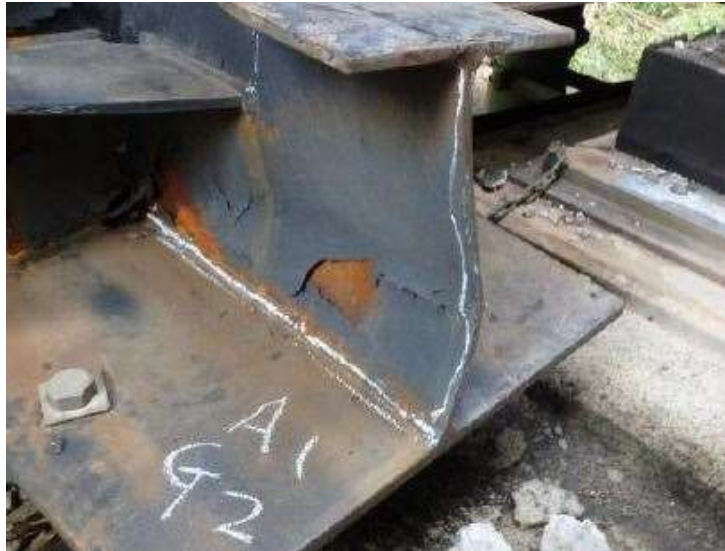
写真-1.2.65 主桁ウェブの座屈（大切畑大橋）<sup>29)</sup>

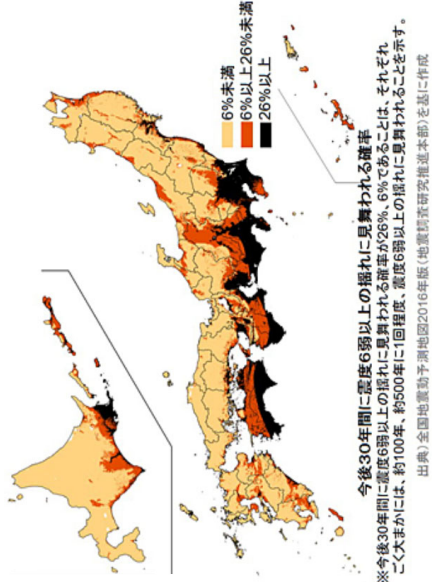
※1 緊急輸送道路上の15m以上の橋梁  
※2 進捗率は、高規格道路地震と同程度の地震においても軽微な損傷に留まり、乗客が乗車可能な状態が完了した橋梁、乗客が乗車可能な状態が完了した橋梁、乗客が乗車可能な状態が完了しないレベルの耐震化率は、全線で約98%  
※3 原則、単径間の橋梁は対策不要と整理

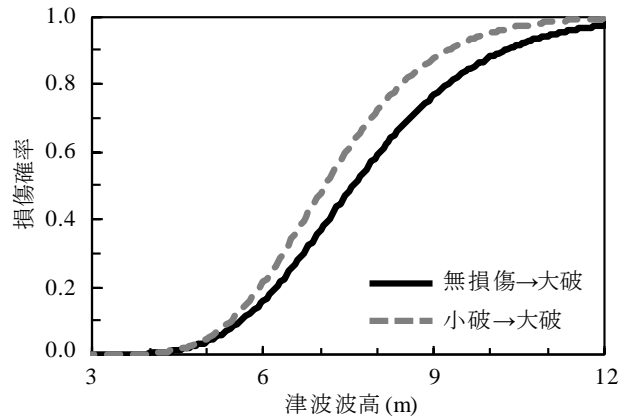
後述する構造物の補強優先度判定では, S39 橋梁あるいは盛土を 1 箇所のみ補強することを想定したリスク・レジリエンス評価を行う. S39 橋梁は, 道路ネットワーク上に位置する既存不適格構造物に該当する. 盛土については, 強震動と津波による被害が過去に多く報告されているため補強対象とした. 補強方法とし, S39 橋梁では, アンカーを介してフーチングに定着させる鋼板巻立て補強を想定し, 曲げおよびせん断耐力の向上を図った. 材料特性や耐力評価のばらつきを考慮しない場合, 補強後の S39 橋梁は曲げ破壊先行型となる. 盛土では, 全層敷補強材を用いた補強を想定した.

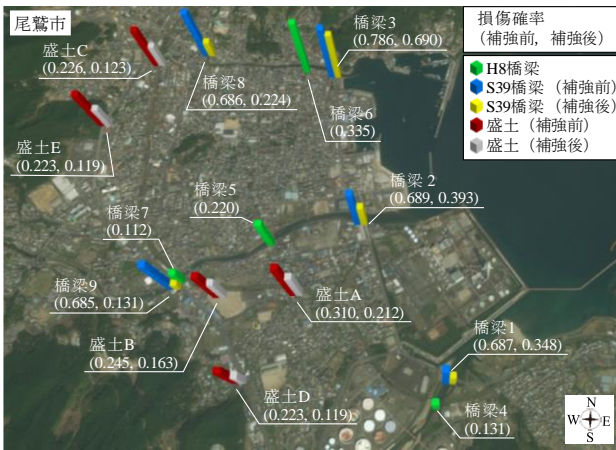
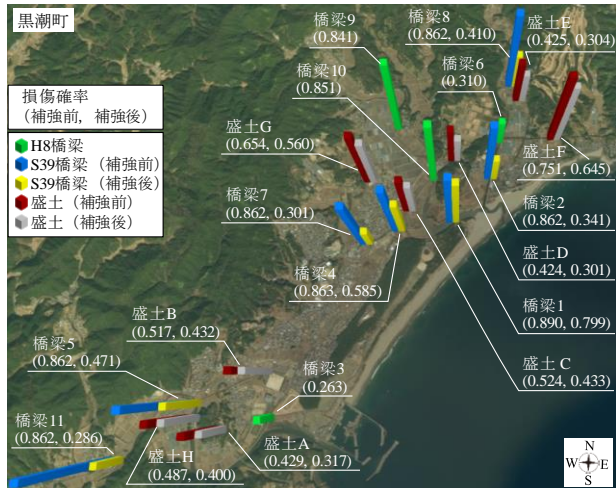
図-5 構造物の損傷確率（大破）（上：尾鷲市，下：黒潮町）

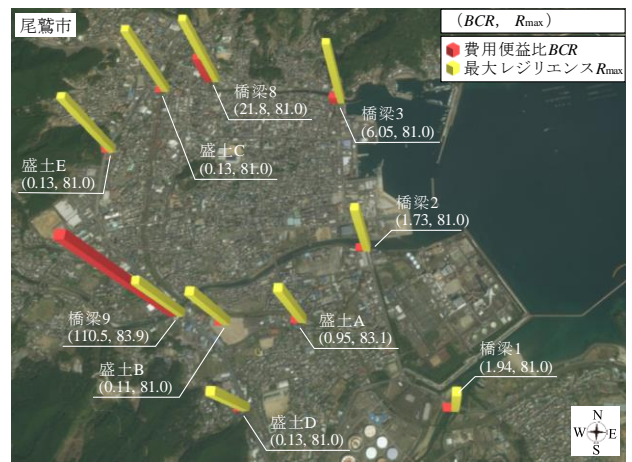
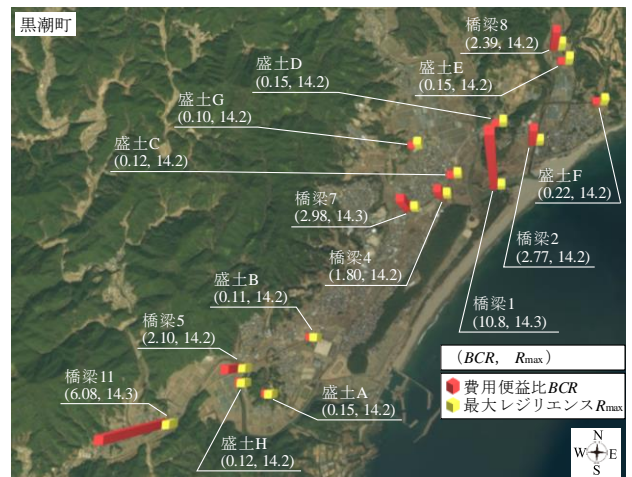
図-6 費用便益比および最大レジリエンス（上：尾鷲市，下：黒潮町）

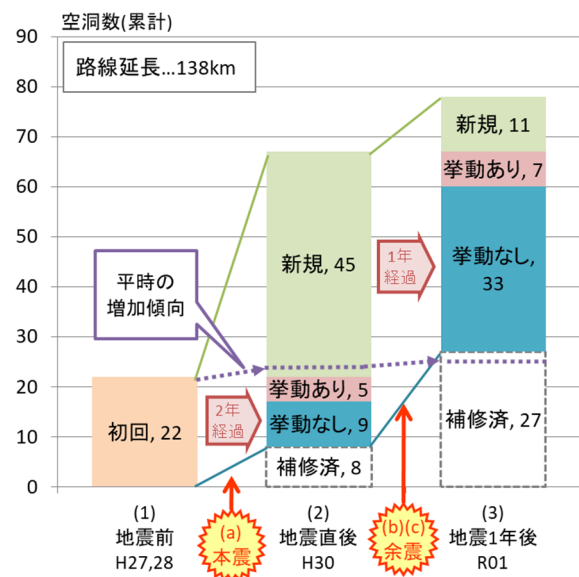
図-13 北海道胆振東部地震地域の空洞数推移

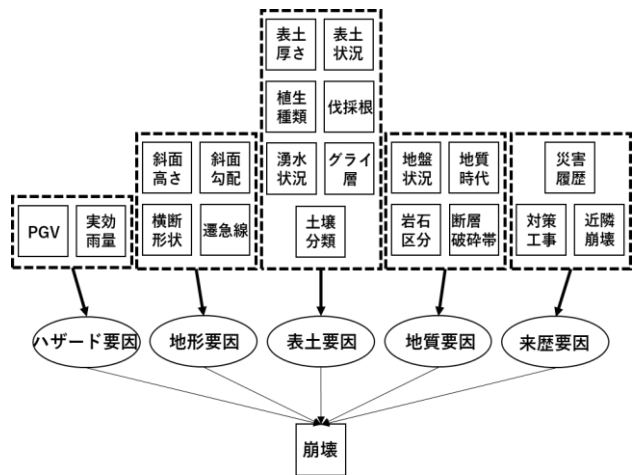
図-5 に示すように共分散構造分析を行ううえで、多くの説明変数が少数の潜在変数に要約され、その潜在変数が崩壊に影響を与えるという基本モデルを作成する。潜在変数は任意で設定できるが、本研究では変数間の関係から以下のモデルを提案する。なお、グルーピングの変更等によって、別のパターンも考えうる。PGV と実効雨量をハザード要因、斜面高さや斜面勾配、横断形状、遷急線を地形要因、湧水状況、グライ層、土壌分類を表土要因、地盤状況、地質時代、岩石区分、断層破碎帯を地質要因、災害履歴、対策工事、近隣崩壊を来歴要因と設定する。

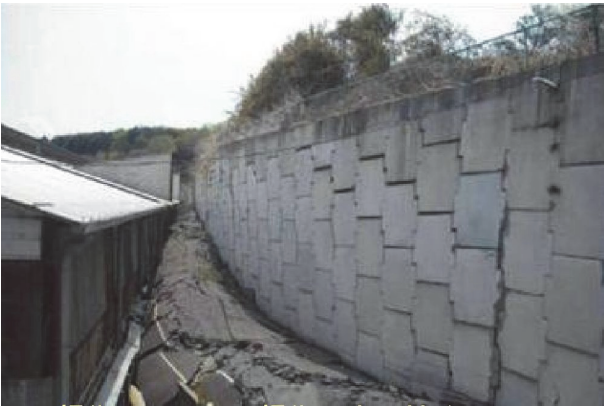
写真-1 補強土壁の被災事例 (損傷ランクVI) 4)

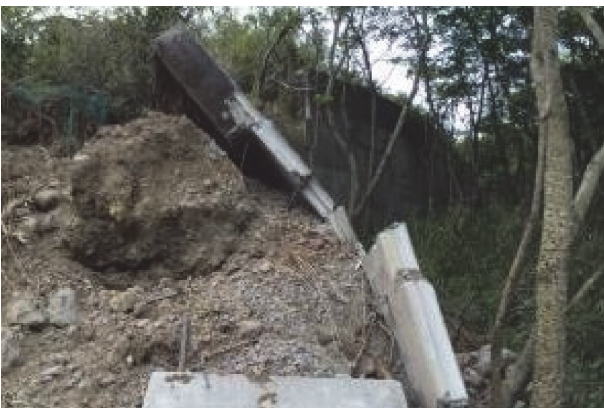
写真-2 補強土壁の被災事例 (損傷ランクV) 7)

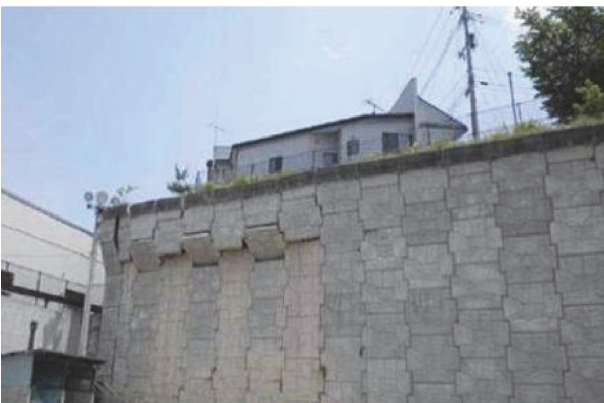
写真-3 補強土壁の被災事例 (損傷ランクV) 4)

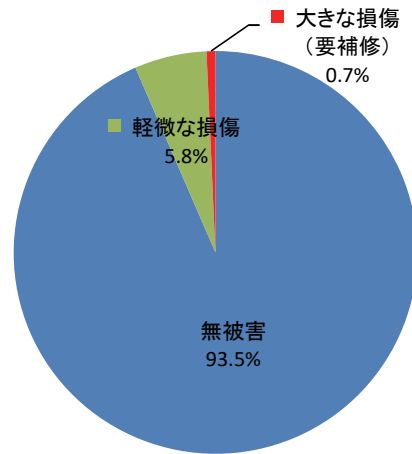
図-1 過去の地震における補強土壁の被害の割合

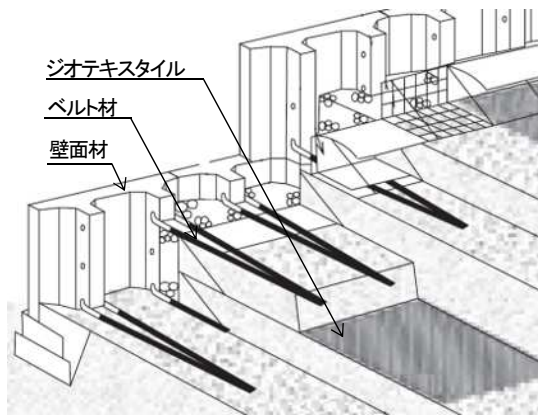
図-1 ジオテキスタイル二重壁補強土壁の構造

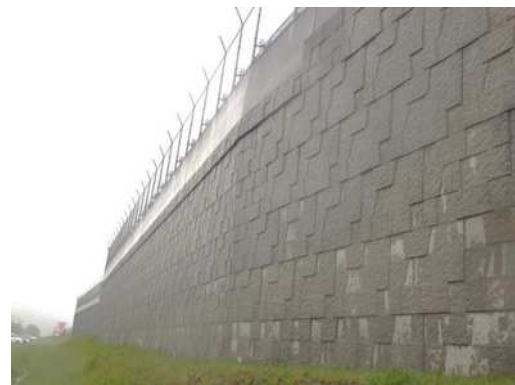
橋台等のコンクリート構造物に接続するように構築された補強土壁では，大規模地震動の影響によって構造物との境界で開きが生じることがある。2008年岩手・宮城内陸地震の震央距離 4.5km の箇所に位置していた補強土壁（施工：2005年，最大壁高 10.6m，延長：47.5m）では，地震の影響によって図-4 に示すように，隣接する橋台との境界の開きが生じて排水層の碎石がこぼれ出し，複数の壁面材の損傷や目地開きが生じた。補強土壁の壁面は，図-3 に示した手順と同様な手順で再構築された。また，橋台との境界にはコンクリートによる被覆工を設けて，排水層の碎石を充填する補修が行われた<sup>4)</sup>。本

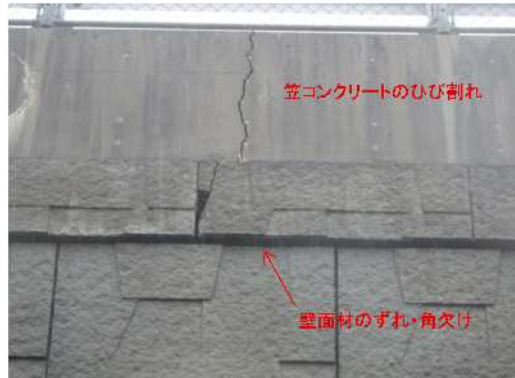
(b) 最上段の壁面材のずれ，角欠け  
図-2 2016年熊本地震を受けた補強土壁
