(公益社団法人) 土木学会  
地震工学委員会・耐震基準小委員会・復旧性 WG  
活動報告書

公益社団法人 土木学会

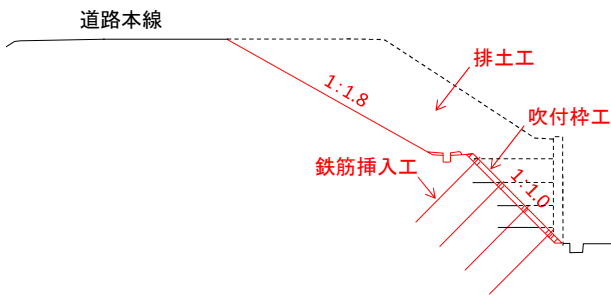
(a) 補修の概要図 (排土工と吹付砕工による補修)

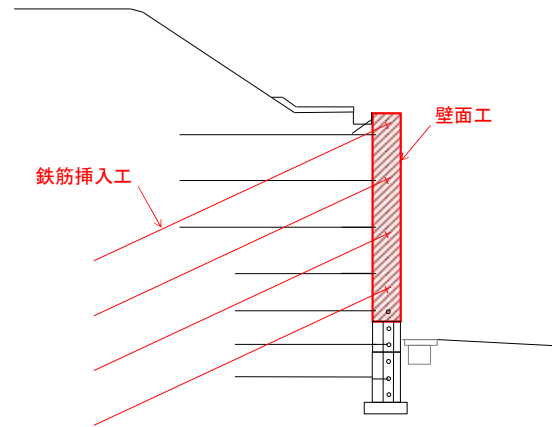
(a) 補修の概要図 (鉄筋挿入工による補修)

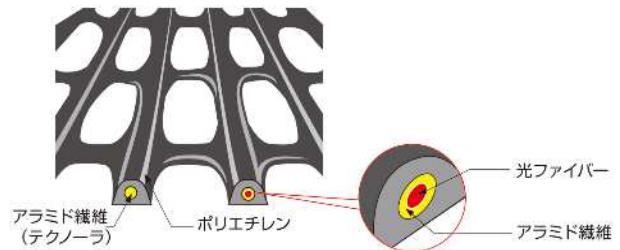
図-10 二次元表面波探査の例<sup>4)</sup>

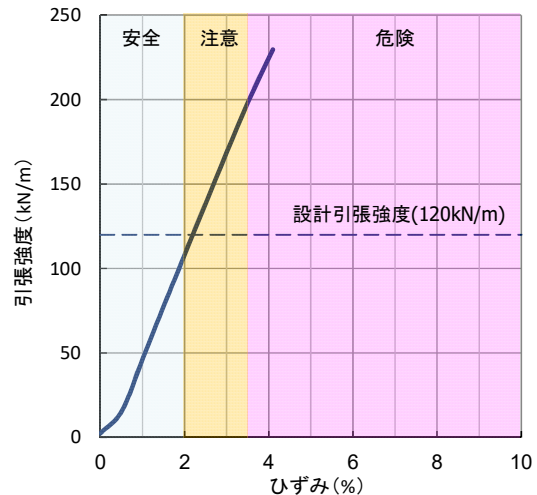
著者らは、補強土壁の健全性を定量的に評価する方法として、図-11に示すように、ジオテキスタイルに光ファイバを内蔵したひずみセンサを開発し、多数の実現場に適用してきた<sup>8)</sup>。本センサは、ジオテキスタイルの長さ方向のひずみを連続的に計測でき、従来のひずみゲージによる方法に比べて長期間にわたってひずみの計測ができることを特徴としている。本センサの引張強度とひずみの関係を図-12に示すように、ジオテキスタイルの設計引張強度に対するひずみが2~3%であることを考慮して、計測されたひずみが2.0%以下である場

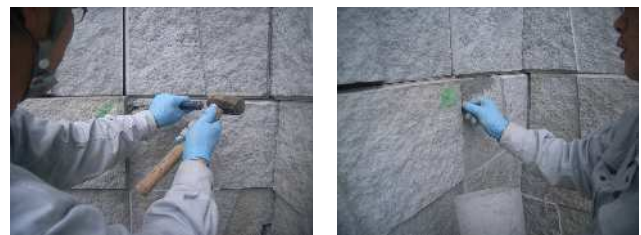
(a) 損傷部のはつり (b) 断面補修

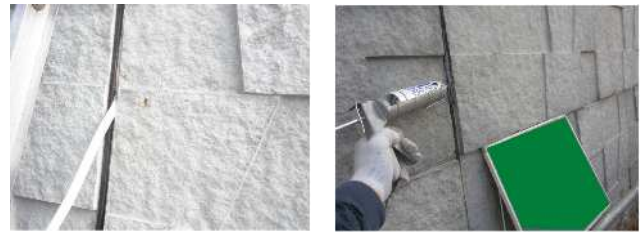
(a) バックアップ材の設置 (b) コーキング材の充填

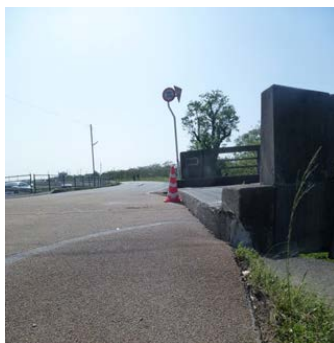
(a) 4 月 15 日午後撮影（段差量約 15cm）

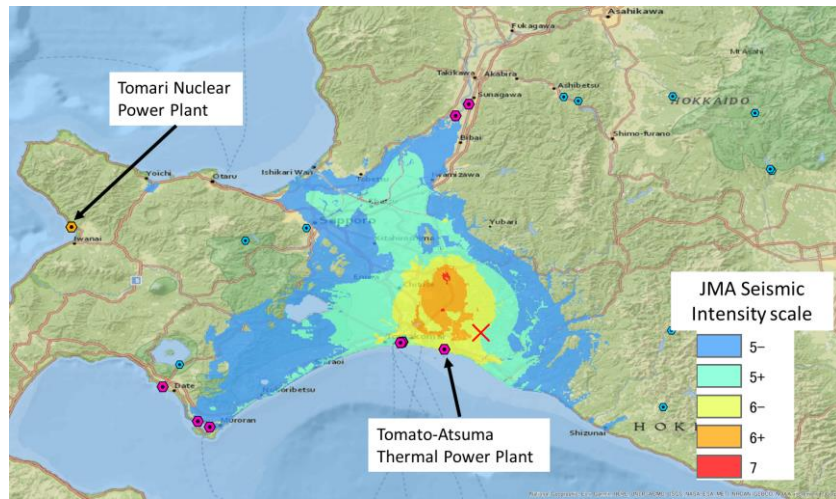
図-1 北海道胆振東部地震における震度分布
