# **平成30年北海道胆振東部地震 現地調査報告 (速報)**

(公社)土木学会 地震工学委員会緊急被害調査団  
原 忠(高知大学)  
中澤博志(防災科学技術研究所)  
西 剛整((株)CPC)

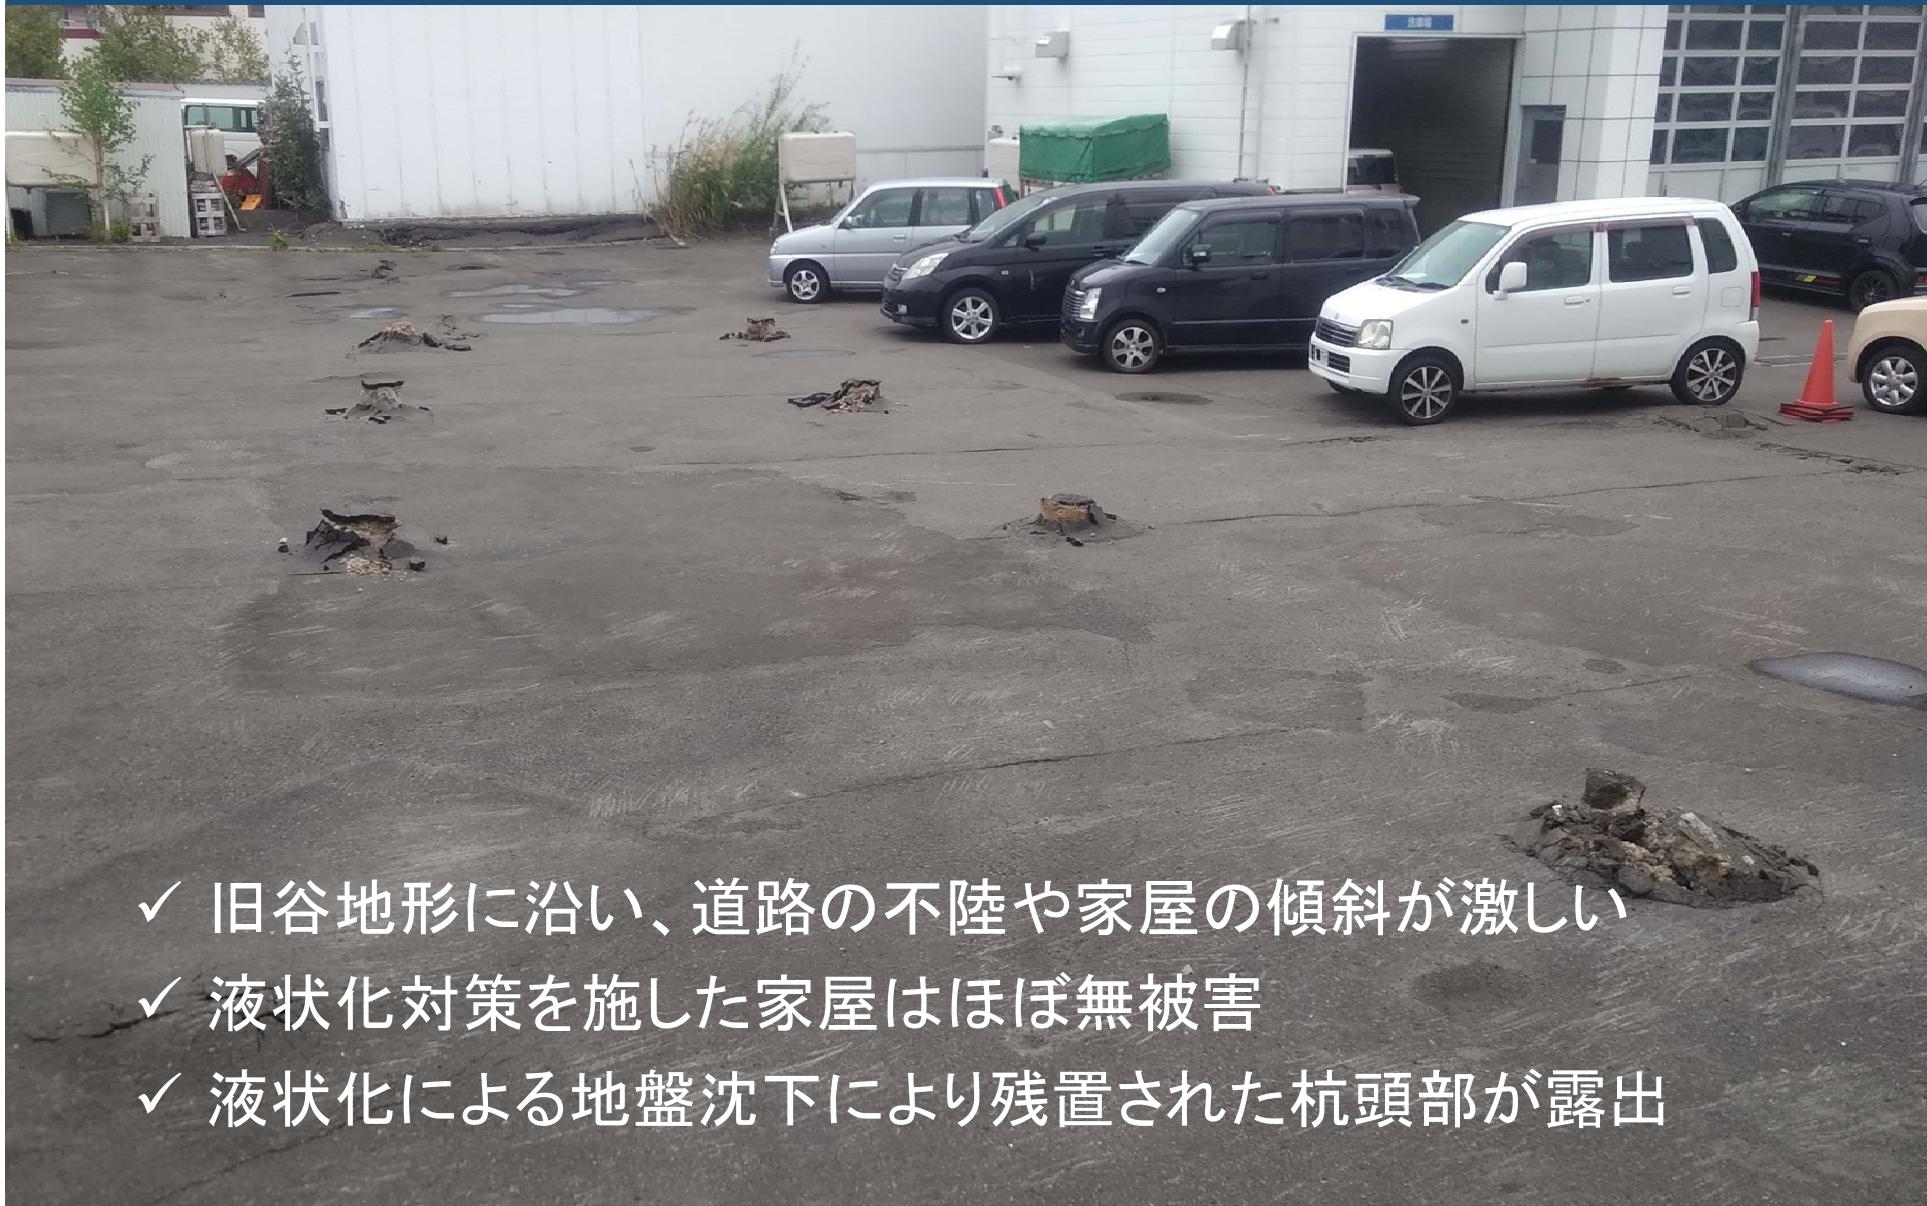
# 札幌市清田区美しが丘1条の液状化(2)

- ✓ 旧谷地形に沿い、道路の不陸や家屋の傾斜が激しい
- ✓ 液状化対策を施した家屋はほぼ無被害
- ✓ 液状化による地盤沈下により残置された杭頭部が露出

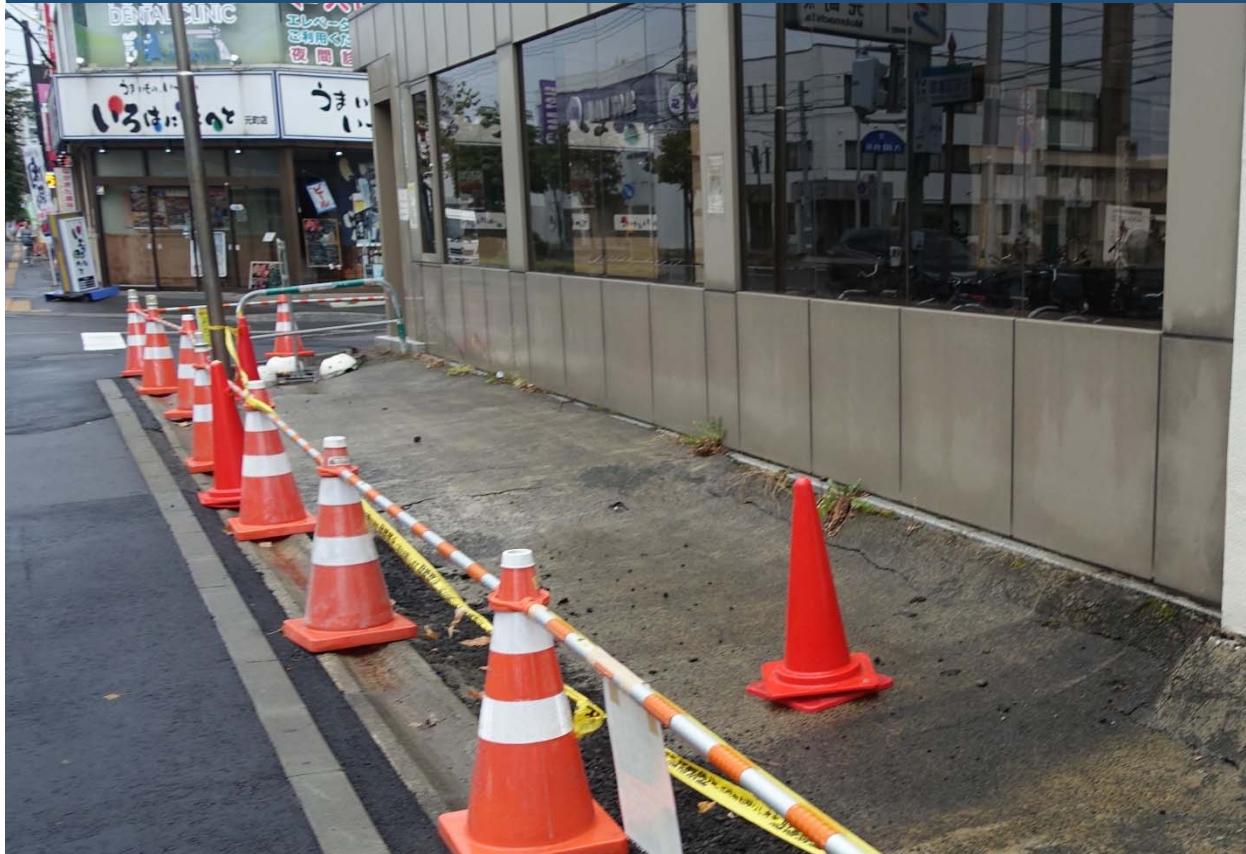
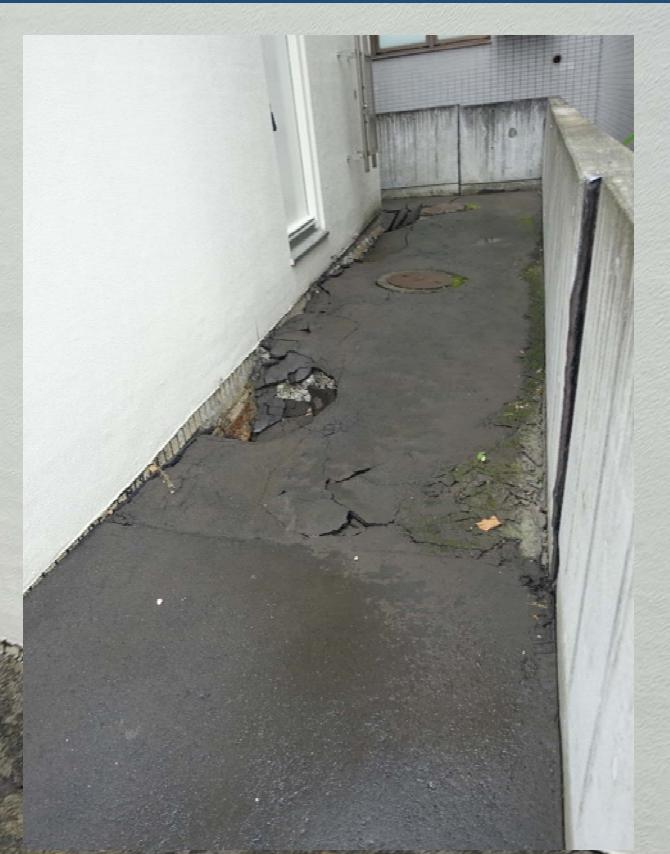
# 札幌市東区北24条東16丁目元町駅付近の地盤変状

- ✓ 地下鉄路線に沿い路面が大きく陥没
- ✓ 駅舎出口周辺に沈下痕多数
- ✓ 日常的に圧密沈下が生じている区域で、繰返し載荷を伴う変形が加わり、地盤変形が進行した

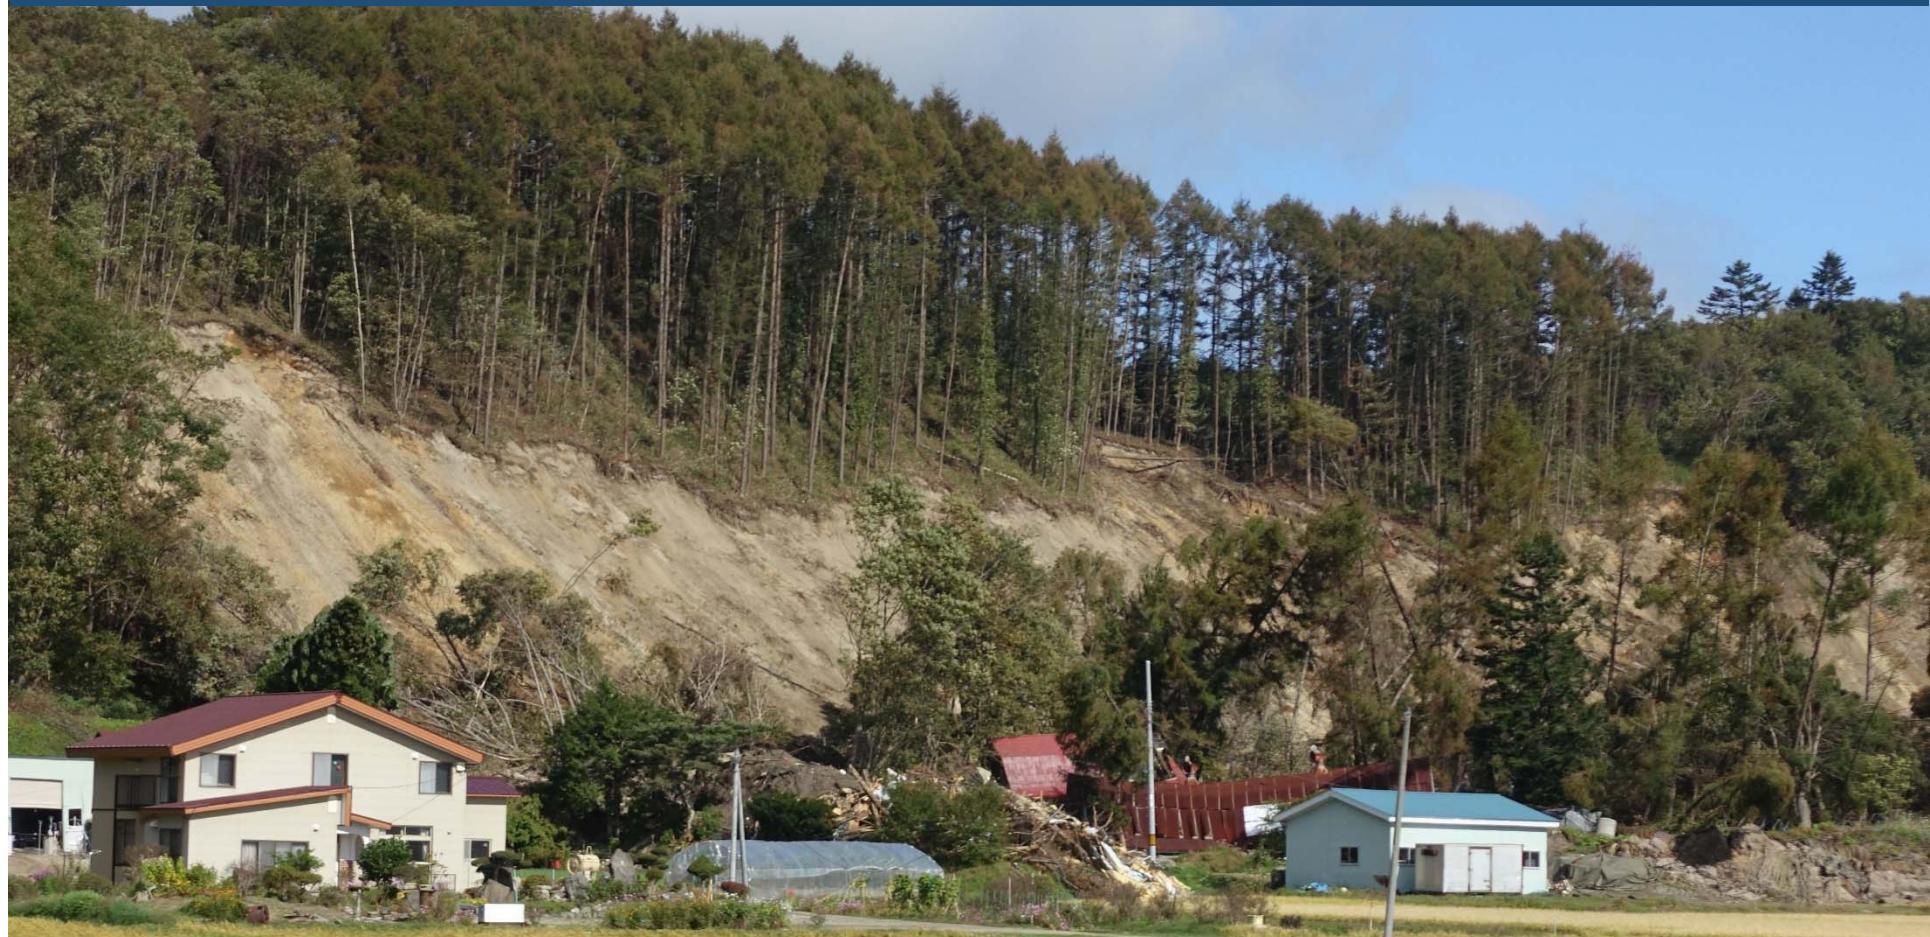
# 厚真町吉野 斜面崩壊(1)

- ✓ 厚さ1.5m程度のクロボクの下位の破碎性に富む火山灰層(粒状の脆い軽石)が斜面崩壊し、樹木を巻き込みながら比較的長距離まで流動

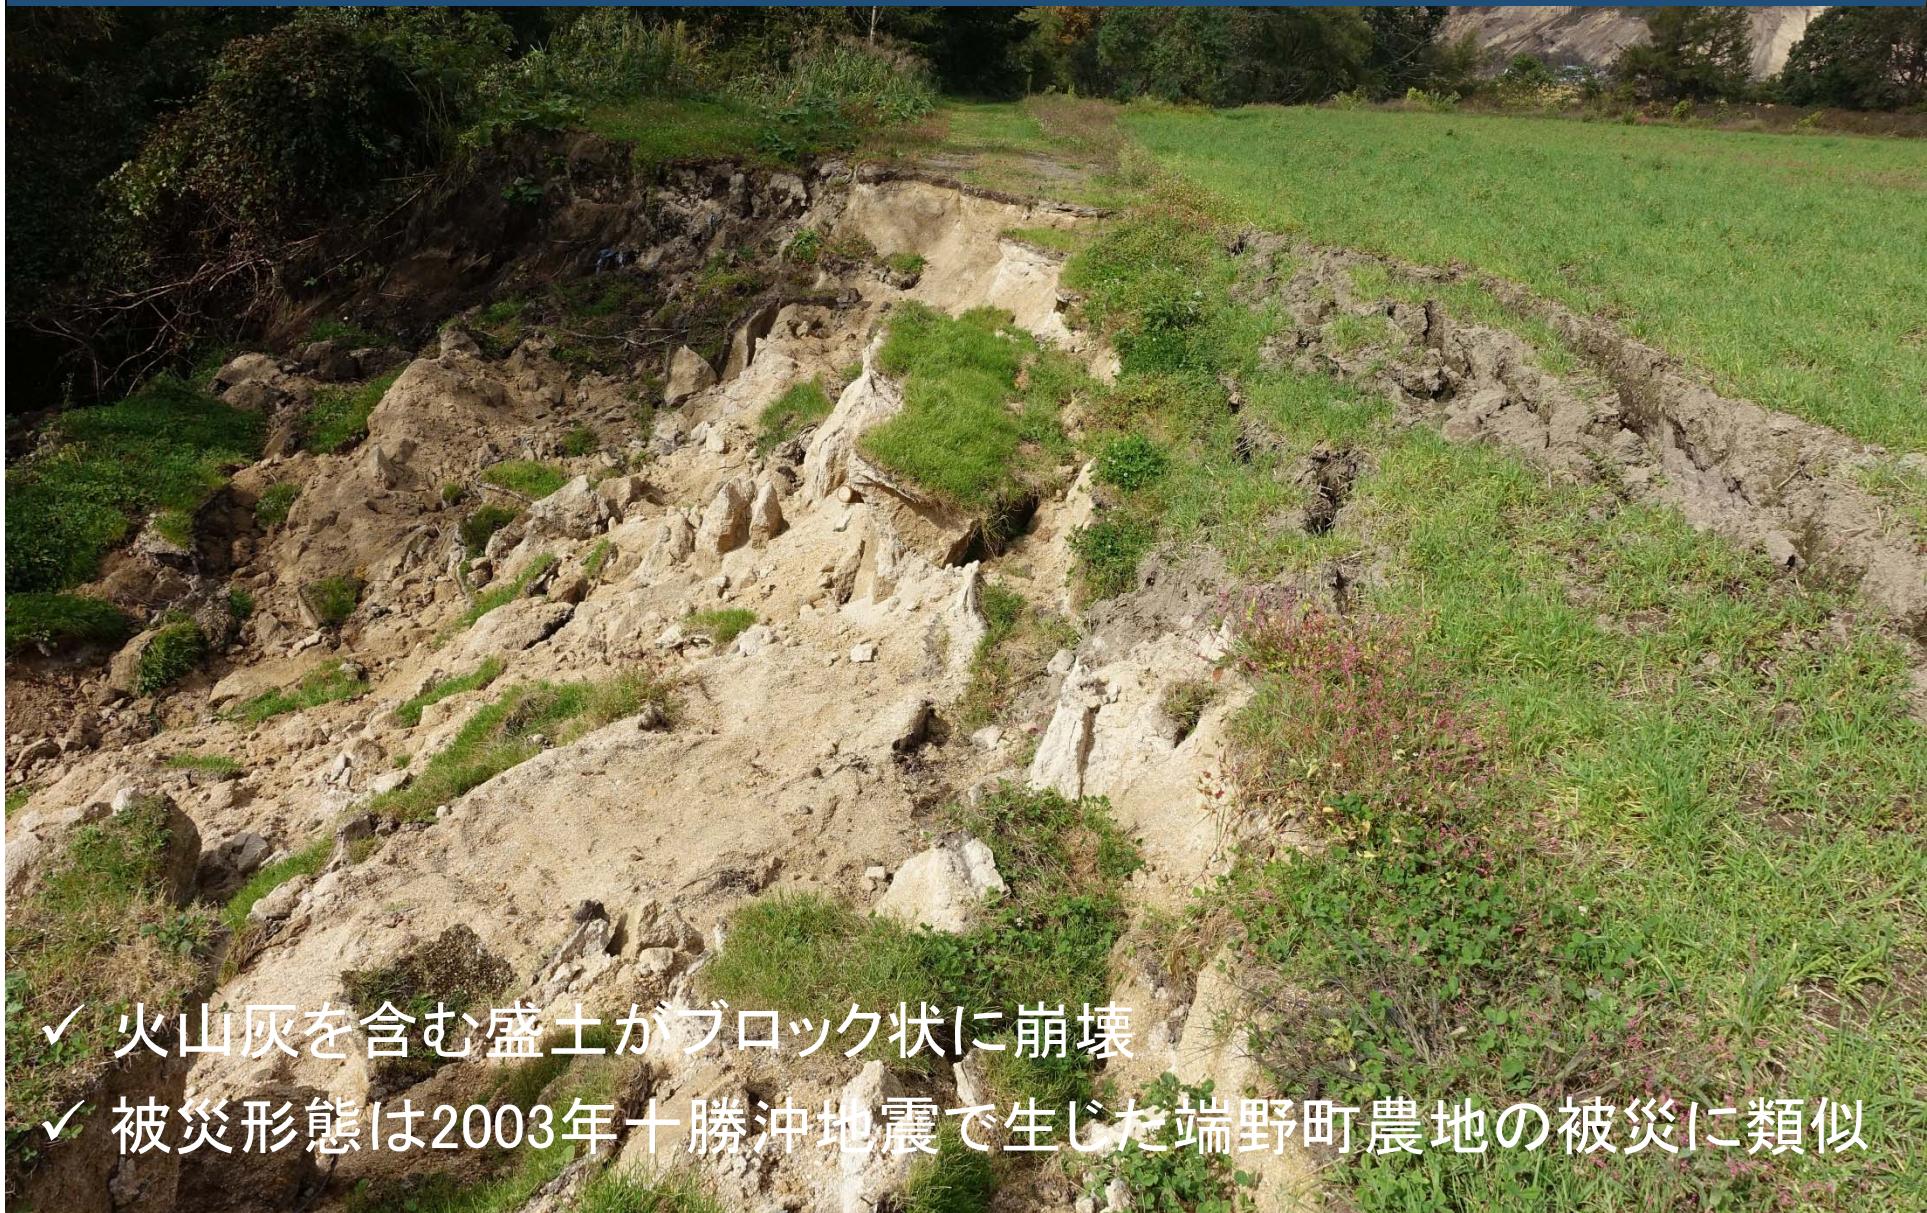
# 厚真町東和 斜面崩壊

- ✓ 火山灰を含む盛土がブロック状に崩壊
- ✓ 被災形態は2003年十勝沖地震で生じた端野町農地の被災に類似

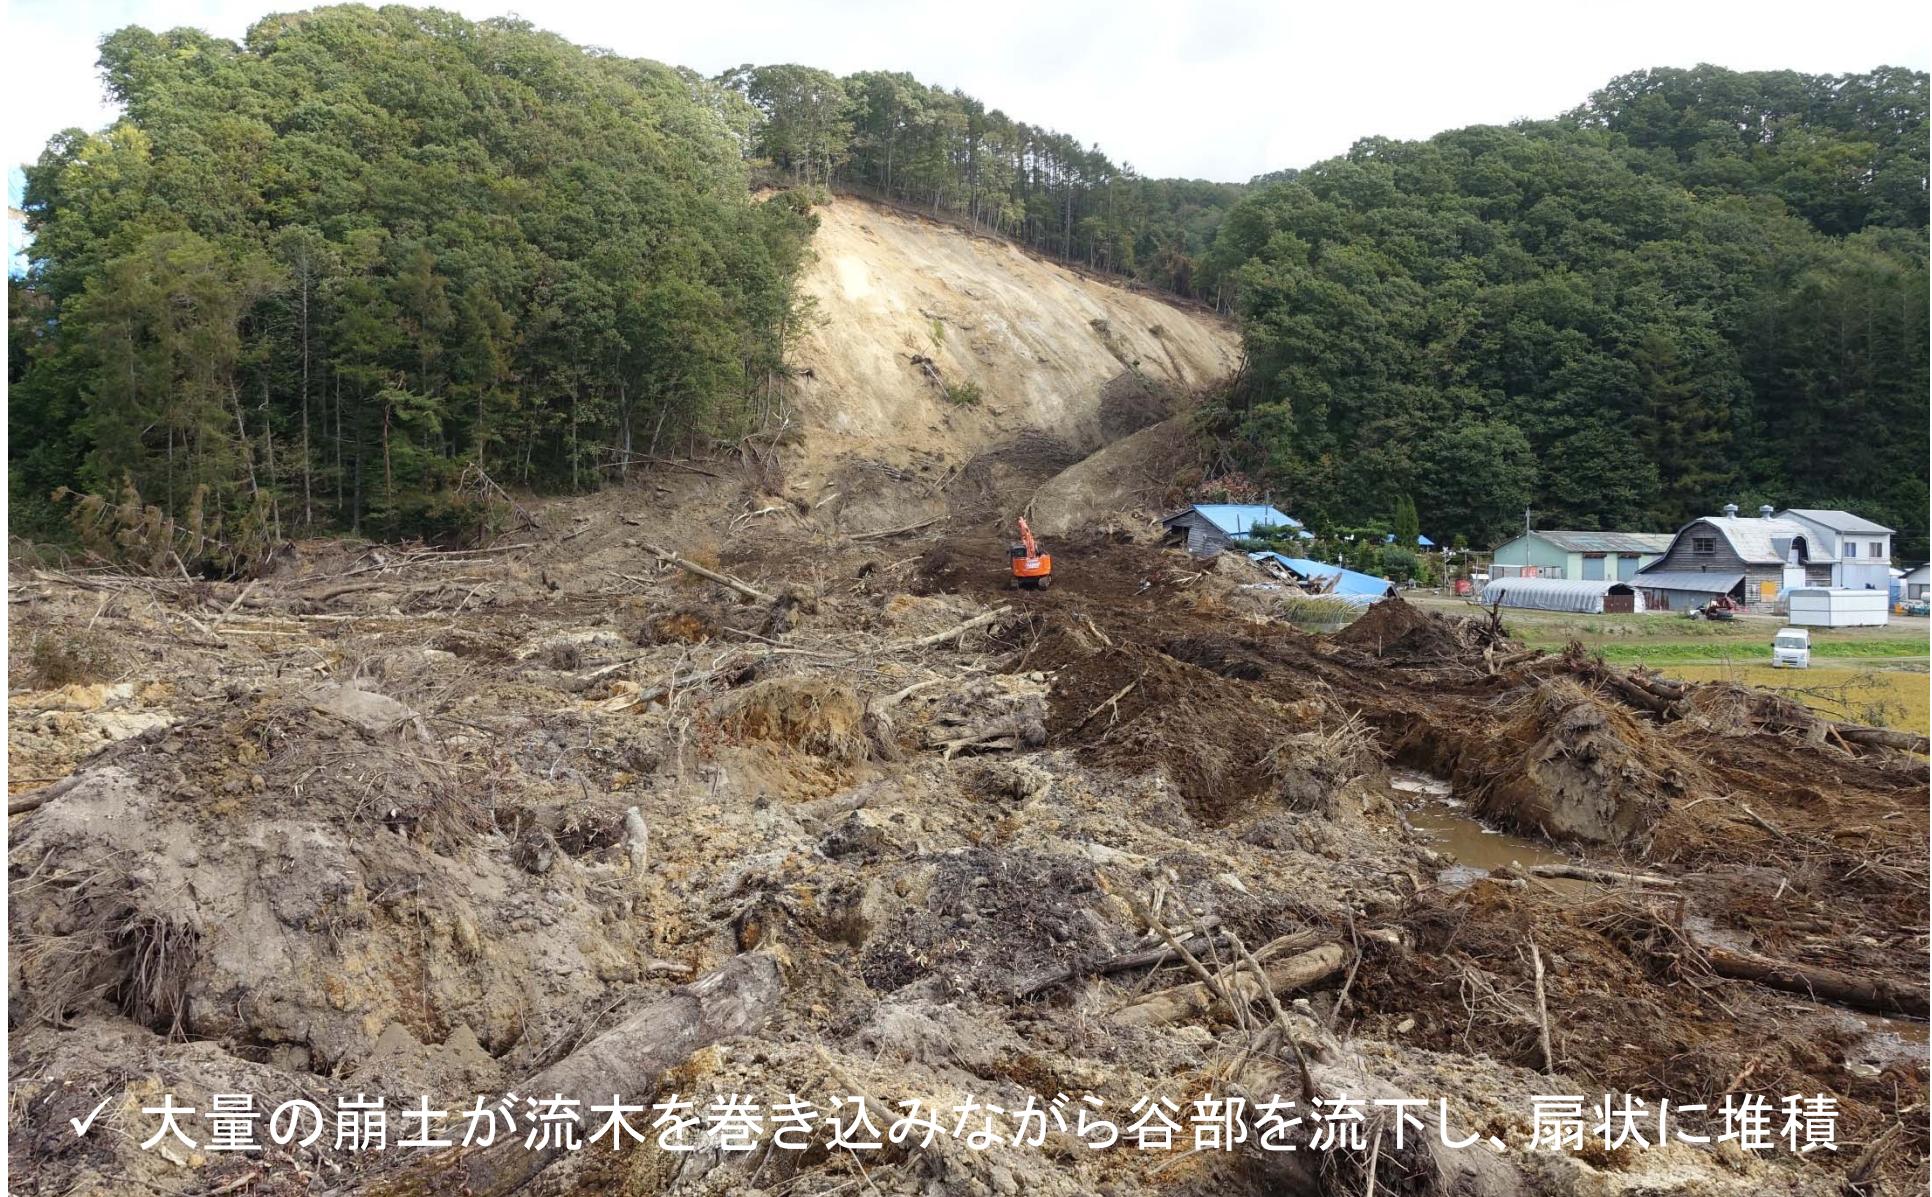
# 厚真町富里 斜面崩壊

- ✓ 大量の崩土が流木を巻き込みながら谷部を流下し、扇状に堆積

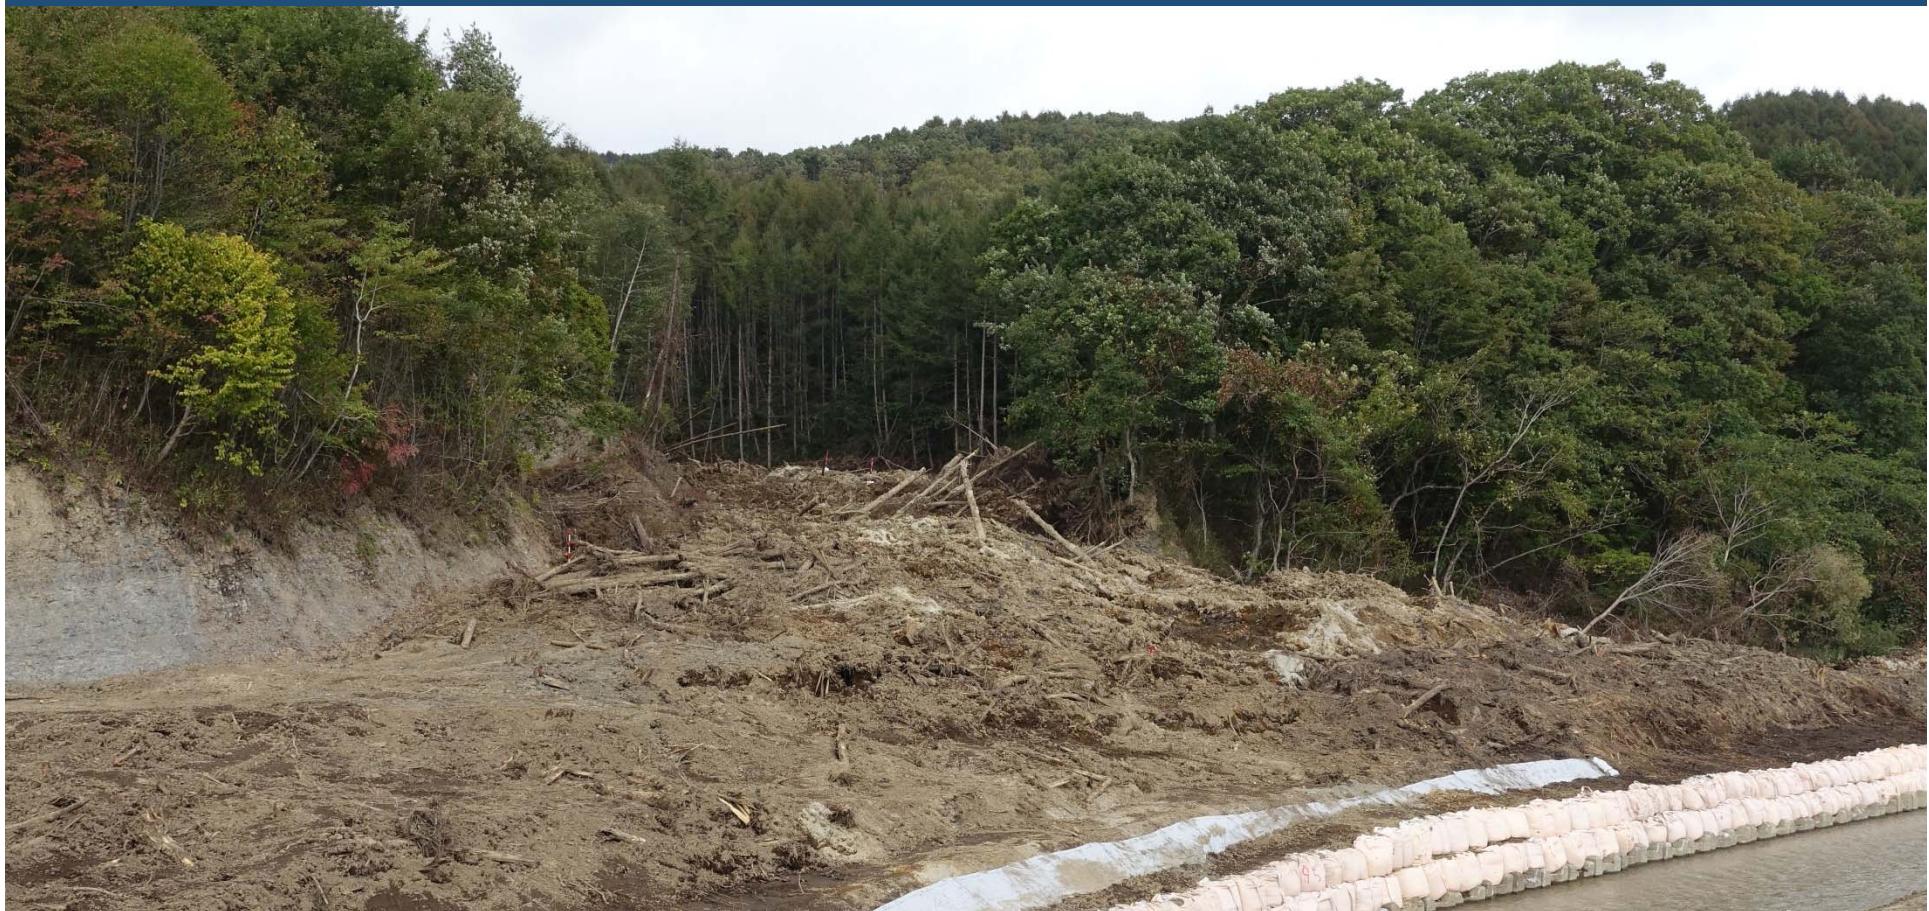
# 厚真町幌内 日高幌内川の河道閉塞

- ✓ 流木を含む崩土が河道内に大量に流出し河道が閉塞した
- ✓ 河道掘削は完了していたが、引き続き監視カメラにより閉塞部のモニタリングを継続中

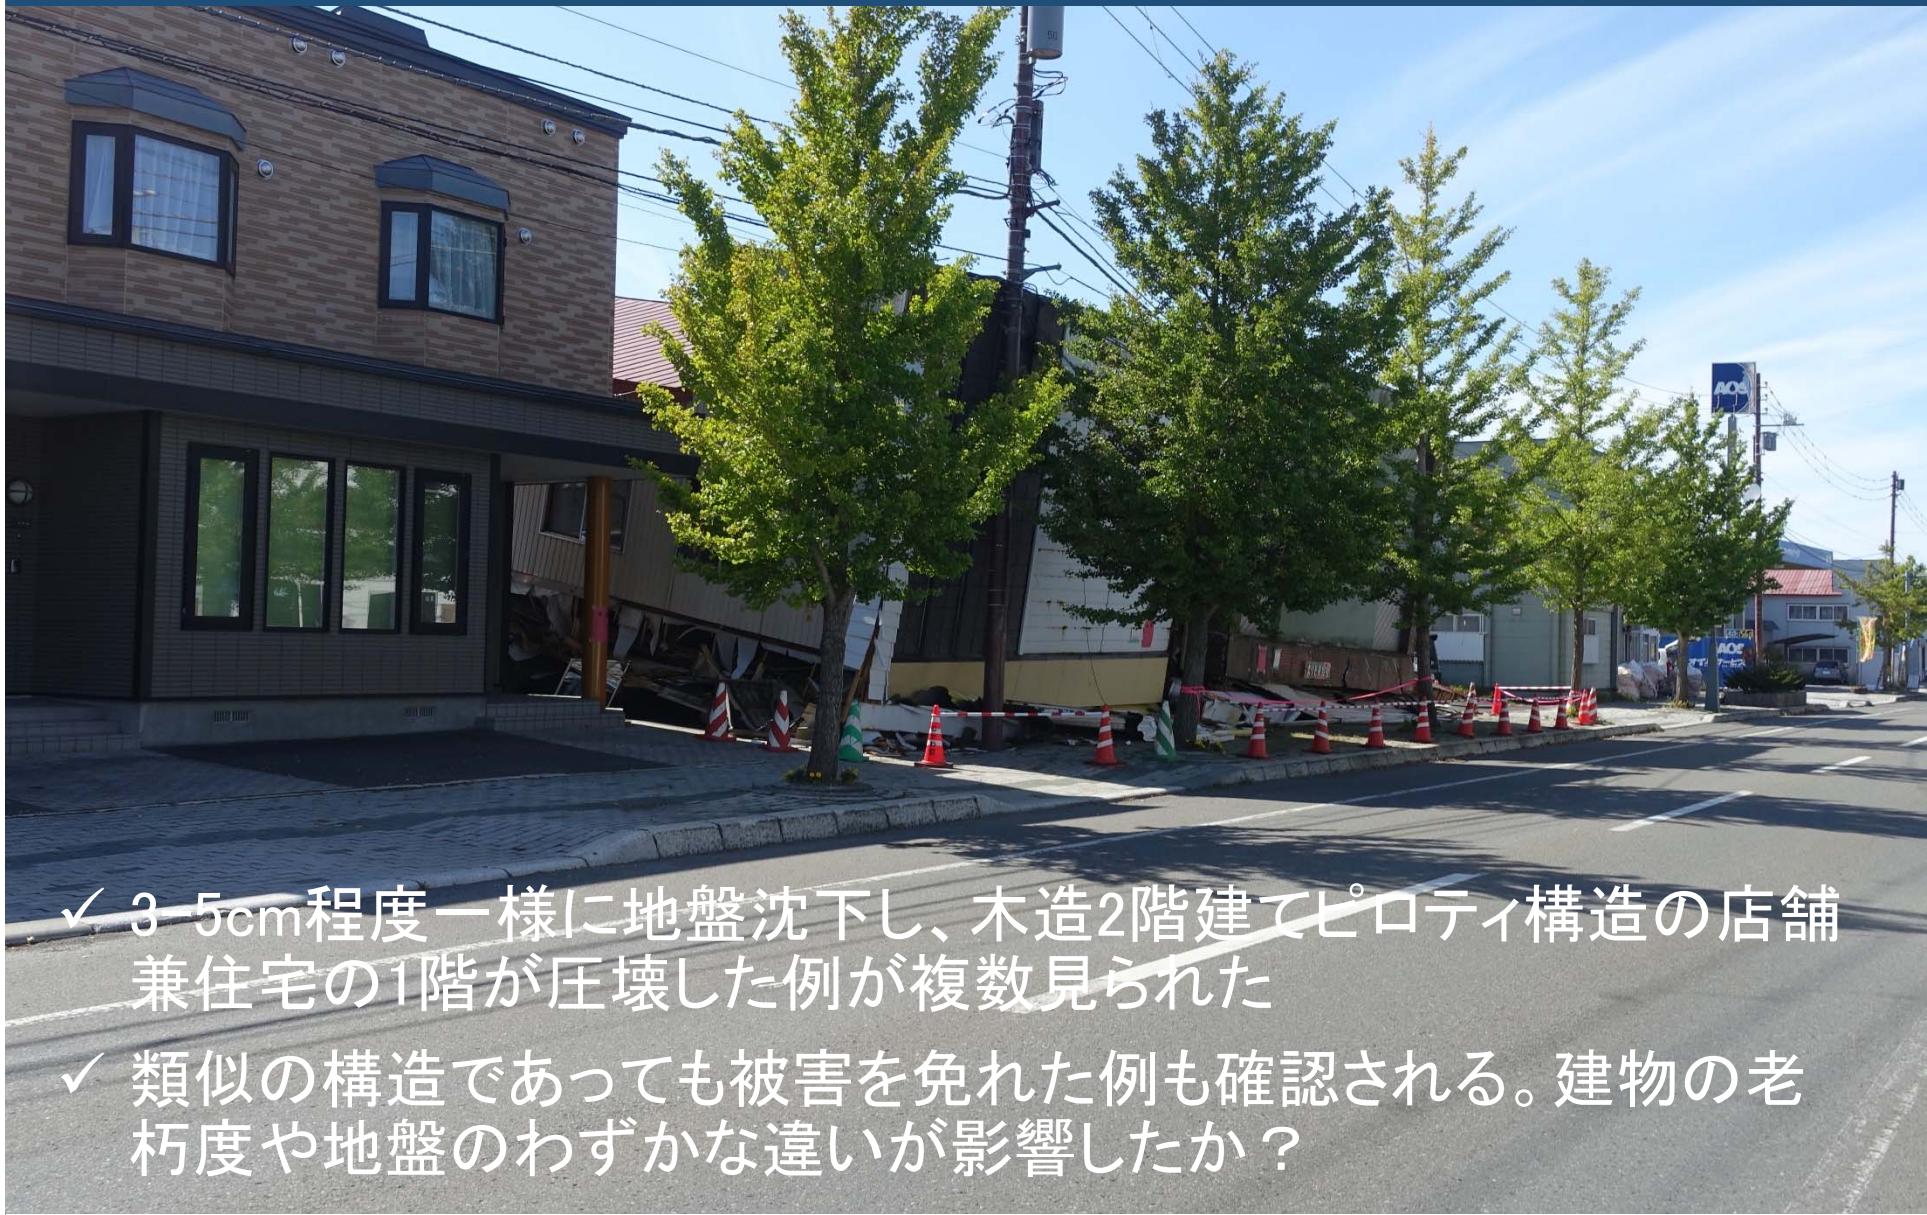
# むかわ町鶴川駅周辺市街地

- ✓ 3-5cm程度一様に地盤沈下し、木造2階建てピロティ構造の店舗兼住宅の1階が圧壊した例が複数見られた
- ✓ 類似の構造であっても被害を免れた例も確認される。建物の老朽度や地盤のわずかな違いが影響したか？

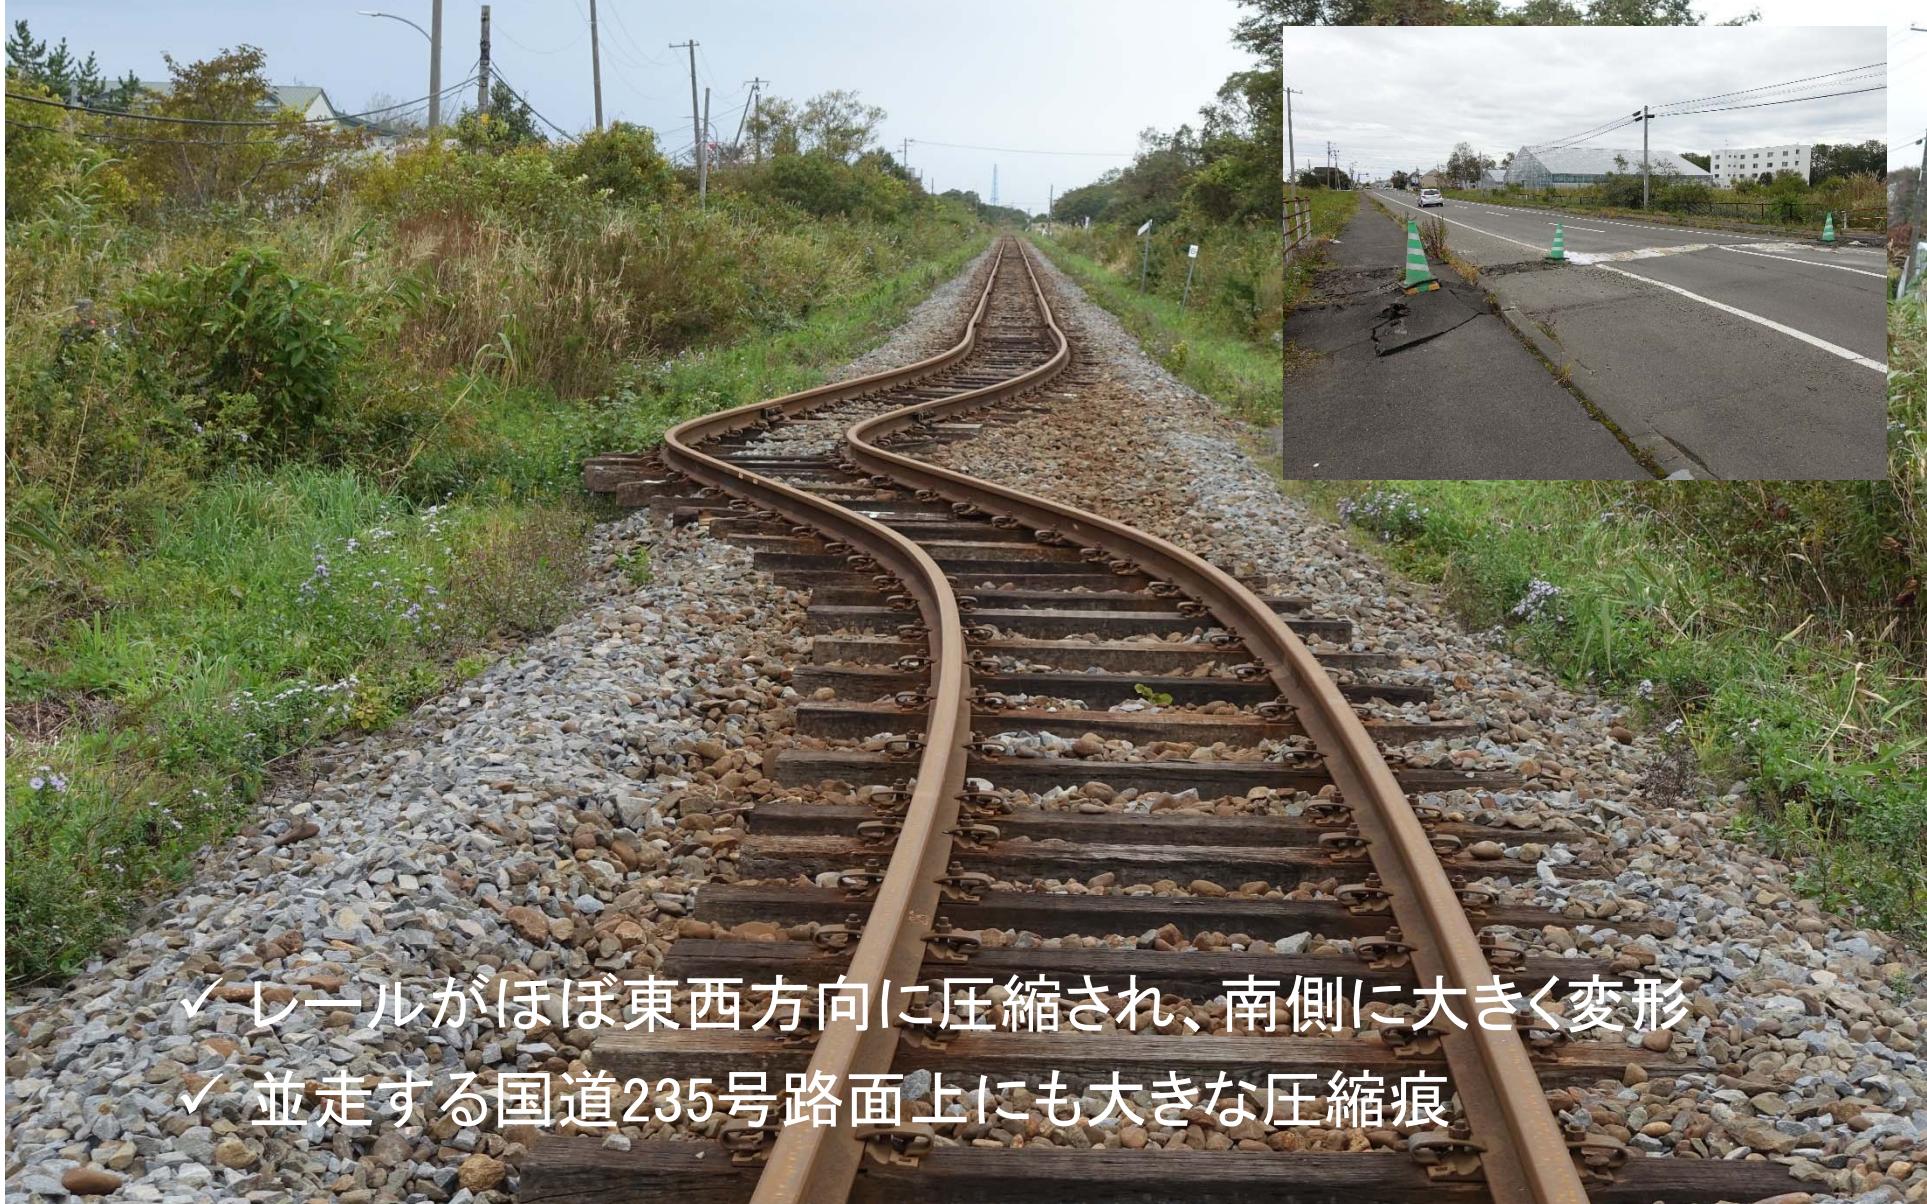
# むかわ町鵡川駅西側 日高線軌道

- ✓ レールがほぼ東西方向に圧縮され、南側に大きく変形
- ✓ 並走する国道235号路面上にも大きな圧縮痕

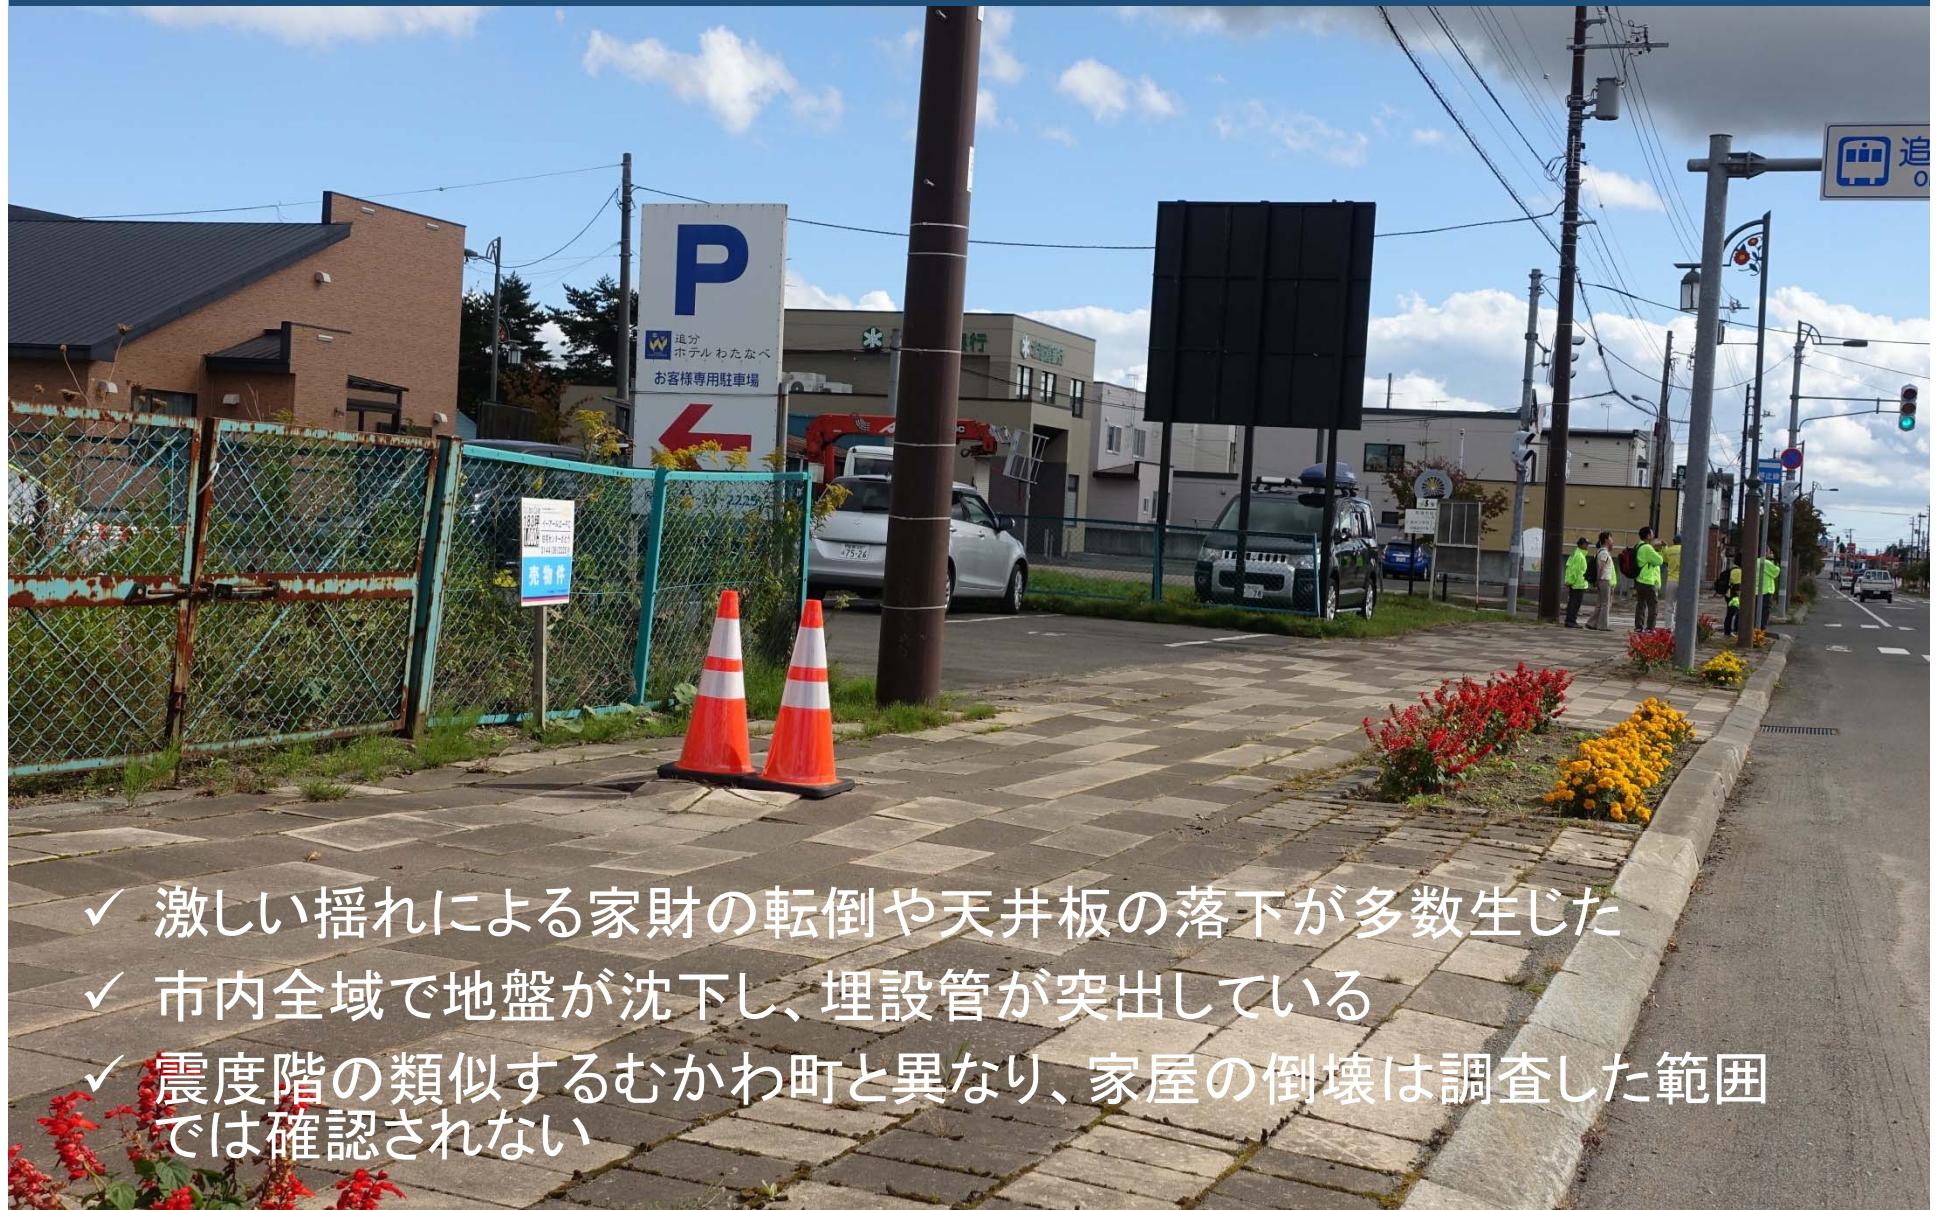
# 安平町追分駅周辺市街地

- ✓ 激しい揺れによる家財の転倒や天井板の落下が多数生じた
- ✓ 市内全域で地盤が沈下し、埋設管が突出している
- ✓ 震度階の類似するむかわ町と異なり、家屋の倒壊は調査した範囲では確認されない
