阿蘇大橋

南阿蘇大橋

長陽大橋

戸下大橋

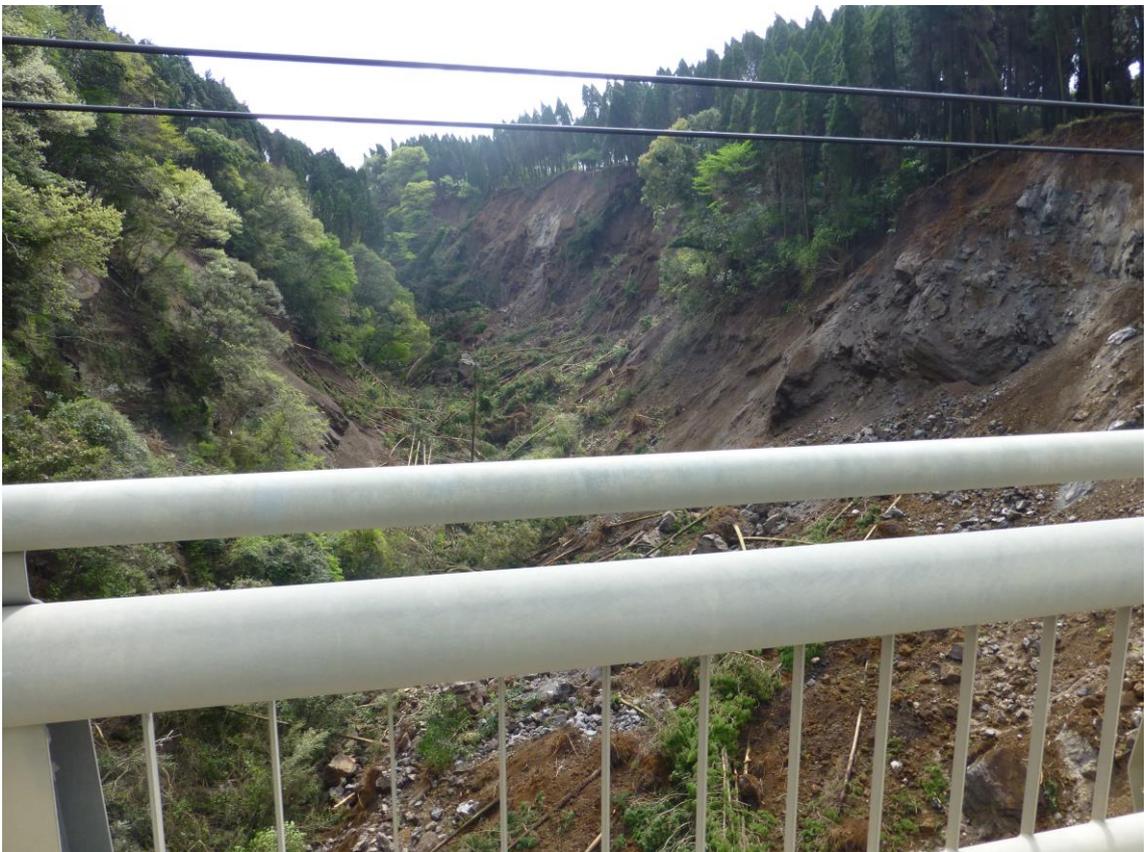
(上流側)

(橋梁上から撮影。強震動よりも斜面崩壊の影響か)

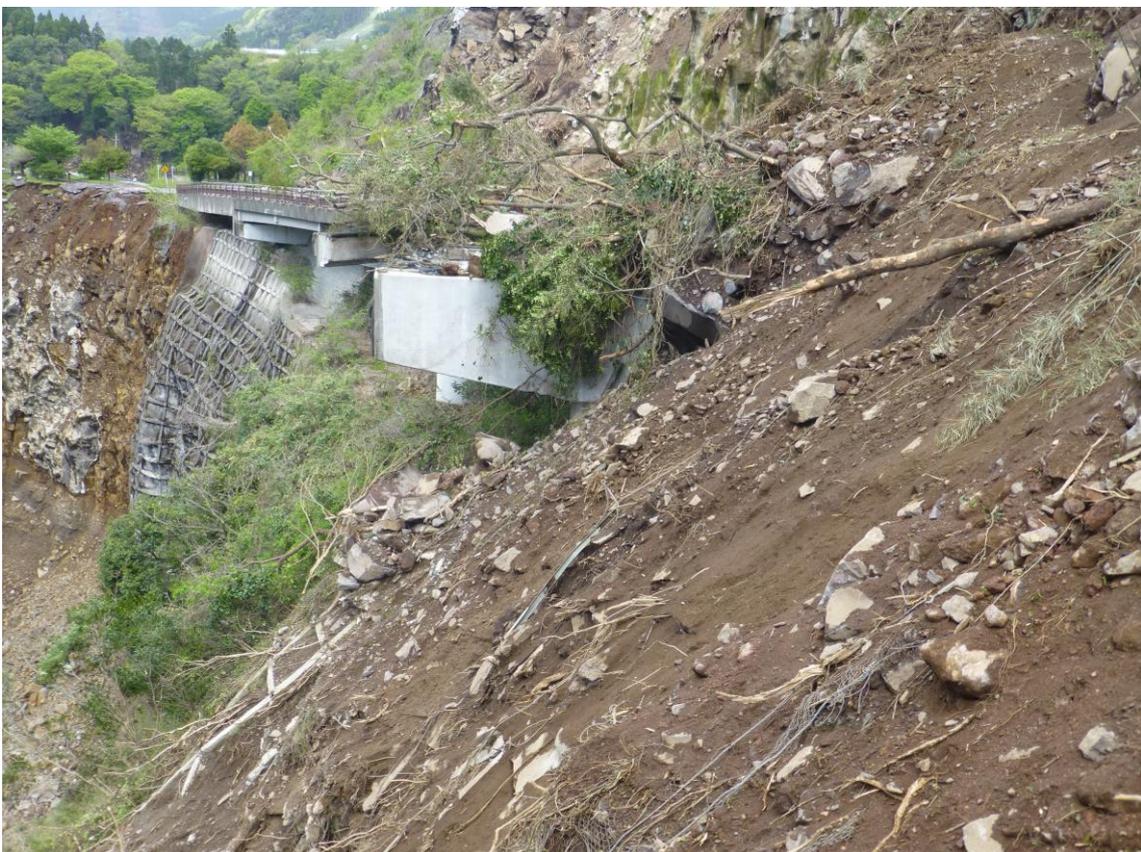
(上部工が流出している)

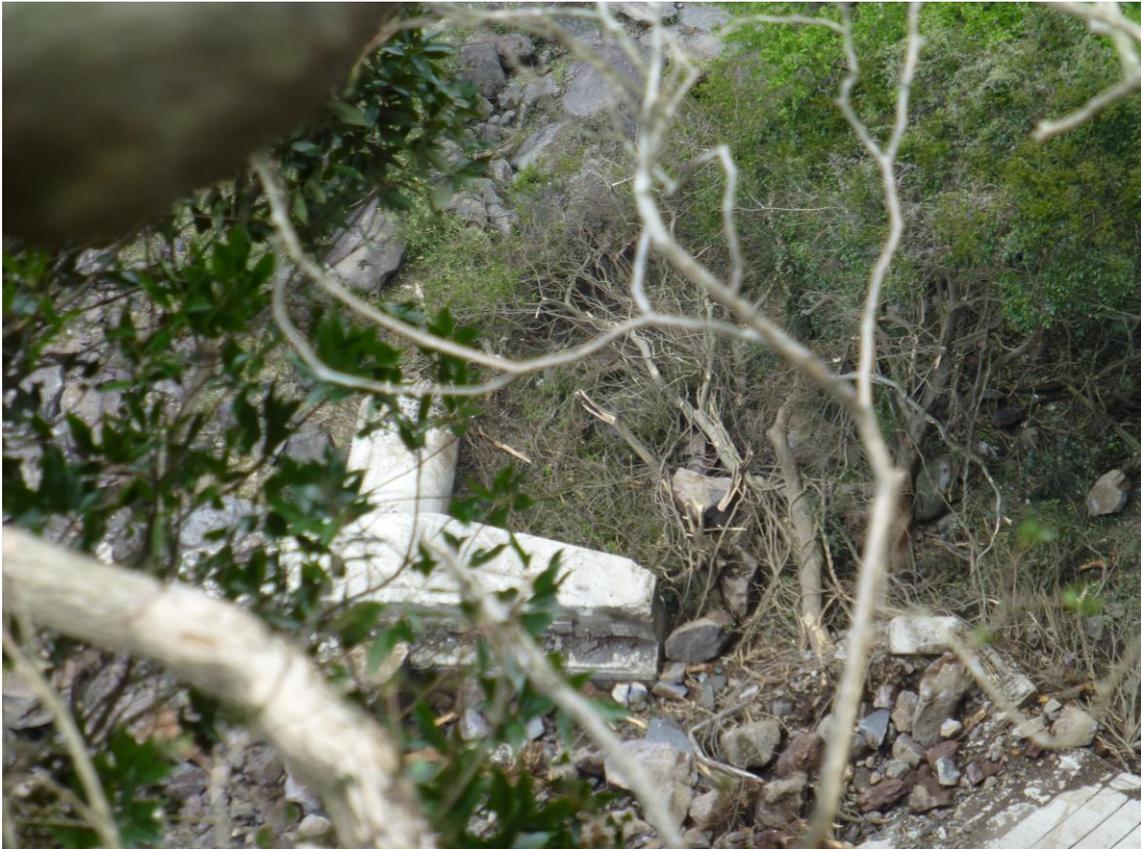
(破壊した RC 橋脚が落下. 戸下大橋より撮影)

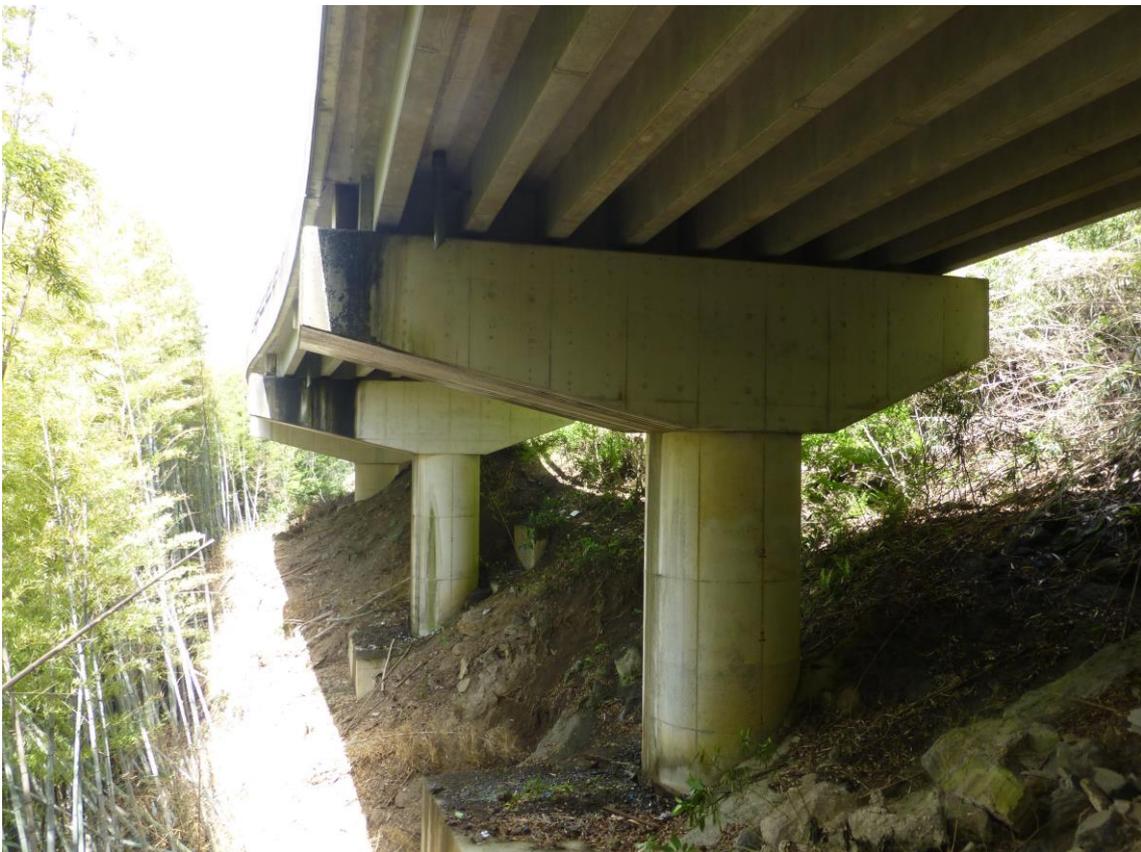
(残った RC 橋脚に強震動による損傷は見られない. 斜面崩壊のみの影響か)
