1. 調査の概要

調査者：宮森保紀、齊藤剛彦（北見工業大学 地震防災工学研究室）

調査日：2018 年 9 月 9 日（日）

平成 30 年北海道胆振東部地震における橋梁の被害状況を速やかに把握し、今後の詳細な調査・解析に資するために現地調査を行った。図-1.1 の気象庁による推計震度分布¹⁾で震度が大きい厚真町の厚真川とその周辺を対象とし、斜面災害が多発した吉野地区・富里地区から下流の橋梁で調査を行った。具体的な調査対象橋梁を図-1.2 に示す。各橋梁においては、特に損傷が発生しやすいと予想された支点近傍を重点的に調査した。

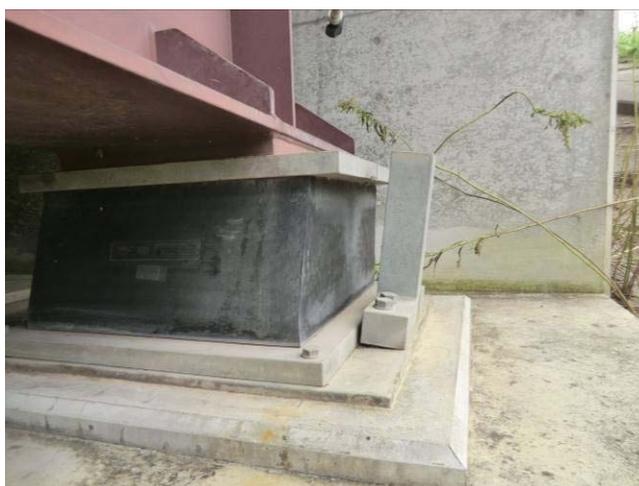
写真-2.1(b) サイドブロックの変形

A1（左岸） ゴム支承残留変位：橋台側に約 3cm、サイドブロック：下流側に若干の傾斜

A2（右岸） ゴム支承残留変位：橋台側に約 8cm、サイドブロック：上流側に傾斜、橋台前面と護岸ブロックの隙間：7cm

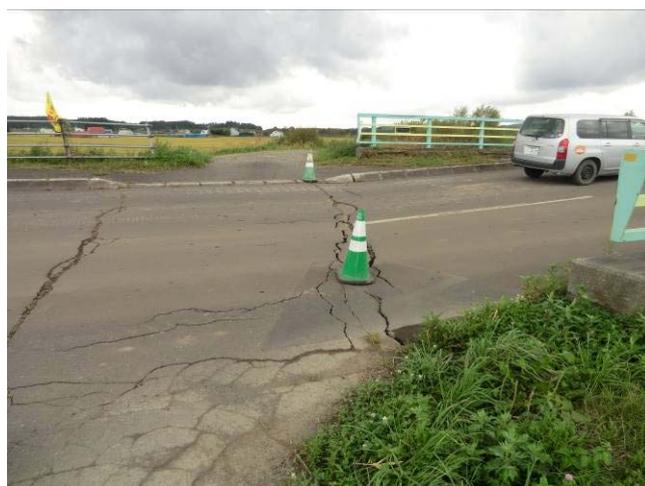
写真-2.2(b) 橋台背面の沈下

A1（左岸） 取付部の沈下、護岸ブロックの割れ、翼壁と背面土の隙間：約7cm

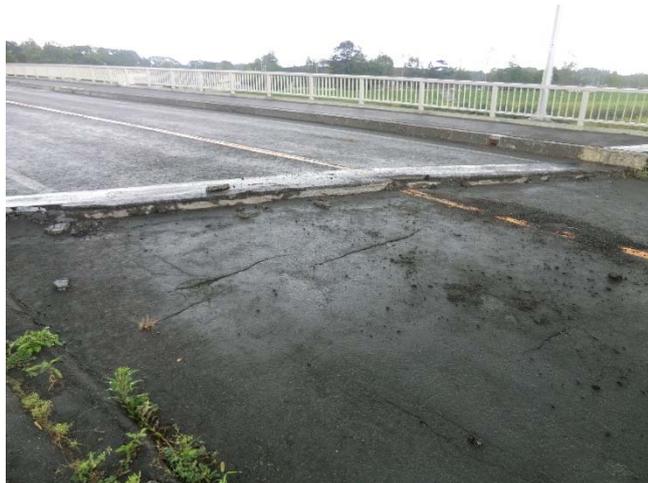
写真-2.3(a) 取付部の段差

A1（左岸） 取付部の段差

A2（右岸） 取付部の段差：約 12cm、躯体前面盛土のひび割れ

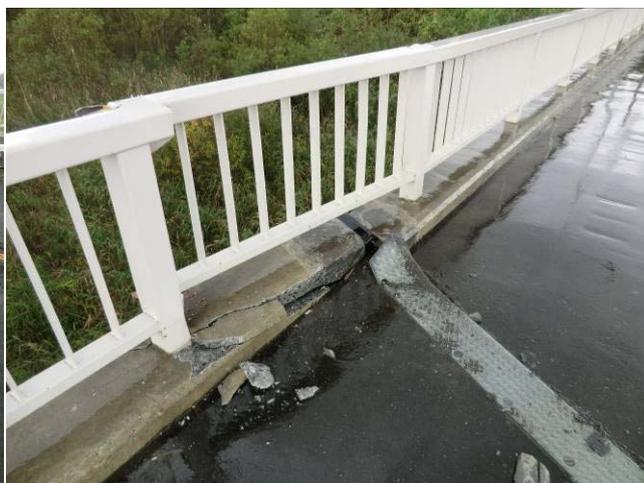
写真-2.3(b) 伸縮装置、高欄の破損

P1 コンクリート桁のパッド型ゴム支承のずれ、伸縮装置・高欄の破損

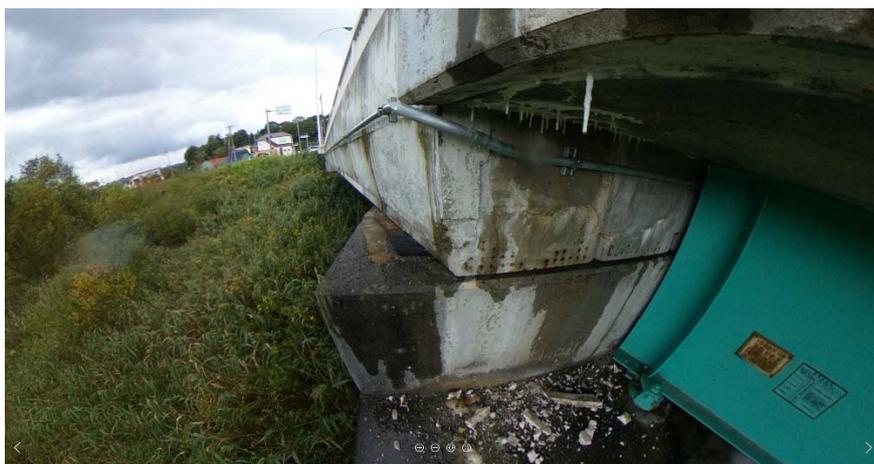
写真-2.3(c) パッド型ゴム支承のずれ

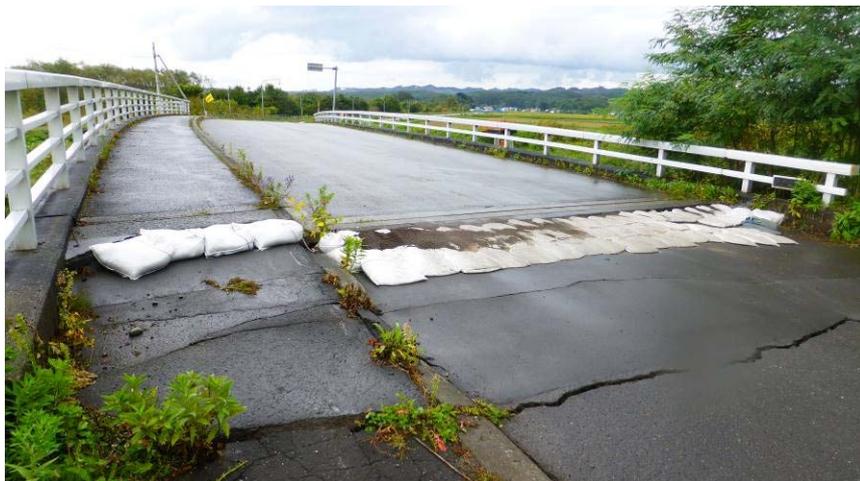
写真-2.4(a) 取付部の段差

A1（左岸） 取付部の段差：約 10cm

A2（右岸） 取付部の段差：約 10cm

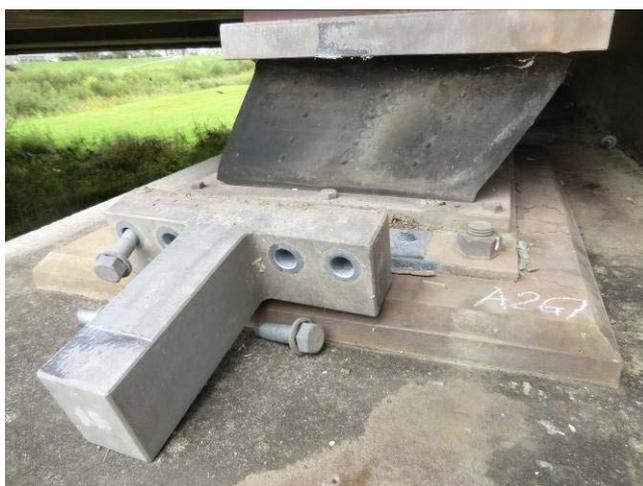
写真-2.5(b) サイドブロックの破損

A1（右岸） 取付部の段差、取付部水平方向のずれ：約 2 cm、ゴム支承残留変位：橋台側に約 11cm・上流側に数 cm、サイドブロック：上流側の破損・アンカーボルト破断、沓座モルタルの割れ、橋台前面と護岸ブロックの隙間：数 cm（内部に蜘蛛の巣多数）、護岸ブロックに亀裂、翼壁と背面土の隙間
A2（左岸） 取付部の段差、ゴム支承残留変位：橋台側に約 10cm、サイドブロック：下流側の破損・アンカーボルト破断、沓座：沓座モルタルの割れ、橋台前面と護岸ブロックの隙間：3cm

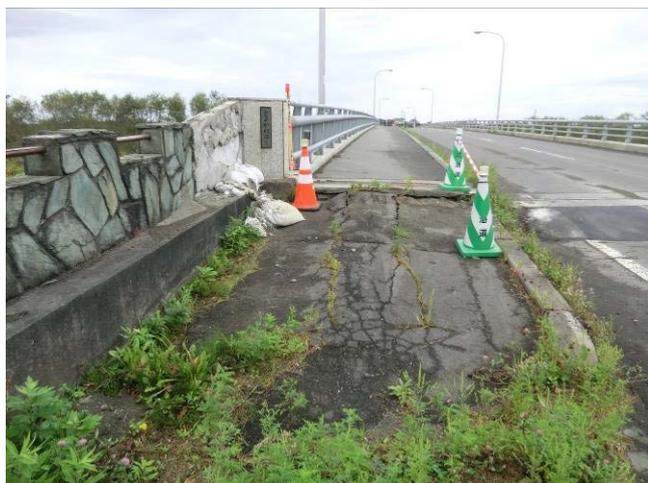
写真-2.6(a) 取付部の段差

A1（左岸） 取付部の段差：約 12 cm、堤防天端・橋台躯体前面盛土にひび割れ

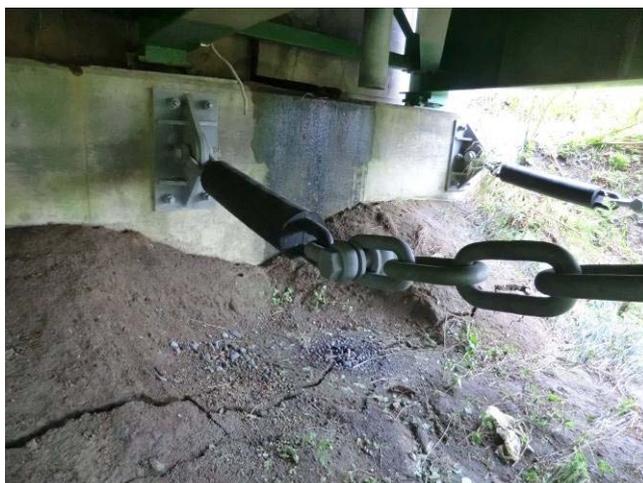
写真-2.6(b) 橋台前面盛土のひび割れ

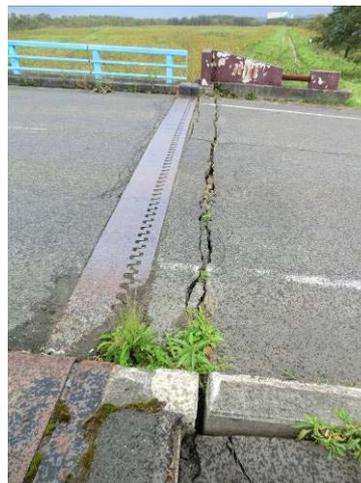
写真-2.7(b) 取付部の段差

A1（左岸） 取付部の段差：約 12 cm、舗装ひび割れ

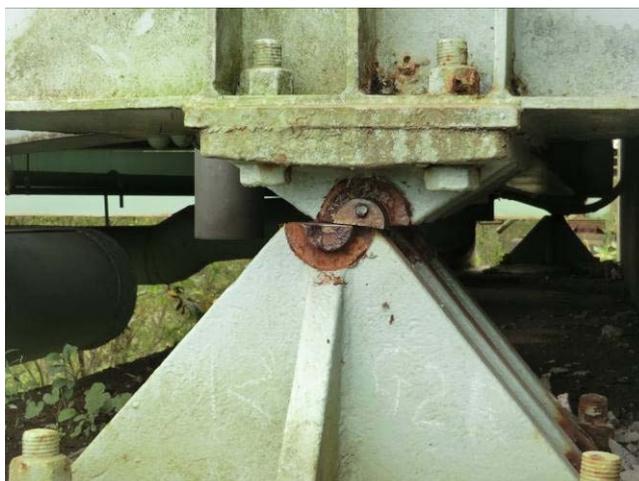
写真-2.8(b) 固定支承の損傷

A2（右岸） 地覆コンクリートの割れ、取付部の段差：約 10cm、固定支承の損傷

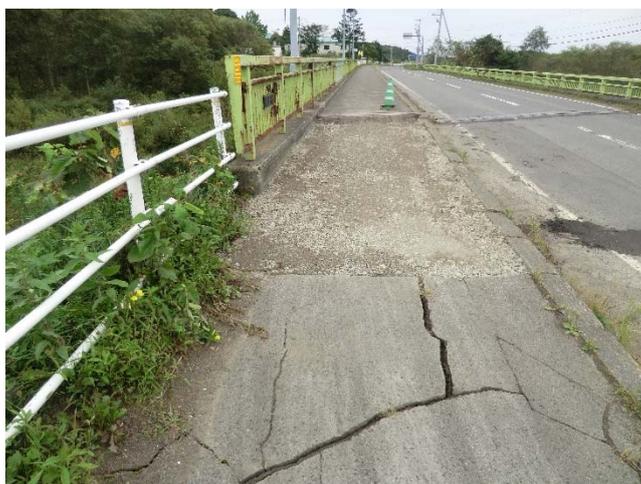
写真-2.9(a) 取付部の段差

A2（右岸） 取付部の段差

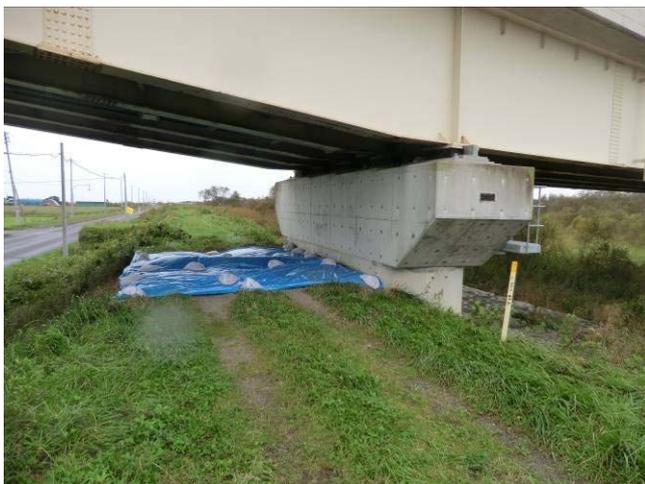
写真-2.10(a) 橋脚背面の堤防の応急処置

P5（左岸側） 橋脚背面の堤防天端にひび割れ

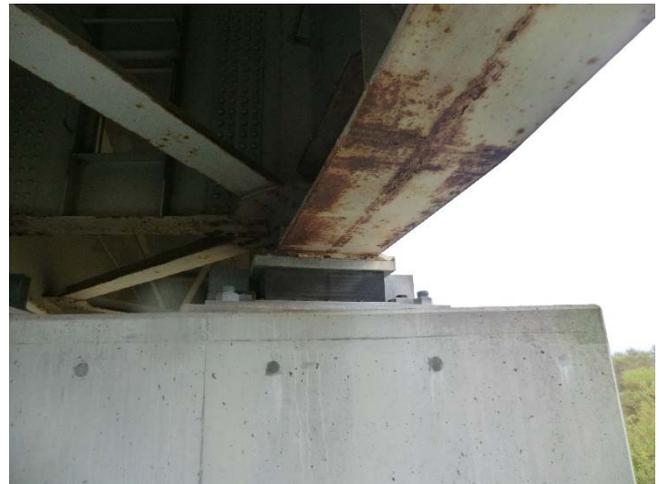
写真-2.10(b) 支承部（特に変状無し）

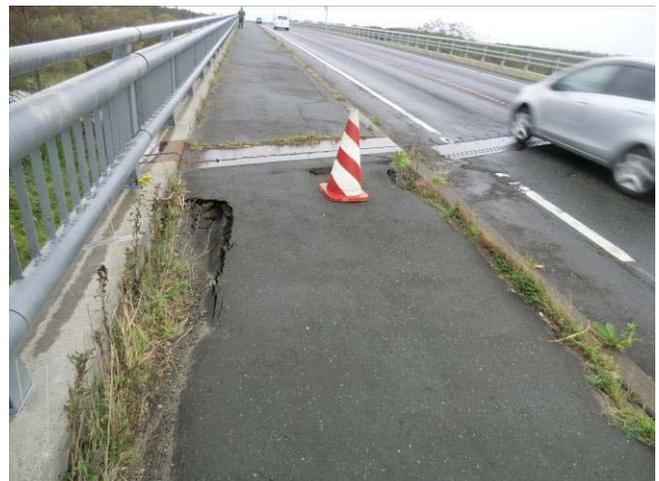
写真-2.11(b) 歩道取付部

A2（左岸側） 取付部歩道のひび割れ・沈下

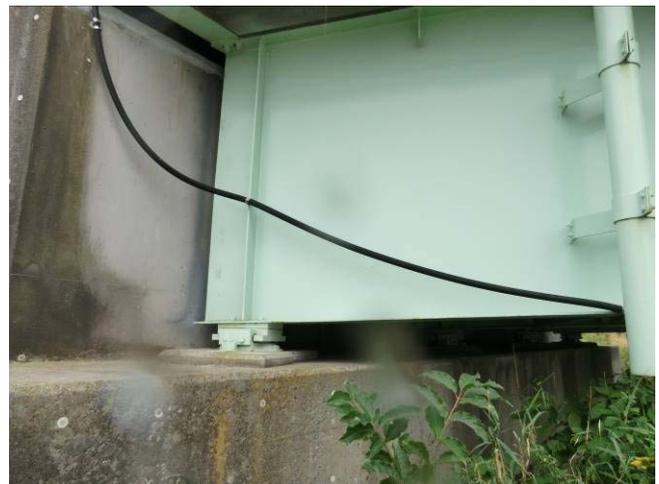
写真-2.12(b) 桁端部（特に変状無し）

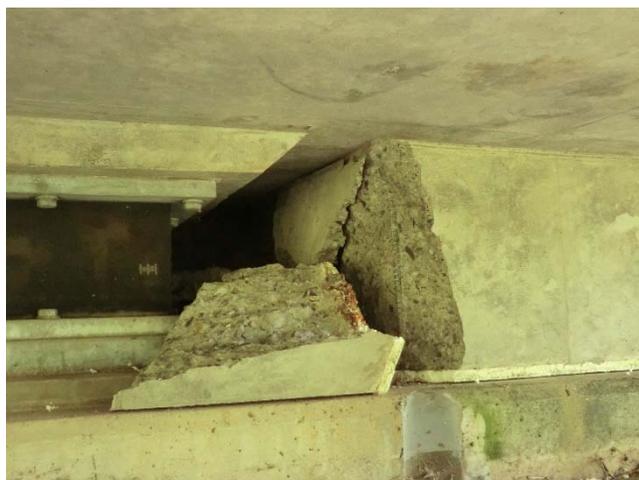
写真-2.13(b) コンクリートブロックの破損

A1, A2 落橋防止装置のコンクリートブロック破損、取付部（踏み掛け版背面）の舗装ひび割れ

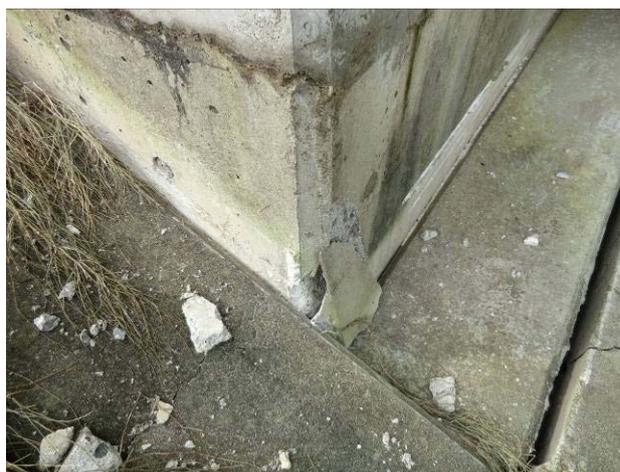
写真-2.14(b) 橋台コンクリートの剥落

A（左岸） 翼壁のひび割れ：3mm（発生時期不明だが地震で拡大した可能性あり）、橋台躯体かぶりコンクリートの一部剥落、橋台躯体・翼壁と護岸ブロック・背面土の隙間

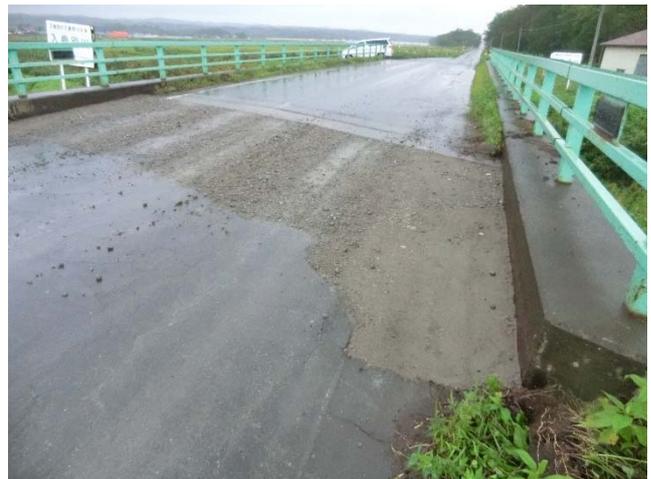
写真-2.15(b) 取付部の応急処置状況

A1, A2 取付部の段差
