平成28年(2016年)熊本地震被害調査報告会, 2016年4月22日

## 2016年熊本地震の概要と特徴的な被害

Overview of the 2016 Kumamoto Earthquakes  
and typical damage by them

森 伸一郎

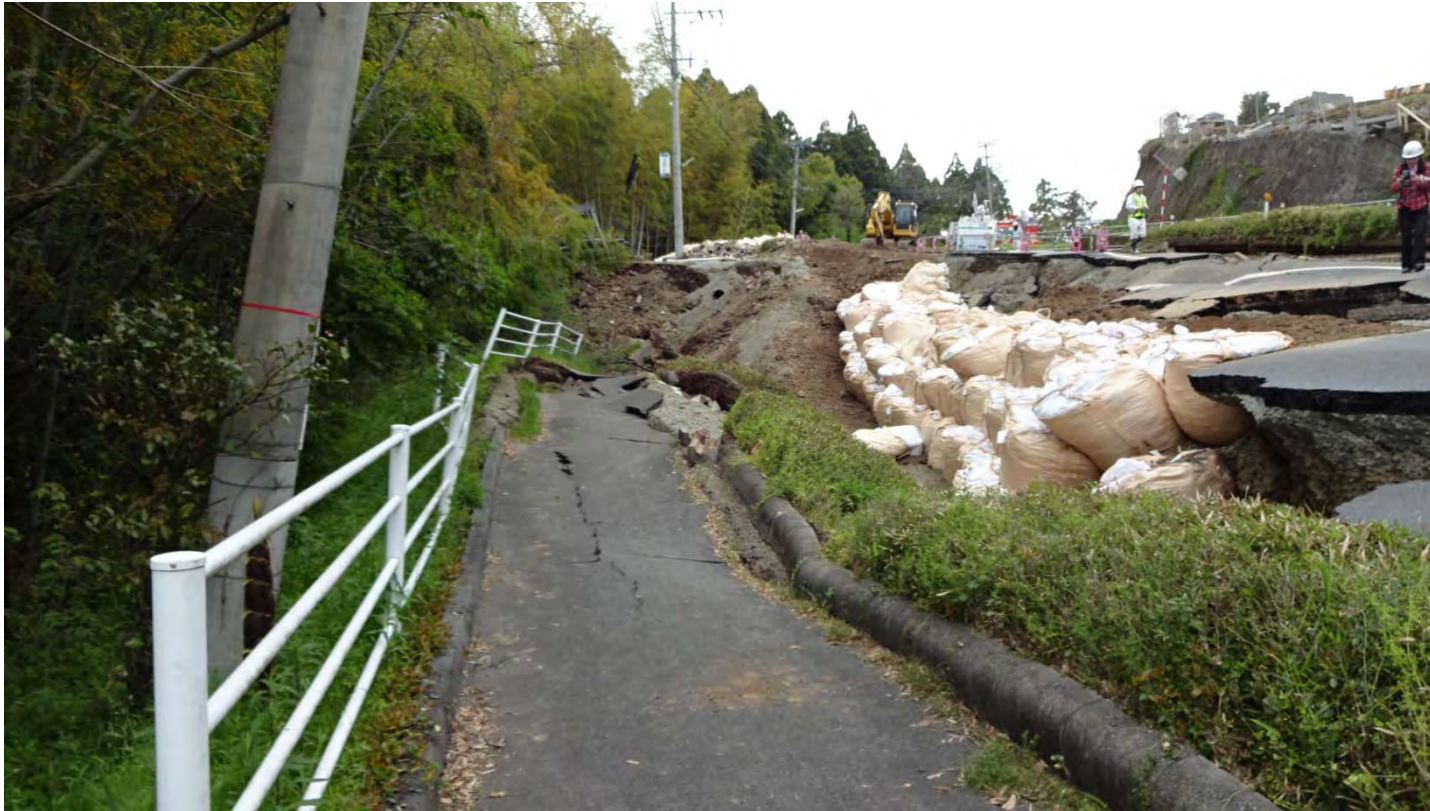
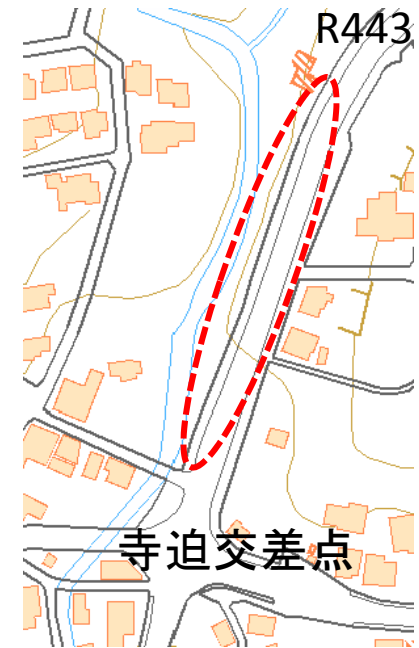
# 道路盛土の滑り破壊（益城町寺迫）

国道443号の寺迫交差点北側の道路盛土のすべり破壊。平行に流れる小川の方に向かってすべりで、移動量は水平5m、垂直2m。120m程度の延長で、南側は縦亀裂のみ。原因として液状化は考えにくい→ゆれ・慣性力が原因か。震度6強以上

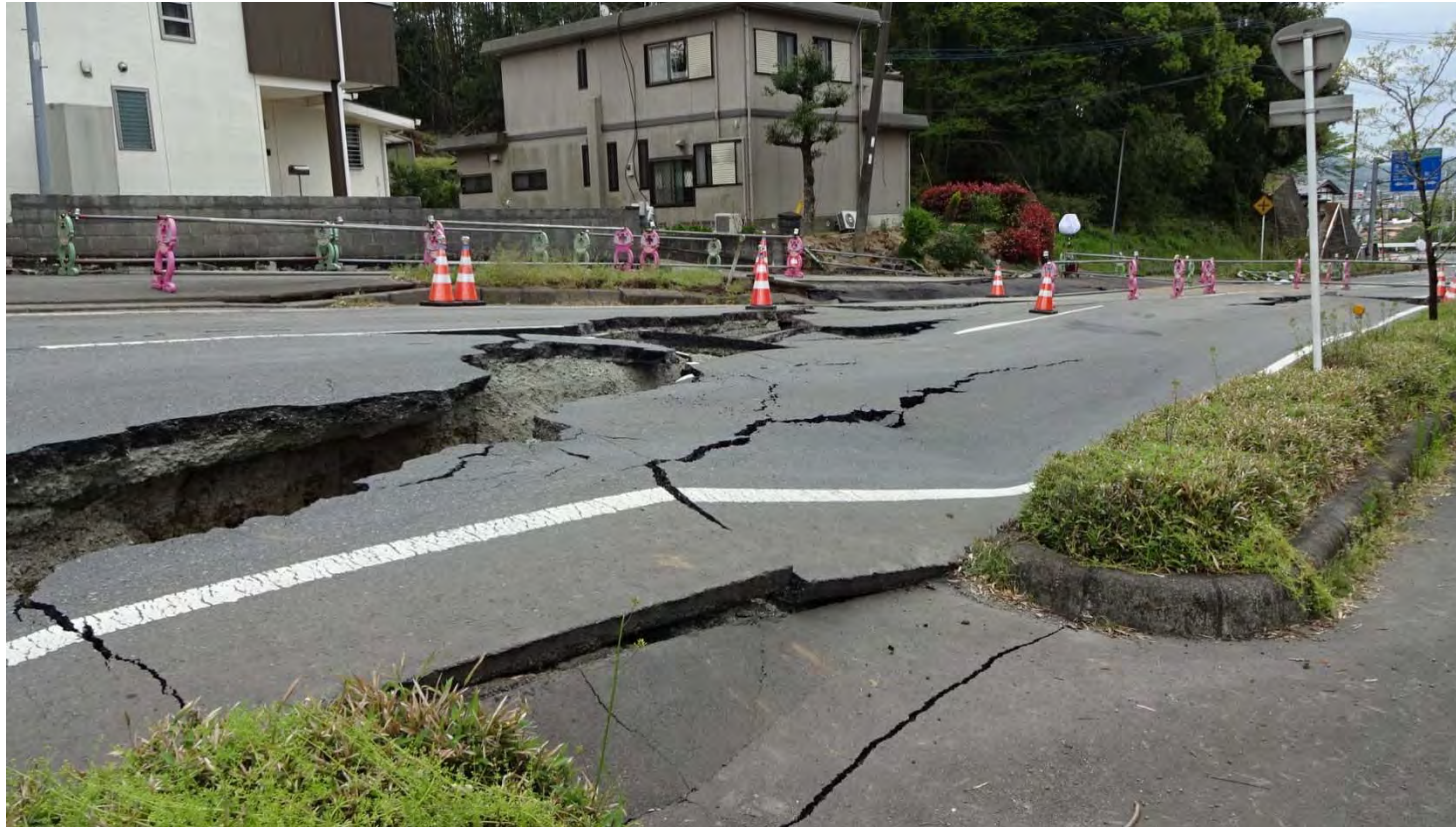
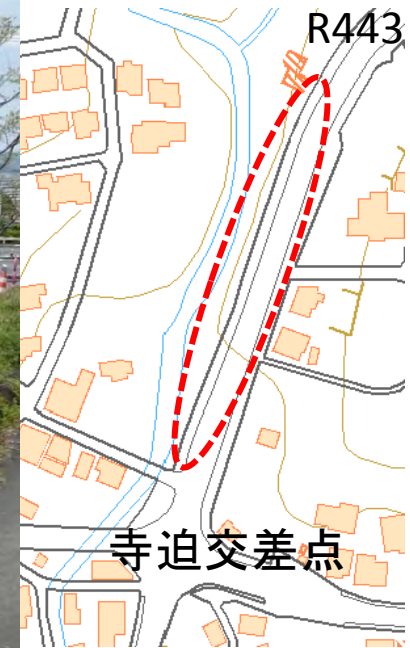
# 道路舗装の大亀裂と家屋（益城町寺迫）

120m程度の延長で、南部は縦亀裂のみ。震度6強。道路沿いには2階建家屋、耐震性高いせいか無傷。鉄骨プレハブ工法か。

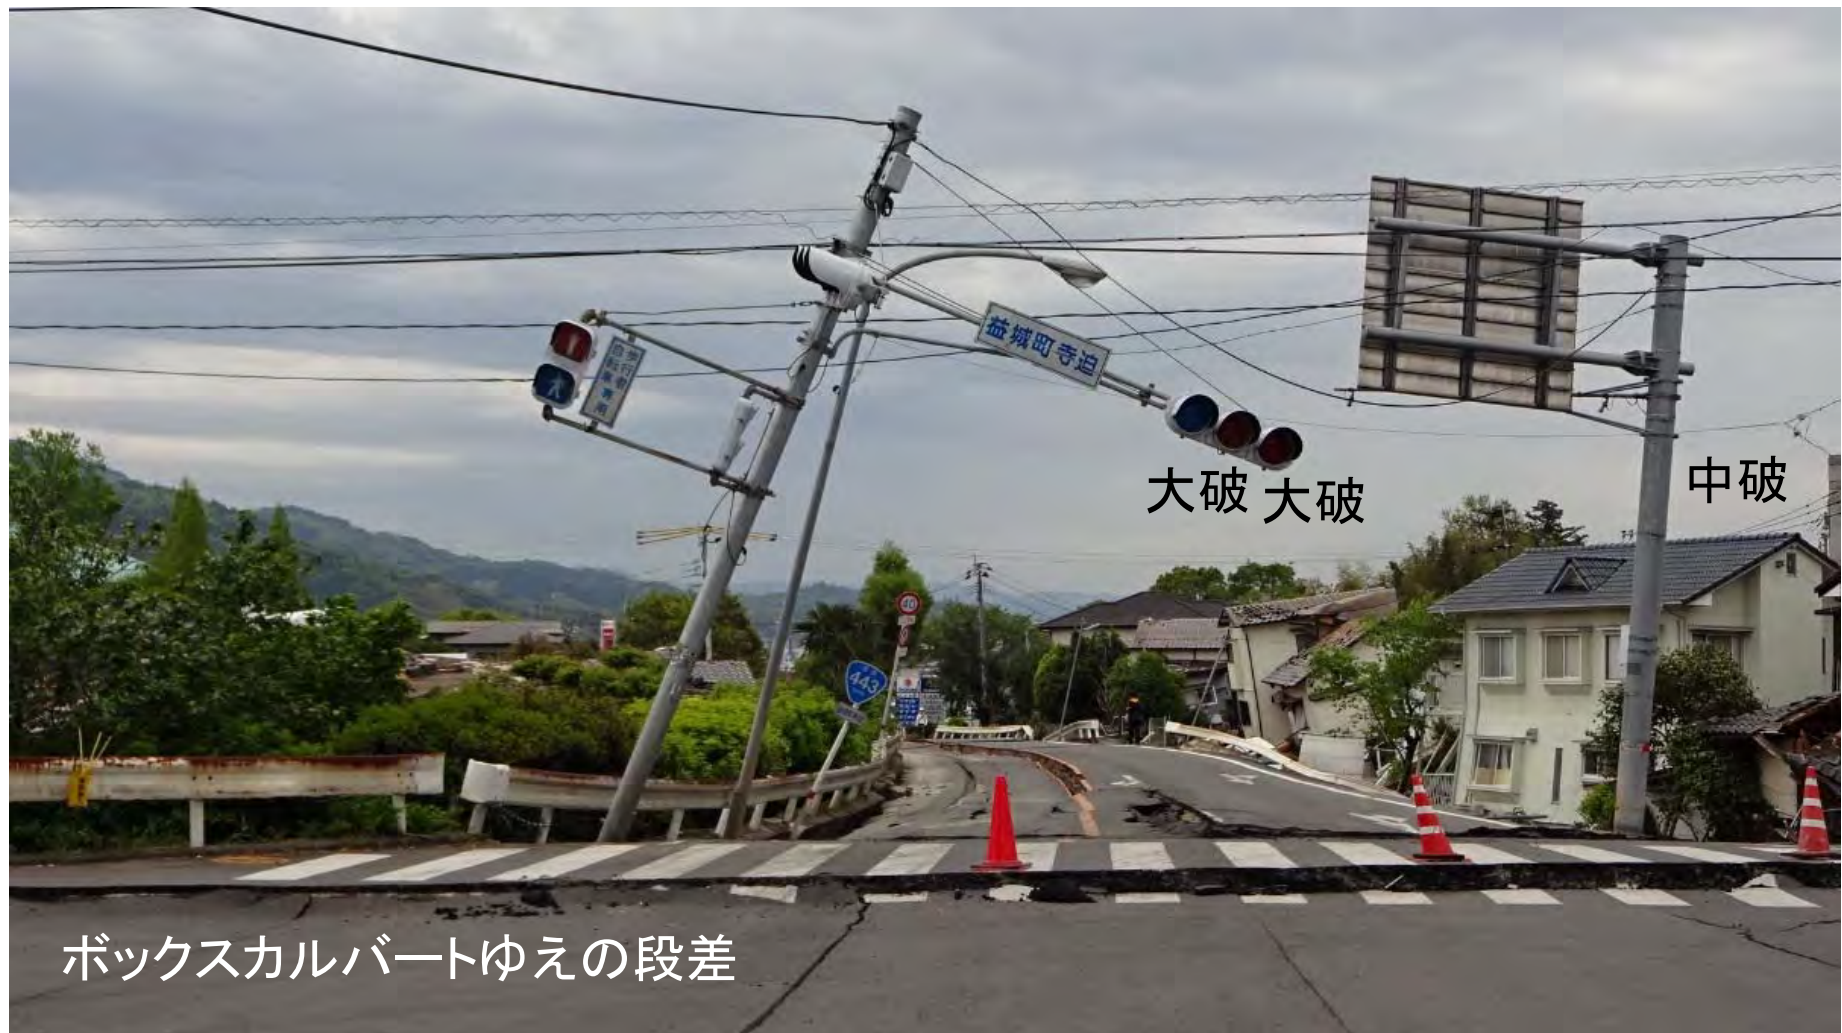
国道443号の寺迫交差点南側の道路盛土のすべり破壊による道路の縦亀裂と段差、それに伴う信号機傾斜。停電による消灯。右側の家屋は大破～中破。

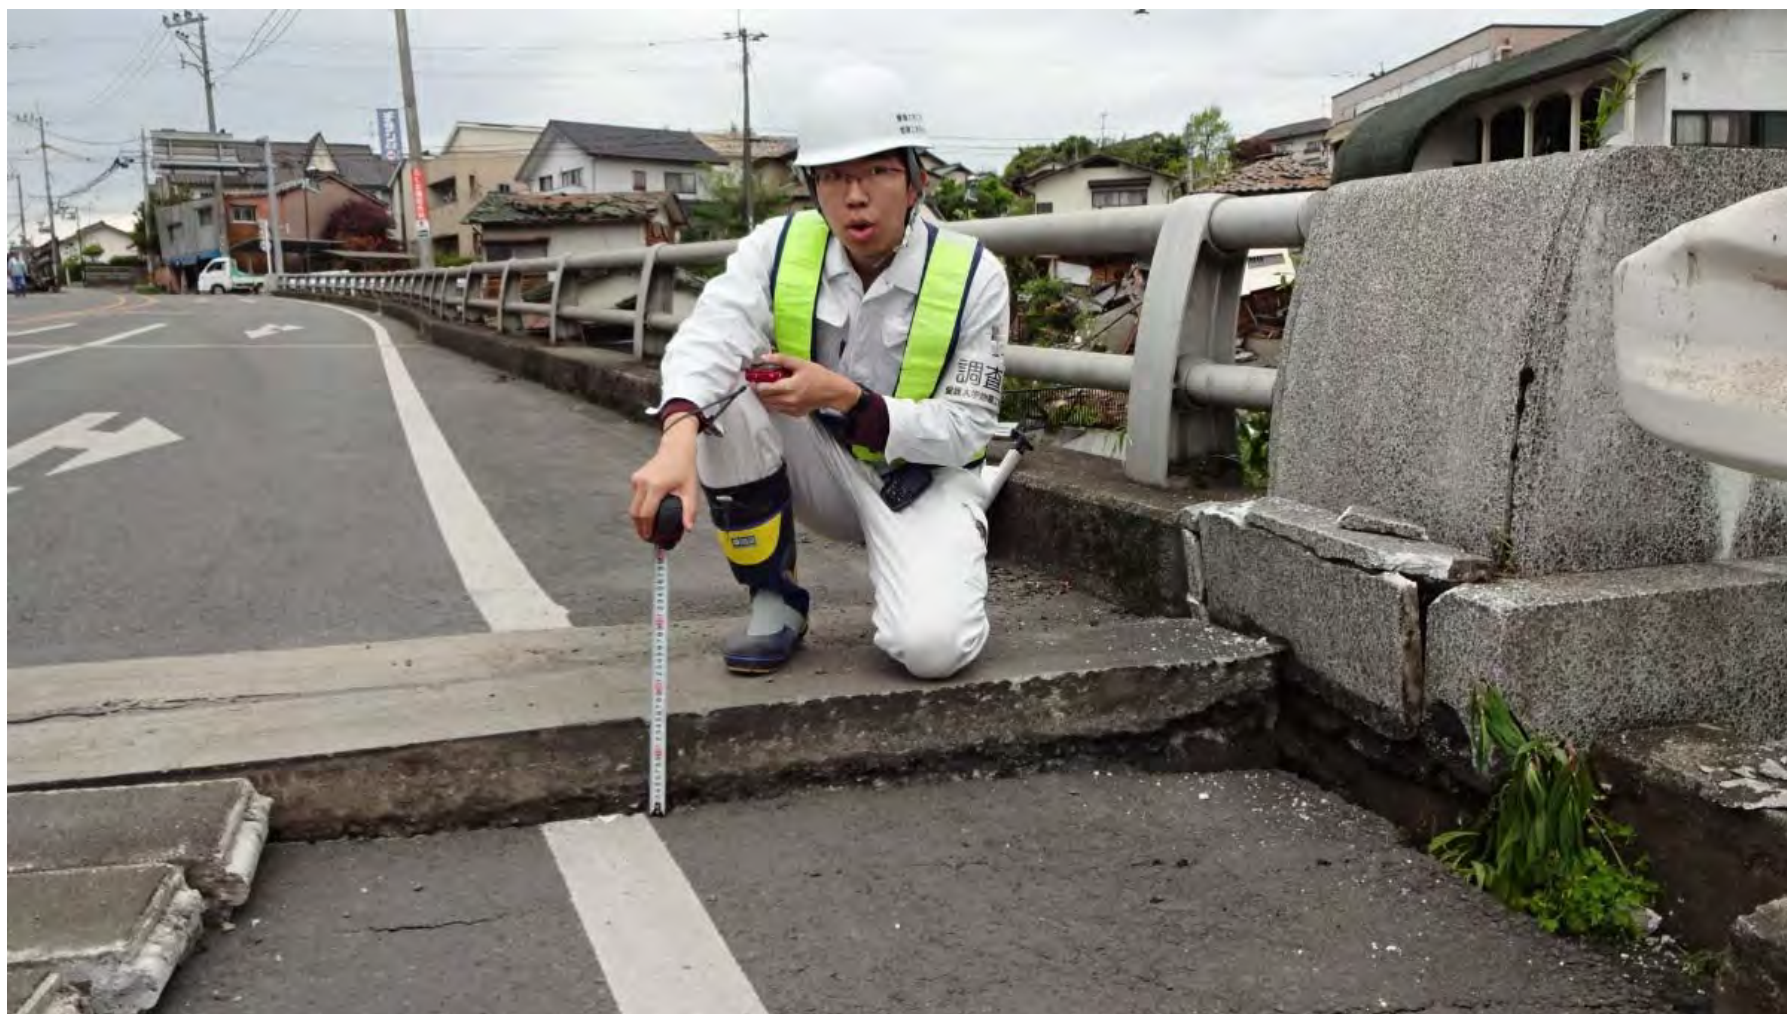
# 道路橋取り付け部の段差（益城町寺迫）

国道443号と直交する県道28号線の西側に架かる道路橋。橋台背後地盤の沈下に伴う段差、16cm。高欄端部の橋柱基部が破損→振動の大きさがわかる。

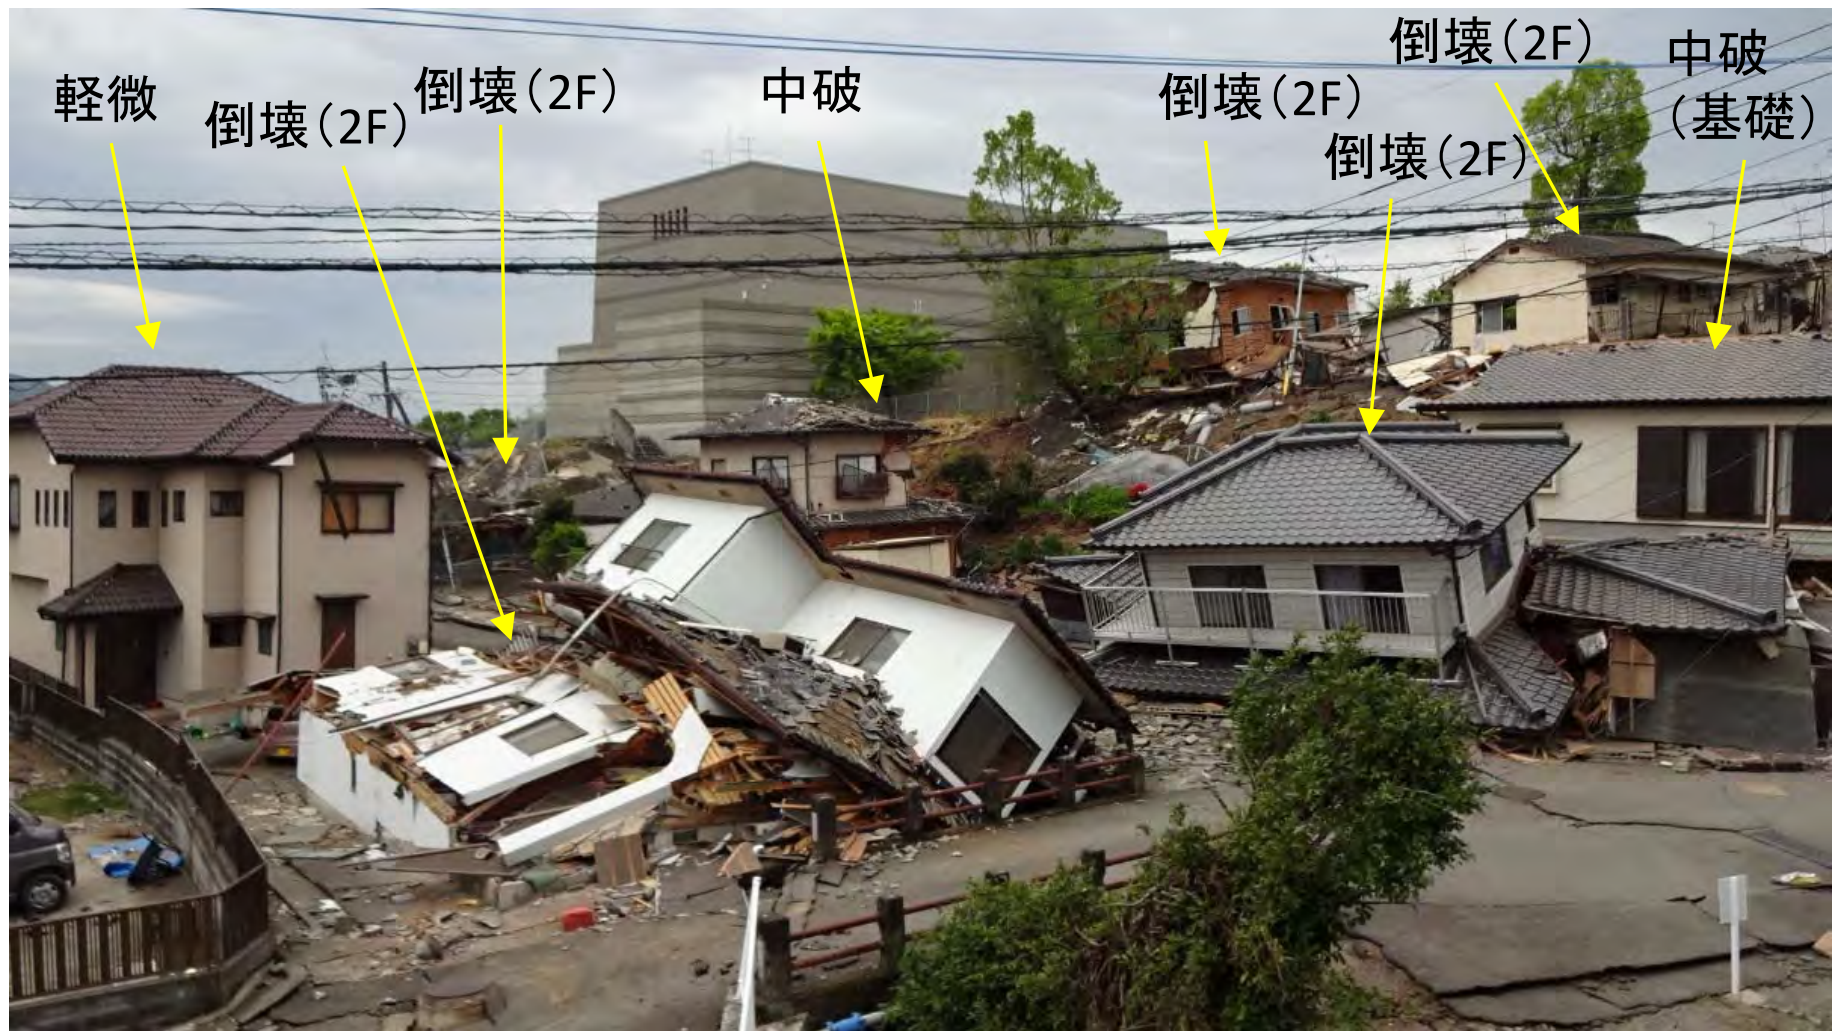
国道443号の寺迫交差点南西部の低地に立つ家屋はことごとく倒壊。軽微な一棟は耐震構造か？局所的な全壊率は $5/8=0.63=63\%$

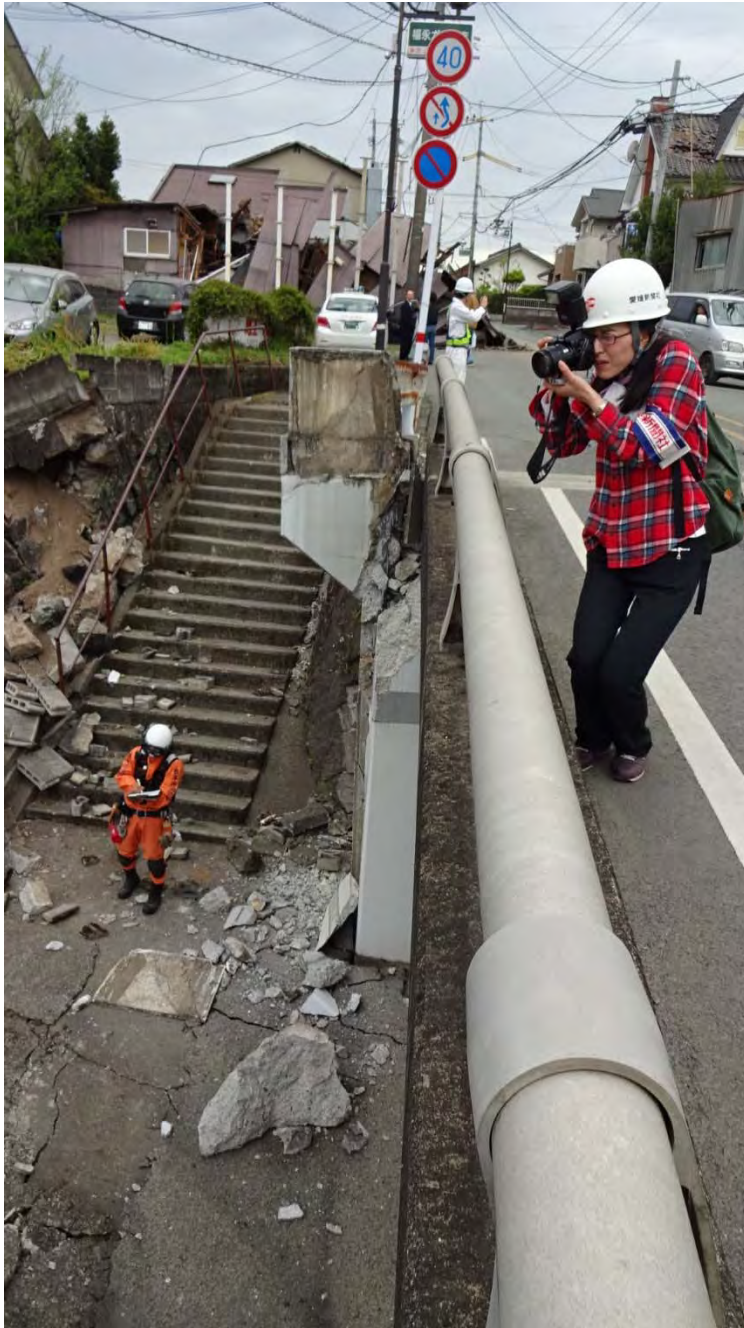
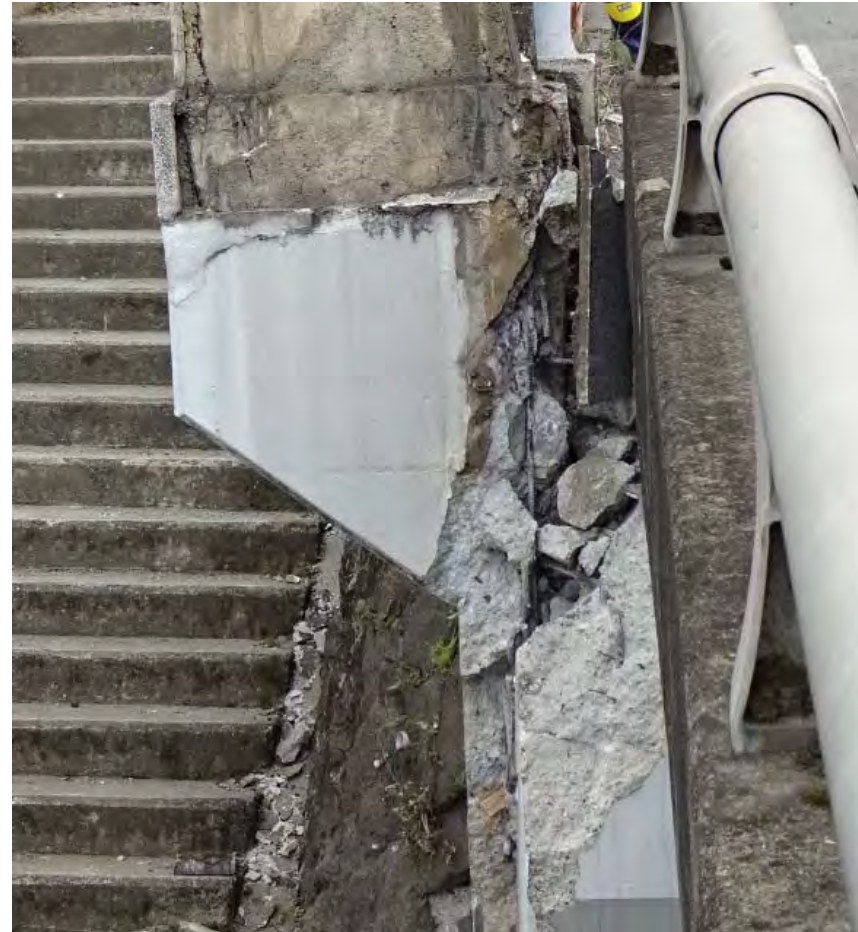
国道443号の寺迫交差点西側の県道に架かる道路橋の移動制限装置のせん断破壊。橋軸直角に繰り返し慣性力の作用の証左。**震度7**。

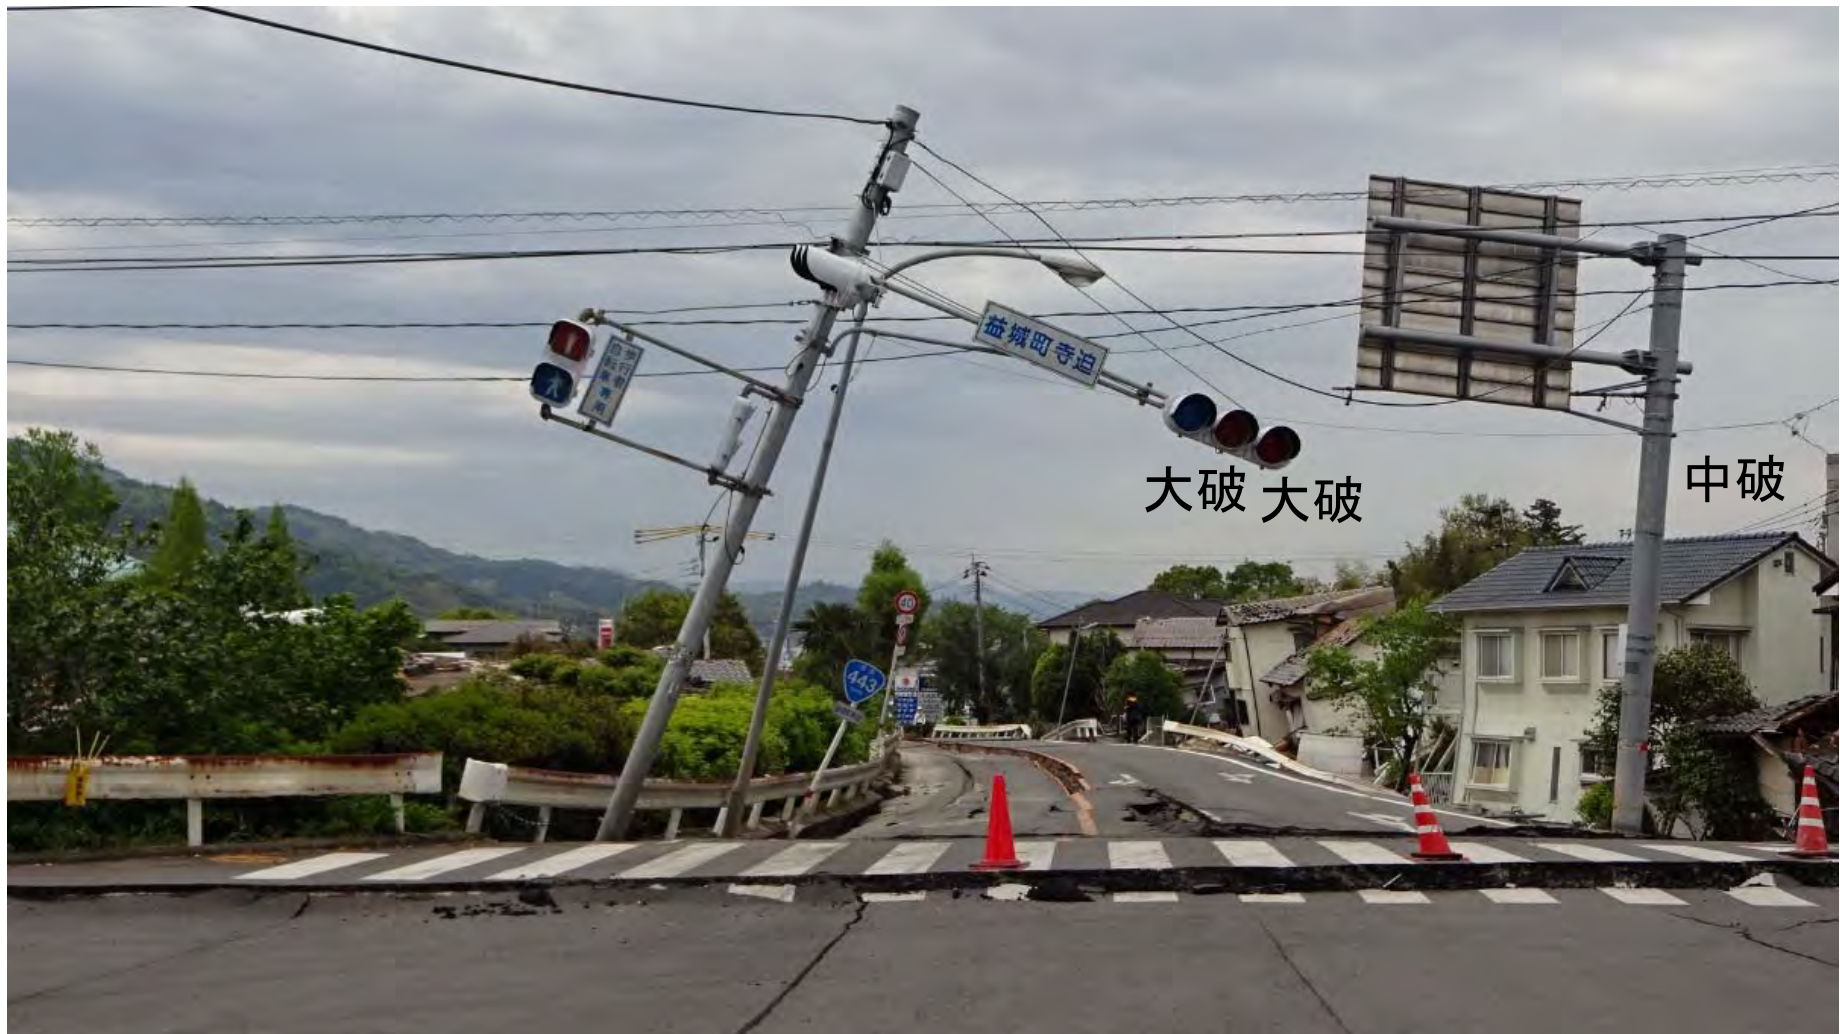
国道443号の寺迫交差点南側の道路盛土のすべり破壊による道路の縦亀裂と段差、それに伴う信号機傾斜。停電による消灯。右側の家屋は大破～中破。

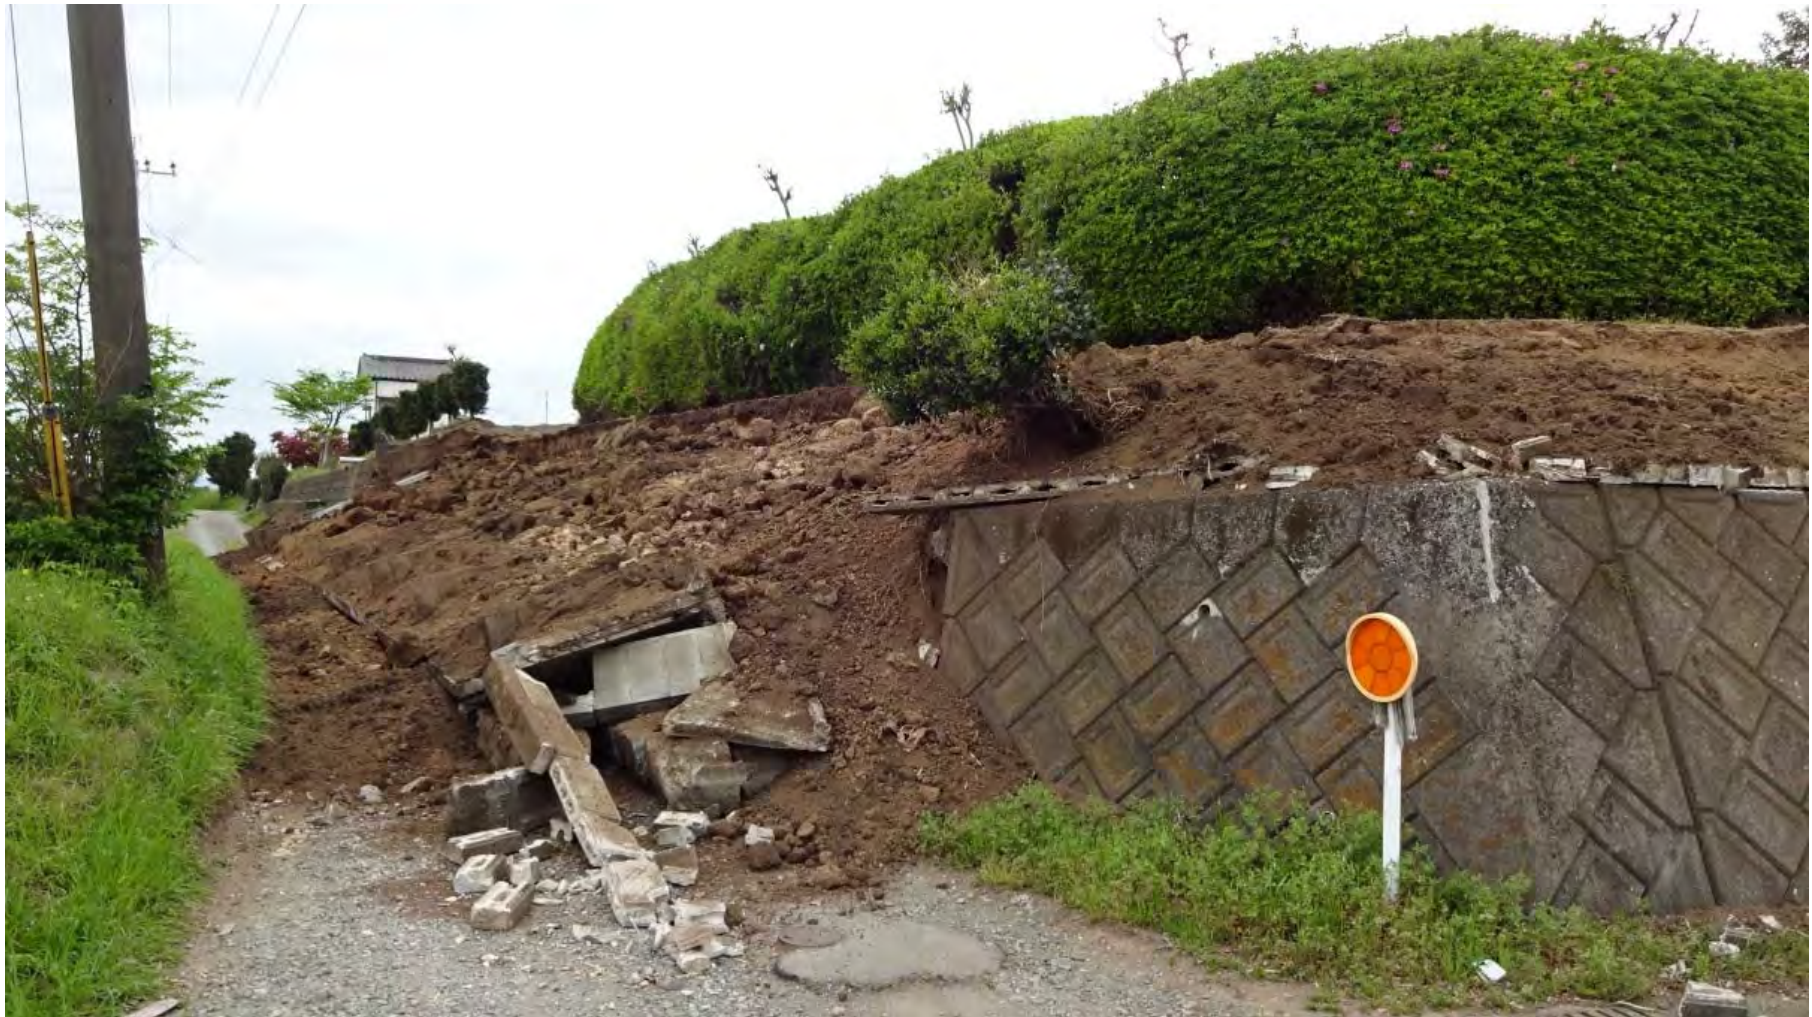
# ブロック積み擁壁の崩壊（熊本市戸島町）

住宅造成地のブロック積み擁壁の倒壊。

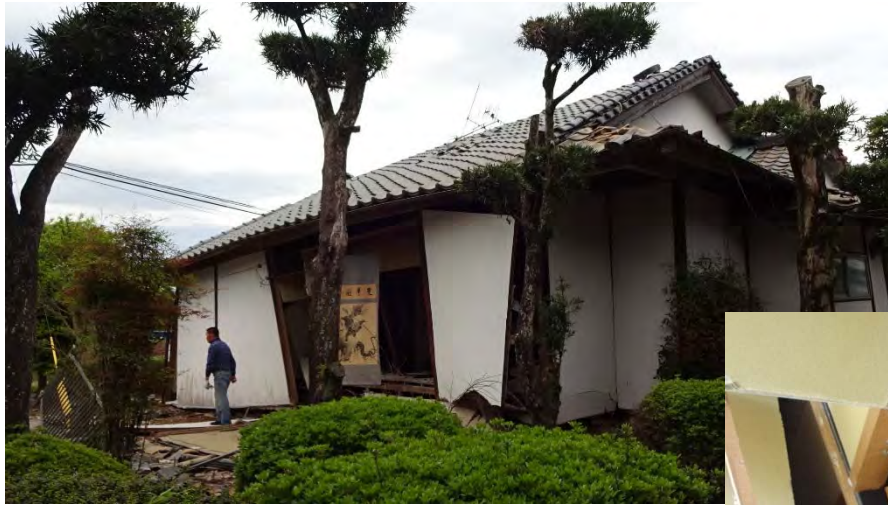
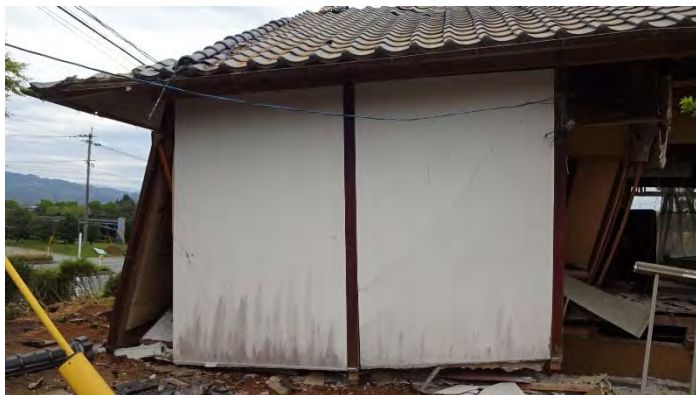
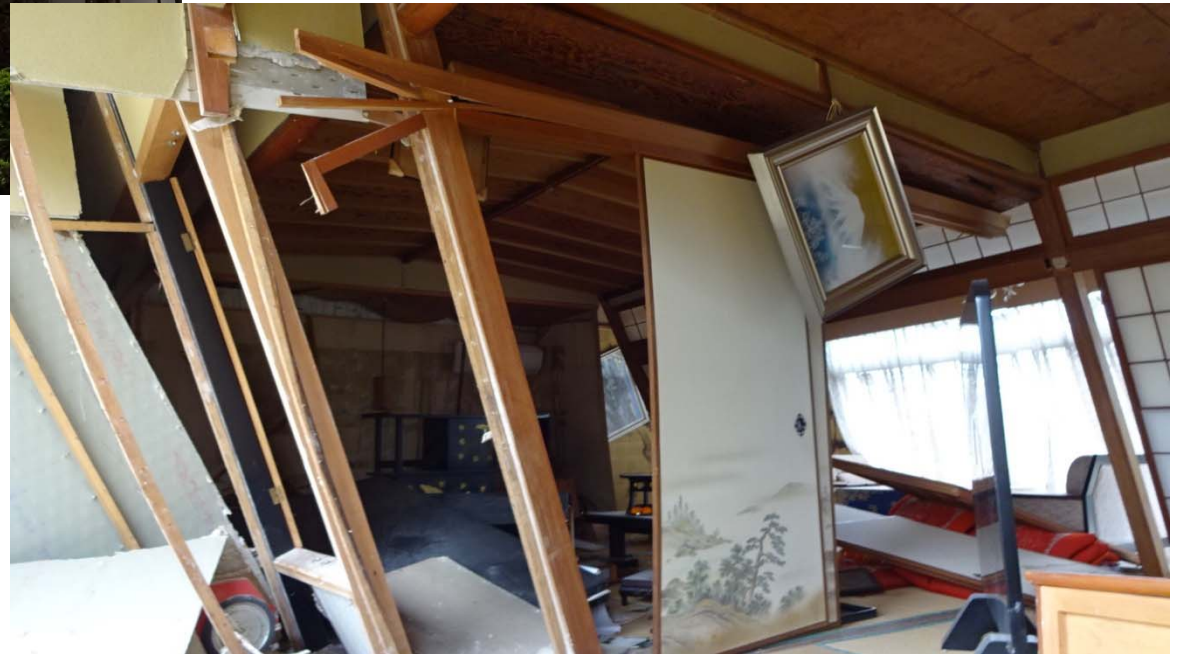
# 家屋の崩壊（熊本市戸島町、益城町との境界）

住宅造成地のブロック積み擁壁の倒壊。敷地に建つ家屋は中破、はなれの家屋は大破。壁量が小さく、柱と梁などの接合部の耐震性が低く、大きく変形。

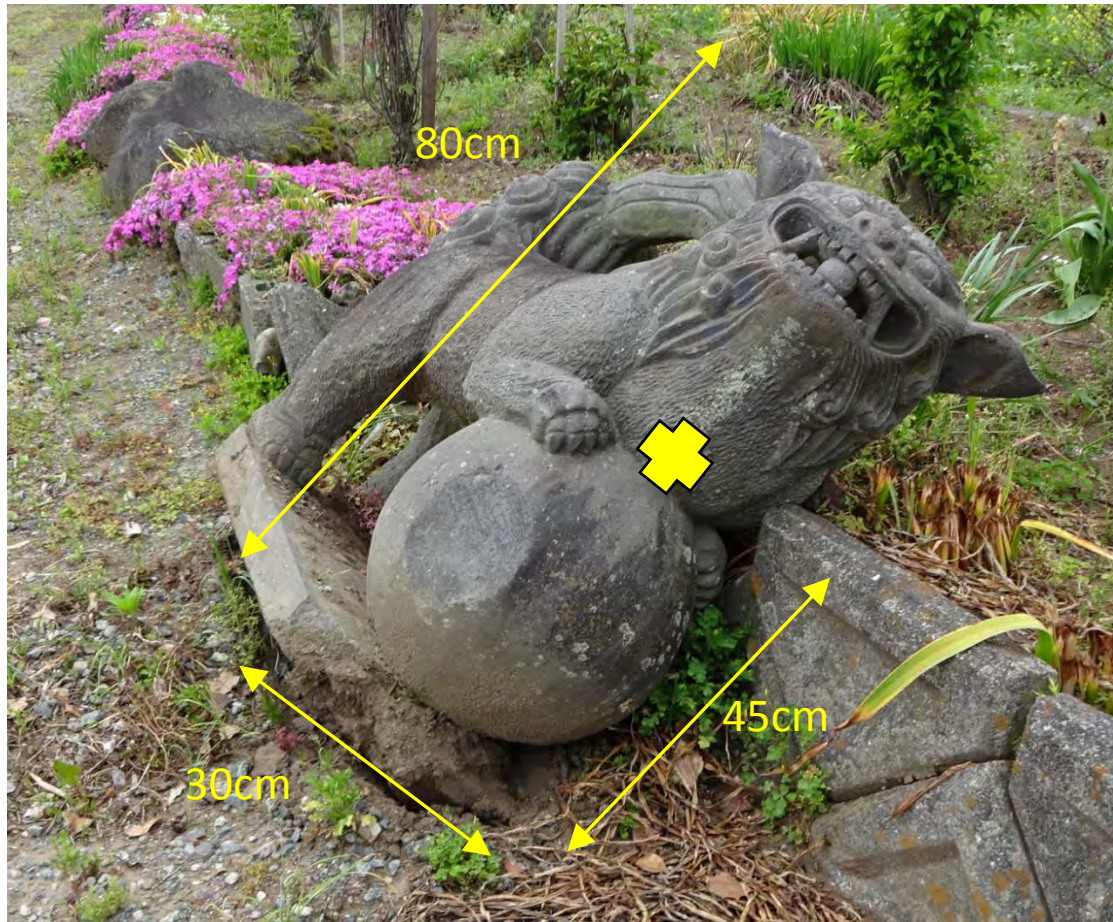
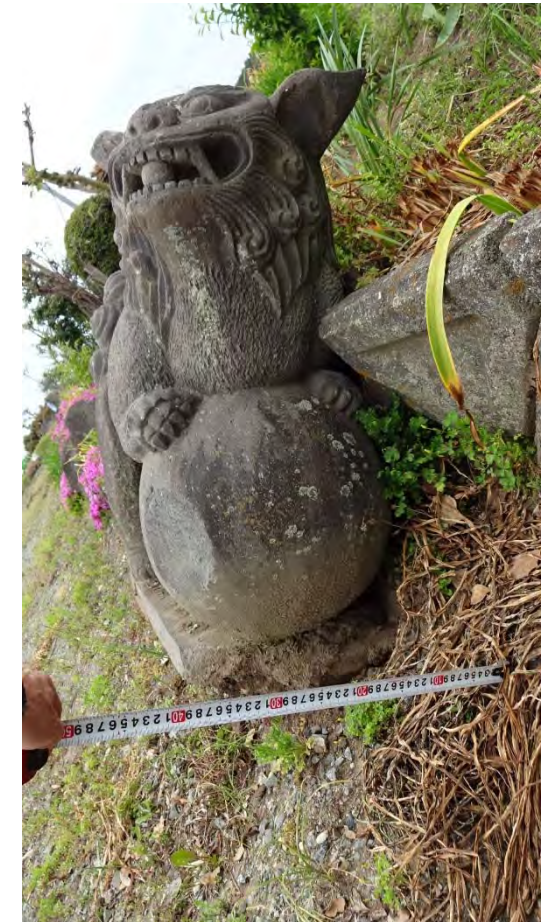
# 狛犬の転倒（熊本市戸島町）

底面が平坦で左右対称の剛体の転倒から、転倒必要震度が計算できる。

$$30/45=2/3 \rightarrow 0.66G \rightarrow \text{震度7}$$

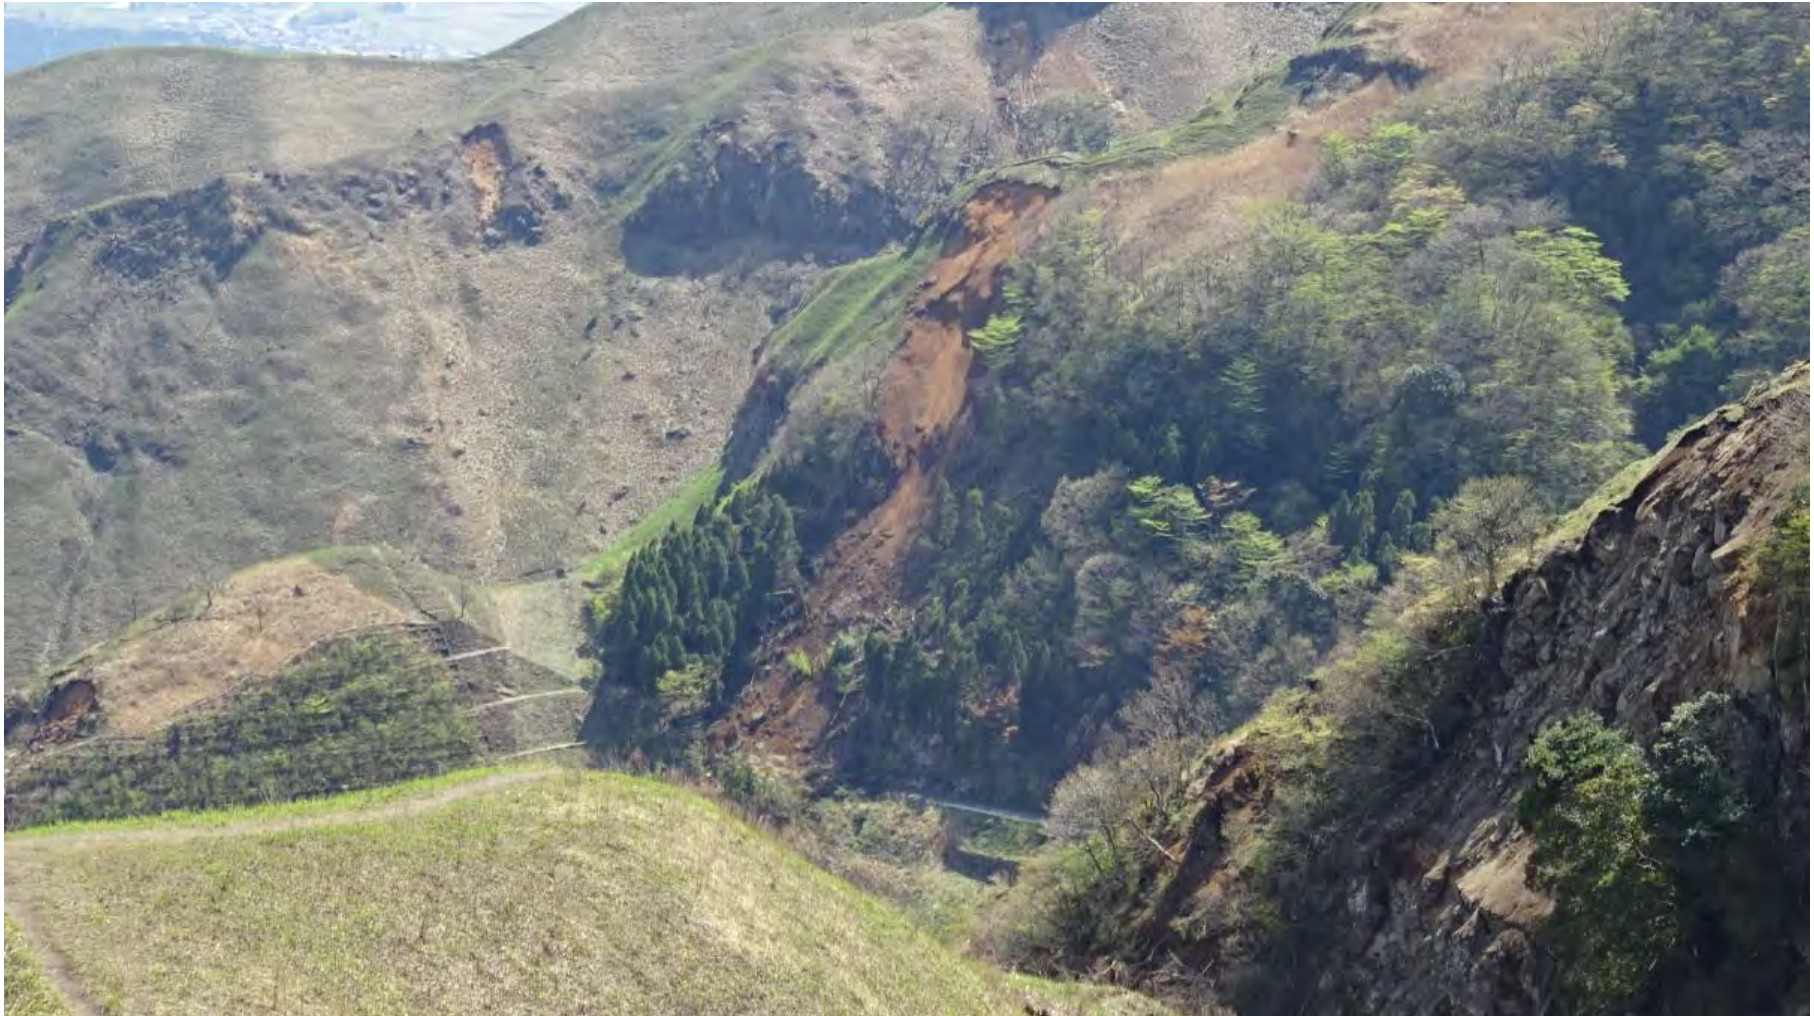
# 阿蘇外輪山北側の斜面崩壊（産山村）

2箇所の表層すべり

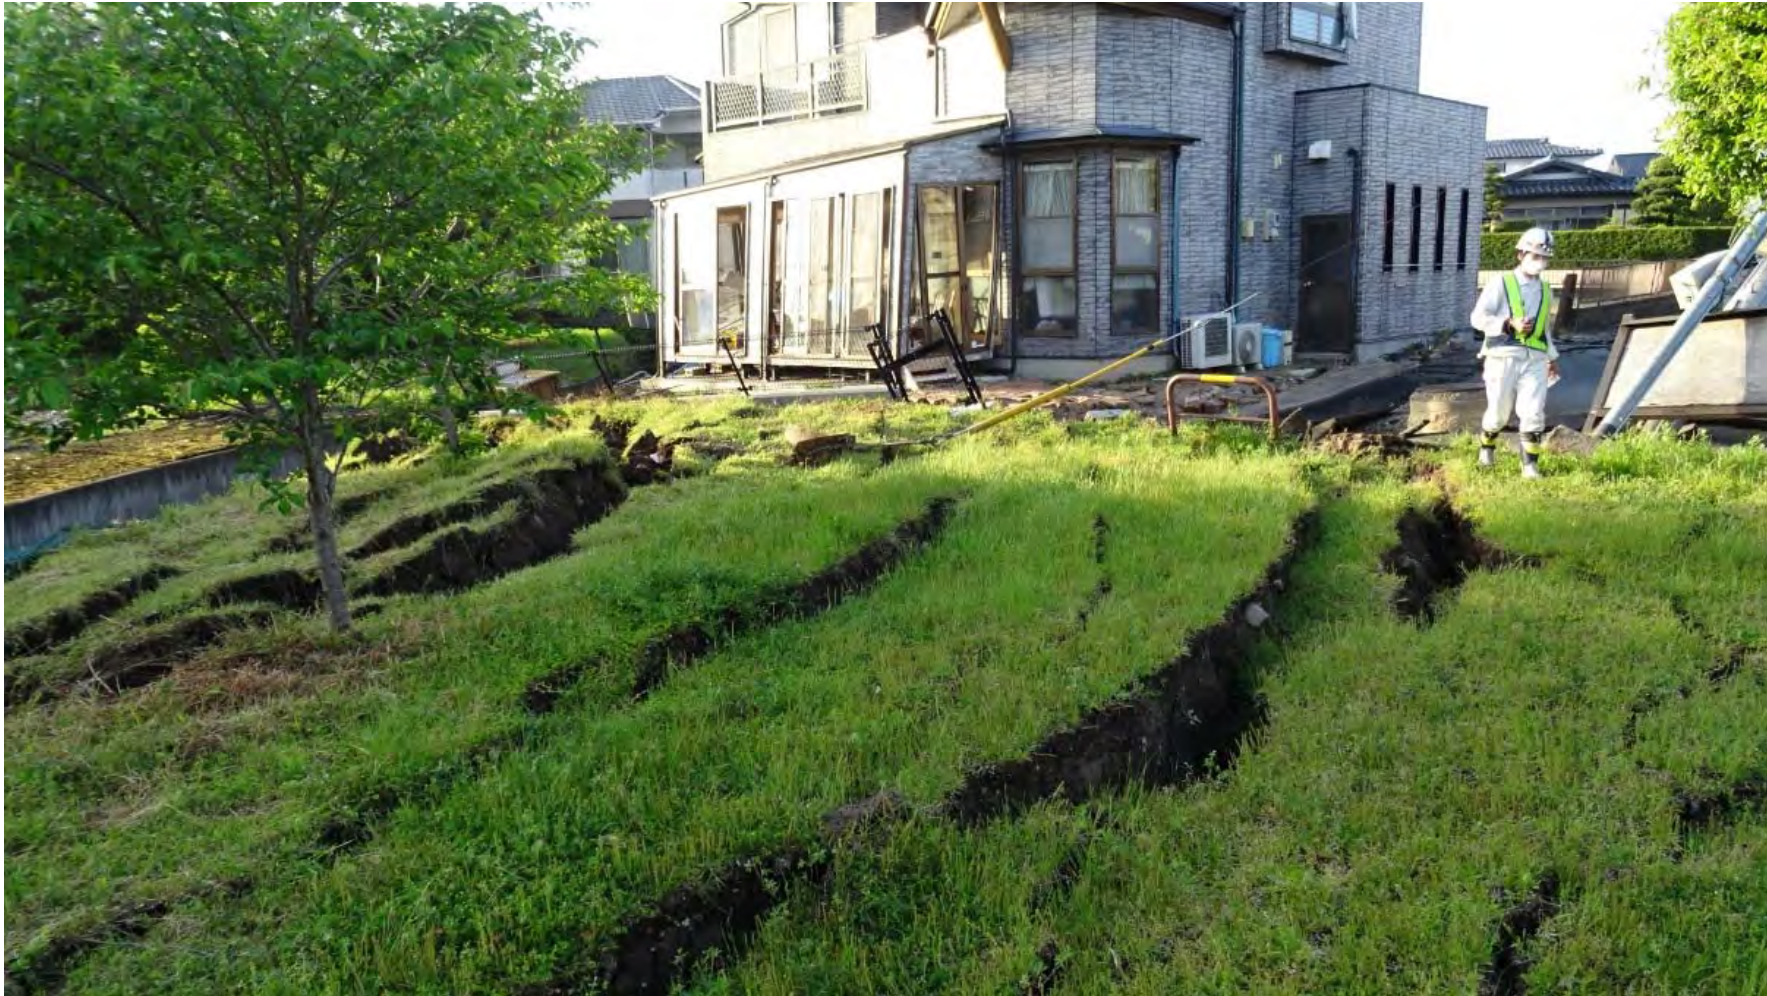
# 液状化側方流動（益城町馬水）

地盤の側方流動により敷地内地盤に亀裂が生じ、縁側が家から離れた。家全体が傾斜。地盤の亀裂から見えた地下水位はGL-40cm。

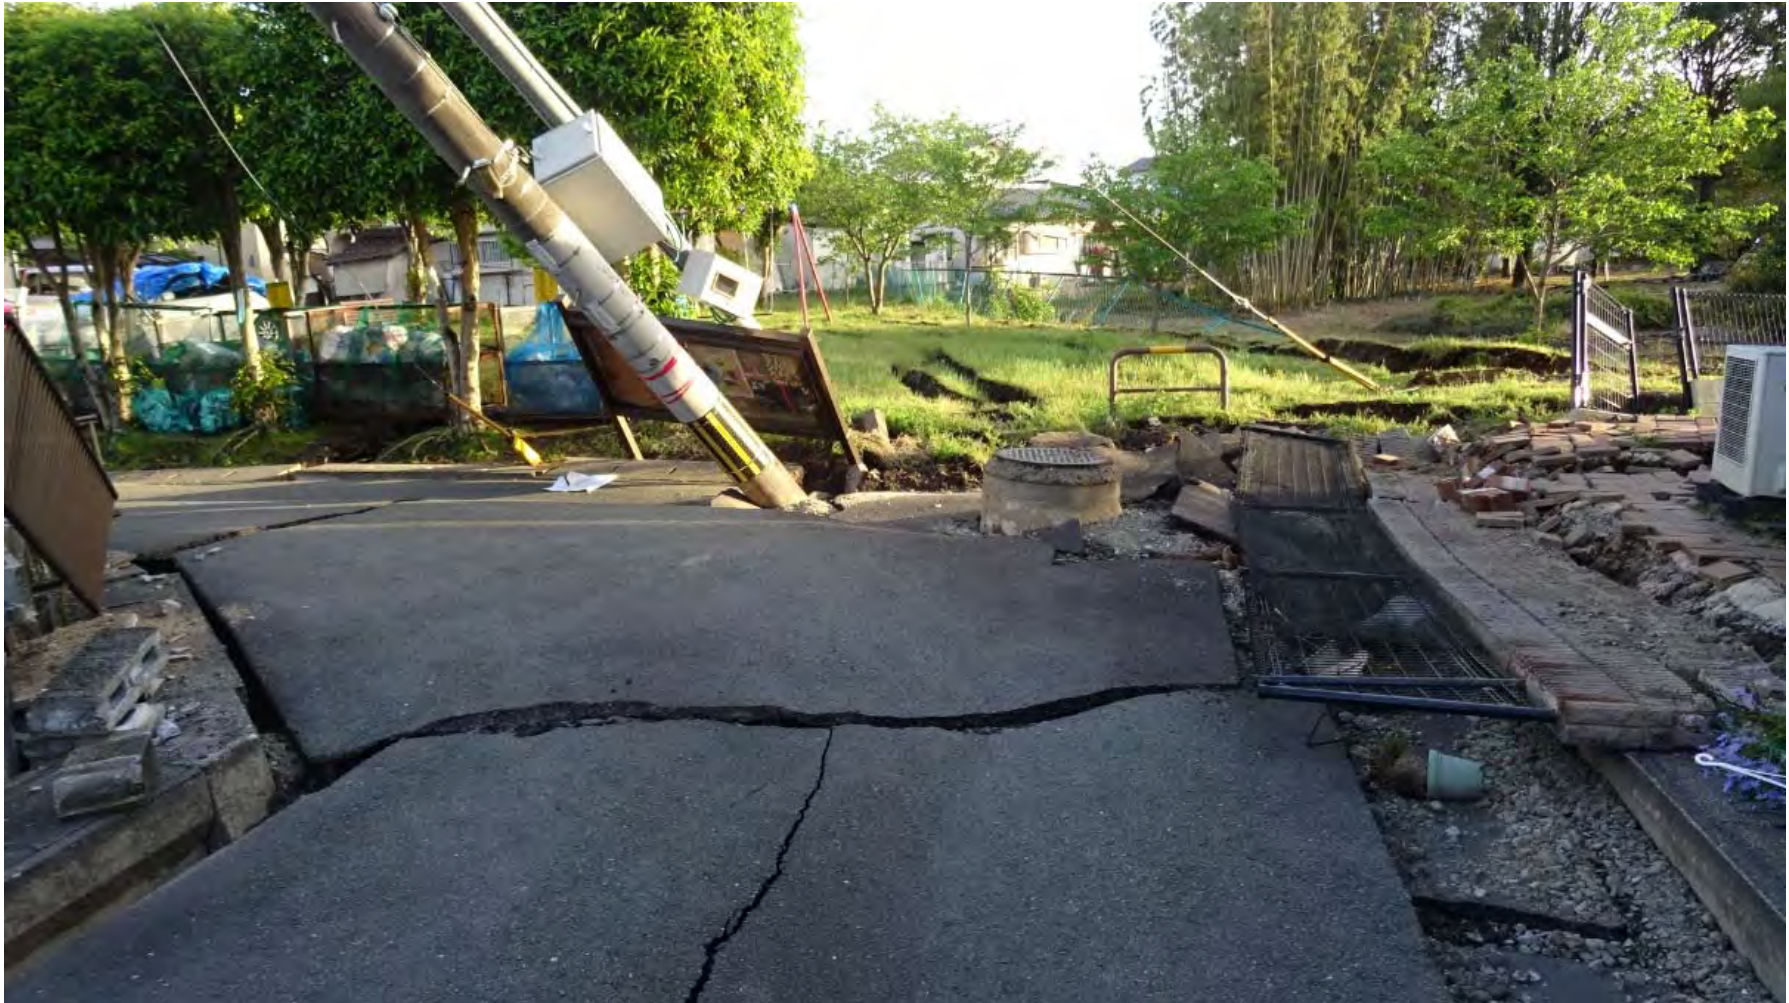
## 液状化側方流動（益城町馬水）

地盤の液状化に起因する側方流動は小川より50mほど奥まで影響を及ぼし、道路舗装の亀裂、マンホールの浮き上がり、電柱の沈下・傾斜など全形態が見られた。
