平成28年(2016年)熊本地震被害調査報告会, 2016年4月22日

## 2016年熊本地震の概要と特徴的な被害

Overview of the 2016 Kumamoto Earthquakes  
and typical damage by them

森 伸一郎

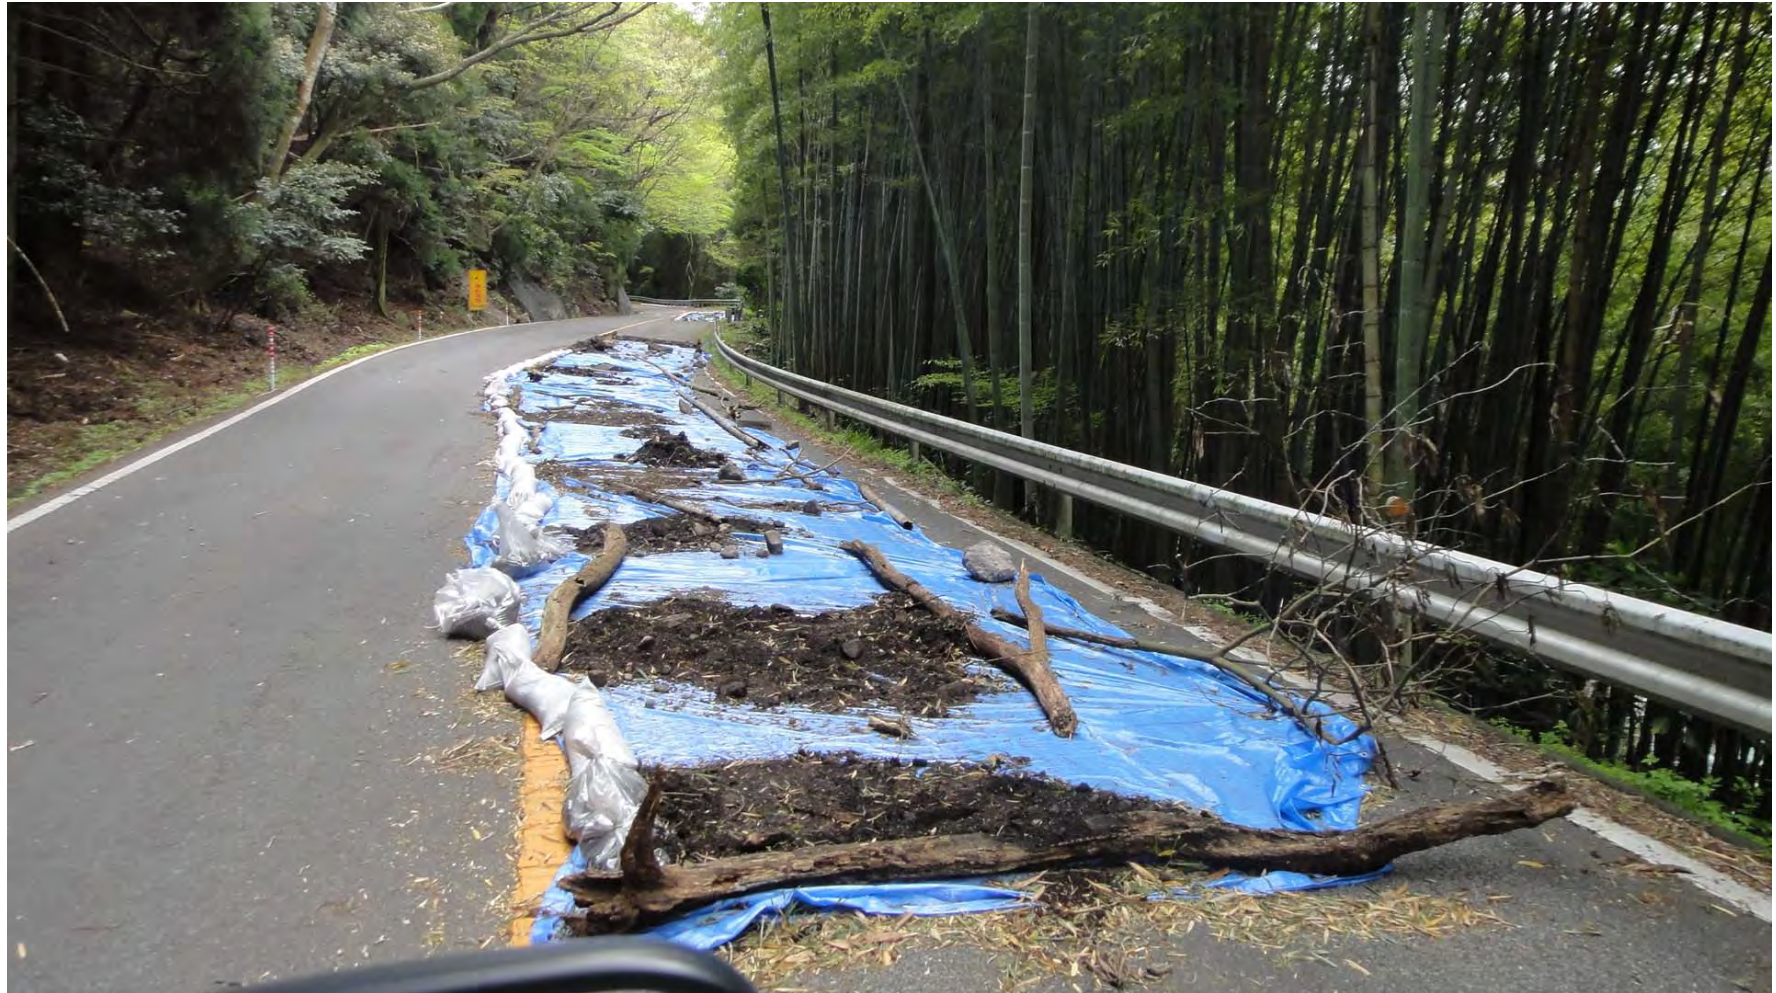
# 道路亀裂段差（由布市県道216別府由布院線）

道路に段差を伴う亀裂が延々と続く。「普段は観光客の車で一杯」(大分県土木部技術者)

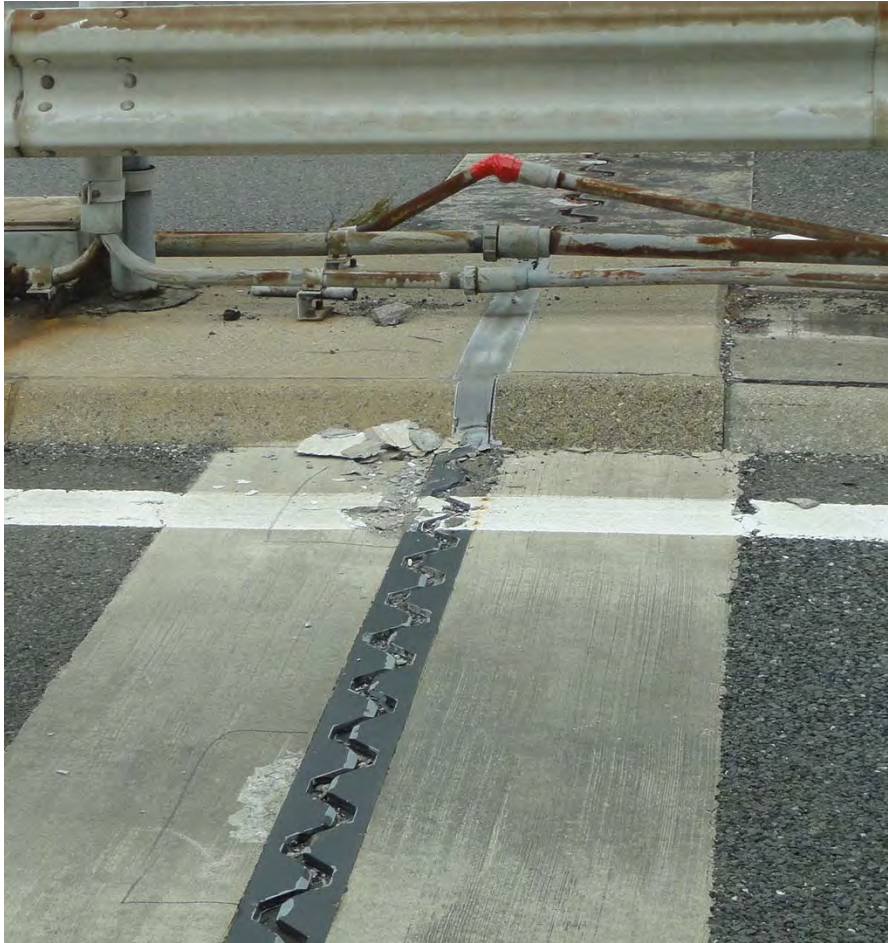
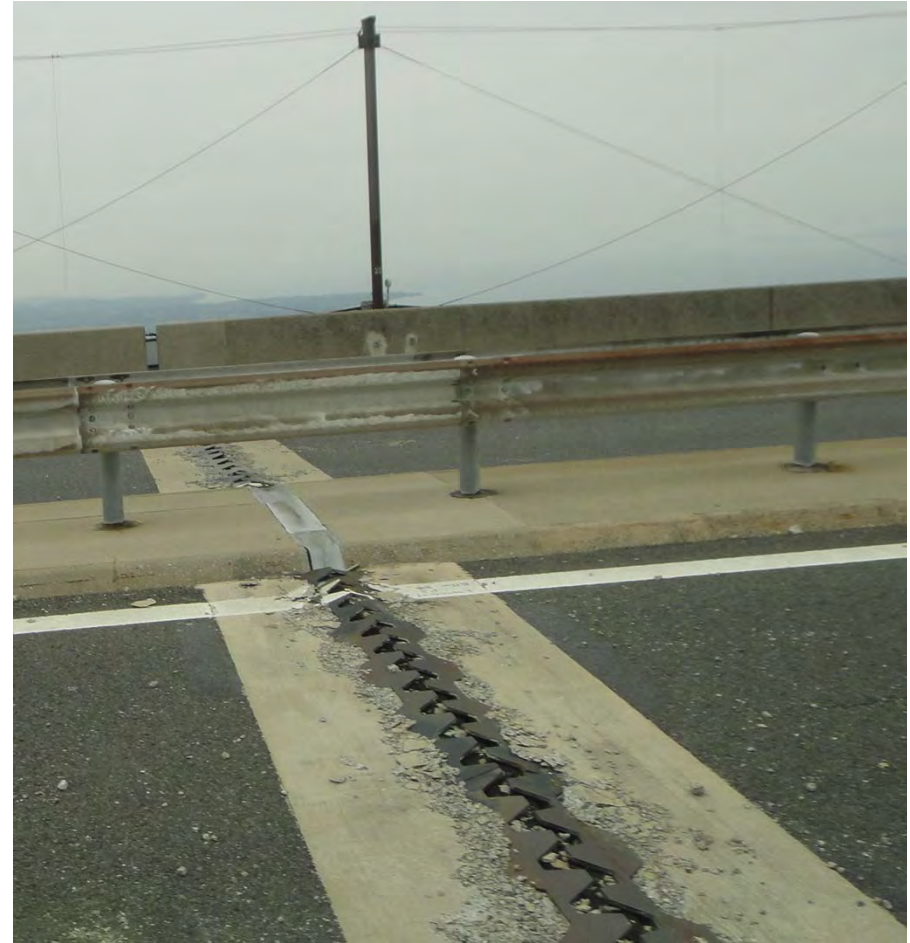
# 高速道路の橋梁の被害

継手部分が衝突したために継手金物が損傷している。

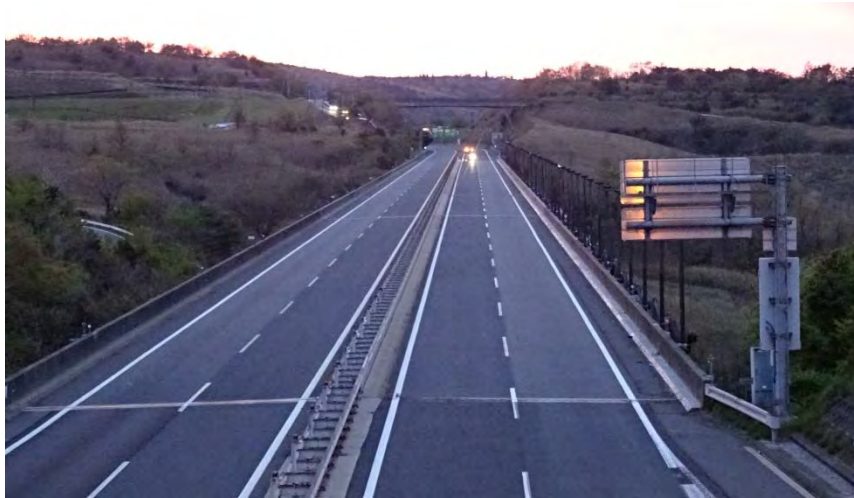
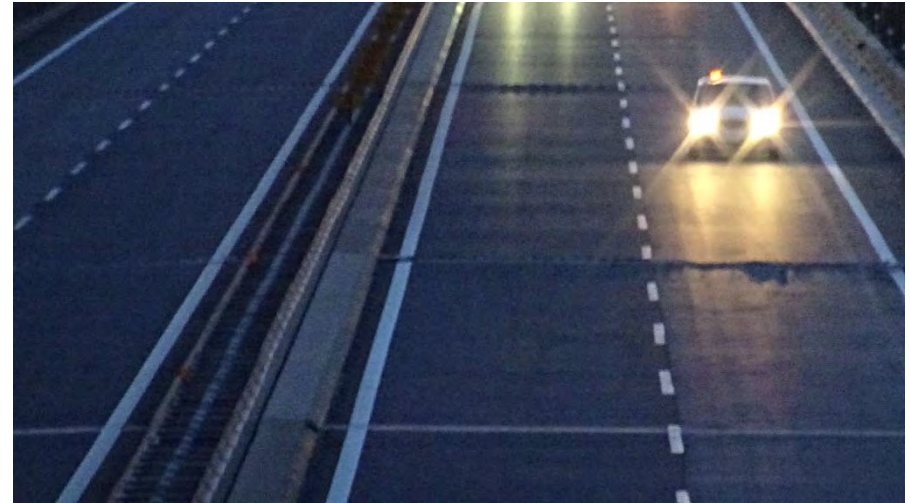
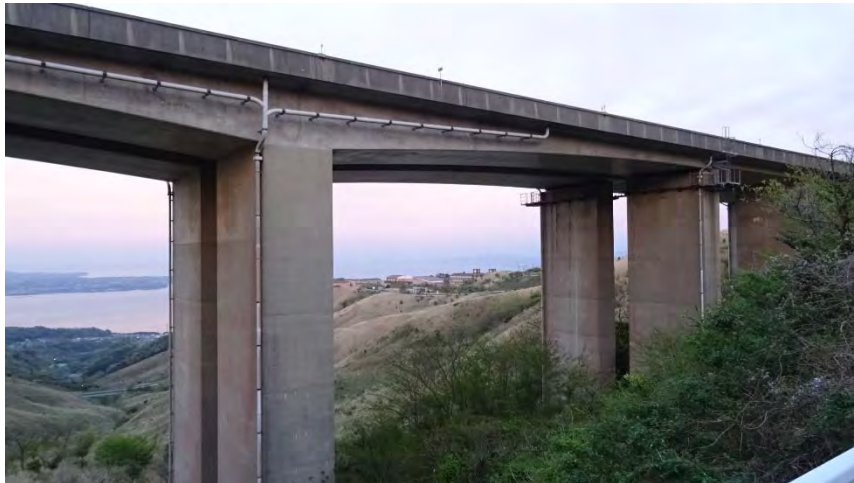
# 高速道路の橋梁の被害

管理者・工事車両の走行するたびに、「バタン、バタン」と音が聞こえる。コンクリート橋梁躯体は、無損傷。

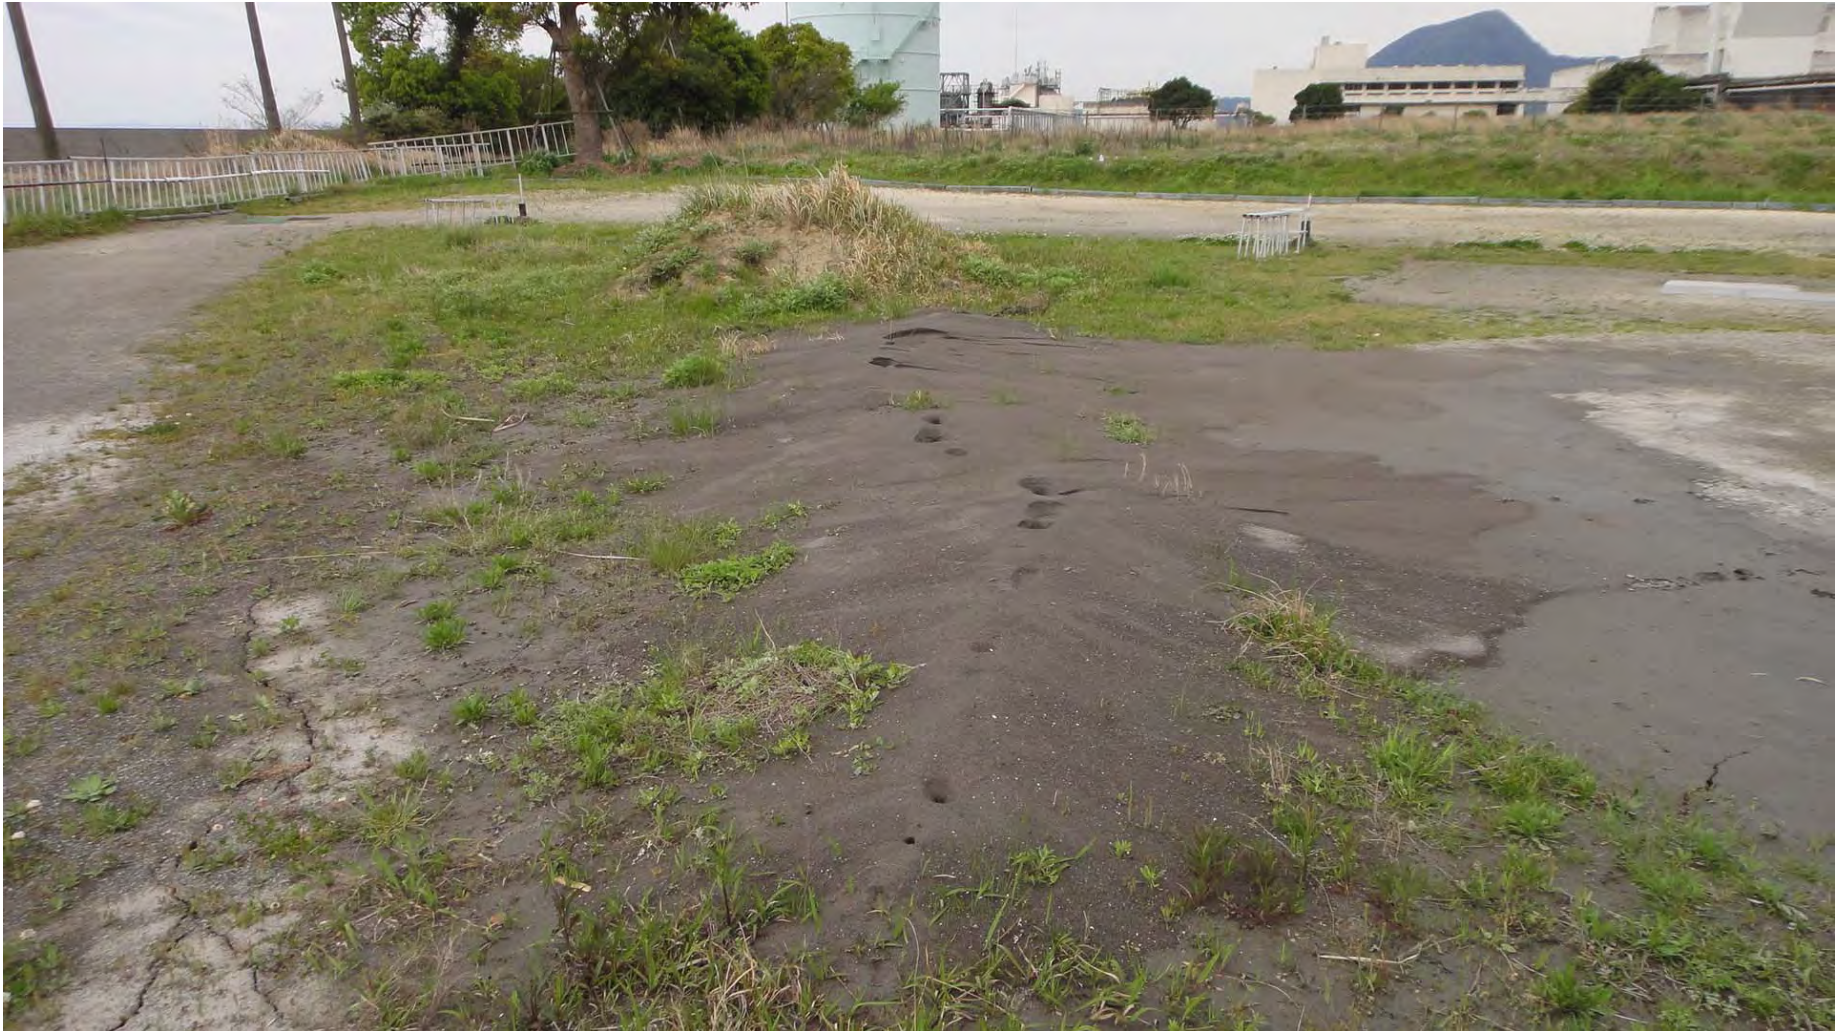
# 海岸埋立地の液状化（別府市中央浄化センター）

埋設管路に沿うように亀裂が生じていた。

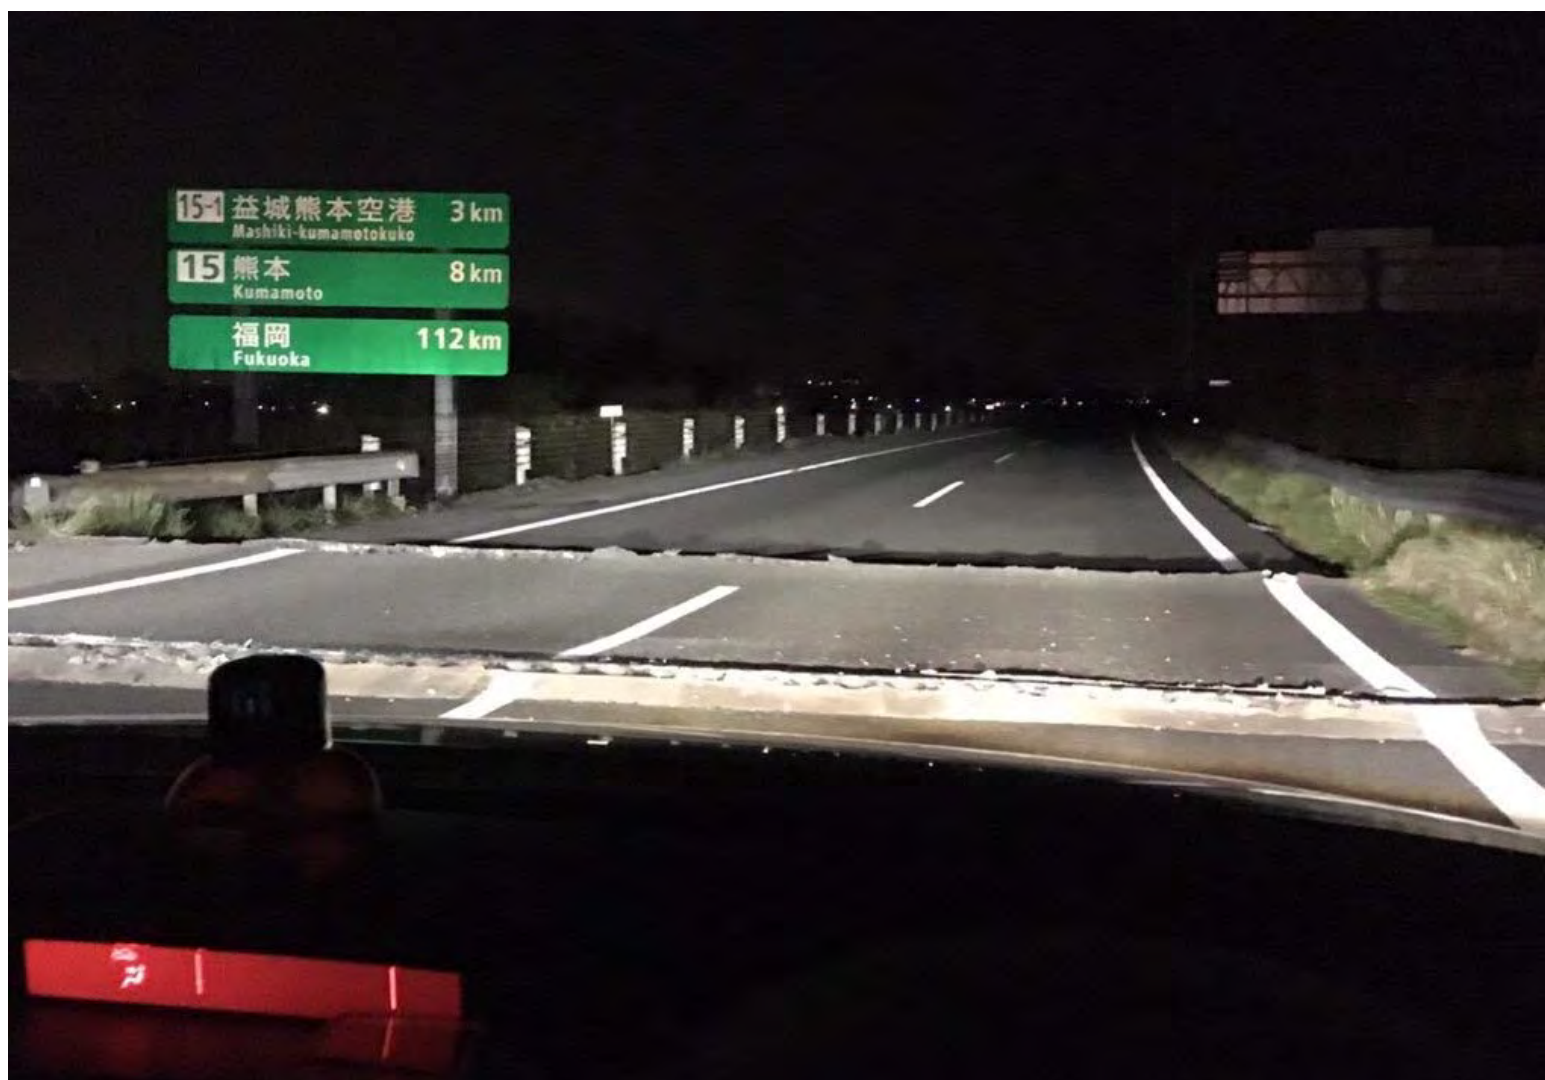
高速道路の横断ボックスカルバートの前後の盛土が変形沈下してできた段差
