2024/1/11  
2024/01/17ver2  
学会報告用

# 能登半島地震 現地調査速報

神戸大学 鋤田 泰子

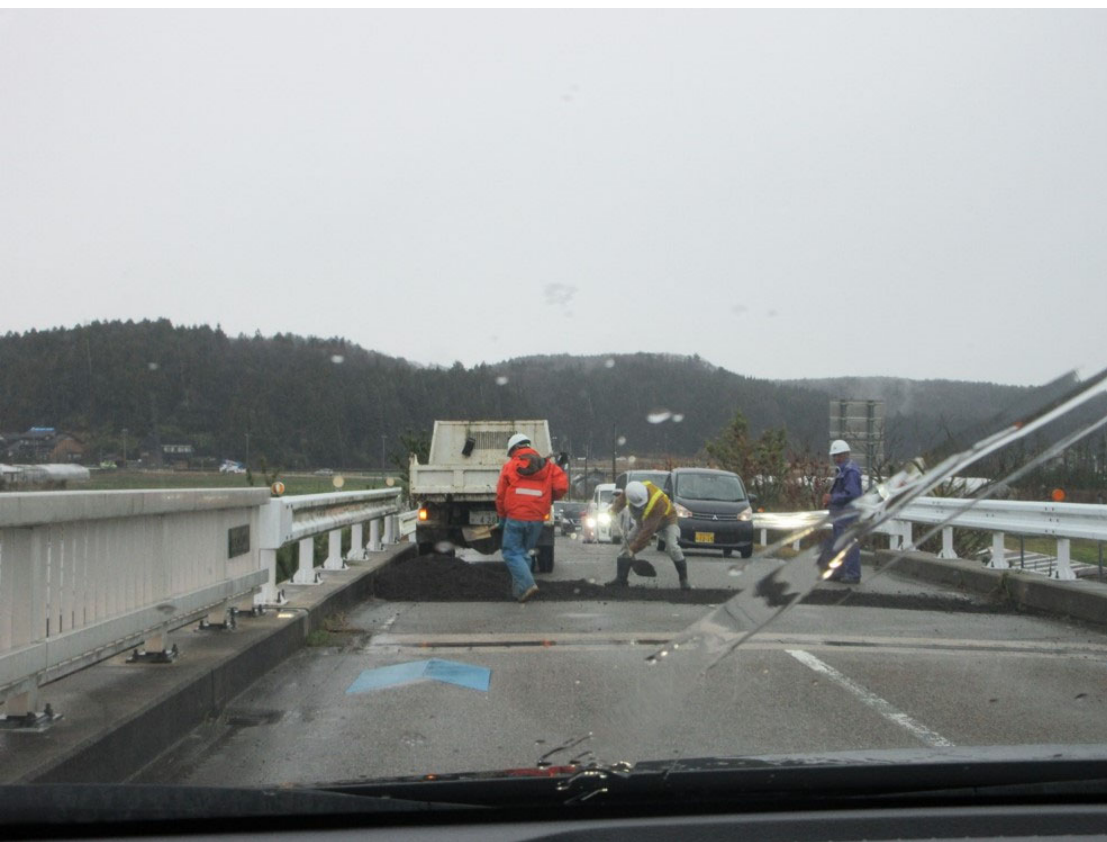
道路にできた段差を復旧しながら、片側ずつ車両を通す

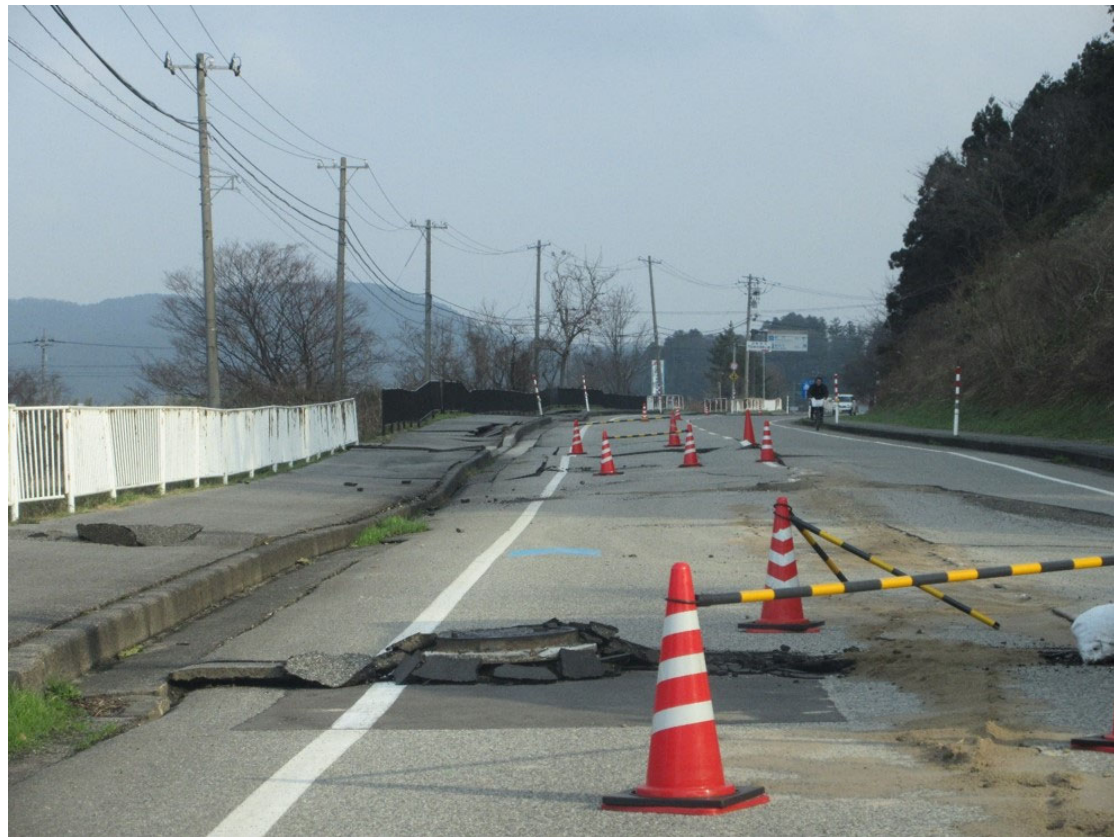
見通しの良い道路では、対向車との譲り合い。  
段差があるため、腹打ちしないようにゆっくり走行。  
夕方、夜に街灯なしに走行できるような道路ではない。

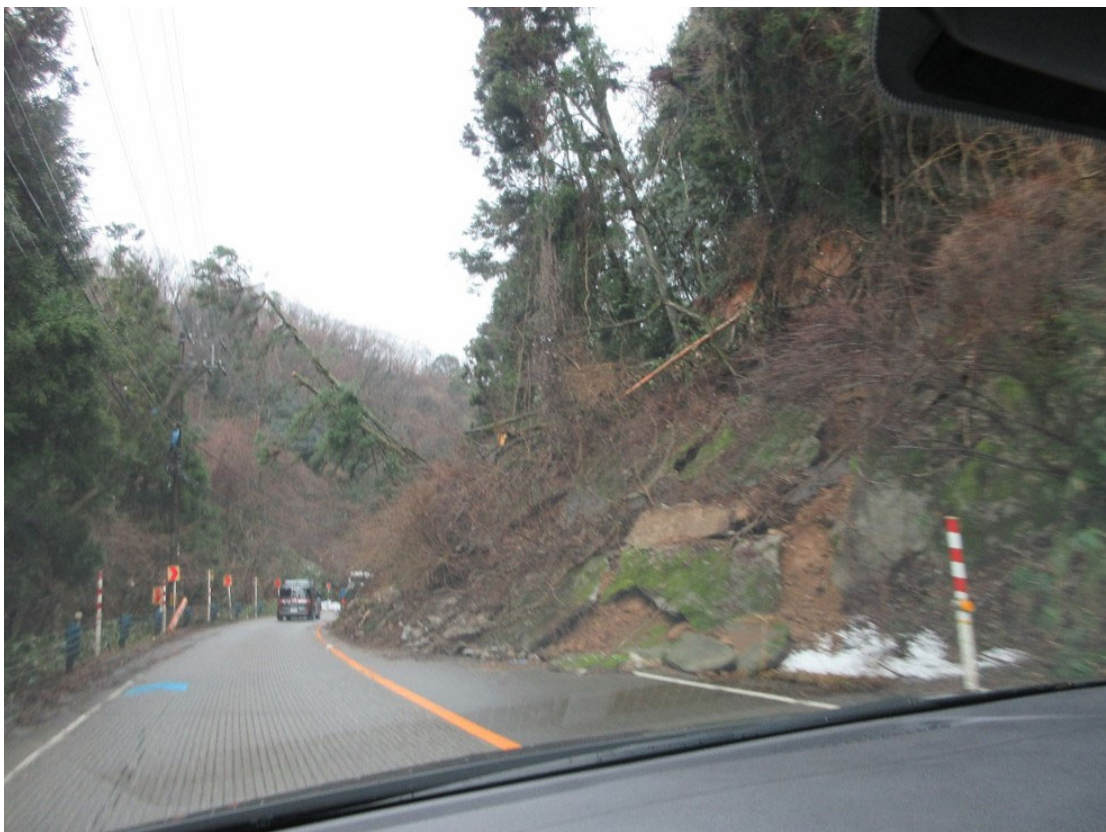
斜面崩壊。1車線分だけ確保。二次災害対策をしているわけではない。

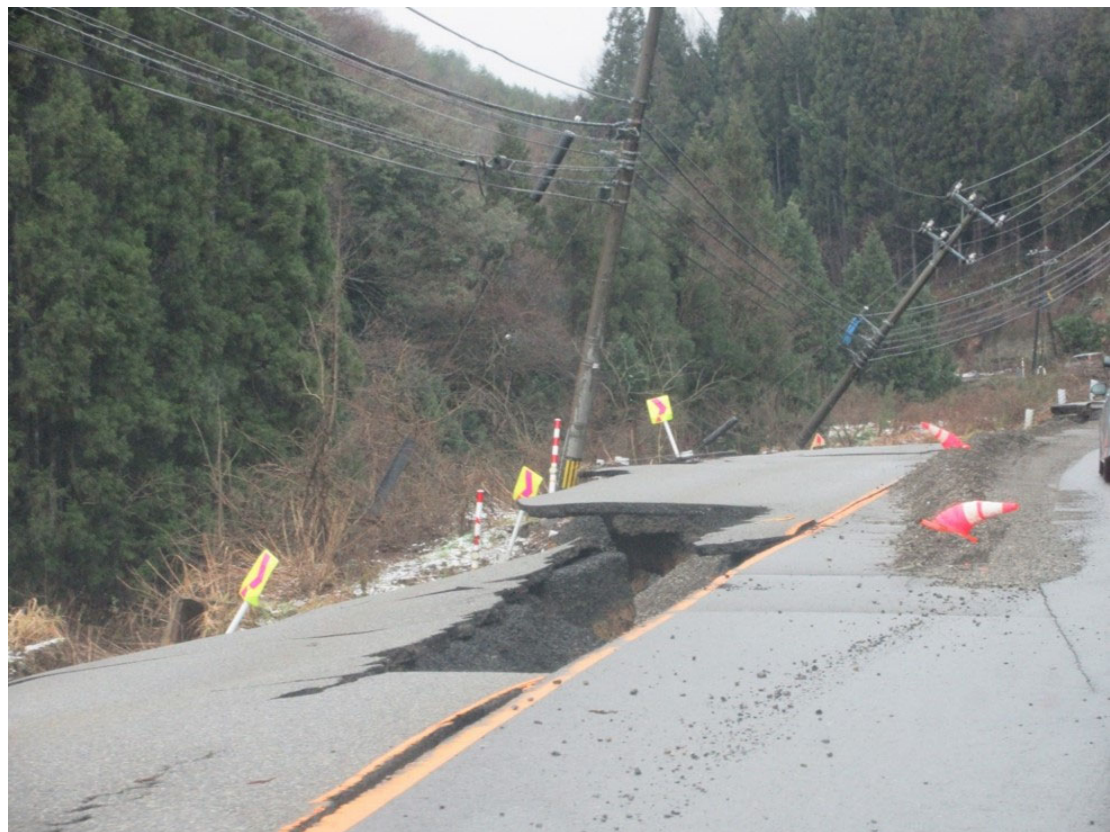
道路盛土の崩壊。

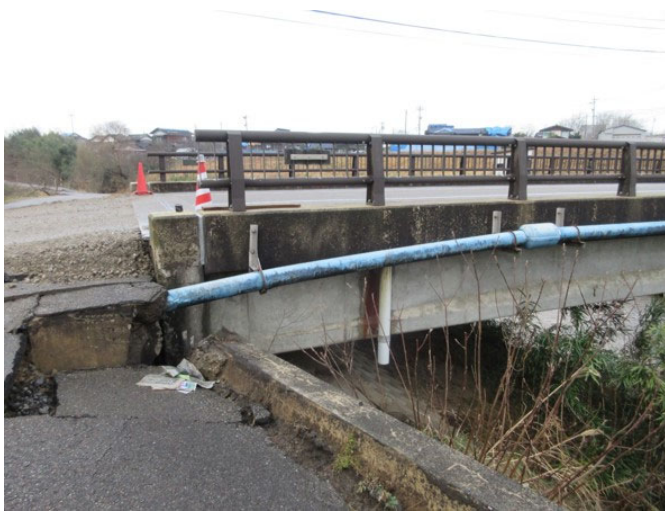
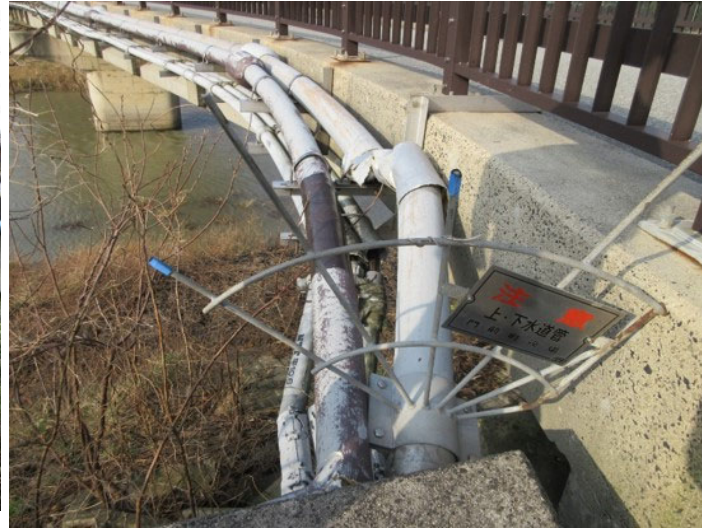
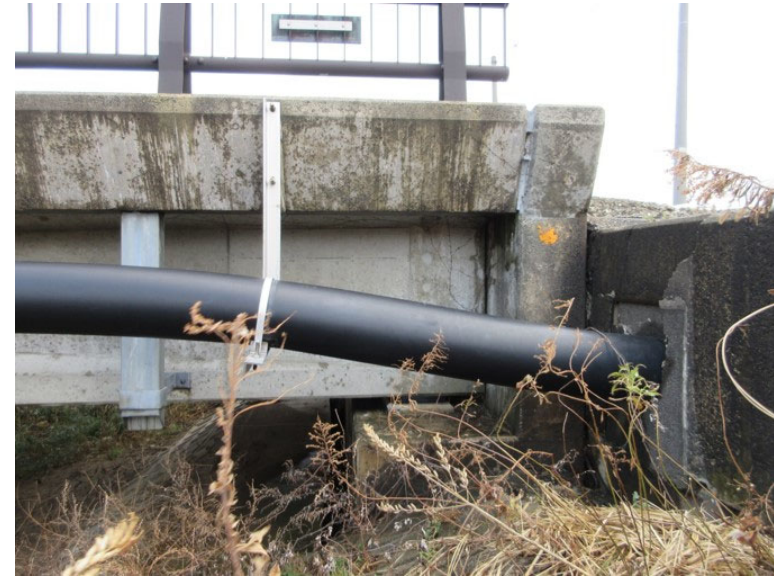
上：志賀町  
中上：門前・道下  
中下：上の反対側

下水管PE250 地盤沈下に追随

橋台背後地盤の沈下で添架管の継手の伸び、管路の曲げ変形

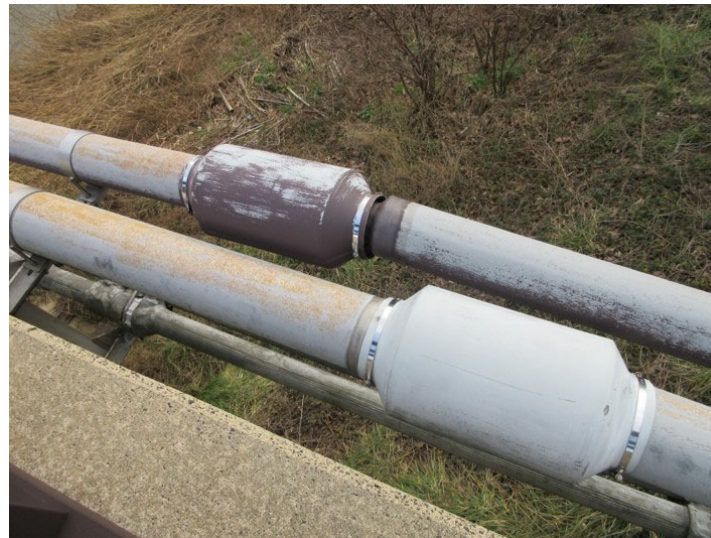
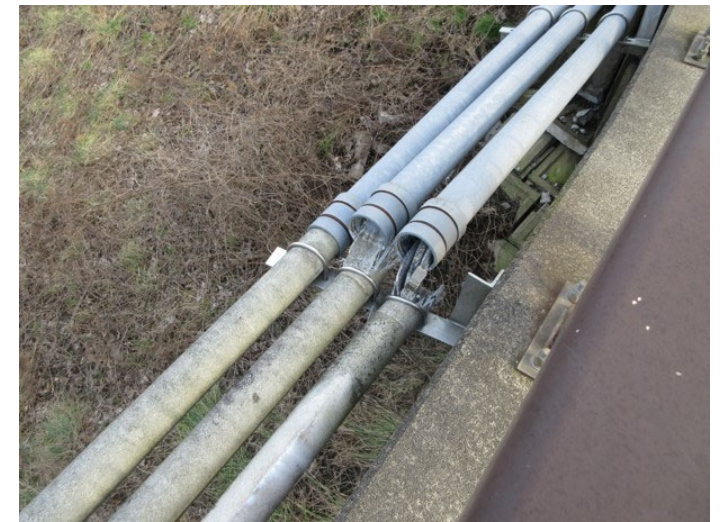
通信添架管の継手抜け

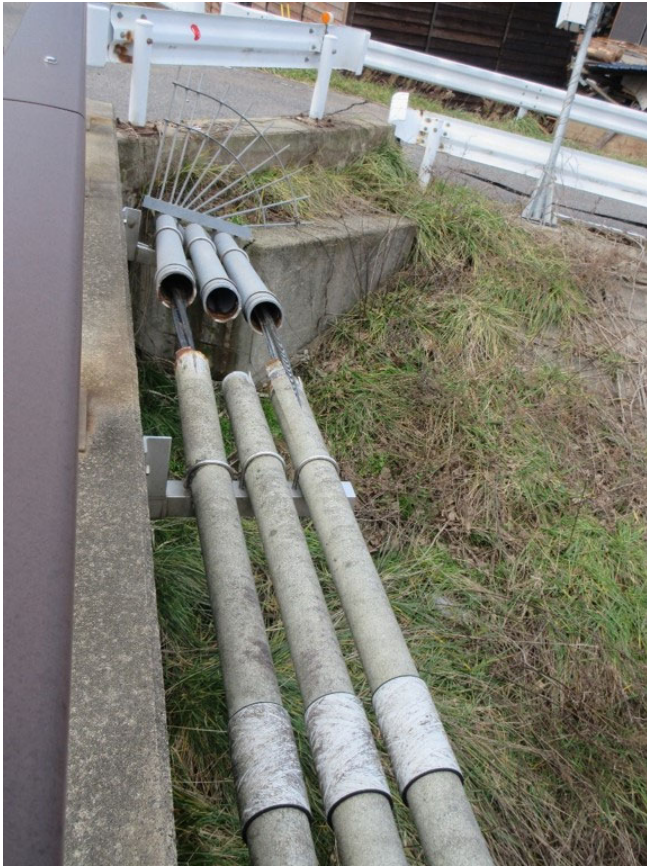
通信添架管の継手抜け

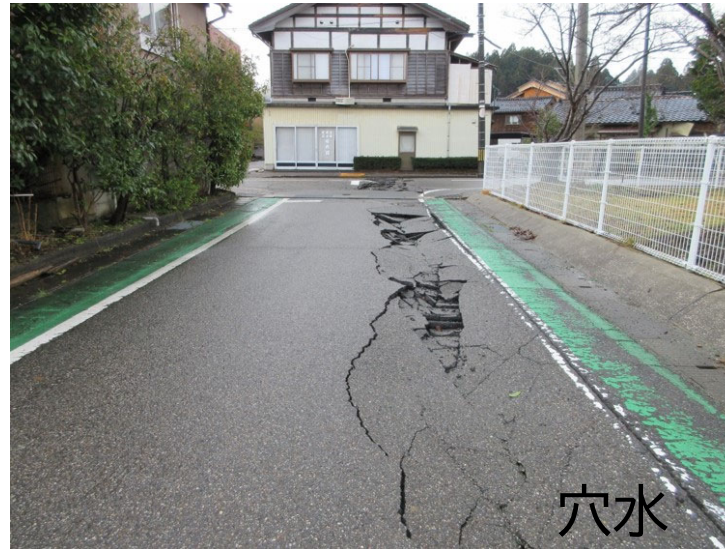
穴水

MH隆起、下水管の埋め戻し土での液状化、沈下

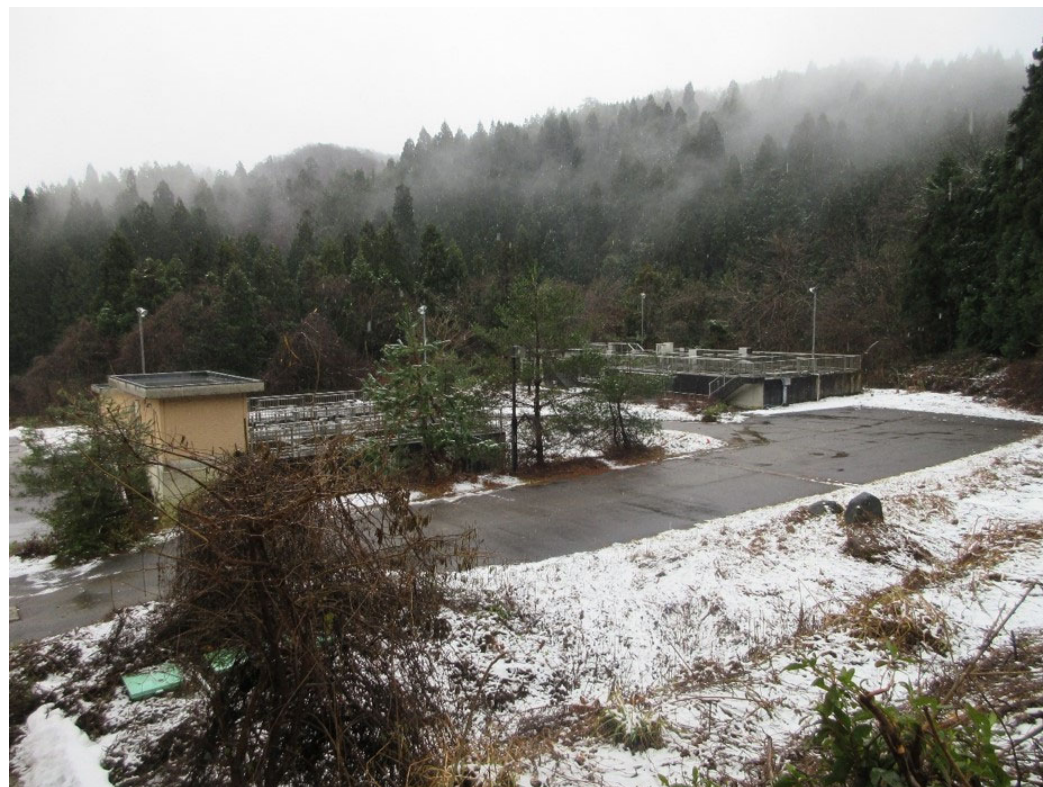
浄水場の全景：地原浄水場は山の上であり、そこまでの道のりにも、路面段差、側道斜面の崩壊あり

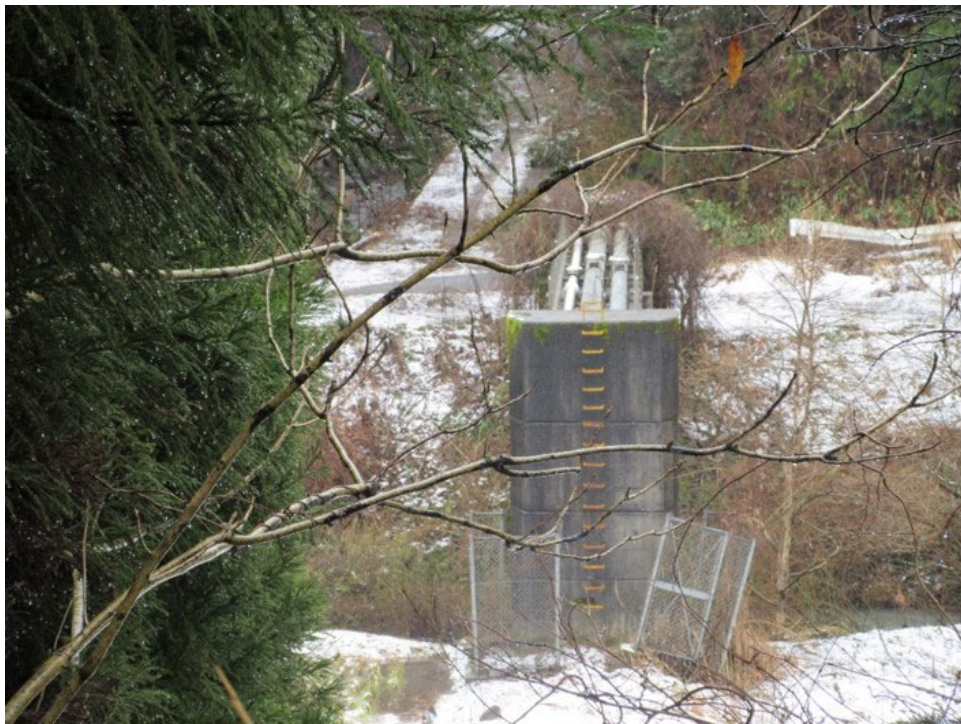
水管橋：ダムからの導水管(PPLP)、低区配水池、高区配水池への送水管、3つの管路が添架されている。

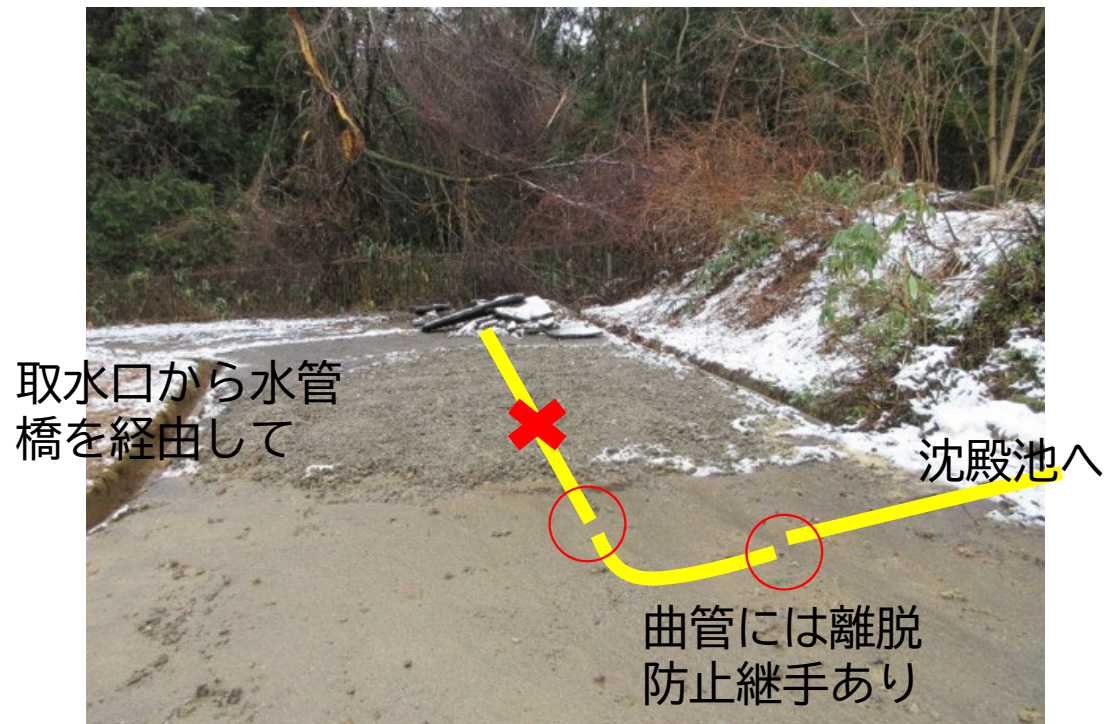
沈殿池に入る導水管（DIP(A)250）継手で漏水を確認

薬品が入らず沈殿池でフロックできず、ろ過池で泥が目詰まりを起こした。

導水管DIP(A)250：場内の沈殿池前で漏水。エルボ管には離脱防止継手が付いていたが、その隣接の直管のA形継手で抜け。継輪で復旧。

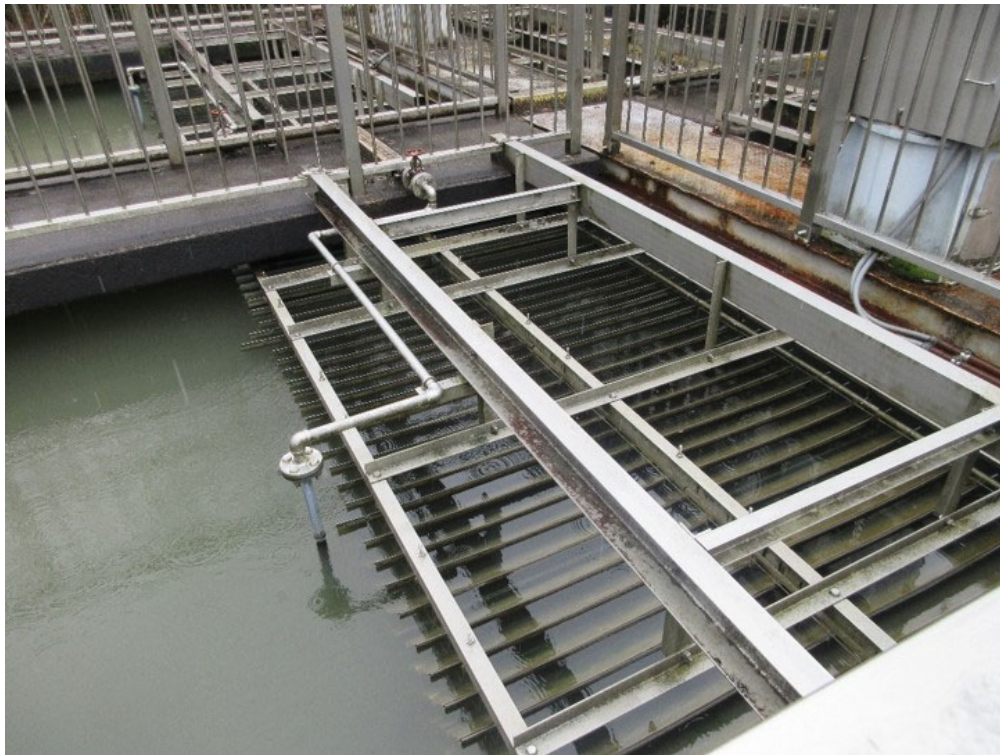
傾斜板が一部ずれる程度の被害。池の躯体には被害なし。視察時、フロックが出来てることを確認。

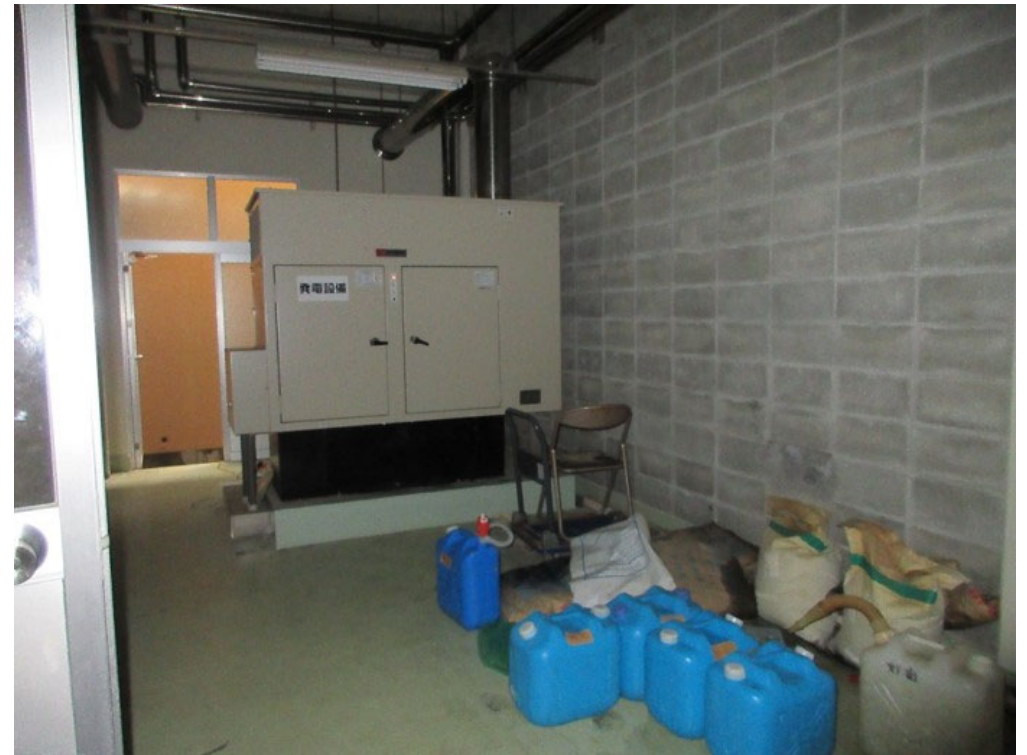
門前地区は停電中であつたが、自家発電装置だけで場内の浄水処理、送水が可能とのこと。

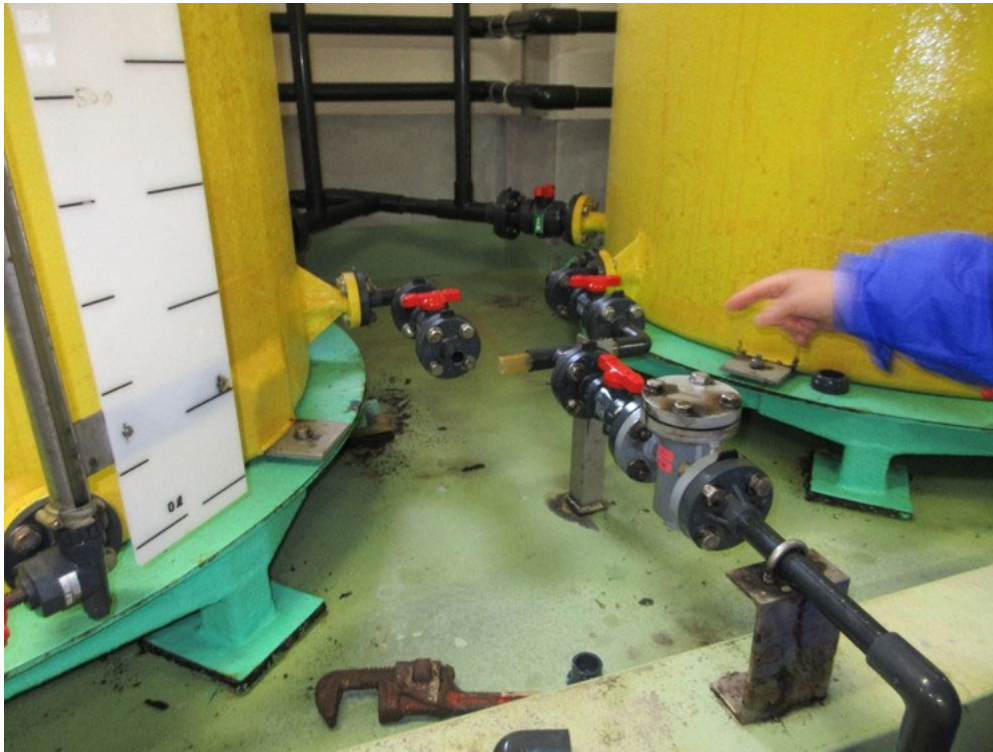
塩素の室内配管で抜け。1/7対応済み

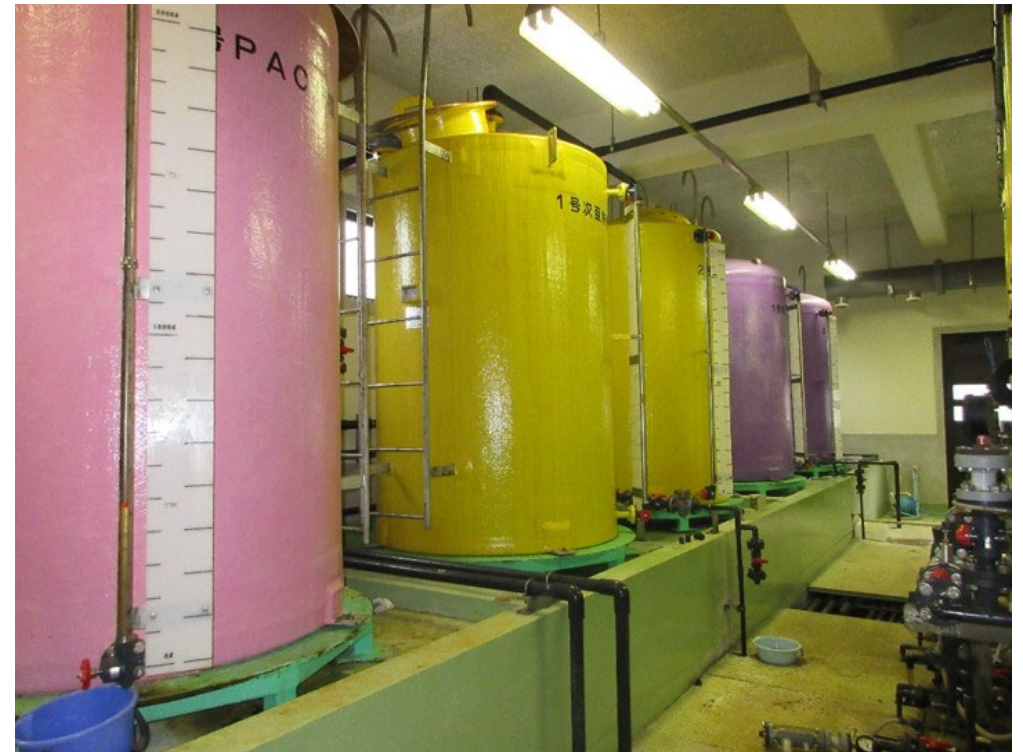
1月中旬にPACの薬品が入ってくる予定だが、10tトラックが浄水場まで入ってこれるか不安とのこと。

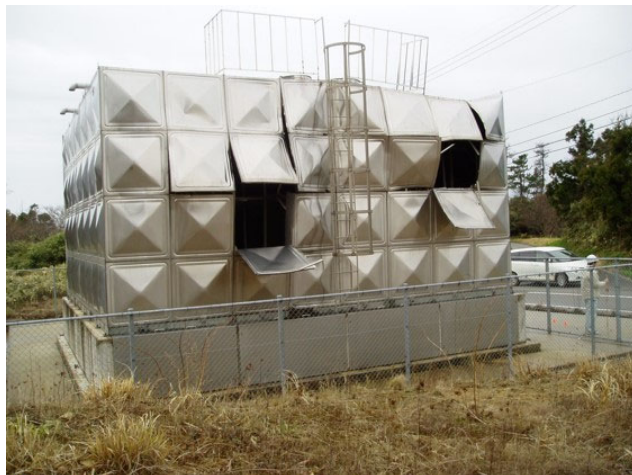
2007年の地震でのステンレス配水池の崩壊状況

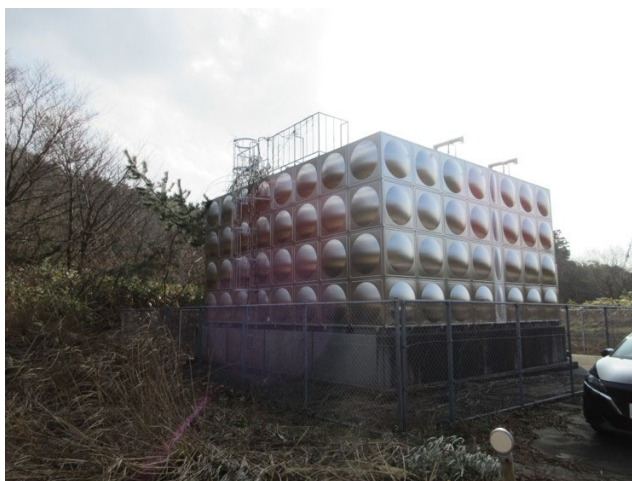
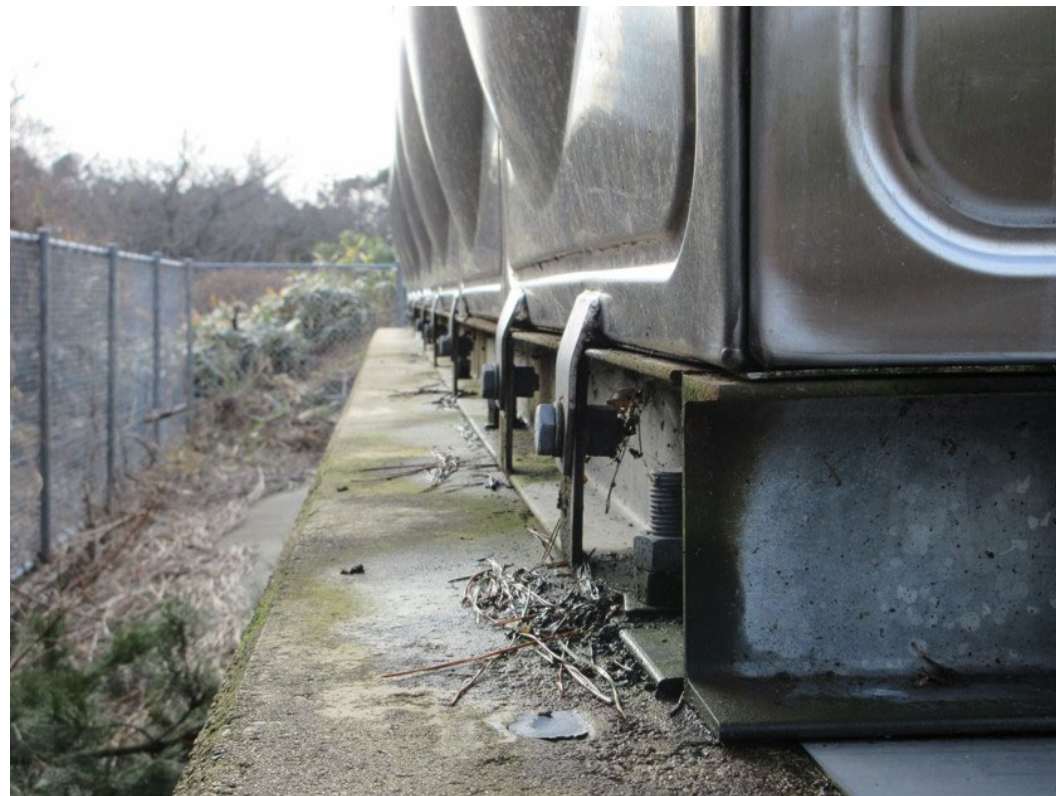
今回の地震ではパネル崩壊はなし。

水槽全体には変形が見られなかったが、水槽が東西方向に1cmほどずれていた。水槽本体に溶接して基礎に固定されているため、修繕は困難かと思われる。

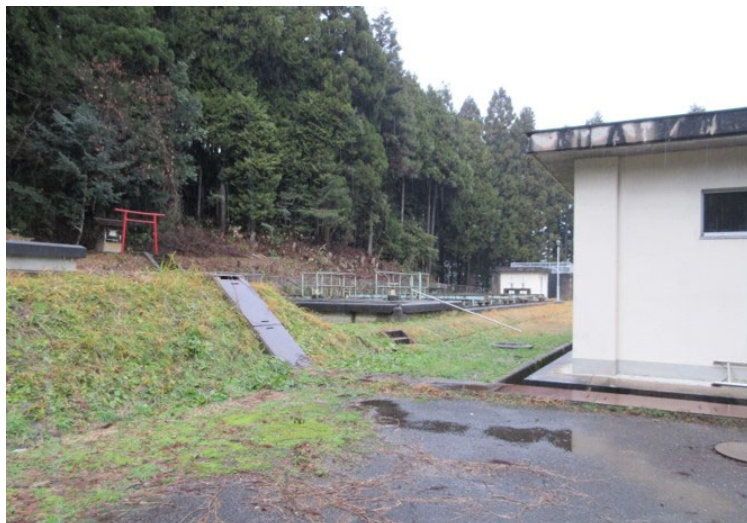
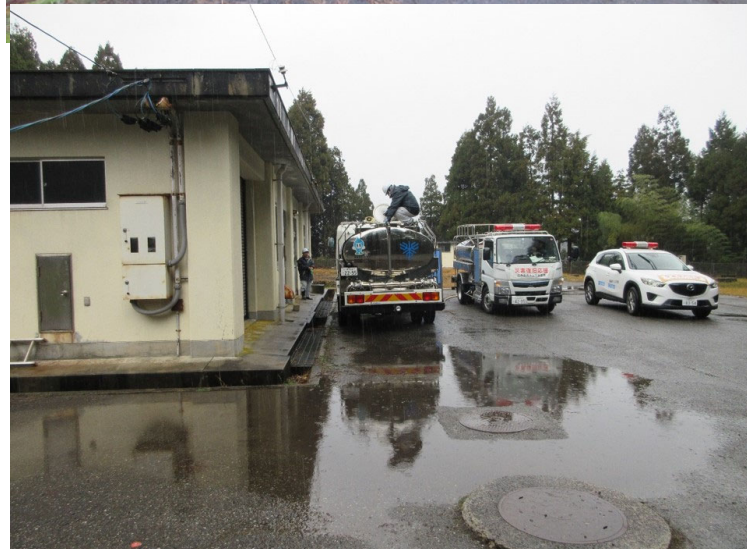
給水車の水取場となっている。場内に現地の職員はいない。応援部隊の担当者もいない。給水車の部隊が順々にタンクに水を入れている。

場内には、目立った被害の様子はみられない。

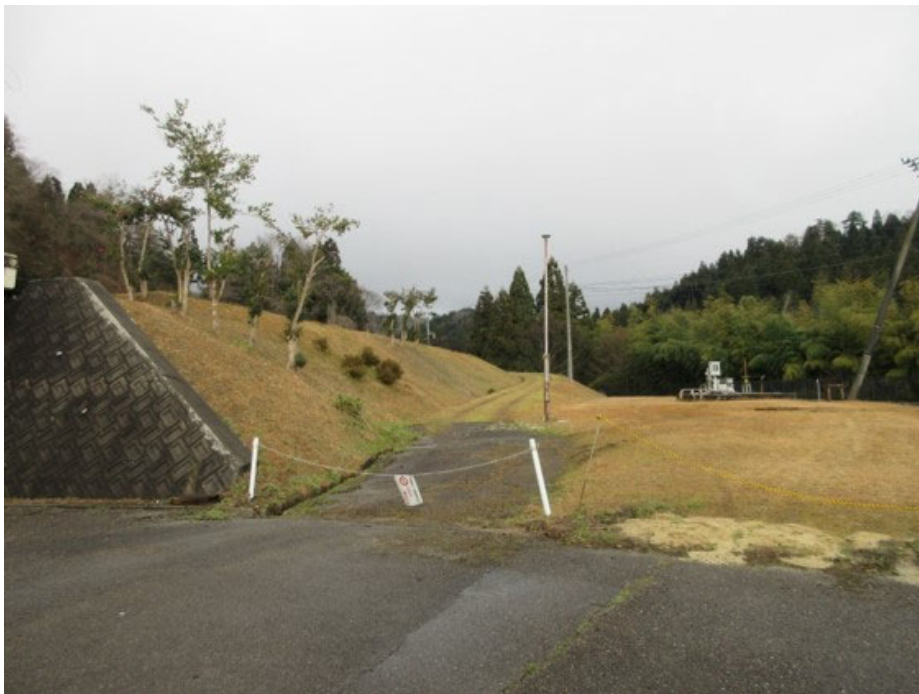
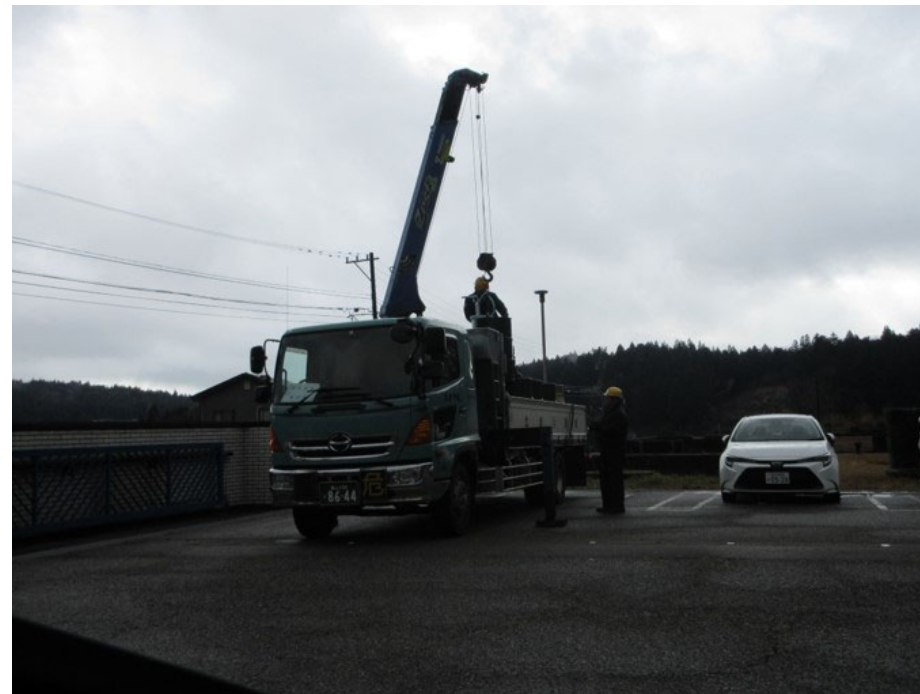
場内には、目立った被害の様子はみられない。  
給水車は入ってきていない。視察時、燃料タンクのトラックが入ってきていた。
