# 2018年台湾花蓮地震橋梁 支承地震被害調査

埼玉大学 党 紀

川金コアテク 林 祉青

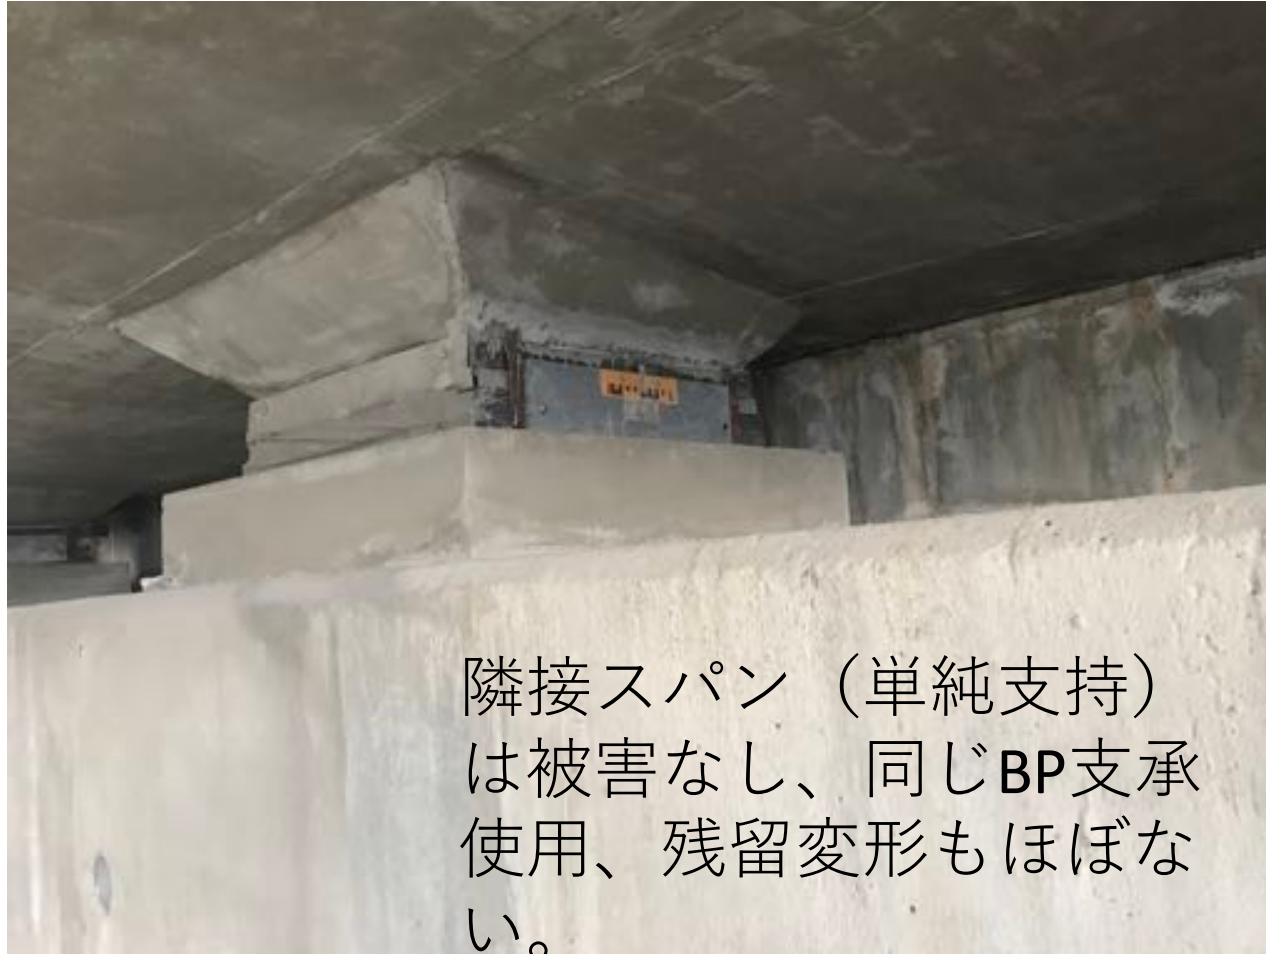
# 七星潭大橋

- 2 スパン連続箱桁橋
- 中央橋脚（剛結）および空港側橋脚は空軍基地敷地内にあるため、視察断念
- 公園側支承(BP)破壊
- 中央橋脚周りに水平面内ねじれたような残留変形と残った証言があった。

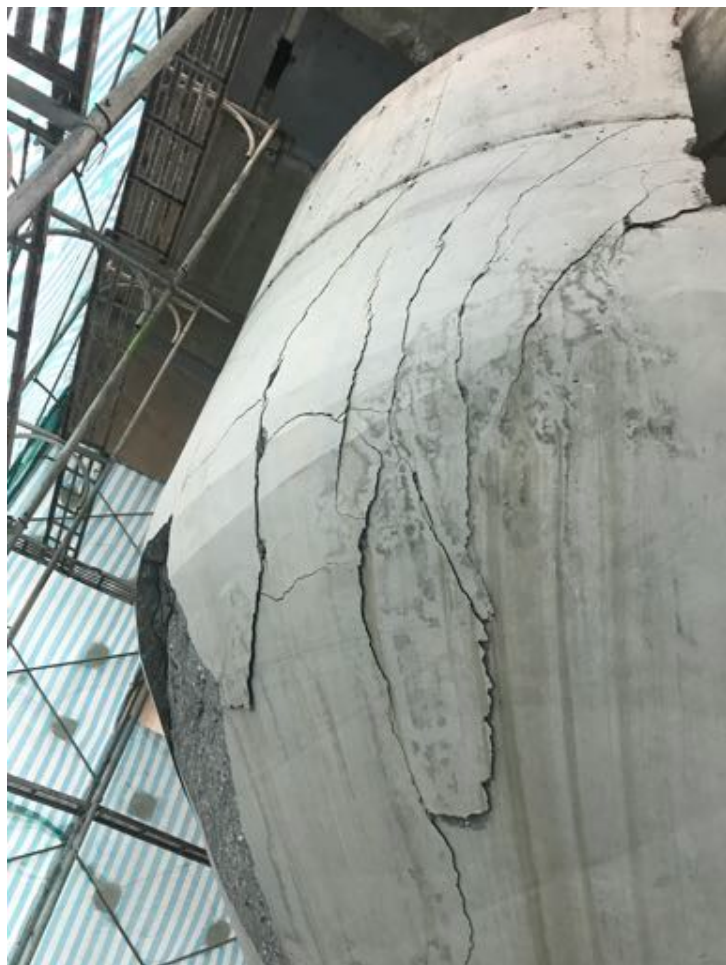
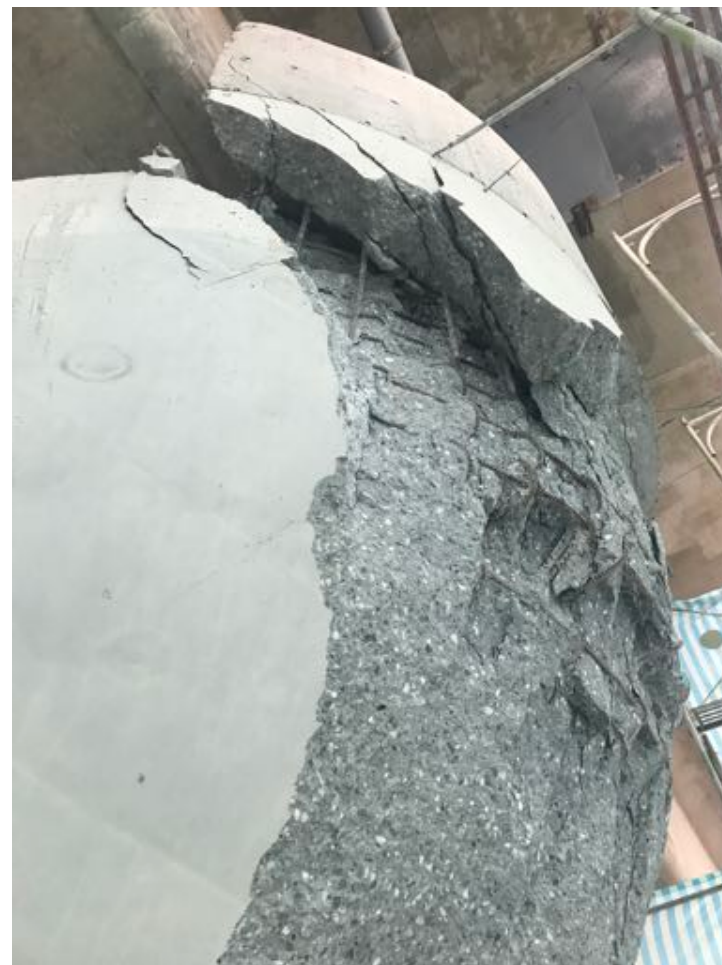
# 橋脚 + サイドブロック

左側（空港側）と比べると、右側（海側）の被害はより大きい

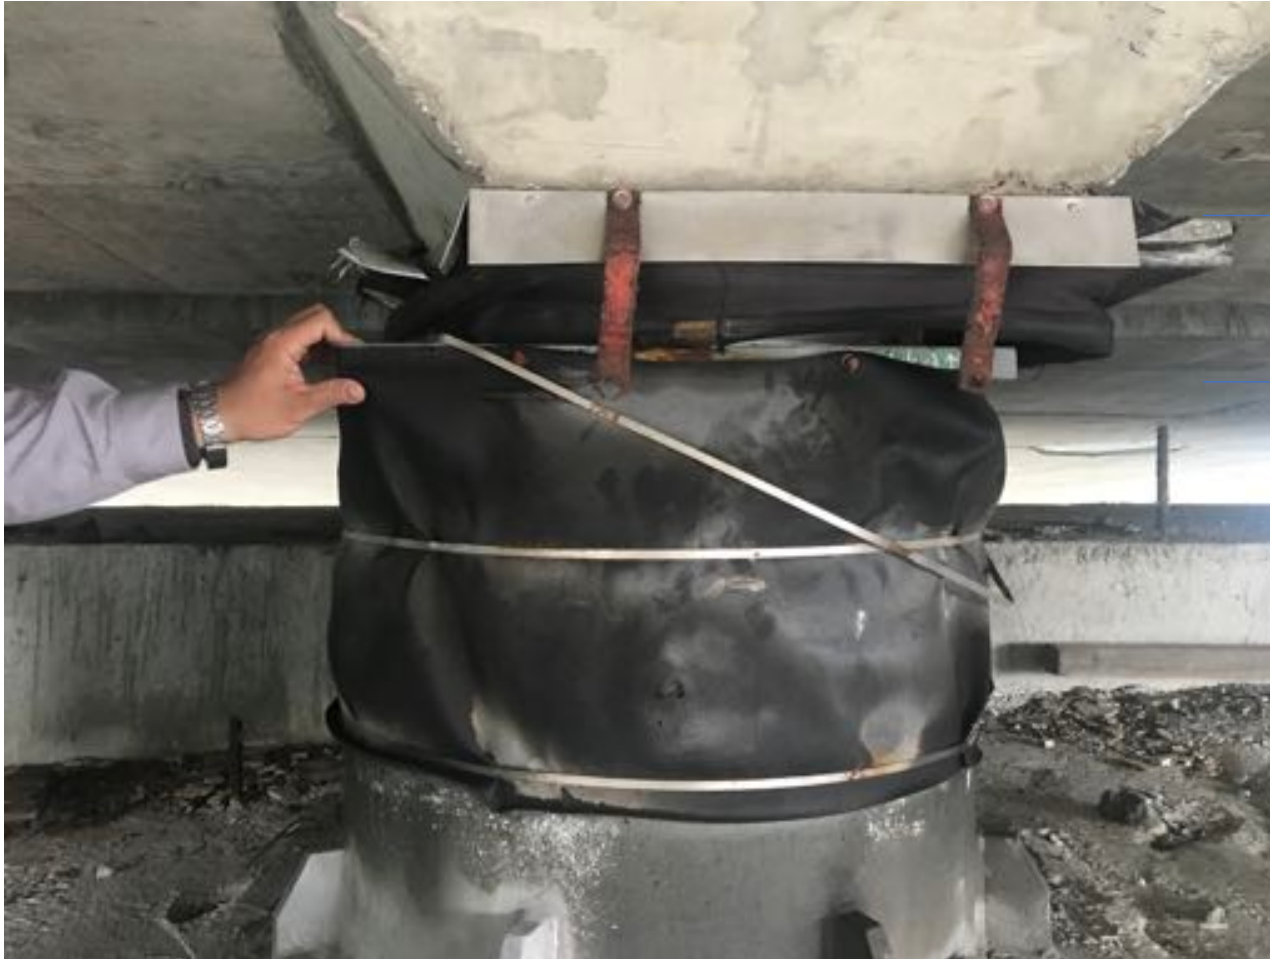
# 支承の被害

設計時に断層を横断することを想定して、鉛直段差調整用ジャッキを設置。危機耐性図った(?)が、水平方向に外れた。

Bearing Potが過大变位もしくは3次元の変形を経験したことにより破壊、右側（海側）に約17cmの残留変形が残り、鋼板が横にずれ、残り面積で上部工を支持。

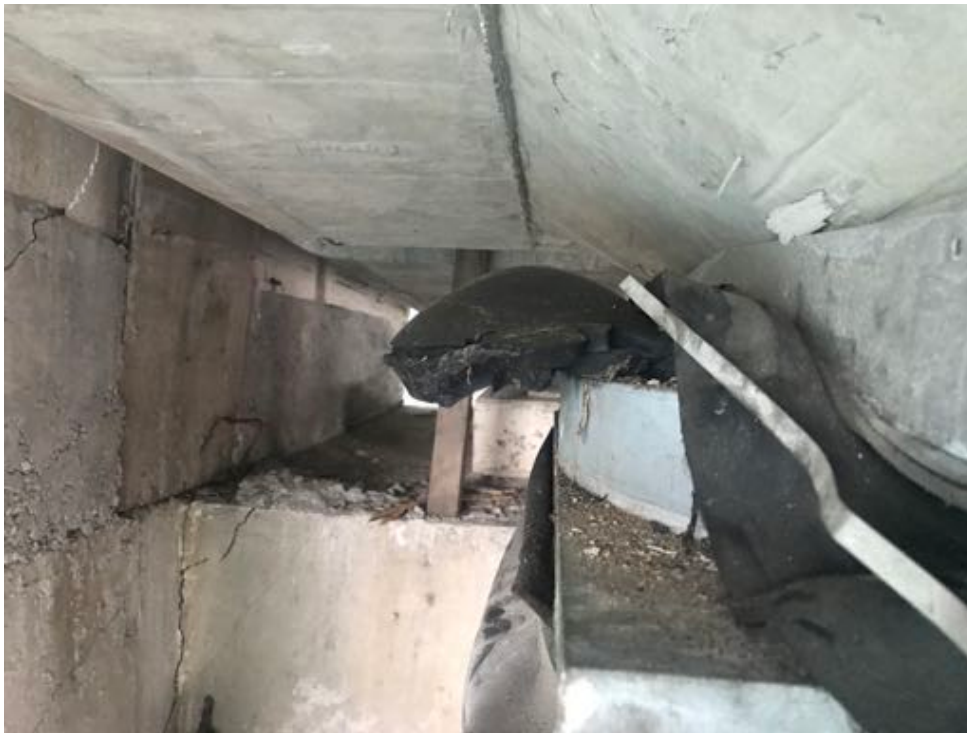
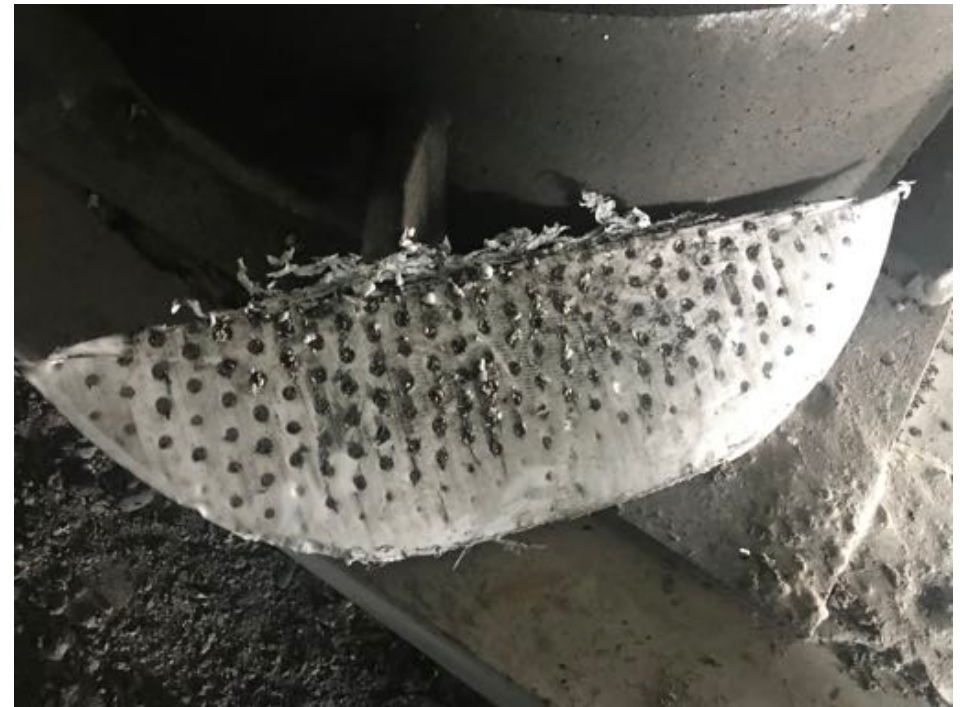
# 支承の被害

支承内部に鋼板＋滑り材＋シーリング鋼板＋ゴム層の構造だが、切り離れた滑り材（右）と押し出されたゴム（左）が見られた。

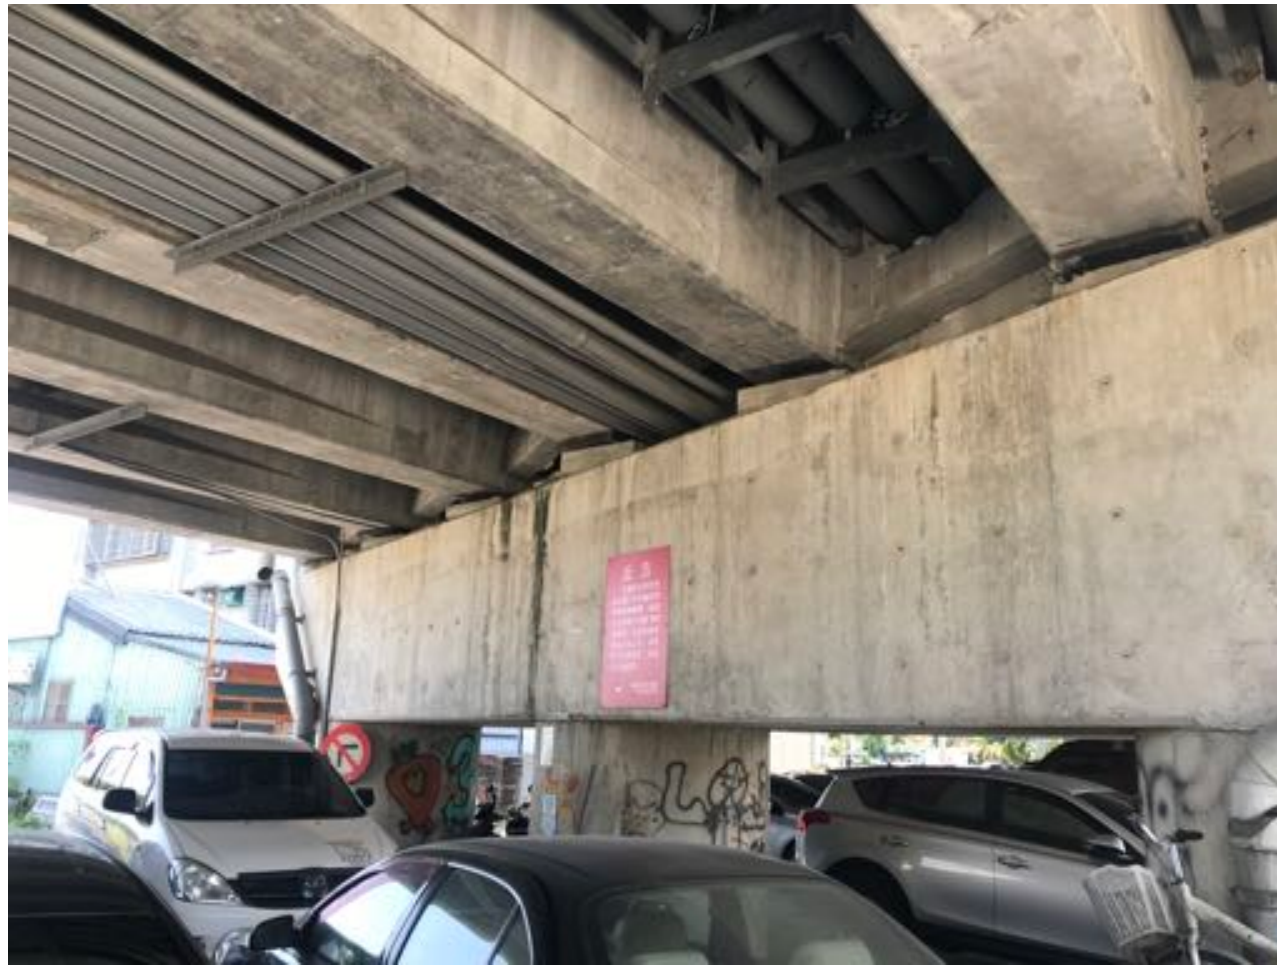
# 市内側橋脚上のゴムパットは 位置ずれ

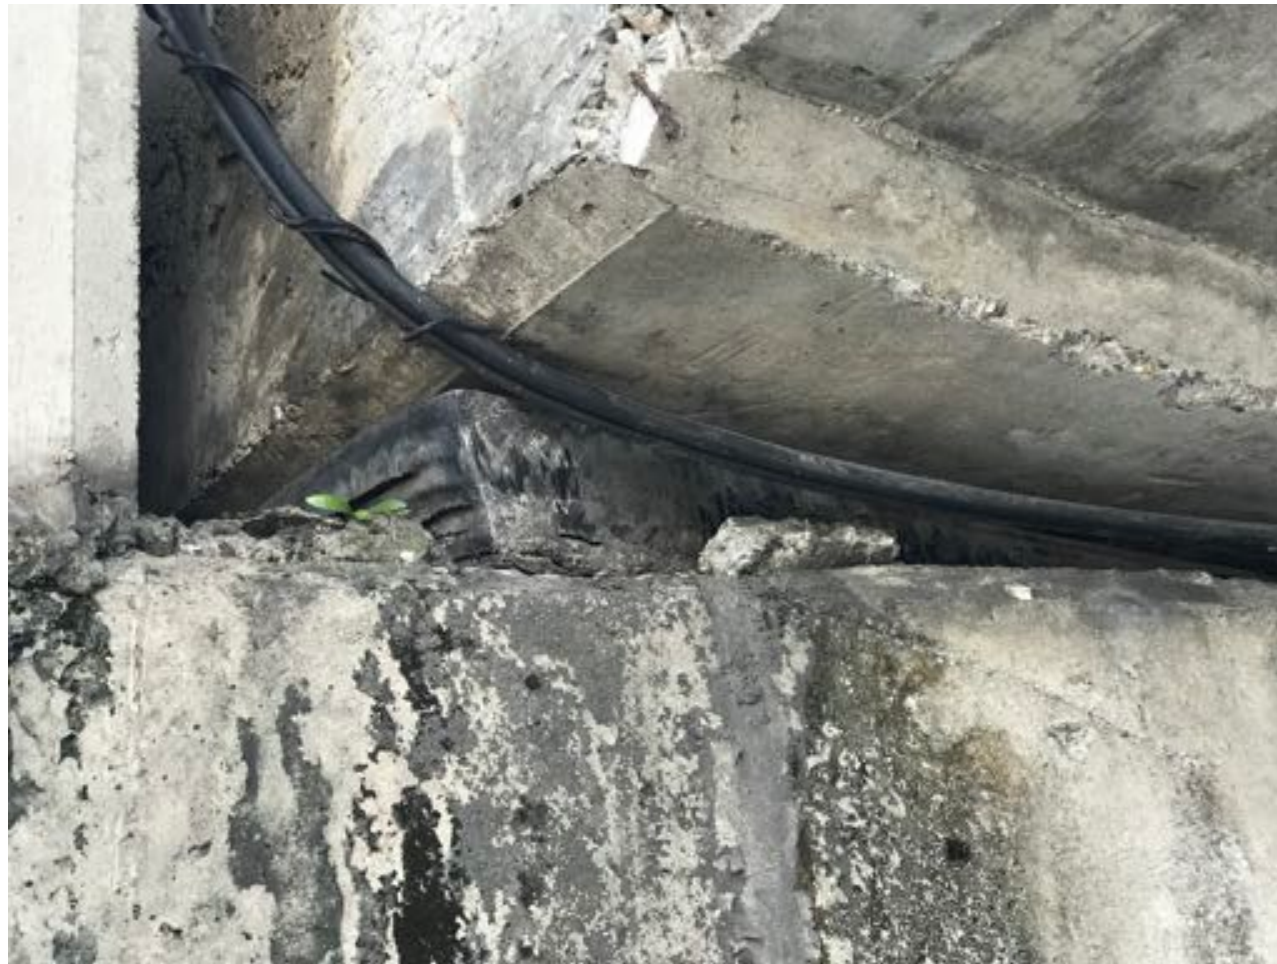
# 橋台部ゴムパットが破壊

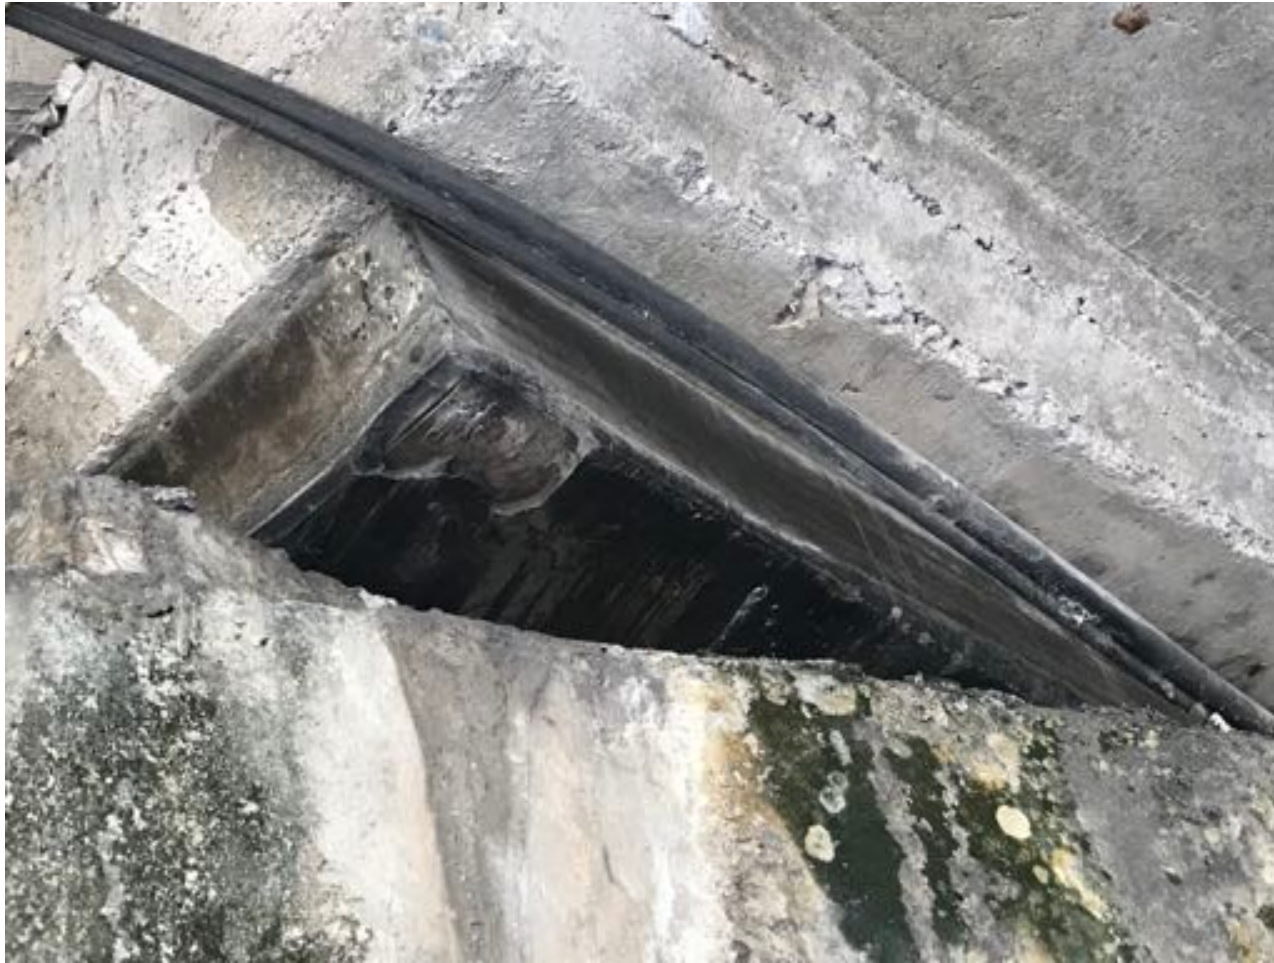
橋台部ゴムパットが底面ゴム  
破れ、桁の移動

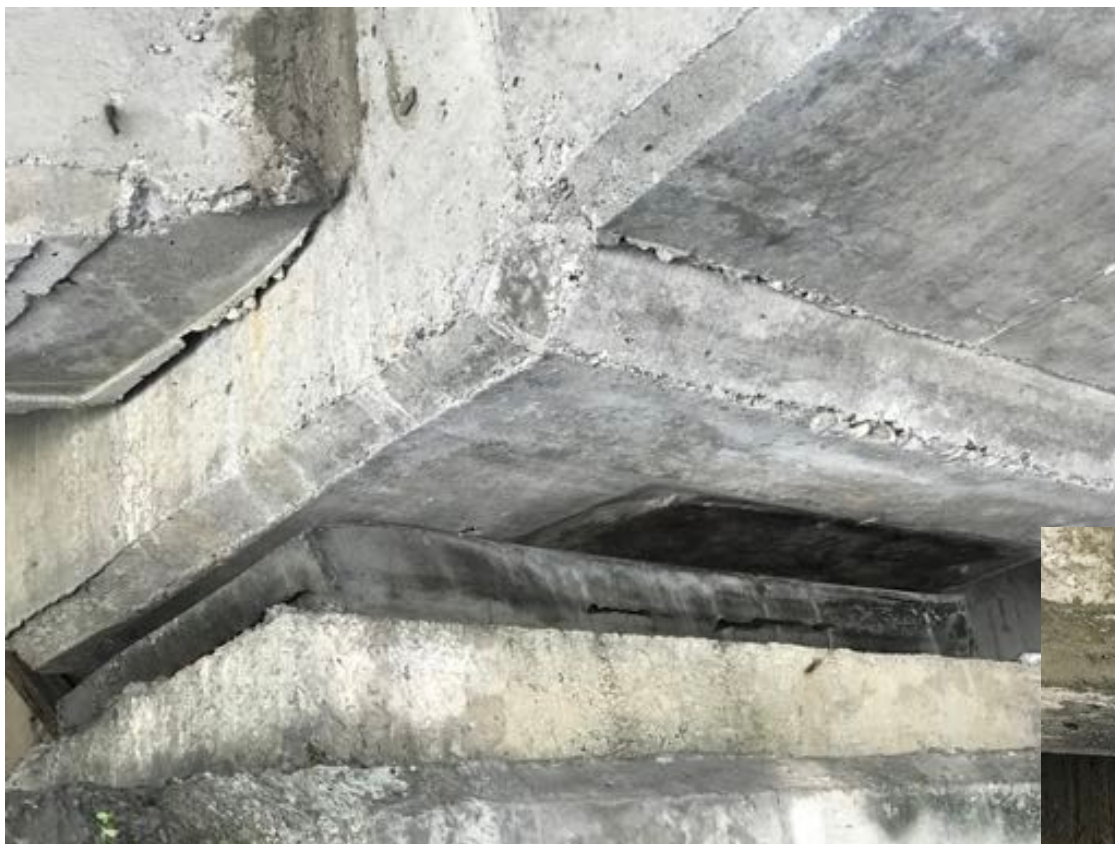
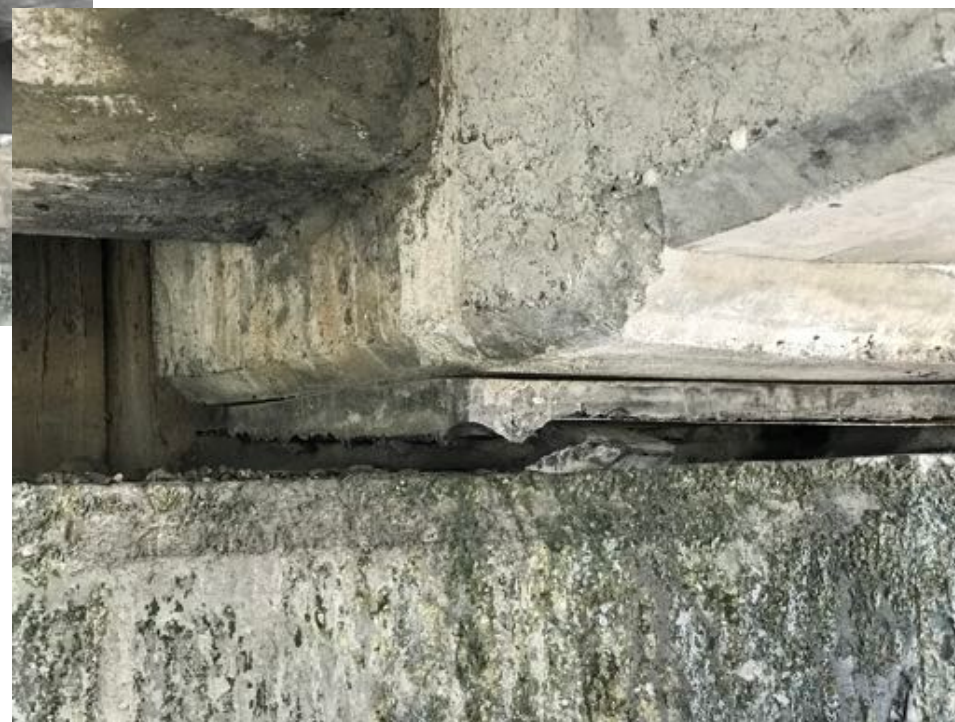
# ゴムパットせん断破壊

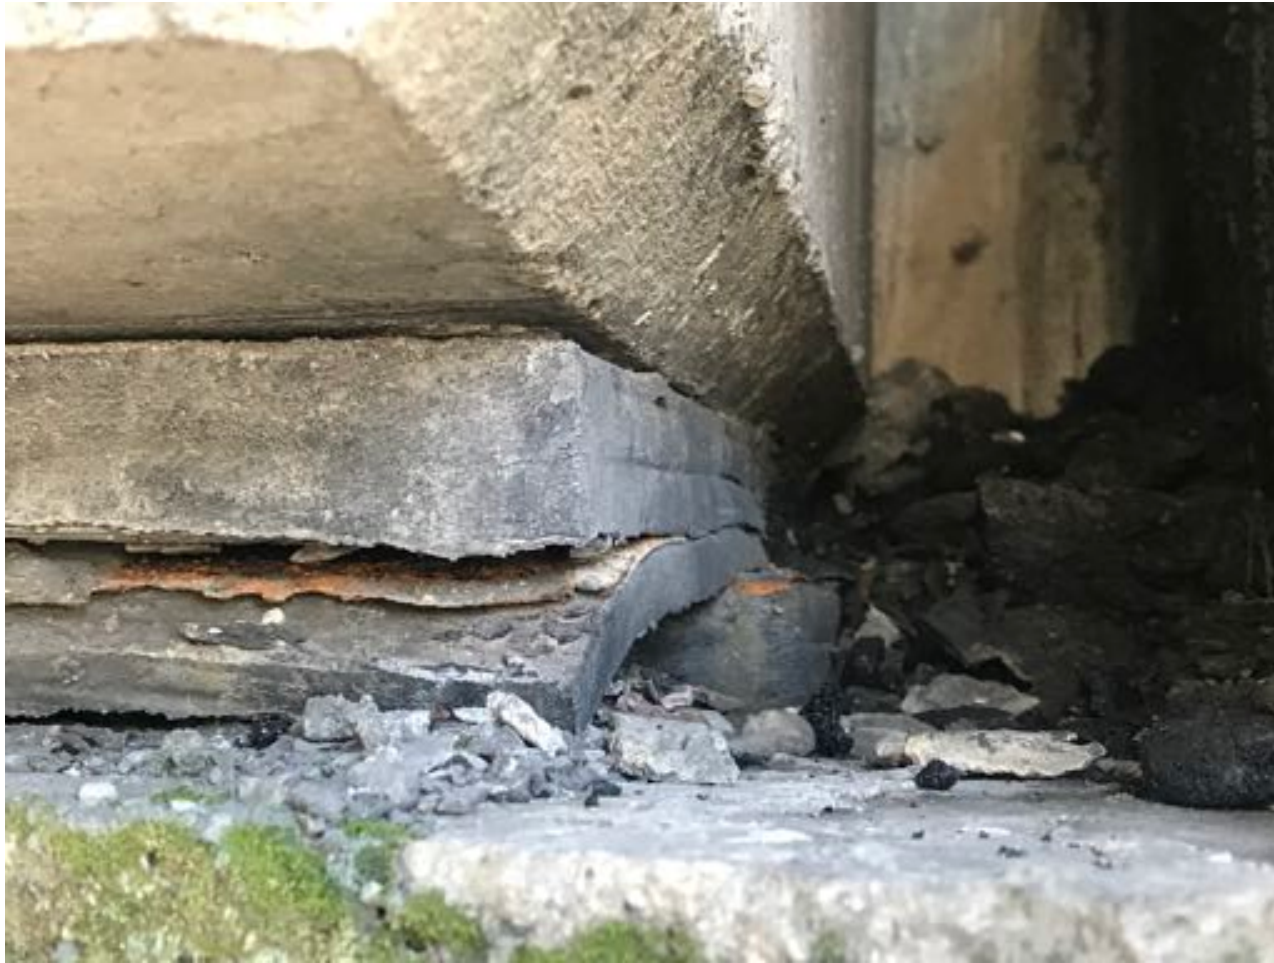
# 内部鋼板の腐食の痕跡も
