# 4月13日淡路島を震源とする地震 地盤被害調査

液状化が発生したが、住宅への大きな被害は確認されなかった

調査日 4月15日(月)

東京大学生産技術研究所 清田研究室

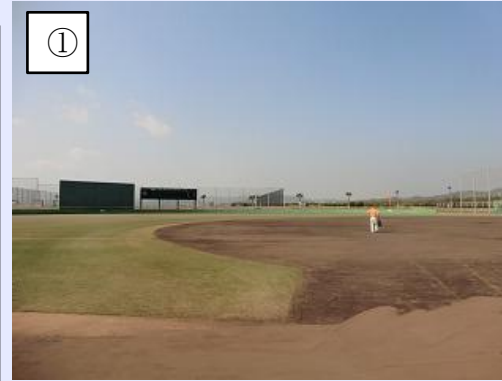
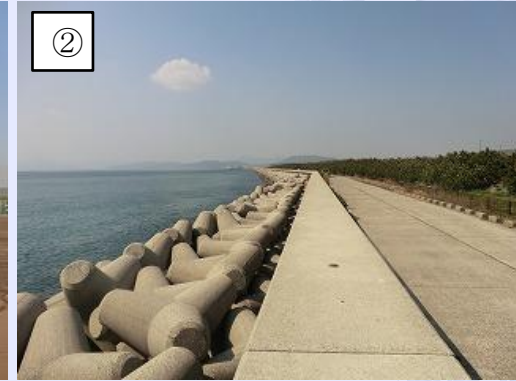
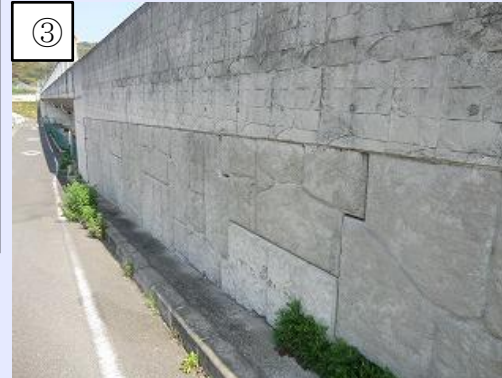
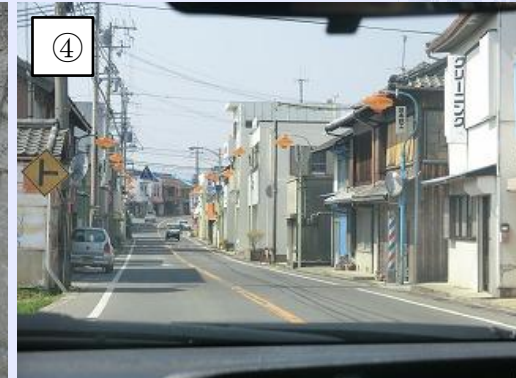
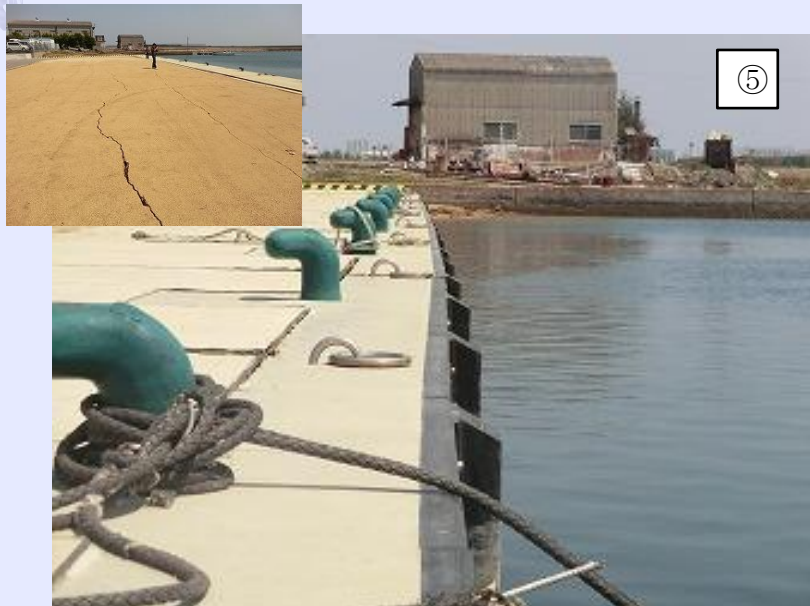
# ① 運動公園・生穂漁港周辺(淡路市)

- ①②:運動公園の埋立地では、堤防被害や液状化の痕跡はない(係員への聞き取りも実施)
- ③④:埋立地へのアクセス橋梁盛土(補強盛土)の変状もなし。また、生穂地区の家屋にも大きな被害は確認されず
- ⑤:生穂漁港では、護岸背後の地盤に亀裂と沈下が生じ、護岸が10cm程度はらむ

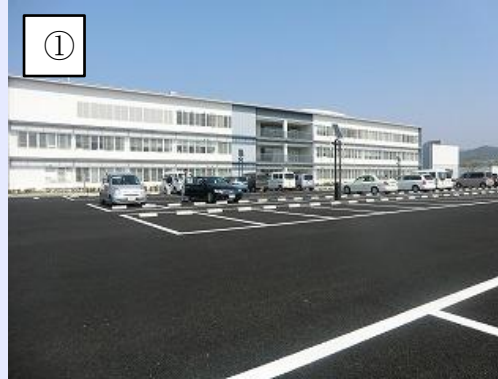
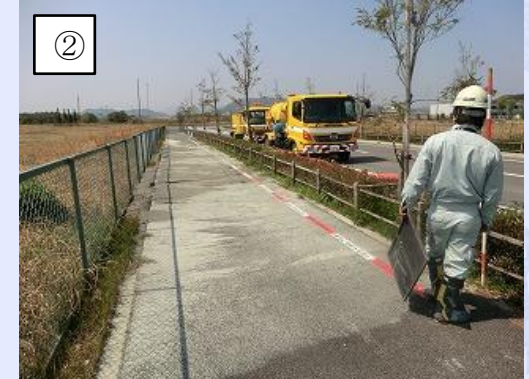
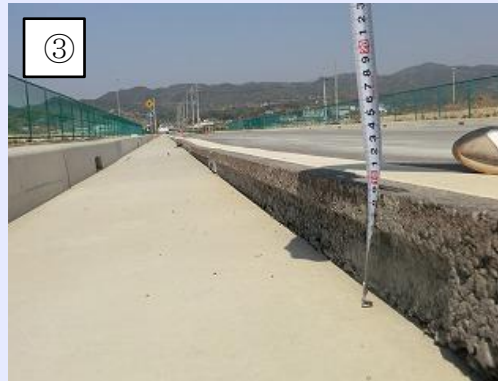
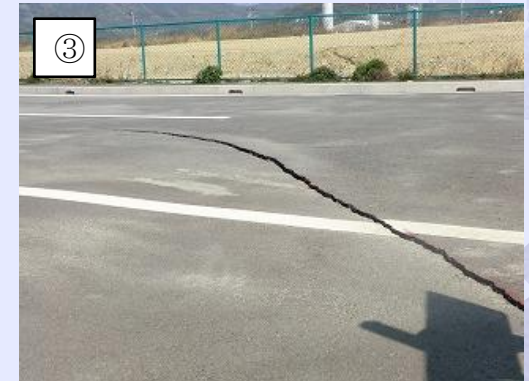
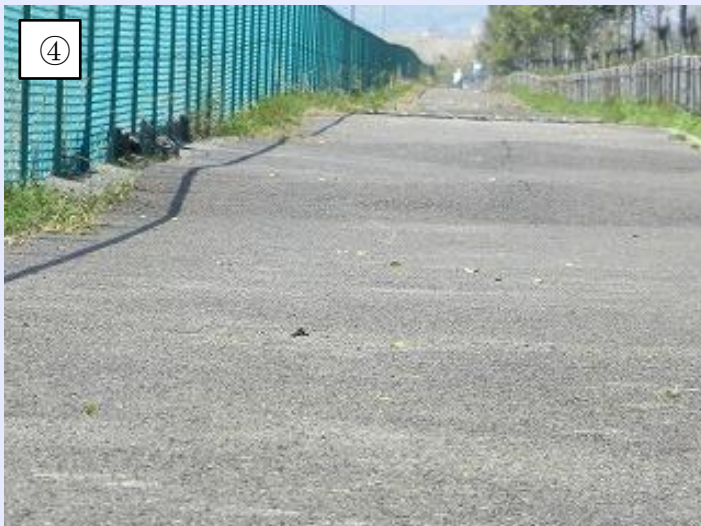
## ② 生穂新島(淡路市)

①: 淡路市役所。有意な被害や液状化は確認されず

②③④: 生穂新町の多くは空き地であり、液状化の痕跡が多くみられた。しかし、道路への影響は限定的。10cm程度の歩道の沈下、車道の亀裂、及びマンホールの浮上が確認されたが、使用に支障はない。液状化に伴う噴砂や変状の多くは歩道で生じ、東日本大震災時の東京湾の被害傾向と類似している。

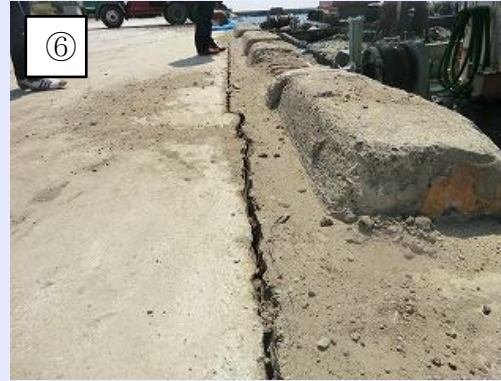
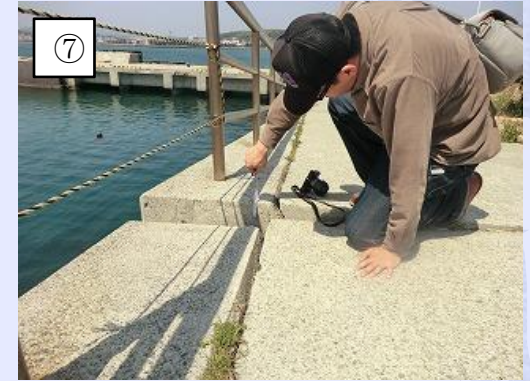
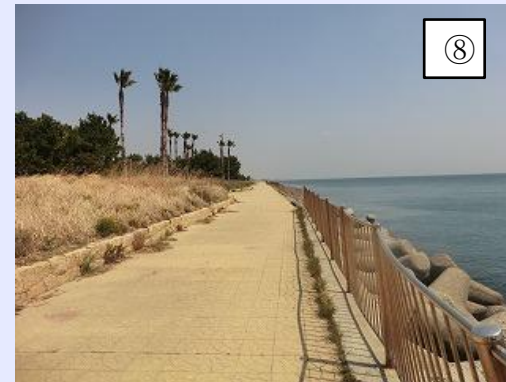
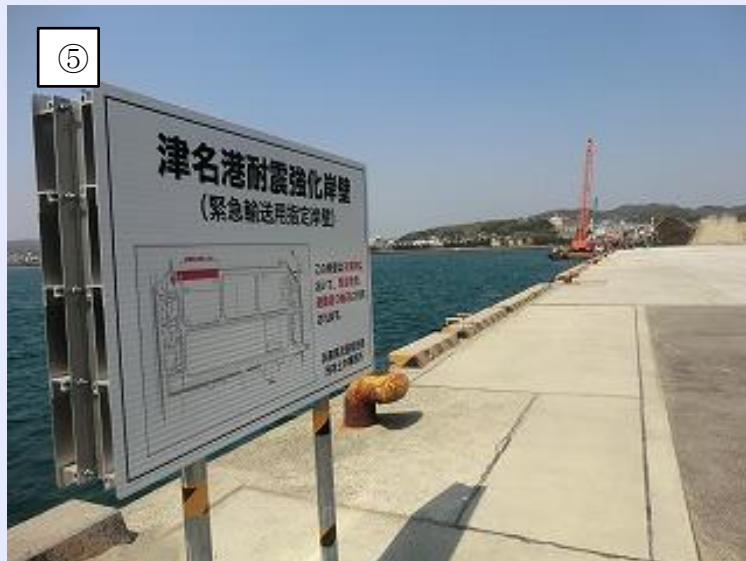
## ② 生穂新島(淡路市)

⑤⑥⑦: 生穂新島の南側護岸は耐震強化擁壁であり、護岸に変状は生じていない。一方、護岸強化区間ではない従来構造部分では、1cm程度の亀裂が連続して生じていた。また、5~10cm程度の目地開きも確認された(これは地震によるものかどうかは不明)。

⑧: 生穂新島の東側護岸には有意な変状は確認されず。一方、背後の盛土部(写真の左側)では液状化による噴砂が確認されたとの報告あり(山田卓先生・大阪市立大学)

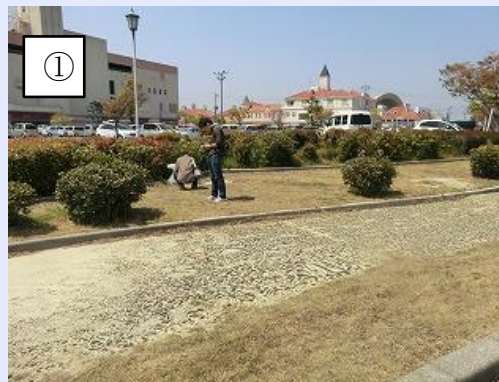
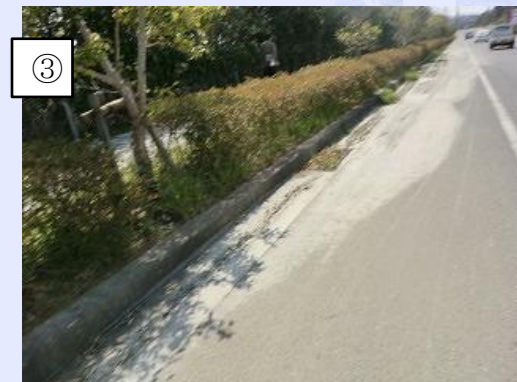
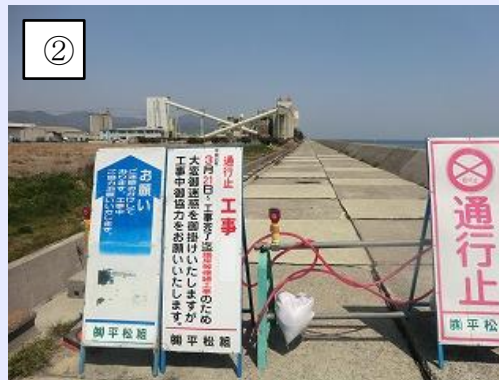
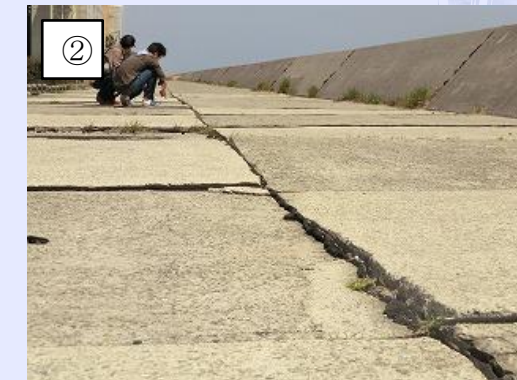
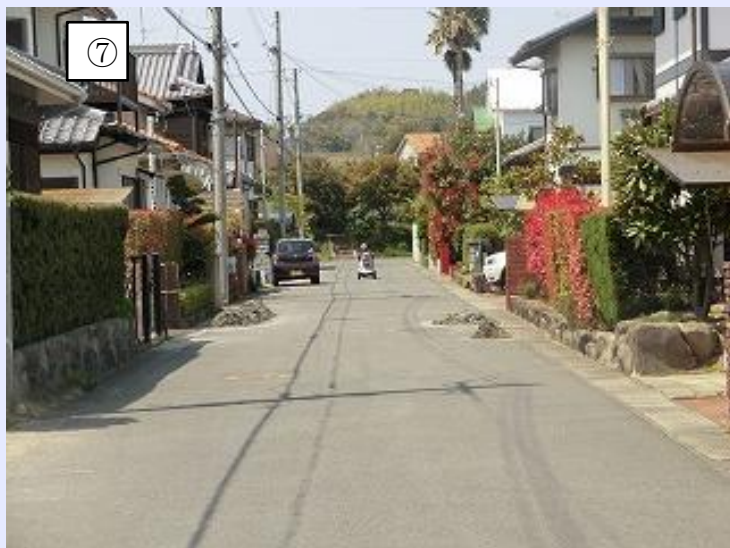
### ③ 志筑新島・塩田新島(淡路市)

①③⑦: 志築新島では液状化に伴う噴砂が多く発生した。志築新島はショッピングセンターや住宅地等による街並みが形成されているが、構造物に対する震動・液状化いずれについても、瓦以外の有意な被害は確認されなかった。

②: 志築新島東側護岸の一部は、地震前から護岸修繕工事が計画されていた。護岸道路に生じていた起伏が本地震によるものかどうか不明。堤防としての機能に問題は生じていない。

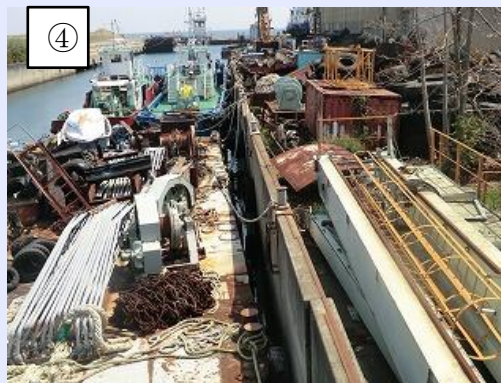
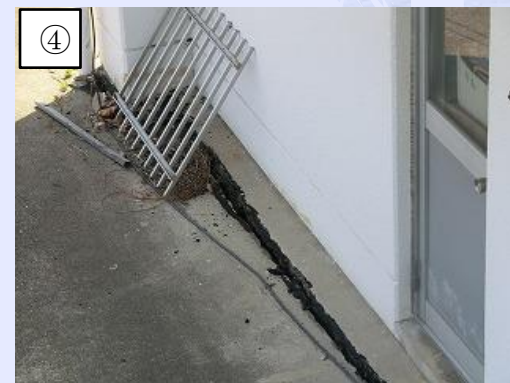
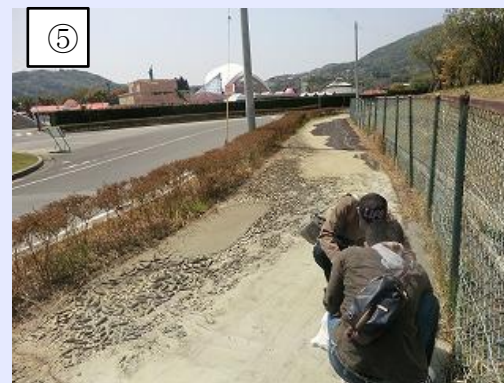
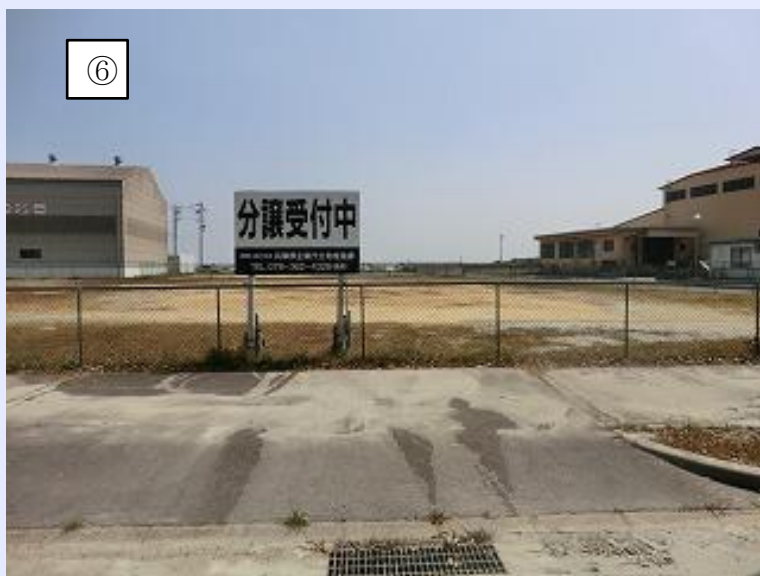
### ③ 志筑新島・塩田新島(淡路市)

④: 志筑新島と塩田新島の中の静海橋から撮影。塩田新島側の護岸は目地部で10~20cm程度のズレが多く生じている(本地震によるものかどうかは不明)。護岸から10m程度に位置するビル基礎部にクラックが生じていた。周辺地盤の液状化によるものと考えられる。

⑤⑥: 静海橋から遊園地周辺までの道路では、特に歩道部に液状化による噴砂跡が多くみられる。また、分譲中の空地でも噴砂が生じている。

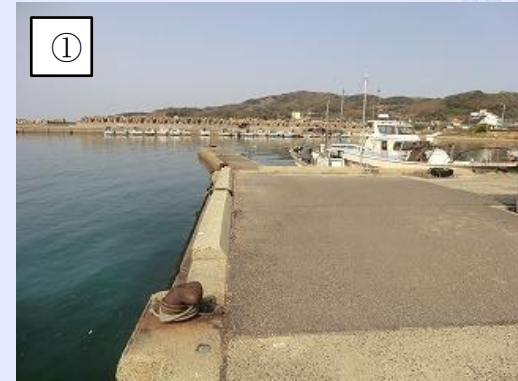
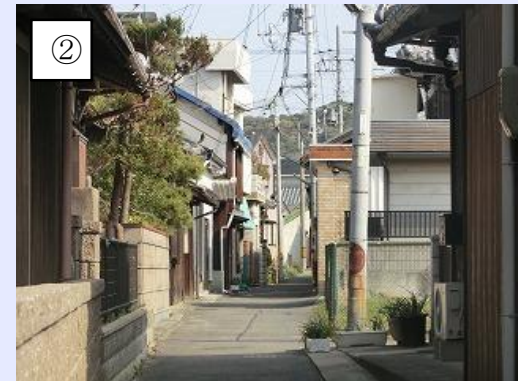
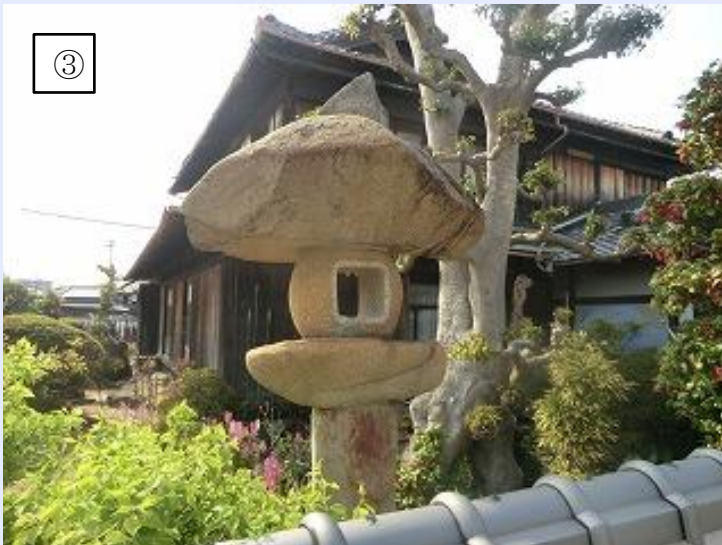
## ④ 郡志漁港周辺(洲本市)

①: 郡志漁港の施設には被害はない

②③: 最寄りのK-net(五色)では最大586 Galが記録されているが、周辺地域には震動による被害はほとんどない。数軒の家屋の瓦が落ちた(住民談)

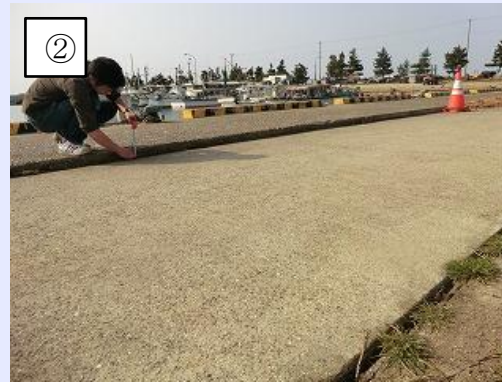
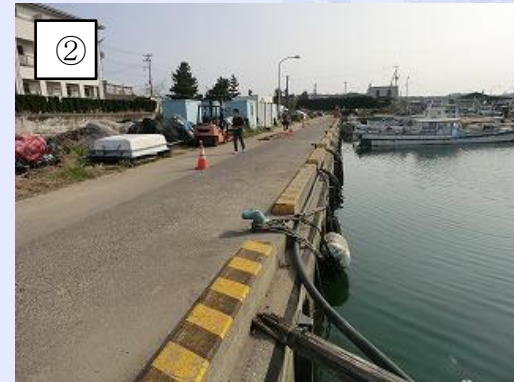
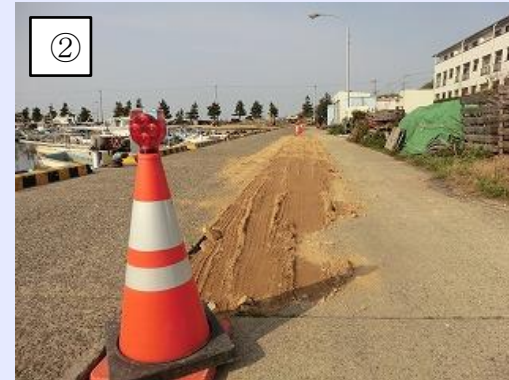
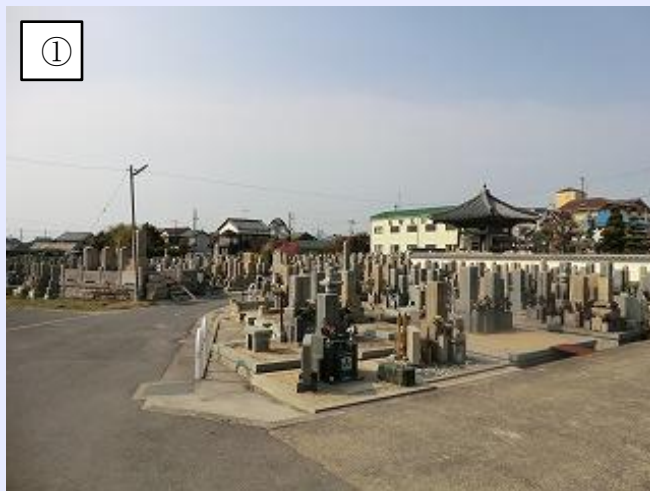
## ⑤ 郡家漁港周辺(淡路市)

- ①: 郡家は「震度6弱」が記録されたが、震動による被害はほとんどない。墓石の転倒も確認されなかった(調査前に修復された可能性はある)
- ②③: 郡家漁港でも大きな被害はないが、護岸の背後地盤が約10cm程度沈下した。護岸の使用に大きな支障は出ておらず、段差部に土を覆った程度で対応。
