# 福島市周辺橋梁の地震損傷 (速報)

2022年3月16日福島県沖地震被害調査報告

2022年3月20日

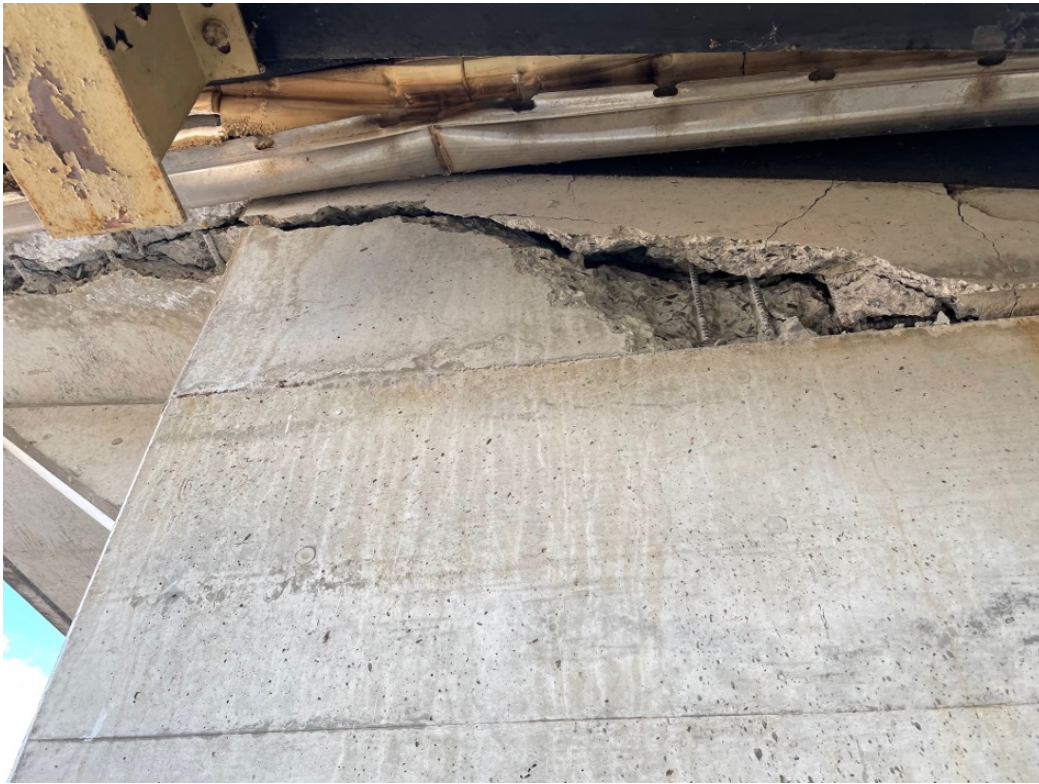
# 月の輪橋 東側

北側橋台パラペットの損傷、  
鉄筋露出、伸縮装置の損傷

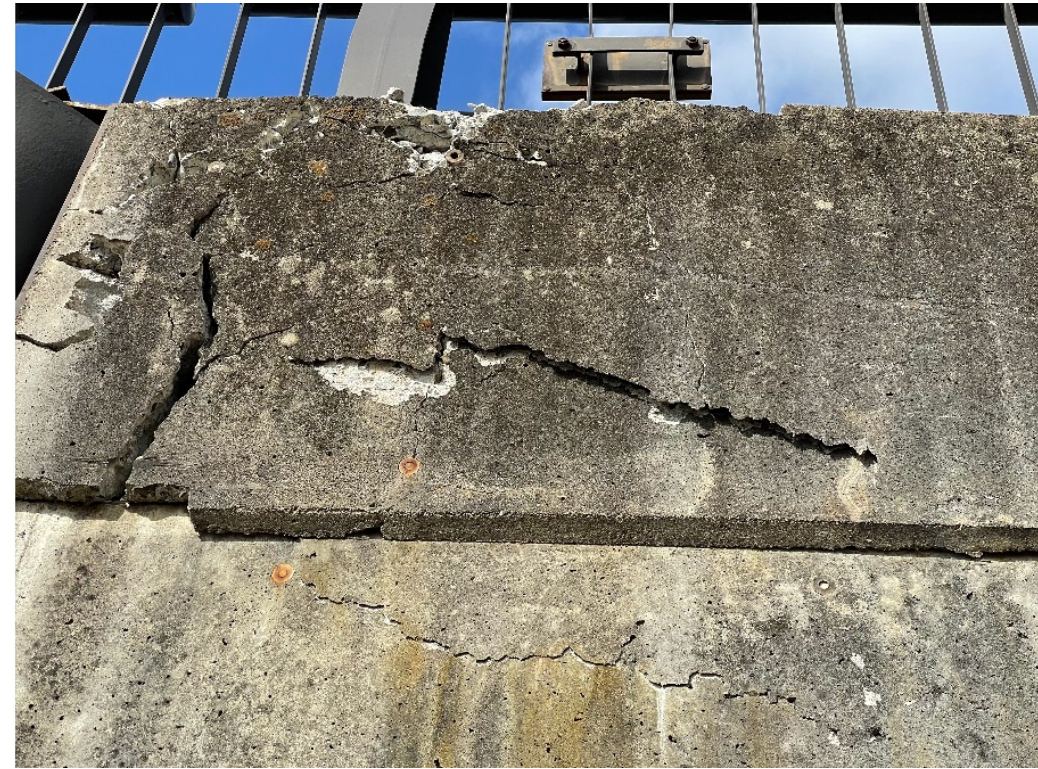
南側橋台の損傷

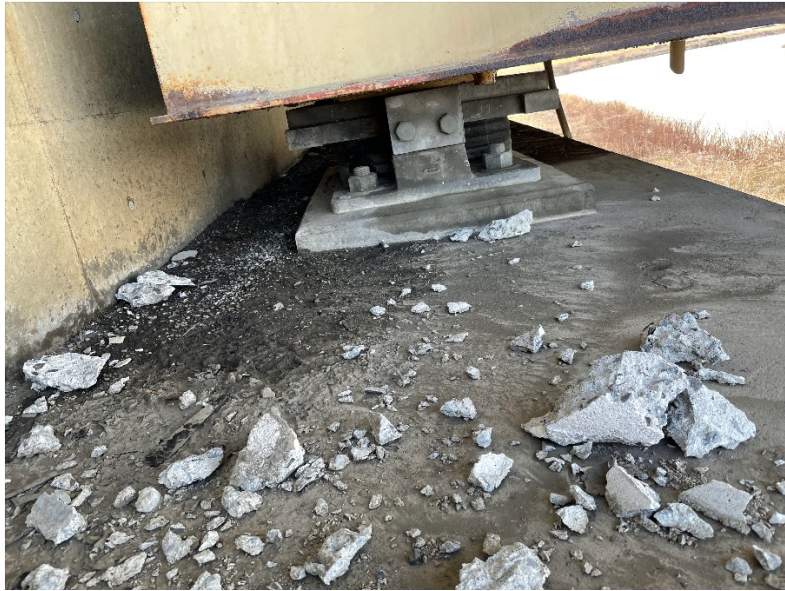
# 月の輪橋 東側 ゴム支承

北側ゴム支承、残留変移なし、  
表面ひび割れ（オゾン劣化？）

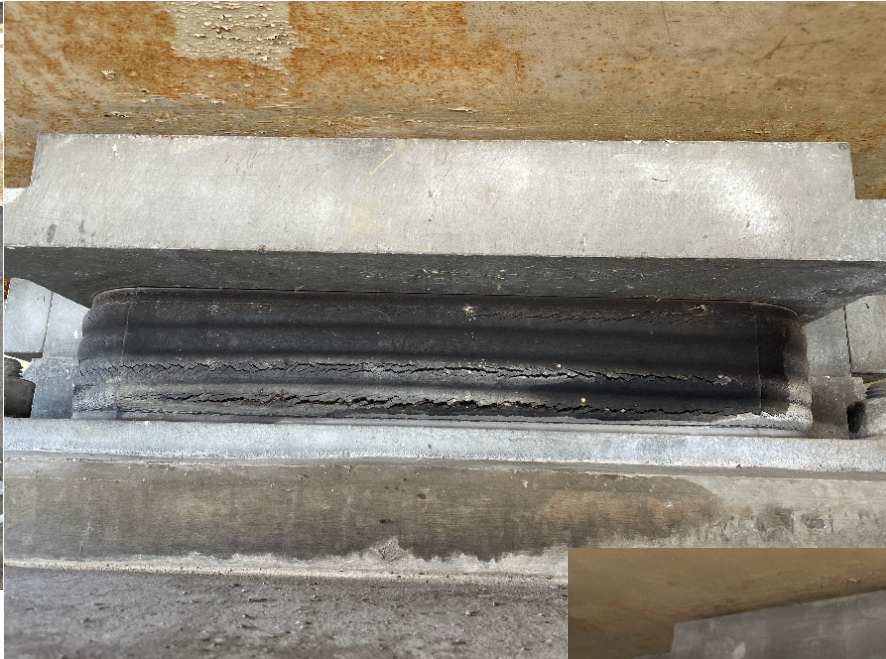
南側支承、表面ひび割れなし

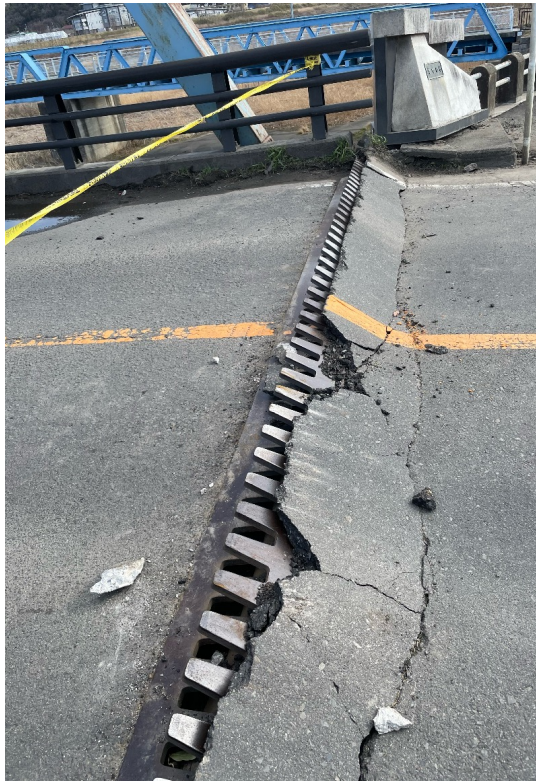
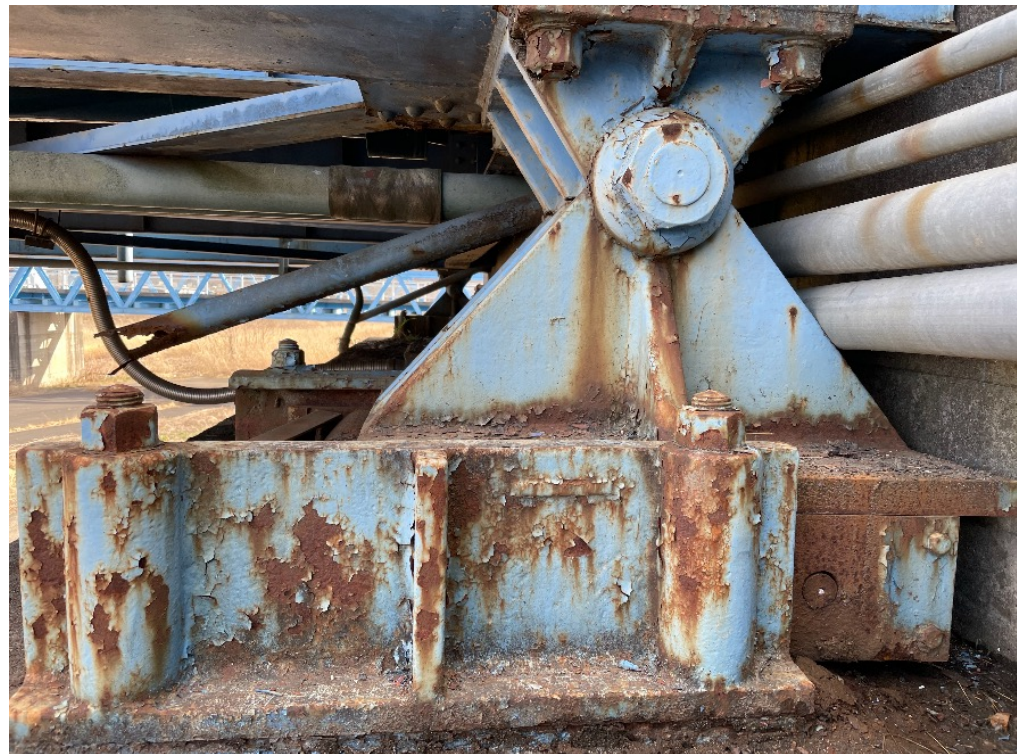
# 伊達橋 伸縮装置損傷、可動支承破壊

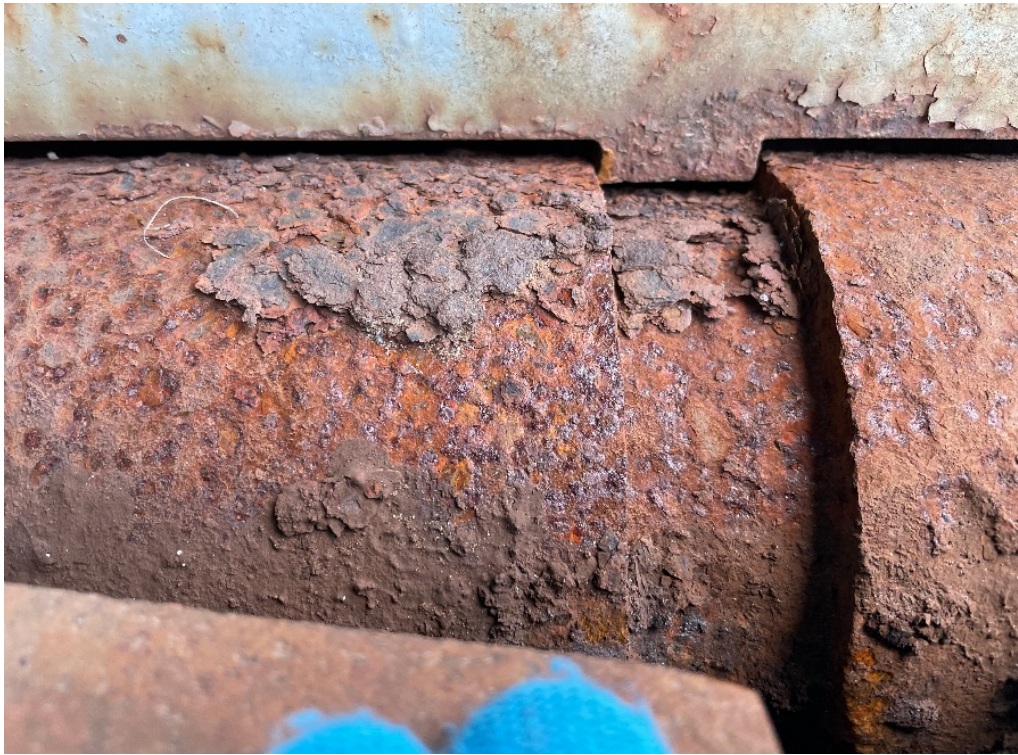
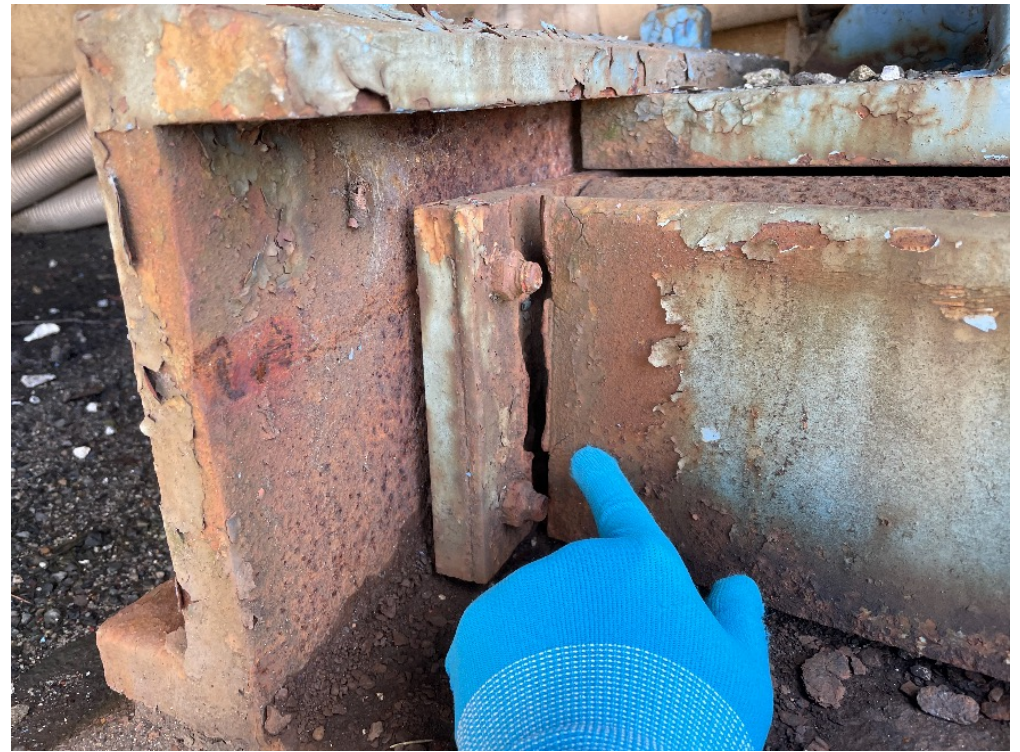
# 伊達橋 支承の経年劣化

軸にさび、水平変移追随機能の劣化  
カーバープレートも亀裂

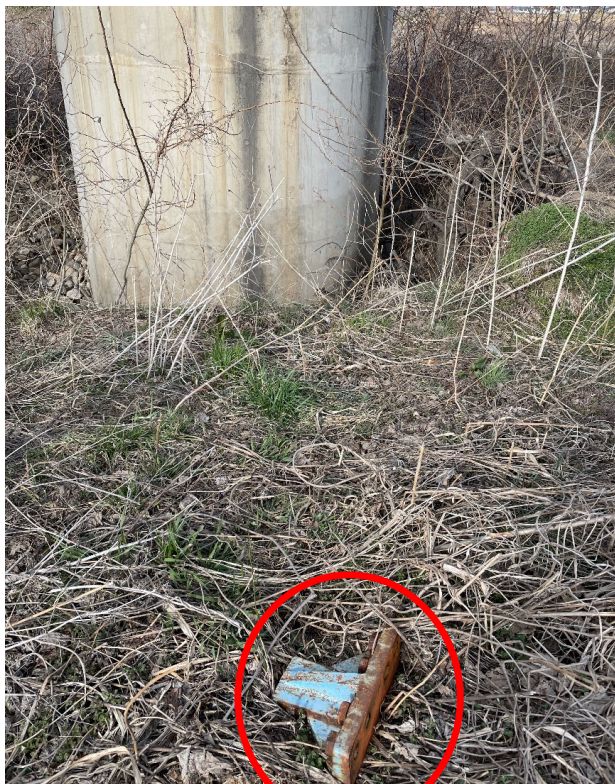
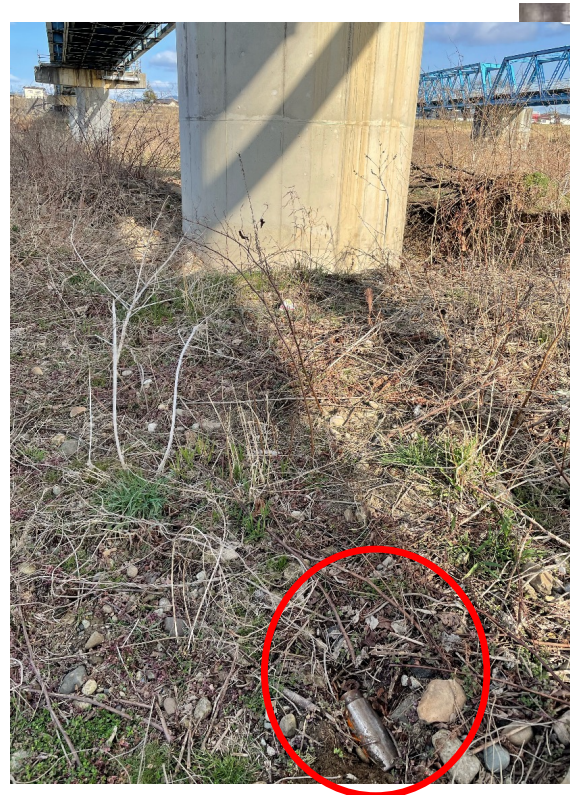
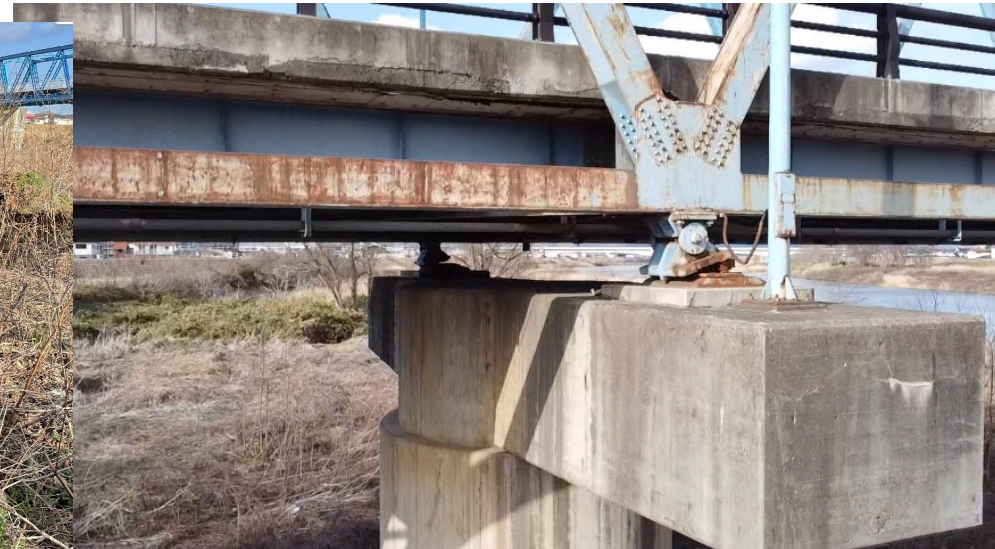
# 伊達橋

UAV撮影

中間支承が切断され、部材が飛び出している。  
中間支点における鉛直支持なし、トラス橋の浮いている

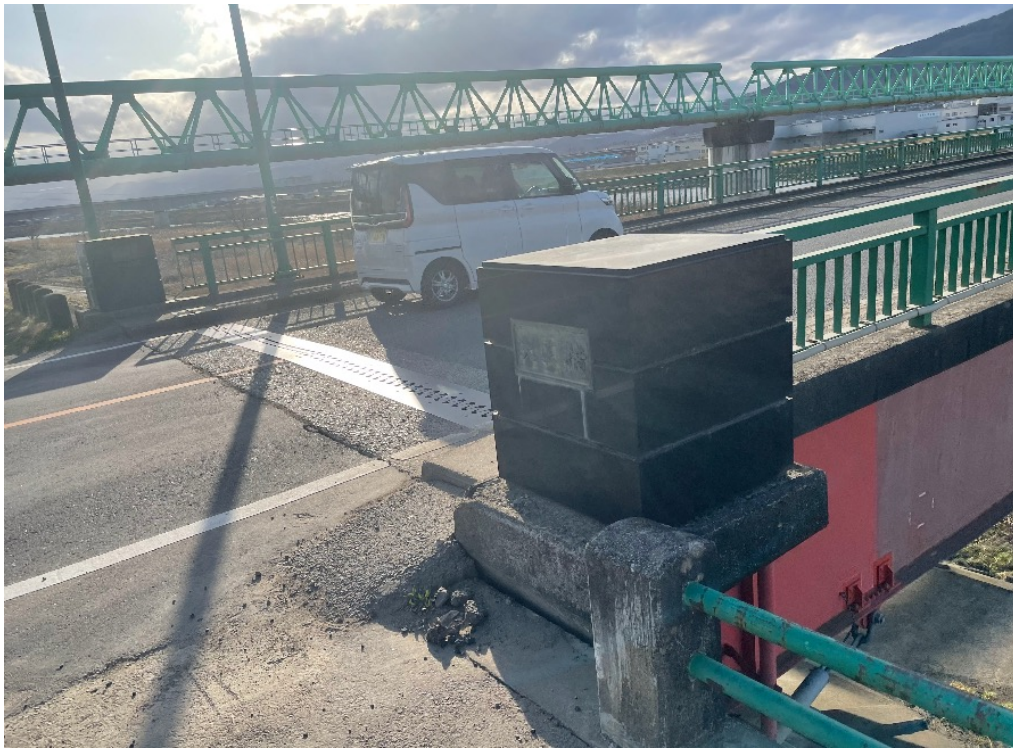
# 大正橋

あんまり損傷を見つからず、修復済みで、通常使用されている。

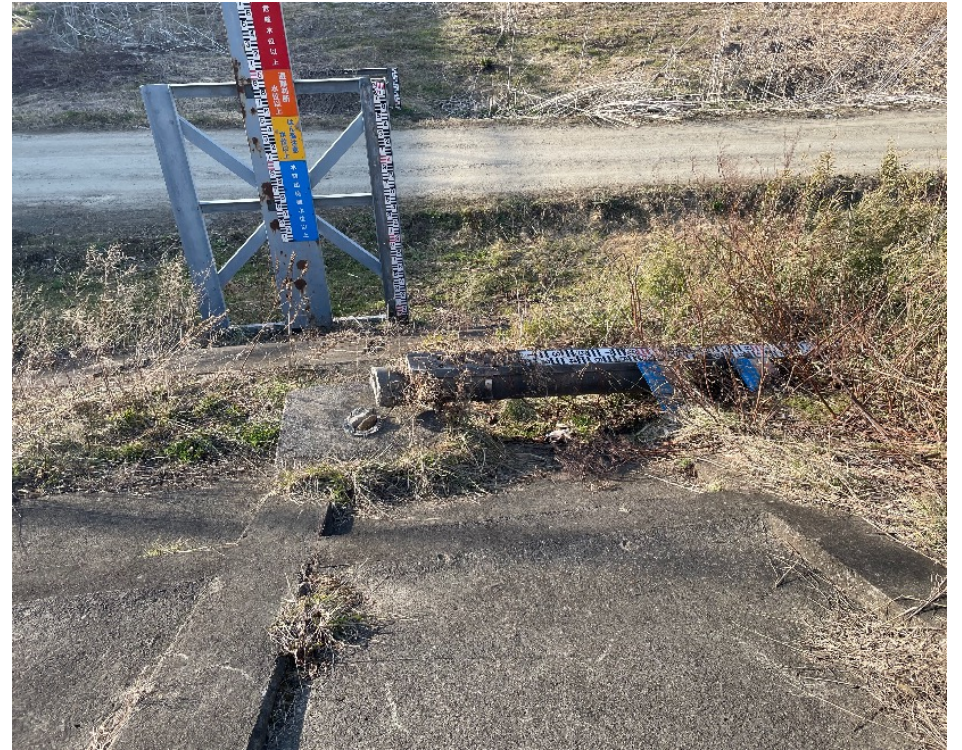
周辺に水位表示柱が倒れている

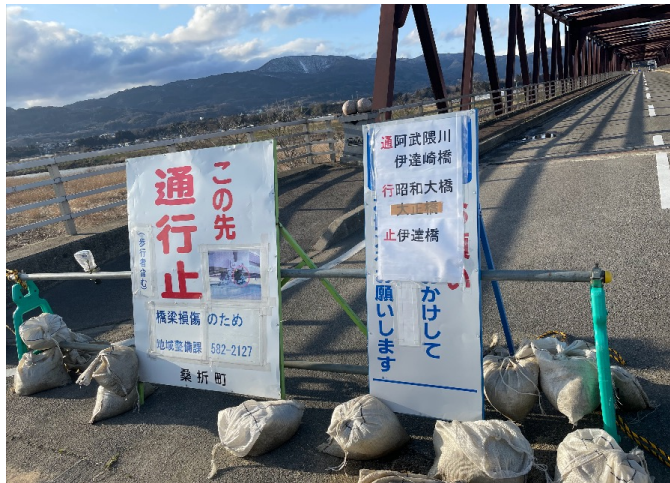
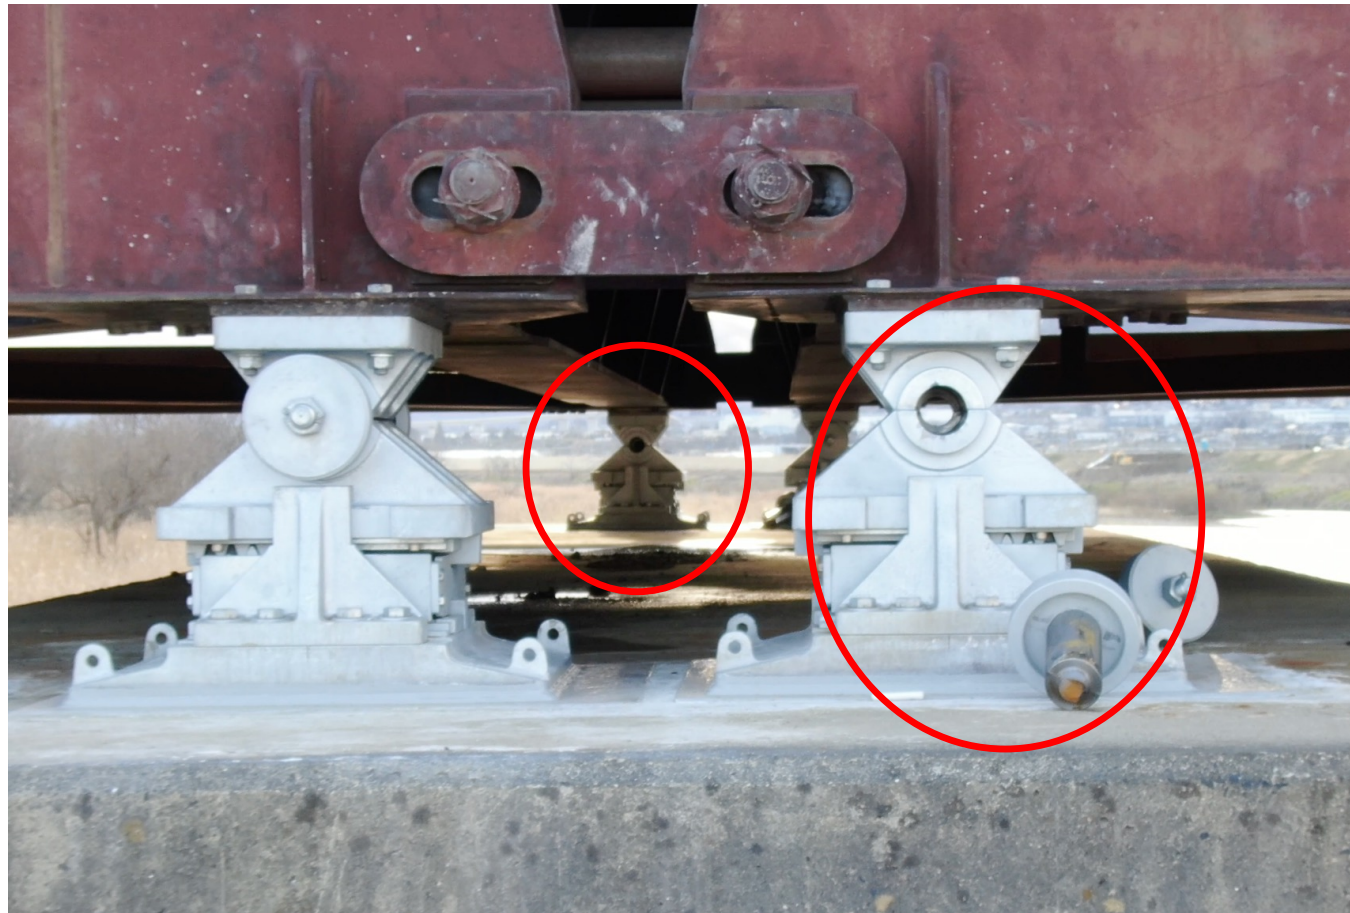
# 昭和大橋 UAVで取られた支承破壊

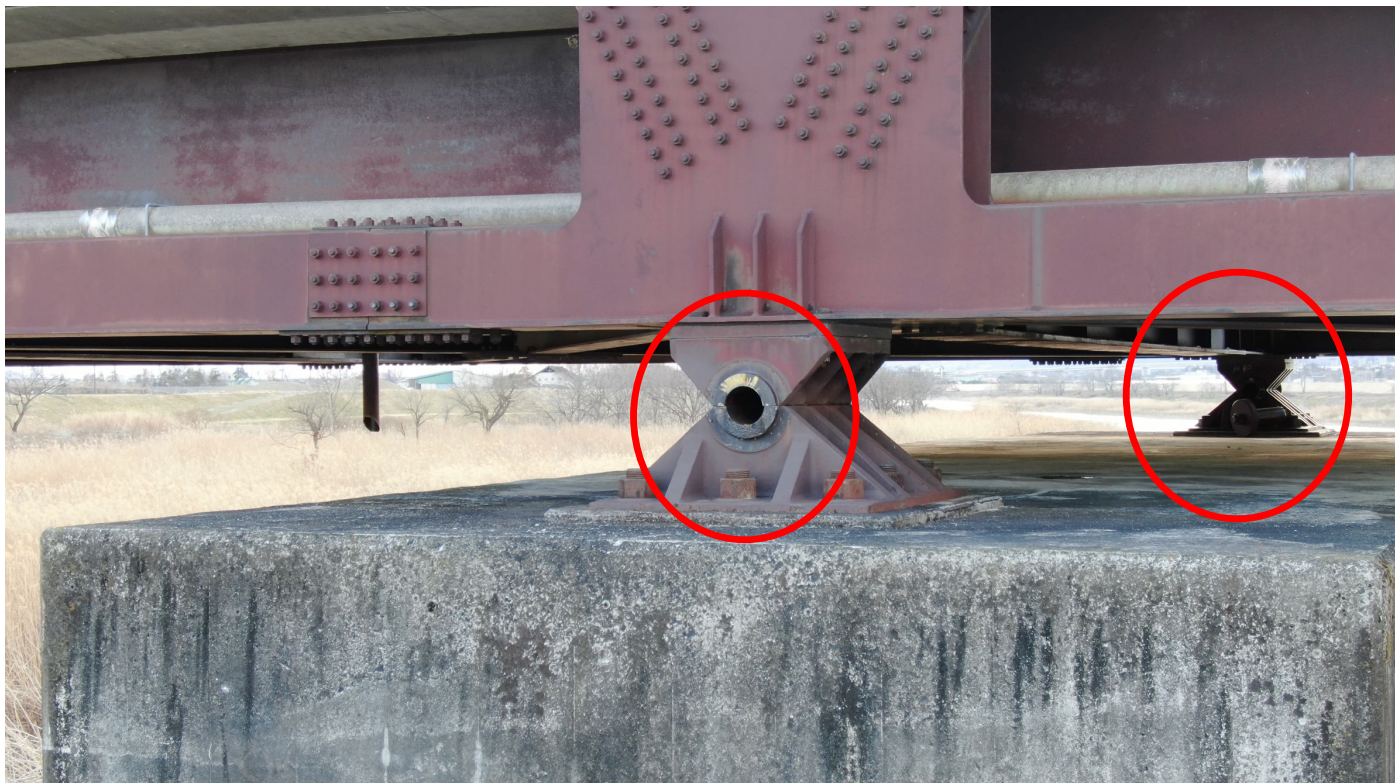
# 昭和大橋

反対側(西側)も  
損傷

ピンは行方不明

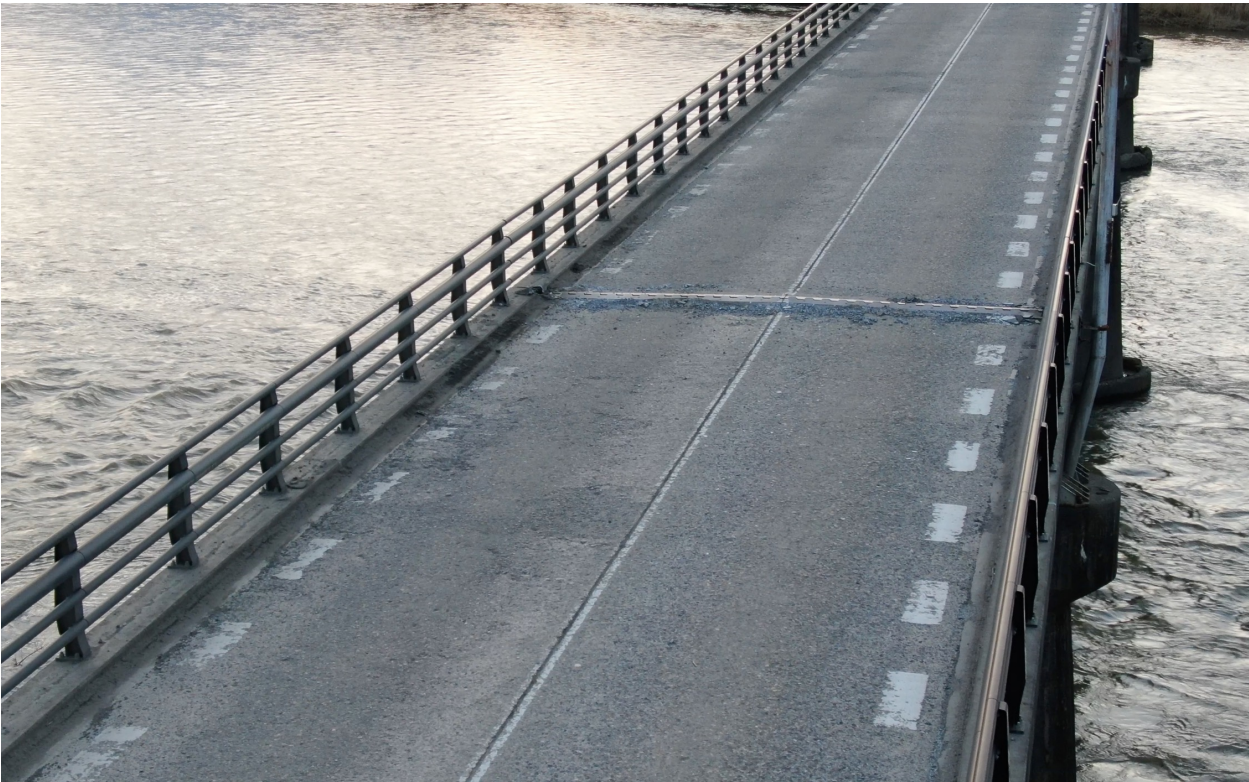
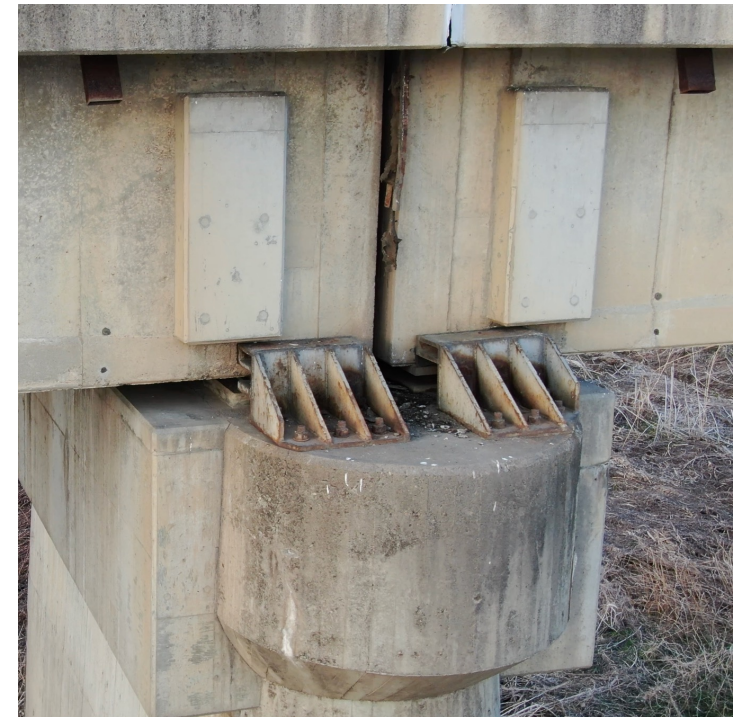
# 伊達崎 伸縮装置における段差

支承の状態を確認できていない
