# 2024年能登半島地震被害調査速報 志賀町酒見地区道路橋拡幅部落橋被害

## 志賀町 道路橋拡幅部の落橋被害

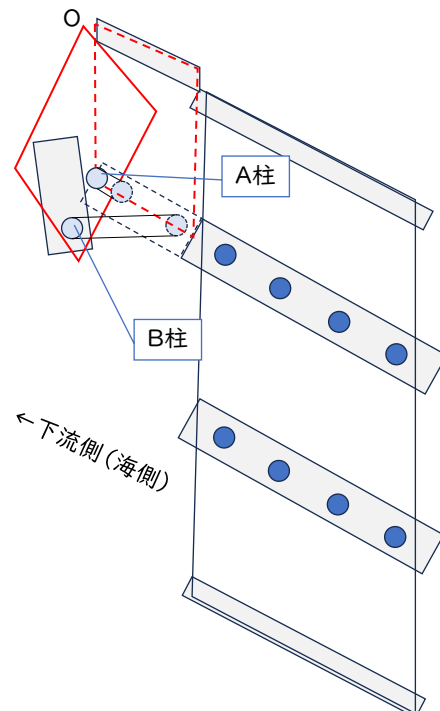
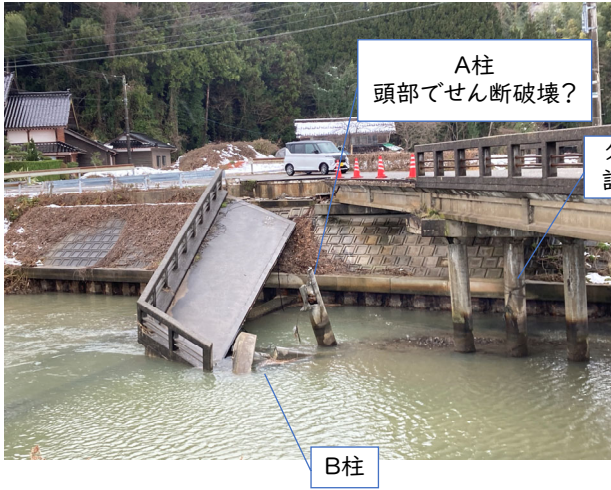
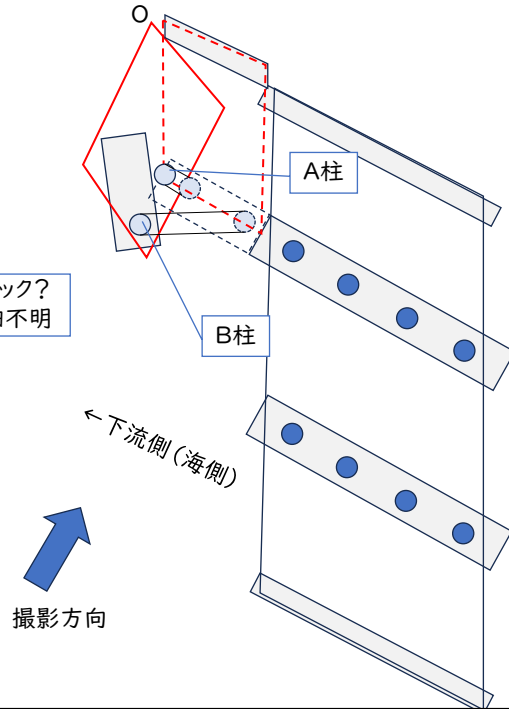
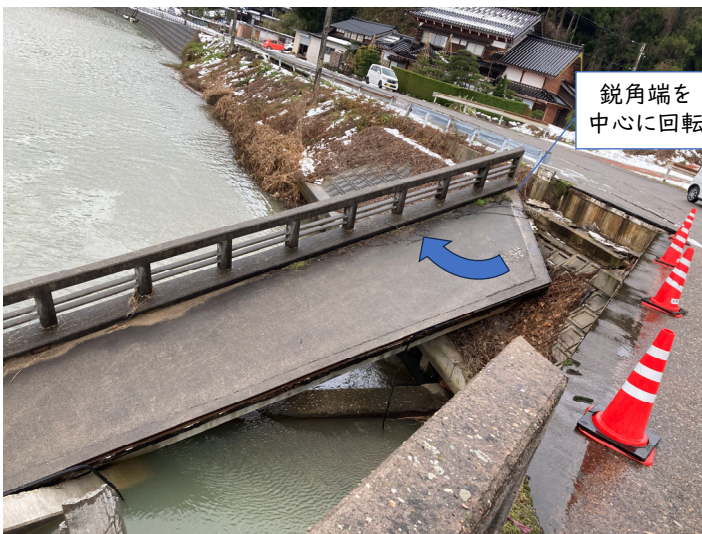
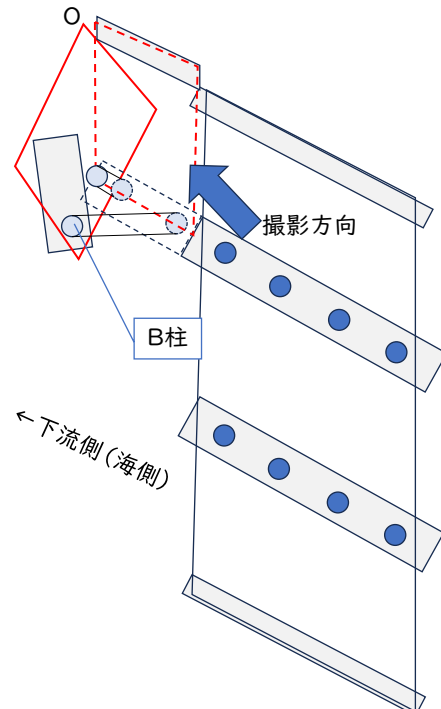
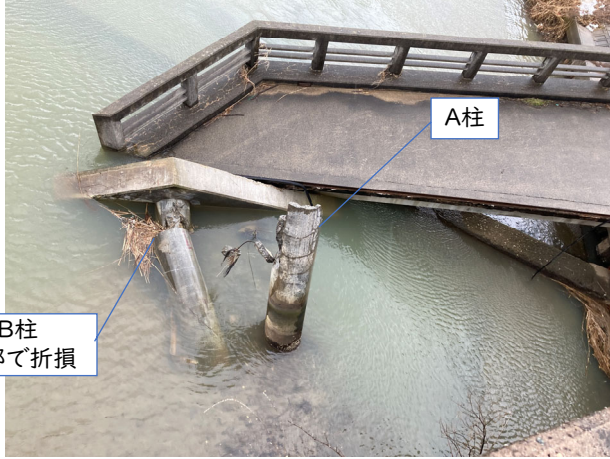
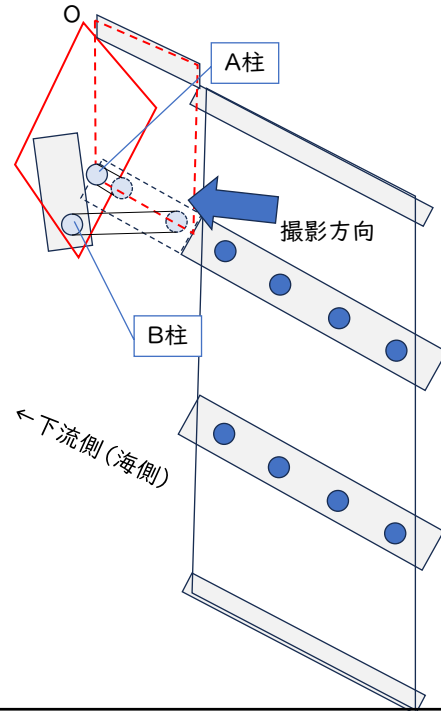
- 斜角のコンクリート橋で、3径間の道路の拡幅部で、1径間にのみ掛かる桁のみ落橋
- 鋭角端(図中O点)を起点に回転したように見える
- 拡幅部は2柱式のコンクリート製のパイルベント橋脚、図中A柱は頭部が折損(せん断破壊?)し、桁受け梁と分離して傾斜(柱下部の折損か基礎の傾斜かは不明)、図中B柱は頭部で折損(曲げ破壊?)して完全に倒壊(倒壊状況からすれば、基礎の傾斜よりは柱基部での曲げ破壊と思われる)。
- 橋台背面の沈下量は金沢市内よりは大きいものの応急補修を行えば走行可能な程度で、隣接する他の橋梁と同程度であった(当該橋梁は落橋していることもあり補修されていなかった)
- 河口近くの橋梁であり、津波遡上範囲だった可能性はある。ただし、この橋梁よりもう一つ海側の橋梁は車両通行が可能であり、津波遡上による大きな被害は無かったようである。当該橋梁の橋脚にも津波遡上の痕跡(津波漂流物の絡まり)は見られなかったので、引き波によって下流側に倒されたというメカニズムではないと考えられる。
- 橋軸直角方向(下流側)への慣性力が主たる外力であったと考えられる。
