液状化発生範囲及びその影響

土木学会調査団

地盤工学会調査団

東京大学生産技術研究所

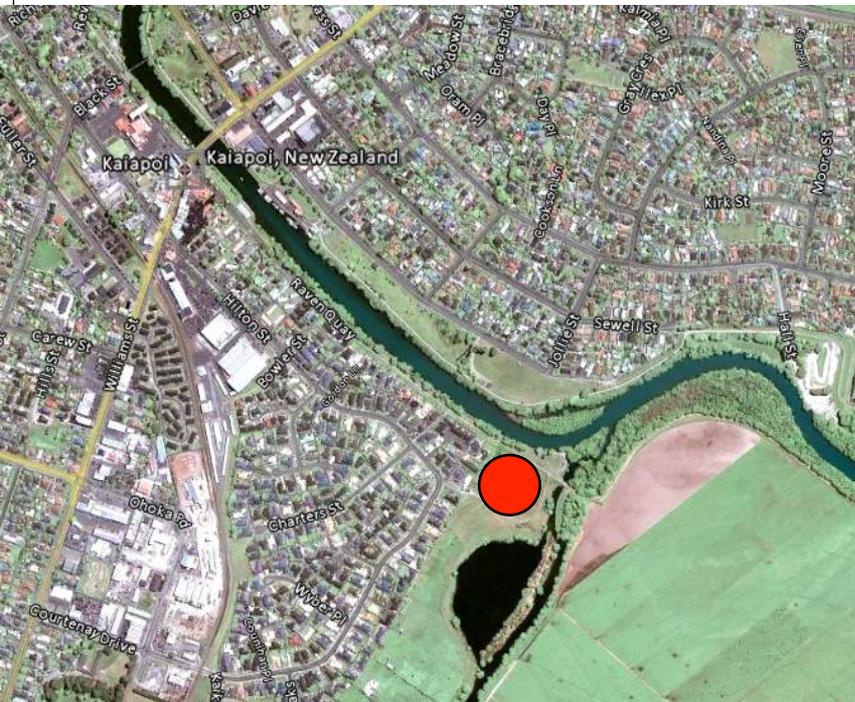
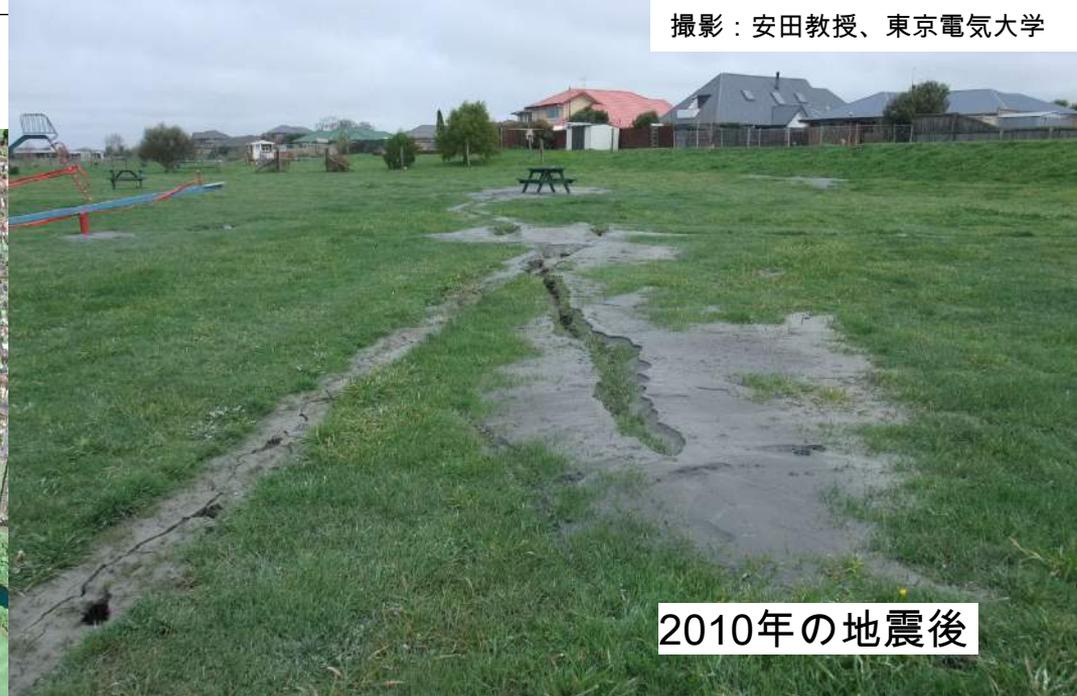
Kaiapoi 南部

川の南側にある公園
2010年は噴砂が生じた

2011年の地震後、昨年生じたク
ラックに噴砂を確認（再液状化）
前回よりも規模はかなり小さい

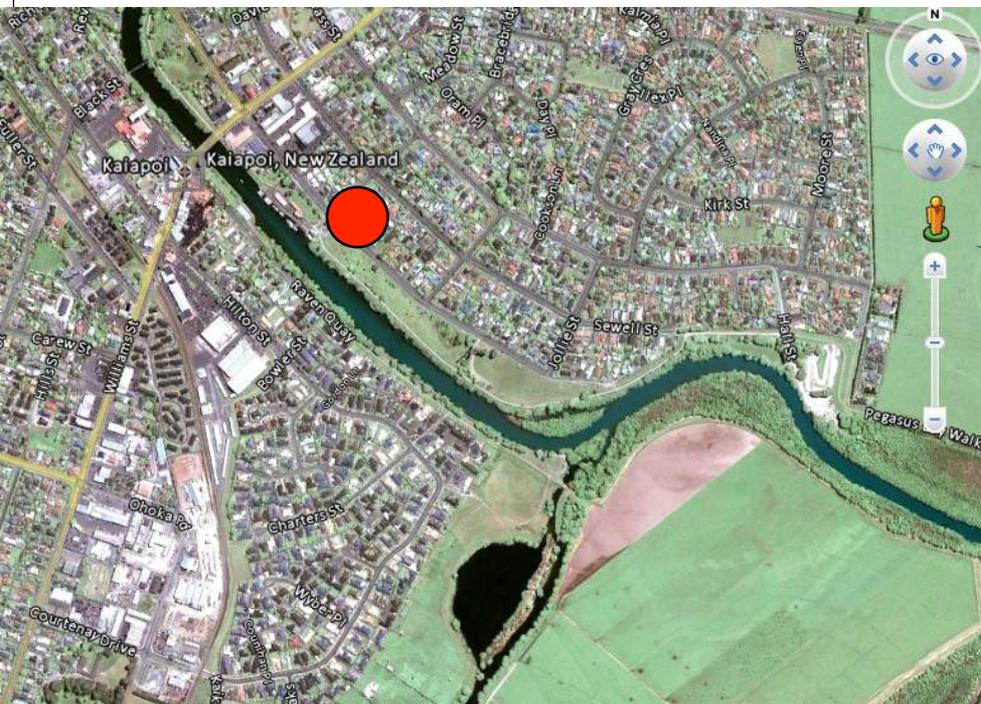
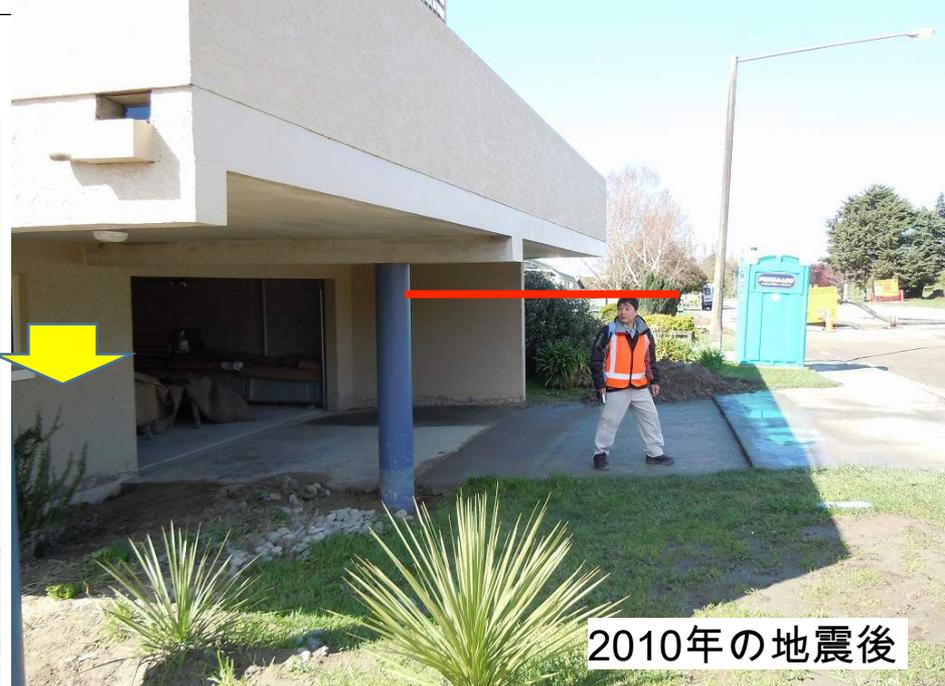
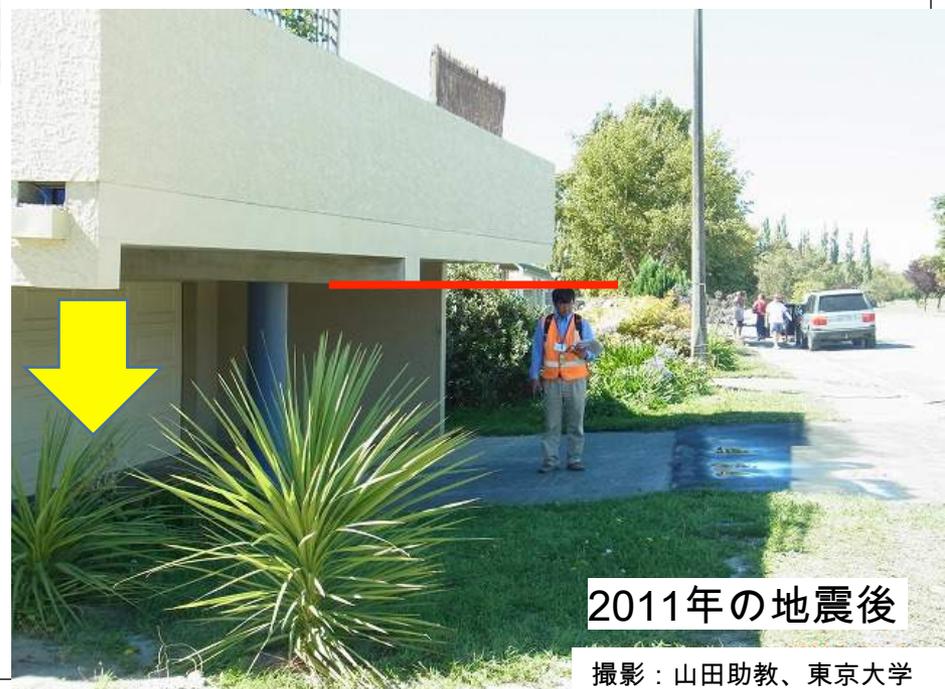
Kaipoi 北部

河川堤防側の宅地で顕著な液状化

2010年に被災・沈下した2階建て家屋が、**2011年に更に15cm程度沈下**

この家屋は周囲の平屋住宅よりも沈下量が大きい

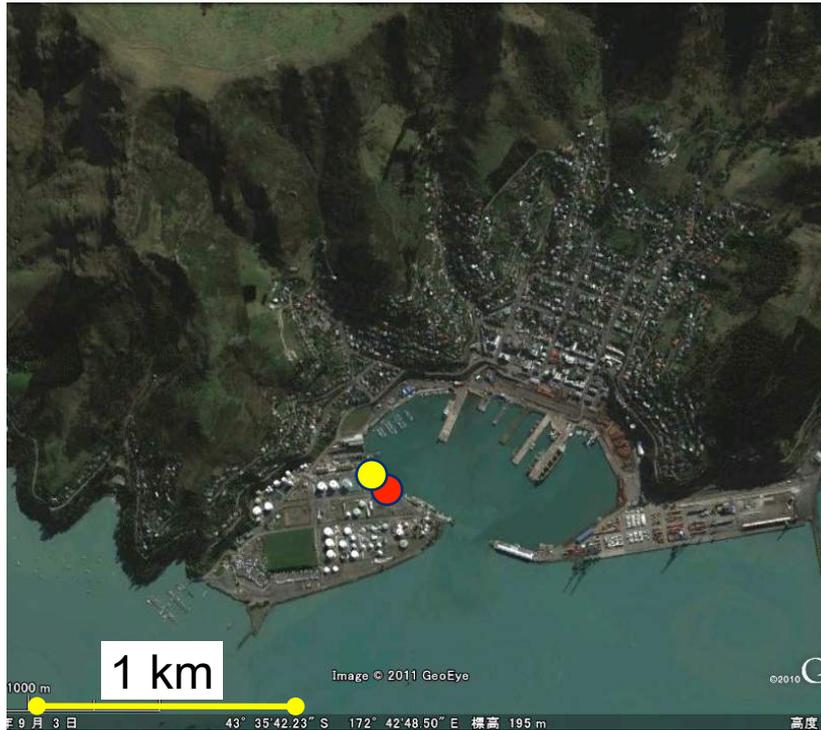
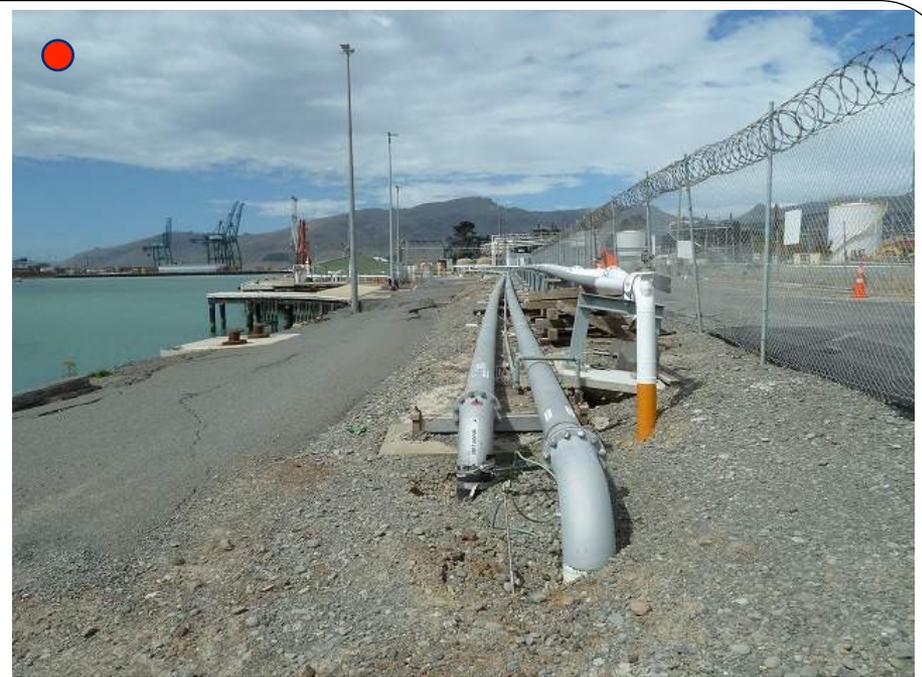
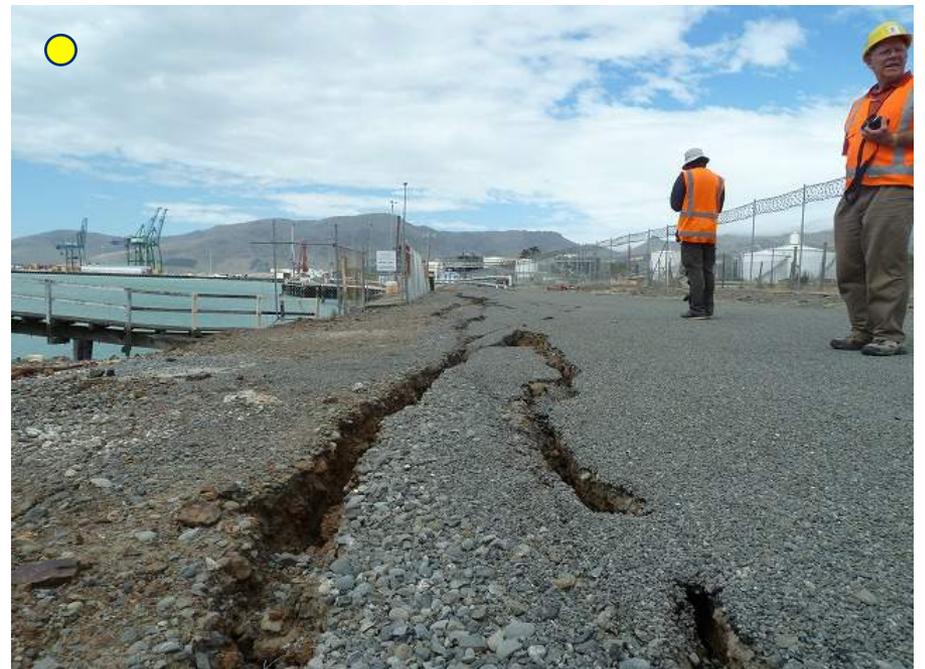
Lyttelton

LPGタンクヤード：
パイプラインには大きな変状は無い。

盛土護岸に10～20cm程度の亀裂が入り、
変位・沈下が生じている。
噴砂の痕跡は認められない。

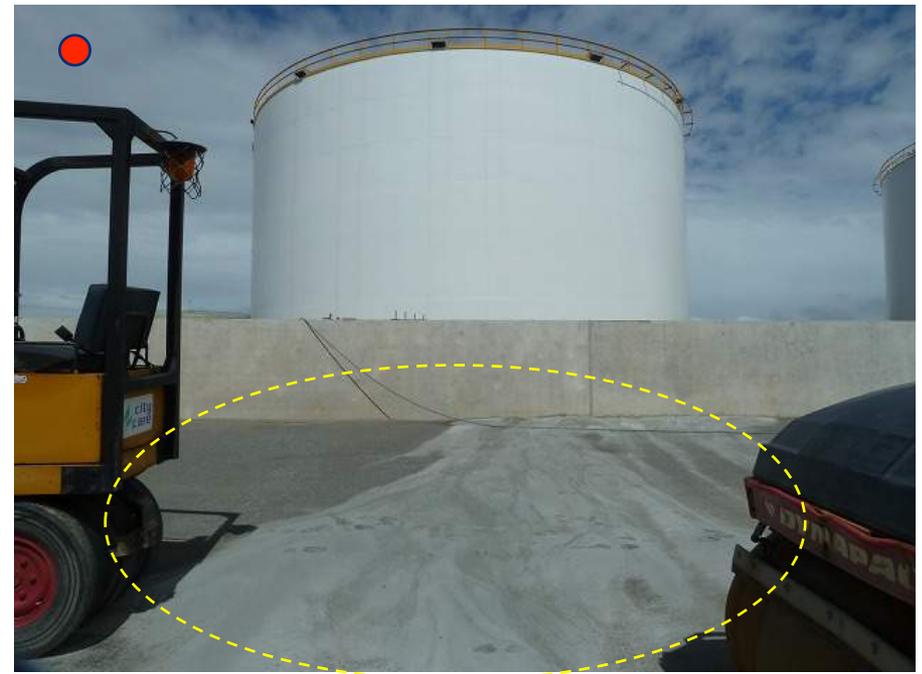
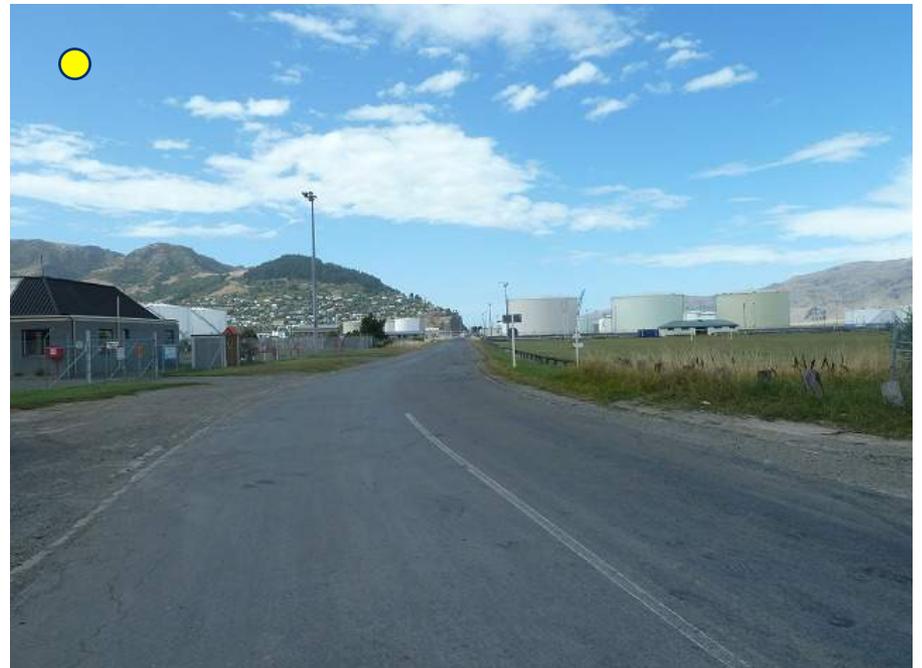
Lyttelton

LPGタンクヤード：
タンク周辺部において噴砂痕を確認

スロッシングが発生した可能性も考えられるが、ヤード内の被害は軽微であった

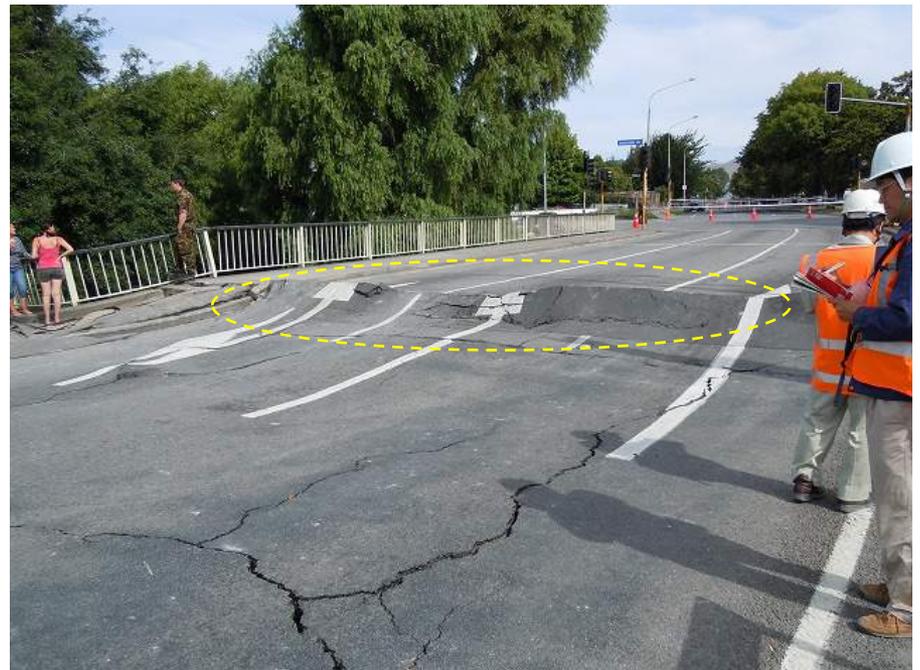
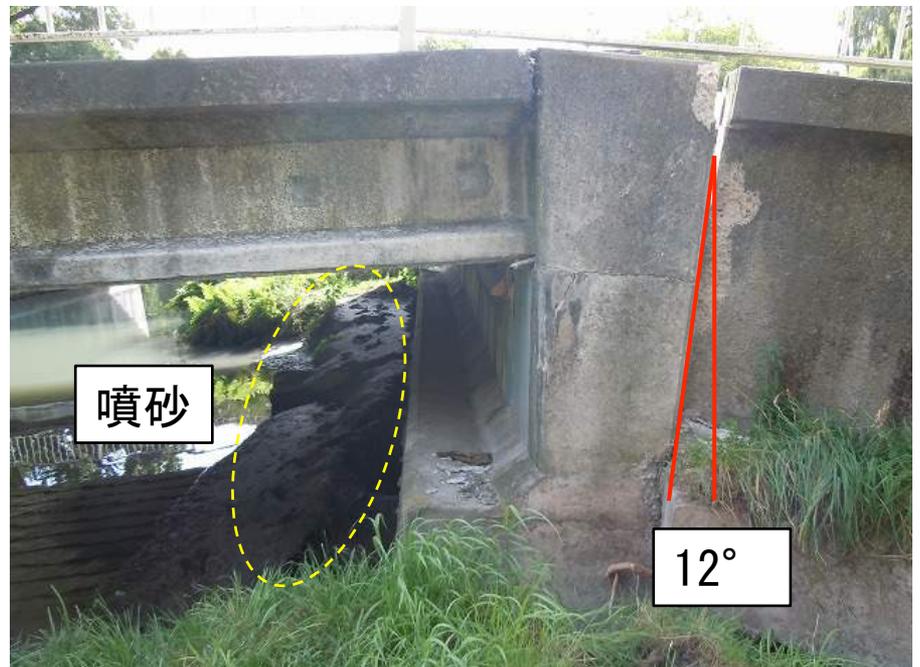
Avonside周辺

橋梁の被害例：
橋桁と盛土の境界で段差や沈下が生じる。

背後地盤、基礎地盤の液状化に伴う橋台の変位

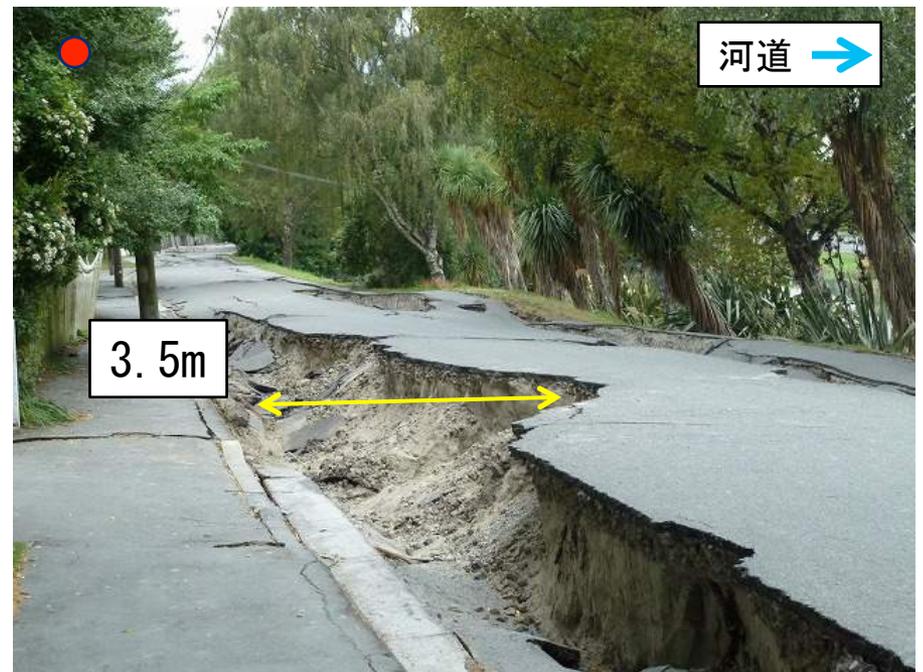
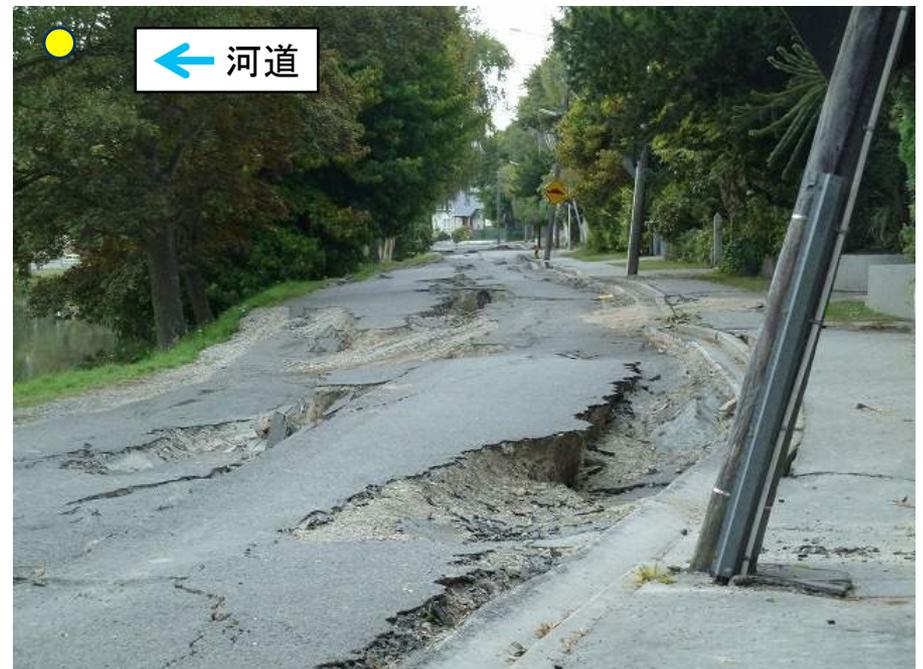
Avonside周辺

道路の被害例：
川沿い道路が大きく沈下・変状
最大3.5mの幅が沈下。川に向かって変位

埋設管敷設時の埋戻し土

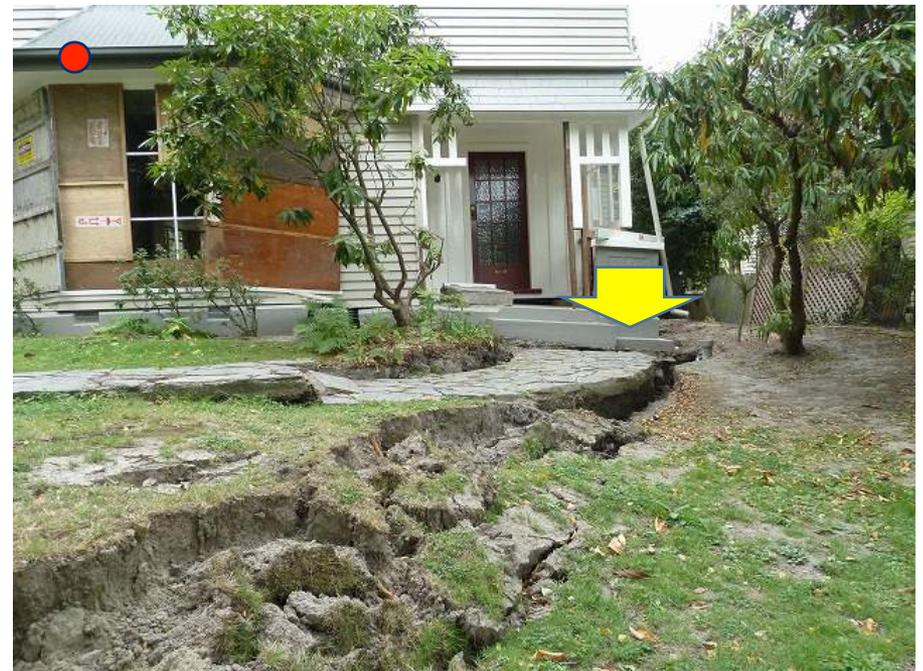
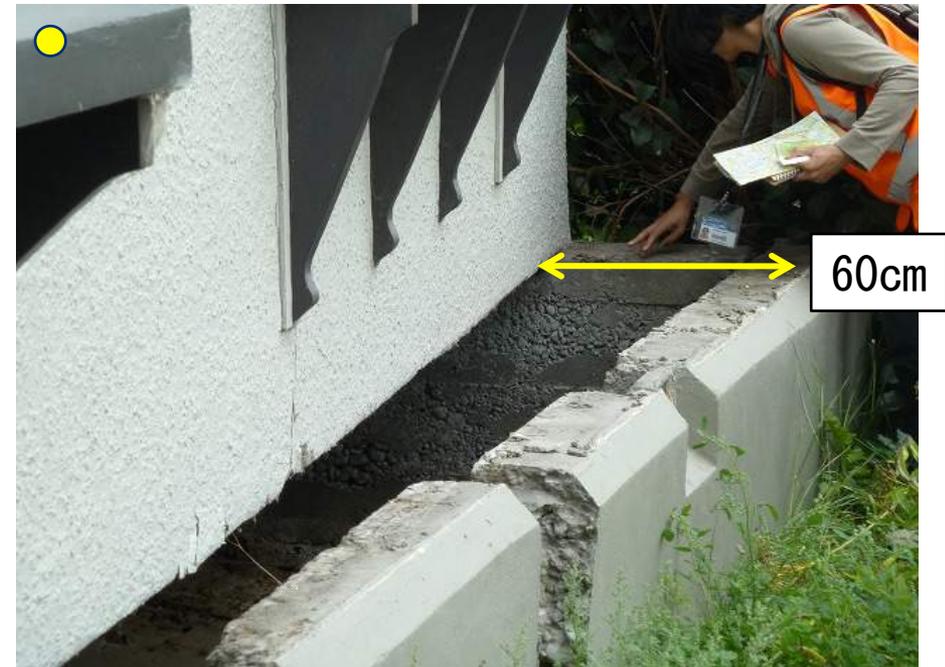
Avonside周辺

家屋の被害例：
液状化により河道に向かう地盤変位に
巻き込まれる家屋が多数。

上屋の構造は無事でも、基礎に被害が
生じた家屋多数

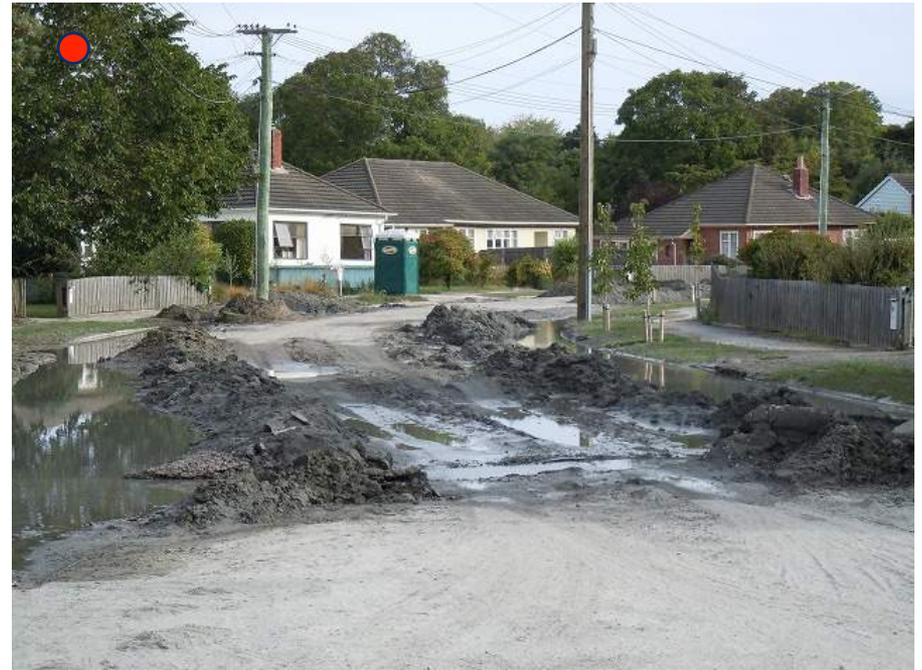
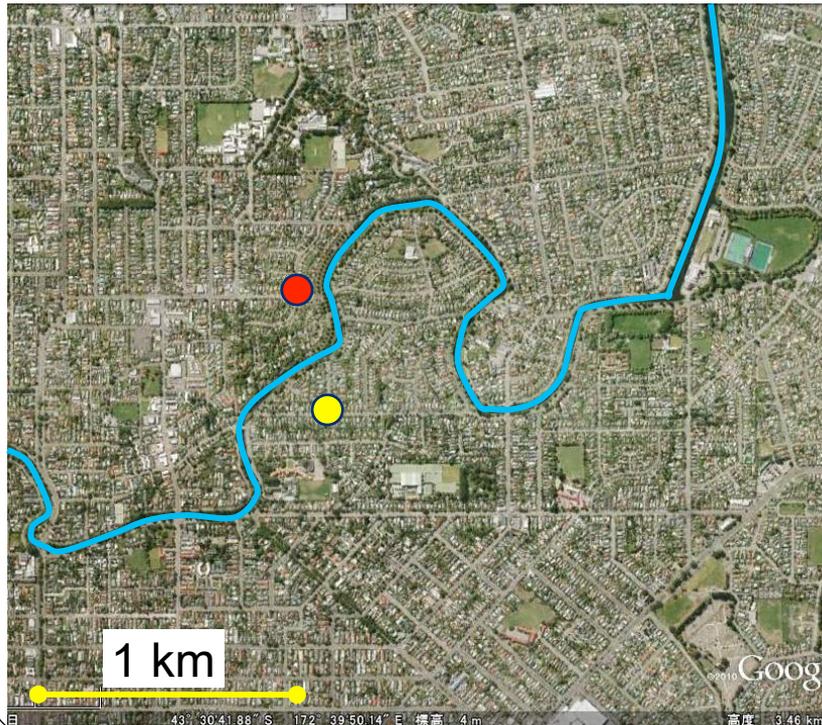
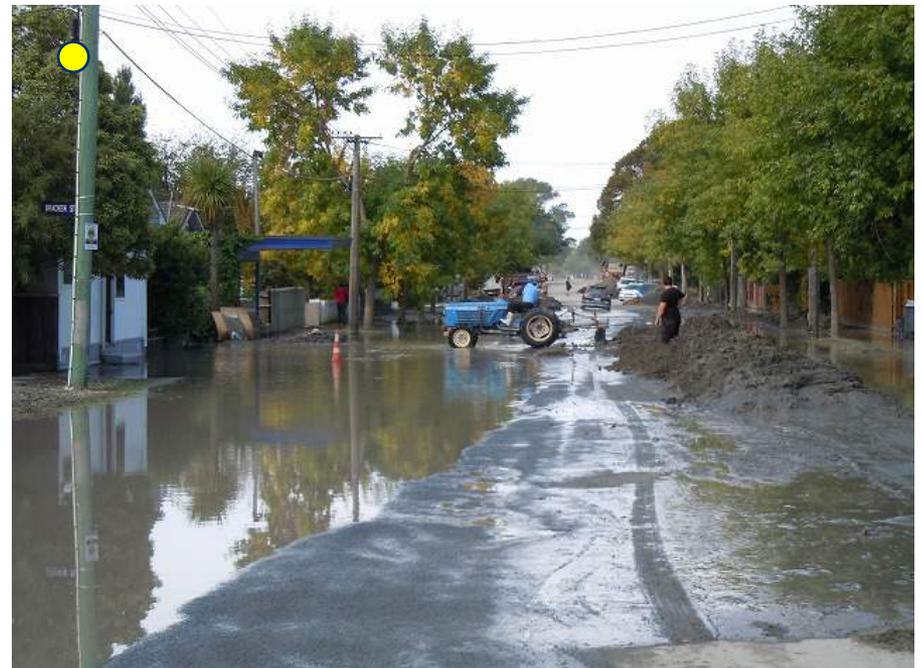
Avonside周辺

路面の様子：調査2/28（地震2/22）

路面が水浸しであるが、これは**水道管の損傷**のため。水道管の損傷は非常に多くの箇所で発生している。

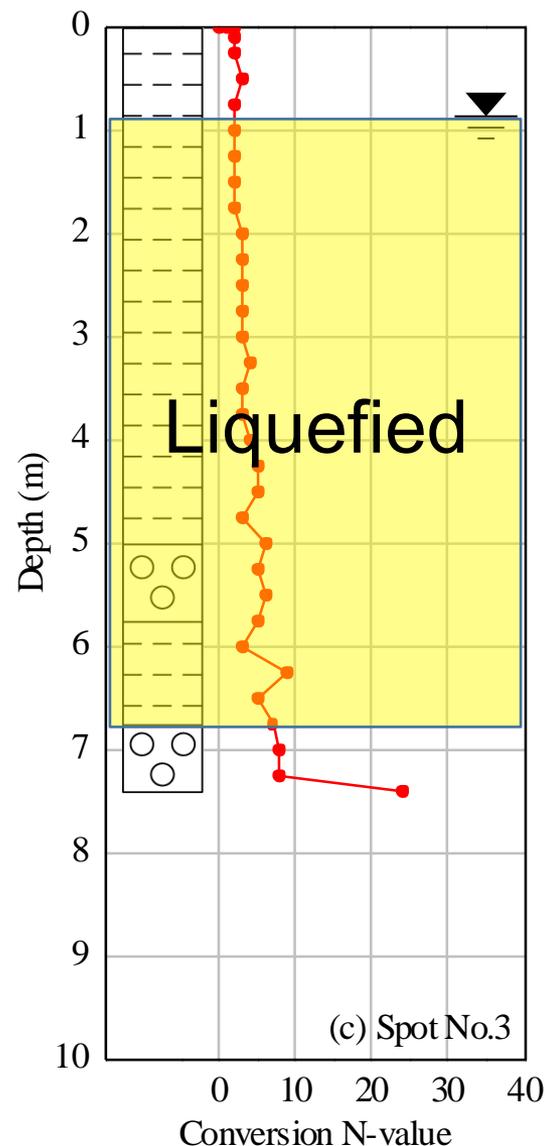
Avonside周辺におけるSWS試験結果 (2010年Darfield地震後に実施)

- 地下水位はGL-1m以浅
 - GL-5m以浅はN値2~5の非常に緩い砂質土
 - GL-5m付近に礫質土。非常に緩い
 - GL-7.5m付近でN>20を記録
-
- 採取した噴砂は青灰色、貧配合の細砂

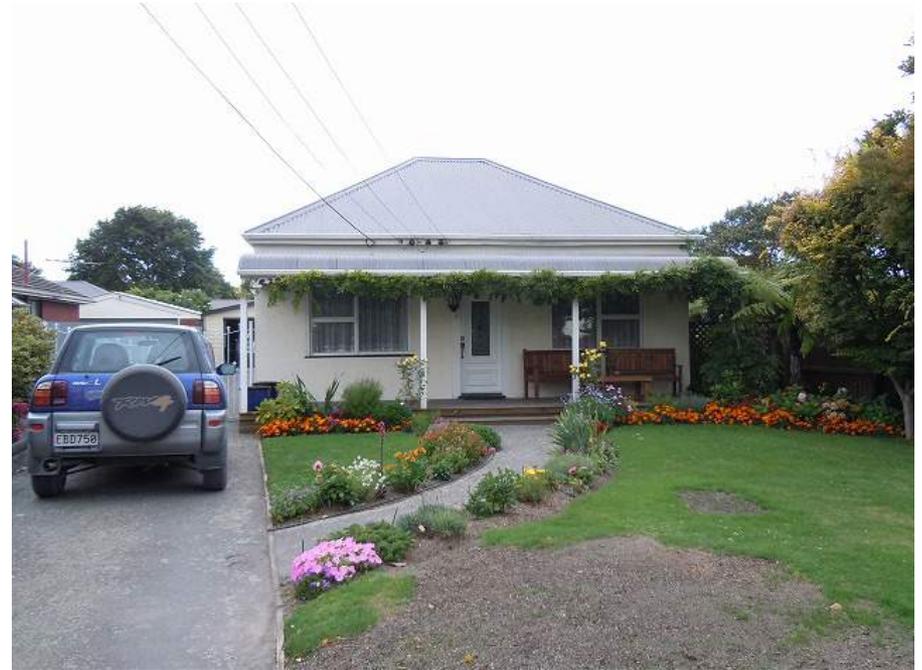
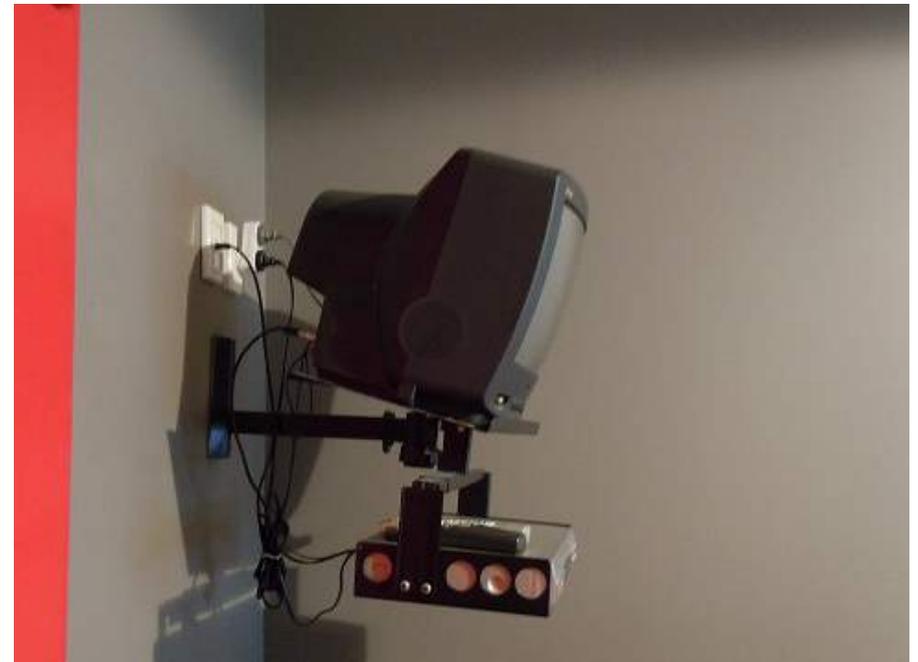
Avonside周辺

無被害の家：
川沿いであっても、液状化が発生して
いない地域もある

Avon川の蛇行経路が微地形に影響を及
ぼしている可能性

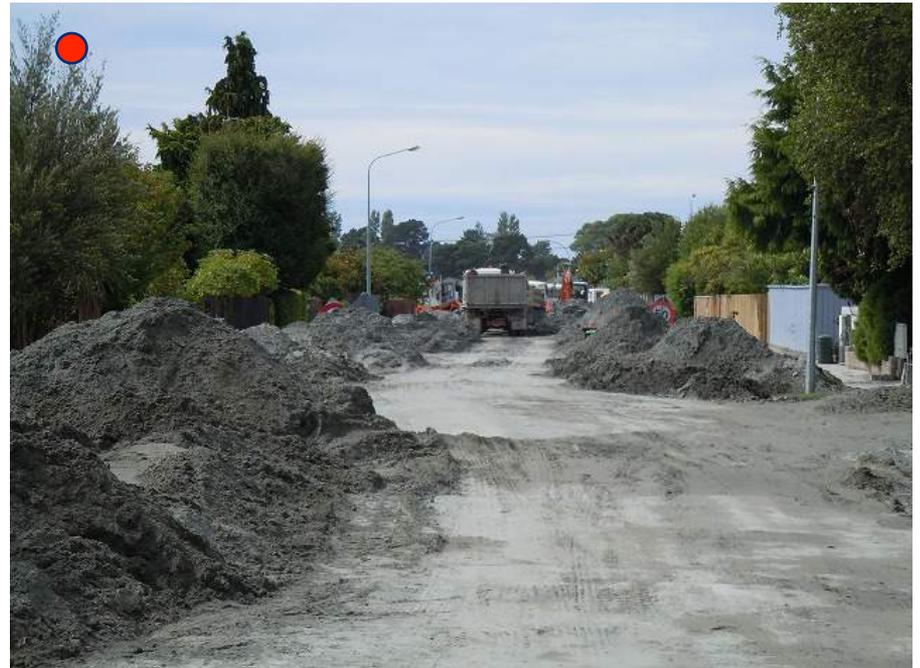
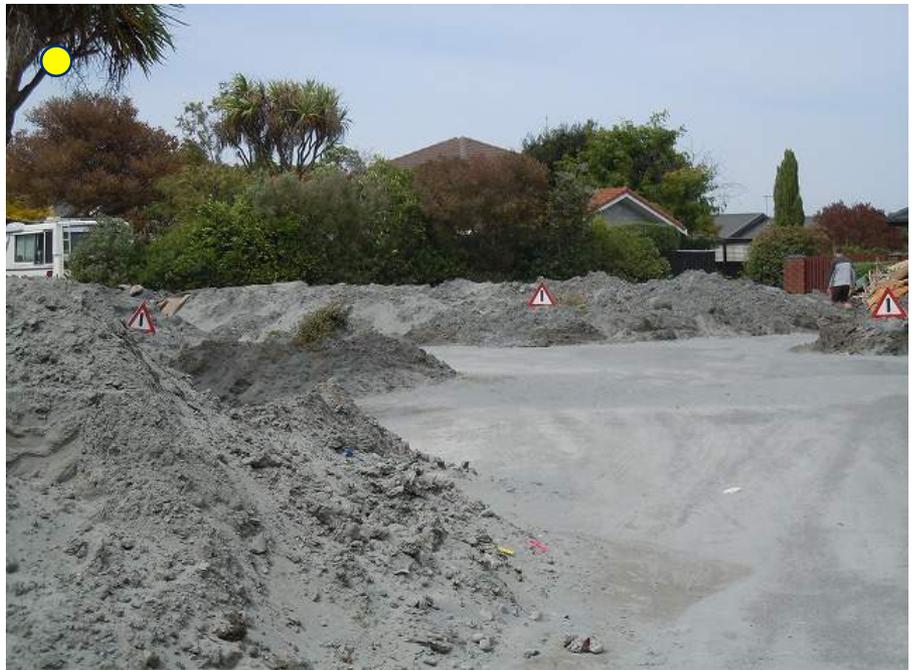
Avondale周辺

路面の様子：
大通りの噴砂は比較的早急に撤去されたが、路地にはまだ**大量の噴砂**が残っている。

2009年9月の噴砂よりも今回の噴砂の方が**3~4倍**多い（住民談）。

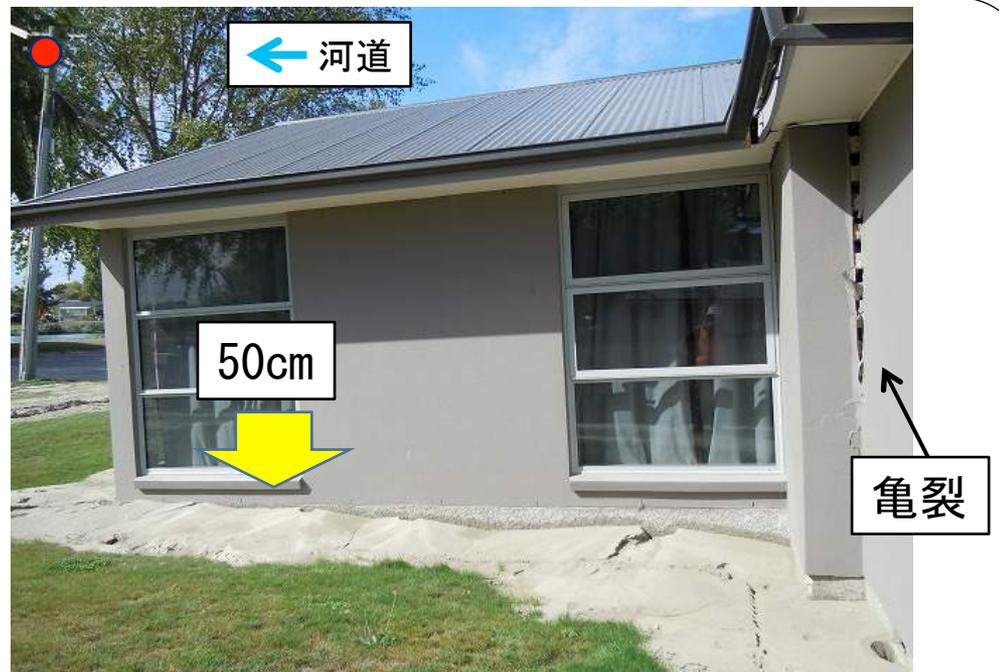
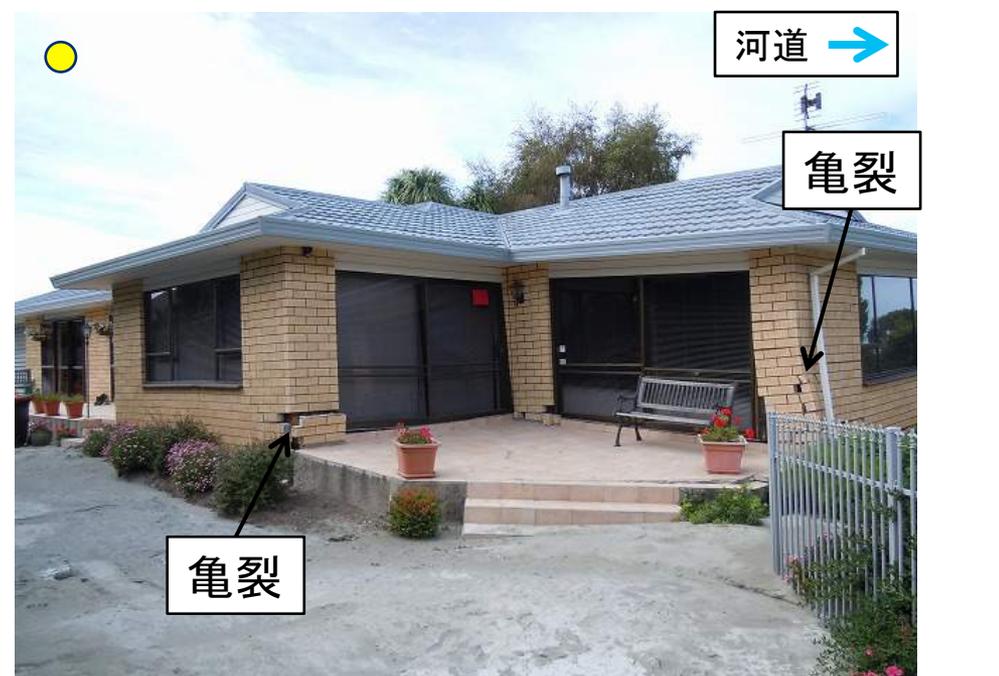
Avondale周辺

家屋の被害：
Avon川沿いの**家屋の多くが沈下した**。

河道に向かう**地盤変位**の影響を受けている家屋もある。

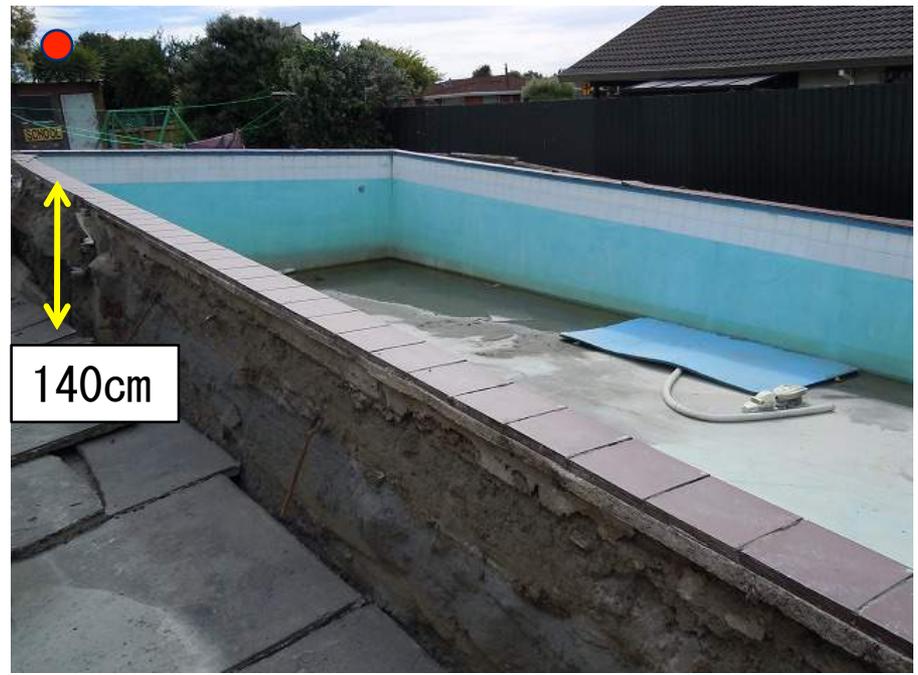
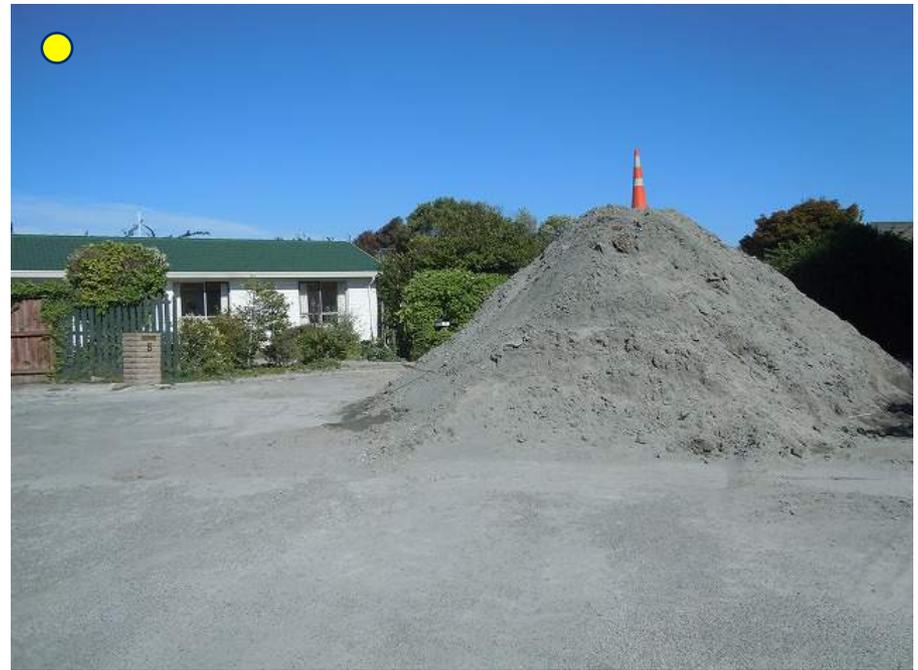
Avondale周辺

プールの被害：
幅5m，長さ13.5mのコンクリート製の
プールが**最大140cm浮上**。地震時は水
は無かった。

2010年9月の地震時は水があり、沈下
した（住民談）

下流部も**噴砂量は非常に多い**

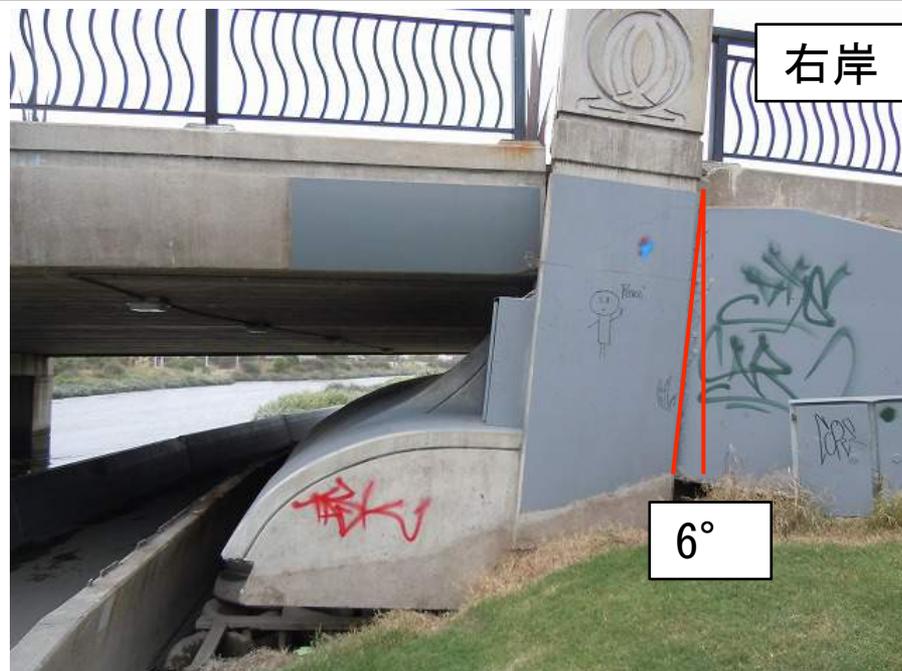
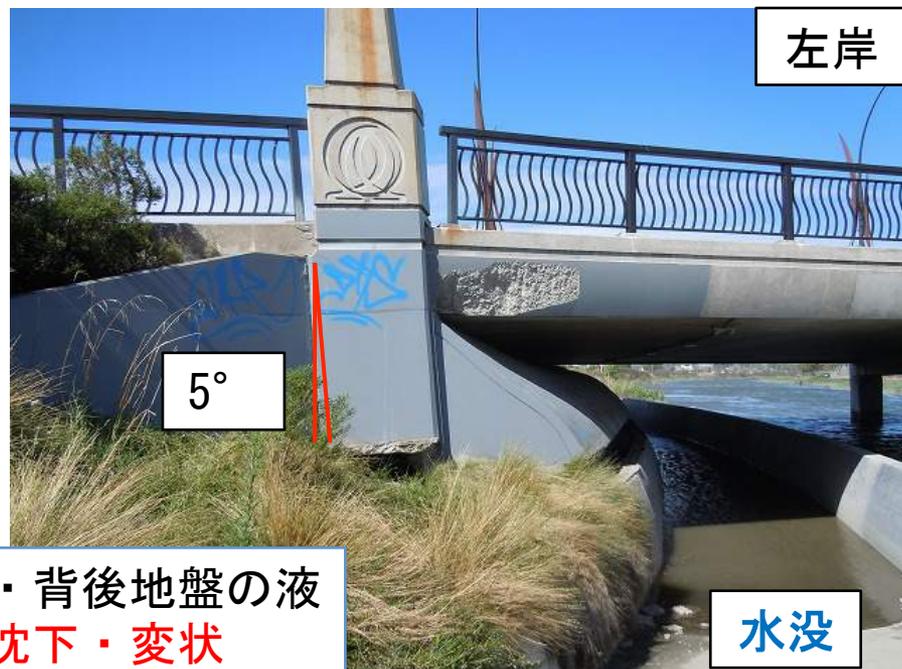
Avondale周辺

ANZAC橋（橋長50m）の被害：基礎地盤・背後地盤の液状化による取付け盛土の沈下、橋台の沈下・変状

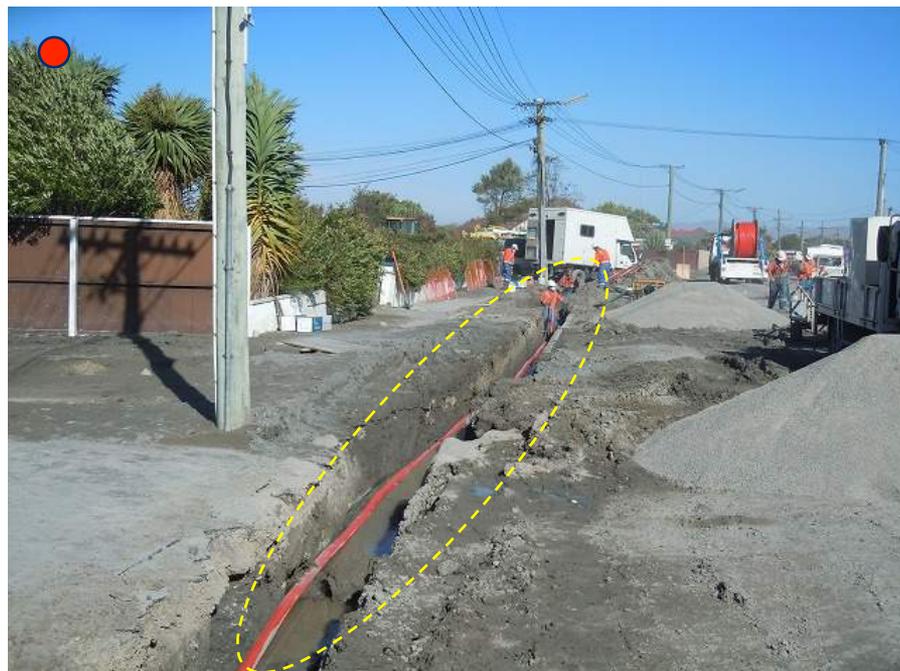
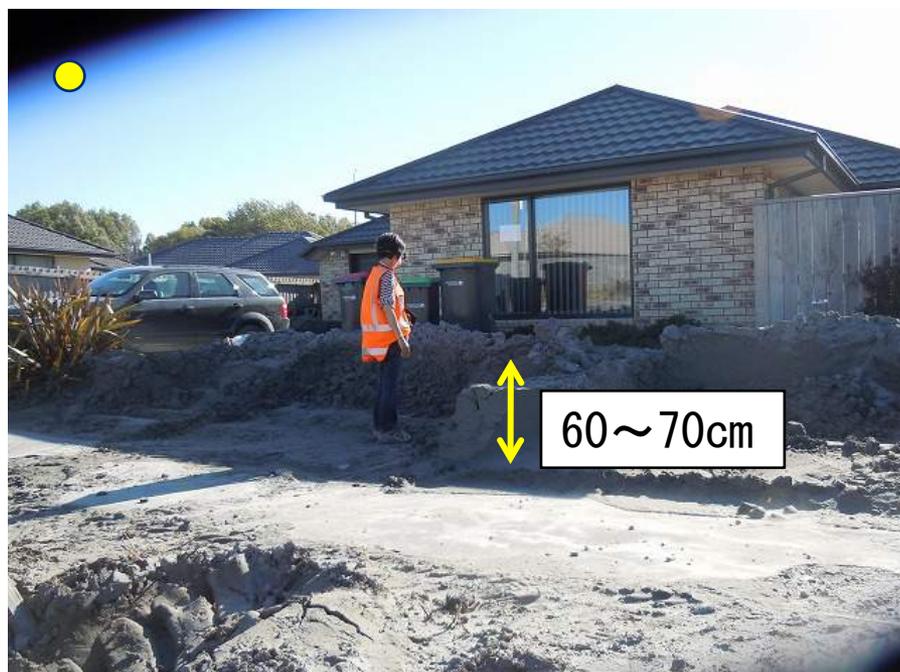
Bexley周辺

道路の様子：
水道管の破損。修復が進められている。

噴砂の層厚約60~70cm。今回調査で確認した最大層厚

造成時の締固めが十分でなかった可能性

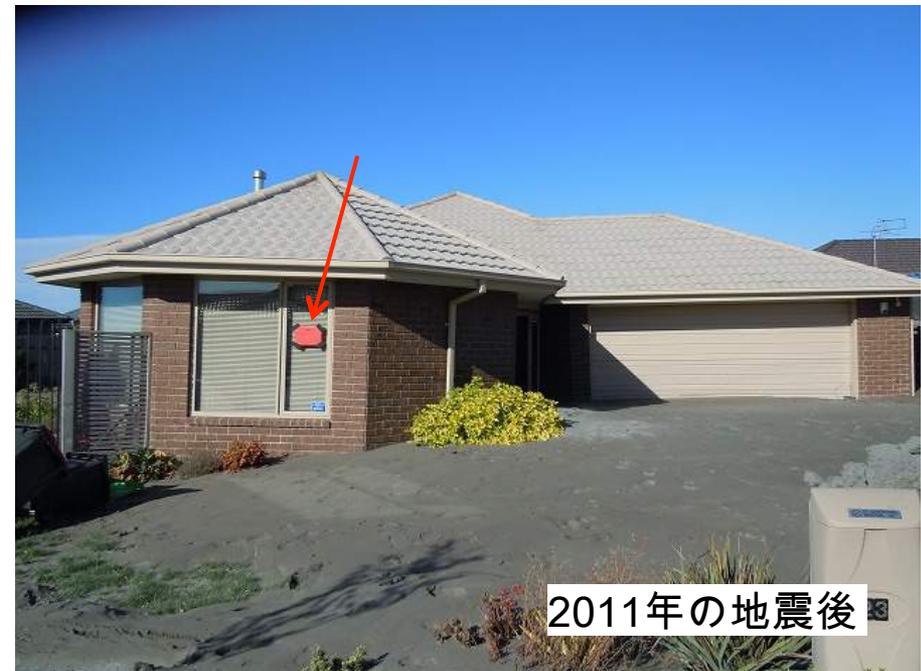
Bexley周辺

Bexleyは**2010年9月の地震でも**、大量の噴砂が発生し、多大な被害が生じた。

今回の地震による噴砂量は、**昨年よりも圧倒的に多い**。窓には**赤紙**
2010年地震後のSWS試験では、**GL-9m**まで軟弱な砂-シルトが連続

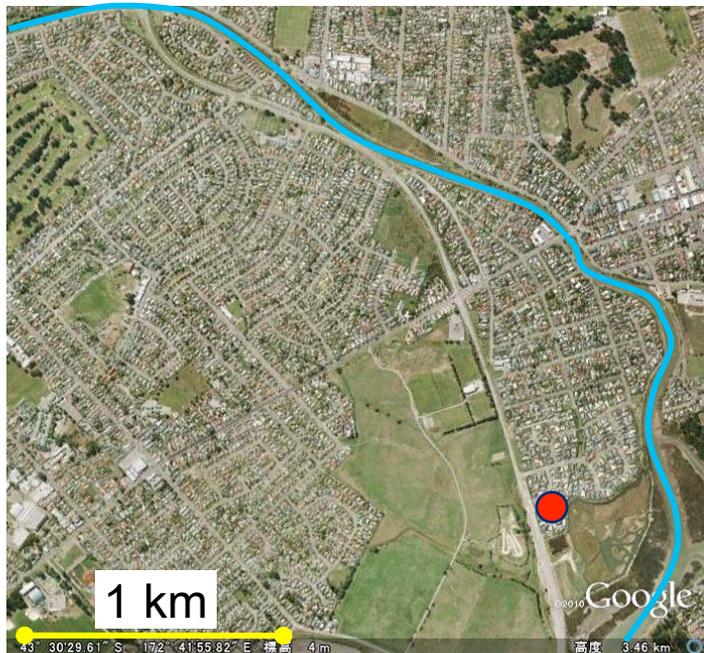
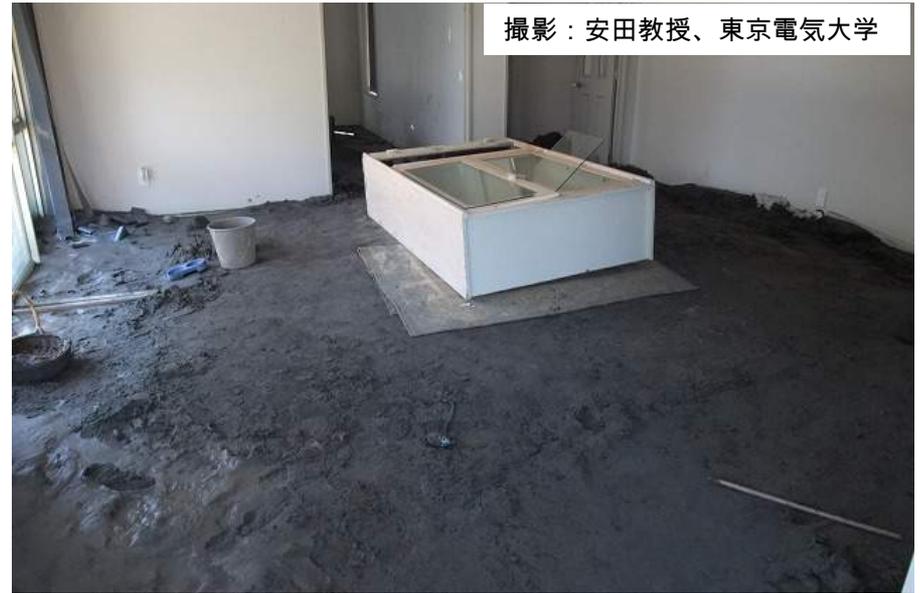
Bexley周辺

家屋内の様子：
噴砂と泥水が家屋内にもひろがる

床に生じた亀裂から入ってきた
(住民談)
