液状化発生範囲及びその影響

土木学会調査団

地盤工学会調査団

東京大学生産技術研究所

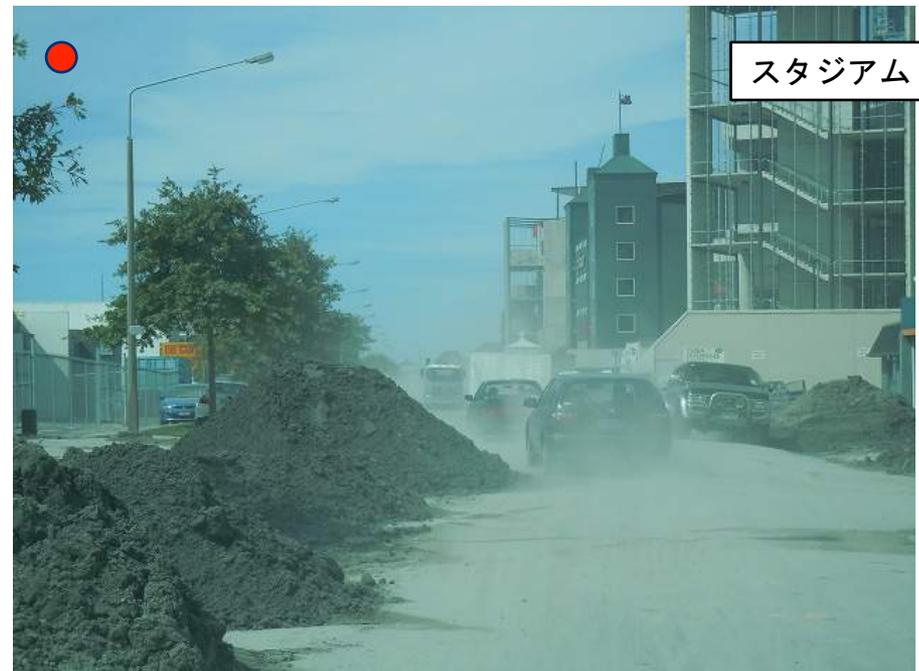
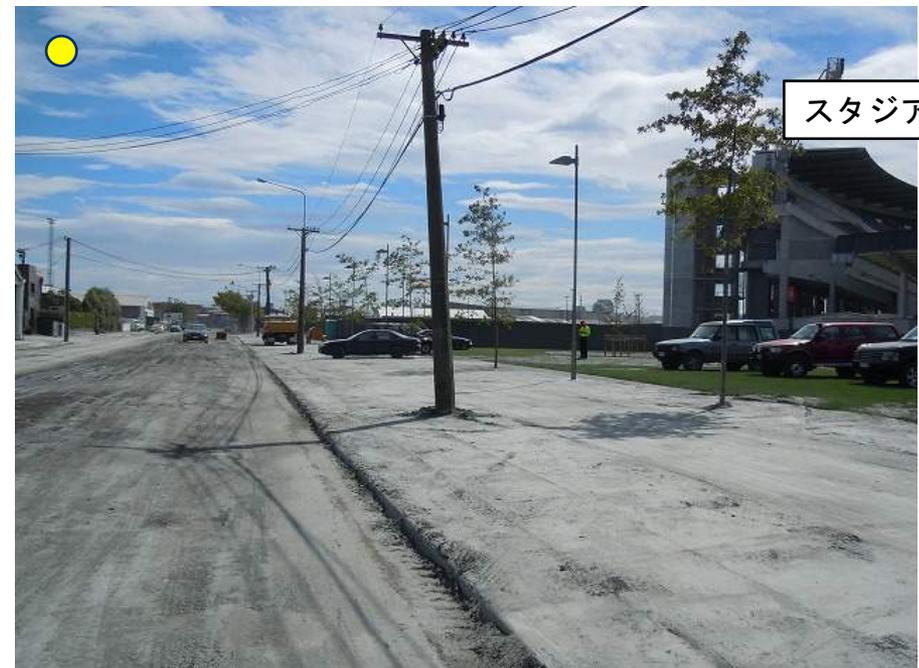
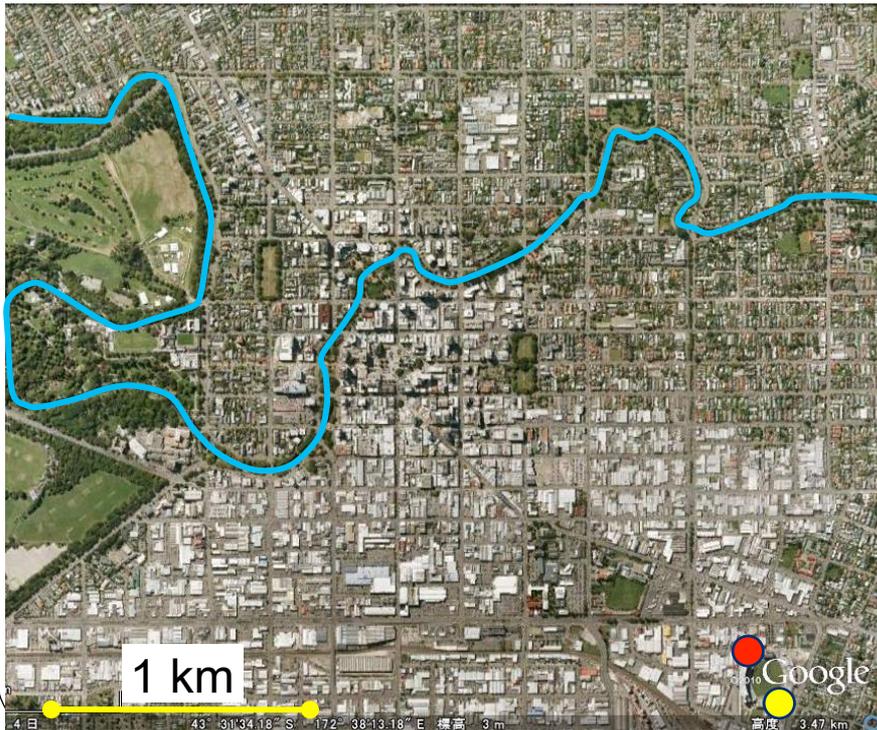
市街地中心部

スタジアム周辺の様子：
地盤改良が施されていたというスタジアム周辺では、**顕著な液状化**が発生していた。

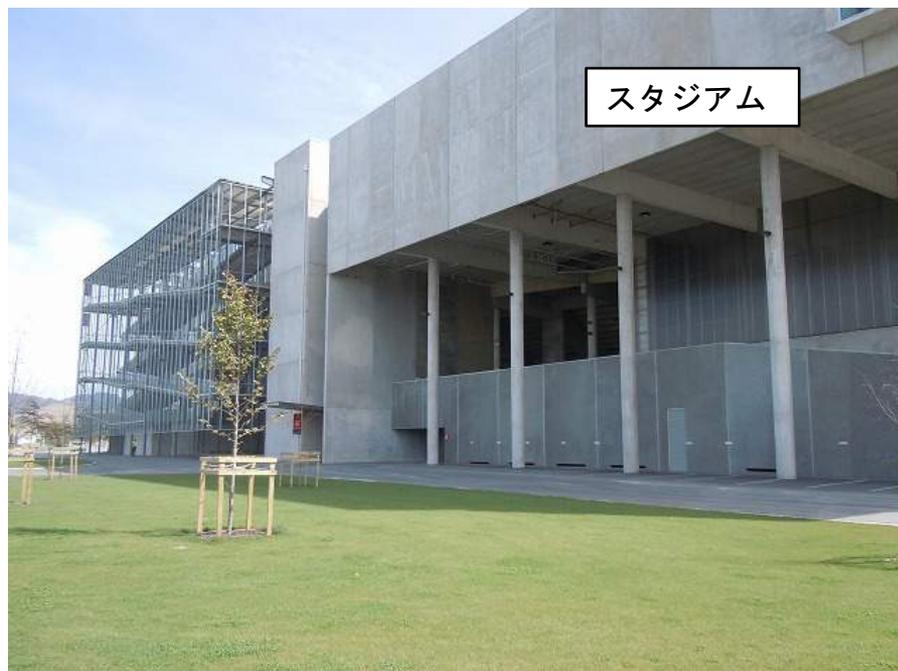
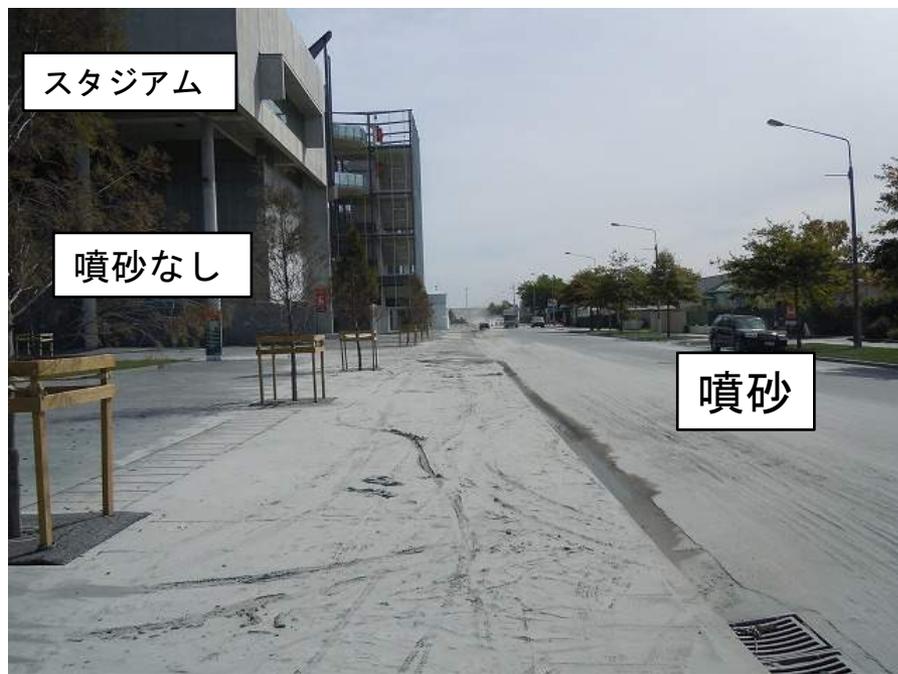
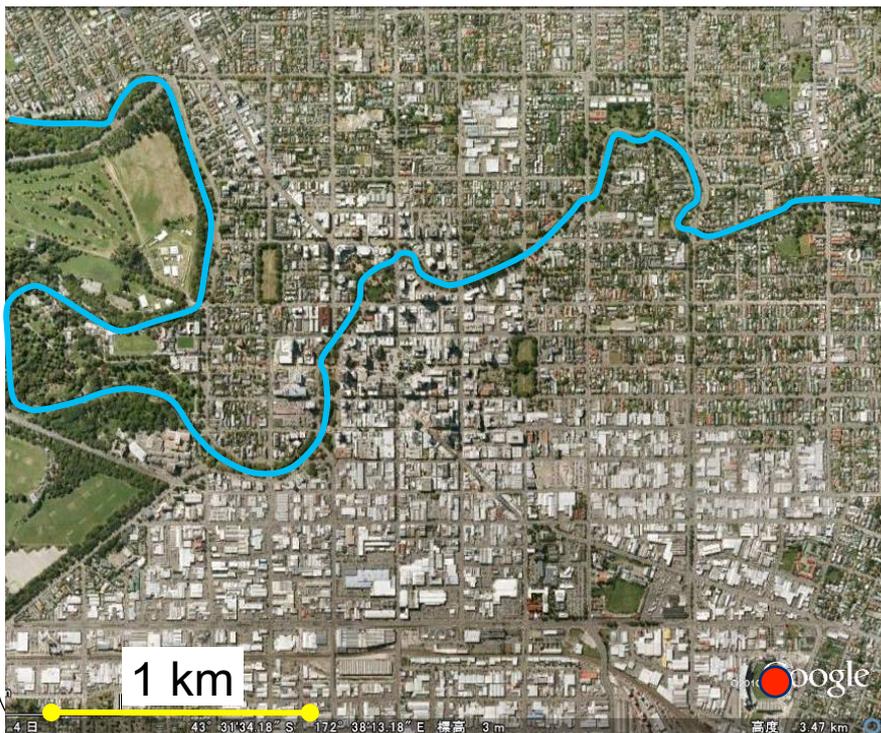
市街地中心部

スタジアムの地盤改良効果：
スタジアムの地盤は、**ストーンカラム**が施工されていた（詳細は不明）

敷地内に多少の噴砂や不陸が見られたが、周辺と比較して明らかに**液状化の発生は低減**されている

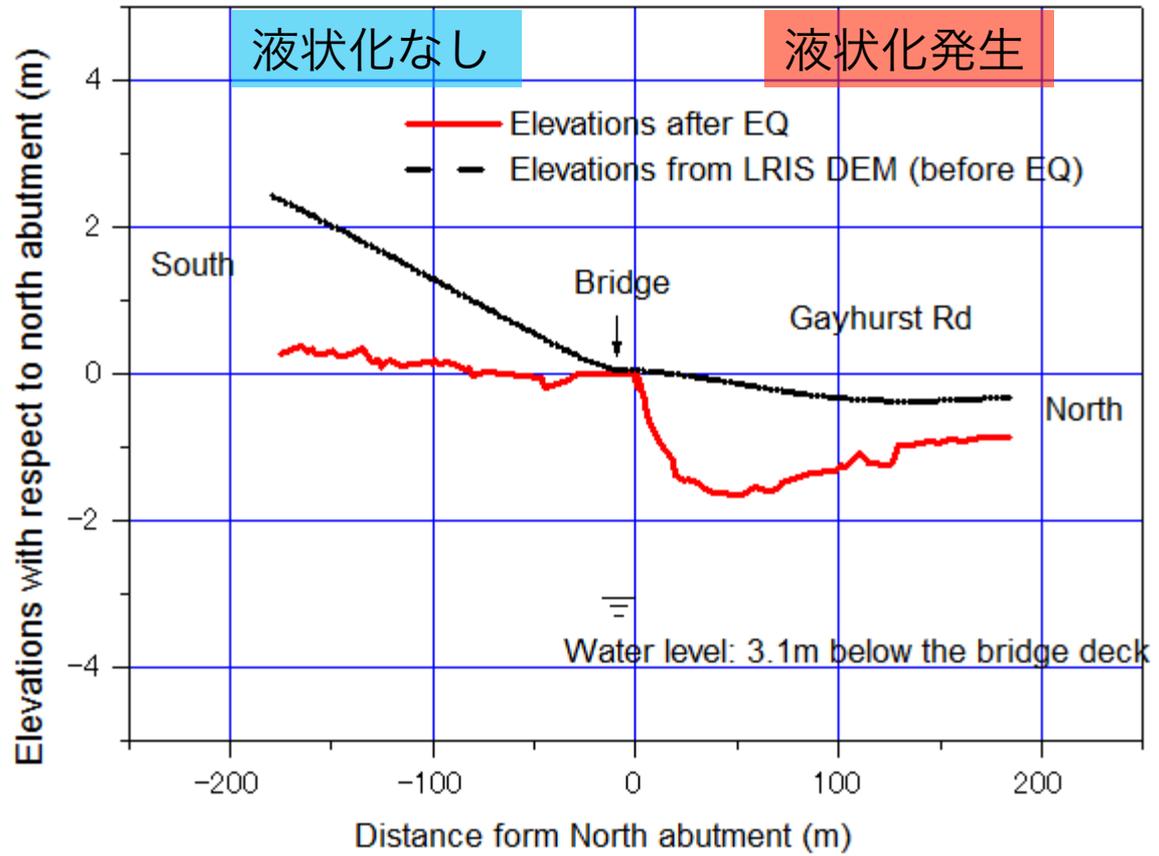
Gayhurst 通り沿いの沈下：蛇行内側・外側斜面の沈下の傾向が異なる。

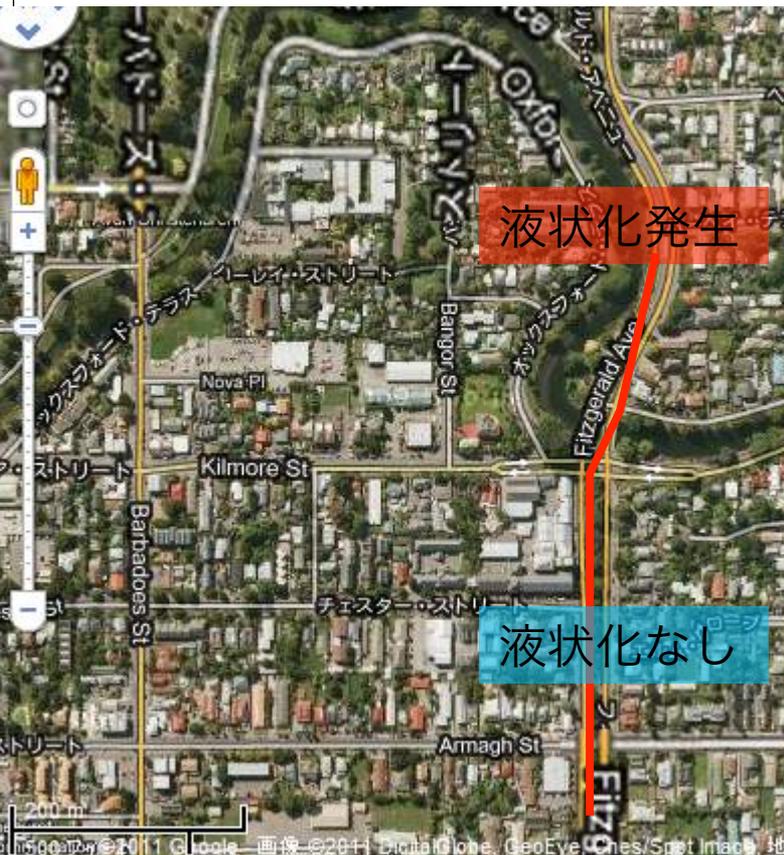
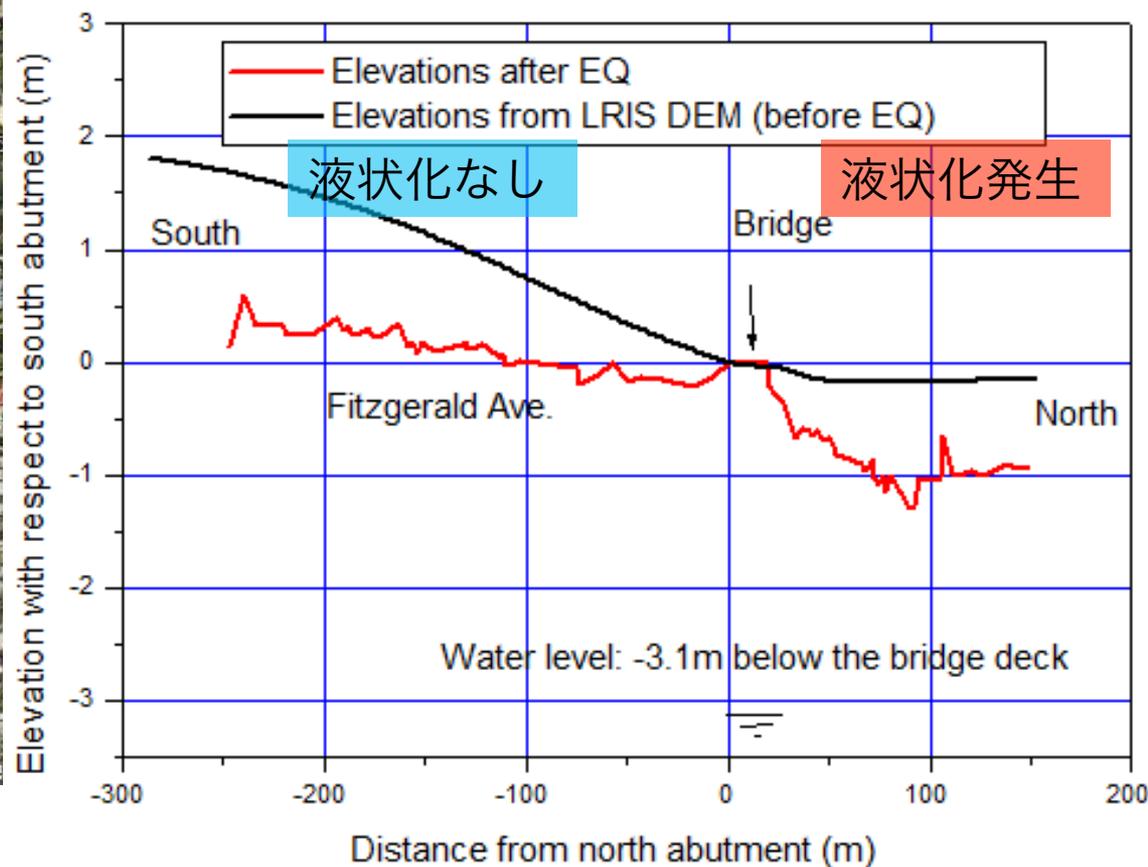
Fitzgerald 通り沿いの沈下：蛇行内側・外側斜面の沈下の傾向が異なる。

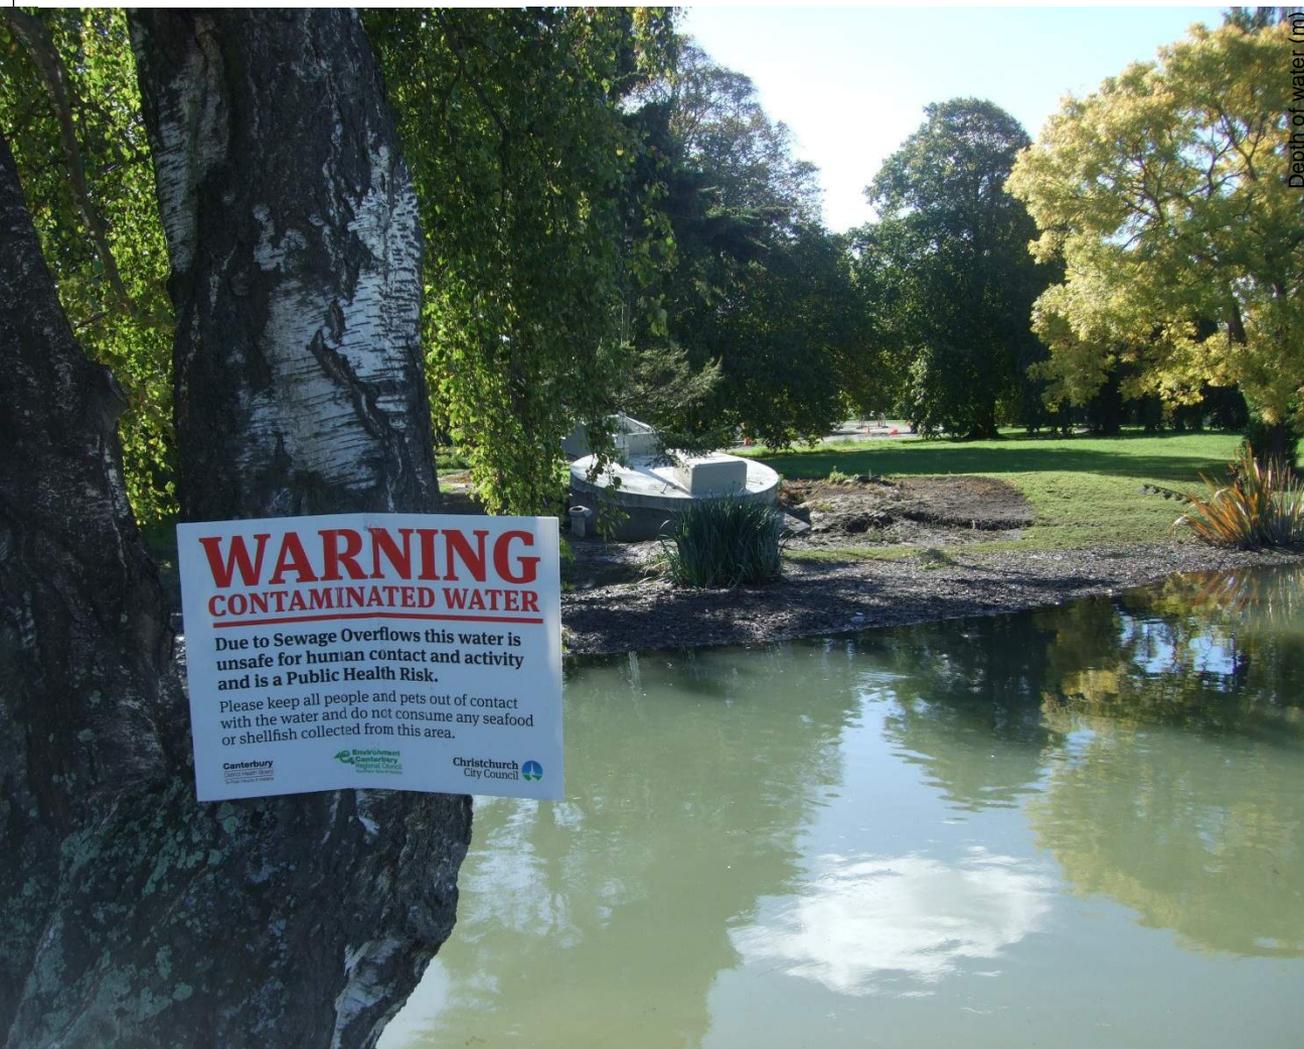
河床勾配； 0.38×10^{-3}
(DEMより推定)

径深；0.5m程度
(現地にて計測)

流速；0.4m程度
(現地にて計測)

側方流動により河道が
狭まり通水能力低下
洪水の懸念

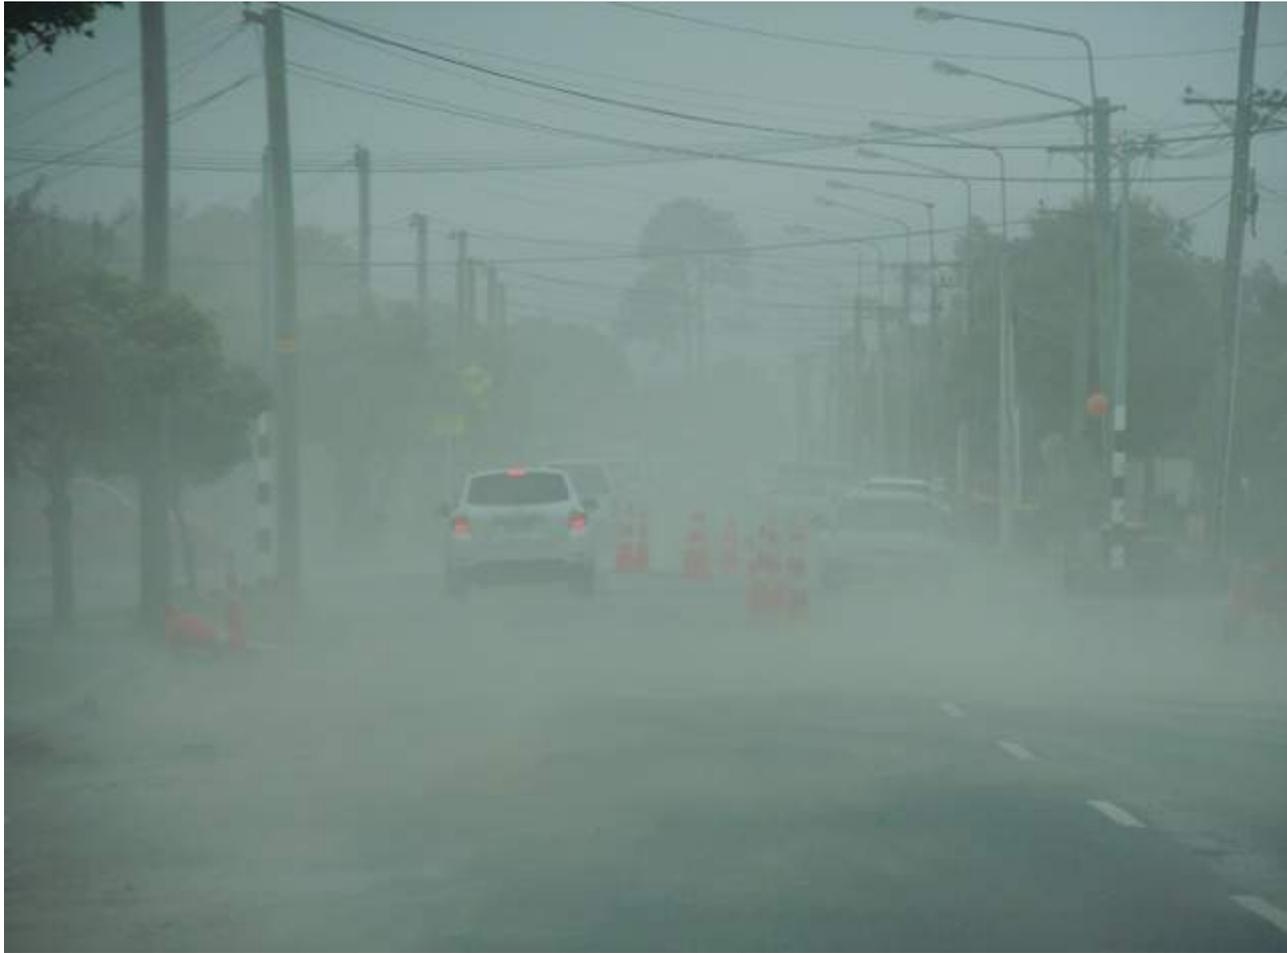
強風により舞飛ぶ噴砂
マスクなしには出歩けない
