2011年2月22日ニュージーランド地震被害  
土木学会・地盤工学会合同報告会(2011年3月11日)

# 橋梁の被害

高橋良和(京都大学防災研究所)  
西田秀明(土木研究所)

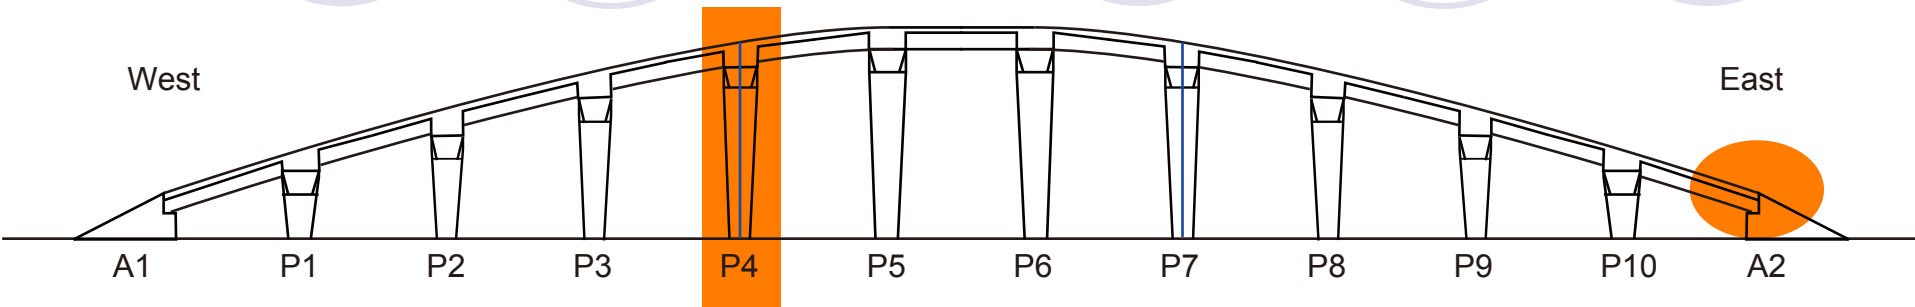
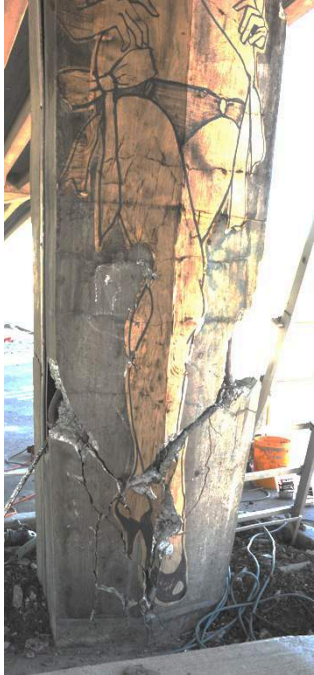
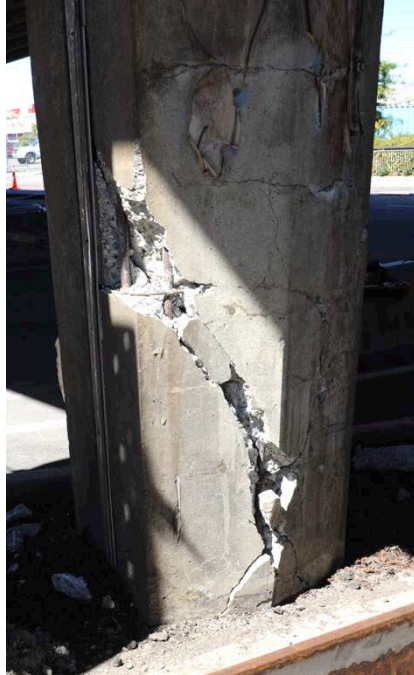
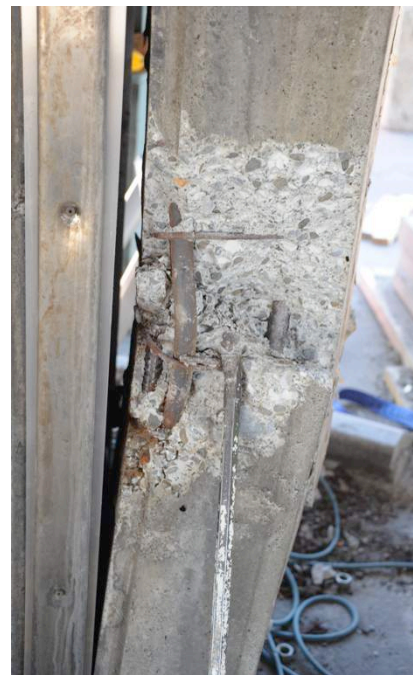
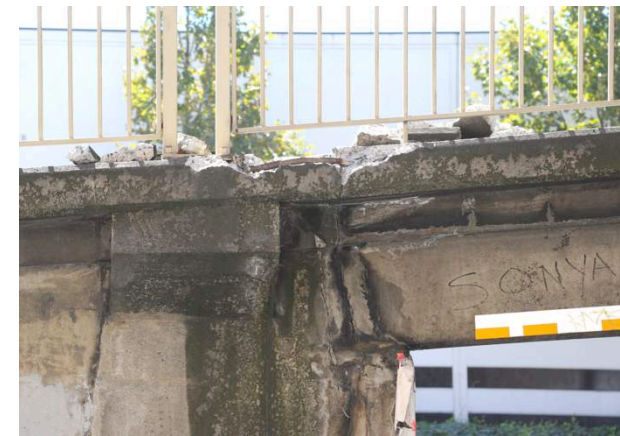
P4橋脚にせん断破壊が発生

A2橋台で桁衝突

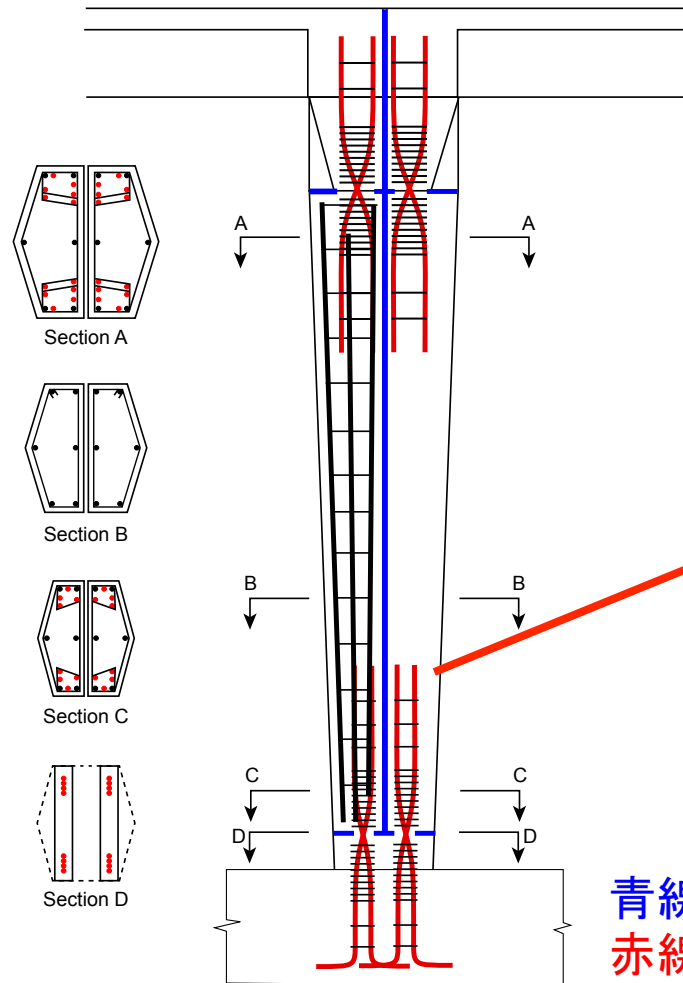
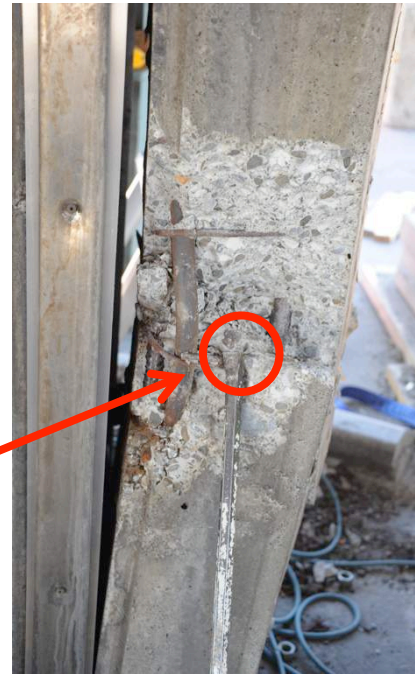
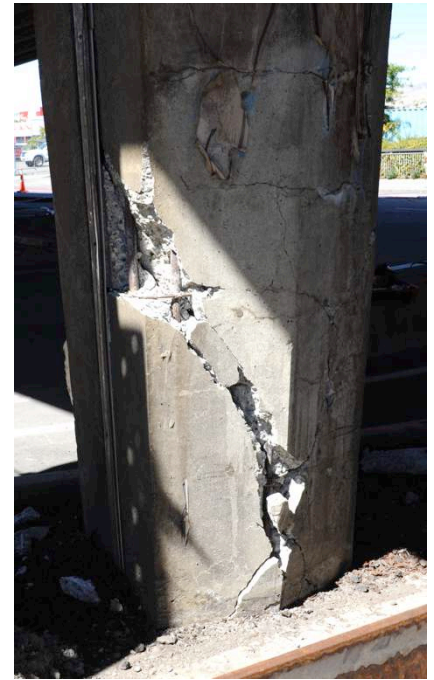
補強鉄筋の端部が損傷部で確認

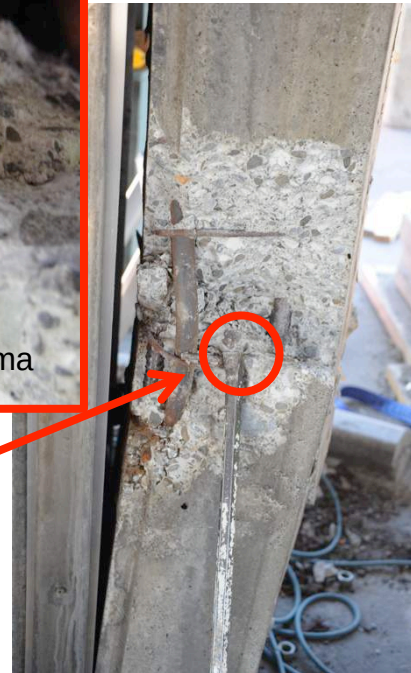
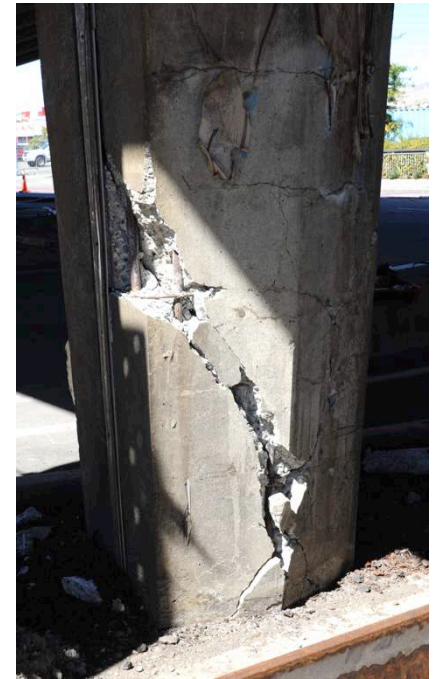
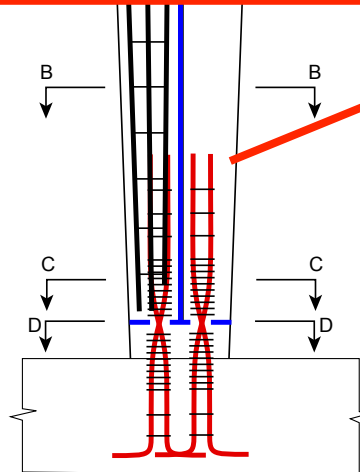
補強鉄筋の端部が損傷部で確認

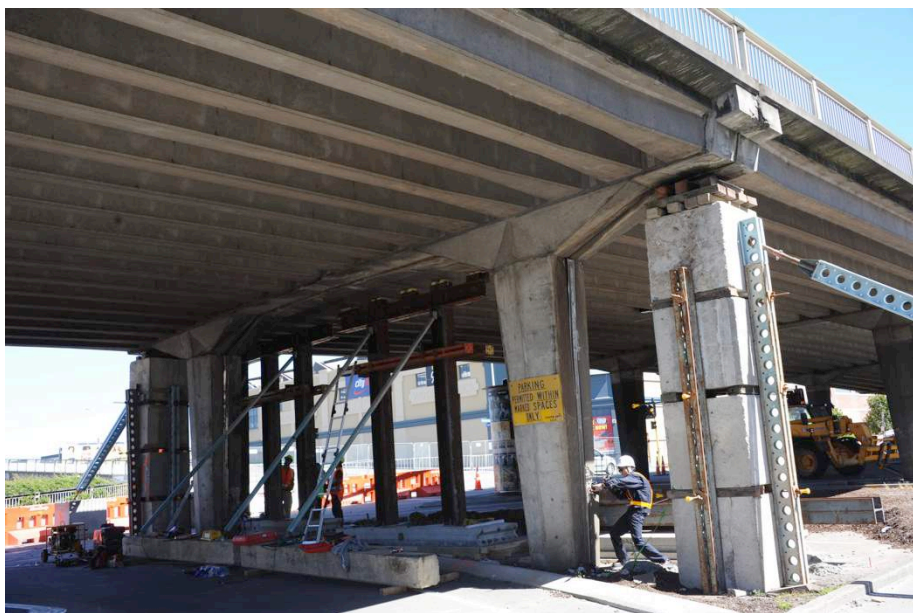
P4

対称な橋梁だが、P4は甚大な損傷であるのに対し、P7はほぼ無損傷。

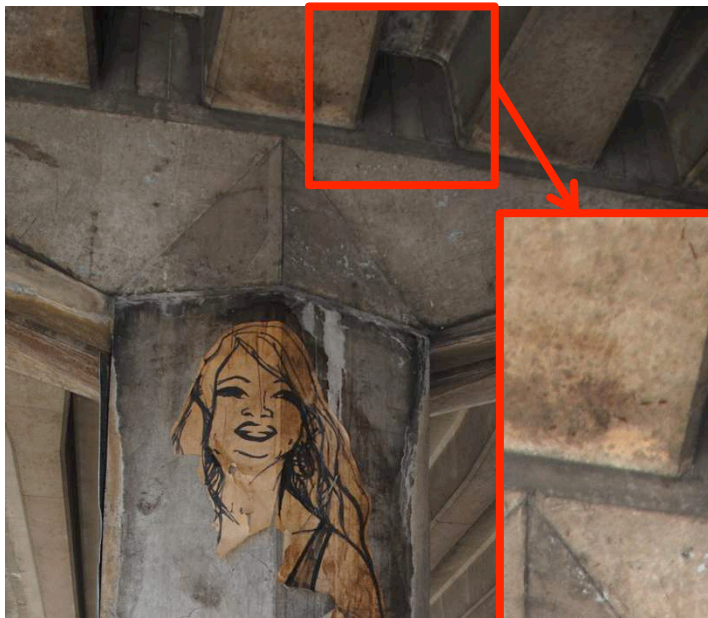
P4

対称な橋梁だが、P4は甚大な損傷であるのに対し、P7はほぼ無損傷。

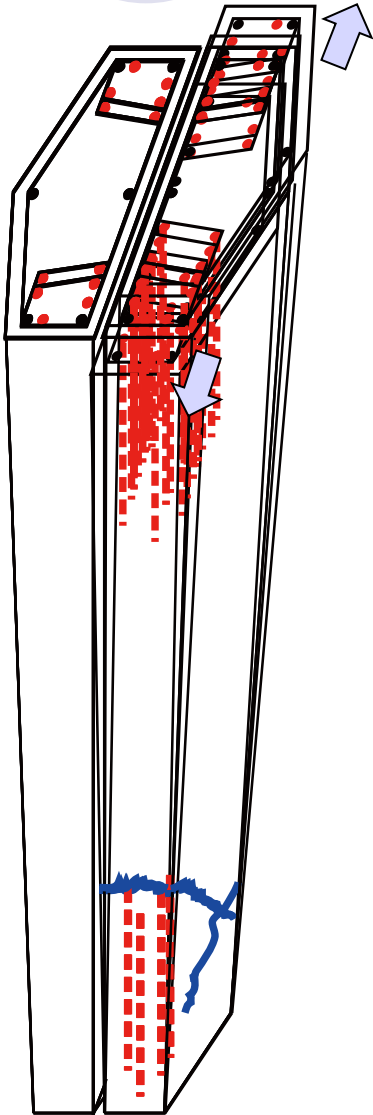
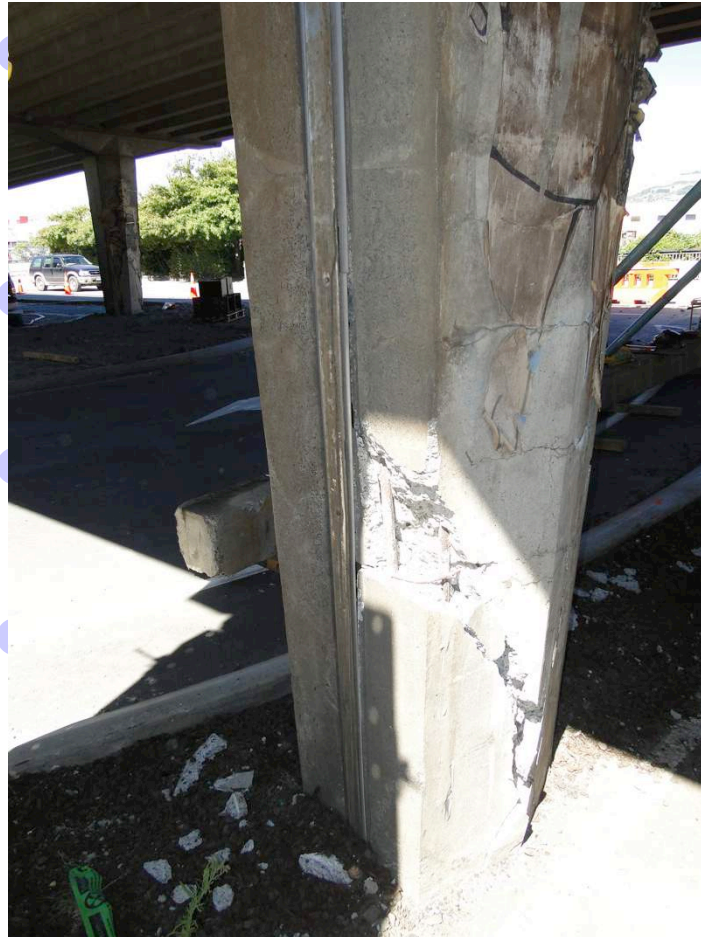
P4西側と東側が別々に挙動し、

向北側へ応答し、  
段落とし部で曲げ

曲げせん断ひび

答し、橋脚北面の  
れが発生

曲げせん断ひび  
が交差
