M6.3 CHRISTCHURCH 地震による被害

斜面崩壊・落石、擁壁、トンネル、鉄道、水道、下水道、港などの被害

アイダン オメール

東海大学

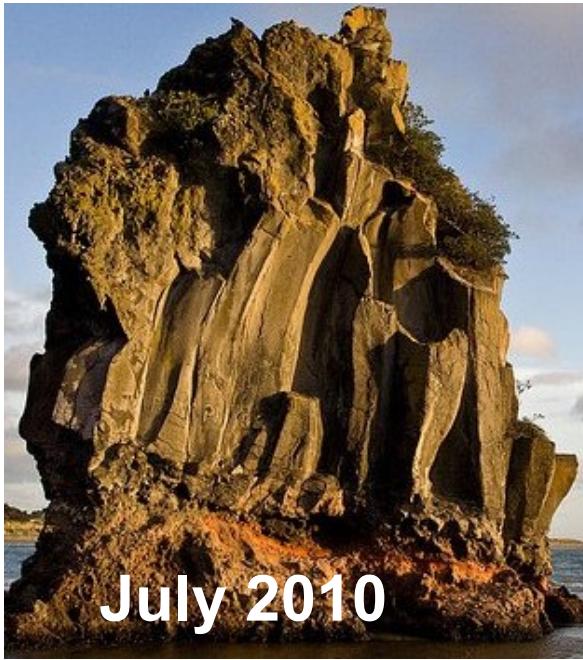
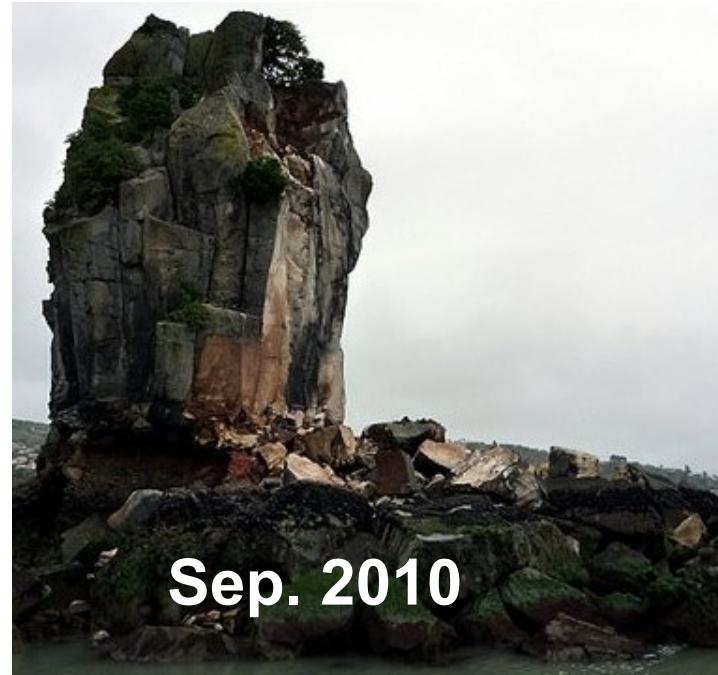
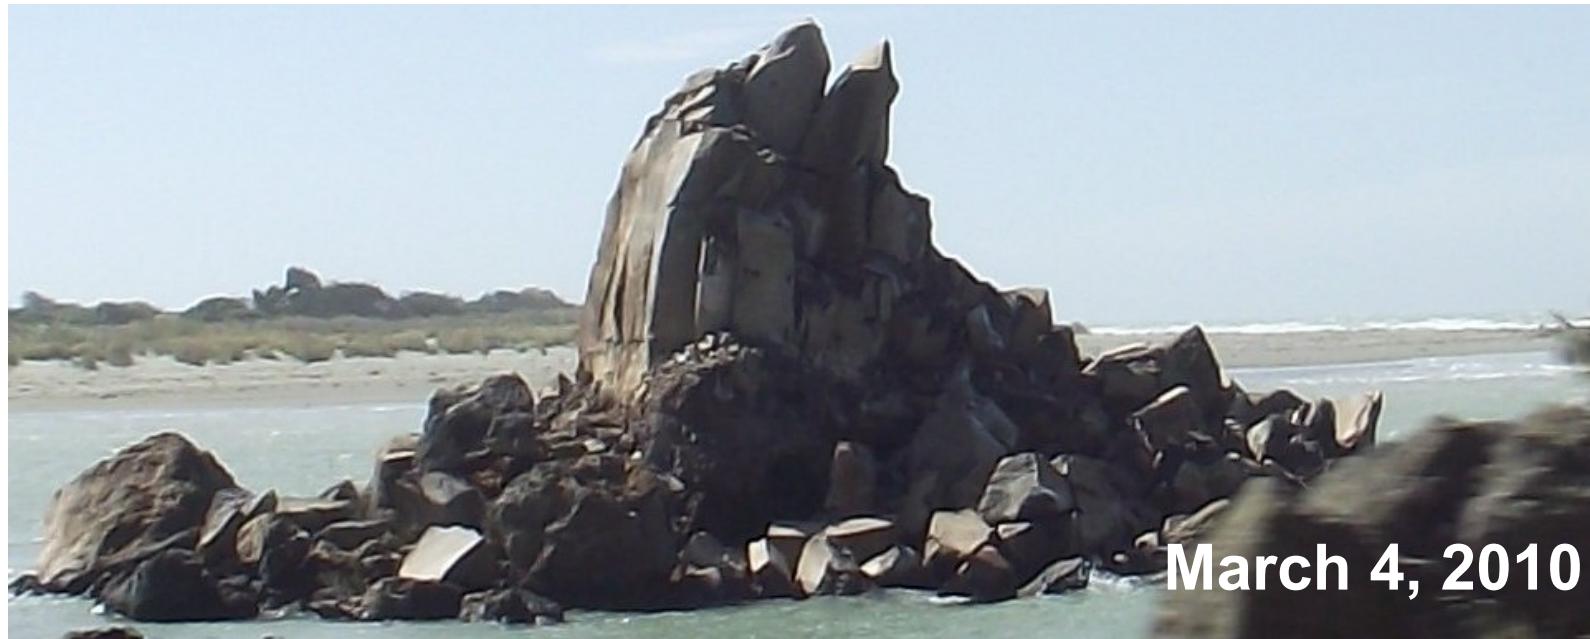
SHAG ROCK(トップリング破壊)

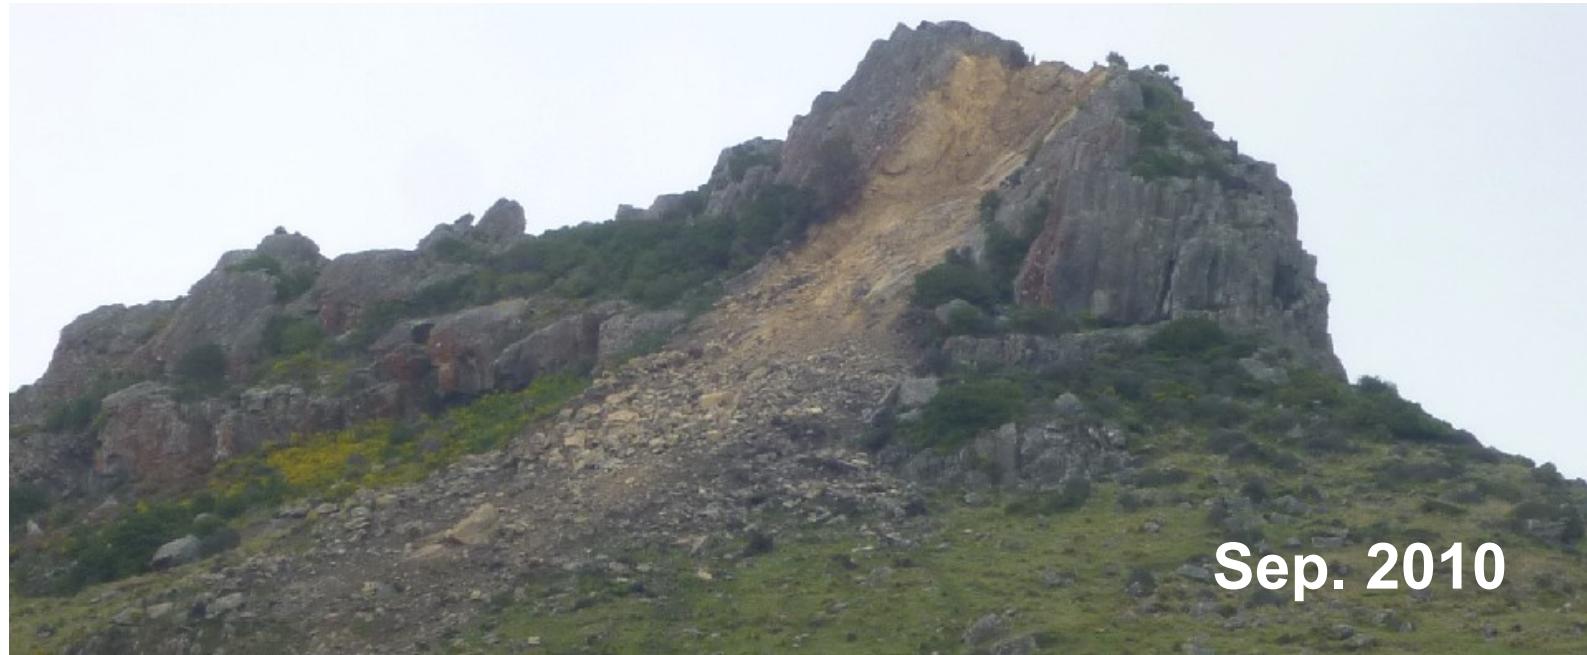
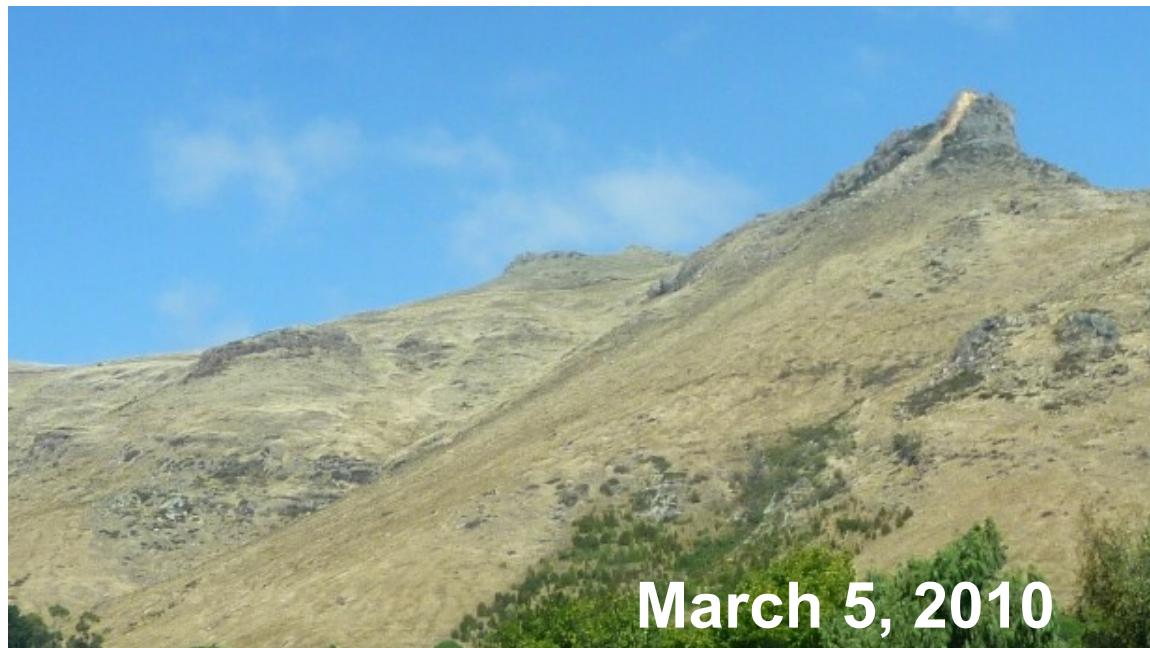
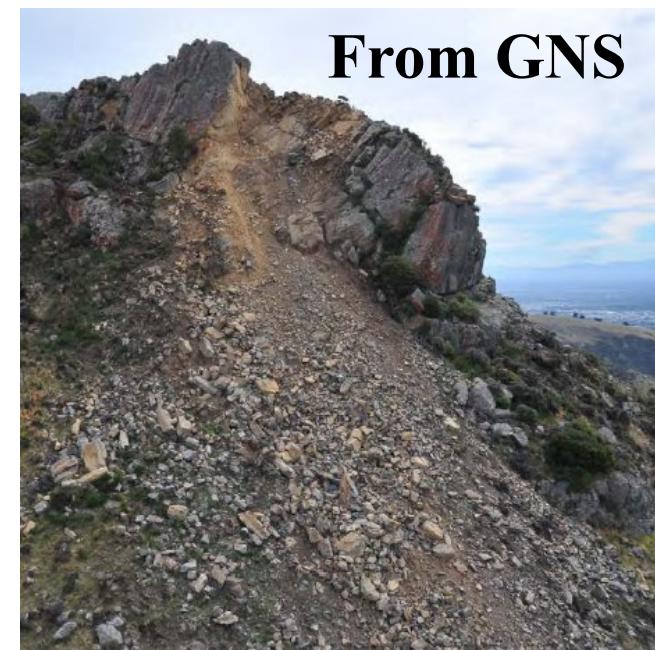
CASTLE ROCK(すべり破壊)

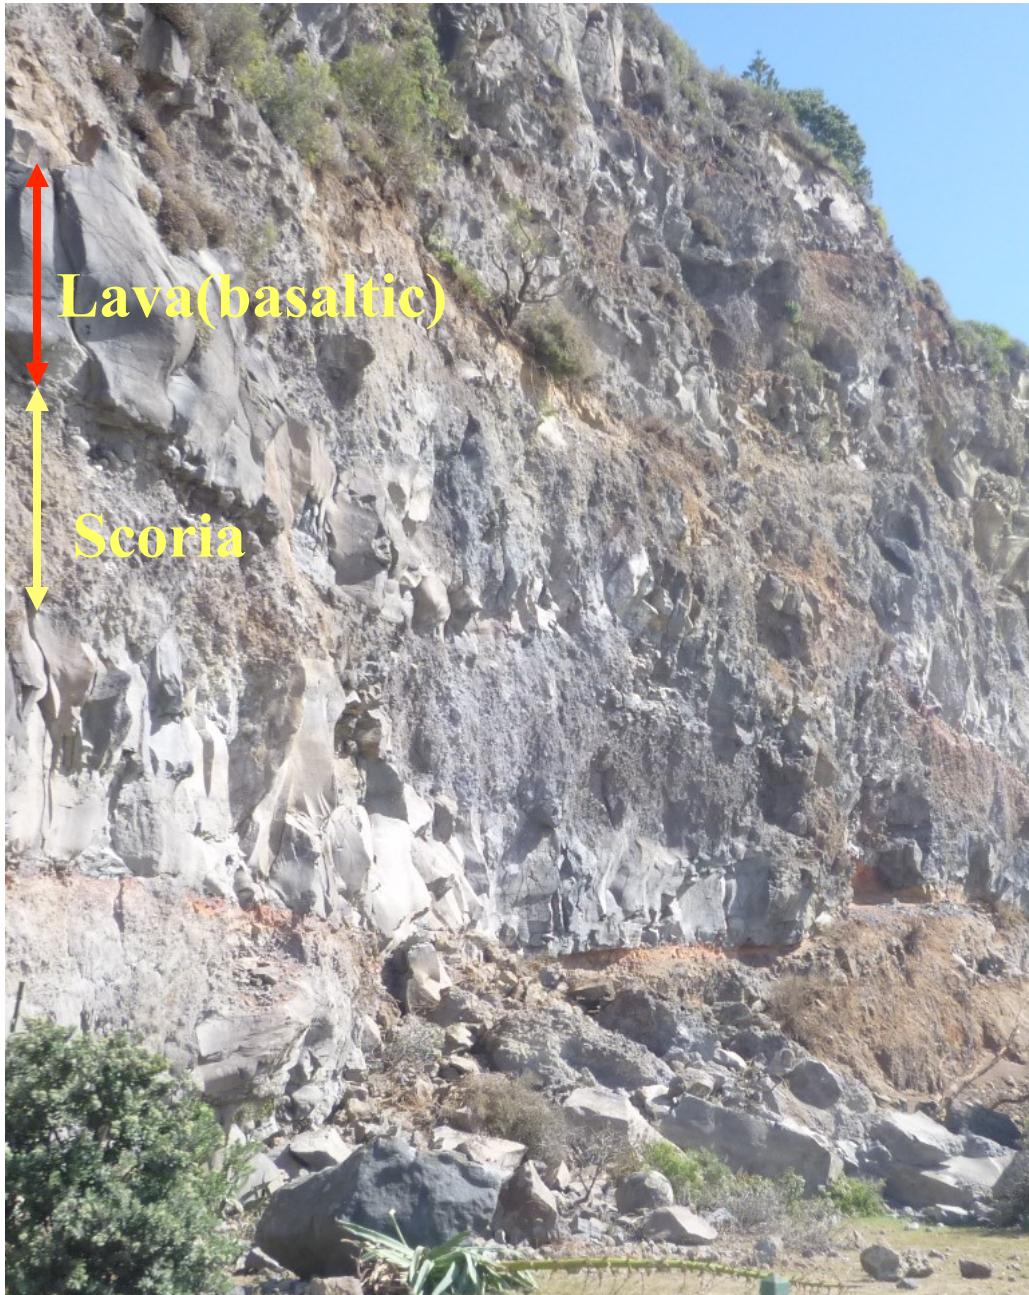
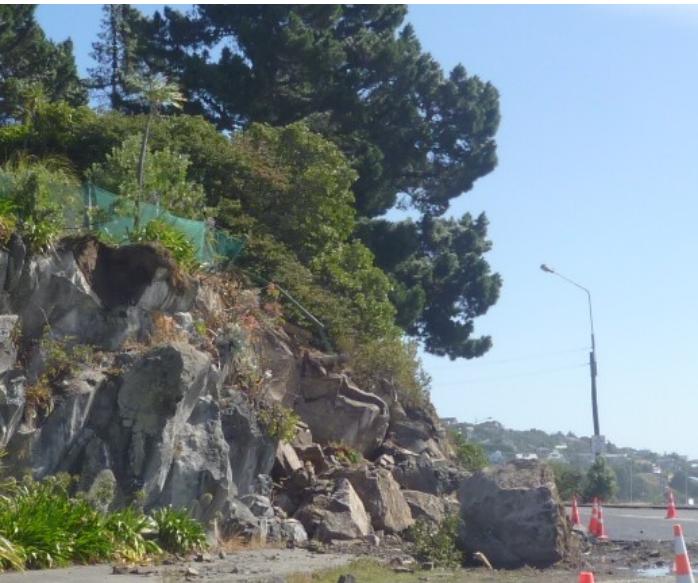
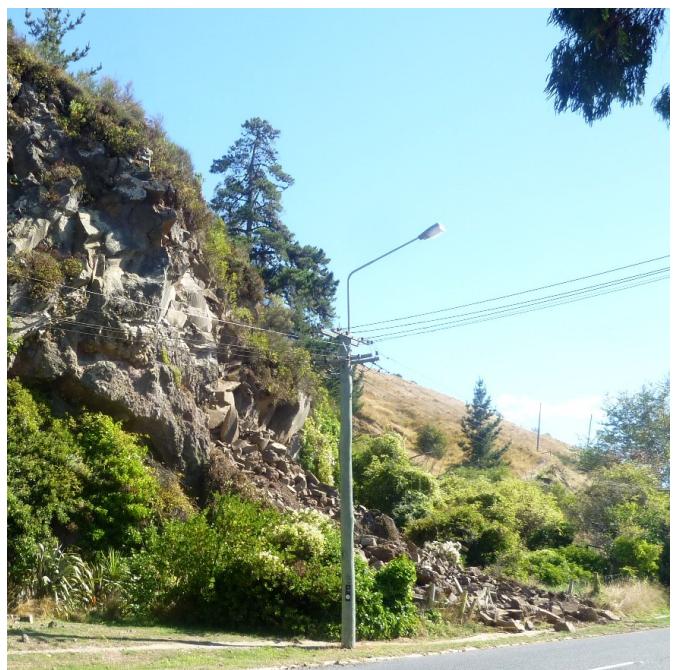
斜面崩壊(すべり・トップリング複合破壊)

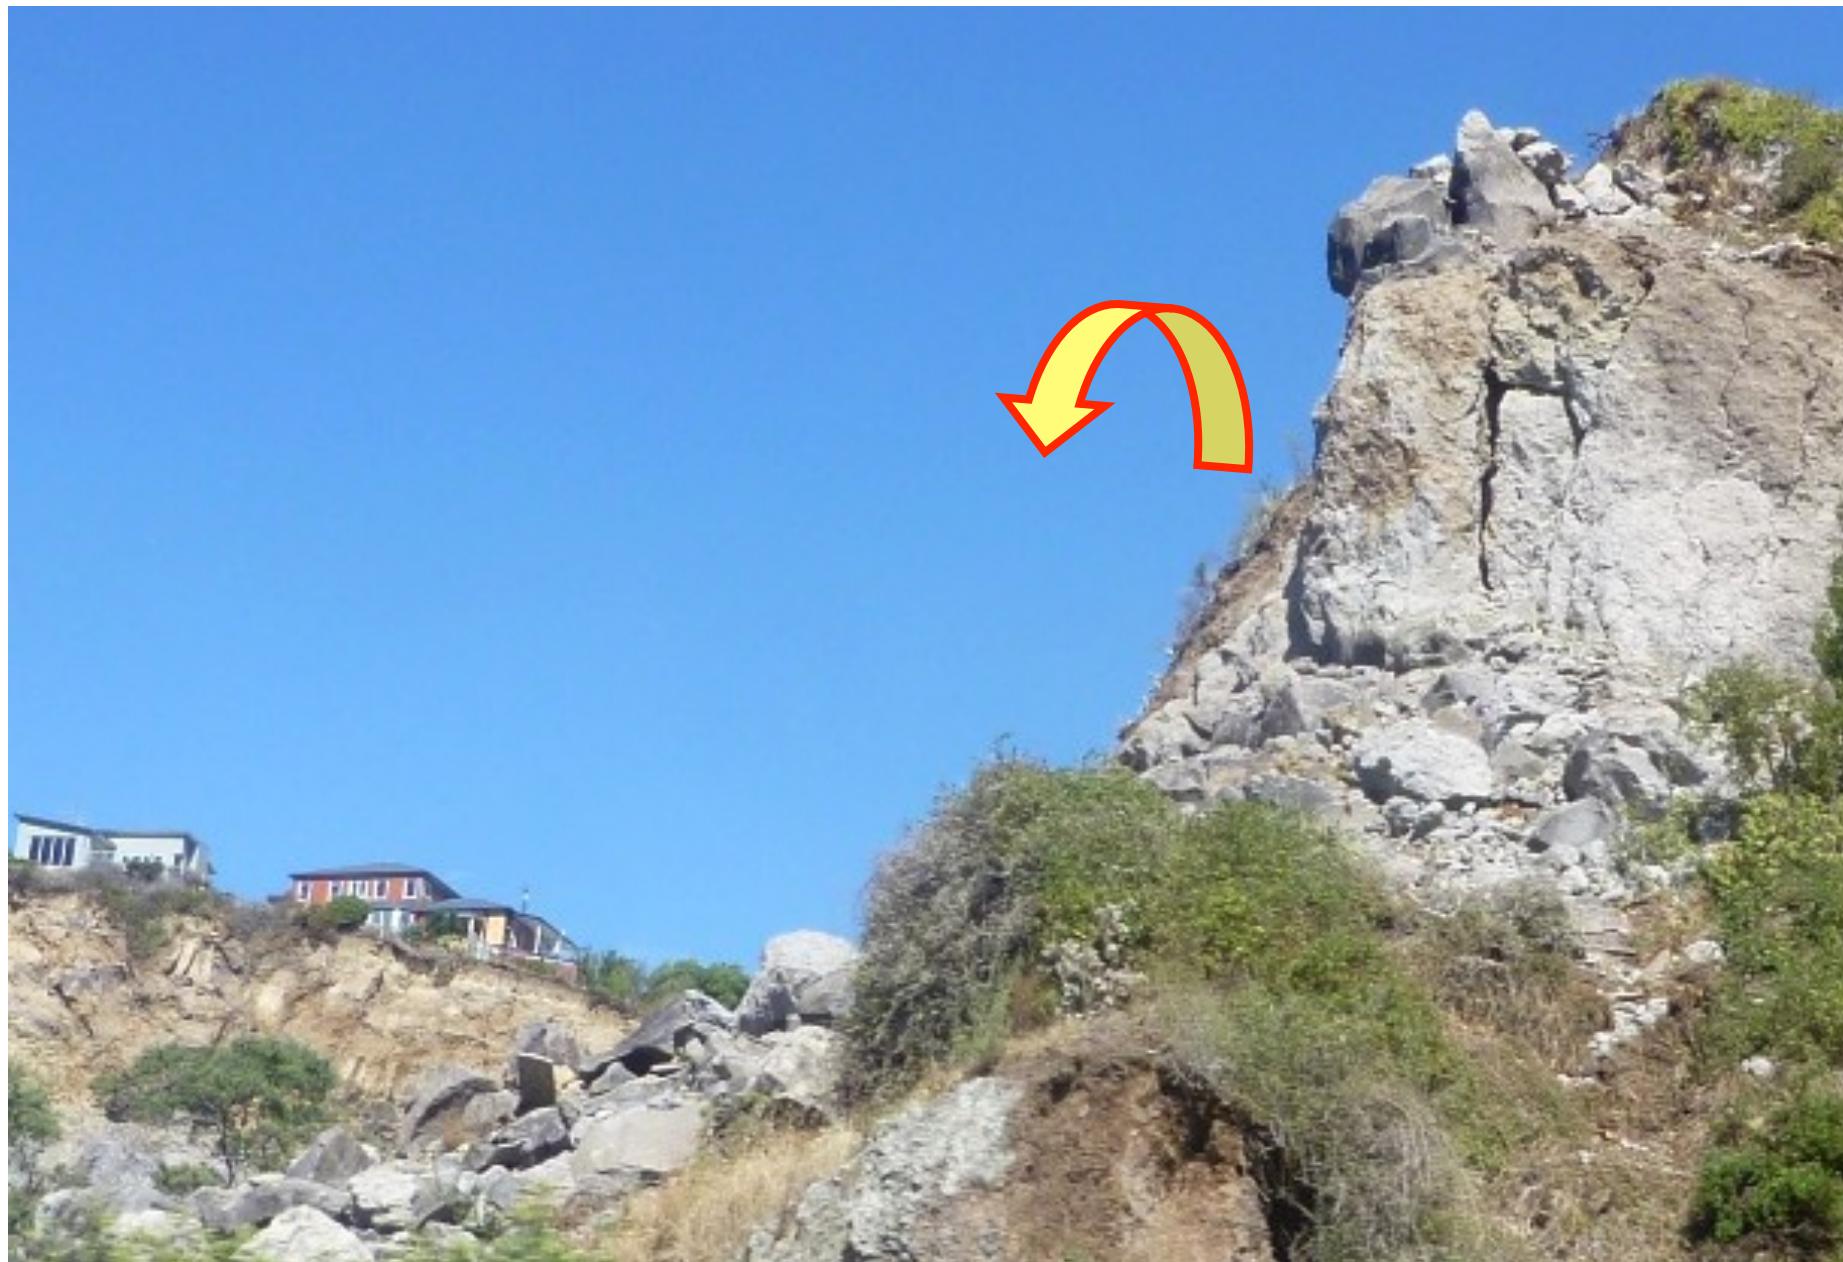
受動型トップリング破壊

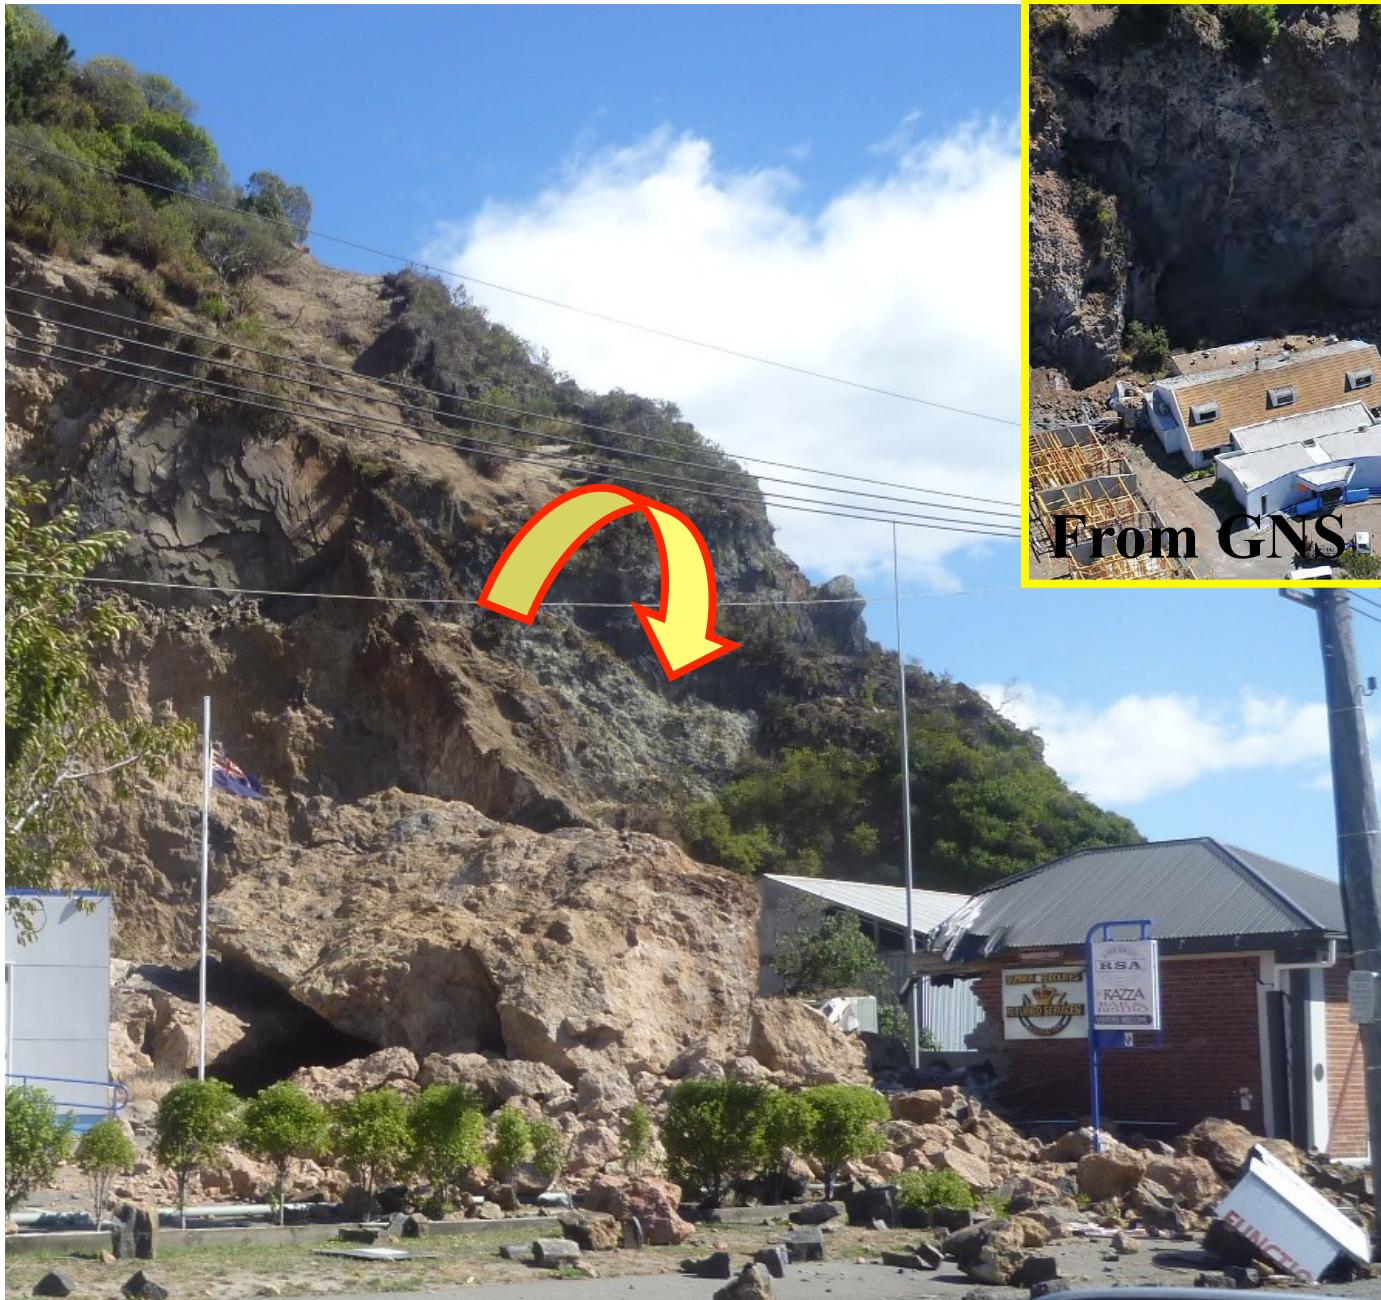
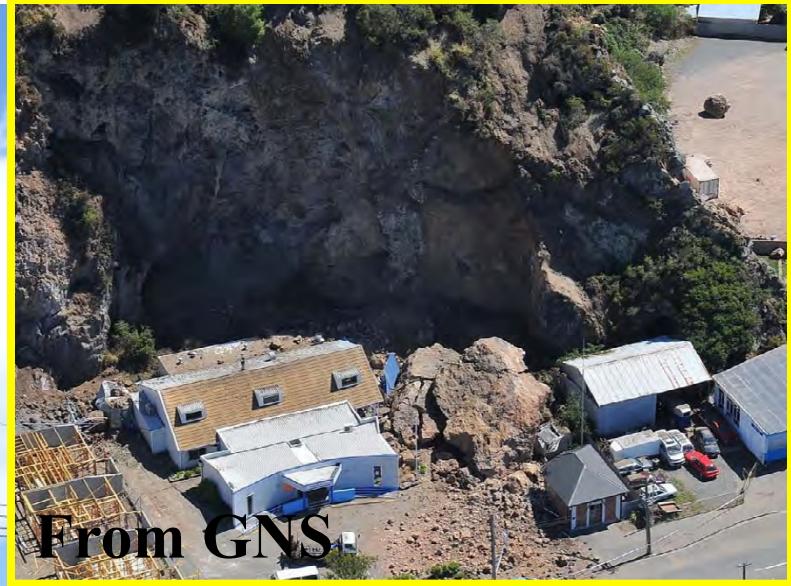
トップリング破壊

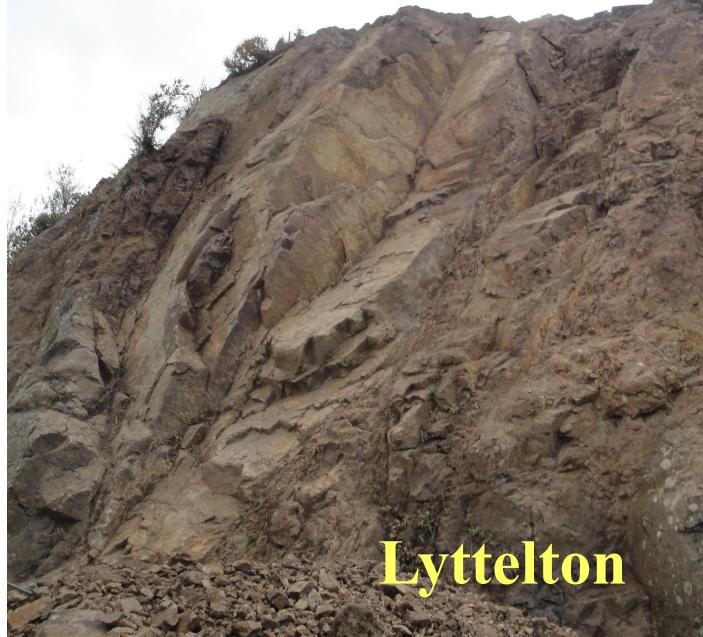
楔すべり

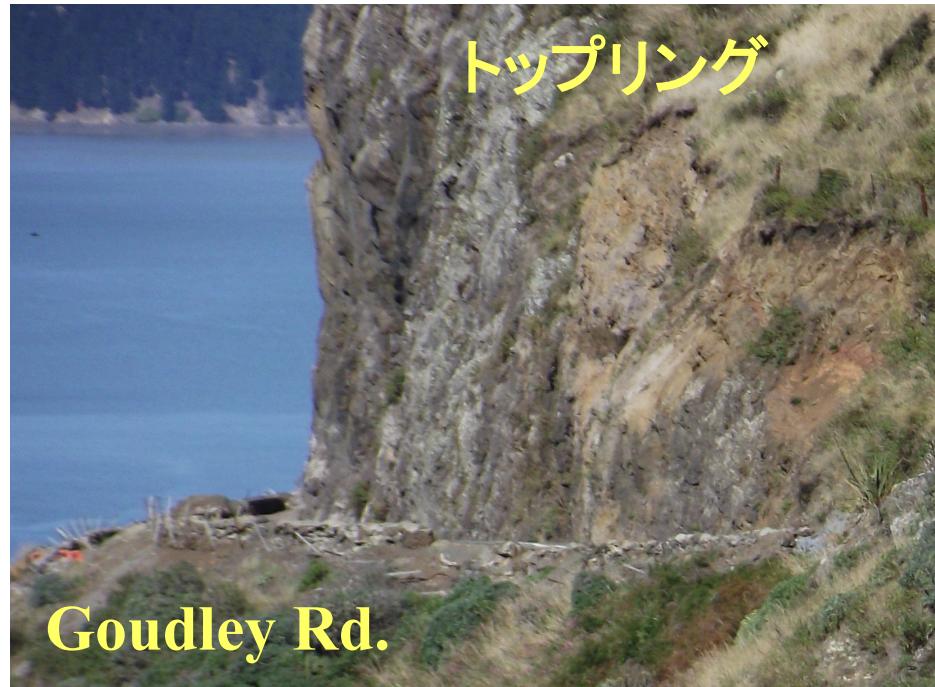
トップリング

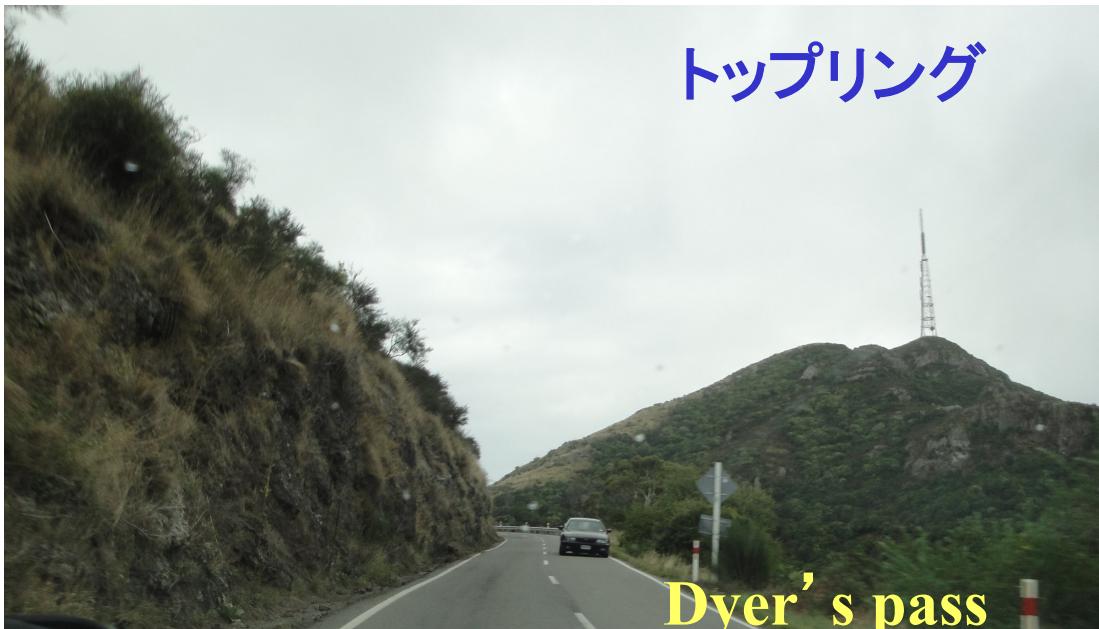
トップリング

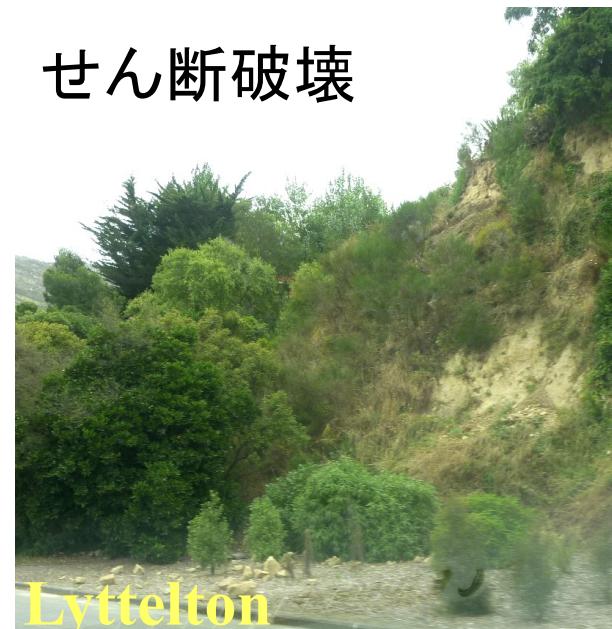
せん断破壊

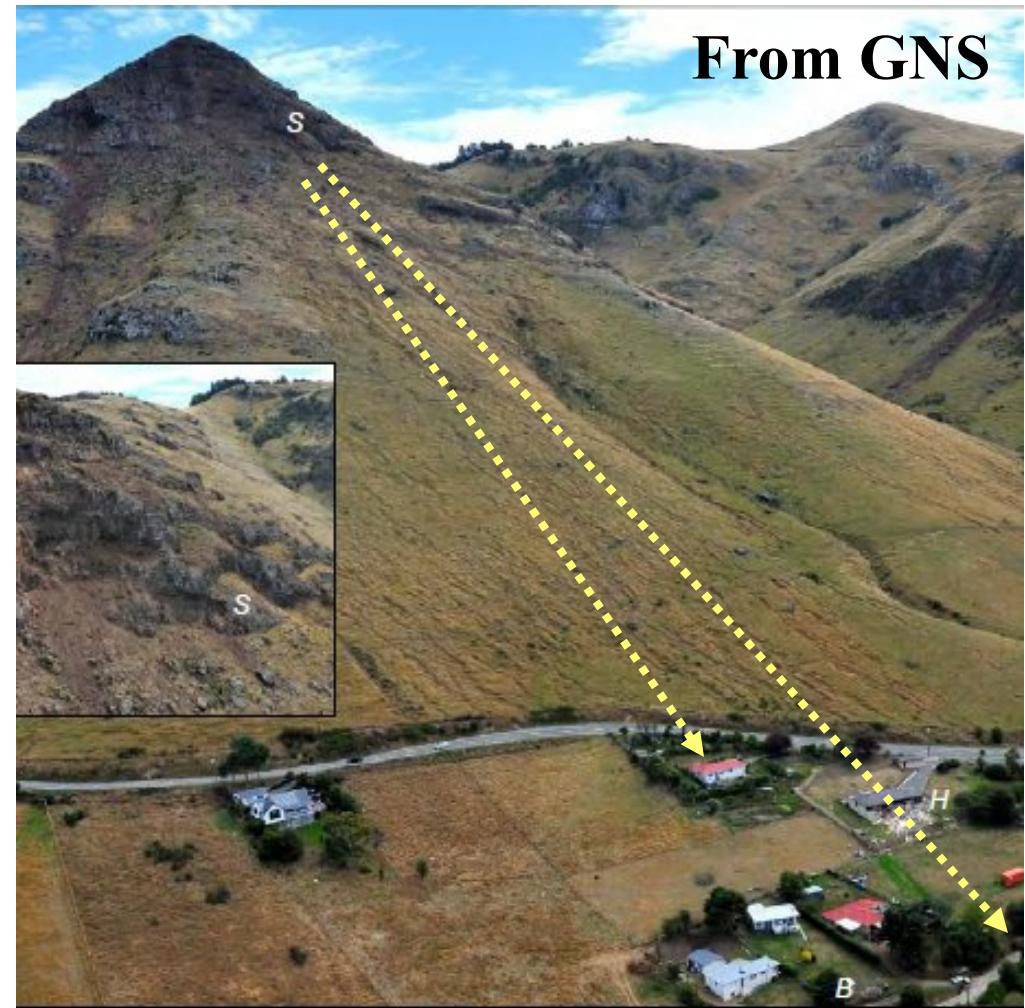
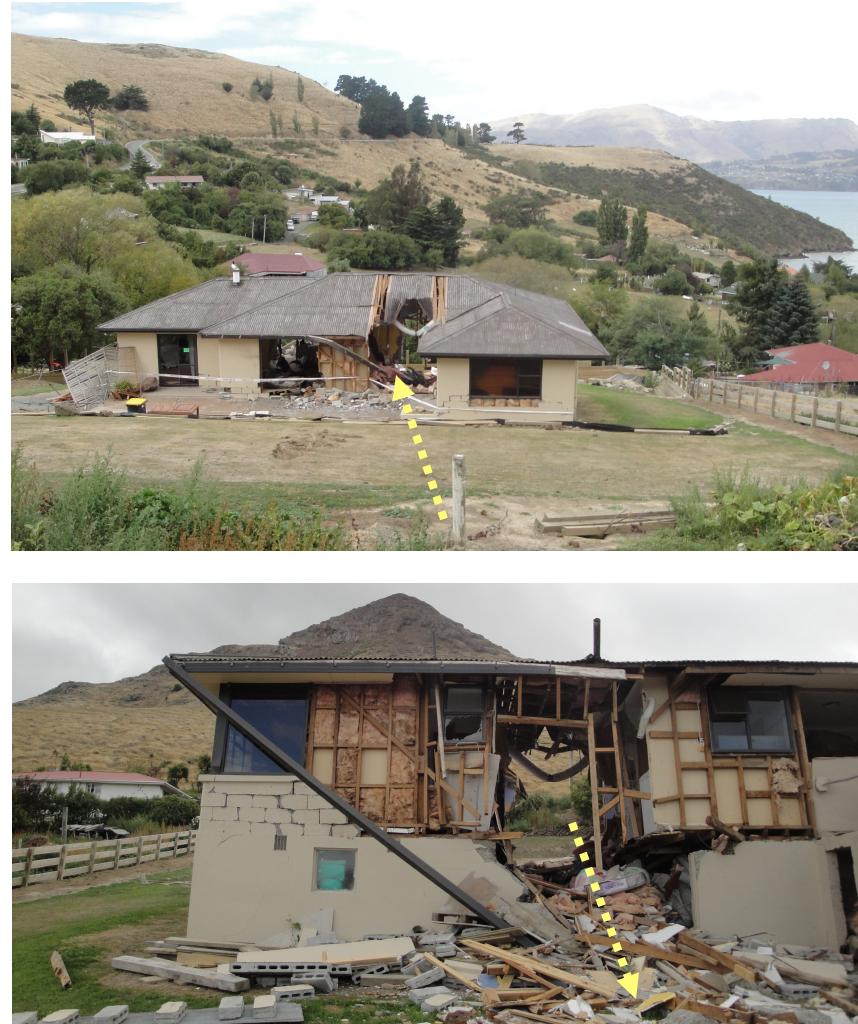
落石による住宅の被害

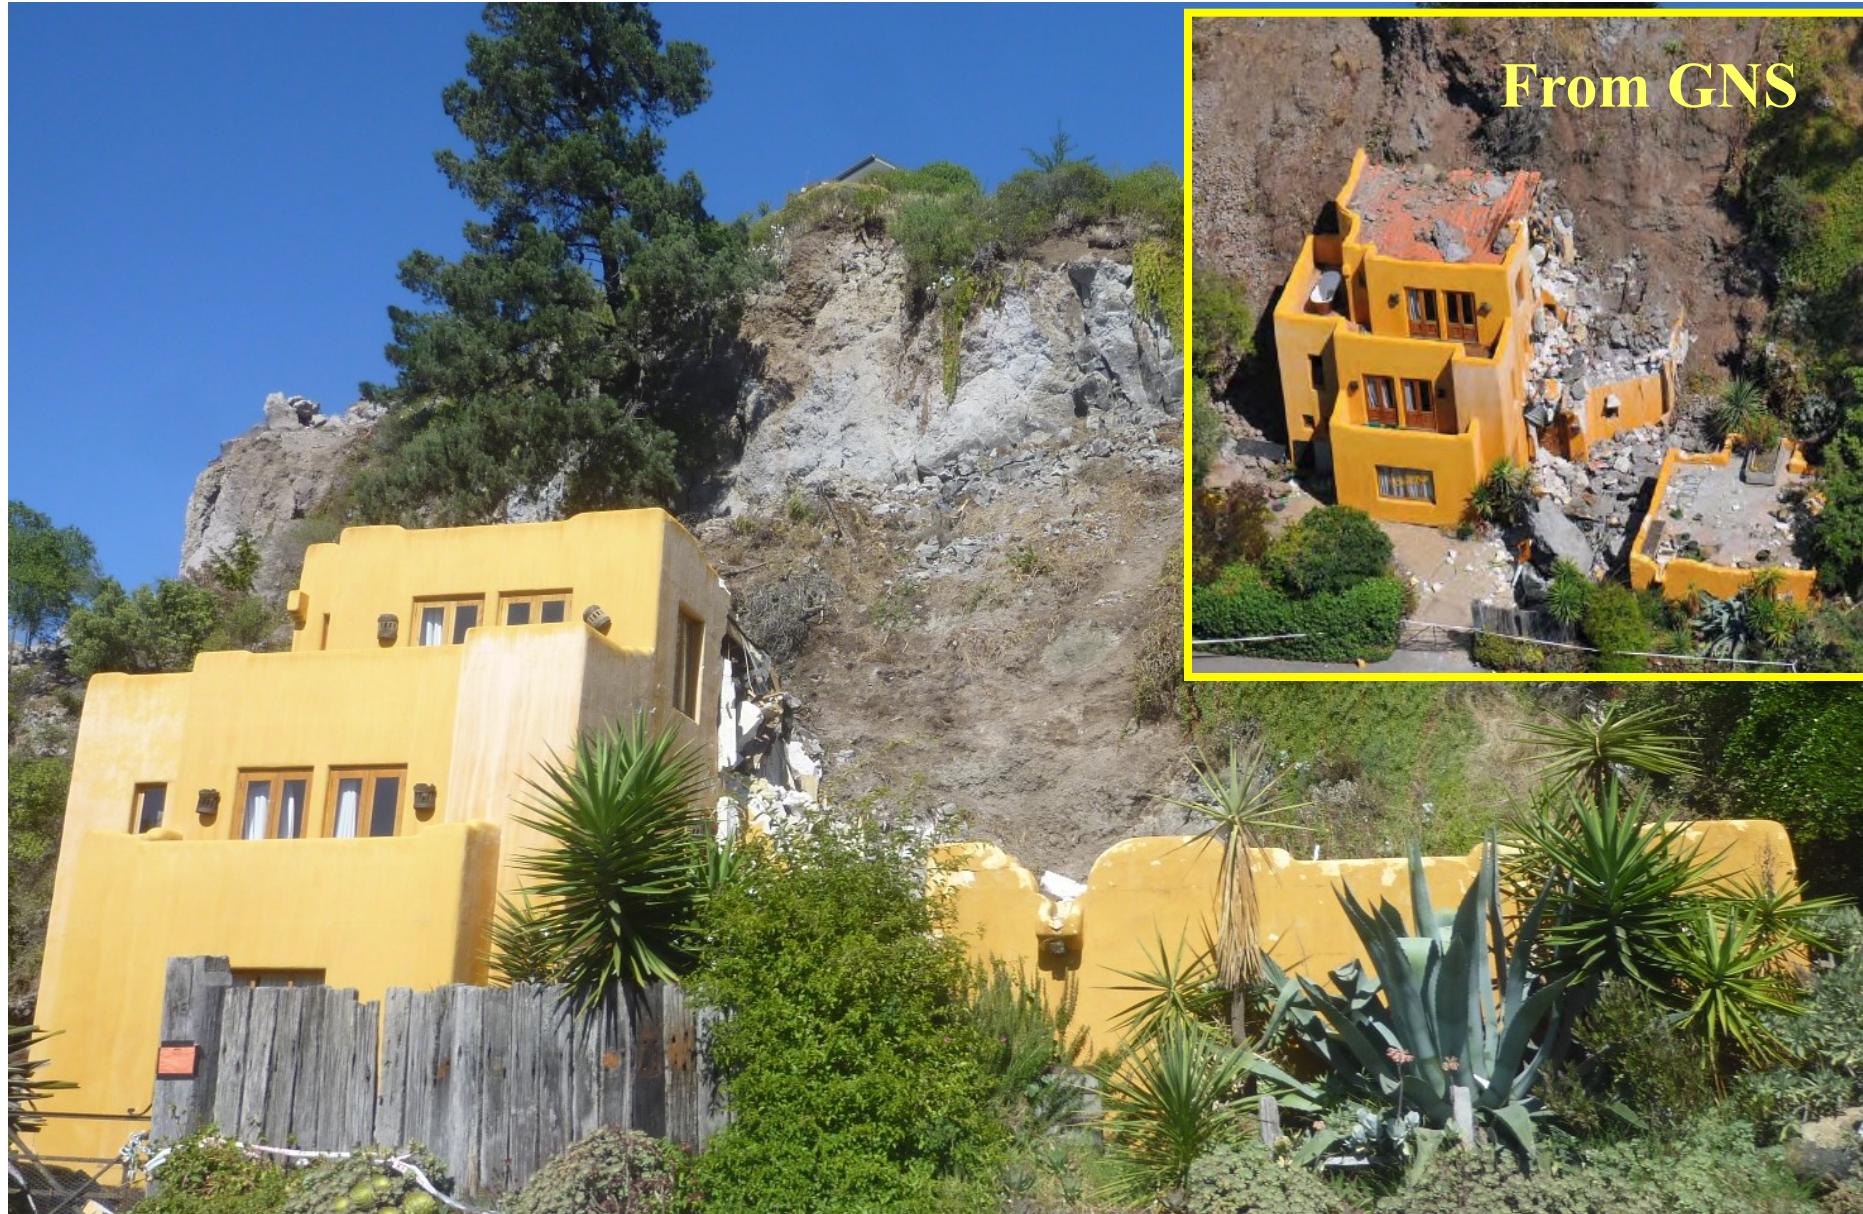
Rapaki-Governor's Bay

住宅を直撃した落石

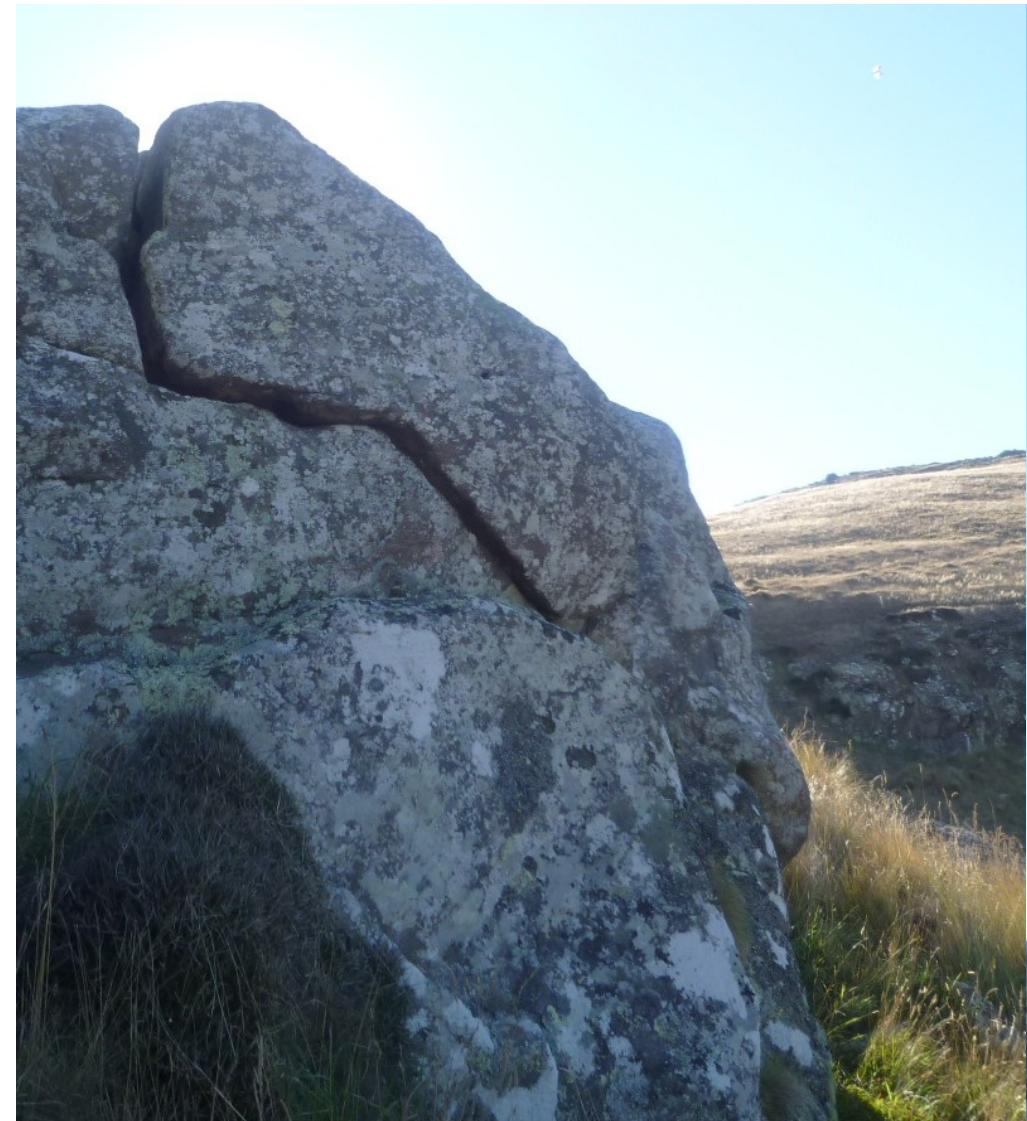
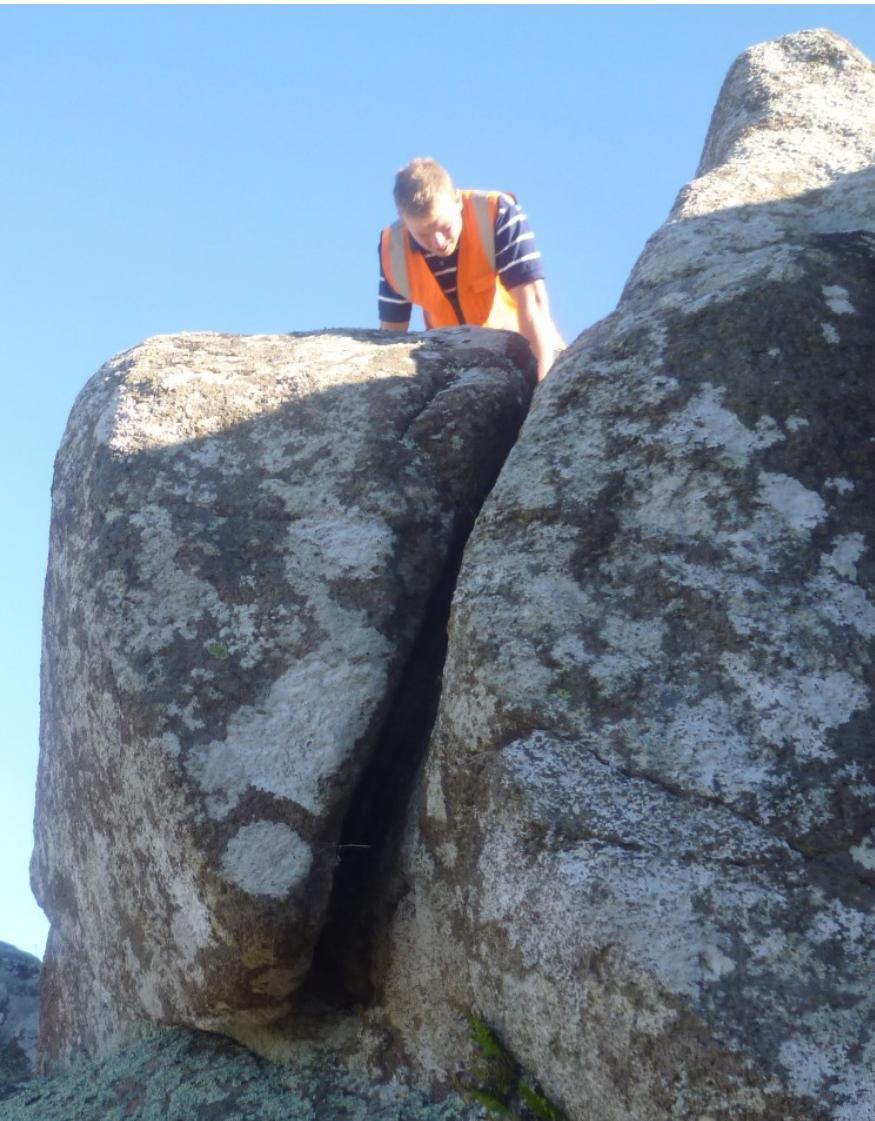
地震によって移動した岩盤ブロック

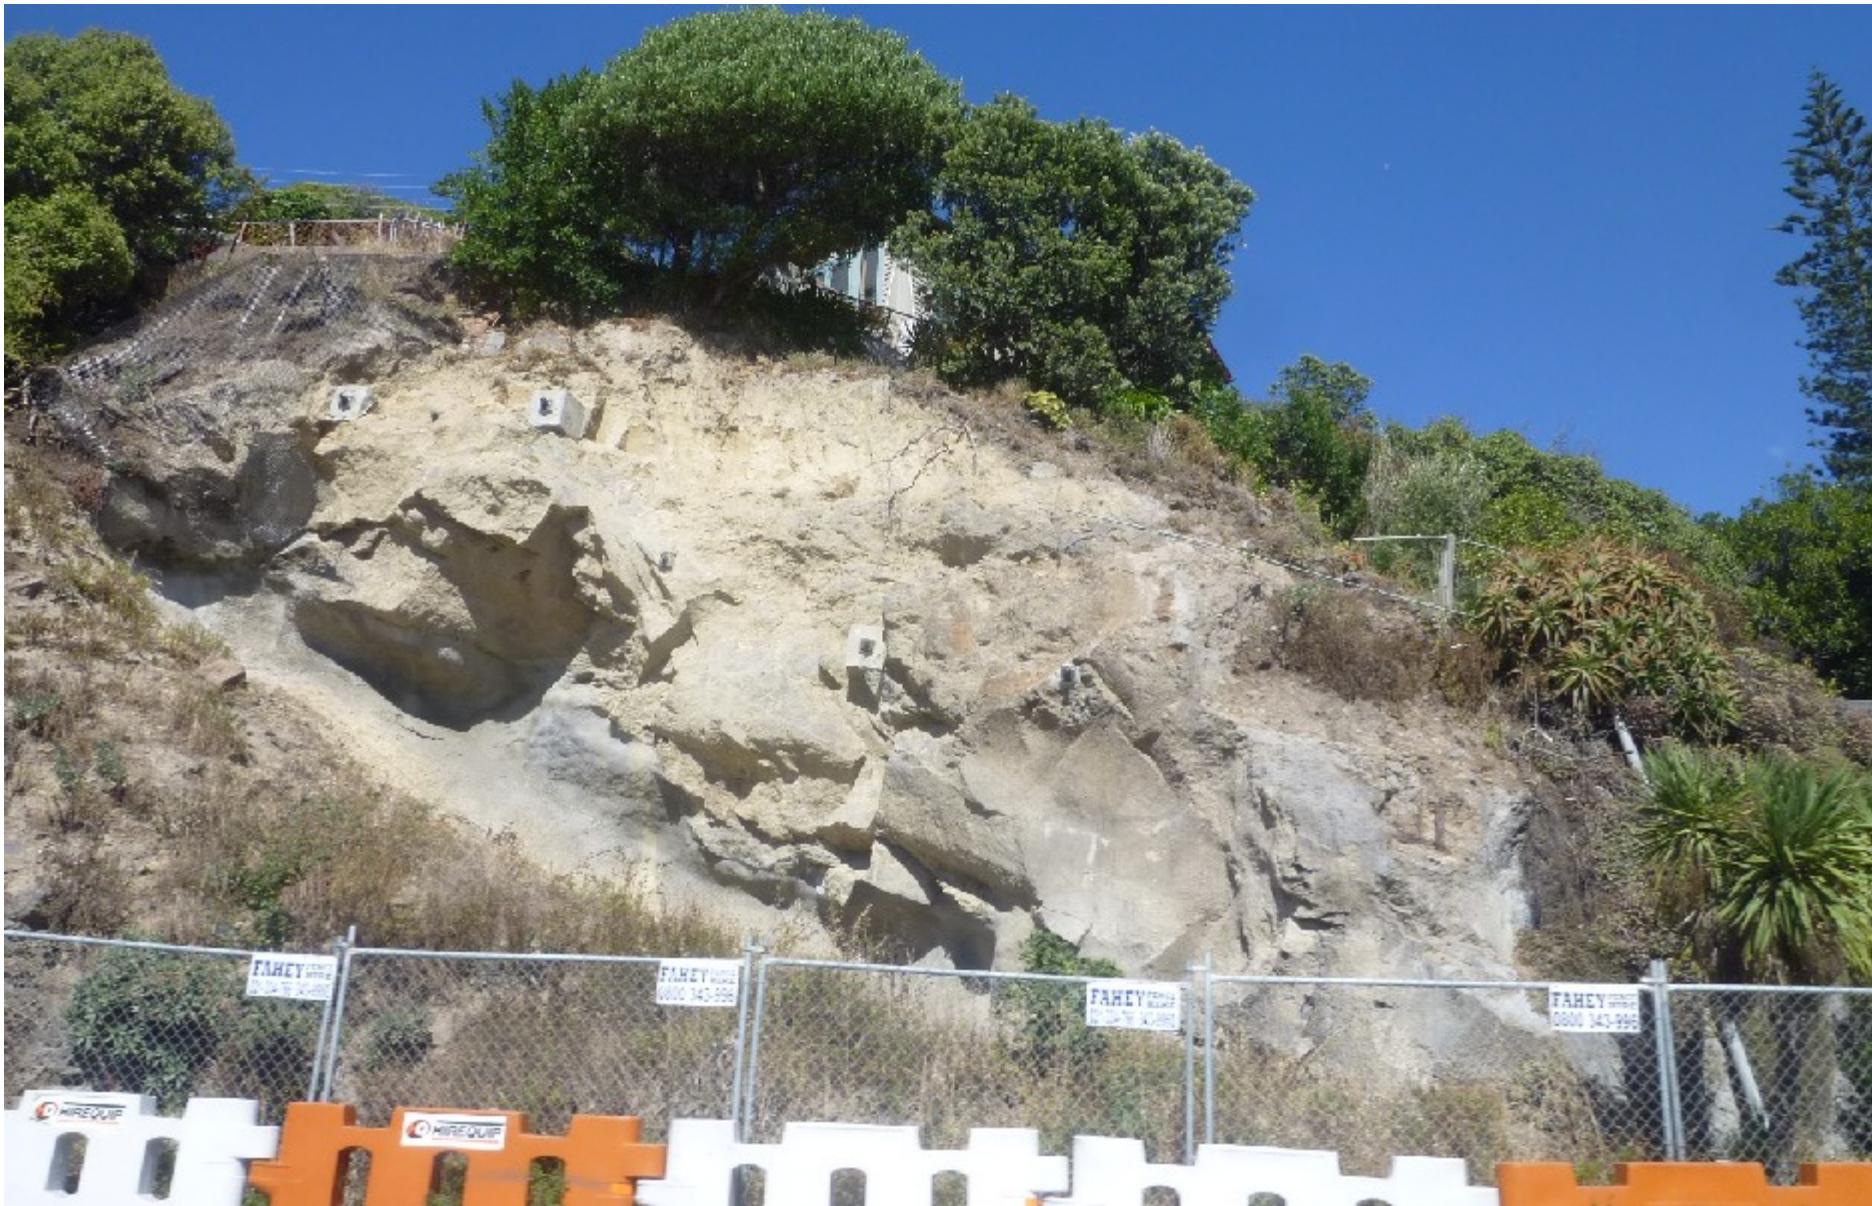
ロックボルト・ロックアンカー・ワイヤーメッシュの効果

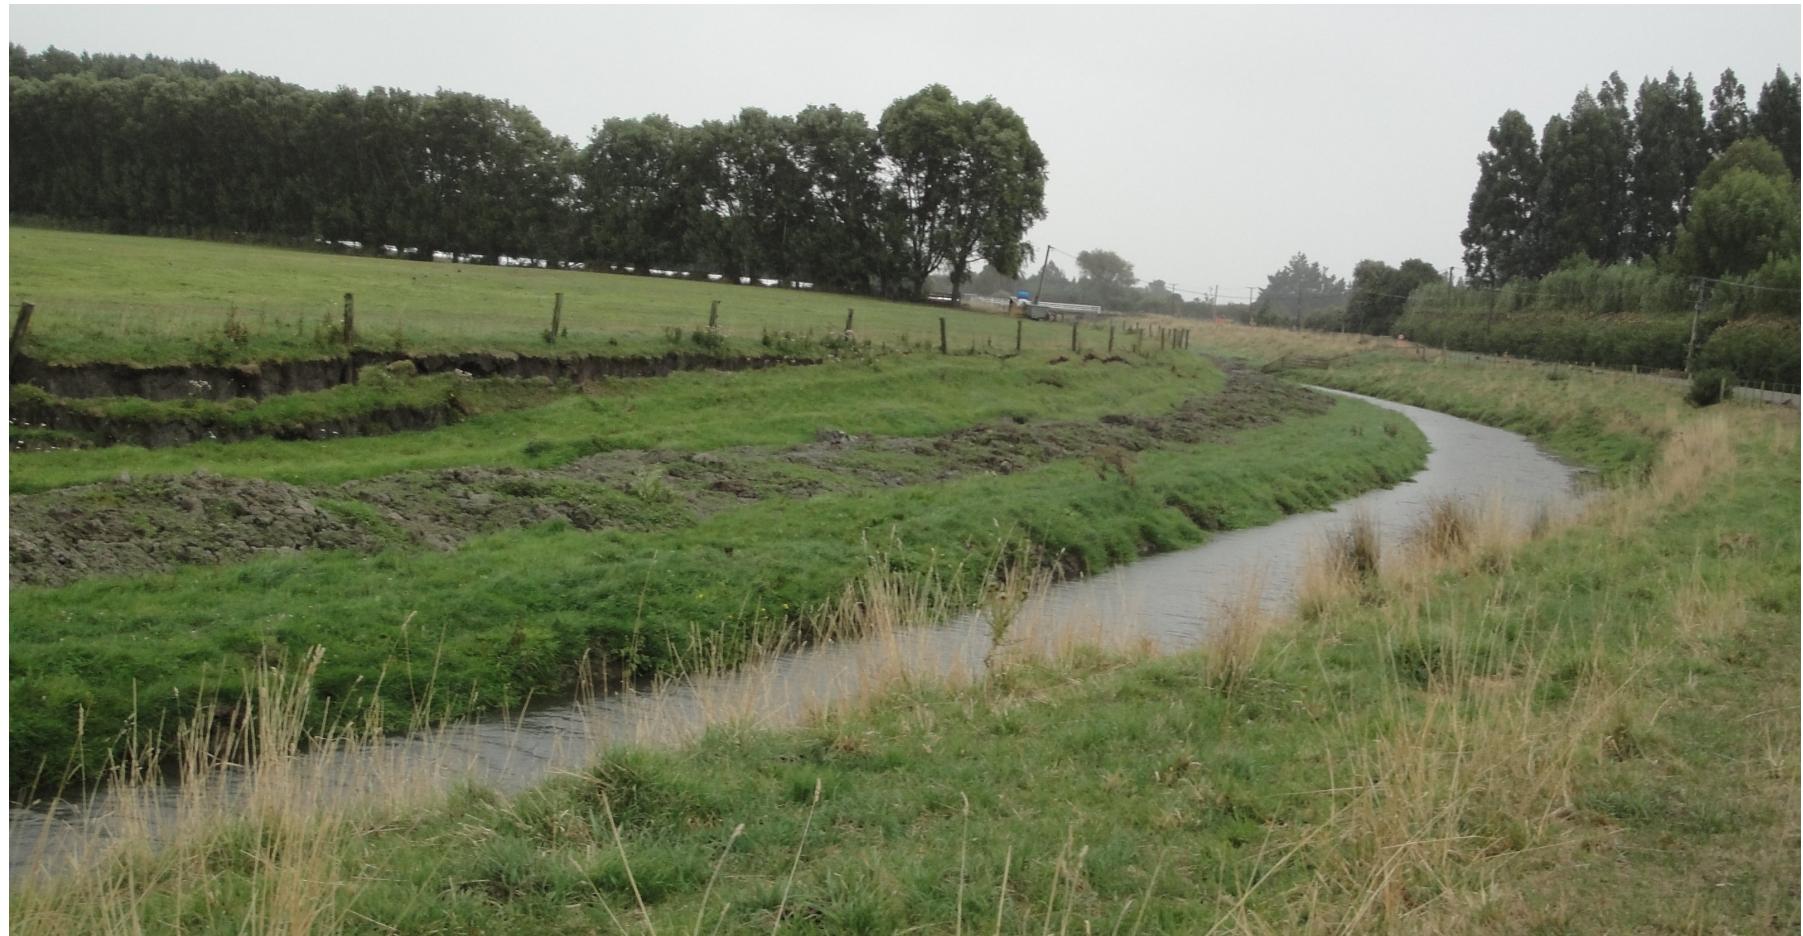
河川における盛土崩壊(主に川の凸側(Convex Side)に発生した)
