M6.3 CHRISTCHURCH 地震による被害

斜面崩壊・落石、擁壁、トンネル、鉄道、水道、下水道、港などの被害

アイダン オメール

東海大学

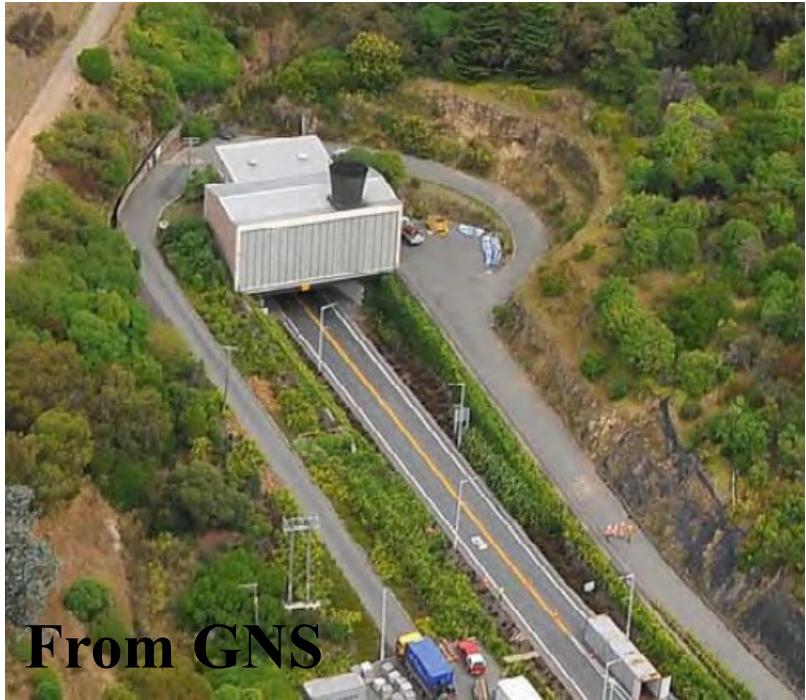
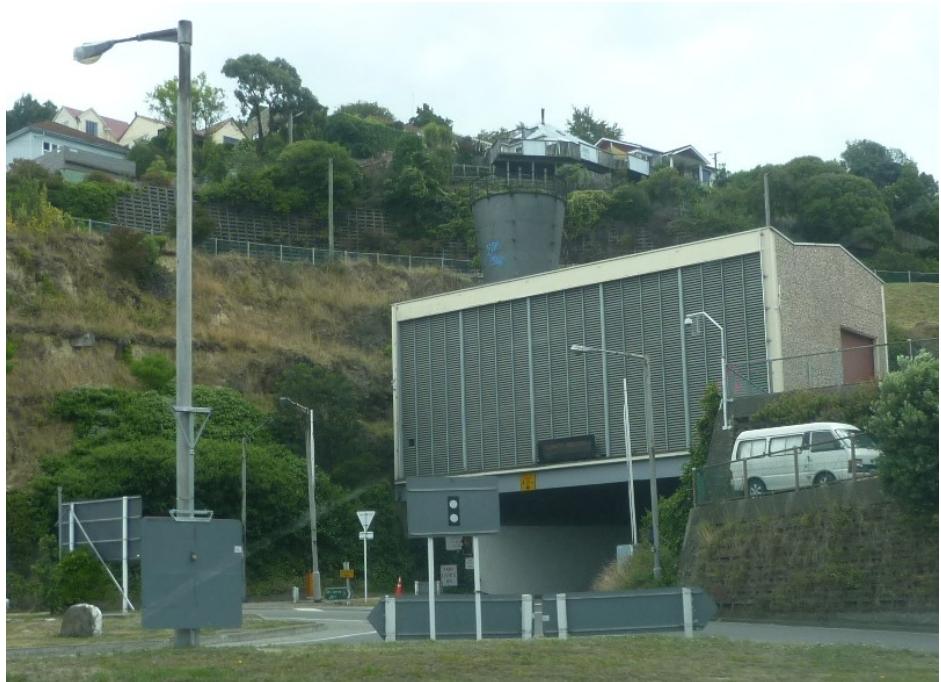
トンネル内のタイルがはがれ、微小亀裂が発生

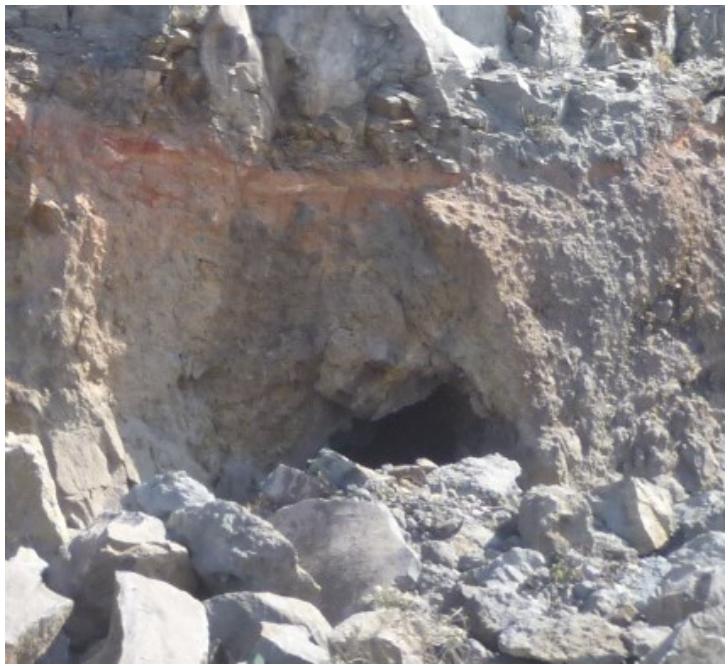
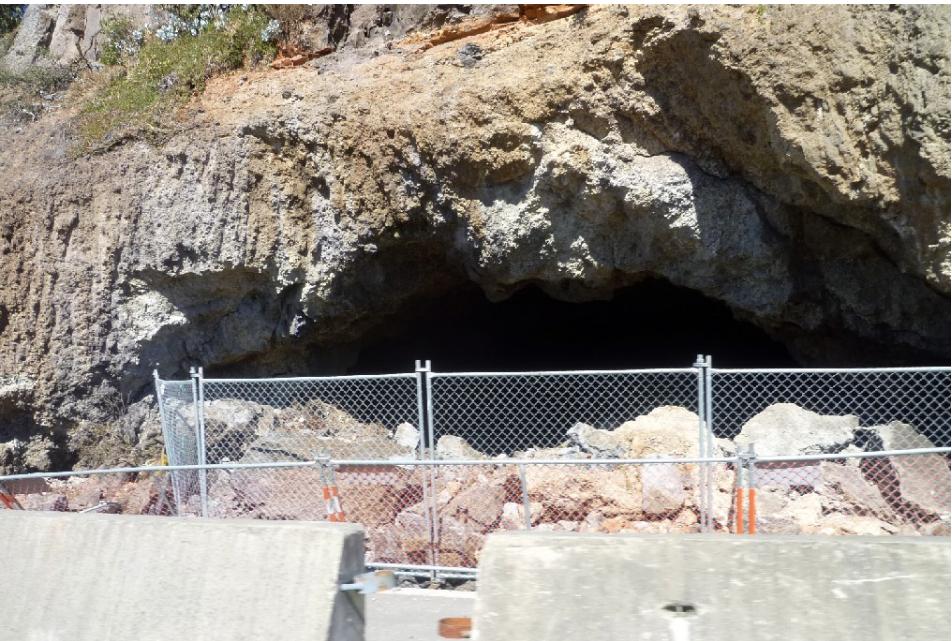
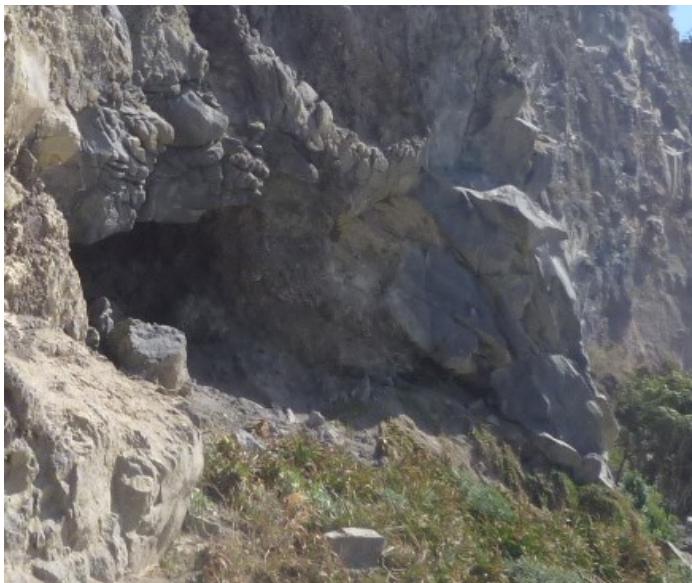
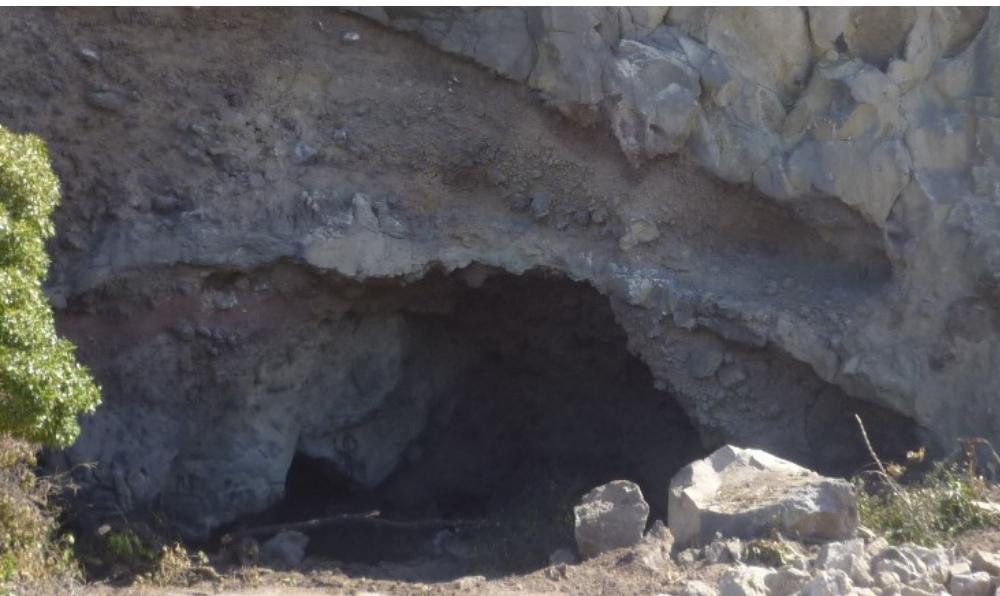
自然地下空洞の被害

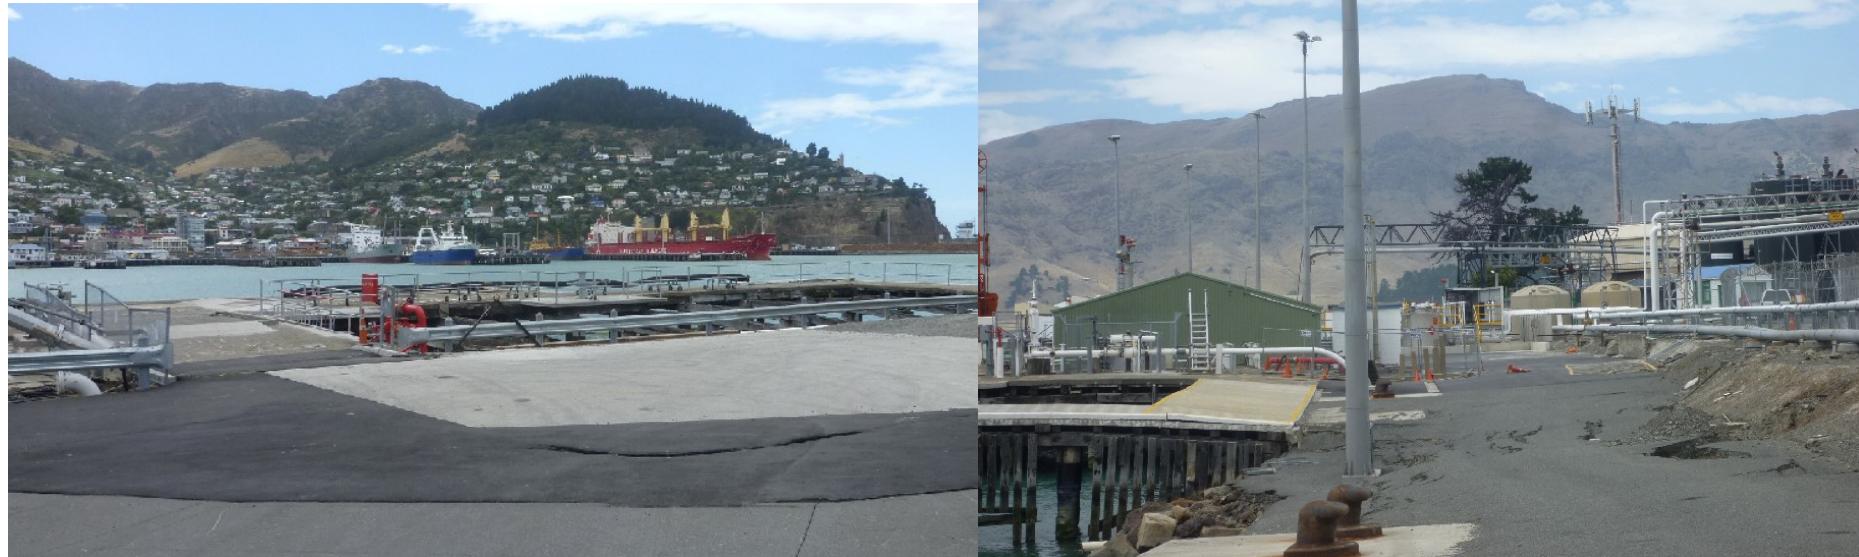
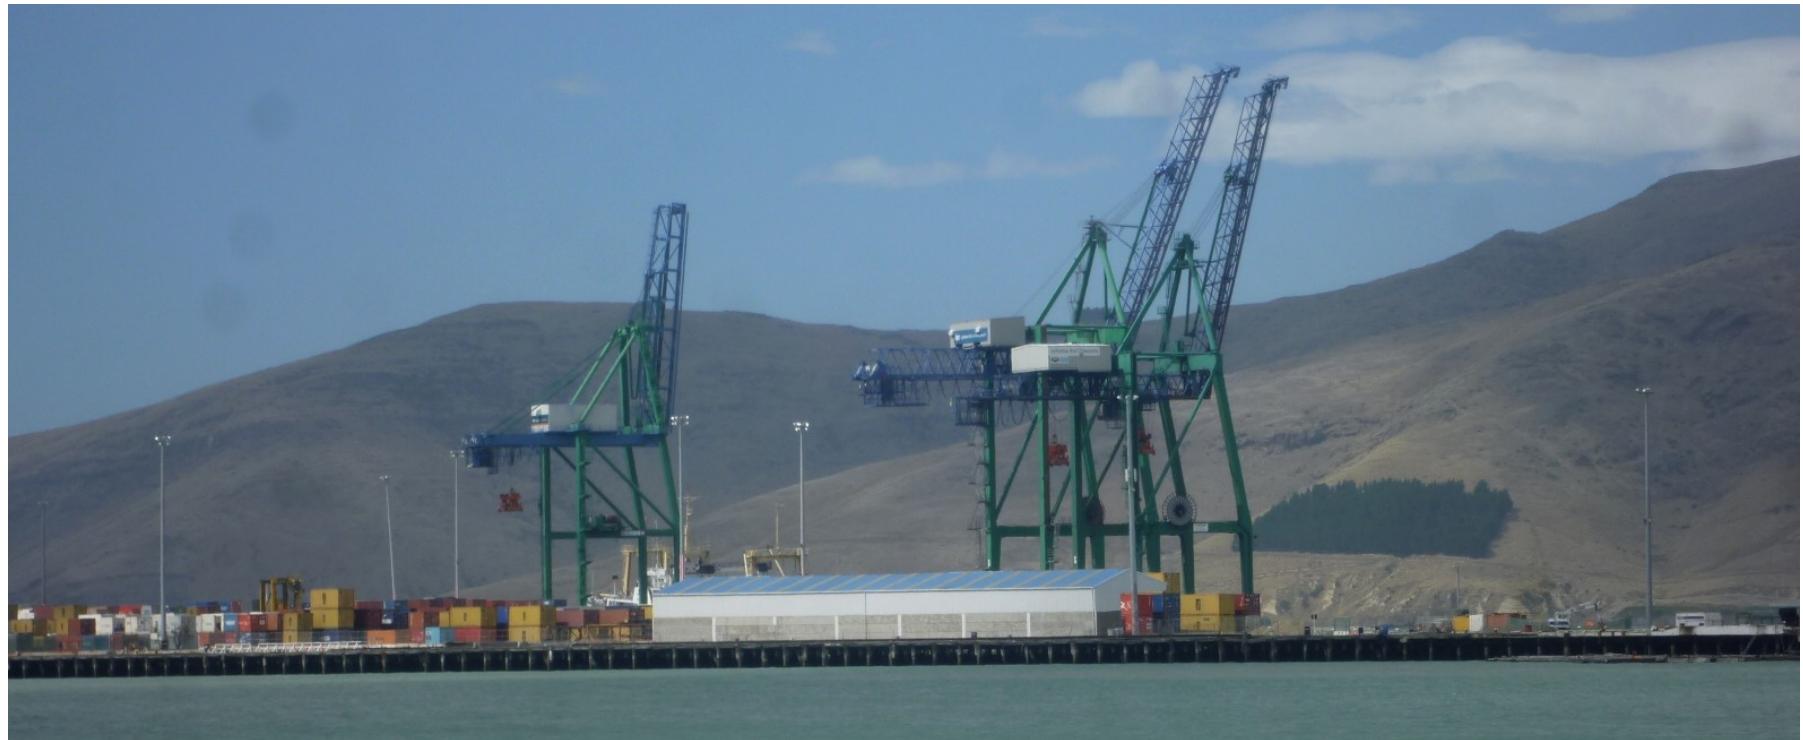
LYTTELTON港における被害

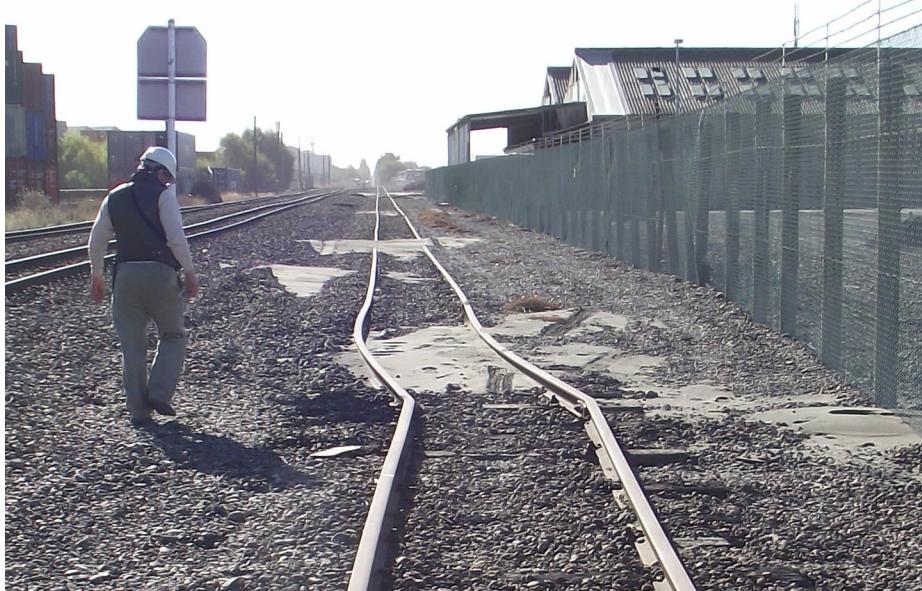
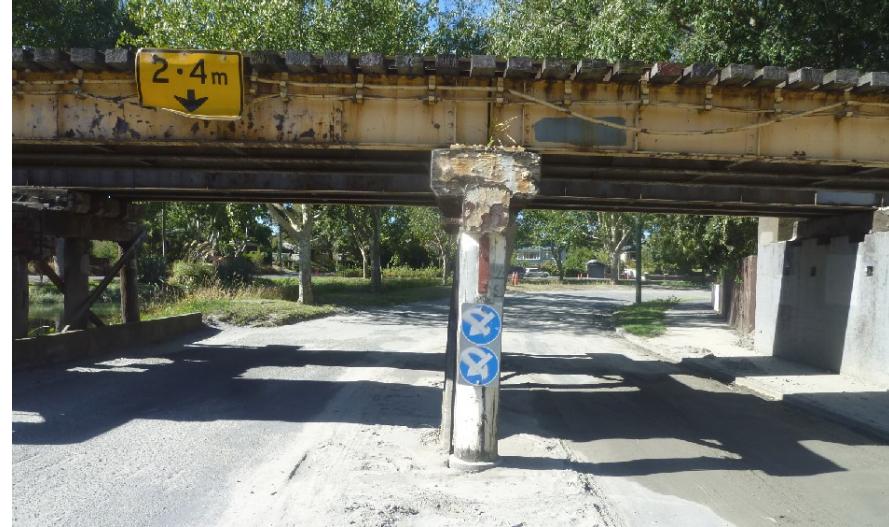
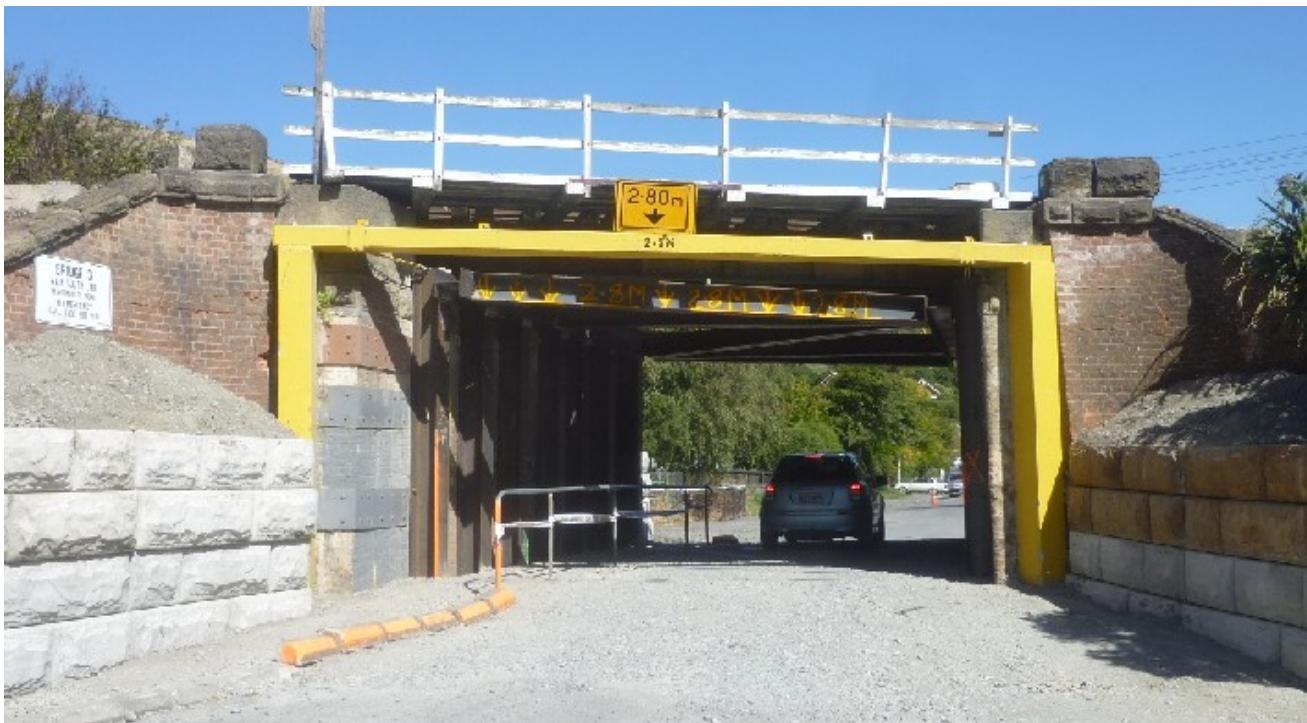
鉄道の被害

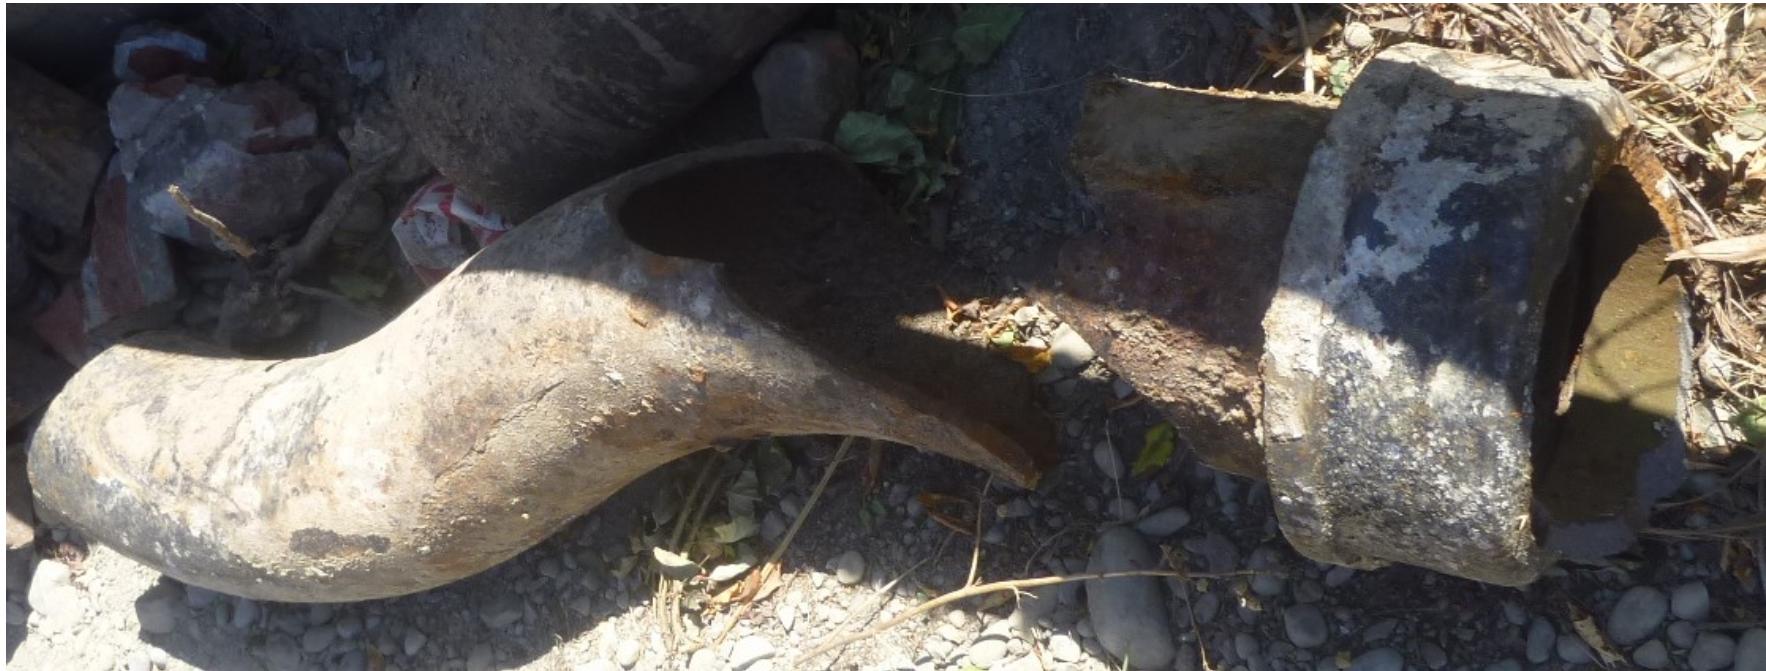
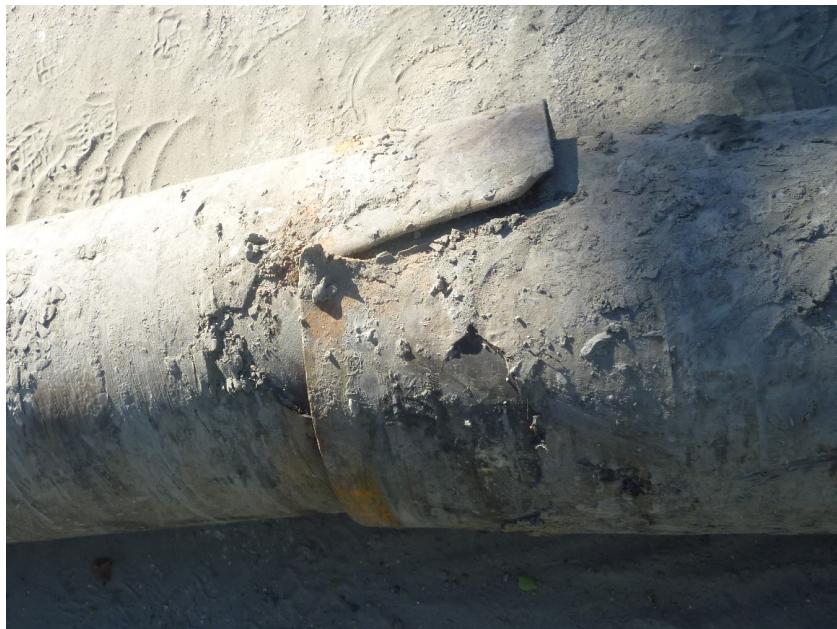
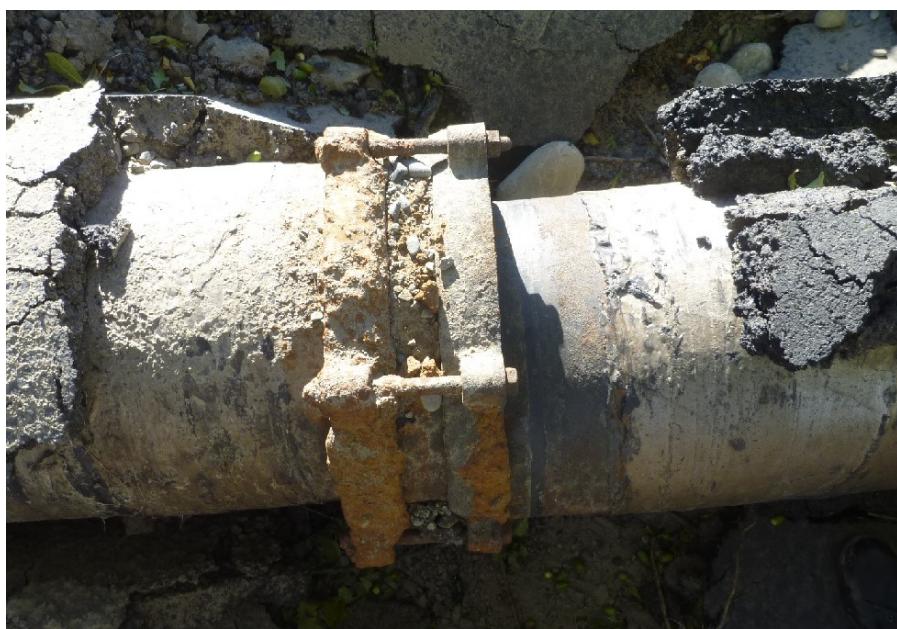
水道の被害

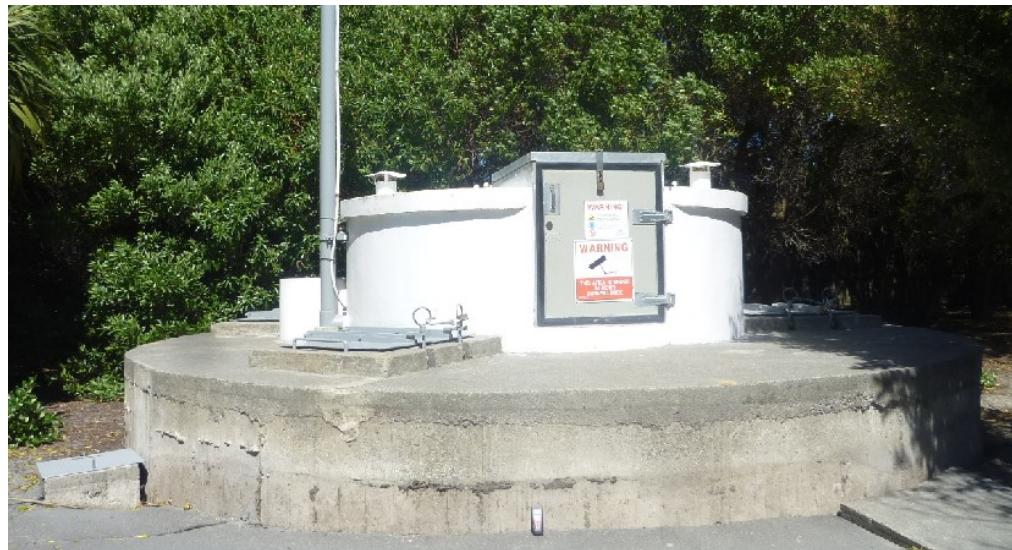
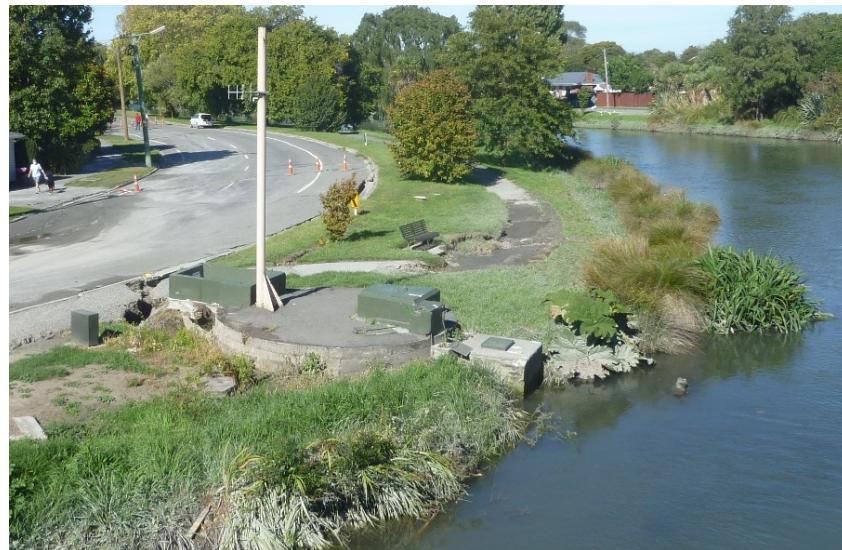
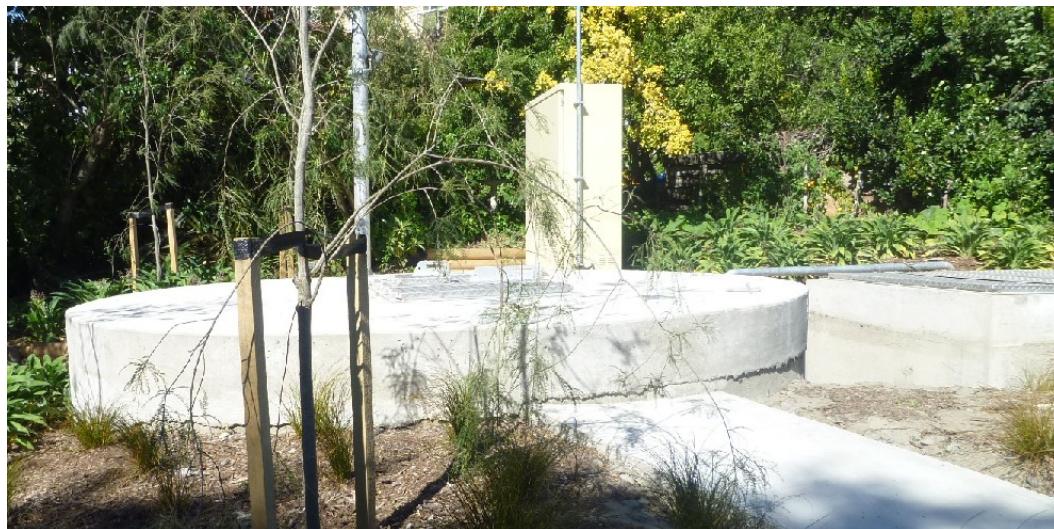
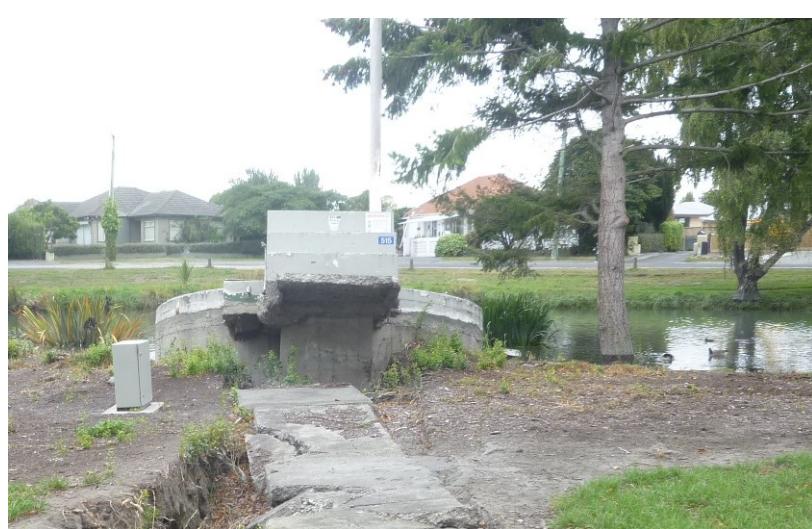
下水道の被害
