2010年9月と今回の地盤変状の比較

地盤工学会第1次調査団

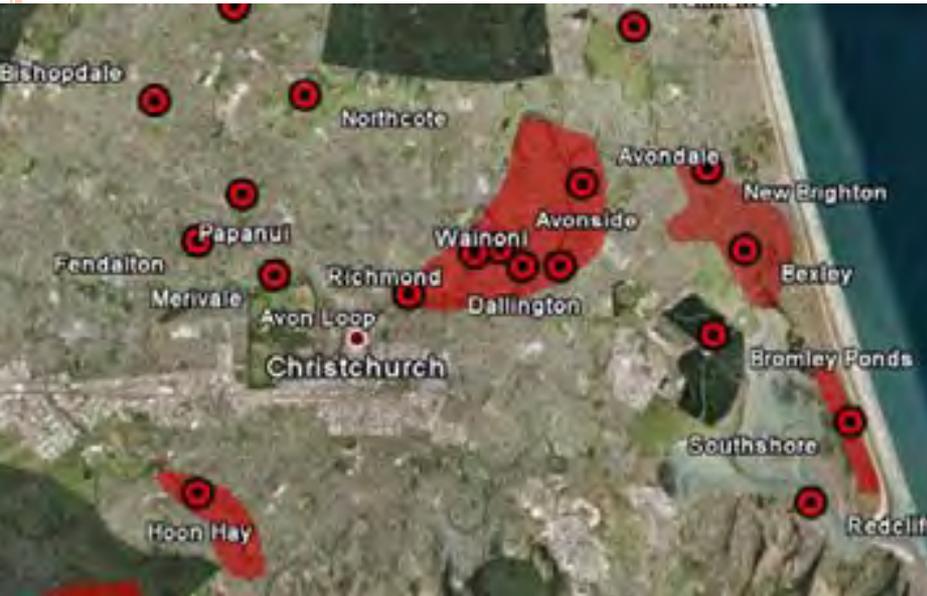
昨年9月の本震時

（この他にも軽微な液状化が生じた地点が多数あり）
カンタベリー大学と地盤工学会で調査した液状化発生
地区（中間報告）

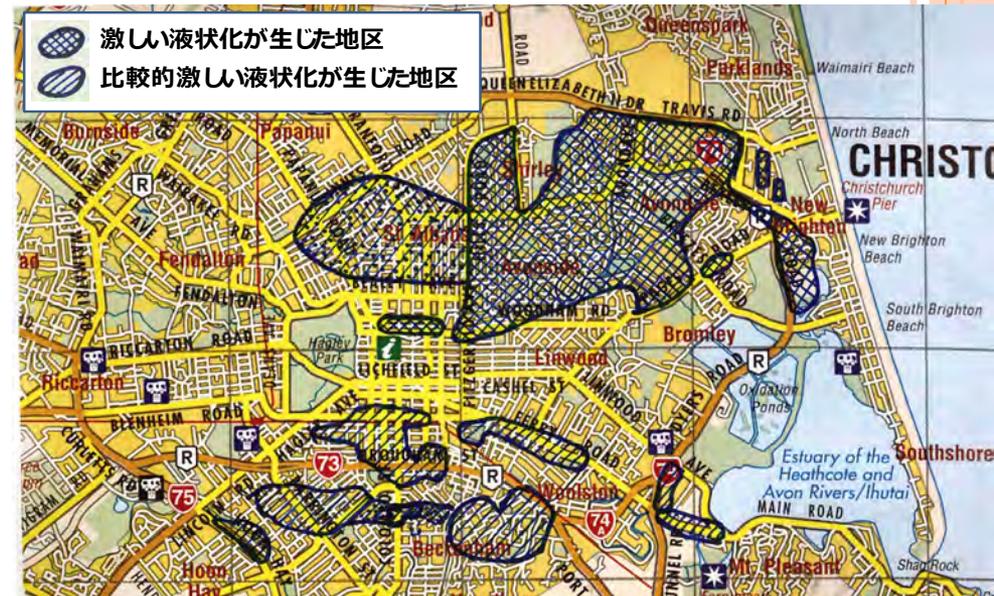
今回の余震時

クライストチャーチの液
状化発生範囲は2～3倍

7 × 8kmの60%の広い範囲で自然堆積
地盤が液状化

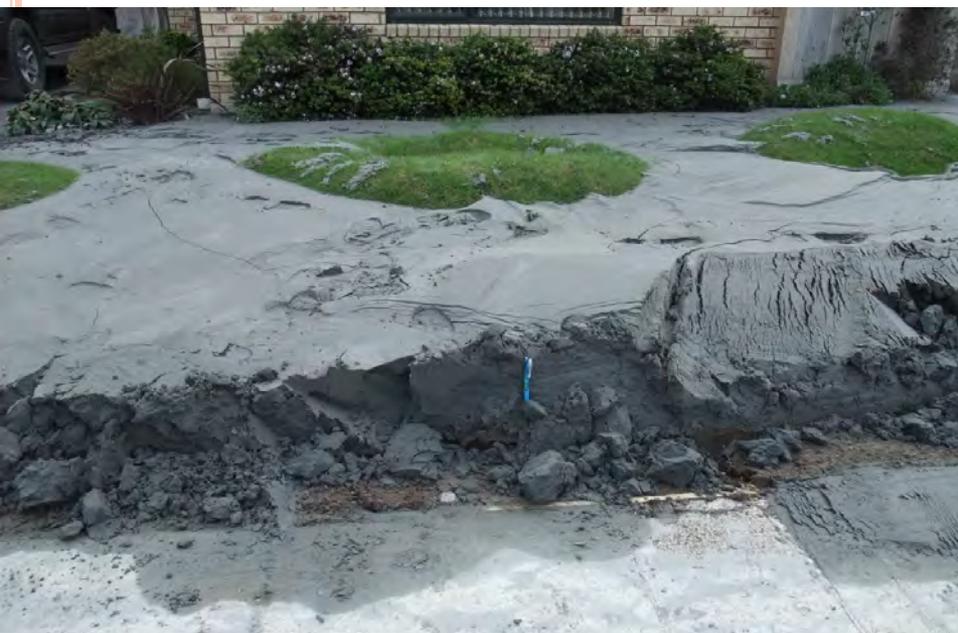
昨年9月の本震時

噴砂の厚さ: 約40cm

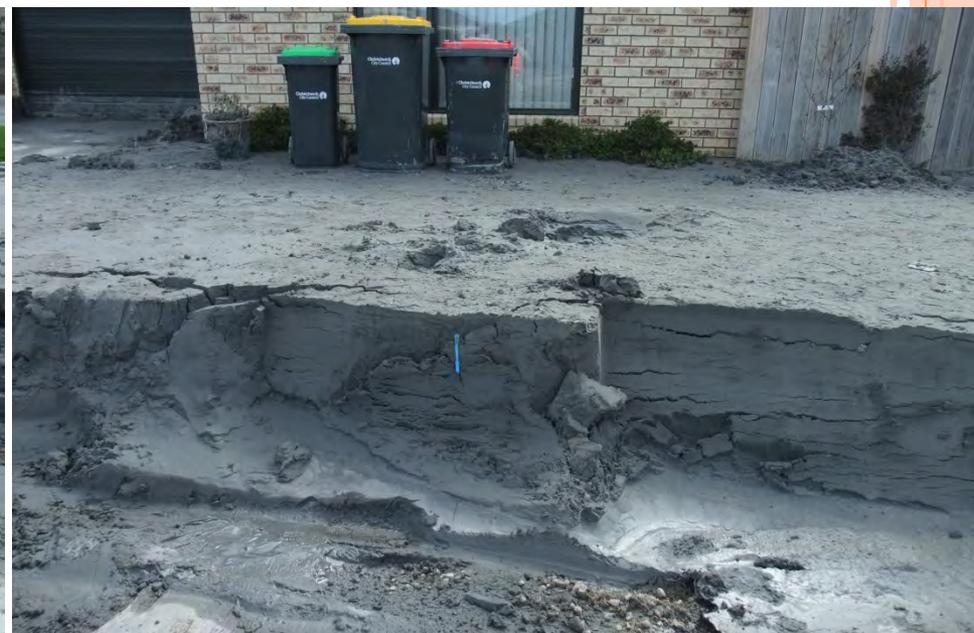
今回の余震時

噴砂の厚さ: 約50cm

Cubrinovski准教授によると噴砂の最大厚さは
昨年9月: 50cm程度, 今回: 70cm程度
厚さは異常に厚い。

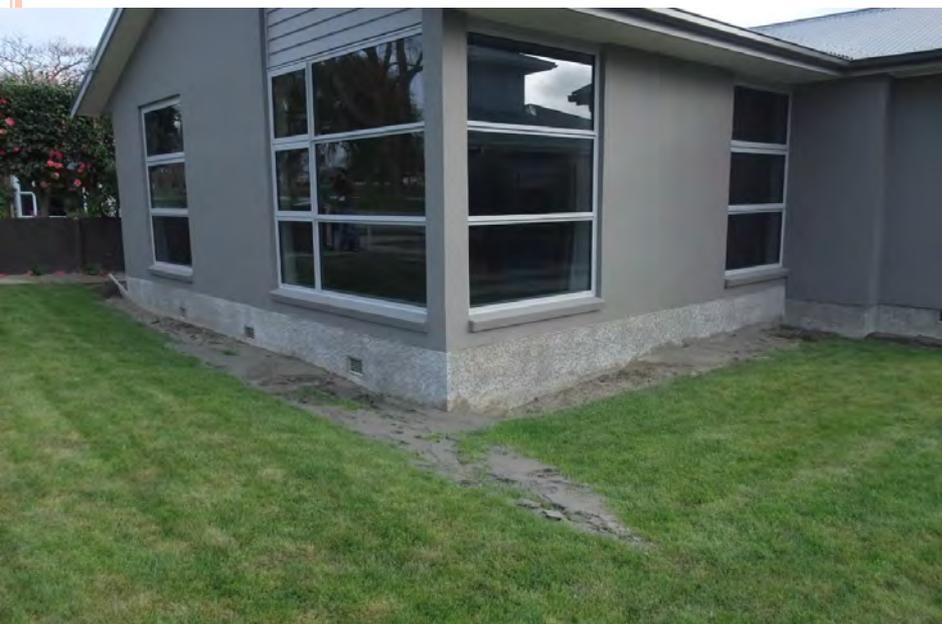
昨年9月の本震時

20cm程度の沈下

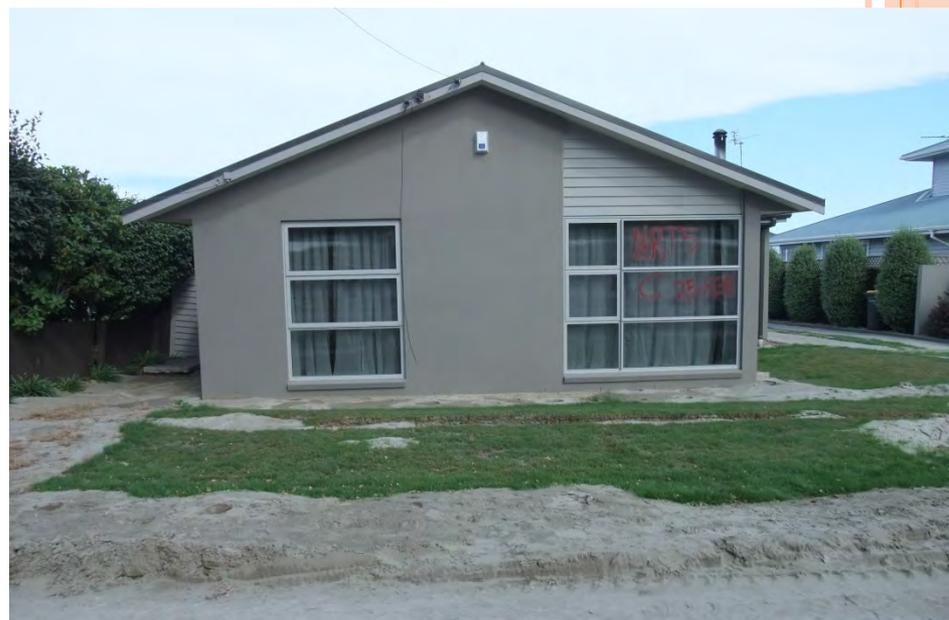
今回の余震時

50cm程度の沈下

30cm程度さらに沈下

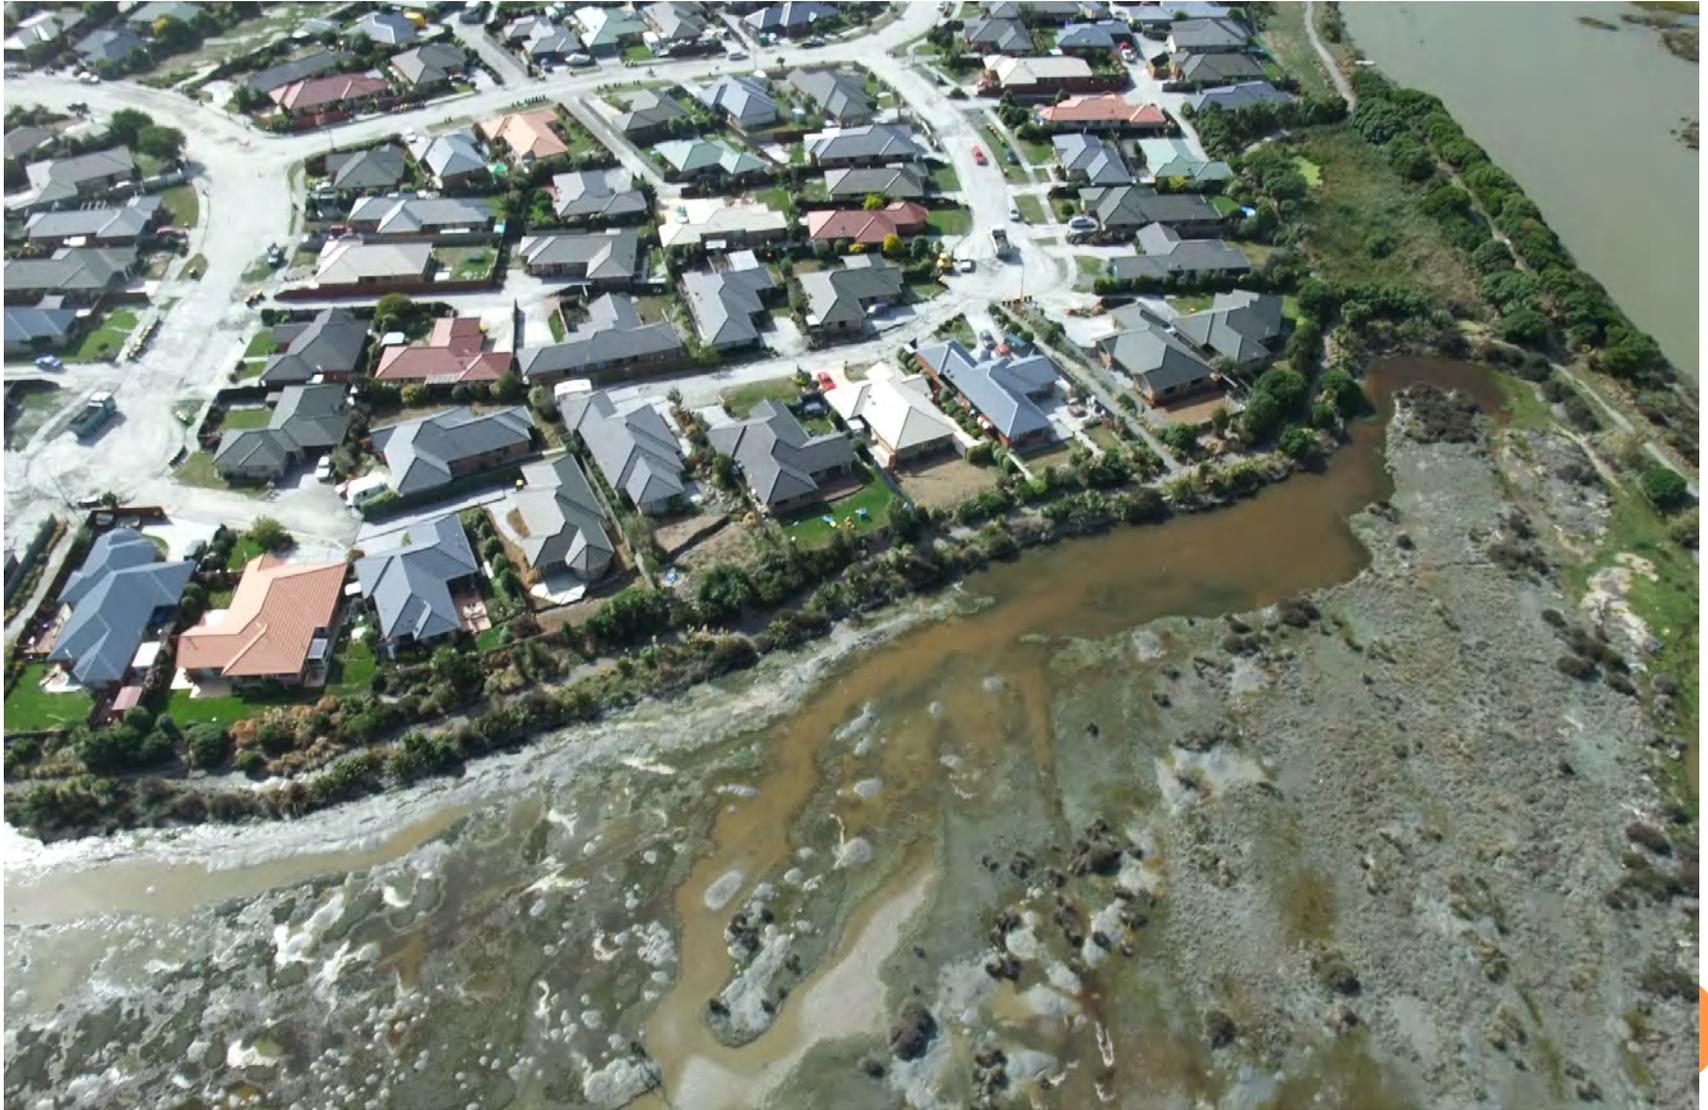
Bexleyでの流動変位量

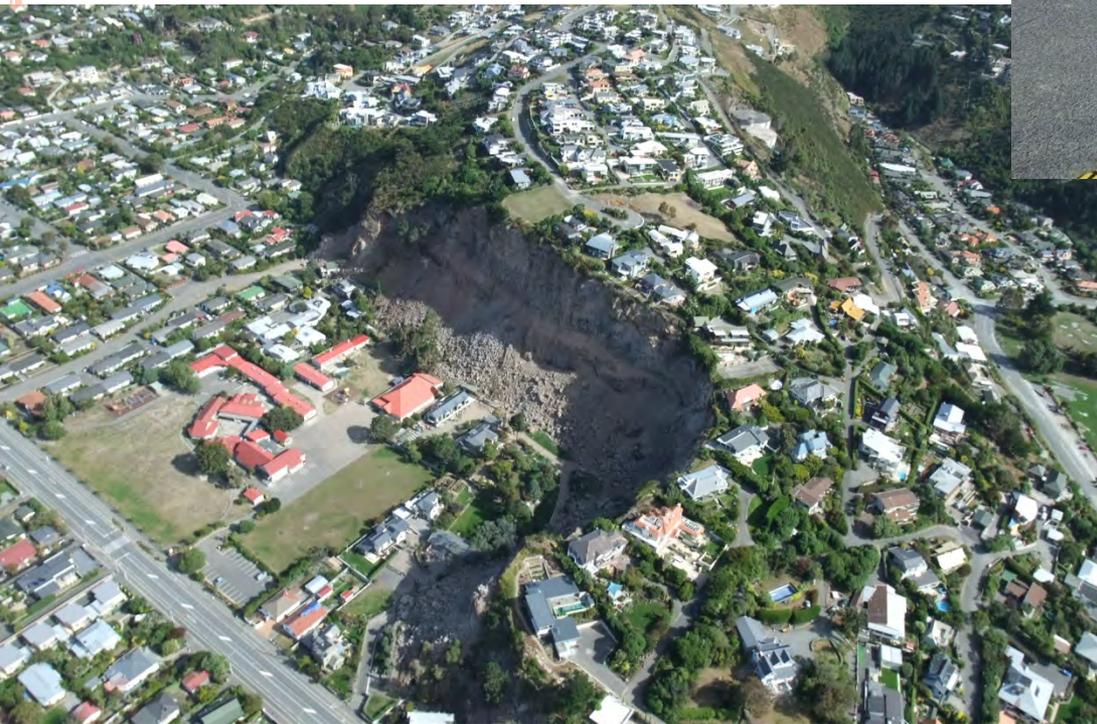
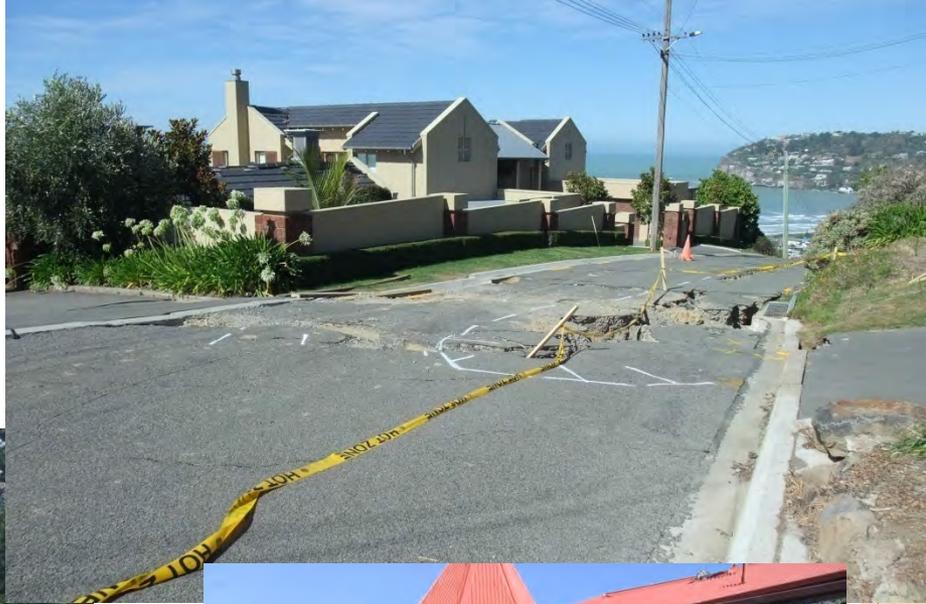
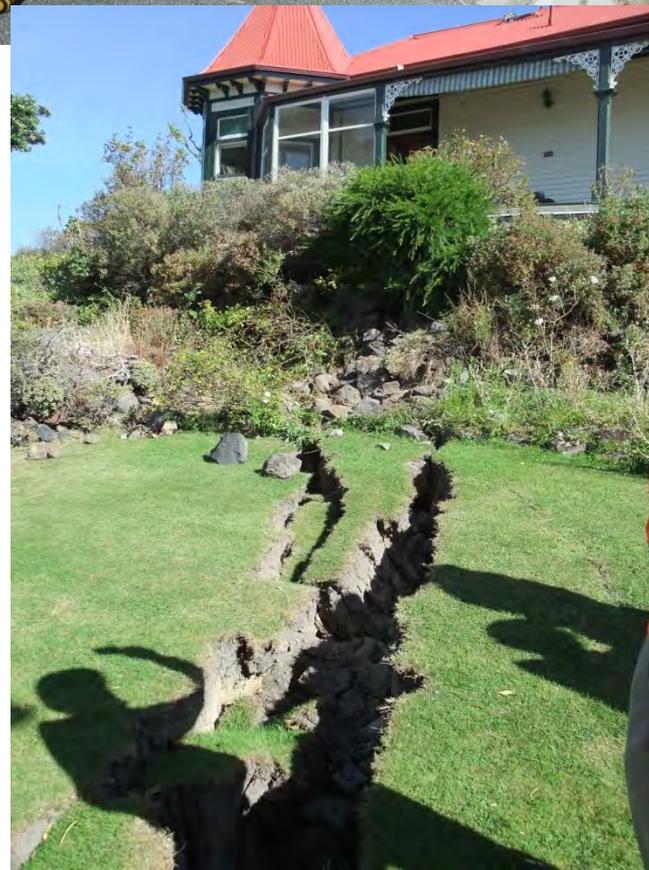
Sumner

今回は深刻な斜面崩壊 が発生

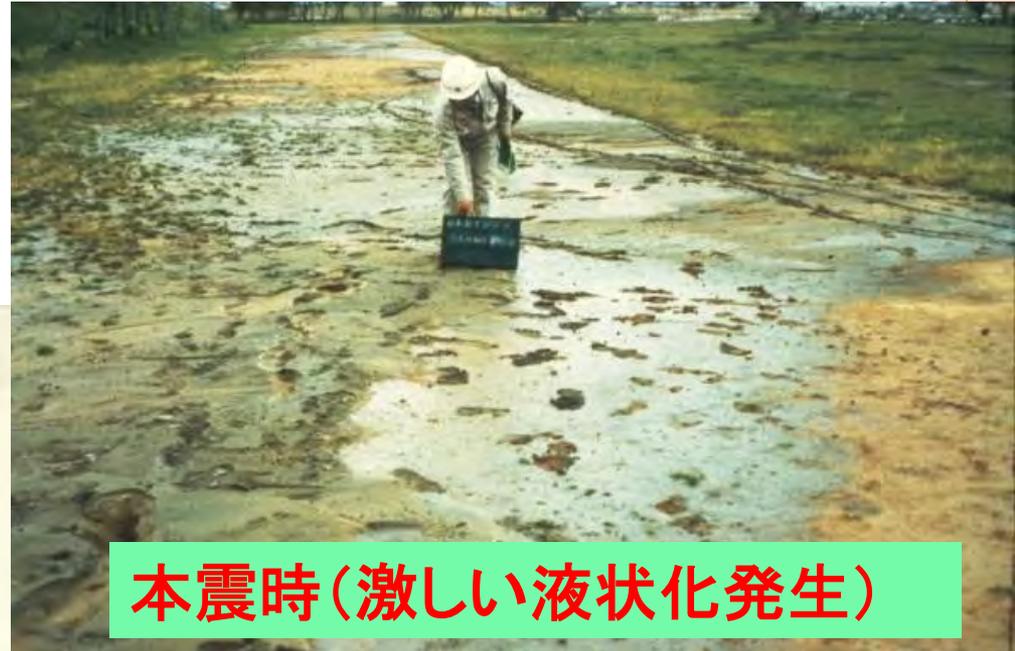
本震時(激しい液状化発生)

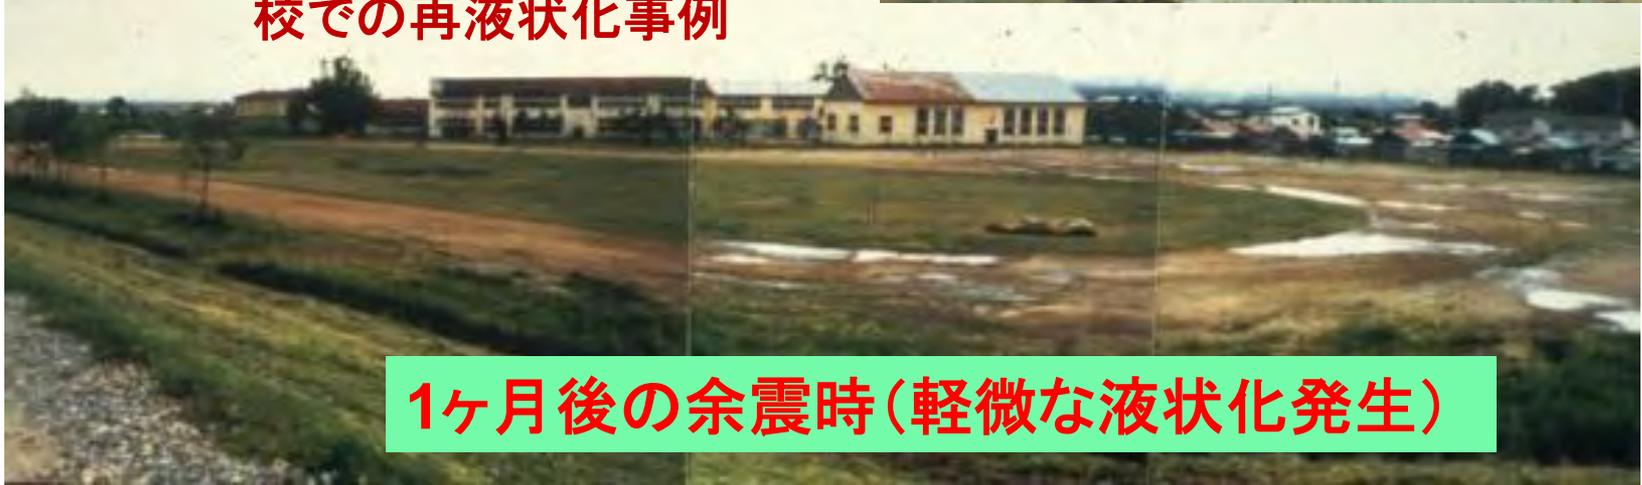
1ヶ月後の余震時(軽微な液状化発生)

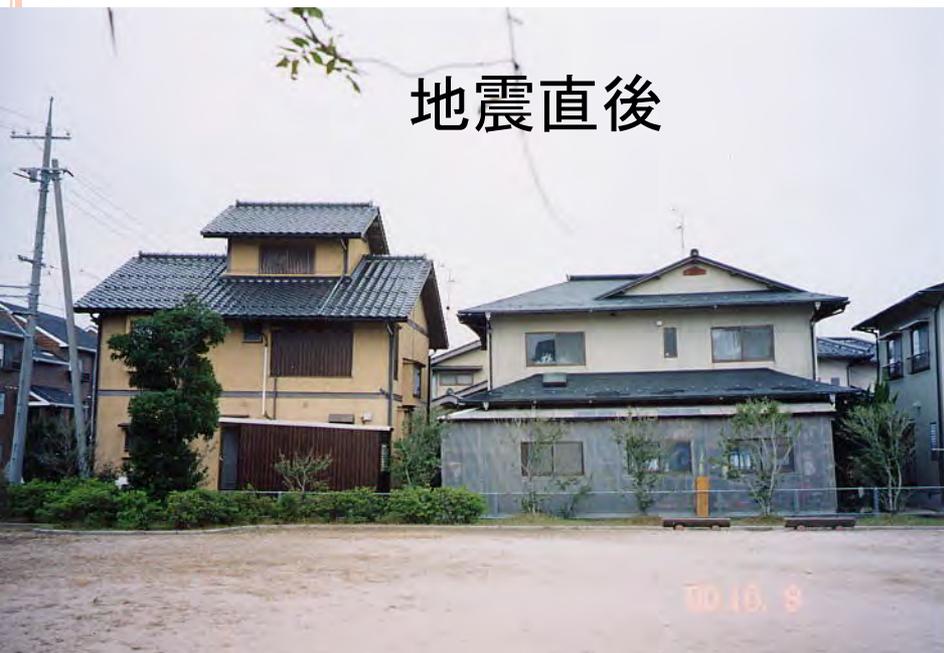
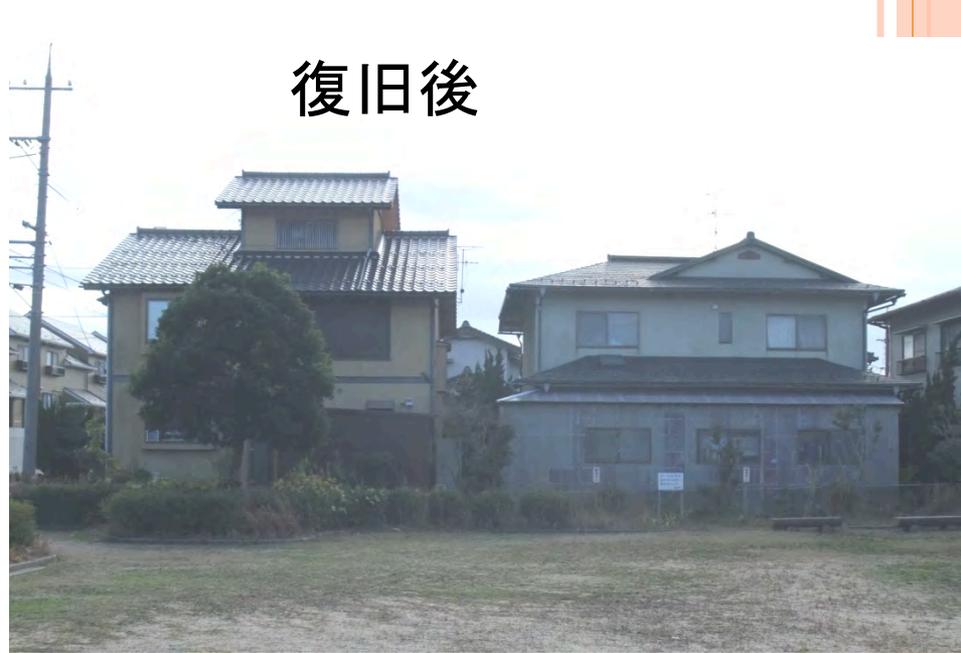
2000年鳥取県西部地震による木造家屋の不同沈下と復旧事例

傾いた家の中では生活できない

約1/100
以上傾くと

家をジャッキで持ち上げ、基礎を直した後、家を据え付け
1戸あたり180～600万円、基礎を改良して対策した家もあり
