# 令和6年能登半島地震 新潟県内の地震被害調査（速報）

東京大学 生産技術研究所 清田 隆・栗間 淳

長岡技術科学大学

池田隆明・志賀正崇

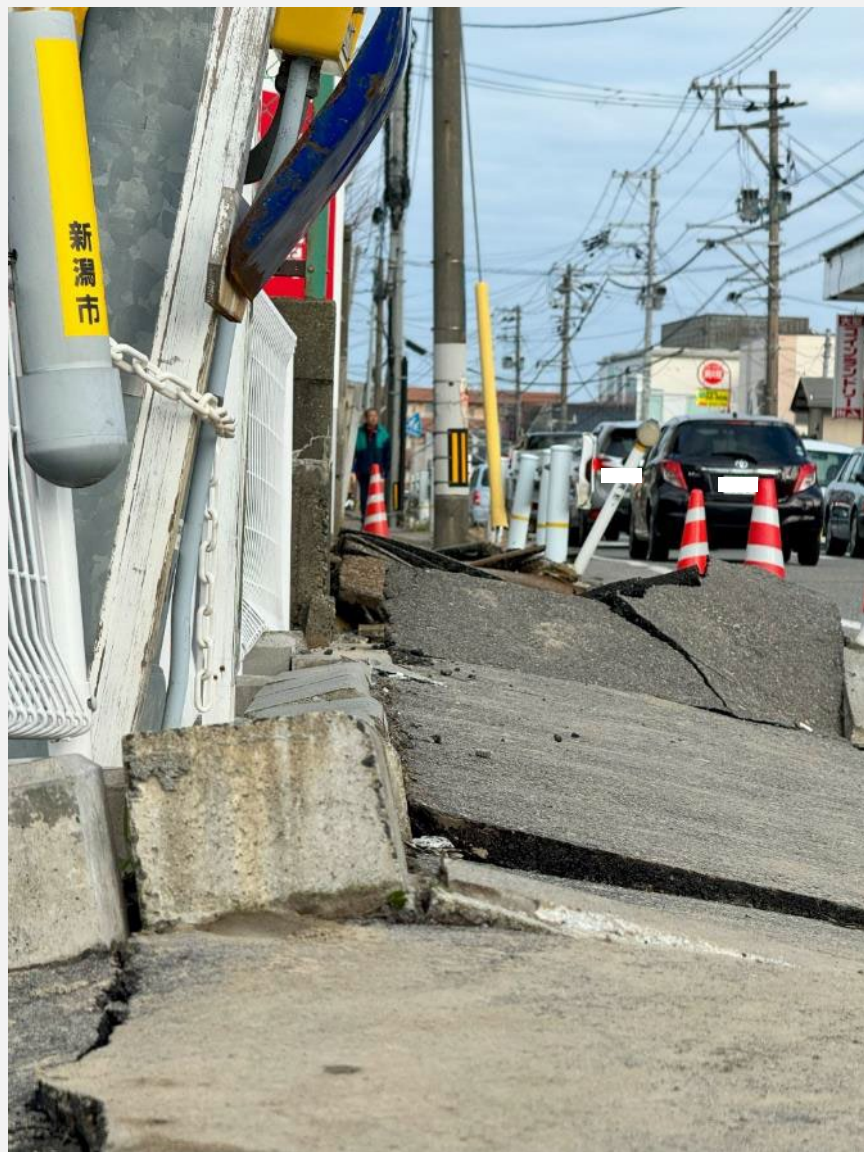
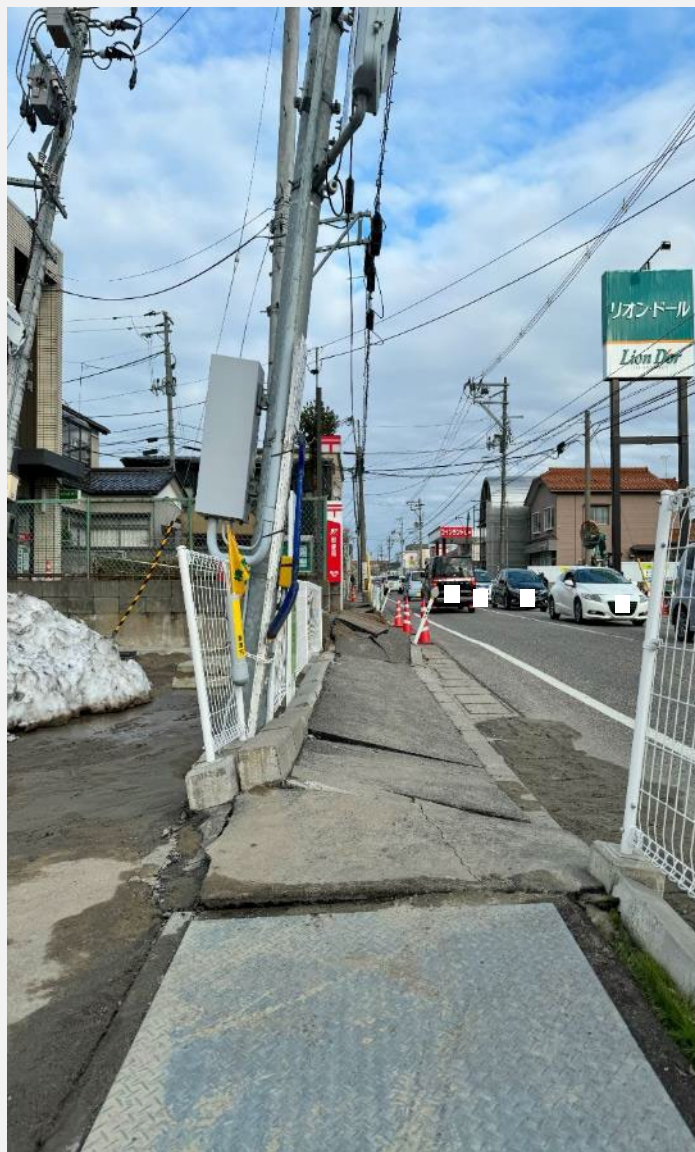
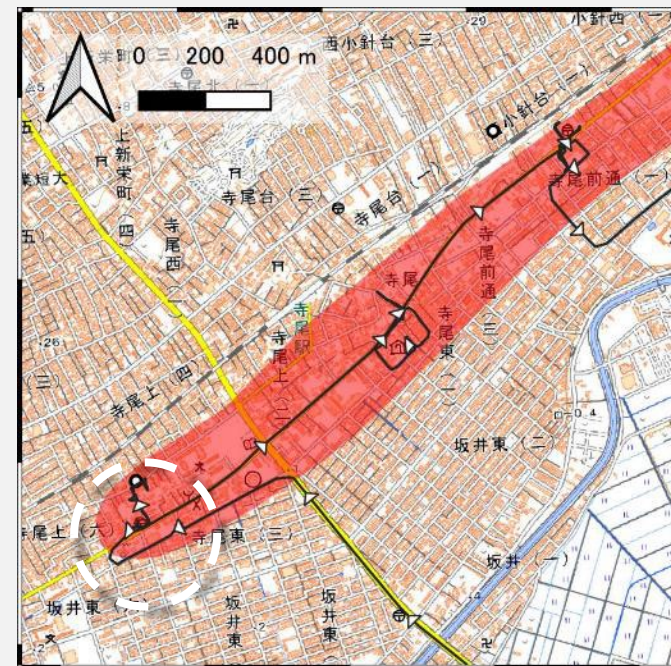
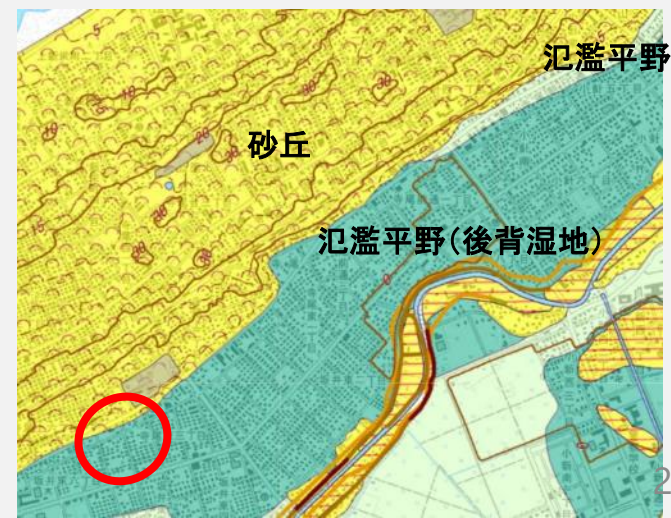
# 新潟市西区 寺尾上

県道16号の北東側 (砂丘高地側)で舗装の圧縮ひび割れや破壊が顕著

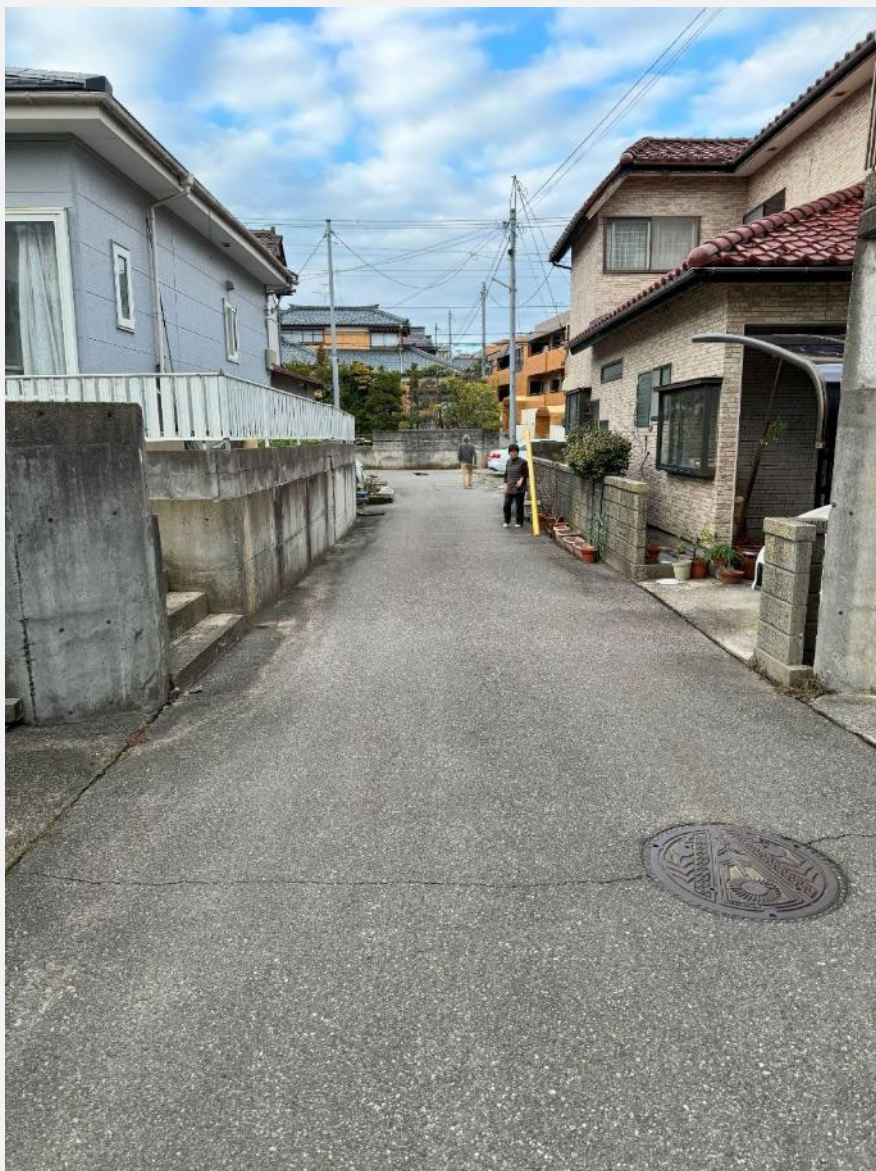
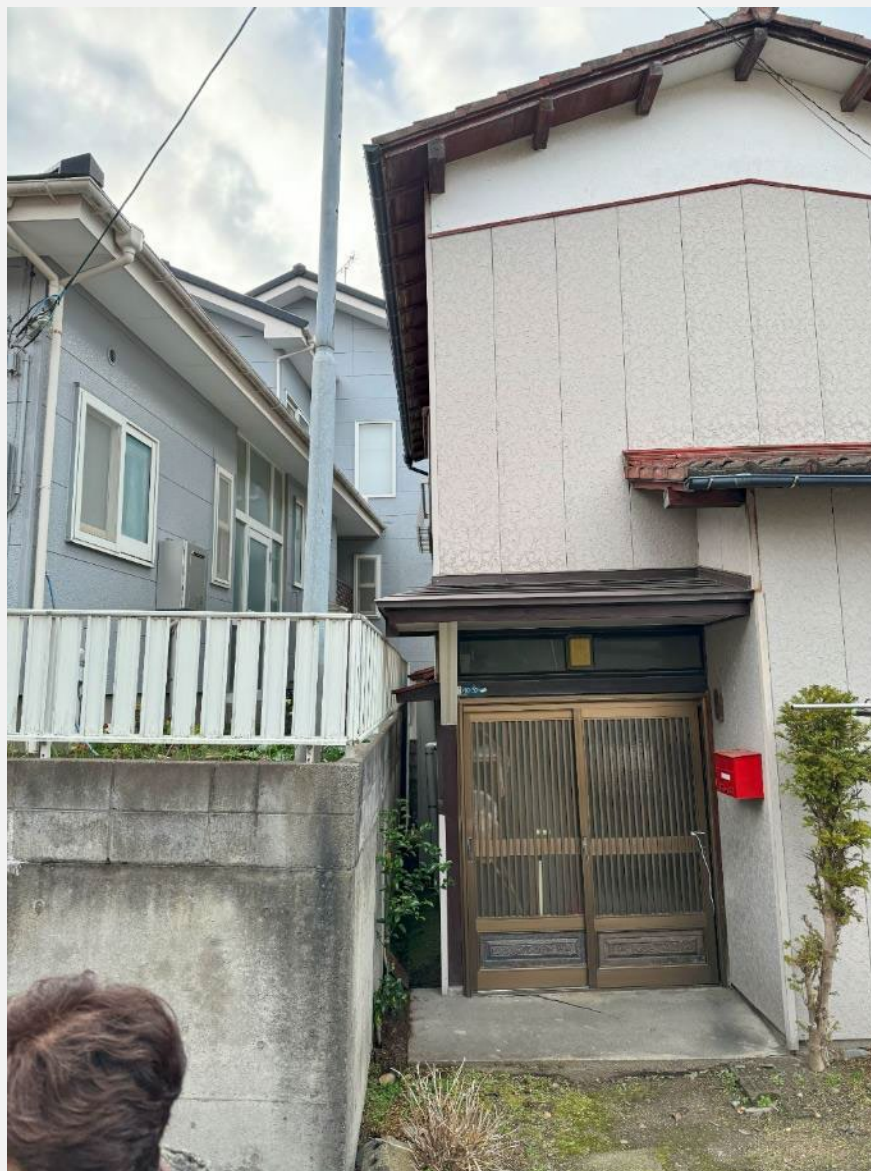
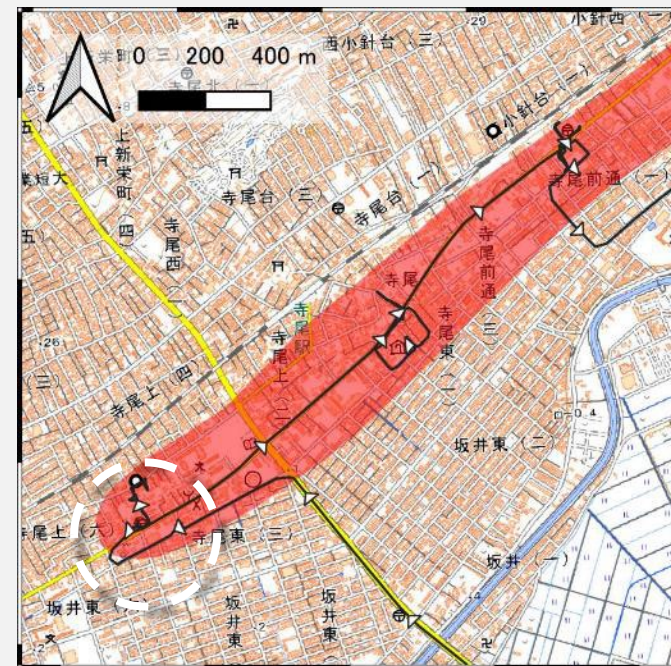
# 新潟市西区 寺尾上

県道16号に平行な道路も舗装の引張亀裂や建物の傾斜が確認

1/2時点でも傾斜や変形が徐々に進行中(地元の住民の方の証言)

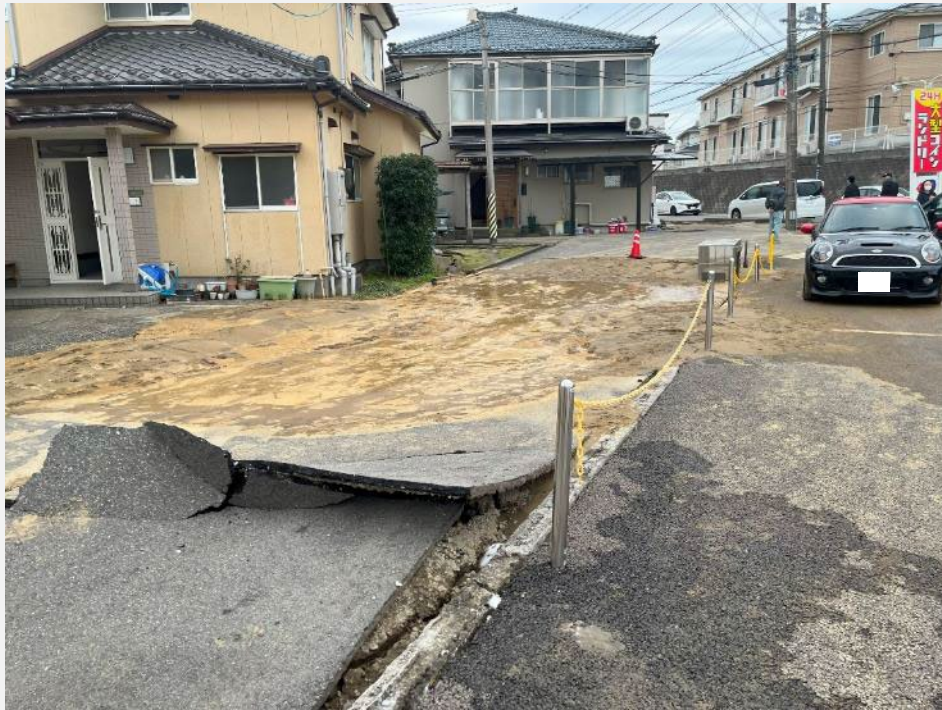
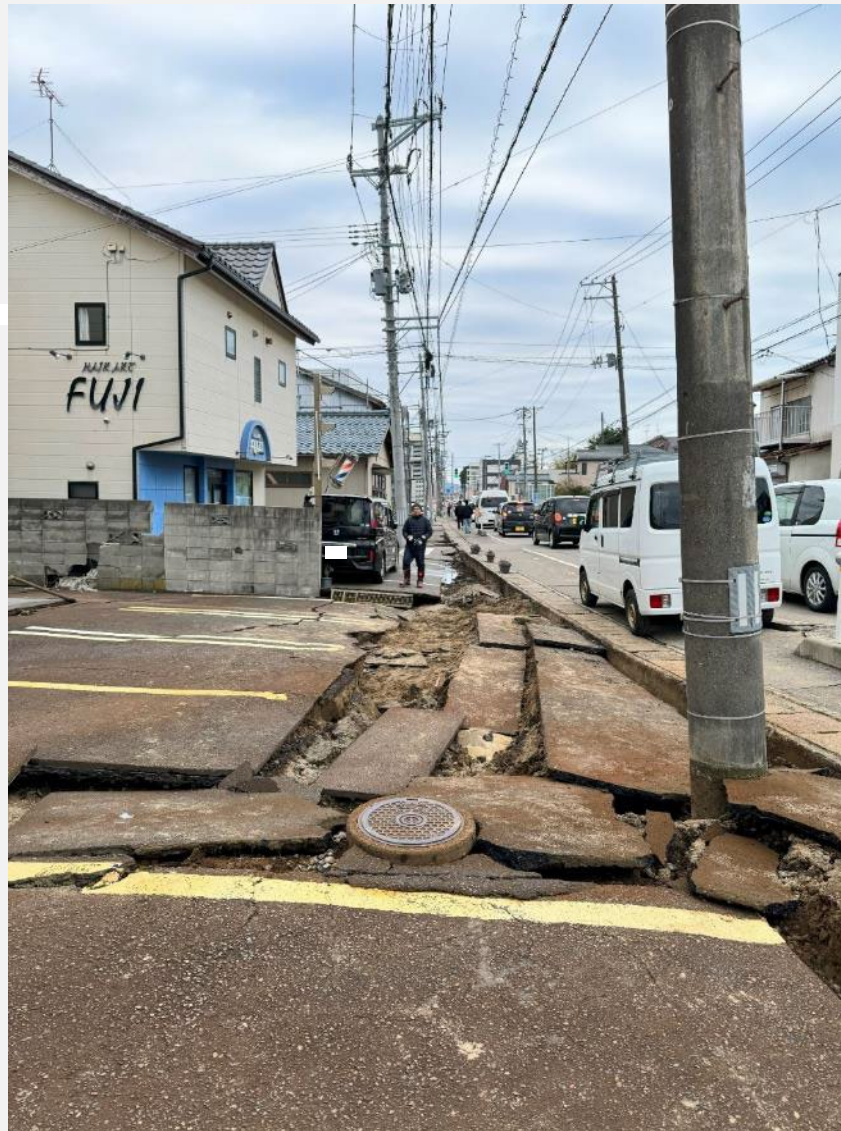
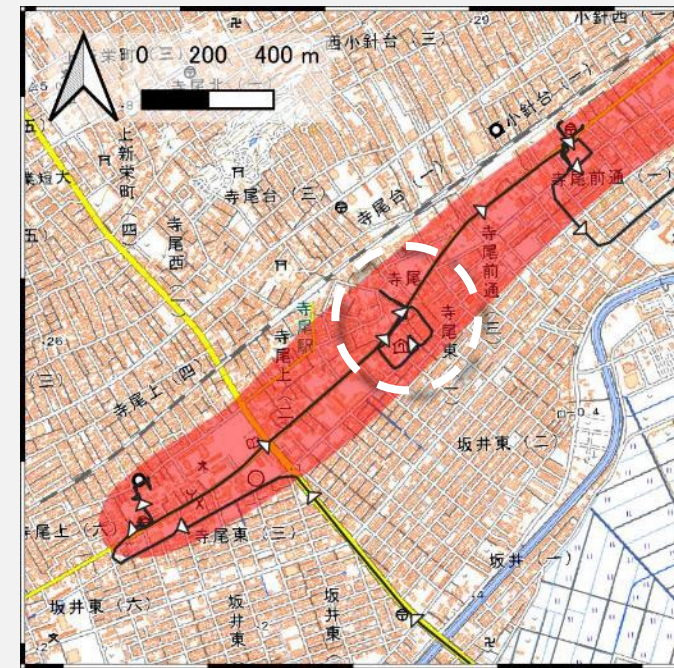
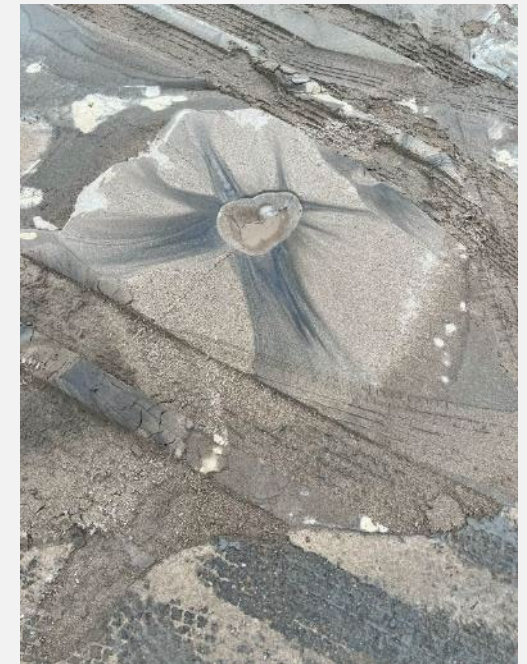
# 新潟市西区 寺尾東

県道16号から南東側の低地に向かって低層住宅・商店の基礎地盤の滑動、および舗装の亀裂・破壊が確認

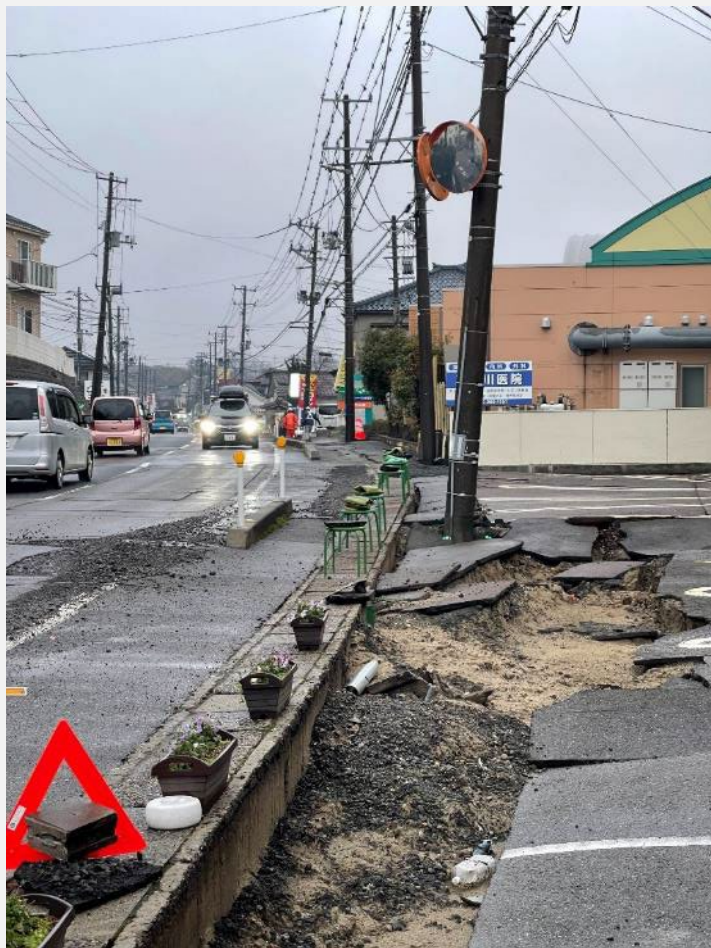
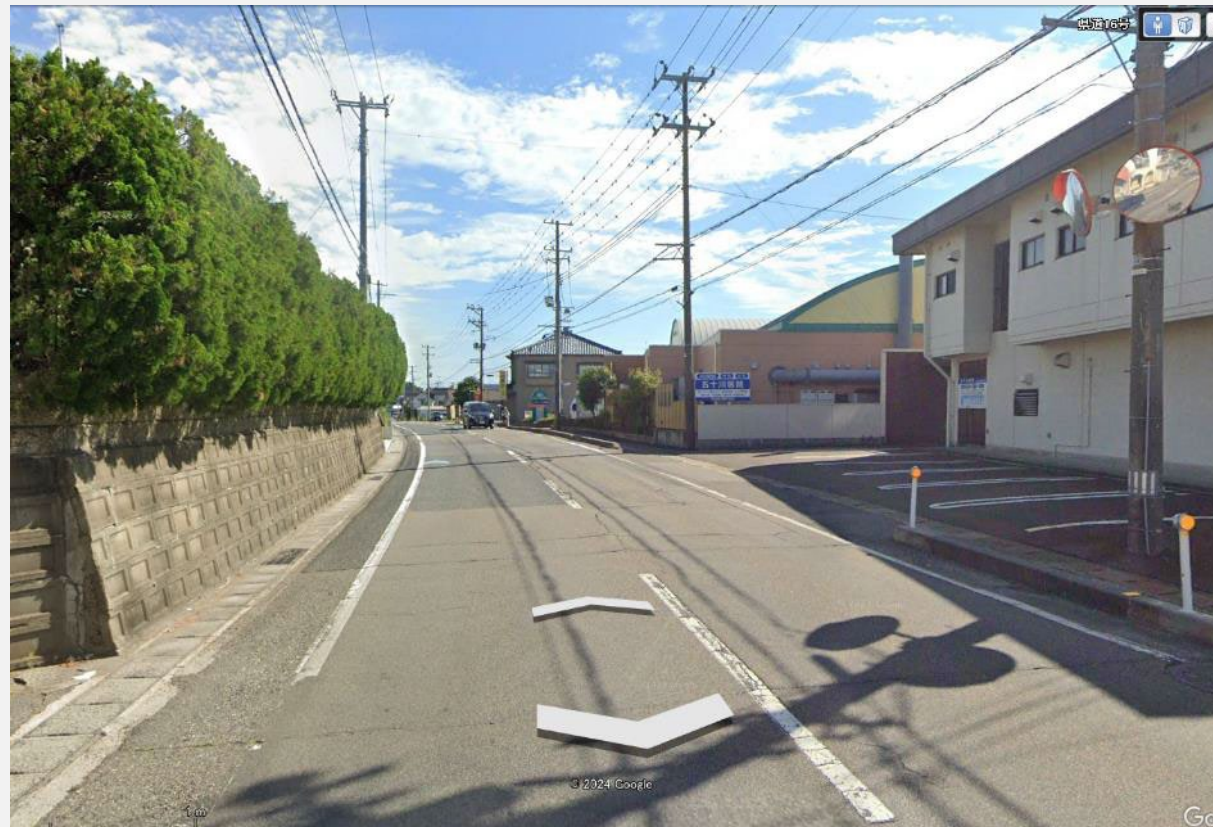
## 新潟市西区 寺尾東

県道16号の南東側歩道に面する敷地・宅地では地盤変状が目立つ  
16号北側の急勾配の砂丘がせり出している箇所は変状なし

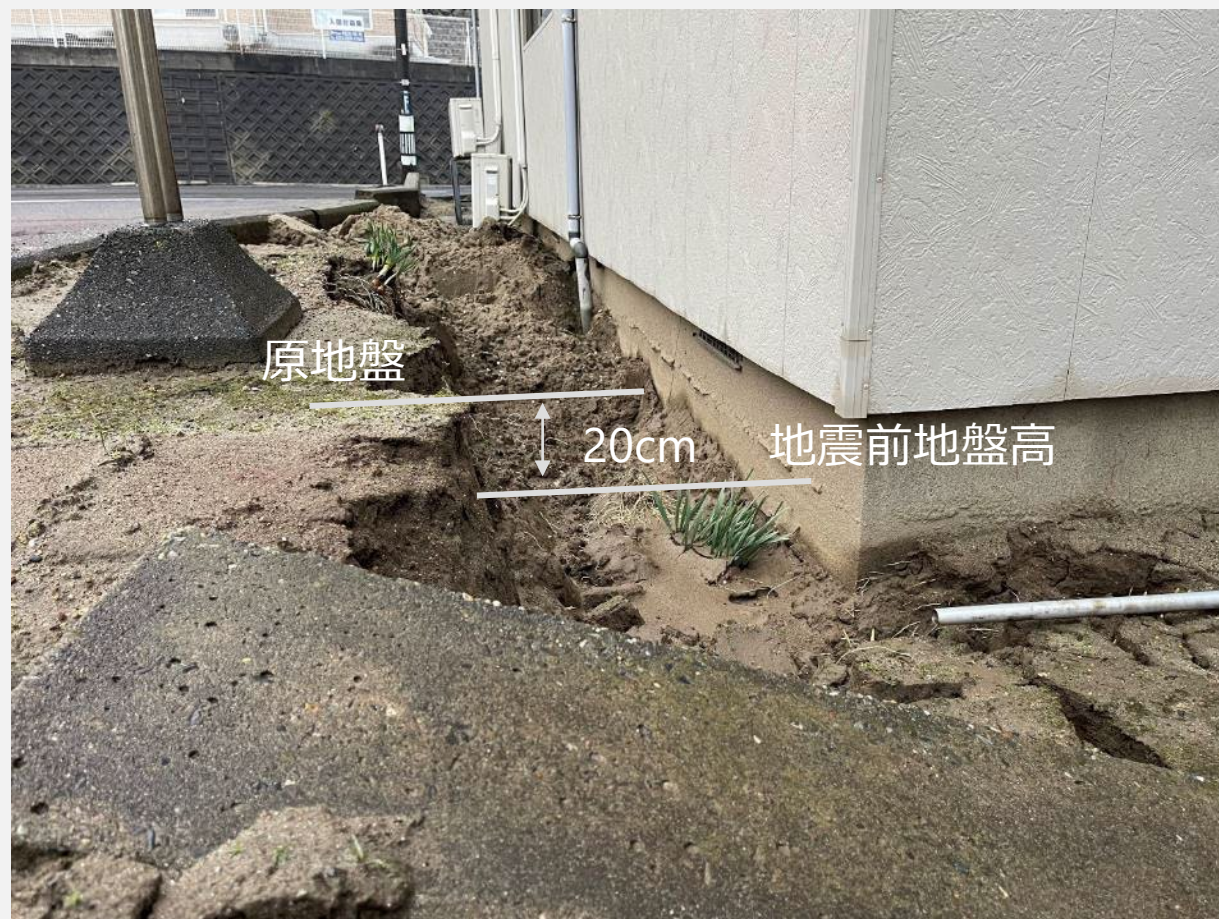
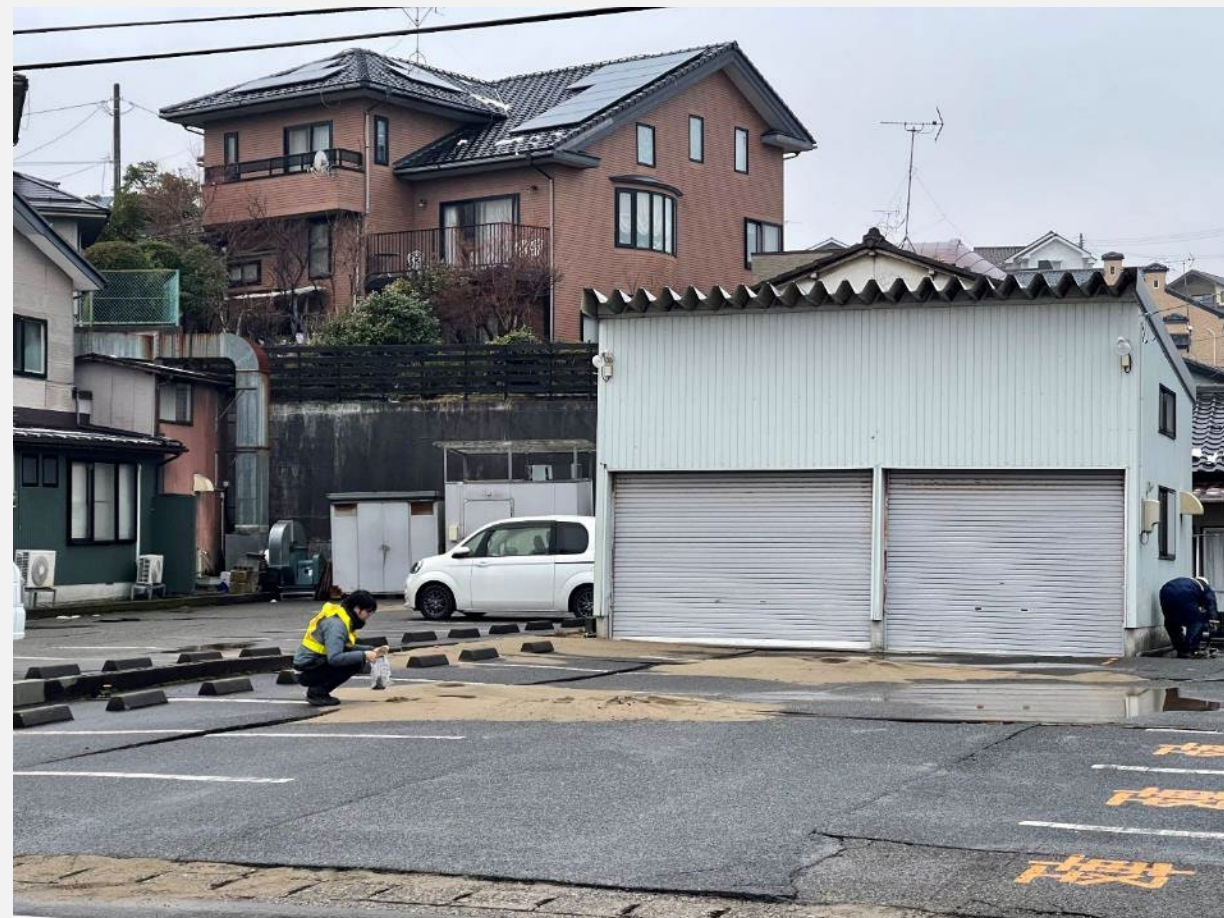
## 新潟市西区 寺尾東

県道16号（南東側）に面する住宅周辺に噴砂の痕跡。住宅は20cm程度沈下

県道16号北側敷地でも、後輩湿地に相当する低地では噴砂が生じる（粒度試験実施）

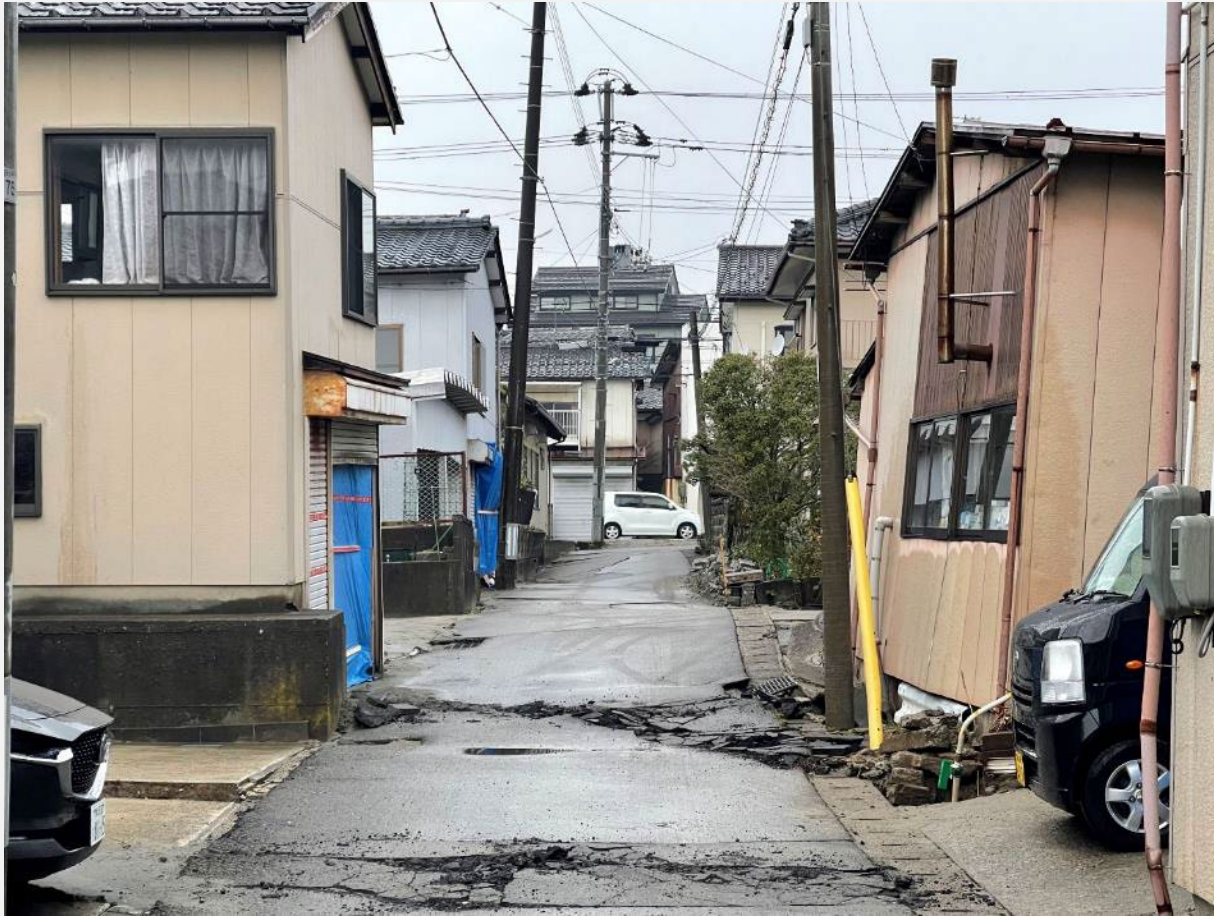
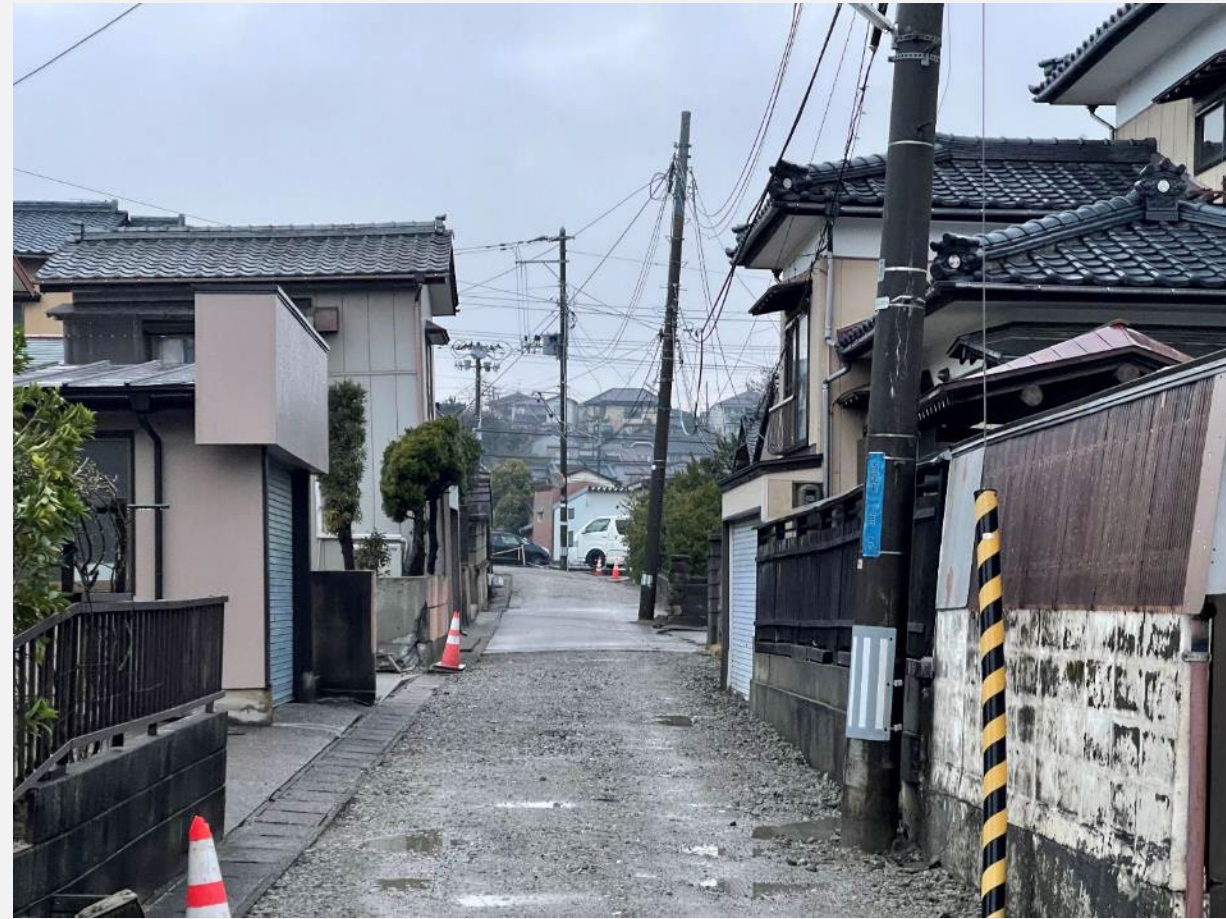
## 新潟市西区 寺尾東

県道16号（南東側）に直行する生活道路沿いでも地盤変状と住宅の沈下・傾斜

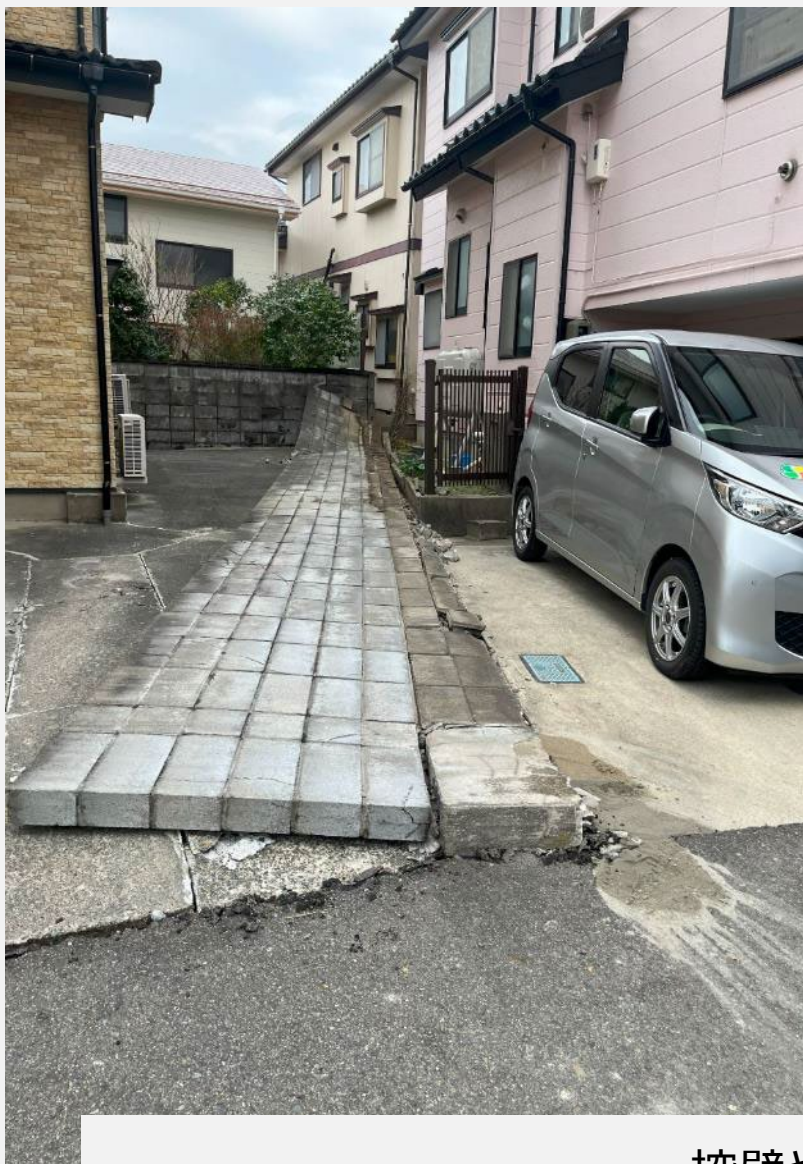
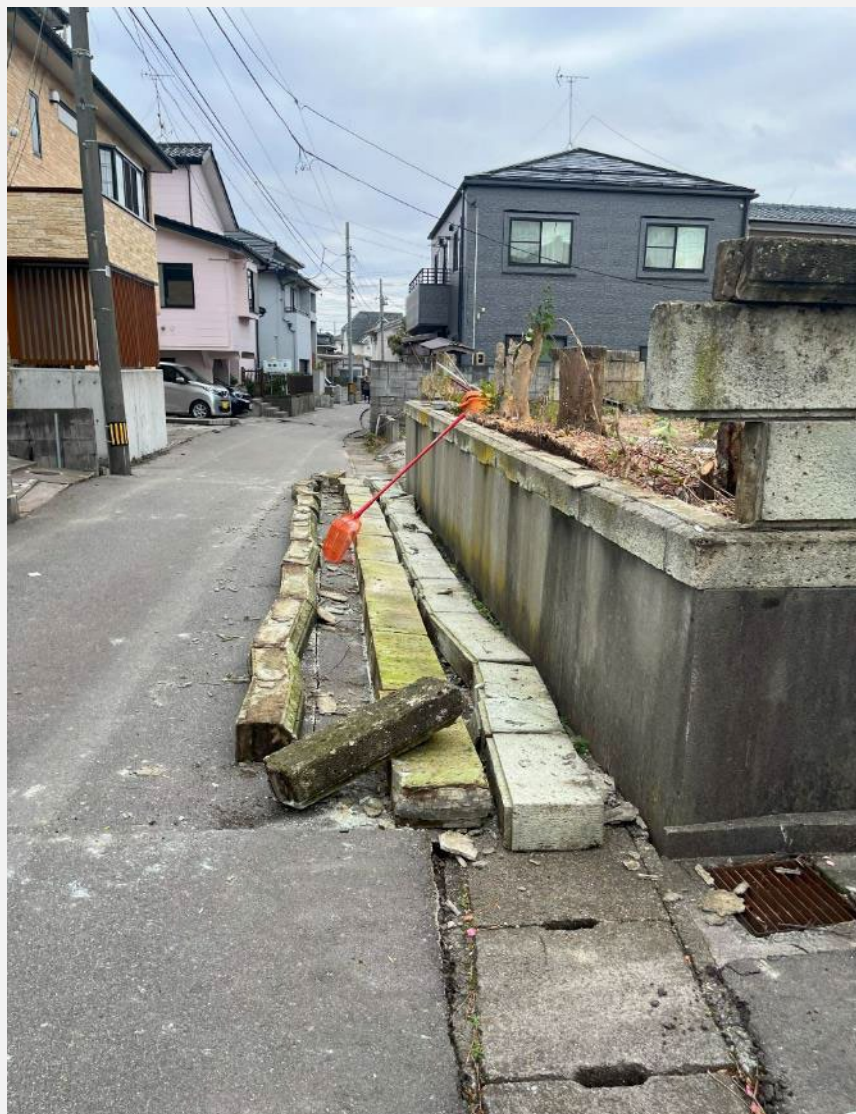
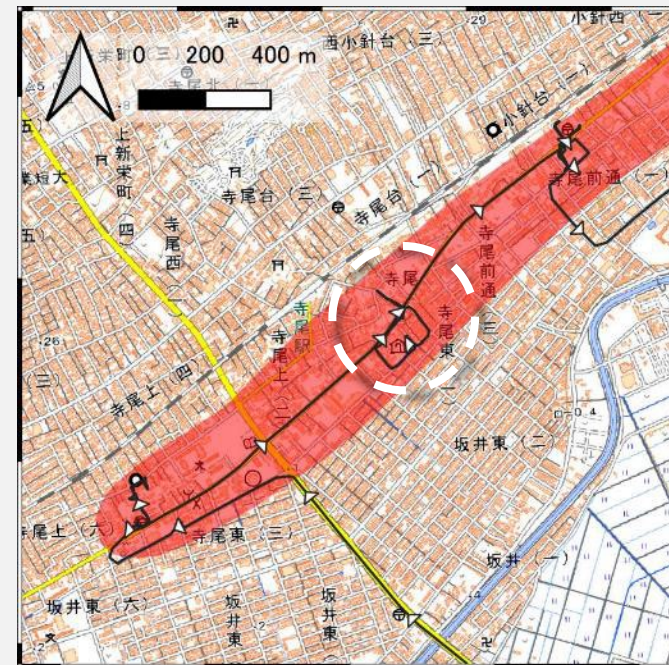
# 新潟市西区 寺尾東

控壁や鉄筋による補強がないブロック塀の転倒

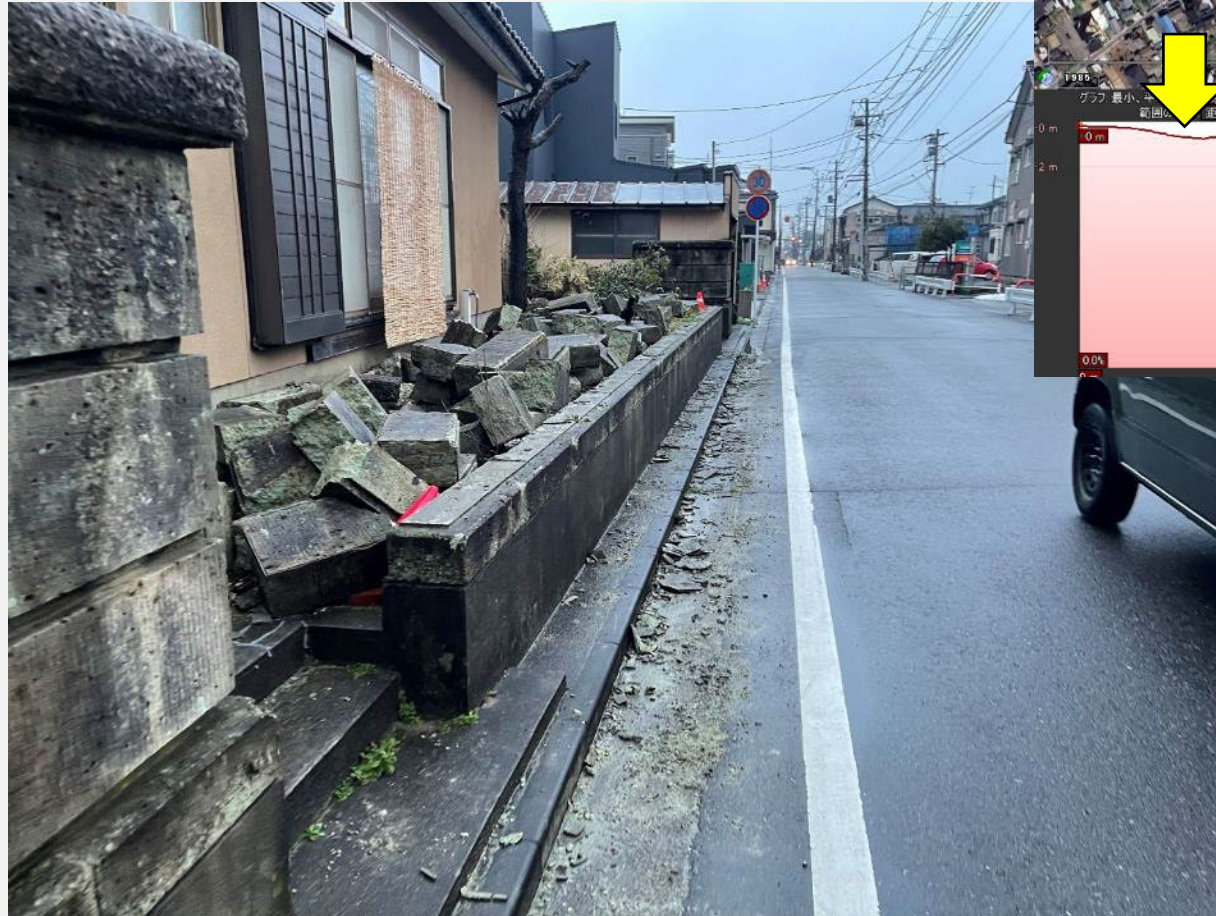
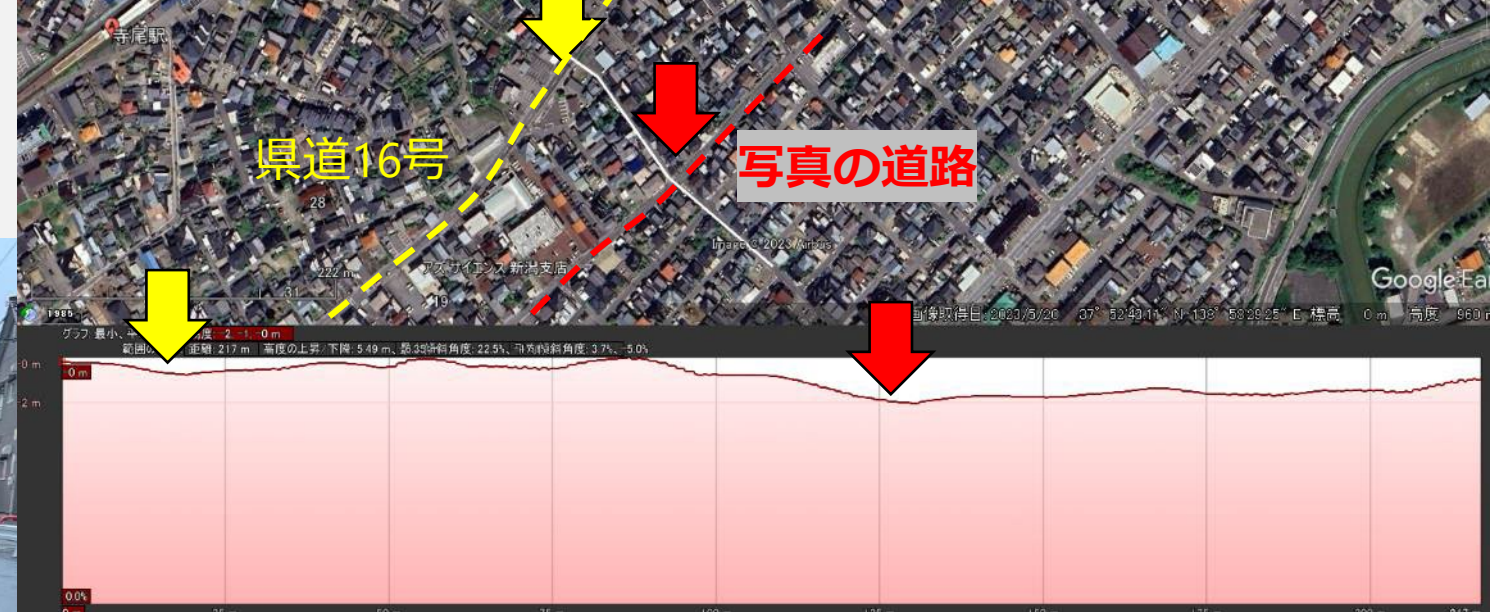
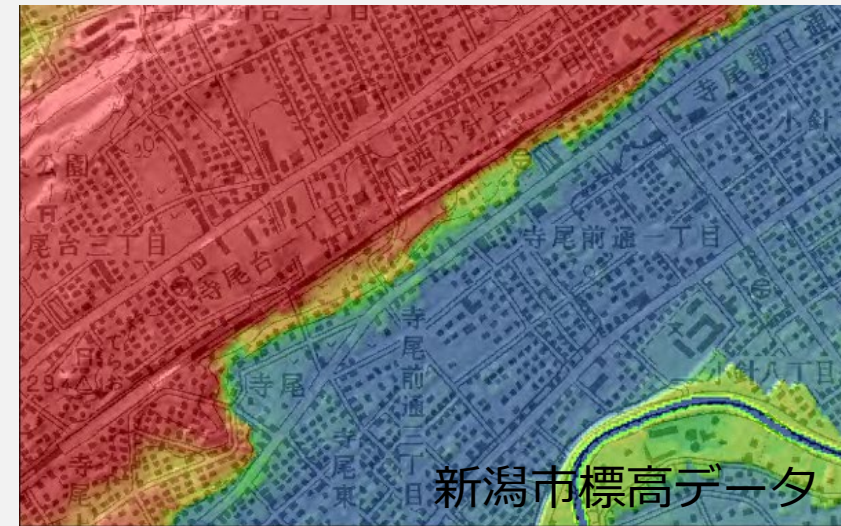
## 新潟市西区 寺尾東

県道16号の南50mに平行する道路沿いでは、ブロック塀の被害はみられるが地盤変状・液状化の痕跡は確認されず。県道16号（黄色矢印）と並行する道路（赤矢印）の比高は1.5m程度（google earth）であり、液状化し易い砂丘斜面が赤矢印までは連続していないと解釈できる。

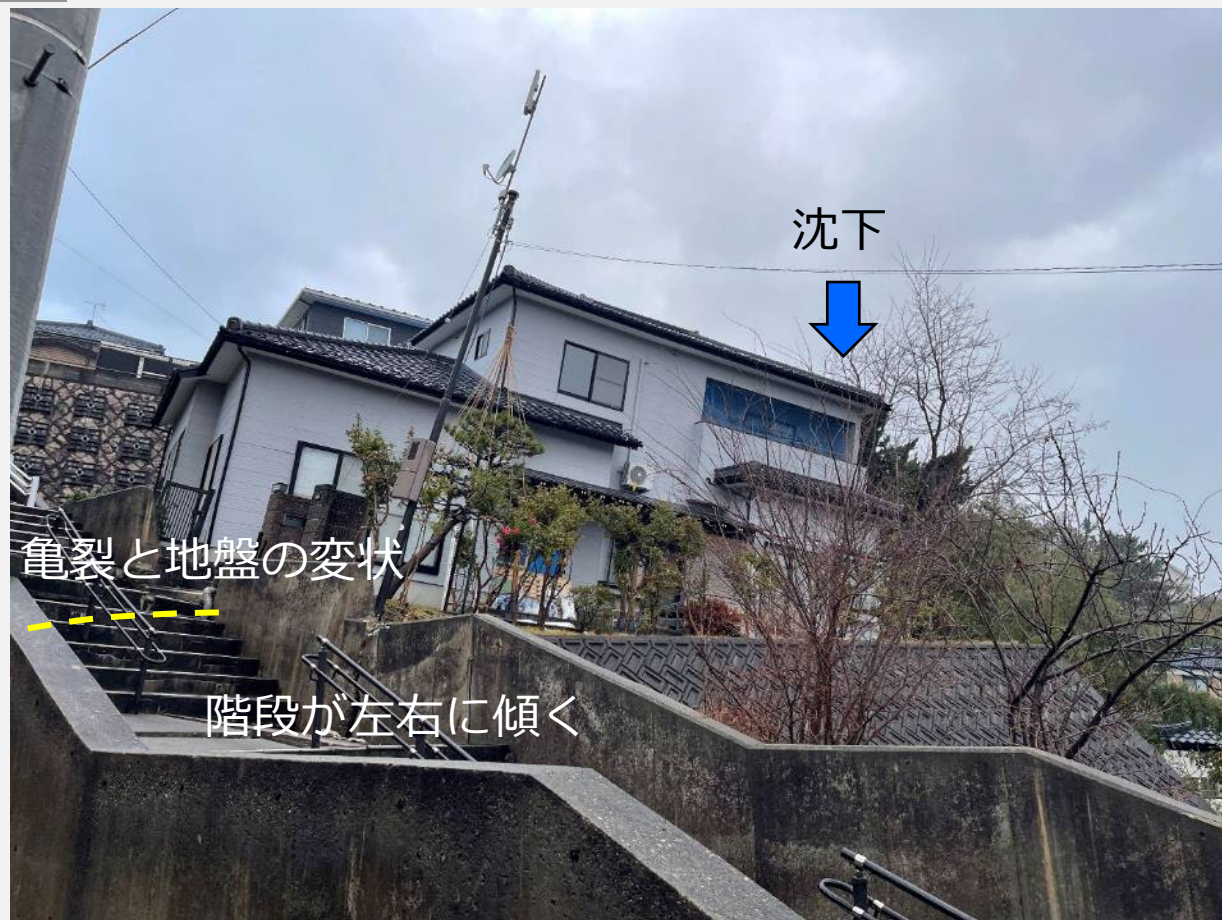
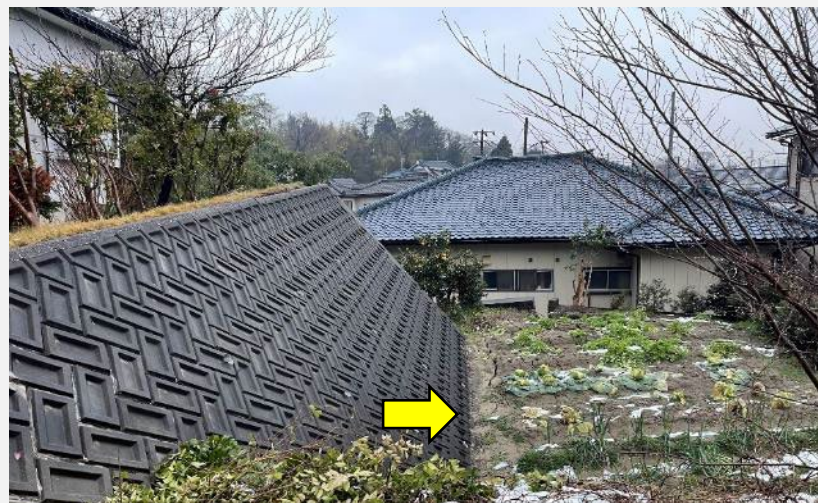
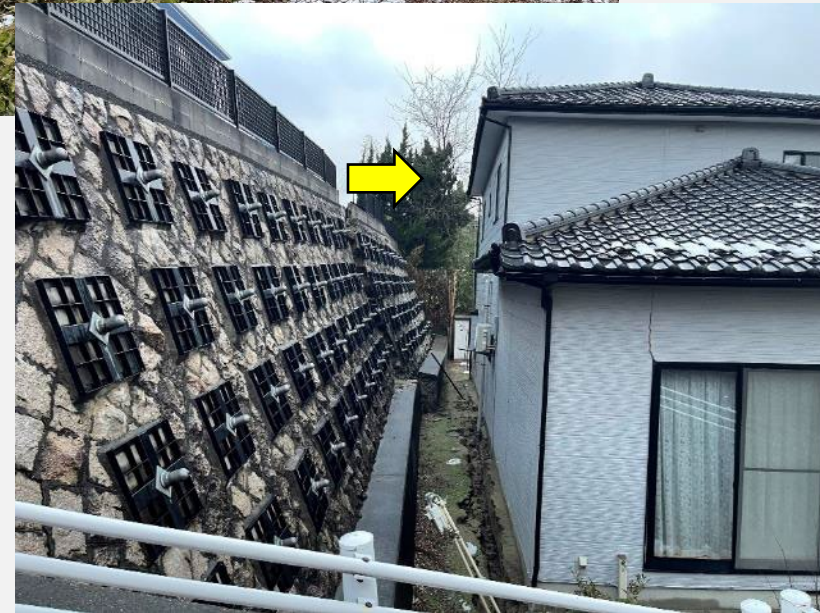
## 新潟市西区 寺尾東

県道16号の北側の砂丘の擁壁が傾斜（脚部が前面に移動）。擁壁で支えられていた宅地地盤が沈下。

この住宅の裏のアンカー擁壁も前面に押し出されている。

明瞭な地盤亀裂と変状は、階段とその西側（左側）に連続している。斜面の変状に伴い階段も傾く

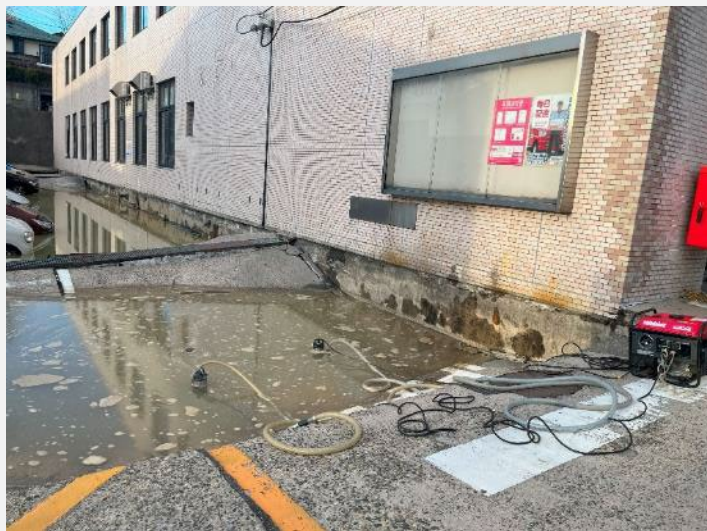
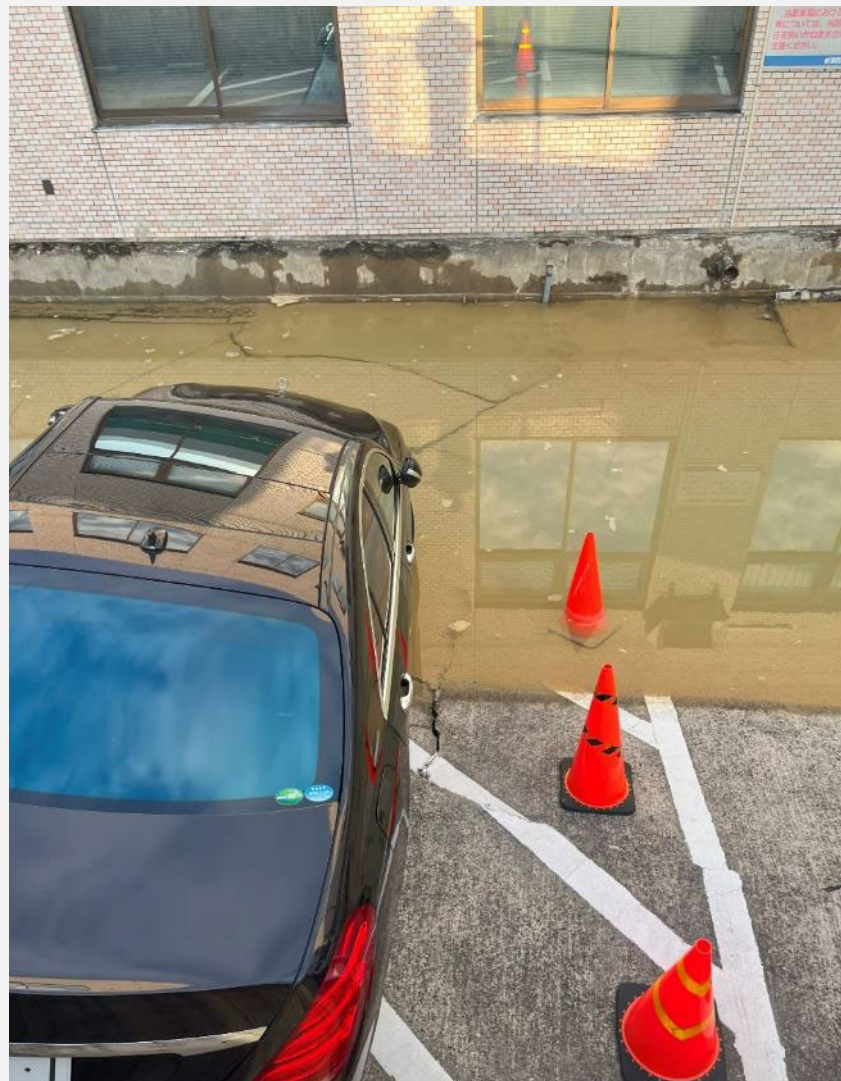
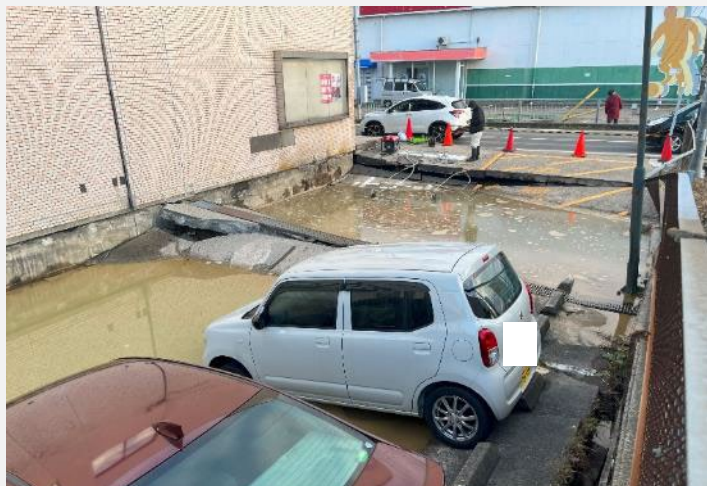
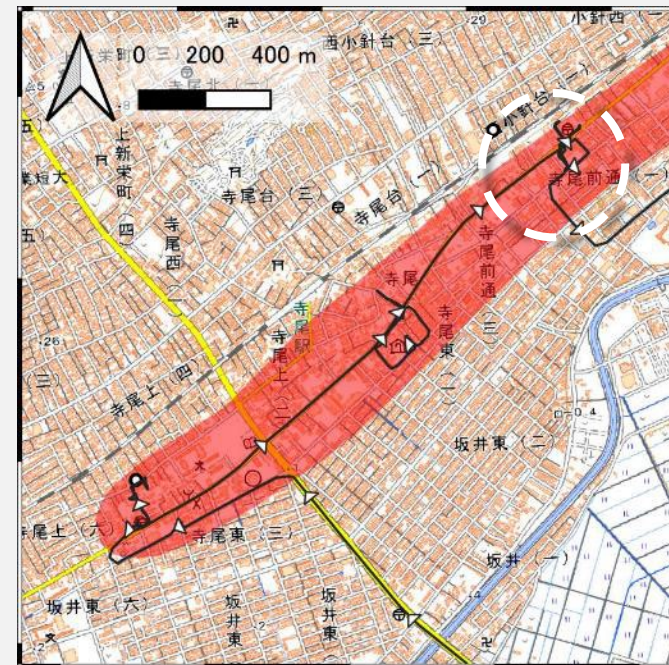
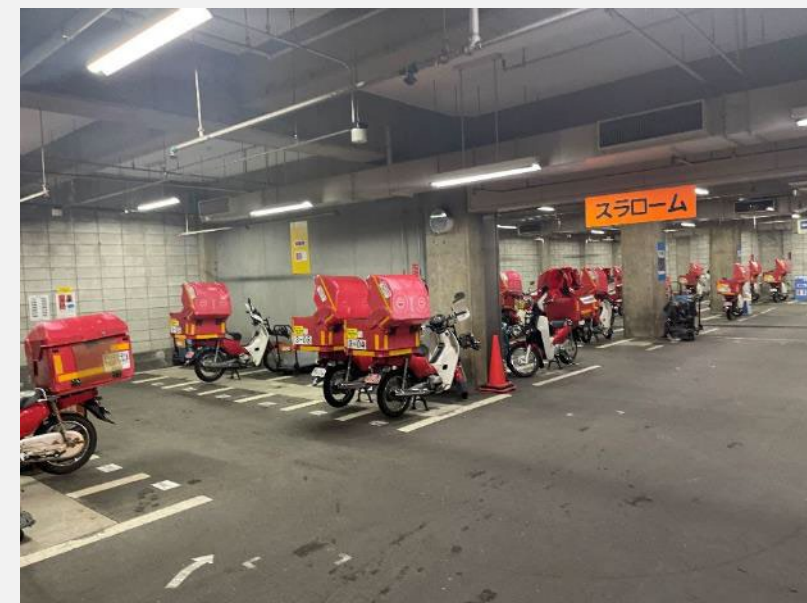
# 新潟市西区 寺尾 新潟西郵便局

建物周辺部の舗装の亀裂や沈下。大きな地下駐車場の影響で構造物が浮上し、周辺土砂が基礎の下に移動した可能性
