# 令和6年能登半島地震 新潟県内の地震被害調査（速報）

東京大学 生産技術研究所 清田 隆・栗間 淳

長岡技術科学大学

池田隆明・志賀正崇

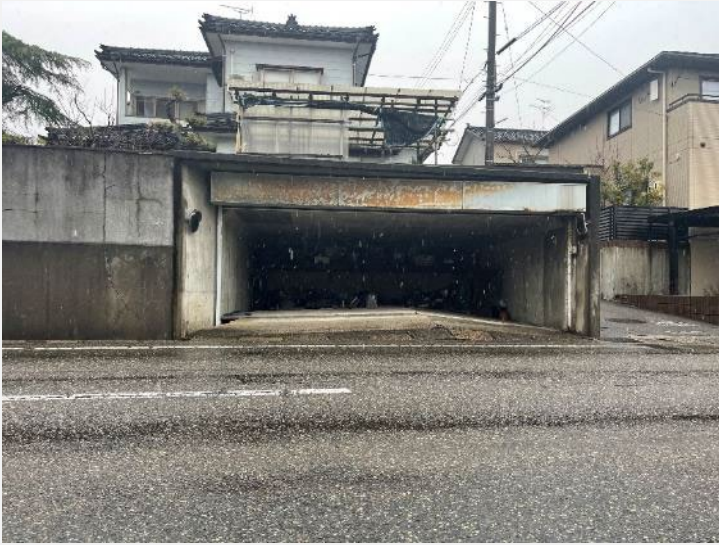
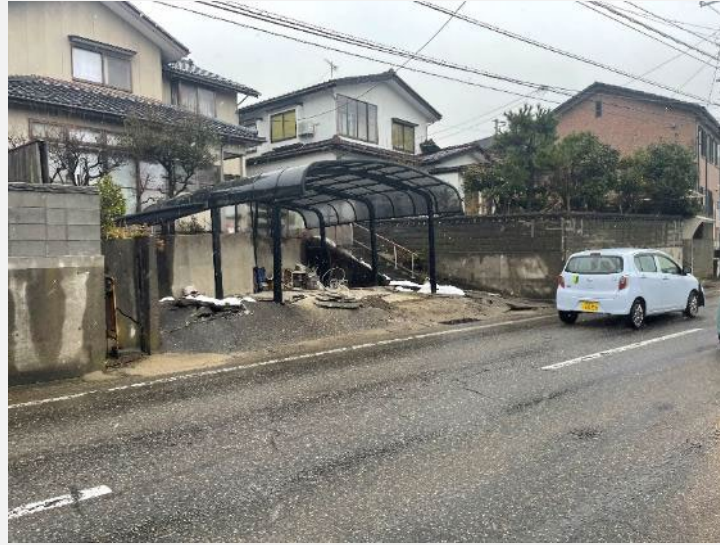
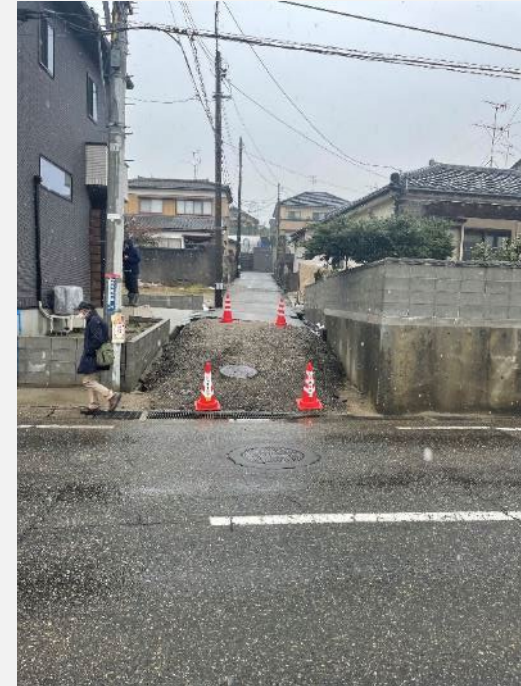
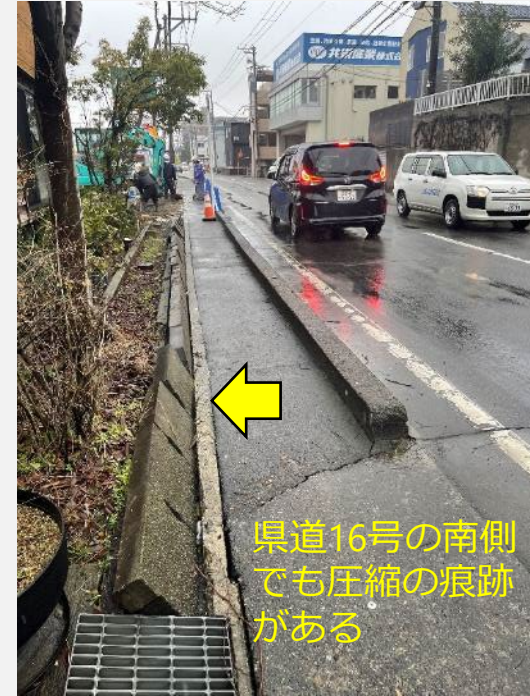
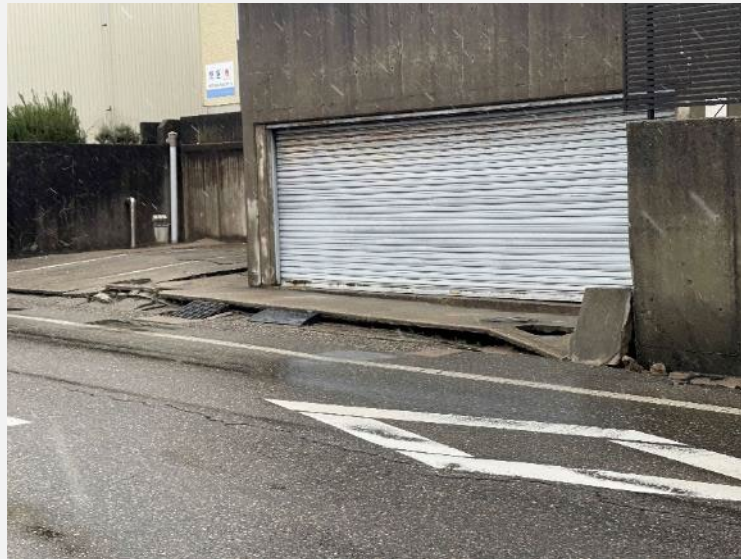
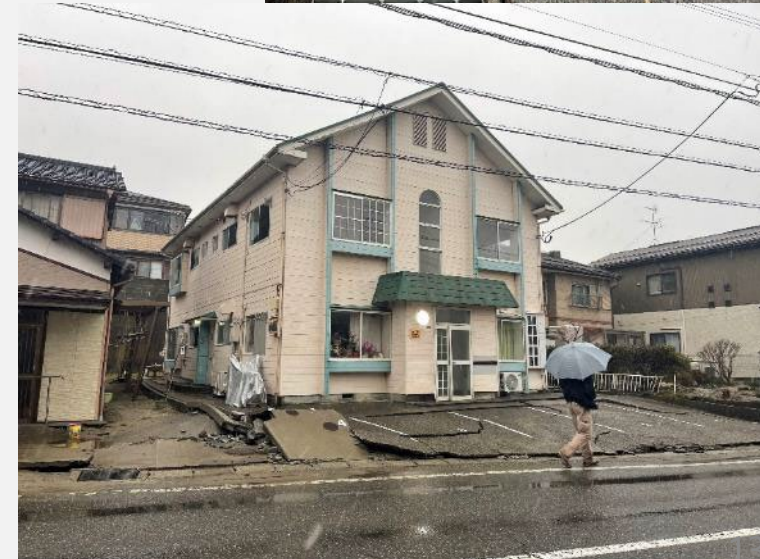
## 新潟市西区 寺尾

県道16号の北側の地盤（宅地・道路）では、隆起や圧縮の痕跡が多数確認された。砂丘斜面には引張亀裂やその補修が見られるため、液状化に伴う小規模の流動が発生し、比較的厚い路盤の県道で止められ、圧縮・隆起が生じたと考えられる。

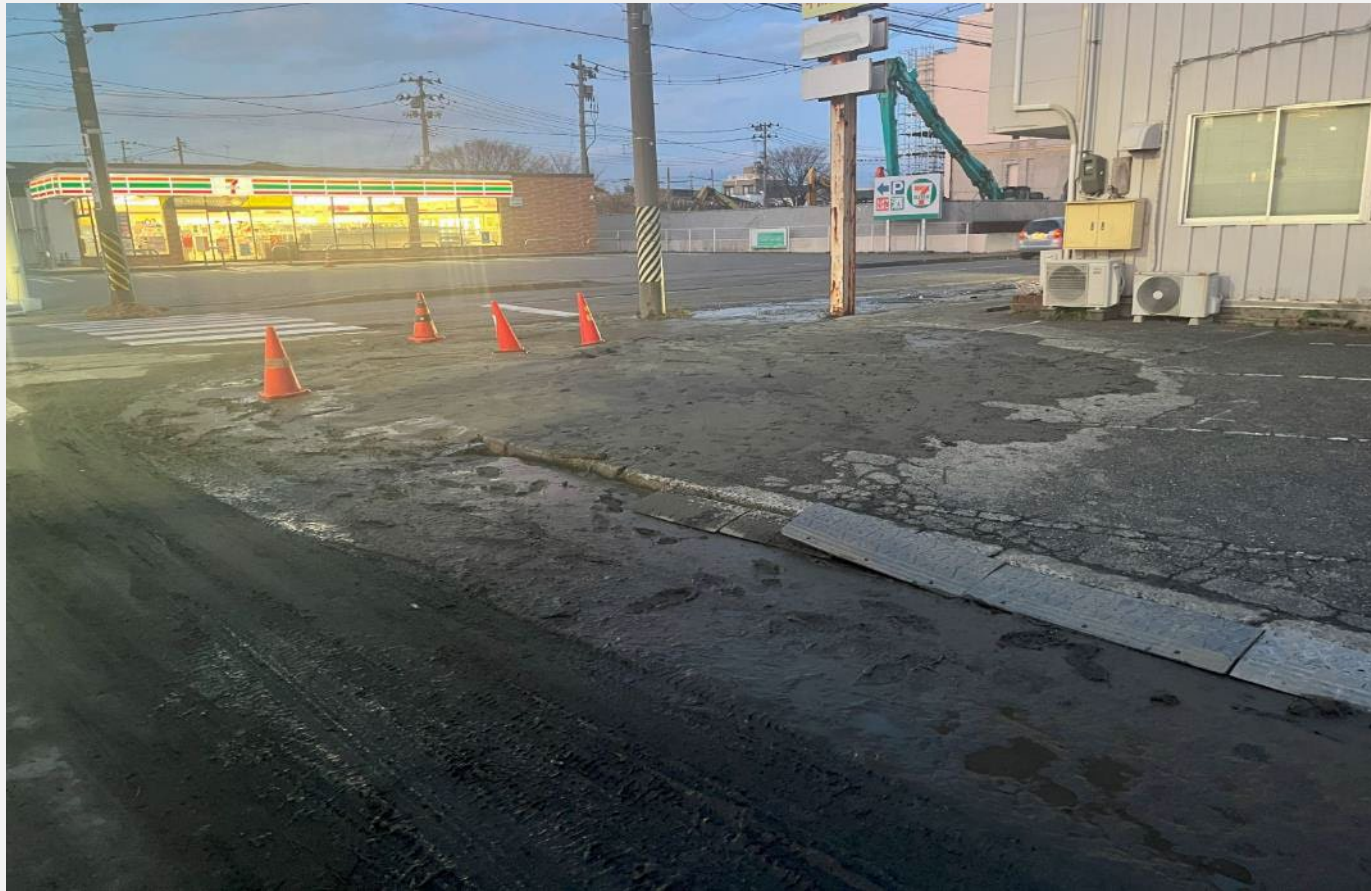
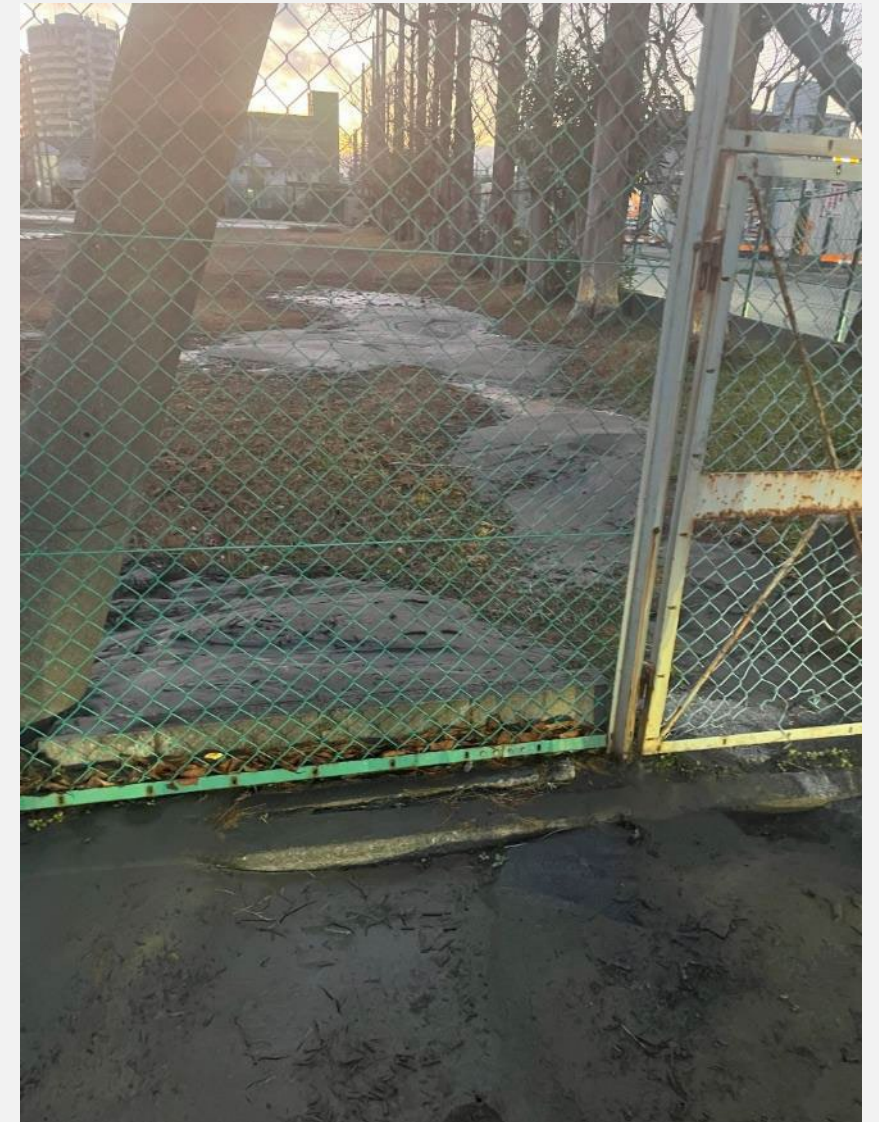
## 新潟市中央区川岸町（川岸町アパート付近）

1964年新潟地震時にアパート転倒の被害写真が撮られた川岸町付近。本地震では構造物に大きな被害は見られず。

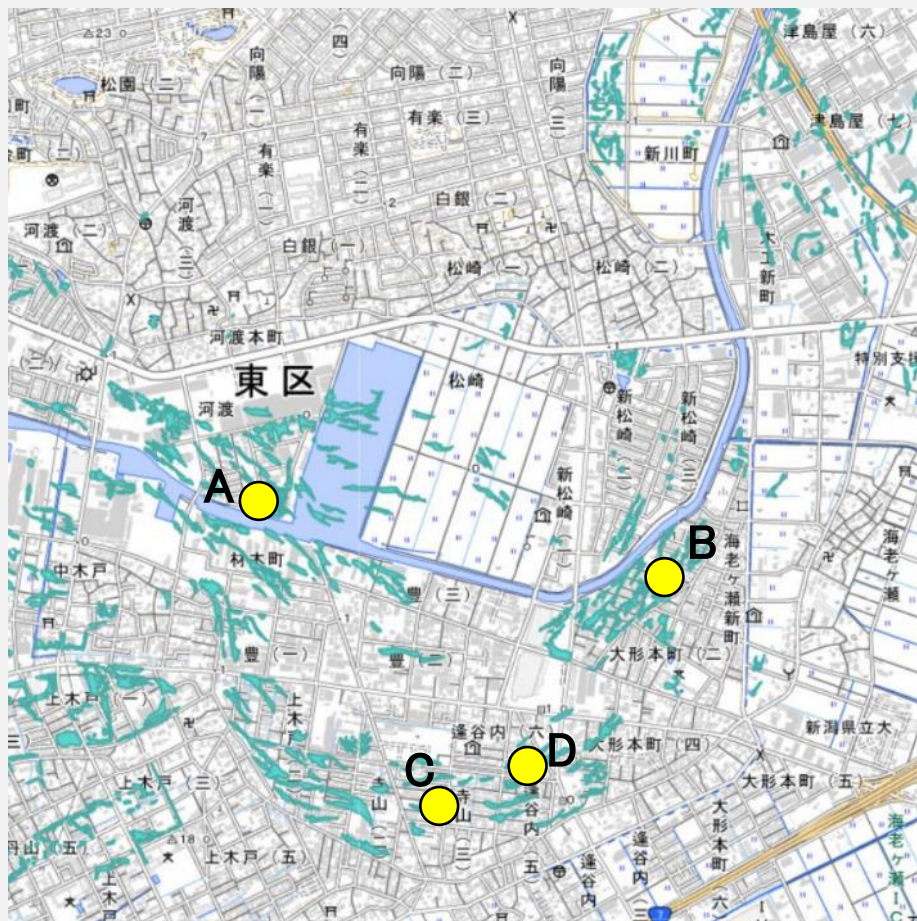
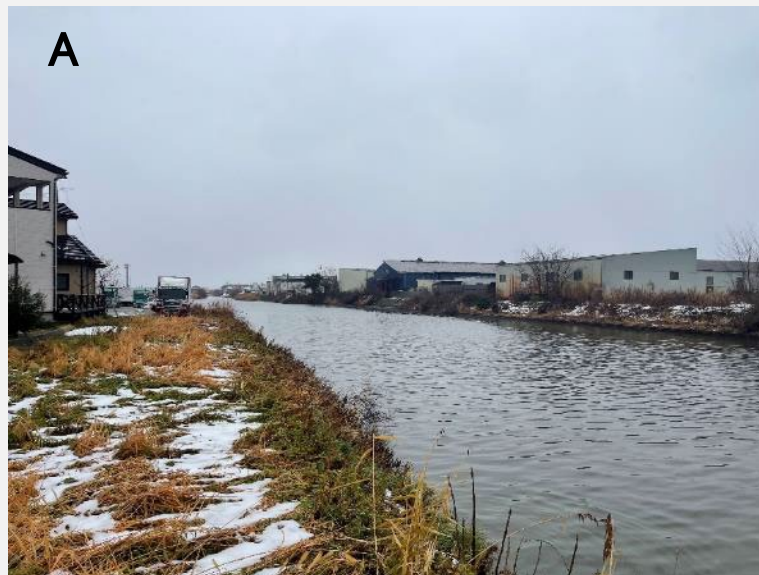
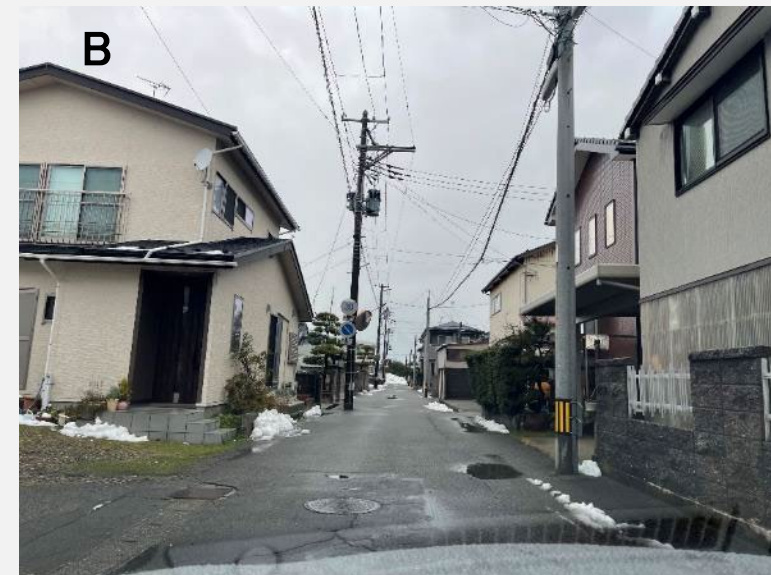
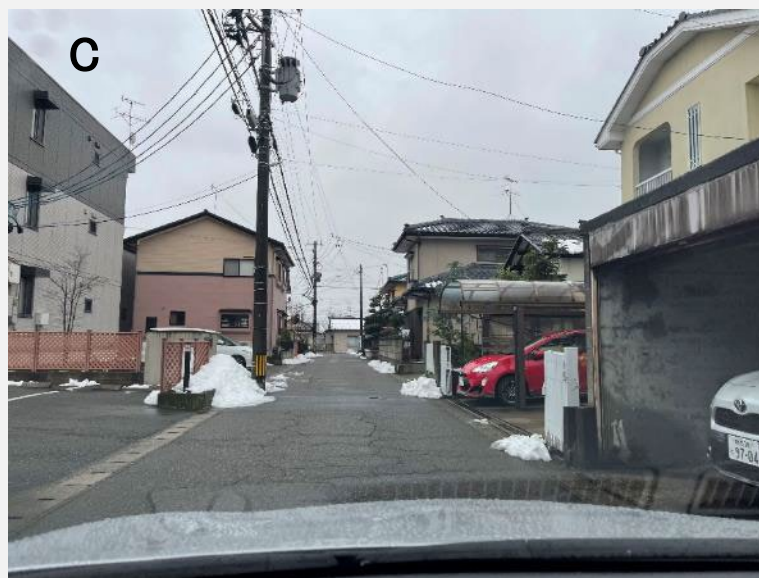
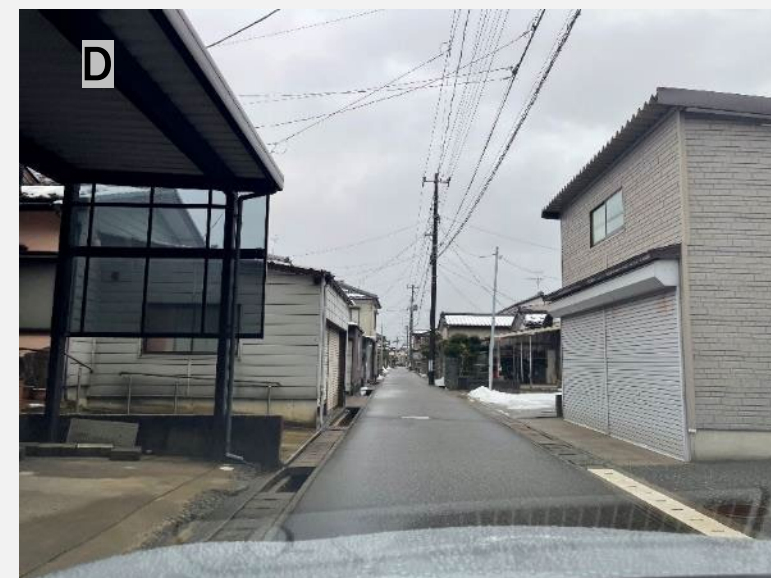
# 新潟市東区

1964年新潟地震で液状化した東区の旧河道地域を調査

1月10日時点では、明瞭な噴砂痕跡や地盤変位、建物・電柱の変状は確認されず。

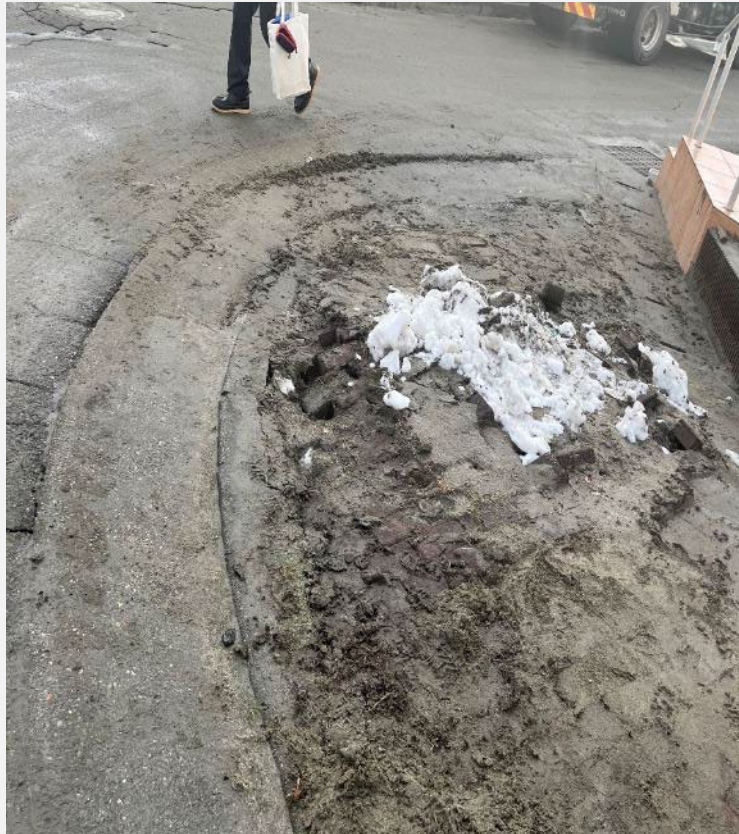
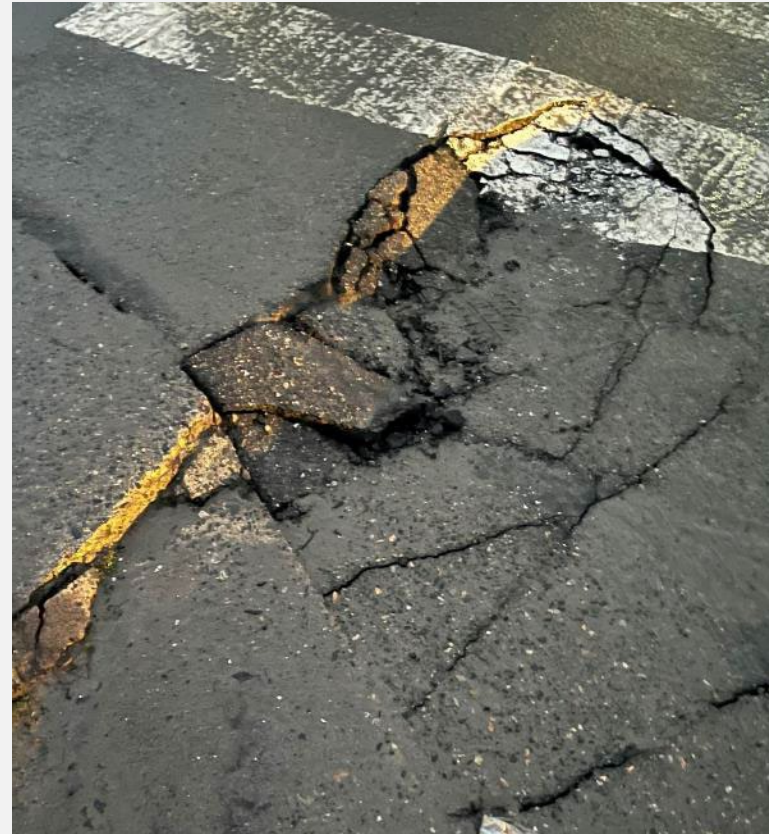
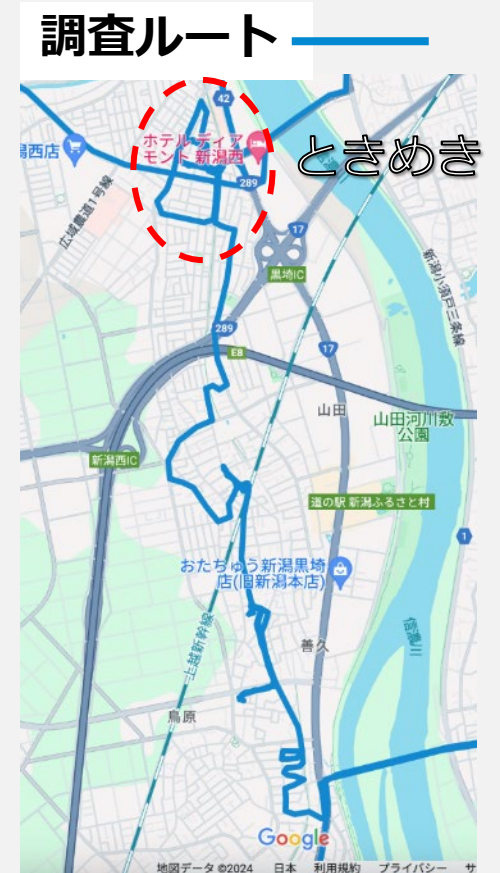
# 新潟市西区ときめき

道路の陥没，噴砂，家屋の傾斜が広く確認された。

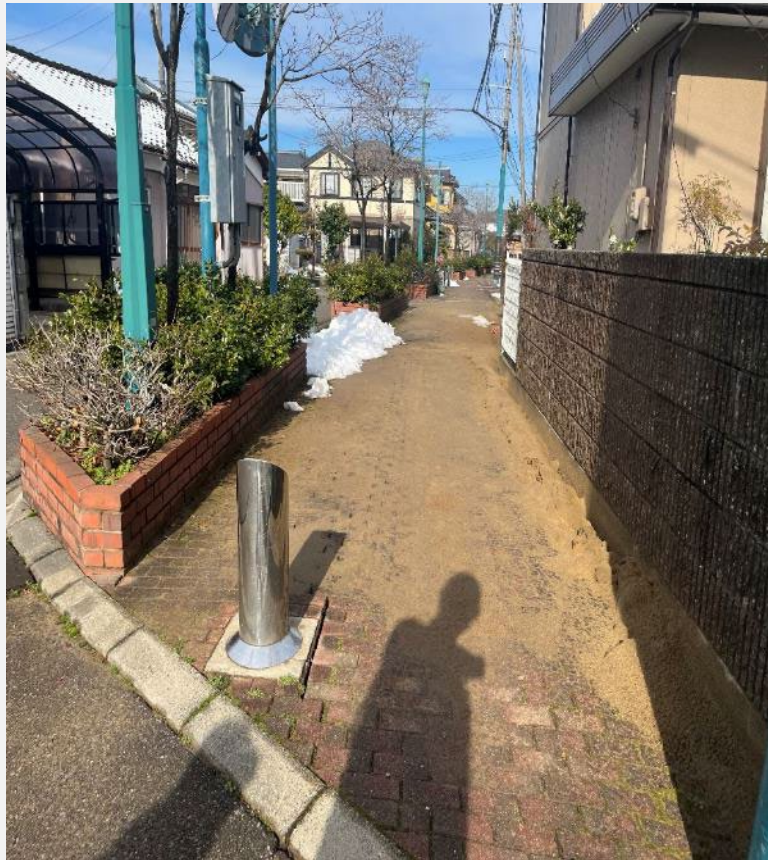
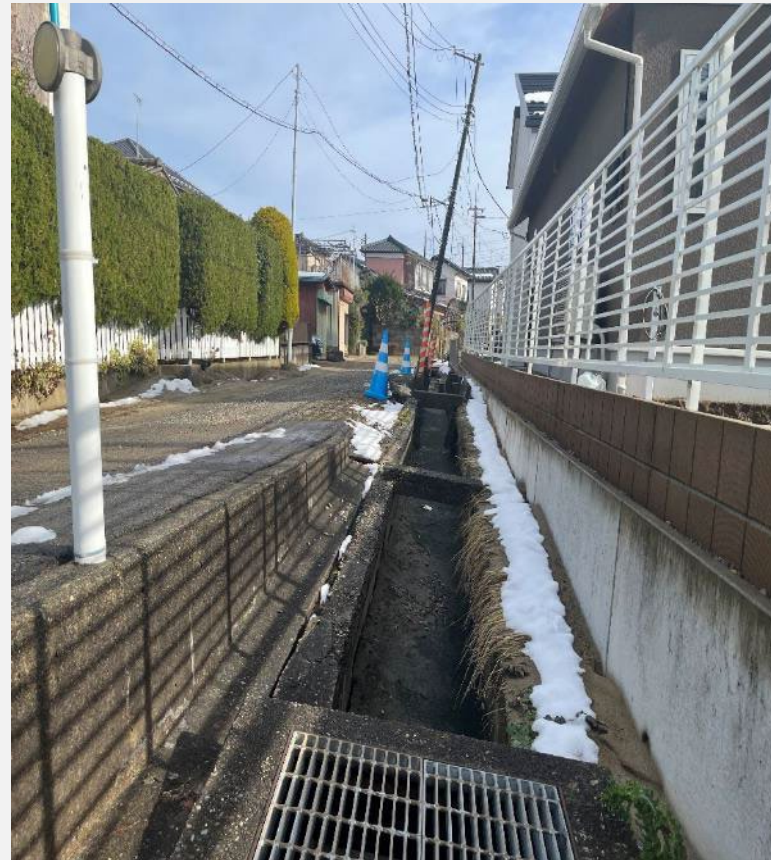
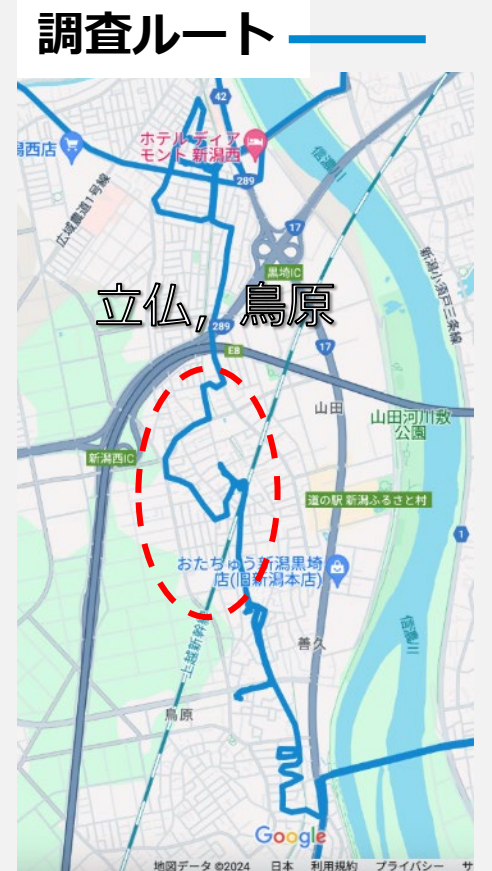
# 新潟市西区立仏

道路の陥没，噴砂，家屋の傾斜が広く確認された

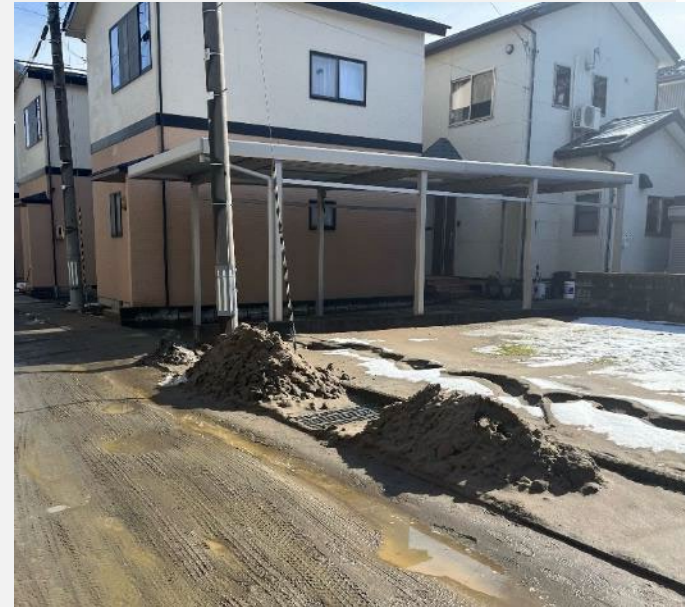
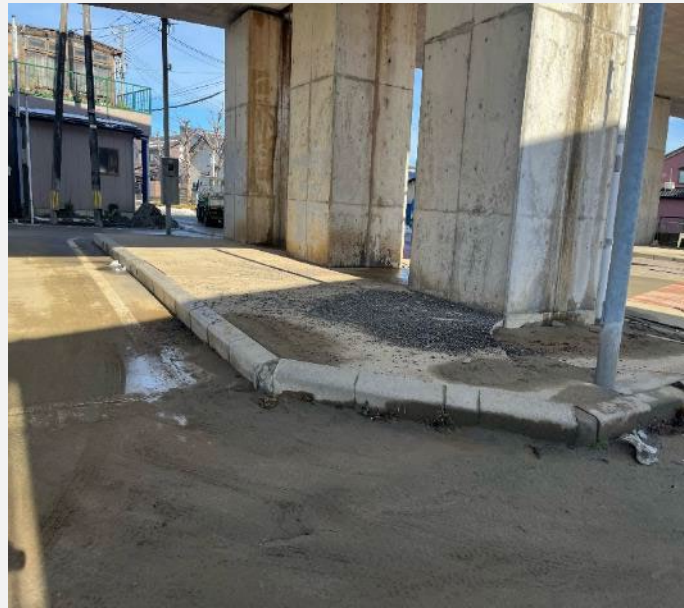
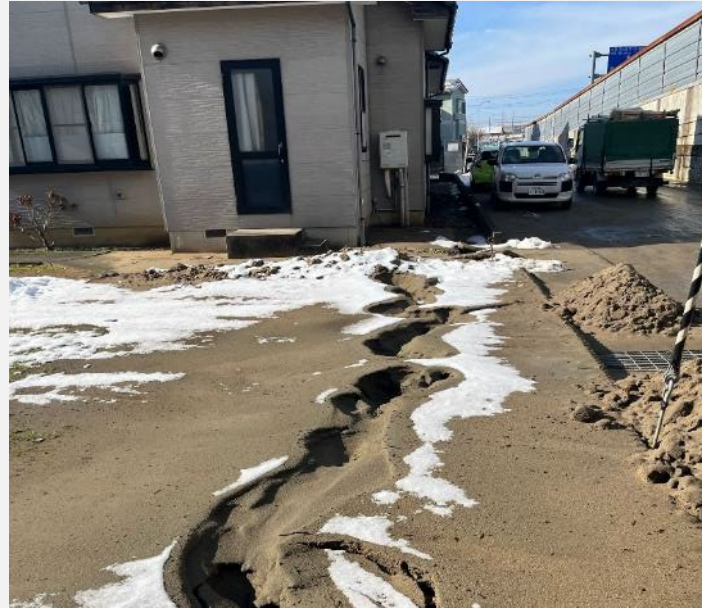
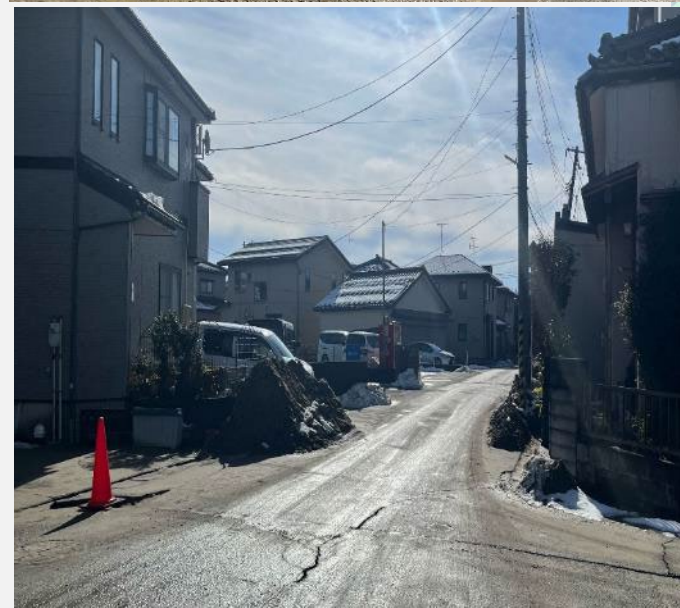
## 新潟市西区善久

- 住宅の沈下・傾斜，道路のひび割れ
- 橋脚の周りに噴砂が確認できたが，橋脚被害はなかった．
- 大量の噴砂が確認できたが，すでにかき集められている地点もあった．

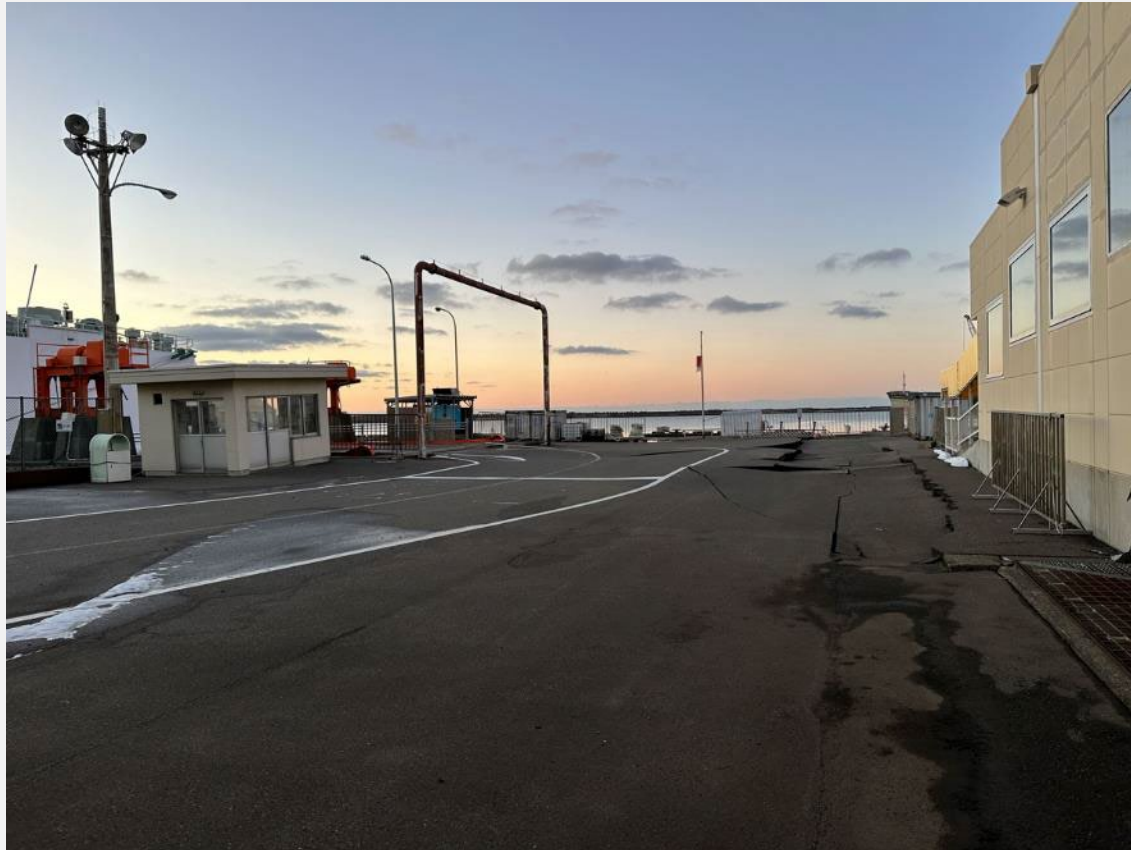
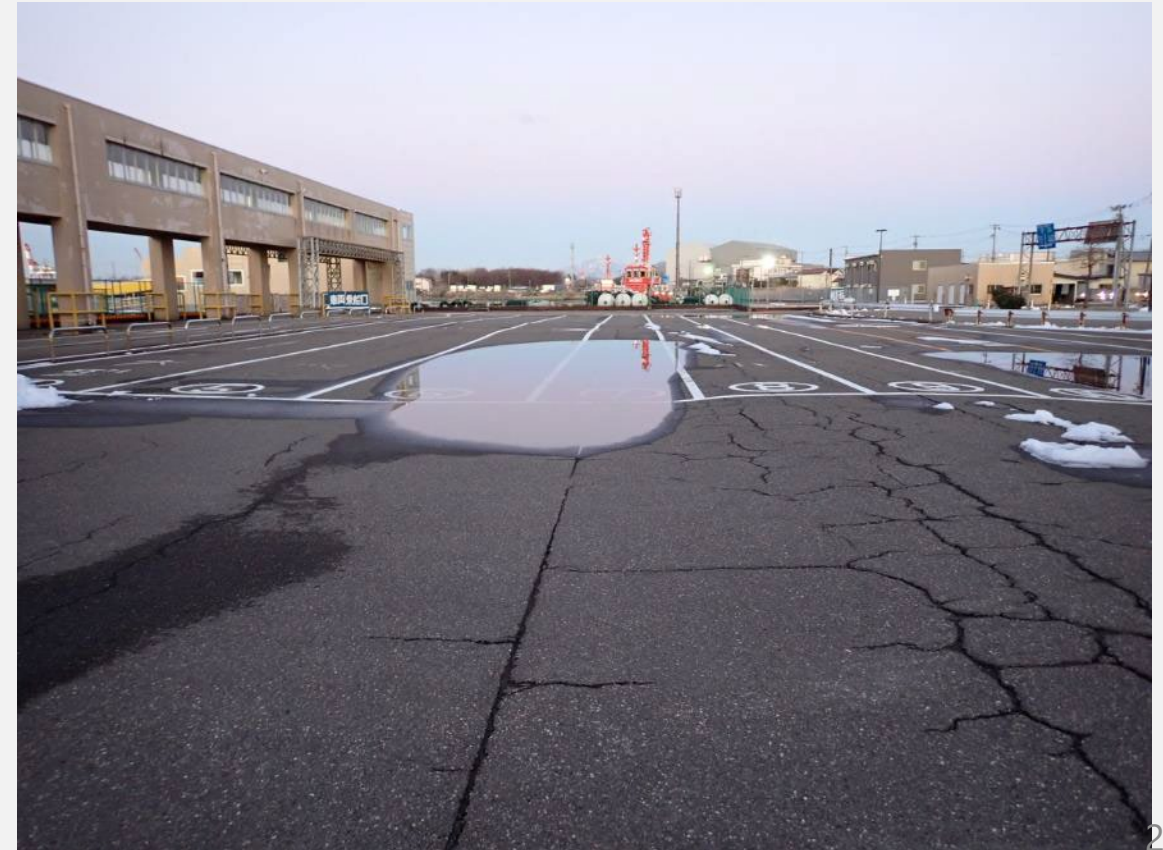
# 上越市直江津フェリー乗場

車両の乗降施設の損傷と舗装の亀裂・陥没

フェリーが接岸中のため、岸壁には目立った被害はないと考えられる

駐車場の舗装に軽微な沈下

乗降施設には被害は見られない

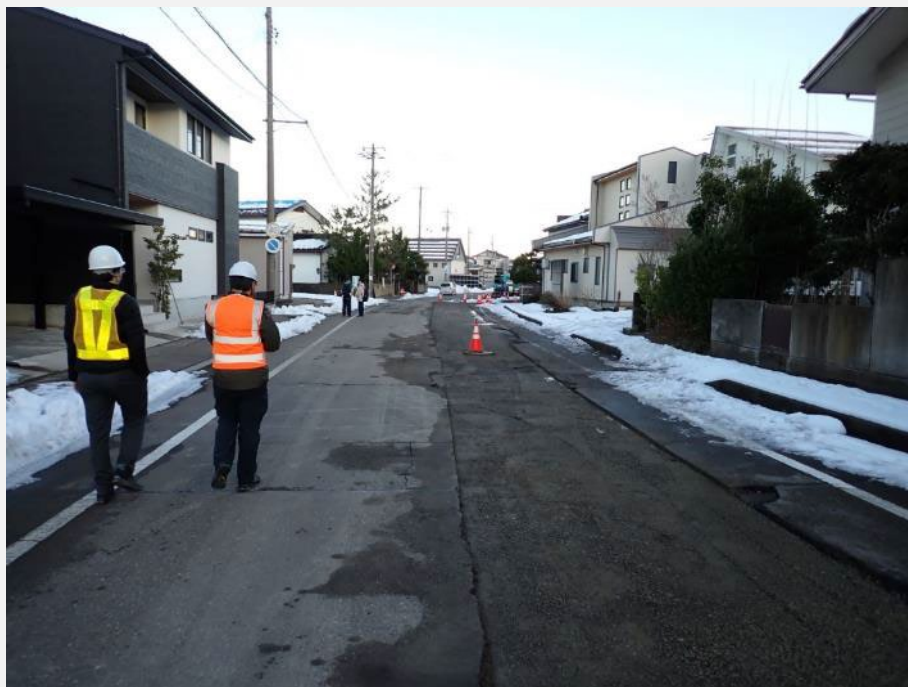
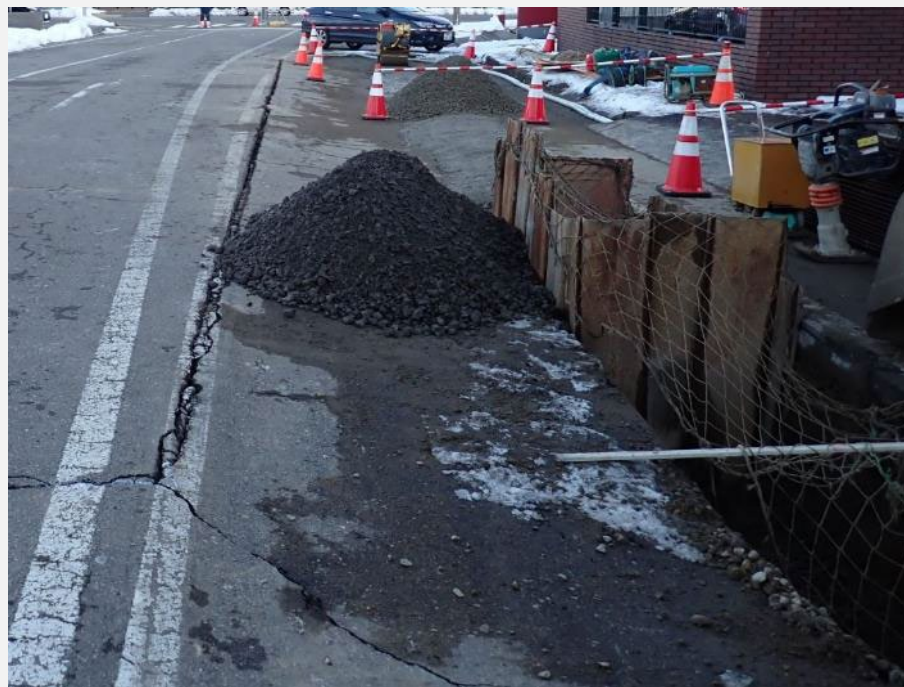
# 上越市五智三丁目

埋設管路に沿って道路が沈下し、マンホールが浮上（復旧工事中）  
埋め戻し土のゆすり込み沈下、もしくは液状化（噴砂は未確認）が原因と考えられる  
被害地点は砂州・砂丘と氾濫平野にまたがる地点  
K-NET直江津までの距離は約0.9km

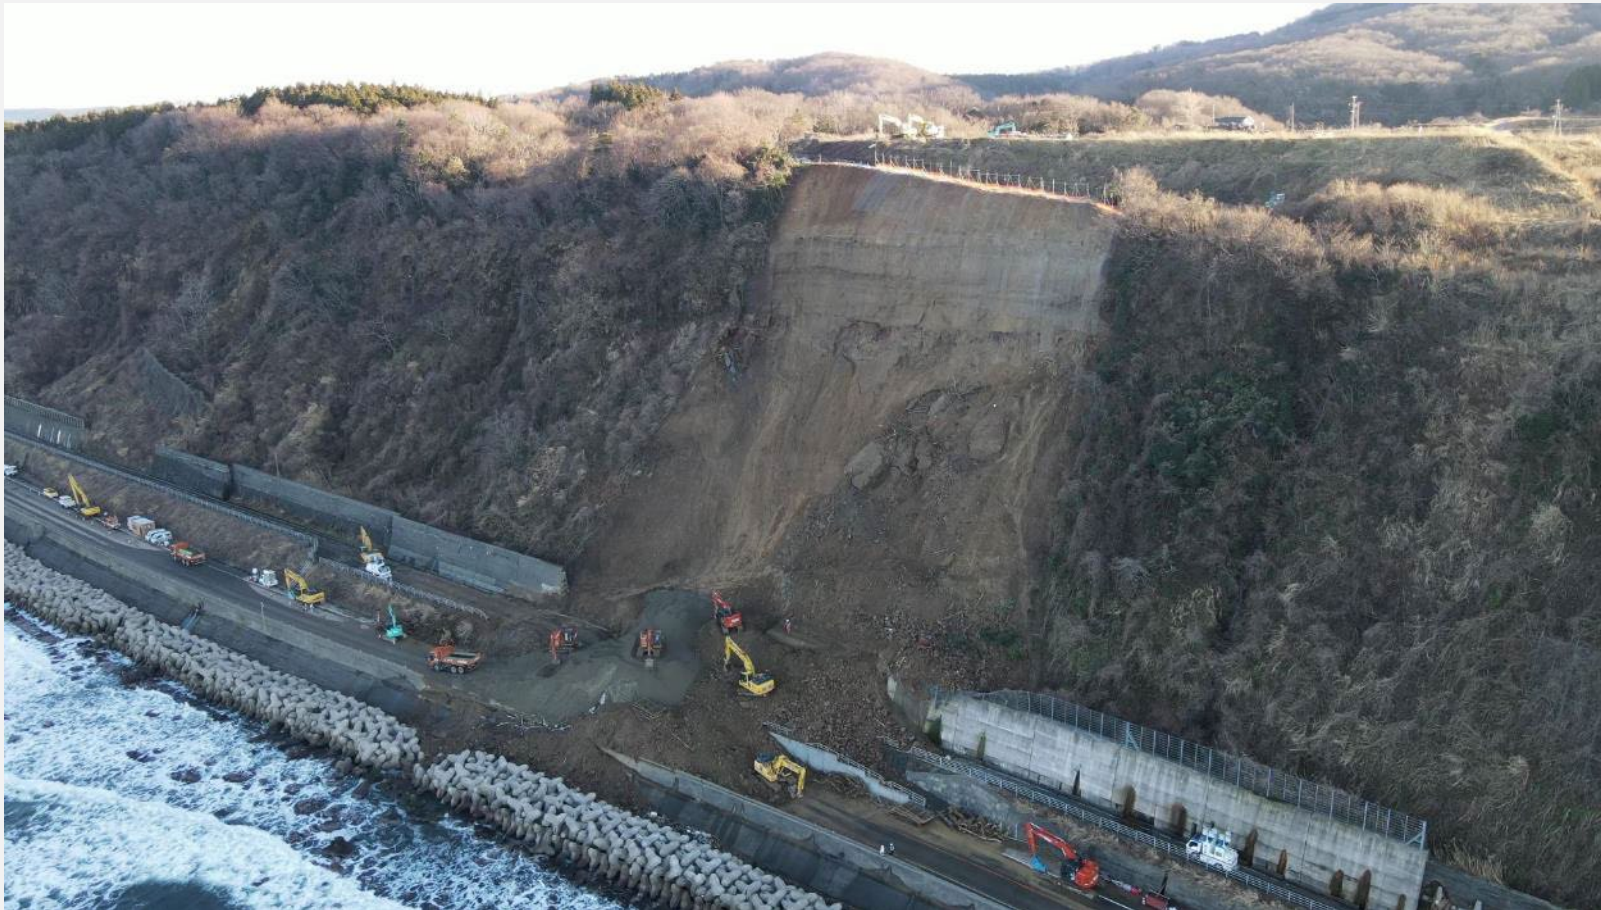
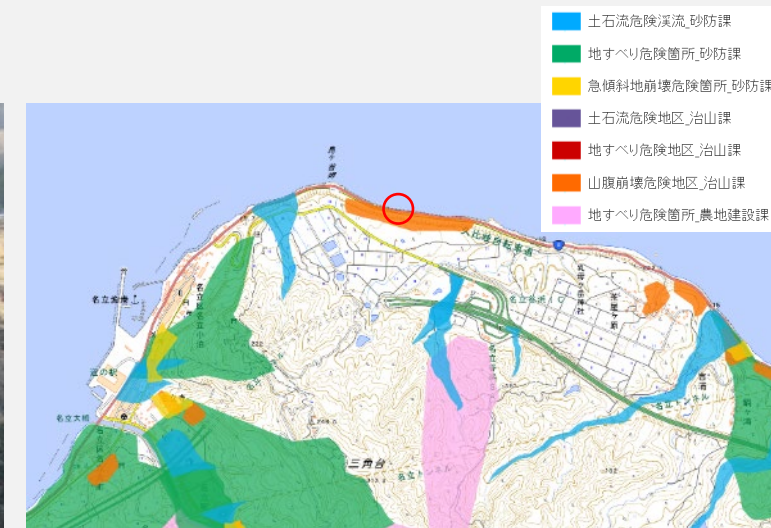
# 上越市茶屋ヶ原

海岸沿いの斜面（幅約80m、高さ約60m）が崩落し、国道8号線を閉塞  
崩落場所は新潟県の危険箇所（山腹崩壊危険地区）に指定

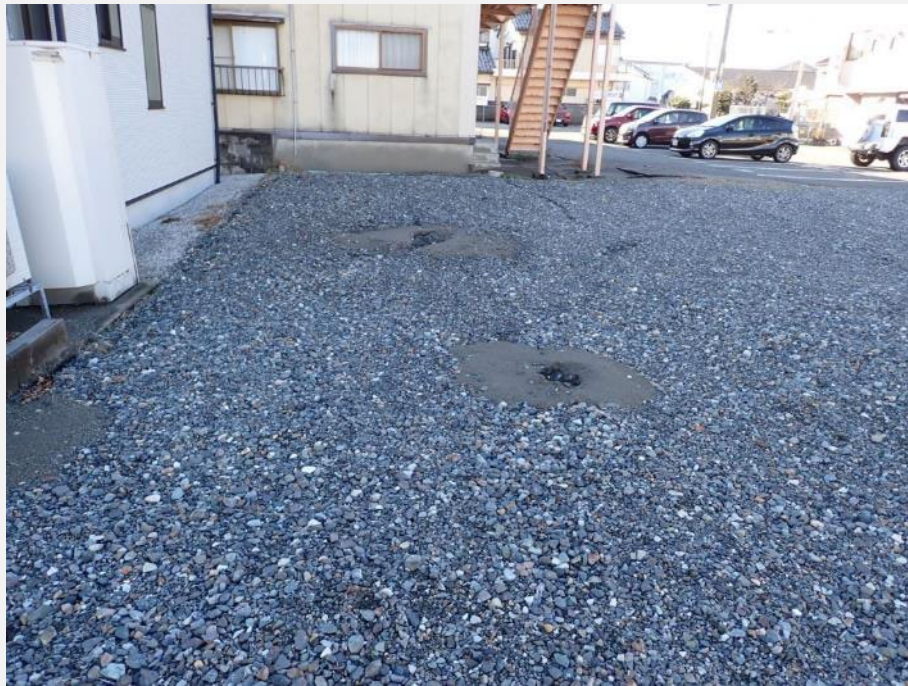
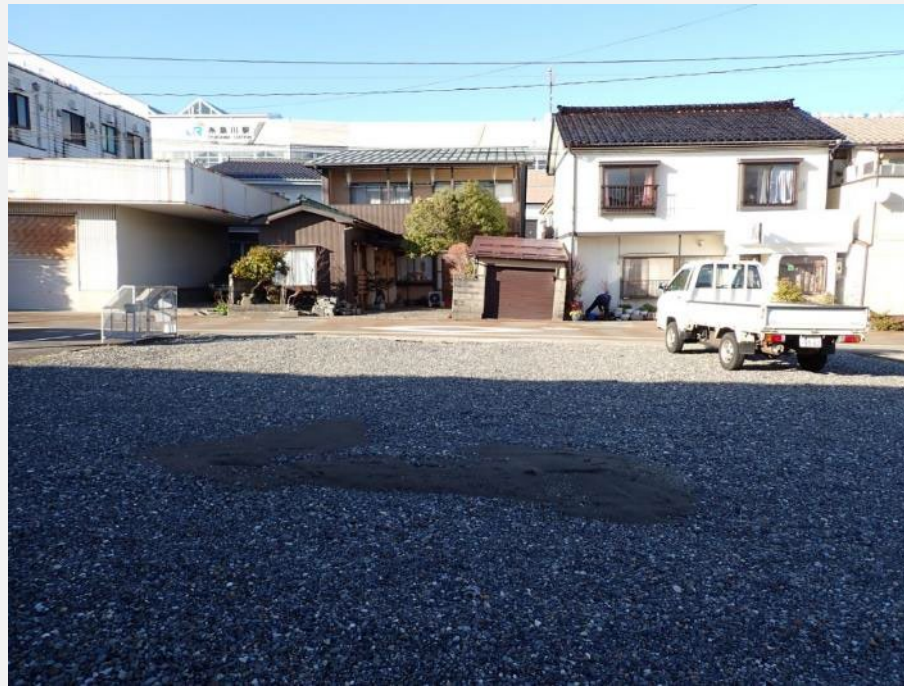
# 糸魚川市中央

限定された場所で液状化が発生（液状化発生地点は後背湿地に分類されている）  
JMA糸魚川からの距離は約350m
