# 令和6年能登半島地震 能登地域の地震被害調査（速報）

東京大学 生産技術研究所 清田 隆・栗間 淳

# 被害調査の概要

令和6年1月17日～21日

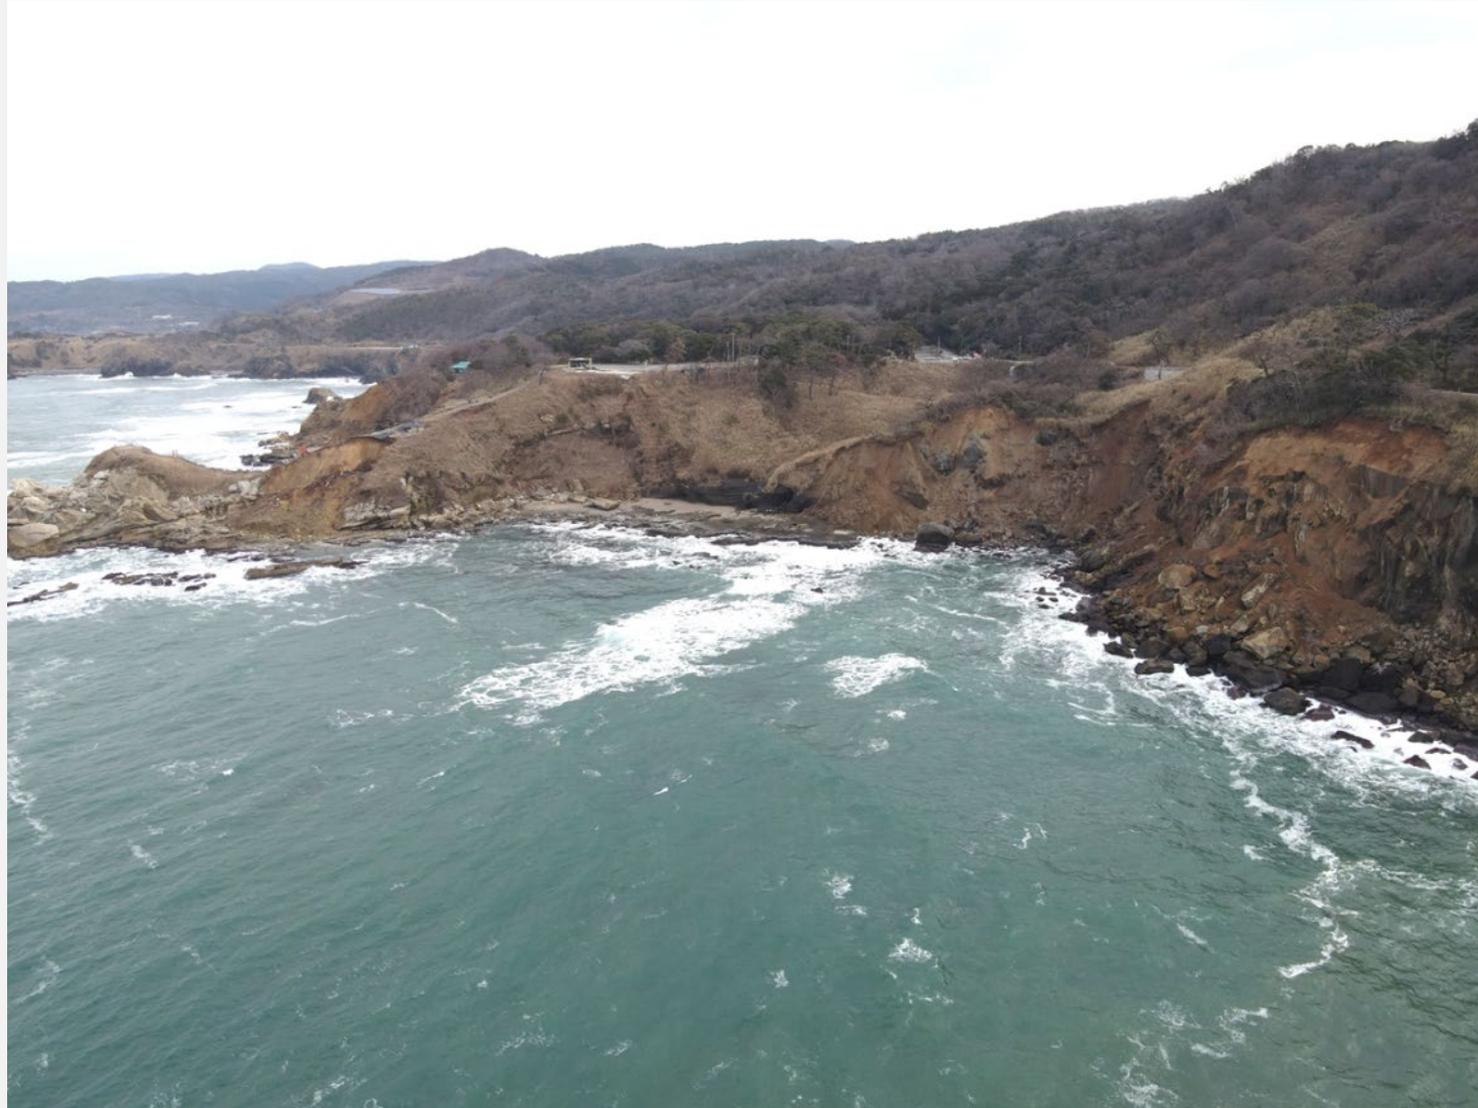
# 志賀町：段丘崖崩落

- 県道36号線、国道249号線沿いに段丘崖崩落や落成が確認

2007年地震でも関野鼻周辺で同様の崩壊が見られた(土木学会, 2007)

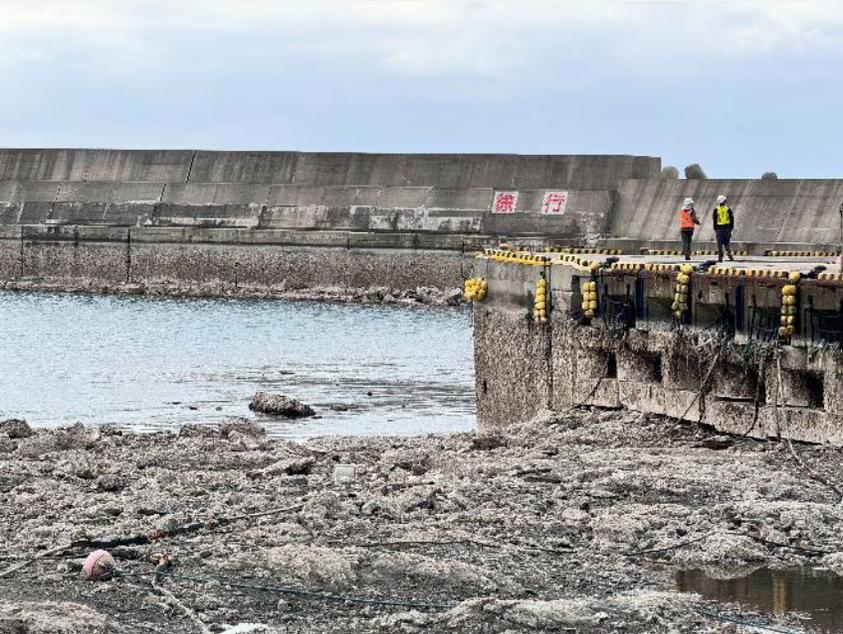
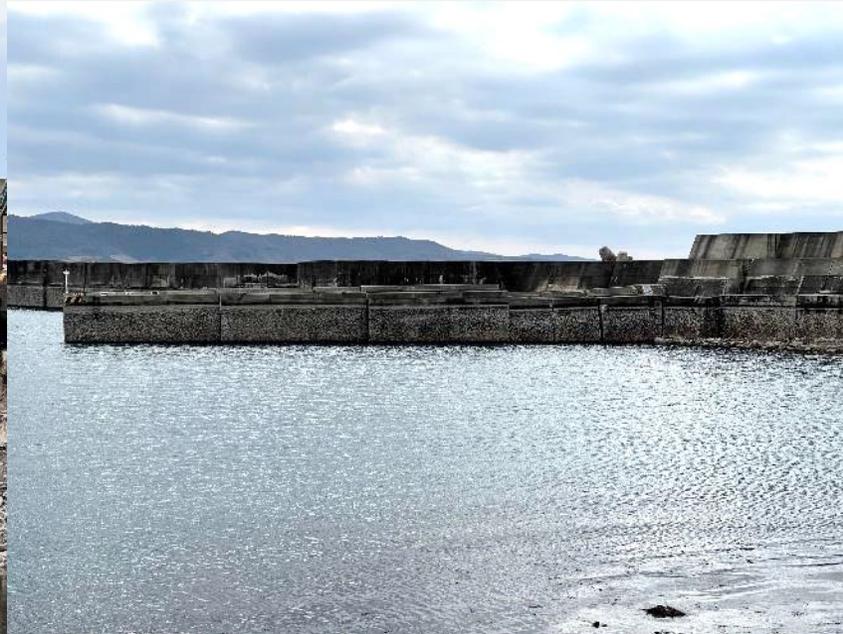
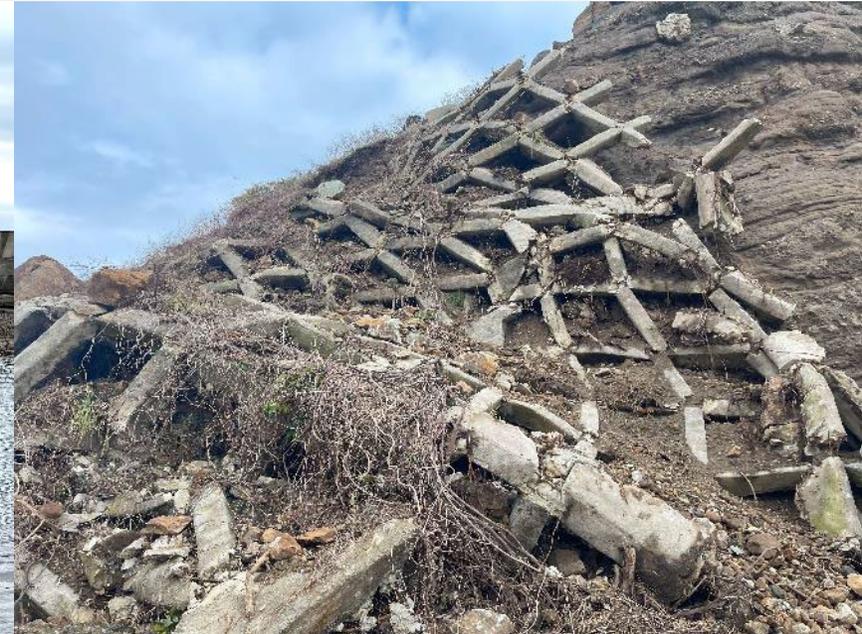
# 輪島市鹿磯漁港：地殻変動による隆起、段丘崖崩落

- 地殻変動による隆起によって船着き場の海底面が露出
- 沖側の防潮堤では傾斜や目地開きが確認
- 山側の段丘崖では法枠工部が崩壊

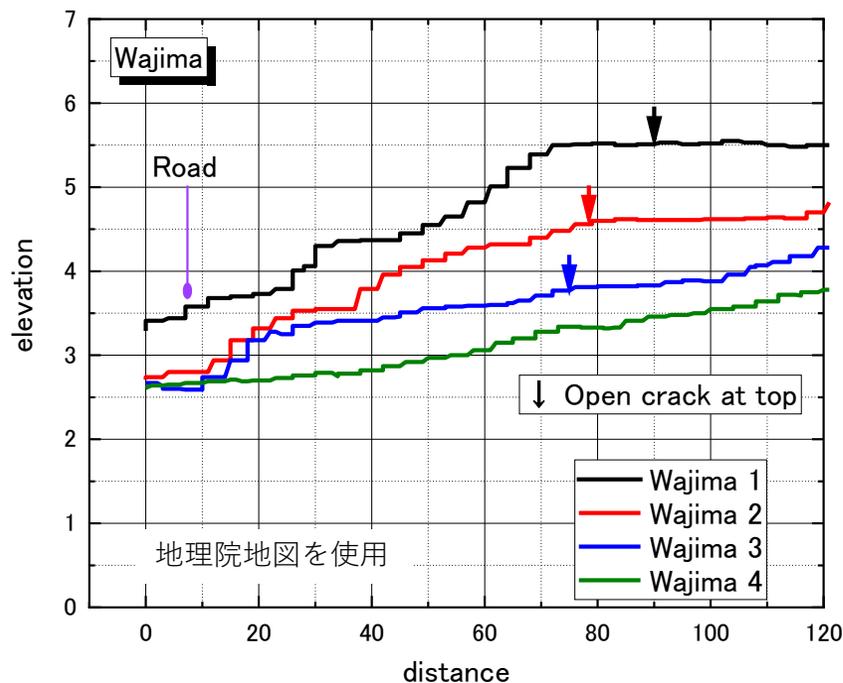
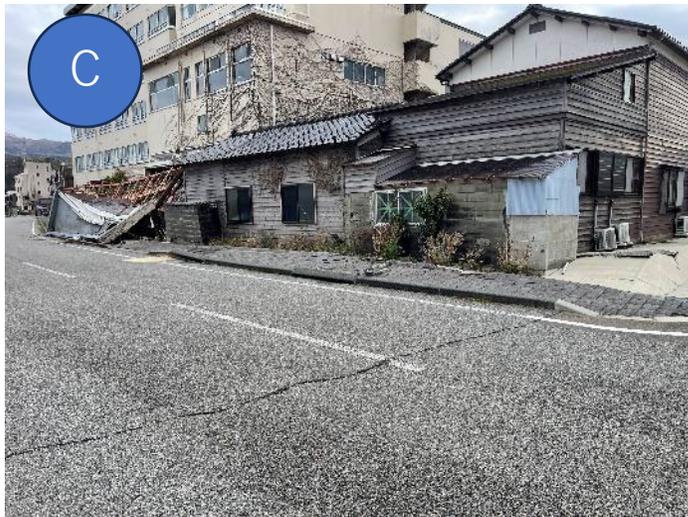
## 流動末端部の被害 (damage level)

B

断面1 (奥が高い)  
 流動範囲 : 79m  
 高低差 : 1.9m (凹凸形状)  
 歩道と宅地が若干隆起。道路に大きな変状なし

断面2  
 流動範囲 : 68m  
 高低差 : 1.8m (凸形状)  
 歩道と脇道が隆起

断面3 (左が高い)  
 流動範囲 : 65m  
 高低差 : 1.2m (凸形状)  
 脇道と本道合流部が大きく隆起。家も隆起の影響を受ける

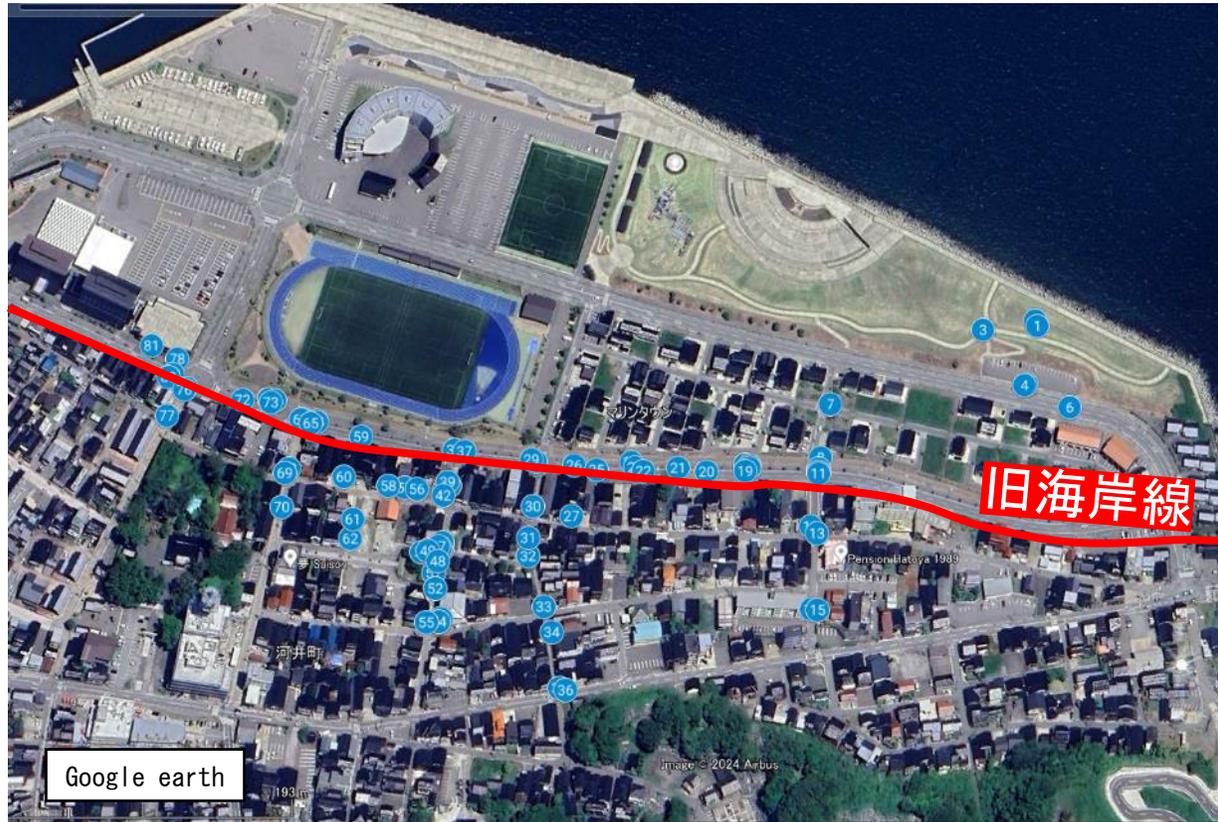
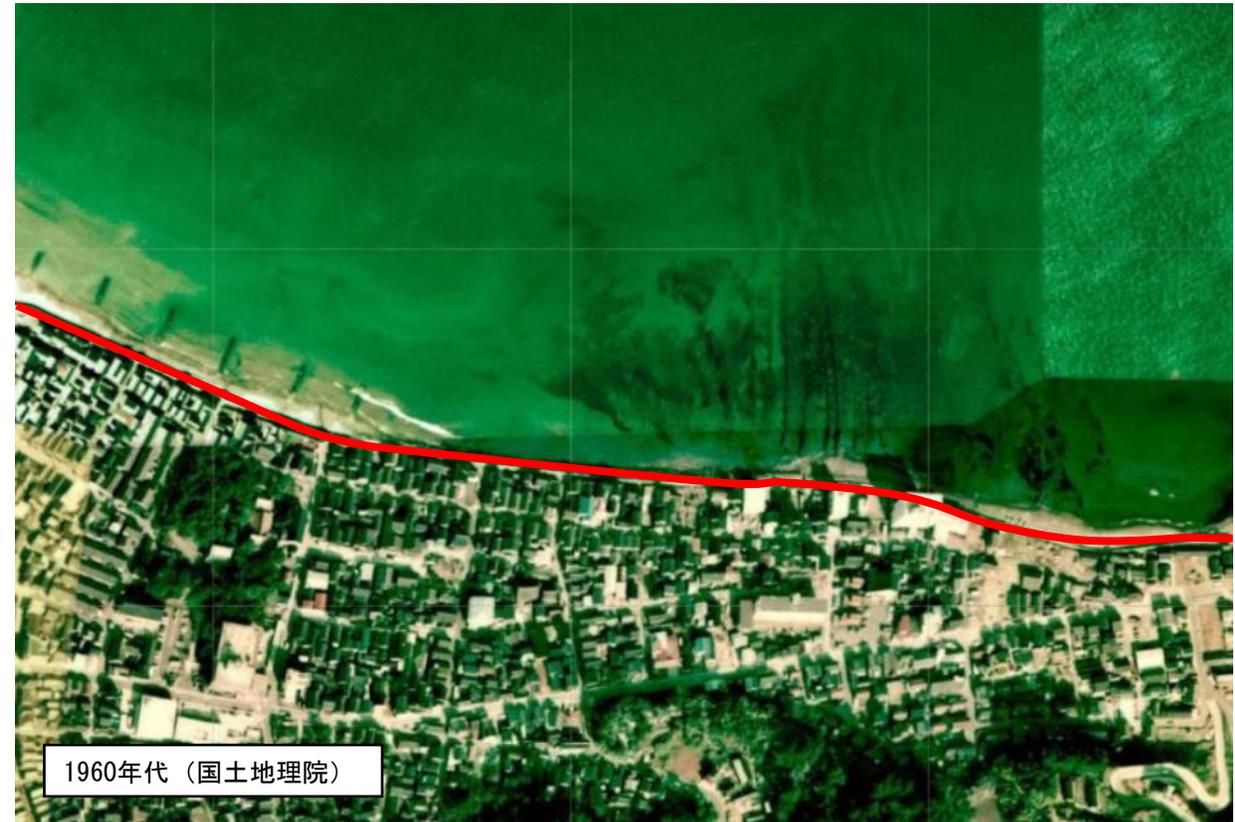
マリントウンの埋立前後の様子。埋め立てにより河井町北東部は海岸線までの距離が150-300m程度となった。

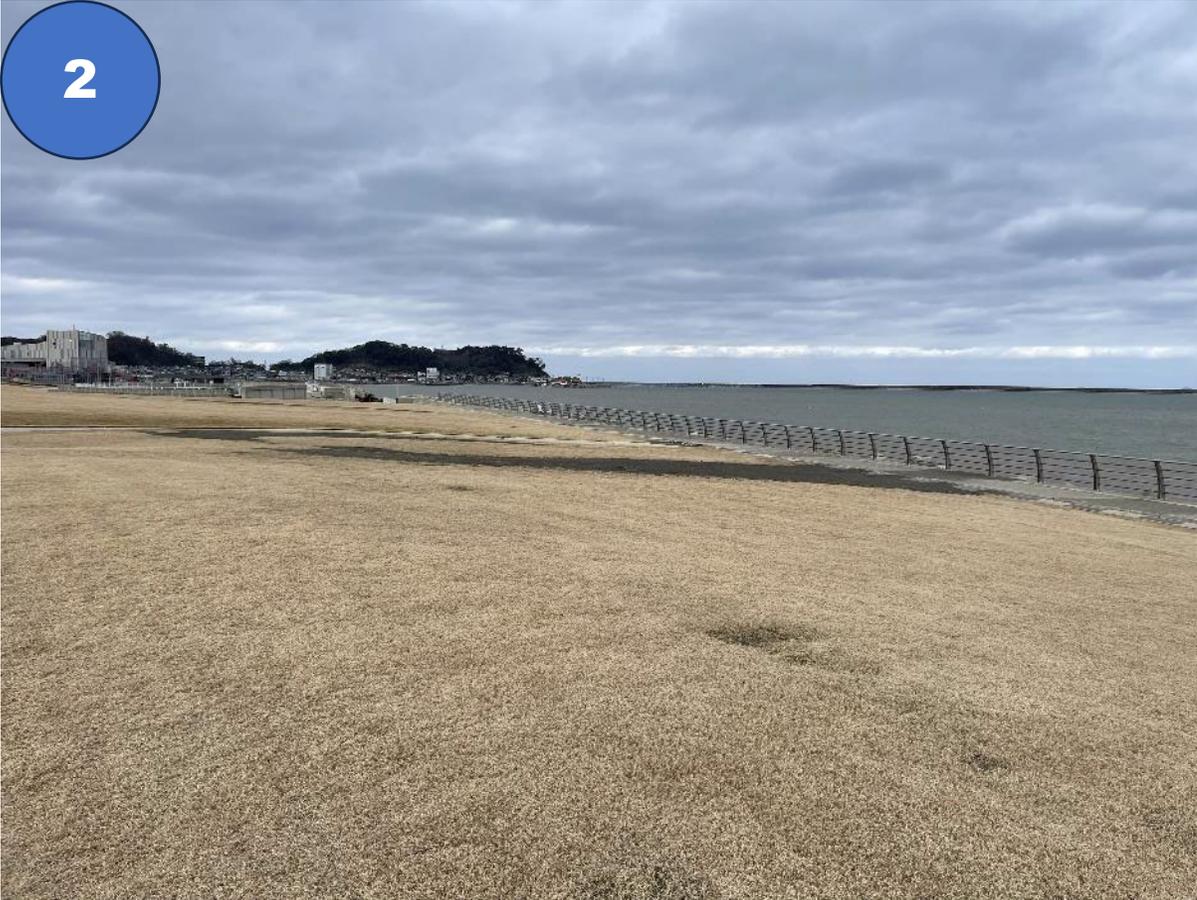
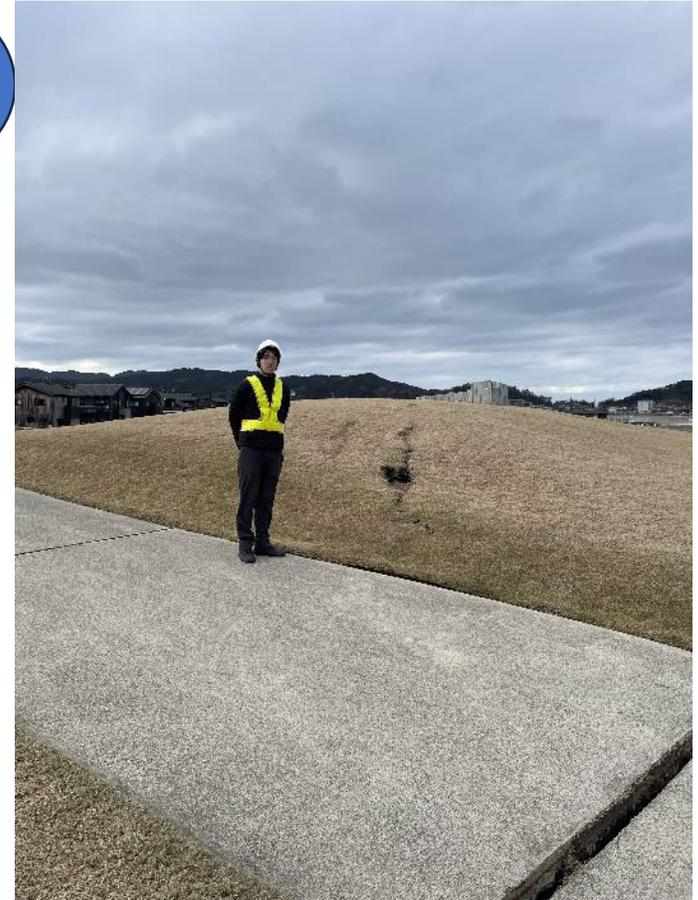
埋立地盤であるマリントウンの海沿いの芝生広場では、噴砂、および部分的に小さな丘となっている個所で亀裂と小規模な流動に伴う地盤変状が確認された。護岸構造物に変状が確認されている（写真無）。

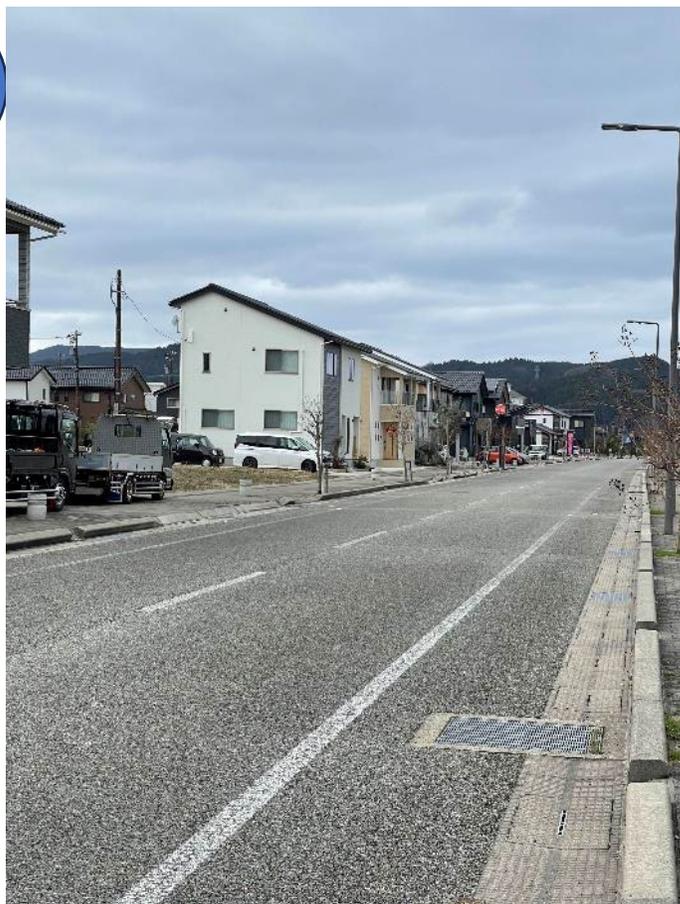
4

マリントウンの新しい住宅地の道路に大きな変状は見られない。写真では南側の縁石が傾いており、道路が若干沈下した可能性がある。

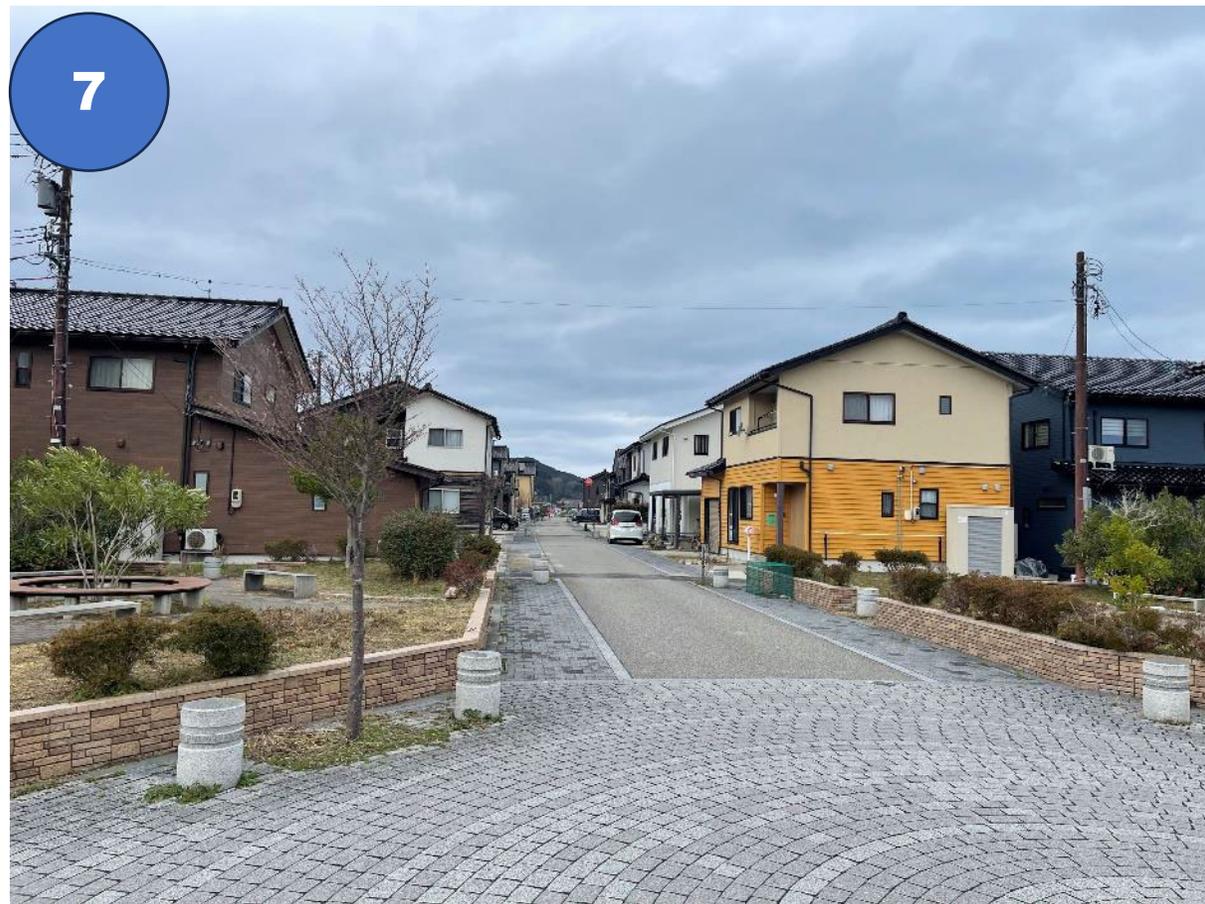
7

マリントウンの住宅地。宅地と住宅に大きな被害は認められない。埋め立て地盤であるが、有意な噴砂や地盤変状も生じていない。

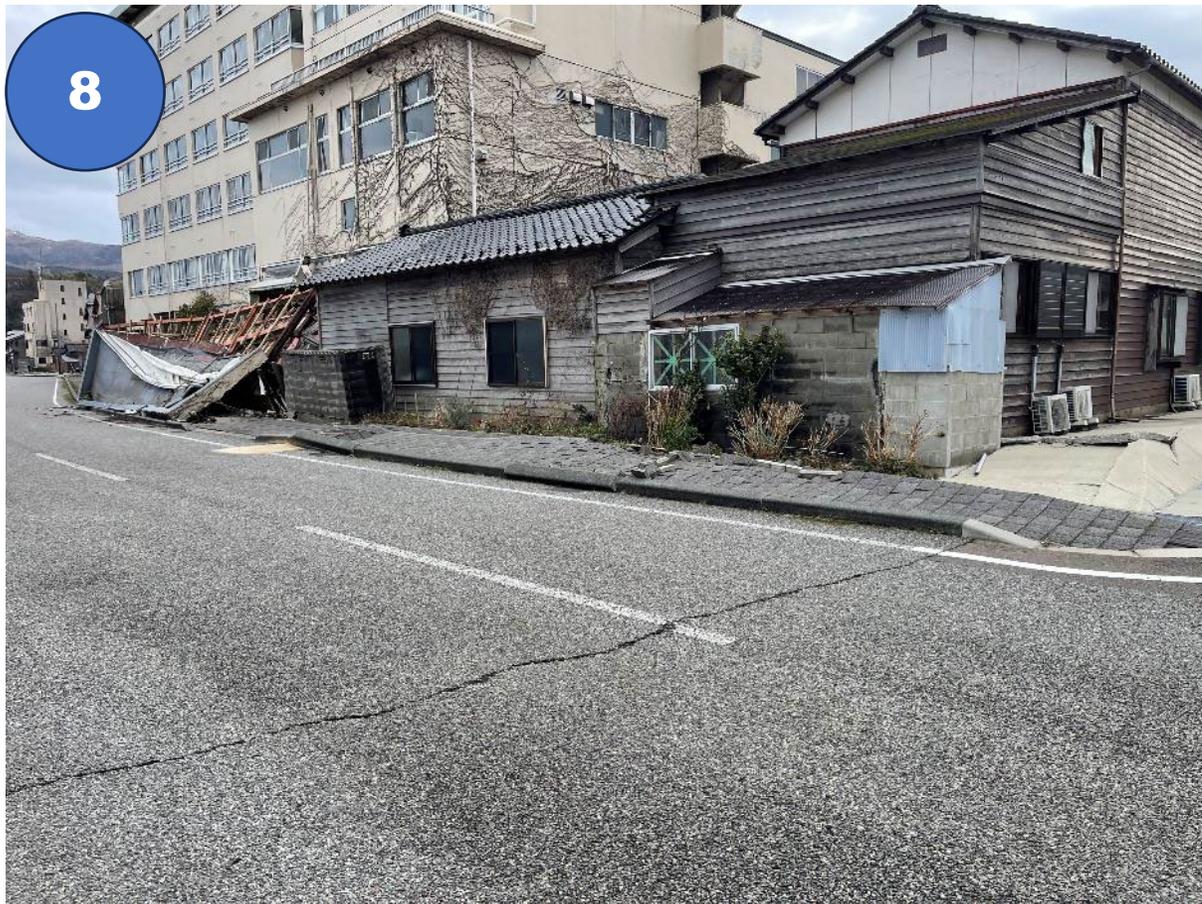
旧海岸線の道路の南側（河井町側）では、歩道および宅地に隆起が発生。小規模な流動によって生じたと考えられる。歩道のマンホールは僅かに浮いており、噴砂も確認できる。

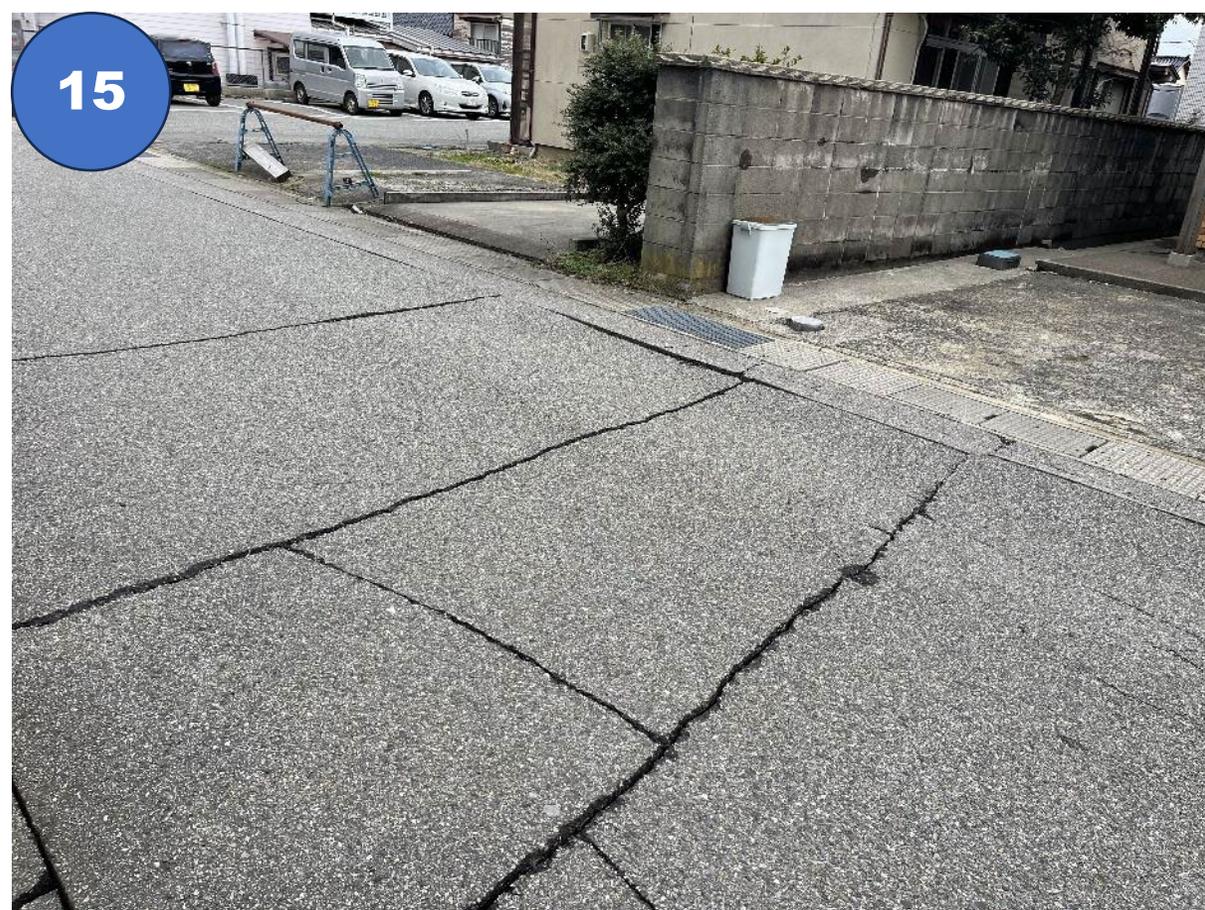
⑧の家屋の右側の南に向かう道路では、多数の小さな亀裂が確認された。大きな開きを有する亀裂はない。写真は流動の起点と思われる亀裂。⑧の道路からの距離は約85m。⑧との比高は2m程度、勾配は $1.7^\circ$ である。

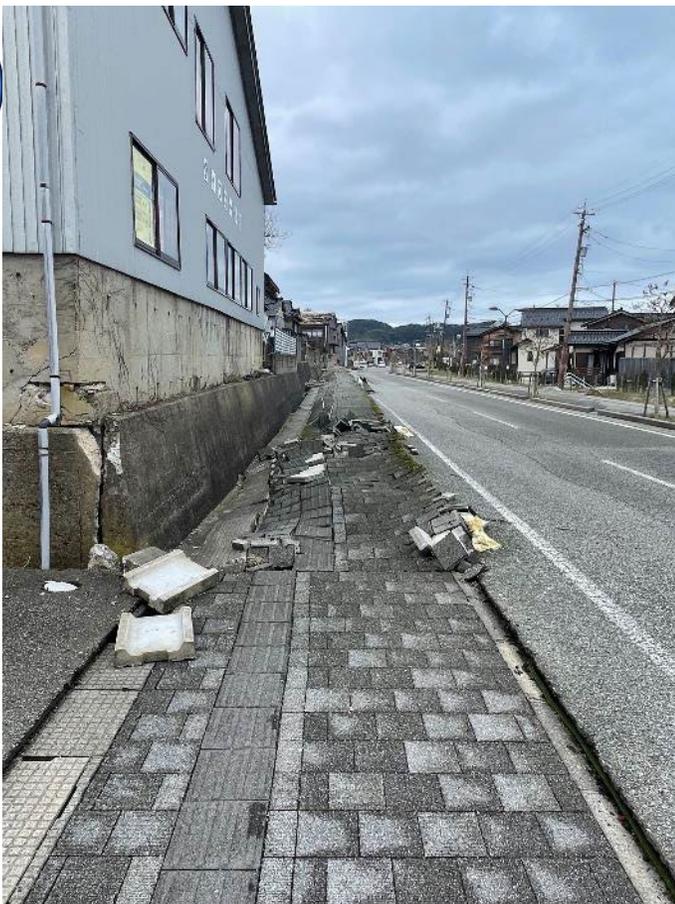
17

この地点より西方向の河井町側の歩道が大きく隆起。コンクリート壁が沈下し、前面に20-30cm程度歩道を押している。

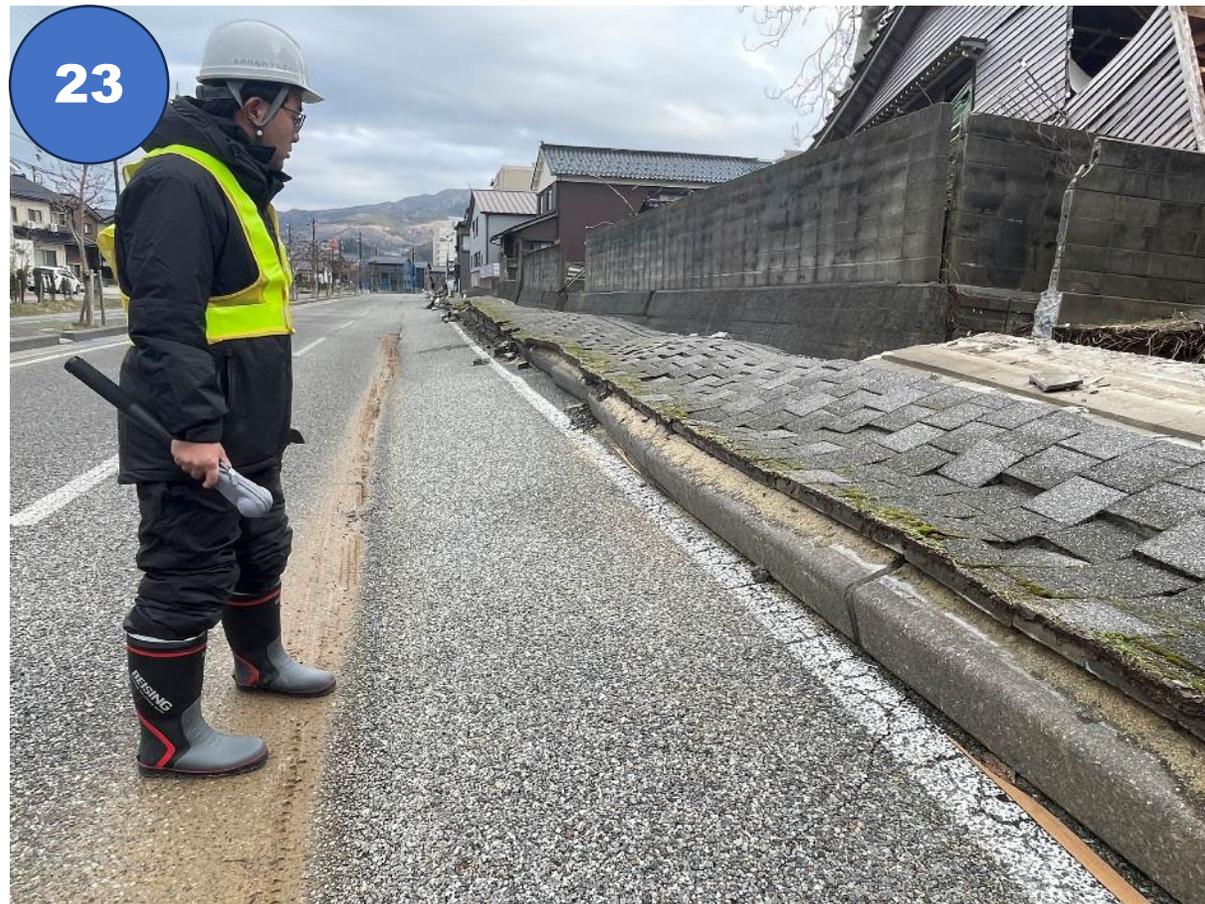
23

⑰から西に行くほど歩道の隆起は大きくなる。ブロック塀背後の家屋は倒壊。隆起は歩道だけでなく、車道の車線半分程度も隆起し、その亀裂から噴砂痕が認められる。

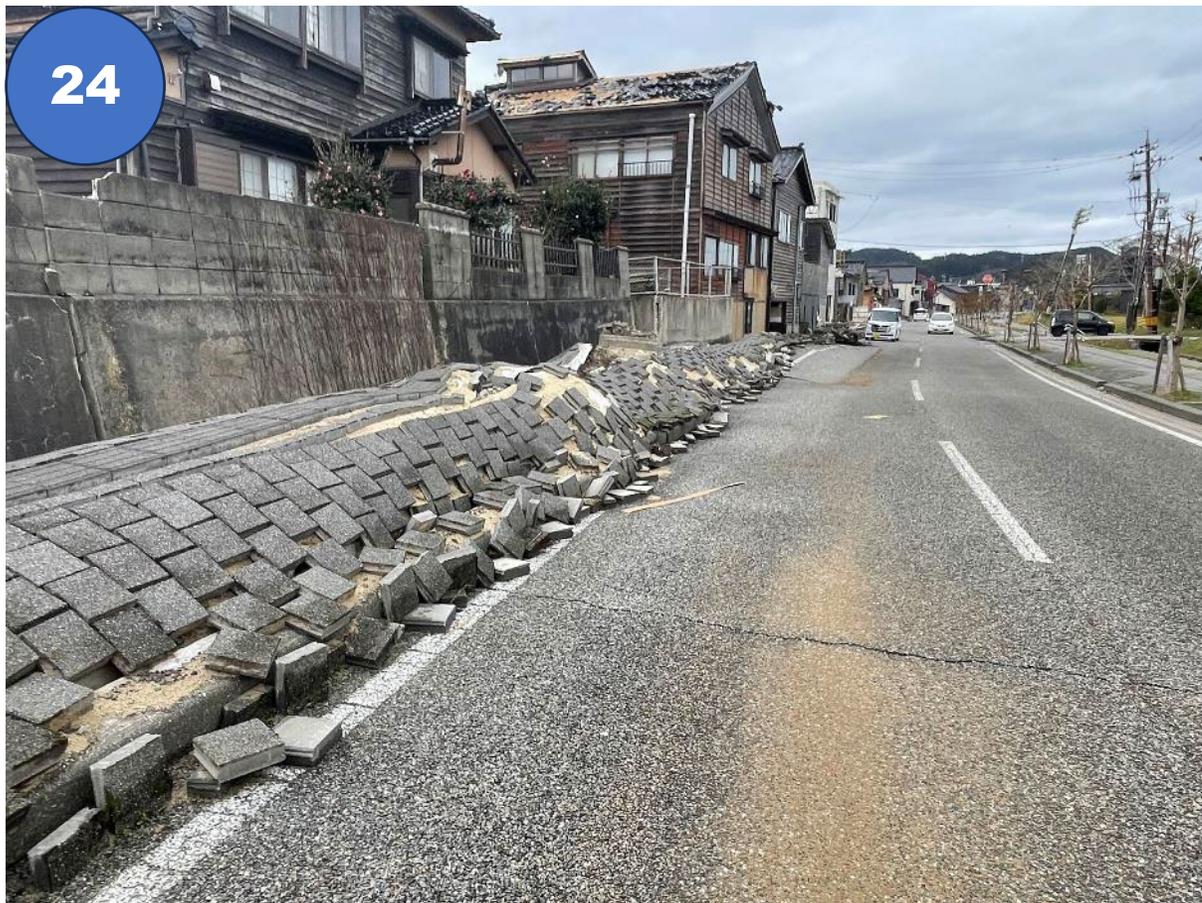
24

最も歩道が隆起している場所の一つ。歩道の隆起は60cm以上にもなり、背後地盤の流動に起因するものと考えられるが、流動の起点は未確認。コンクリート壁の沈下や前面への変位は大きくないため、流動だけではこれほどの隆起は説明できない。コンクリート壁が埋立前の旧堤防である場合、比較的丈夫な基礎を有している可能性があり、東北地方太平洋沖地震後に浦安市で確認された現象と同じメカニズムである可能性がある（剛な構造周辺の液状化地盤の揺動現象）

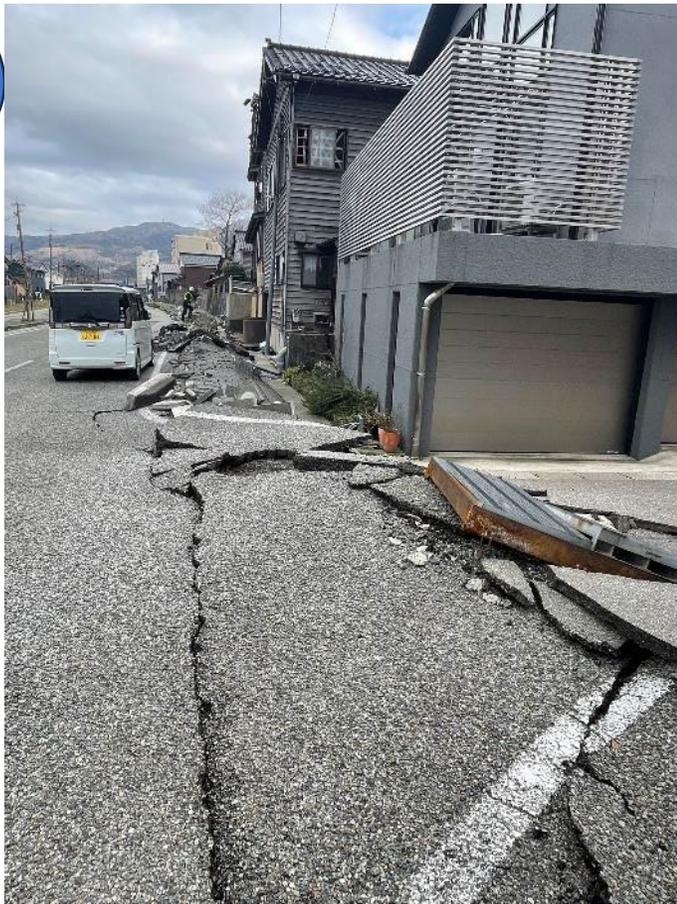
28

埋立境界の河井町側歩道の隆起が連続する。相対的に家屋が沈下して見える。

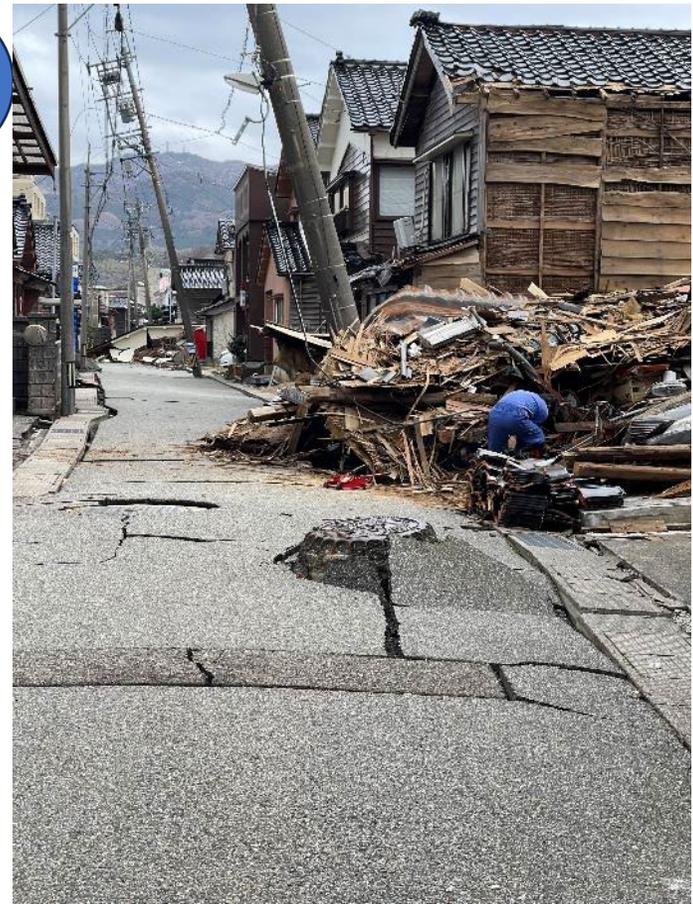
27

⑳の大きな歩道の隆起の南側の裏道。隆起から30-35m程度。家屋の倒壊、電柱の傾斜、舗装の損傷と10cm程度の開きを伴う亀裂が確認できる。マンホールも浮上しており、噴砂の痕跡も確認された。

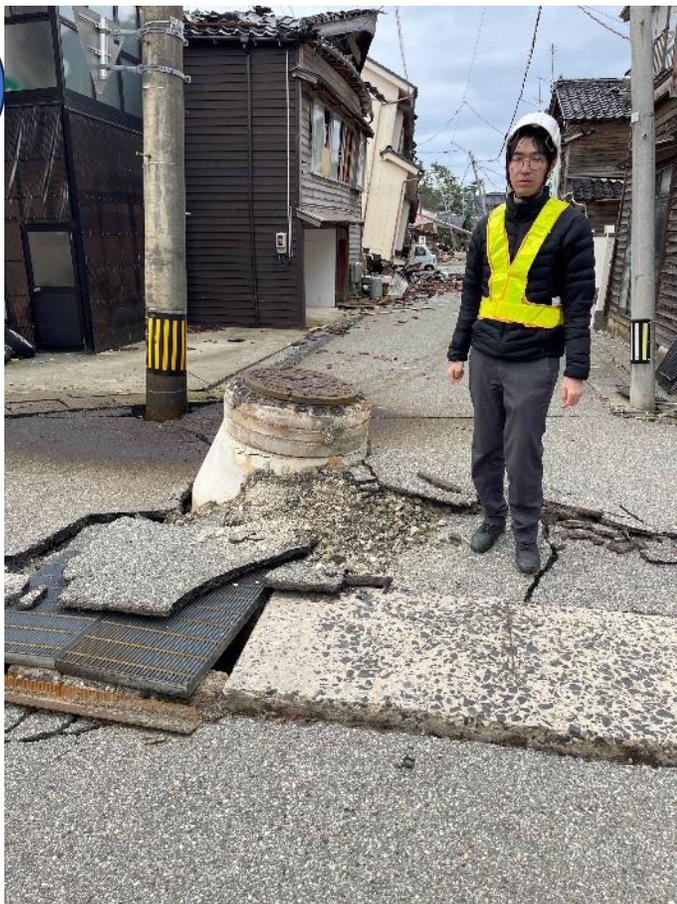
30

⑳の写真手前の道路を右（南）に35m程度。交差点のマンホールが大きく浮上している。流動に伴う舗装の変状も確認される。家屋の倒壊、損傷多数。

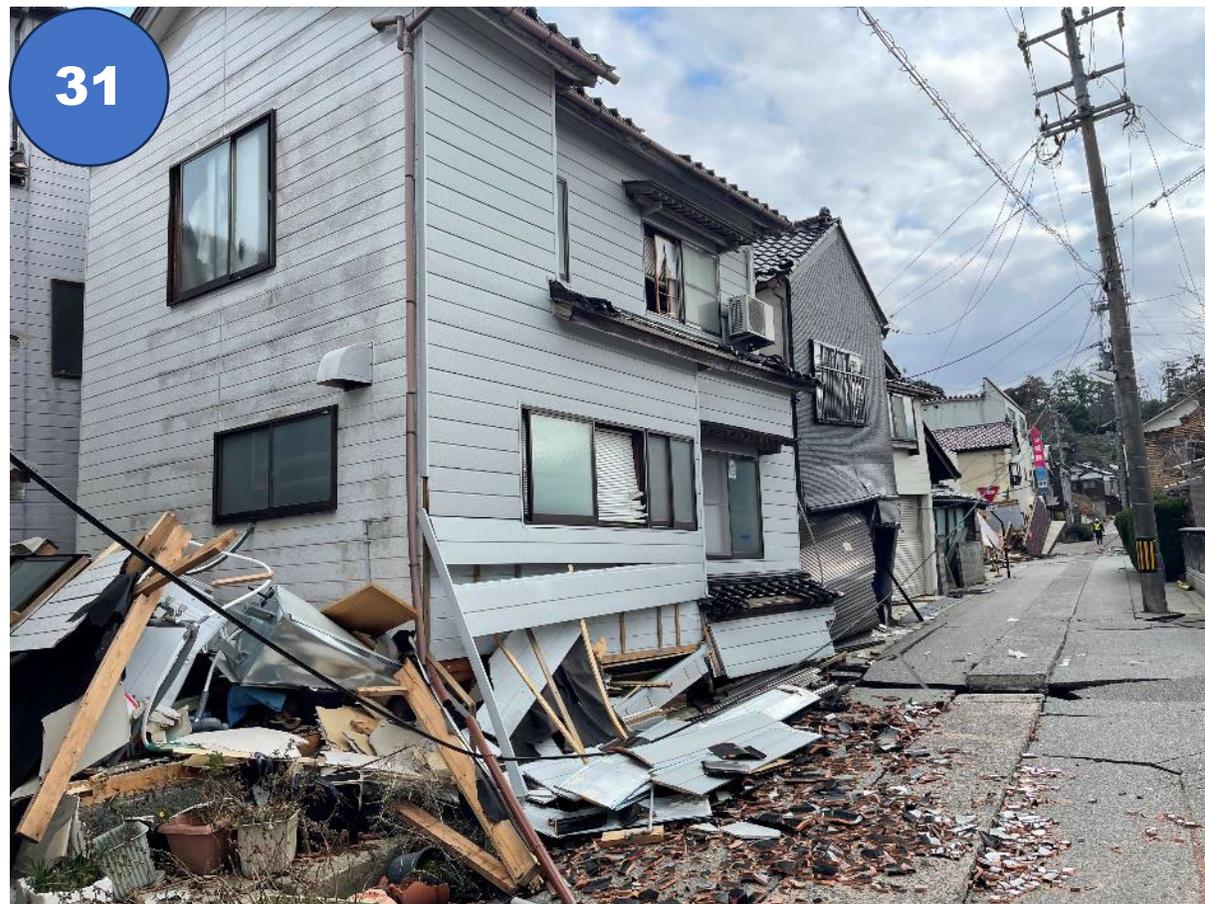
31

㉑から更に南に位置する家屋の被害。一階部分が潰れている。道路にある比較的目立つ亀裂は、流動の起点と考えられる。

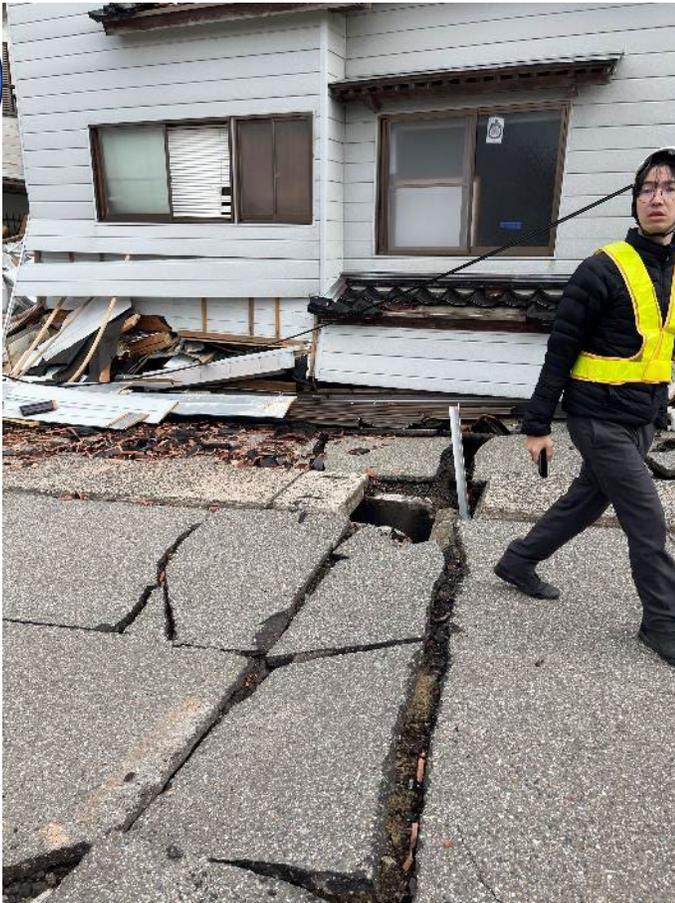
32

③1の被害家屋の前で確認された約15cmの亀裂。②8の歩道の変状をもたらした流動の起点と考えられ、その距離は約60m、比高は2m、勾配約2°である。この地盤変状と背後家屋被害の関係は不明。基礎に損傷を与えた可能性はある。

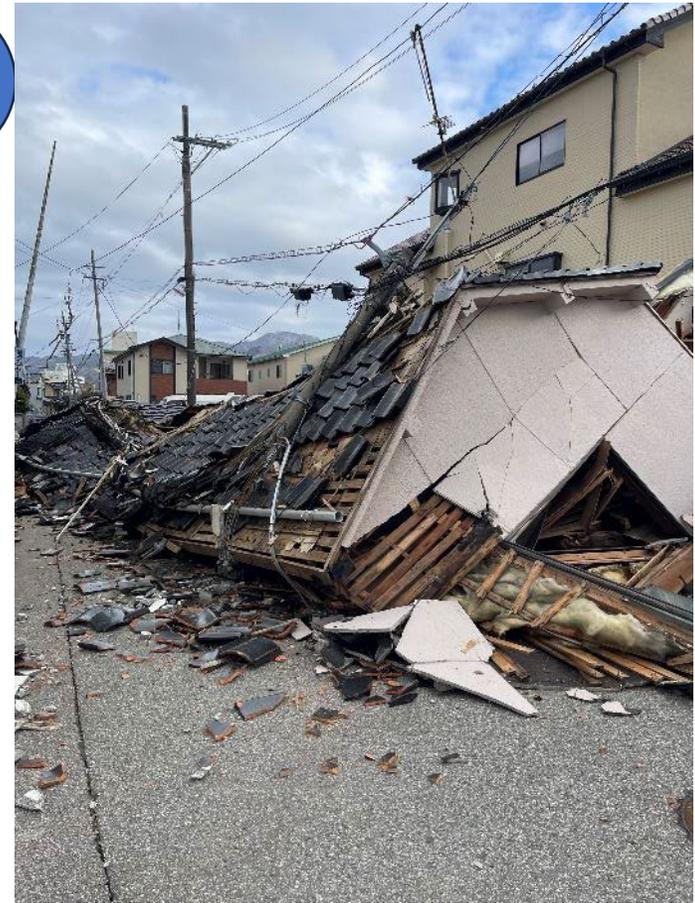
33

③2より更に南の家屋の倒壊。同様の家屋倒壊・損傷は非常に多数で、道路が閉塞されている。

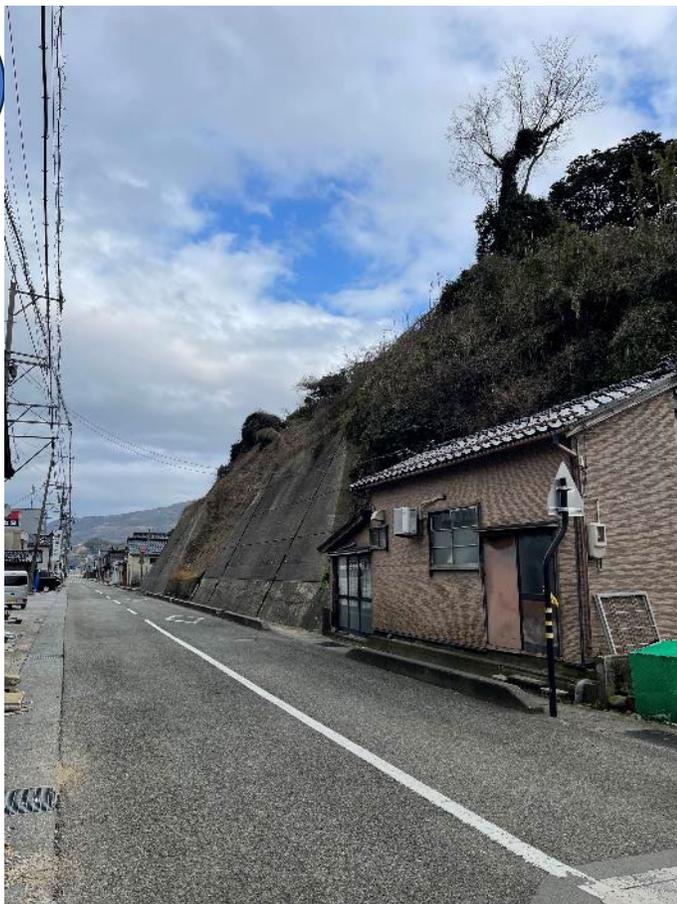
36

旧海岸線（埋立境界）の道路から150m程度南の道路を東に撮影。右手には丘があり、道路は切土である。全体的に変状は認められないが、切土前の道路と歩道の境界部に噴砂痕があり、若干隆起している。

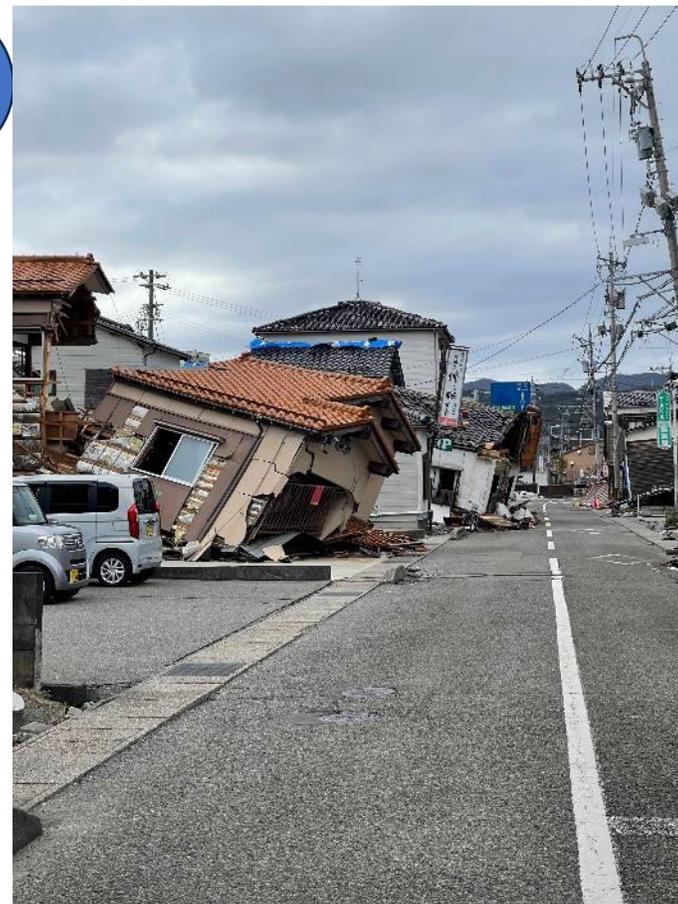
35

③⑥の反対側（西側）の様子。道路の変状はほとんど確認されず（全くない訳ではない）。震動による建物被害が多く確認できる。

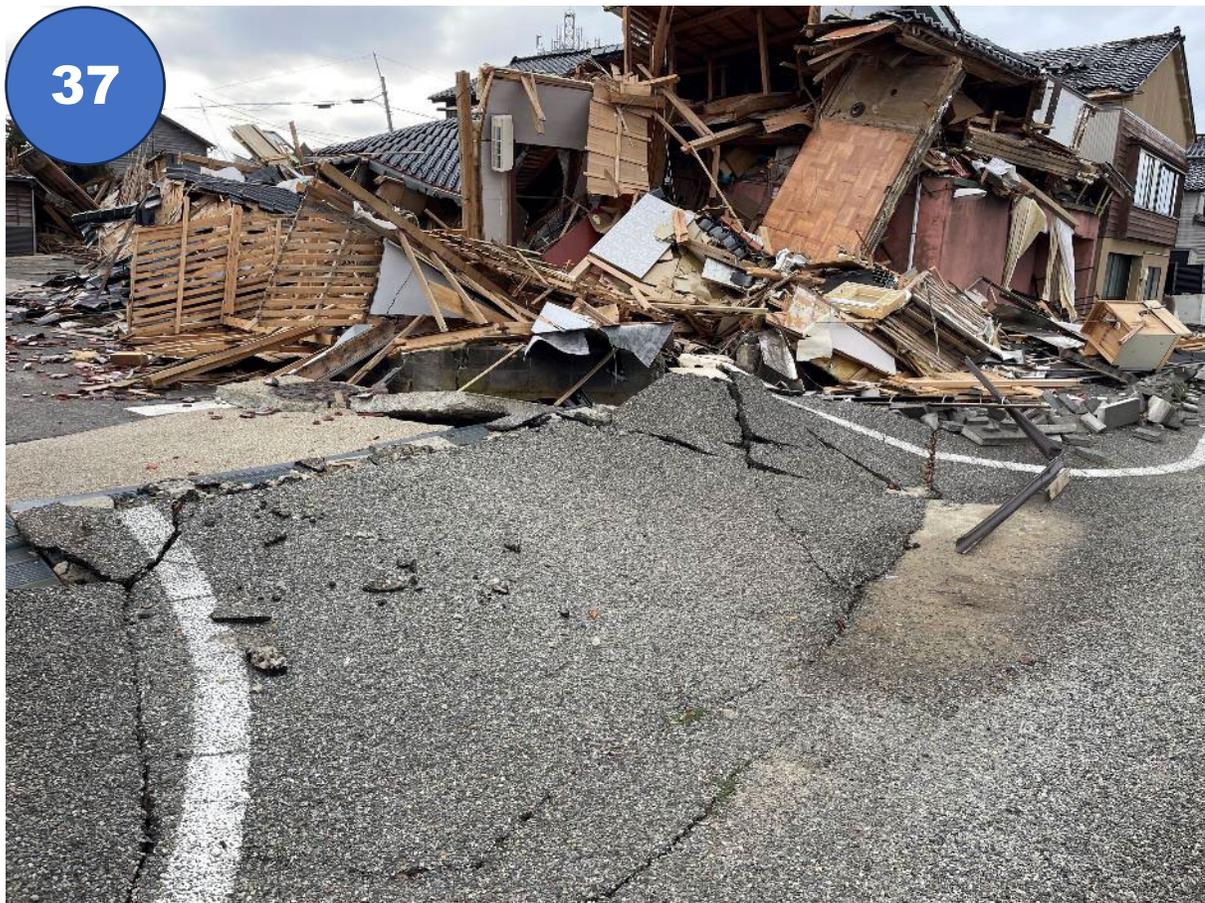
37

埋立境界の道路から南に延びる道路との境界で生じた変状。大きく隆起しており、家屋も持ち上がっている。道路の亀裂から噴砂も確認される。

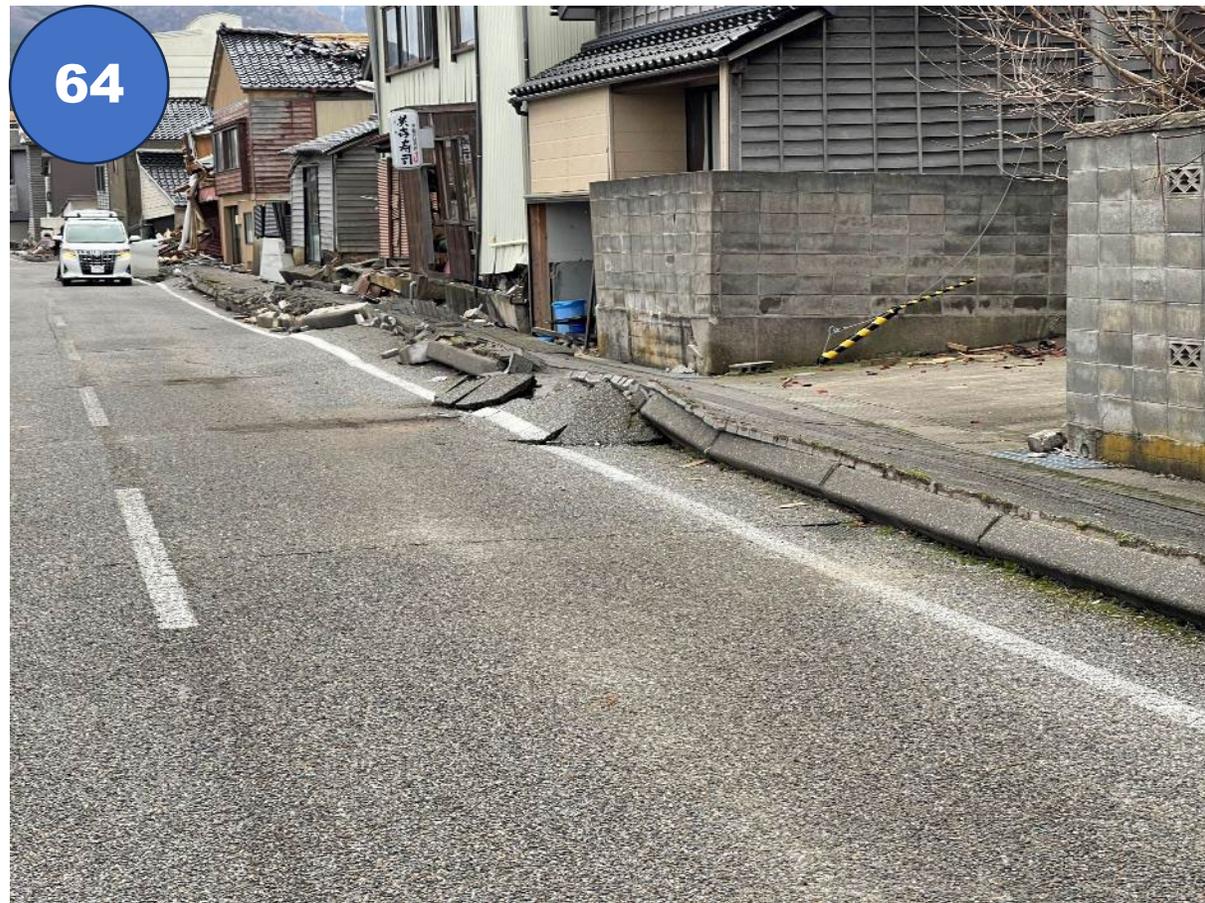
64

埋立境界の河井町側歩道で生じた大きな隆起は、写真奥の地点（59）まで。手前は隆起は小さいが、歩道が車道に乗り上げている。ちょうどこの辺りから、地盤条件が氾濫平野から砂州・砂丘に変わるため、その影響もある可能性。
