# 令和6年能登半島地震 能登地域の地震被害調査（速報）

東京大学 生産技術研究所 清田 隆・栗間 淳

# 被害調査の概要

令和6年1月17日～21日

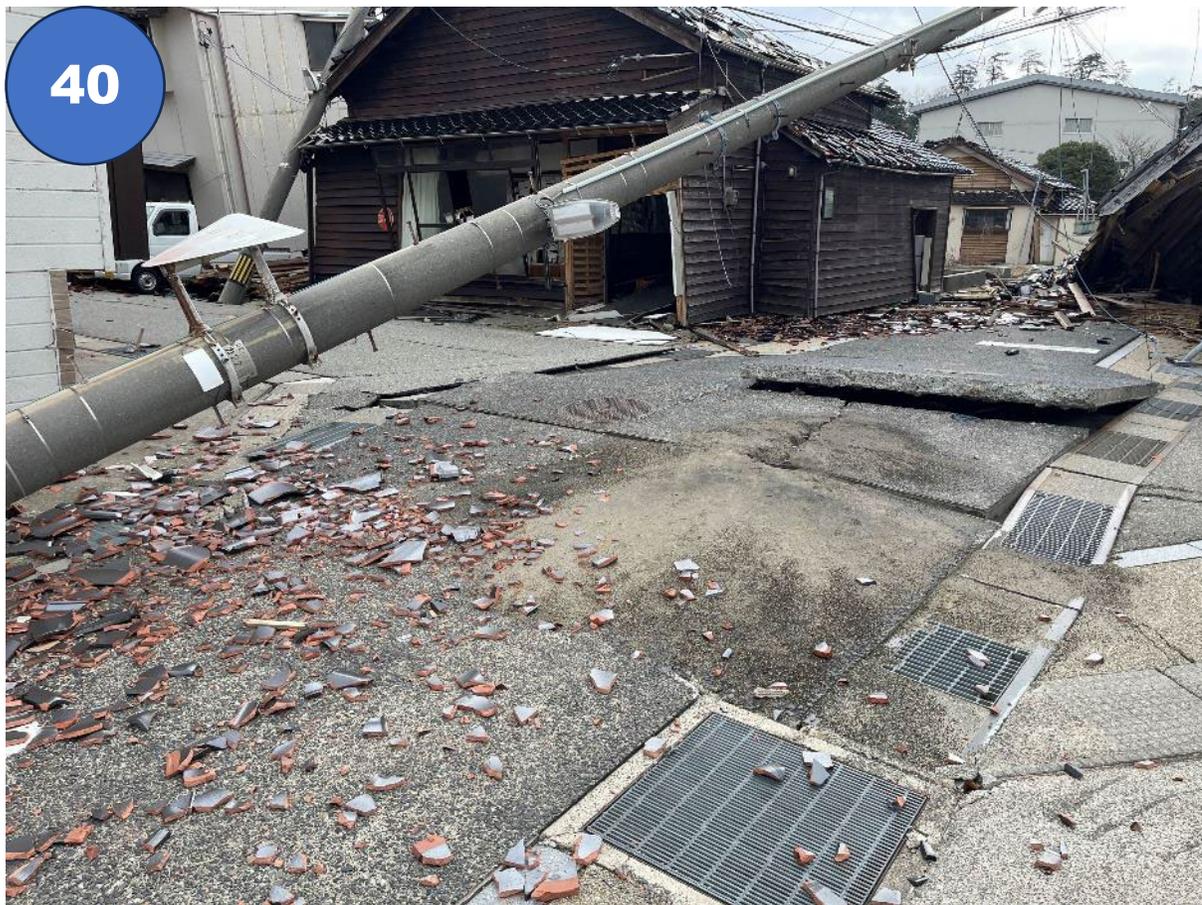
③⑦の道路の南30mの交差点の様子。流動による地盤変状で舗装の損傷が激しく、一部大きくめくれている。噴砂も確認できる。

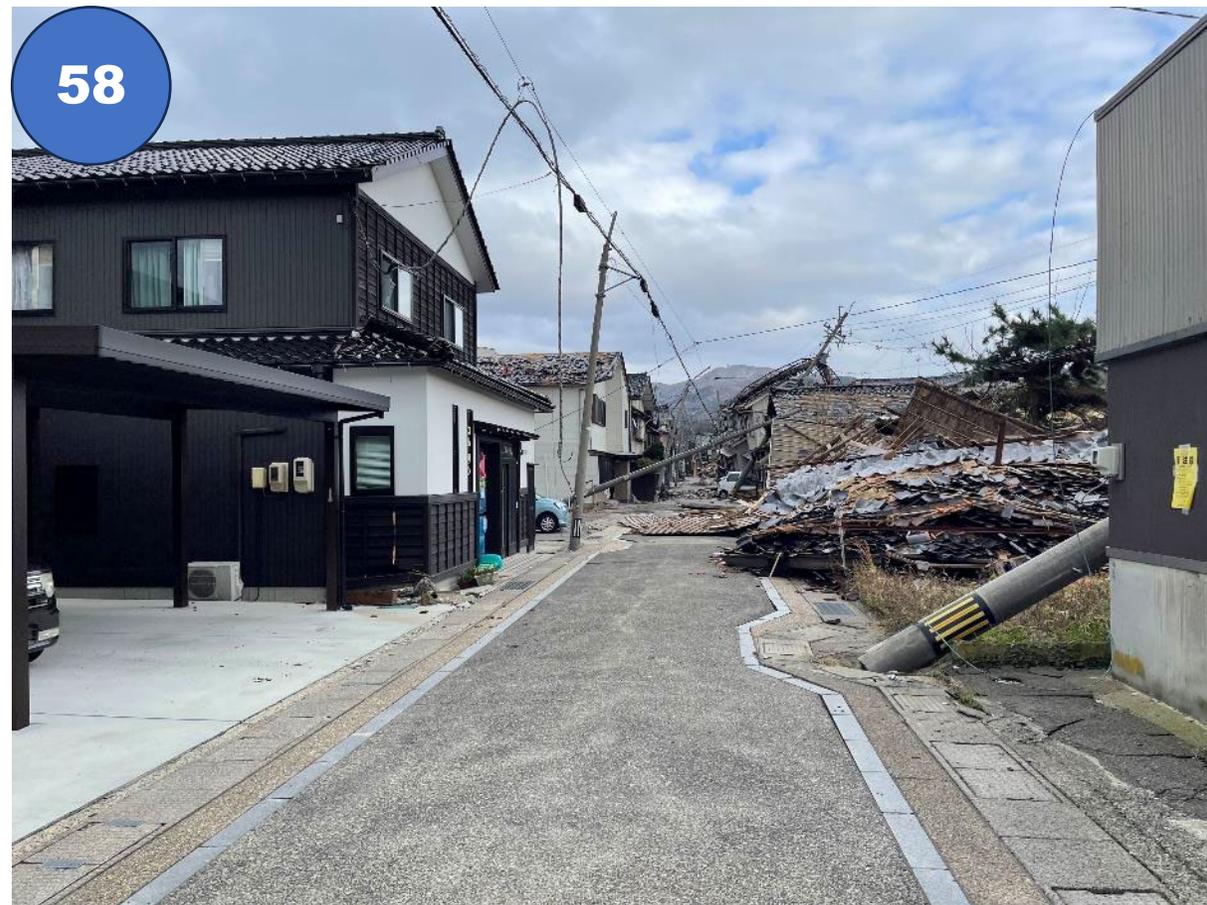
④⑩の交差点の西側の道路。左が海である。比較的  
道路の変状は小さいが、噴砂は確認される。倒壊  
した建物が多いが、新しい家屋（写真左）では駐  
車場でも目立った損傷はない。しかし、基礎に損  
傷があったと考えられ、赤紙が貼られている

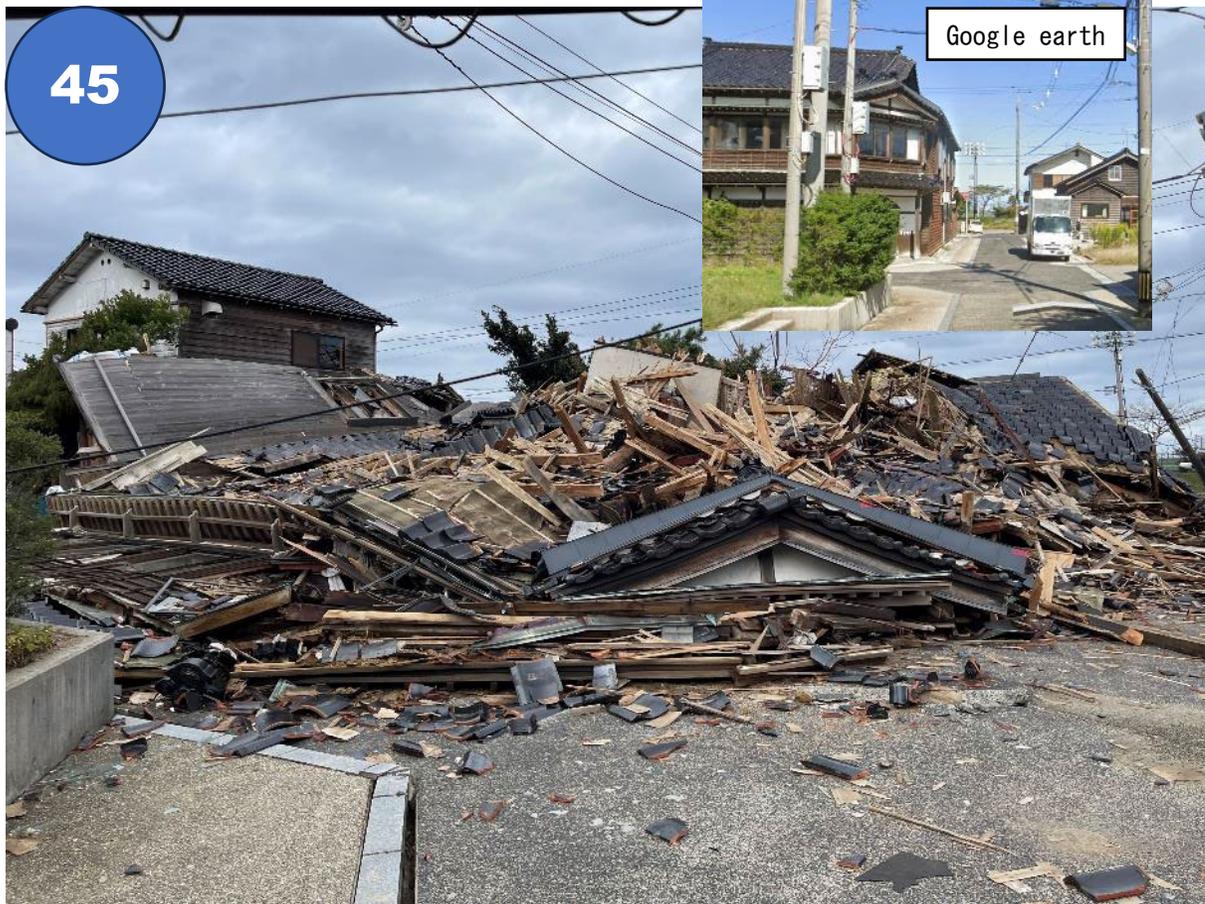
南向きに撮影。家屋が完全に倒壊し、道路がふさがれている。舗装にはやや変状が見られ、噴砂痕もある。

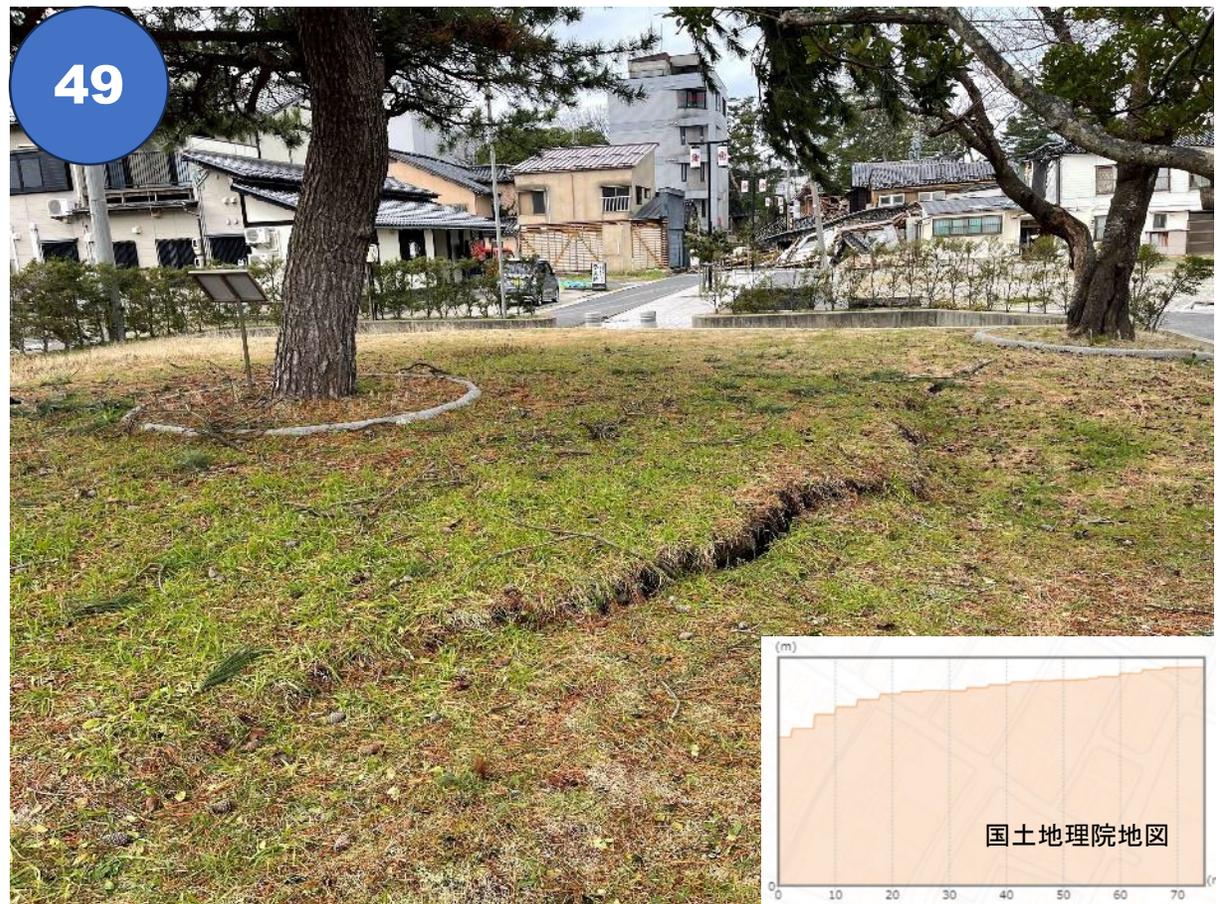
広場の芝生にやや大きな亀裂が生じており、約65m北（写真右側）の埋立境界の歩道に大きな隆起を生じさせた流動の起点と考えられる。埋立境界道路との比高は1.2m程度、平均勾配は $1^\circ$ 程度であるが、道路に近づくと勾配は急になる。

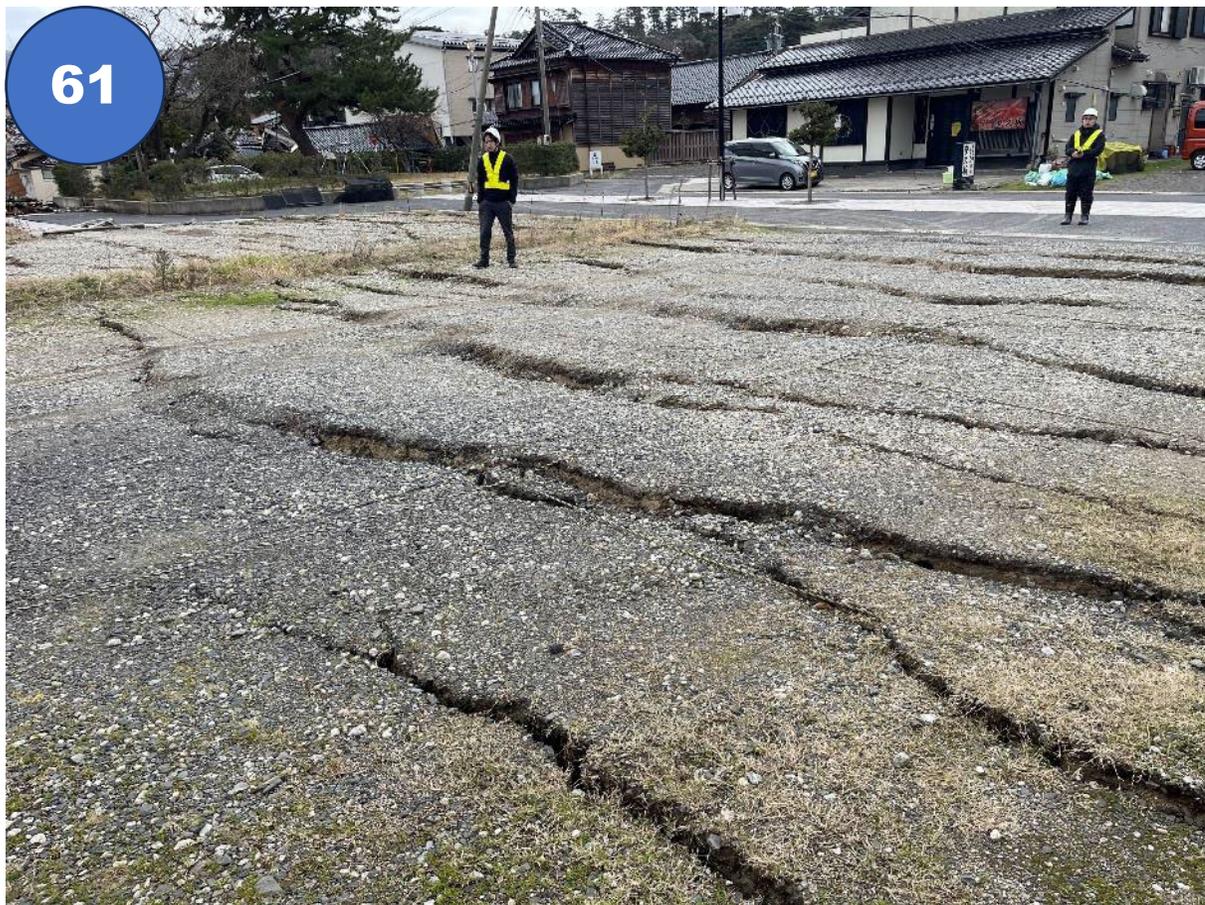
61

流動による地盤の亀裂が数多く生じている。右上の樹木は④⑨のものであり、亀裂が西方向（写真左）に連続している。流動の起点と考えられる。

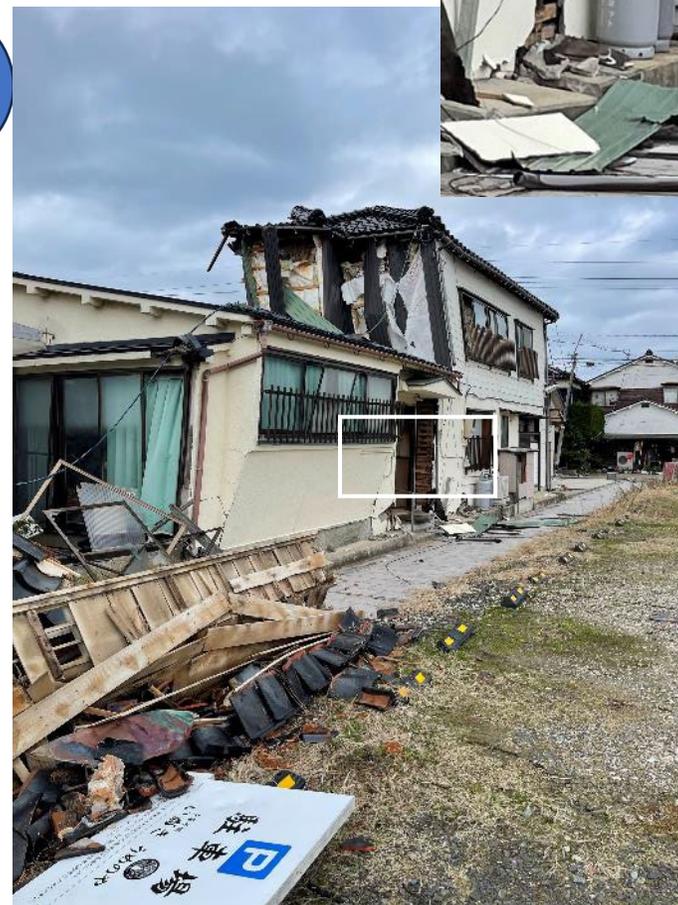
62

61の亀裂上にある建物。被害は震動により生じているものと考えられるが、亀裂に伴う地盤変状により基礎が損傷している。

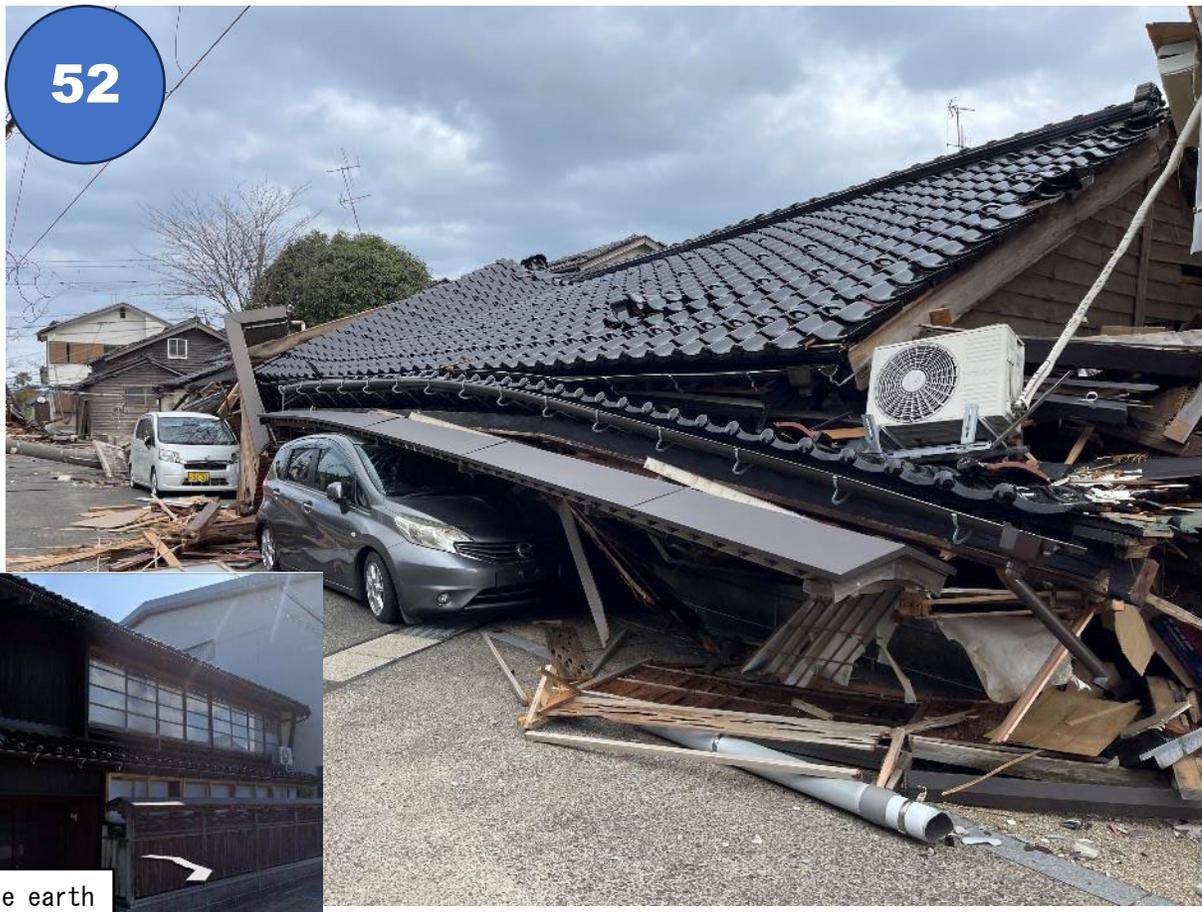
④⑤の道路の南で生じた建物被害。北方向（海側）に撮影。流動の起点となる亀裂より上位に位置する。地震前の外観から、壁が非常に少ない構造であったことが分かる。

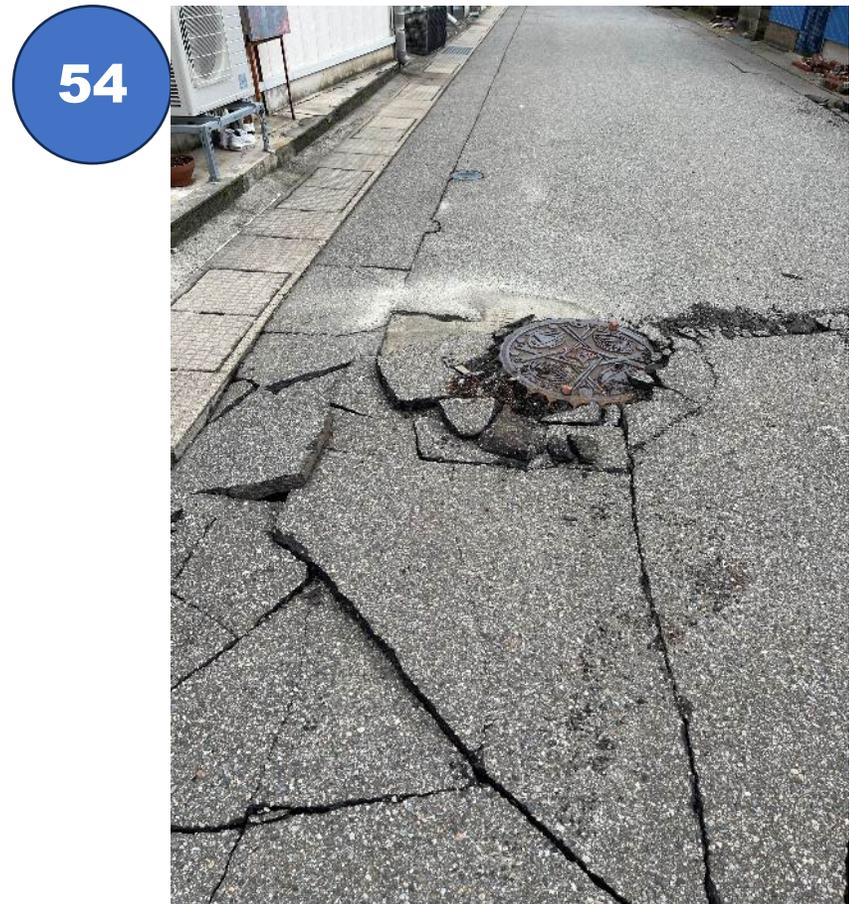
流動の起点と考えられる亀裂より上位であるが、液状化に伴う少量の噴砂と舗装の変状が生じている。

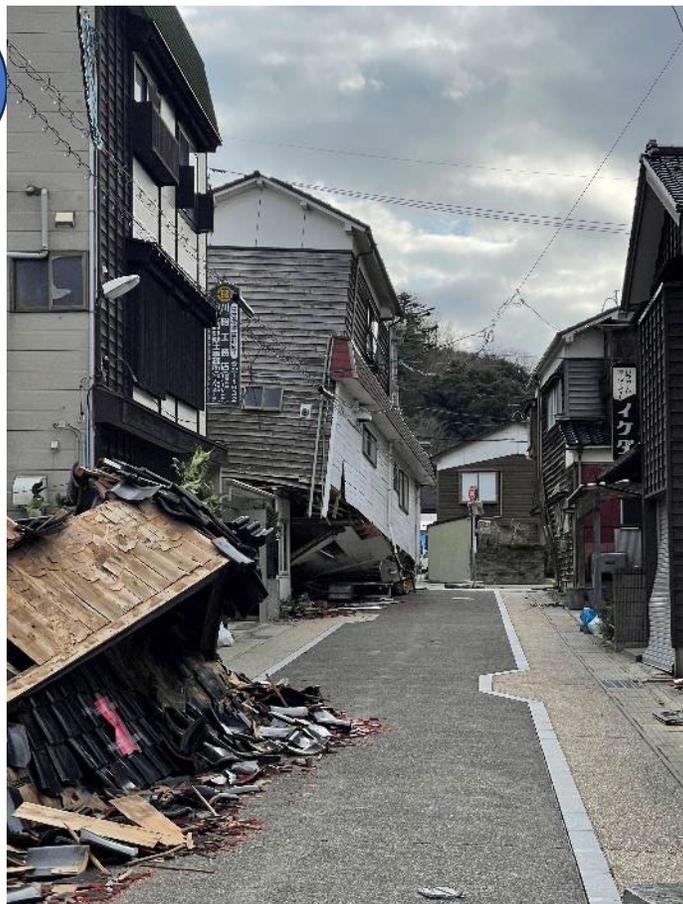
55

埋立境界の道路から約120m南に離れた道路では、舗装に変状は見られない。奥の倒壊した家屋は3階建てで、1階部分が潰れている。

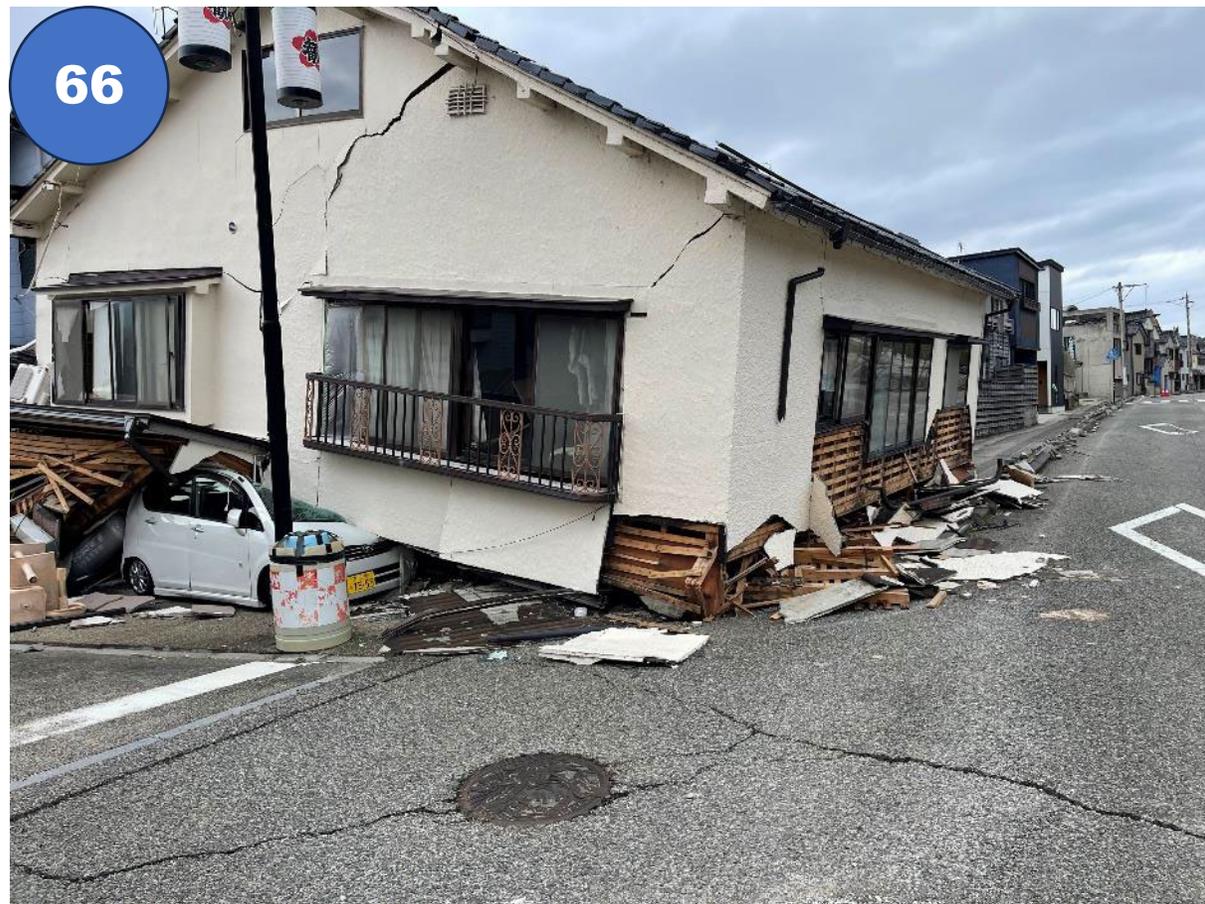
66

埋立境界の道路沿いの家屋の被害。西方向に撮影。ここより地盤条件は砂州・砂丘に分類される。一階部分が潰れて倒壊した建物の背後の歩道は、これより東側の歩道のように隆起もなく、道路の圧縮の程度も少ない。

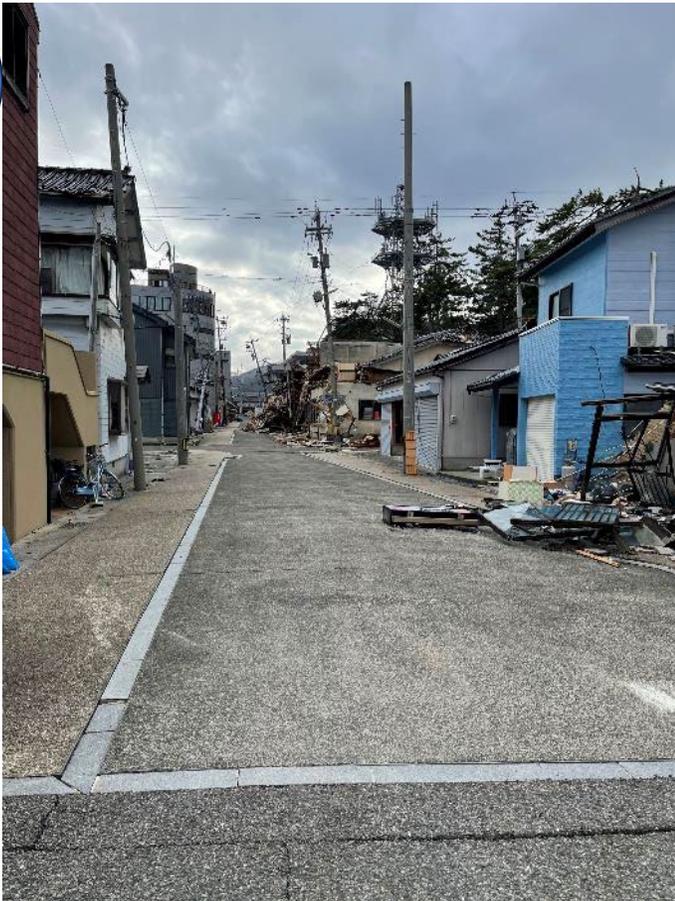
67

埋立境界道路から南方向に撮影。噴砂の痕跡があるが、その程度は東より軽く、地盤変位・電柱傾斜も同様。写真右奥の木立は神社であり、砂丘の名残で地盤が高くなっている。そこまでの傾斜はほとんど無い。

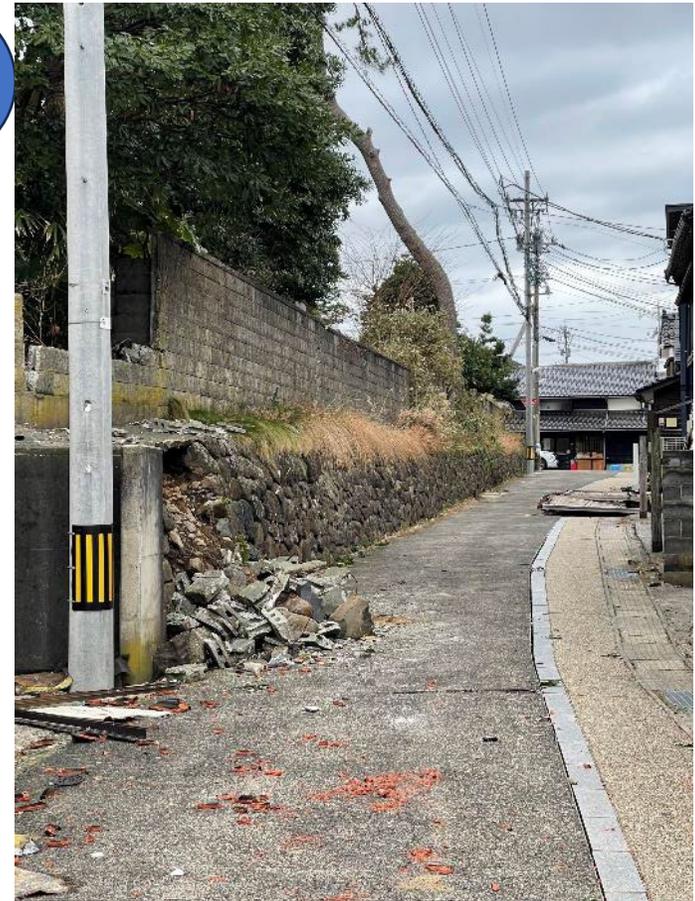
69

埋立境界道路から30m南に平行する道路であり、左（南側）は重蔵神社。石積み擁壁が一部崩れているが、道路に大きな損傷・変位は認められない。電柱の傾斜もほとんどない。

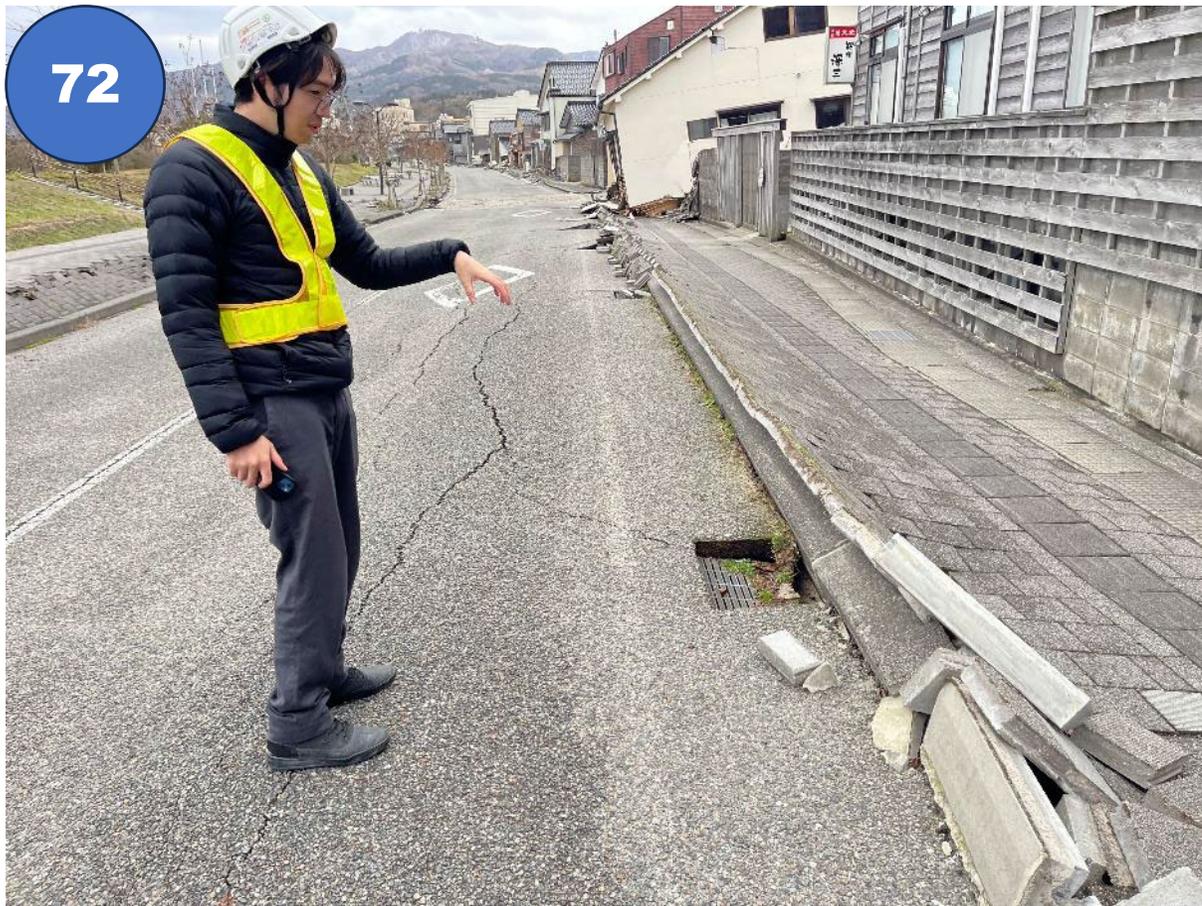
歩道が車道に押し出しているように見えるが、これは流動ではなく車道が沈下し、かつ歩道側に変位したものと考えられる。噴砂痕あり。道路の沈下は66から西で発生しており、その東との傾向の違いは地盤種別の影響が考えられる。

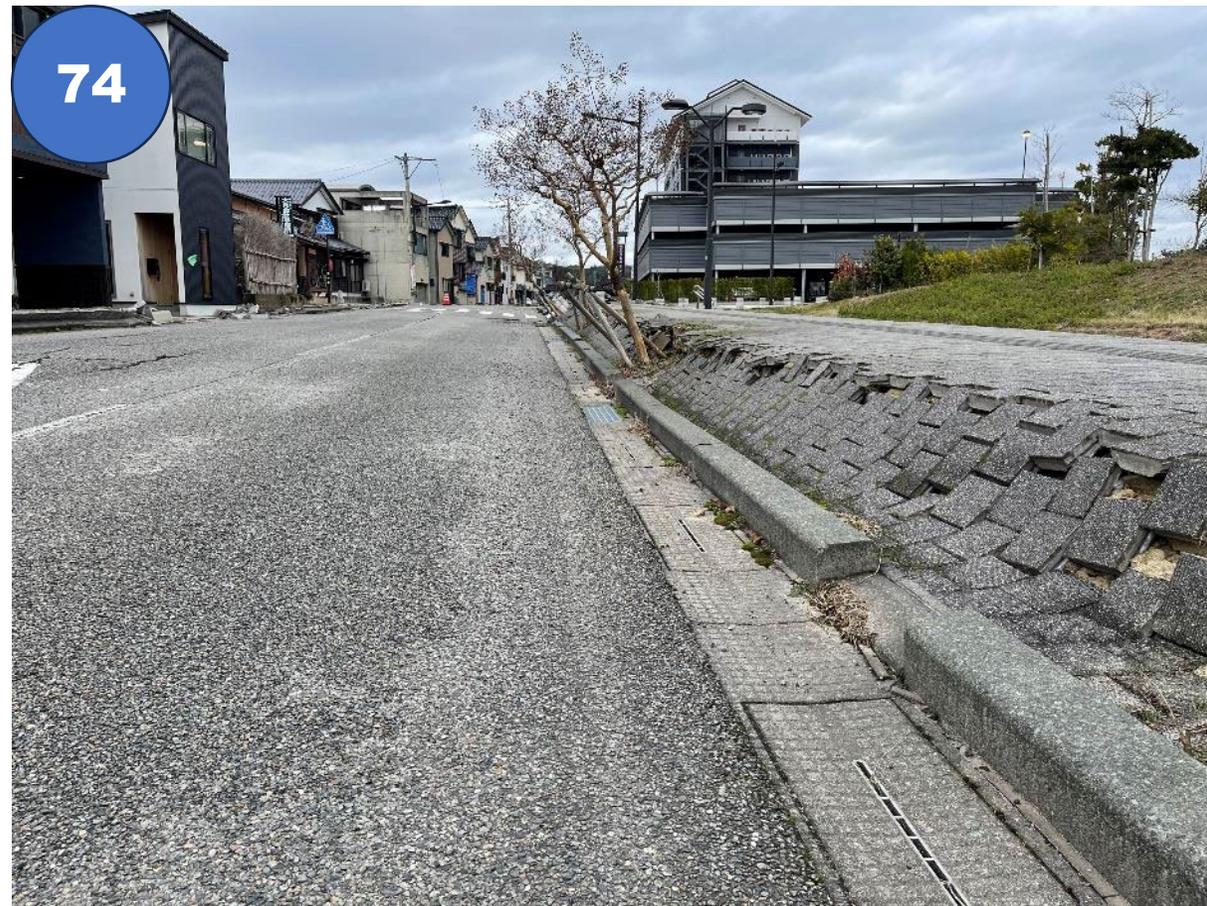
72の埋立境界道路の反対側（海側）の歩道が大きく盛り上がっているように見えるが、歩道上に変状が全く見られない。車道が40cm程度沈下し、歩道の一部と側道がそれに追従して傾斜したと考えられる。噴砂痕あり。

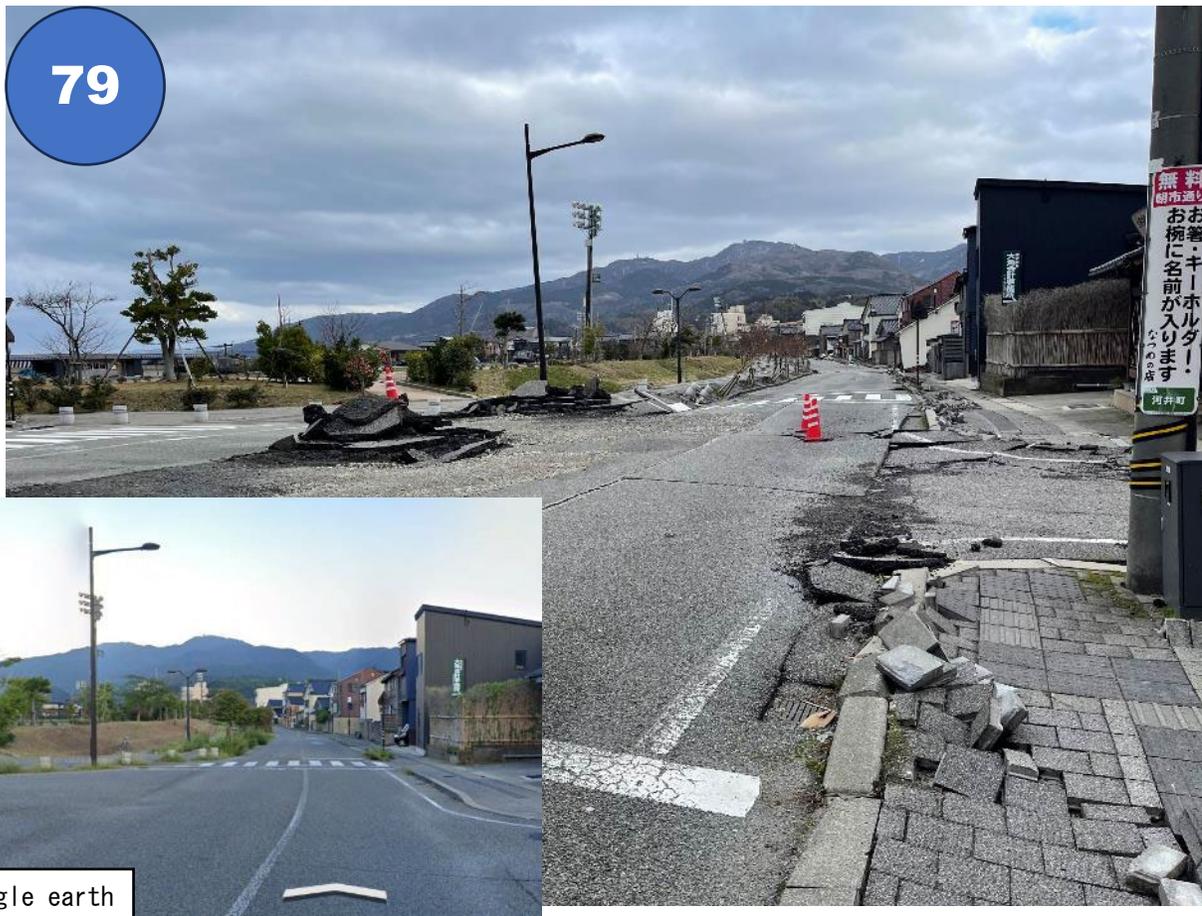
79  
交差点から東方向に撮影。交差点道路の損傷が激しく、補修痕が残り、舗装の残骸が積み上げられている。地震前の様子との比較から、車道が沈下したものと推察される。また、車道は海側が低く、河井町側が高くなっている。

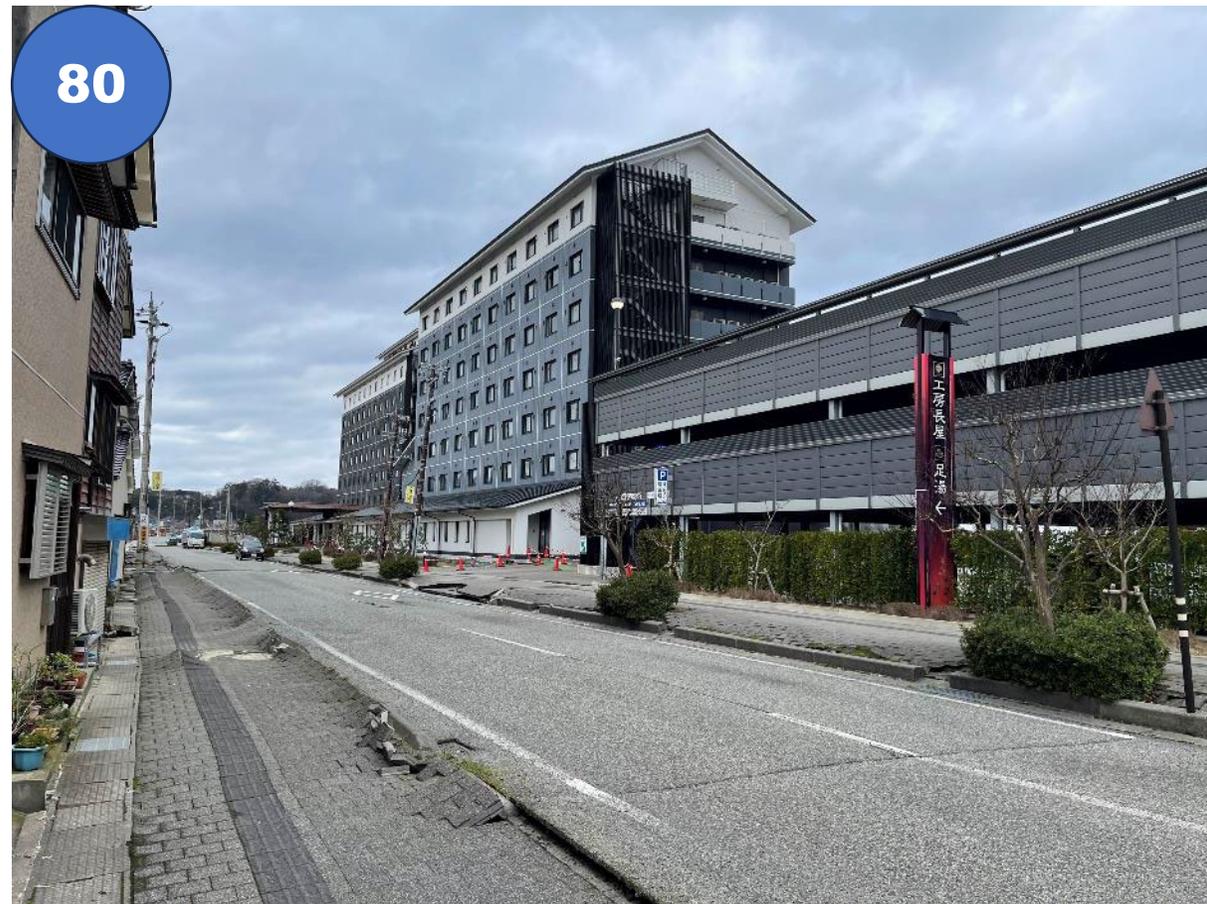
80  
79の交差点から西方向に撮影。74ほどではないが、車道が沈下し歩道部の損傷が生じている。

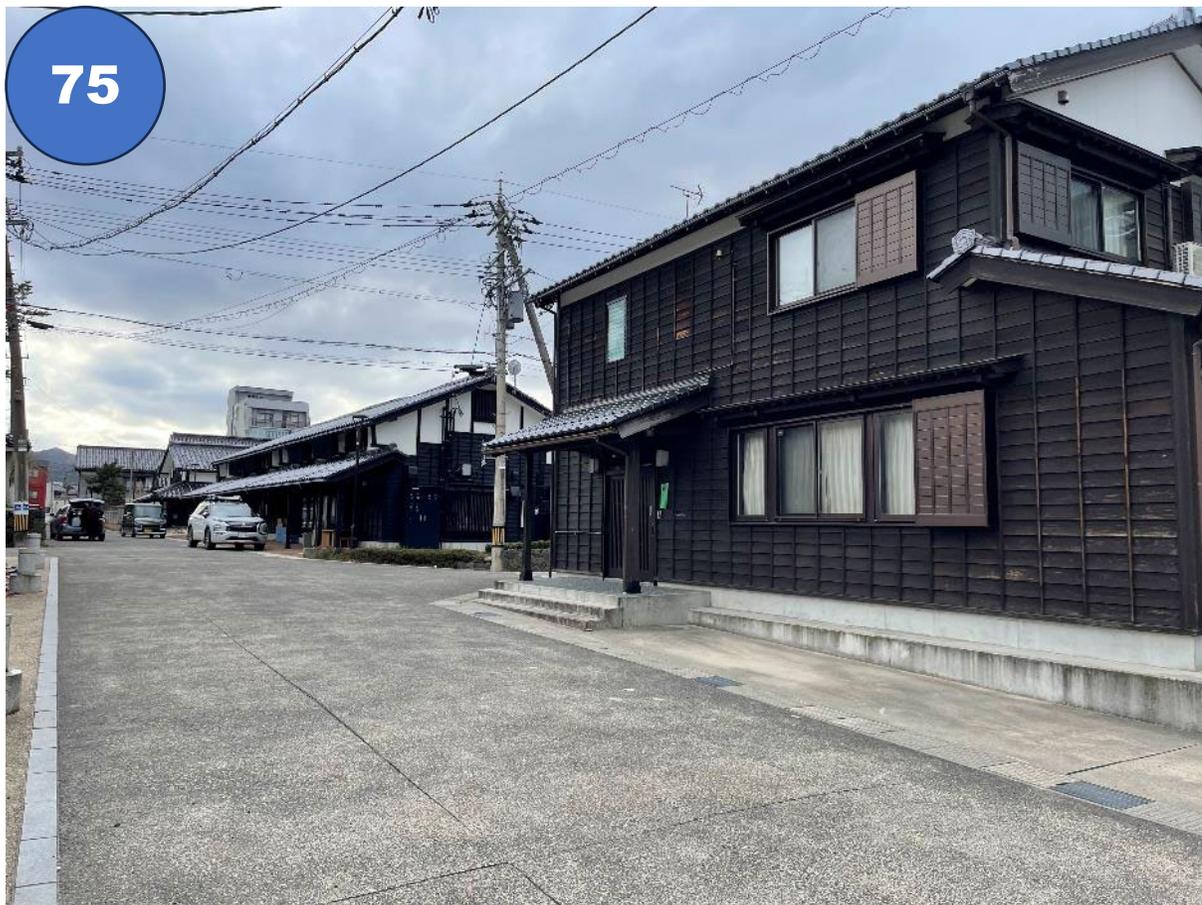
79の交差点から南方向に撮影。比較的新しい建物に損傷はほとんど認められず、道路の変状・噴砂痕も認められない。

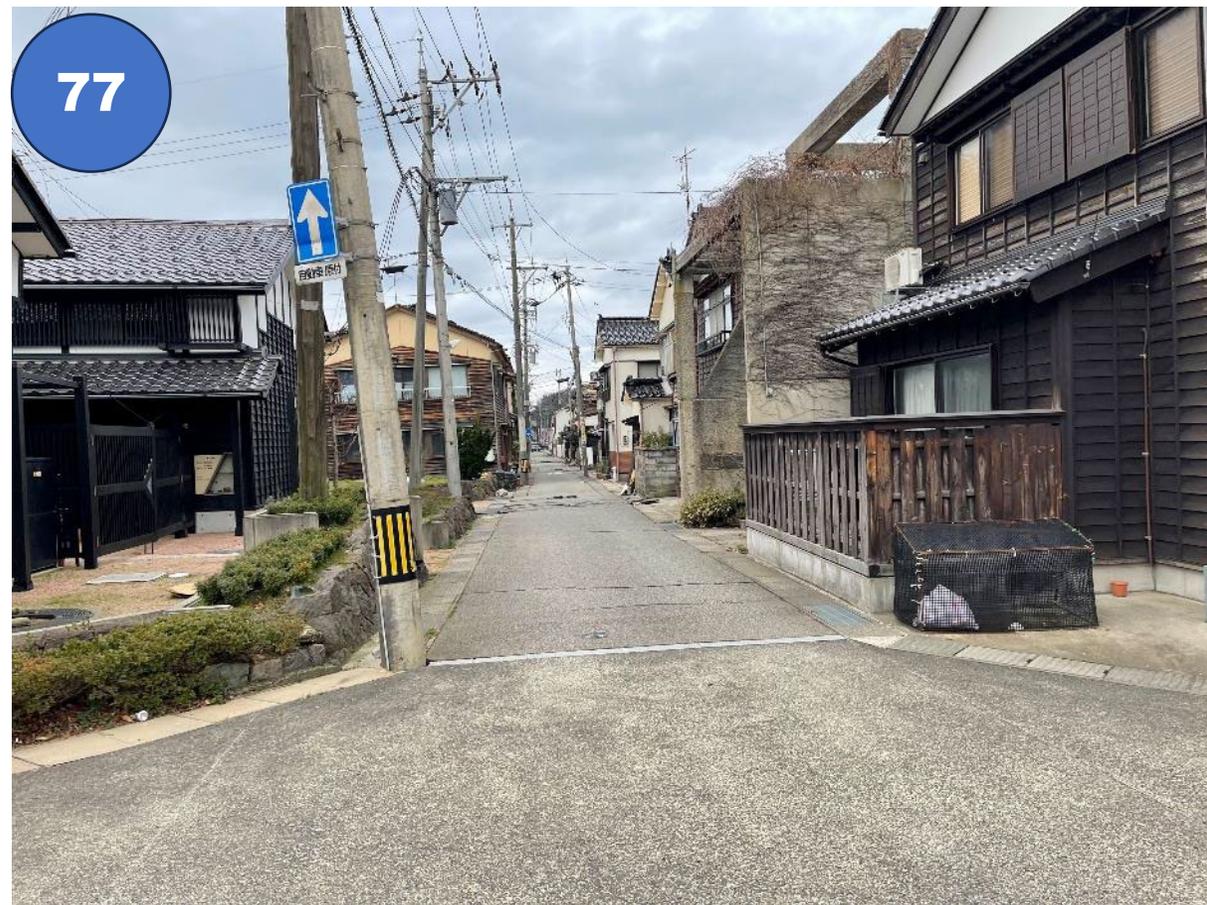
西方向に撮影。建物被害の程度は比較的軽微に見える。75では道路に損傷はなかったが、この道路では亀裂が散見される。道路構造の違いが影響している可能性。

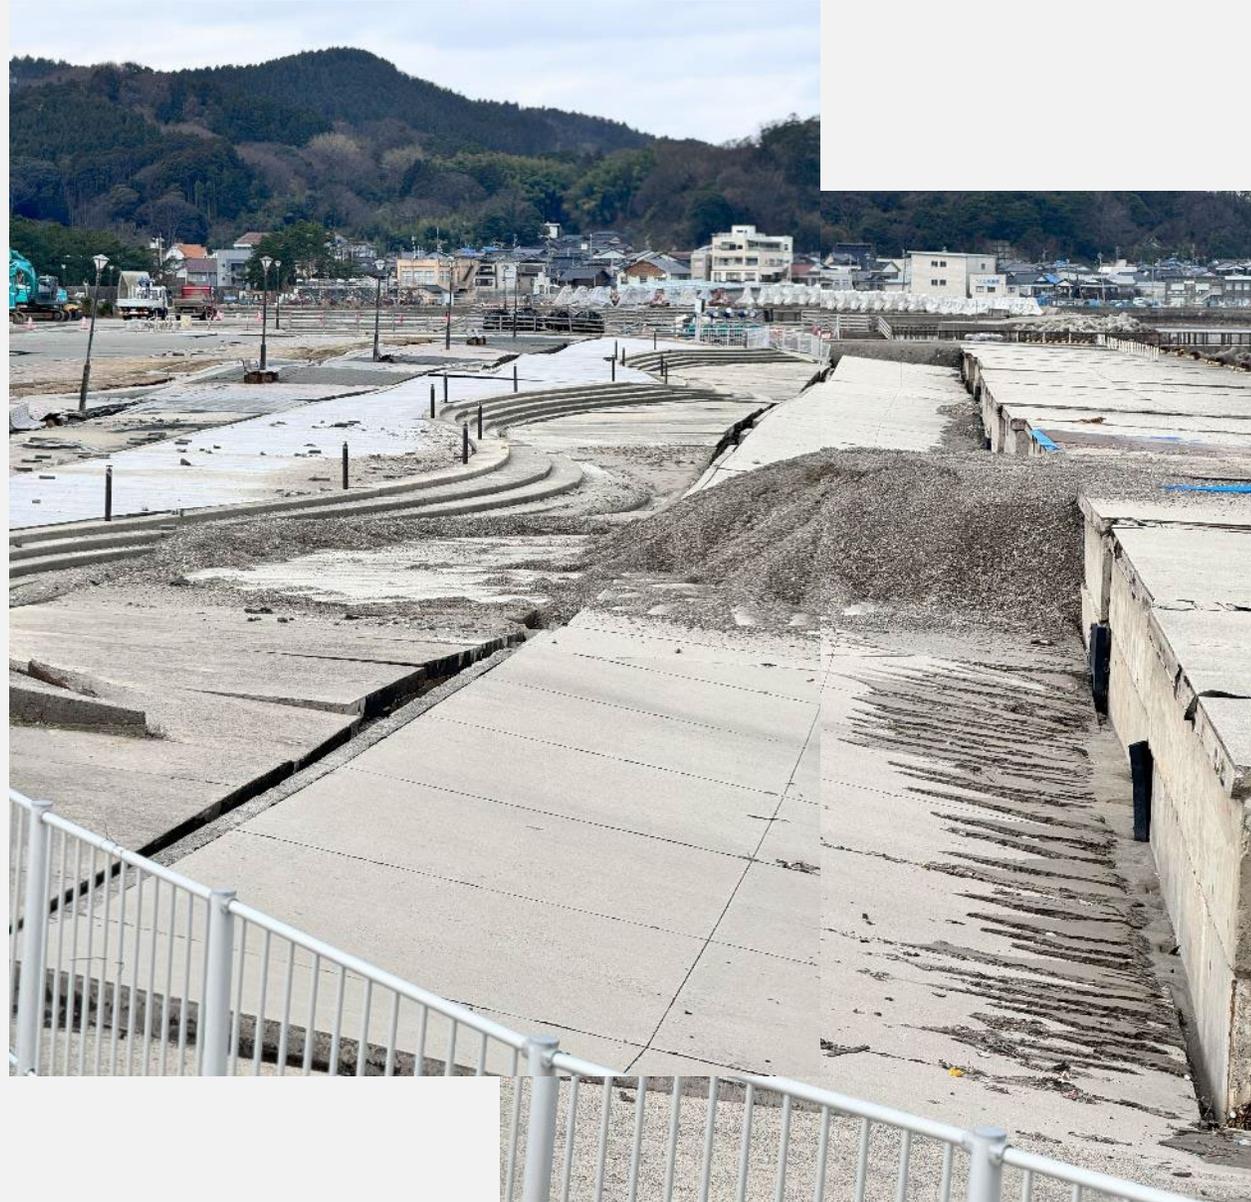
# 輪島マリンタウン：護岸傾斜・背後地盤の亀裂や沈下

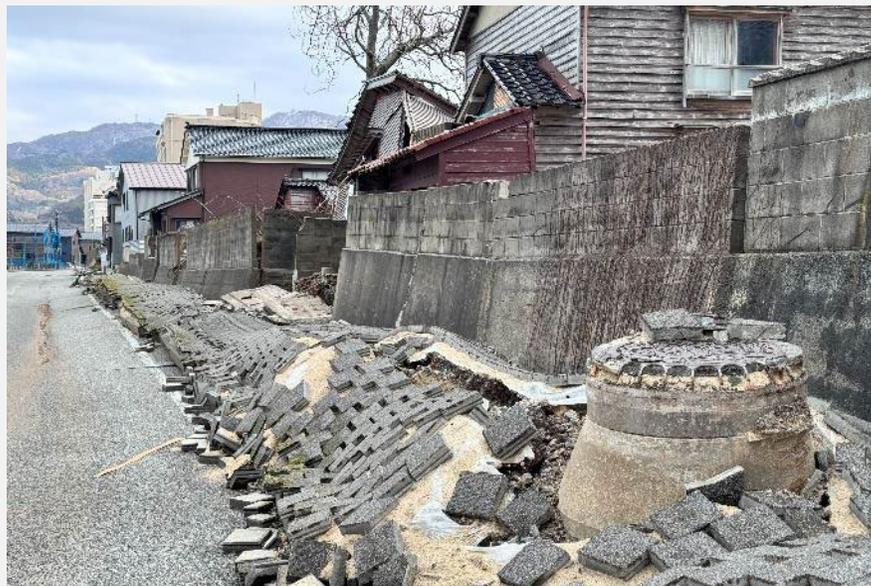
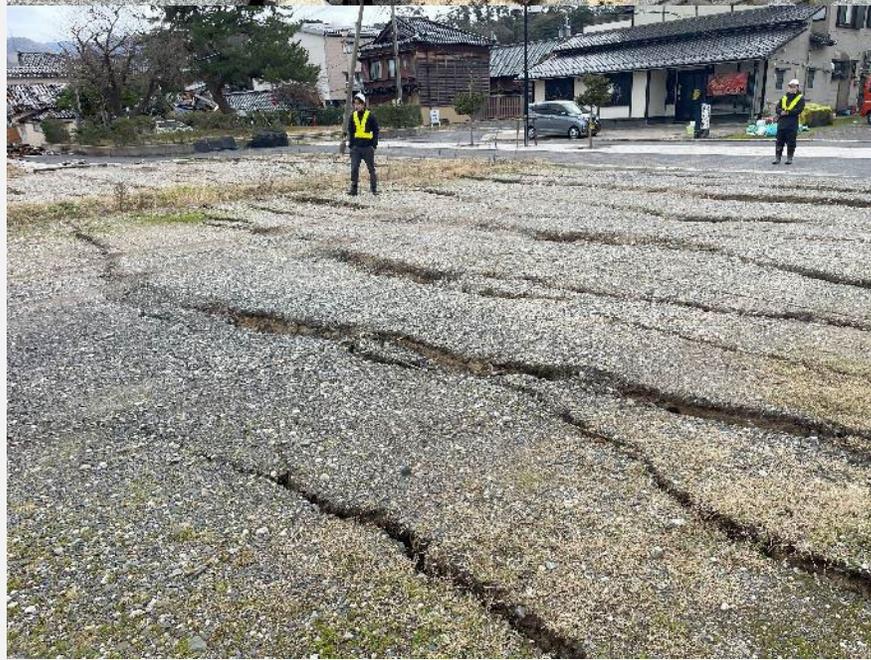
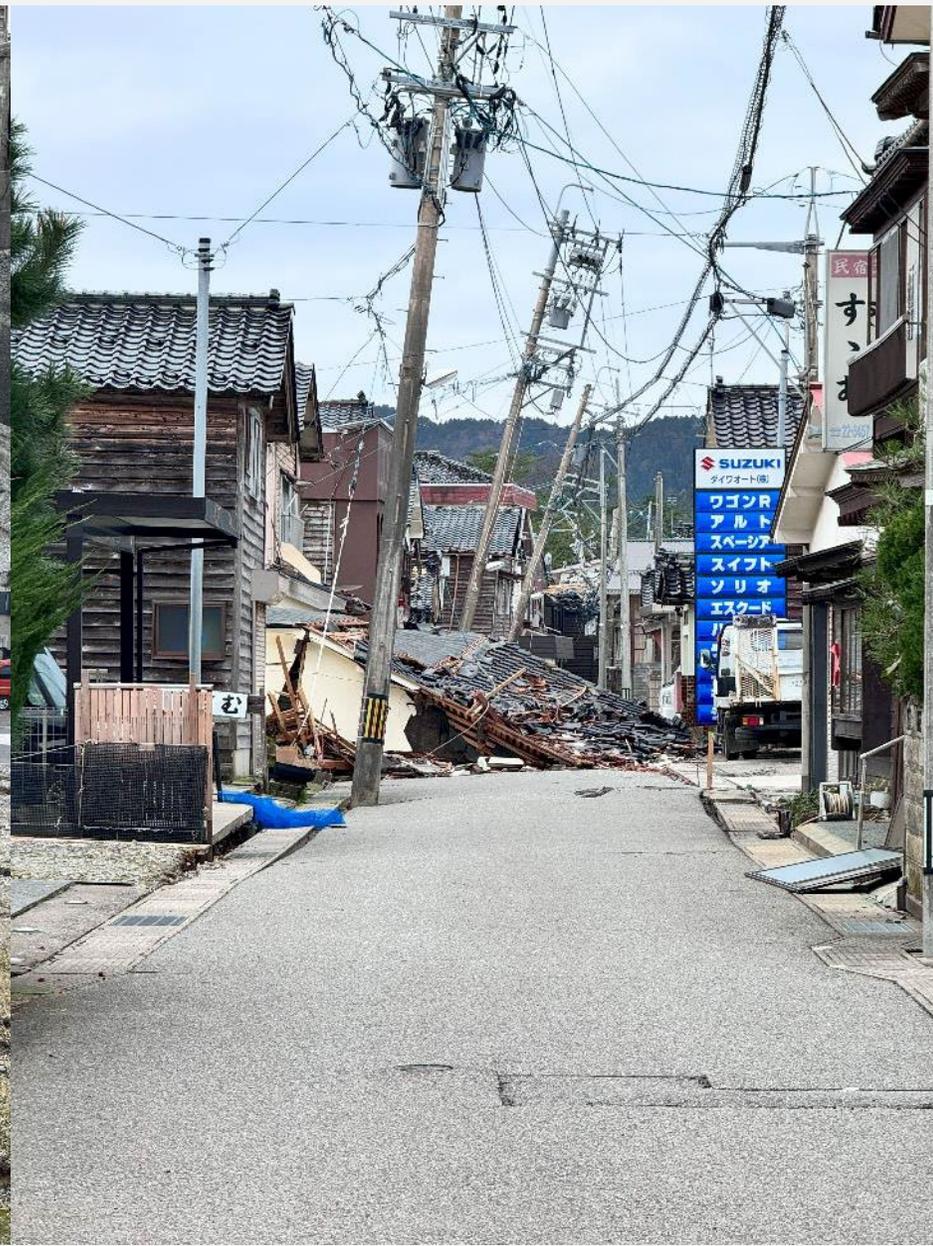
# 輪島市河合町：木造住宅の倒壊・周辺地盤の隆起・亀裂

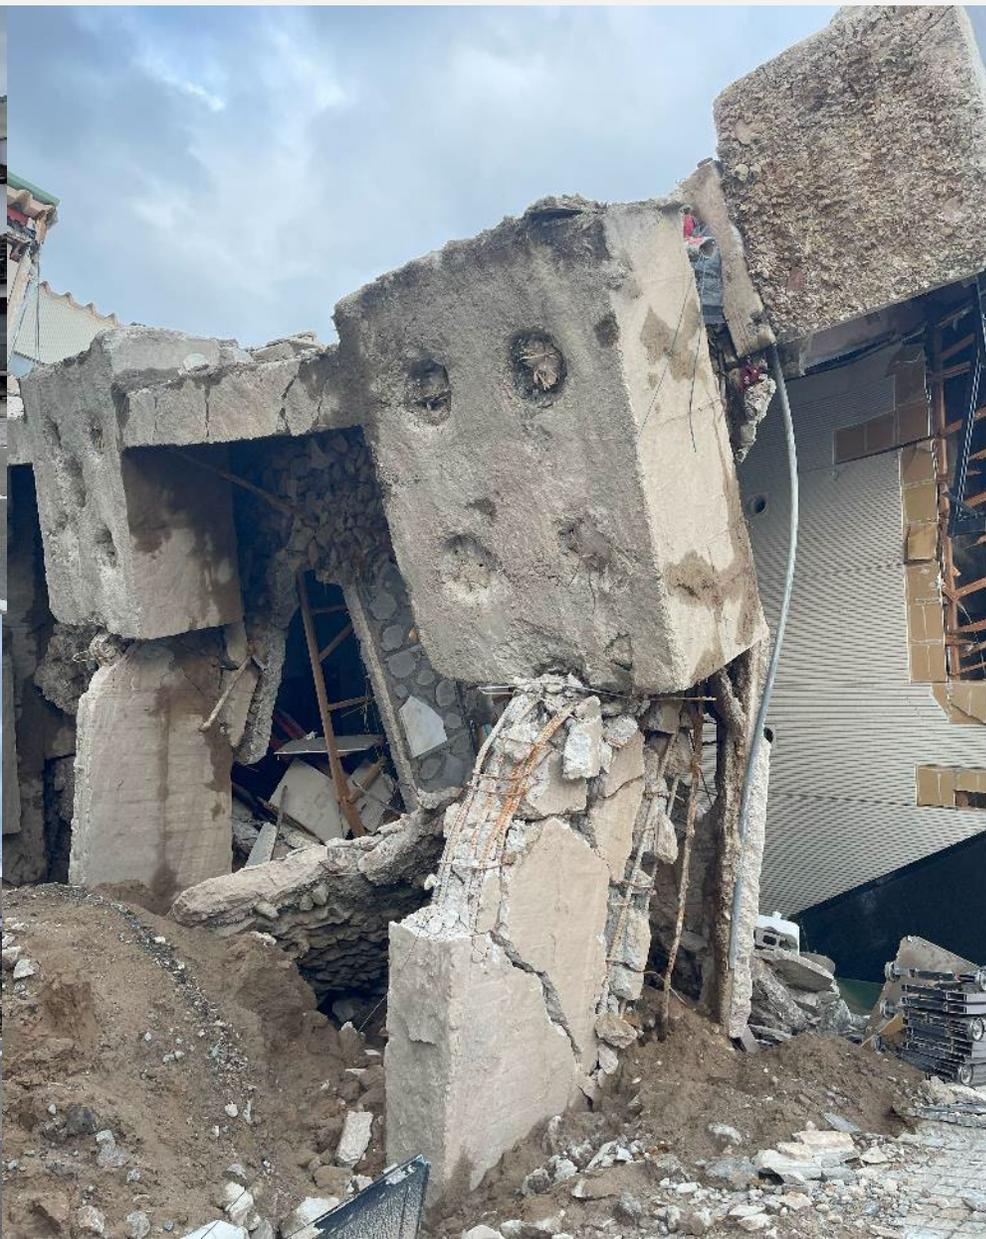
# 輪島市河合町：中層構造物の転倒・傾斜

隣の建物前で液状化  
による噴砂を確認
