# 令和6年能登半島地震 能登地域の地震被害調査（速報）

東京大学 生産技術研究所 清田 隆・栗間 淳

# 被害調査の概要

令和6年1月17日～21日

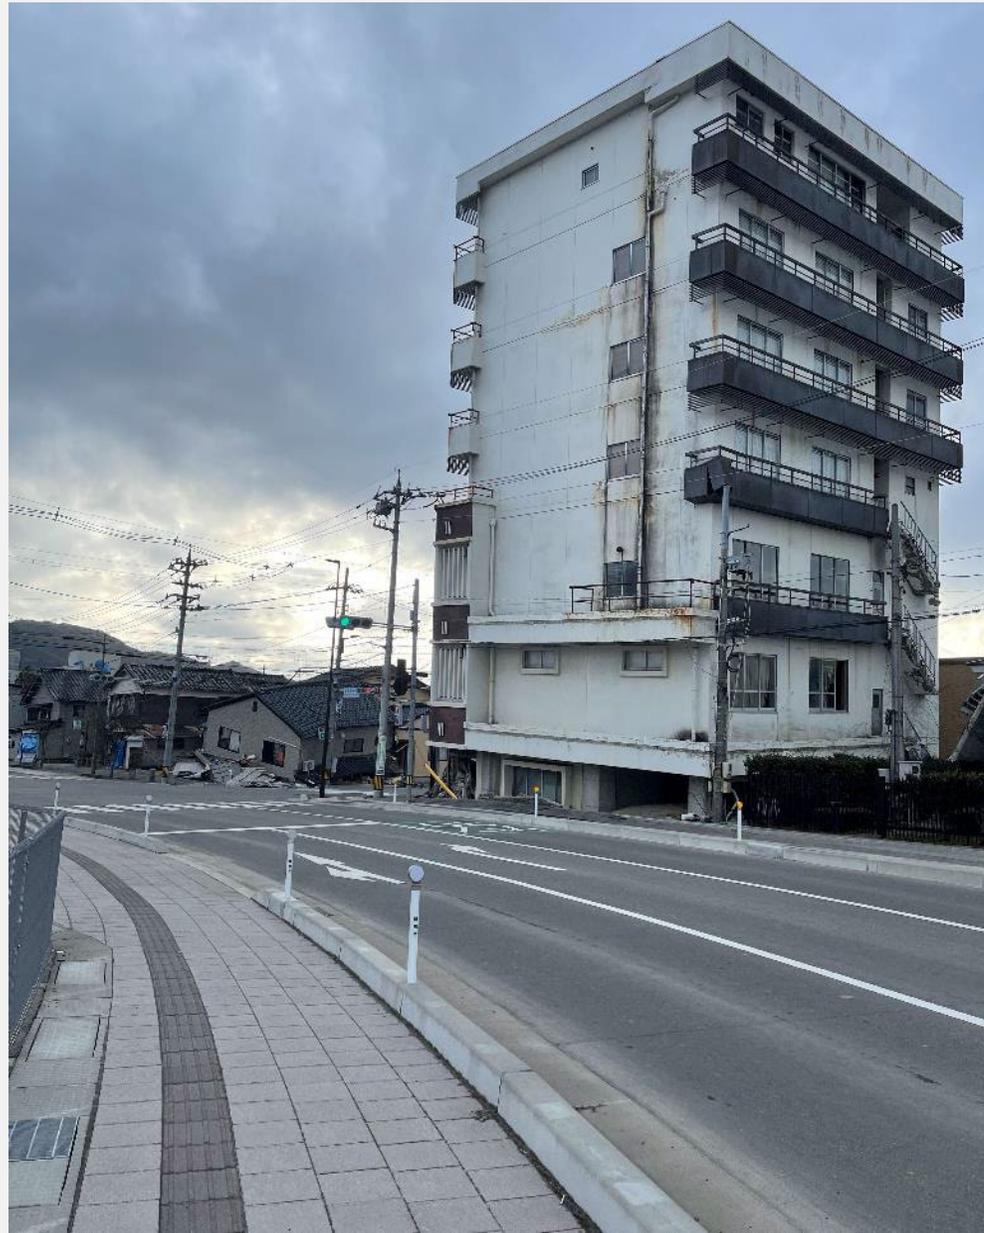
# 輪島市河合町：中層構造物の転倒・傾斜

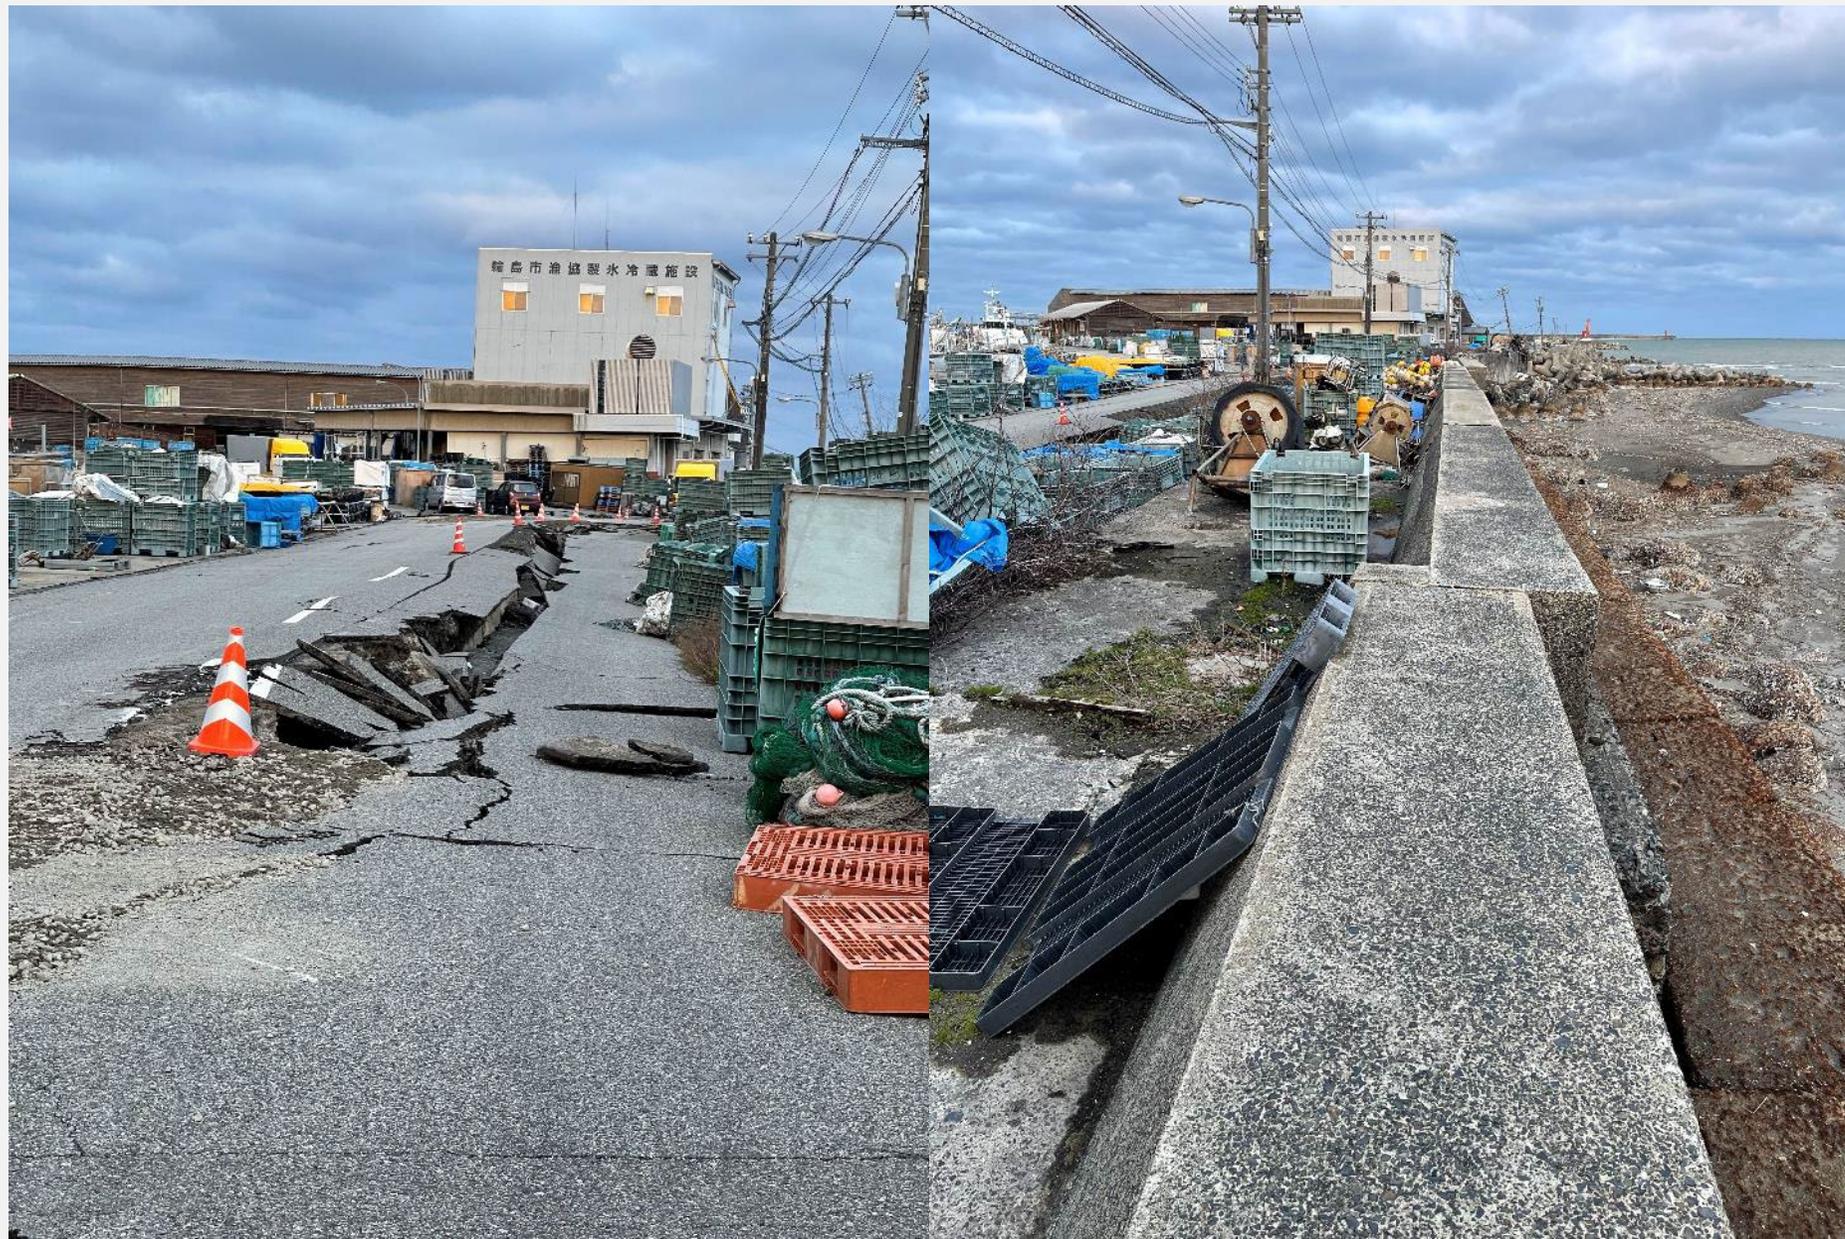
# 輪島港北側：岸壁の海側への移動と背後地盤の沈下

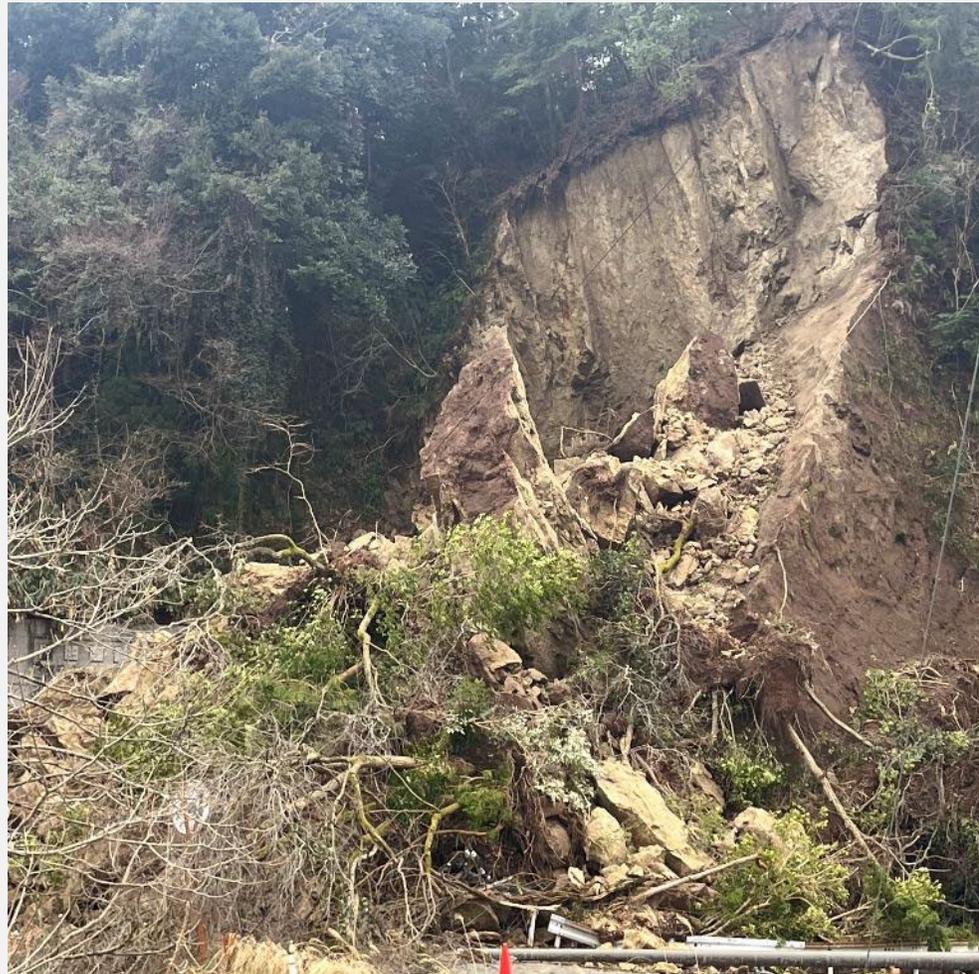
地震後

# 能登町：宇出津第三トンネル

- 擁壁ごと斜面が崩壊しており，通行ができなくなっている

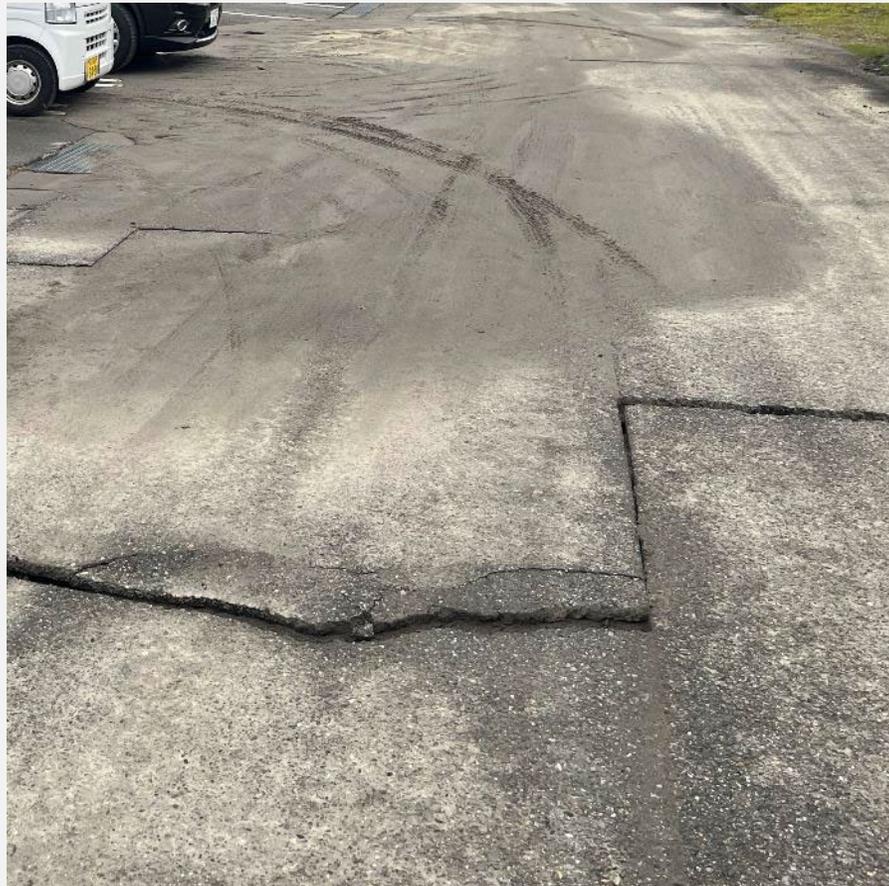
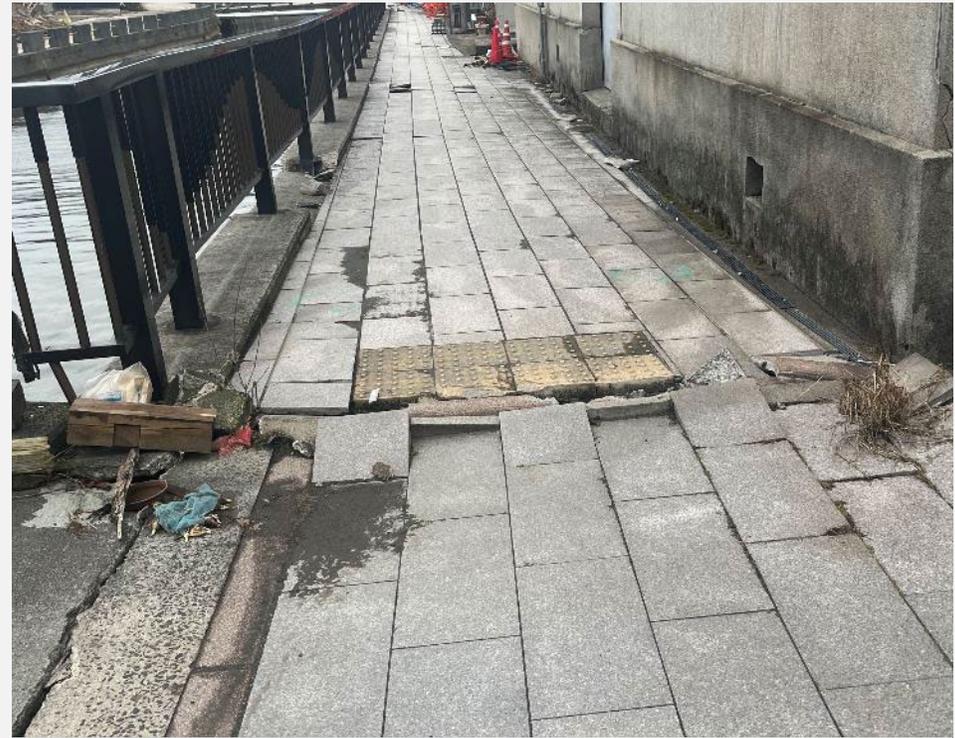
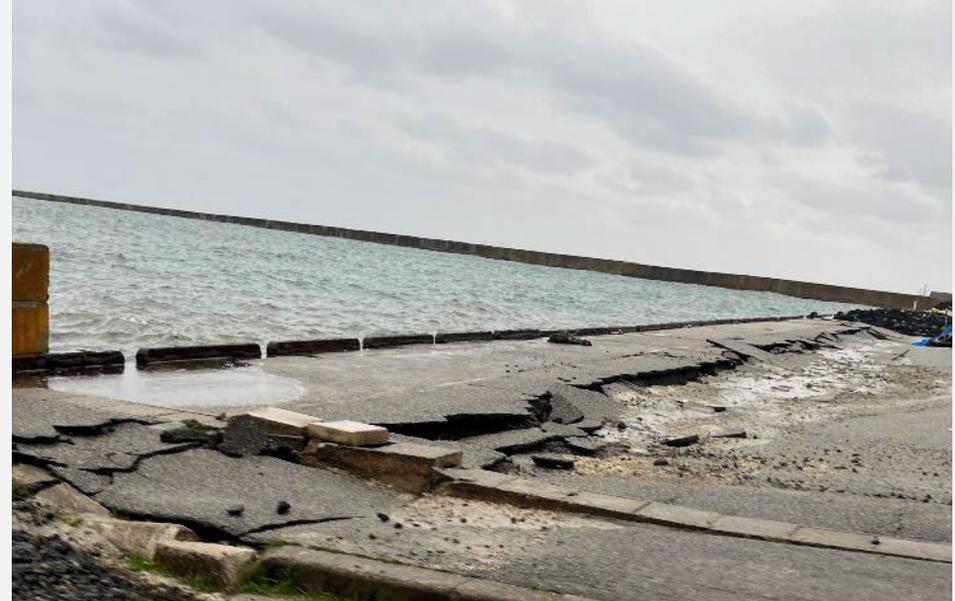
## 能登町：宇出津

- 埋立地の液状化を伴った亀裂
- 川沿いの地盤変状
- 岸壁の背後地盤の沈下および亀裂

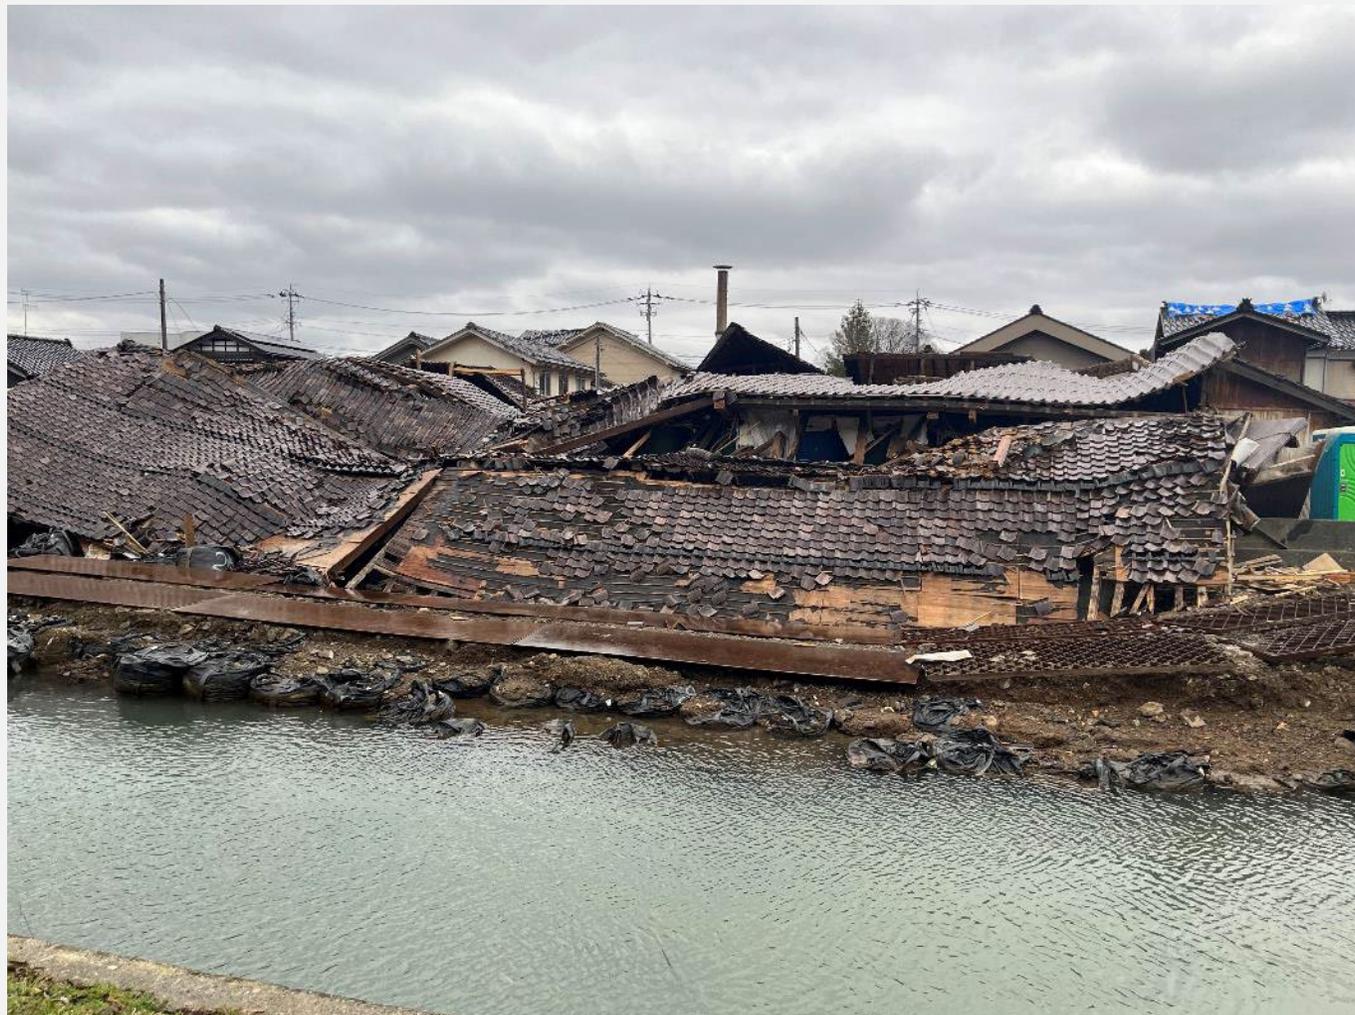
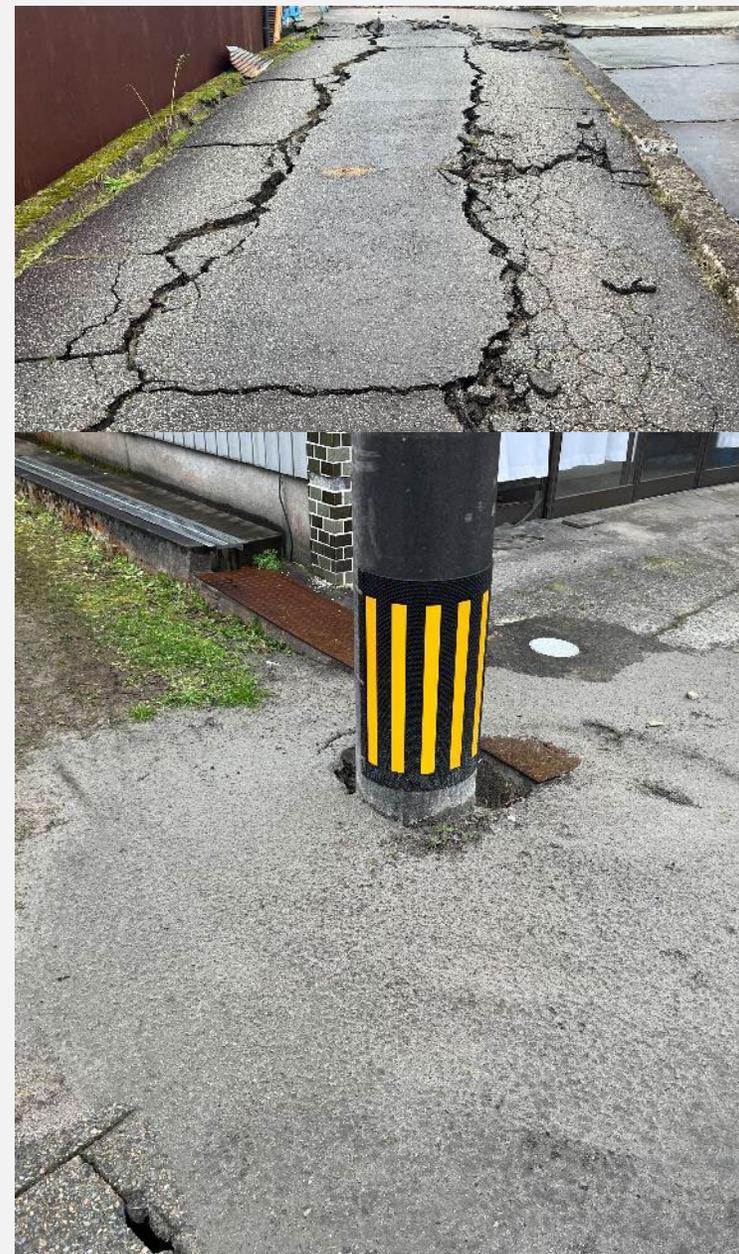
## 能登町：松波

- 家屋の転倒と周辺道路の亀裂および電柱の沈み込み

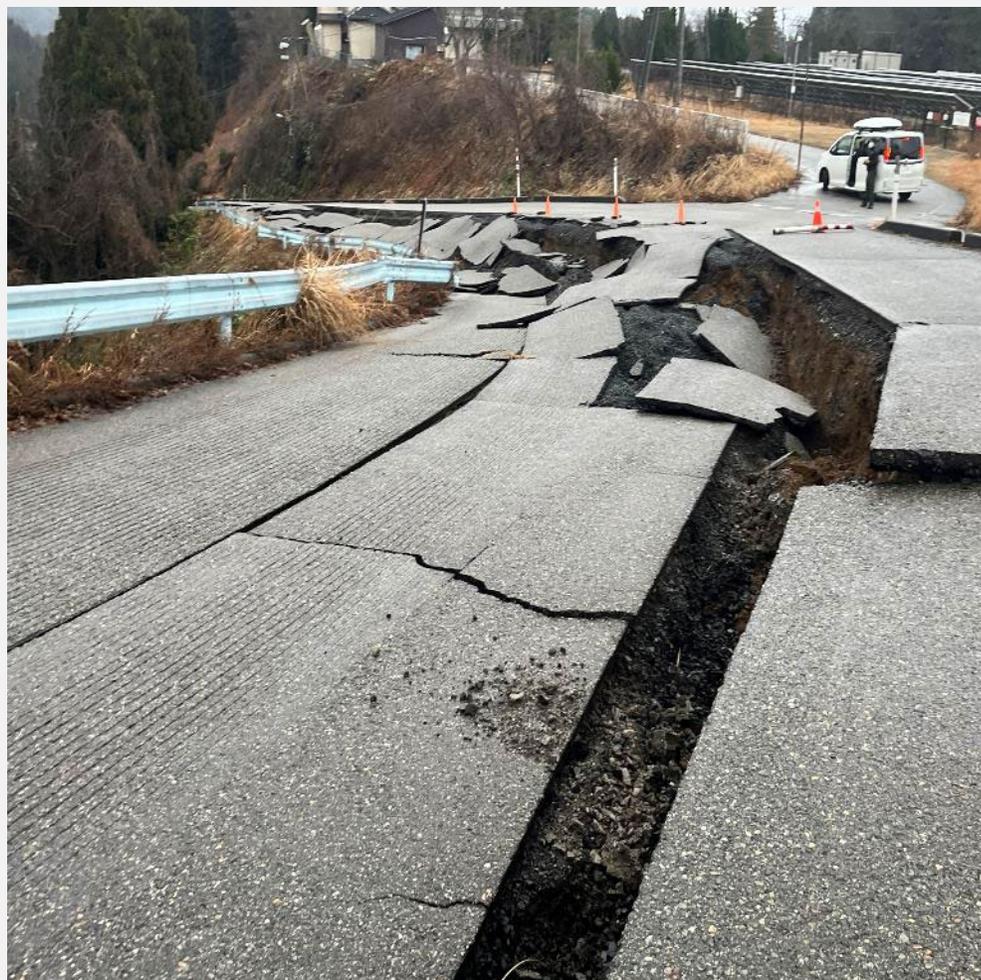
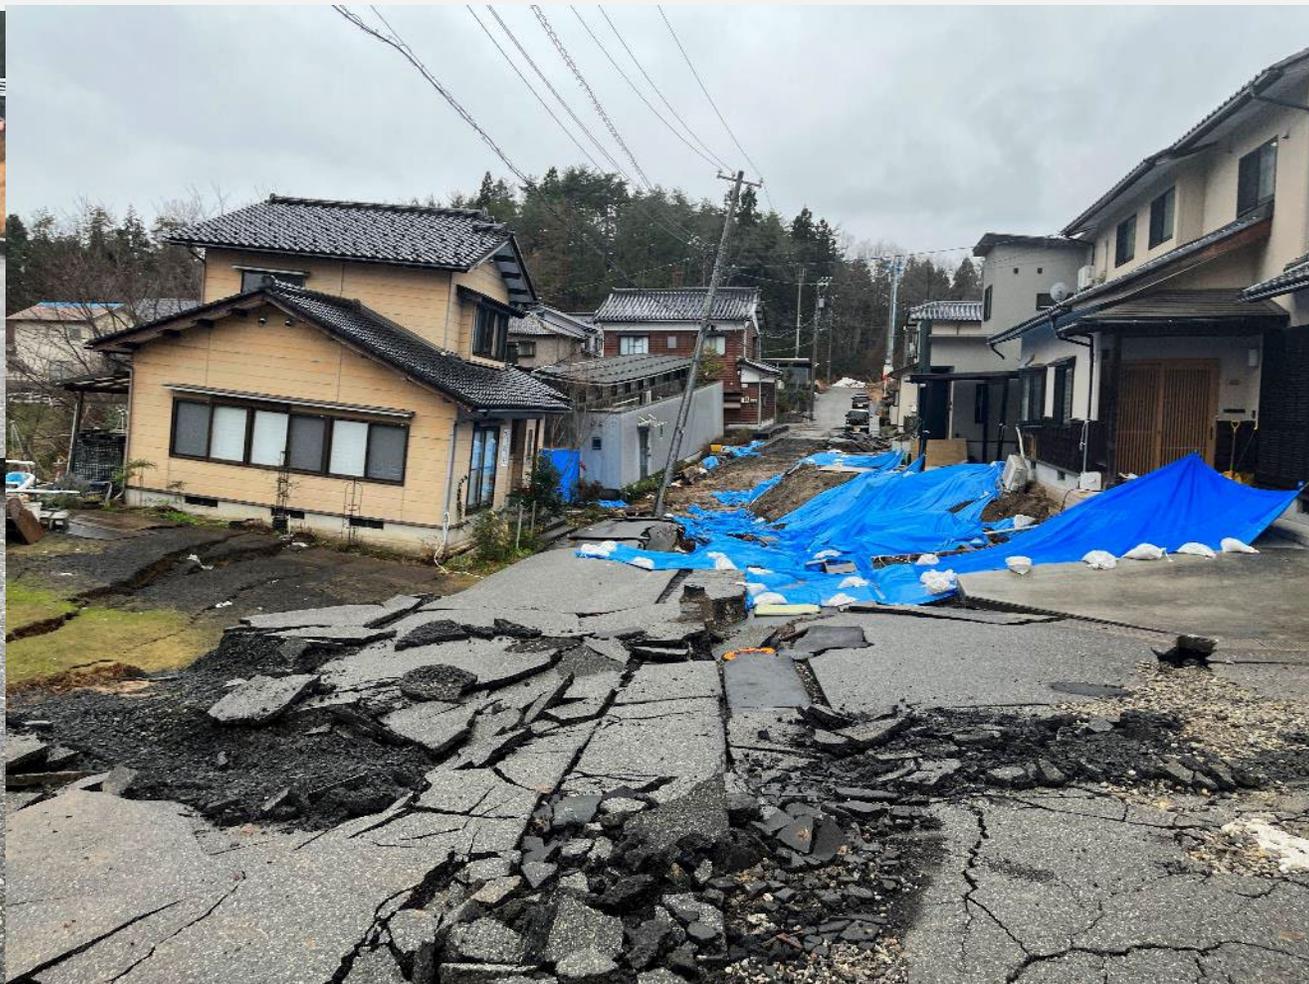
# 能登町：藤波

- 谷埋め盛土部の滑落被害
