# 2024年能登半島地震 地震被害調査—速報—

東京電機大学 石川敬祐, 安田進

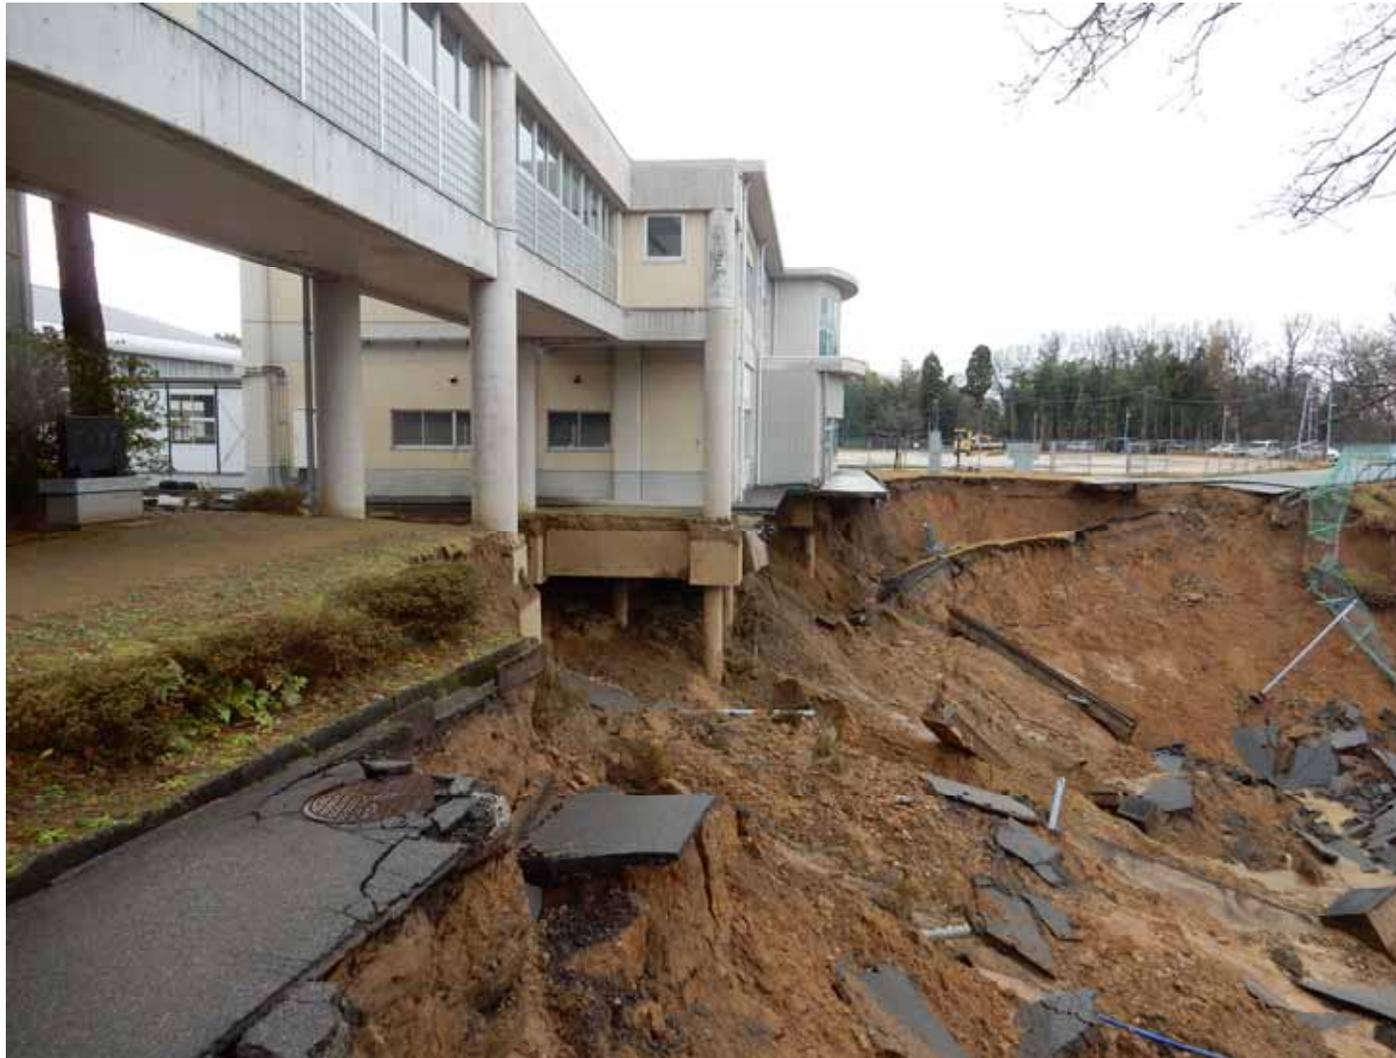
## 崩壊箇所の上流部の状況

- 校舎は直径450mmのPHC杭で支持されており、構造物の外観に亀裂は生じていない
- 校庭には目立った亀裂や段差は確認できないが、写真内の校舎の背後の地表面には亀裂あり
- 崩壊した土砂は、粘土質砂(物理試験予定)

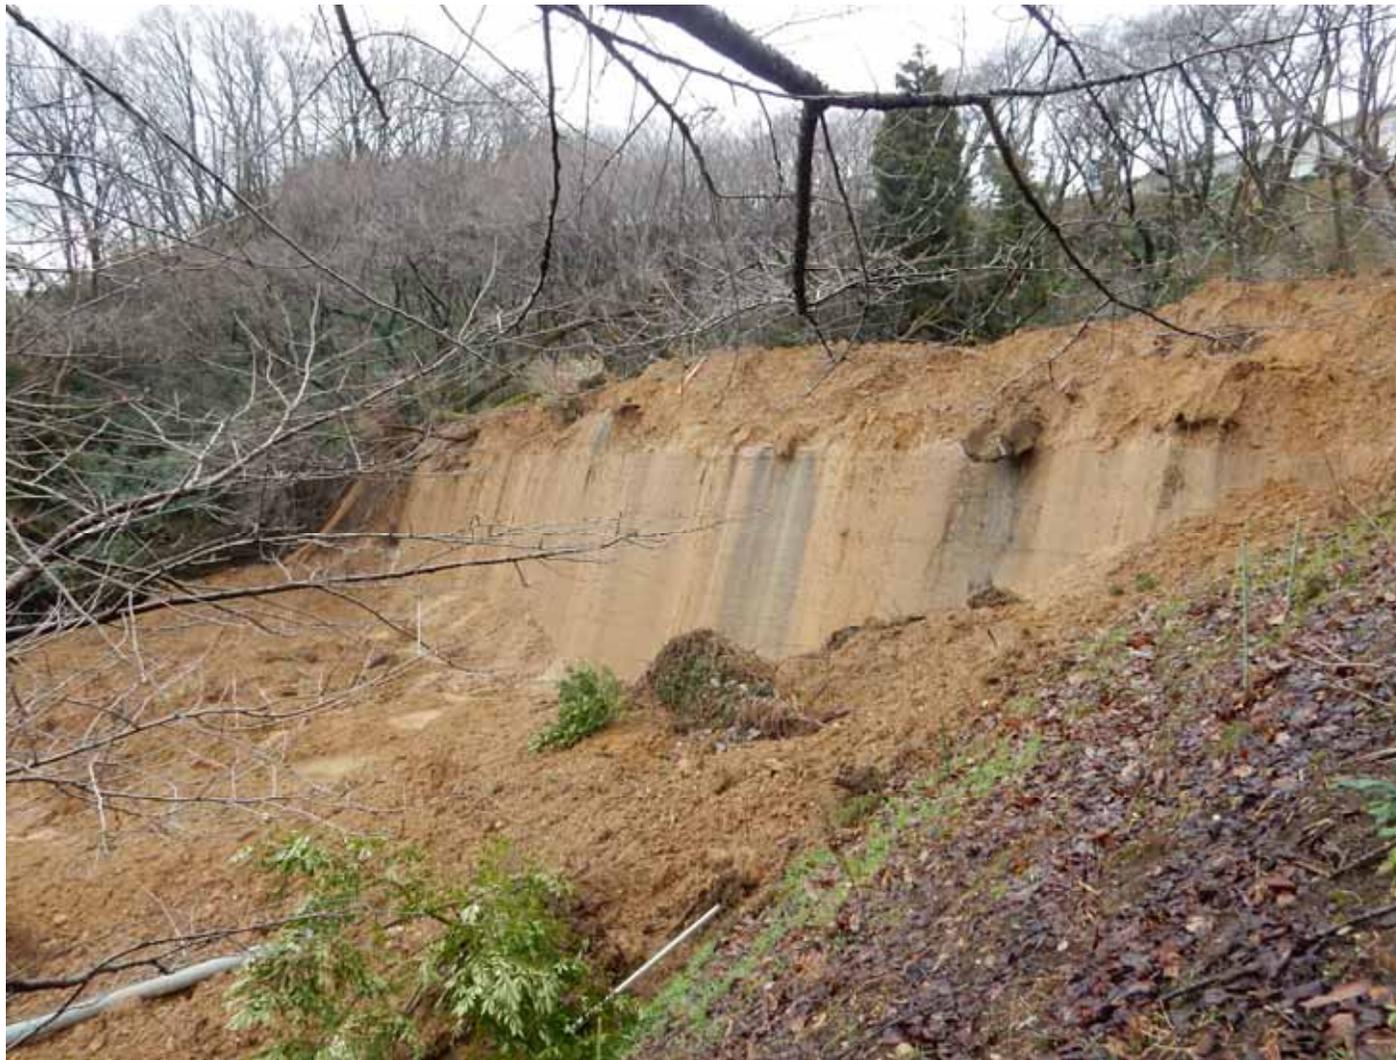
### 崩壊箇所の中流部の状況

- 谷の中ほどにコンクリート擁壁があり、目視では損傷していないようである。
- 排水のための水抜き穴の有無は、確認できなかった。

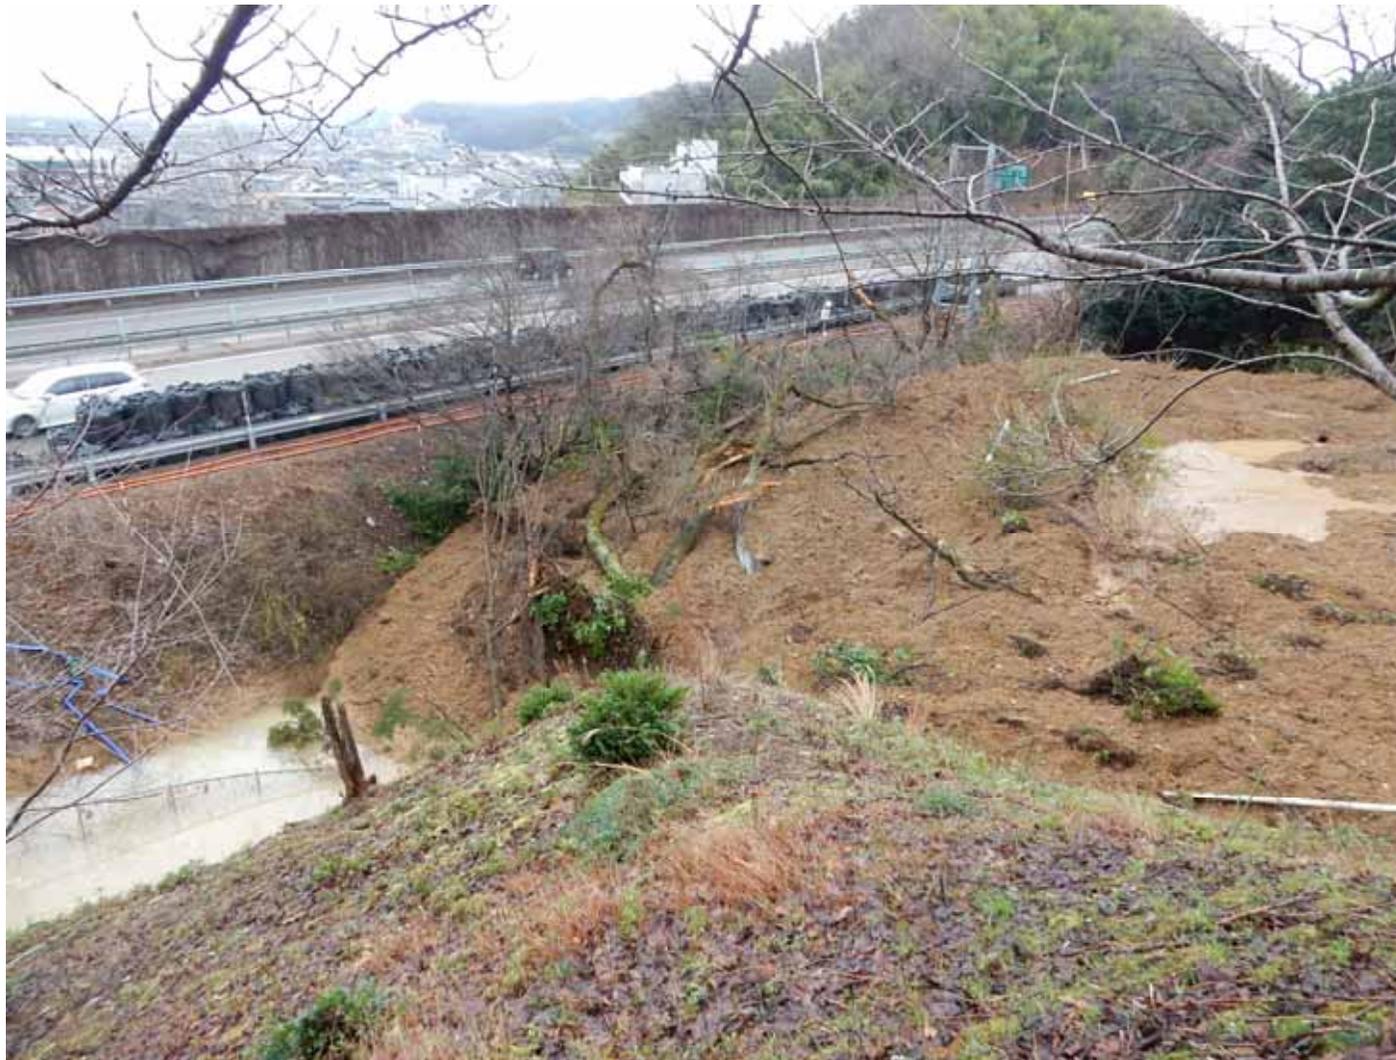
### 崩壊箇所の下流部の状況

- 崩壊土砂は、北陸自動車道の高速道路で止まっている状況
- 高速道路盛土を横断するボックスカルバート内に崩壊土砂は流入しているとのこと
- 水溜まりは、高校の排水施設からのもので、現在は排水を止めている

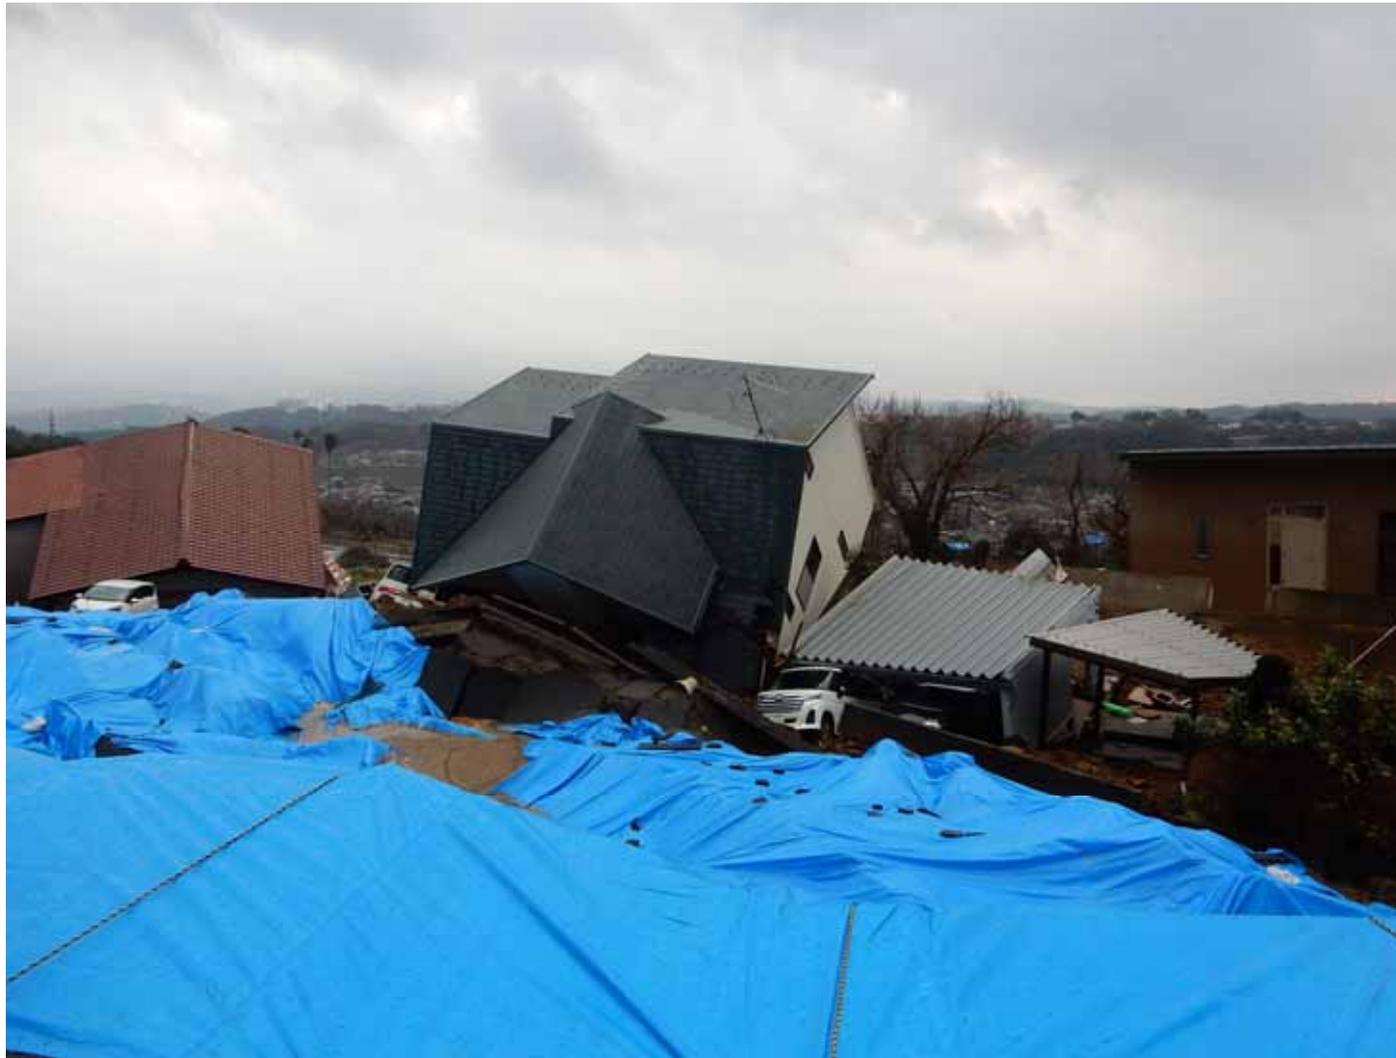
## 崩壊箇所上段道路からの状況

- 3棟の住宅被害
- 腹付け盛土か原地盤かは不明
- 崩壊は道路および宅地部
- 崩壊土内には巨石も確認される

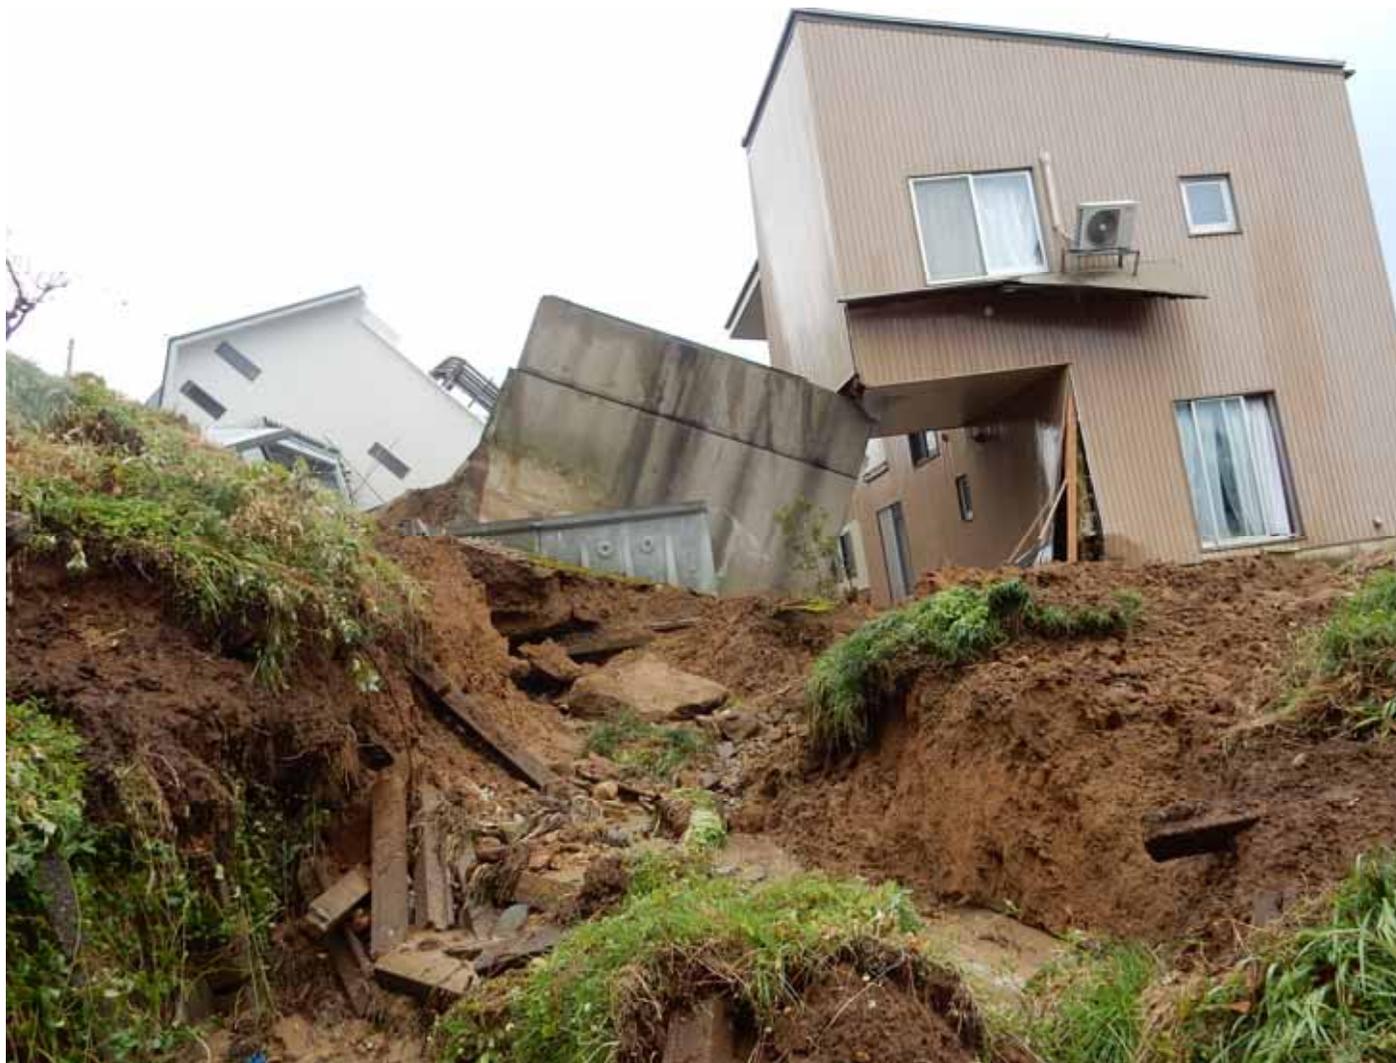
## 崩壊箇所中段道路からの状況

- 3棟の住宅被害が生じていた
- 腹付け盛土か原地盤かは不明
- 崩壊土内には巨石も確認される

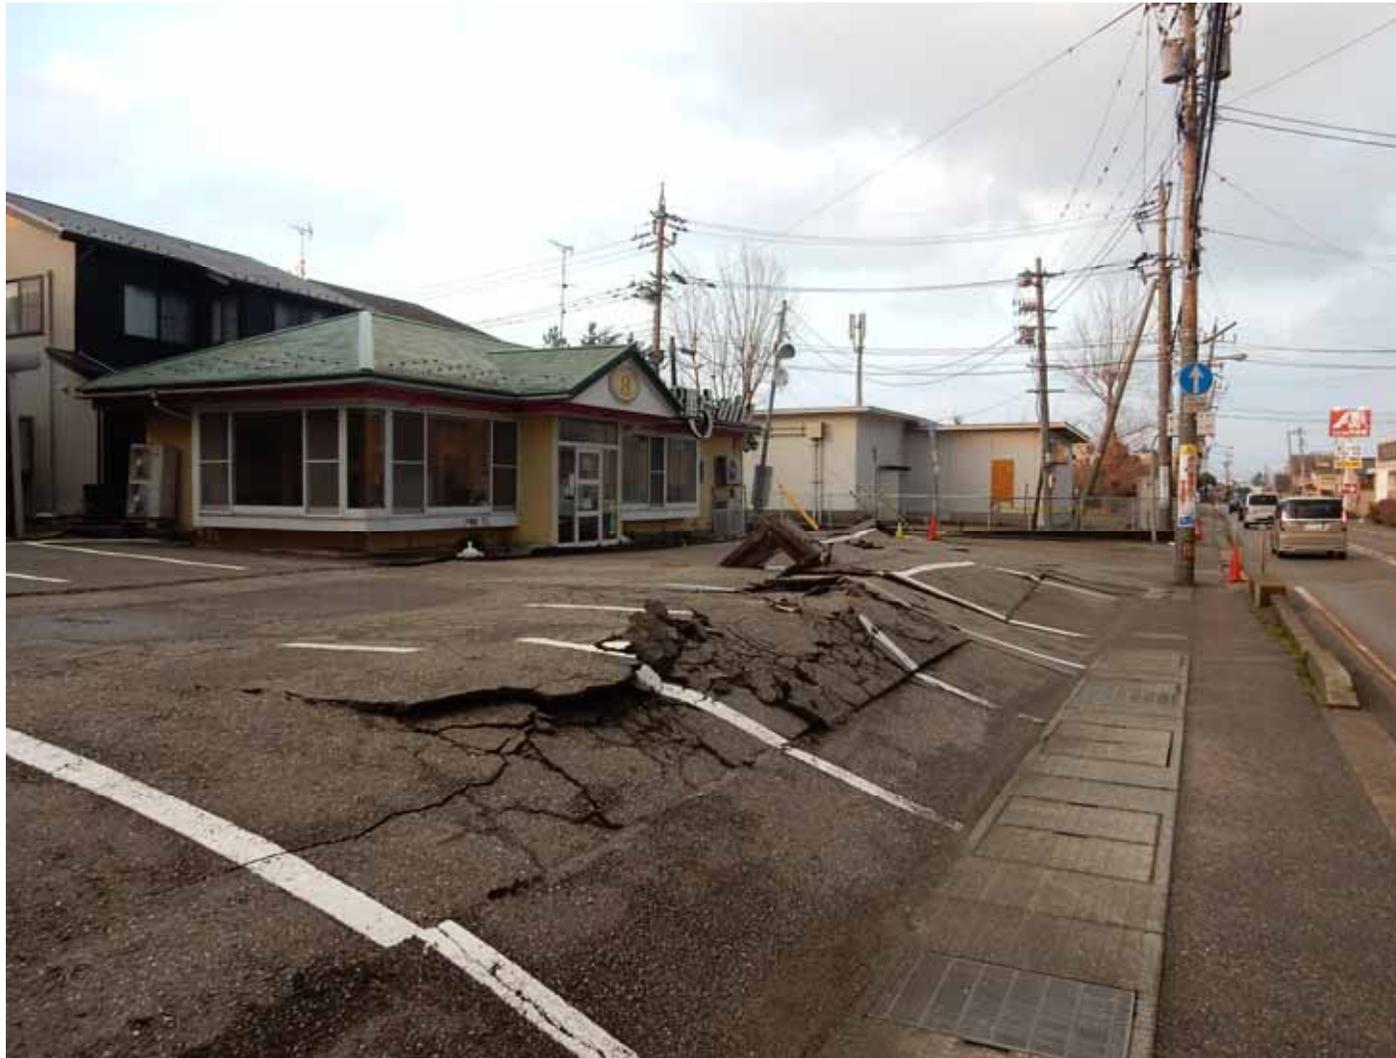
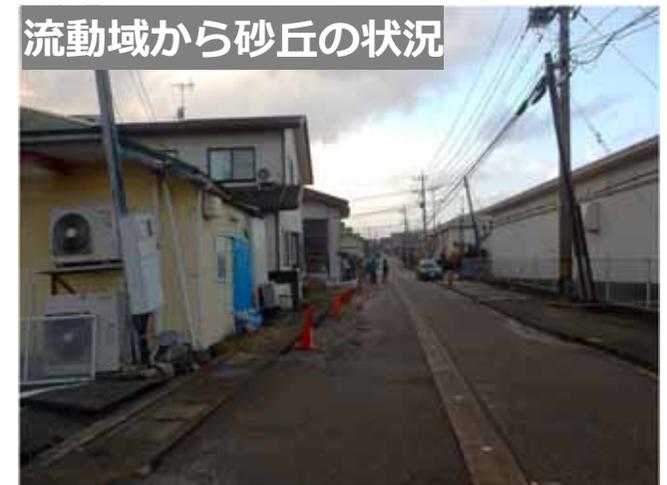
- 砂丘背後の末端付近での液状化に伴う地盤流動が生じていた
- 流動域では噴砂を確認した
- 県道8号線沿いには、流動による地盤隆起が生じていた。
- 流動変形していた住宅地内では、側溝の湾曲も確認された

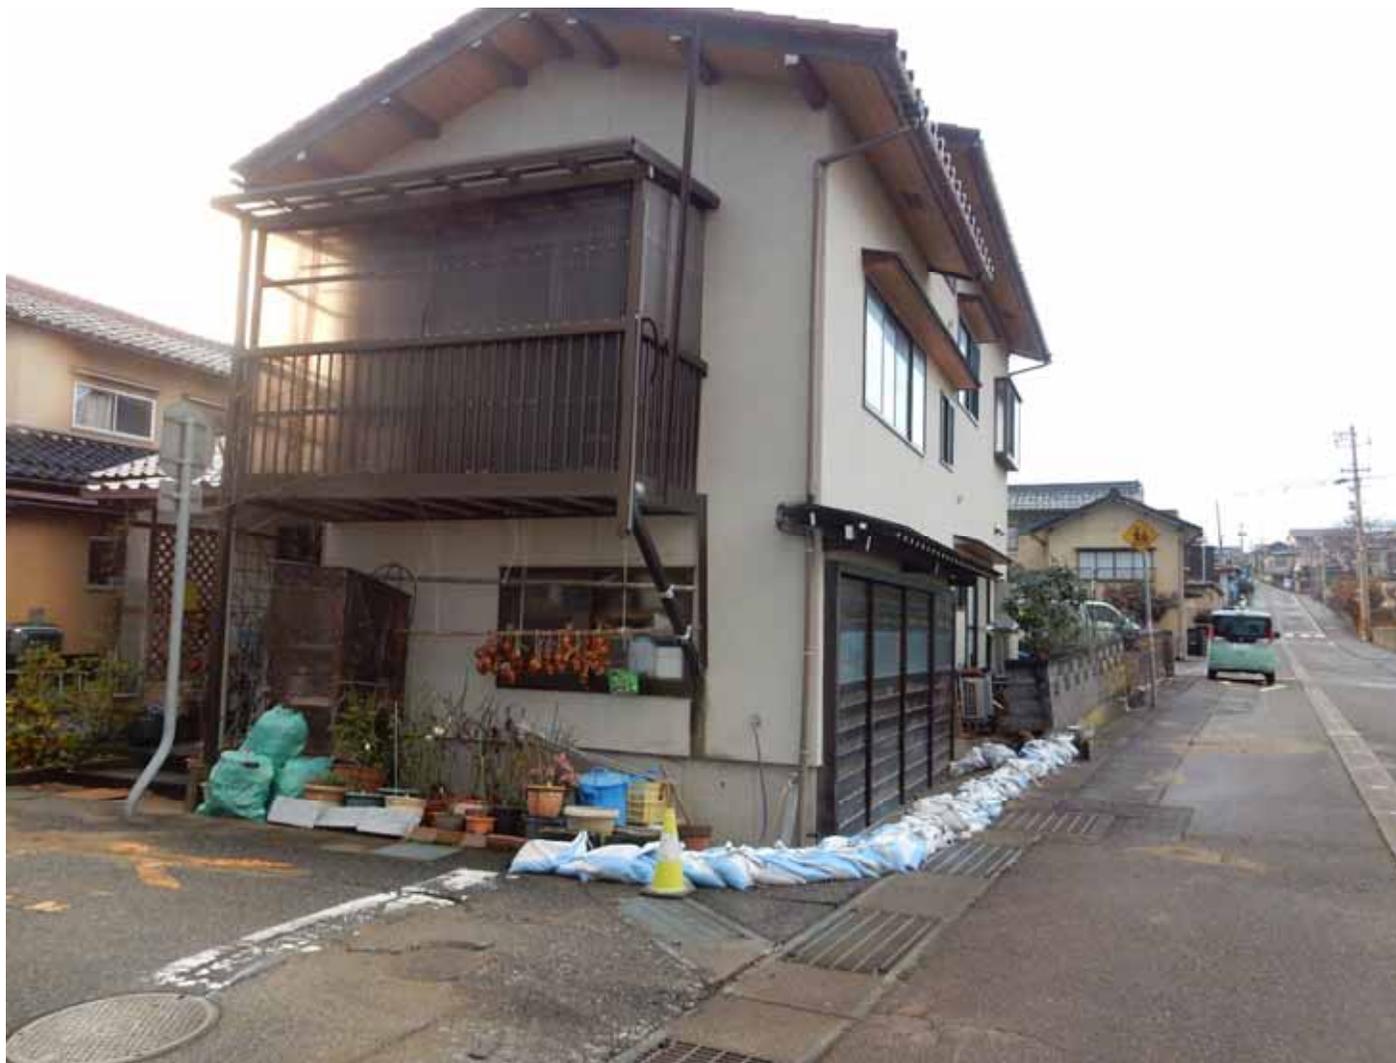
- 砂丘背後の末端付近での液状化に伴う住宅の沈下や傾斜が生じていた
- 流動域では噴砂を確認した
- 噴砂は、均一な細～中砂で細粒分はほとんど含まれない  
(物理試験予定)

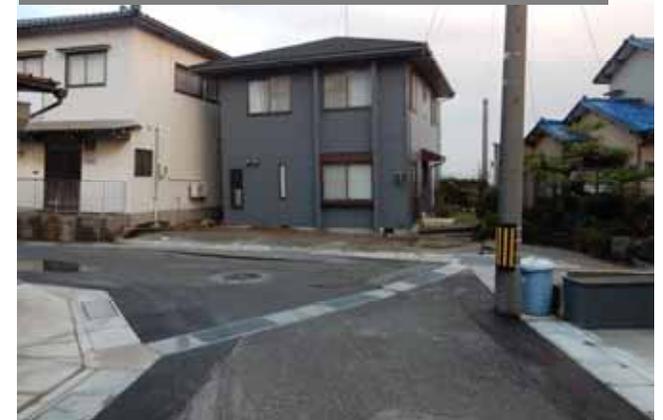
大野川付近の住宅の液状化被害

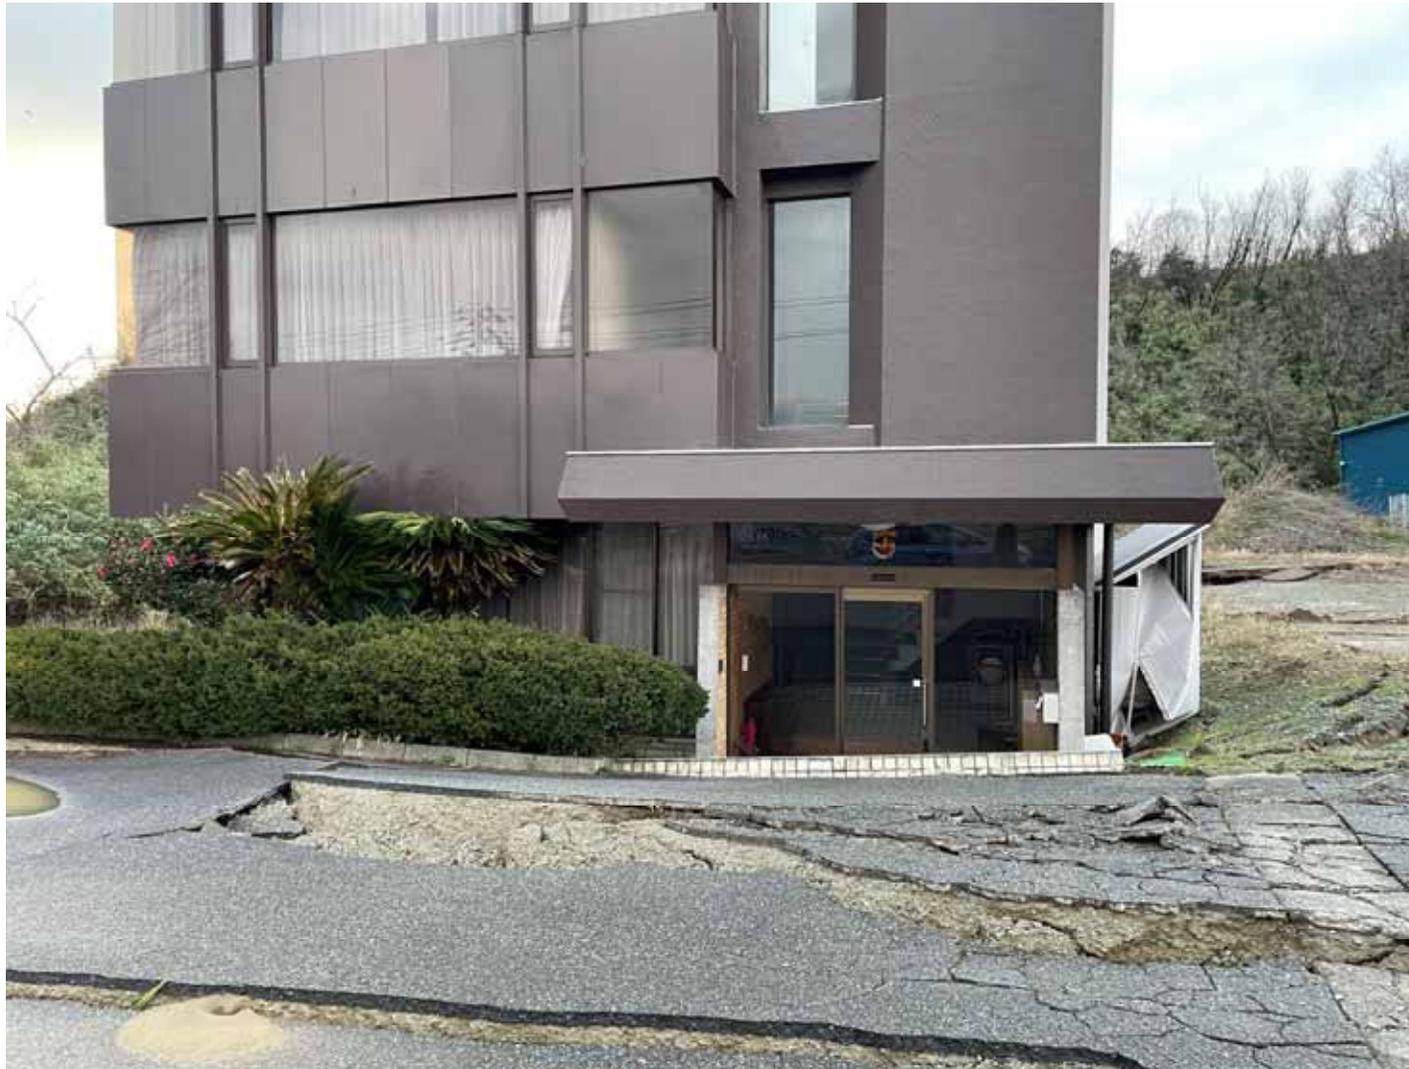
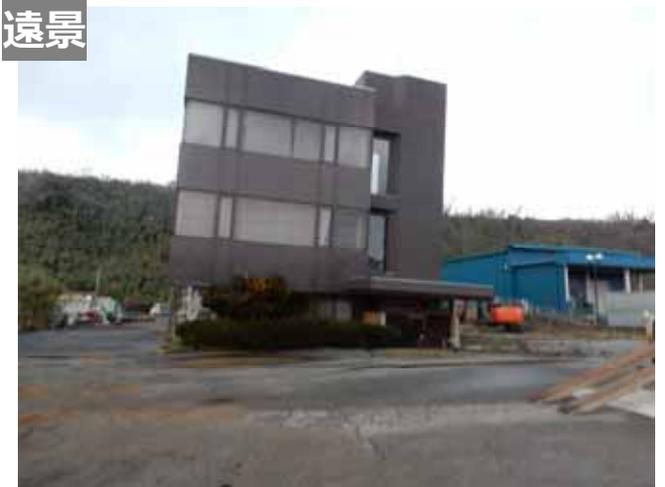
- RC3階造の液状化に伴うめり込み沈下
- 周辺地盤からの建物沈下量は、1.3m程度であった
- 建物周辺には背後の砂丘と平行する開口クラックが4～5本確認でき、2～3mの流動変形を生じている

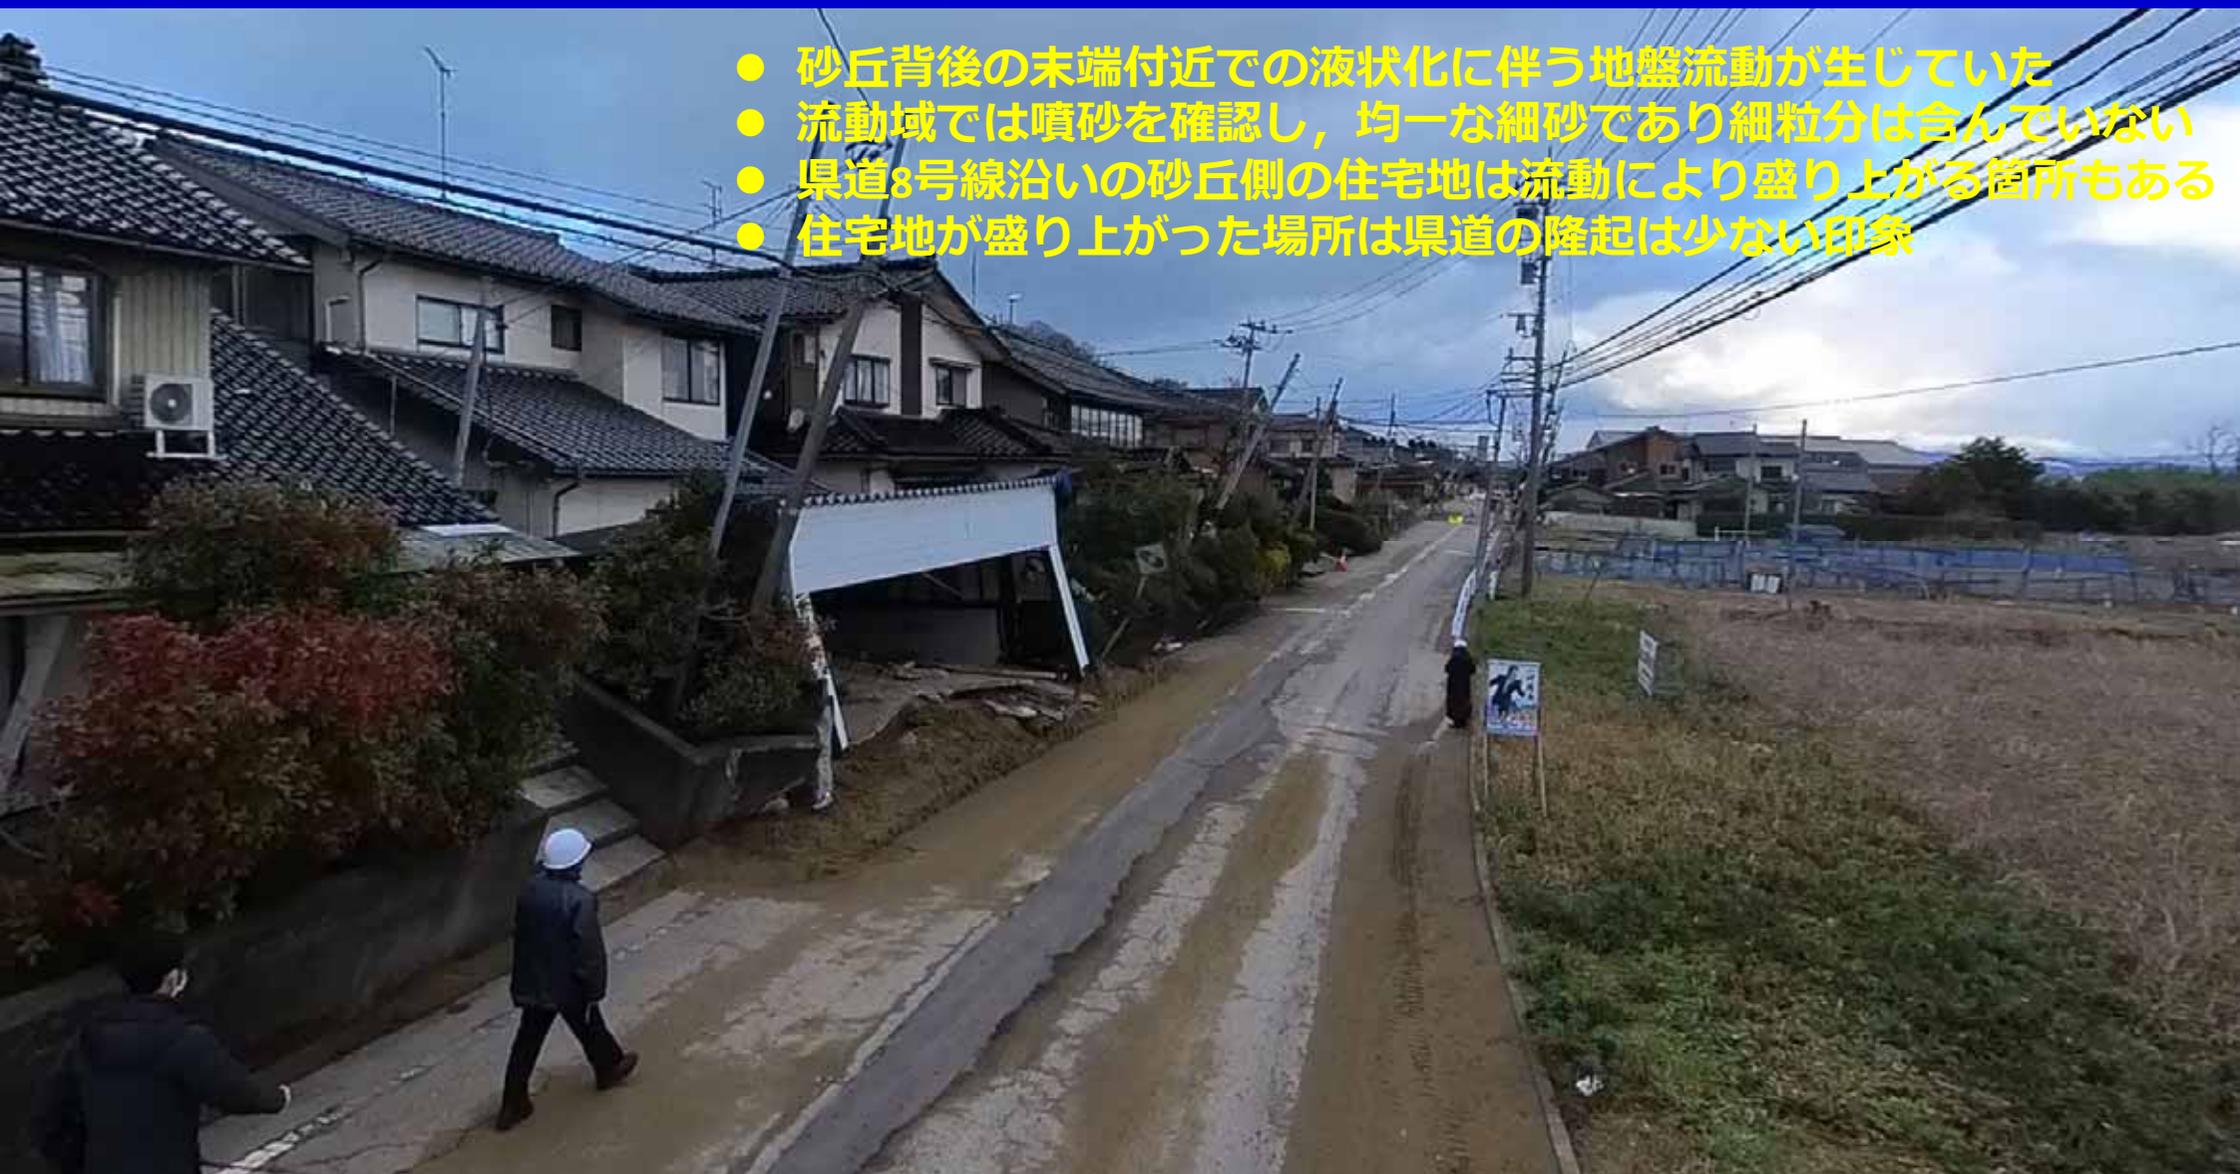
- 砂丘背後の末端付近での液状化に伴う地盤流動が生じていた
- 流動域では噴砂を確認し，均一な細砂であり細粒分は含んでいない
- 県道8号線沿いの砂丘側の住宅地は流動により盛り上がる箇所もある
- 住宅地が盛り上がった場所は県道の隆起は少ない印象

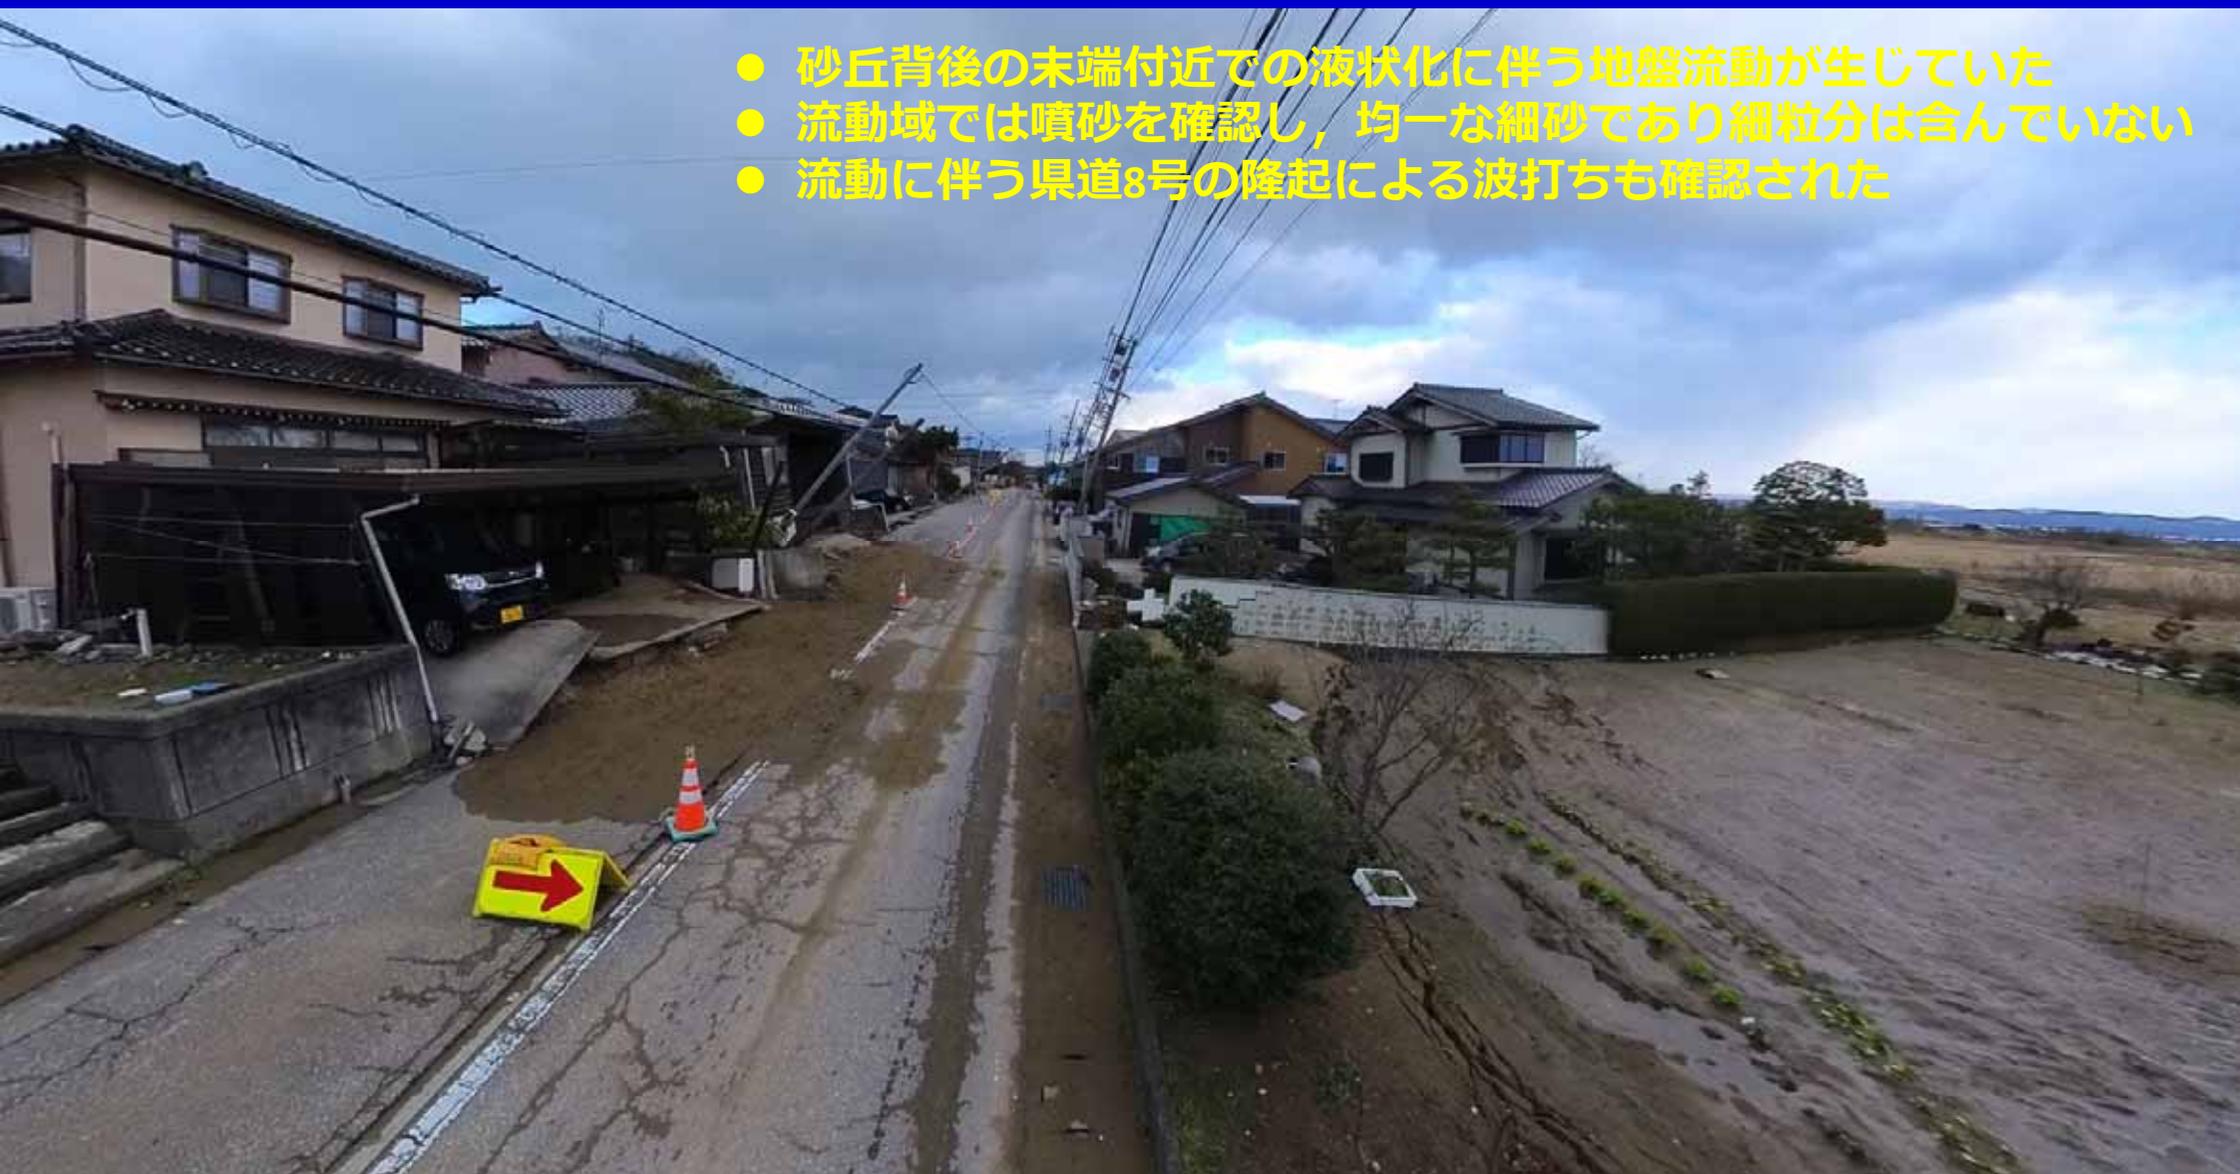
- 砂丘背後の末端付近での液状化に伴う地盤流動が生じていた
- 流動域では噴砂を確認し、均一な細砂であり細粒分は含んでいない
- 流動に伴う県道8号の隆起による波打ちも確認された

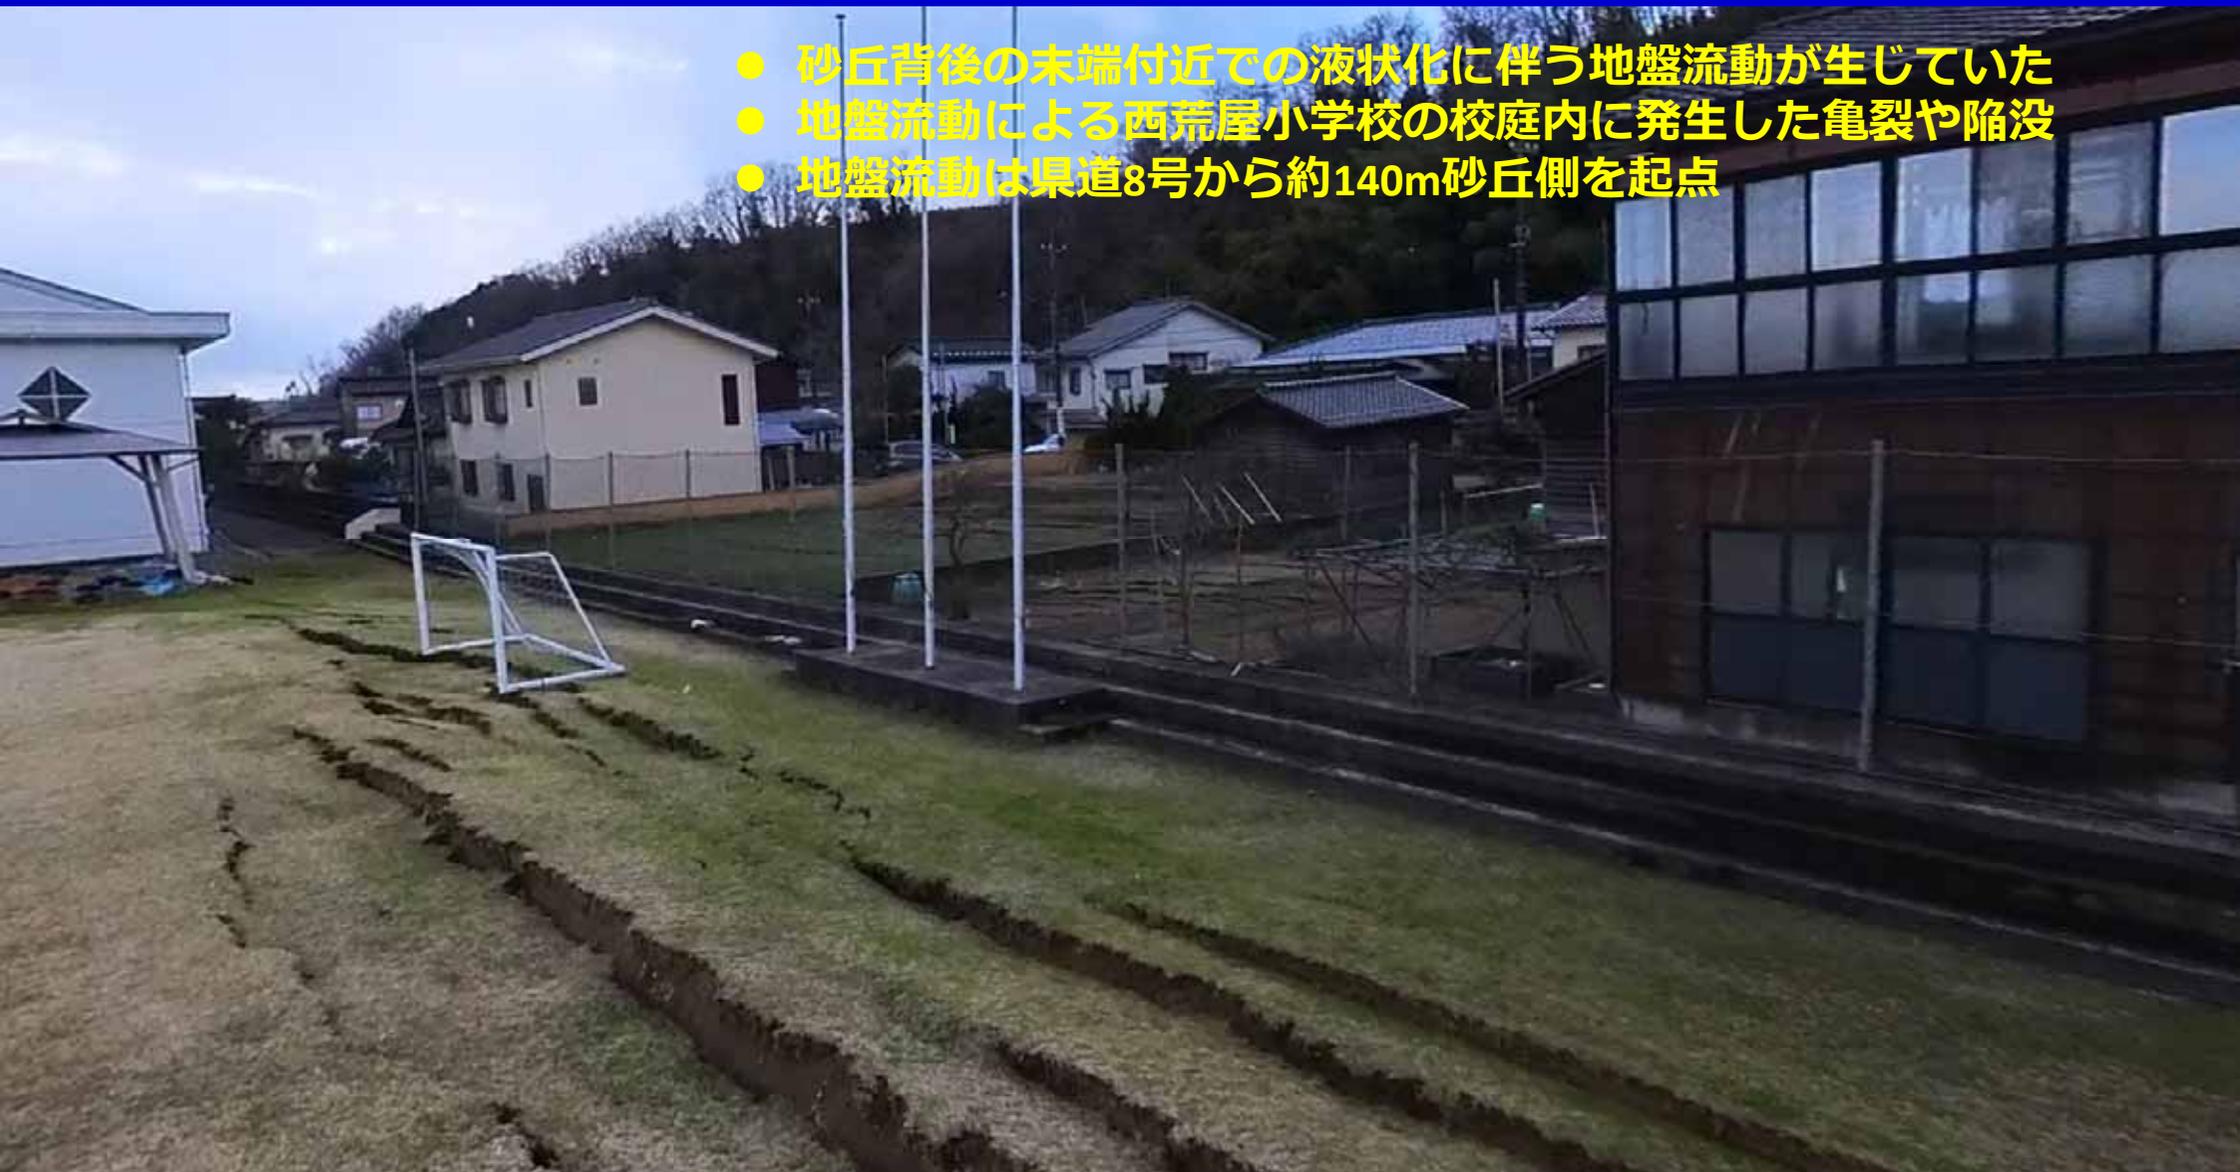
- 砂丘背後の末端付近での液状化に伴う地盤流動が生じていた
- 地盤流動による西荒屋小学校の校庭内に発生した亀裂や陥没
- 地盤流動は県道8号から約140m砂丘側を起点

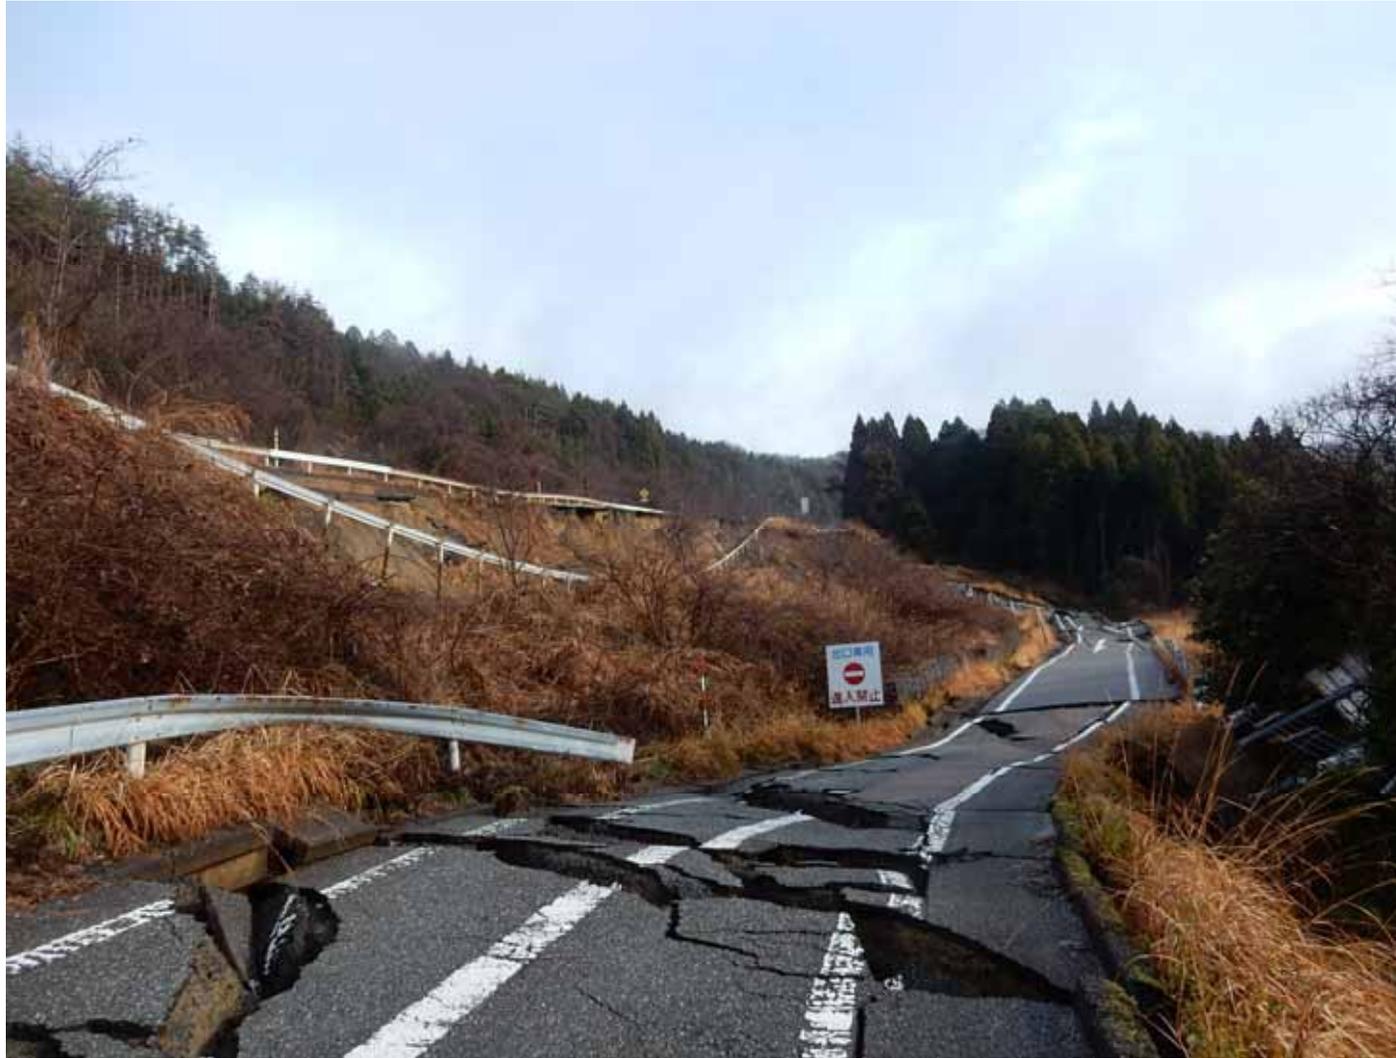
- 下り走行車線と出口ランプを含む大規模な盛土崩壊
- 入口ランプは2007年能登半島地震で崩壊し、復旧対策済みで今回被害は確認されず
