# 2024年能登半島地震 地震被害調査—速報—

東京電機大学 石川敬祐, 安田進

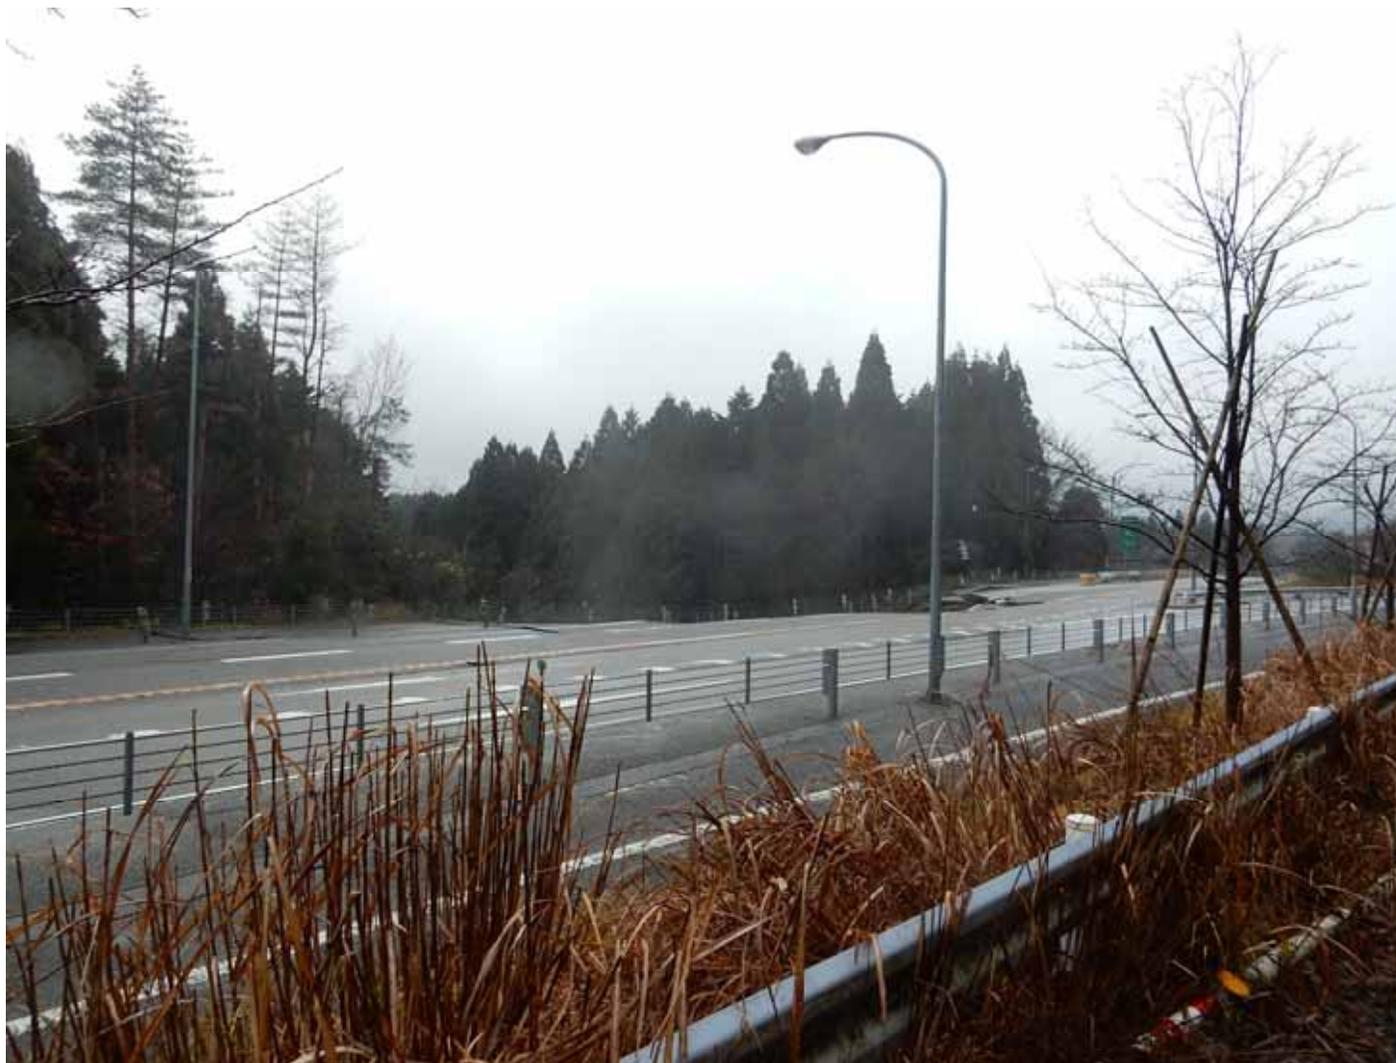
- 出口ランプより、300mほど輪島よりの下り線側の盛土崩壊
- 谷部を横断する腹付け盛土部の被害と考えられる

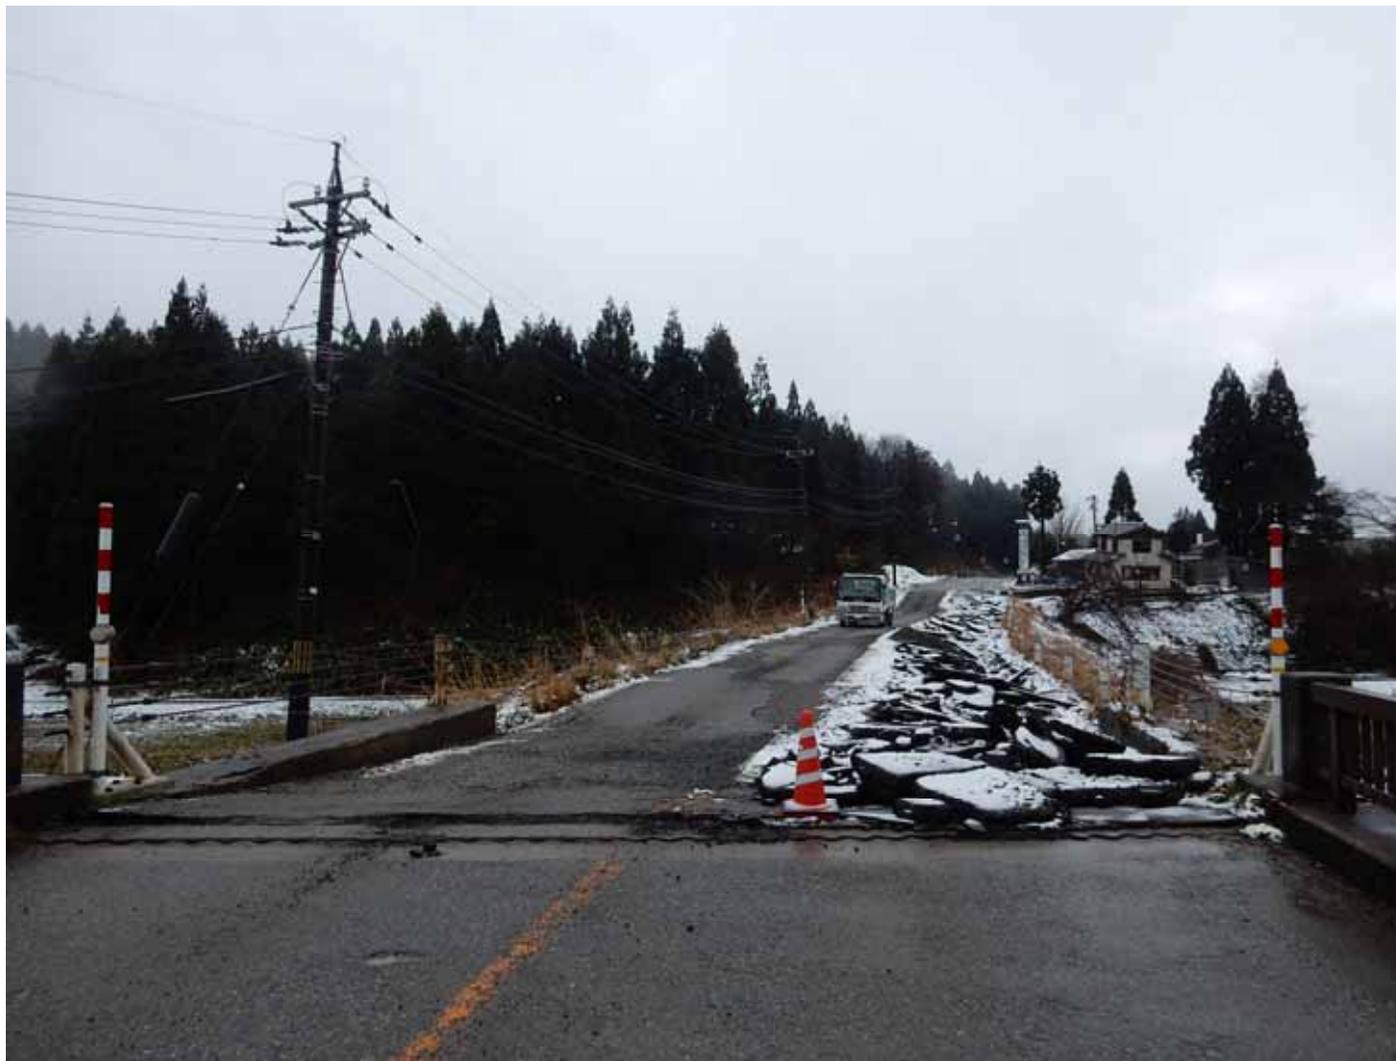
- 井蓋橋南側の道路盛土被害
- 盛土の沈下量は1m程度
- 盛土は側方への孕みもあり

沢部に設けられた道路盛土はこの箇所以外にも沈下や亀裂，橋台取付部の段差を多数生じていた

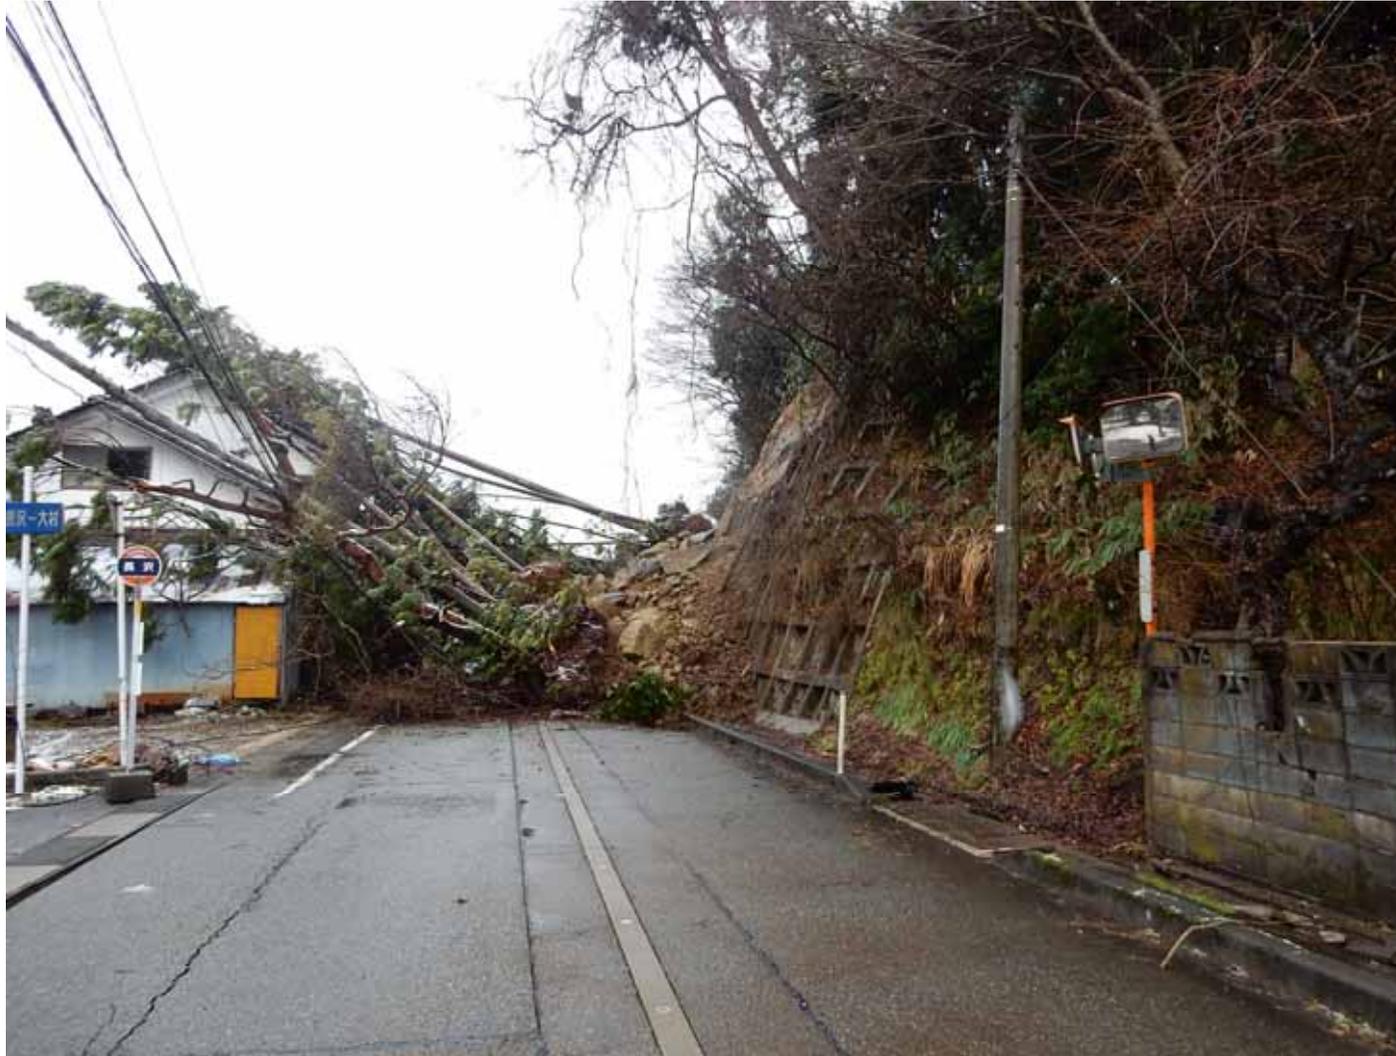
- 県道1号線沿いの集落への道
- 法面保護としてコンクリート枠が設けられていたが，その上部から斜面崩壊している様子

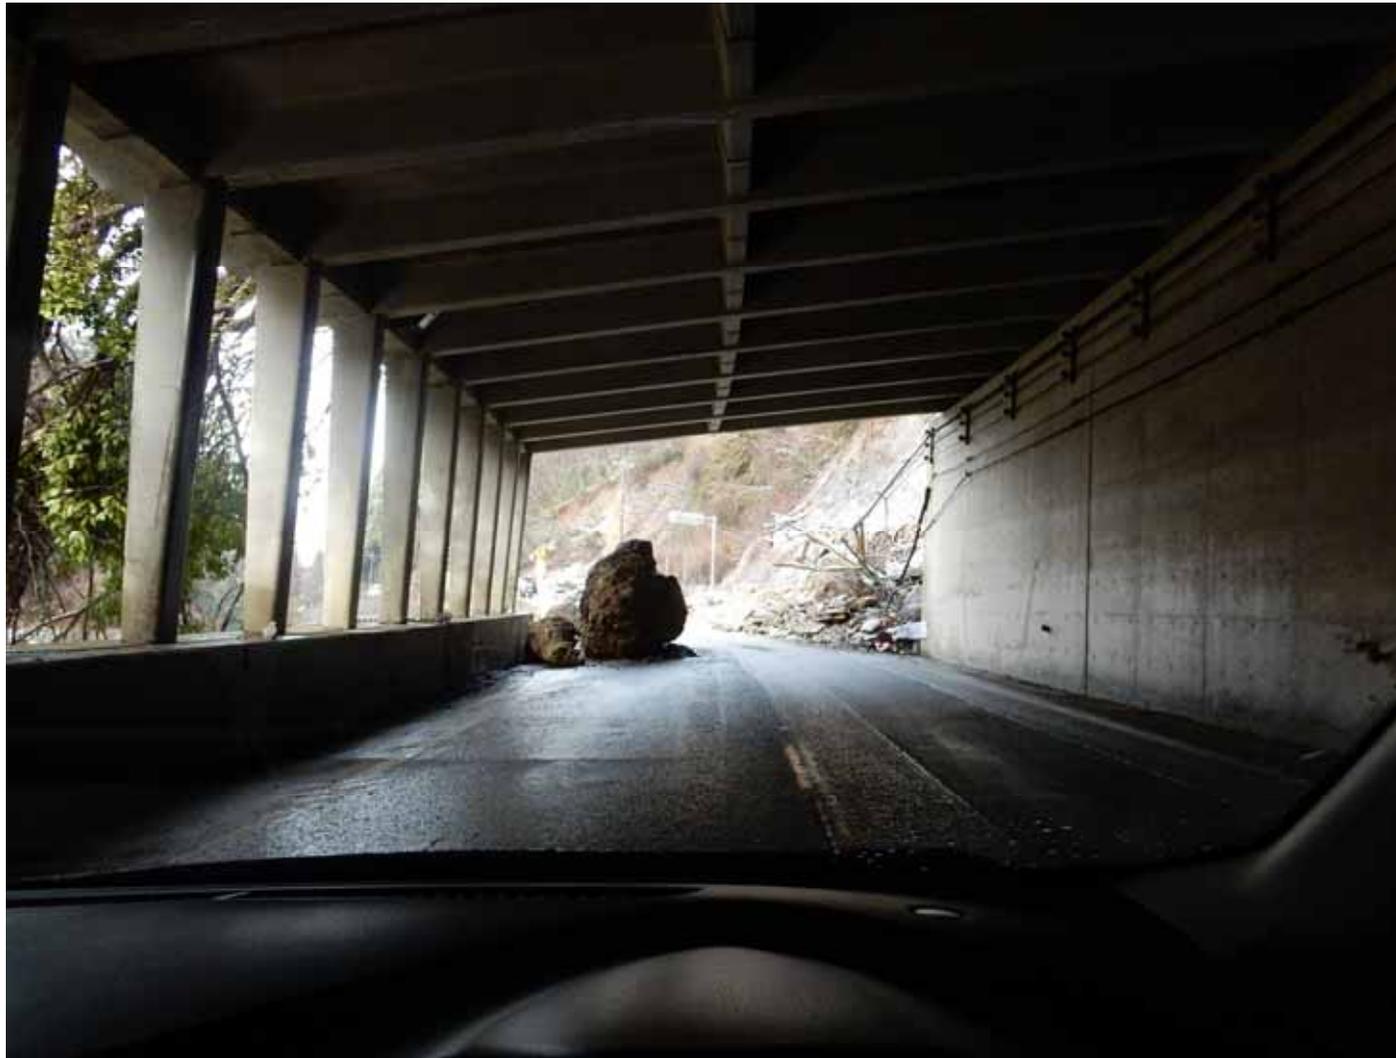
- 県道1号線沿い斜面崩壊
- スノーシェッド出口付近の軽自動車サイズの落石

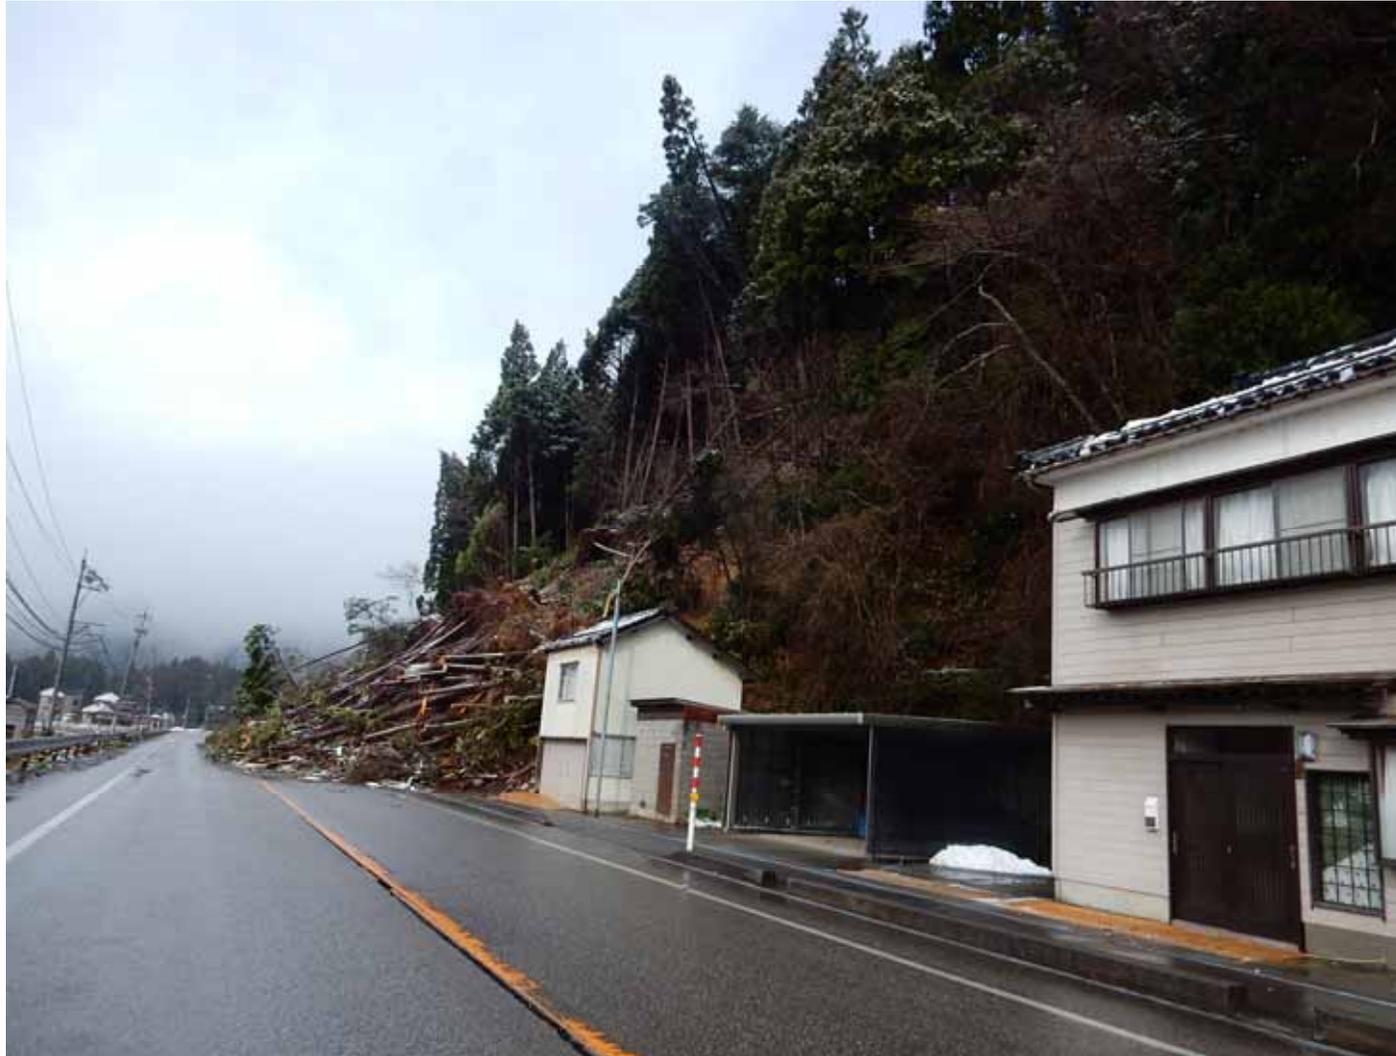
- 県道1号線沿い斜面崩壊
- このような斜面崩壊は多数あり

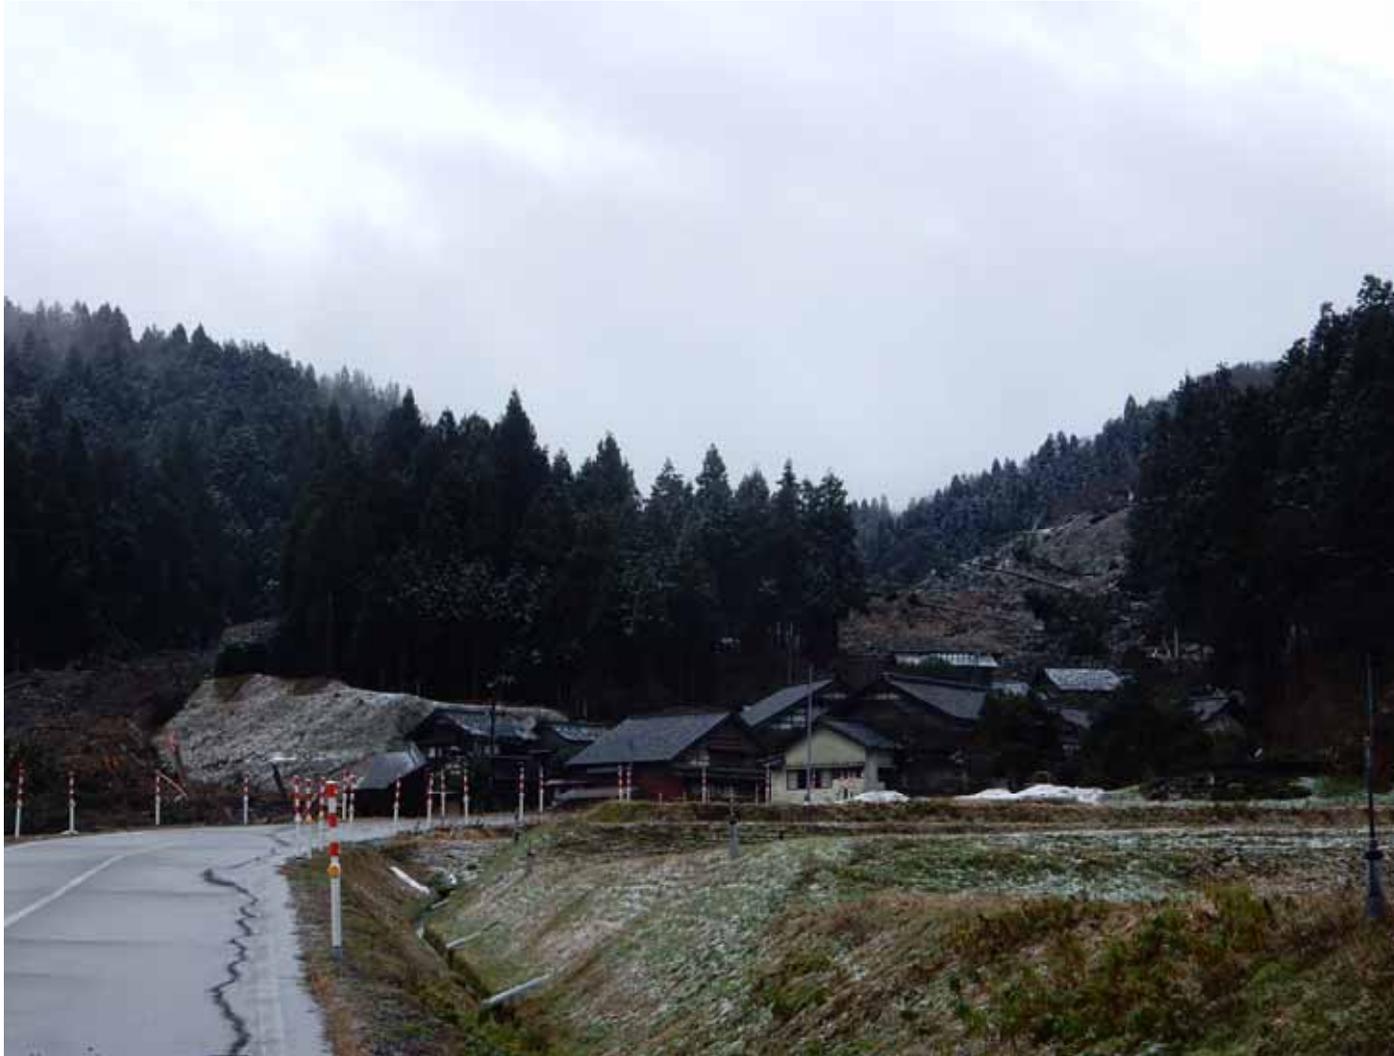
- 集落背後の山から土石流が発生し、集落を直撃していた
- 現地でUAVによる測量調査を実施していた方によると斜面崩壊箇所は集落から約500m上流とのこと
- 地震前の降雨や降雪によって崩壊土砂の水分が多くなっている可能性が考えられる

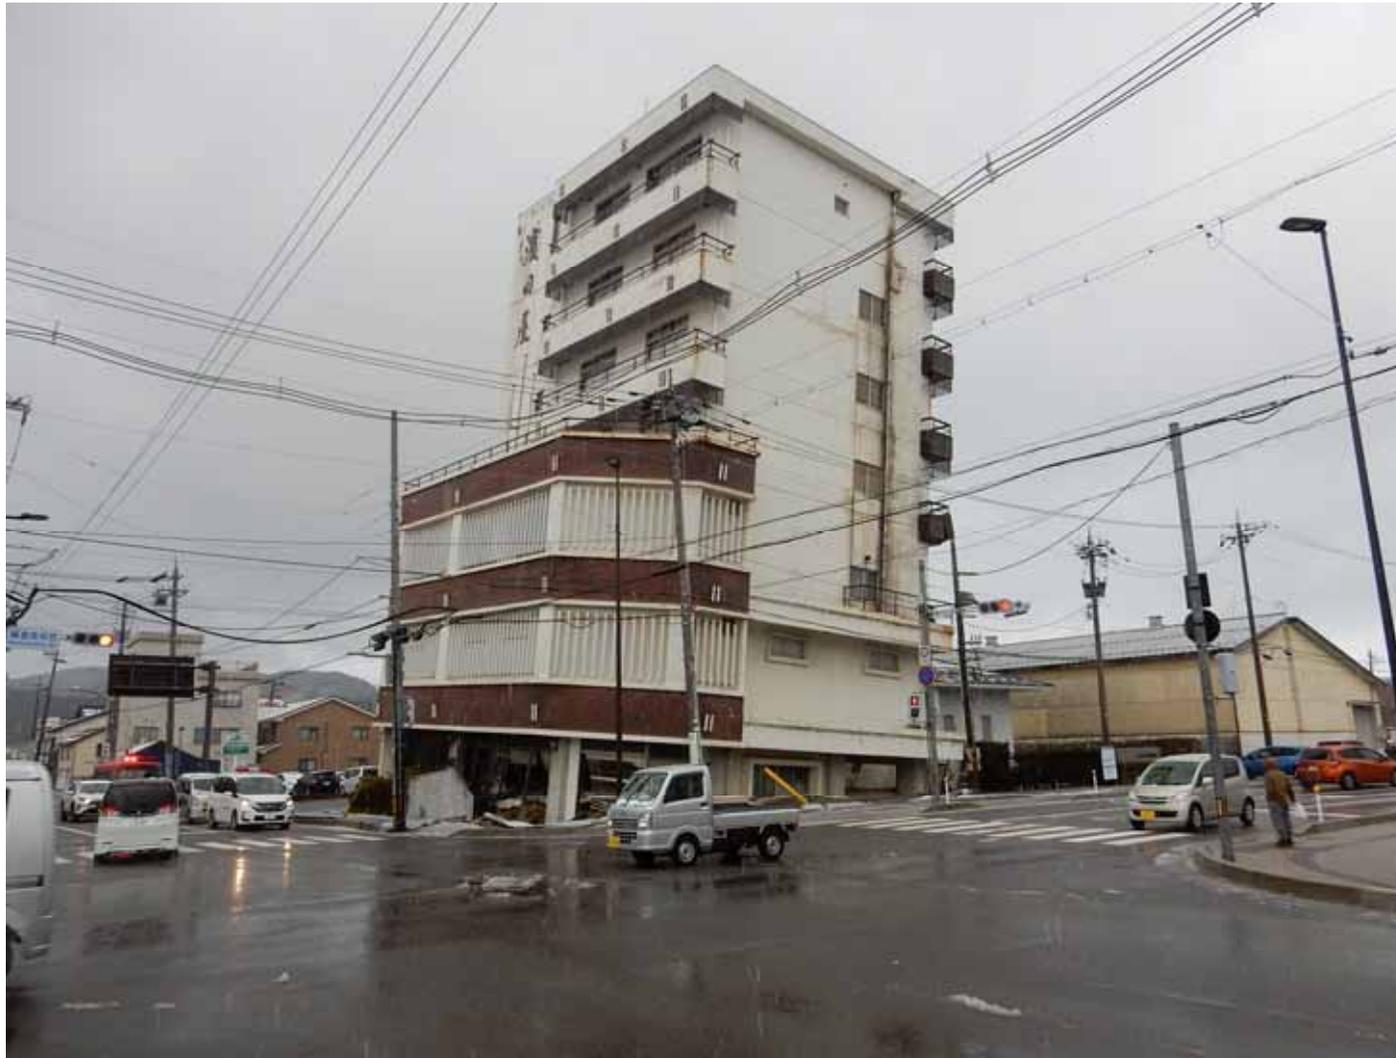
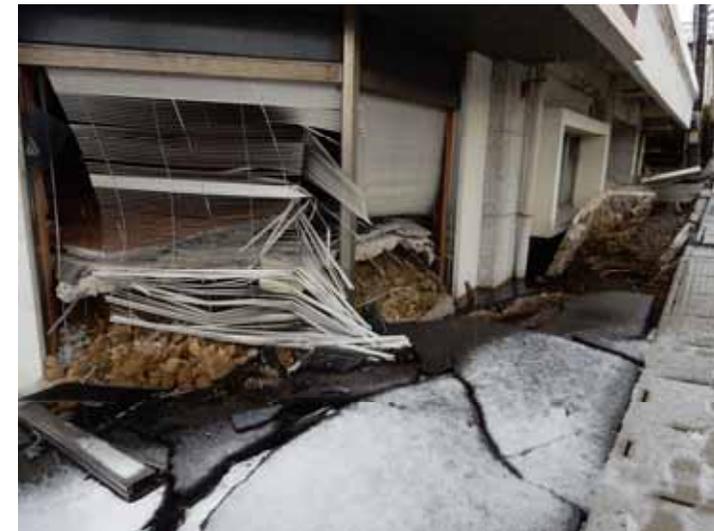
- RC7階造の沈下・傾斜被害，沈下量は約1m
- 建物周辺には噴砂は無く，液状化によらない被害である
- 1階フロアと周辺地盤が同じあるいはそれ以上であることから，基礎枠が沈下？

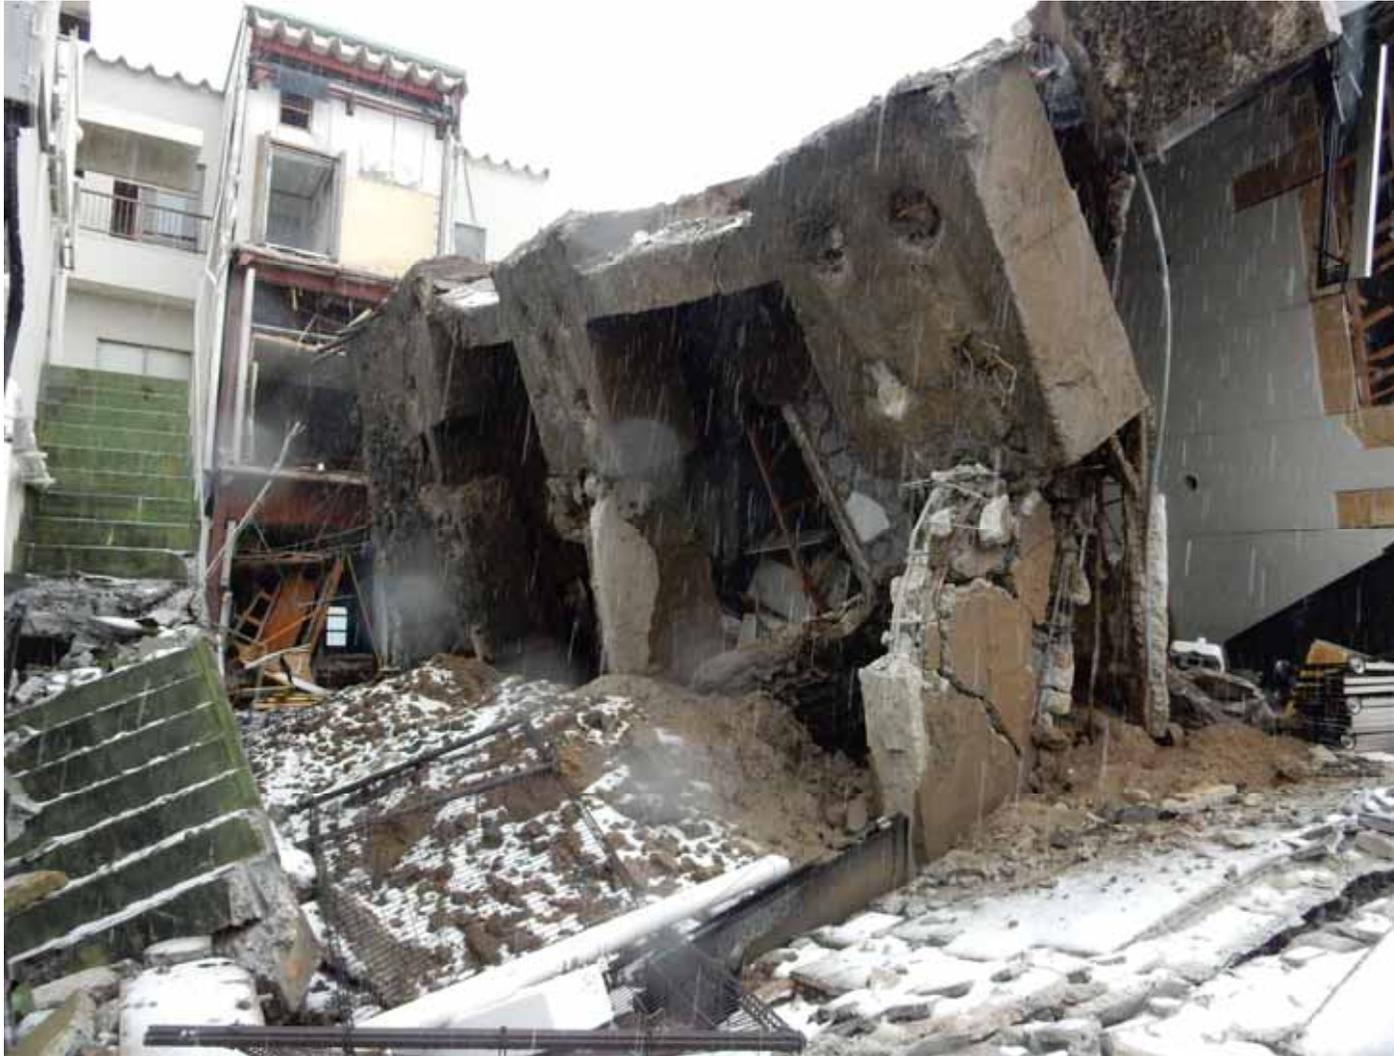
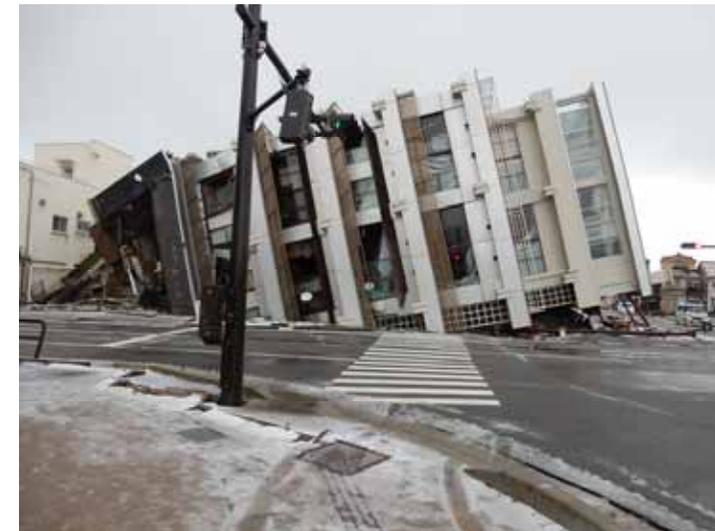
- RC7階造の倒壊
- 建物周辺には噴砂は無く、液状化によらない被害である
- 基礎スラブには杭基礎の痕跡あり

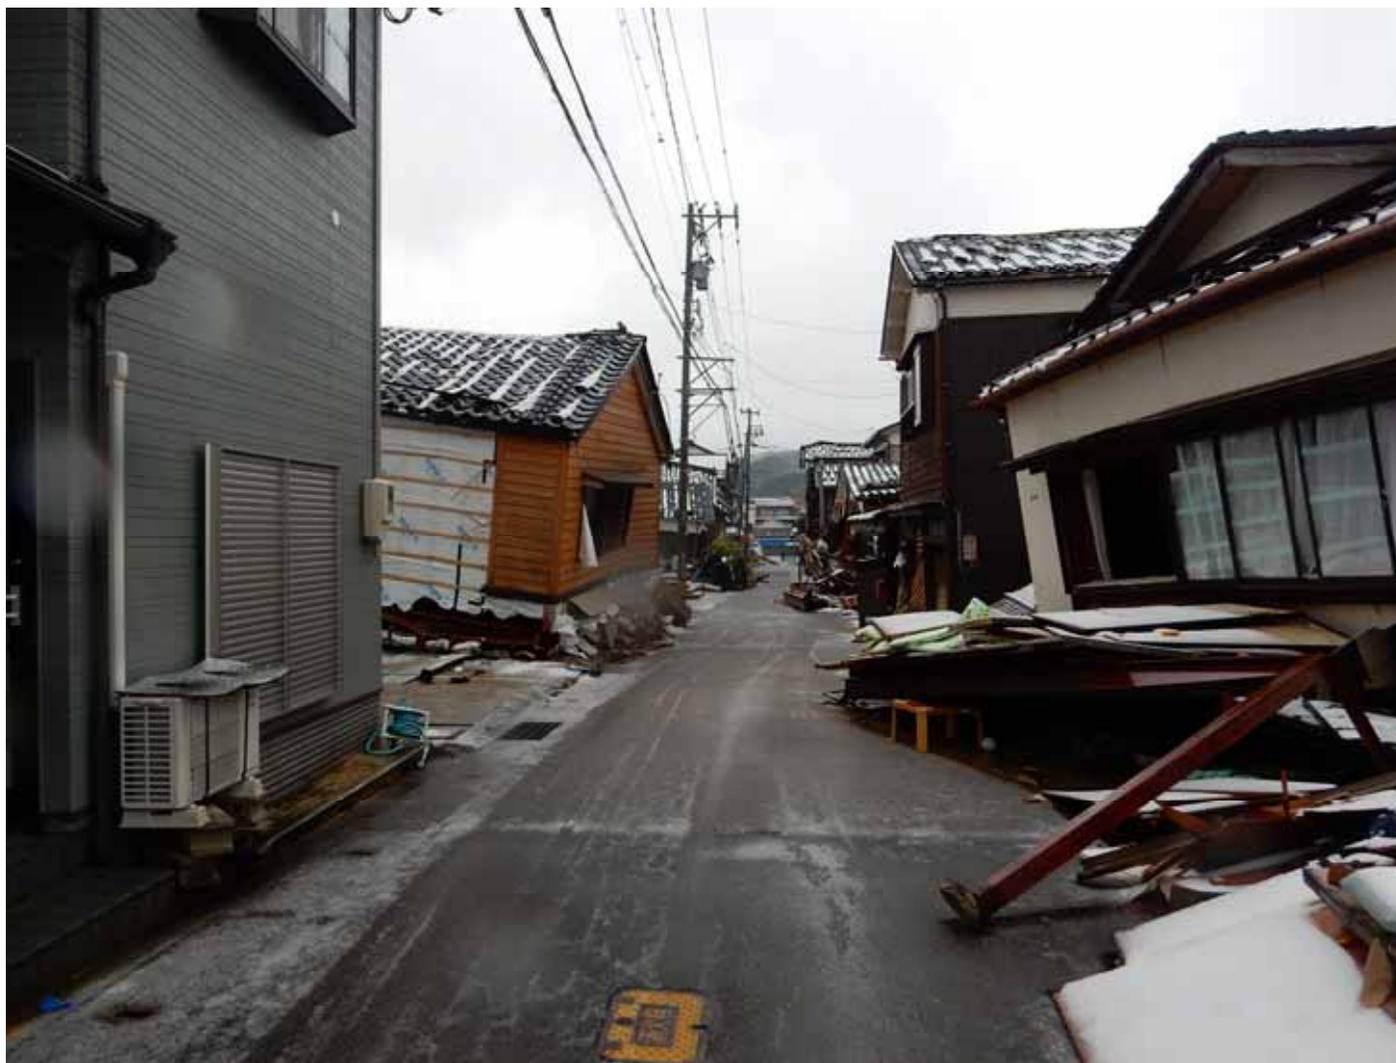
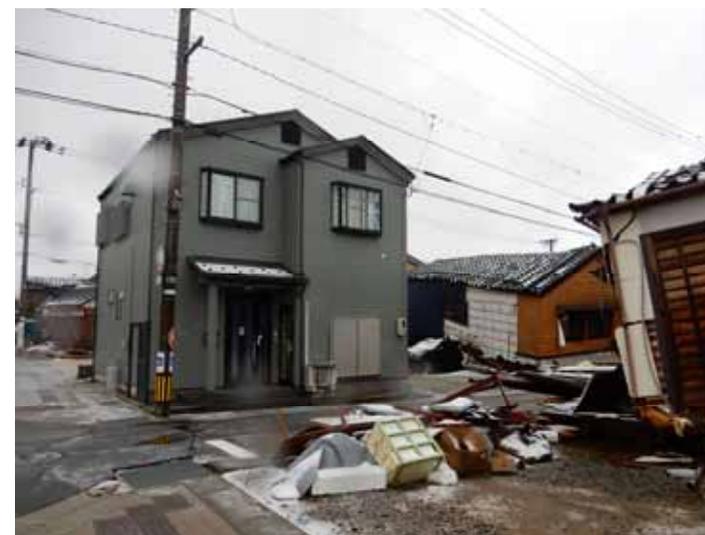
- 古い木造住宅の1階が潰れる被害が甚大であった
- 比較的新しい建物は基礎や外壁に大きな損傷はなかった

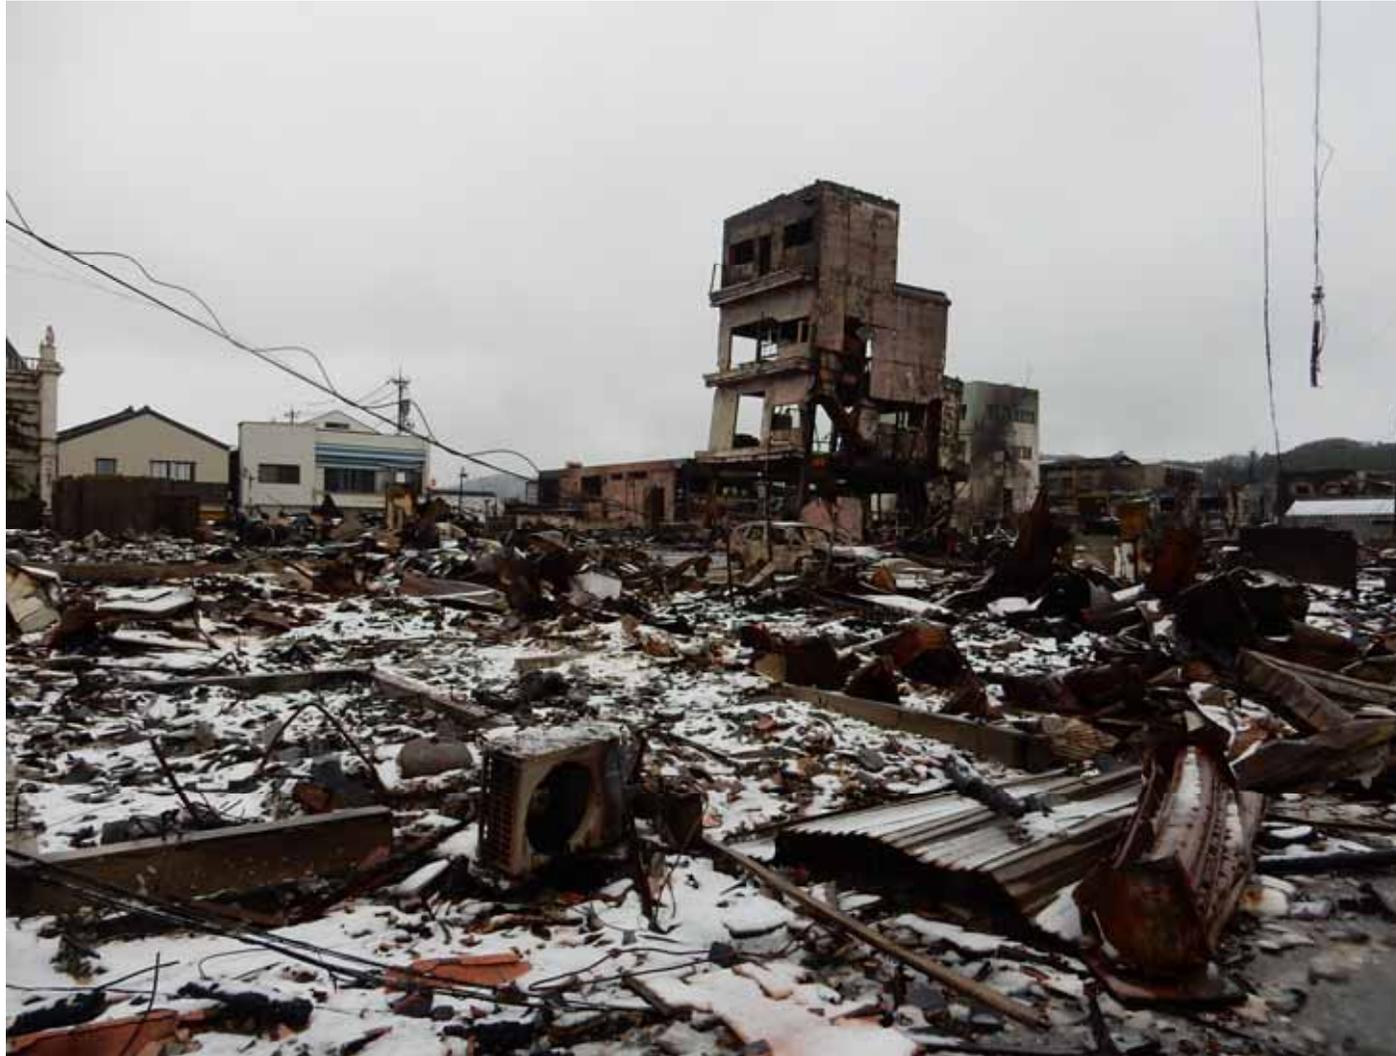
- 火災延焼した地区

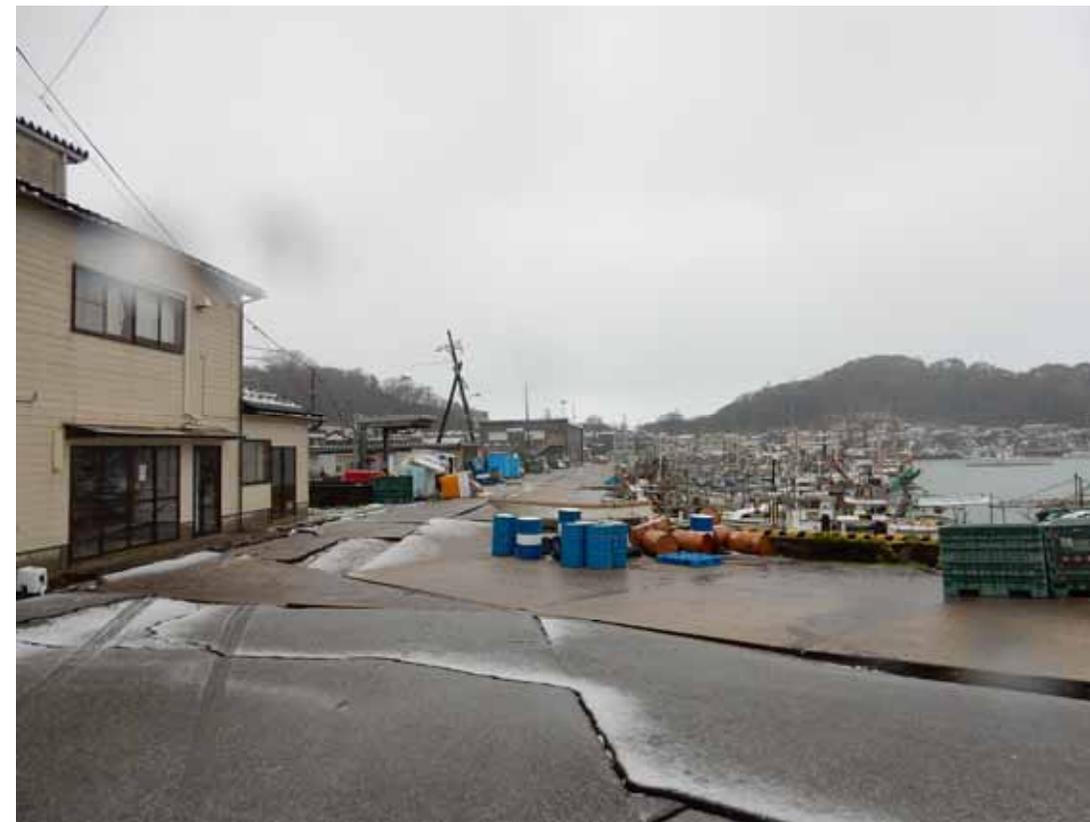
- 輪島漁港の矢板岸壁は若干の孕みがあった
- 矢板岸壁は自立式か？
- 岸壁背後の道路には段差やクラックが多数あり

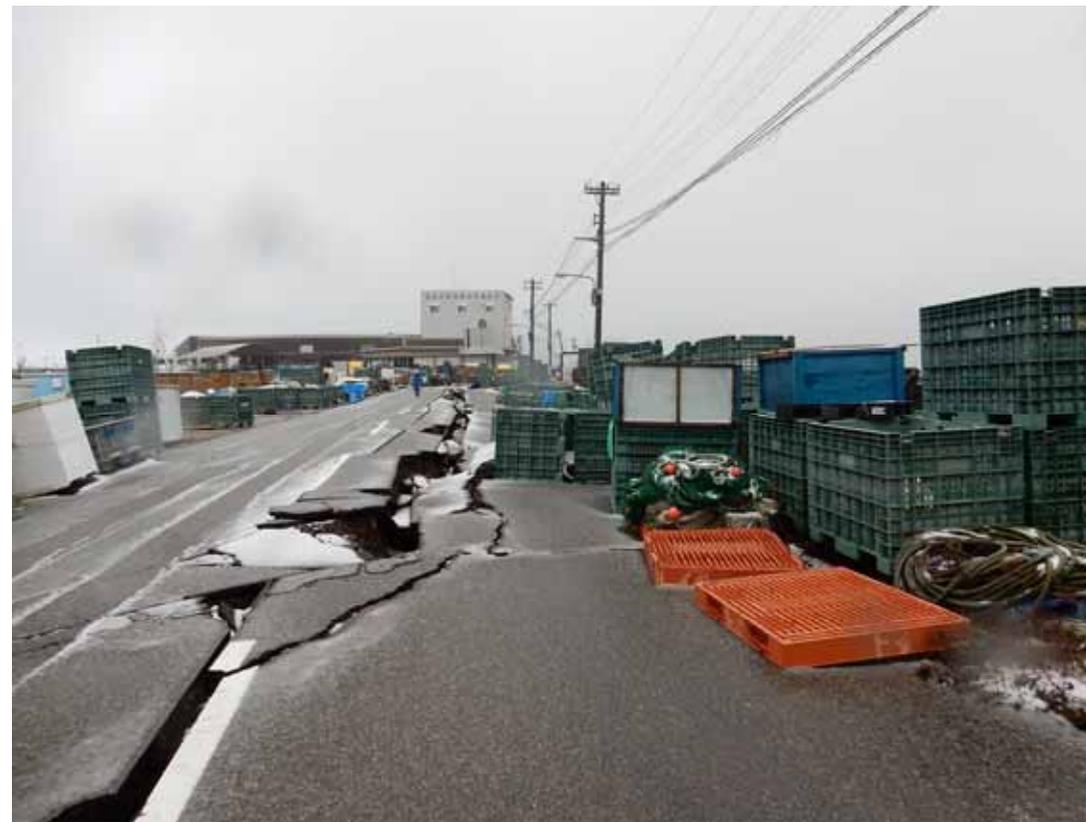
- コンクリートの防波堤は1m以上孕みだしていた
- 防波堤の背後地盤は沈下していた

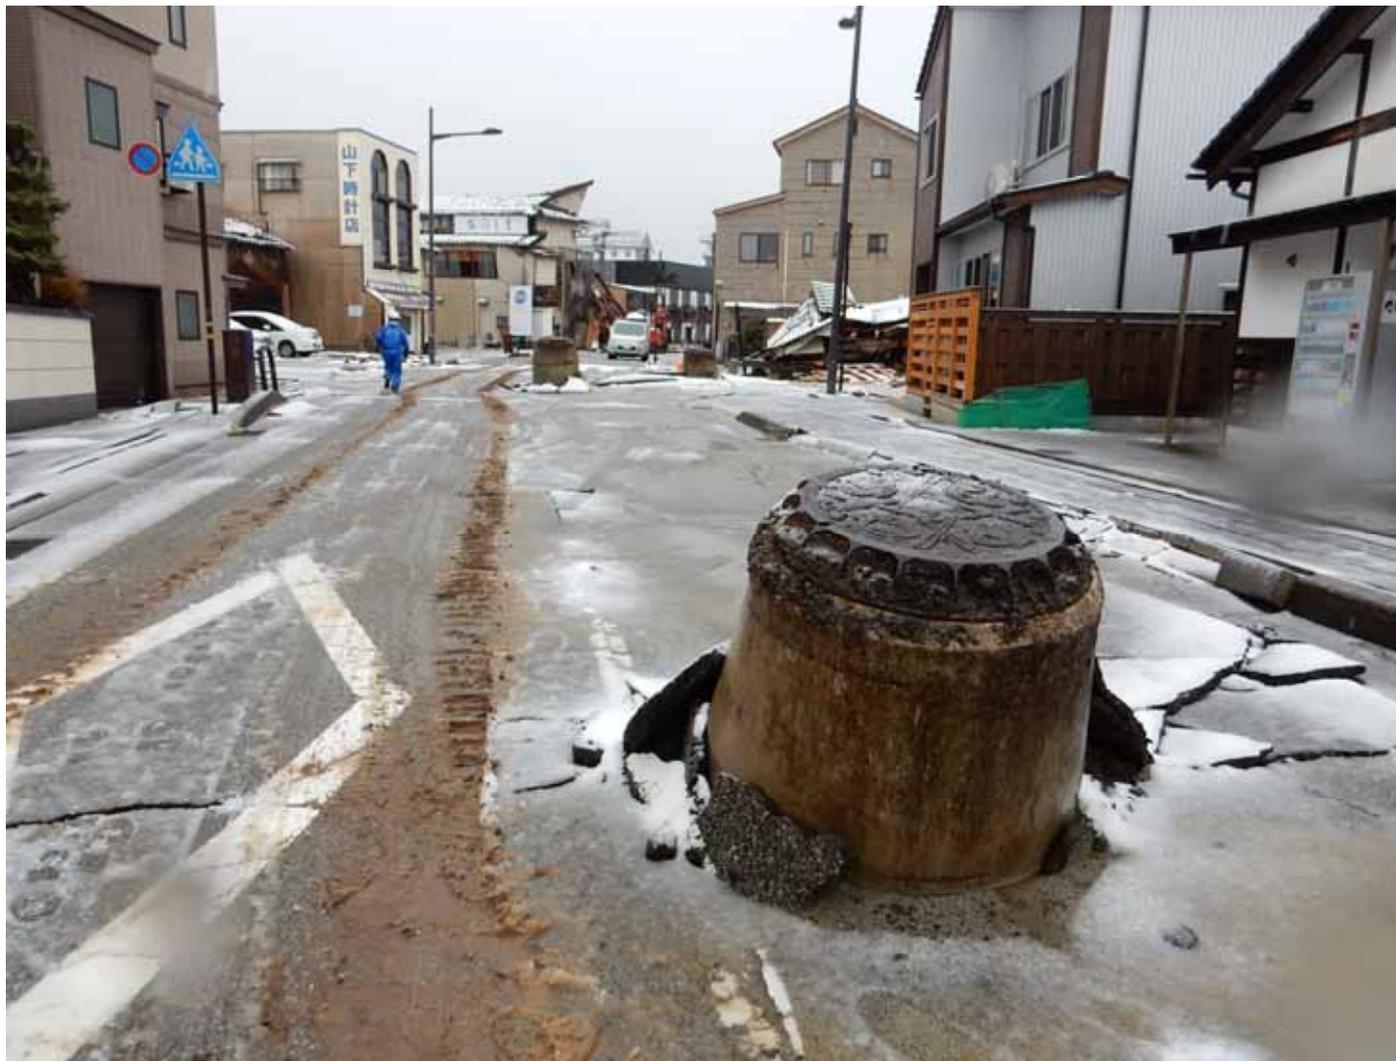
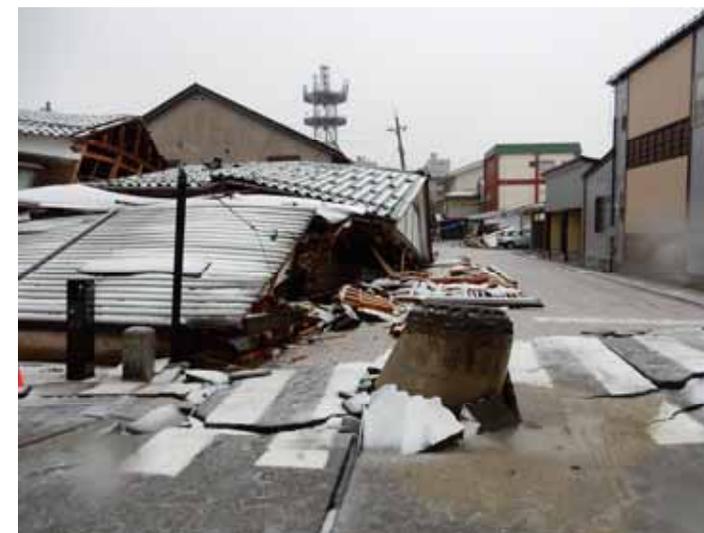
- マンホールの埋戻し土が液状化することによる浮上がり被害
- 浮上がり量は1~1.2mであった
- 噴砂は均一な粗砂であった

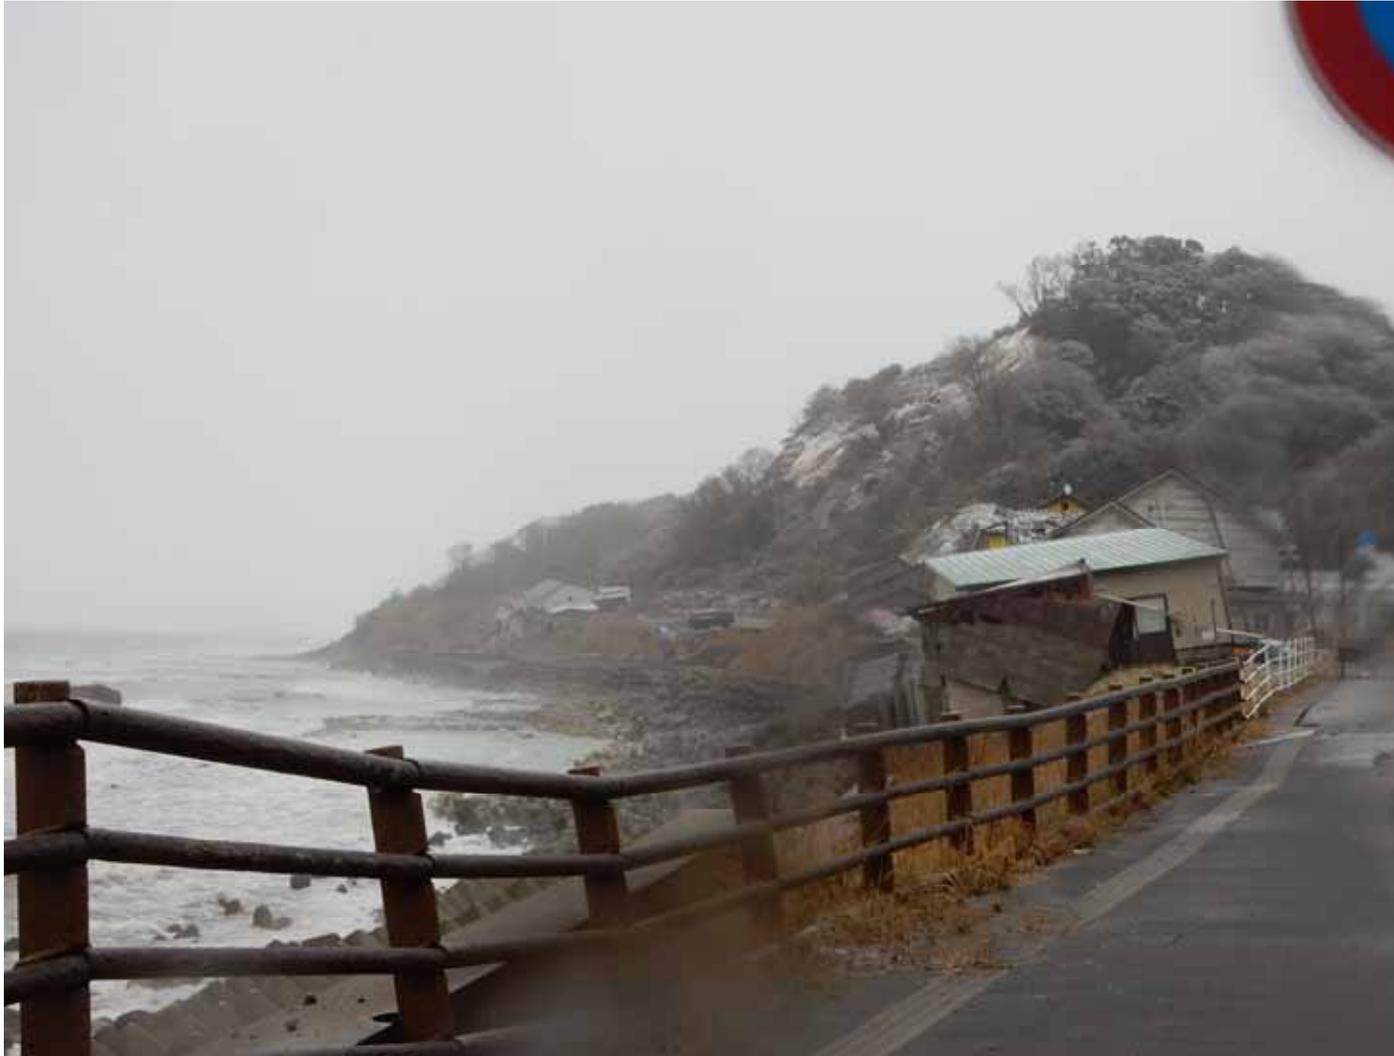
- 国道249沿いの海岸斜面の斜面崩壊

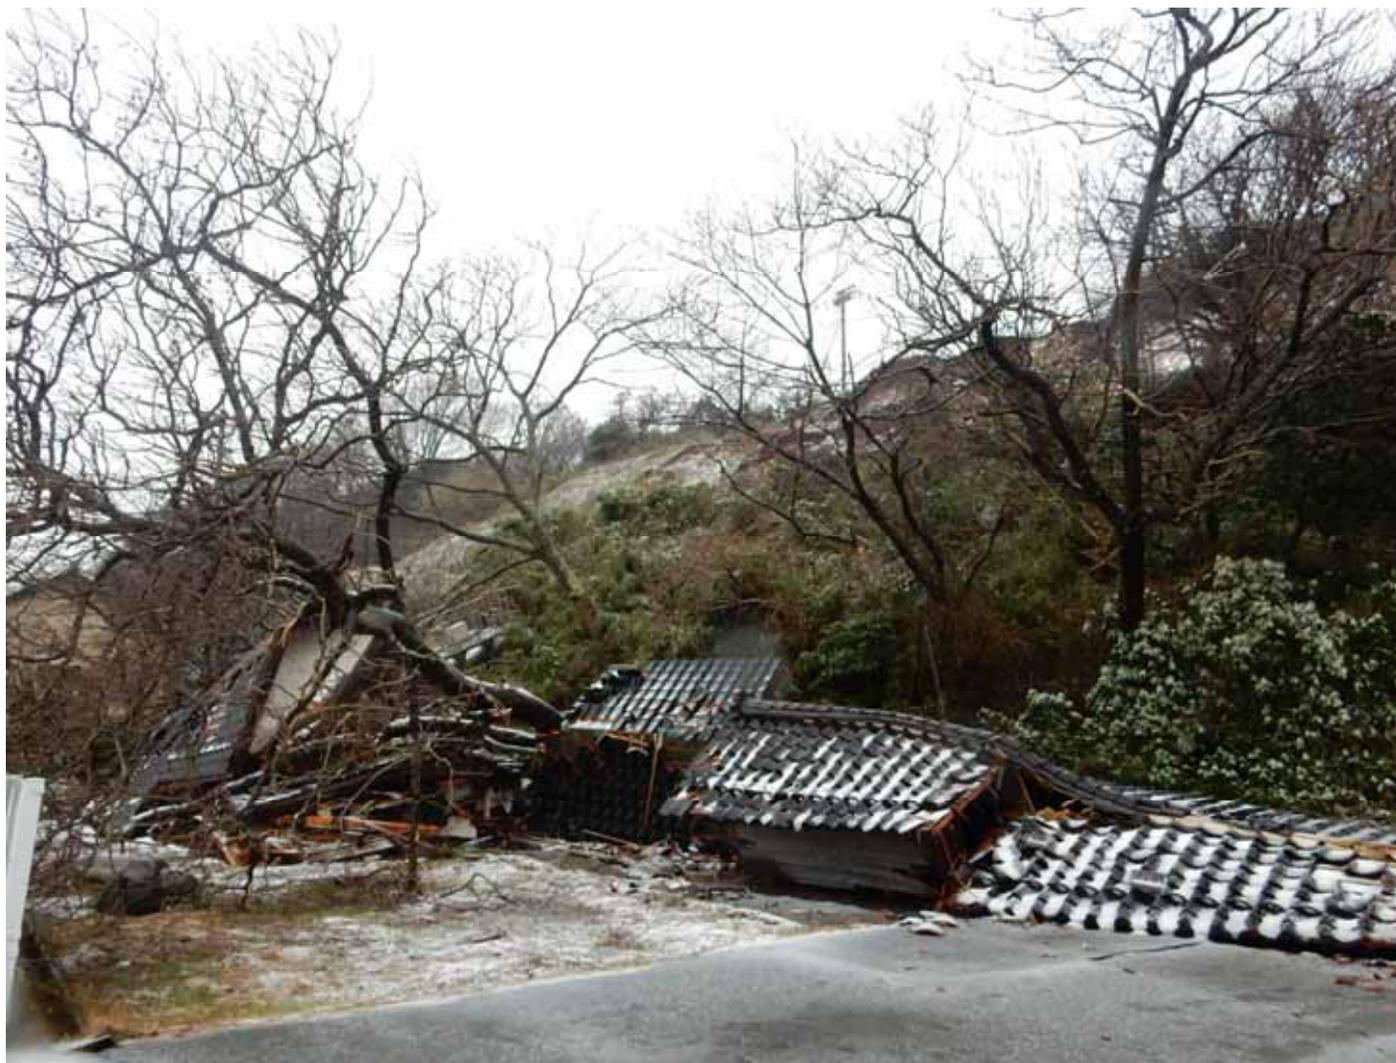
- 国道249沿いの海岸斜面の斜面崩壊
- 輪島市輪島野球場の北側
