# 2024年能登半島地震 地震被害調査—速報—

東京電機大学 石川敬祐, 安田進

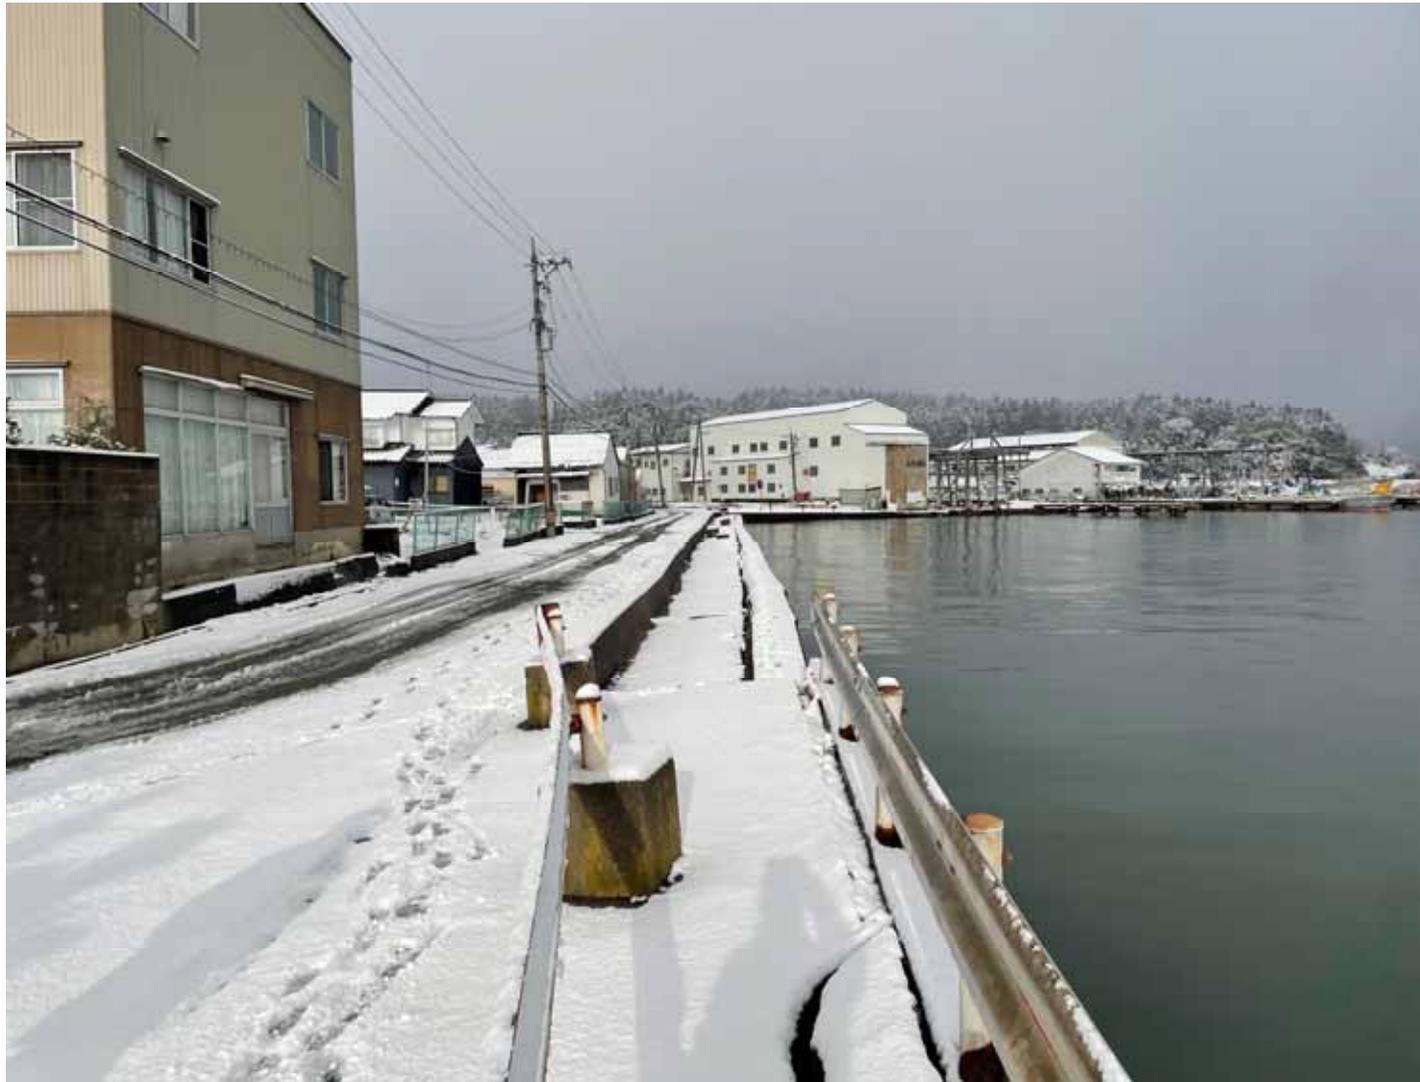
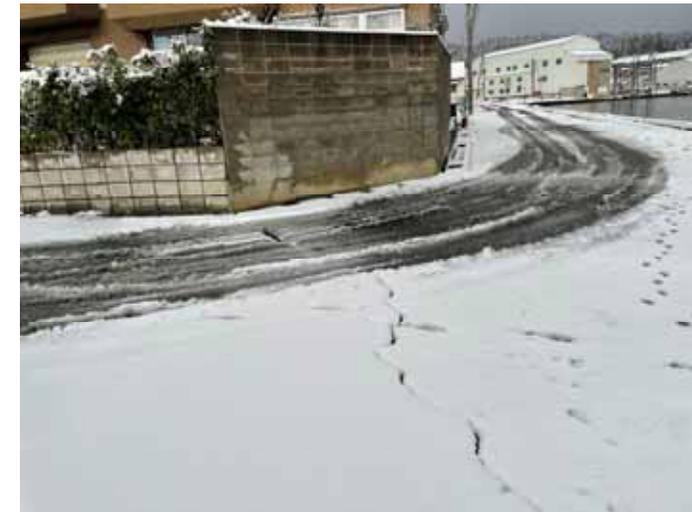
- 七尾港北側の矢板岸壁
- 若干の孕みだし
- 道路は雪で覆われていたが、亀裂も確認された

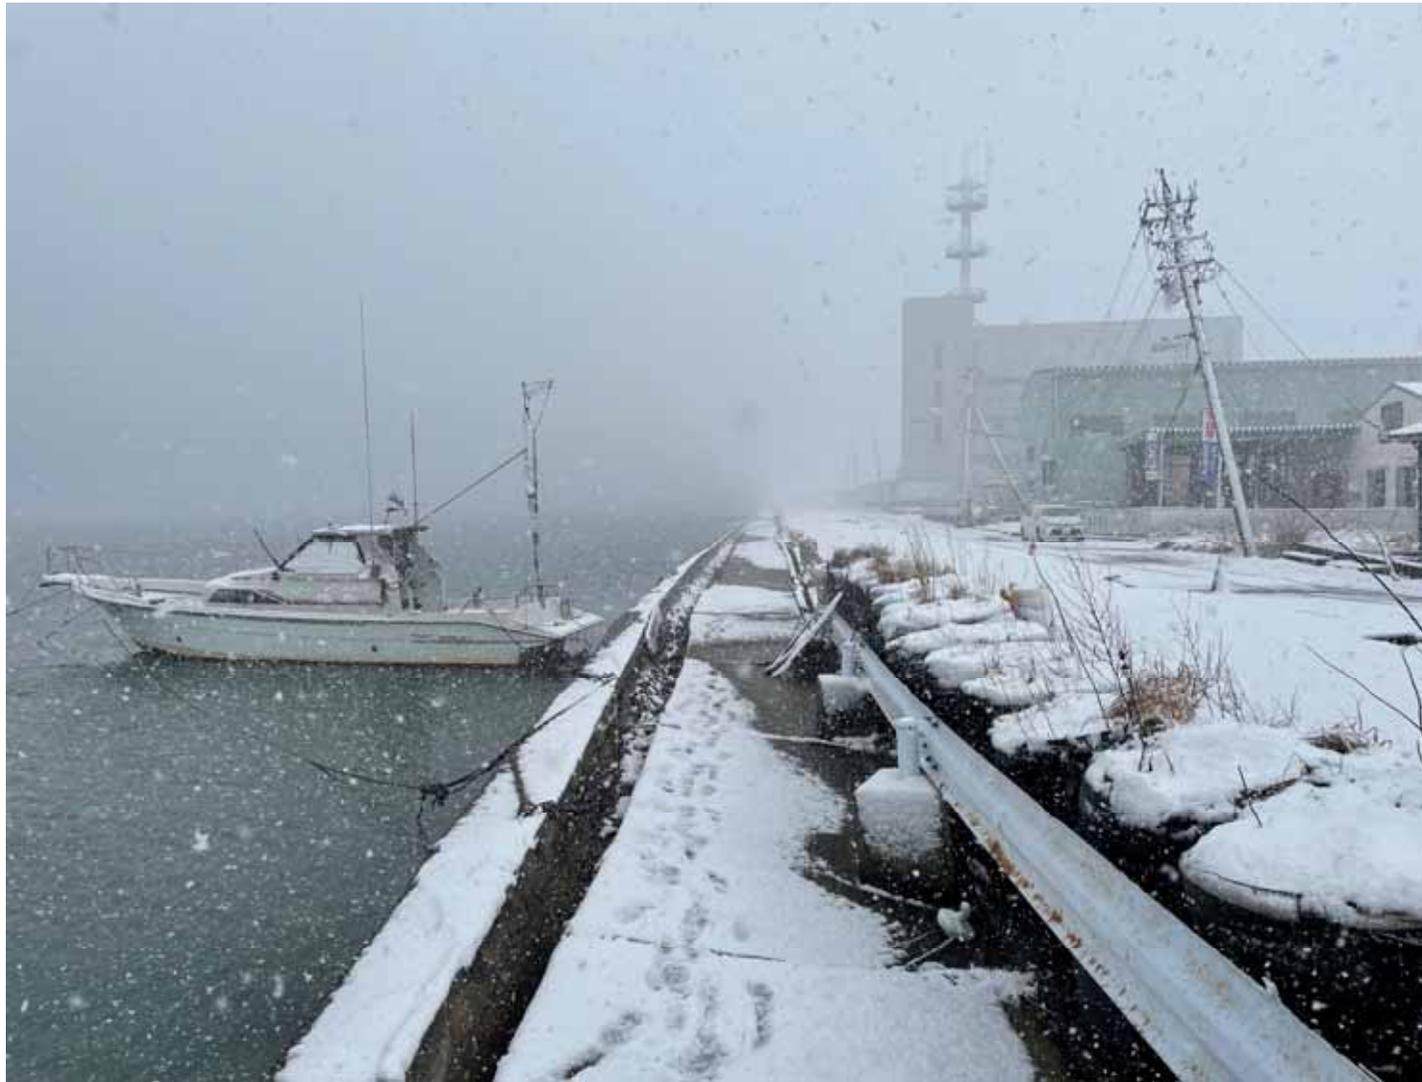
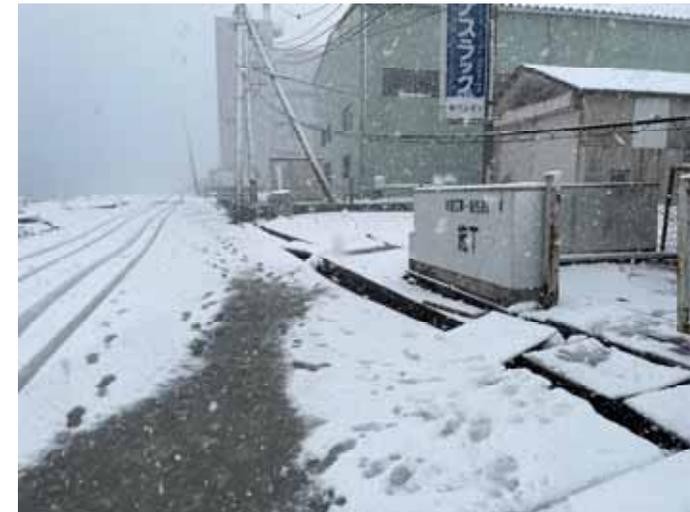
- 七尾港北側の矢板岸壁
- 若干の孕みだし
- 道路は雪で覆われていたが、亀裂も確認された
- 岸壁背後の建物は沈下や傾斜しており、液状化に伴う可能性あり（雪のため噴砂の有無は確認できず）

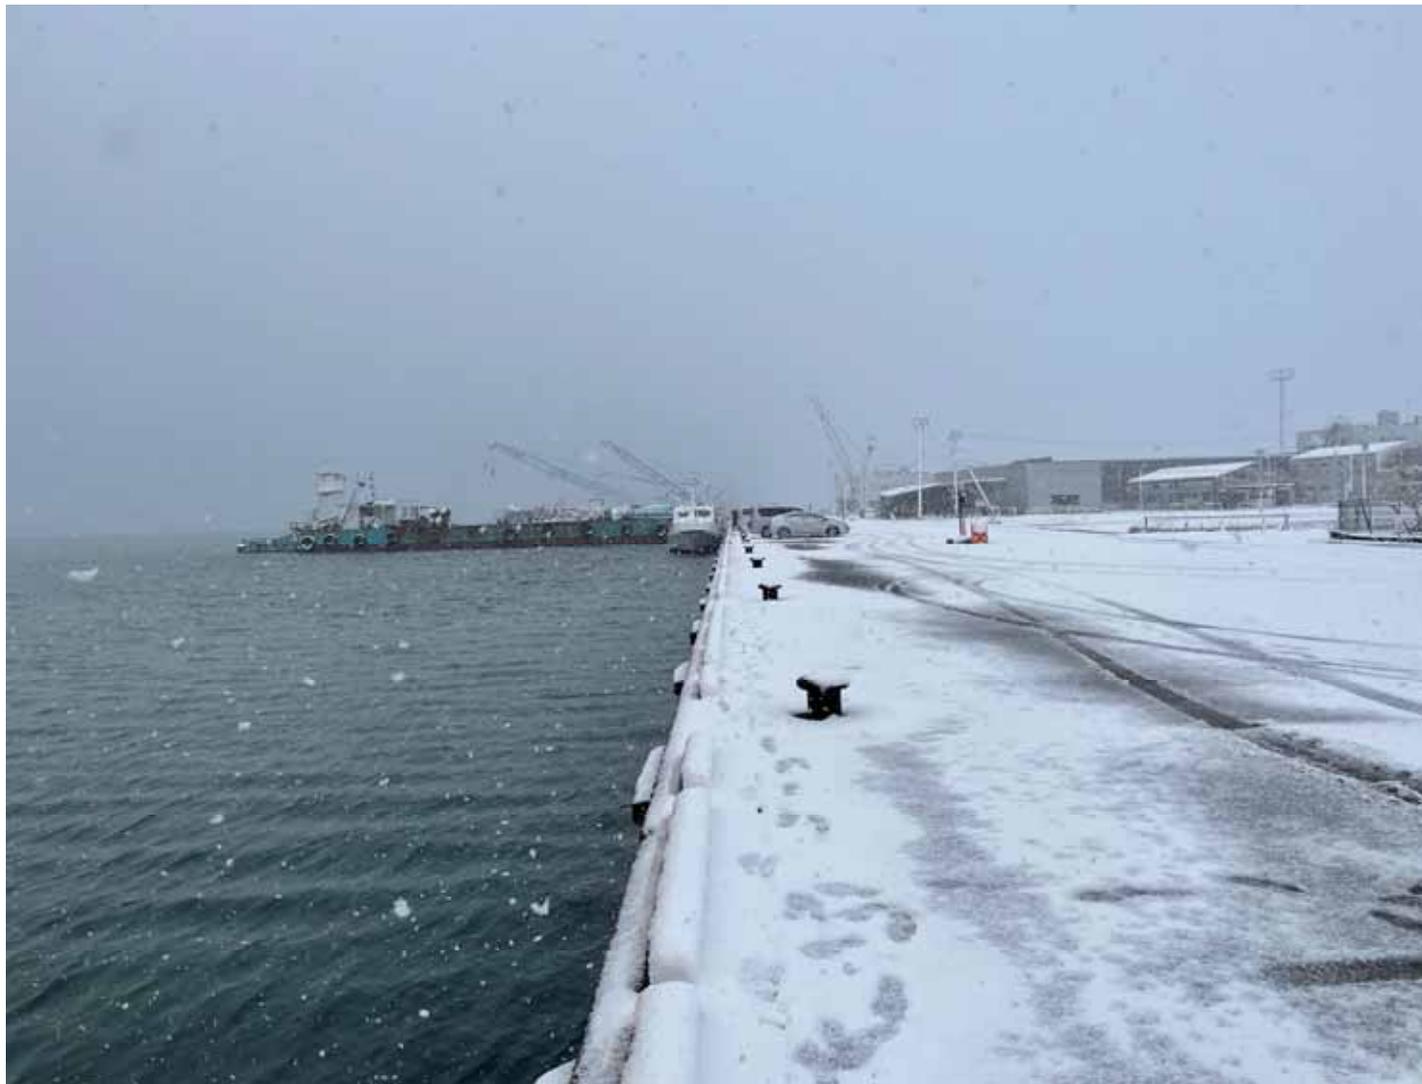
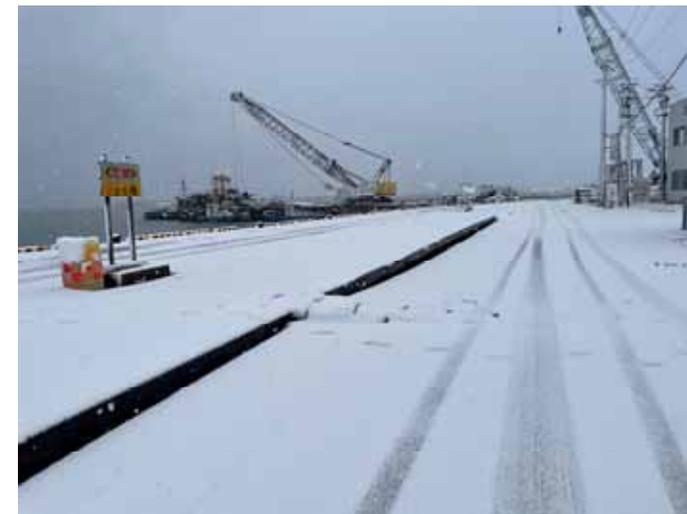
- 七尾港中央の岸壁
- 岸壁の孕みだしは確認されず
- 岸壁と背後の道路には20~30cmほどの段差が生じている箇所もあり

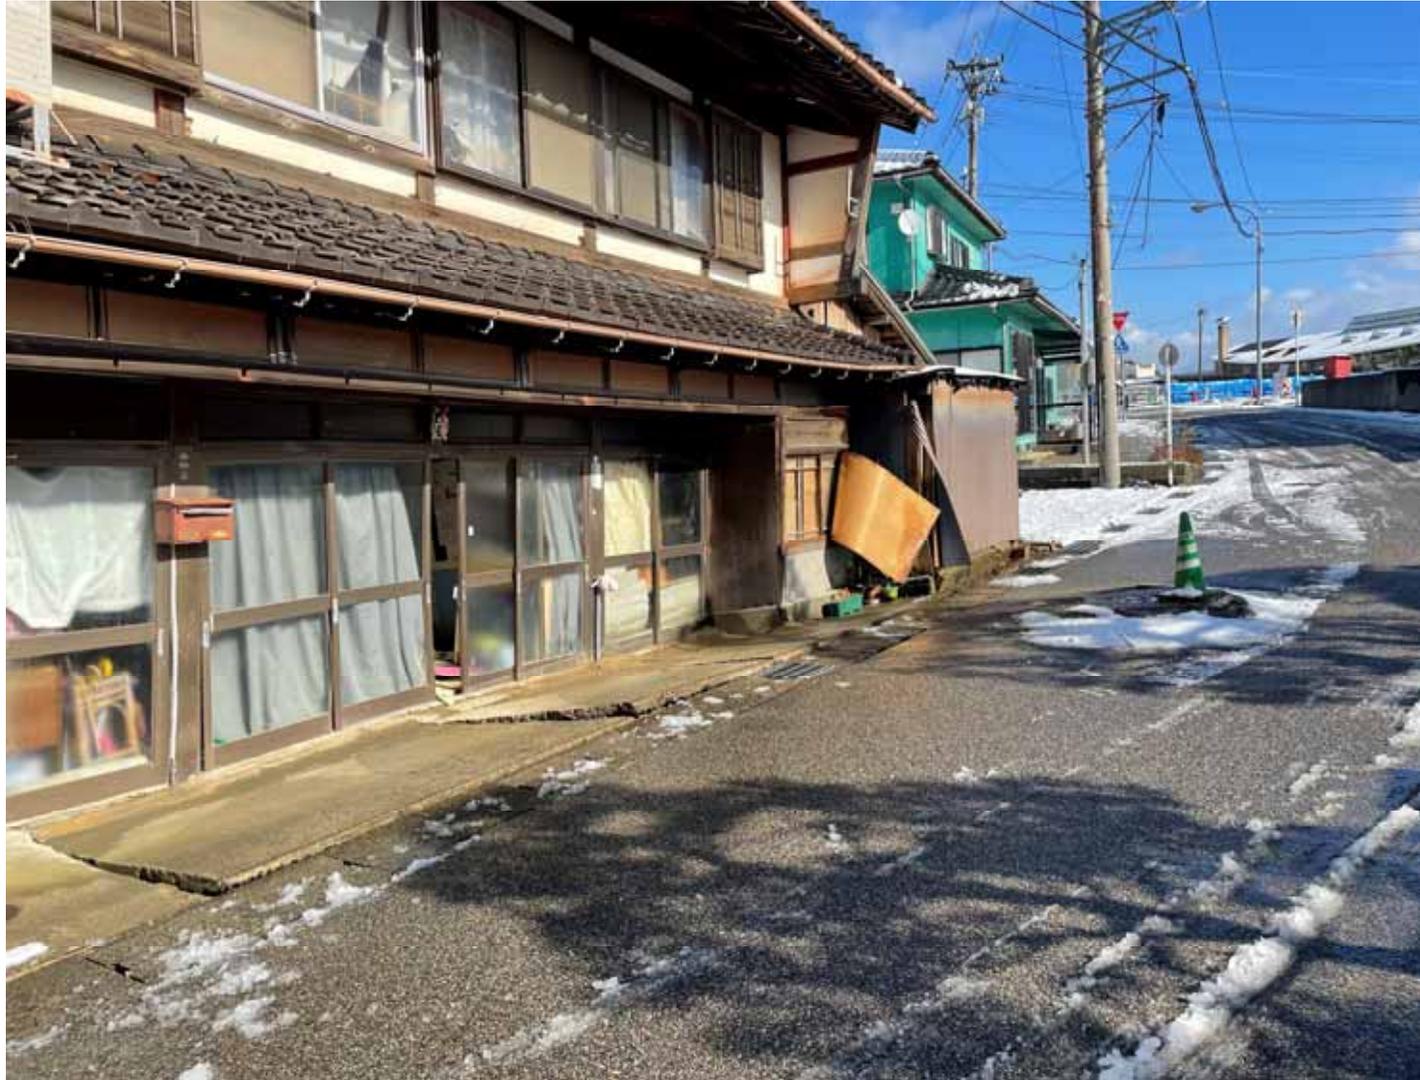
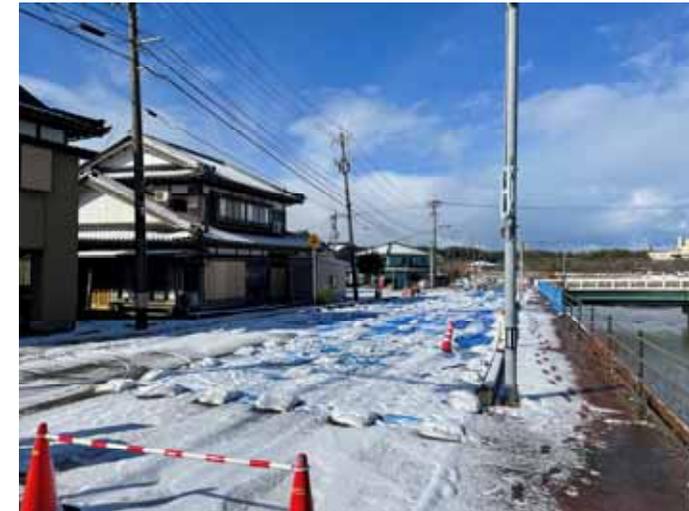
- 於古川沿いの住宅地
- 液状化に伴う住宅のめり込み沈下
- 噴砂は均一な細砂で細粒分はほとんど含まれない  
(物理試験予定)
- 千吉大橋左岸側の護岸の孕みだしあり

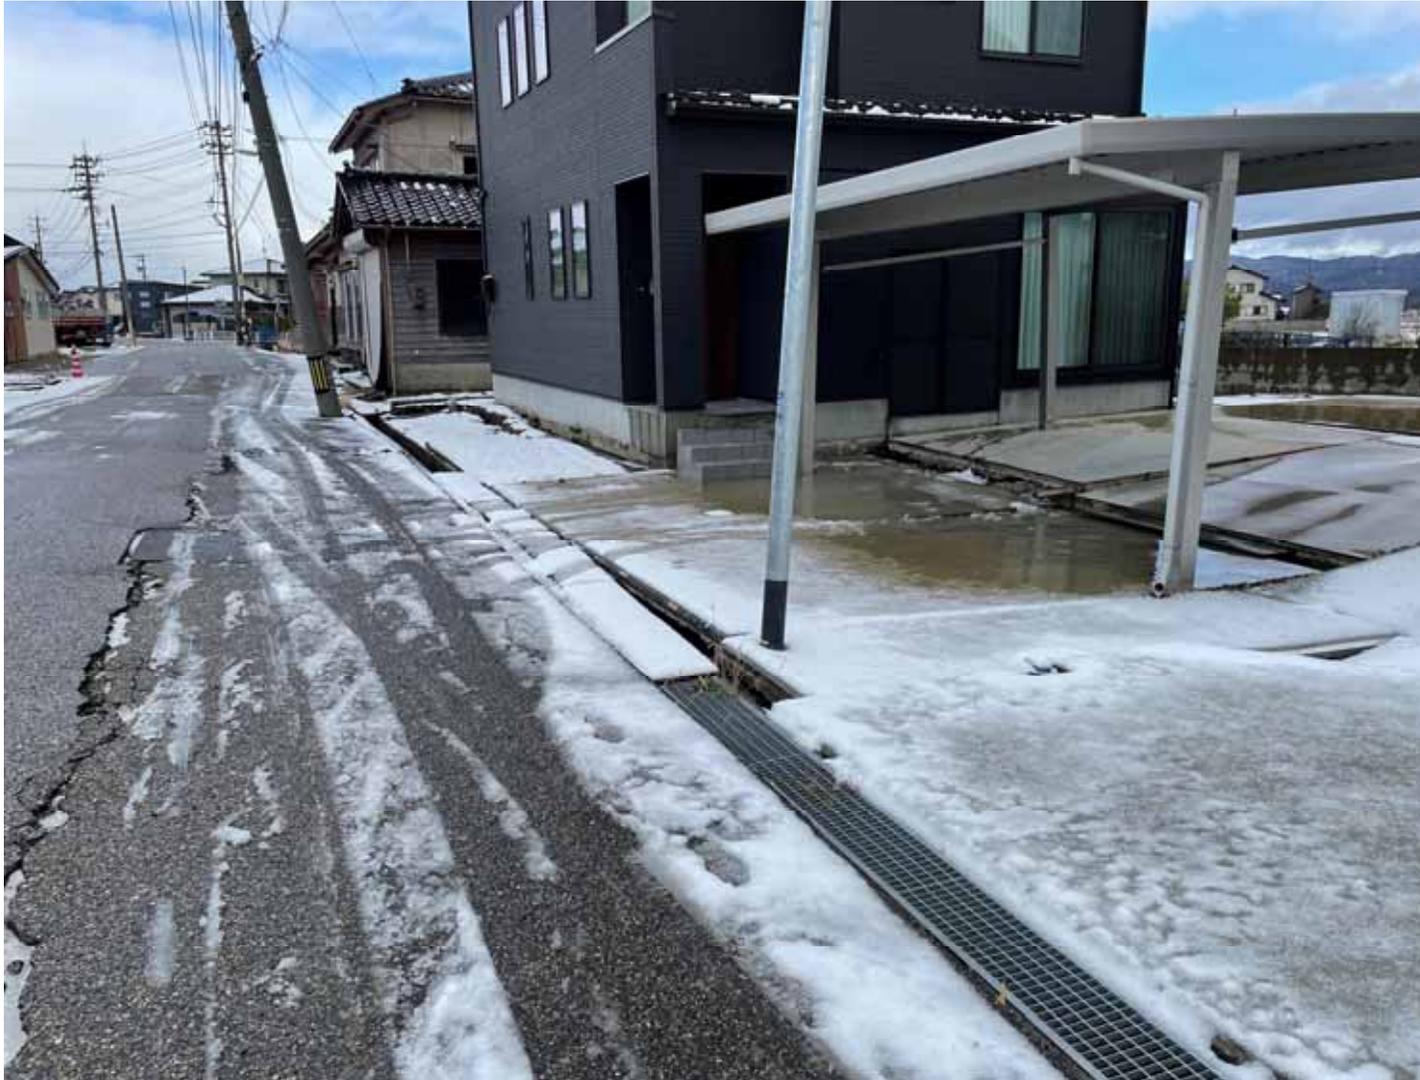
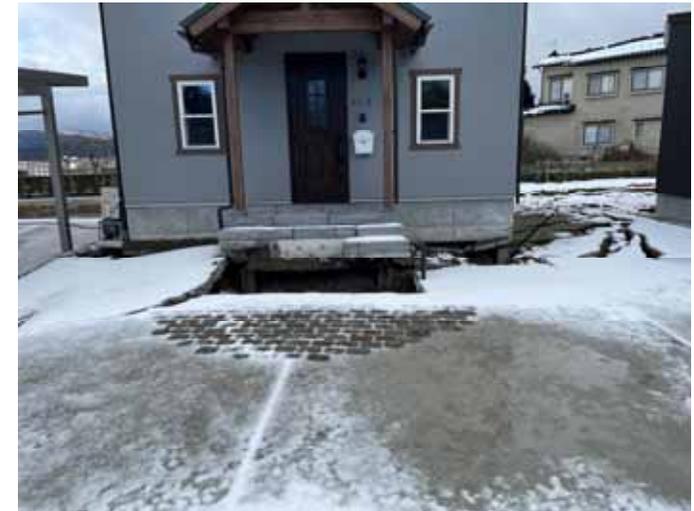
- 長者川沿いの住宅地の沈下や傾斜被害
- 住宅の沈下や傾斜は砂丘背後の液状化に伴うものと考えている
- 杭基礎の住宅は周辺地盤の沈下による抜上りを生じていた

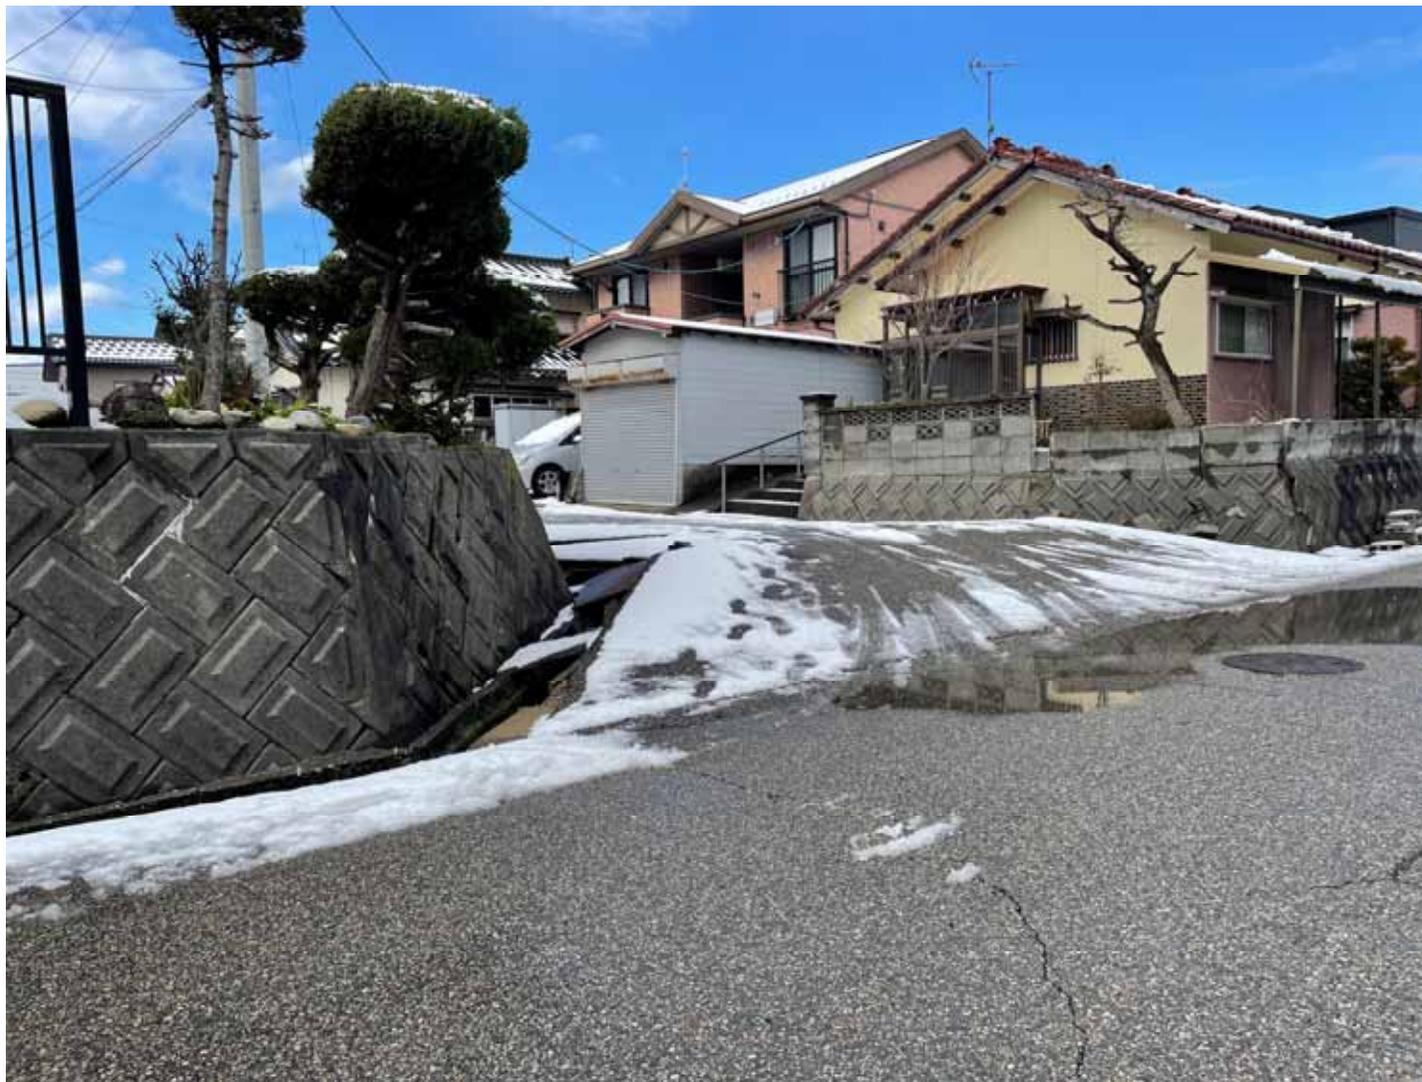
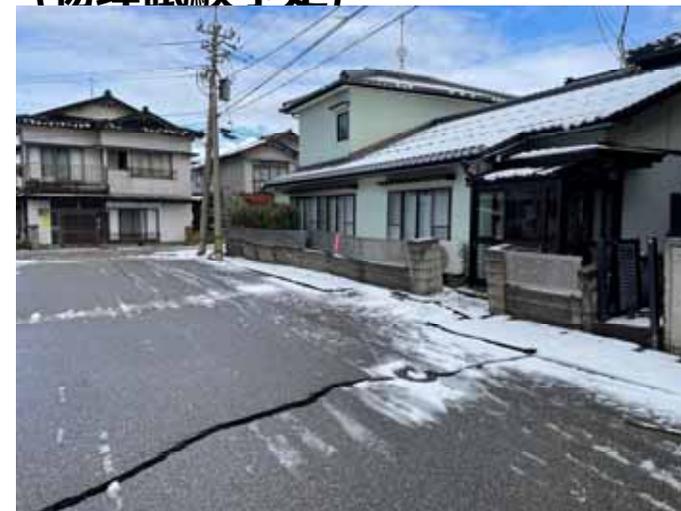
- 砂丘背後の液状化に伴う地盤流動による戸建て住宅の傾斜が多数確認された
- 流動域の末端部には写真のように路面の隆起が確認された
- 住宅地内には流動に伴う路面のクラックが多数確認された
- 噴砂は均一な細砂で細粒分はほとんど含まれない  
(物理試験予定)

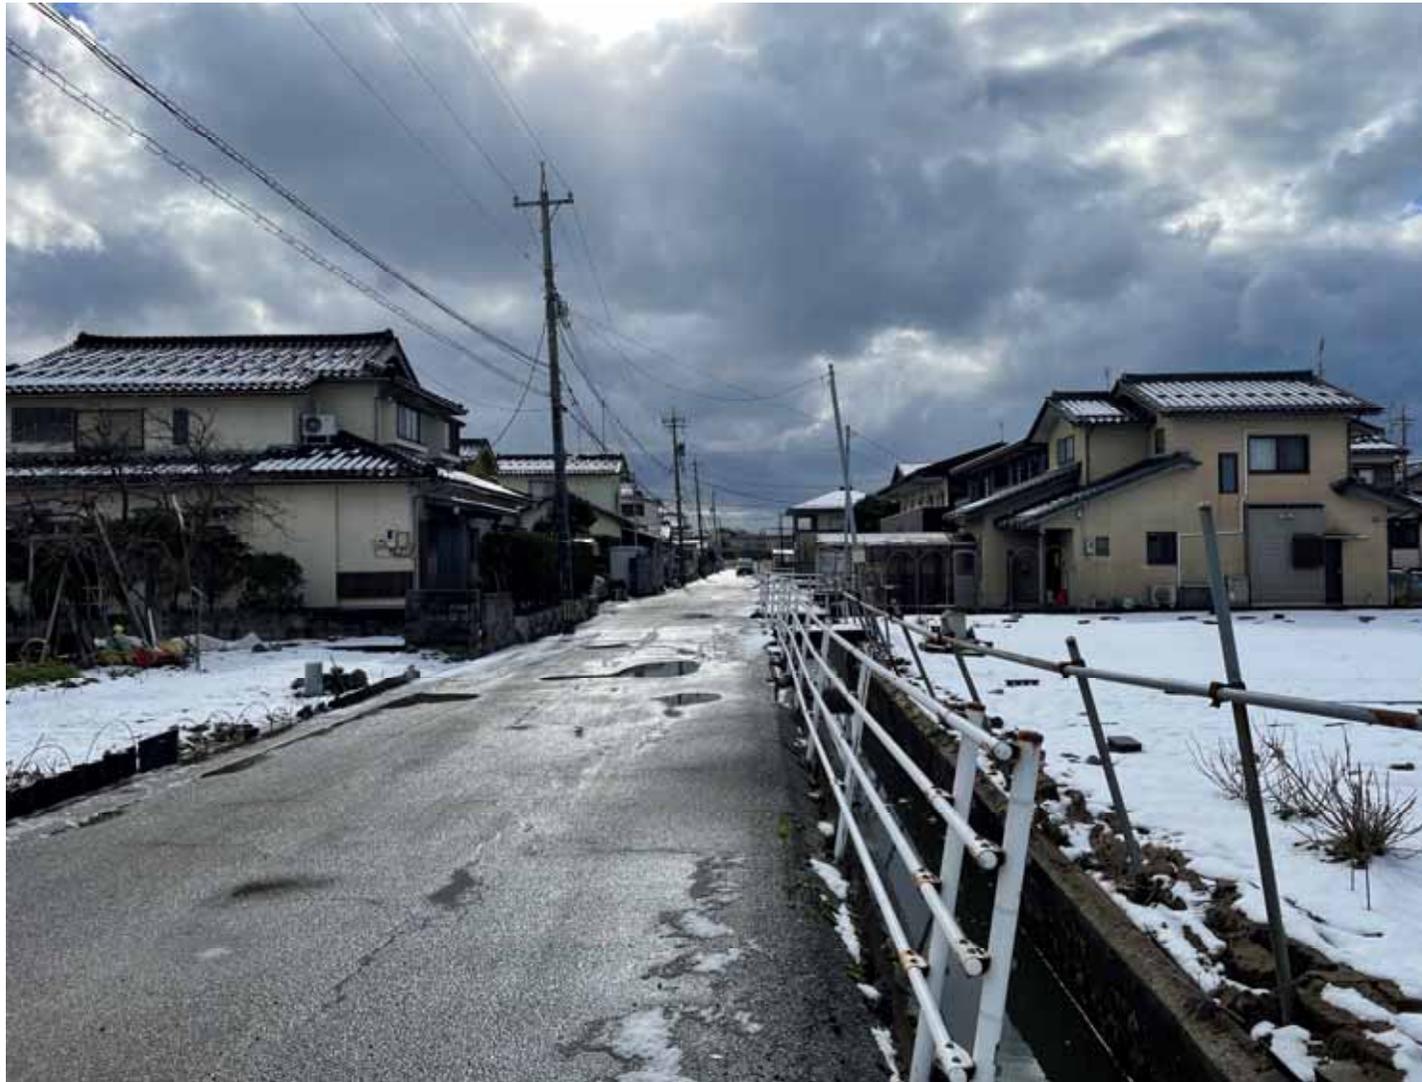
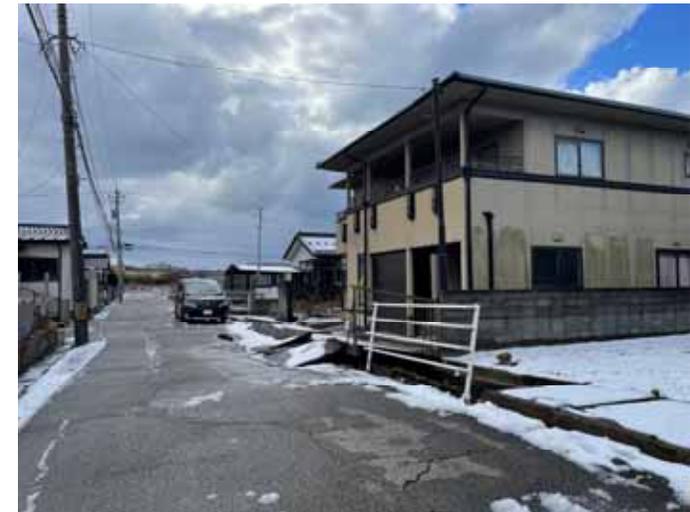
- 住宅地の広い範囲で液状化が生じ、戸建て住宅の沈下や傾斜が多数確認された
- マンホールの浮上り量は少ない
- 一部では路面の突き上げもあり
- 噴砂は均一な細砂で細粒分はほとんど含まれない  
(物理試験予定)

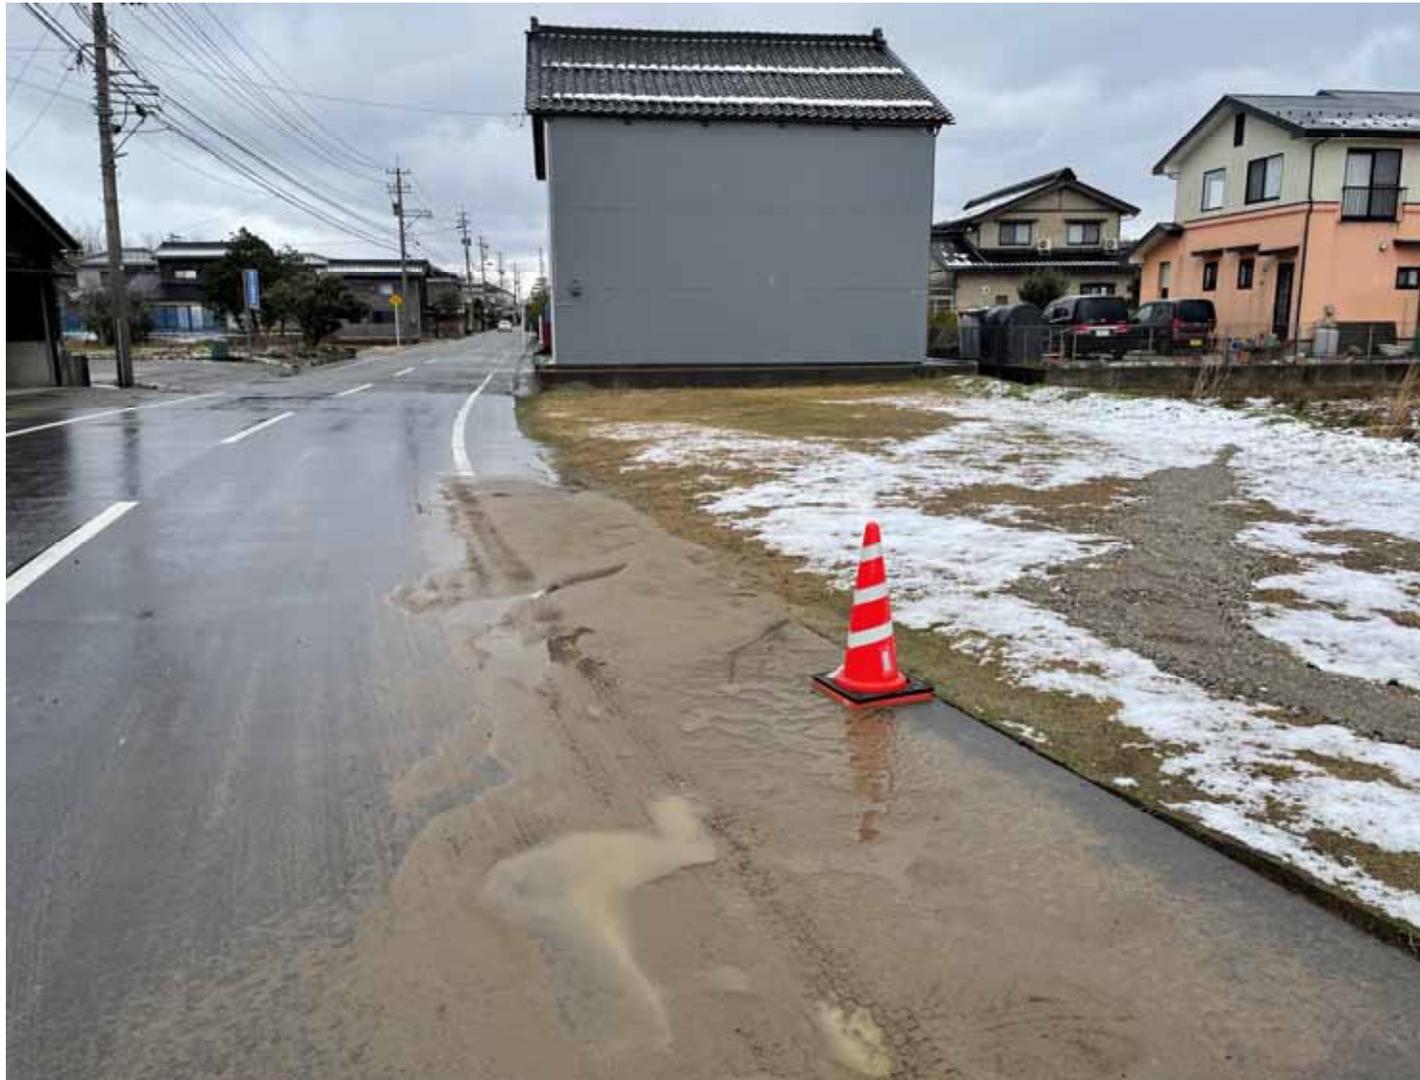
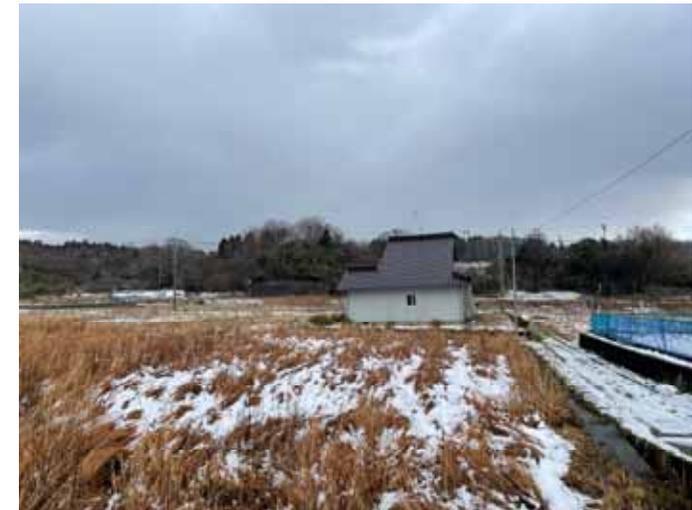
- 液状化による路面の沈下
- 田圃内の木造建物は沈下傾斜
- 噴砂は均一な細砂で細粒分はほとんど含まれない  
(物理試験予定)

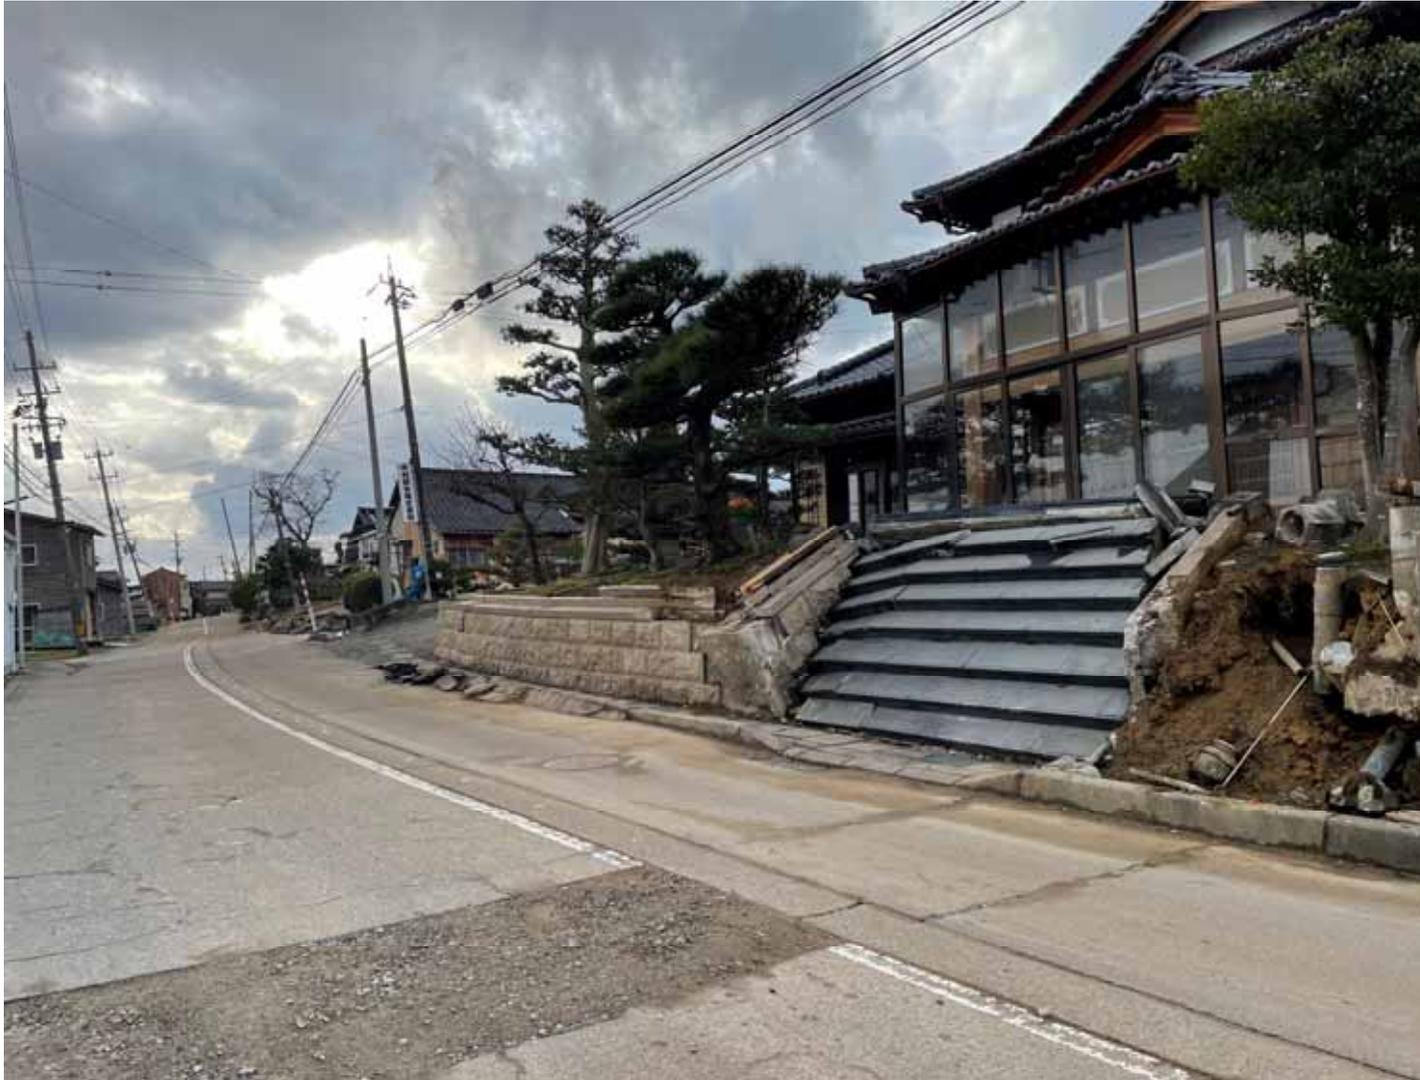
- 砂丘背後の末端付近での液状化に伴う地盤流動が生じていた
- 内灘町字西荒屋と類似被害
- 路面は隆起しており，波打つ様相
- 路面隆起が少ない場所は，写真のように宅地が隆起し，入口が壁のような状況であった

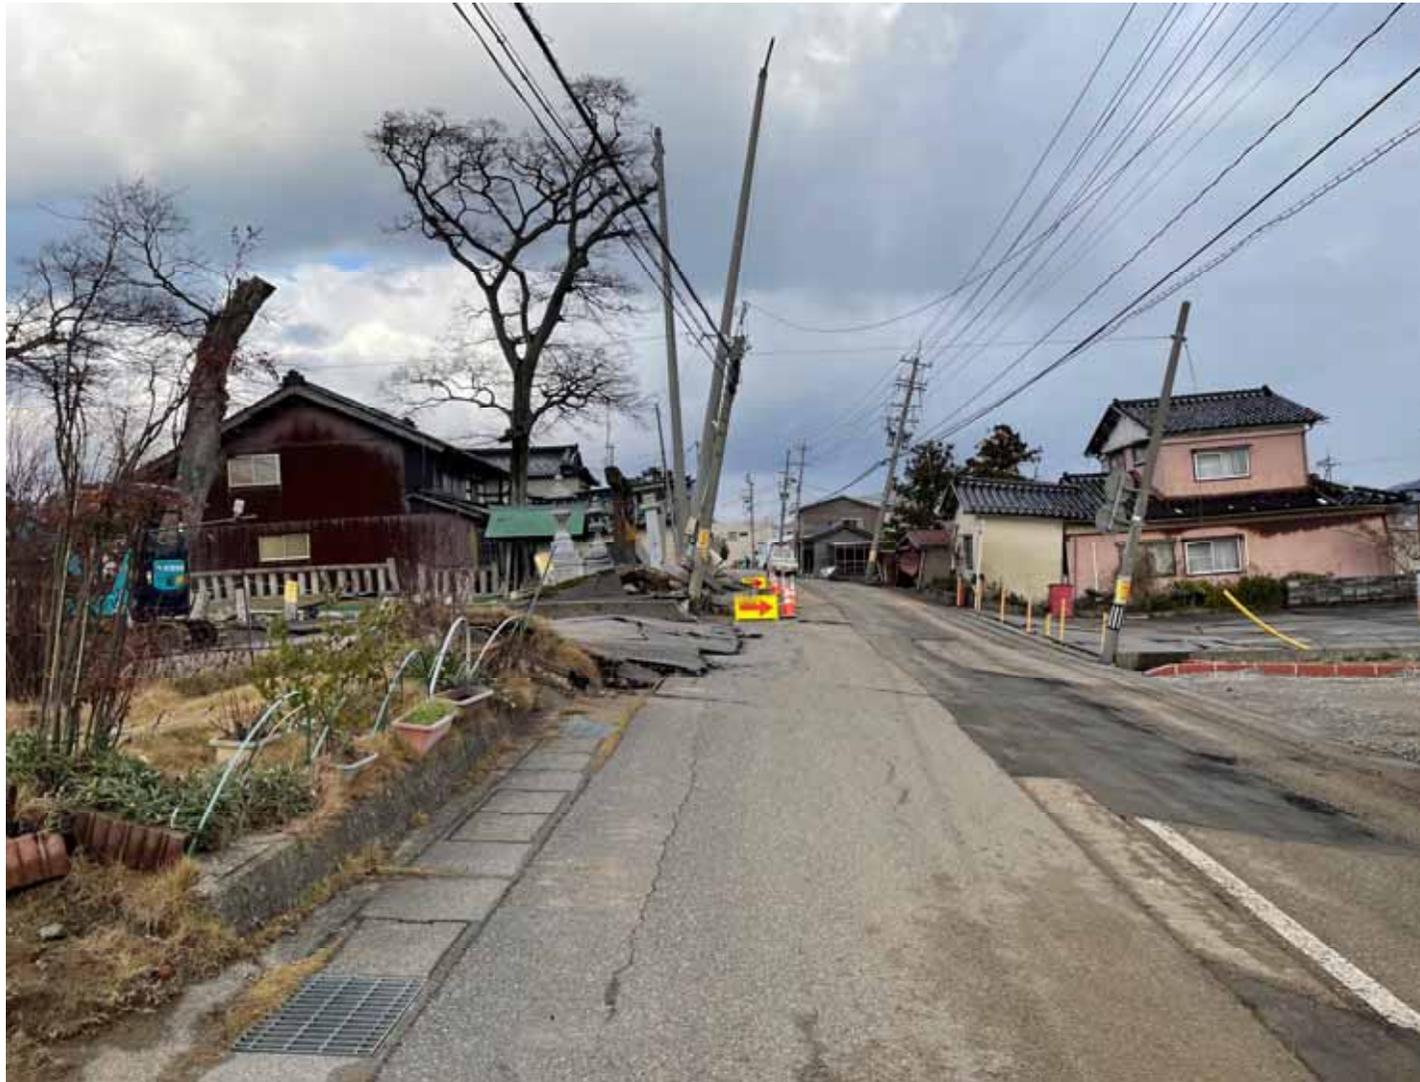
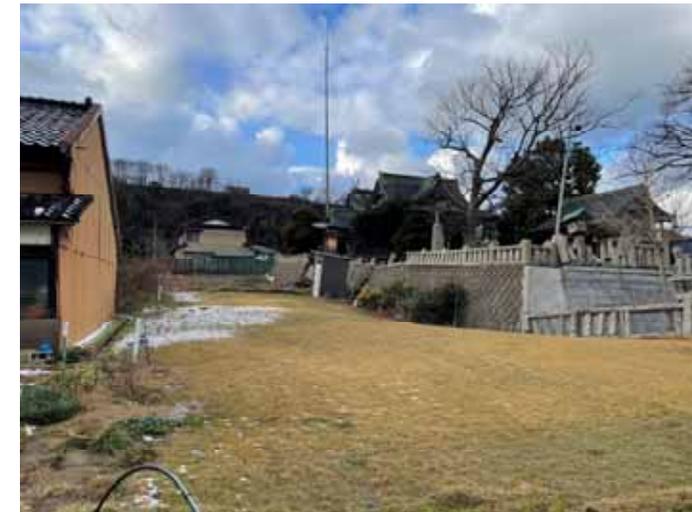
- 砂丘背後の末端付近での液状化に伴う地盤流動が生じていた
- 路面は隆起しており，波打つ様相
- 榊原神社前の路面隆起が最も大きい場所であった
- 同神社も流動に伴う被害有り
- 噴砂は均一な細砂で細粒分はほとんど含まれない  
(物理試験予定)
