2024年能登半島地震地震被害調査一速報一

東京電機大学 石川敬祐,安田進

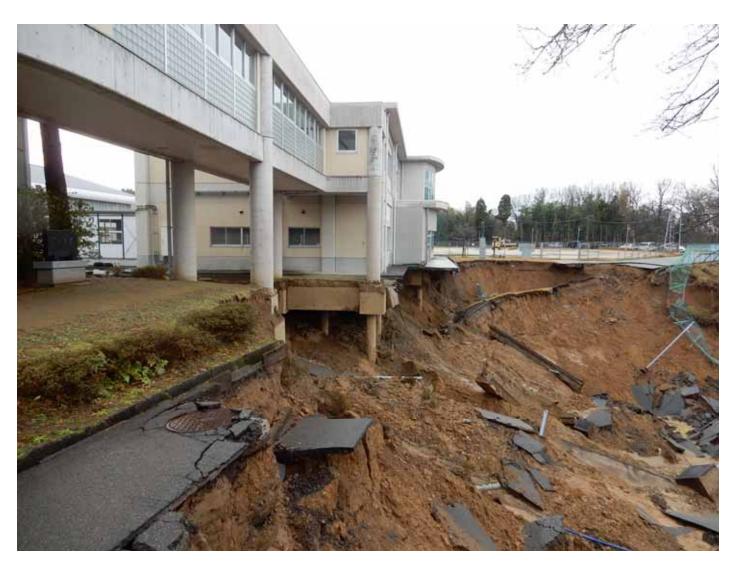
崩壊箇所の上流部の状況

- 校舎は直径450mmのPHC杭で支持されており、構造物の外観に
 亀裂は生じていない
- 校庭には目立った亀裂や段差は確認できないが、写真内の校舎の背後の地表面には亀裂あり
- 崩壊した土砂は, 粘土質砂 (物理試験予定)

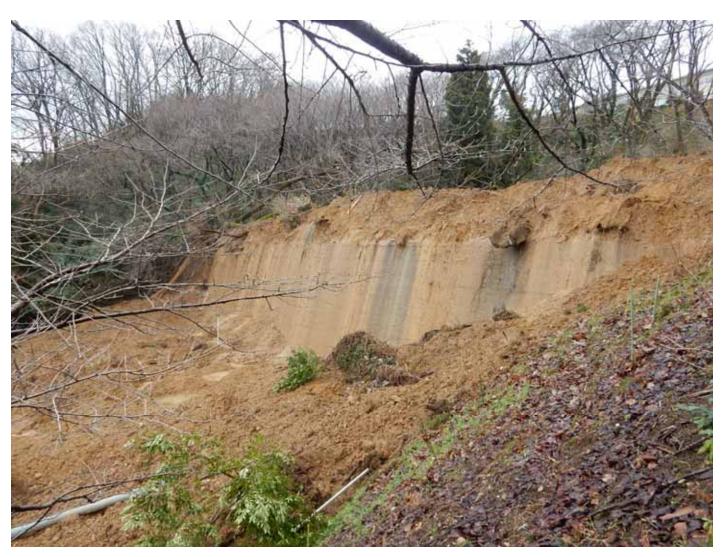
崩壊箇所の中流部の状況

- ◆ 谷の中ほどにコンクリート擁壁 があり,目視では損傷していな いようである.

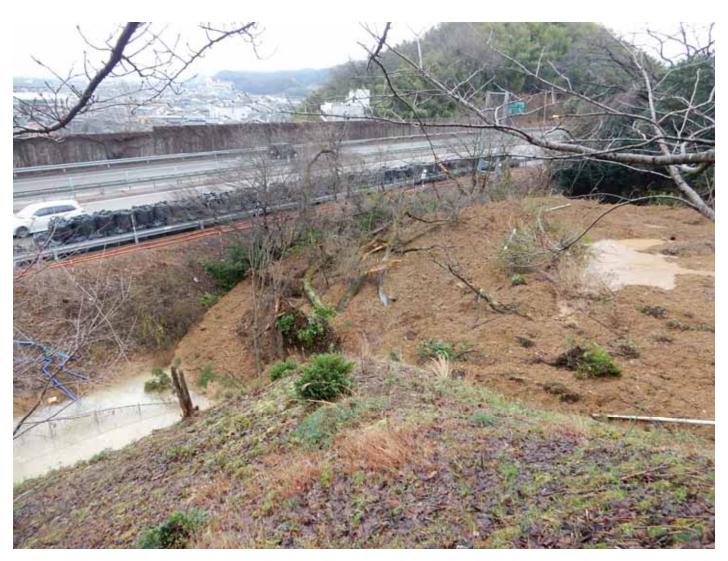
崩壊箇所の下流部の状況

- 崩壊土砂は,北陸自動車道の高 速道路で止まっている状況
- 高速道路盛土を横断するボック スカルバート内に崩壊土砂は流 入しているとのこと
- 水溜まりは,高校の排水施設からのもので,現在は排水を止めている

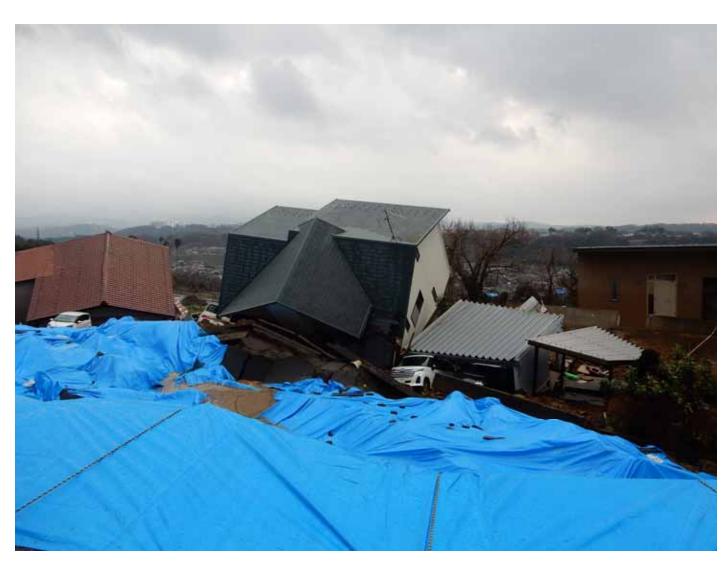
崩壊箇所上段道路からの状況

- 3棟の住宅被害
- 腹付け盛土か原地盤かは不明
- 崩壊は道路および宅地部
- 崩壊土内には巨石も確認される

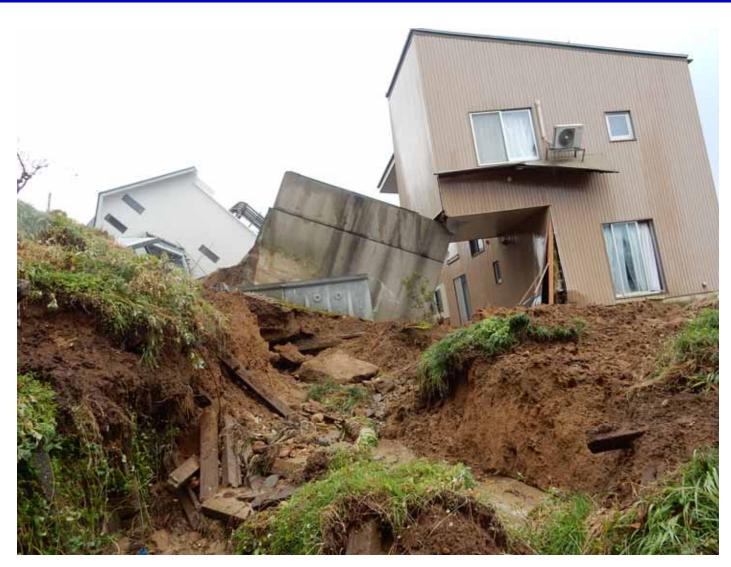
崩壊箇所中段道路からの状況

- 3棟の住宅被害が生じていた
- 腹付け盛土か原地盤かは不明
- 崩壊土内には巨石も確認される

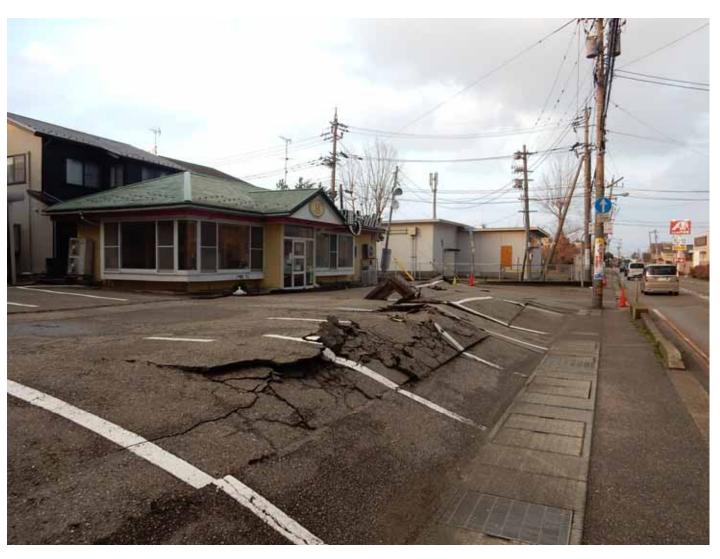
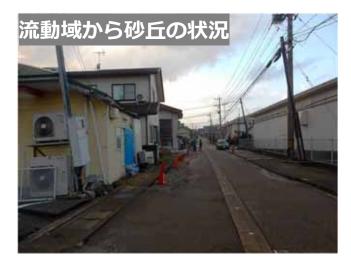
内灘町字鶴ケ丘二丁目:砂丘背後の液状化による被害

- 砂丘背後の末端付近での液状化 に伴う地盤流動が生じていた
- 流動域では噴砂を確認した
- 県道8号線沿いには,流動によ る地盤隆起が生じていた.
- 流動変形していた住宅地内では, 側溝の湾曲も確認された

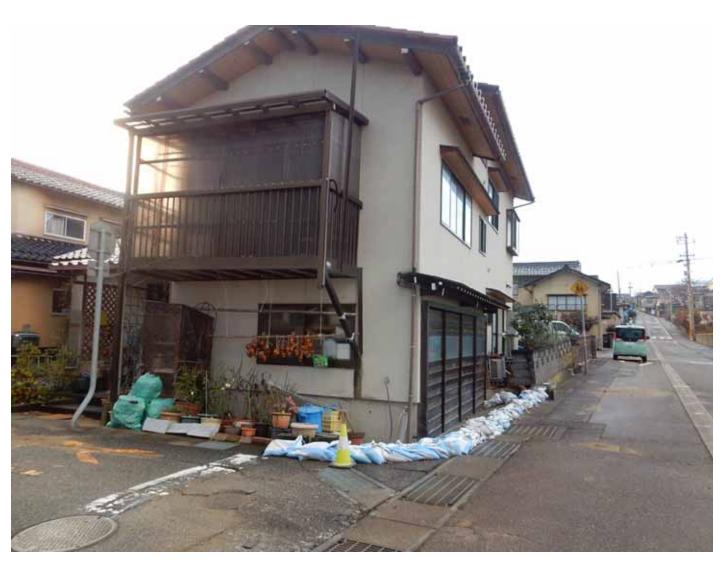
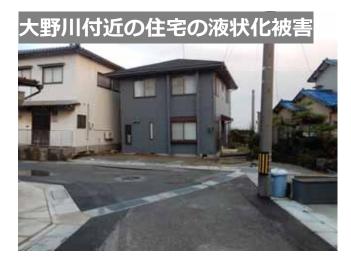
内灘町字鶴ケ丘二丁目:砂丘背後の液状化による被害

- 砂丘背後の末端付近での液状化 に伴う住宅の沈下や傾斜が生じ ていた
- 流動域では噴砂を確認した
- 噴砂は,均一な細~中砂で細粒 分はほとんど含まれない (物理試験予定)

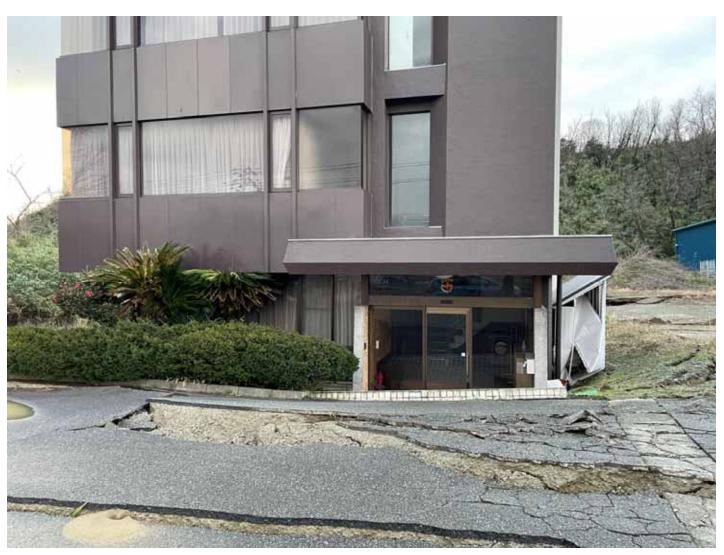
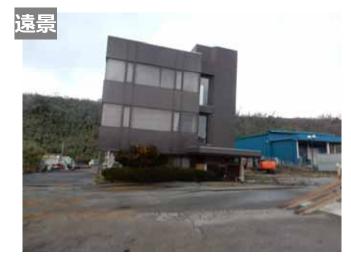
内灘町字宮坂:砂丘背後の液状化による被害

- RC3階造の液状化に伴うめり込み沈下
- 周辺地盤からの建物沈下量は,1.3m程度であった
- 建物周辺には背後の砂丘と平行 する開ロクラックが4~5本確認 でき,2~3mの流動変形を生じ ている

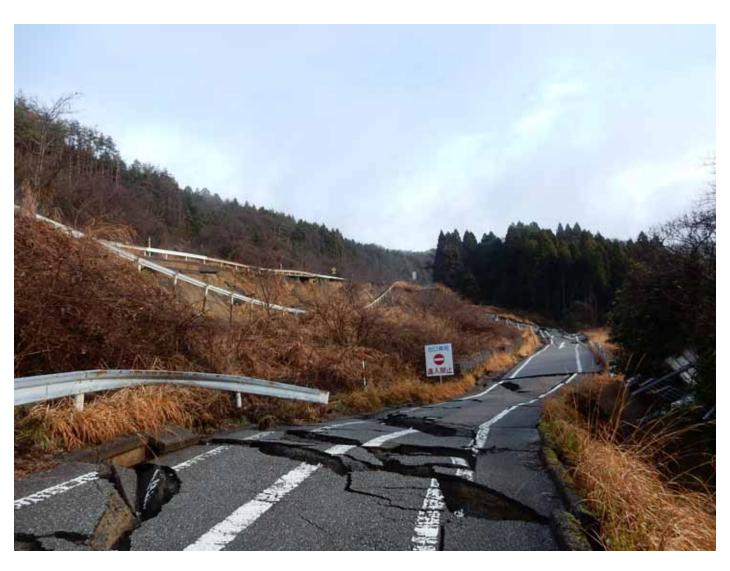
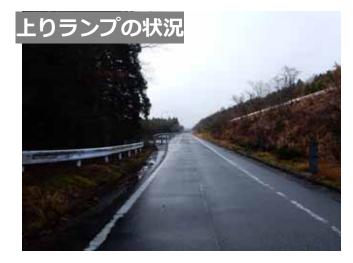
のと里山海道:横田IC下り車線/ランプの崩壊

- 下り走行車線と出口ランプを含む大規模な盛土崩壊
- 入口ランプは2007年能登半島地 震で崩壊し,復旧対策済みで今 回被害は確認されず

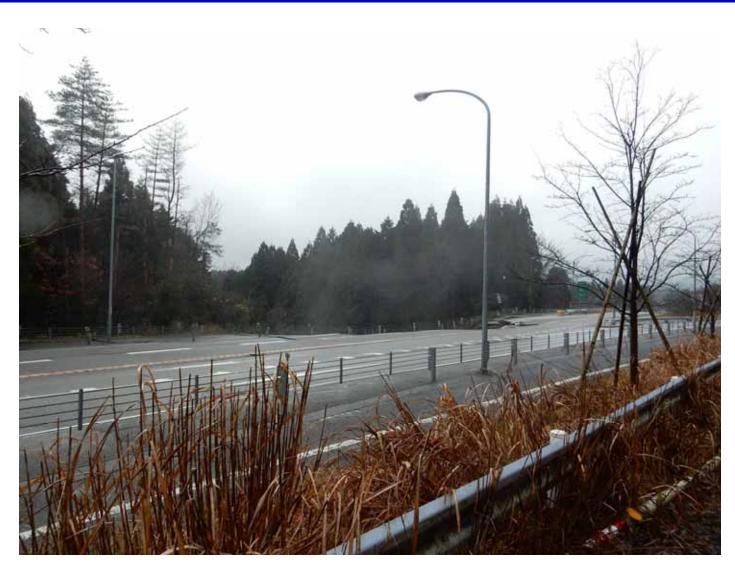
のと里山海道:横田IC下り車線/ランプの崩壊

- 出口ランプより,300mほど輪 島よりの下り線側の盛土崩壊
- 谷部を横断する腹付け盛土部の 被害と考えられる

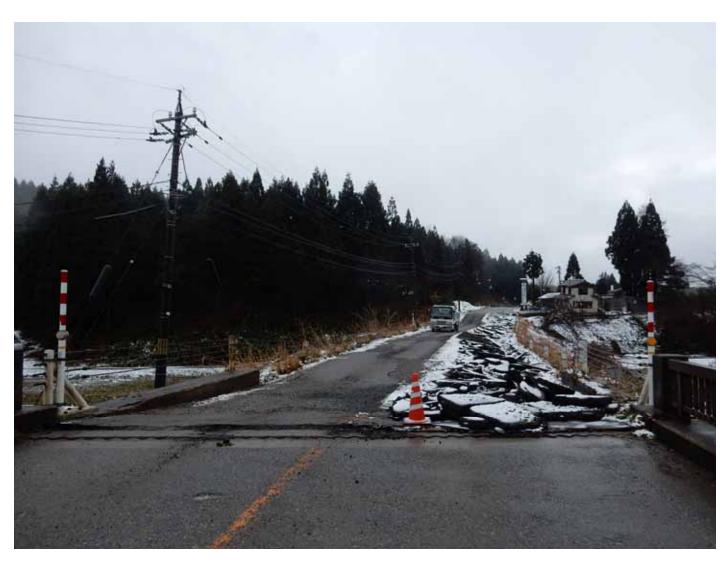
- 井蓋橋南側の道路盛土被害
- 盛土の沈下量は1m程度
- 盛土は側方への孕みもあり

沢部に設けられた道路盛土はこの箇所以外にも沈下や亀裂,橋台 取付部の段差を多数生じていた

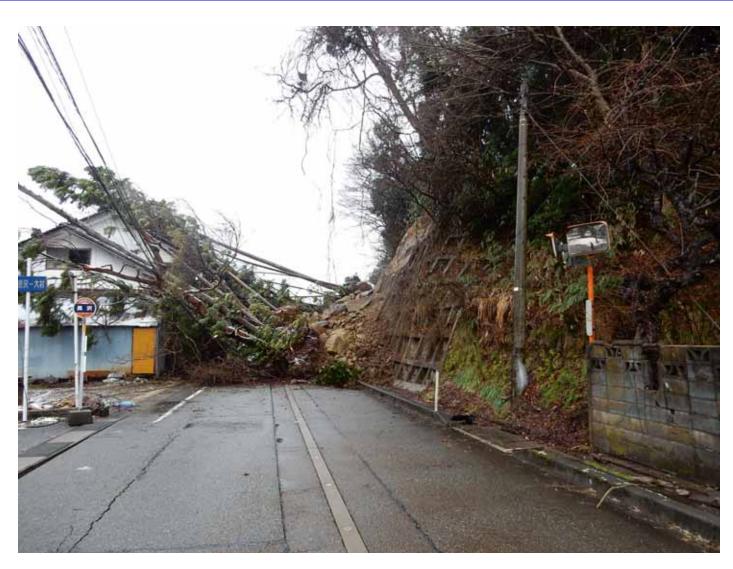
- 県道1号線沿いの集落への道
- 法面保護としてコンクリート枠が設けられていたが、その上部から斜面崩壊している様子

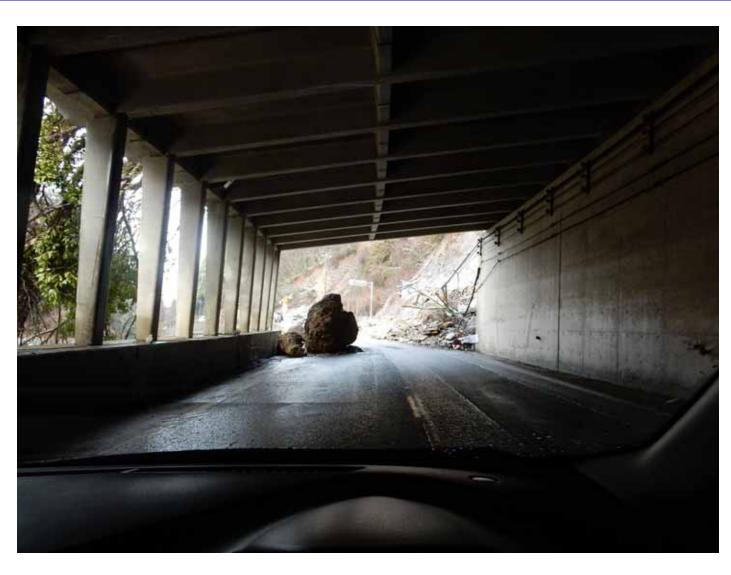
- 県道1号線沿い斜面崩壊
- スノーシェッド出口付近の軽自 動車サイズの落石

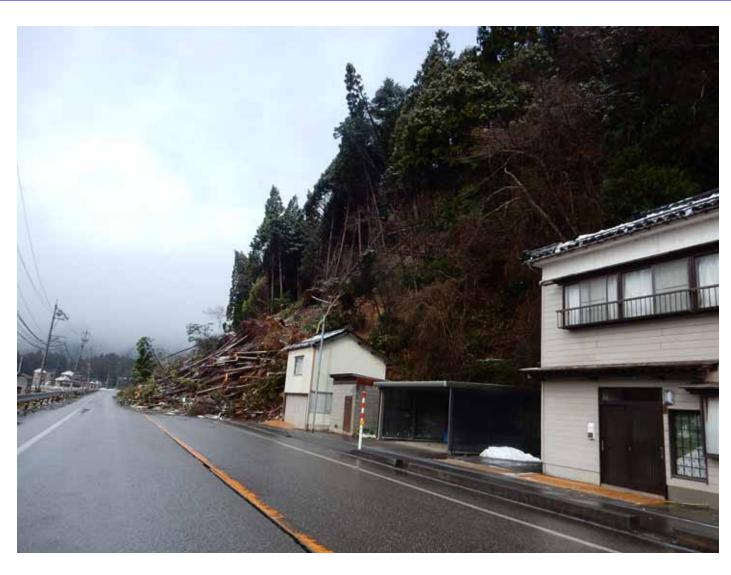
- 県道1号線沿い斜面崩壊
- このような斜面崩壊は多数あり

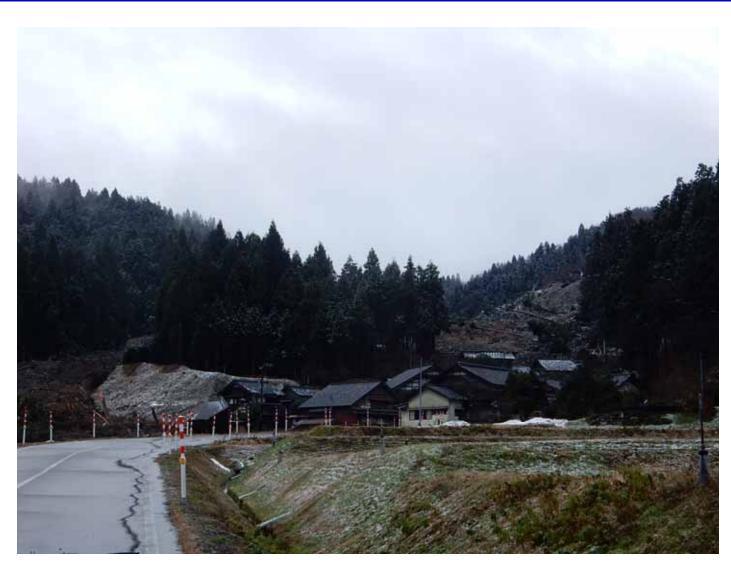
輪島市市ノ瀬町:山間部の土石流による住宅被害

- 集落背後の山から土石流が発生 し、集落を直撃していた
- 現地でUAVによる測量調査を実施していた方によると斜面崩壊 箇所は集落から約500m上流と のこと
- 地震前の降雨や降雪によって崩壊土砂の水分が多くなっている可能性が考えられる

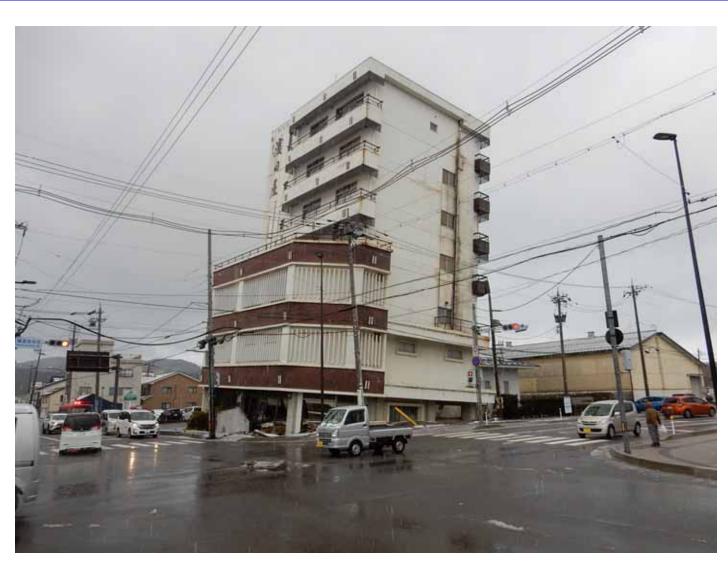
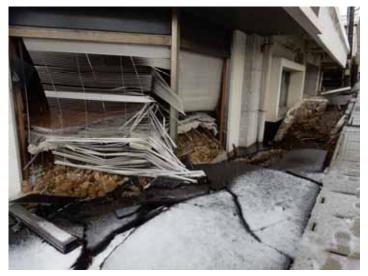
輪島市河合町:RC7階造の沈下・傾斜

- RC7階造の沈下・傾斜被害,沈 下量は約1m
- 建物周辺には噴砂は無く,液状 化によらない被害である
- 1階フロアと周辺地盤が同じあるいはそれ以上であることから, 基礎枠が沈下?

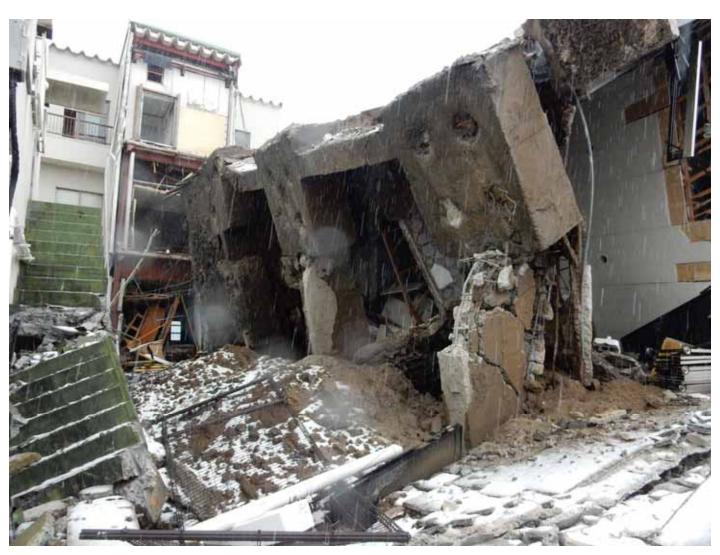
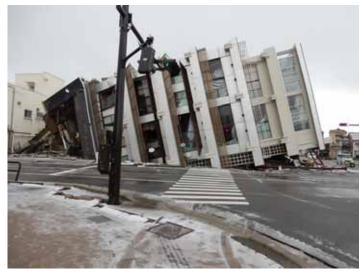
輪島市河合町:RC7階造の倒壊

- RC7階造の倒壊
- 建物周辺には噴砂は無く,液状 化によらない被害である
- 基礎スラブには杭基礎の痕跡あり

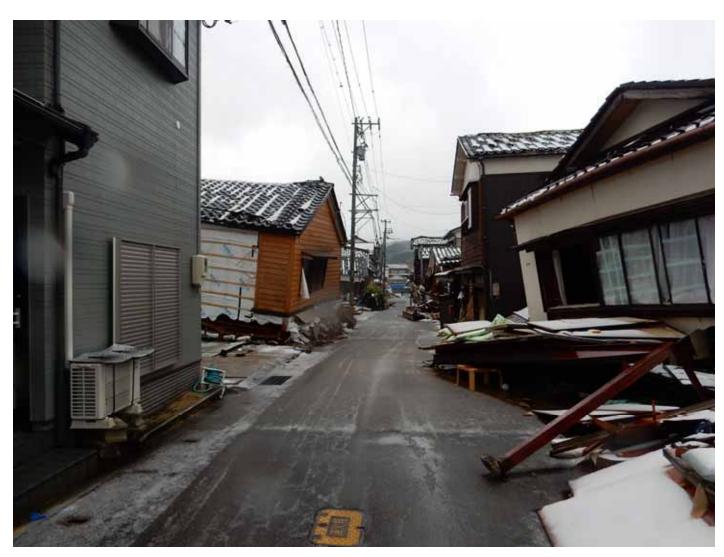
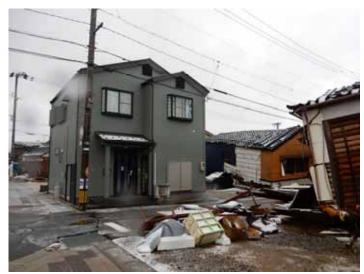
輪島市河合町:木造住宅の倒壊

- 古い木造住宅の1階が潰れる被 害が甚大であった
- 比較的新しい建物は基礎や外壁 に大きな損傷はなかった

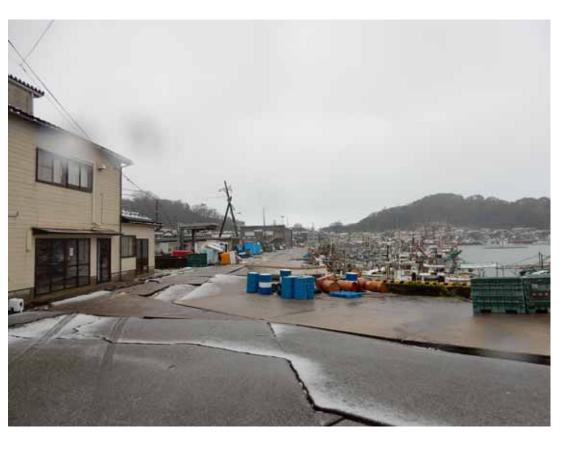
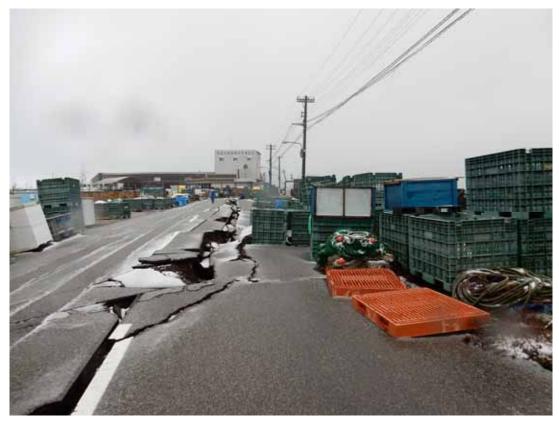
輪島市鳳至町:輪島漁港

- 輪島漁港の矢板岸壁は若干の孕みがあった
- 矢板岸壁は自立式か?
- 岸壁背後の道路には段差やクラックが多数あり
- コンクリートの防波堤は1m以上孕みだしていた
- 防波堤の背後地盤は沈下していた

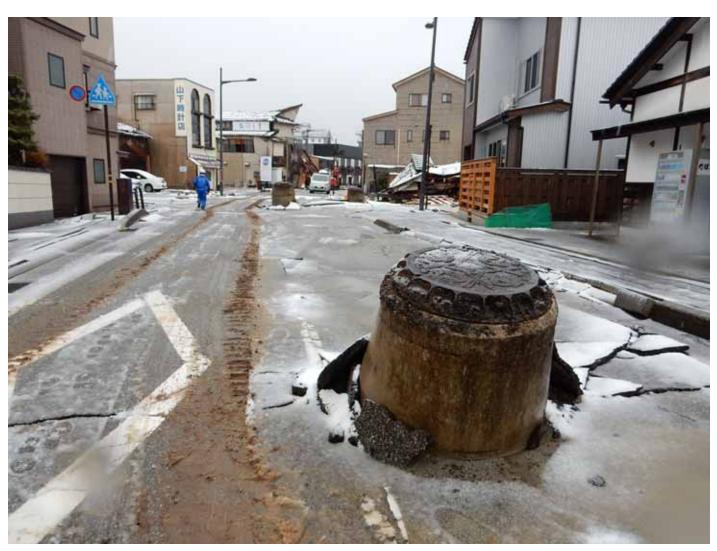
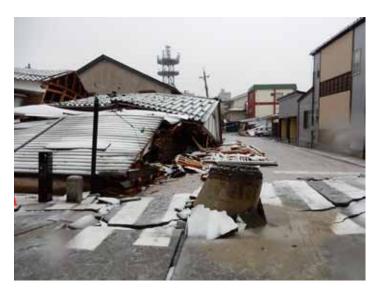
輪島市河合新町

- ▼ マンホールの埋戻し土が液状化 することによる浮上がり被害
- **浮上がり量は1~1.2mであった**
- 噴砂は均一な粗砂であった

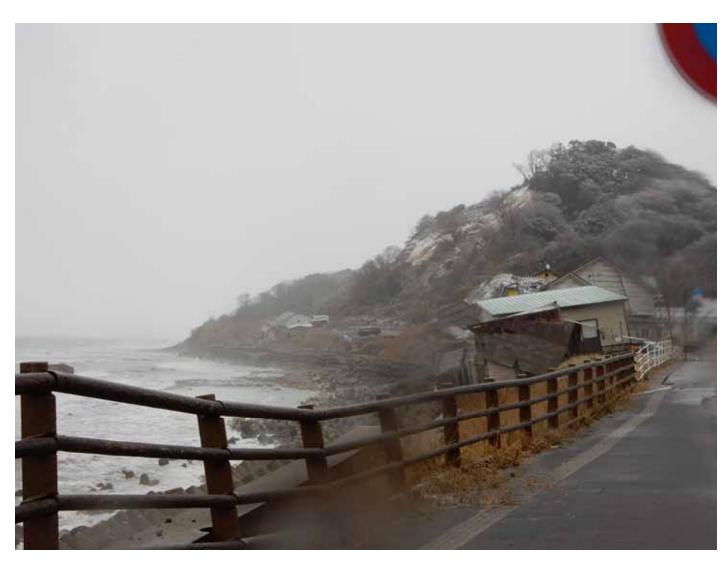
輪島市大野町

● 国道249沿いの海岸斜面の斜面 崩壊

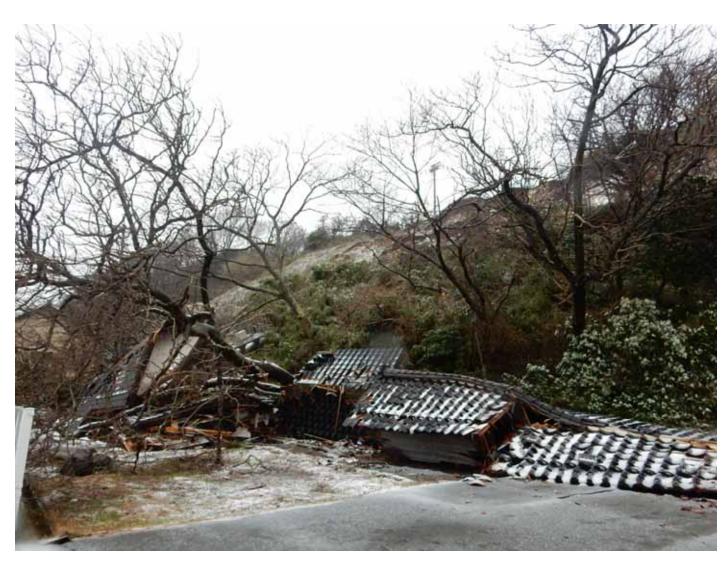
輪島市稲船町

- 国道249沿いの海岸斜面の斜面 崩壊
- 輪島市輪島野球場の北側

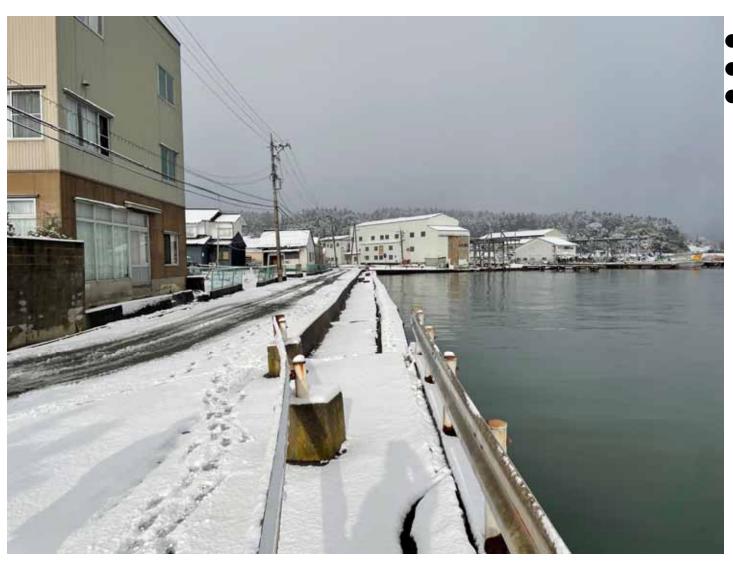
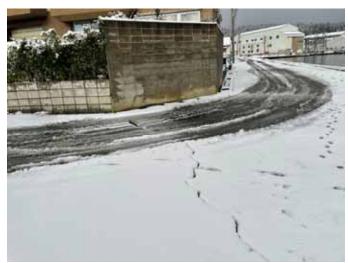
七尾市なぎの浦

- 七尾港北側の矢板岸壁
- 若干の孕みだし
- 道路は雪で覆われていたが, 亀 裂も確認された

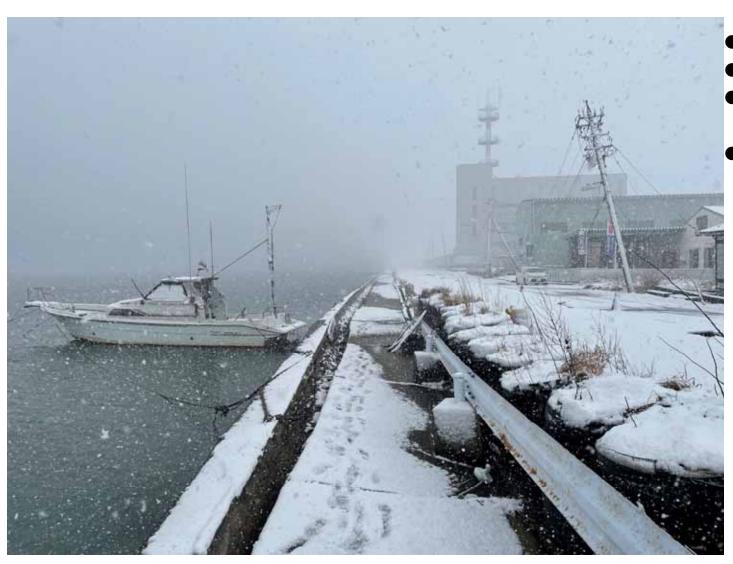
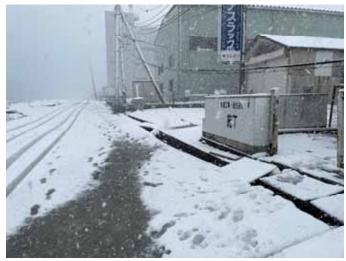
七尾市つつじが浜

- 七尾港北側の矢板岸壁
- 若干の孕みだし
- 道路は雪で覆われていたが, 亀 裂も確認された
- 岸壁背後の建物は沈下や傾斜しており、液状化に伴う可能性あり(雪のため噴砂の有無は確認できず)

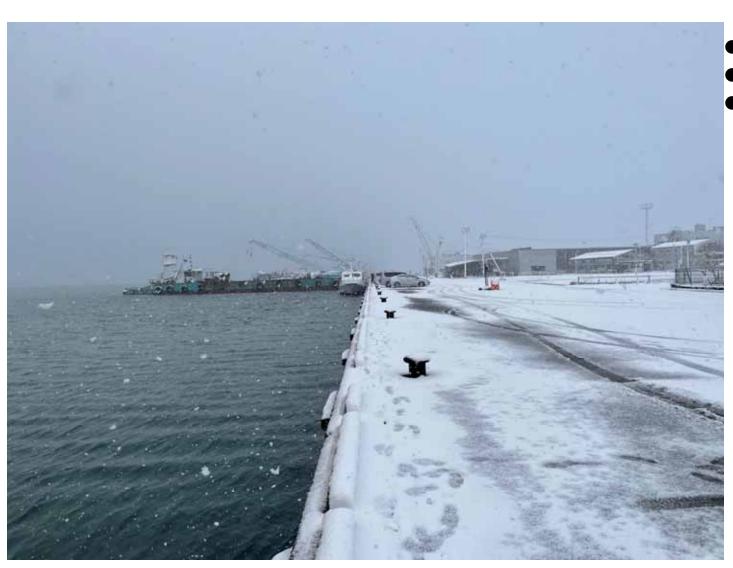
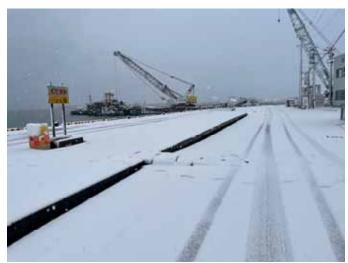
七尾市桜町

- 七尾港中央の岸壁
- 岸壁の孕みだしは確認されず
- 岸壁と背後の道路には20~30cm ほどの段差が生じている箇所も あり

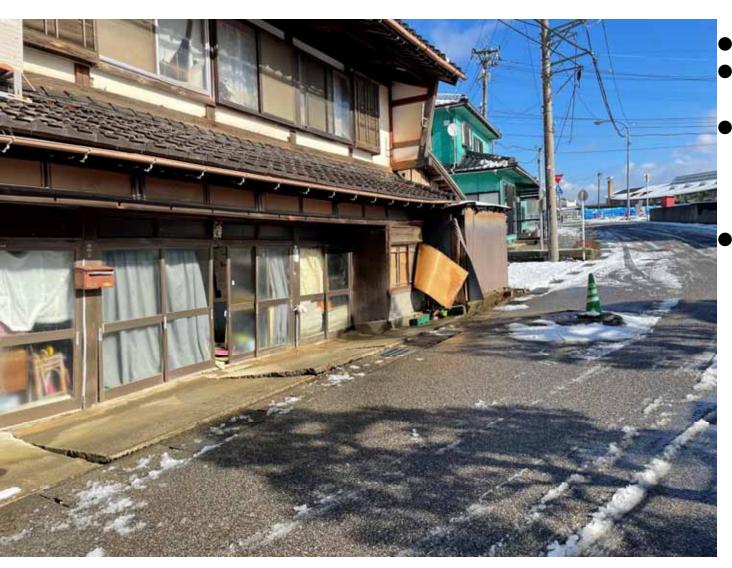
- 於古川沿いの住宅地
- 液状化に伴う住宅のめり込み沈下
- 噴砂は均一な細砂で細粒分はほ とんど含まれない (物理試験予定)
- 千吉大橋左岸側の護岸の孕みだ しあり

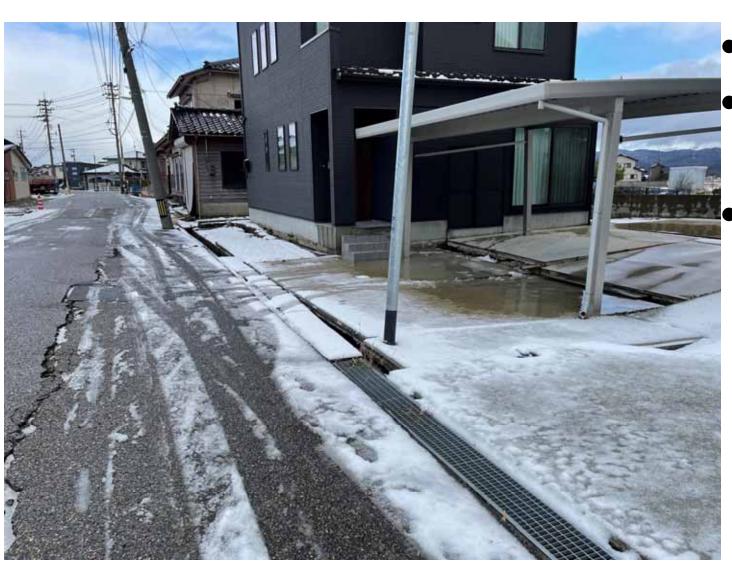
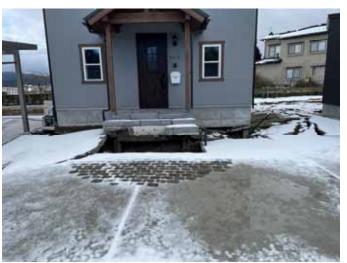
羽咋市松ケ下町

- 長者川沿いの住宅地の沈下や傾斜被害
- 住宅の沈下や傾斜は砂丘背後の 液状化に伴うものと考えている
- 杭基礎の住宅は周辺地盤の沈下 による抜上りを生じていた

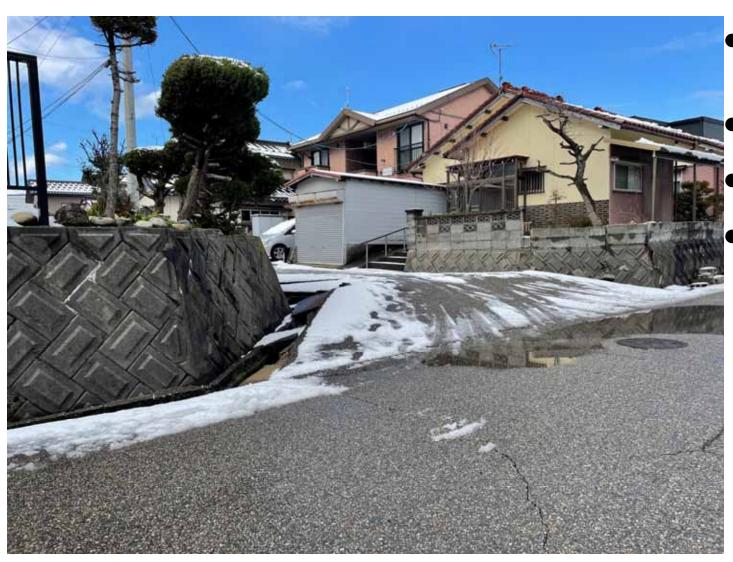
羽咋市御坊山町

- ・砂丘背後の液状化に伴う地盤流 動による戸建て住宅の傾斜が多 数確認された
- 流動域の末端部には写真のよう に路面の隆起が確認された
- 住宅地内には流動に伴う路面の クラックが多数確認された
- 噴砂は均一な細砂で細粒分はほとんど含まれない

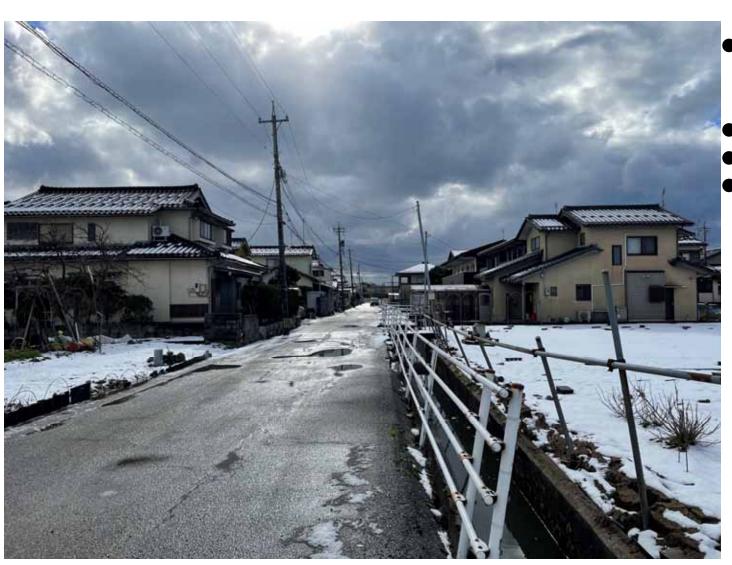
羽咋市大川町

- 住宅地の広い範囲で液状化が生じ,戸建て住宅の沈下や傾斜が 多数確認された
- マンホールの浮上り量は少ない
- **一部では路面の突き上げもあり**
- 噴砂は均一な細砂で細粒分はほ とんど含まれない (物理試験予定)

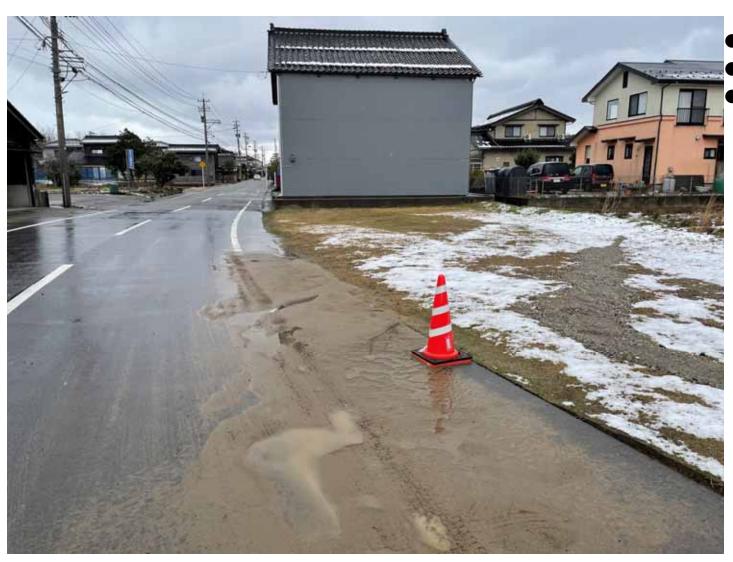
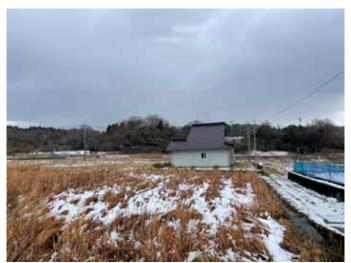
かほく市内高松

- 液状化による路面の沈下
- ▶ 田圃内の木造建物は沈下傾斜
- ・ 噴砂は均一な細砂で細粒分はほとんど含まれない (物理試験予定)

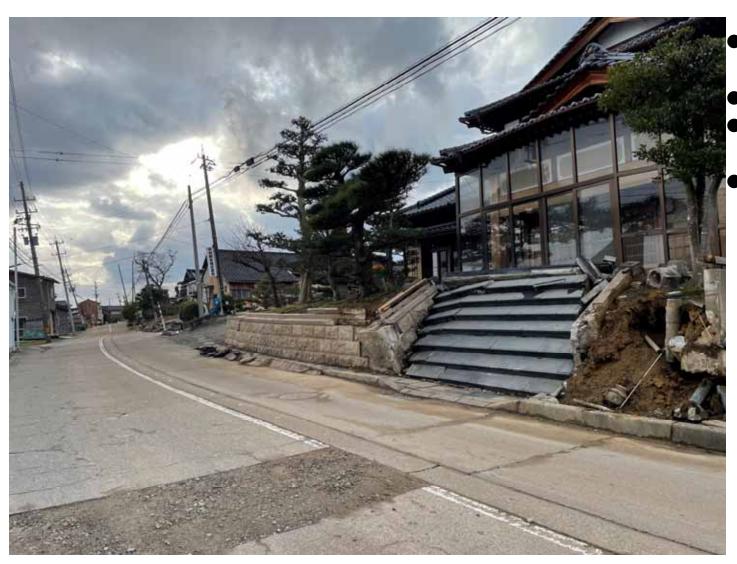
かほく市大崎

- 砂丘背後の末端付近での液状化に伴う地盤流動が生じていた
- 内灘町字西荒屋と類似被害
- 路面は隆起しており,波打つ様相
- 路面隆起が少ない場所は,写真のように宅地が隆起し,入口が壁のような状況であった

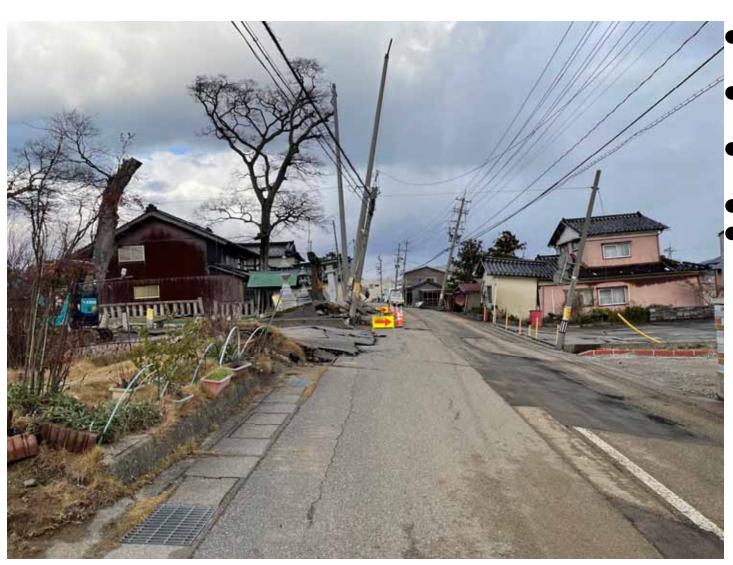
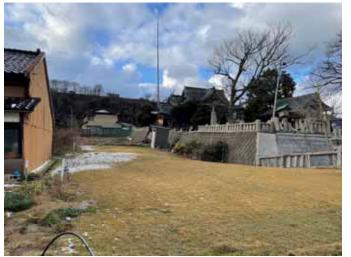
かほく市大崎

- 砂丘背後の末端付近での液状化 に伴う地盤流動が生じていた
- 路面は隆起しており,波打つ様相
- 榊原神社前の路面隆起が最も大きい場所であった
- 同神社も流動に伴う被害有り
- 噴砂は均一な細砂で細粒分はほ とんど含まれない (物理試験予定)
