# 2024年能登半島地震 地震被害調査―速報02―

東京電機大学 石川敬祐，安田進

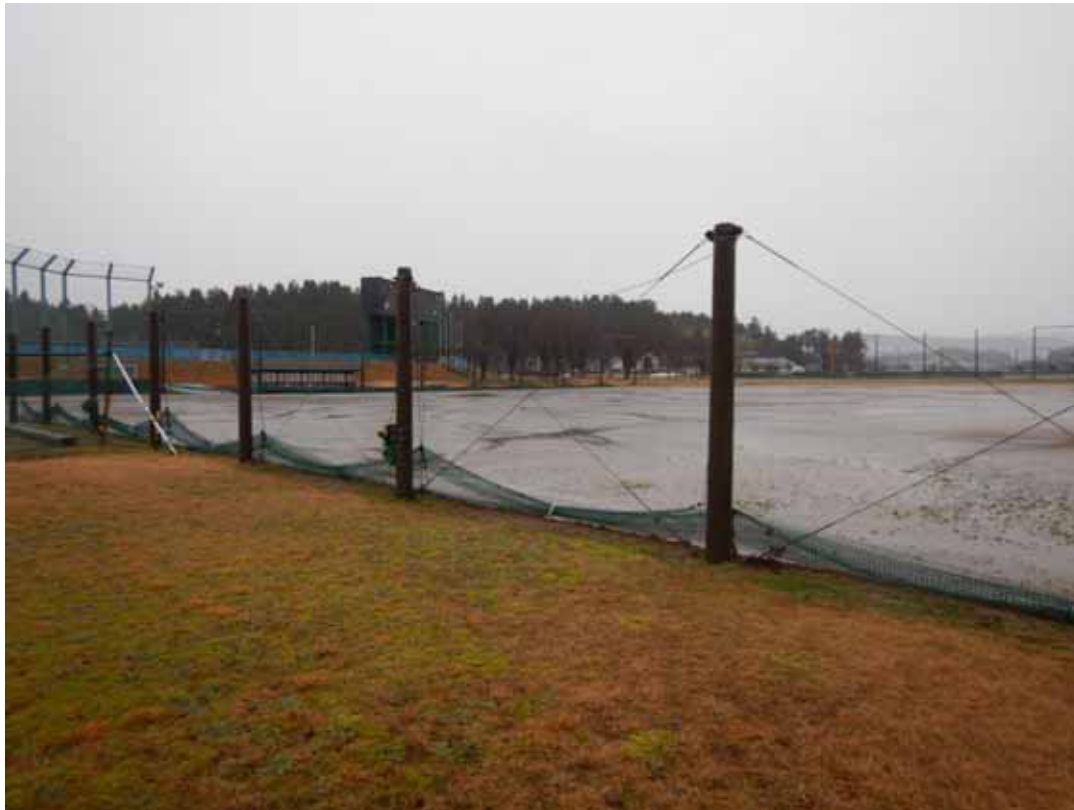
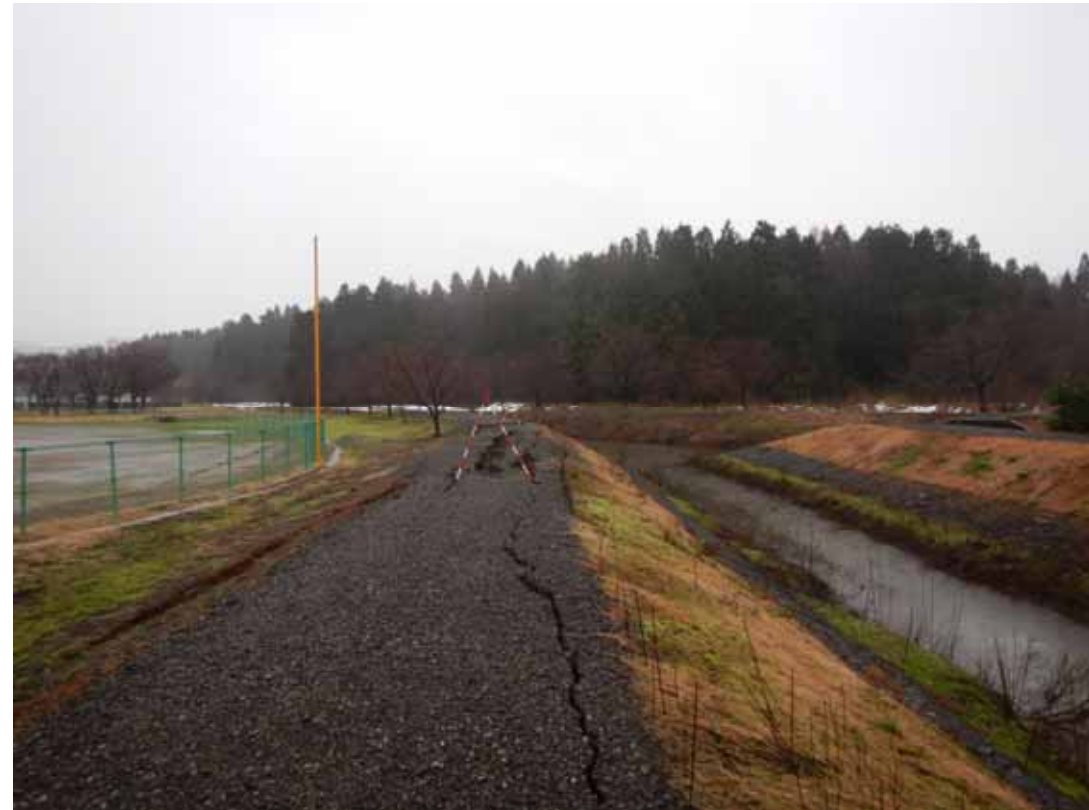
# 柏崎市大字佐藤池新田

佐藤池を埋め立てて造成された佐藤池運動広場

- ✓ 2007年新潟県中越沖地震では野球場内で液状化が発生した.
- ✓ 今回, 液状化したか否かはわからなかった.
- ✓ 公園周囲の小河川の堤防や護岸は変状していた.

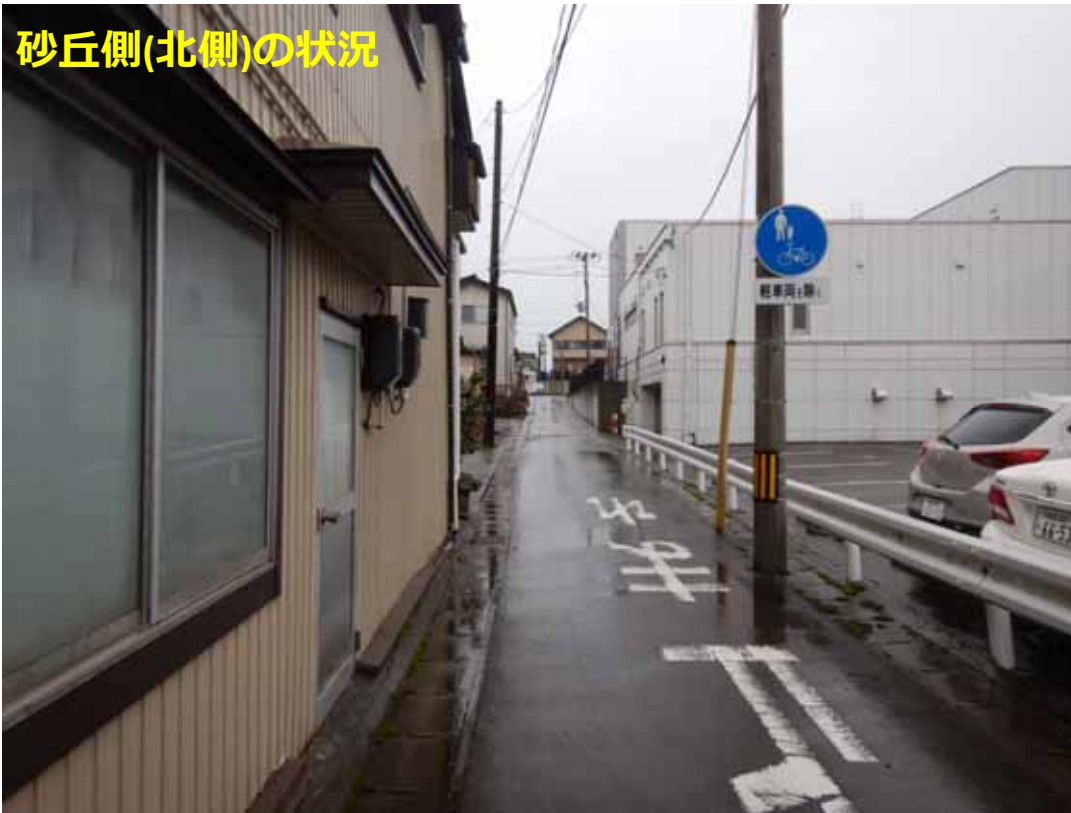
砂丘側(北側)の状況

- ✓ 2007年新潟県中越沖地震では砂丘上部の斜面で滑り崩壊を生じ、家屋の倒壊被害も発生した。
- ✓ 今回、地盤変状は確認されず、家屋被害もなかったようである。

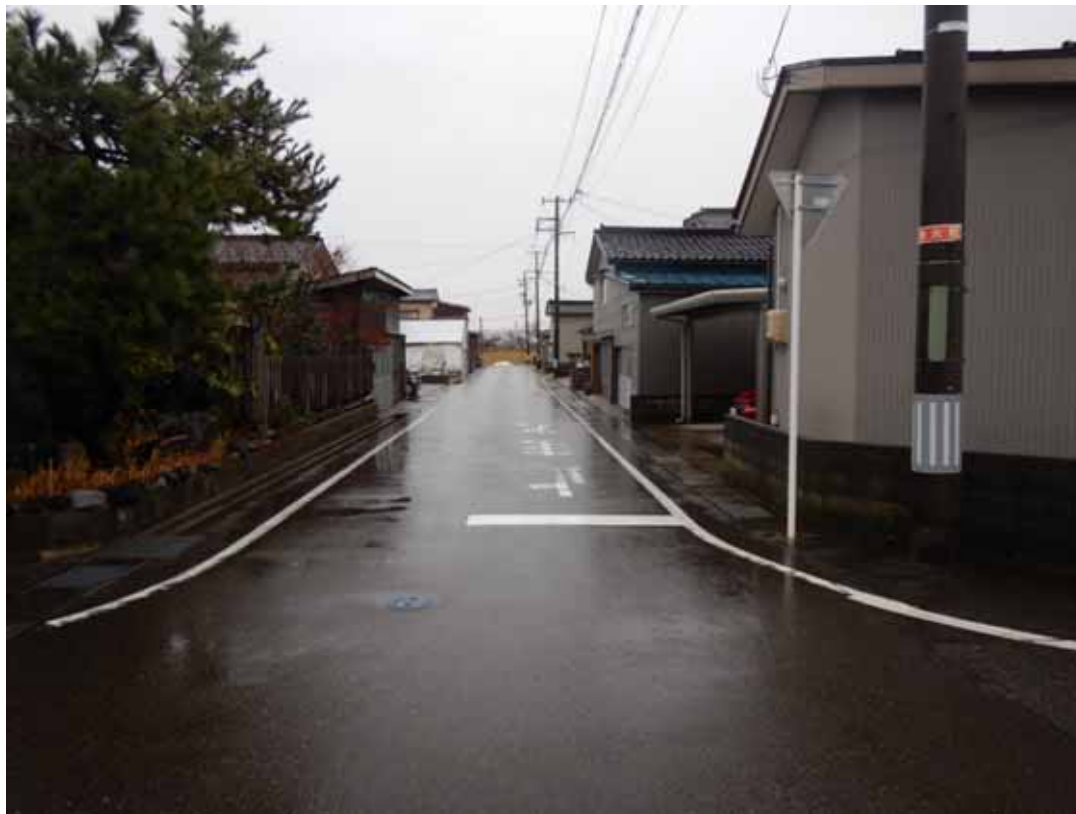
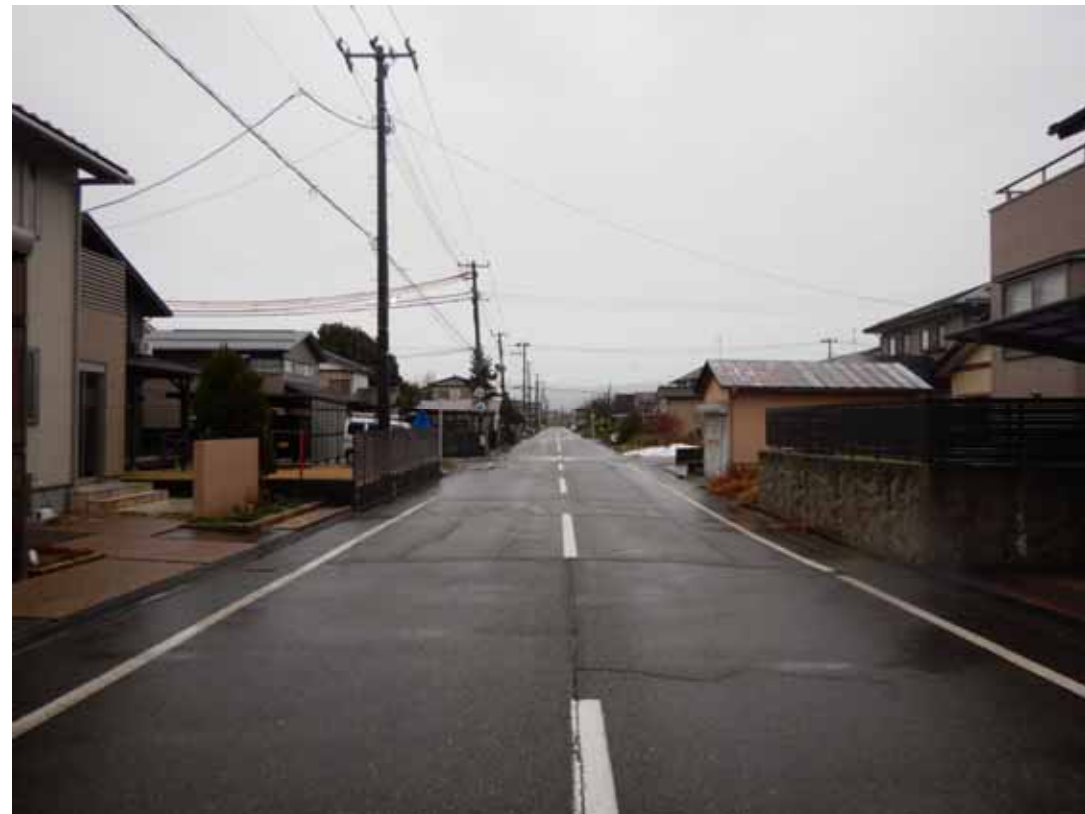
# 柏崎市松波二丁目

- ✓ 2007年新潟県中越沖地震では液状化を生じ、家屋の沈下や傾斜被害が発生した。
- ✓ 今回、地盤変状は確認されず、家屋被害もなかったようである。土砂を処理した土嚢袋も見当らず。

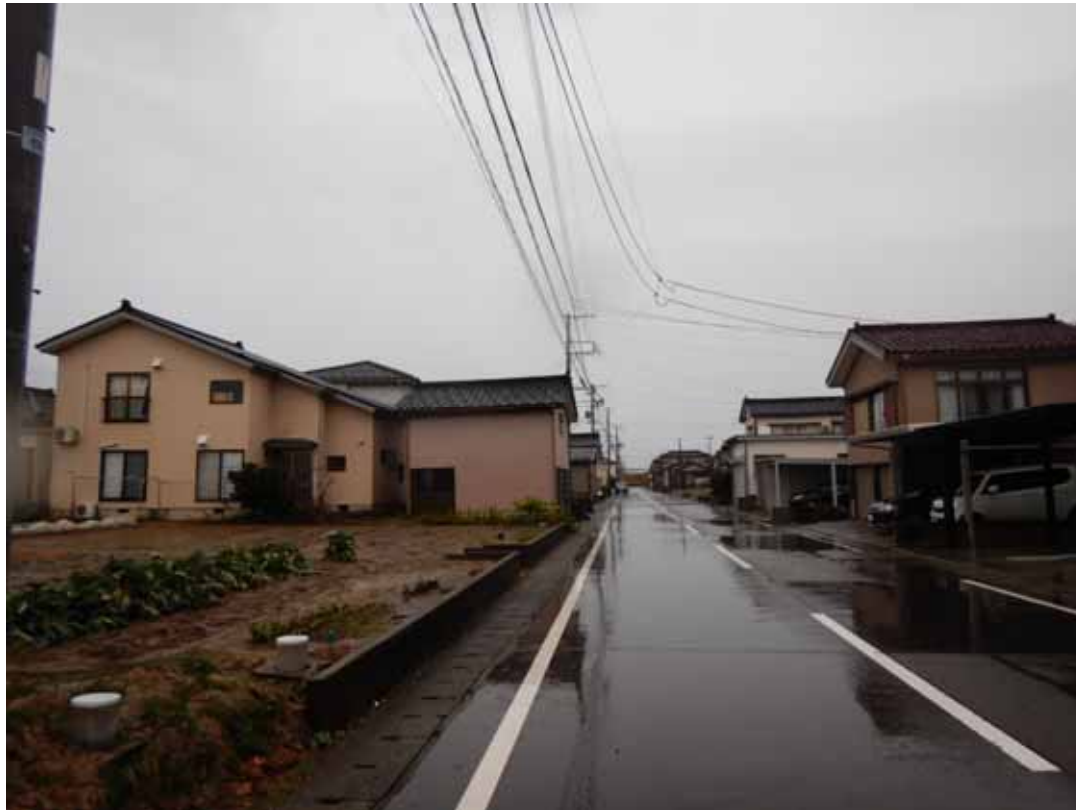
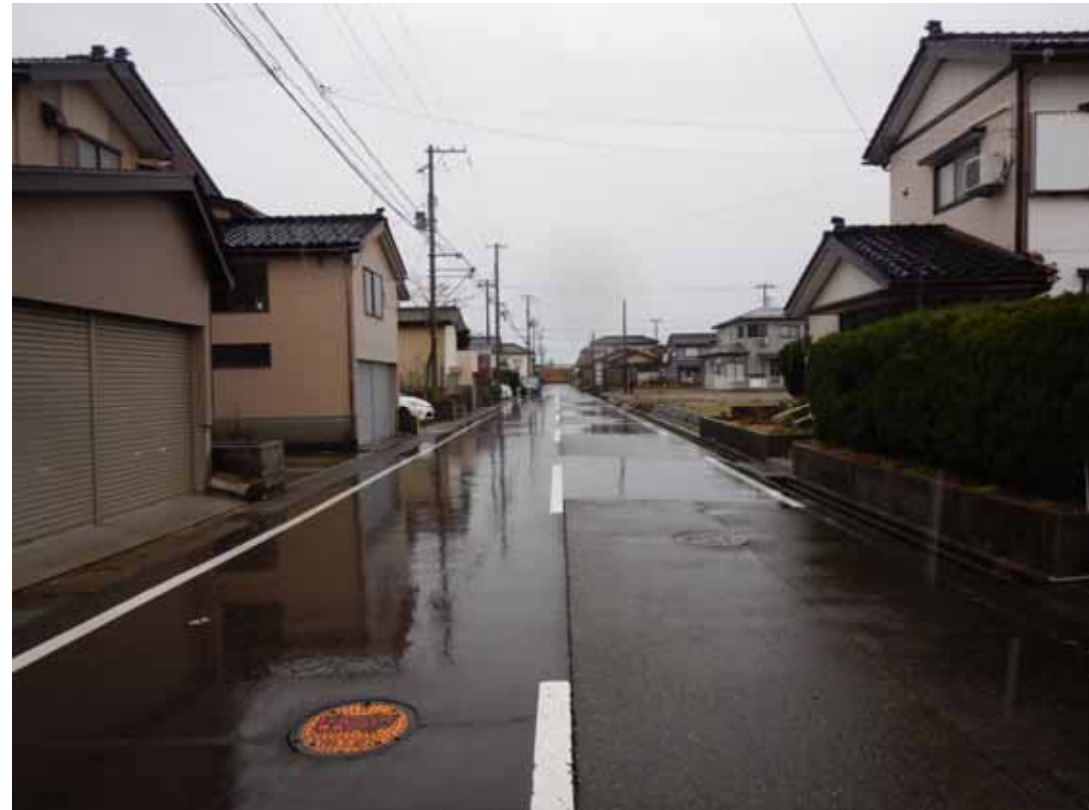
# 柏崎市橋場町

- ✓ 2007年新潟県中越沖地震では液状化を生じ、家屋の沈下や傾斜被害が発生した。
- ✓ 今回、地盤変状は確認されず、家屋被害もなかったようである。土砂を処理した土嚢袋も見当らず。
- ✓ 豊田教授@長岡科技大によると写真の畑付近で噴砂を確認したとのこと。

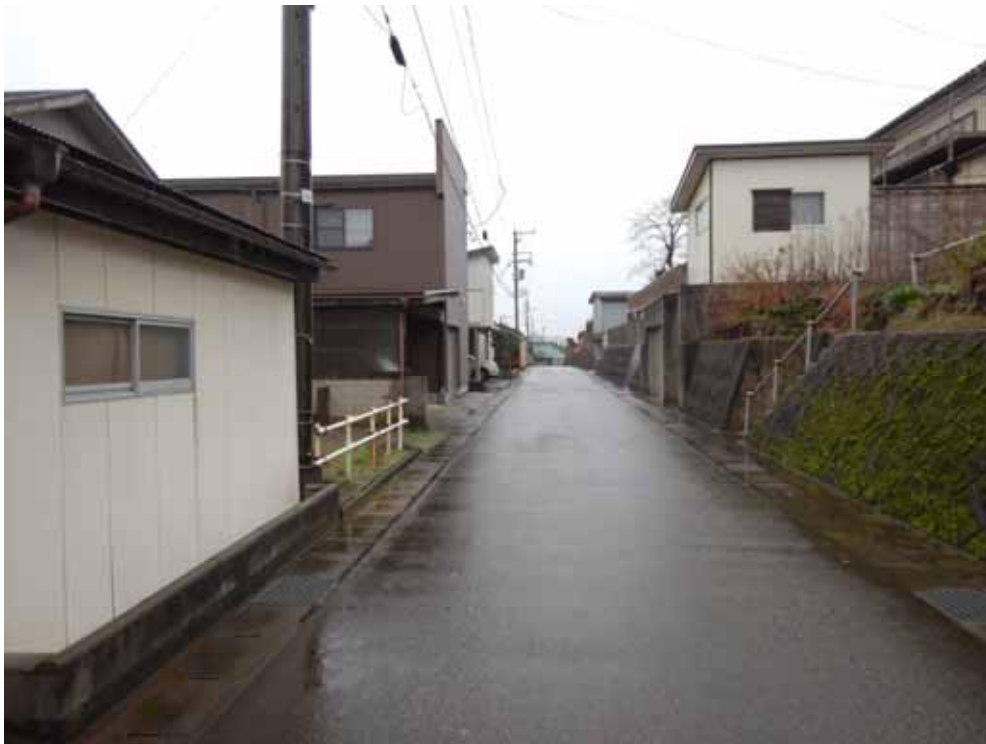
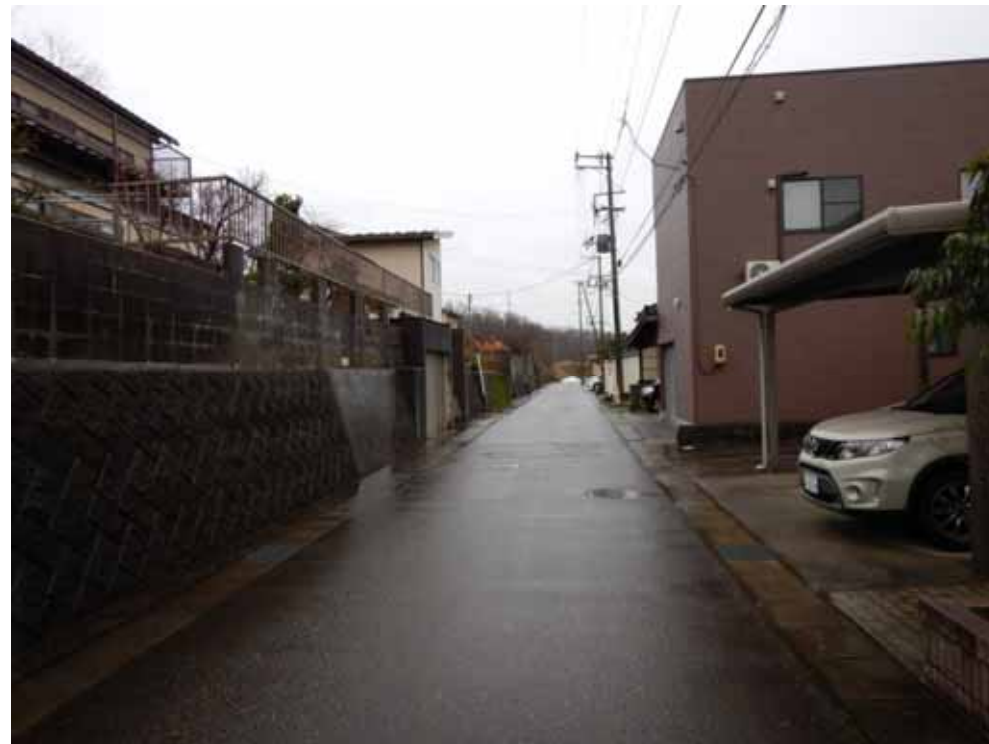
# 柏崎市大字山本

- ✓ 2007年新潟県中越沖地震では液状化による流動を生じ、住宅地が甚大な被害を受けた。  
住民談：地震後にゆっくりと斜面が変動した。その際は低周波マッサージ器のような振動を感じた。  
地下水位は非常に豊富であり、住宅地の前は砂丘末端に池や小川があり鯉が泳いでいた。  
→液状化対策として、地下水位低下工法が採用され、実施された。
- ✓ 今回、液状化は生じていない。地下水が低下したことでゴミ収集車や除雪車による交通振動も体感しなくなった。なお、毎年、排水管の洗浄を行っているとのこと。

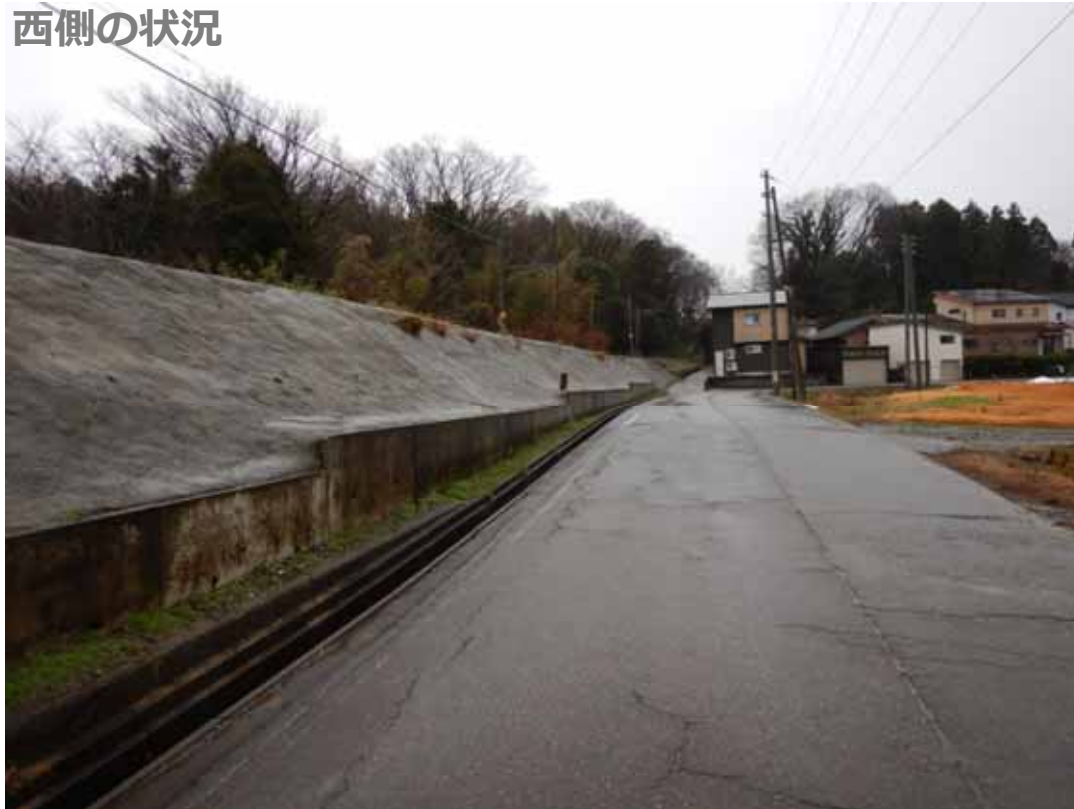
西側の状況

- ✓ 2007年新潟県中越沖地震では鉄道盛土が変状し，法尻から水の染みだしが確認された。
- ✓ のり面には，モルタルが吹き付けられており，のり面保護が施されていた。
- ✓ 今回，変状なし

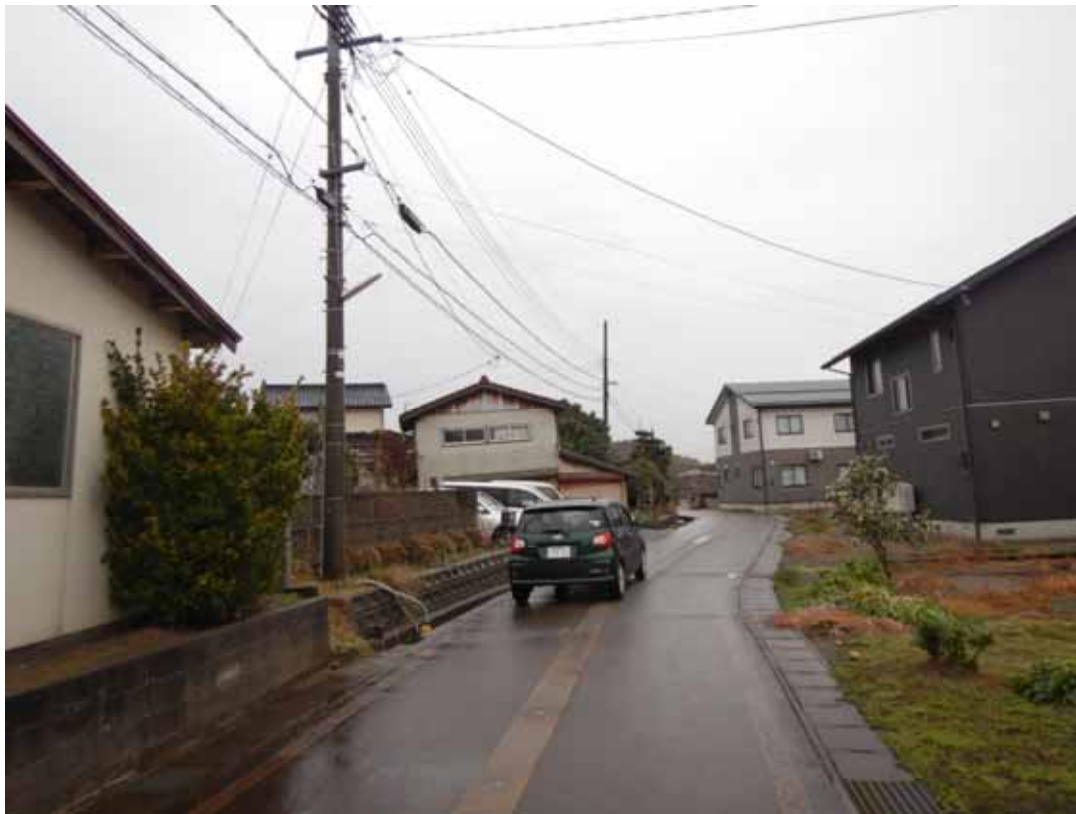
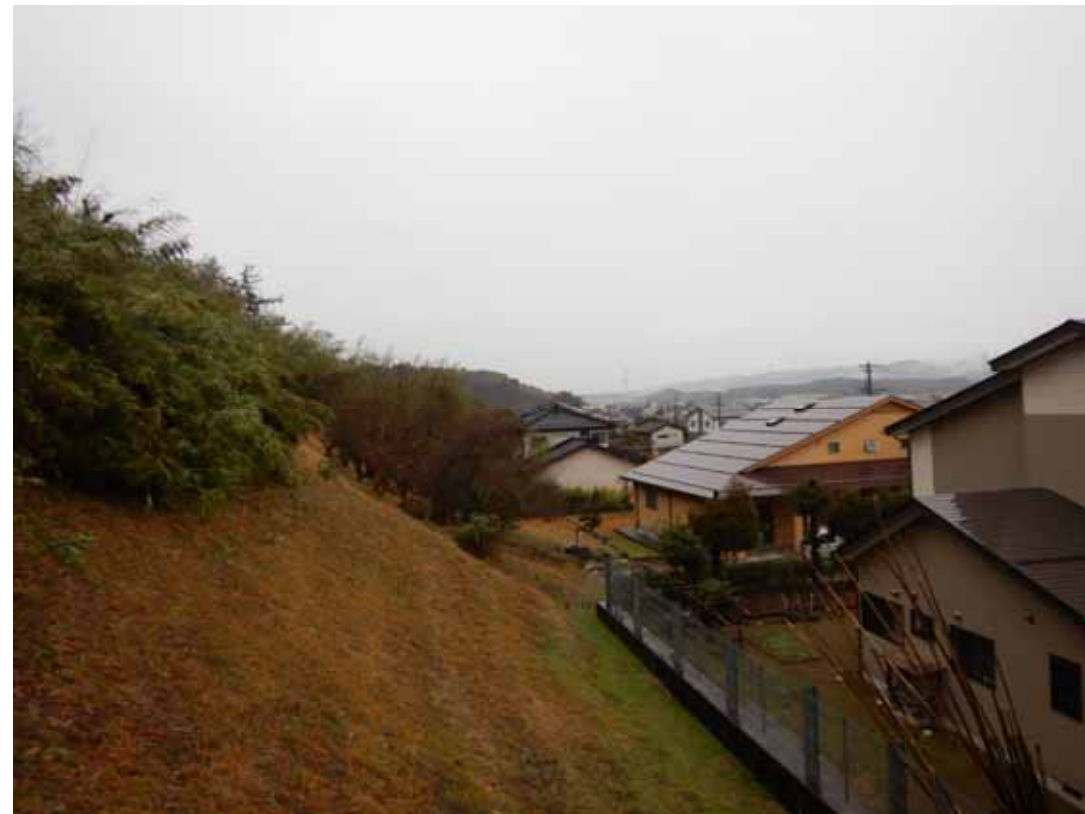
# 刈羽村大字刈羽

- ✓ 2004年新潟県中越地震，2007年新潟県中越沖地震と液状化による住宅被害を受けた。
- ✓ 今回，液状化は生じていない

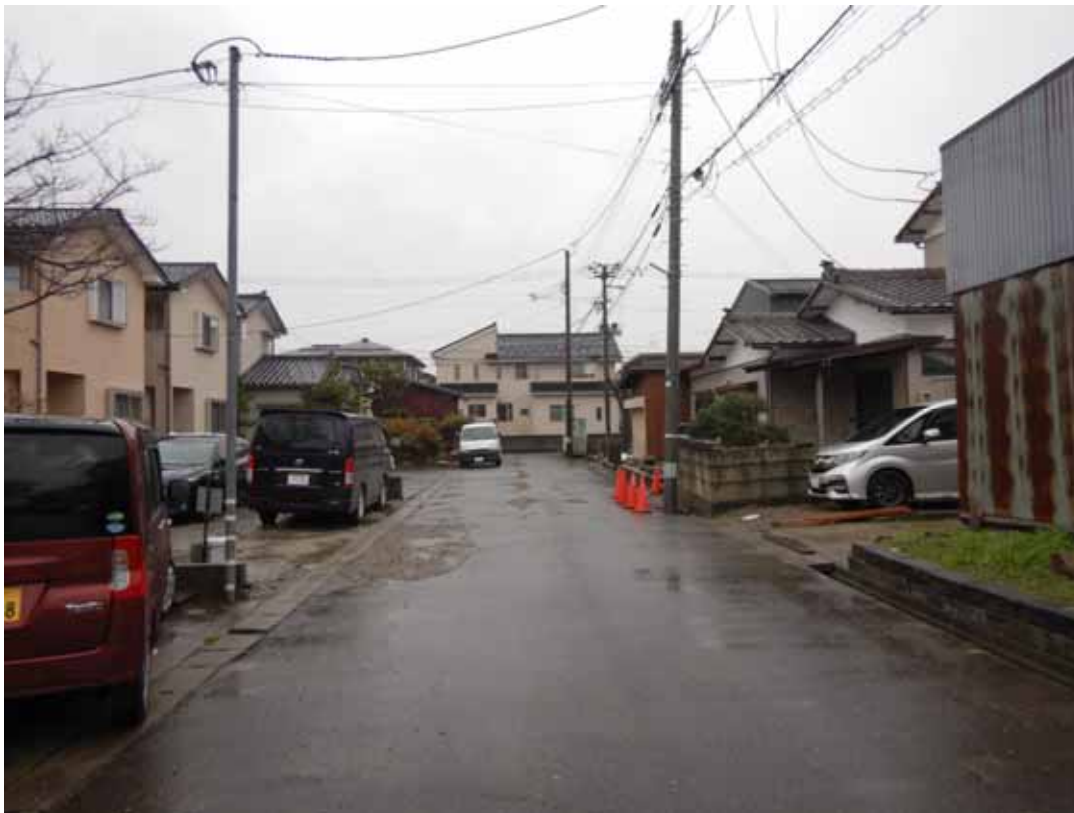
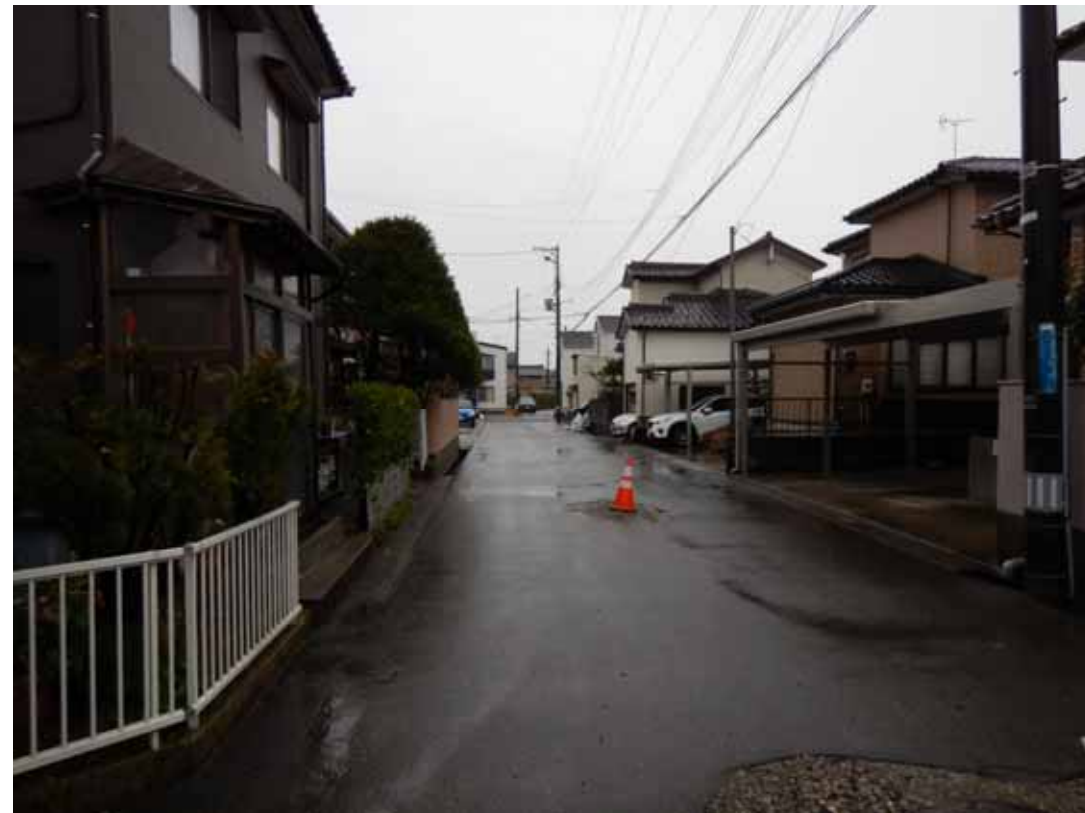
# 新潟市江南区天野一丁目~三丁目

- ✓ 1964年新潟地震で液状化が生じている地域である。
- ✓ 今回、住宅地の液状化被害は中程度
- ✓ 個々の戸建て住宅で不等沈下による沈下や傾斜を生じていると感じた。
- ✓ 路面変状や電柱の沈下も確認された。

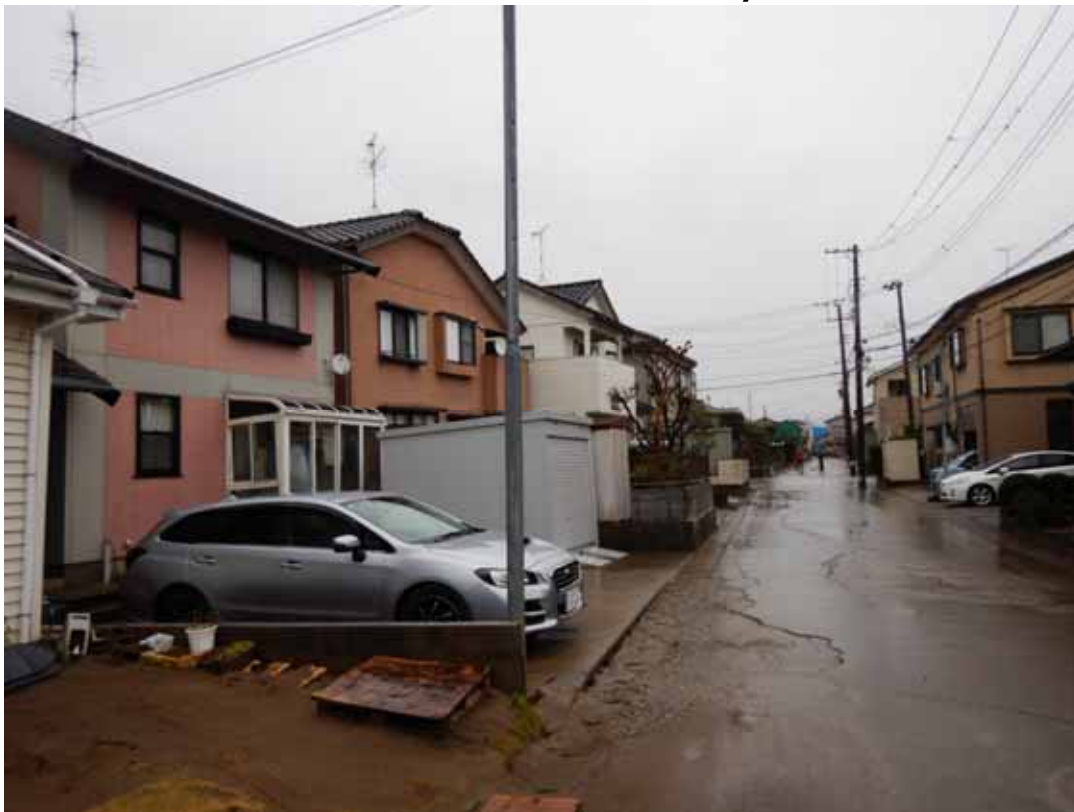
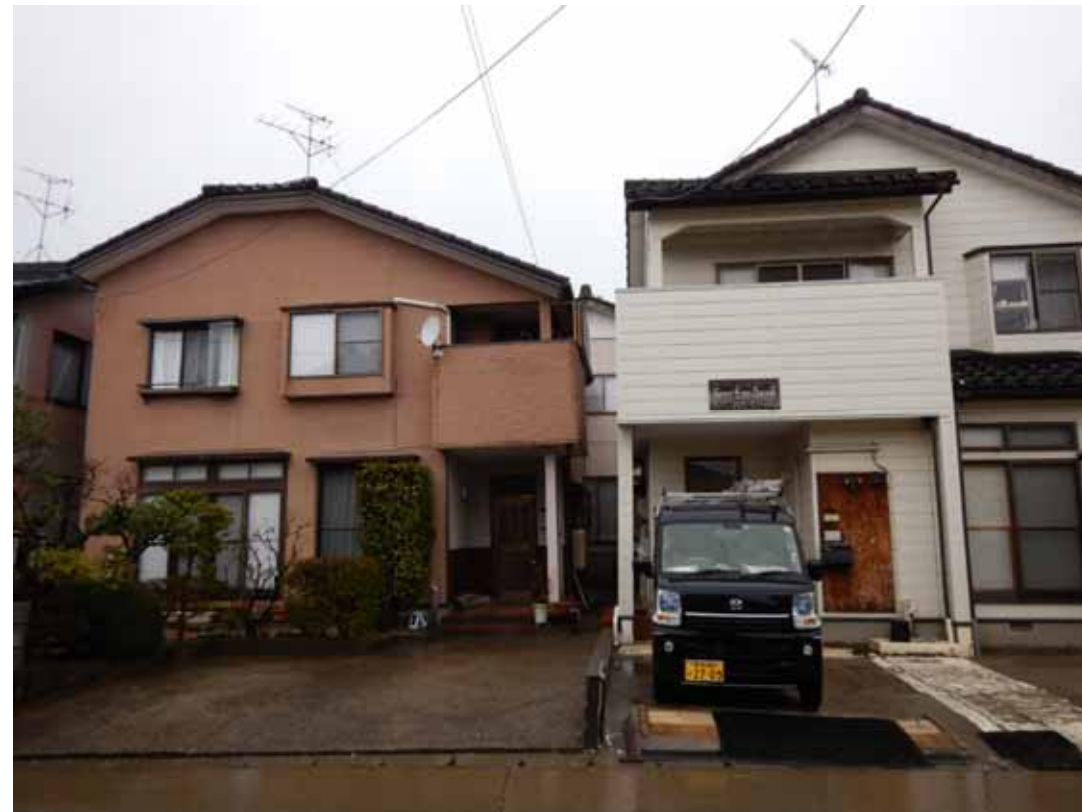
# 新潟市西区善久

- ✓ 1964年新潟地震で液状化が生じている地域である。
- ✓ 今回、住宅地の液状化被害は甚大
- ✓ 個々の戸建て住宅で不等沈下による沈下や傾斜を生じていた。
- ✓ 路面変状や電柱の沈下も確認された。
- ✓ 住宅地全域で噴砂の痕跡があり、広範囲で液状化したと考えられる。

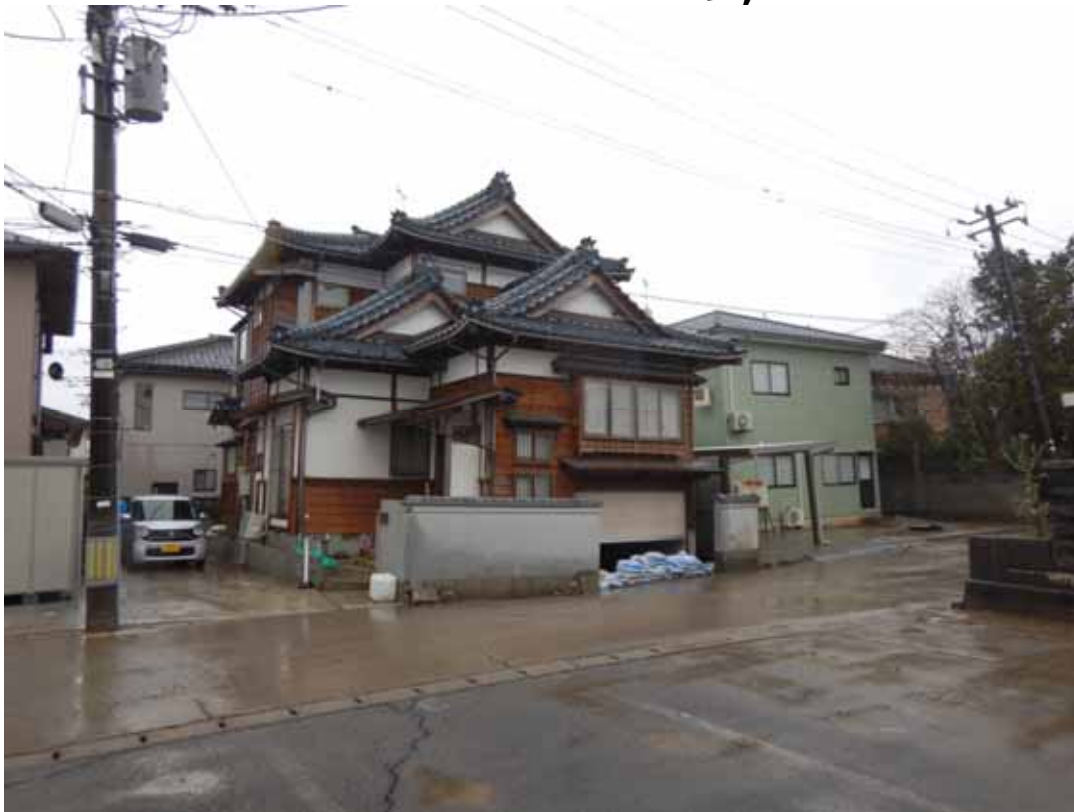
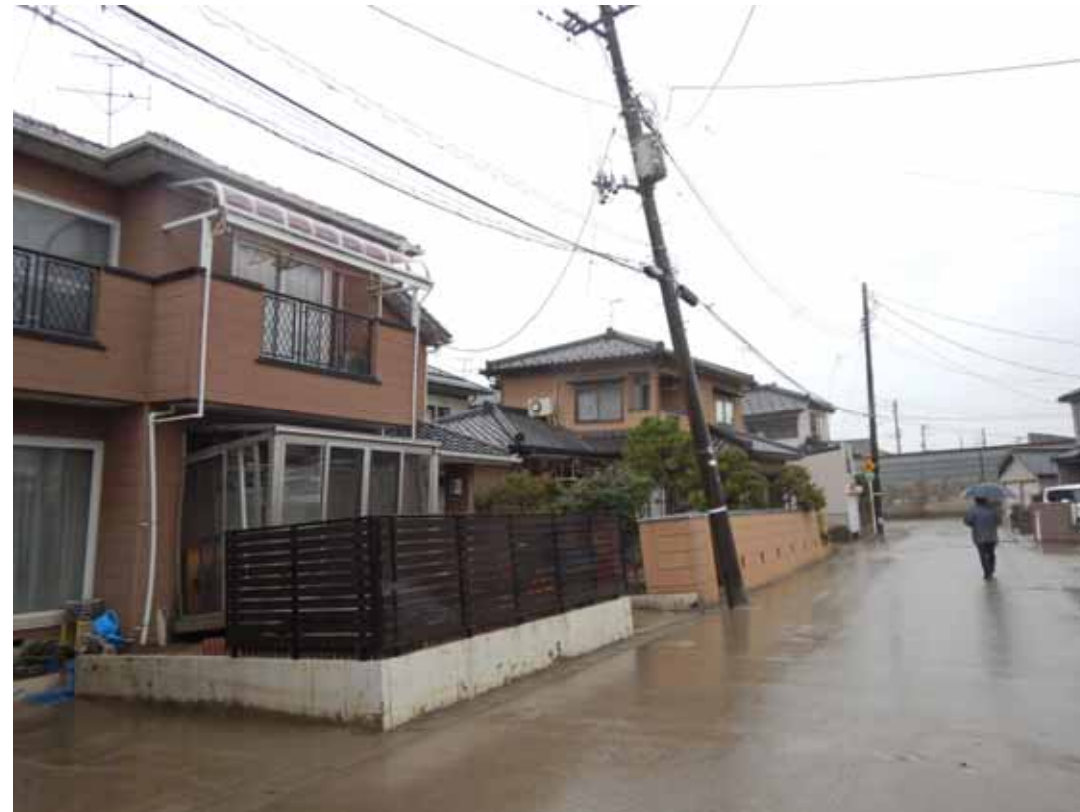
# 新潟市西区善久

- ✓ 1964年新潟地震で液状化が生じている地域である。
- ✓ 今回、住宅地の液状化被害は甚大
- ✓ 個々の戸建て住宅で不等沈下による沈下や傾斜を生じていた。
- ✓ 路面変状や電柱の沈下も確認された。
- ✓ 住宅地全域で噴砂の痕跡があり、広範囲で液状化したと考えられる。

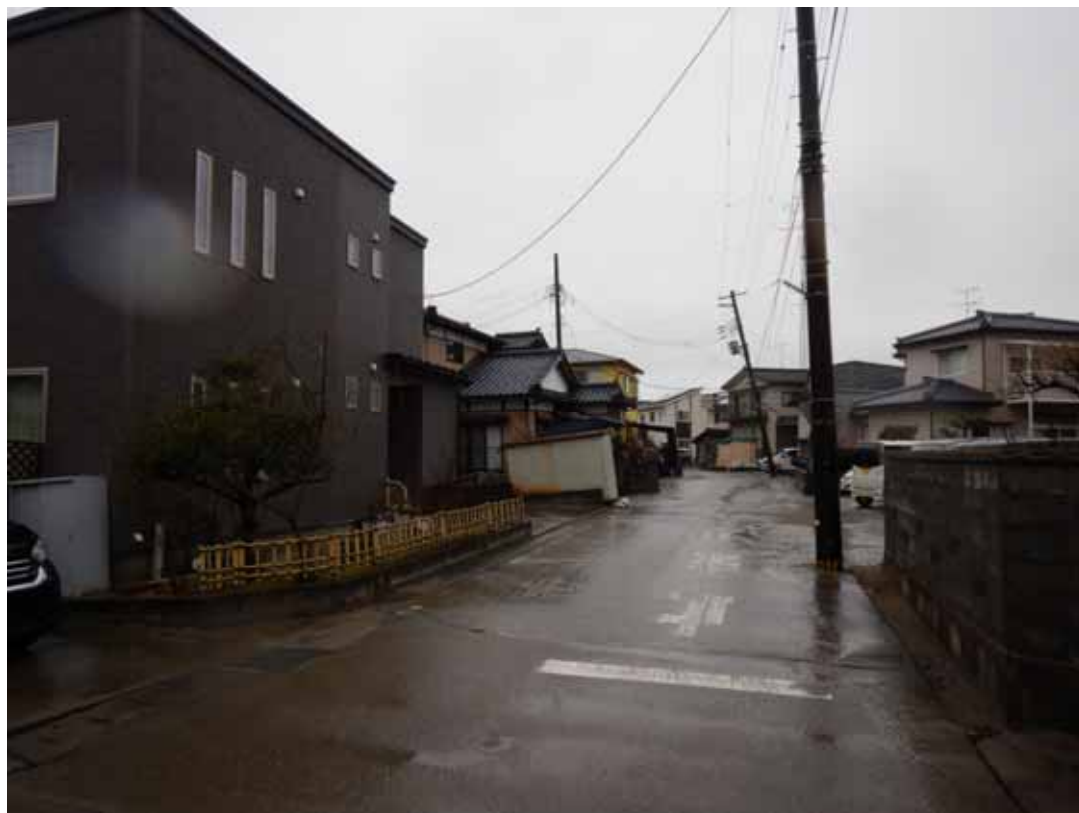
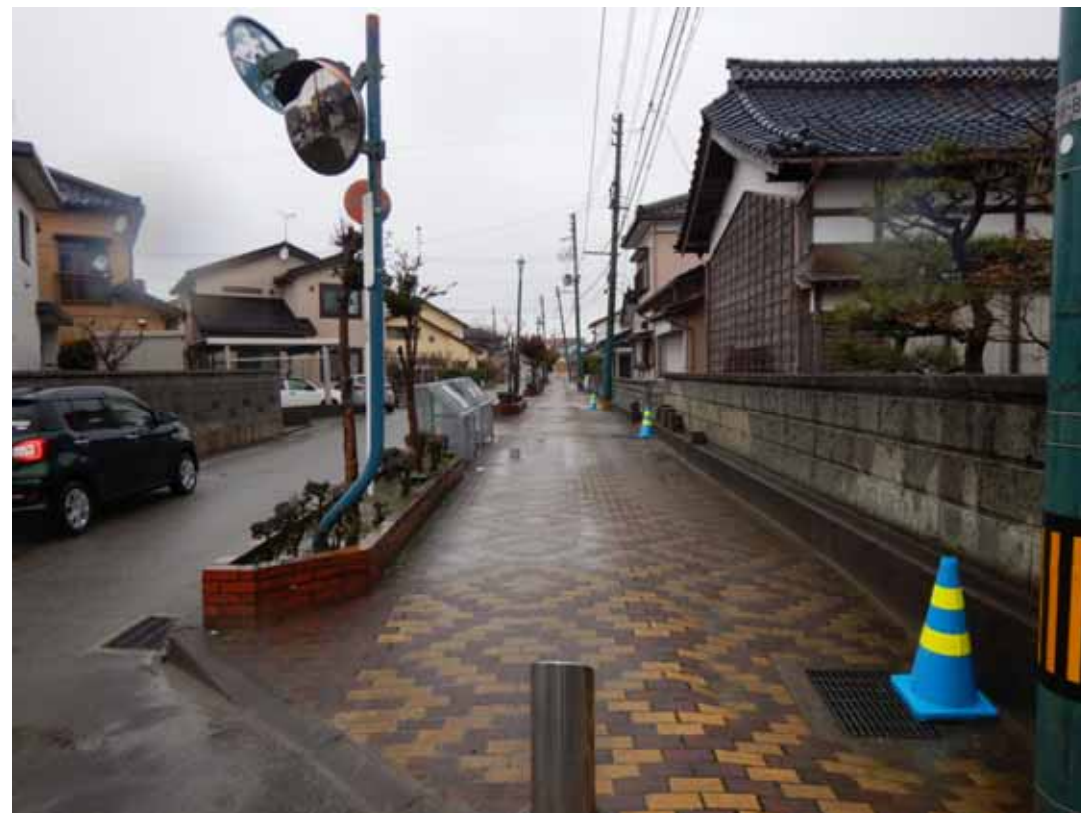
# 新潟市西区山田

- ✓ 1964年新潟地震で液状化が生じている地域である。
- ✓ 今回、住宅地の液状化被害は中～大
- ✓ 個々の戸建て住宅で不等沈下による沈下や傾斜を生じていると感じた。
- ✓ 路面変状や電柱の沈下も確認され、インターロッキングブロックが盛りあがっている様相であった。

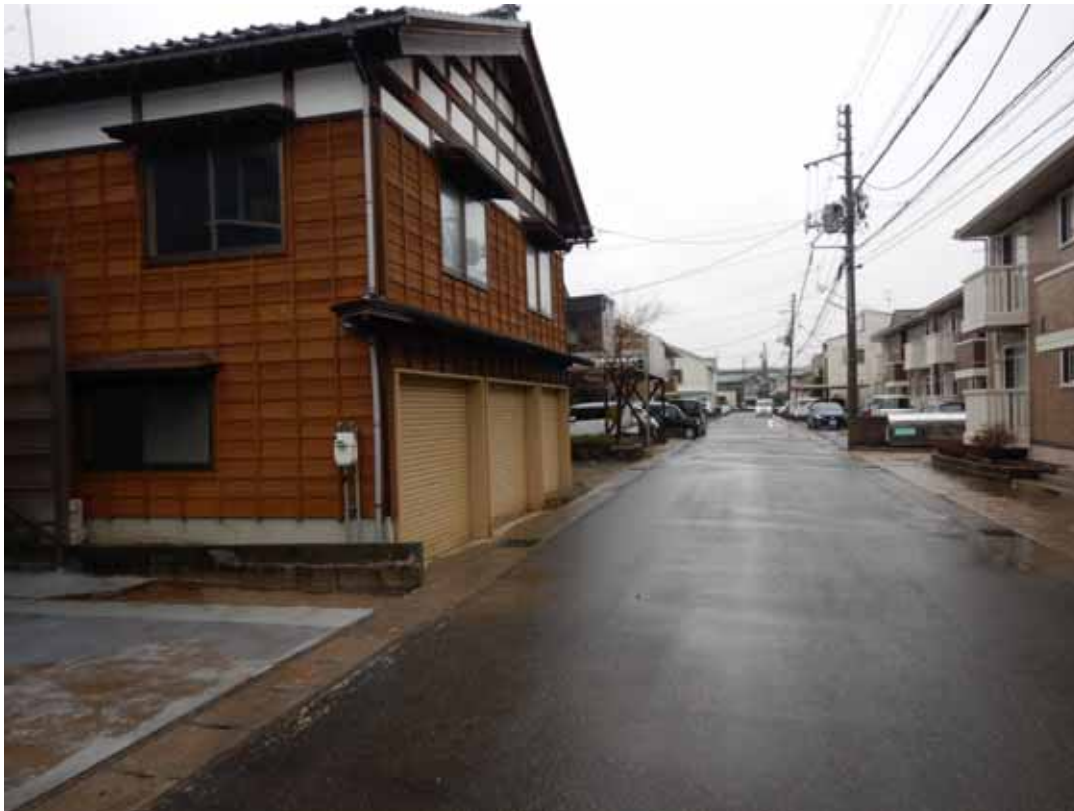
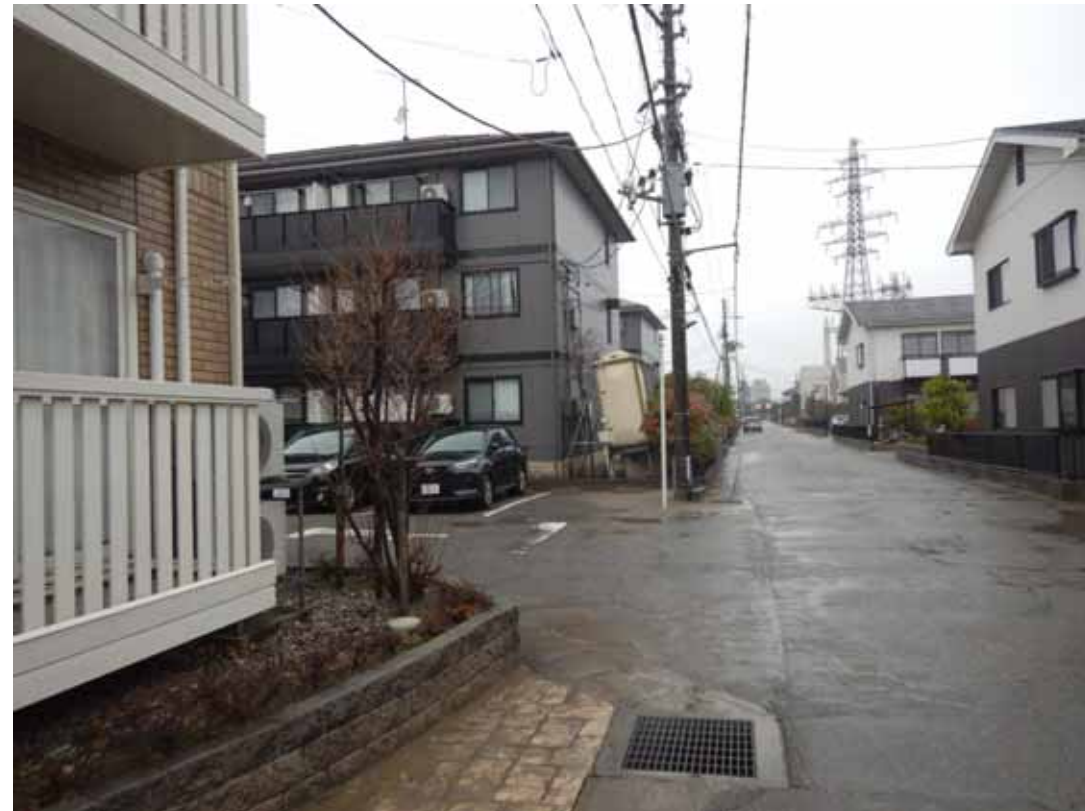
# 新潟市西区ときめき西一丁目

- ✓ 1964年新潟地震で液状化が生じている地域である.
- ✓ 今回, 住宅地の液状化被害は小～中
- ✓ 個々の戸建て住宅で不等沈下による沈下や傾斜を生じていると感じた.
- ✓ 電柱の傾斜も確認された.

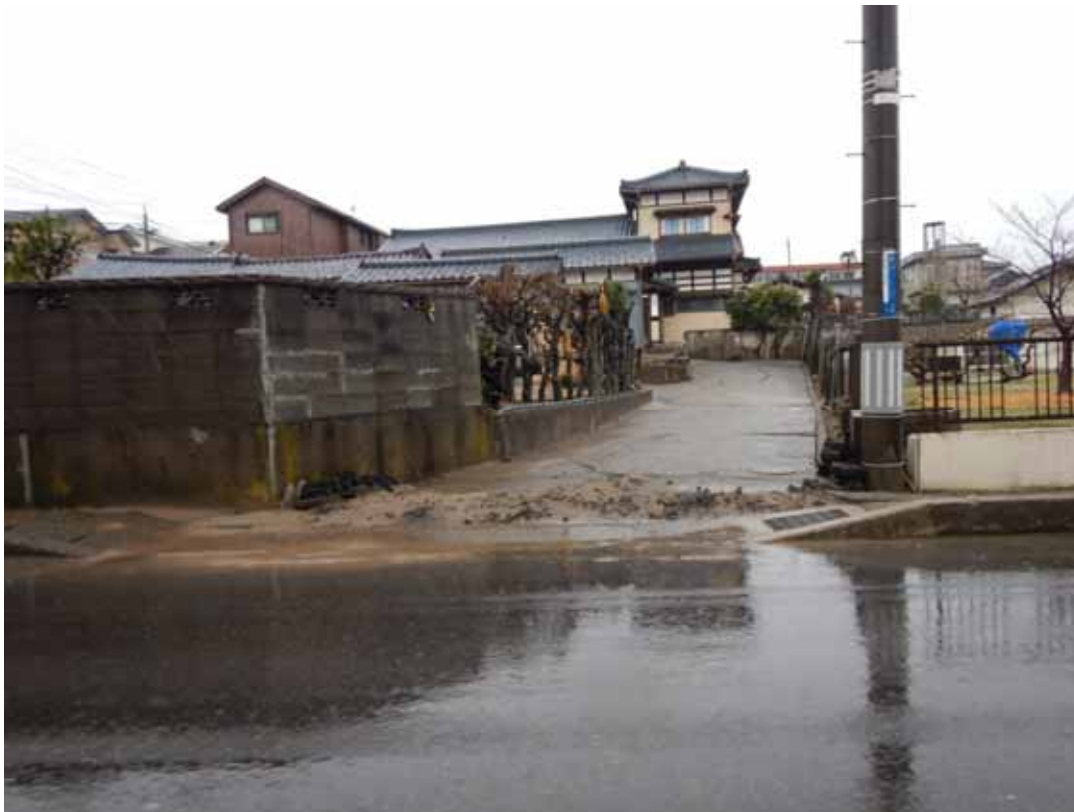
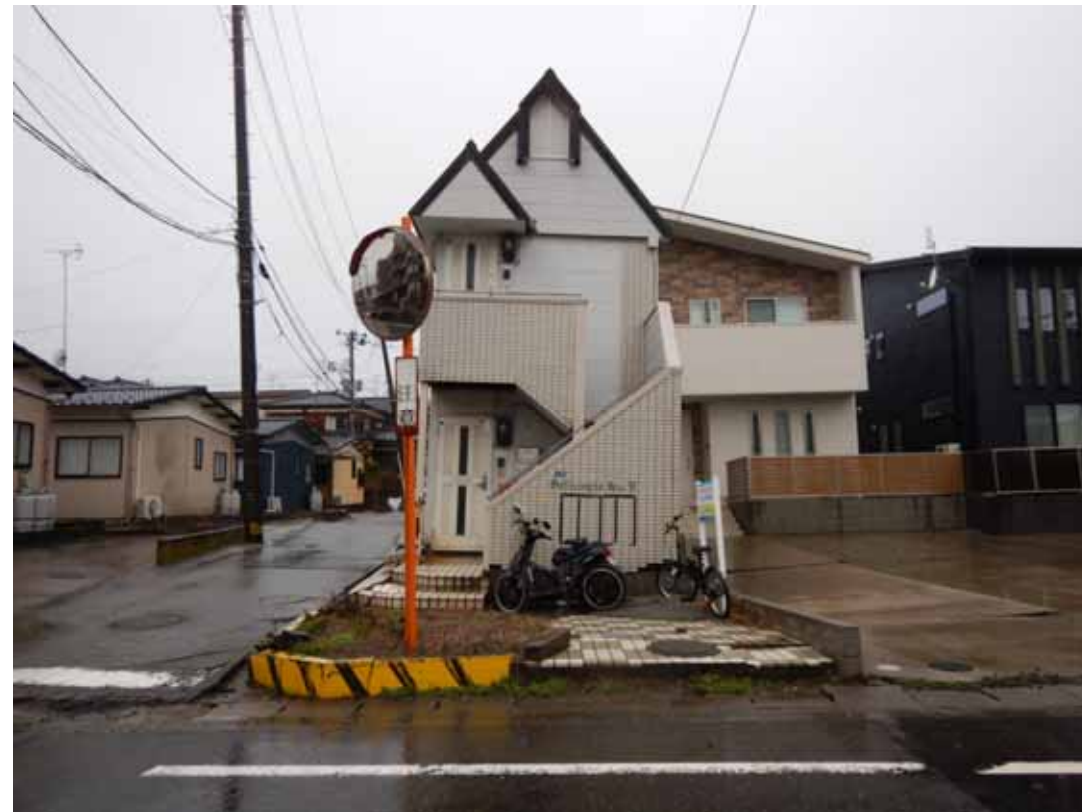
# 新潟市西区青山一丁目

- ✓ 1964年新潟地震で液状化が生じている地域である。
- ✓ 県道16号線沿いで液状化による噴砂を確認した。
- ✓ 液状化に伴う側方流動により、住宅地内に亀裂が生じていた。
- ✓ また側方流動に伴う末端部の地盤の隆起も若干生じていた。

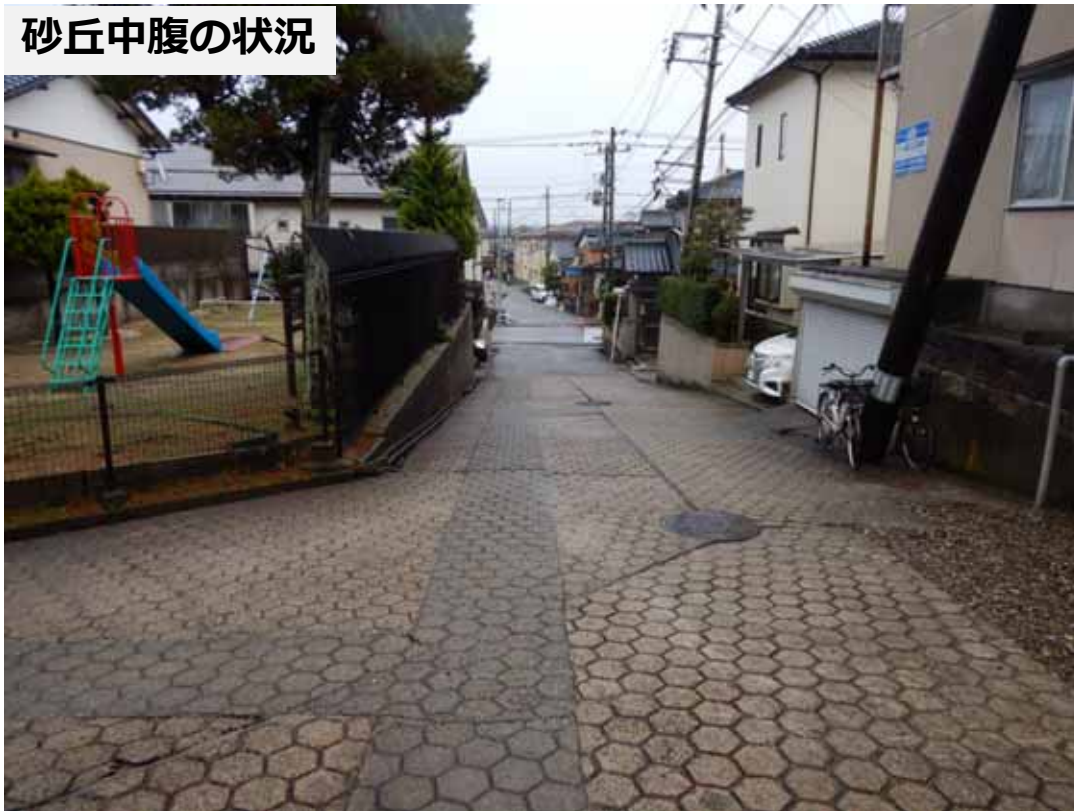
- ✓ 1964年新潟地震で液状化が生じている地域である.
- ✓ 県道16号線沿いで液状化による噴砂を確認した.
- ✓ 砂丘背後の斜面の中腹部に液状化による流動変形に伴う亀裂が生じていた.
- ✓ また斜面の末端部では地盤の隆起も生じていた.

砂丘中腹の状況

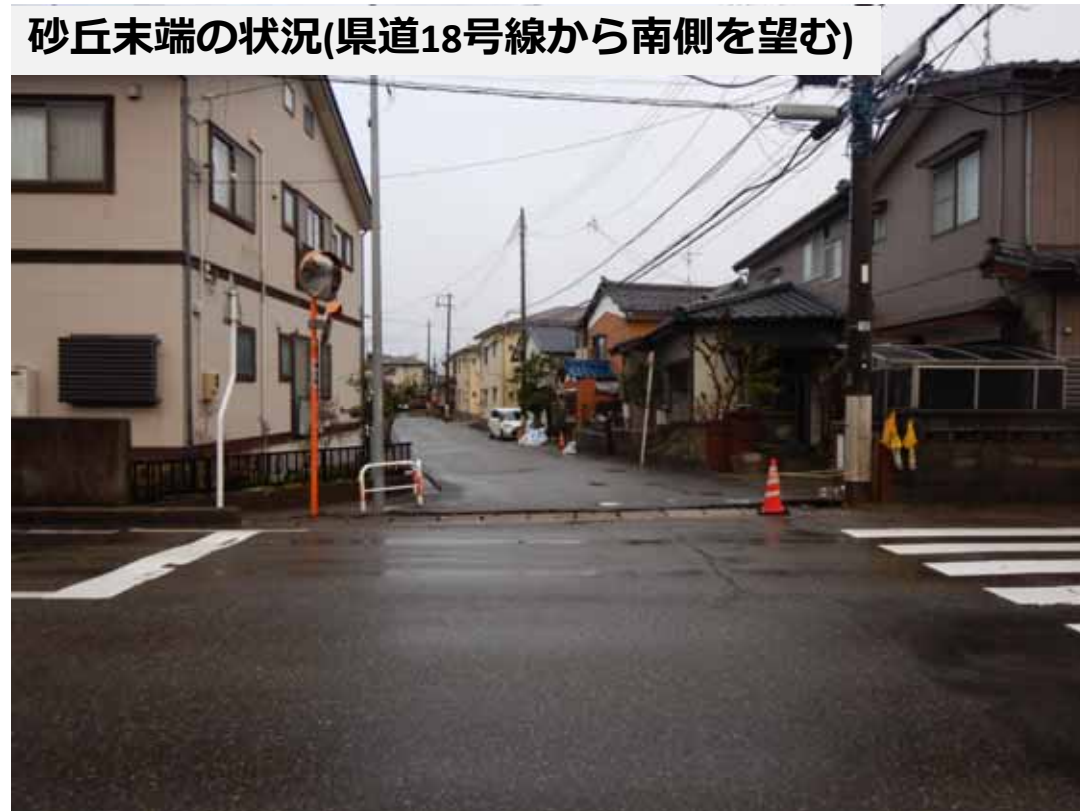
砂丘末端の状況(県道18号線から南側を望む)
