# 2024年能登半島地震 地震被害調査―速報02―

東京電機大学 石川敬祐，安田進

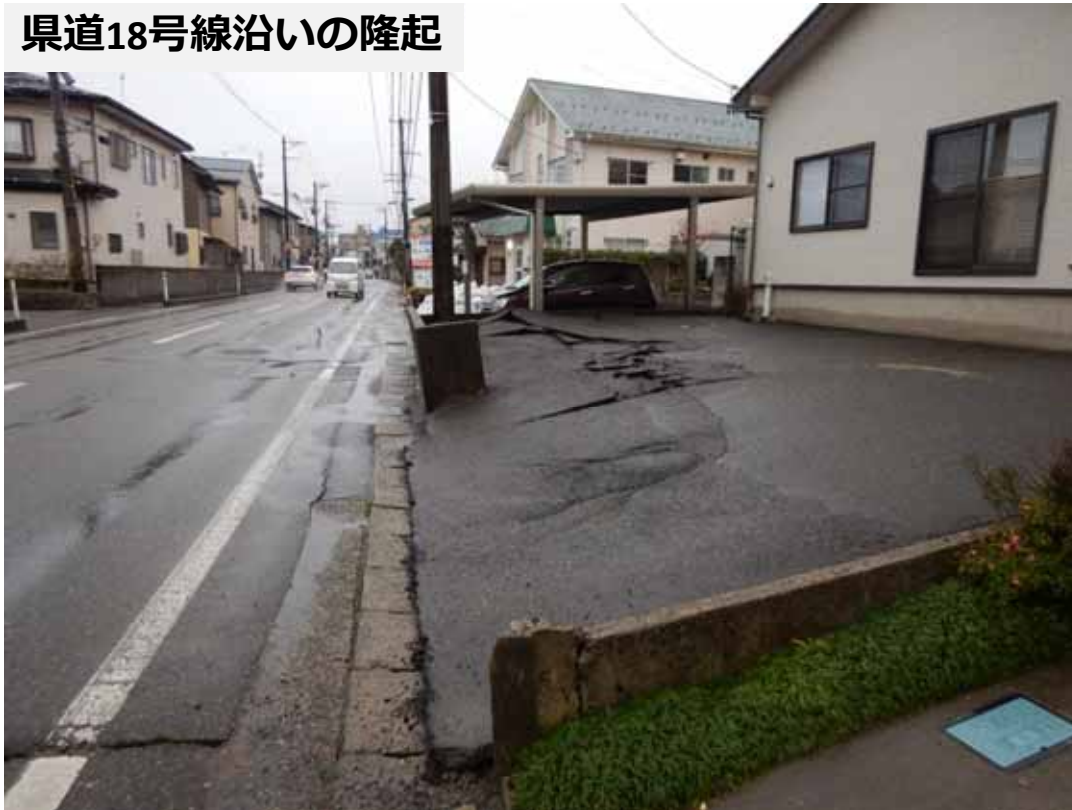
- ✓ 1964年新潟地震で液状化が生じている地域である.
- ✓ 県道16号線沿いで液状化による噴砂を確認した.
- ✓ 砂丘背後の斜面の中腹部に液状化による流動変形に伴う亀裂が生じていた.
- ✓ また斜面の末端部では地盤の隆起も生じていた.

県道18号線沿いの隆起

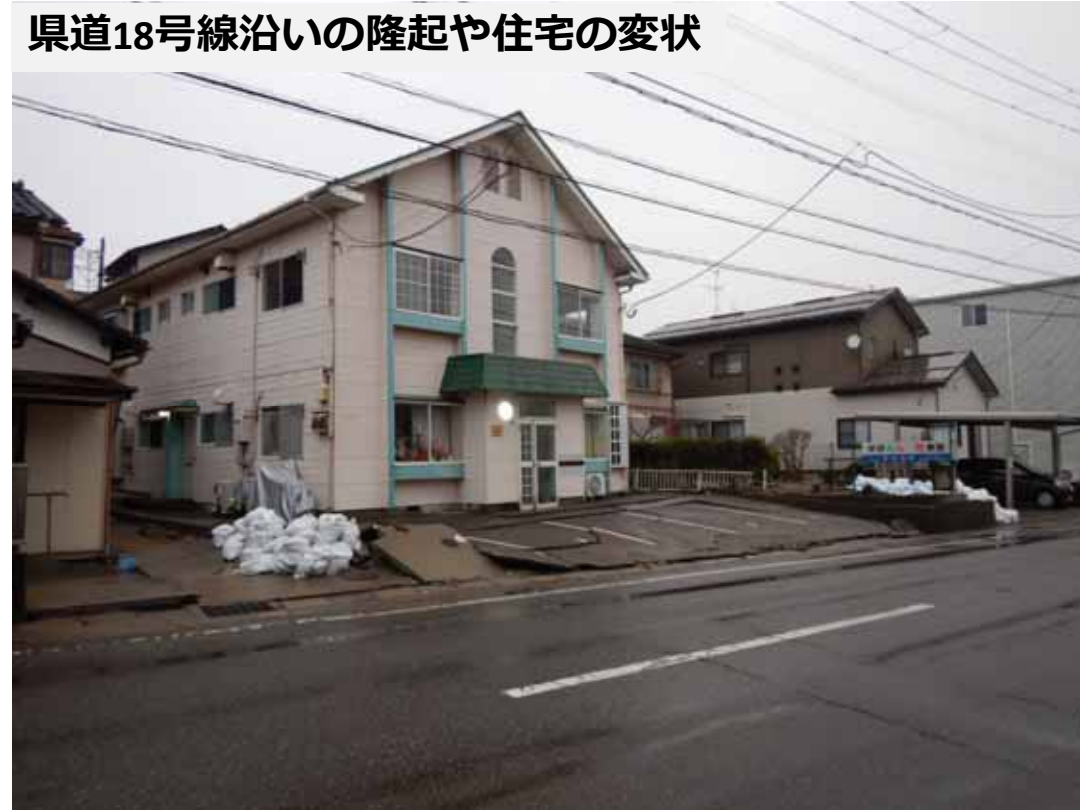
県道18号線沿いの隆起や住宅の変状

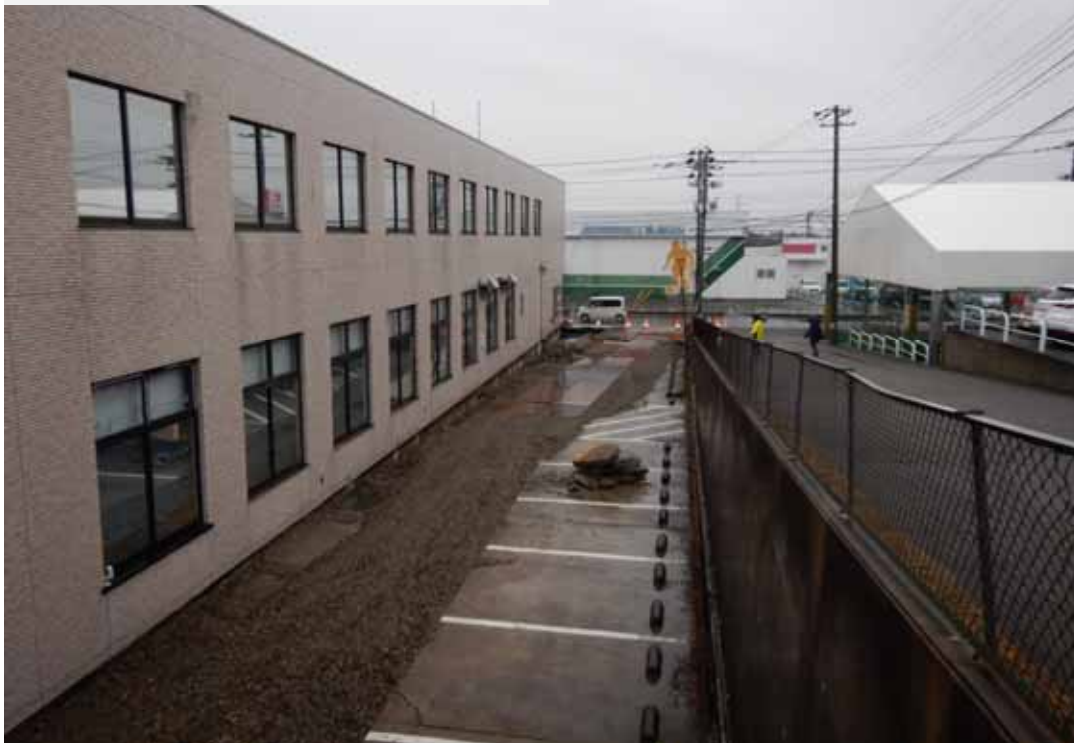
- ✓ 1964年新潟地震で液状化が生じている地域である。
- ✓ 西区郵便局の外構部は著しい地盤沈下が確認された。
- ✓ 背後のブロック積擁壁の上面から噴砂らしきものが確認された。
- ✓ 郵便局は県道16号線に対して40cm程度上がっており、浮上りの可能性も考えられる。

西区郵便局の外構部の沈下

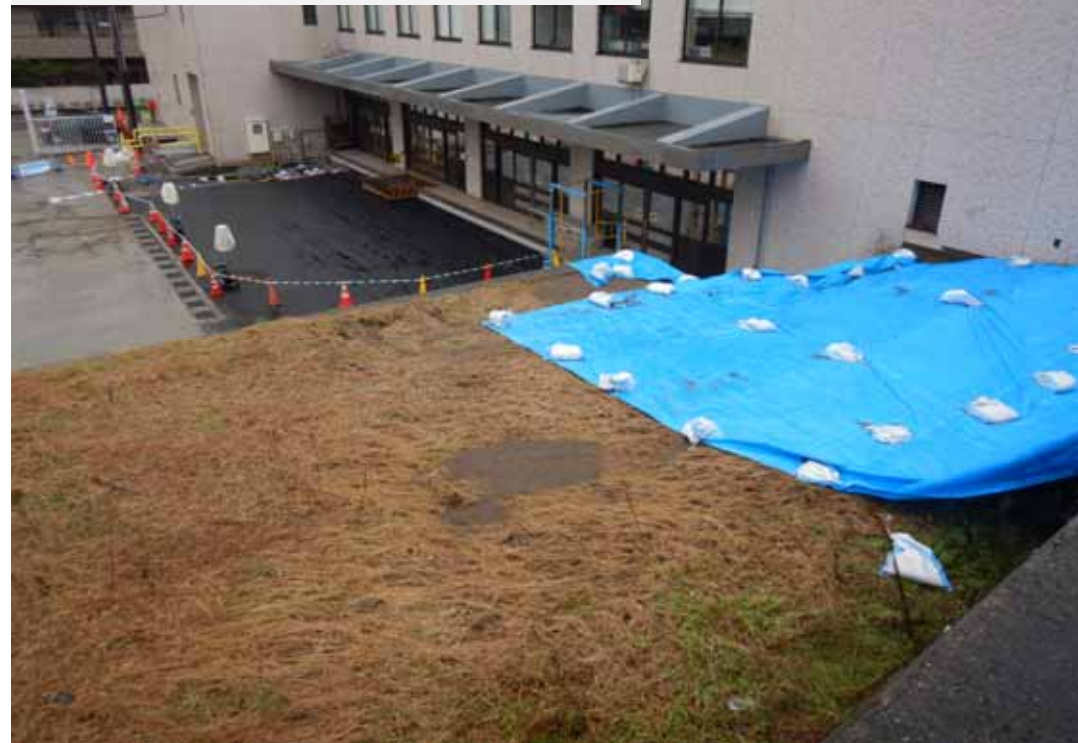
擁壁上面の噴砂と思われる痕跡

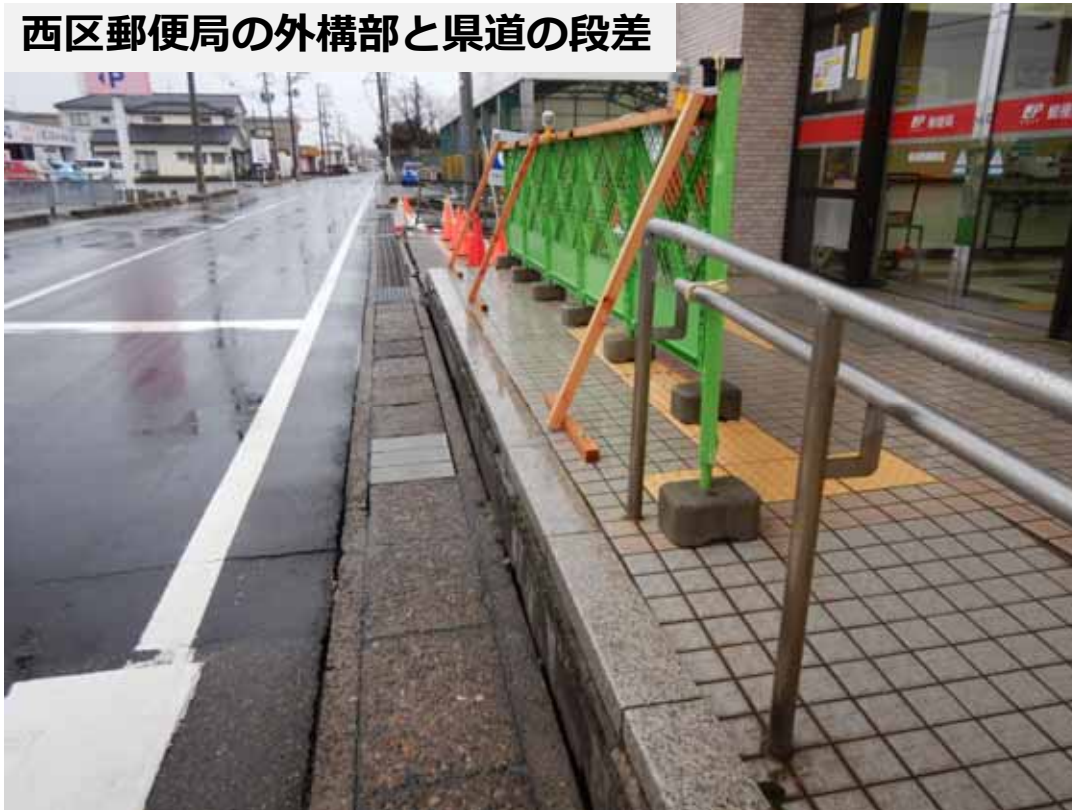
- ✓ 1964年新潟地震で液状化が生じている地域である。
- ✓ 西区郵便局の外構部は著しい地盤沈下が確認された。
- ✓ 背後のブロック積擁壁の上面から噴砂らしきものが確認された。
- ✓ 郵便局は県道16号線に対して40cm程度上がっており、浮上りの可能性も考えられる。

西区郵便局の外構部と県道の段差

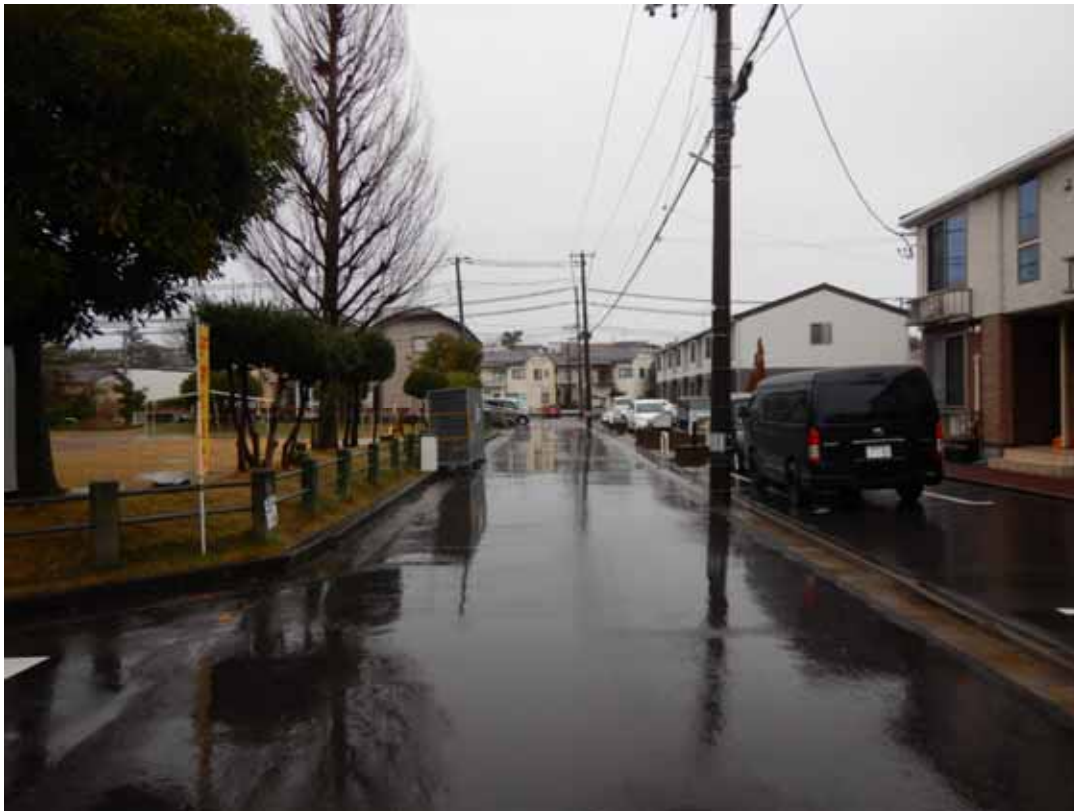
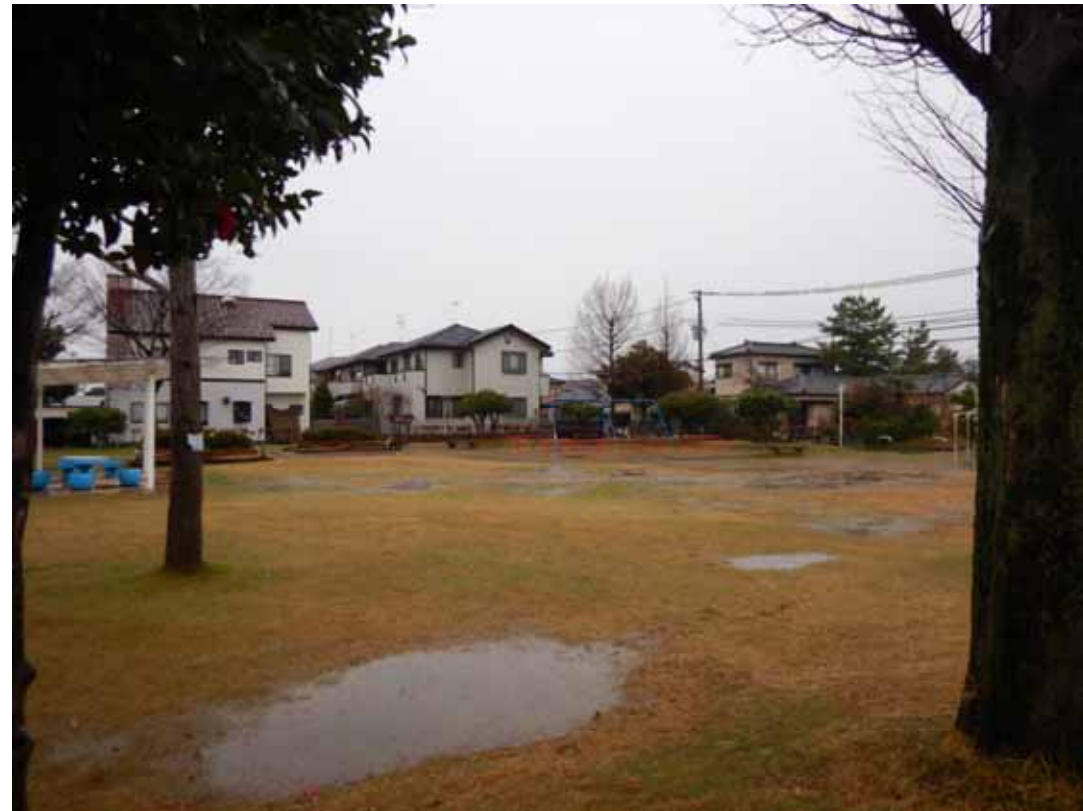
# 新潟市西区寺尾町通一丁目

✓ 寺尾あけぼの公園や坂井輪小学校周辺では地震被害は確認されなかった

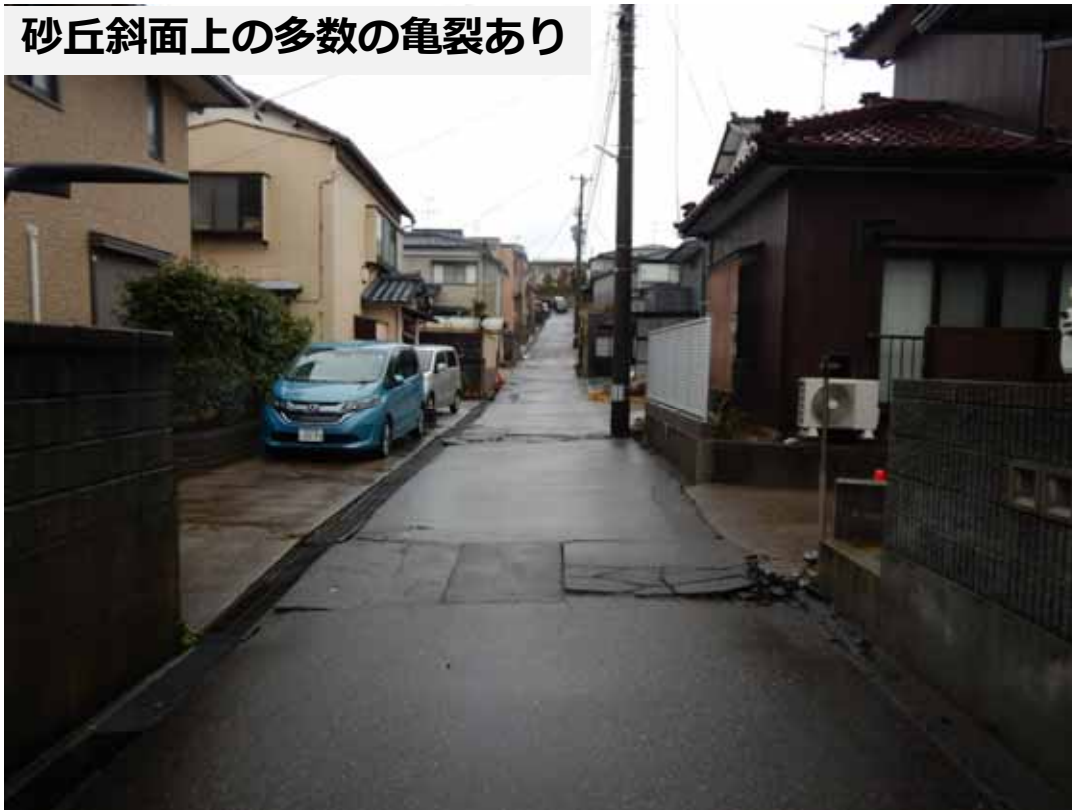
- ✓ 1964年新潟地震で液状化が生じている地域である.
- ✓ 県道16号線沿いで液状化による噴砂を確認した.
- ✓ 砂丘背後の斜面の中腹部に液状化による流動変形に伴う亀裂が生じていた.
- ✓ また斜面の末端部では地盤の隆起も生じていた.

## 砂丘斜面上の多数の亀裂あり

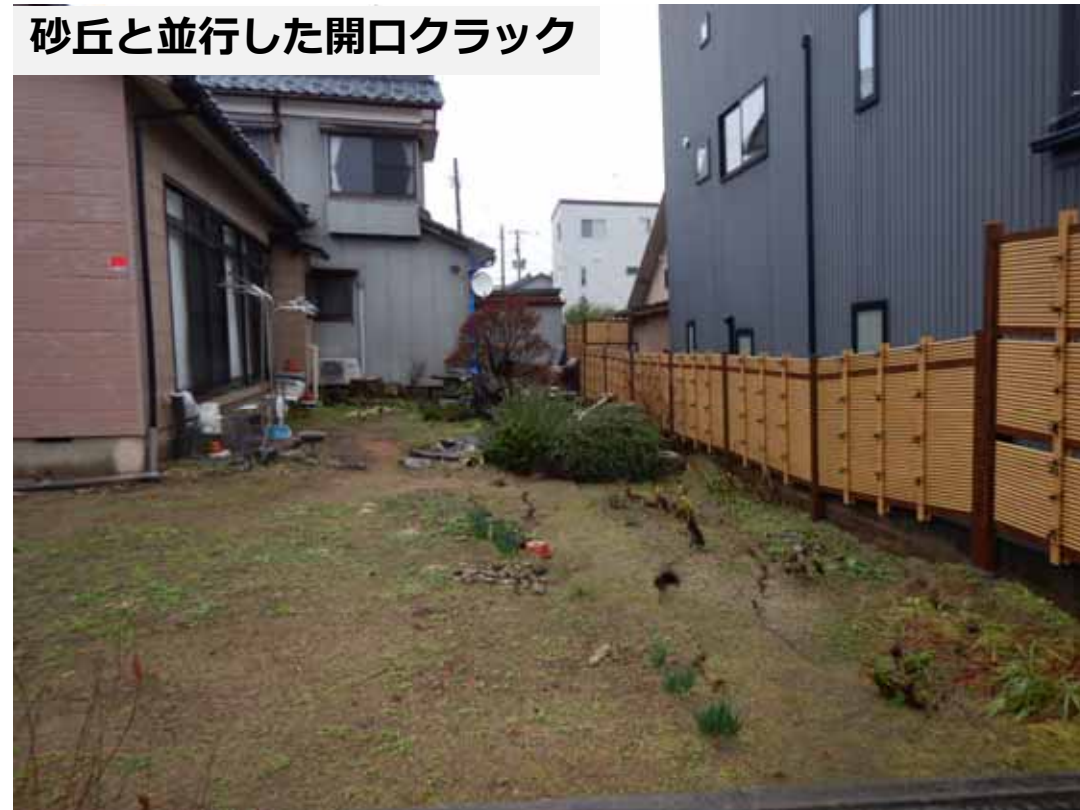
## 砂丘と並行した開口クラック

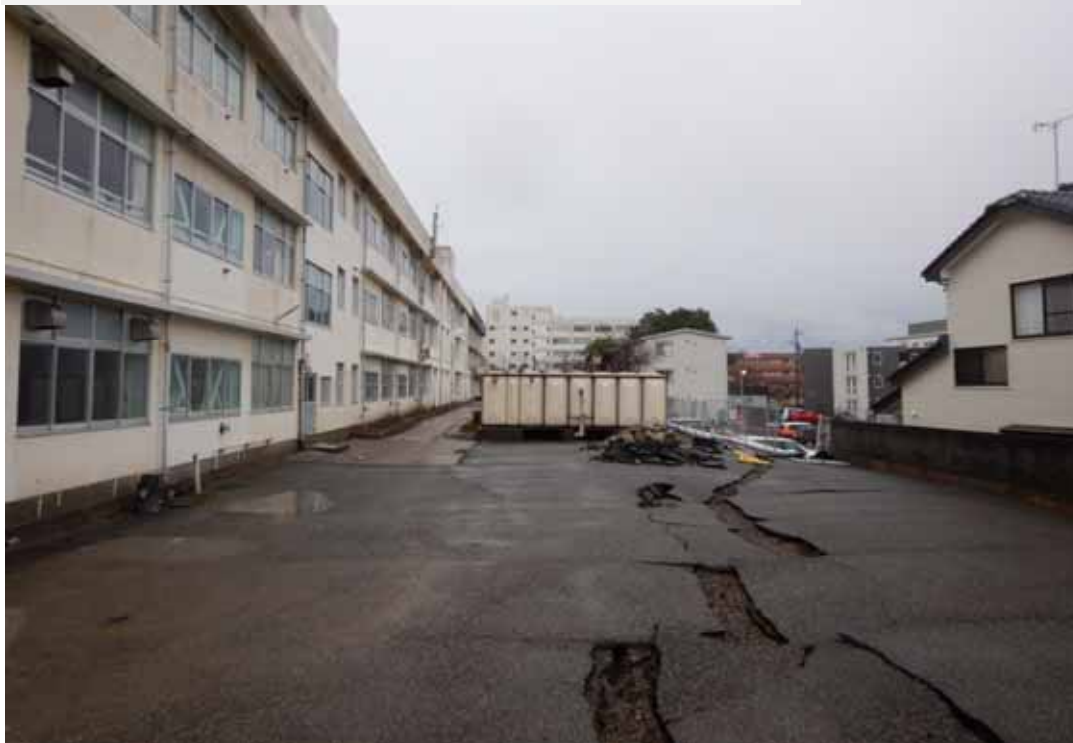
- ✓ 1964年新潟地震で液状化が生じている地域である.
- ✓ 県道16号線沿いで液状化による噴砂を確認した.
- ✓ 砂丘背後の斜面の中腹部に液状化による流動変形に伴う亀裂が生じていた.
- ✓ また斜面の末端部では地盤の隆起も生じていた.

## 坂井輪中学校の擁壁背後地盤のクラック

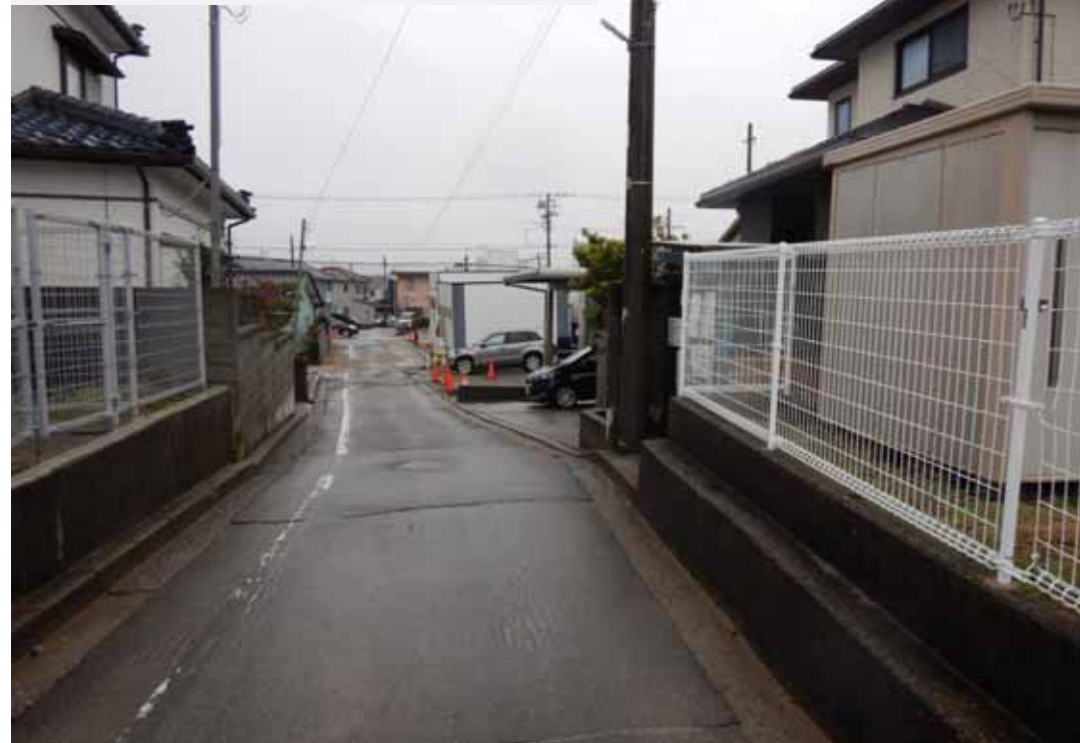
## 砂丘末端部の流動変形の状況

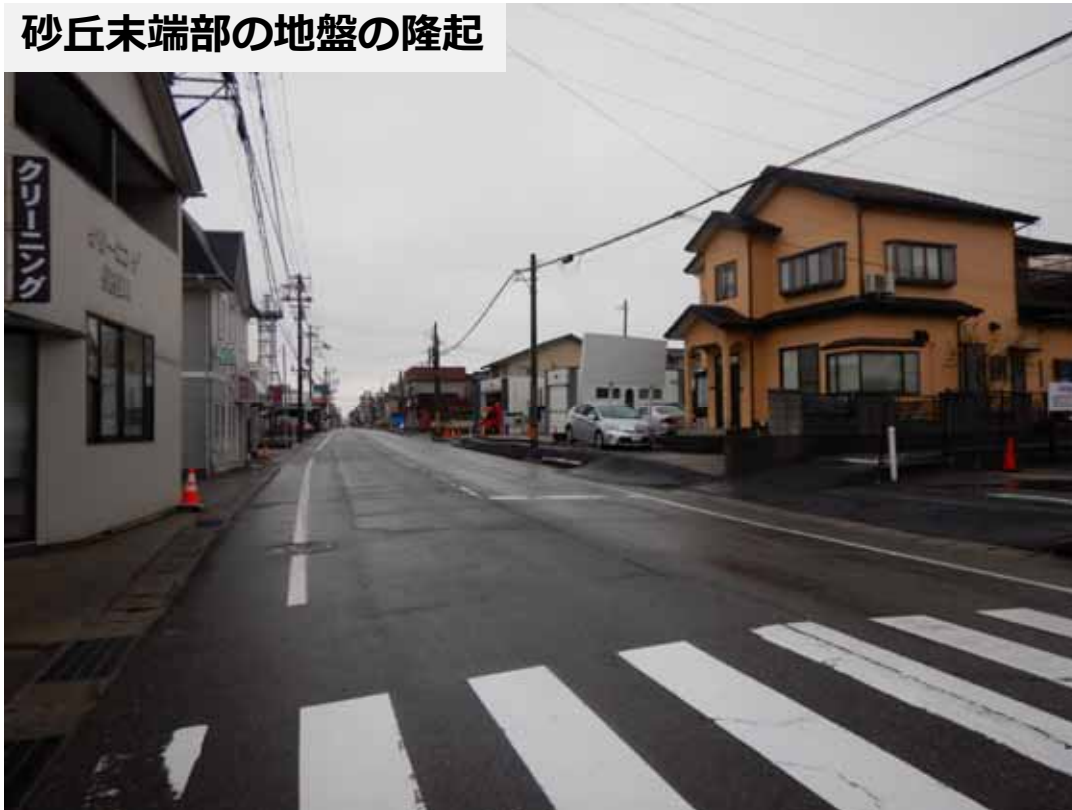
- ✓ 1964年新潟地震で液状化が生じている地域である.
- ✓ 県道16号線沿いで液状化による噴砂を確認した.
- ✓ 砂丘背後の斜面の中腹部に液状化による流動変形に伴う亀裂が生じていた.
- ✓ また斜面の末端部では地盤の隆起も生じていた.

砂丘末端部の地盤の隆起

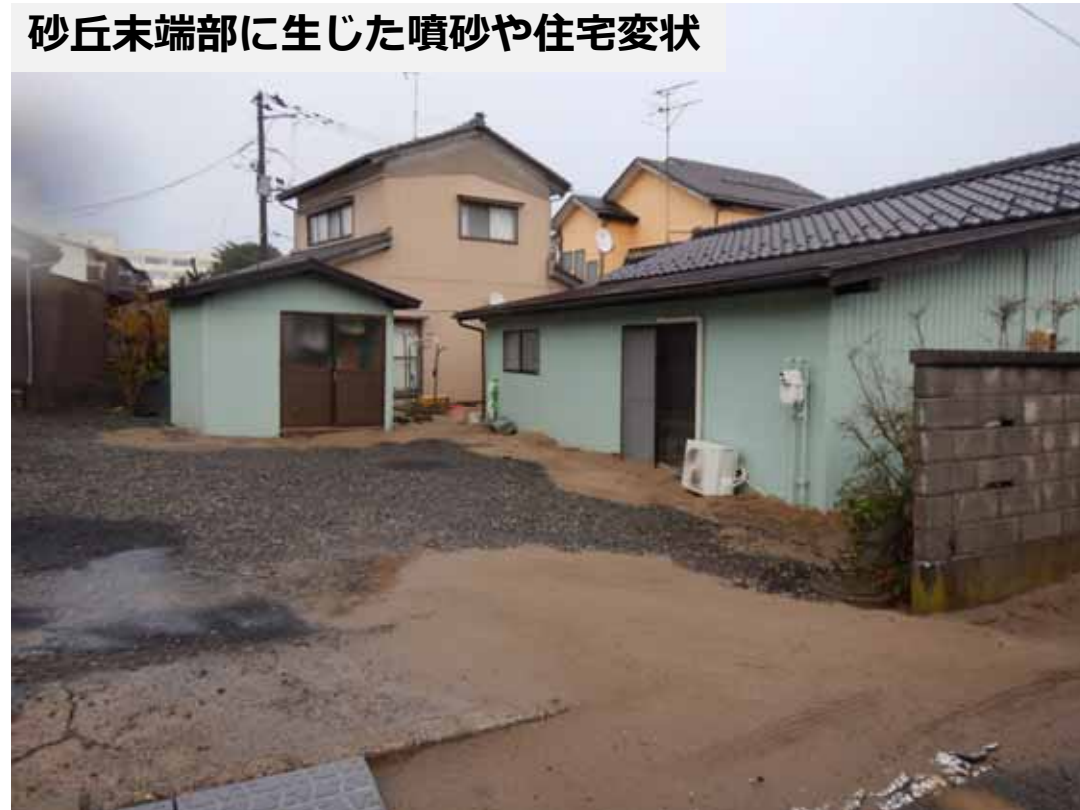
砂丘末端部に生じた噴砂や住宅変状

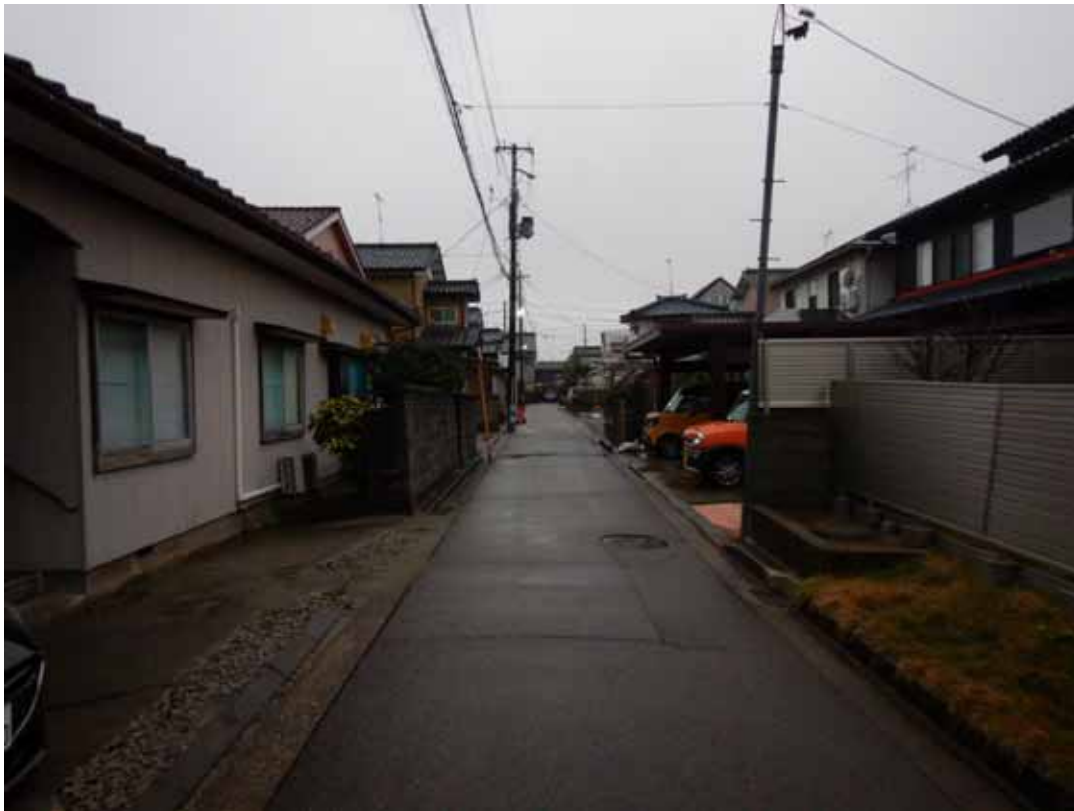
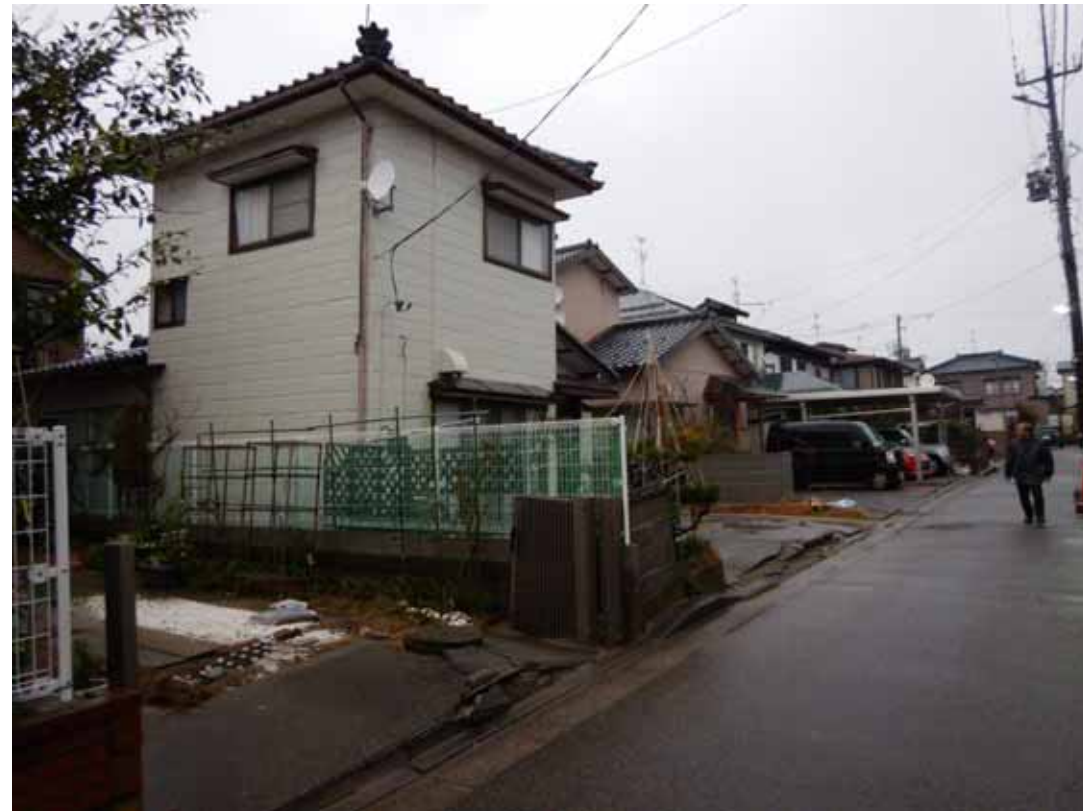
# 新潟市西区寺尾東二丁目

- ✓ 後背湿地の田圃に宅地造成した住宅地での液状化被害
- ✓ 液状化に伴う戸建て住宅の不等沈下が確認された。
- ✓ 砂丘末端部の液状化による流動被害とは被害タイプが異なる。
