# 令和8年熊本地震 地震被害調査一速報一

東京電機大学 石川敬祐  
[ishikawa@g.dendai.ac.jp](mailto:ishikawa@g.dendai.ac.jp)

熊本高等専門学校 脇中康太

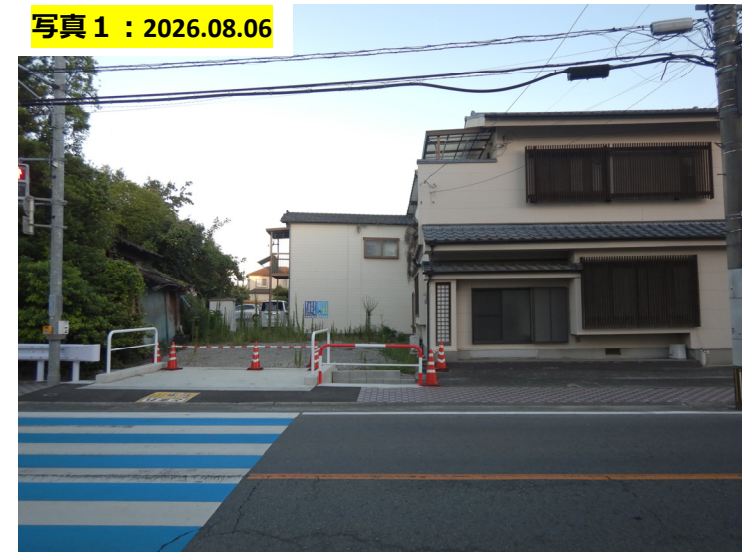
写真1：2026.08.06

- ✓ 2016年熊本地震では近見～南高江で液状化被害が発生。
- ✓ 被災後、市街地液状化対策として地下水位低下工法を実施。
- ✓ **今回調査した範囲では、液状化は確認されなかった。**
- ✓ 2016年と2026年の同一地点の比較  
(写真1：近見1丁目、写真2：刈草1丁目)

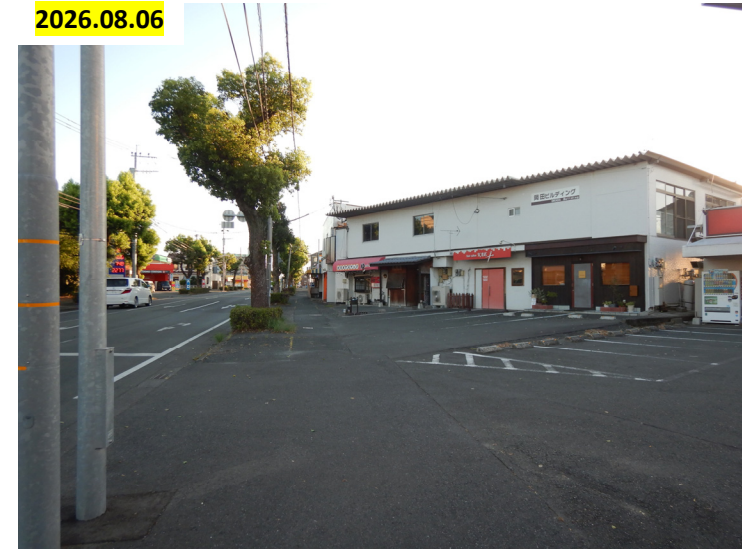
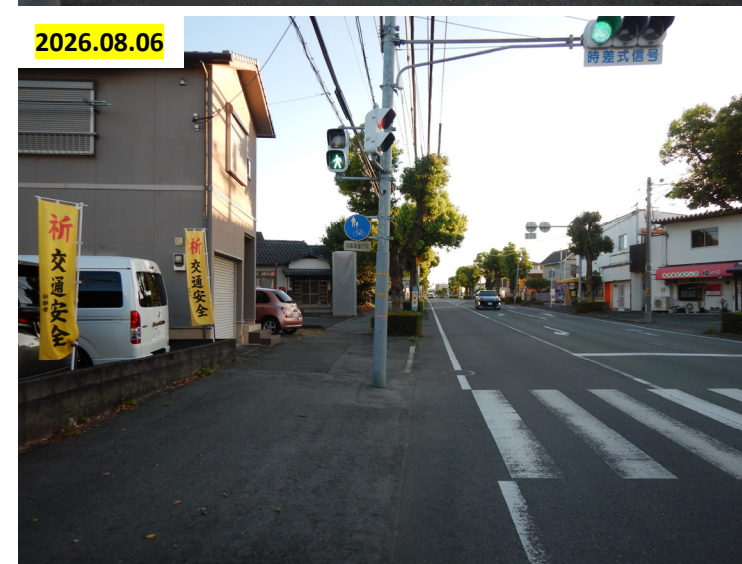
- ✓ 2016年熊本地震では近見～南高江で液状化被害が発生。
- ✓ 被災後、市街地液状化対策として地下水位低下工法を実施。
- ✓ **今回調査した範囲では、液状化は確認されなかった。**
- ✓ 2016年と2026年の同一地点の比較

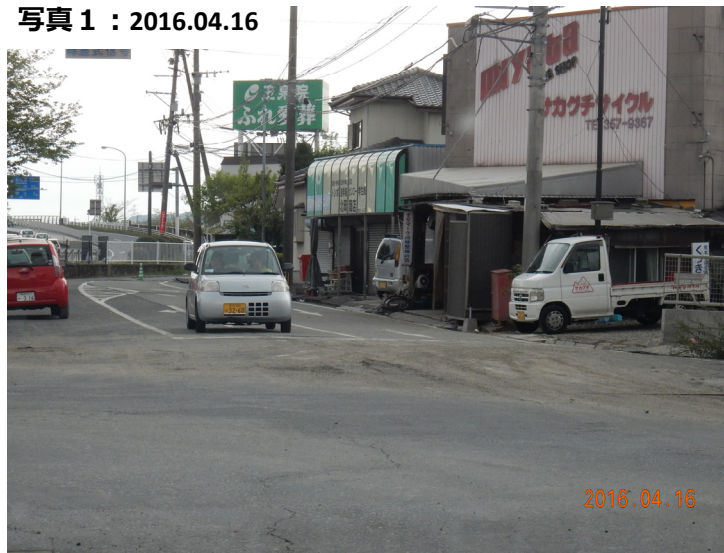
写真1：2016.04.16

- ✓ 2016年、2026年ともに液状化の発生を確認.
- ✓ 2026年の噴砂量は、2016年と比較して少ない.
- ✓ 河道沿いで噴砂痕跡を確認.
- ✓ 河道護岸の一部で若干のはらみ出しを確認.

写真1：液状化状況の比較

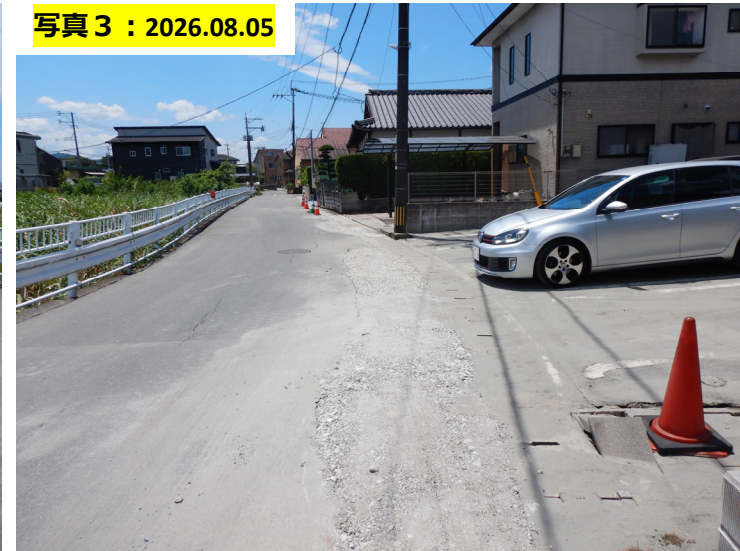
写真3：2026.08.05

写真2、3：河道沿いの噴砂痕跡

(写真3では護岸のはらみ出しを確認)

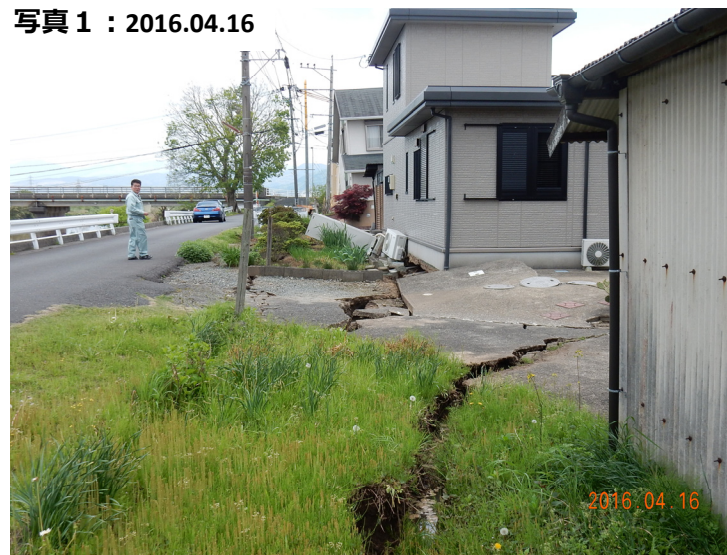
写真1：2016.04.16

- ✓ 2016年熊本地震では、木山川沿いで液状化に伴う地盤の流動被害が発生.
- ✓ 市街地液状化対策として側方流動対策を実施.
- ✓ 今回、顕著な地盤変位は確認されなかった。(写真1)
- ✓ 対策範囲西側の隅角部では、護岸の変状を確認(写真2)
- ✓ 団地中央部では、木造家屋や外構部の変形を確認(写真3)
- ✓ 木造家屋は前回地震時の影響も考えられ、被害要因については詳細調査が必要.

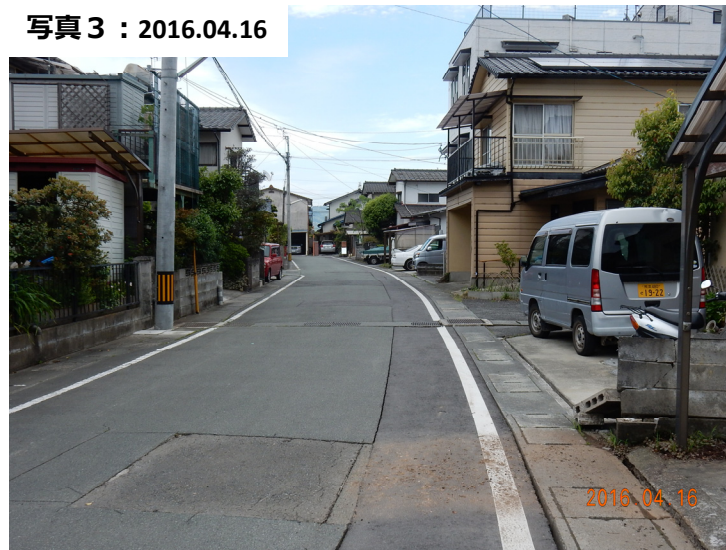
写真3：2016.04.16

- ✓ 2016年熊本地震では、木山川沿いで液状化に伴う地盤の流動被害が発生。
- ✓ 市街地液状化対策として側方流動対策を実施。
- ✓ 今回、**顕著な地盤変位は確認されなかった。**(写真1)
- ✓ 対策範囲西側の隅角部では、**護岸の変状を確認**(写真2)
- ✓ 団地中央部では、木造家屋や外構部の変形を確認(写真3)
- ✓ 木造家屋は前回地震時の影響も考えられ、被害要因については詳細調査が必要。

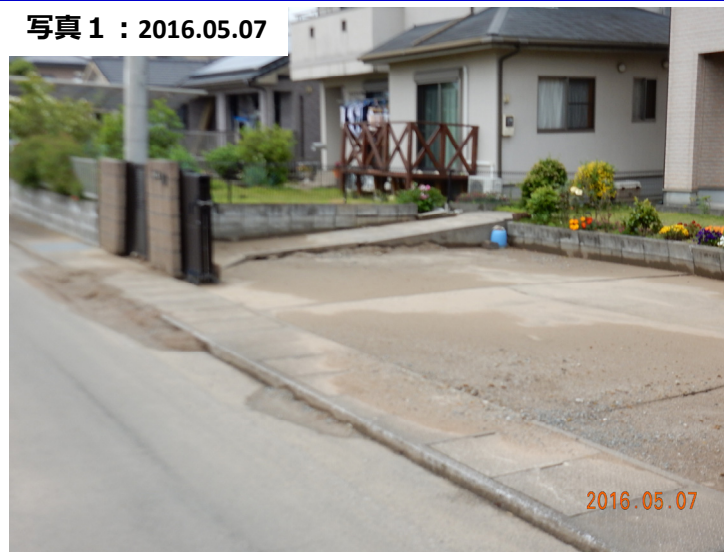
写真1 : 2016.05.07

- ✓ 2016年熊本地震では、砂礫採掘跡地の造成宅地で液状化被害が発生。被災後、市街地液状化対策として地下水位低下工法を実施。
- ✓ 住宅地南側では噴砂痕跡を確認(写真1：2016年，2026年比較)。目視では、液状化に伴うめり込み沈下の有無は判別できず。
- ✓ 団地中央部では、液状化の痕跡は確認されなかった(写真2)。
- ✓ 北側では、側溝付近に一部噴砂痕跡。
- ✓ 周辺農地では噴砂を確認(写真3)。

※対策区域内の一部で噴砂が確認されたことから、地下水位の状況や地盤変状を含め、対策効果について詳細調査・検証が必要

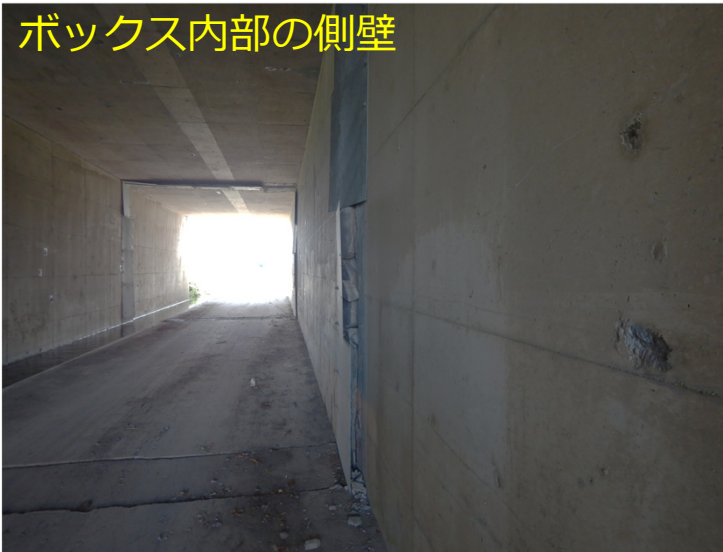
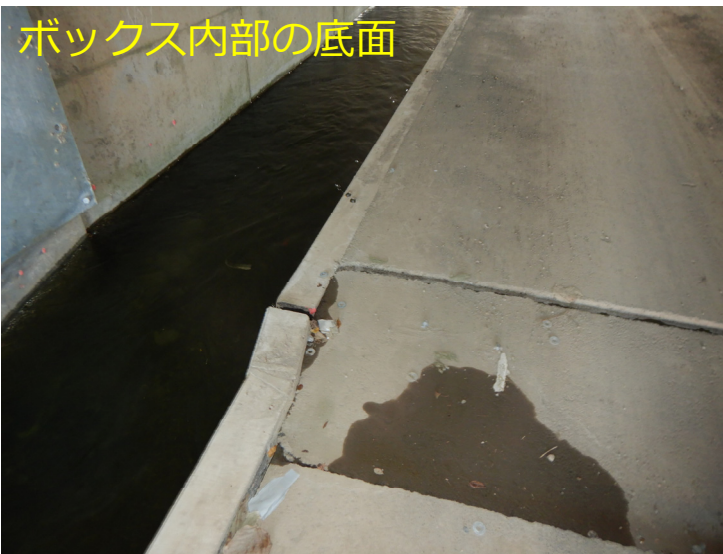
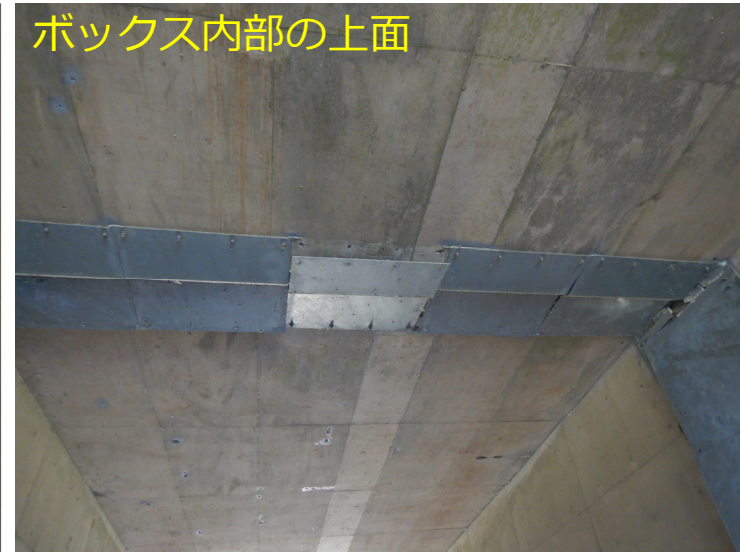
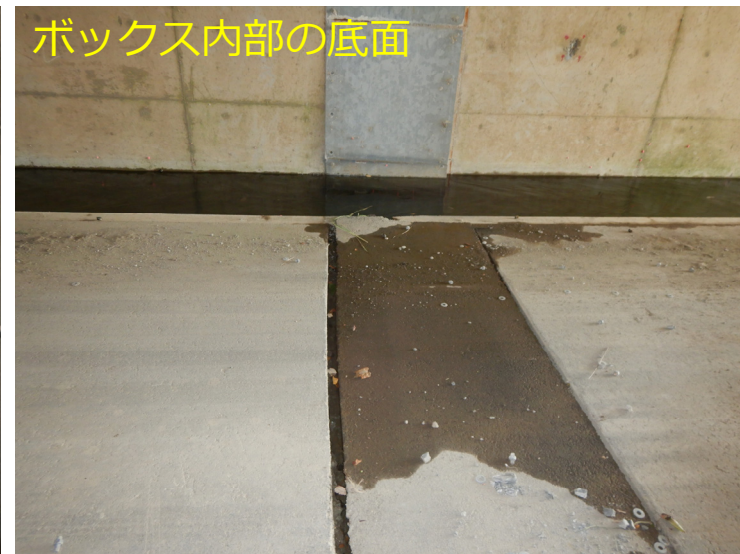
- ✓ 2016年熊本地震では、ボックスカルバートの目地開きを確認.
- ✓ 復旧対策として、目地部を鉄板により養生.
- ✓ 2026年熊本地震では、ボックスと鉄板を固定するボルトの破断を確認.
- ✓ ボックス側面および底面には、ボックスの移動に伴うものと考えられる変状痕跡を確認.
- ✓ ボックスカルバートの移動・変形状況について、詳細な調査が必要.

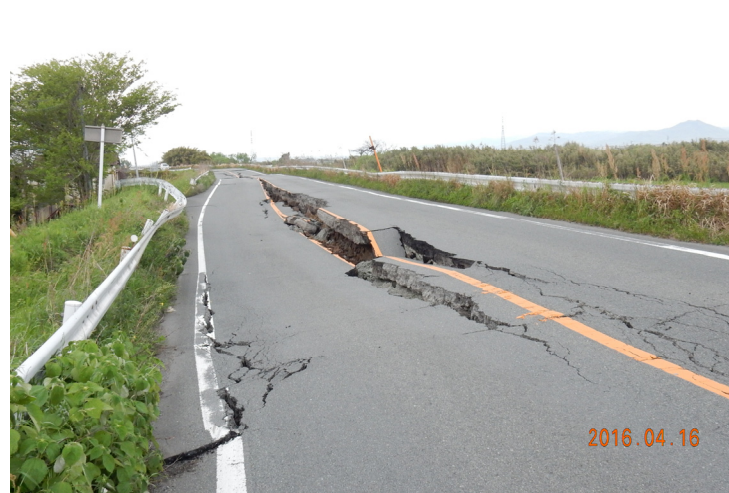
写真1 : 2016.04.16

- ✓ 2016年熊本地震では、堤内・堤外で噴砂を確認し、堤防道路に縦断亀裂や段差が発生。
- ✓ 2026年熊本地震でも、堤内・堤外で噴砂を確認。
- ✓ 堤防道路の変状は2016年と比較して軽微であり、復旧対策の効果も考えられる。
- ✓ 復旧対策の効果については、今後詳細な検証が必要。

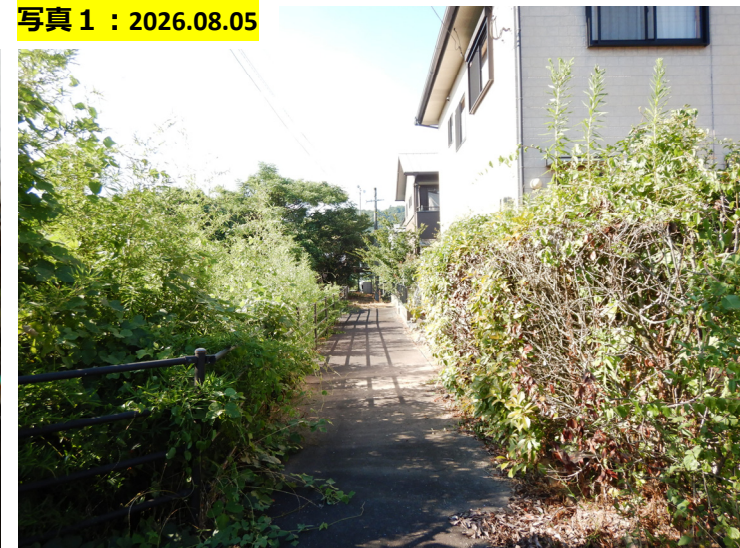
写真1 : 2026.08.05

- ✓ 2016年熊本地震では、造成宅地の斜面変状が生じ、住宅にも被害が及んだ。
- ✓ 2026年熊本地震後の目視調査では、住宅の傾斜や造成宅地の斜面の顕著な変状は確認されなかった。ただし、一部の宅地内で軽微なクラックを確認。

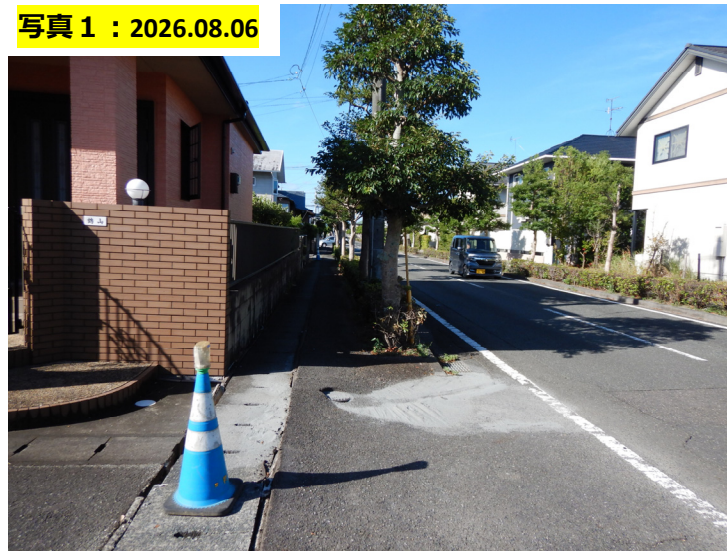
写真1 : 2026.08.06

- ✓ 旧河道周辺で、液状化による噴砂痕跡が確認される一方、木造住宅の顕著な沈下は確認されなかった。
- ✓ 歩道部では突上げ状の変状が目立つ(写真1, 2)
- ✓ 集合住宅では、周辺地盤に対して若干の抜け上がりを確認(写真4)
- ✓ 河口低地の旧河道周辺の砂質土層が液状化した可能性。
- ✓ 液状化層の深度・層厚については、地盤調査による確認が必要。

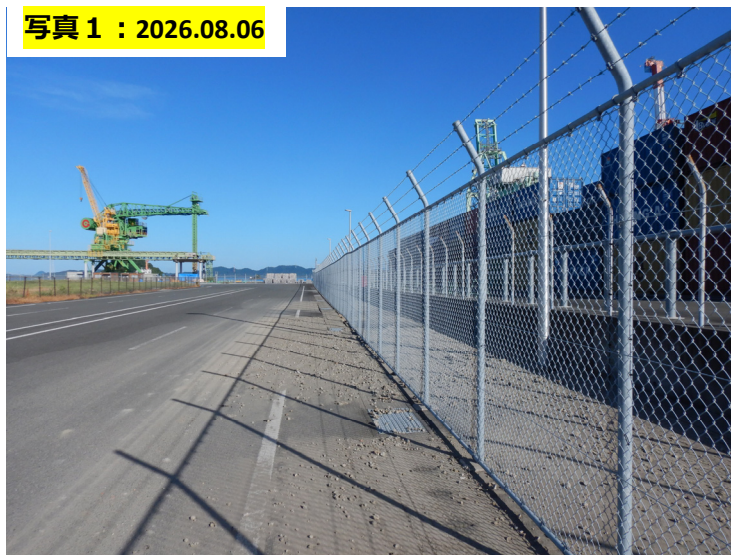
写真1 : 2026.08.06

- ✓ 新港町は、1960年代以降に段階的に造成された八代港の埋立地。
- ✓ 埋立地内では多数の噴砂痕跡あり、主に電柱付近で確認。
- ✓ 噴砂のマトリックスは、主に微細砂～細砂。
- ✓ 噴砂には、30mm程度の礫を含む箇所も確認(写真1,4)
- ✓ 歩道や側溝では、液状化に伴うと考えられる突上げ状の変状を確認(写真2)

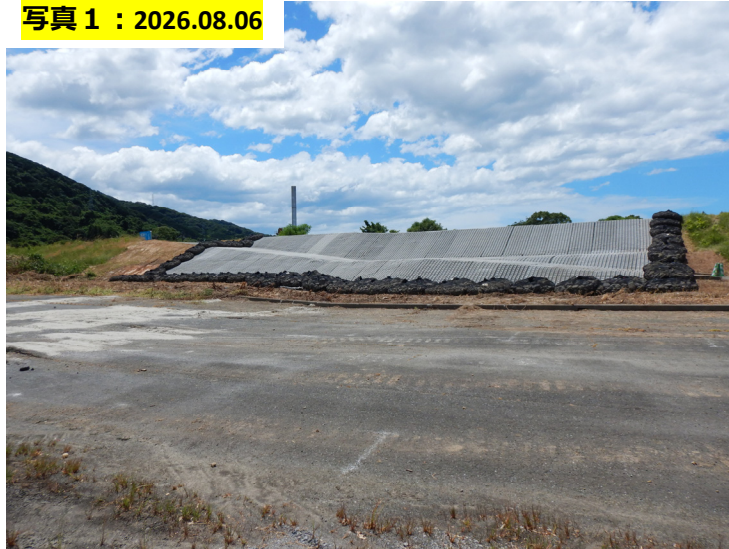
写真1 : 2026.08.06

- ✓ 断層変位に伴う河川堤防の横断クラックが発生.
- ✓ 調査時には応急対策済み(川表：ブロックマット, 川裏：ブルーシート) (写真1)
- ✓ 横断クラックの延長上にある高水敷で, 地表地震断層とみられる変状を確認 (写真2)
- ✓ 高水敷では, 地表地震断層に沿って雁行状の亀裂が多数発生 (写真4)
- ✓ 一部の亀裂から, 河床砂礫に類似した噴砂・噴礫を確認 (写真3)

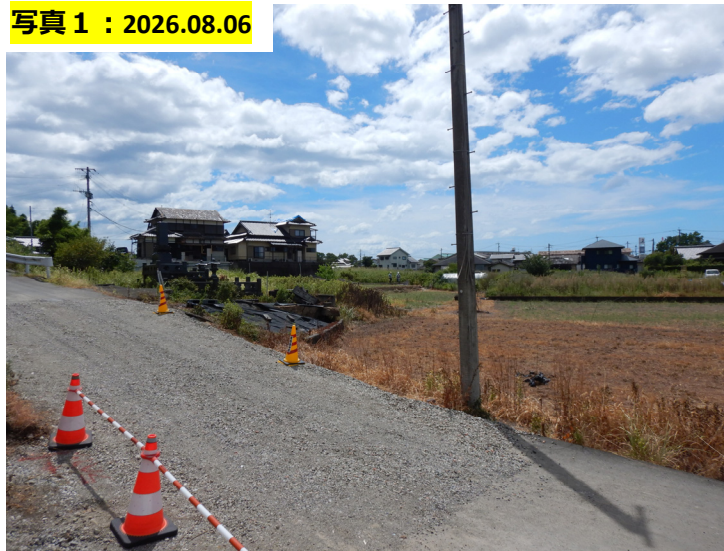
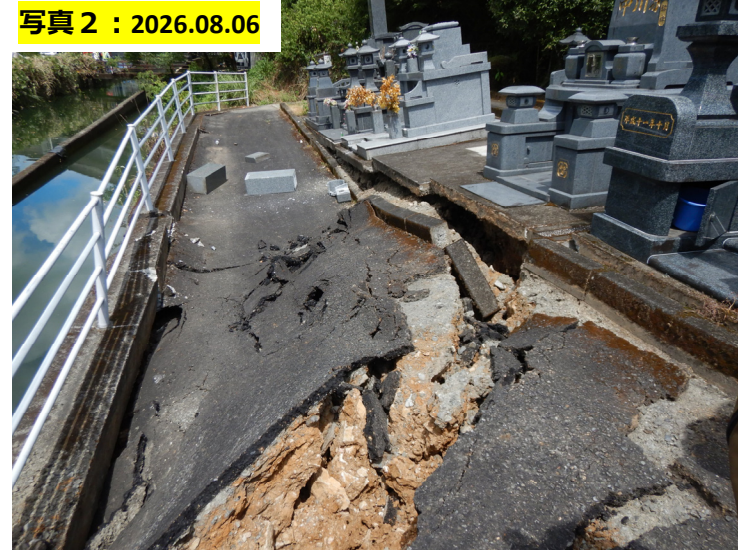
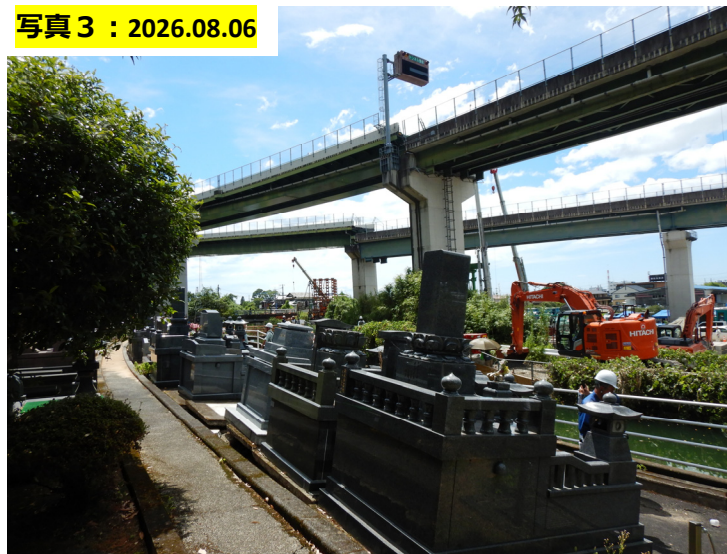
- ✓ 周辺の地表面では、地表地震断層とみられる亀裂や段差といった変状が断続的に分布していた。

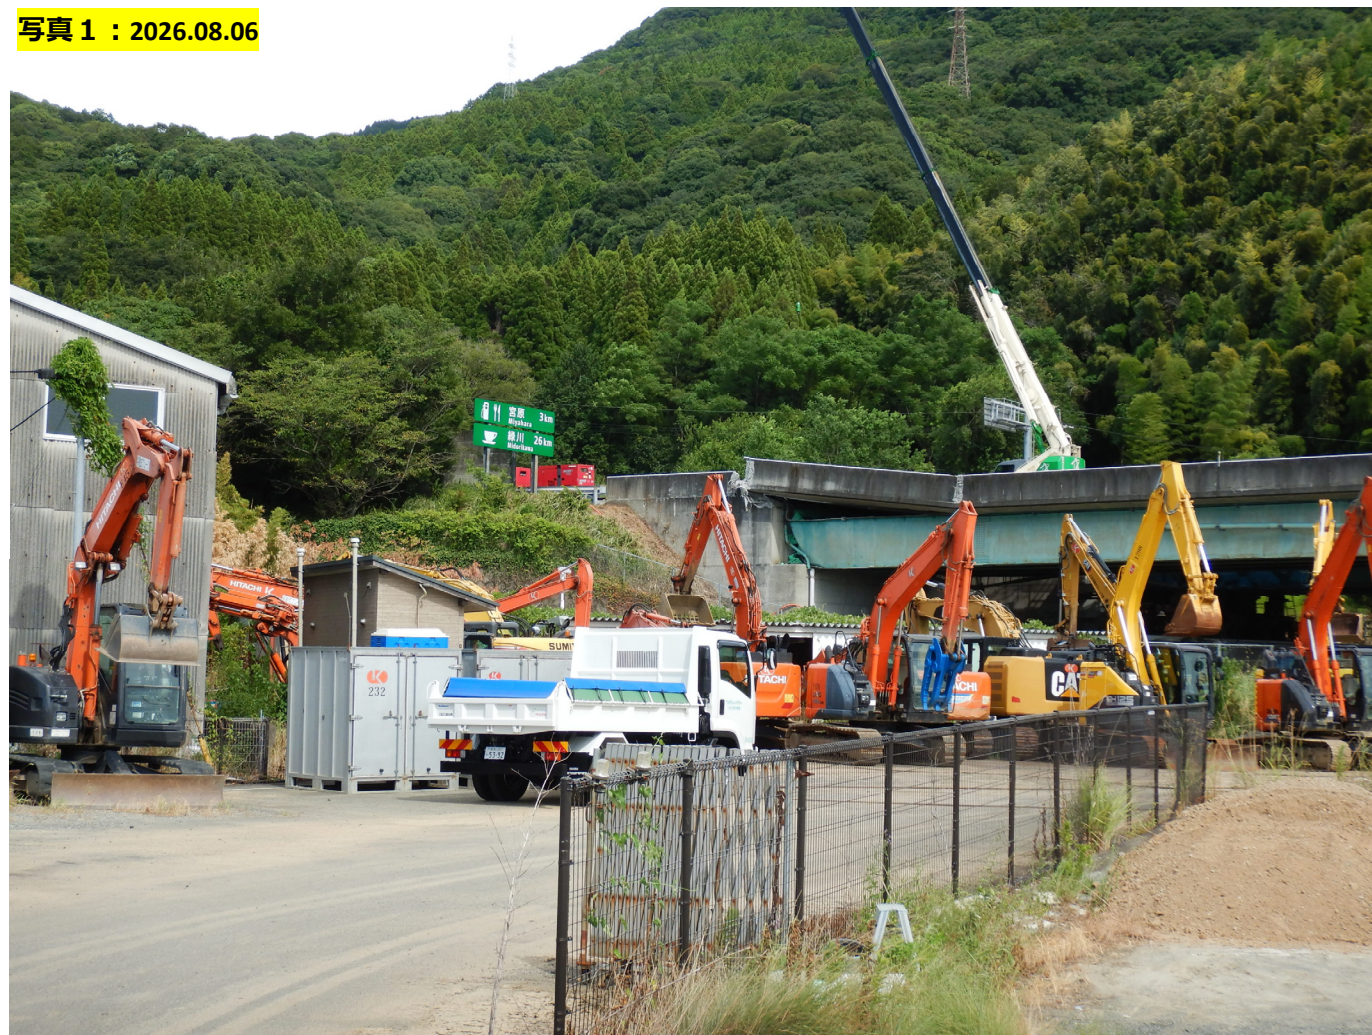
写真 1 : 2026.08.06

- ✓ 断層変位に伴う橋桁の突上げが発生.
- ✓ 調査時は復旧工事中であり、近接しての被害状況の確認はできず.

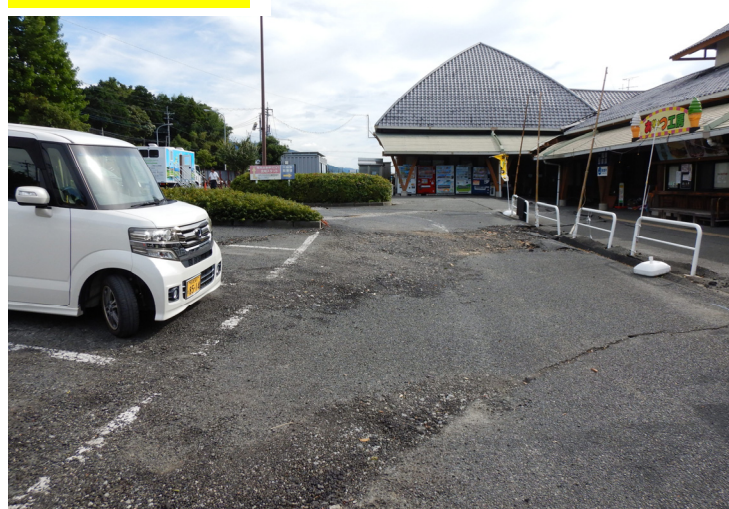
写真1 : 2026.08.06

- ✓ 道の駅竜北の駐車場では、断層変位による段差を確認。
- ✓ 歩道橋にずれを確認。
- ✓ 竜北公園では、上部構造を支持するRC柱が著しく損傷。
- ✓ 柱の著しい損傷に伴い、上部構造が沈下・変形。
- ✓ 公園西側には、地表面の亀裂や擁壁の変状を確認。
- ✓ 断層変位と各構造物被害の関係について、詳細な調査が必要。

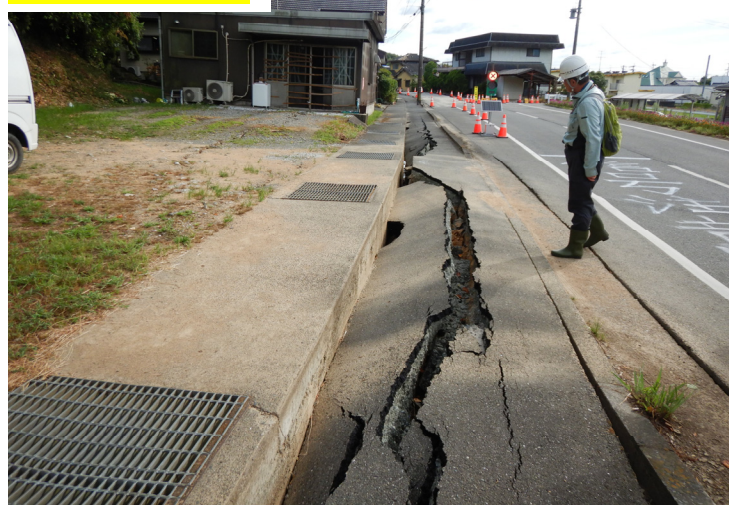
写真1 : 2026.08.06

- ✓ 地表地震断層に沿って、各種の地盤・構造物被害が集中.
- ✓ 道路では、段差や亀裂、歩道部の崩壊を確認.
- ✓ 用水路管路の損傷を確認.
- ✓ 宅地では、亀裂や沈下などの地盤変状を確認.
- ✓ 戸建住宅の不等沈下、お寺では1m程度の段差を確認.
- ✓ かるかや橋では、橋台と橋桁の間に約0.7mの開きを確認.

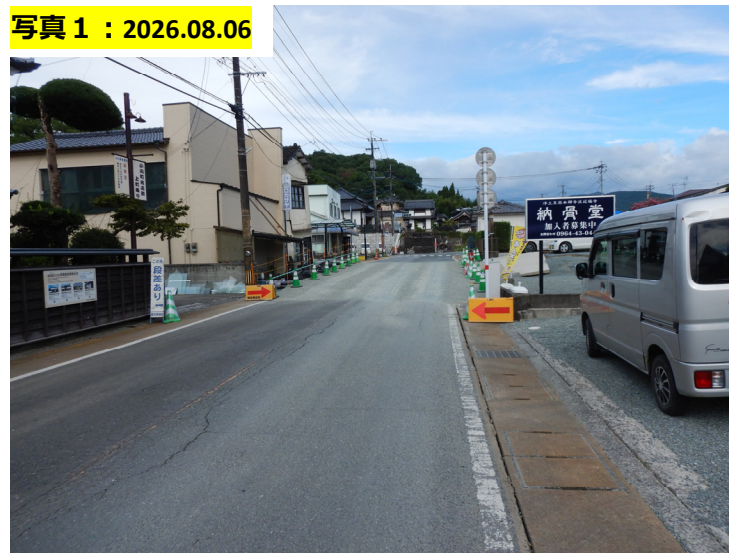
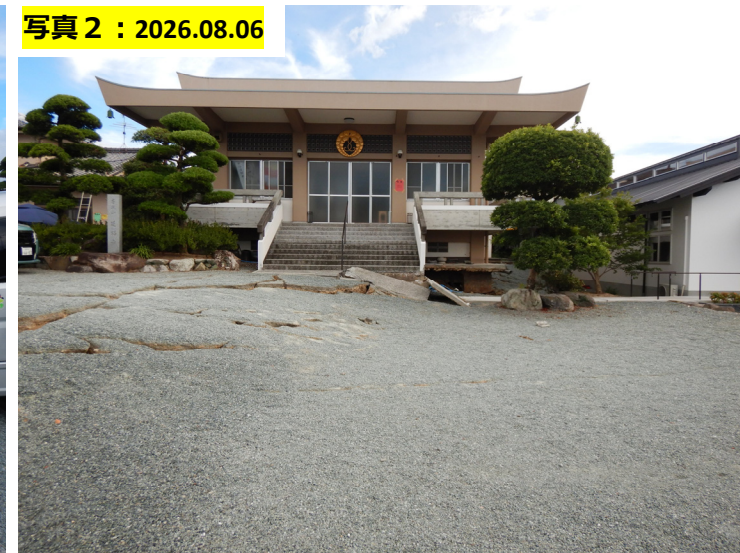
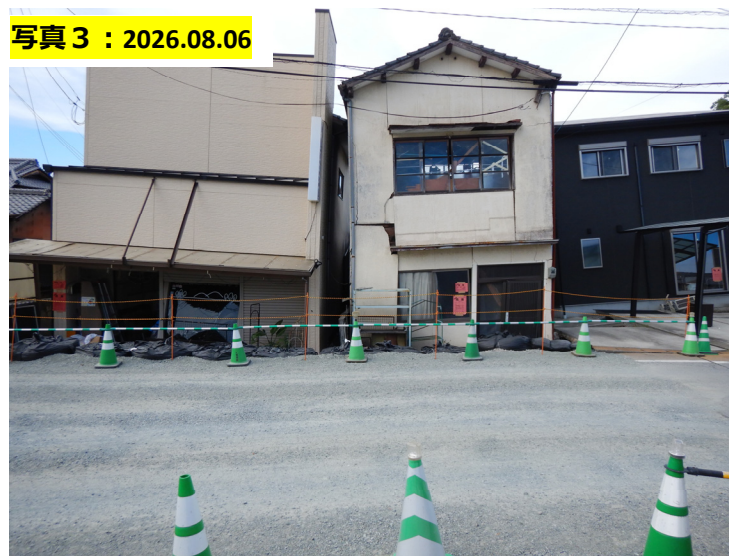
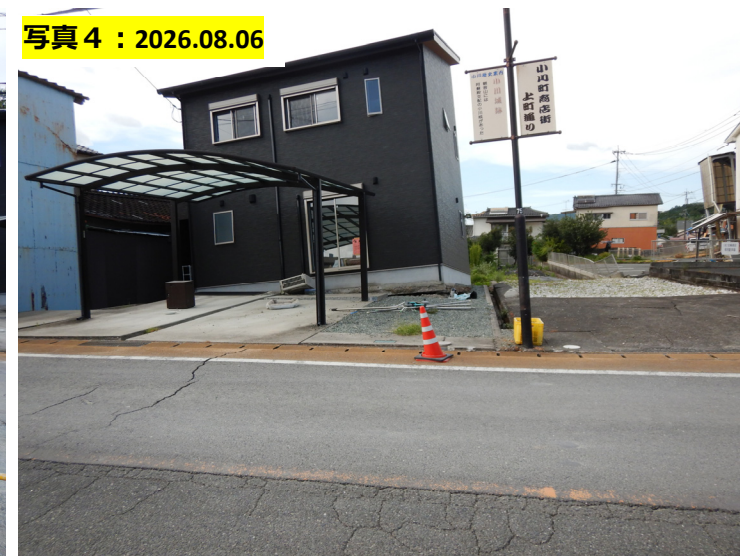
- ✓ 地表地震断層に沿って、各種の地盤・構造物被害が集中.
- ✓ 道路では、段差や亀裂、歩道部の崩壊を確認.
- ✓ 用水路管路の損傷を確認.
- ✓ 宅地では、亀裂や沈下などの地盤変状を確認.
- ✓ 戸建住宅の不等沈下、お寺では1m程度の段差を確認.
- ✓ かるかや橋では、橋台と橋桁の間に約0.7mの開きを確認.

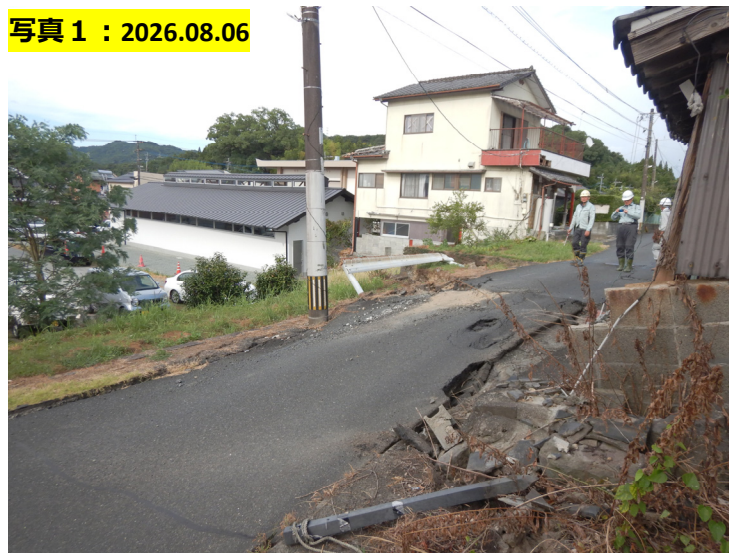
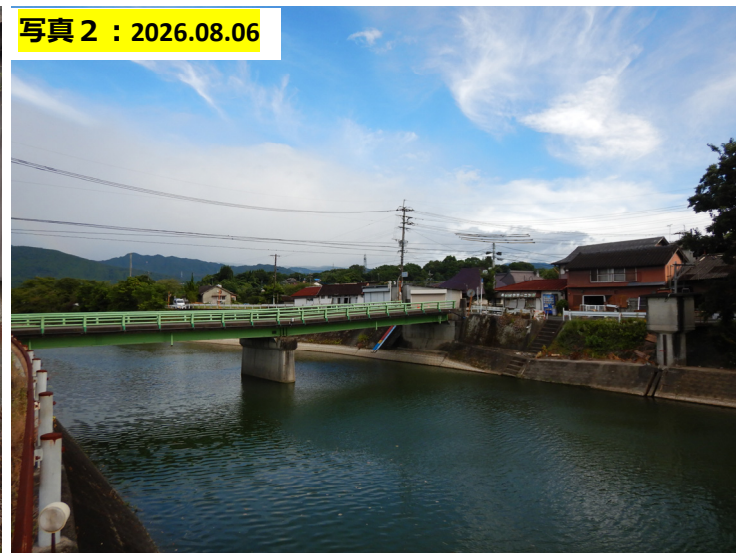
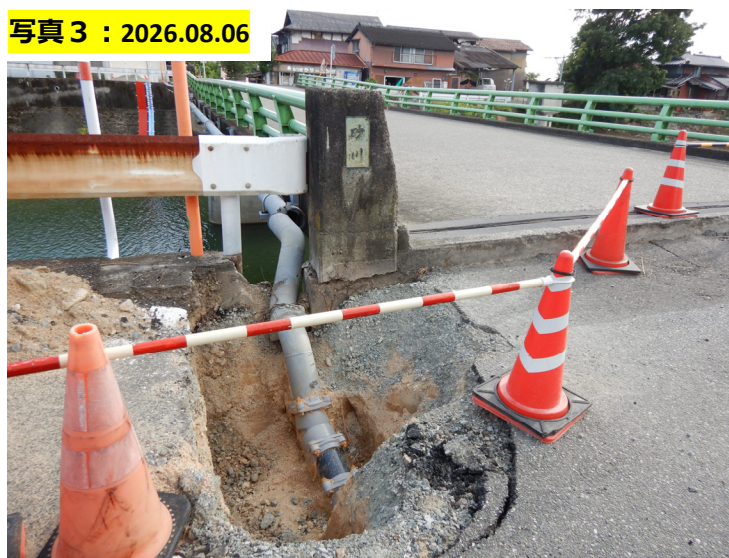
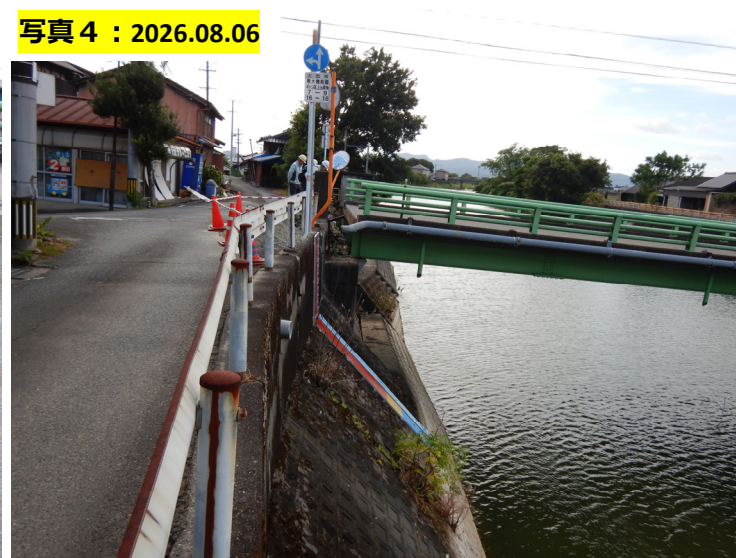
- ✓ 地表地震断層に沿って、各種の地盤・構造物被害が集中.
- ✓ 道路では、段差や亀裂、歩道部の崩壊を確認.
- ✓ 用水路管路の損傷を確認.
- ✓ 宅地では、亀裂や沈下などの地盤変状を確認.
- ✓ 戸建住宅の不等沈下、お寺では1m程度の段差を確認.
- ✓ かるかや橋では、橋台と橋桁の間に約0.7mの開きを確認.

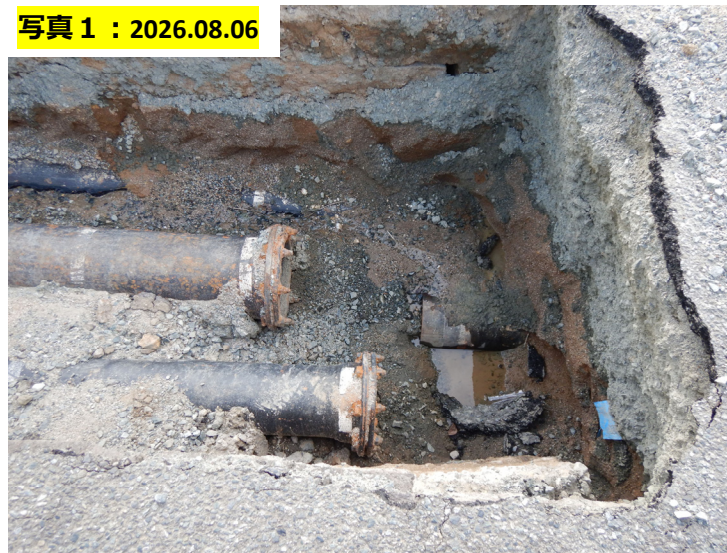
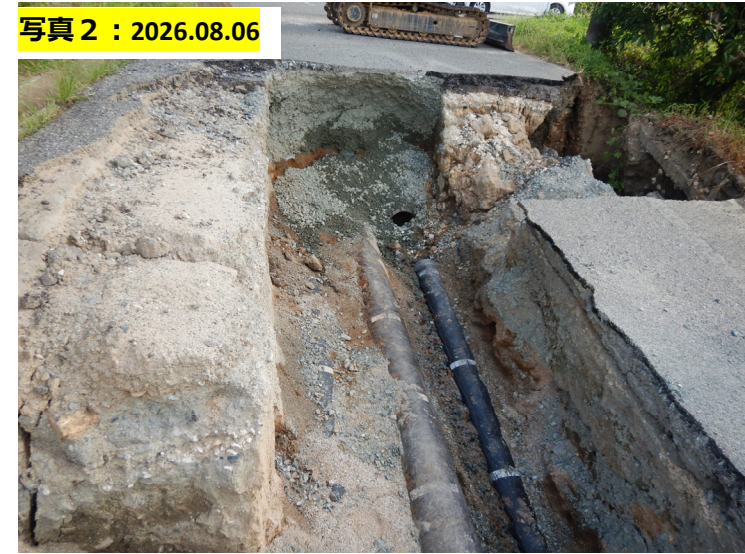
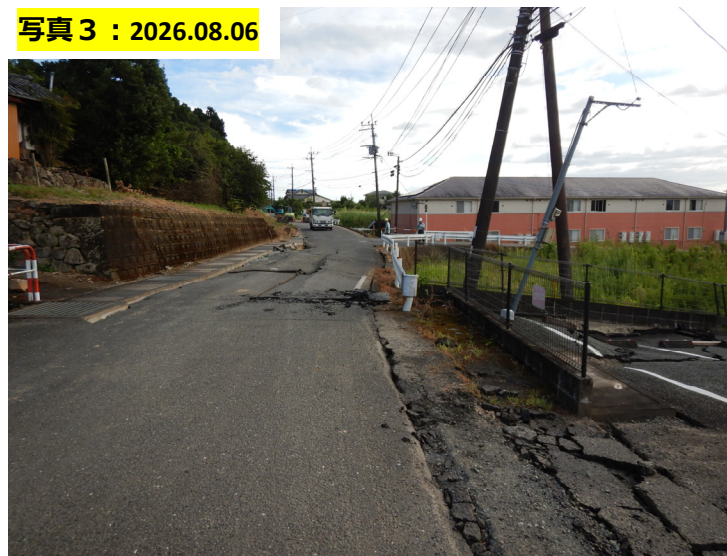
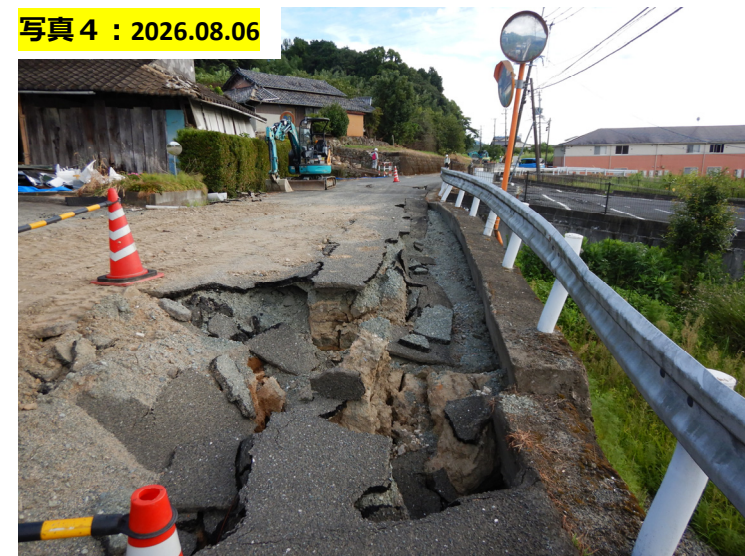
- ✓ 断層変位に伴い、道路に亀裂や段差などの顕著な路面変状が発生.
- ✓ 路面変状が大きい箇所では、埋設上水道管の断裂を確認.
- ✓ 管路の接続部は、ボルトによる機械接合.
- ✓ 擁壁の変形に伴う周辺地盤の変状も確認.

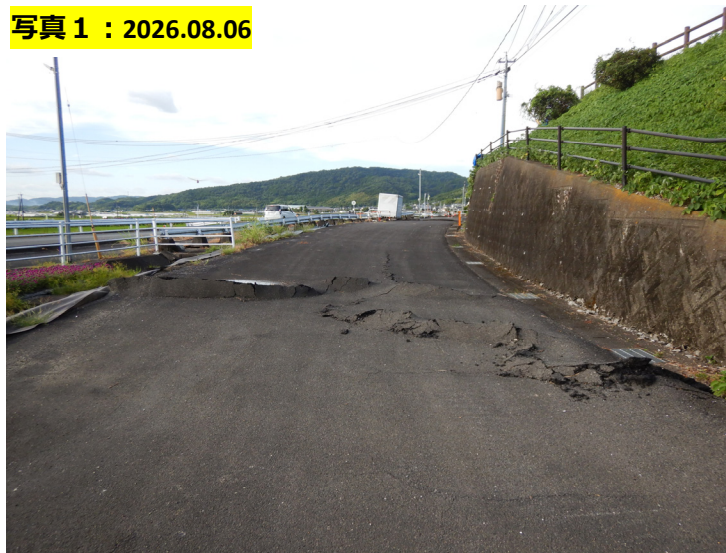
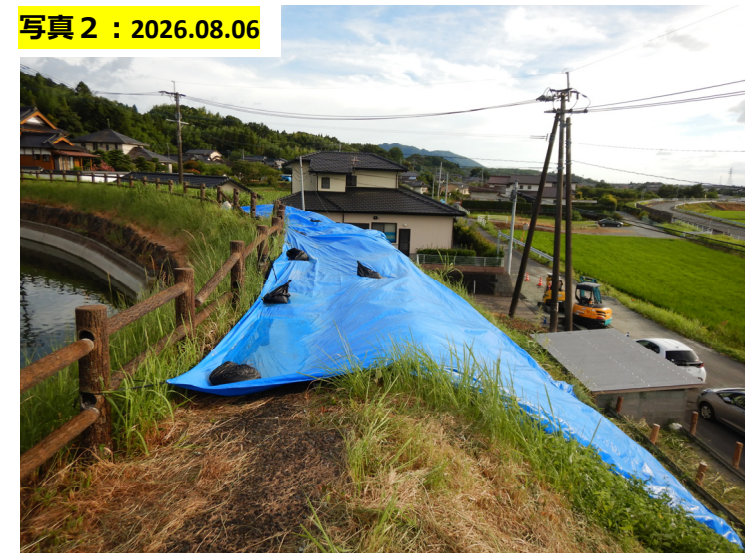
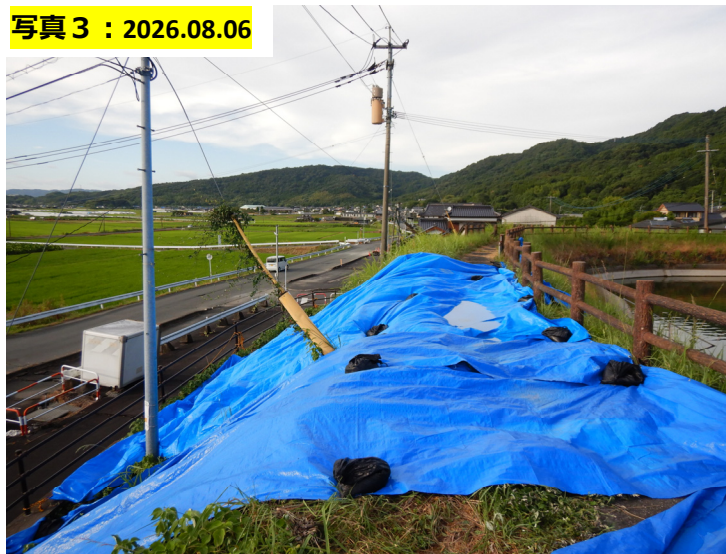
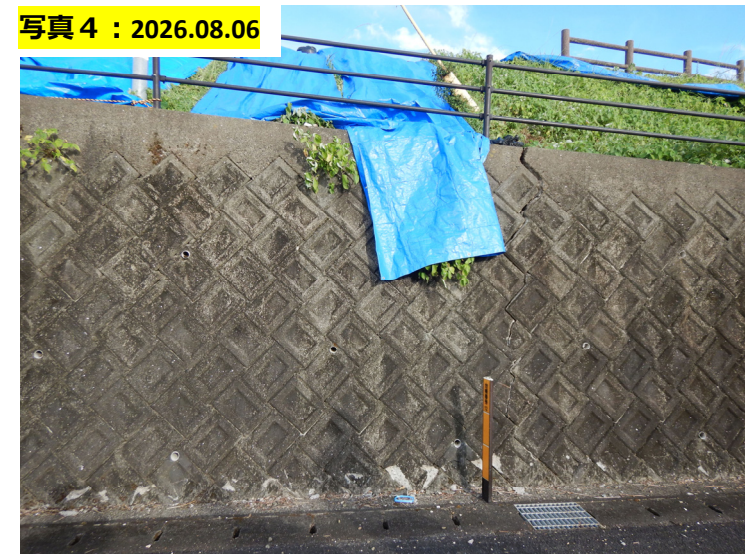
- ✓ ため池堤体の一部で損傷を確認.
- ✓ のり面変状付近では, 路面の隆起を確認.
- ✓ 間知ブロックでは, 目地の開きや圧縮による損傷を確認.
