2016年10月26日

2016年10月21日鳥取県中部を震源とする地震による被害状況

鳥取大学大学院工学研究科 小野祐輔

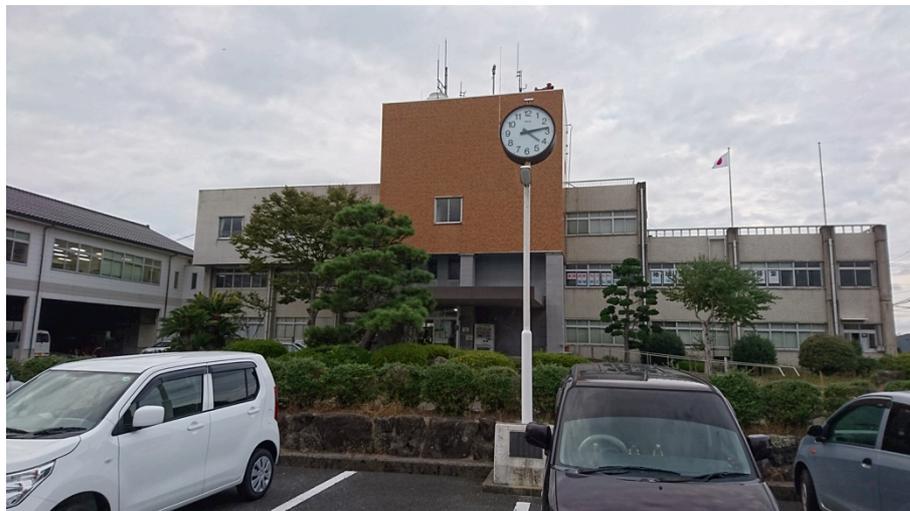
- ・ 日時：2016 年 10 月 21 日（金）
- ・ 調査ルート：湯梨浜町～三朝町～倉吉市
- ・ 調査メンバー：小野祐輔（鳥取大学准教授），向坊恭介（鳥取大学助教），
金氏裕也（鳥取大学助教）
- ・ 湯梨浜町役場東郷庁舎周辺
 - 震度 6 弱を記録した地域だが，倒壊した家屋や大きく傾いた家屋は見られない．コンビニエンスストアの店内では陳列棚が移動した跡や冷蔵庫の中の飲み物が転倒している様子が見られた．
 - 外観からは役場庁舎に被害は見られない（写真 1）
- ・ 三朝町
 - 震源に近いものの，倒壊した家屋や大きく傾いた家屋は見られない（写真 2）．
 - 瓦屋根の被害は多数見られる（写真 3）．

写真1 湯梨浜町役場東郷庁舎（震度6弱）

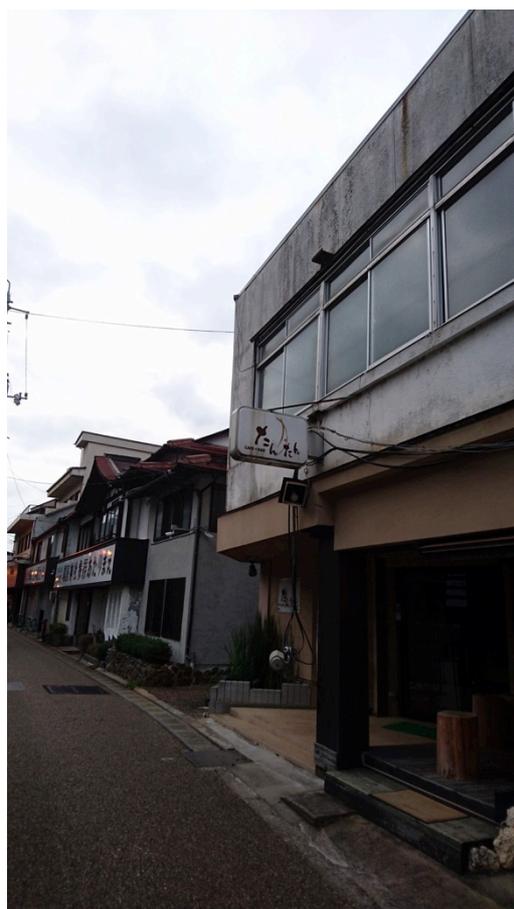
写真2 三朝町温泉街の様子

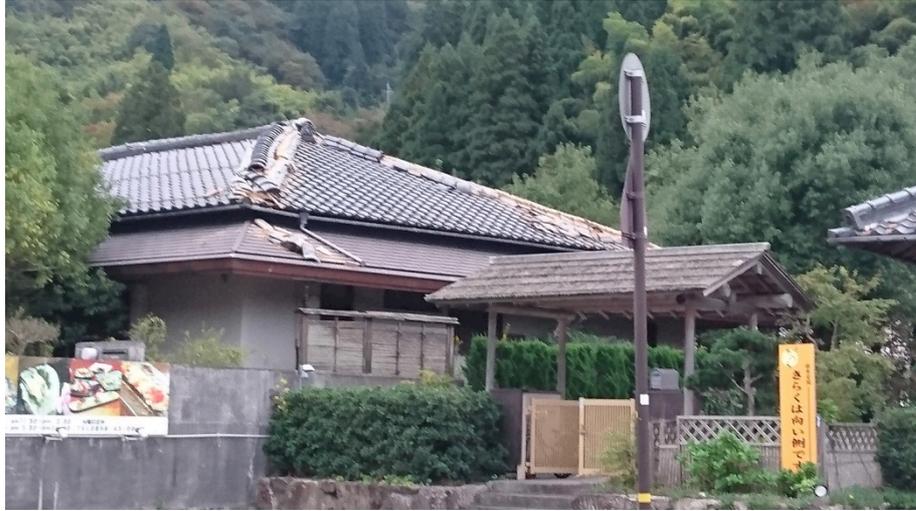
写真3 瓦屋根の被害（三朝町）

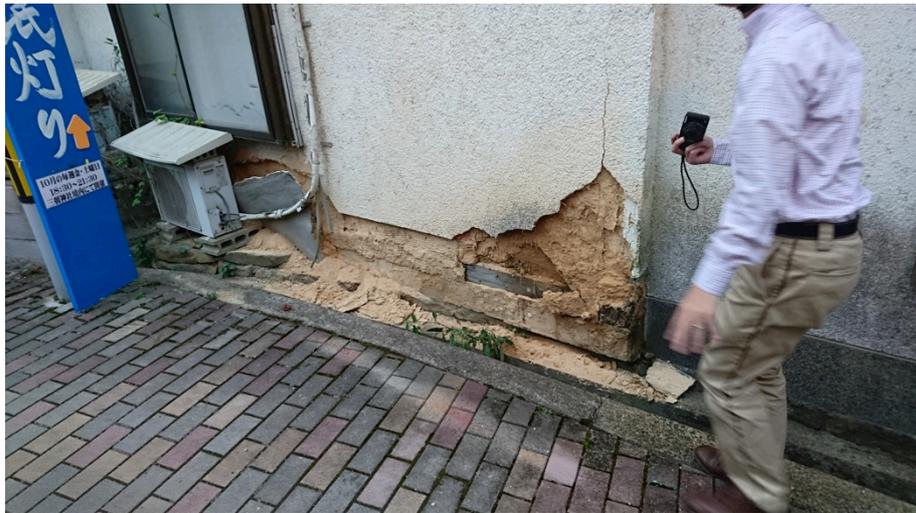
- 外壁の損傷した家屋は複数ある（写真4）.

写真4 外壁の被害（三朝町）

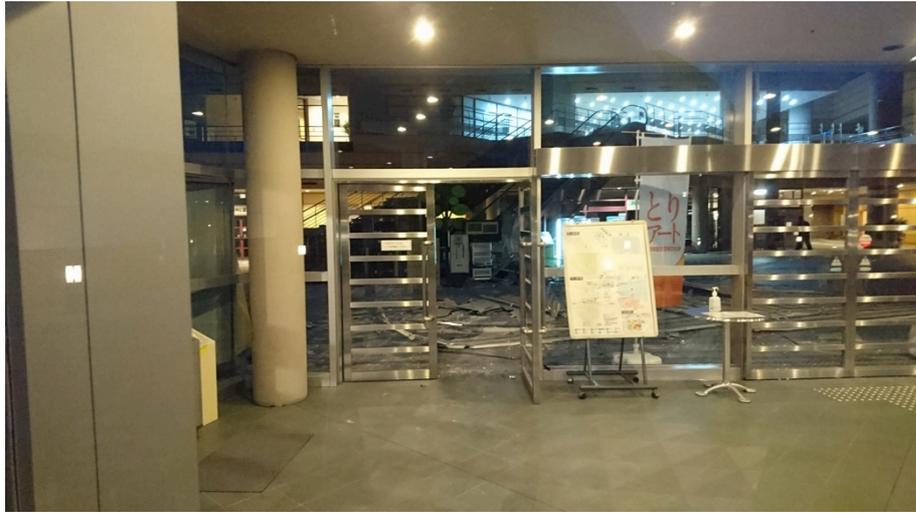
- 倉吉市内
 - 倉吉市役所周辺で瓦屋根を破損した家屋が見られる.
 - 倉吉未来中心エントランス付近の吊り天井が落下している（写真5）
 - 花壇化粧材の転倒あり（写真6）

写真5 吊り天井の落下（倉吉未来中心）

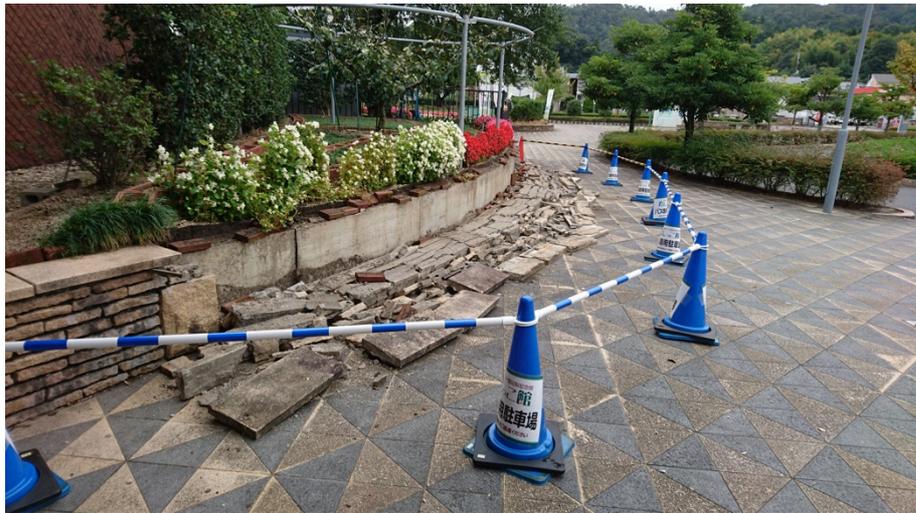
写真6 花壇化粧材の転倒

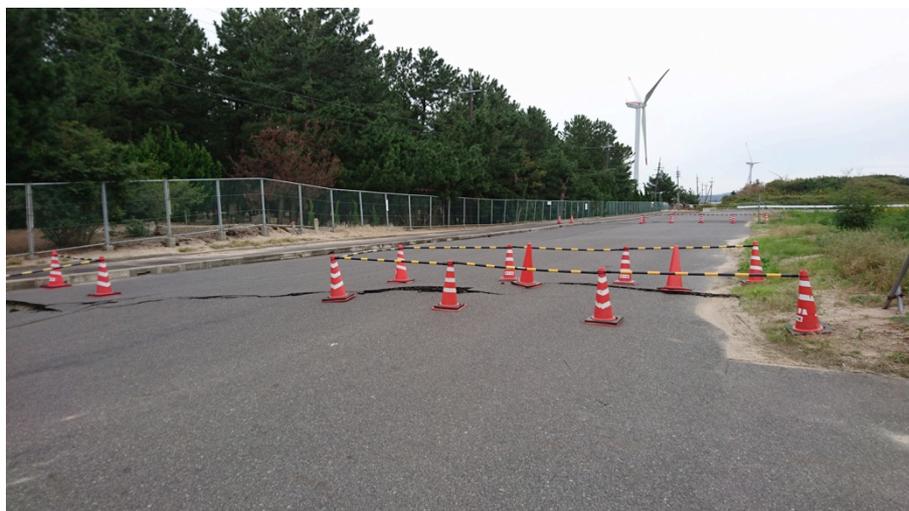
- ・ 日時：2016年10月22日（土）
- ・ 調査ルート：北栄町～倉吉市
- ・ 調査メンバー：小野祐輔（鳥取大学准教授）
- ・ 北栄町
 - 国道9号沿いの北条オートキャンプ場（旧北条町）の駐車場で舗装のクラックと段差が見られた（写真7）。歩道のタイルにも変状あり（写真8）。噴砂と見られる跡が複数あるため、液状化が発生したも

写真7 北条オートキャンプ場駐車場の地盤変状（北栄町）

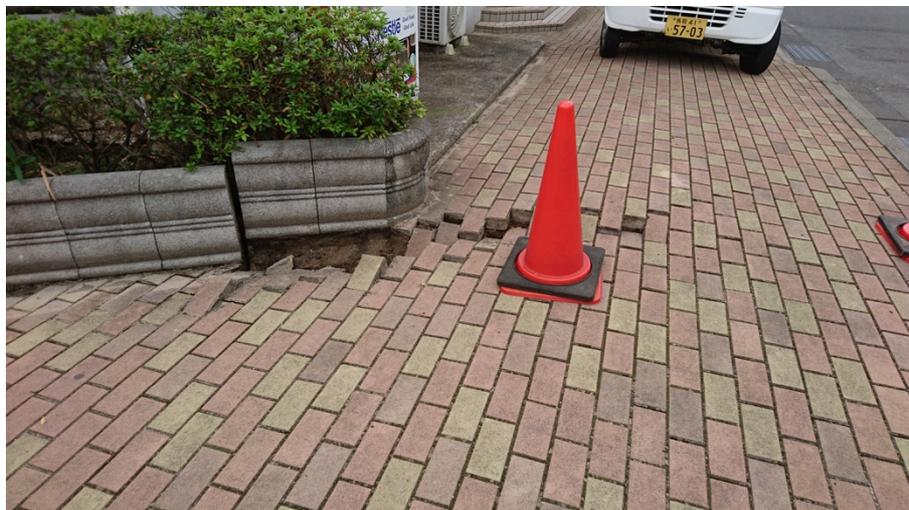
写真8 北条オートキャンプ場駐車場の地盤変状（北栄町）

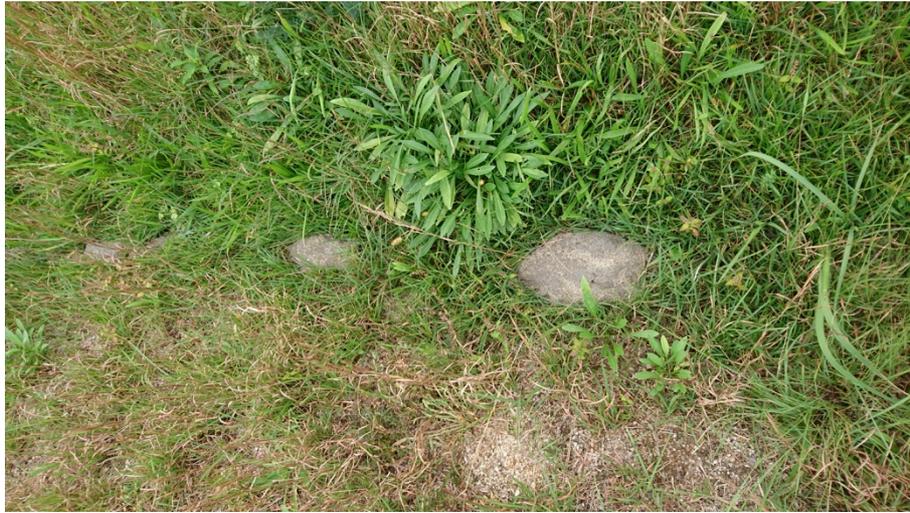
のと推測される（写真9）.

写真9 噴砂と見られる跡

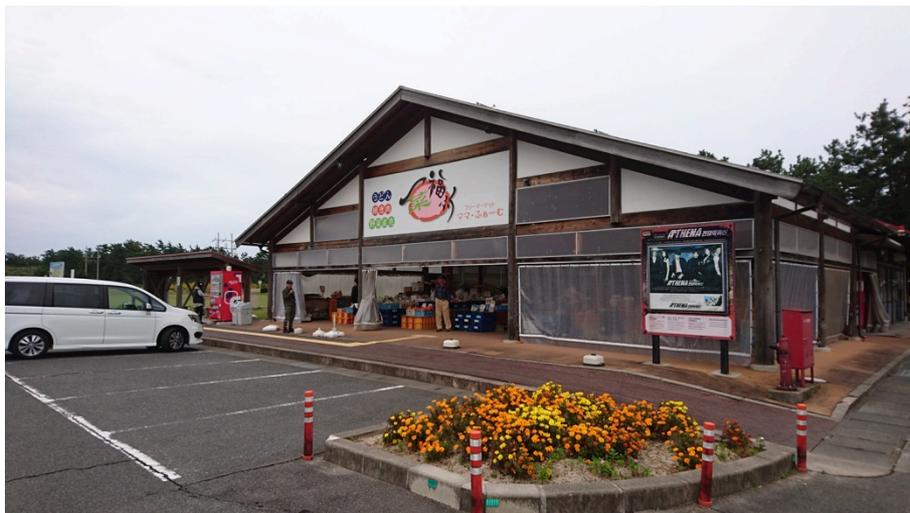
- 敷地内の建物には目立った被害はなく，地震翌日朝であるが営業していた（写真10）.

写真10 北条オートキャンプ場内の市場の様子

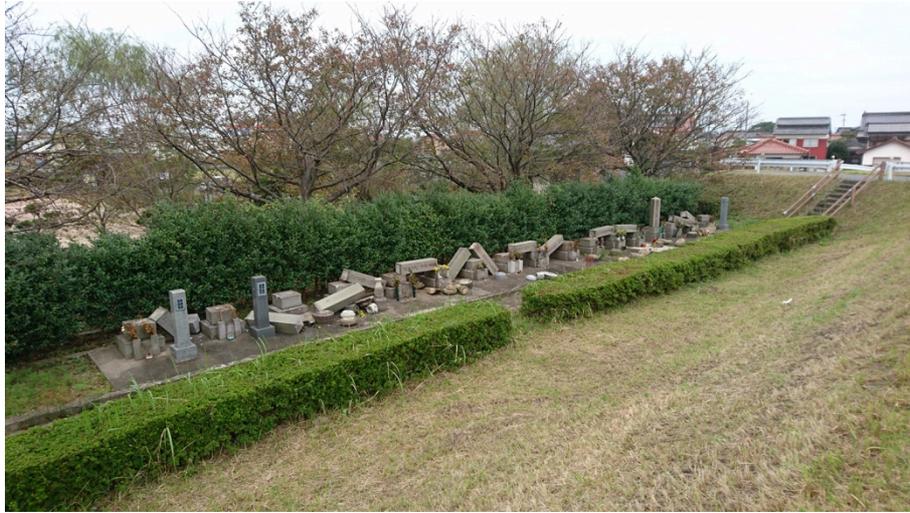
- 天神川左岸の墓地で墓石が同一方向に転倒している様子が見られた(写真11).

写真 1 1 墓石の転倒（倉吉市天神川左岸）
