第1編 橋梁等に対する水災害の概要および復旧・復興

第1章 橋梁等に対する水災害の概要

1.2. 洪水被害

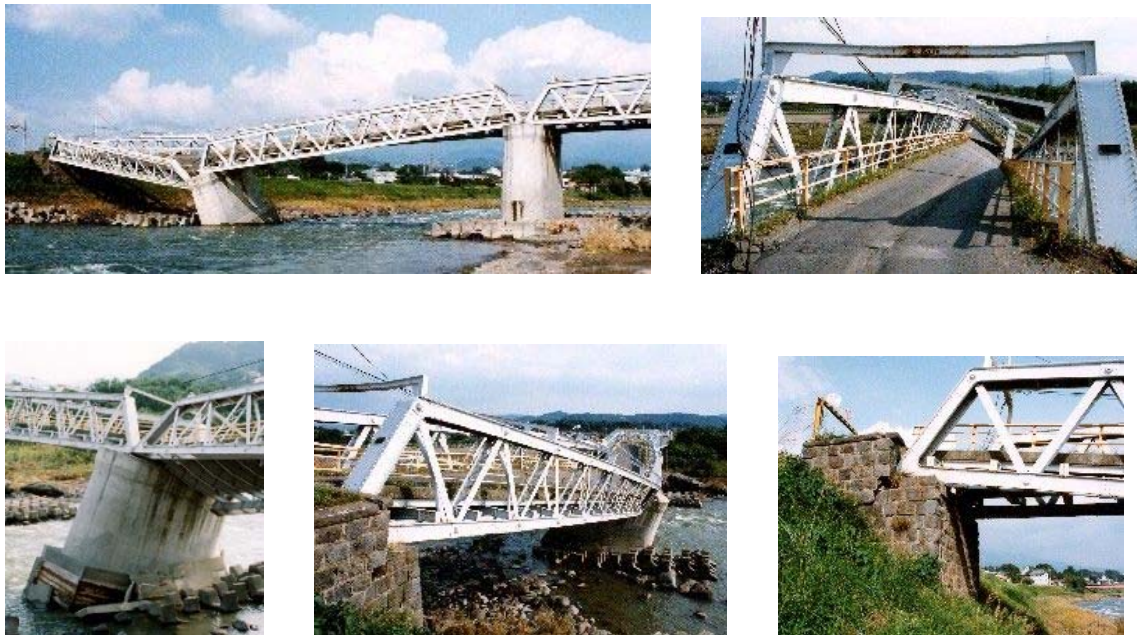
本台風により、大石橋(千曲川 長野県丸子町)では橋脚が傾斜することで上部構造の流出は免れたものの、上部構造(トラス構造)は大きくねじれが生じた。

図-1.2.5 大石橋 倒壊

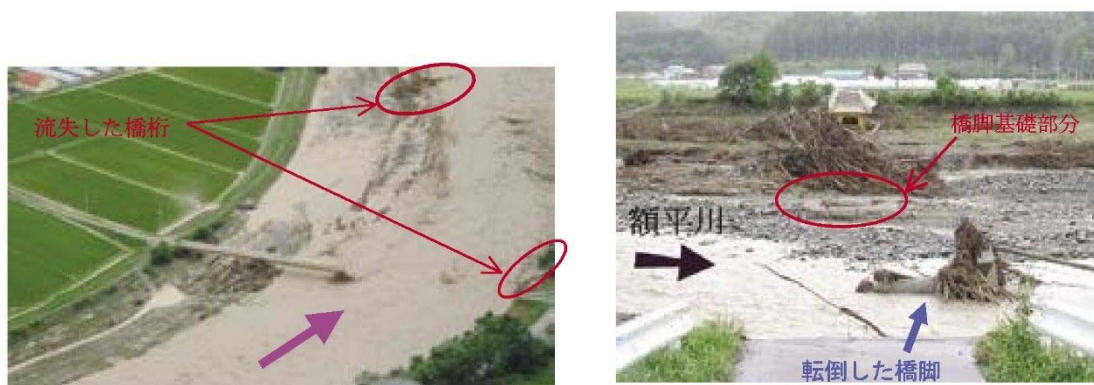
1) アブシトエナイ橋 (沙流川支川糠平川 北海道沙流郡平取町)

本台風による被害は、山間部ではなく比較的平坦な地形にある多くの橋梁上部構造が流出した。被害が生じた箇所の多くは橋梁近傍一体が水没しており、橋台の洗掘や取り付け道路や周辺護岸が崩壊していることから面的に橋梁全体が流出したと考えられる。

図-1.2.8 アブシトエナイ橋 橋脚転倒, 橋桁流出

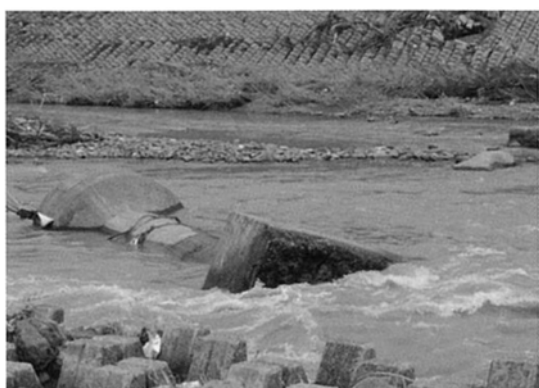
本豪雨では JR 西日本越美北線の九頭竜川水系足羽川にかかる7つの橋梁のうち、5つの橋梁が流出した。損傷の多くは下部構造が流出しており、上部構造の流出要因であったと考えられる。

図-1.2.11 第1鉄橋 流出

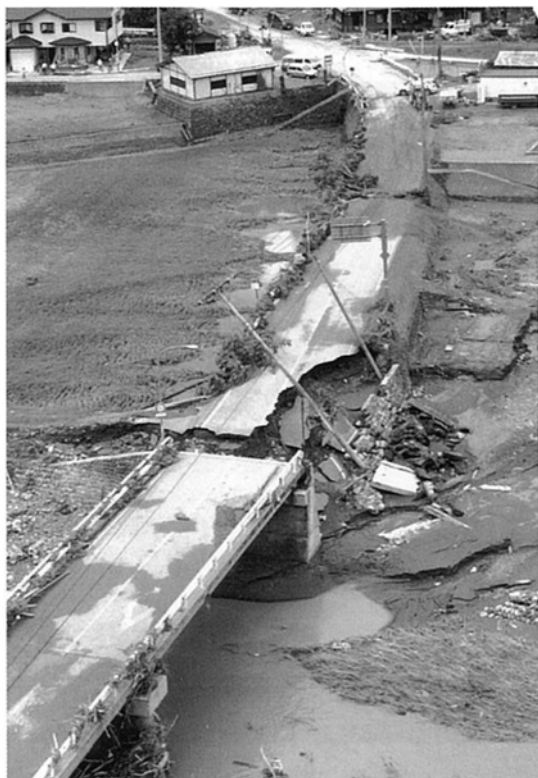
3) 高田大橋 (足羽川 福井県福井市)

図-1.2.17 高田大橋(国道364号線) 取り付け道路崩壊

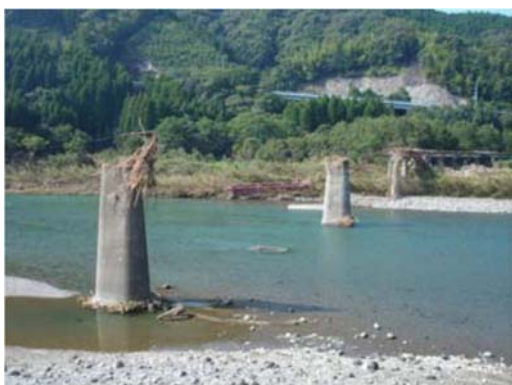
本豪雨により宮崎県の多くの橋梁が流出した。高千穂鉄道の橋梁の多くは橋脚がせん断破壊(打ち継ぎ目から)し、上部構造が流出した。小布所橋は支承セットボルトが損傷し、上部構造(トラス橋)が流出し原型を留めていなかった。

図-1.2.18 第1鉄橋 流出

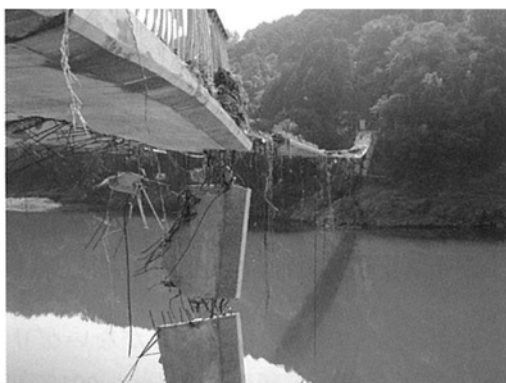
3) うさぎ橋 (五ヶ瀬川 宮崎県延岡市)

図-1.2.23 うさぎ橋(吊り橋式歩道橋) 流水流木により桁が破壊

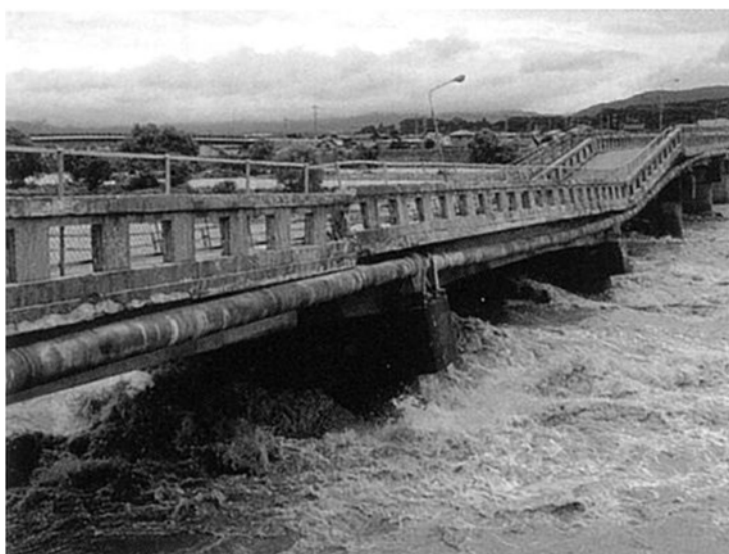
1) 殿島橋 (天竜川 長野県伊那市)

図-1.2.24 殿島橋 河床洗掘による橋脚の沈下

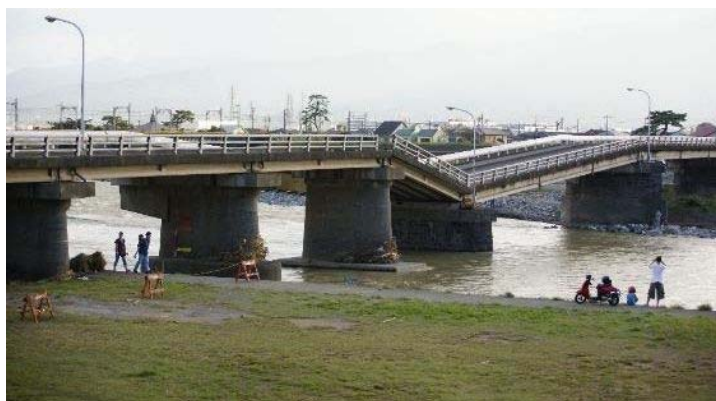
1) 十文字橋 (酒匂川 神奈川県松田町-開成町)

本台風により十文字橋では河川中央に位置する橋脚が大きく沈下した。また、南秋川橋では橋脚基部が損傷し、上部構造が流出した。隣接する橋脚には多くの流木が堆積しており、橋脚に作用する洪水による流体力を増長させた可能性が考えられる。

図-1.2.27 十文字橋 洗掘による沈下

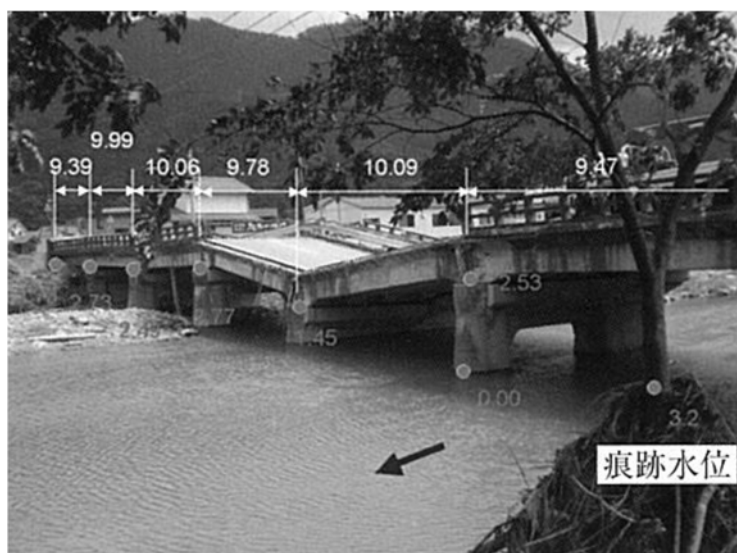
1) 新橋 (丸山川 兵庫県朝来市)

図-1.2.29 新橋 洗掘による橋脚沈下

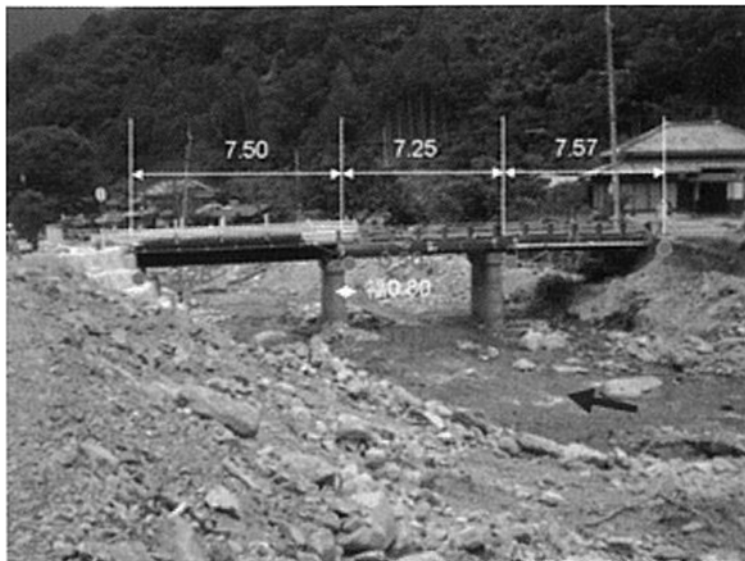
2) 津羅橋 (福地川 兵庫県宍粟市)

本台風および大雨により、橋脚の沈下、桁の流出が生じた。津羅橋は、左岸護岸が損傷し、橋台が流出することで上部構造が流出した。

図-1.2.30 津羅橋 取り付け道路, 橋台, 橋桁の流出

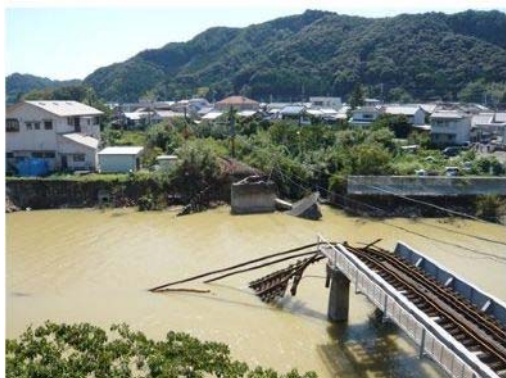
1) 那智川橋梁(那智川 和歌山県東牟婁郡那智勝浦町)

本台風により那智川橋梁の橋桁2連・橋脚1基が流出した(図-1.2.51)。流出側の護岸の損傷状況からも流出した径間周辺には局所的に大きい流体力が作用した可能性が考えられる。トラス橋が落橋した折立橋は河川部が2連のトラス橋と1連の鉸桁からなり、中央部のトラス部が流出した(図-1.2.52、図-1.2.53)。鉸桁部は流出を免れたものの、支承が損傷したことで大きな段差が生じている。支承が損傷したにも関わらず桁に横ずれが生じていないことを考えると、桁に洪水による流体力が作用した可能性は低い。建設当時の折立橋の写真から、鉸桁部はトラス部の鉛直材にゲルバー構造で連結されているとみられ、トラス部の流出に伴い鉸桁部の鉛直支持機能を失い、橋脚上に桁が落下したと考えられる。

図-1.2.51 那智川橋梁(JR 紀伊本線) 落橋

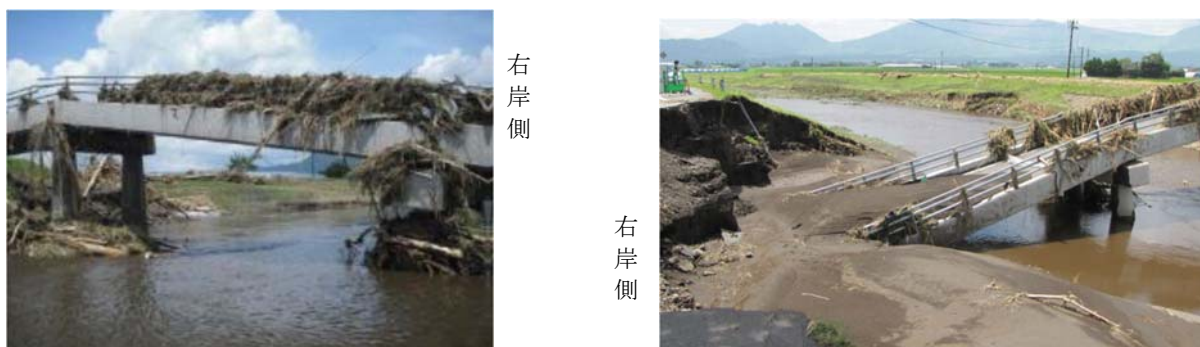
1) 鷲の石橋、代官山橋(白川水系 熊本県)

本豪雨により被災した橋梁のうち、鷲の石橋は橋脚と橋台が沈下、流出し上部構造が落橋した(図-1.2.55)。橋脚は、流水方向には移動しておらず、鉛直に沈下している。また、橋台の流出先は不明である。周辺地盤は阿蘇のカルデラ埋積層と推測され軟弱な地盤の可能性もあることから、洪水による洗掘以外にも沈下が生じた要因がある可能性も考えられる。

図-1.2.55 鷲の石橋(阿蘇市) 右岸側の橋脚と橋台の沈下とそれに伴う一部落橋および橋軸周りのねじれ

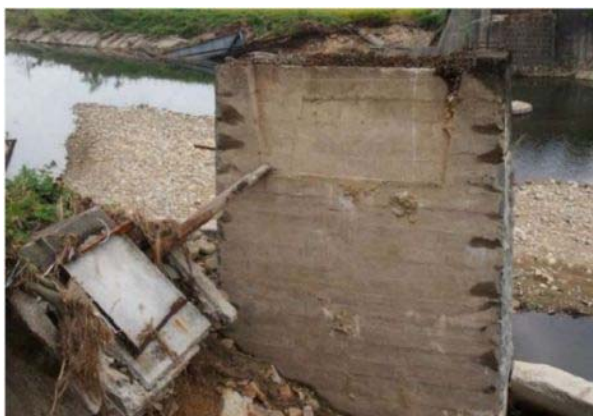
本豪雨により、山口県の阿武川にかかる鉄道橋の多くが流出した。流出した橋梁の多くは柱の中間部(おそらく打ち継ぎ目)からせん断破壊しており、その損傷面からわかるように無筋コンクリートであった。一方、南河内橋や高岩橋は橋台が流出することで上部構造が落橋した。橋台付近は護岸も損傷および流出しており、非常に激しい流れが橋台周辺部に作用したと考えられる。

図-1.2.58 第4阿武川橋梁(JR西日本山口線) 流出

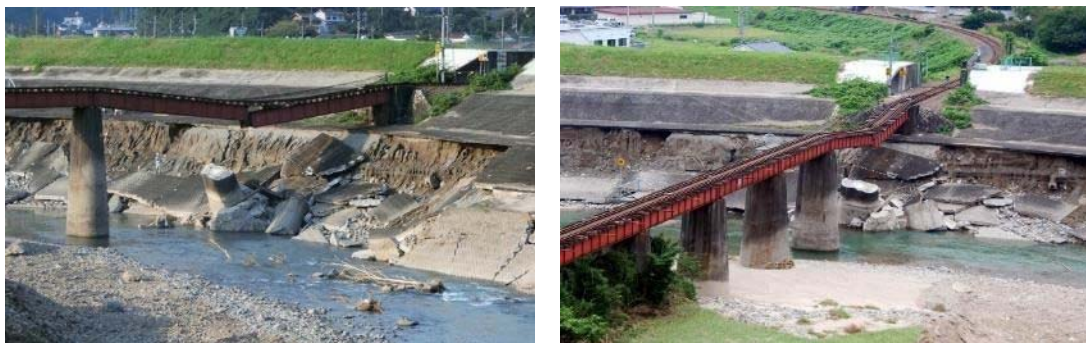
本豪雨により井原川橋梁(濁川 島根県川本町)の橋脚が流出した。橋脚は基礎が転倒していることと合わせて、柱中央部からせん断破壊しており、その損傷面からもわかるように無筋コンクリートであることがわかる。また、流出した橋脚近傍の護岸のり面の損傷も激しく、洪水の流れが集中して流出した橋脚近傍に作用していたと考えられる。

図-1.2.63 井原川橋梁(JR西日本三江線) 橋脚1基流出

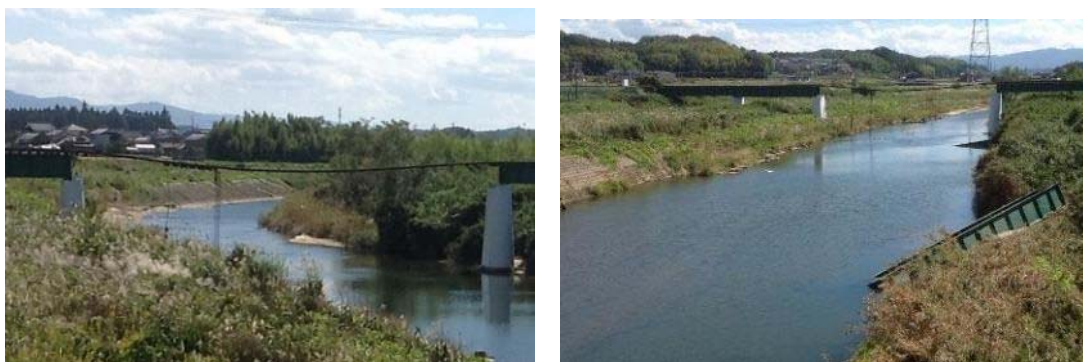
1) 杣川(滋賀県甲賀市)

図-1.2.64 杣川橋梁(JR東海信楽高原鉄道) 橋脚1基と橋桁2本流出

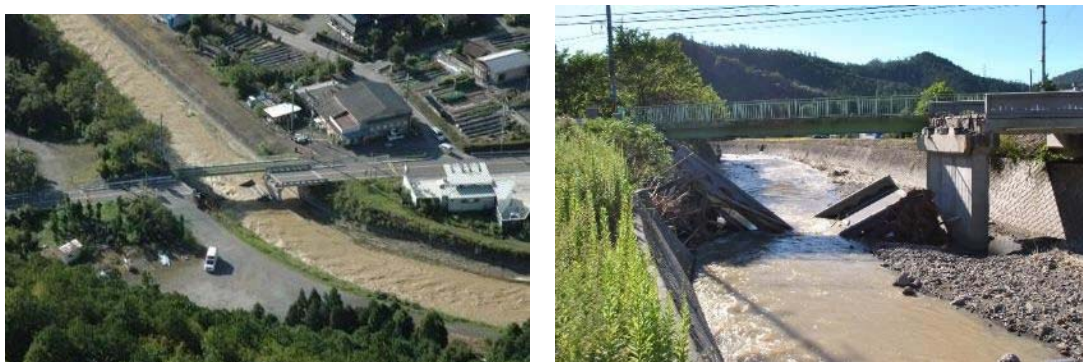
2) 弓削川(京都府京都市)

図-1.2.65 鳴滝橋(国道162号線) 落橋

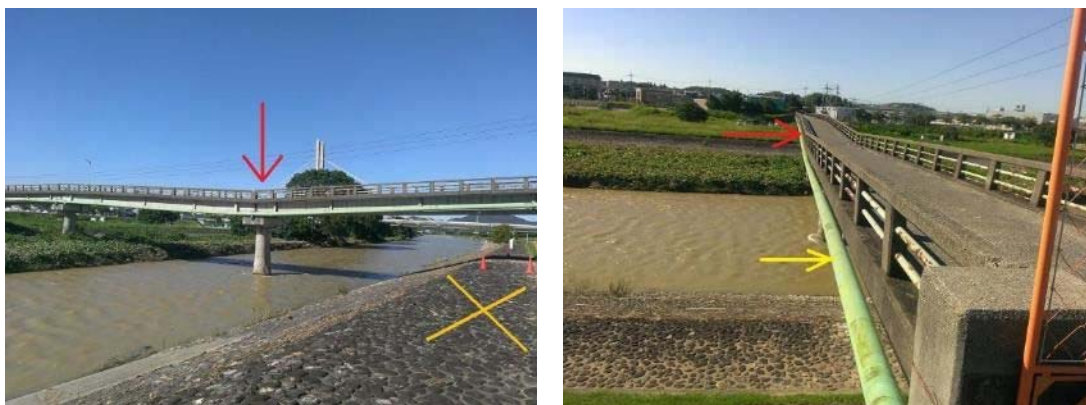
5) 石川 (大阪府富田林市)

図-1. 2. 68 新北橋 橋脚沈下

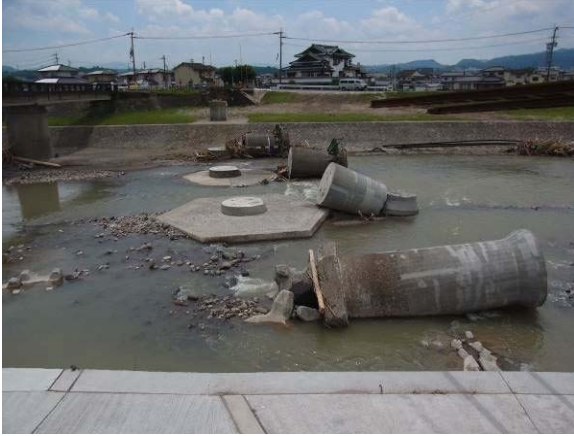
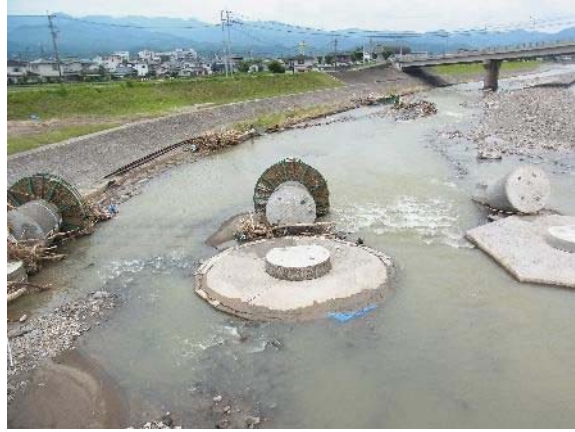
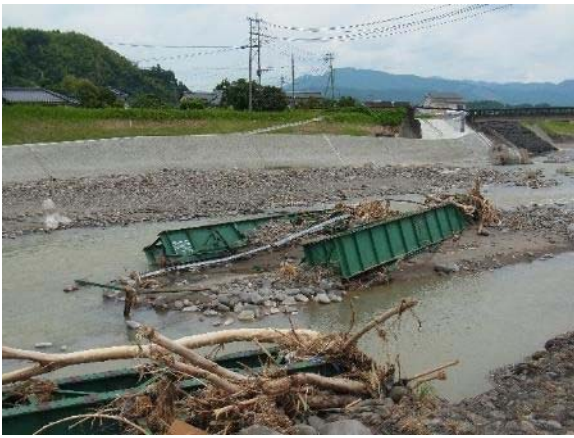
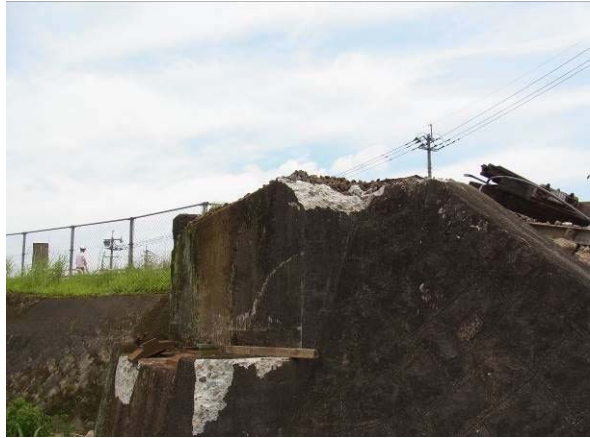
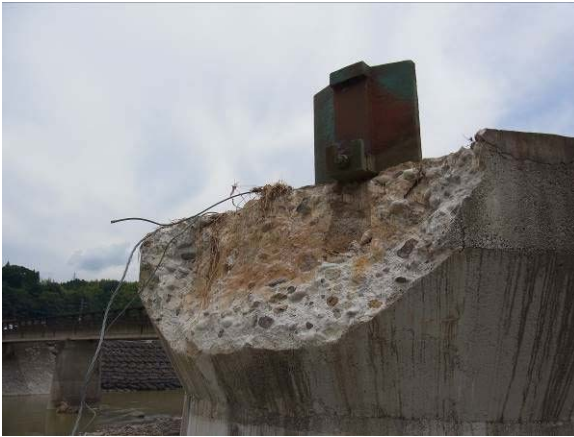
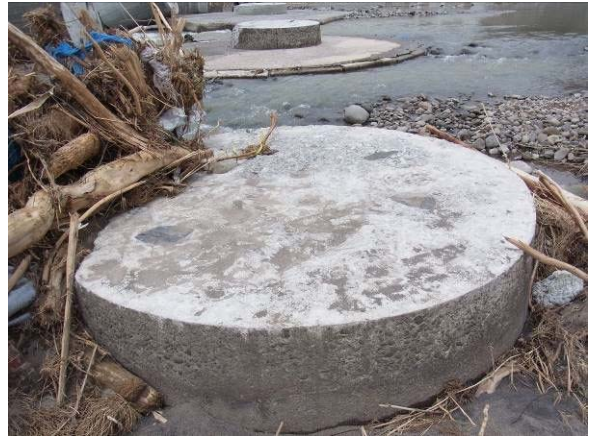
1930年鉄道省制定「橋梁標準設計」で初めての耐震設計(1923年関東大震災による被災を受けて制定)が規定された。自重および土圧に対し、水平震度0.2を考慮するが、それより大きな水平力に対しては、脆性的に破壊しやすい。これまでの地震でも、打ち継ぎ目でずれた事例がある。

今回の洪水により、流木等を含んだ流体力によって、打ち継ぎ目でずれて倒壊したものと考えられる。平成24年豪雨では上流で堤防が決壊したことにより、橋が被害を受けなかったものと考えられる。今回の洪水では堤防が決壊しなかったため、大きな流体力を受けることとなった。しかし、この橋の上流側、下流側の隣接橋は無被害であるため、無筋コンクリート橋であったことが一番の倒壊要因だと考えられる。

図-1.2.83 JR九州久大線花月川桥梁の損傷状況 [出典：佐藤]

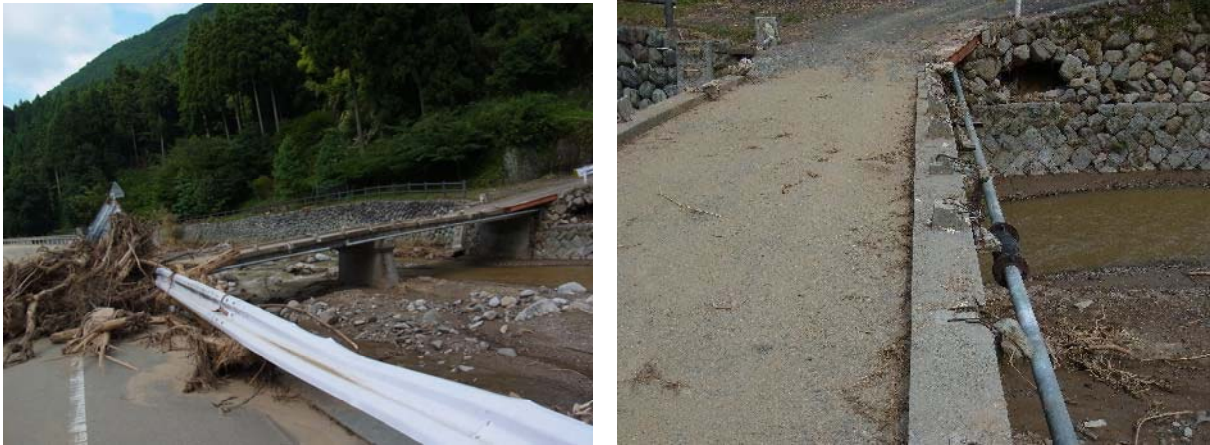
小石原鼓周辺の橋梁は上部構造の流出は生じなかったものの、コンクリート高欄がすべて損傷しており洪水による流体力が非常に大きかったことが確認できる。上部構造は非常に扁平な PC 桁であったことと合わせて高欄が損傷したことにより流出を免れたと考えられる。なお、上流側の添架物は流出していなかった。

図-1.2.84 小石原鼓周辺の橋梁の損傷状況 [出典：佐藤]

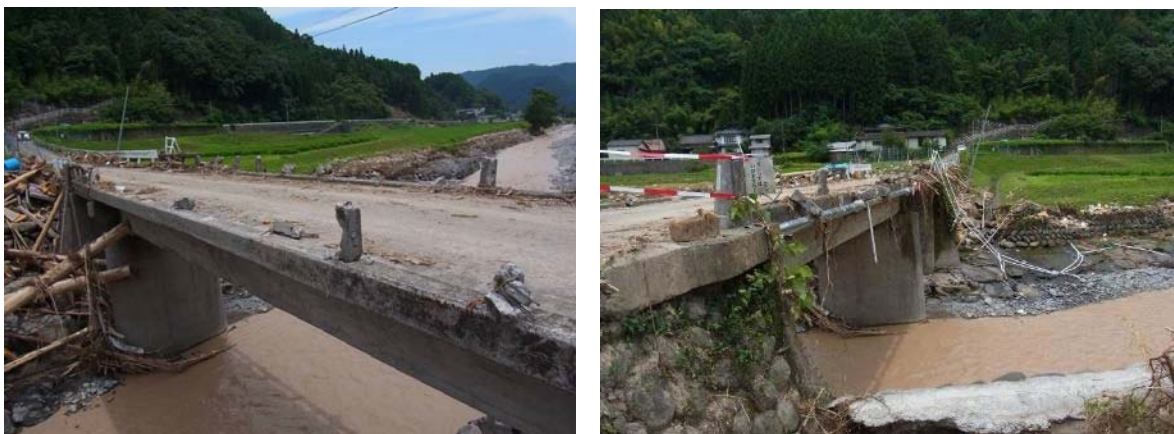
3) 西河内橋（大分県）

西河内橋は小石原鼓周辺の橋梁と同様に、コンクリート製の高欄が損傷したものの上部構造の流出は生じていなかった。橋梁周辺の流木の堆積状況からも、漂流物による影響があったと考えられる。

図-1.2.85 西河内橋の損傷状況 [出典：佐藤]

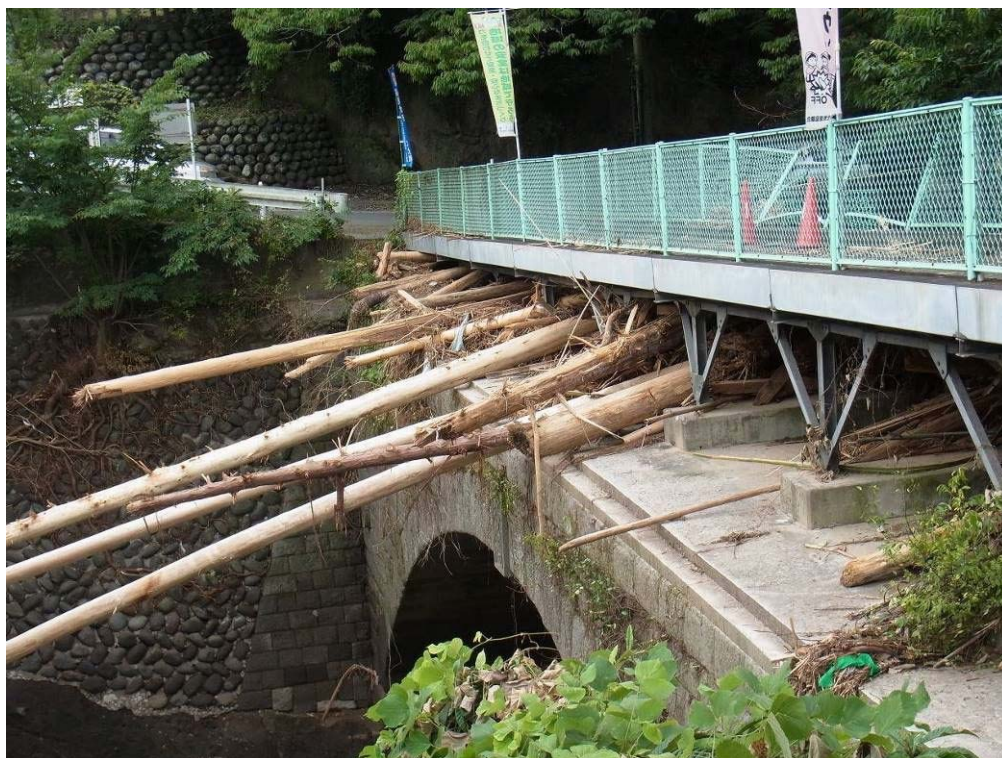
4) 大肥橋（大分県）

大肥橋は1899（明治32）年に建造された石造のアーチ橋である。近隣の橋梁は過去の水害に対しても落橋等の被害が生じてきたものの、大肥橋は本災害に対しても落橋が生じなかった。石造りのアーチ橋という特性上、洪水の作用を受けやすい構造にも関わらず、写真からもわかるようにアーチ橋全体が水没してもなお落橋が生じなかったということは、橋台を支える地盤が堅固であったなど、何らかの要因があると考えられる。

図-1.2.86 大肥橋の状況 [出典：佐藤]

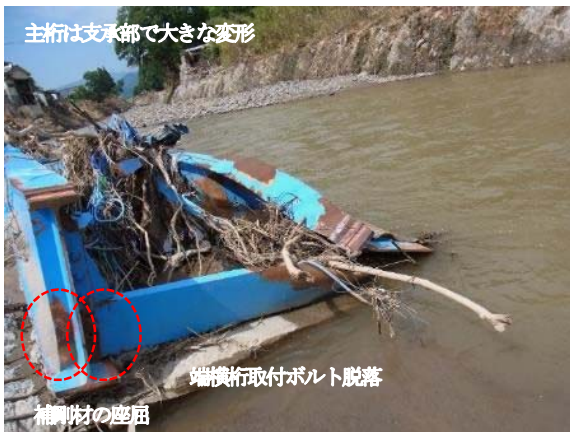
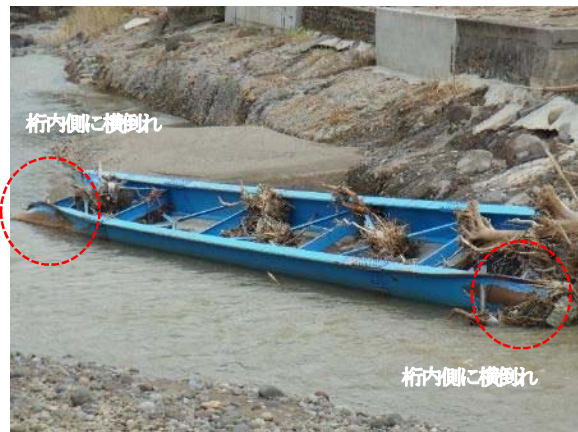
夜明橋は昭和 47 年竣工の橋長 30m の鋼単純 I 桁橋である。夜明橋は筑後川と大肥川との合流部から上流側に約 6km 間にかかる 11 橋の内の一橋であり、唯一上部構造が流出した橋梁である。11 橋の内、夜明橋は唯一の鋼桁橋であり、その他 10 橋がコンクリート上部構造であった。夜明橋の被害状況は、以下に示すように、上部構造が流出し、図中手前の橋台背面土が上流側から流出し、図中奥の橋台は下流側のコンクリートブロックが倒壊していた。図中手前の橋台は河川内に位置していることから橋台側面に洪水の流れが直接作用し背面土を押し流し、図中奥の橋台は上流側にコンクリートの構造物があることから直接流れが橋台側面に作用せず、橋台下流側に回り込んだ流れが下流側のコンクリートブロックを破壊したと考えられる。また、対象橋梁は側道よりも低い位置にあり、周辺の浸水痕からも橋梁路面より更に高い水位であったと推定できることから、周辺護岸は損傷しているものの護岸の決壊等により流れが分散することがなかったため、下記に示すような直線的な流れが橋梁に作用したと考えられる。

図-1.2.90 桁の損傷状況 [出典：佐藤]

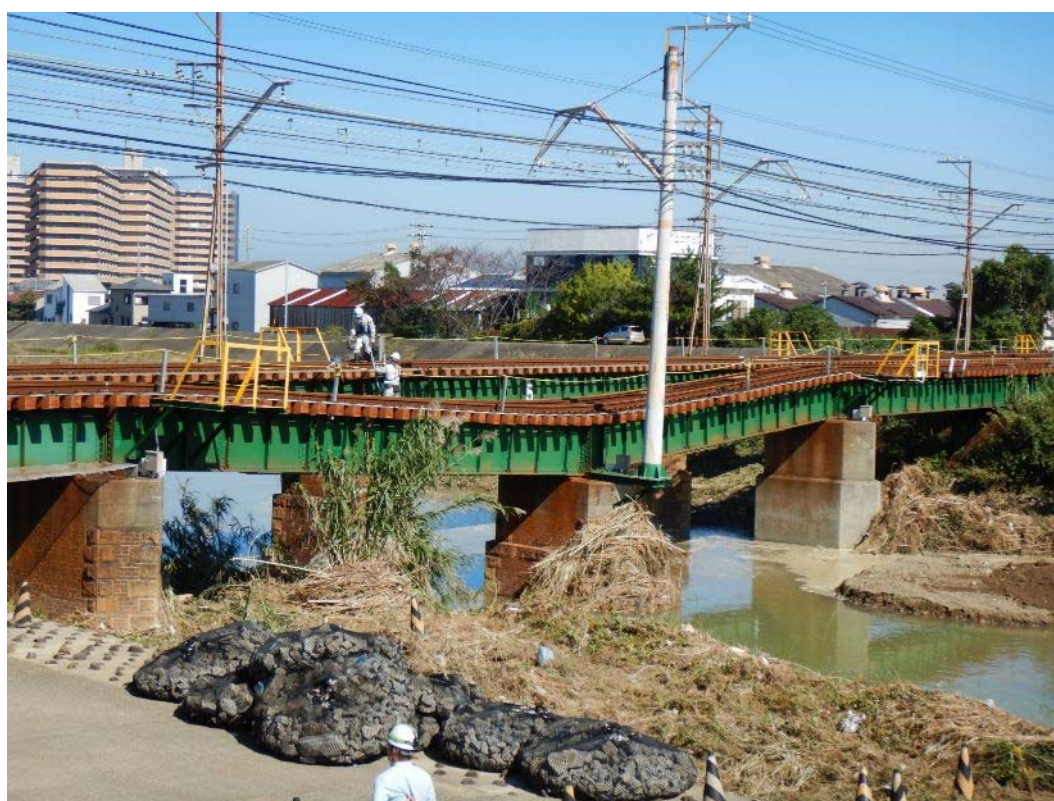
南海電鉄の男里川橋梁(大阪府阪南市と泉南市の境界)は台風による河川の増水により橋脚周辺の地盤が広い範囲で洗堀され、河川中央部にある橋脚が沈下及び傾斜して軌道が大きく変形した。下り線は大正7(1918)年、上りは明治30(1897)年に設置された橋梁であり、橋脚は主にレンガで作られていた。

図-1.2.91 南海電鉄、男里川橋梁 橋脚沈下(洗堀) [出典:伊津野]

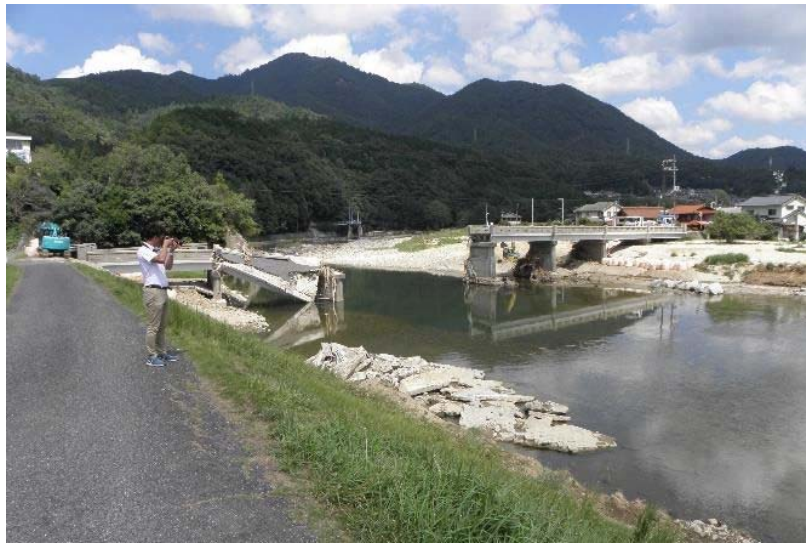
1) 鳥声橋 (広島県広島市)

図-1.2.92 鳥声橋 落橋 [出典：幸左]

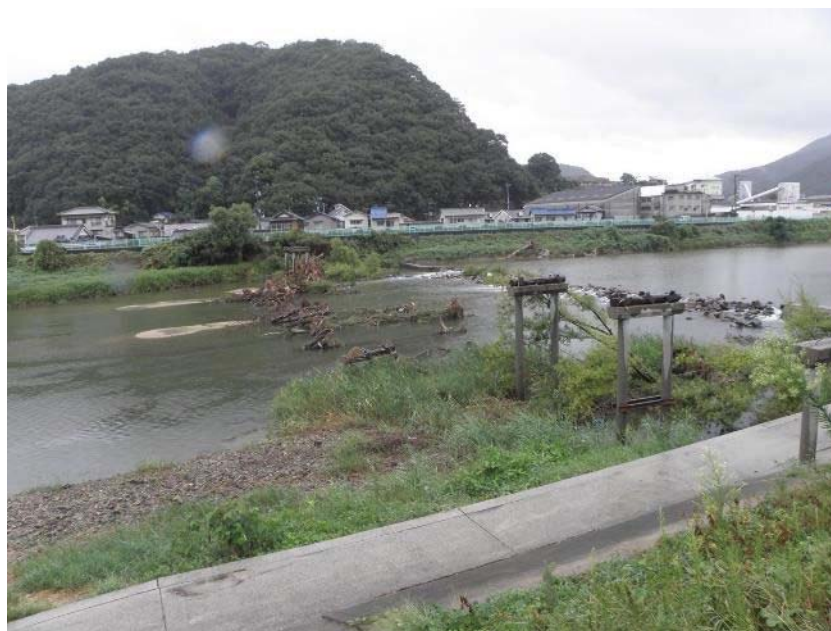
7) 真光寺橋 (広島県呉市)

図-1.2.98 真光寺橋 流出 [出典：幸左]

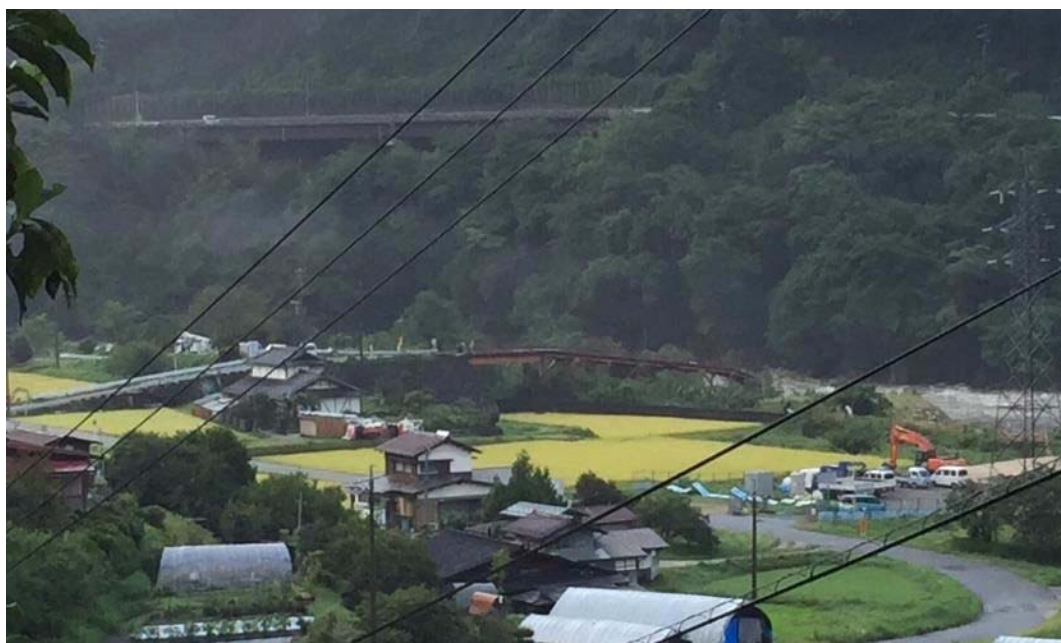
本台風では木曾川にかかる大桑橋(長野県木曾郡大桑村)で落橋が生じた。大桑橋は昭和29年(1954年)竣工の上路式ワーレントラス(L=114.1m)であり、添架されていた配水管流失のため村が断水した。

図-1.2.100 大桑橋 落橋

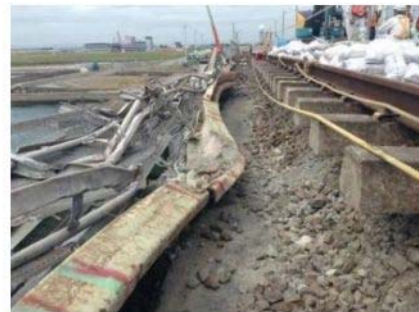
2018年9月4日に航空燃料タンカー船が台風21号の強風に流され、関西国際空港連絡橋（西日本高速道路株式会社）の降り線の橋桁（鋼床版箱桁）に衝突した。衝突により道路橋部が横ずれし、鉄道橋部にも移動した。道路部の損傷は主に支承の損傷（セットボルトの破断）、耐震連結工付近の腹板の変形、歩道橋ブラケットの損傷であった。上部構造の撤去復旧が生じたため、本復旧には7カ月を要した。

写真② バラスト止めの損傷

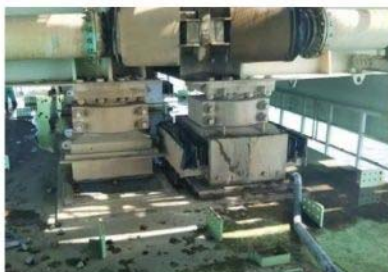
写真③ P2支承の状況

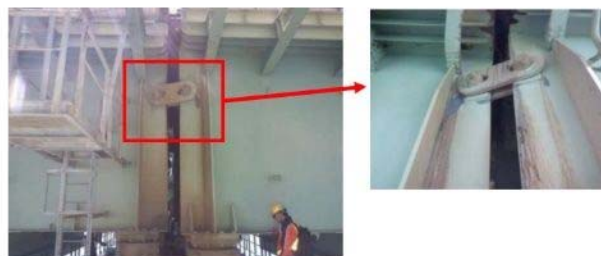
写真④ 耐震連結工付近の腹板の変形

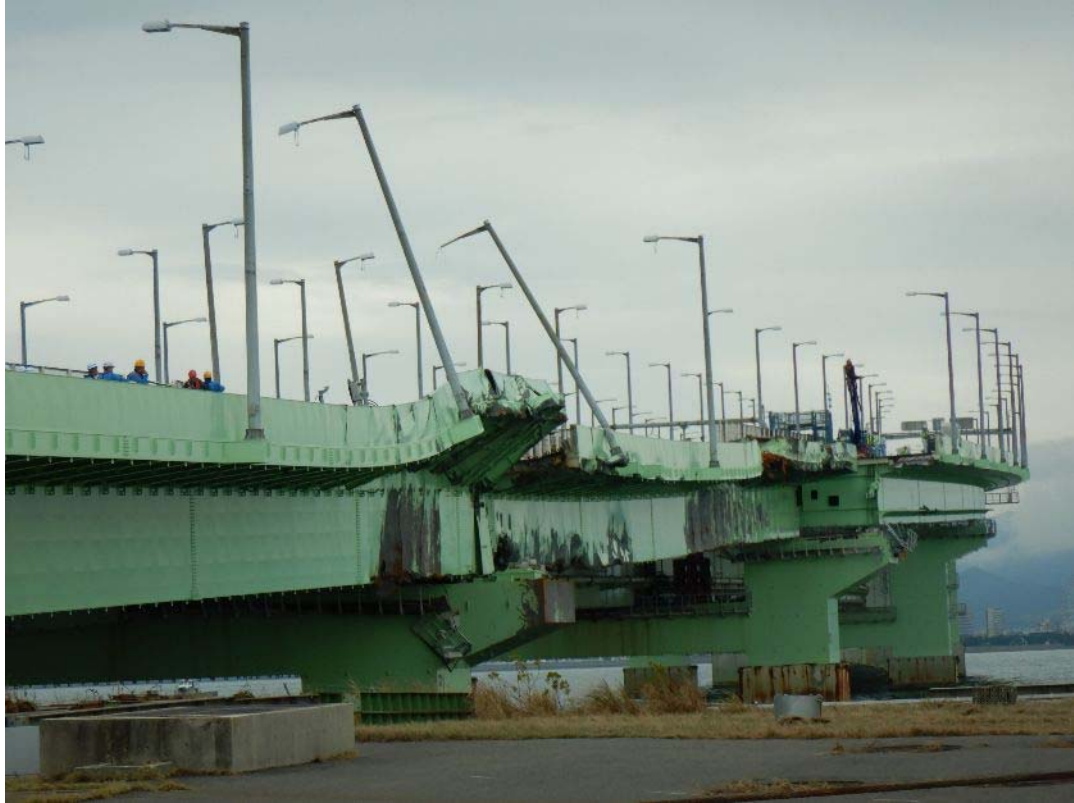
図-1.3.4 関西国際空港連絡橋の側面損傷状況[出典：伊津野]

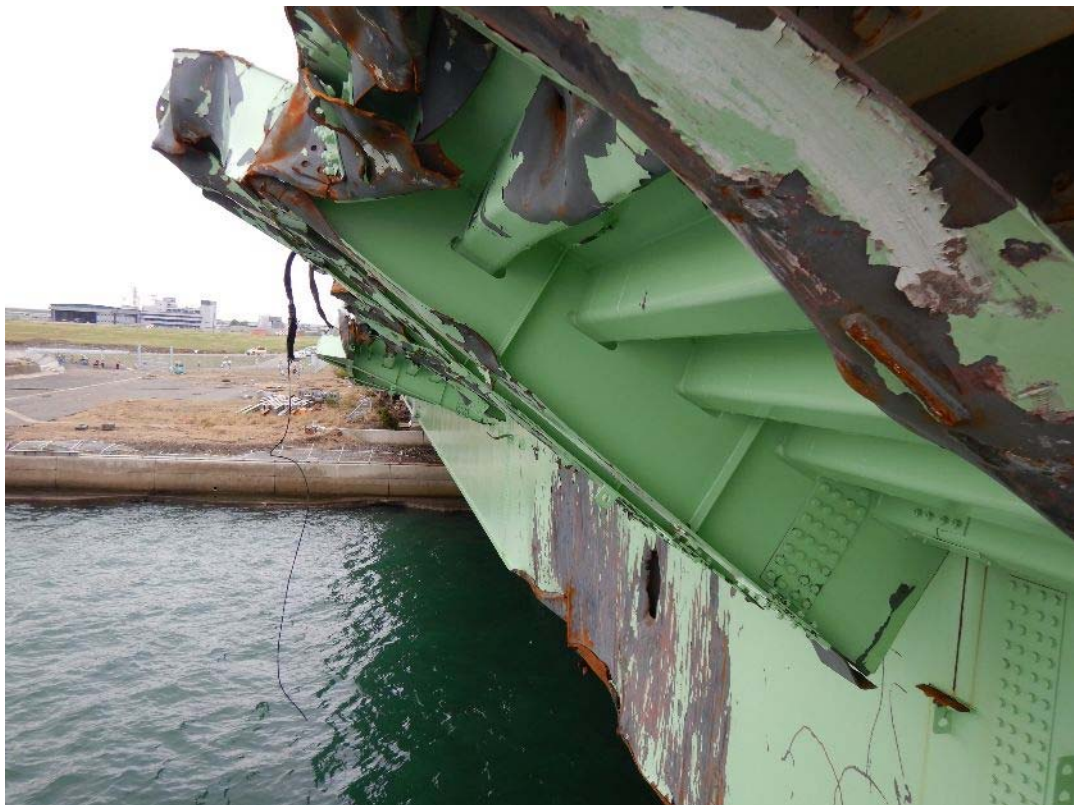
図-1.3.5 関西国際空港連絡橋の側面損傷状況 [出典：伊津野]

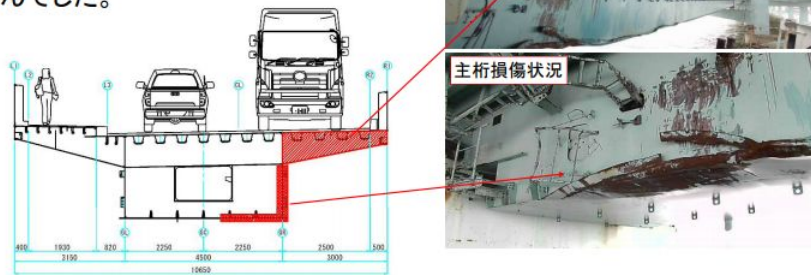
2019年9月4日に台風21号の強風により走錨した土運搬船が、県道芦屋鳴尾浜線鳴尾橋の橋桁（鋼単純鋼床版箱桁橋 L=60m）および阪神高速5号湾岸線の鋼製橋脚に衝突し、橋脚（柱、梁）、床版、主桁および支承に損傷が生じた。支承が損傷したことで上部構造が移動し、橋面で約40cmの横ずれが生じた。上部構造の撤去復旧が生じたため、本復旧には1年を要した。

右写真の通り、土運船が衝突した位置において鋼床版、及び主桁の一部が損傷しました。

図-1.3.6 鳴尾橋の損傷 1

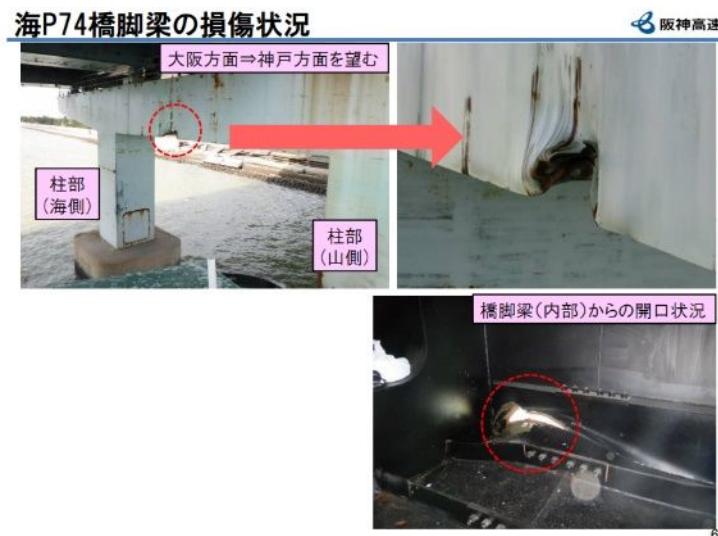
図-1.3.7 鳴尾橋の損傷 2

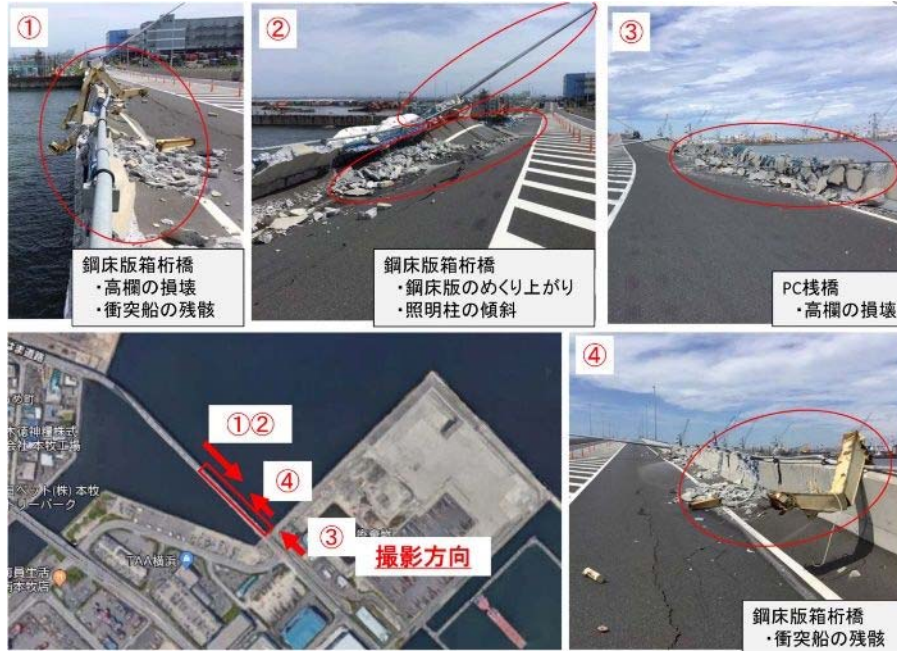
2019年9月4日に台風21号の強風により走錨した貨物船が、南本牧はま道路の橋桁（鋼床版箱桁およびPC桁）に衝突し、床版および高欄に損傷が生じた。鋼床版部については部分取替、PC桁部は上部構造を撤去復旧し、約8カ月の通行止めが生じた。

図-1.3.8 南本牧はま道路の損傷

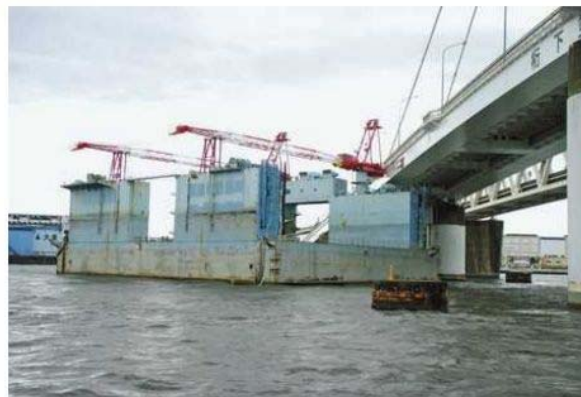
2019年9月4日に台風21号の強風により漂流した浮きドックと大黒大橋が接触し、歩道が通行止めとなった。

図-1.3.9 大黒大橋の損傷

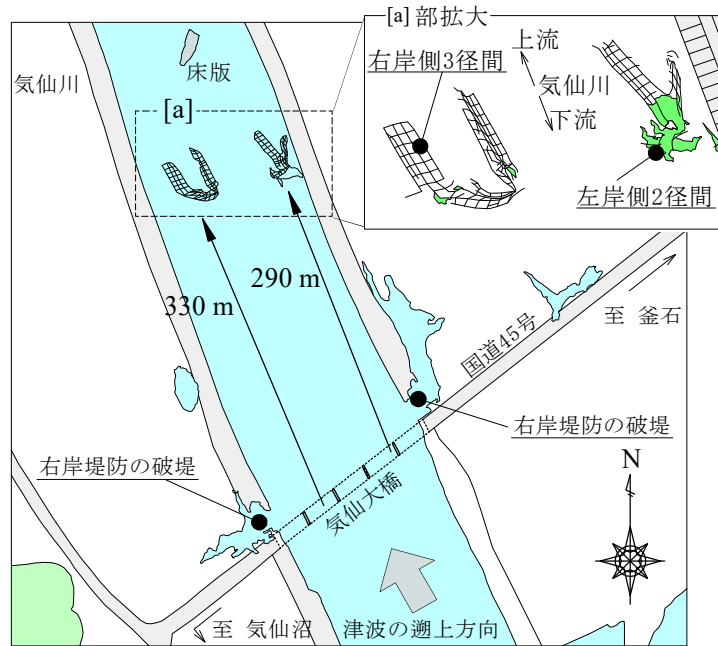
図-2.2.27に気仙大橋の流出状況を示す。流出した桁は全5径間で、右岸側3径間が約330m、左岸側2径間が約290m上流に移動しており、主桁と分離した床版の一部が主桁よりもさらに上流に移動している。また、河川堤防は兩岸ともに気仙大橋の直上流でのみ破堤し、堤内地側に浸水している。橋梁の損傷状況は、全桁が流出しているものの、残された下部構造に目立った損傷はみられない。

図-2.2.27 気仙大橋の流出状況
