## WG3

断層変位を受ける地中管路の  
対策方法および維持管理方法

「断層変位を受ける地中管路の対策方法および維持管理方法」

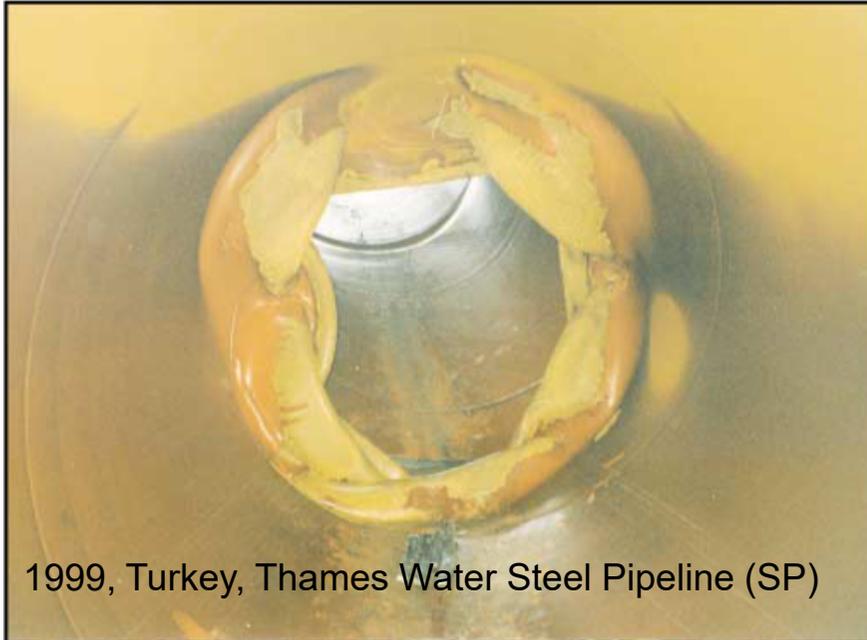
1999, Turkey, Thames Water Steel Pipeline (SP)

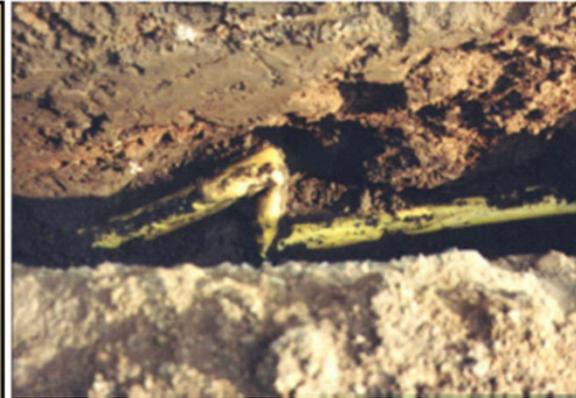
1999, Chi-Chi,  
water pipe(PE)

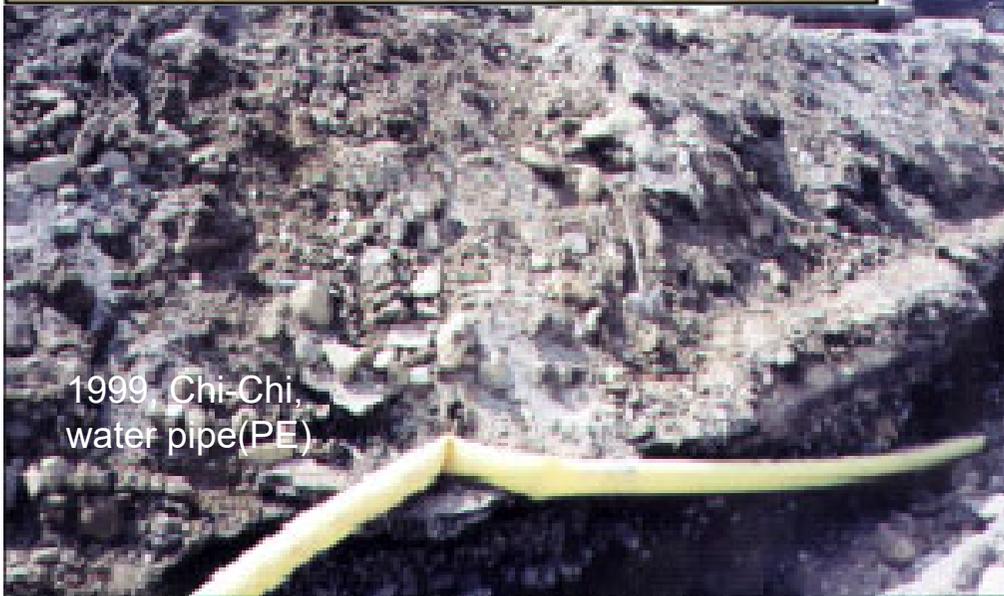
1999, Chi-Chi,  
water pipe(PE)

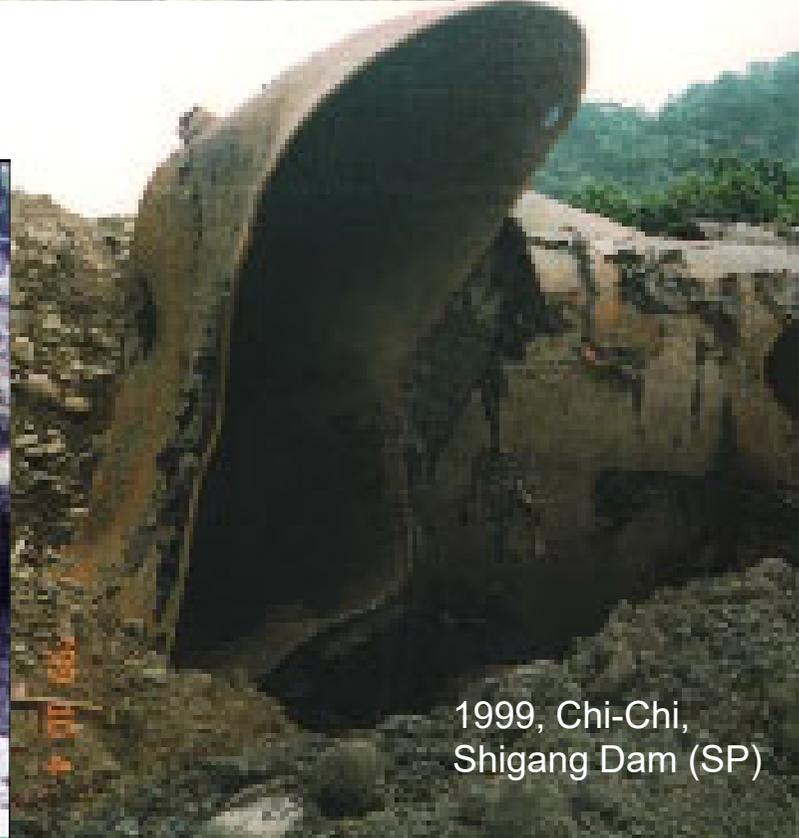
1999, Chi-Chi,  
Shigang Dam (SP)

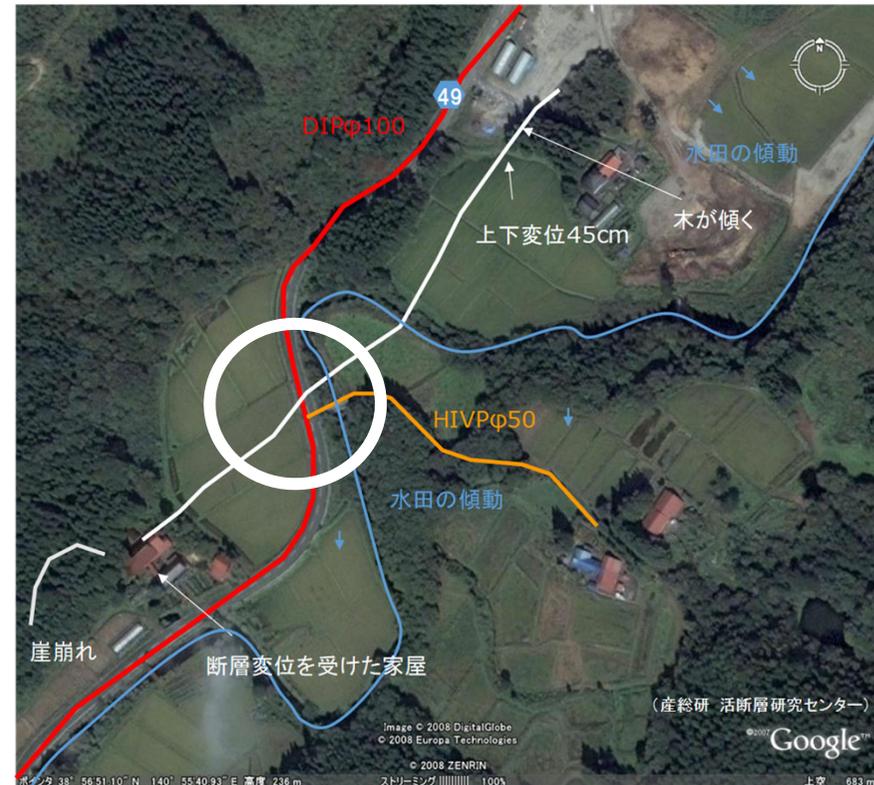
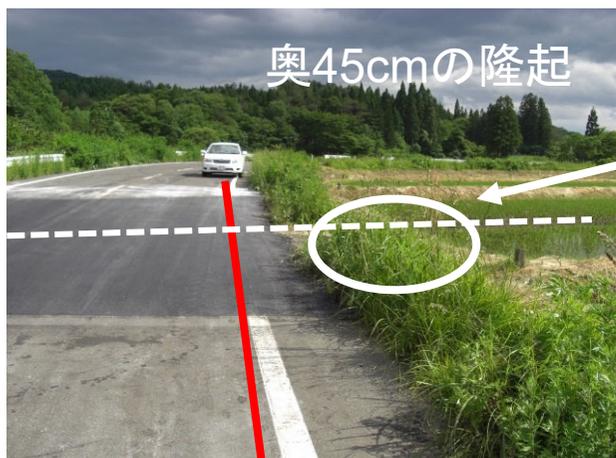
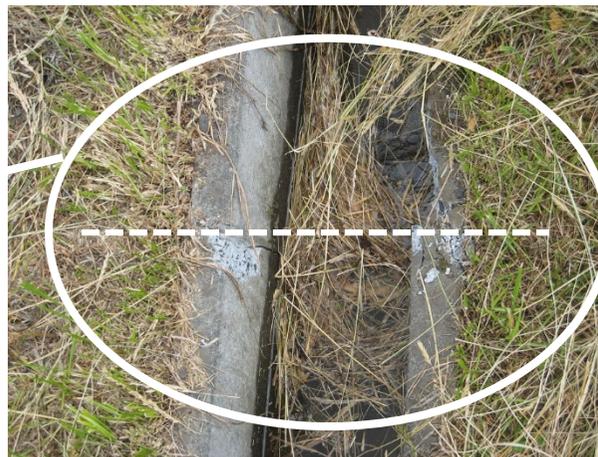
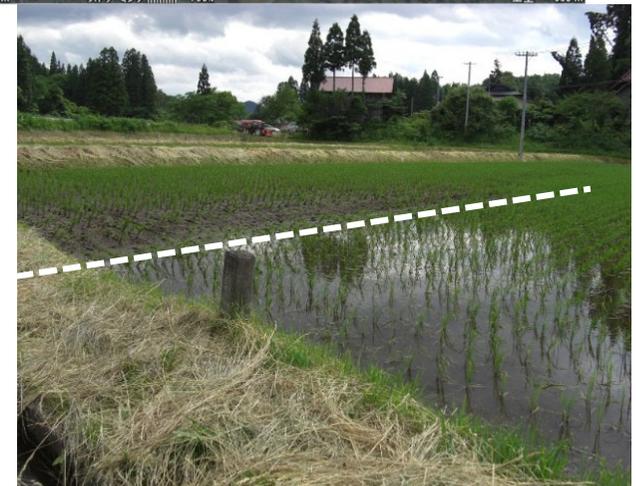
45cmの鉛直変位  
田んぼの奥側が隆起，側溝のコンクリートの亀裂

DIP(K)  $\Phi$ 100  
継手間隔が良かったためか被害なし。  
路面のみ補修

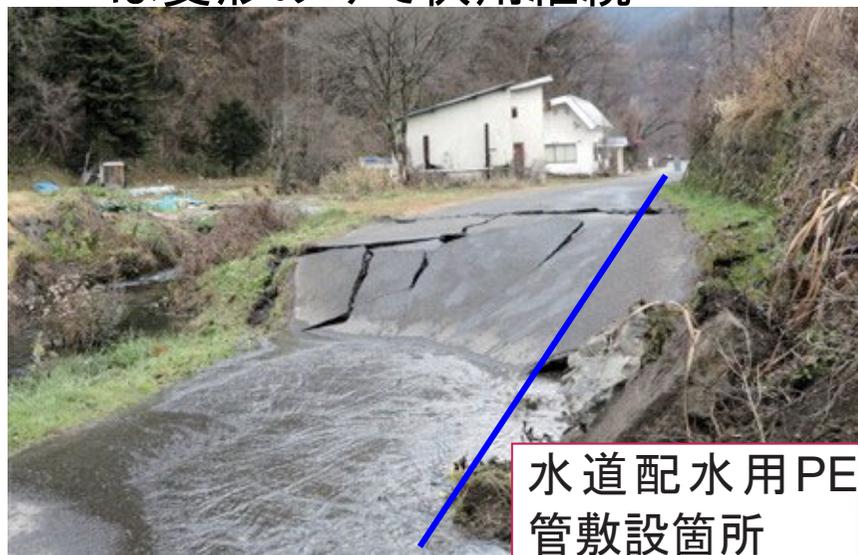
地表変位とほぼ同じ変位を確認。

ヒューム管は管体破損したが, PE管  
は変形のみで供用継続

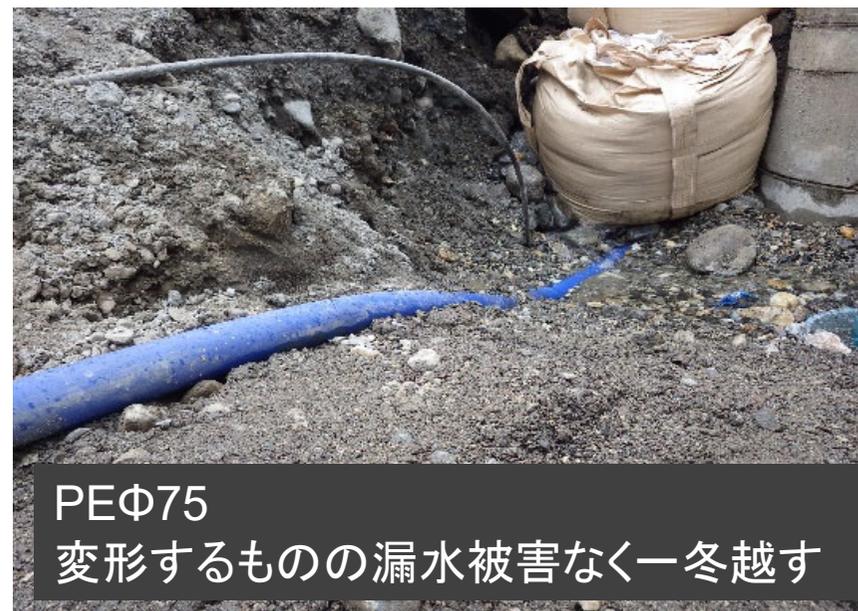
横断したが被害のなかった事例

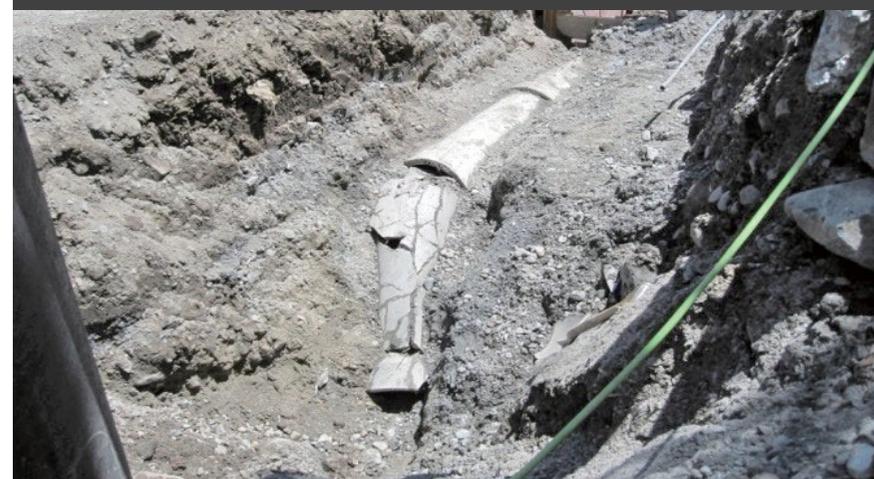
下水道ヒューム管 $\Phi$ 450・管周方向に破損

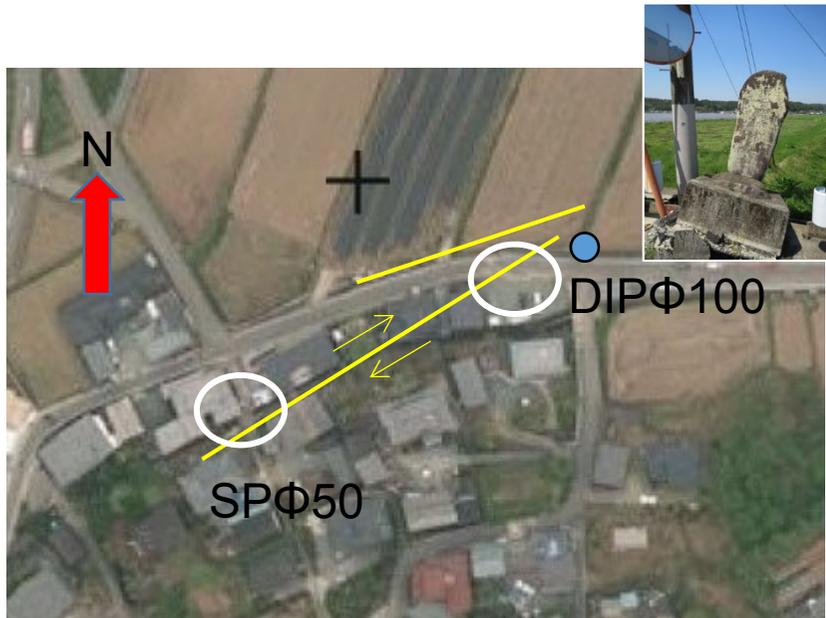
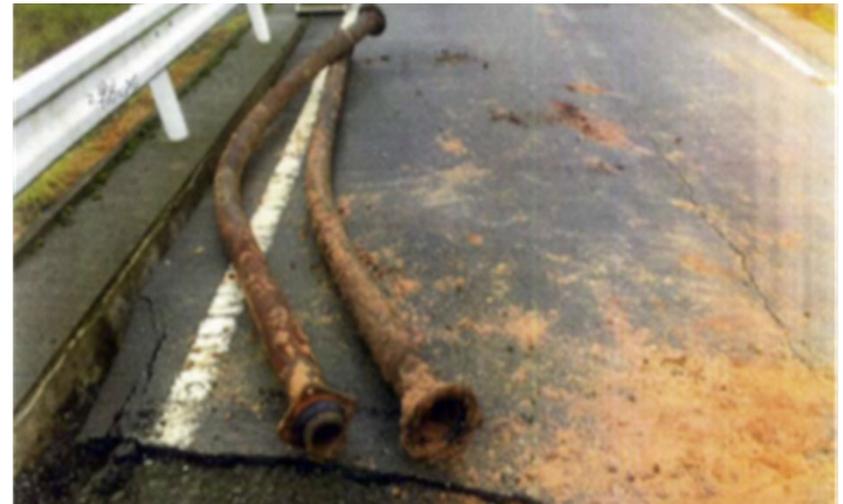
- 2016年4月16日 布田川断層
- 益城町下陣地区
- DIP(K)Φ100 管体曲げ  
水平変位50cm
- 暗渠内SPΦ50  
水平変位120cm

変位: 水平 50cm (Shirahama, et al, 2016)

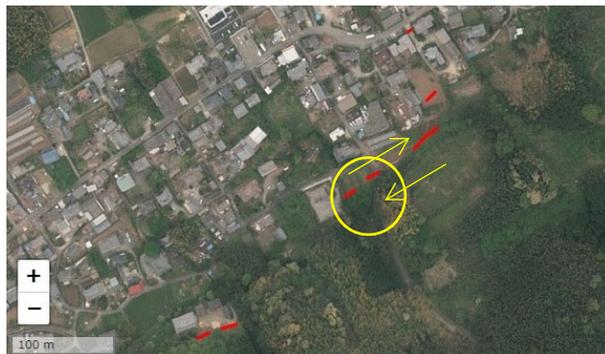
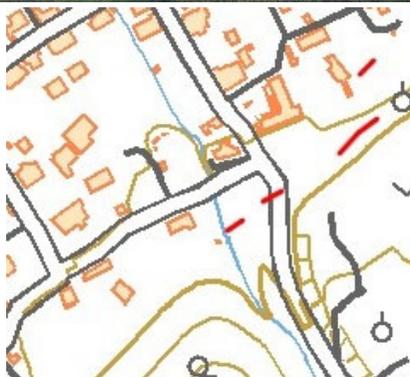
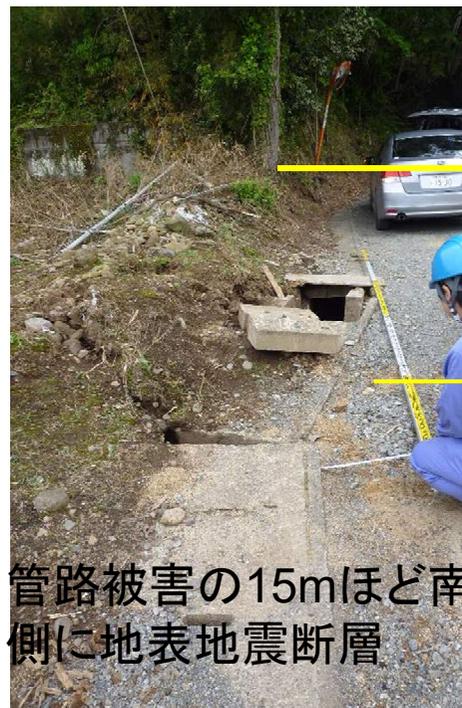
継手抜け

管路被害の15mほど南側に地表地震断層

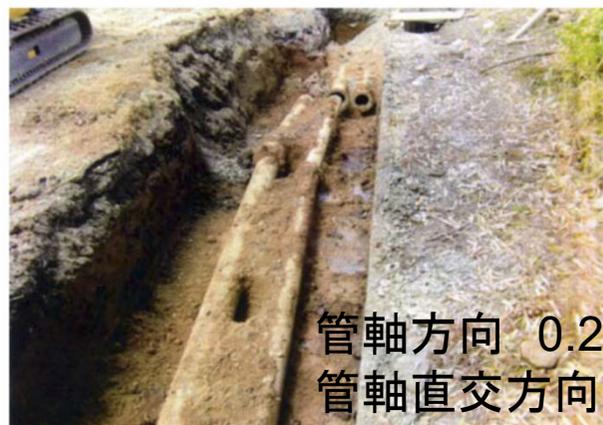
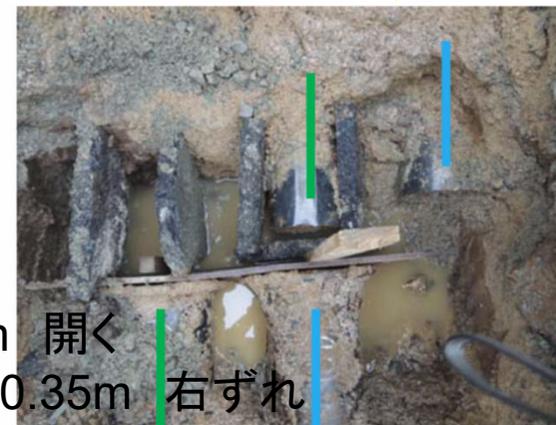
管軸方向 0.2m 開く  
管軸直交方向 0.35m 右ずれ

K形φ150 K形φ200  
(引用:厚生労働省報告書)

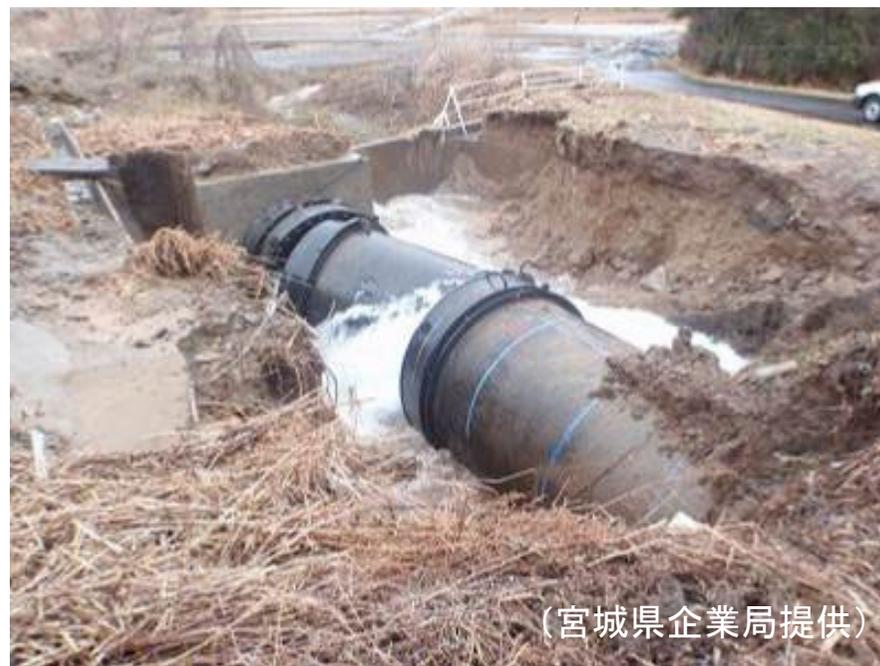
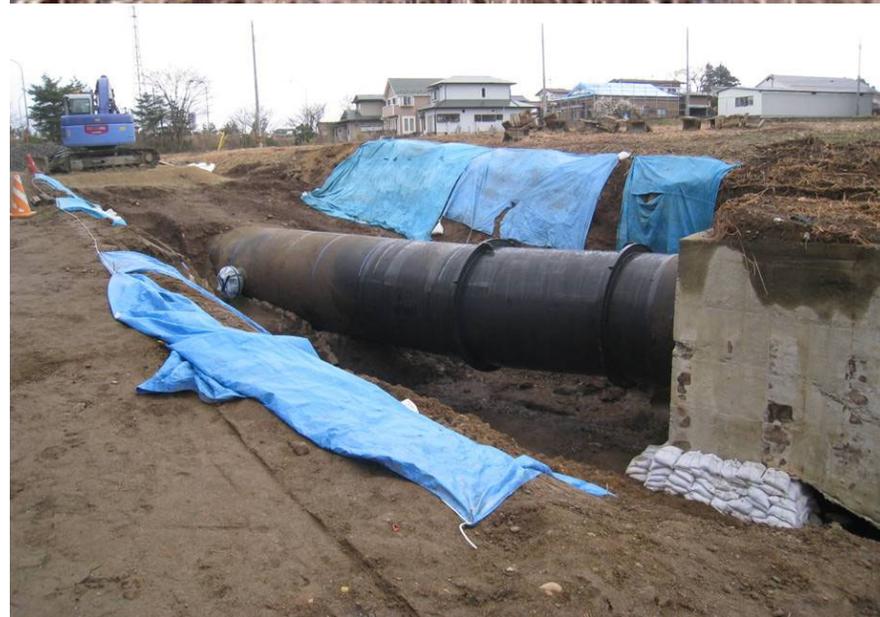
- 仙南・仙塩広域水道：白石IC横，区送水管SPΦ2400が河川伏せ越し防護工の両端で可とう継手の抜け
- 復旧工事には7日間を要し，9日後に通水となった。
- 幸いにも，近くの浄水場の備蓄庫にΦ2400の管をストックしていたのが早期復旧につながった。

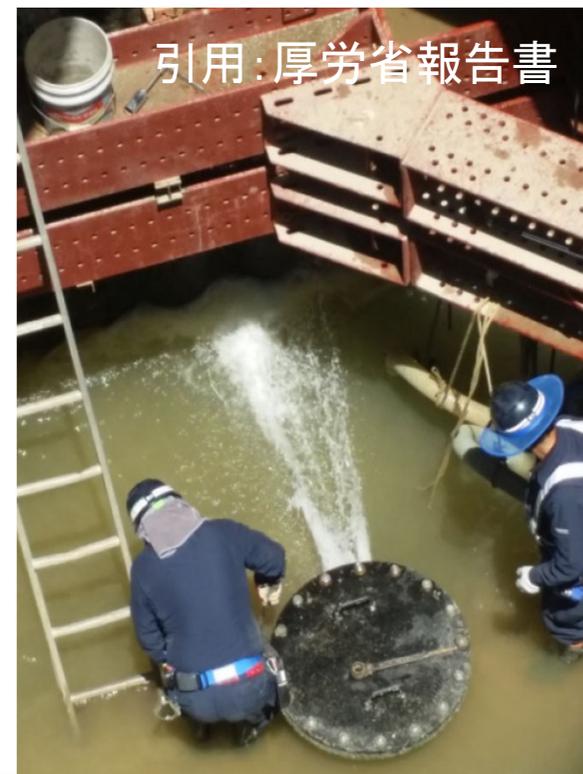
人孔管フランジ部からの漏水

■管路までの深さが約10mと深く、掘削等に時間を要した。

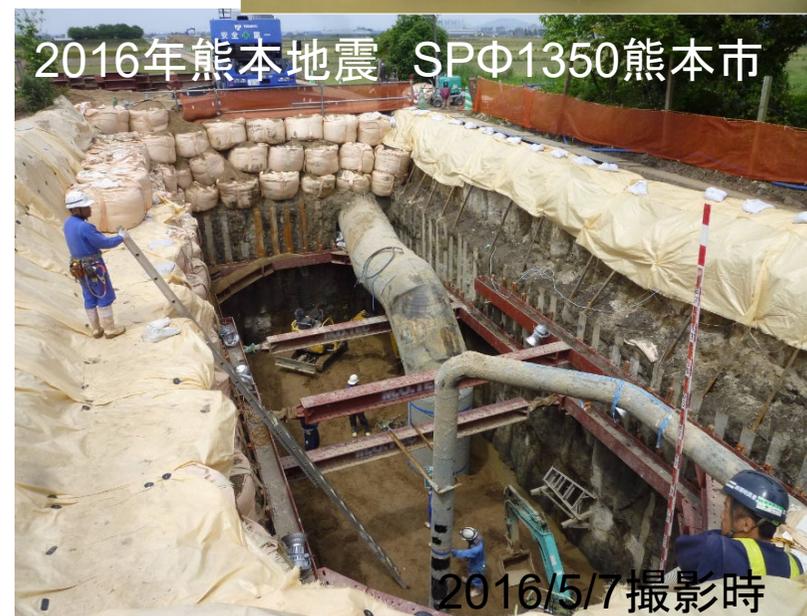
2016年熊本地震 SPΦ1350熊本市

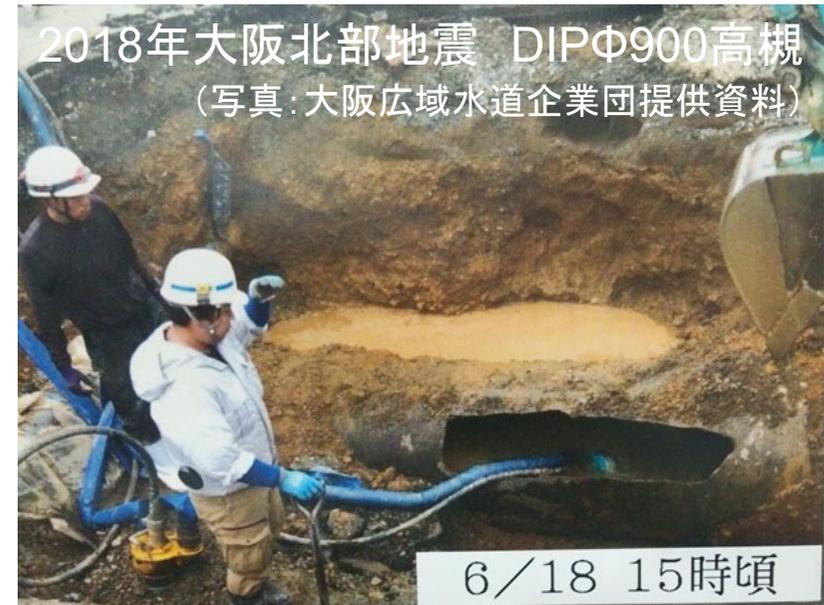
- 2018年大阪府北部の地震  
送水管・DIPΦ900
- 地震から復旧まで21時間  
埋設管深さは1.2m  
復旧管は近隣の浄水場に備蓄あり
