土木学会 地震工学委員会 城壁の耐震診断・補強に関する研究小委員会 主催  
『城壁の耐震診断・補強に関するシンポジウム』

## 横浜市山手地区ブラフ擁壁の変状調査及び振動台模型実験

国土館大学 ○橋本 隆雄  
国土館大学 ○恩田 敦史  
国土館大学 小山 悠  
金沢大学 池本 敏和  
(株)日測 石作 克也

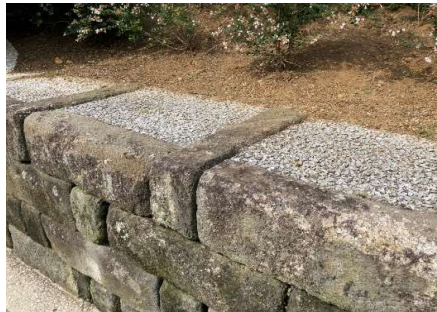
(a) 健全な様子

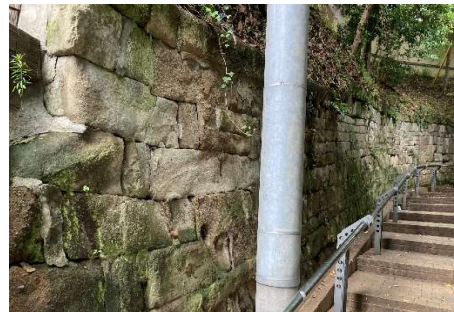
(b) 変状後の修復の様子

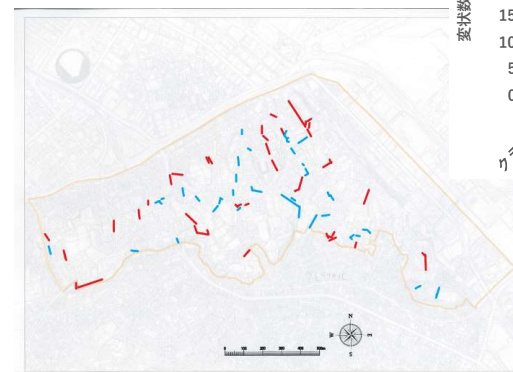
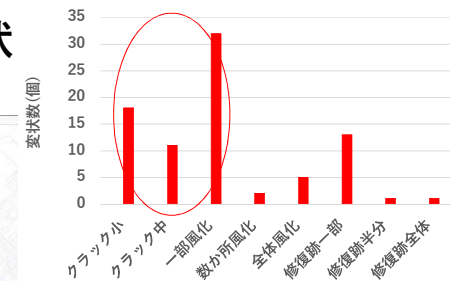
ブラフ擁壁の変状の種類と数

- ◆ 変状は山手地区の**広範囲**に存在
- ◆ 変状の種類は図のように**風化**や**クラック**が多い

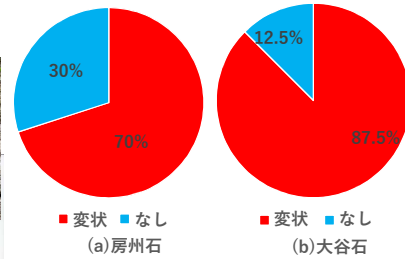
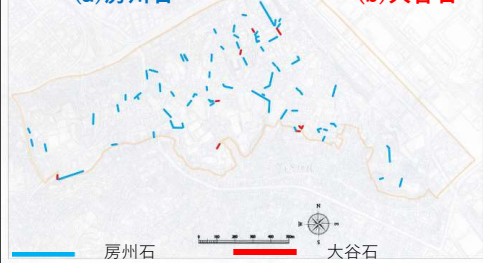
◆大谷石は立ち入ることができない民地の箇所にもあった

◆大谷石は小口面の隙間からの漏水により変状が生じている箇所が多い

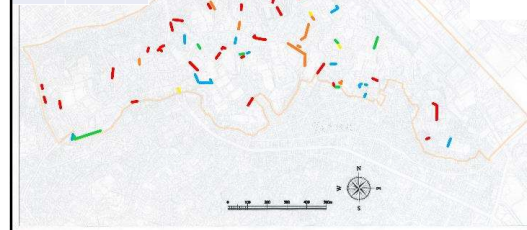
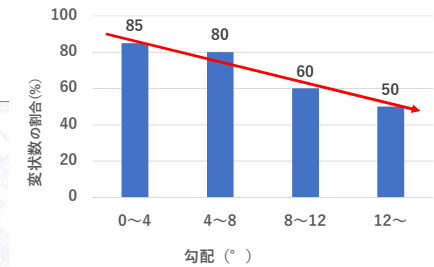
高さ2.5mの擁壁の勾配と変状の割合

◆擁壁の傾斜と変状関係について調べた

◆擁壁の傾斜が変状を及ぼす大きな原因だということが分かった

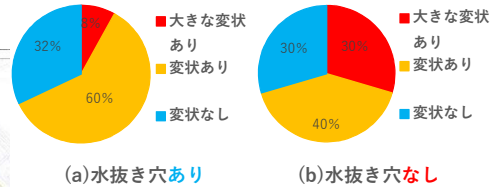
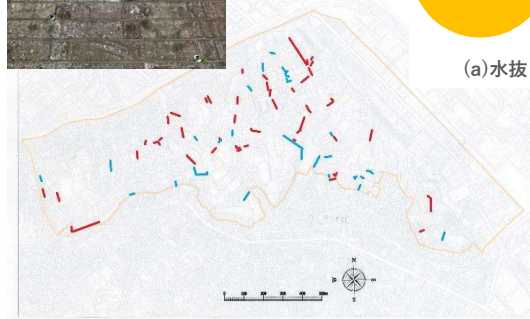
◆水抜き穴無しの方が大きな変状を生じている

◆水抜き穴が無い場所では小口面から水の漏水により風化を促進していることが明らかになった

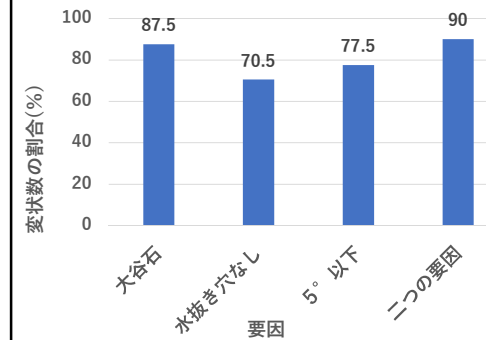
ブラフ擁壁の変状要因まとめ

◆変状が起こる要因は石材の種類と傾斜の割合が高いことが分かった

◆変状要因が二つ以上重なると変状がより起こりやすいことがわかった

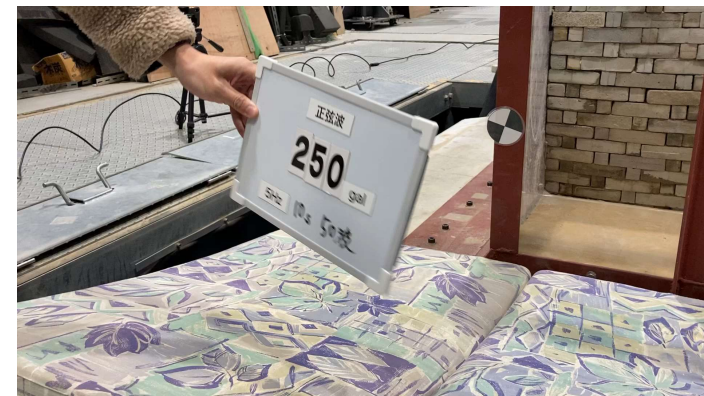
## ブラフ擁壁（傾斜角度0°）250Gal崩壊

- 傾斜が急なものほど崩壊することが明らかとなった
- 横浜市のブラフ擁壁は傾斜が少ないものが多く補強対策が必要となる

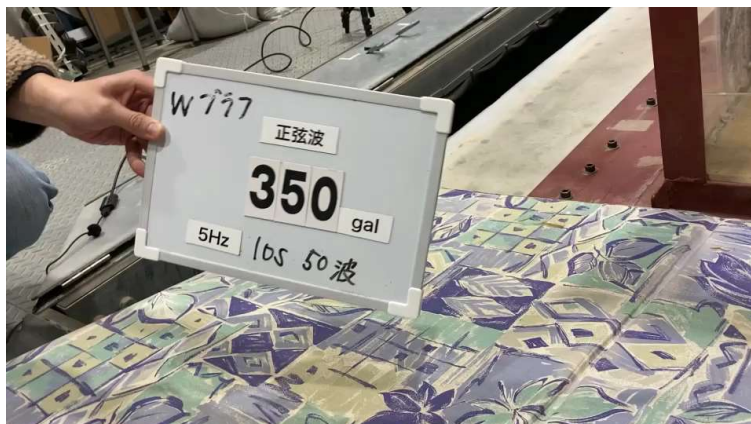
## Wブラフ擁壁（傾斜角度4°）：350Gal崩壊

◆Wブラフ擁壁は二本毎に控えを取る積み方で山手地区でもいくつかみられる

◆一本毎に控えをとるブラフ擁壁に比べ拘束力が弱いと想定された

◆しかし、350Galで崩壊したため若干強い結果となった

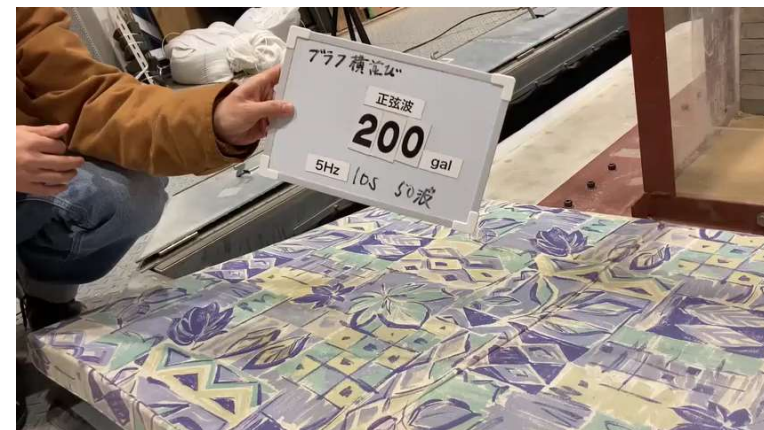
## 長手積擁壁 (傾斜角度 $4^\circ$ ) : 200Gal崩壊

- ◆ 横積の擁壁を実験することで、ブラフ擁壁との強度の違いを比較した
- ◆ その結果は、アンカー補強対策をしていない**ブラフ擁壁が300Galで崩壊した**のに対して、**200Galで崩壊した**
- ◆ 崩れ方にも違いがみられ、ブラフ擁壁ではみられた**崩れる際の粘り**がなかった

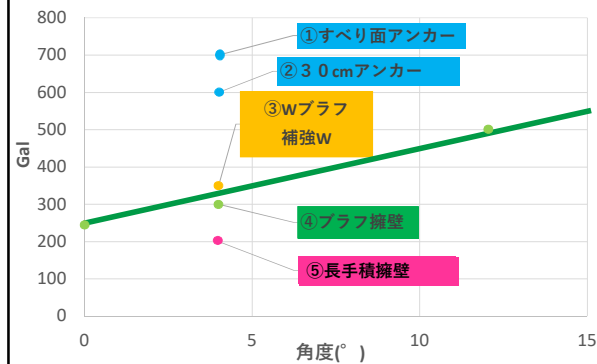
## 崩壊Gal数と擁壁傾斜の関係

- 擁壁の角度と崩壊Gal数に相関関係がみられた

①すべり面アンカー②30cmアンカー  
 ③Wブラフ擁壁・W補強 ④ブラフ擁壁 ⑤長手積擁壁
