土木学会 地震工学委員会 城壁の耐震診断・補強に関する研究小委員会 主催  
『城壁の耐震診断・補強に関するシンポジウム』

## 静岡県焼津市伝統的建造物群花沢保存地区における石垣の現状及び変状分析

国土館大学 ○橋本 隆雄  
国土館大学 石井 俊也  
(株)日測 松尾 拓  
(株)日測 石作 克也

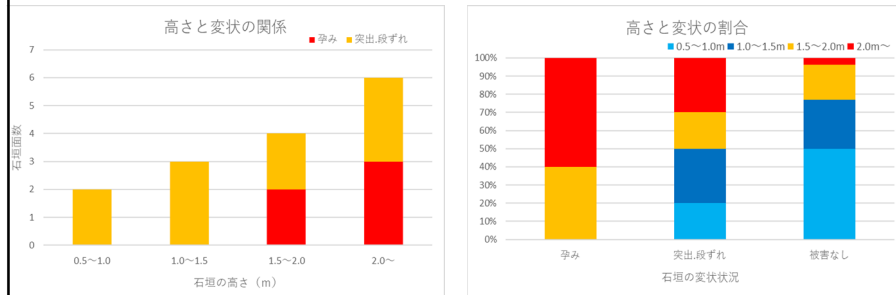
➤石垣の**高さが高い方**が孕みや突出が発生しやすいことが分かる。

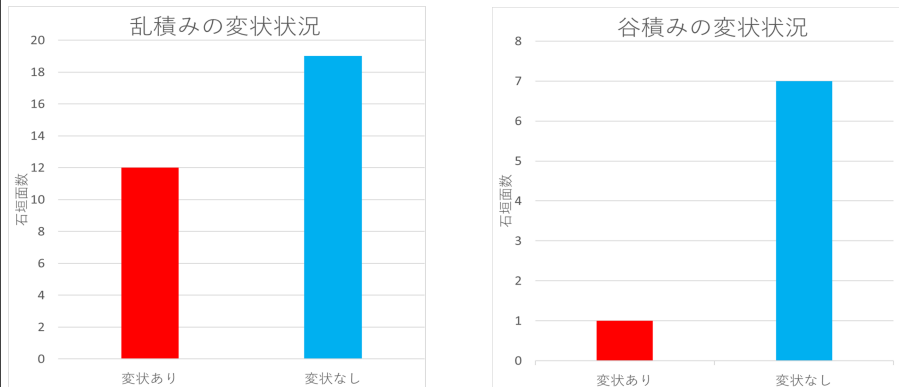
➤谷積みよりも**乱積み**の方が変状が多く見られた。

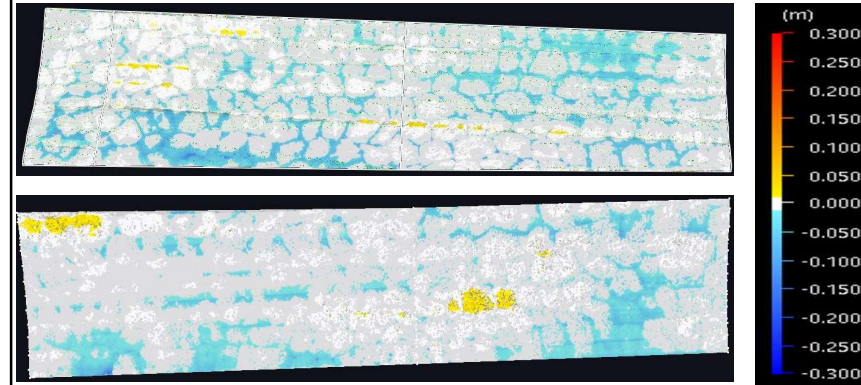
## (1) 変状が少ない石垣

- 全体的に石材の形状に均一性があり、石材の大きさにばらつきがない。

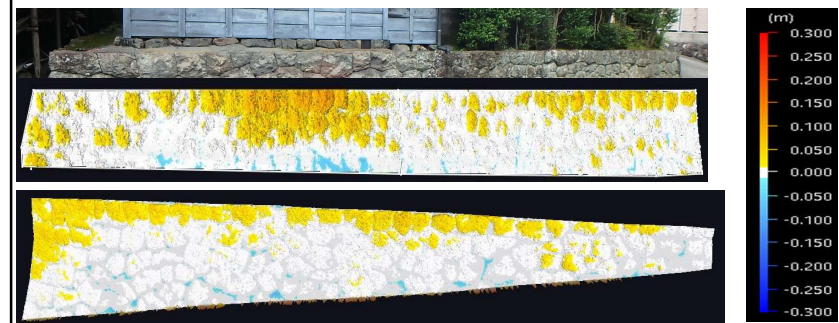
## (2) 上部に変状がある石垣

- 石垣の高さが低い傾向がある。
- 坂に建てられた同じ石垣の中でも高さの高い箇所に変状が発生していた。

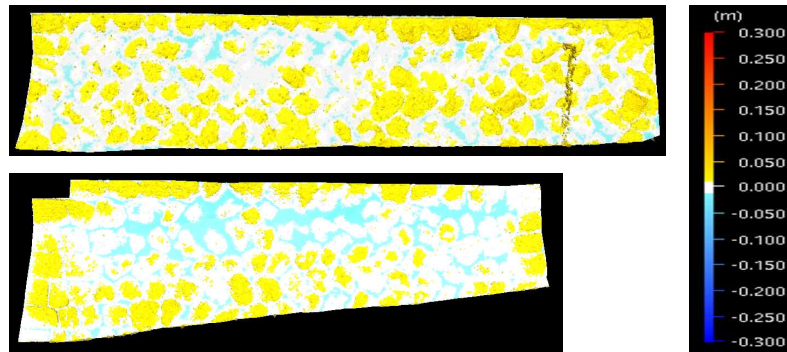
### (3) 上部、下部に突出があり中心部に凹みがある石垣

➤石垣の高さが高い箇所で変状が発生する傾向がある。

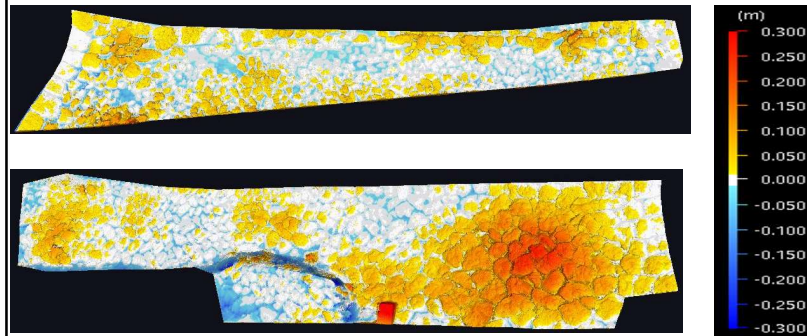
### (4) 大きな孕みが生じている石垣

- 他の石垣と比べて**表面積が大きく石材の大きさにもばらつき**が生じていた。
- 間隙やクラックなどの破損状況**も他の石垣と比べ**多い**特徴があった。
