阪神高速道路の震災復旧で得た教訓

阪神高速道路（株）
足立幸郎

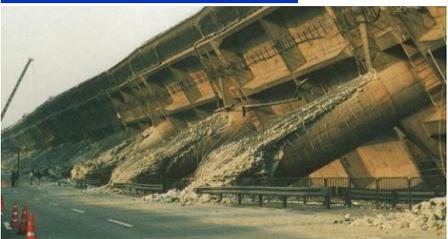
635mにわたるピルツ橋の倒壊

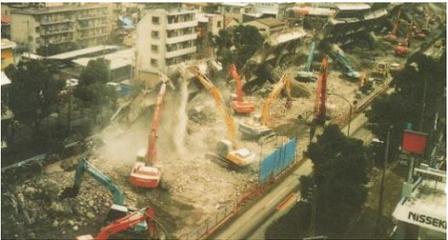
RC橋脚のせん断破壊

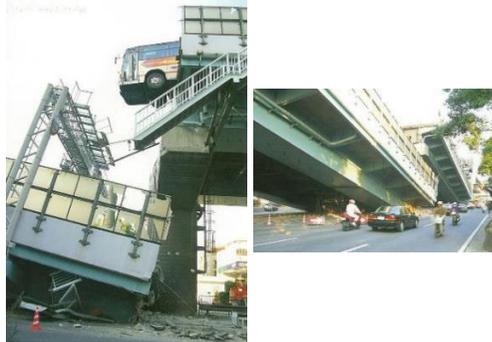
単純桁の落橋

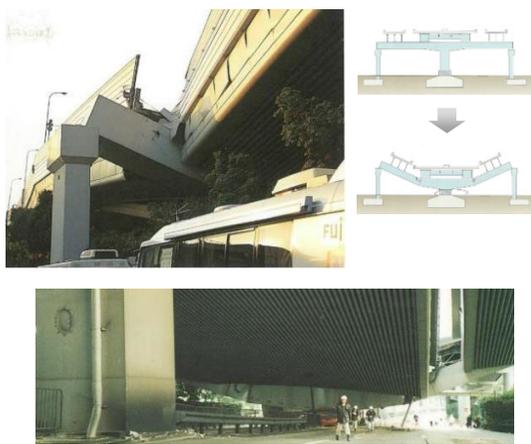
鋼製柱の崩壊

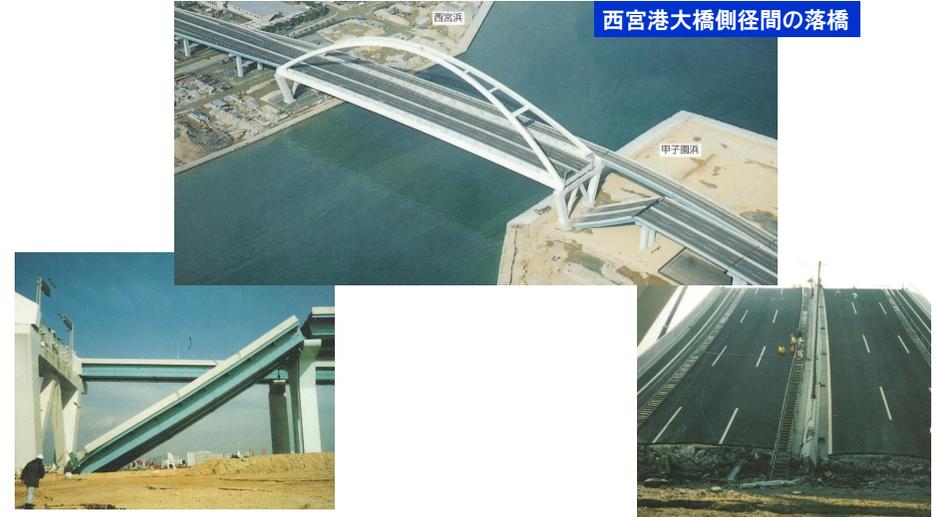
西宮港大橋側径間の落橋

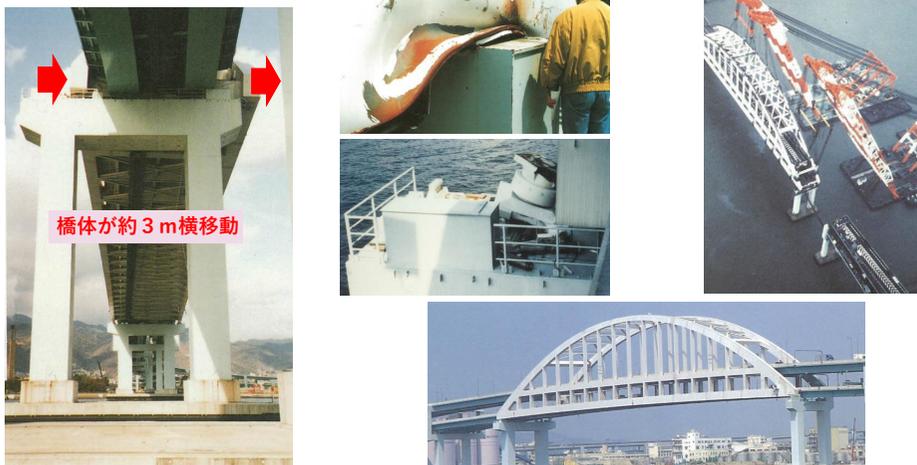
六甲アイランド大橋の被害と復旧状況

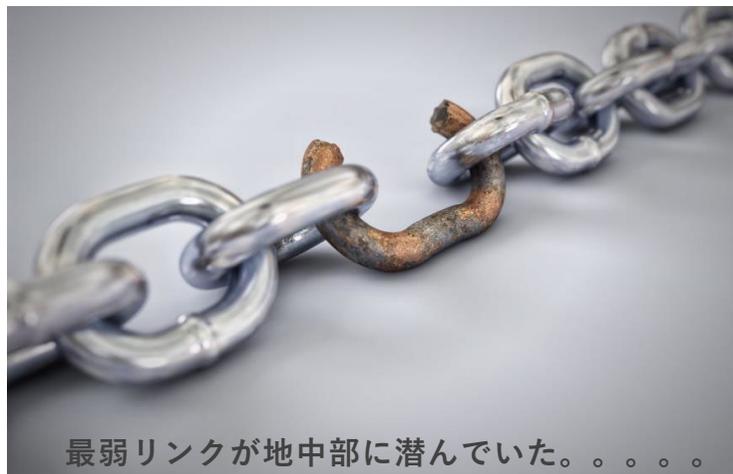
最弱リンクが地中部に潜んでいた。。。。

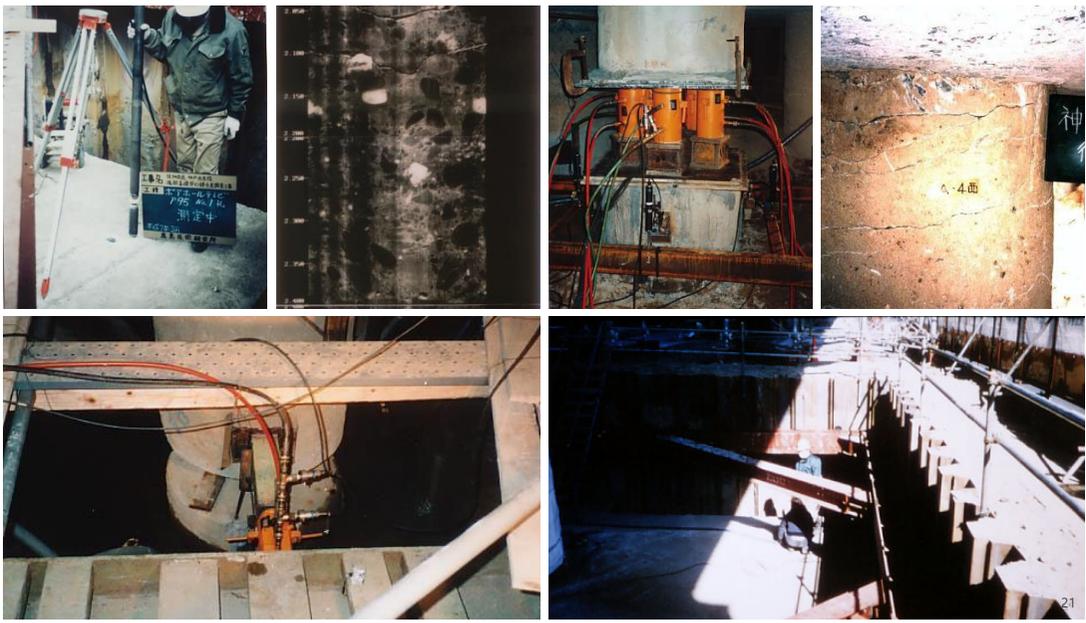
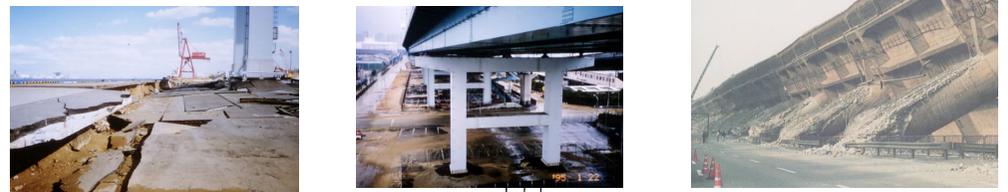
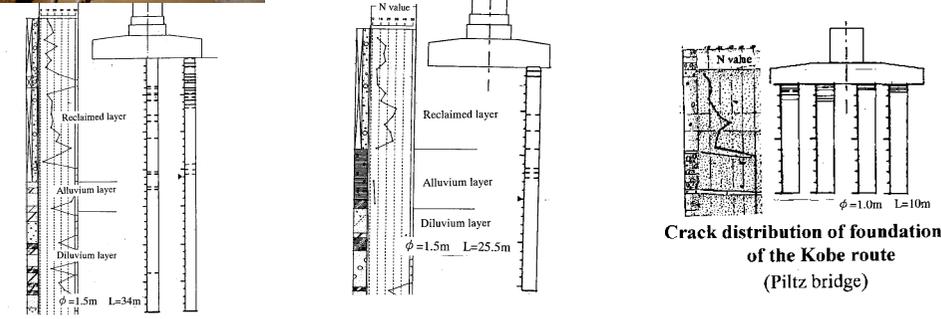
Crack distribution of foundation pile of the Kobe route (Piltz bridge)

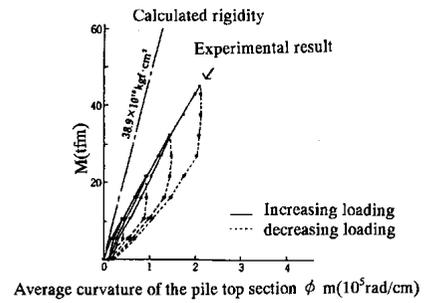
Observed load-curvature relation and calculation result w/o damage

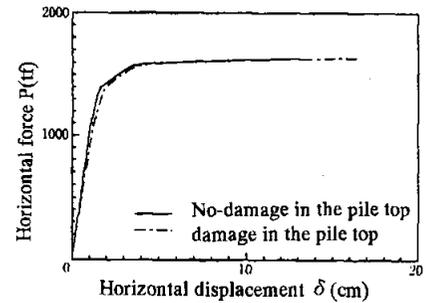
The calculated bearing capacity of the pile w/ and w/o pile damage

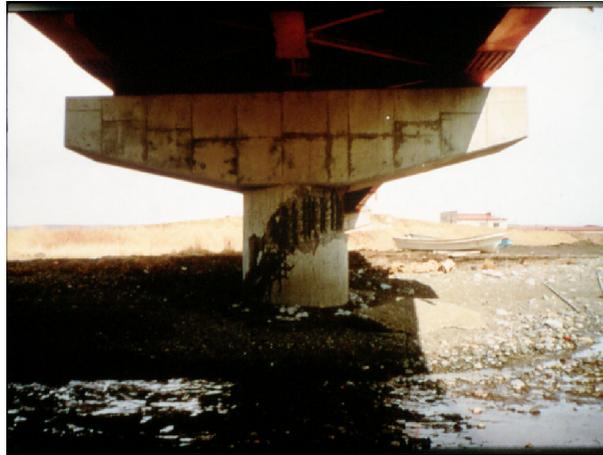
昭和57年浦河沖地震での主鉄筋段落し部での被災。
