兵庫県南部地震の被害に基づく 新しい耐震設計法とその課題

(株)西村耐震防災研究所
西村 昭彦

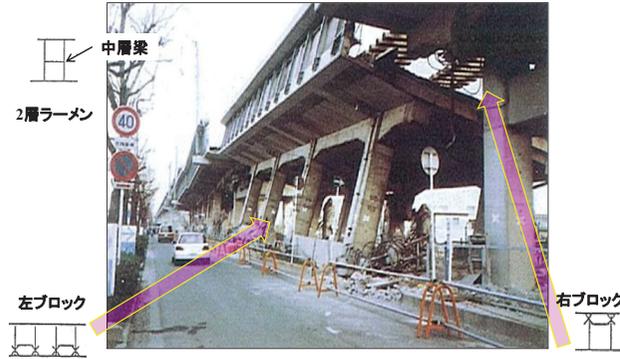
高架橋の被害(主として柱のせん断破壊)

RC構造
2層3径間(杭基礎)
高さ10.9~11.6m スパン8m

柱のせん断破壊

左のブロックは中層梁の下部の柱が破壊。
右は上部の柱が破壊した。

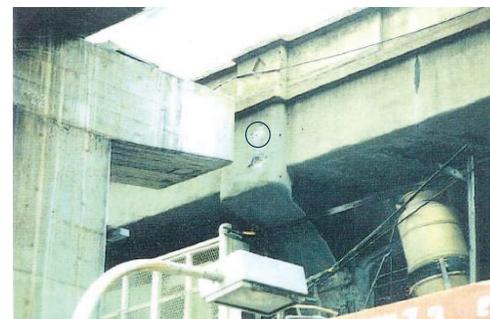
隣接する高架橋のぶつかった跡

隣接する東海道線三ノ宮～元町間の高架橋と神戸高速線北長狭高架橋のぶつかった痕跡（間隔約70cm）

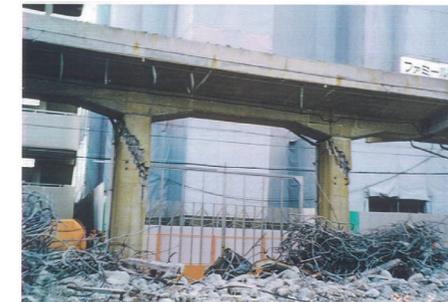
併設された高架橋の被害

単線の高架橋が並列で敷設されていたが、手前にあった高架橋は倒壊し、後ろの高架橋は柱に大きなせん断クラックが生じたが、倒壊は免れた。

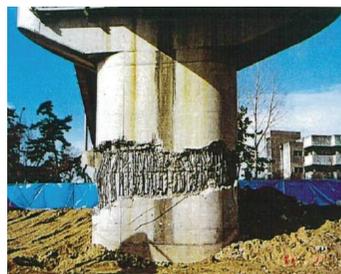
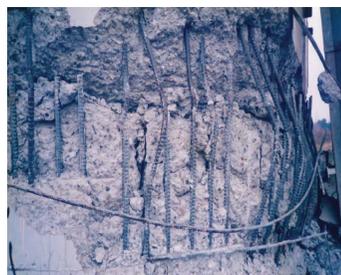
軸方向鉄筋の段落とし部でかぶりコンクリートが剥落

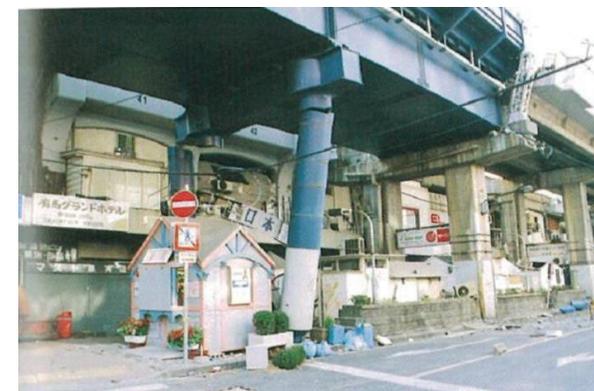
③ 鋼製ラーメン橋脚の破壊

神戸高速鉄道東西線の生田架道橋では、鑄鋼製ラーメン橋脚に脆性破断が生じた。これは過去に例を見ない被害である。

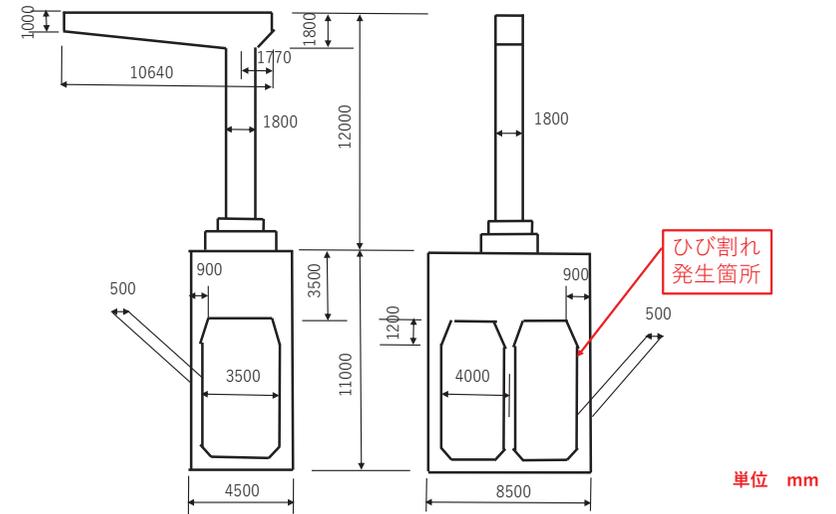
ケーソン基礎躯体の被害

ケーソン基礎頂版下のコンクリートにひび割れが発生した。

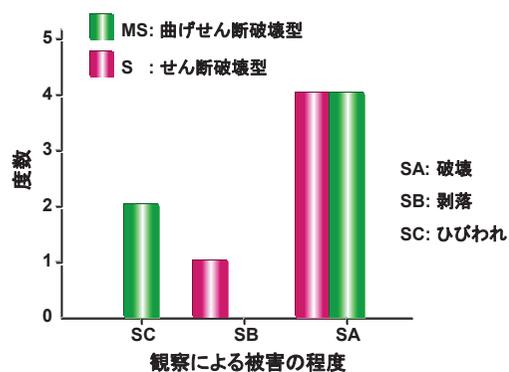
観察による被害分類と 解析上の破壊タイプの関係 (山陽新幹線高架橋)

大きい被害はせん断か曲げせん断の破壊型であった。

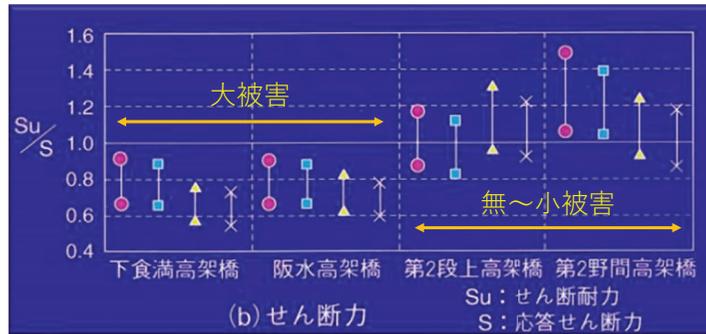
解析結果： 高架橋に生じた地震時せん断力とせん断耐力の比率

小被害であった右二つの高架橋は地震による発生せん断力がせん断耐力より小さかったが、破壊した左二つの高架橋は耐力より大きかった。

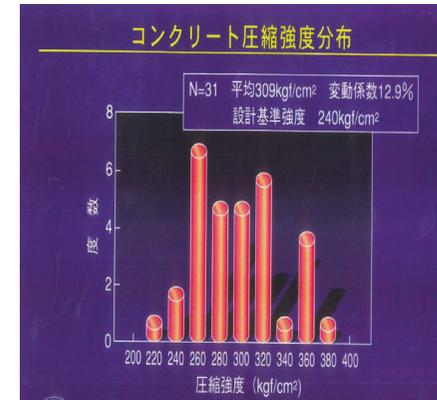
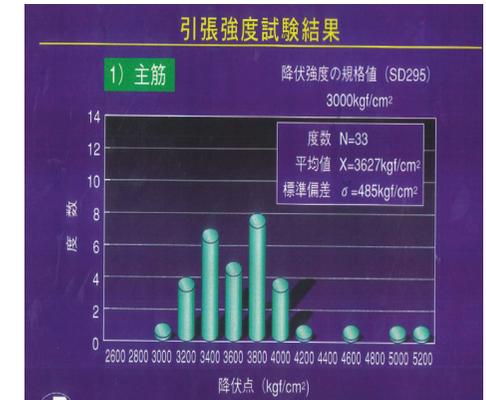
④ 材料の特性

鉄道総研で調査した結果、強度等に大きな問題はなかった。

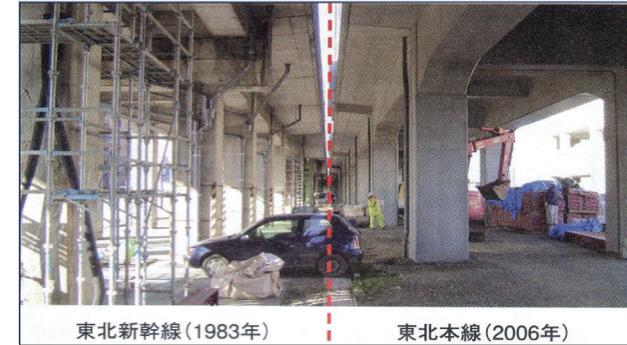
新・旧耐震設計法の比較

1983年開業の高架橋にはせん断クラック等が生じたが、2006年使用開始の高架橋には目立った被害はなかった

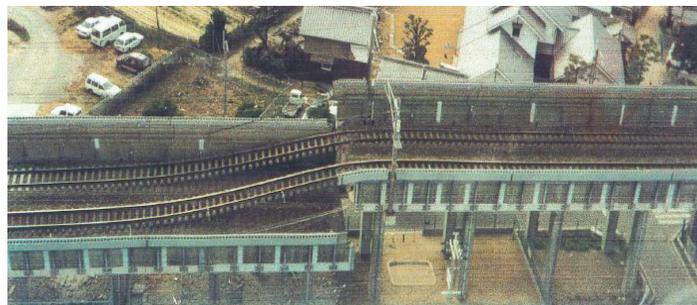
下食満高架橋の被害

左側の2層ラーメン高架橋が破壊、
右側の1層ラーメンは無事であった。

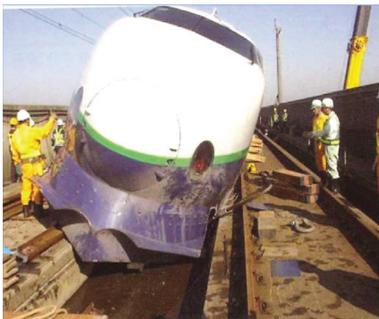
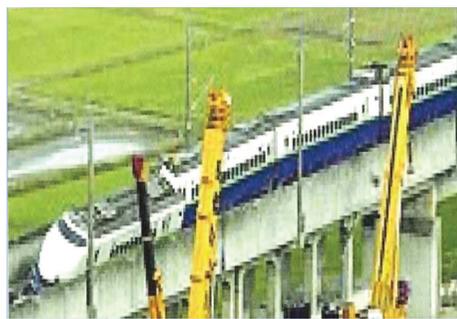
■ 高架橋上の新幹線の脱線（浦佐～長岡）

走行中の営業列車が初の脱線

JR各社は、脱線・逸脱防止装置（地上側または車両側）を鋭意整備している。
また、軌道付近の対策のみならず、高架橋の変位を小さくする（剛性をあげる）対策、レール（列車）の転倒を防止する装置も整備している。
