東日本大震災における
エネルギー施設(火力・水力・送変配電・ガス)
の被害状況と今後への展開について

報告書（最終報告）

平成26年8月

土木学会 エネルギー委員会 新技術・エネルギー小委員会

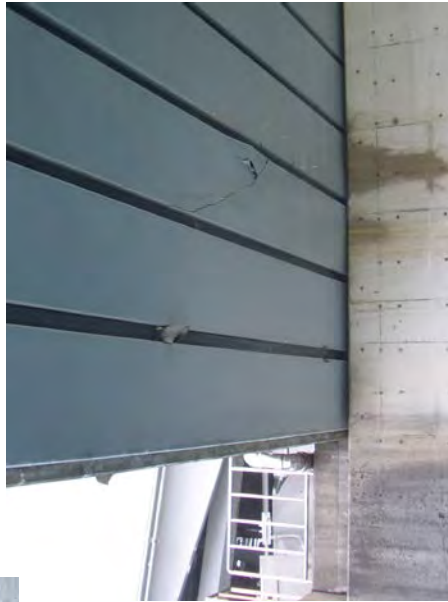
撮影2011.01.18
(桁上部の損傷)

No.1連絡橋では桁と橋台の干渉等によって橋台に損傷が生じていたことから、地震の影響によるそれぞれの「連絡橋」の損傷状況の詳細調査を行った。No.2連絡橋は3号アンローダの倒壊によって、そのカウンタウェイが連絡橋に落下したためにPC桁に損傷が生じていたことから、調査結果をもとに鋼板接着補強等によって復旧した。

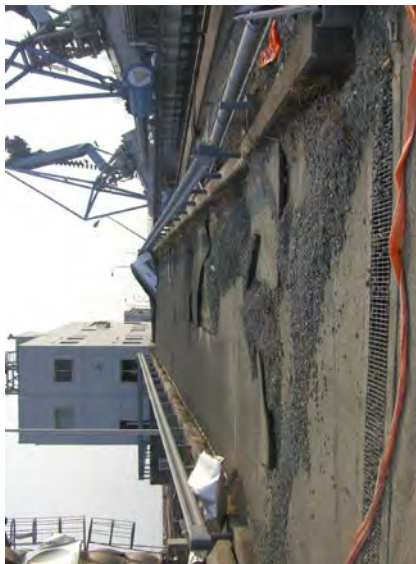
ex) No.2連絡橋進入路
EPS路体部分の破壊が生じていた

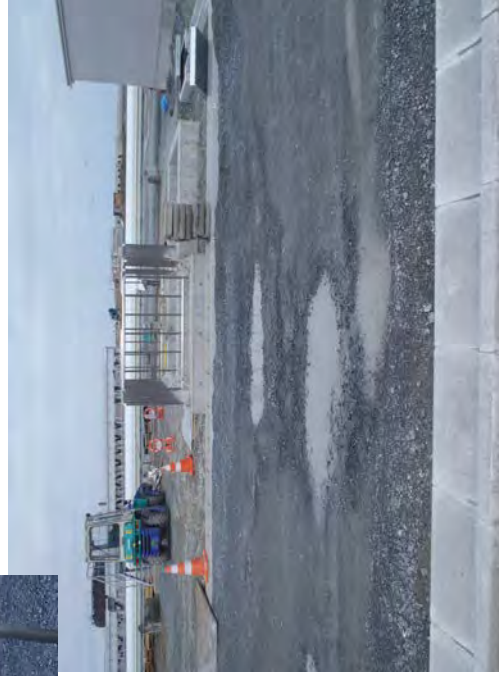
「油水分離槽」は震災による液化化等によって大きく沈下した。震災直後には損傷した横断暗渠からの土砂流出により陥没が確認されているが、他業種施工の作業都合により、復旧措置のないまま埋め戻されている状態であった。そこで、試験により、暗渠構造(異材質接続部、2箇所)の確認を行い、暗渠延長を設計した上で施工を行った。沈下した分離槽については天端を周辺地盤以上(+200mm)となるように嵩上げを行い、手摺の復旧を行った。

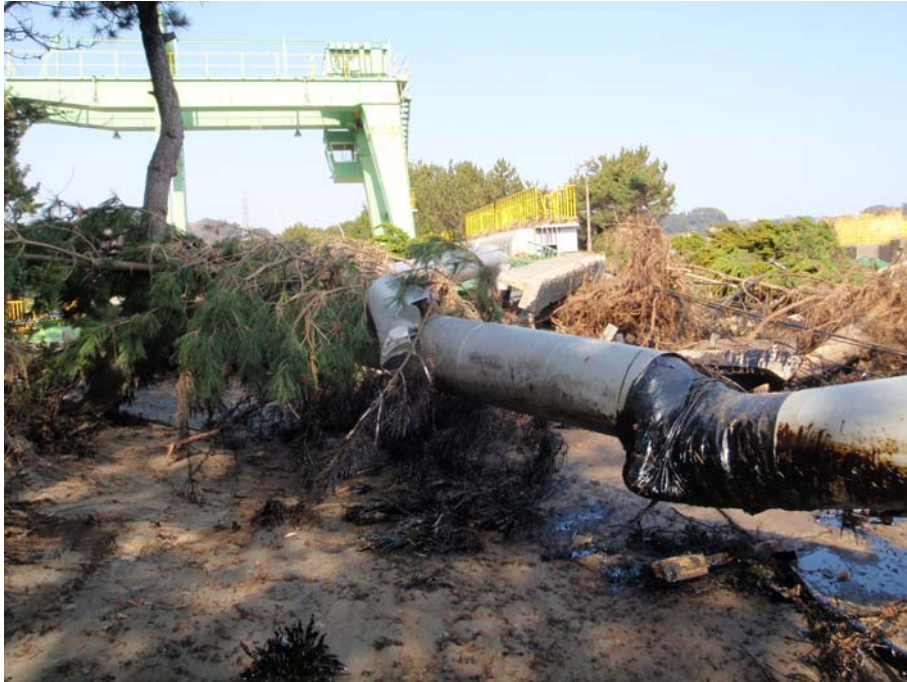
P18-03-01 (第1分水池南側)
パイプライン配管部破断 (構内平面図の紫色の線が配管)

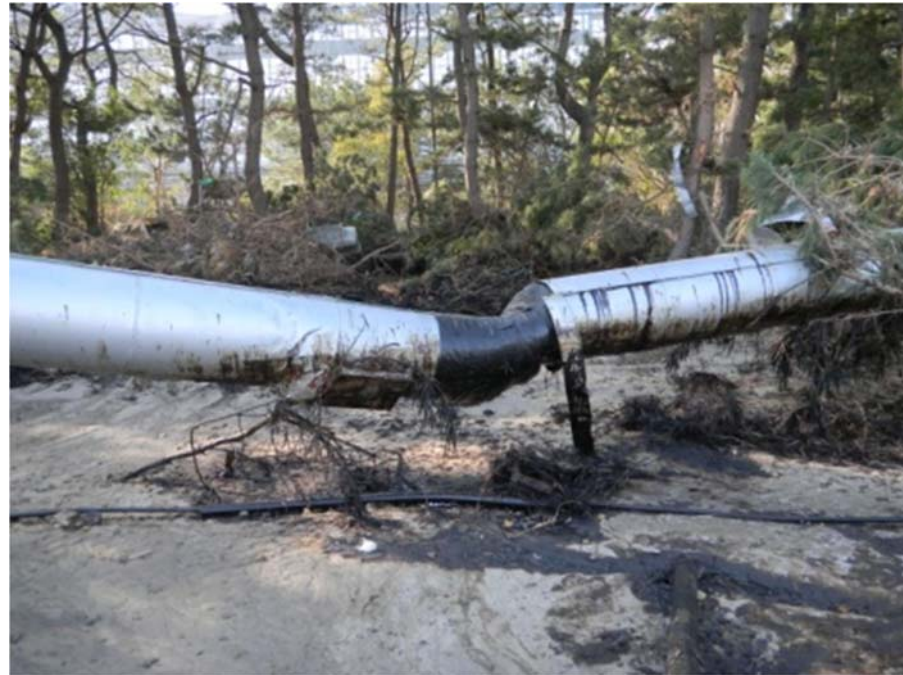
P18-03-02 (第1分水池南側)
パイプライン配管部破断 (構内平面図の紫色の線が配管)

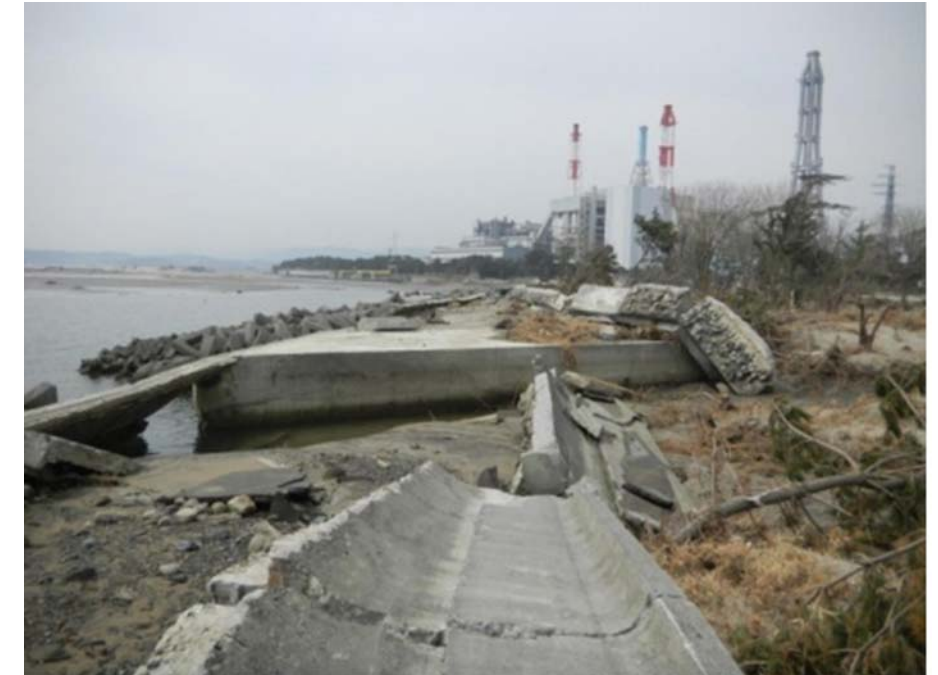
P20-05 (勿来第2開閉所の脇)
防潮堤倒壊
(写真中、遠方に見える赤白煙突のうち右側が6号、左側が7号)

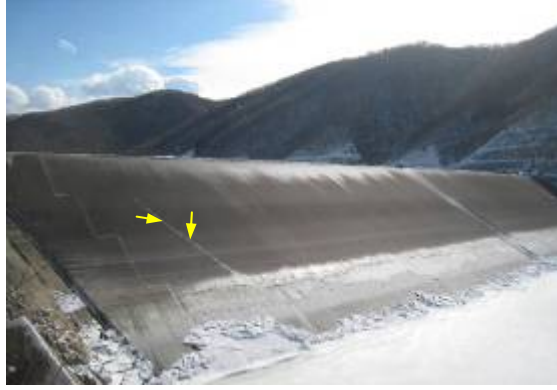
◆八汐ダム左岸ひび割れ状況

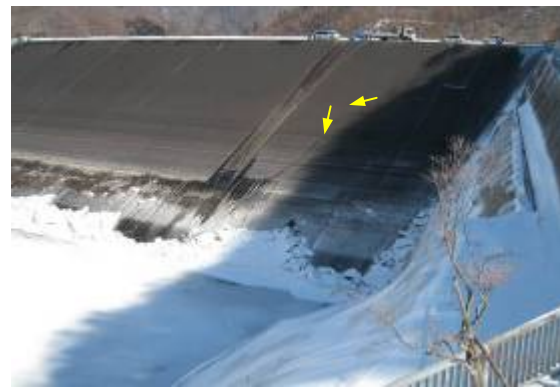
◆八汐ダム右岸ひび割れ状況

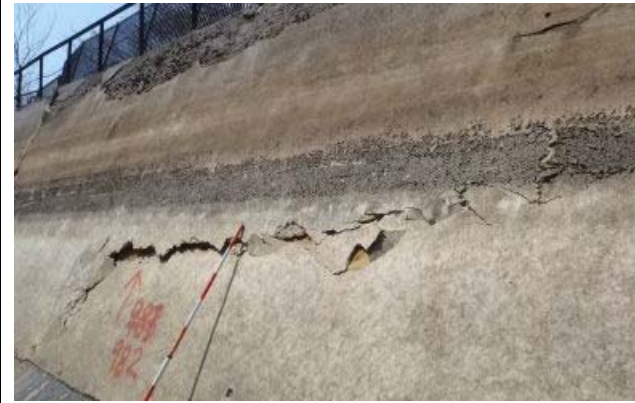
◆側壁が水路内側へ倒れ込んだことにより発生した圧縮ひび割れ

開水路背面の盛土の沈下、土圧の作用により、開水路側壁が水路内側や外側へ倒れ込み、側壁中段部に圧縮性・引張性のひび割れが発生

開水路側壁を固定するためのロックボルトを打設し、平成23年6月26日運転再開

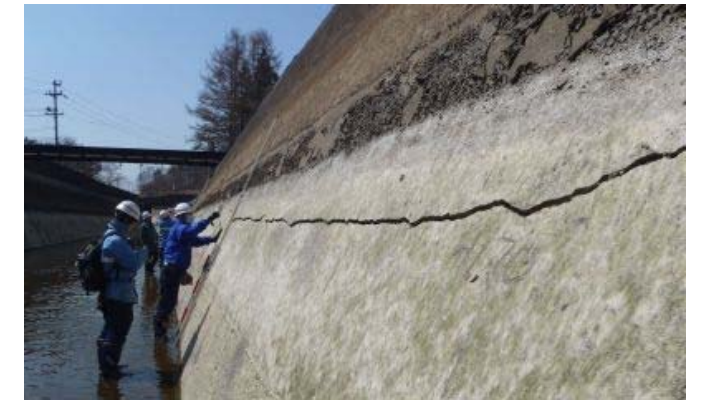
◆側壁が水路外側へ倒れ込んだことにより発生した曲げ引っ張りひび割れ（幅2cm）

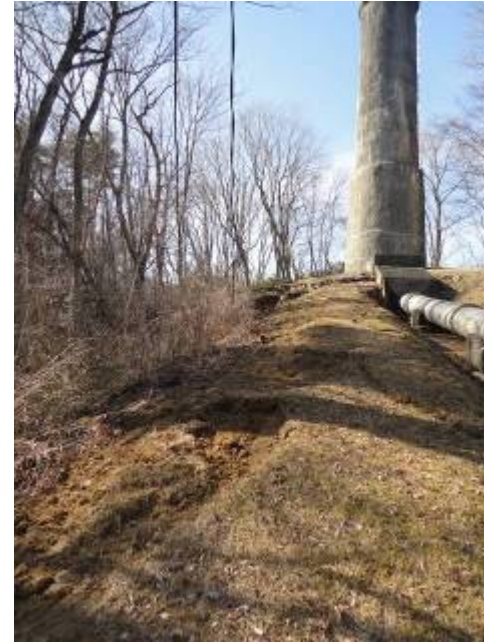
②水路管側から見たサージタンク
手前の水路管が破損し流出水が地山土砂を押し流した

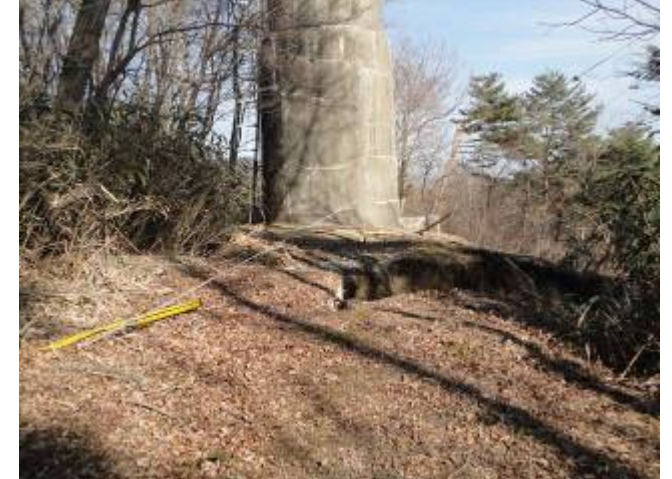
③上記サージタンクの既存ヘアクラックが地震により開口し（推定）、通水時に漏水が発生

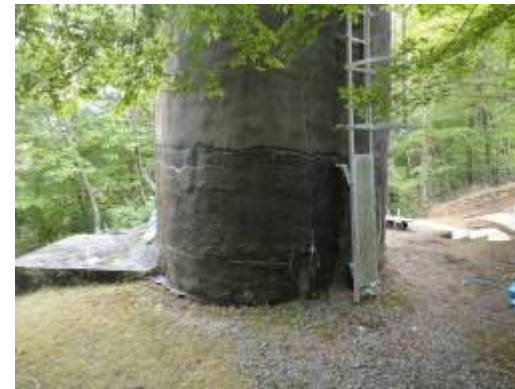
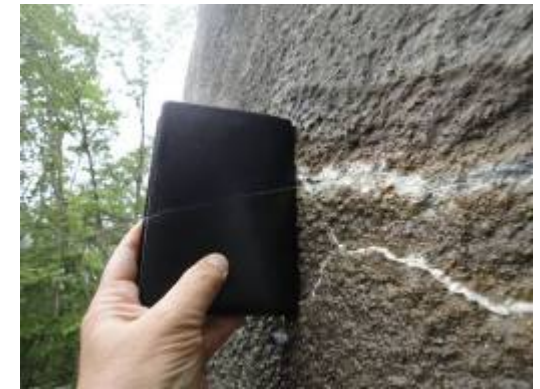
④地震時の水路管の破損

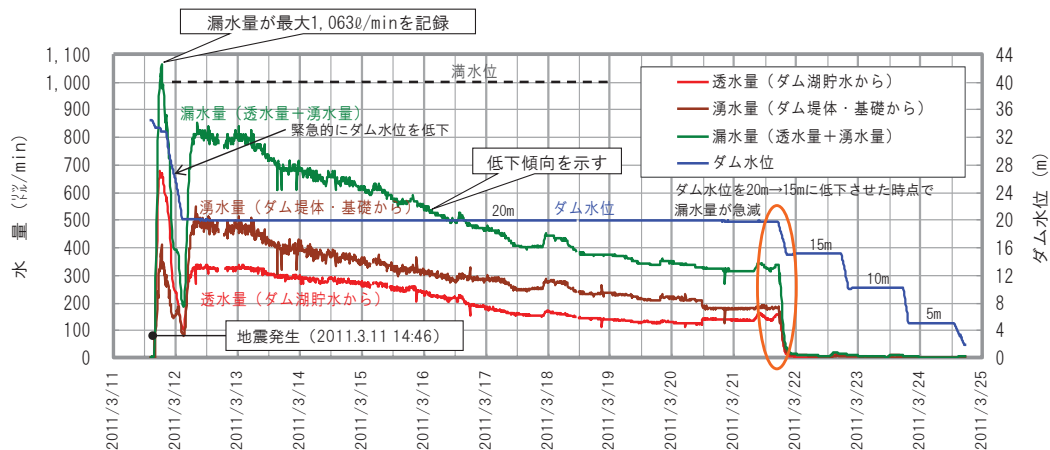
ダムの漏水量（透水量+湧水量）の変化

- ・地震発生時(直前)は20/minであった漏水量(透水量=0/min、湧水量=20/min)が、地震後3時間程度で最大1,063%/minまで増加した。
- ・漏水量増加に対して、緊急的にダム水位を34.46mから中間水位の20mまで低下させた。
- ・この措置により漏水量はいったん減少したが、再び増加し、その後は低下傾向を示した。
- ・地震発生から10日後の3月21日にダム水位を15mに低下させた時点で、漏水量はほぼゼロになった。
- ・さらに3日間かけてダム水位を低下させ、完全に抜水した。

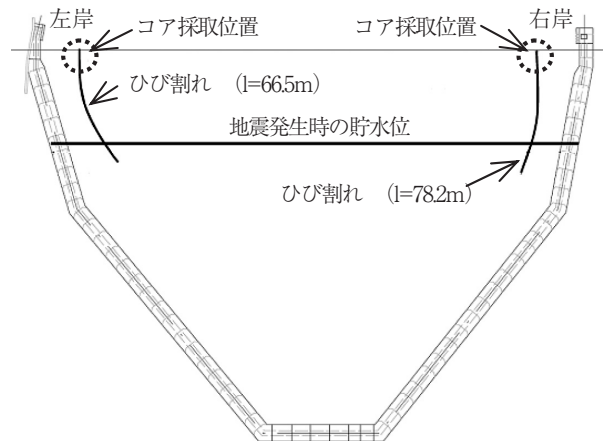
図-4 表面遮水壁のひび割れ位置

ための調査を行った。目視による調査には限界があるため、特に幅の狭いひび割れ先端部ではカッターにてVカットして切り出すなどの方法も併用し、詳細に調査した。ひび割れの天端付近においては、φ500mmのボーリングコアを採取した(図-4, 5)。このボーリングコアより、天端付近のひび割れはレベリング・マカダム層まで連続していることを確認した。

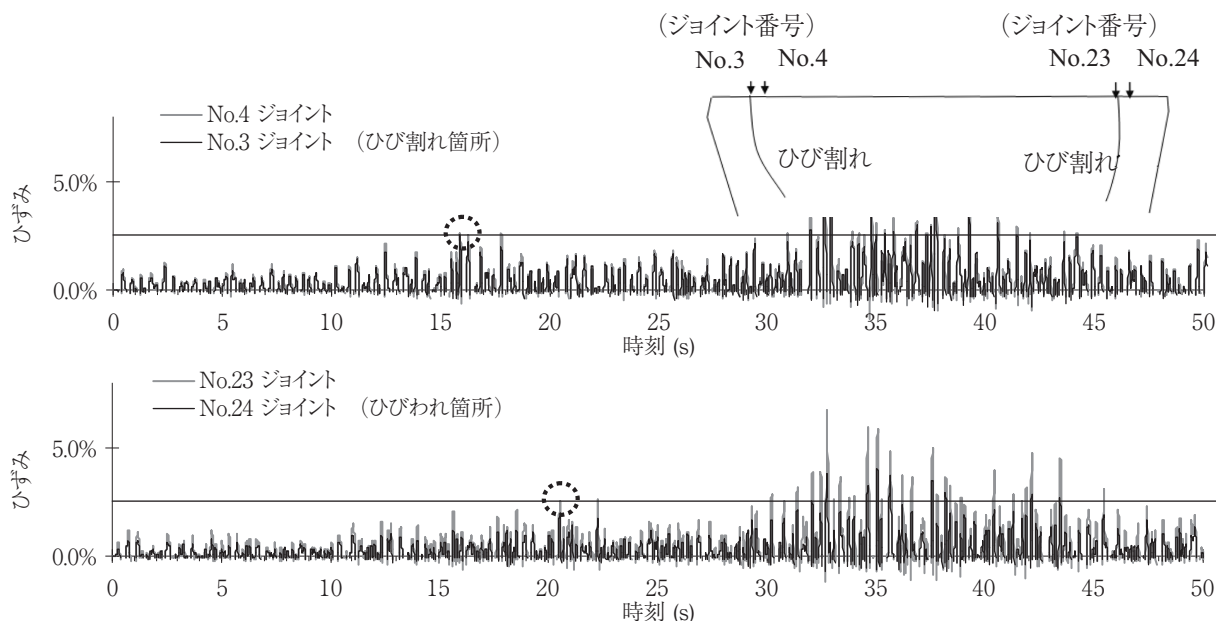
図—12 ブロックジョイント周辺における集中ひずみ（推定）

(2)に示したように, 天端コンクリートブロックのジョイント開口に伴うひずみ集中が, ひび割れ発生のかきかけとなった可能性が考えられたため, 前述した三次元動
