# 流木の挙動と巨礫による河床上昇に着目した、 平成23年台風第12号による那智川流域 井関地区の氾濫メカニズムの検討

2018 年度 河川技術に関するシンポジウム

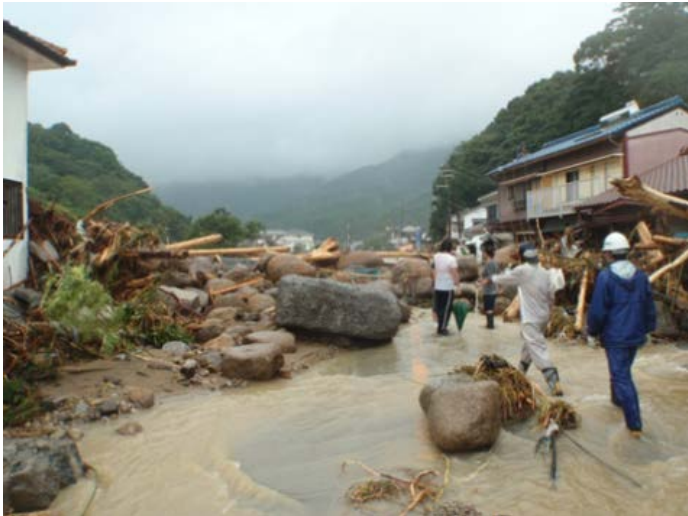
井関地区の被害状況

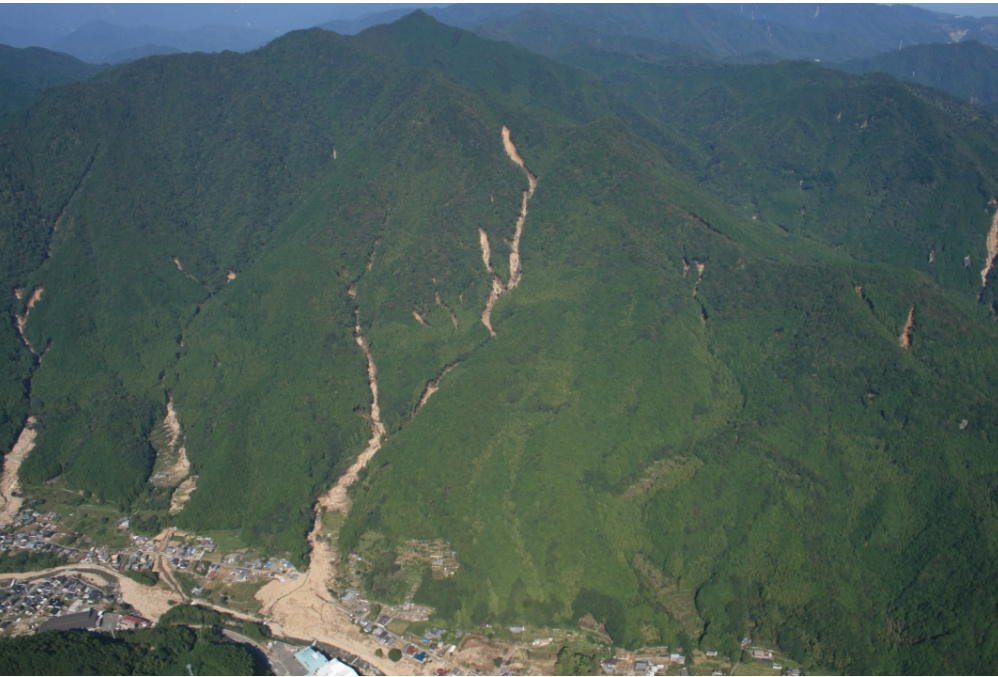
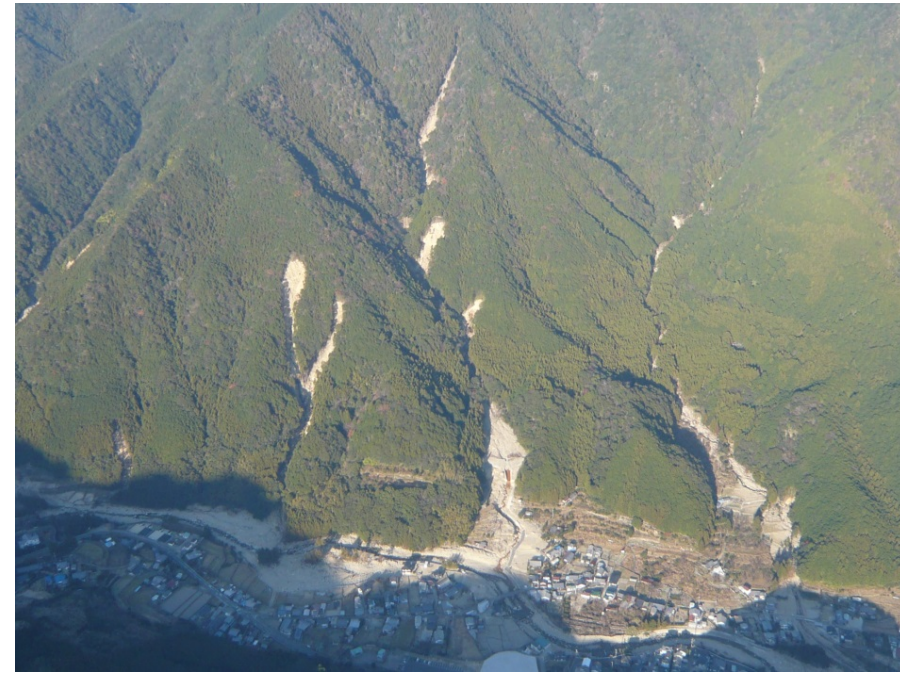
# 災害の特徴① 同時多発的な崩壊・土石流

複数の溪流からほぼ同時多発的に斜面崩壊及び土石流が発生している。

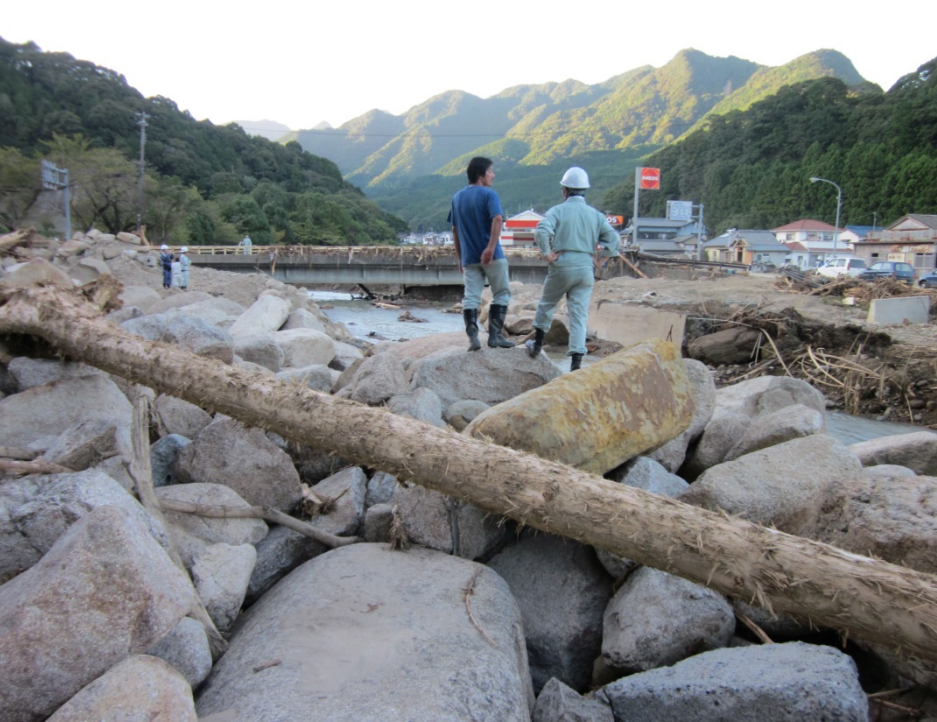
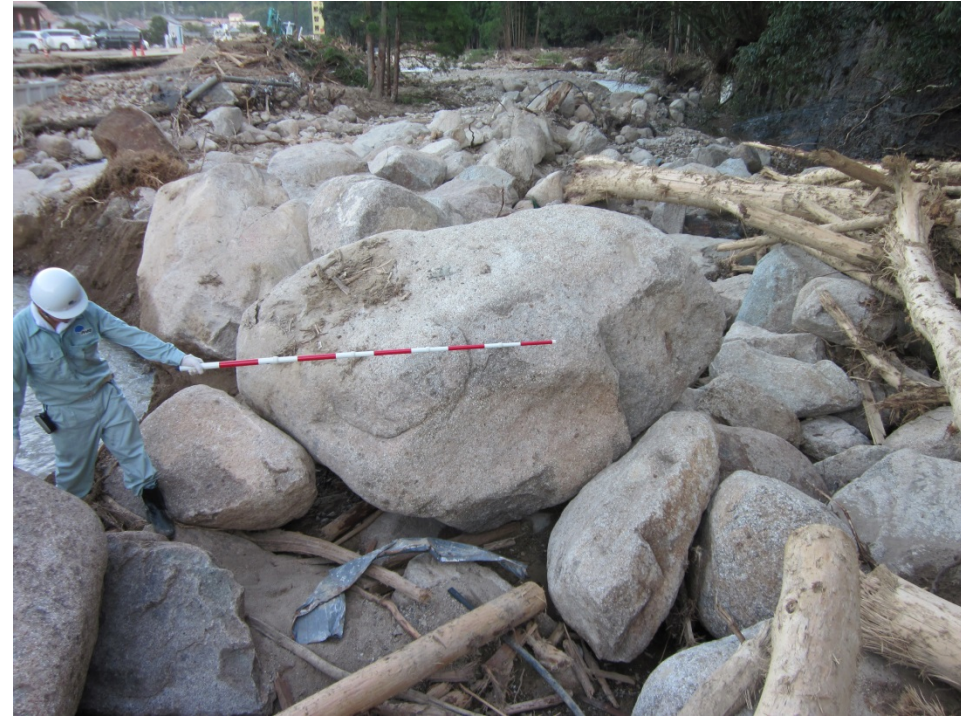
## 災害の特徴② 本川への巨礫の堆積

複数の溪流から流出した土石流により本川に巨礫が堆積した。

→巨礫はなかなか流れていけないため、氾濫の原因になる。

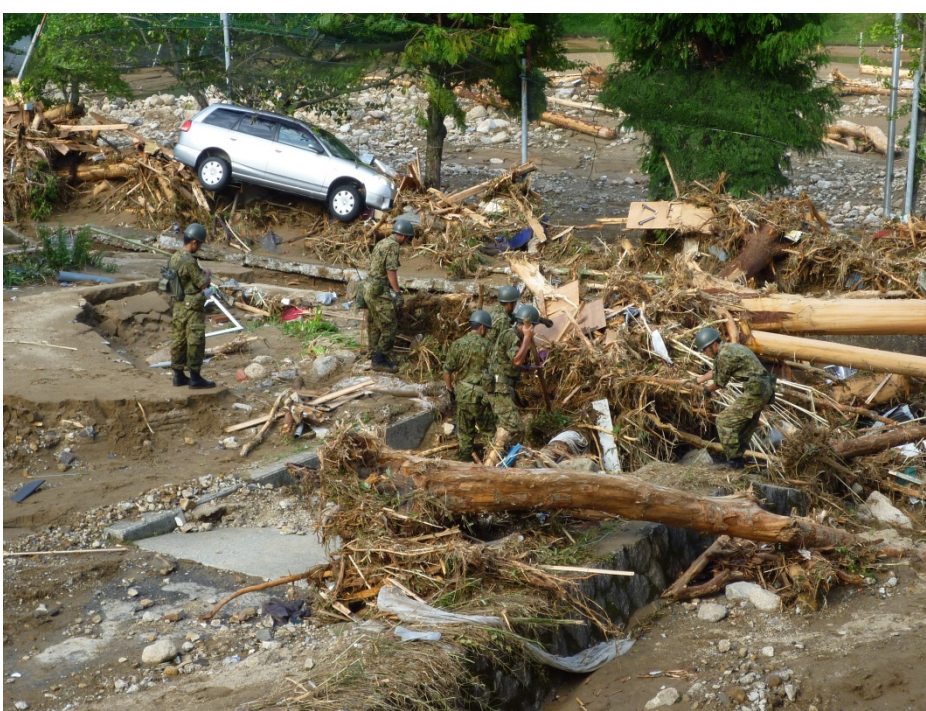
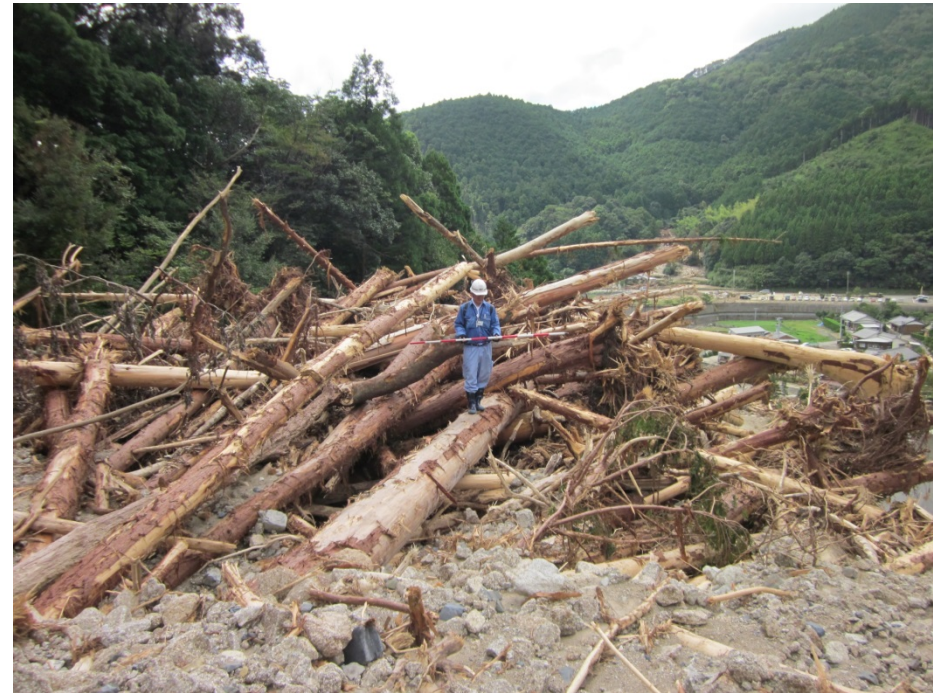
## 災害の特徴③ 多量の流木

斜面の崩壊により大量の流木が発生した。  
→流木は比重が軽いため、下流の広い範囲に影響を及ぼす。

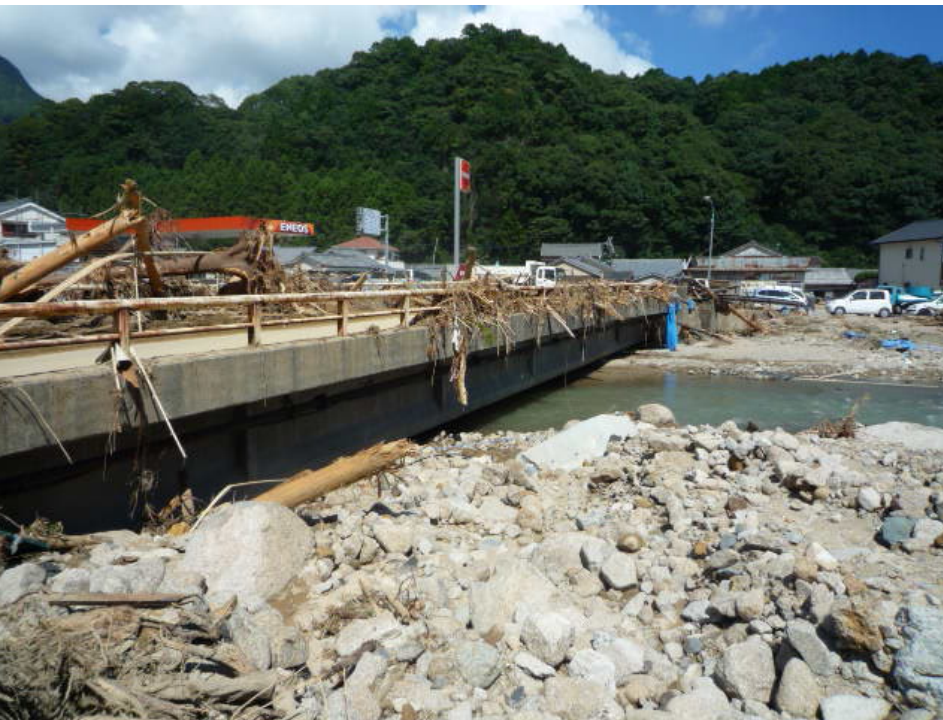
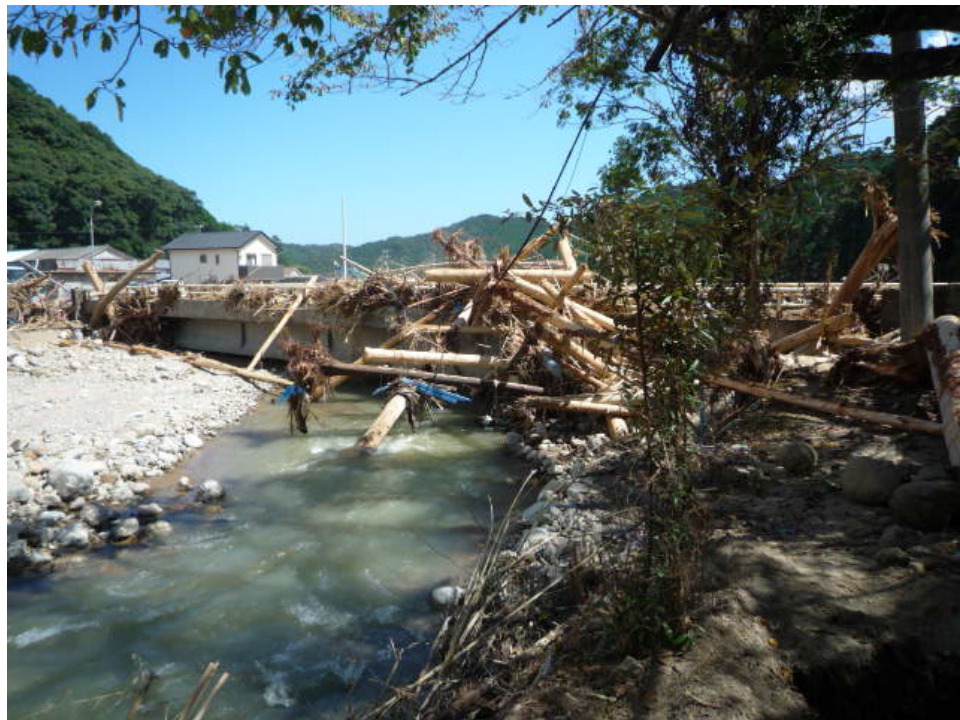
### ◎源道橋

橋への影響が大きい。

- ・流木の影響
  - ・土砂(特に巨礫)の堆積
- } 氾濫しやすい状況

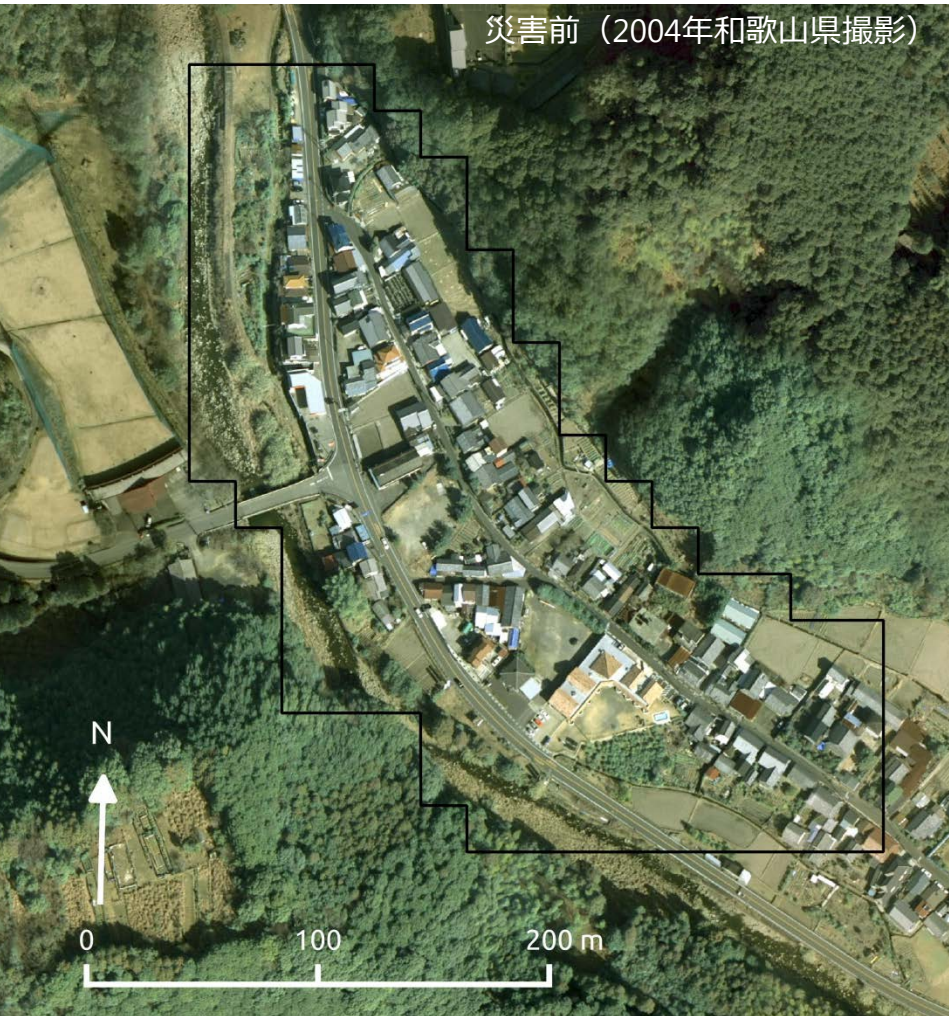
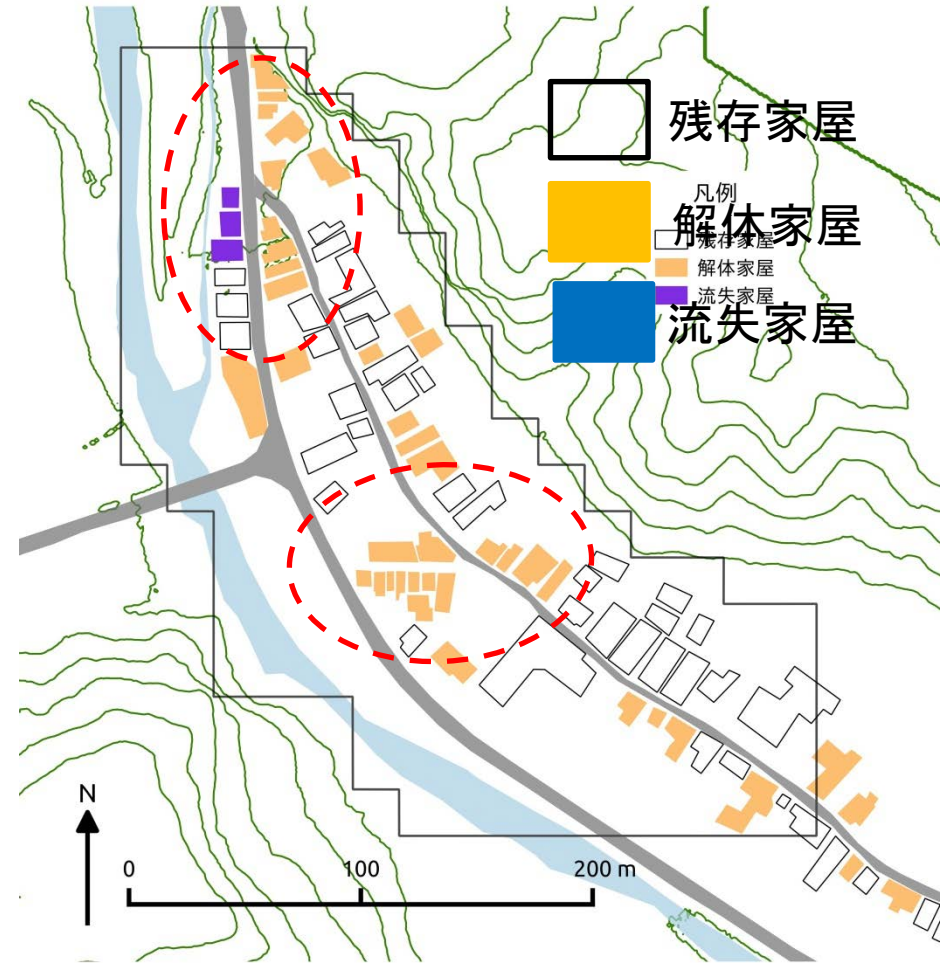
### ③家屋の被災状況

- ・ **流失家屋、災害後解体家屋、残存家屋を判別・分類**  
(現地調査および久保榮子氏資料を基に作成)
- ・ **井関地区上流部と、金山谷川合流点直下流部に被災家屋が集中**  
(人的被害の発生も同様)

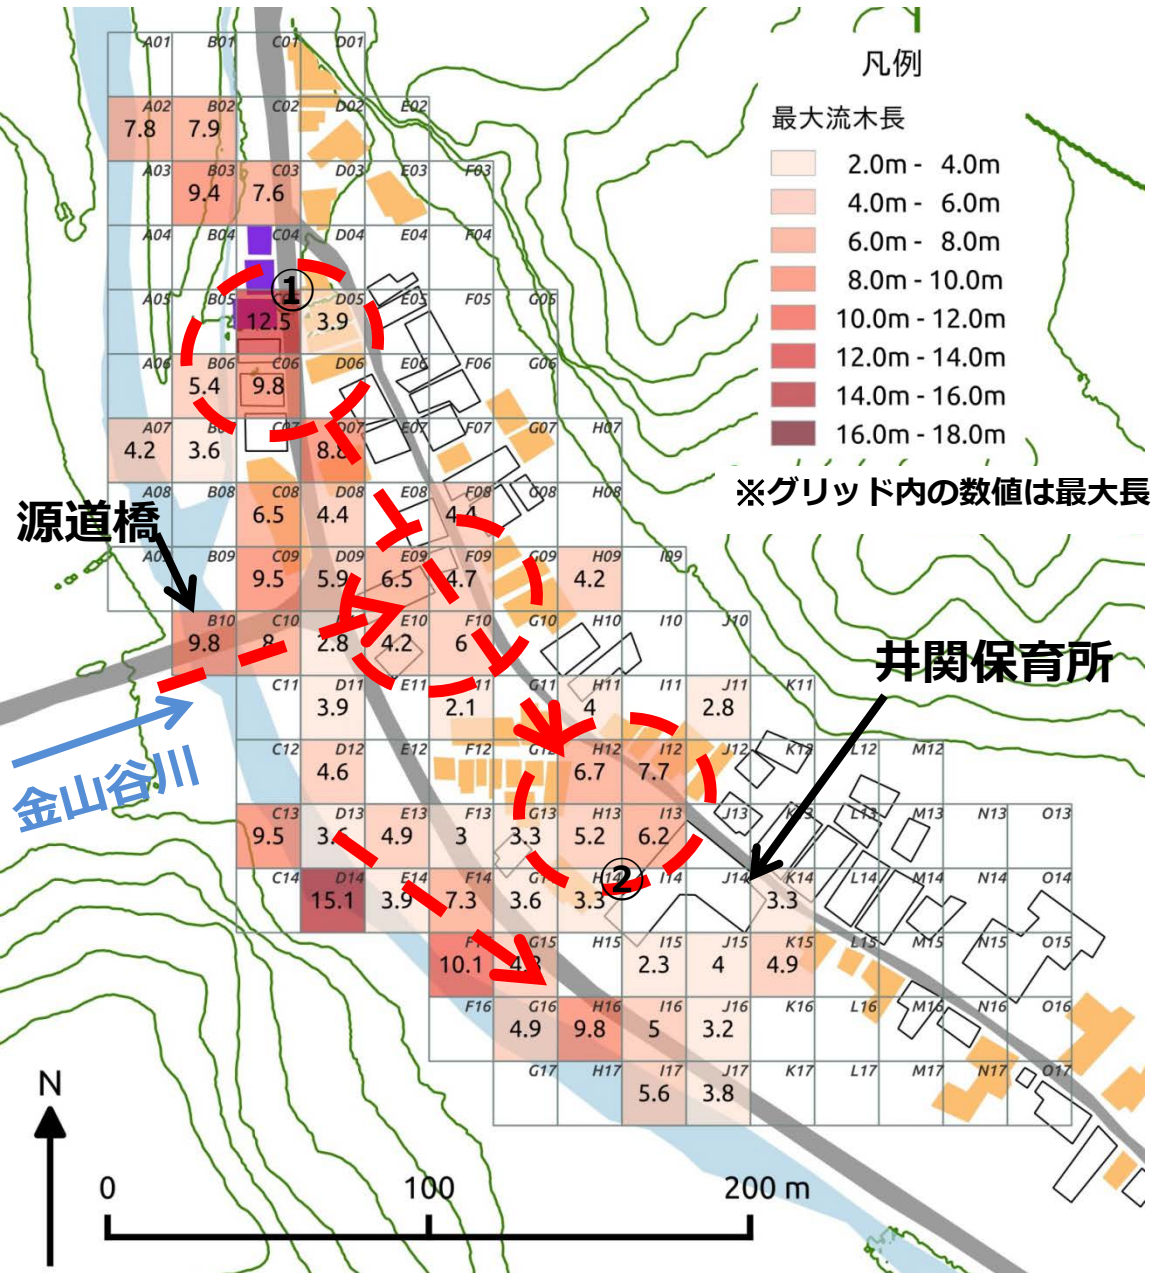
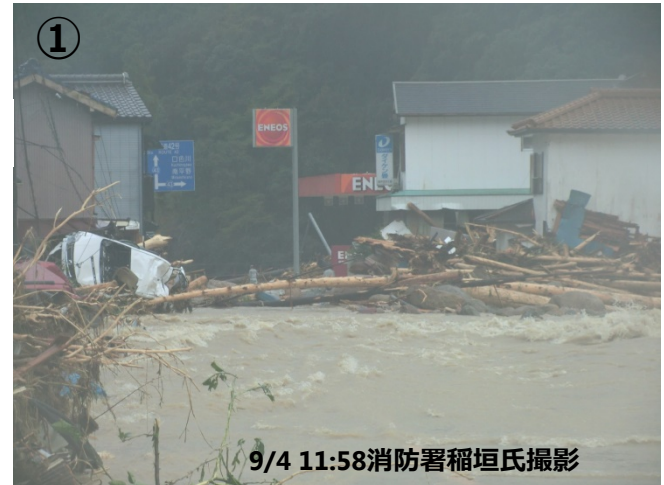
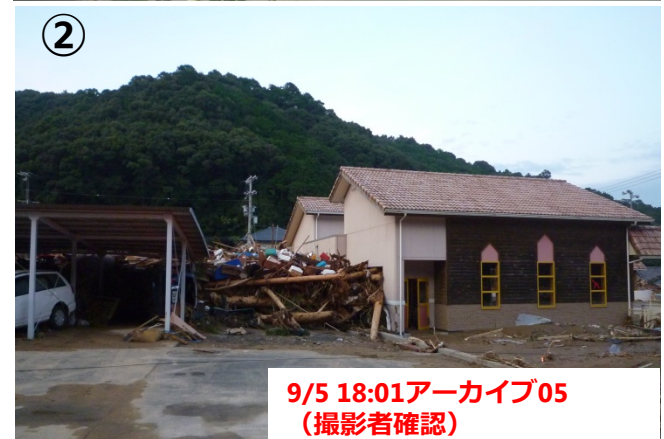
# 流木の堆積状況(最大長さ)

- 地区内の下流方向
- 金山谷川合流点から左岸方向
- 本川下流方向に短くなる

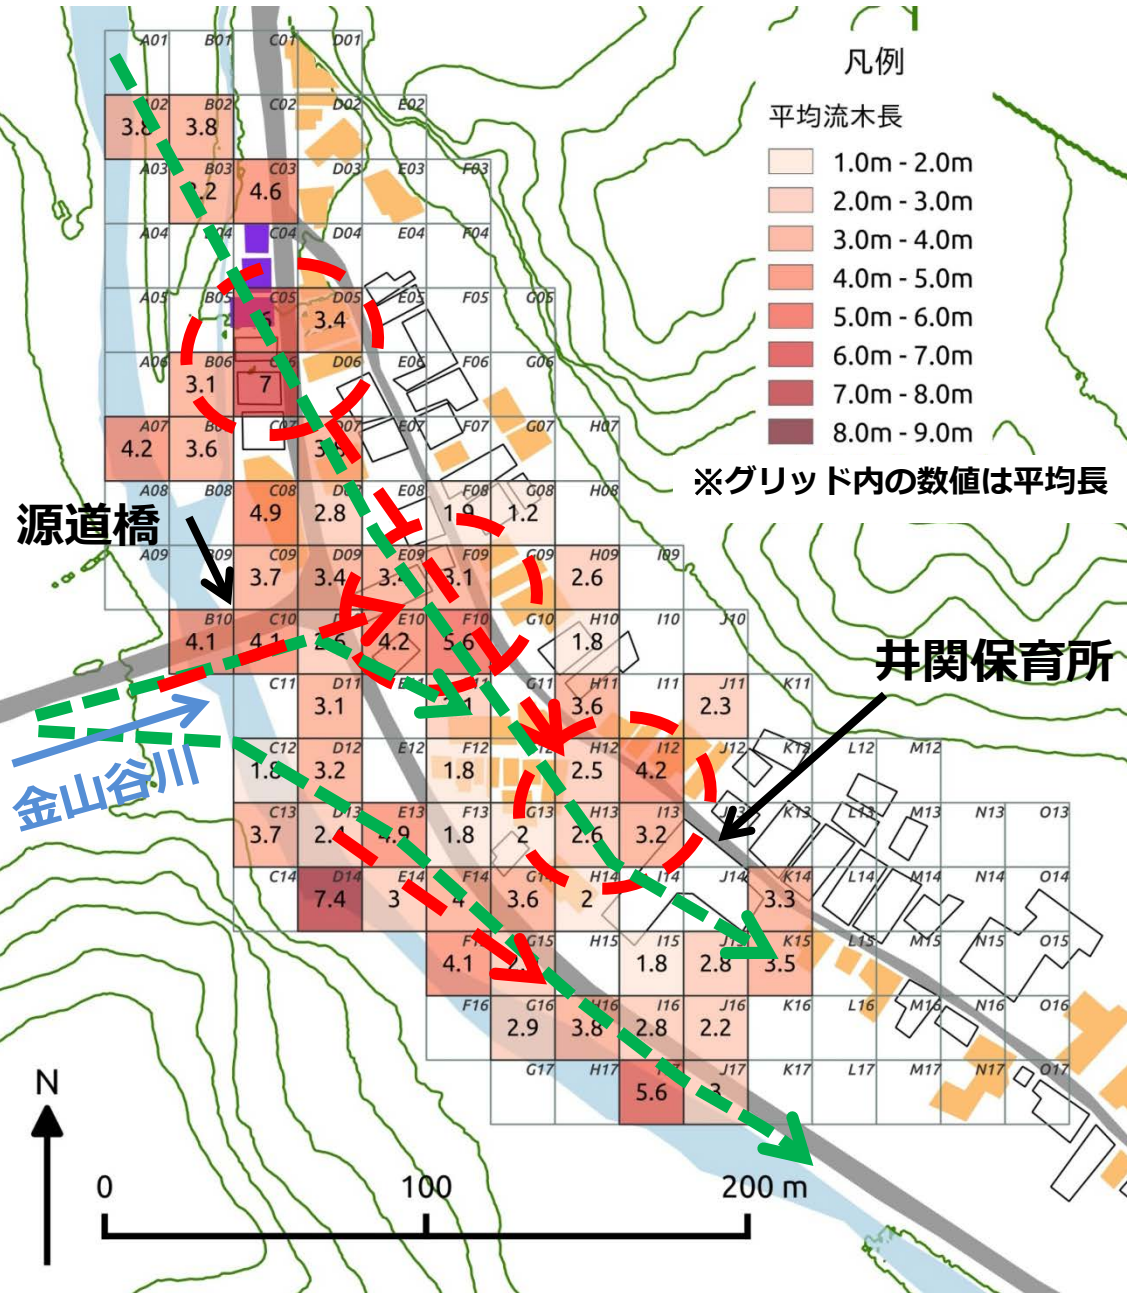
# 流木の堆積状況(平均長さ)

- 地区内の下流方向
- 金山谷川合流点から  
左岸方向
- 本川下流方向  
に短くなる

- ・3か所に集中的に堆積
  - ・家屋の上流側に堆積
  - ・下流方向に短くなる傾向
- ①地区上流から進入し、  
住宅地内を流下
  - ②金山谷川から住宅地  
を流下
  - ③本川に沿って流下

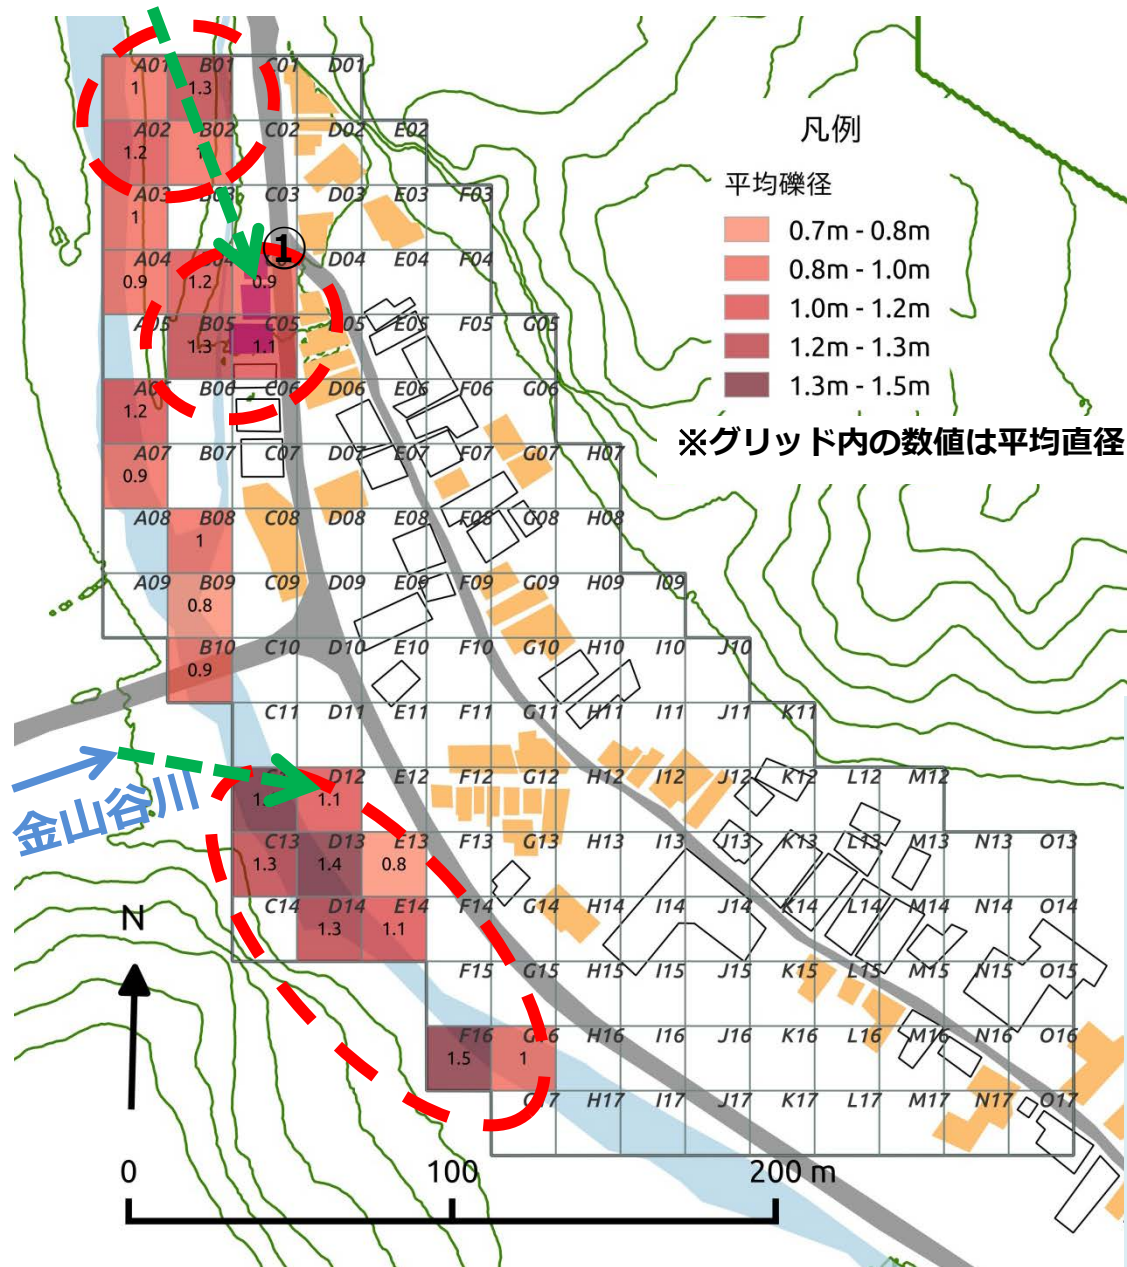
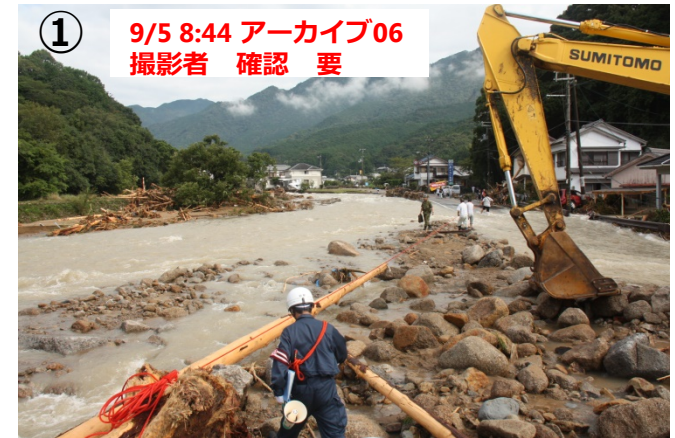
# 巨礫の堆積状況(平均直径)

- ・住宅地入口部と本川の合流点  
下流に堆積した礫の平均径が  
大きい傾向

- ・井関地区上流部と金山谷  
川の合流点下流付近に  
巨礫が集中的に堆積
- ・源道橋上流部には比較  
的小さい粒径の土砂が  
堆積

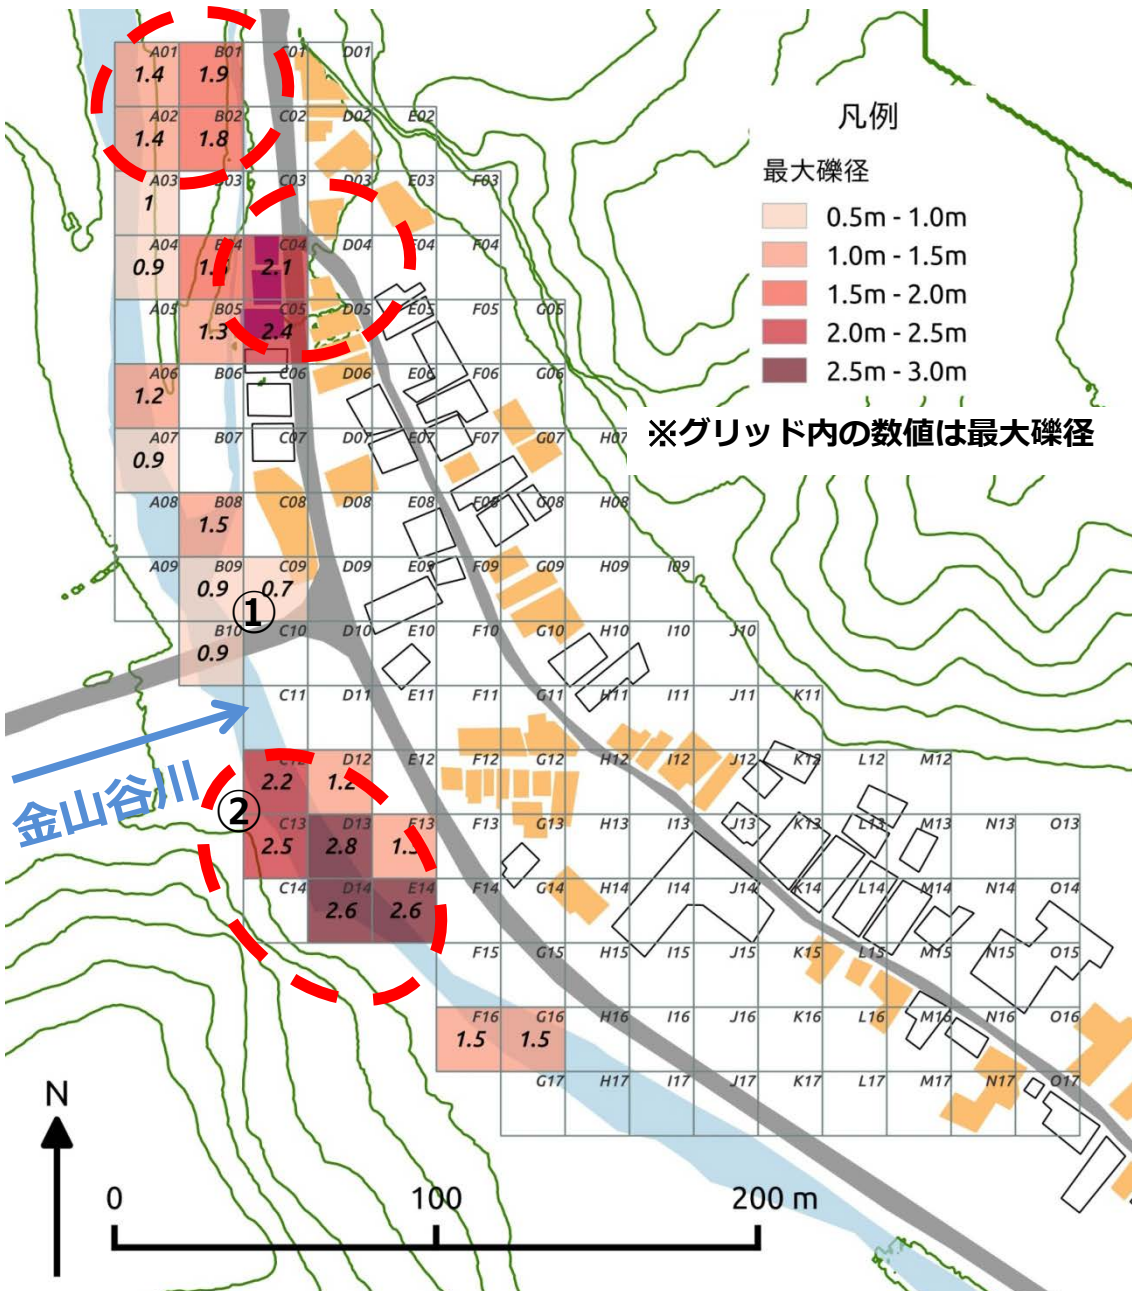
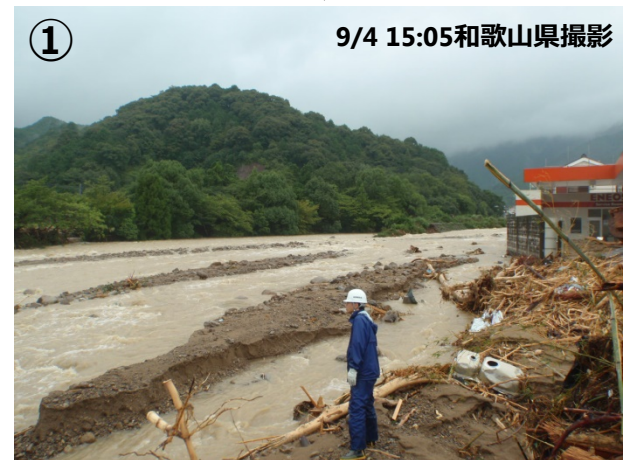
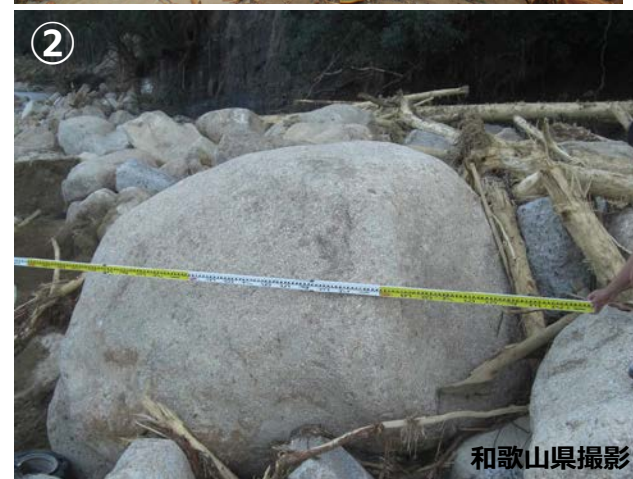
# 巨礫の堆積状況(最大直径)

- ・井関地区上流側と金山谷川合流点下流で最大直径が大きい礫が堆積
- ・源道橋上流の本川には比較的小径の礫が堆積
