令和元年台風第**19**号 千曲川災害の概要

土木学会水工学委員会 令和元年台風**19**号豪雨災害調査団 中部・北陸地区団長

土木学会水工学委員会

「令和元年台風19号豪雨災害調査団中部・北陸地区」 2019-12-06現在

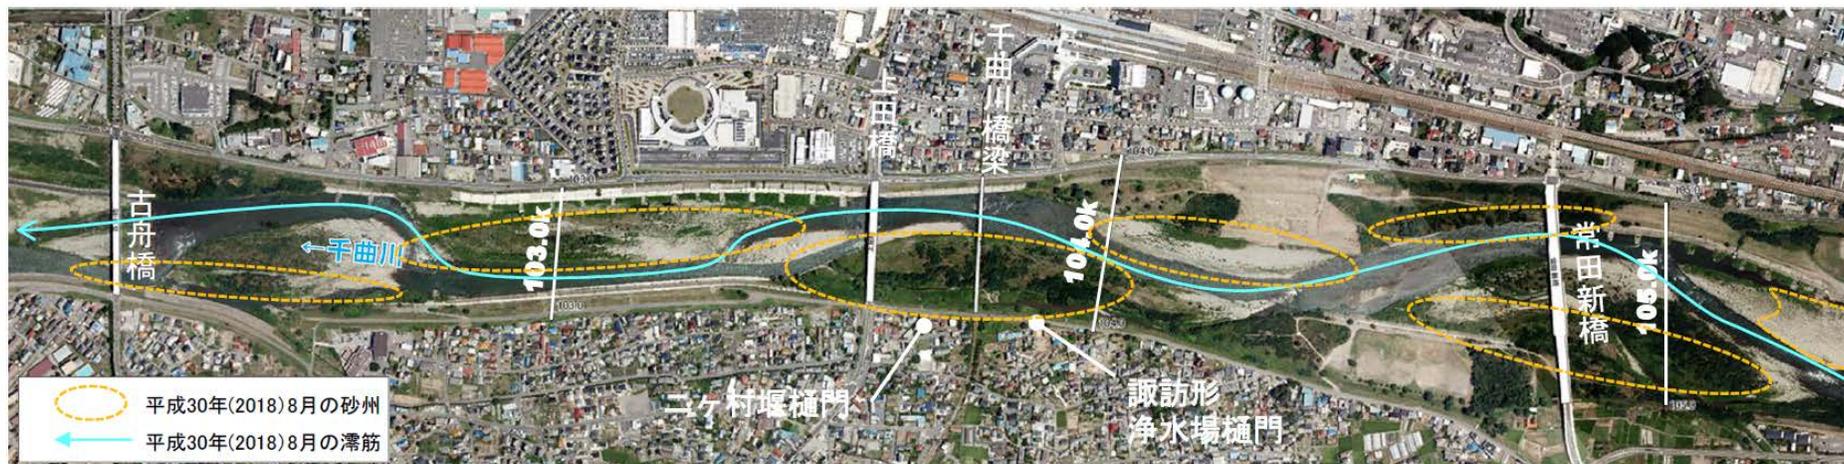
図-1 出水前(2018.8撮影)

- 千曲川左岸104k付近堤防欠損地点周辺は、今回の出水を受け砂州の移動など河道が大きく変化した。
- 特に、滞筋は位相が左右岸で逆転するような大きな変化となり、平成年代で水衝部ではなかった箇所が現在水衝部となっている。

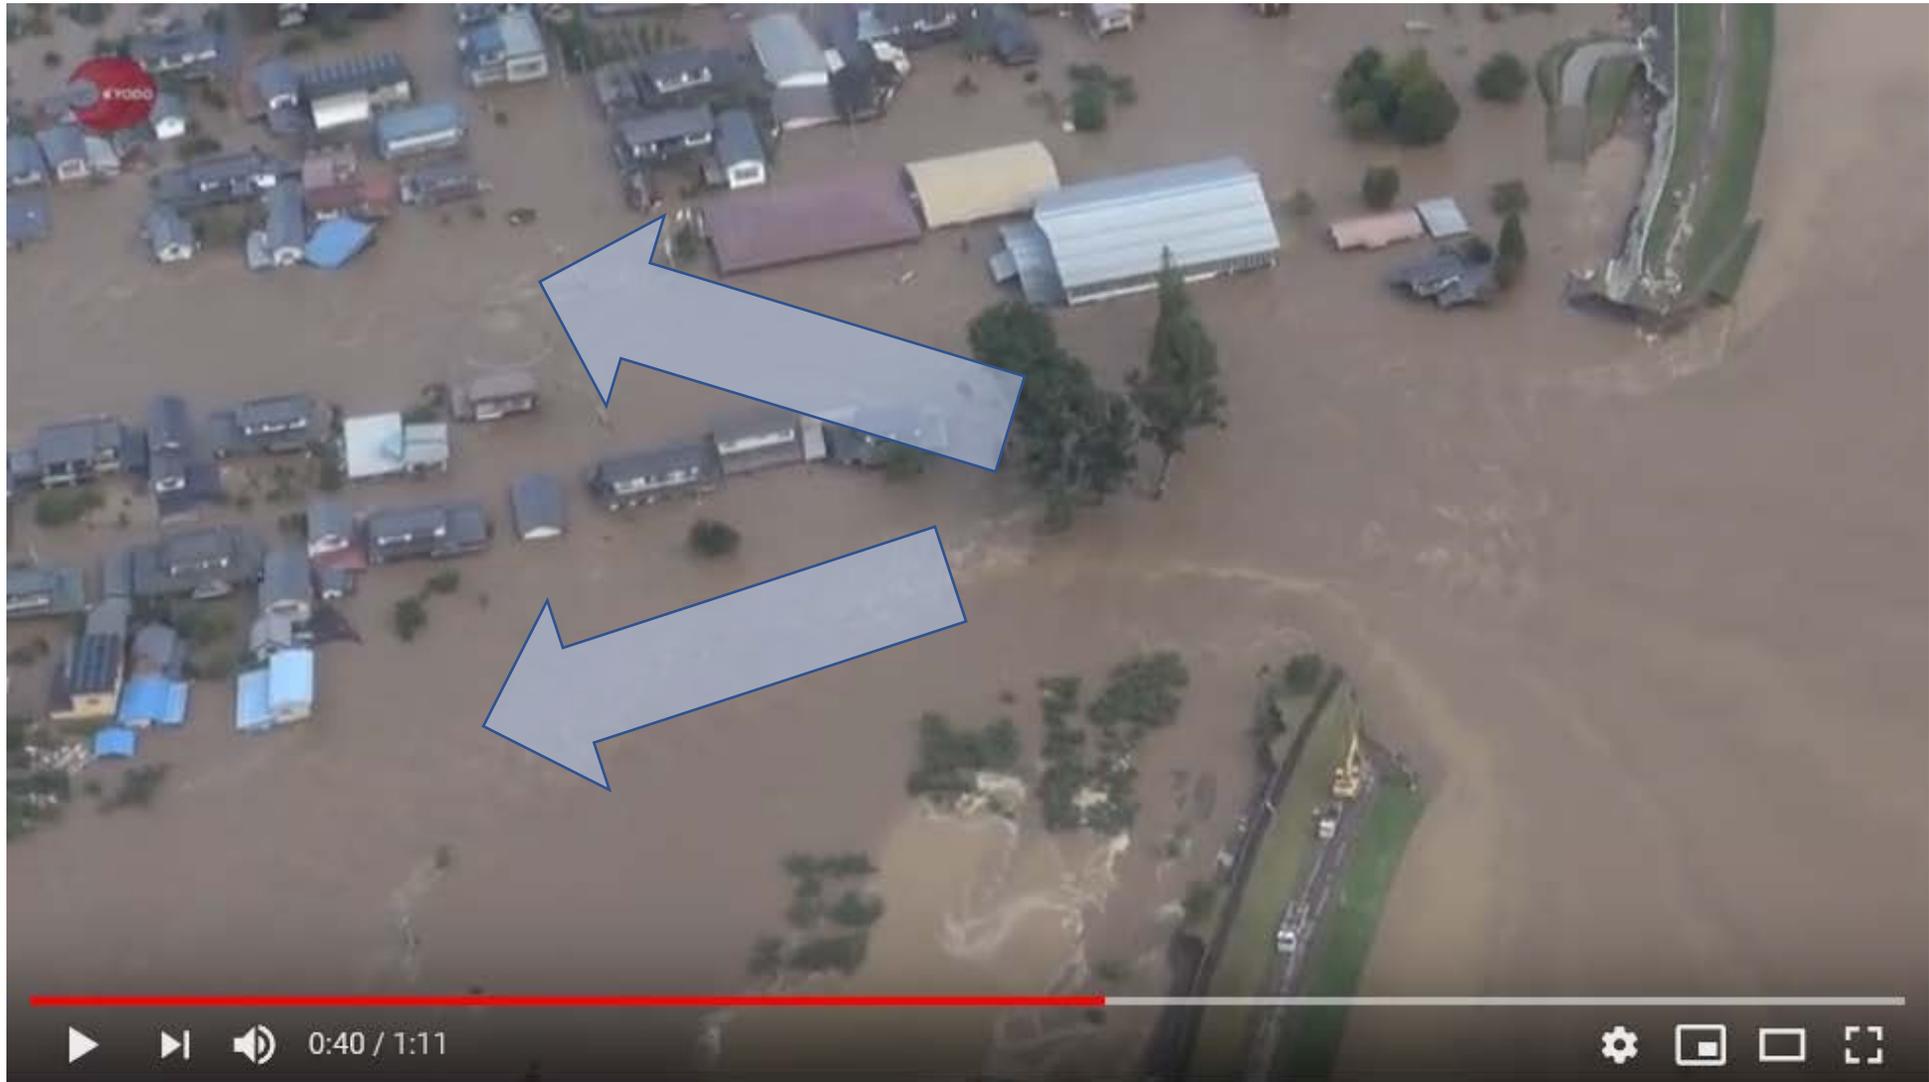
空撮動画から強い氾濫流が二方向に生じていたことがわかる。樹木、家屋群と地形の影響が考えられる。この二方向で顕著な家屋被害が生じていた。

- 堤防決壊個所から**約350m離れた家屋でも、損壊大**があり、流失の危険があった。
- **強い氾濫流が生じた二方向にそって顕著な家屋被害**が生じていた。当然であるが、浸水深の議論のみではダメで、流速・流体力の評価が水平避難を議論する際には必要。
- この二方向の氾濫流が、多く使用されている洪水氾濫解析手法などで、事前に表現可能かを検証する必要がある。
- 調査と並行して洪水氾濫解析を実施し、**洪水被害関数の構築・蓄積が重要**となる。
- 水害調査ガイドラインの改定を行う。今回はたまたま流失の危険はなかったが、床上浸水深が1mを超えている個所が殆どであり、破堤条件の相違によっては十分流失の危険があった。このような状況は『**損壊中**』**として新たに定義**し、事前の水平避難を推奨することにする。

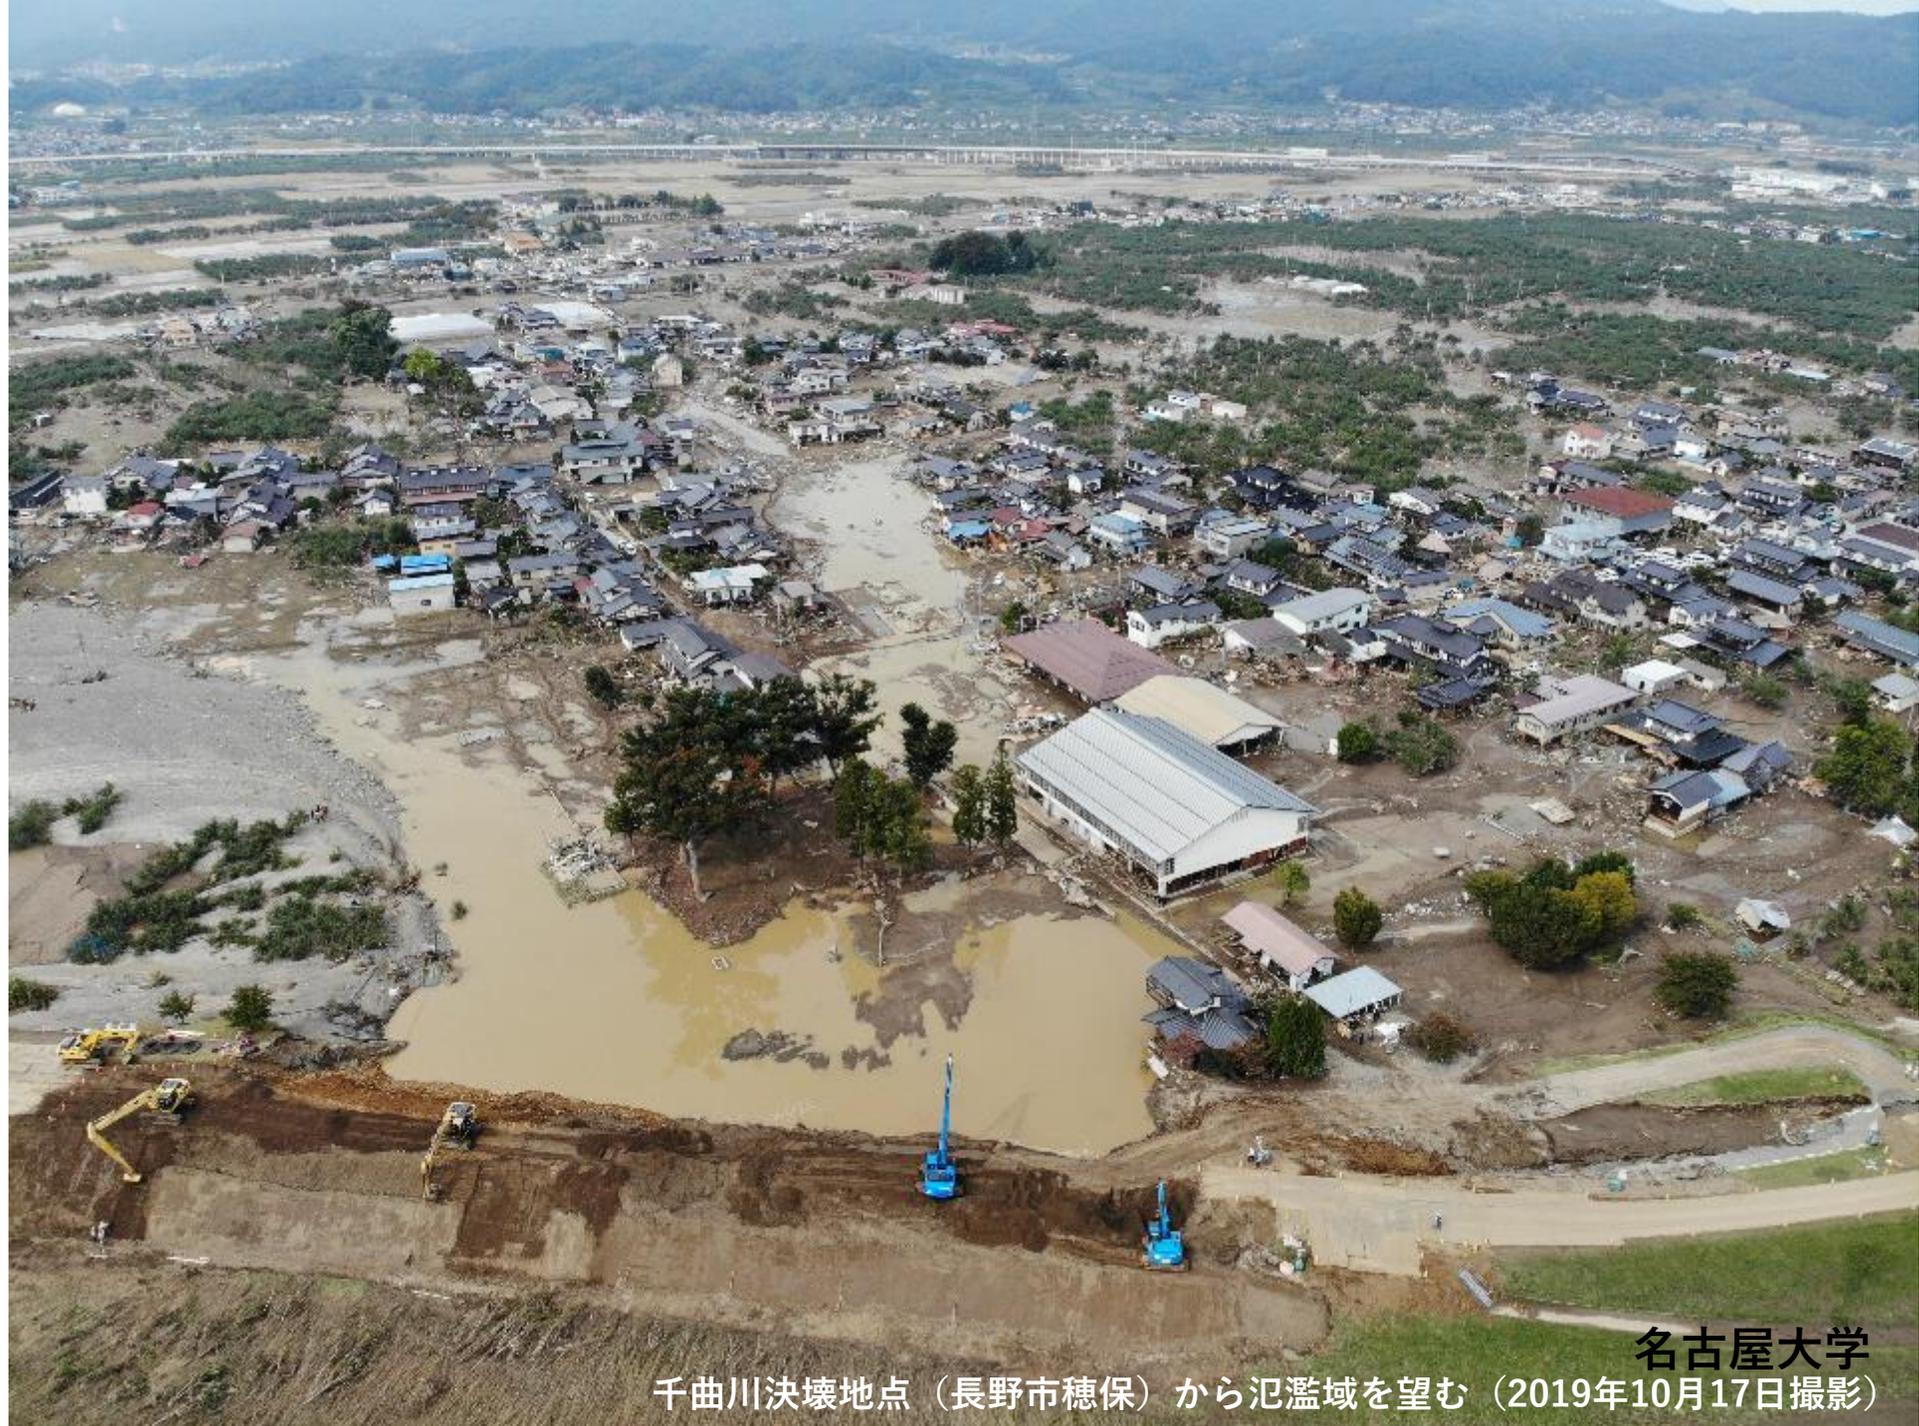
千曲川決壊地点（長野市穂保）から氾濫域を望む（2019年10月17日撮影）

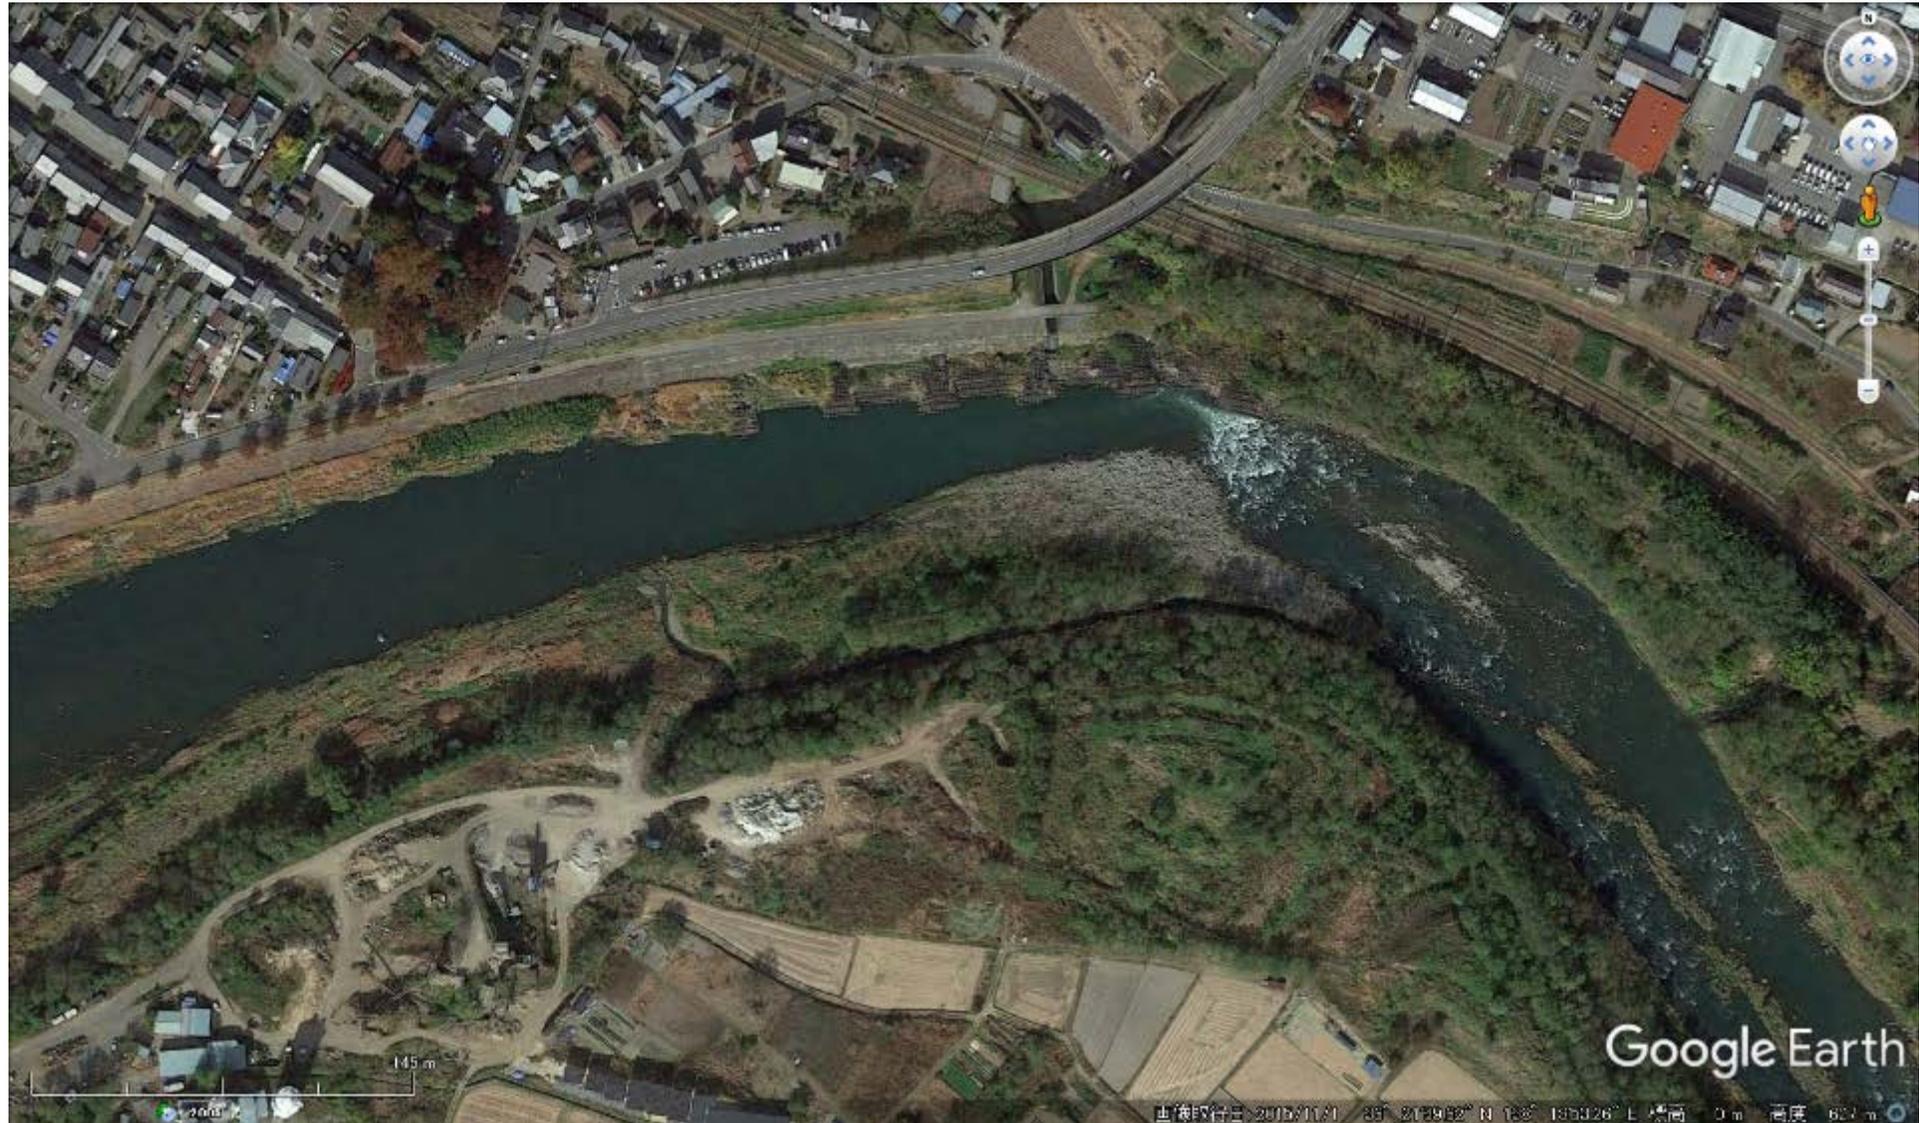
構造物被災の事例：河岸浸食による落橋

蛇行部外岸の浸食で橋脚基部が落下、それに伴って橋桁も破断し落下

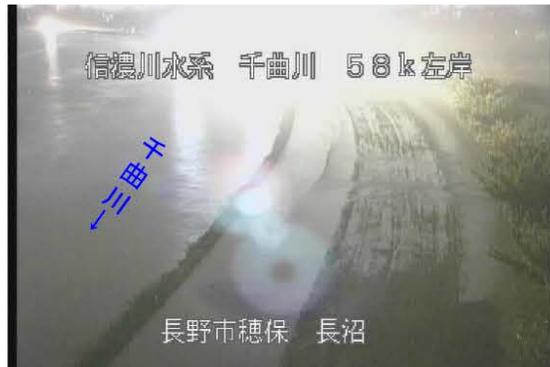
①2019.10.13 1:00 越水開始直後

- 堤防決壊箇所を設置されたCCTVカメラにより、10月13日0:55頃越水が始まったことを職員が確認した。
- 同日の2:15以降、CCTVカメラが倒壊し監視不能となった。

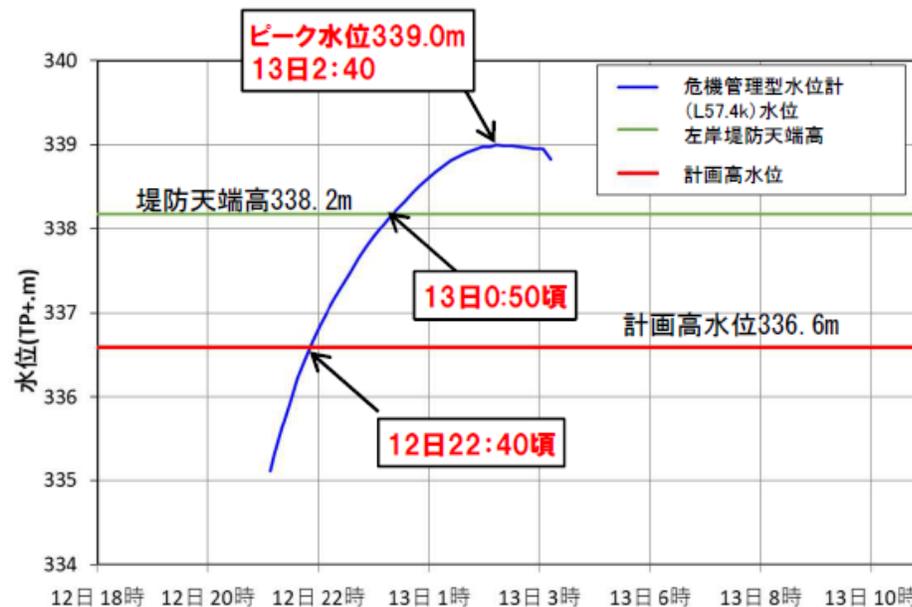
図-2 千曲川左岸57.4k危機管理型水位計

- 堤防決壊地点付近に設置されている危機管理型水位計の記録では、10月13日0:50頃から堤防天端に達し2時間程度で最高水位に達している。
- その後、水位観測は不能となった。

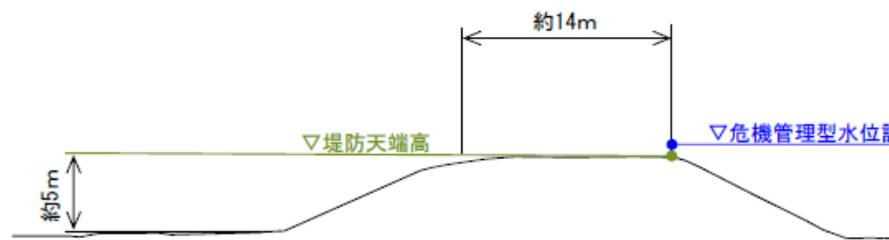
図-3 決壊箇所の越水状況(A-A断面) H25 測量

既往の越水深は60cm以下が多く、平均は30cm (末次、2011)

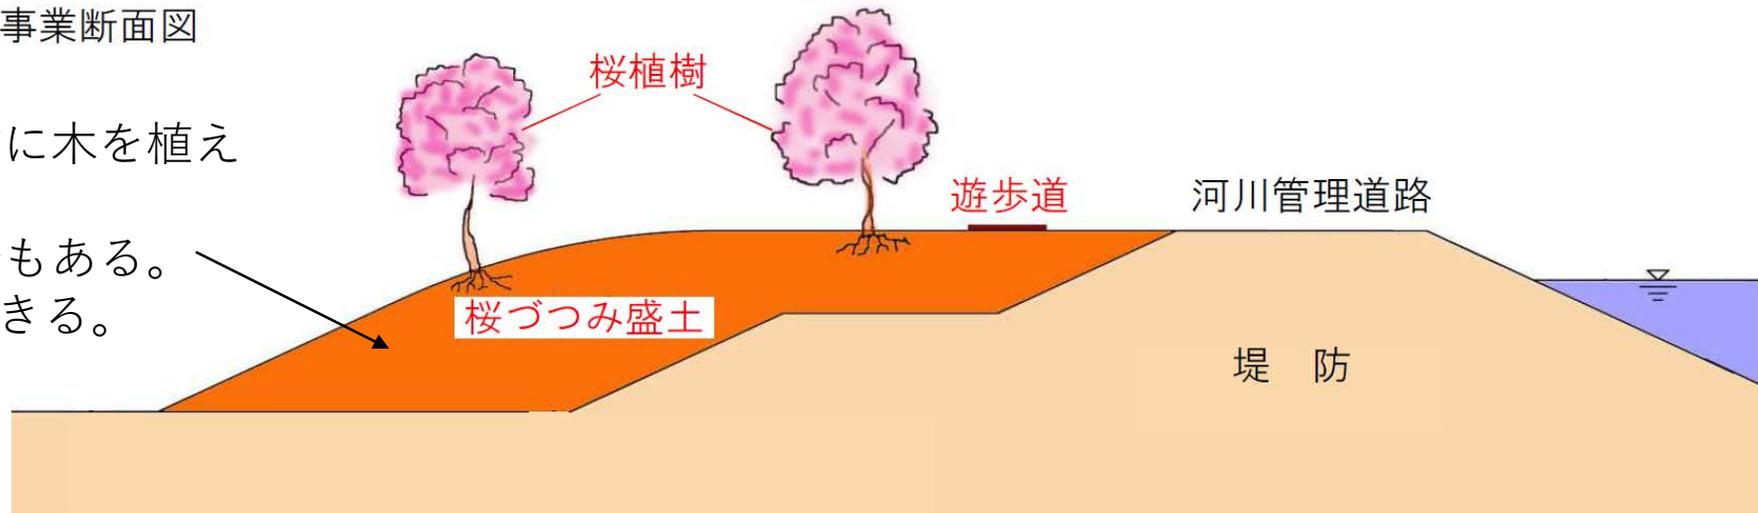
- 地元住民は堤防が強化され破堤はしないと信じていた(NHKクロージアアップ現代記者取材)

堤防ではない（堤防に木を植えるのは厳禁）。
緊急時用土砂備蓄でもある。
“粘り強さ”は期待できる。
