平成 27 年 9 月関東・東北豪雨による 関東地方災害調査報告書

2016 年 3 月

2015 年関東・東北豪雨災害 土木学会・地盤工学会

合同調査団関東グループ

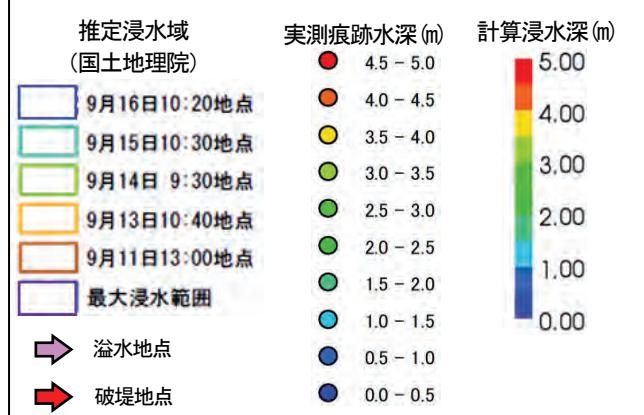
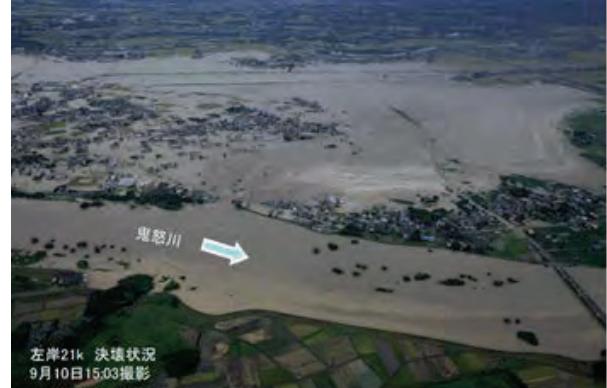
破堤地点付近の浸水状況（9月10日15:03撮影）⁷⁾

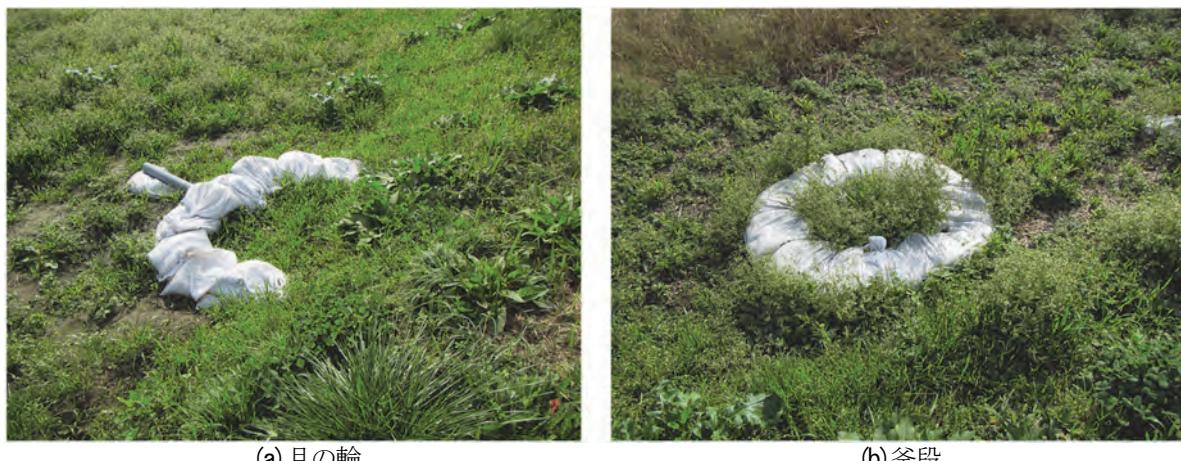
図 4.1-5 漏水対策 (20.15k 左岸)

漏水時には対策として、図4.1-5に示すように、漏水地点周囲に月の輪や釜段が作られる。一般に漏水水量や漏水地点数を正確に把握することは困難であるが、月の輪や釜段の数から、最低限の情報（地点数や水量の大小）は把握できる。そこで、月の輪などが設置された漏水地点に出向き、現地観測を行った。観測日は発災から2～3

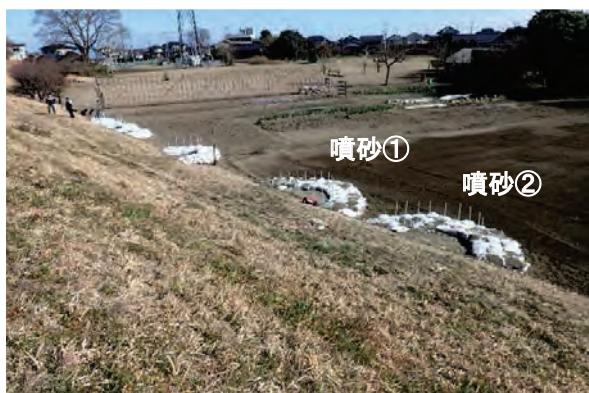
図4.4-2 漏水区間の月の輪（手前の2つは噴砂有り）

前述したように、左岸13.2k付近では漏水・噴砂が発生し、月の輪が設置された状態である。図4.4-2の手前側2つの月の輪は噴砂で埋まっており、これら以外の月の輪には噴砂は無い。この地点での堤内側横断面図と平面図を図4.4-9に示す。平成28年2月2日に、4つの月の輪の直上にAからDの測線を設け、それぞれ①から⑥の位置にて堤防縦断方向にテープを張り、法面の鉛直方向の凹凸を10cm毎に計測した。なお、AとBの月の輪に溜まっていた噴砂の体積は、おおよそ200～300リットルであった。

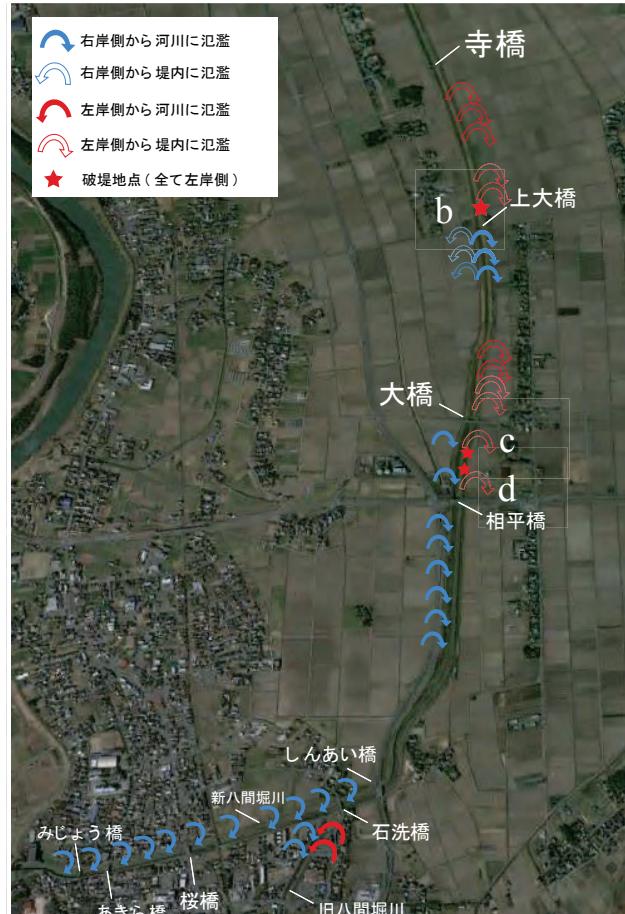
図4.5-1 八間堀川における越水・破堤現象

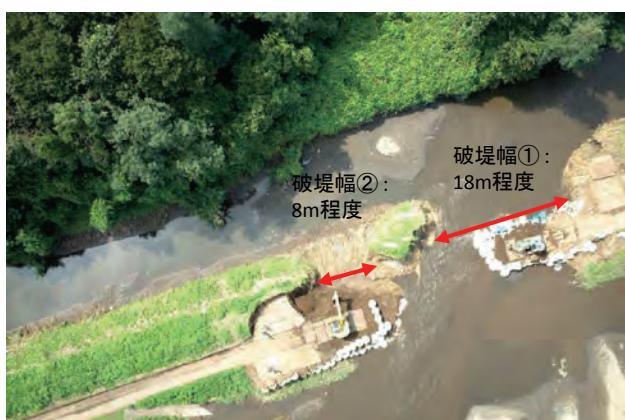
図4.5-2 西仁連川における破堤点状況（島状地形）

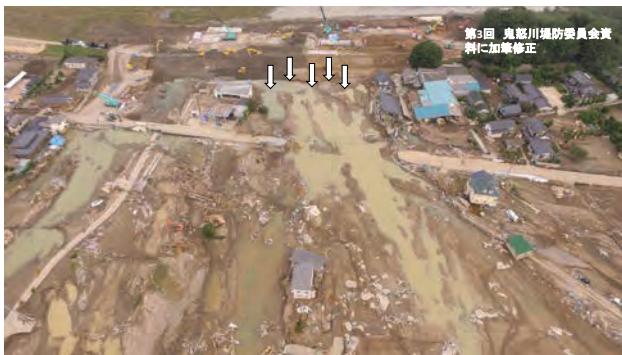
図4.5-5に破堤点近傍で注目した落堀の写真を示す。越流初期(初期堤防形状)を想定した既往実験³⁾における落堀形状と流れの関係を図4.5-6に示す。この実験結果を鬼怒川の現地スケールにすると、落堀個数は5個程度、深さは2m、長さは10m程度と換算される(図4.5-7)。一方、越流により堤防が半分削られた状態を想定した水理実験⁴⁾では、自由越流の長手方向の不安定性によって生じる落堀が同様に5-6個形成された。自由越流による洗掘深は堤防形状が維持されたときの洗掘深の約1.5-1.8倍であった。これらは、鬼怒川破堤点付近の現象と類似していた。堤防長手方向の落堀個数は、越水した流れが有限幅で側壁が固定されていない三次元的な跳水を起こすときに、跳水部分の上下動に伴う不安定性の結果と推定された。なお、既往災害時のエネルギー水頭と最大洗掘深の関係より、鬼怒川決壊前の洗掘深さは1.6-2.2m程度と予想されたが、最終深さ5mとは大きな差があり、最終深さには破堤後の流れが大きく影響していることが示唆された。しかし、長手方向の落堀個数は現地においても、実験と同程度確認されていることから、

図4.5-5 注目した堤防長手方向の落掘

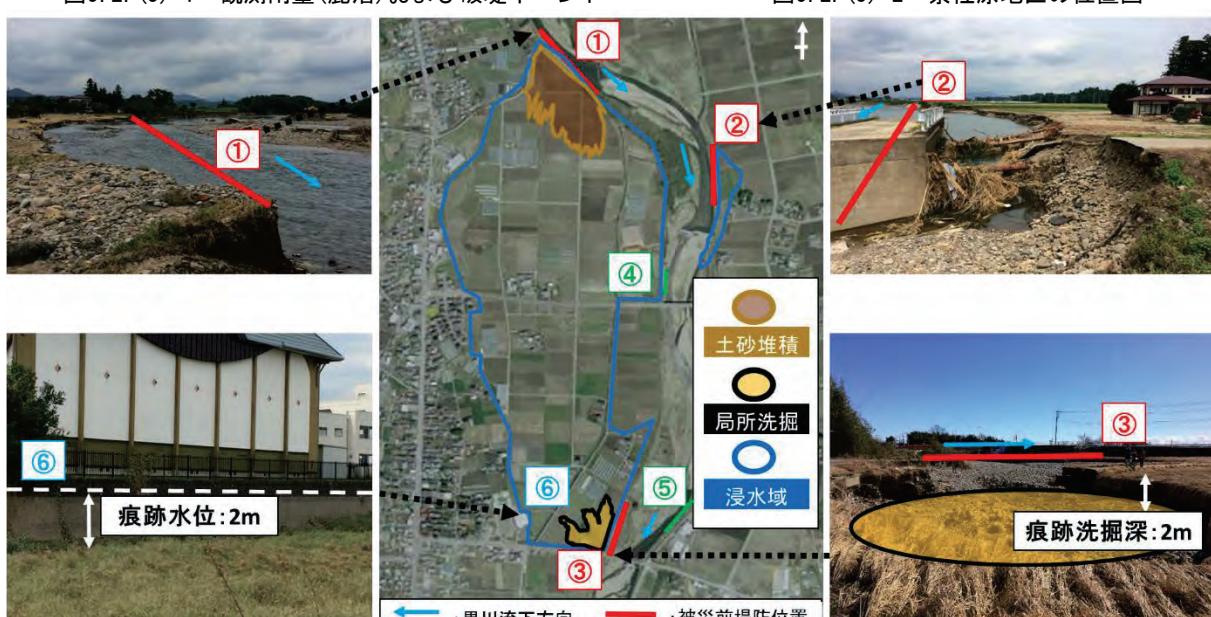
図5.2.(3)-3 現地調査による黒川奈佐原地区水害の概況(中央全体図の番号と左右状況写真的番号を対応表記)

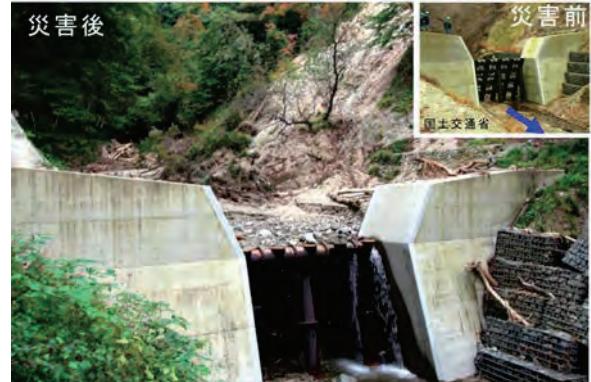
図 7.2.1-5 発生した土石流を捕捉した透過型堰堤の例
(芹沢地区の上流、田茂沢第2砂防堰堤)
