2016.11.29 第4回河川堤防技術シンポジウム @ 土木学会講堂

北海道の豪雨災害 －北見地区の災害報告－

北見工業大学 工学部 社会環境工学科

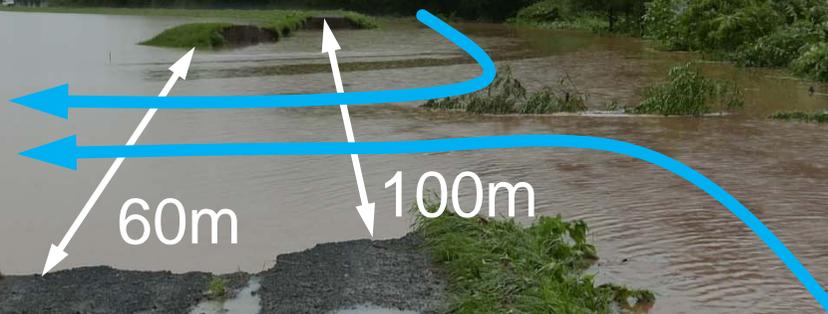
柴山沢川（常呂川支川）での破堤

約40haの畑が浸水

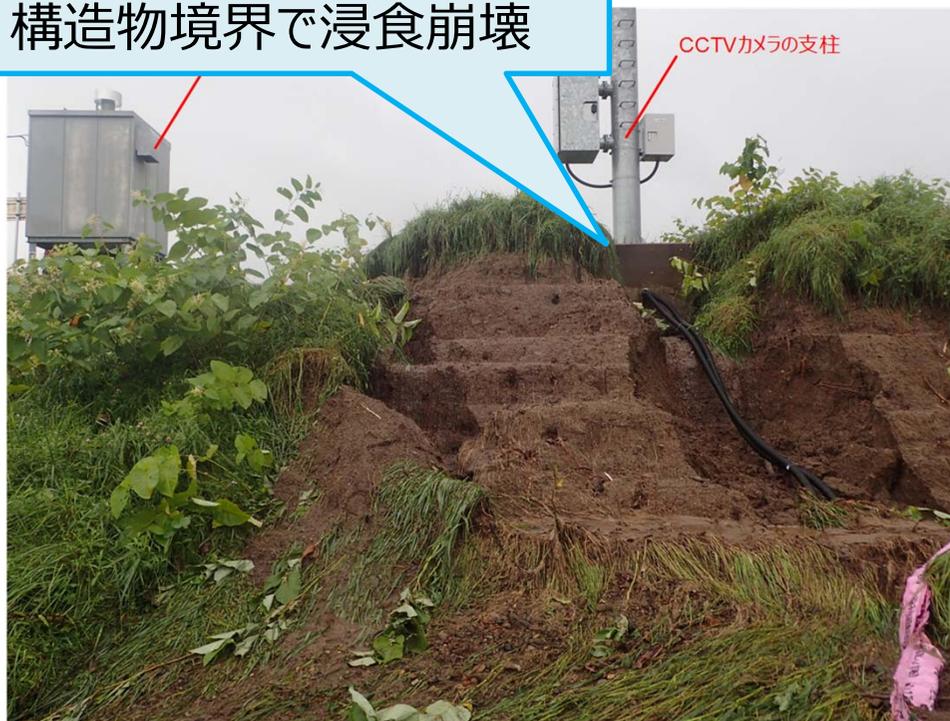
埋め戻し箇所など、
相対的な弱部で浸食崩壊

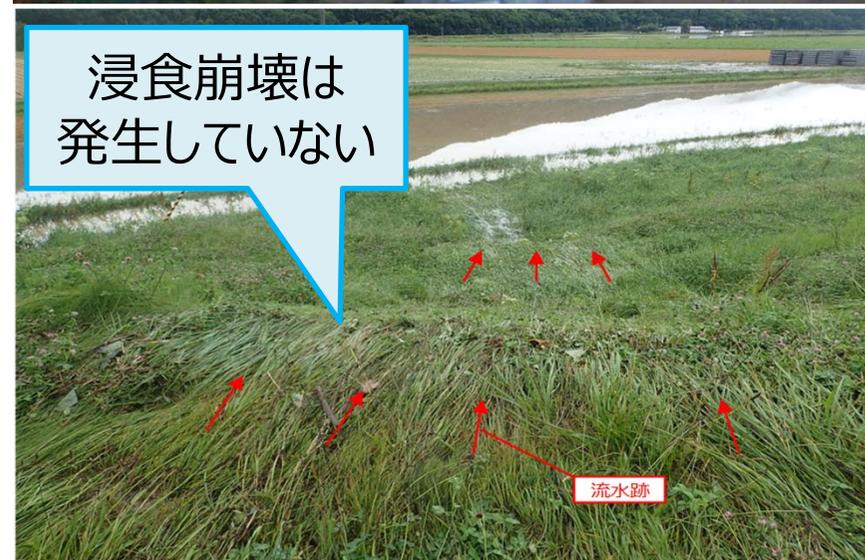
浸食崩壊は
発生していない

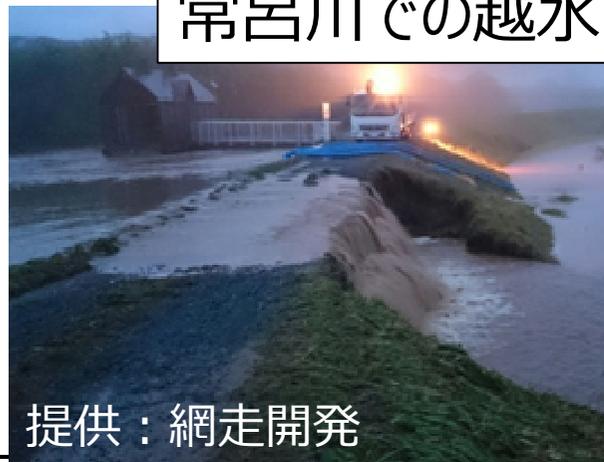
常呂川での越水

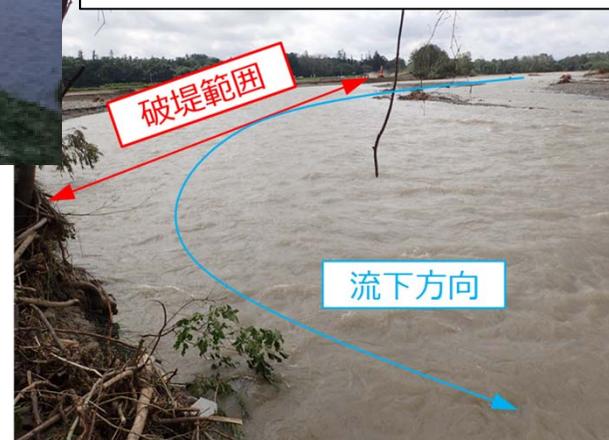
戸蔦別川での破堤

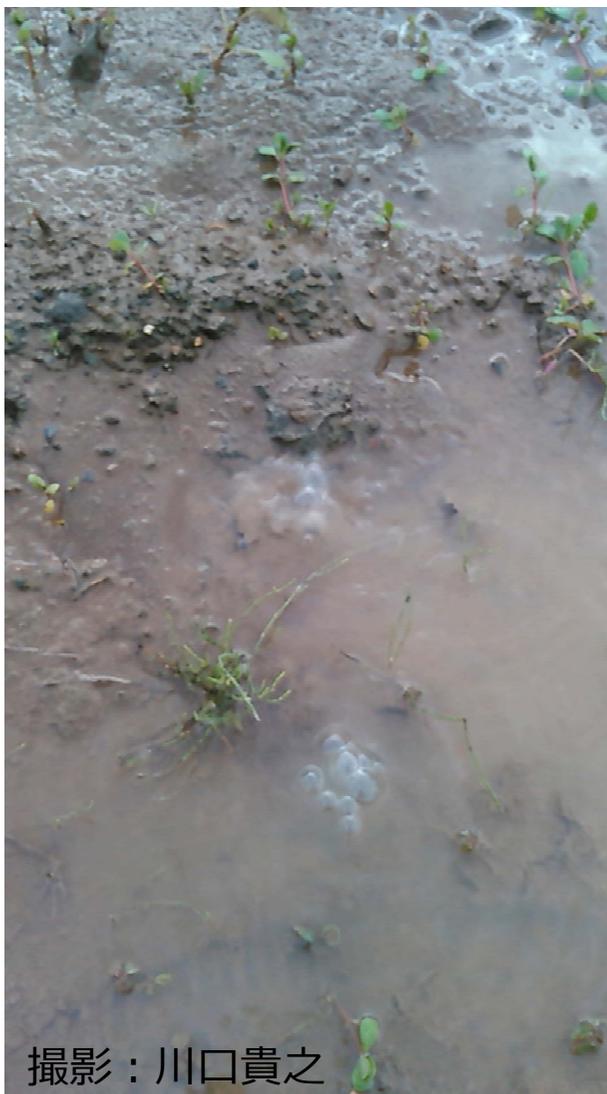
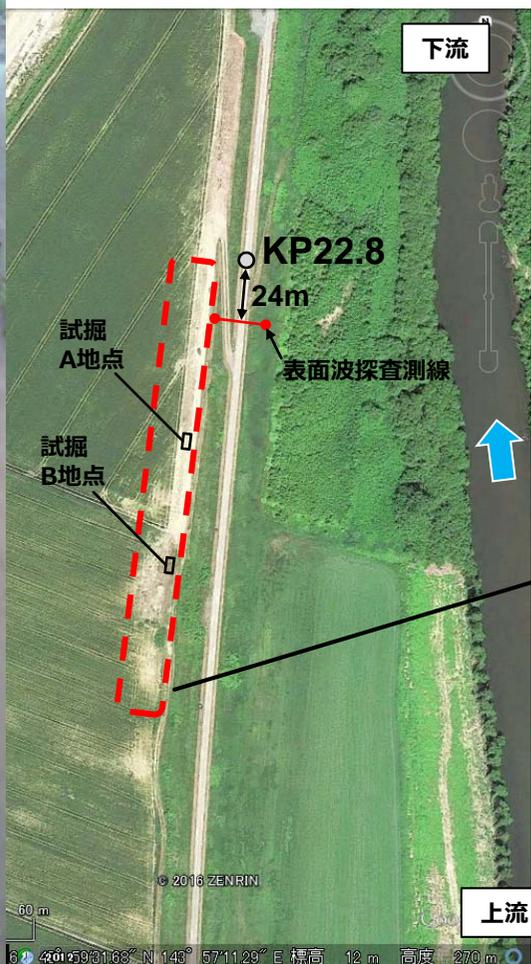
左岸堤内ののり尻で空気湧出が発生
