# 河川堤防の安全性を如何に 確保していくか —今後数百年を見据えて—

(国研)土木研究所  
地質・地盤研究グループ  
佐々木哲也

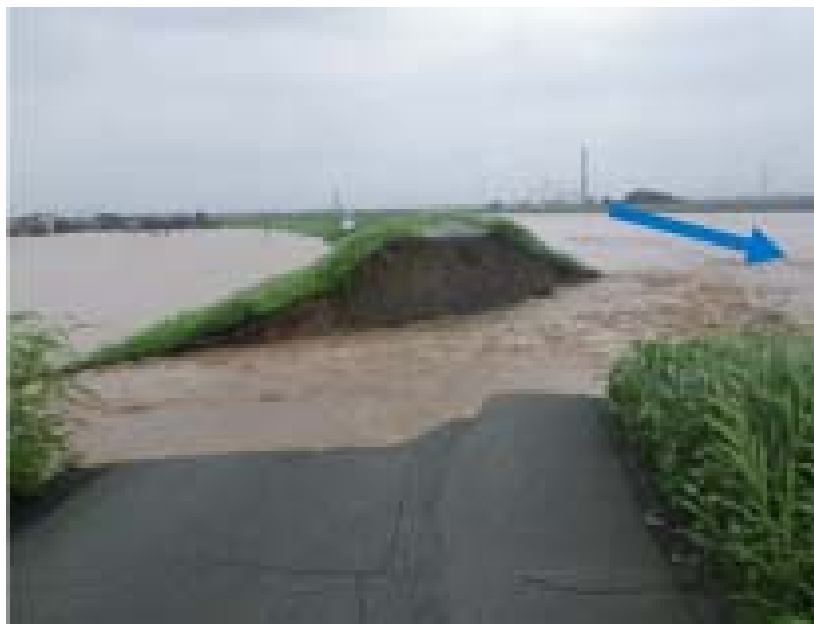
矢部川右岸7.3km破堤の状況(破堤後約2時間経過)

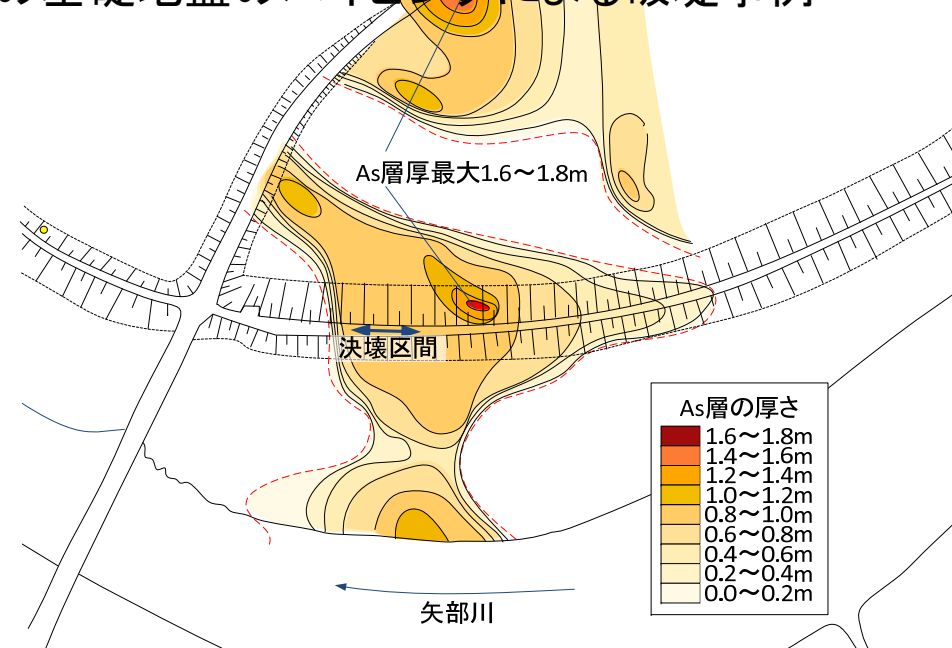
矢部川右岸7.3km付近の基礎地盤上部の砂層厚の分布

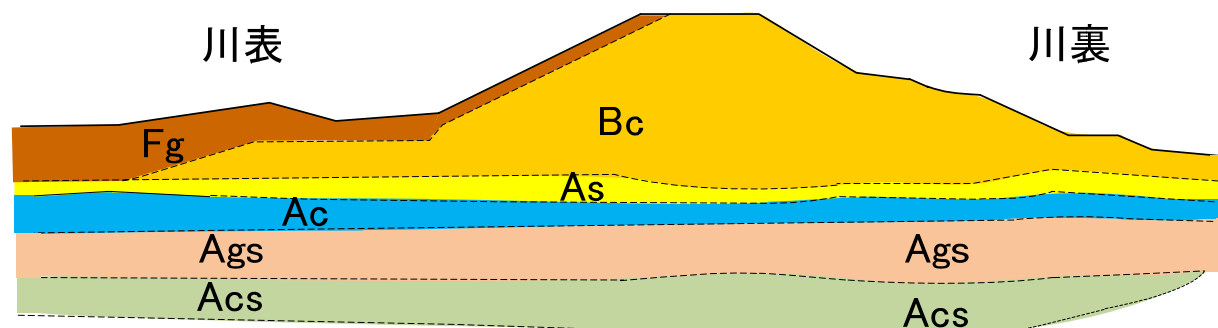
矢部川右岸7.3km破堤箇所付近の地質横断

課題：詳細な土層構成の把握(透水層の分布、行き止まり地盤の把握等)

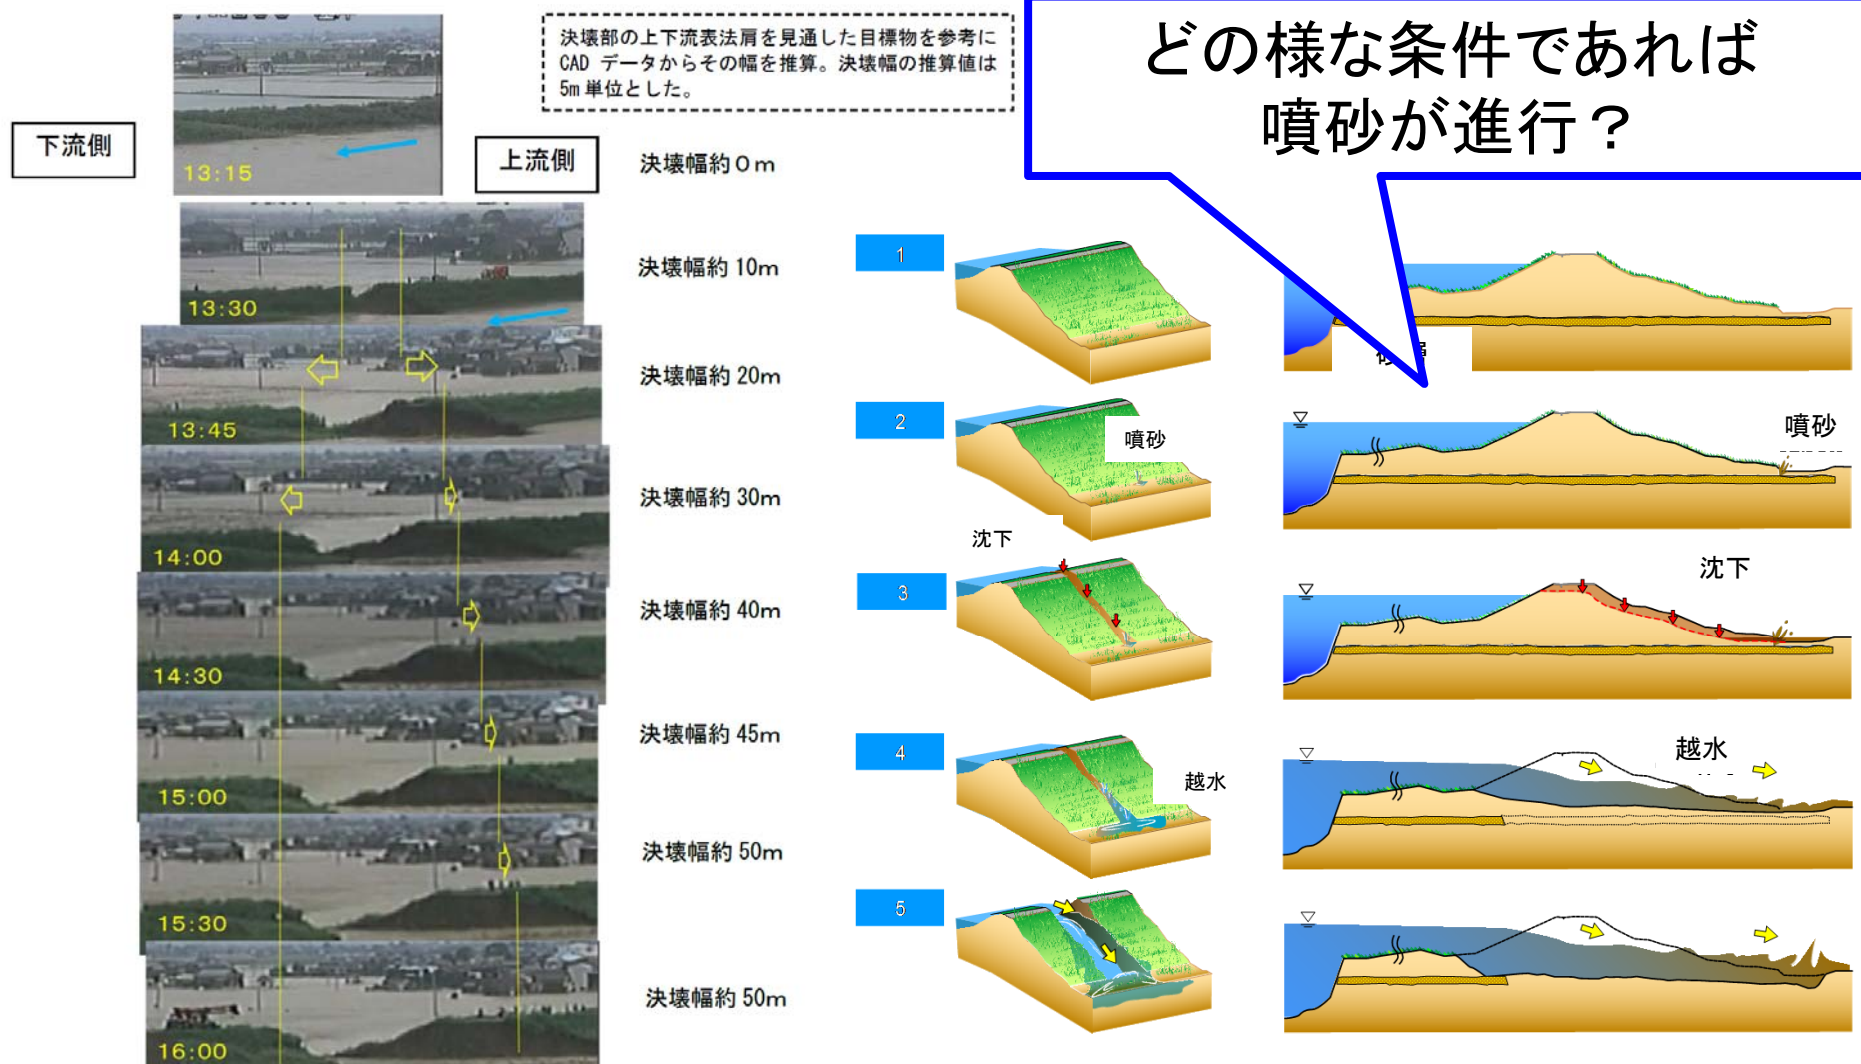
図 矢部川堤防被災における推定メカニズム

課題：被災の進行過程の定量的評価

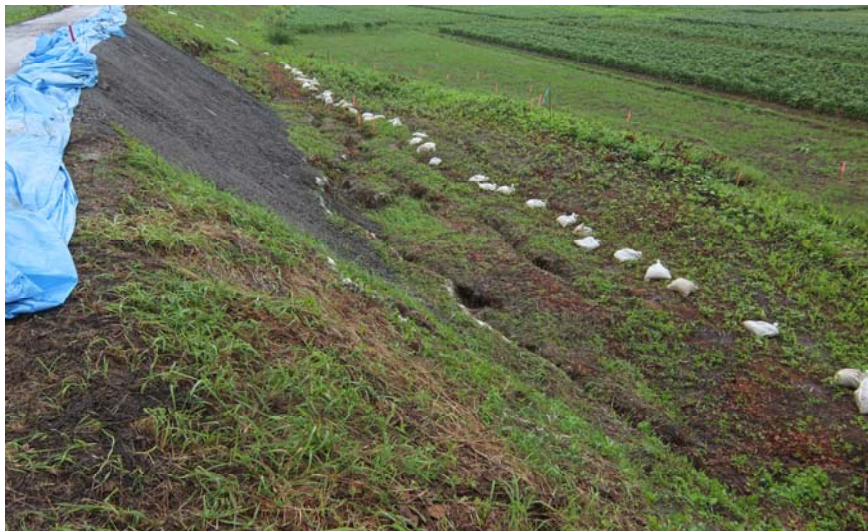
子吉川右岸10.8kmののりすべりの状況（応急復旧後で、欠損部には碎石充填済み）

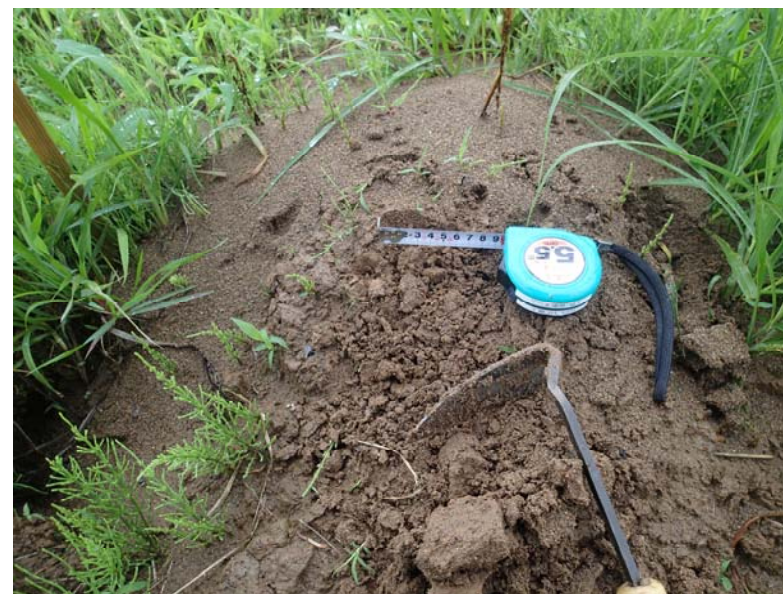
子吉川右岸10.8km付近の噴砂痕

被災箇所近傍の耕作地や崩壊土砂の亀裂には、噴砂痕が多数確認

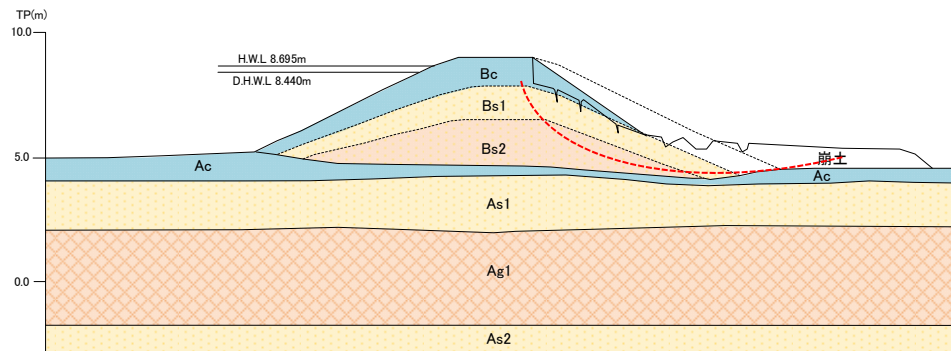
子吉川右岸10.8km付近の地質横断図(東北地方整備局提供)

基礎地盤は礫層と砂層から構成される透水層の上に薄い被覆土層が分布

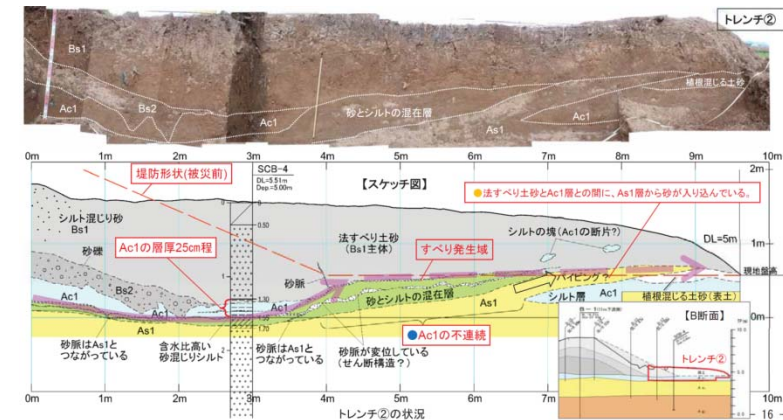
図 子吉川堤防被災における開削調査結果  
(東北地方整備局提供)

開削調査で被覆土層内に透水層と崩壊土の間を斜めに結ぶ複数の筋の砂層を確認

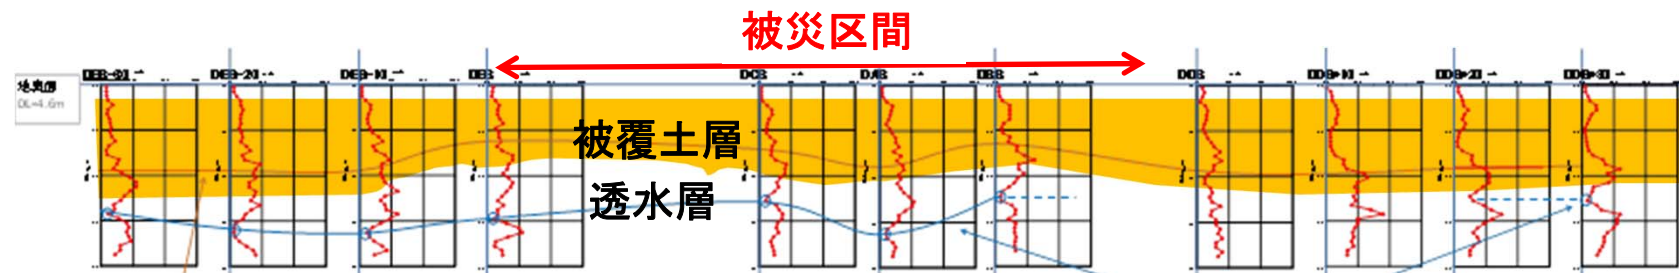
子吉川右岸10.8km付近の被覆土層厚の縦断分布

被災箇所の被覆土の厚さが50cm～1m程度で前後区間よりも薄い

透水層の被圧による有効応力の減少, あるいは噴砂による密度が低下によって,  
透水層の強度低下によるすべりの可能性

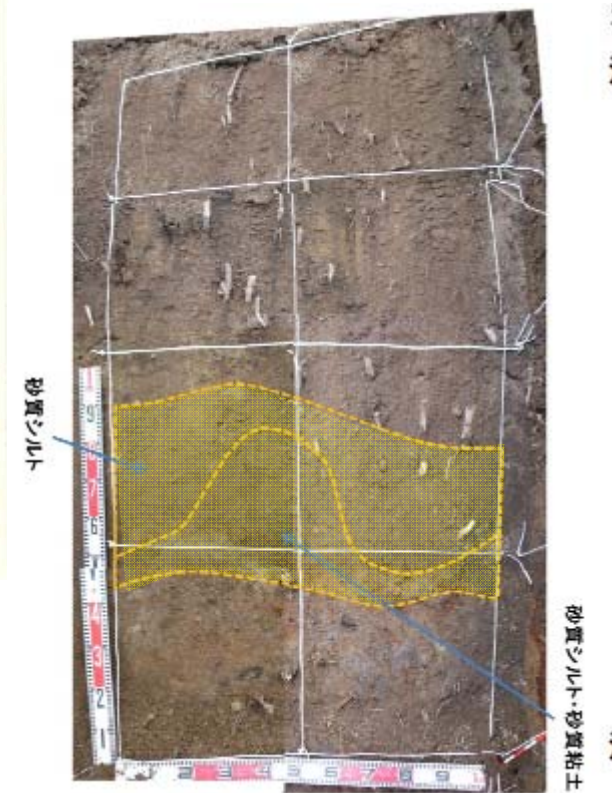
破堤箇所近傍で堤体からの噴砂痕が多数。堤体土は砂質シルト～砂質粘性土主体で所々に細砂が介在し、極めて緩い。堤体内に介在する砂層からのパイピングと推定

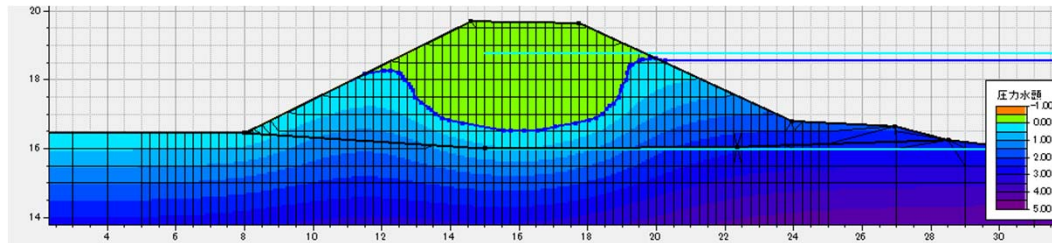
透水係数を等方に設定した場合 ( $1.0E-04\text{cm/sec}$ )  
30hr時点の圧力水頭分布 (降雨が支配的で河川  
水位はほとんど関係ない)

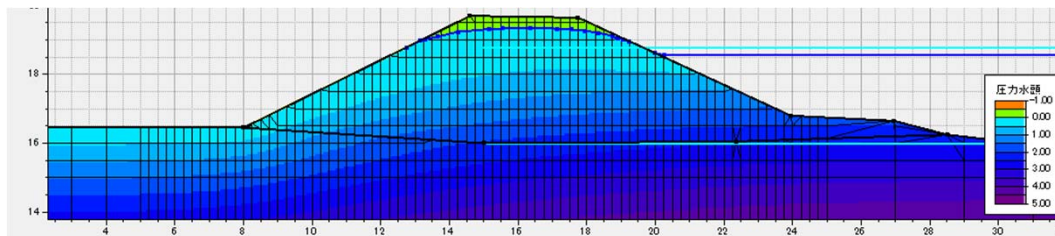
水平方向の透水係数を10倍に設定した場合 (水平  
 $1.0E-03\text{cm/sec}$ ) 30hr時点の圧力水頭分布 (河川  
水位がのり尻に影響)

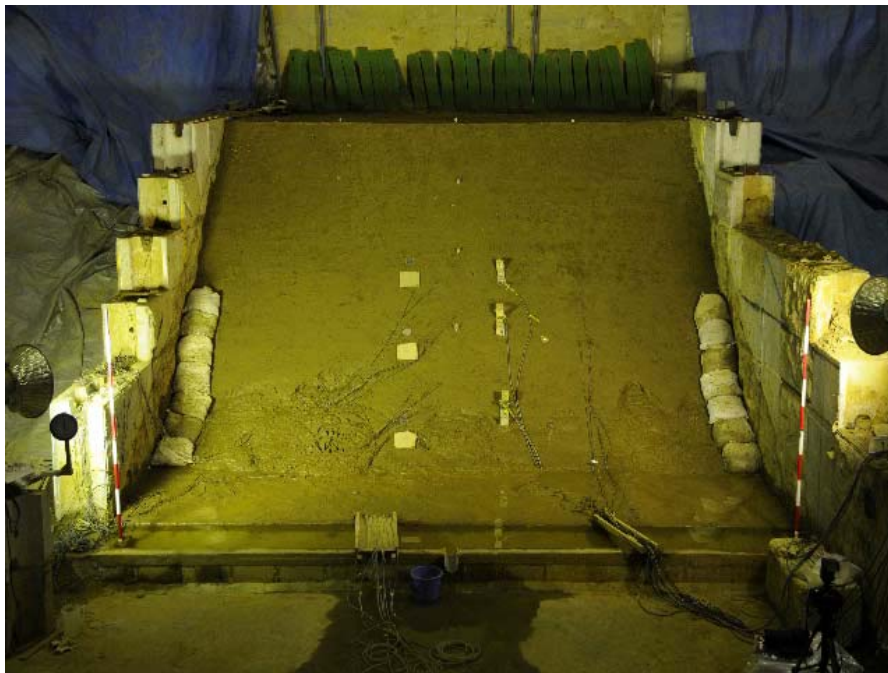
H22-2( $F_c=30\%$   $D_c=85\%$ )

円弧すべり(?)

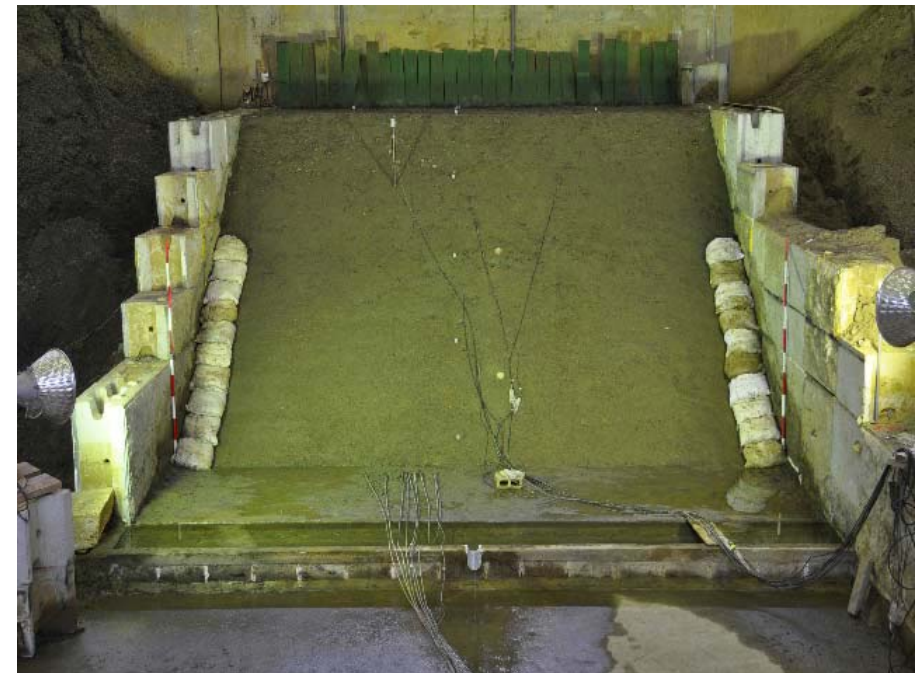
H21-3( $F_c=50\%$   $D_c=90\%$ )

円弧すべり
