災害報告特別セッション —近年の特徴的な堤防被災事例と 今後の方向—

国土交通省水管理・国土保全局治水課
技術調整官 高橋裕輔

矢部川堤防の被災要因と調査の取り組みについて

子吉川における堤防被災メカニズムと 調査分析結果について

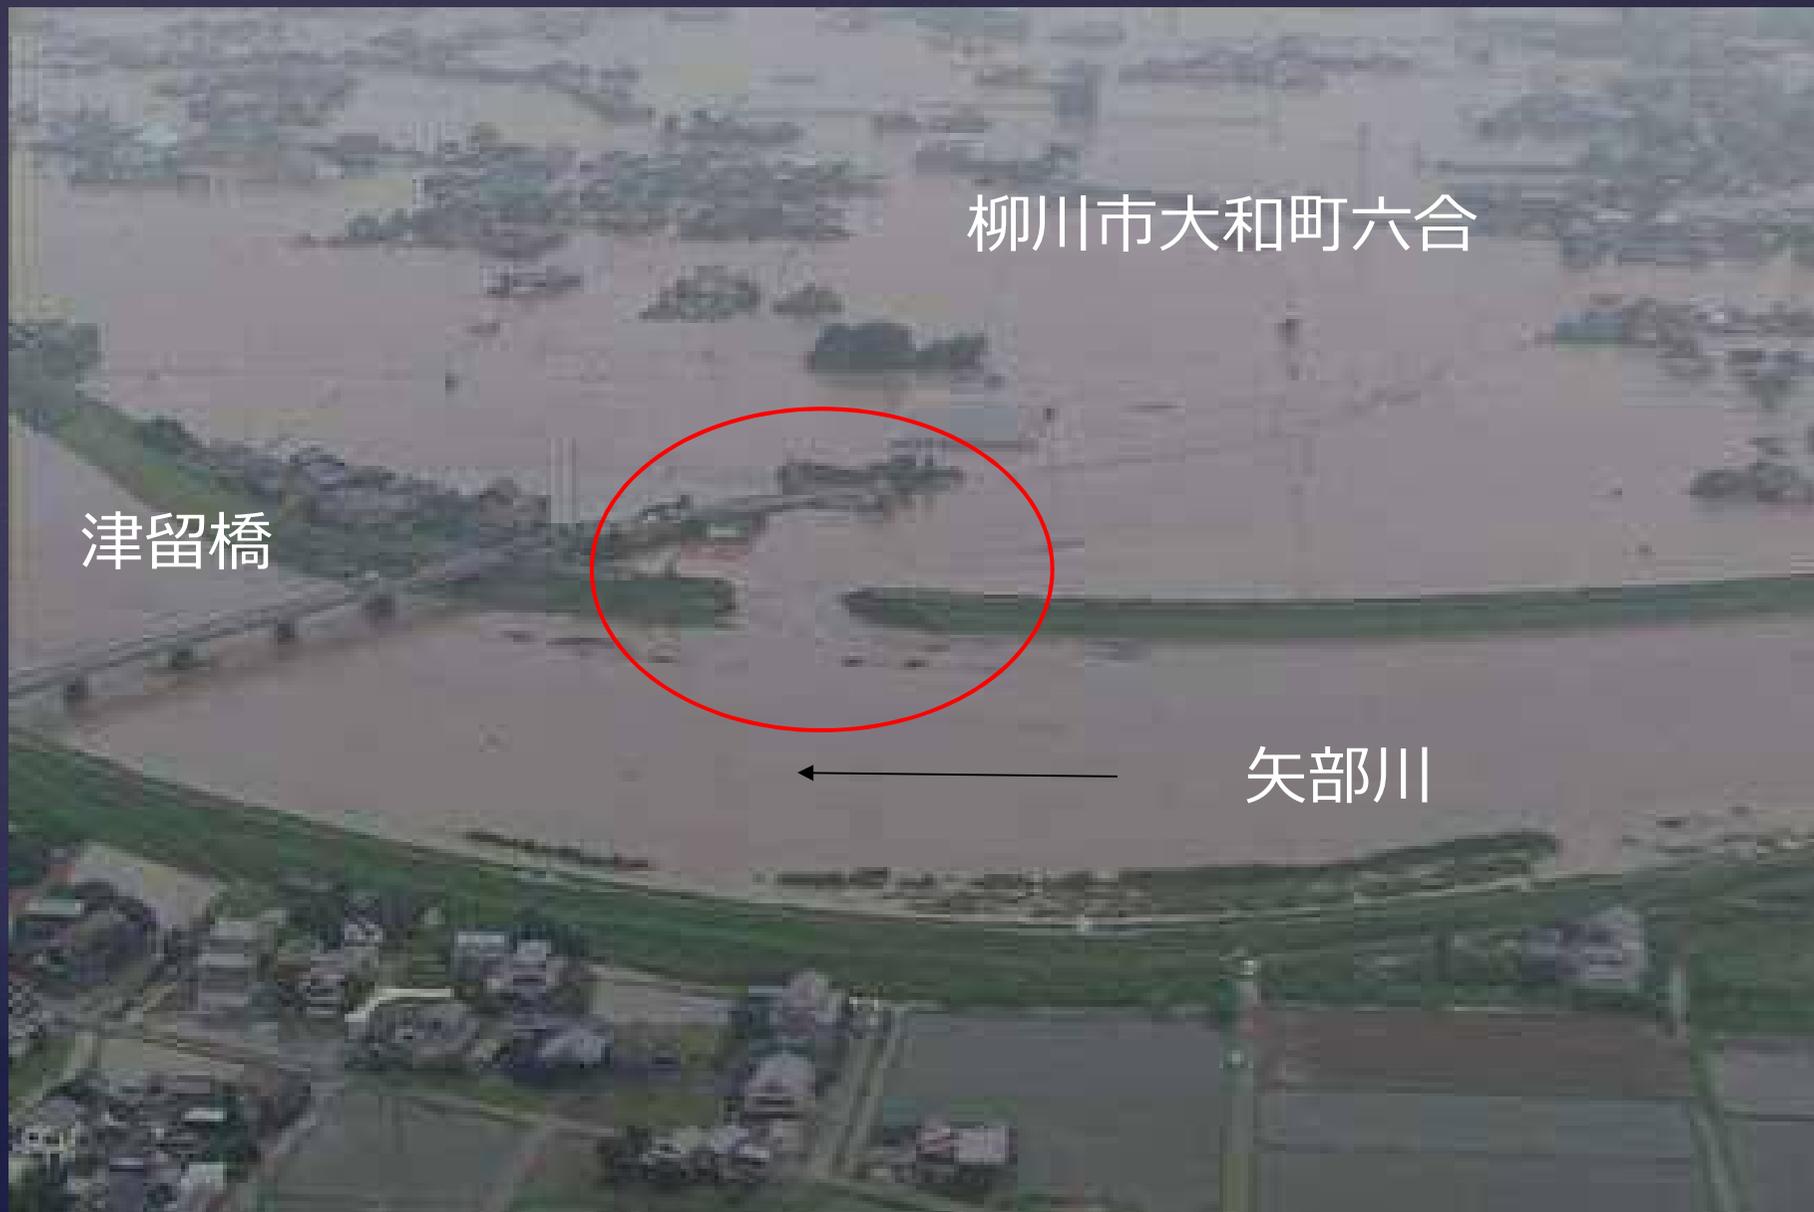
決壊箇所状況 (矢部川右岸 7. 3 K)

決壊箇所の状況（矢部川右岸7.3K）

8時頃から、HWLを5時間以上超。

12時頃から水位低下をはじめ、13:20頃決壊。

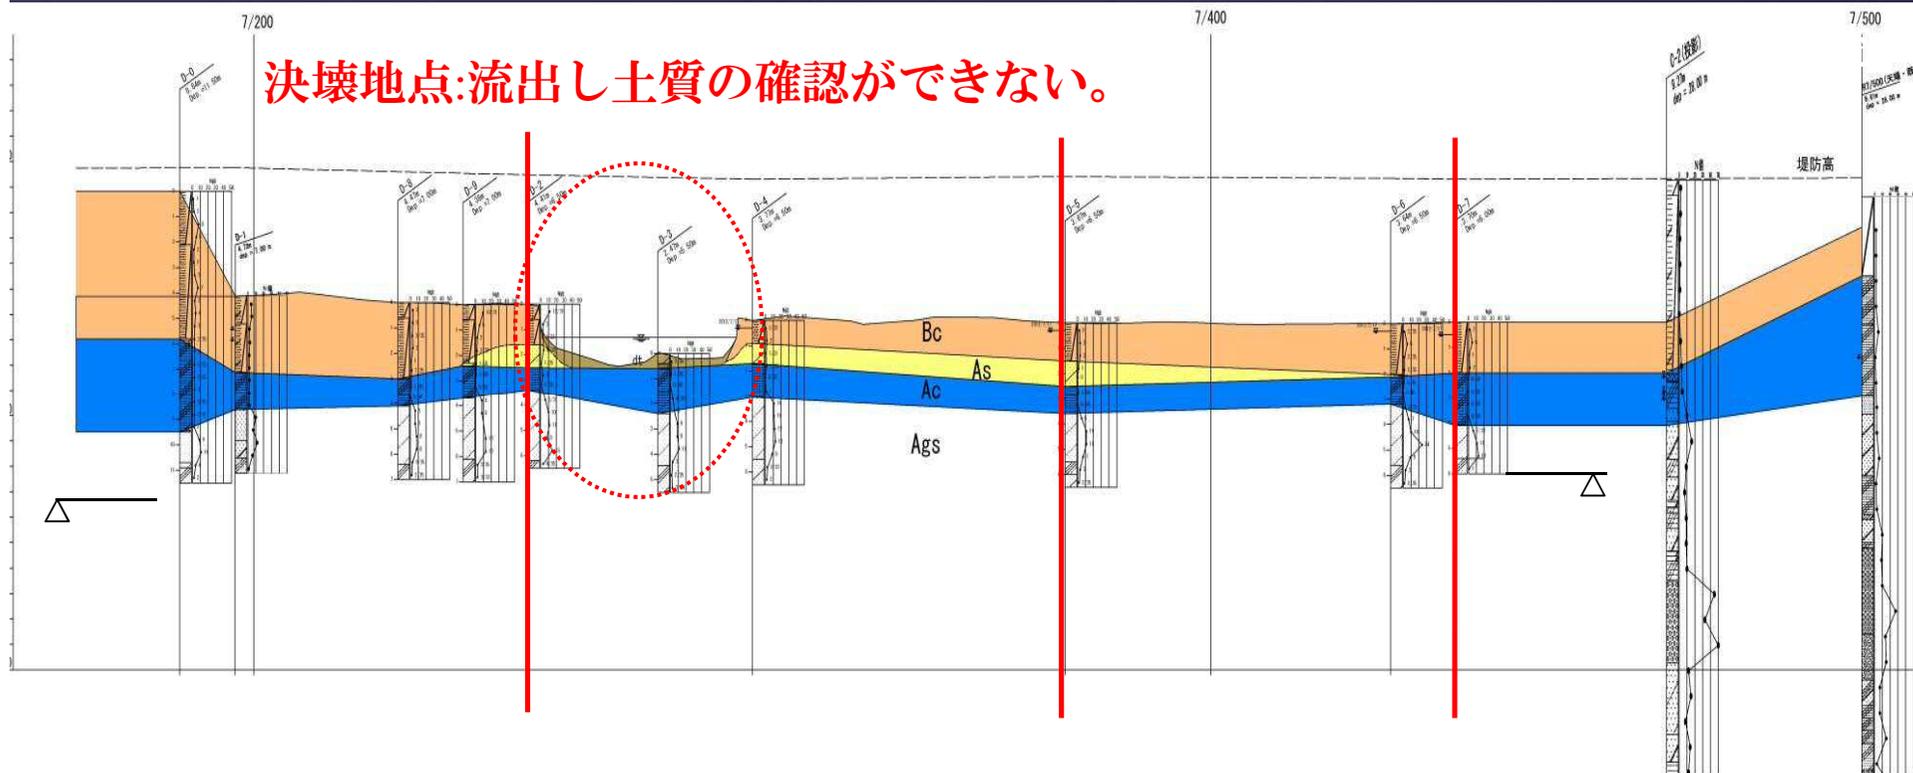
堤防川裏のり尻部土質縦断面図（D-D断面）

出水後7月16日より、堤防の土質調査を実施。
砂層（As層）は、下流は行き止まり、上流にのびている。

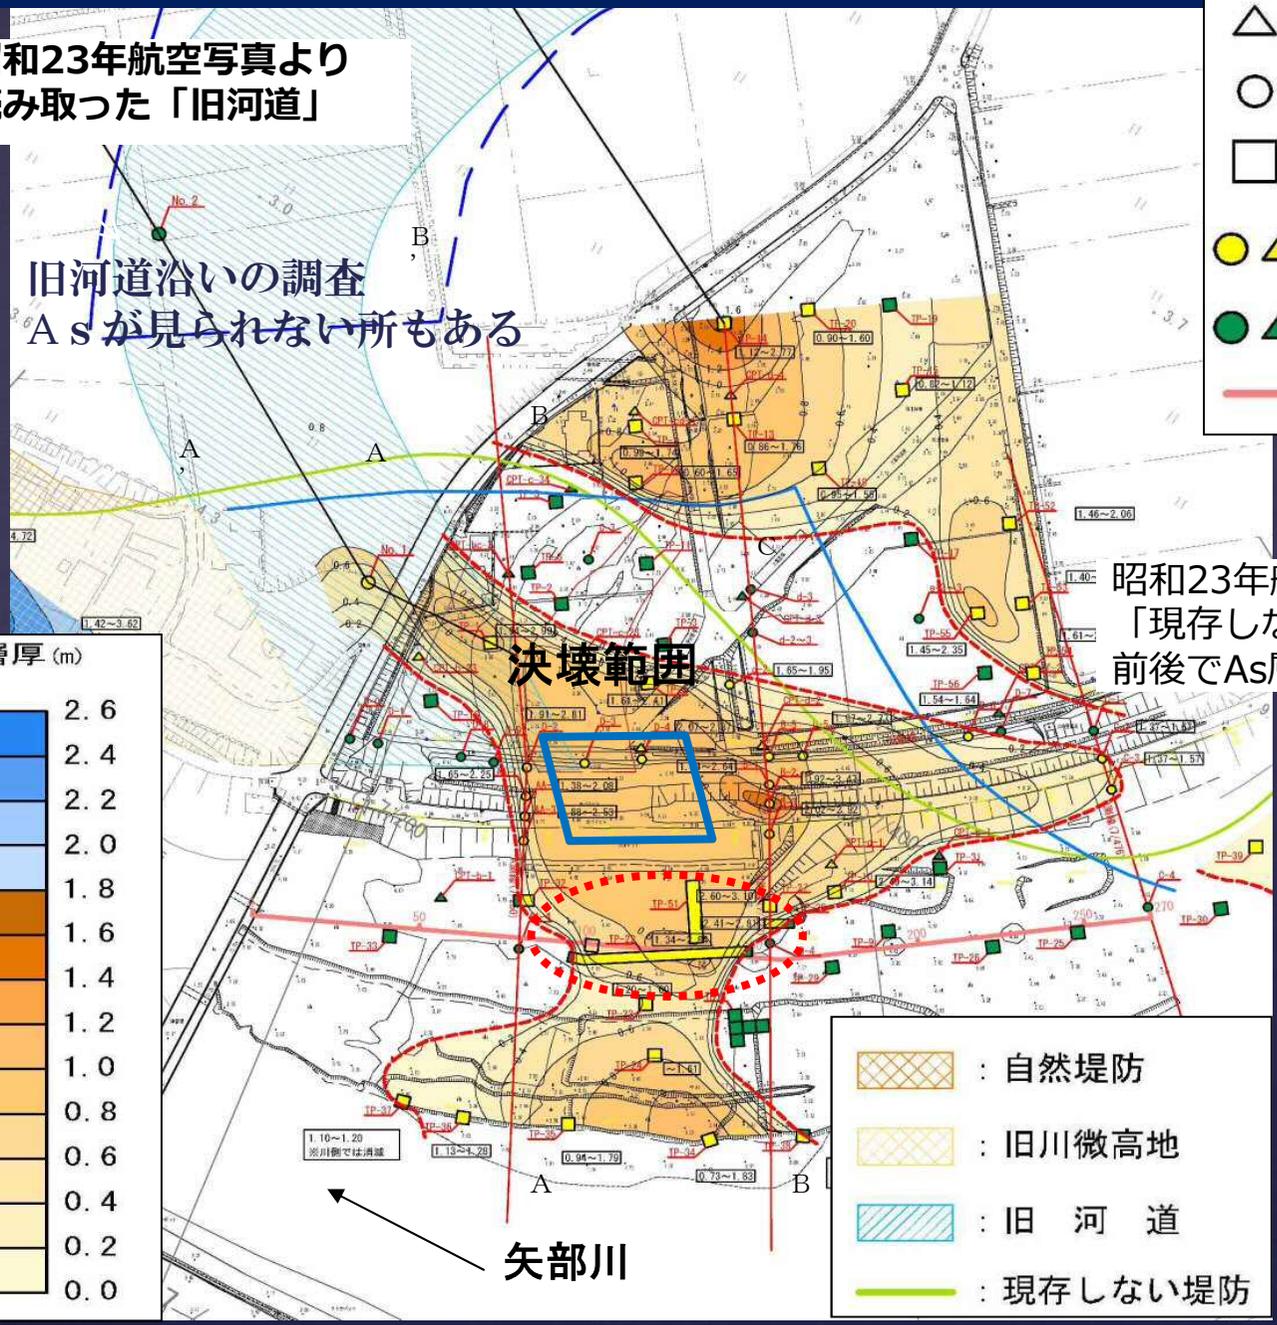
昭和23年航空写真より
読み取った「旧河道」

旧河道沿いの調査
Asが見られない所もある

昭和23年航空写真より読み取った
「現存しない堤防」の
前後でAs層が分かれている。

トレンチ調査で
確認された粒度の
粗いAs層
透水係数(最大値)
 $3.1 \times 10^{-1} \text{cm/s}$

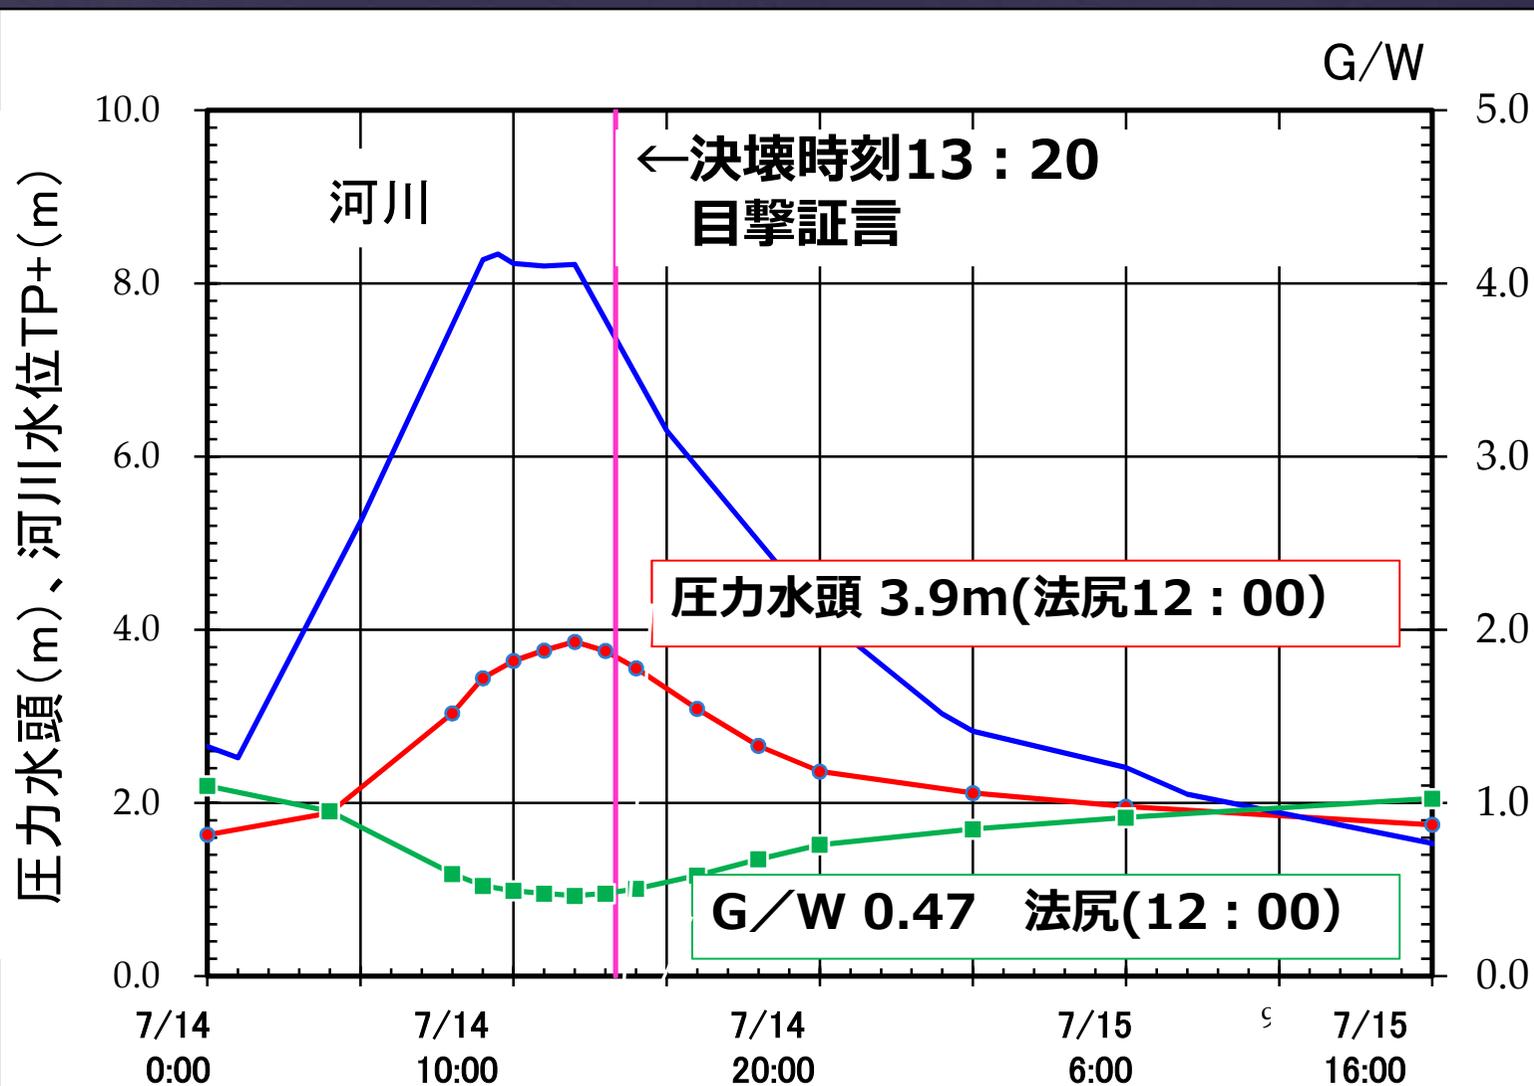
河川水位、圧力水頭及びG/Wの経時変化

河川水位の上昇とともに、堤防を横断するAs層への浸透が促進。
 堤防裏のり尻付近で 圧力水頭は3.9m と最大となる。
 最小のG/Wは0.47盤ぶくれが生じる結果となる。(G/W < 1.0)

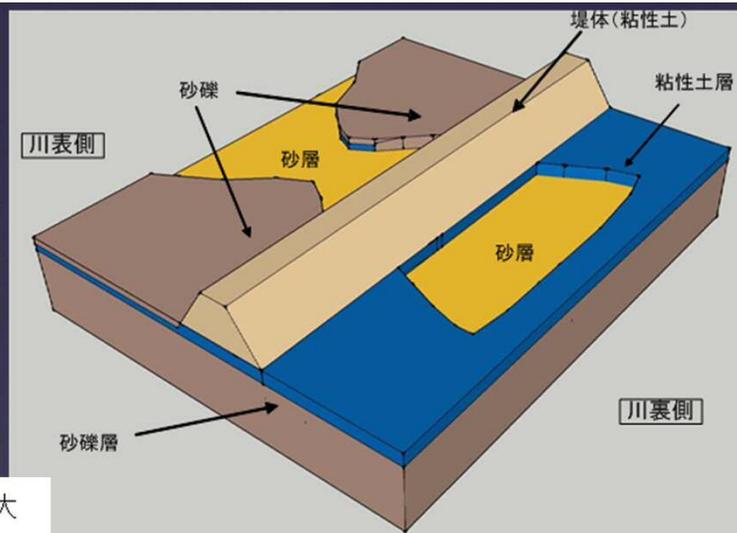
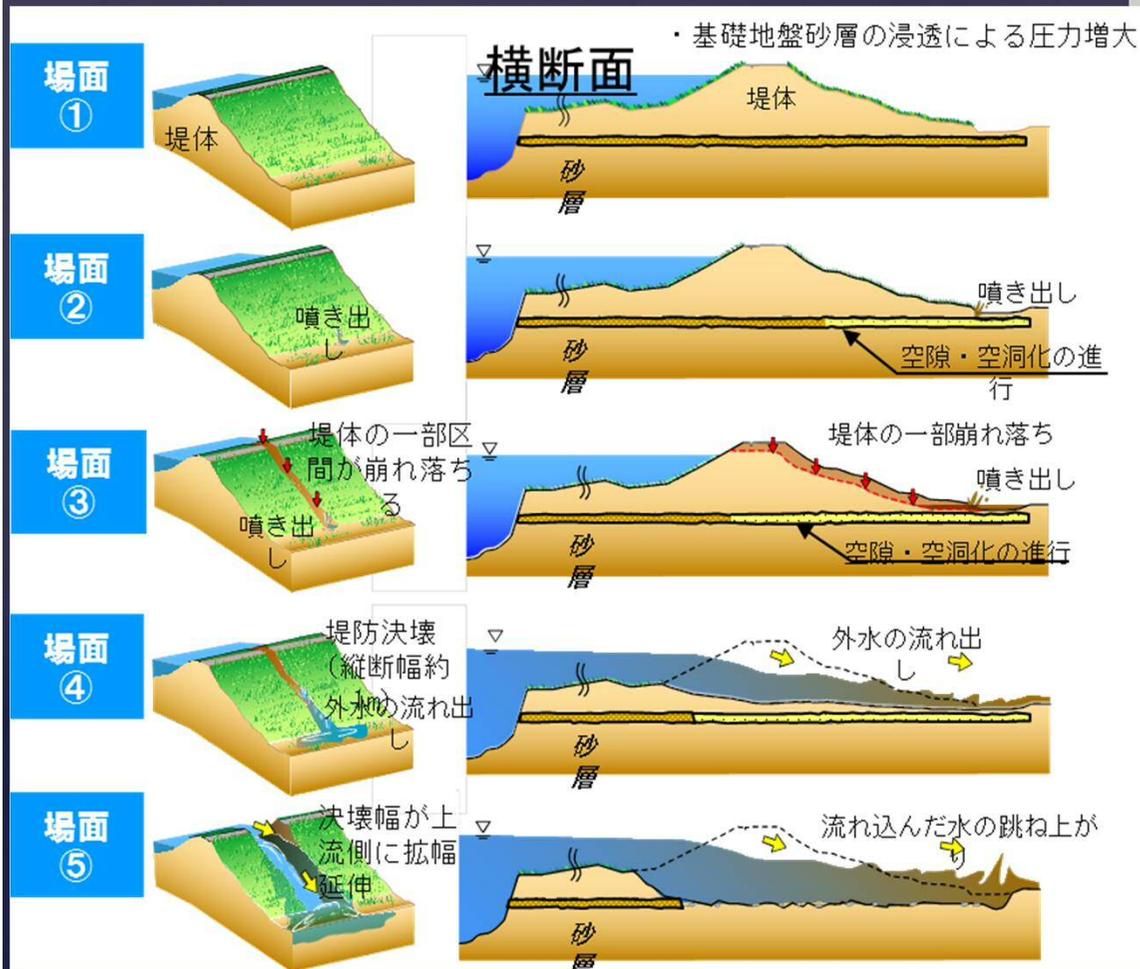
堤防決壊のメカニズム

目撃証言から、
法尻からの水の吹き上がりの後に、
堤防が一部下がるという現象が確認され
ている。

①砂層の浸透による
圧力が増大

②パイピング (漏水発生。)
漏水口より砂 (As層)の噴出。

③砂の流出により砂層(As層)
に空隙ができ、

④堤体の一部が支持を失い
沈下・陥没を起こす。
外水が流れ込む

⑤決壊幅の拡幅。

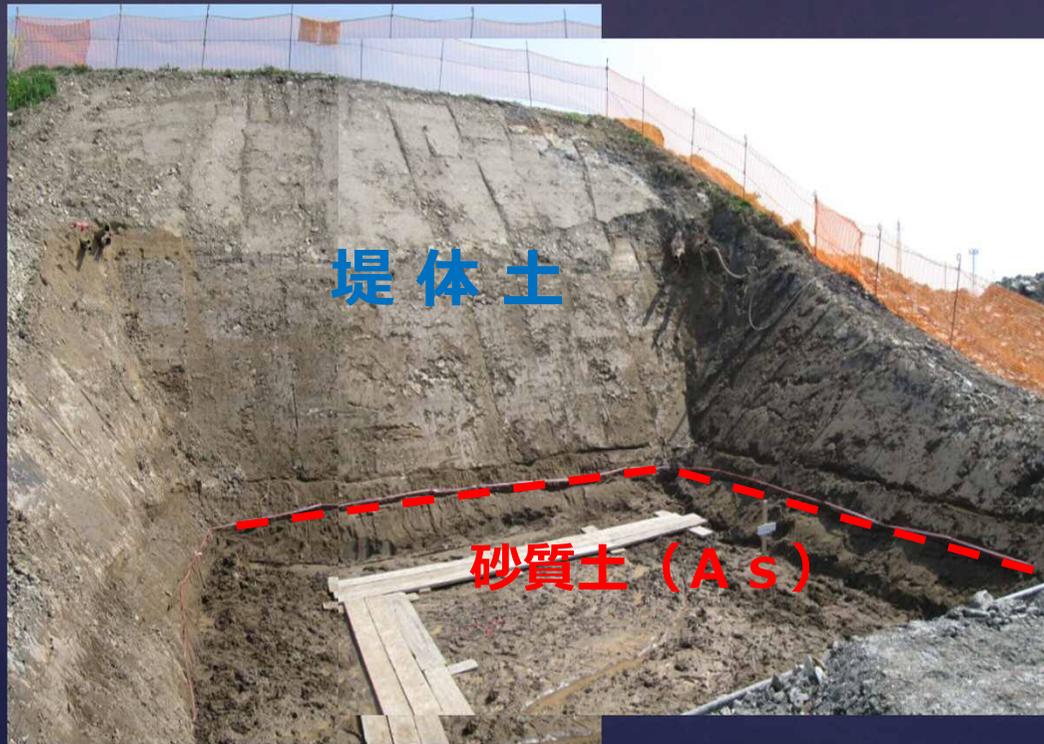
決壊箇所上流堤防の開削調査

- ・ 決壊箇所上流側堤防下のトレンチ
 - Ac層の上部に1.8~1.9mの厚さでAs層確認
 - 地下水の浸み出しによる砂 (As) の流出も確認。

Asからの不圧地下水の浸み出しと砂の流出状況

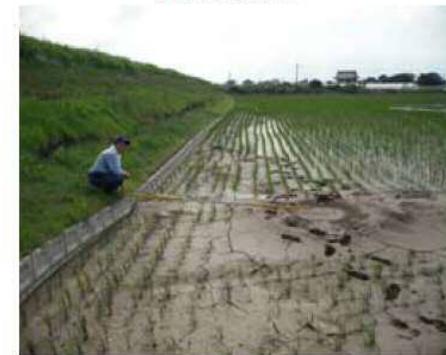
右岸 11.8k 被災状況

陥没状況

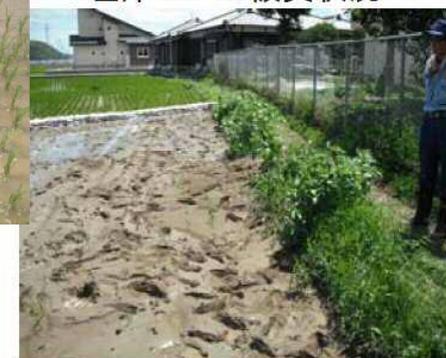
左岸 16.0k 被災状況

漏水状況

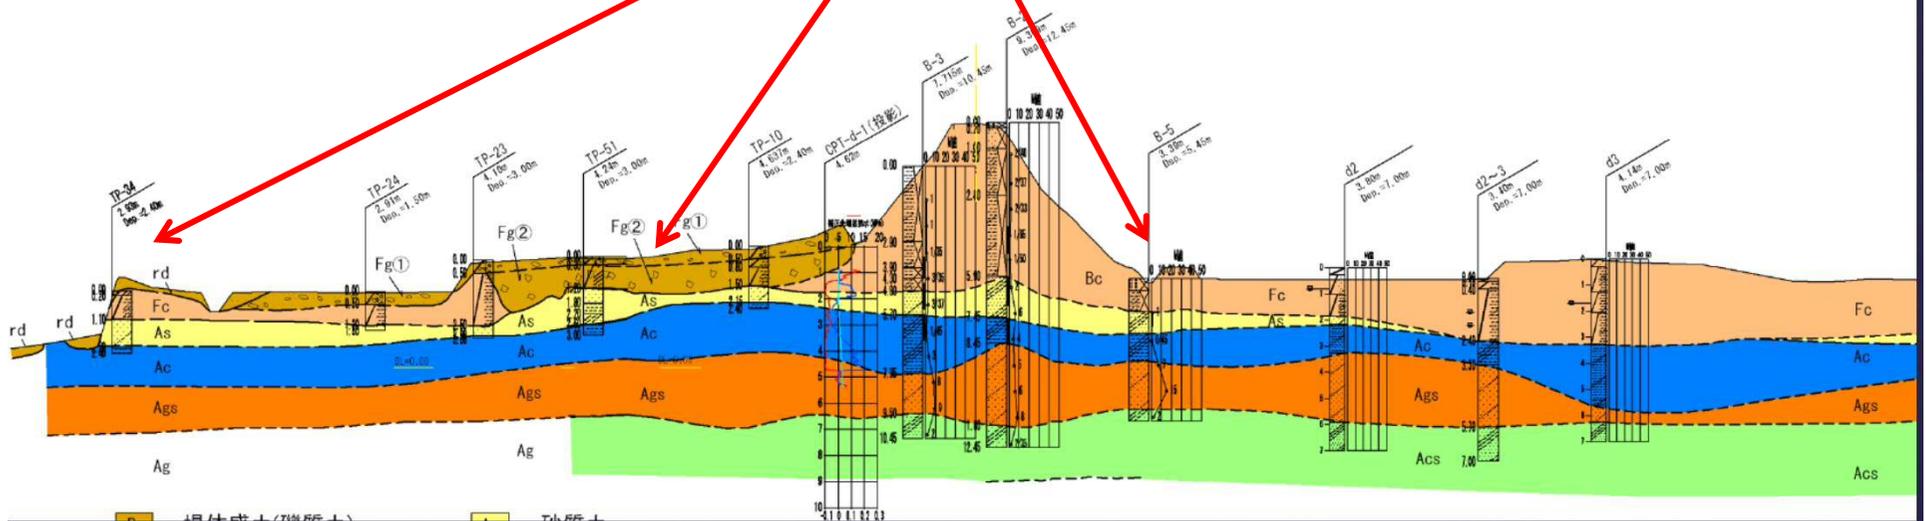
○基礎地盤の上部に水が浸透しやすい砂層 (透水層)
川表から川裏まで連続する。

○10k上流は、ほとんどの基礎地盤が砂またはレキ層。

○10k～下流は基礎地盤の主体は粘性土、把握が難しい。

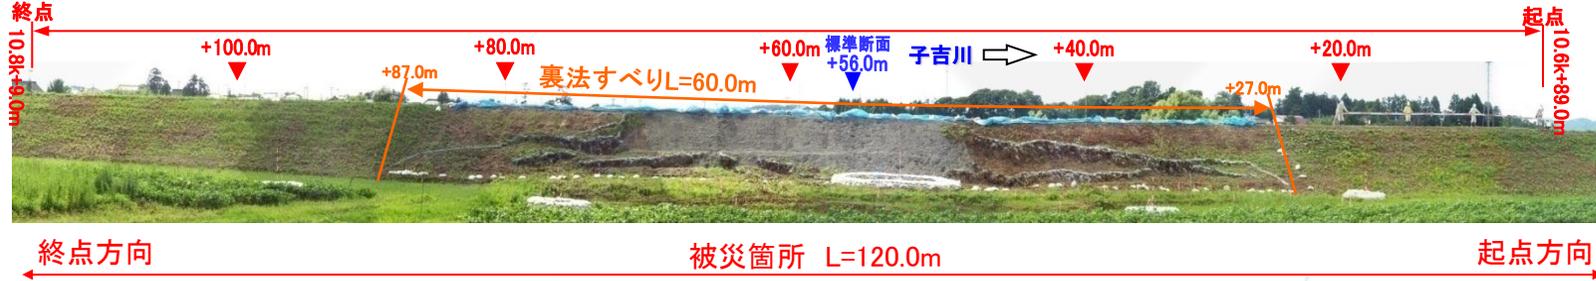
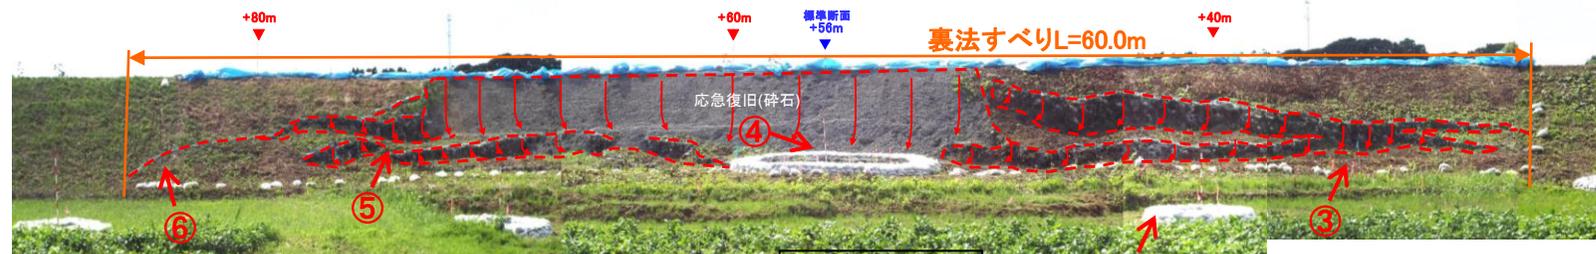
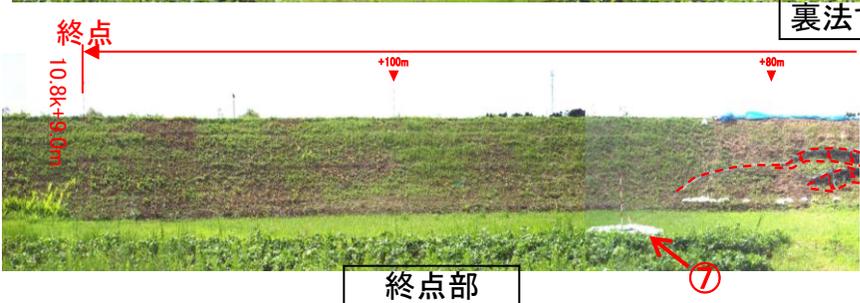
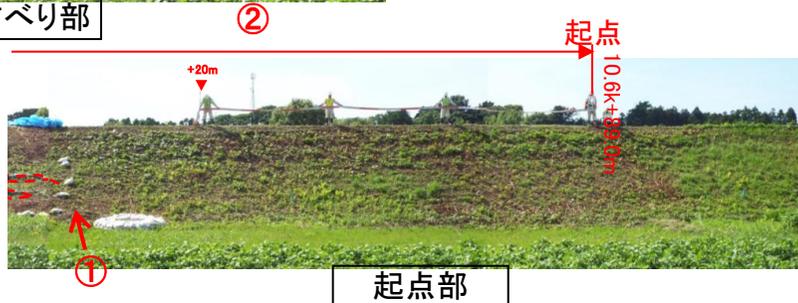
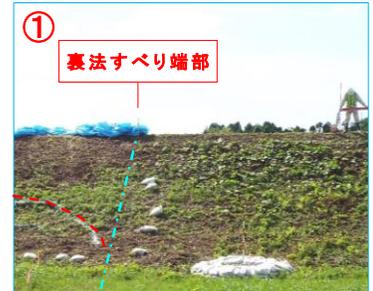
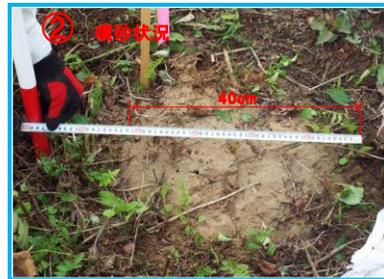
1.3 被災状況全景 (10.8k付近 : 荒町地区)

- 被災範囲（漏水）は、10.6k+89.0m~10.8k+9.0mの延長120m区間である。
- その内、裏法すべりは60mの区間であり、法肩からすべりが発生している。すべり土塊は、民地にまで流出した。
- 現地には水辺を好む植生であるヨシが散見され、普段から含水比が高いことが推測される。

①荒町地区 被災箇所L=120.0m(裏法すべりL=60.0m・漏水)右岸 距離標10.6k+89.0m~10.8k+9.0m

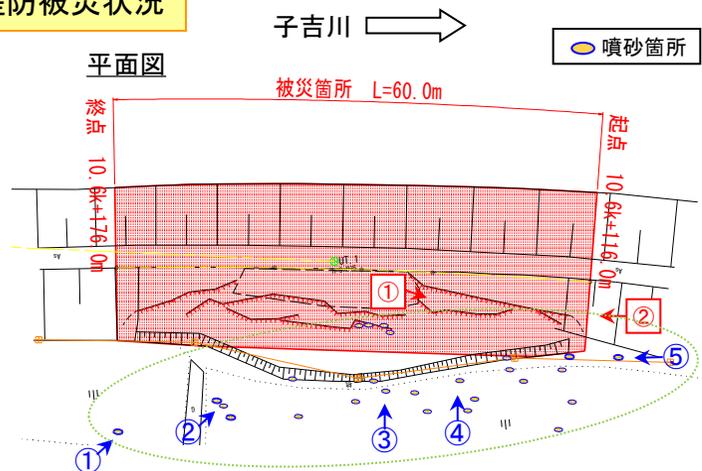
堤防被災状況

- 堤内地には、26箇所の噴砂が確認できた。噴砂は法すべりの中心で多数確認され、その規模はφ30cm~40cm程度が多い。
- 噴砂の材料は、砂質が主体であったが、細粒分も多く含んでいる。
- すべり破壊の頭部は、100cm程度の滑落崖(写真①)を形成している。また、滑落崖は複数確認出来る。

26箇所で噴砂痕を確認

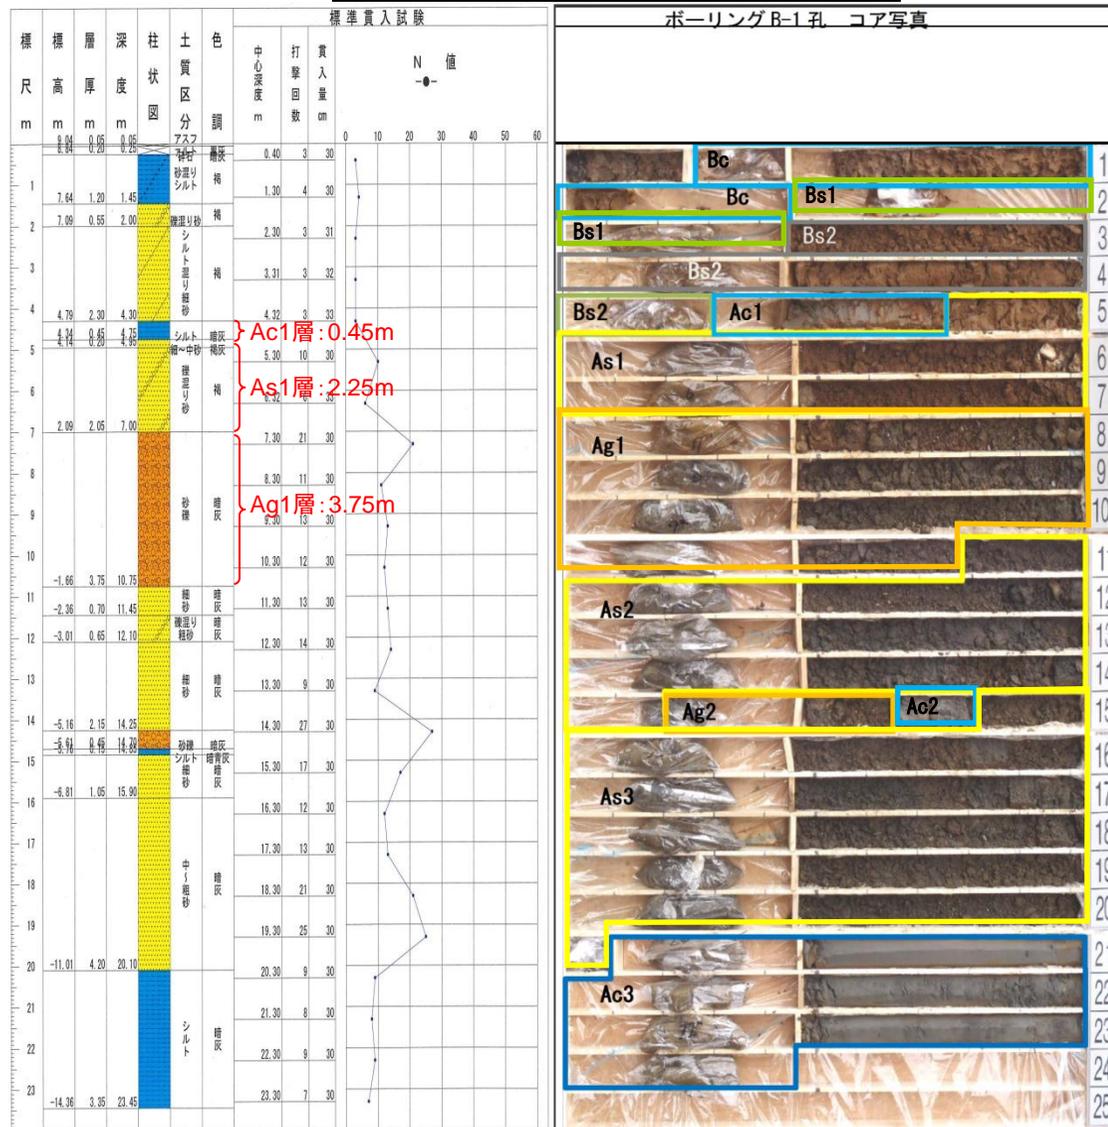
B-1 地質柱状図及びコア写真

- ボーリング調査により、堤体盛土が3層 (Bc、Bs1、Bs2) で構成されていることがわかった。
- 基礎地盤は上位よりAc1層、As1層、Ag1層等で構成される。
- 表層に分布しているAc1層は厚さ0.3~1m程度の粘性土である。その下には、砂層が層厚2m程度、礫層が約4m程度分布している。

堤体盛土は、Bc層(粘性土)、Bs1層(砂)、Bs2層(砂)の3層で構成される。Bc層は砂混じりシルト、Bs1層は礫混じり砂、Bs2層はシルト混じり砂が主体である。
 盛土層のN値は3程度であり、締まりが悪いと言える。
 基礎地盤は、上位よりAc1層(粘性土)、As1層(砂)、Ag1層(礫)等で構成される
 Ac1層はシルト主体、As1層は細砂~中砂であるが、下位ほど礫の混入が多くなる。

Ac1層が川表に比べて堤防直下や川裏で薄い

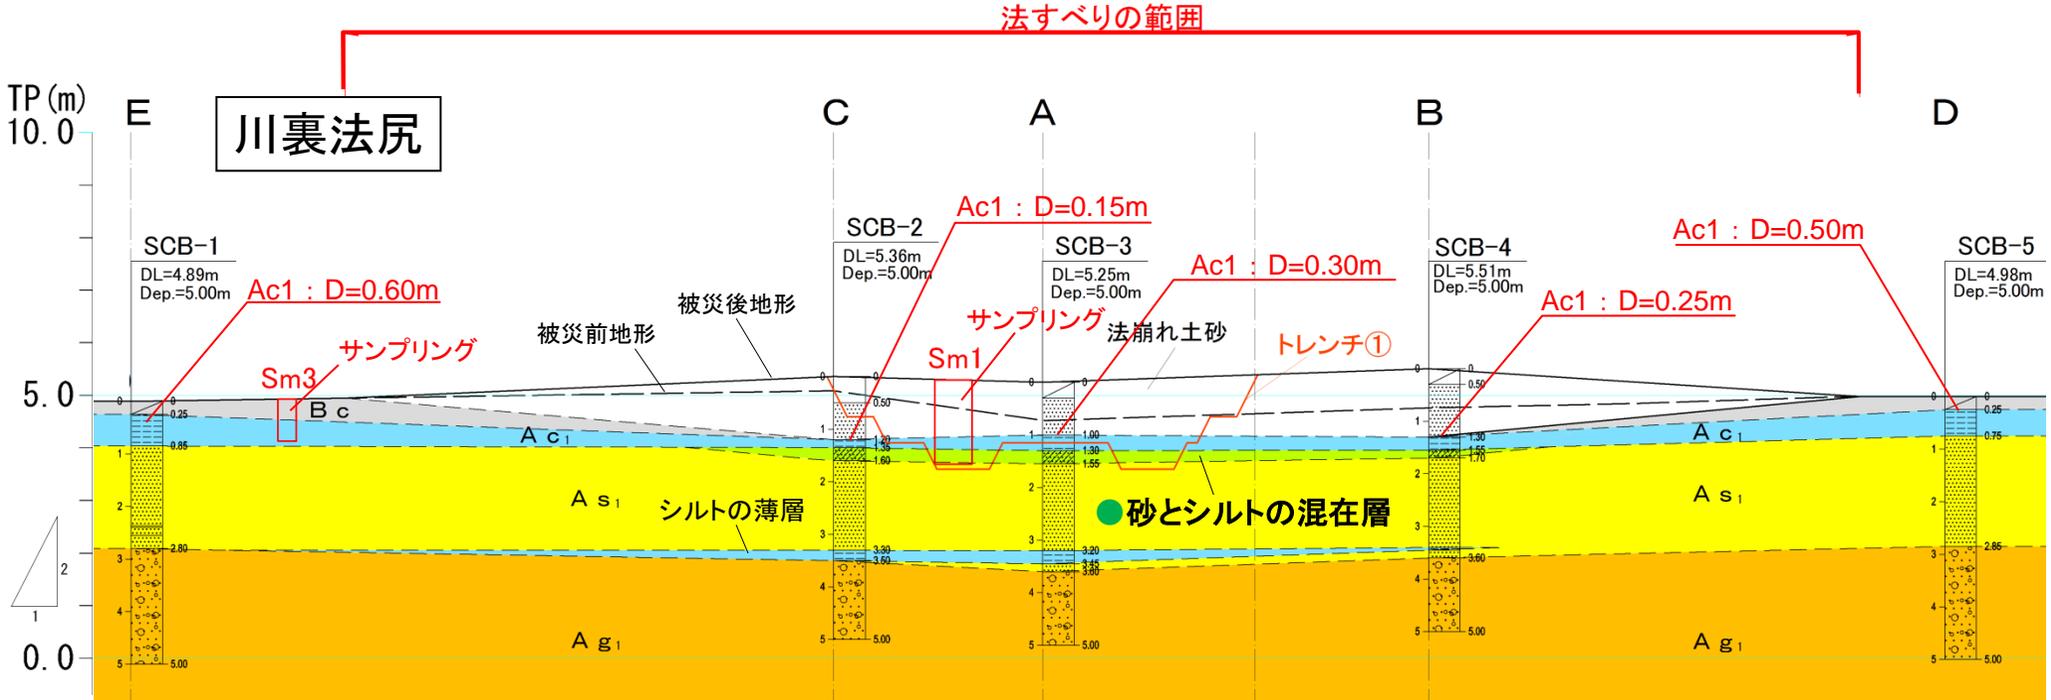
川裏法尻部 縦断方向断面図

- 簡易ボーリング調査の結果、基礎地盤の土層構造 (Ac1、As1、Ag1) が確認できた。また被災した範囲においては、川表に比べて川裏のAc1層が薄いことは確認された。
- 被災箇所法尻部では、被災箇所の外側に比べて相対的にAc1層が薄く (厚さ数10cm)、Ac1層とAs1層との境界付近には、砂とシルトの混在した層 (●) が確認された。

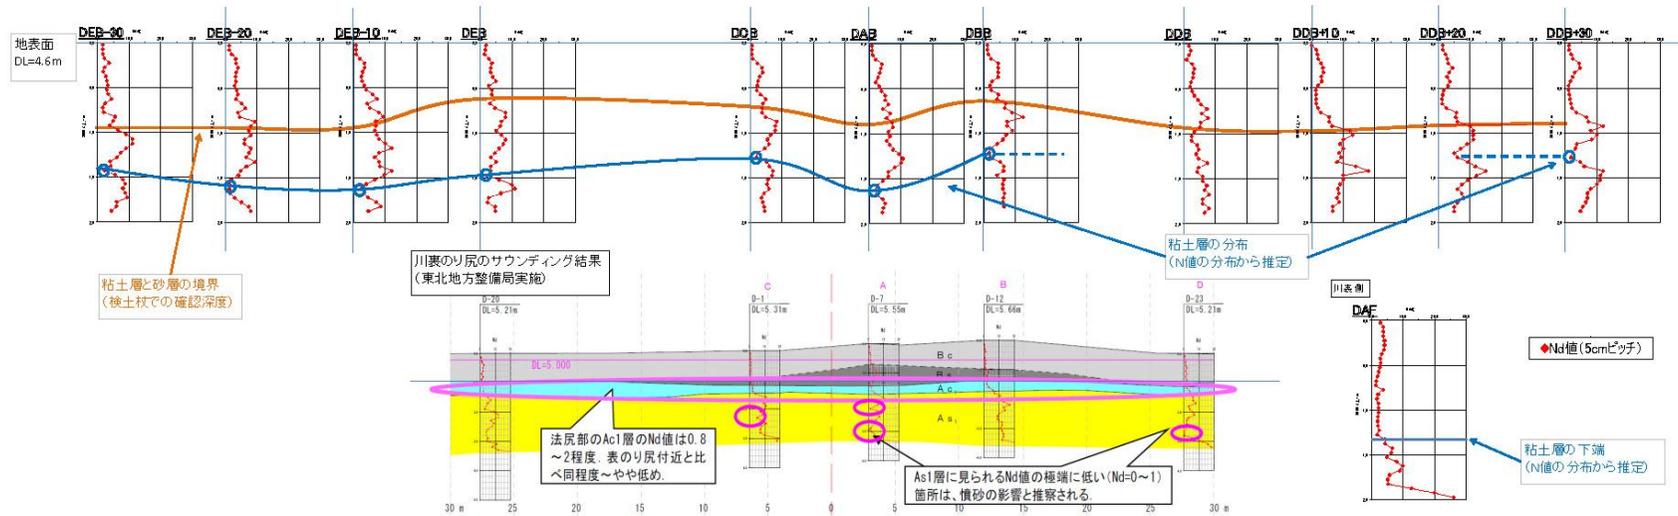
図-2 調査結果

簡易動的コーン貫入試験、検土杖の結果より、粘土層 (Ac1) と砂層 (As1) の境界面を整理した。

- 被災箇所川裏のり尻の粘土層の分布について、検土杖で確認すると、A~E 測線は 0.6~0.9m 程度で、D、E 測線から 30m まで離れた範囲は、粘土層厚 0.9~1.0m 程度であった。
- B、E 測線の川裏のり尻付近は、やや周りより薄い粘土層厚となっており、30cm 以上の噴砂が確認された箇所と一致していた。
- 粘土層は、前日の降雨の影響も考えられるが、 N_d 値 1~3 と低い状態であった。
- また、砂層の下部に、 N_d 値 0~1 と低い箇所が確認され、粘土層が分布していることが推定される。これは、ボーリング調査の結果より As1 層中に介在する薄い粘性土層と考えられ、堤体~のり尻付近に分布しているものと推定される。
- 調査地点の DDB、DDB+10m の地表面から -10~15m 付近に貫入試験の結果より粘土層が分布していないことが推定される。As 層下部を浸透してきた水が被災区間に集中し、変状に影響を及ぼした可能性が考えられる。
- 川表の高水敷では、粘土層が約 1.5m 程度で、川裏側のほうが川表側より粘土層が薄く分布している状況が確認された。

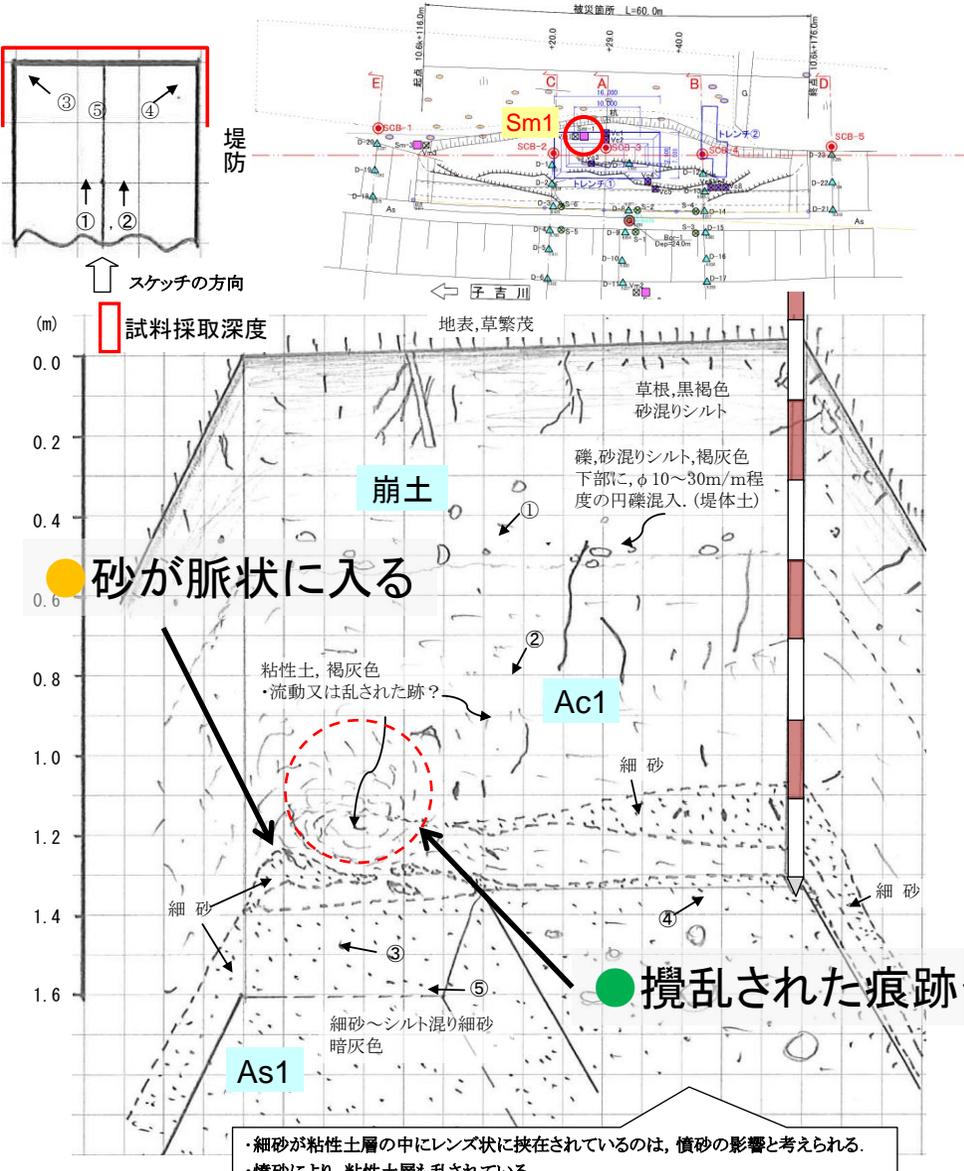
Ac1層のサンプリング箇所の状況図 Sm-1地点 スケッチ図

- 崩壊発生箇所でのサンプリング時にAc1層の状況を確認した。
- Ac1層には砂が脈状に入る箇所(●)が認められる。また、細砂がレンズ状に挟んでいる箇所(●)も確認出来る。⇒噴砂の影響と考えられる。
- Ac1層には粘性土が乱された箇所が1箇所(●)確認出来た。流動等により乱れたものと考えられる。

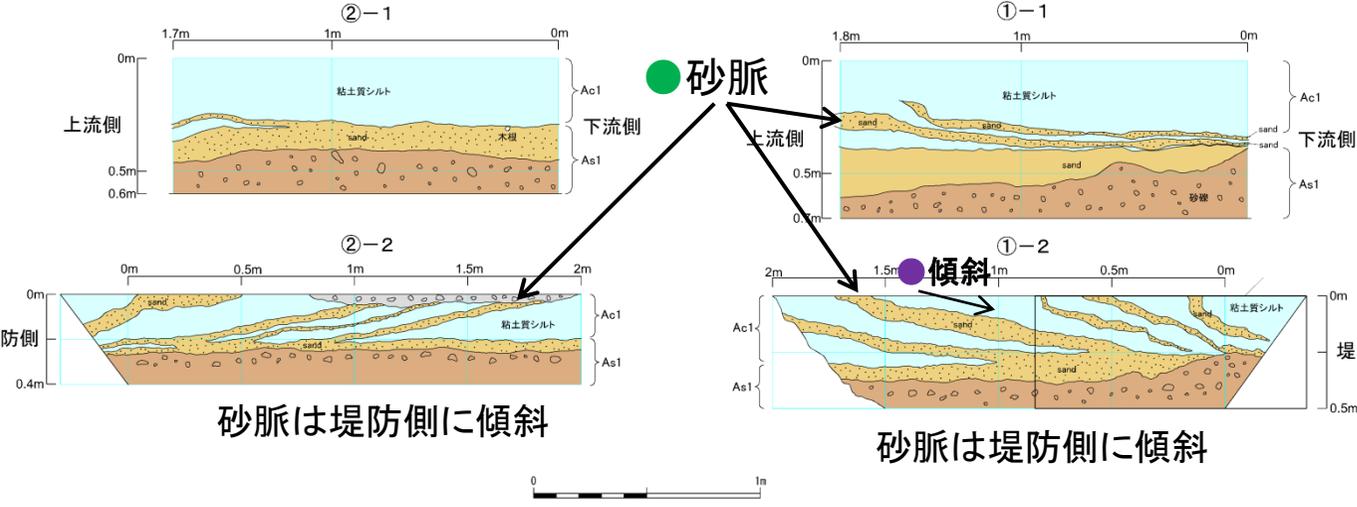
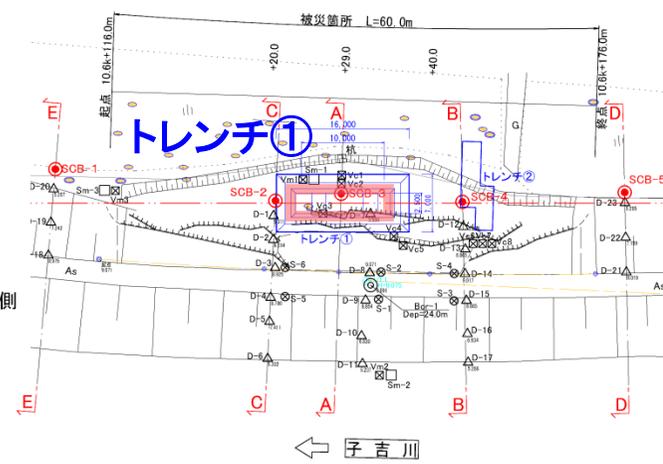
基礎地盤部トレンチ①スケッチ図

- Ac1にパイピングと考えられる砂脈（●）が確認された。その方向は堤防の縦断方向だけでなく横断方向も確認された。
- また断面的に、砂脈は堤防側に緩く傾斜する構造（●）が確認された。

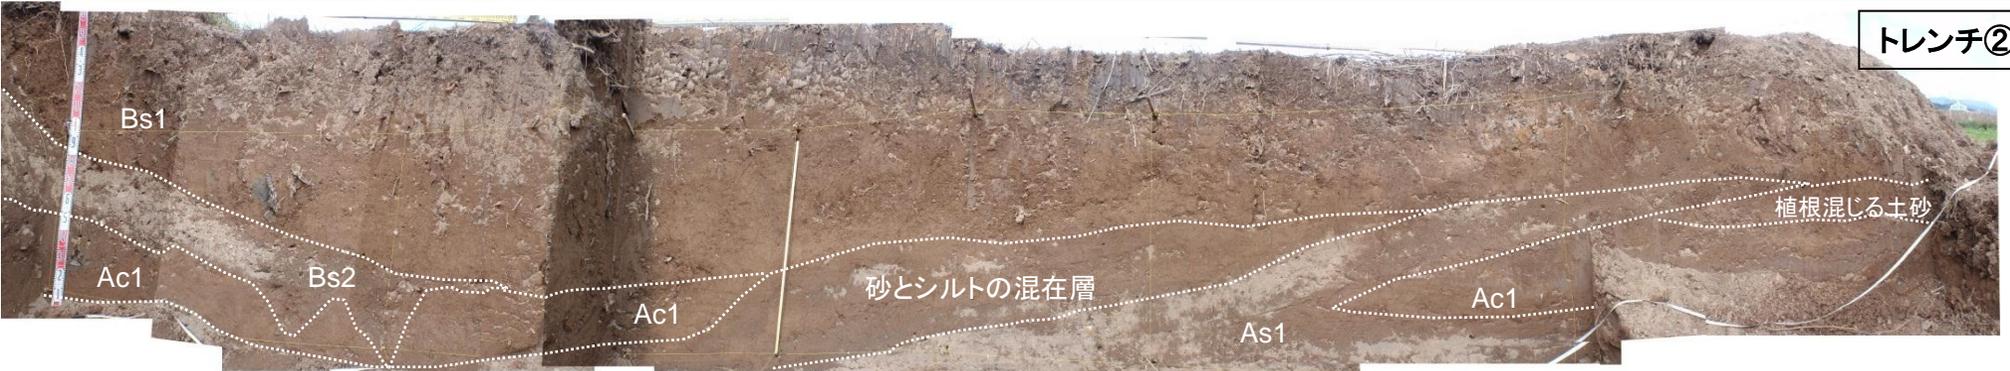
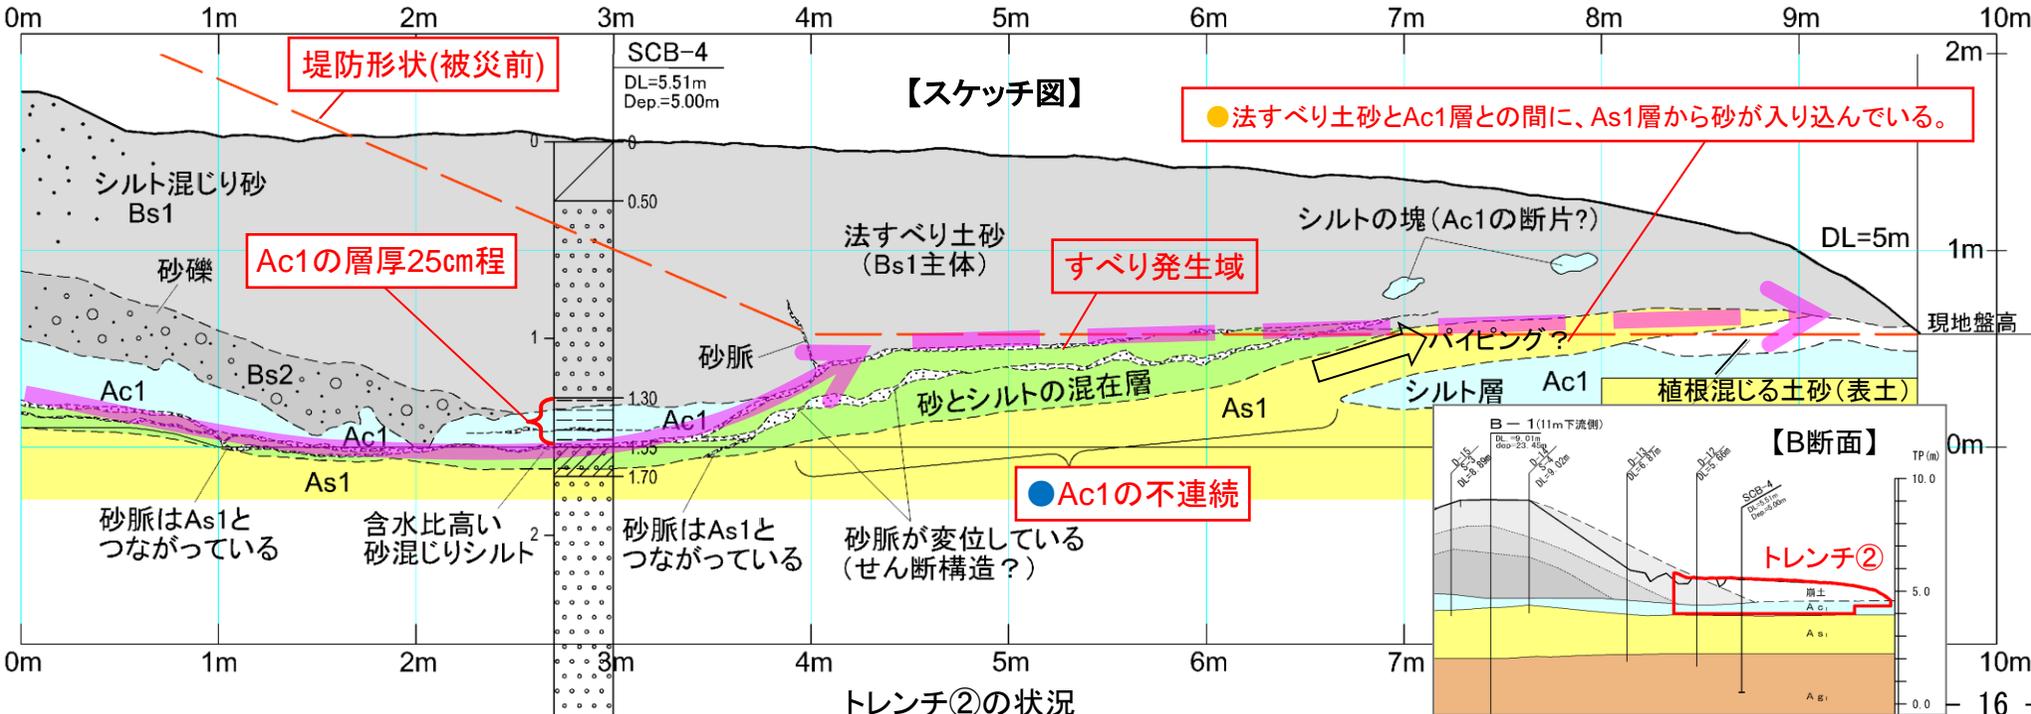
トレンチ②

- 基礎地盤トレンチ調査により、すべり破壊がAc1層下面に達していたことが判明した。
 - ①被災箇所法尻部において、Ac1層が不連続 (●) となっており、すべりにより破断されたと解釈される。
 - ②砂とシルトの混在層 (スケッチ図中の緑色着色部) は、すべりによってAc1とAs1との境界付近が乱されて形成されたと考えられる。
- 法すべり土砂とAc1層との間にAs1層の砂が入り込んでいる (●) こと等から、被災時に基礎地盤中の間隙水圧が高かったと考えられる。
- 以上より、被災メカニズムとしては昨年度の想定どおり、パイピングや間隙水圧による土層強度の低下によるすべりの発生と考えられる。

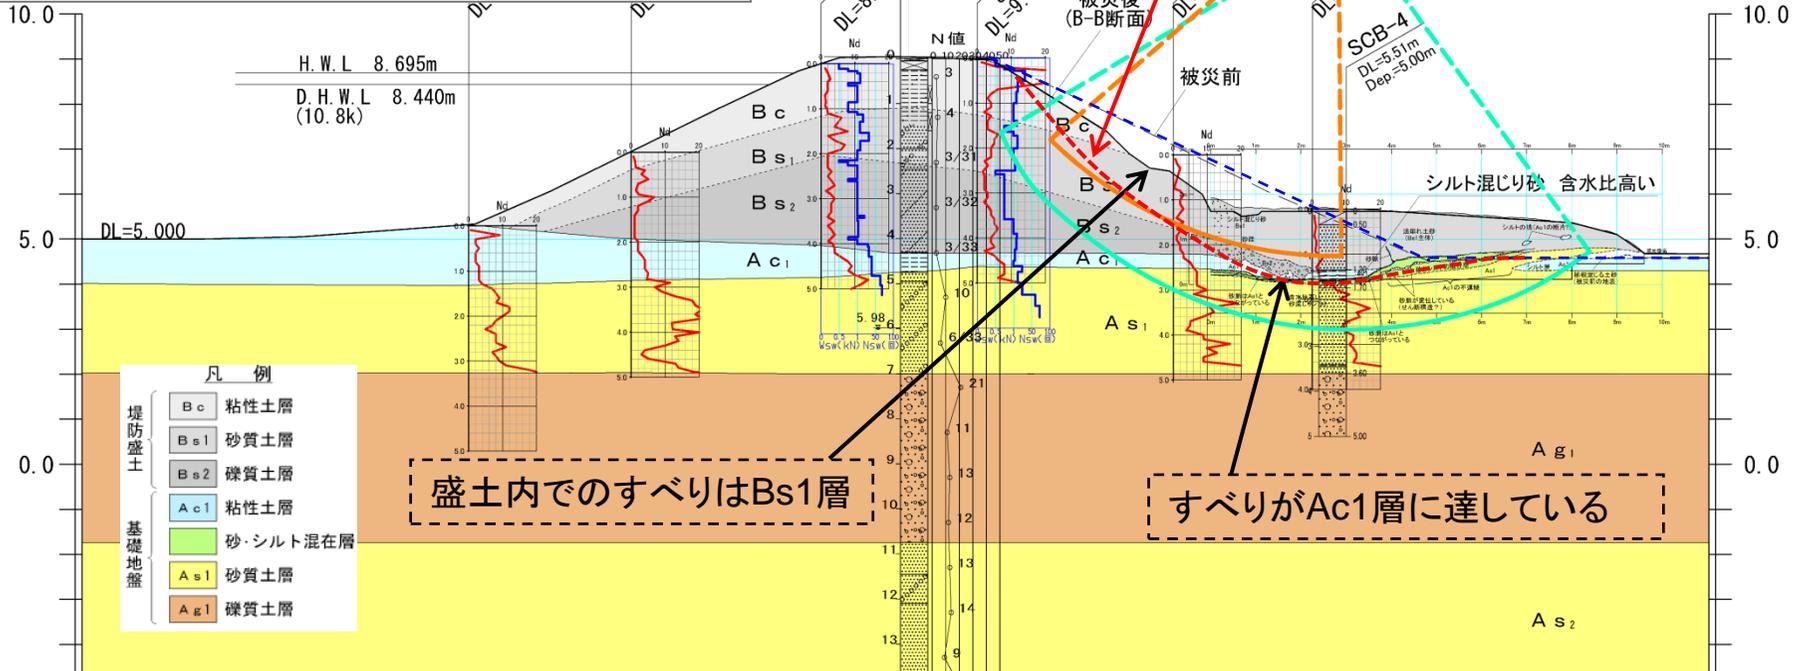
被災後
(B-B断面)

シルト混じり砂 含水比高い

盛土内でのすべりはBs1層

すべりがAc1層に達している
