# 木橋の維持管理

土木学会 木材工学特別委員会

千樹橋調査票

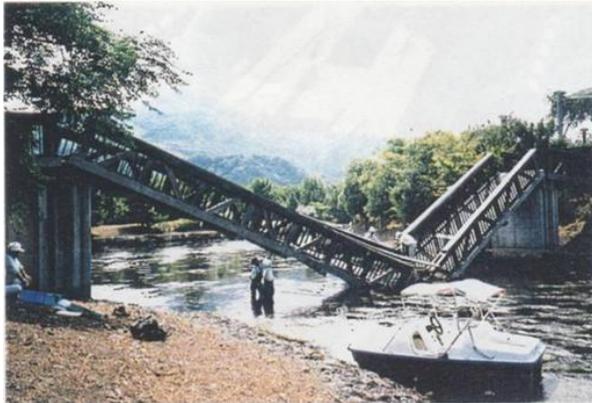
写真-14 架設後約10年で落下した木橋  
(写真提供：愛媛県)

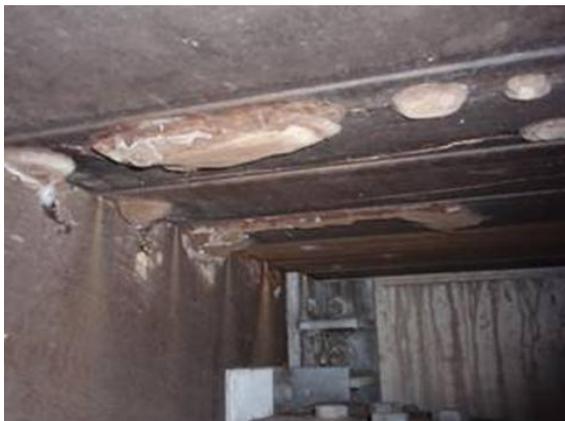
写真-16 床版下で確認された白色腐朽菌

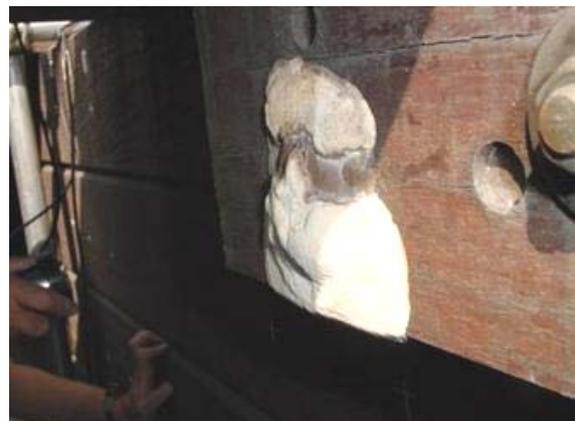
写真-17 主桁接合部で確認された白色腐朽菌

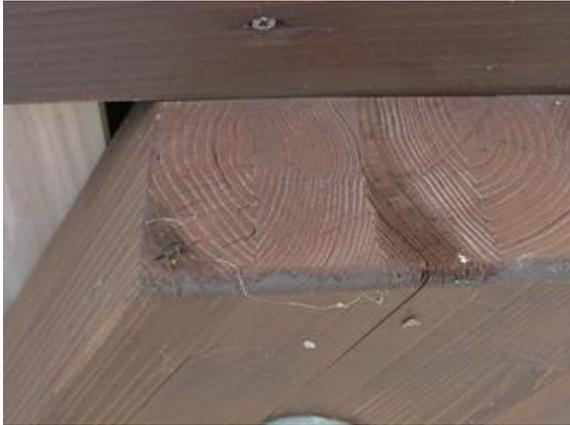
写真-18 辺材部にだけに見られる腐朽の兆候

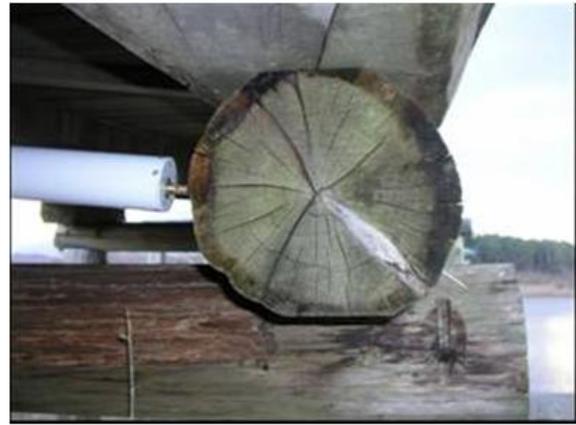
写真-19 辺材部にだけに見られる腐朽

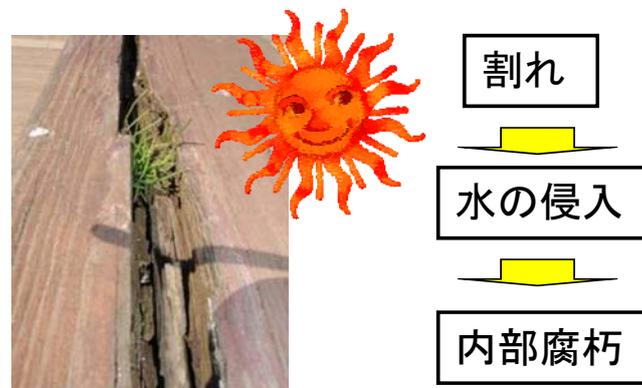
図-1 製材を使用した高欄の割れ(内部腐朽が見られる)

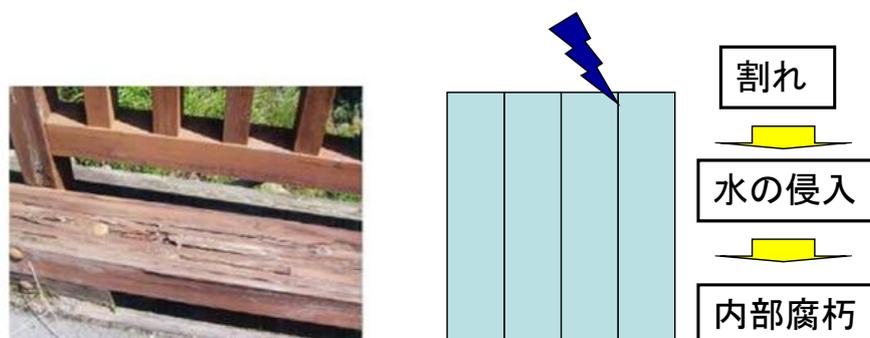
図-2 製材を使用した地覆(内部腐朽が見られる)

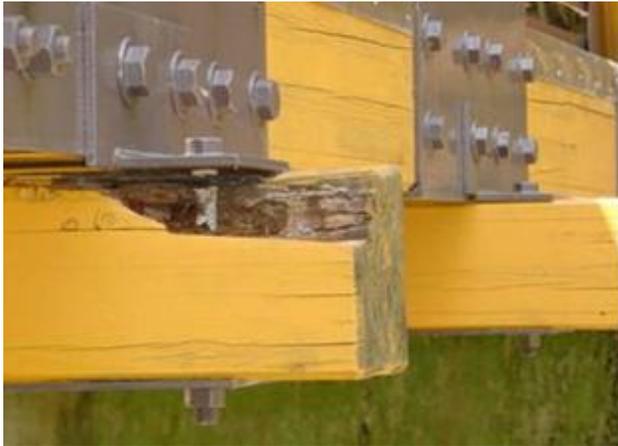
写真-32 床梁の腐朽

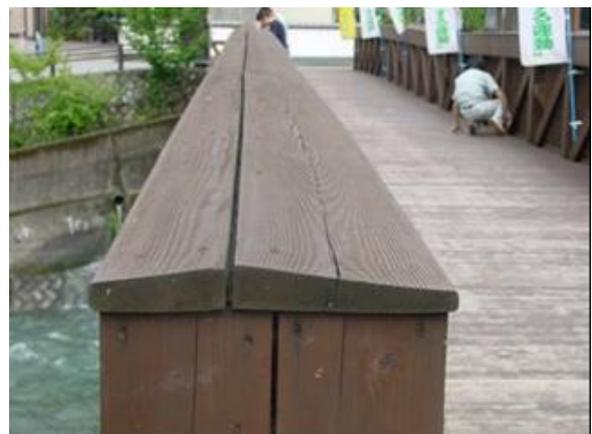
写真-37 水を内部に貯めてしまう木製カバー

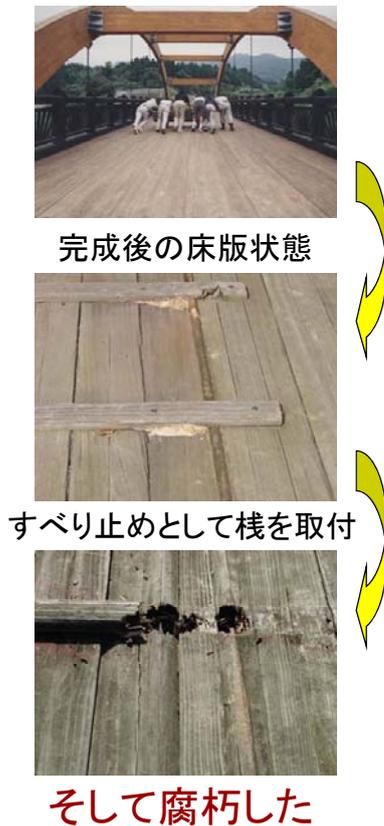
図-3 滑り止めを付けたことで腐朽を招いた事例

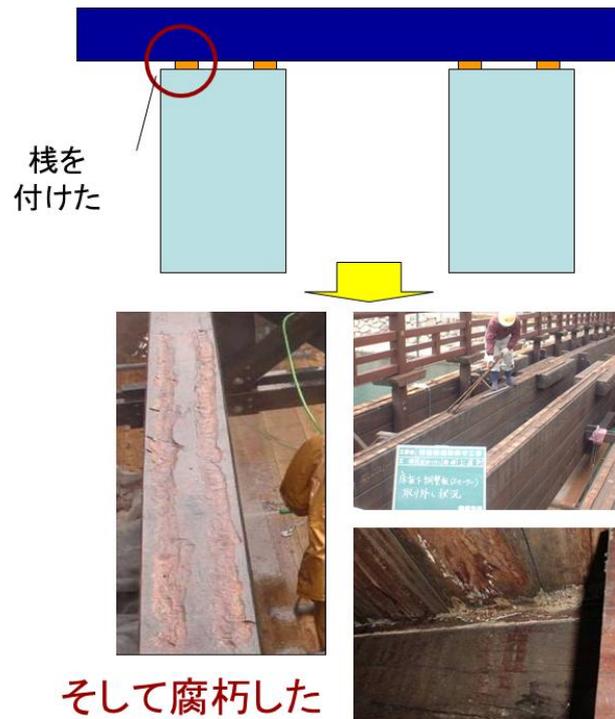
図-4 棧を付けたことで腐朽を招いた事例

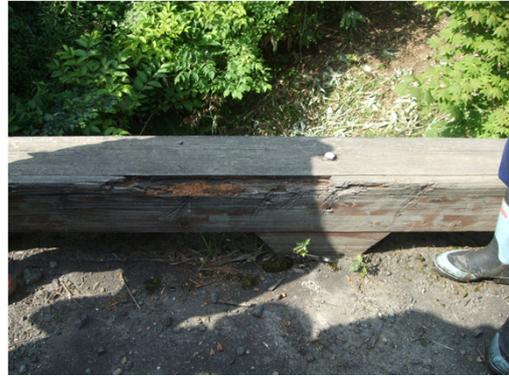
場所 地覆の損傷と劣化の兆候

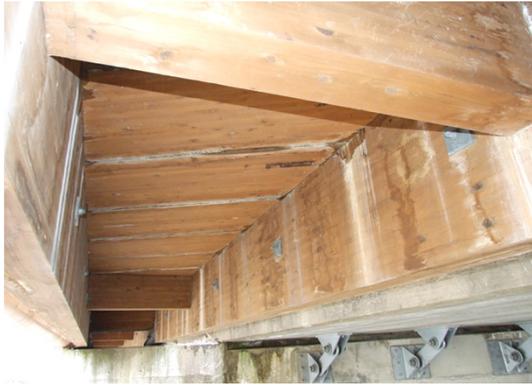
場所 床版パネル隙間からの漏水痕

- ・舗装ブロックの交換、改良および防水層の設置
- ・ひび割れの補修
- ・木材保護塗料の再塗装
- ・舗装ブロック荷重変更に伴う構造計算

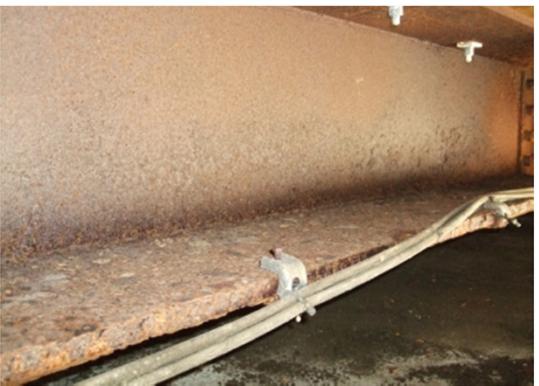
場所 耐候性鋼材の錆膜の層状剥離

- ・木部(アーチリブ、高欄、地覆等)のクラック補修および再塗装の実施
- ・床版の劣化補修と橋面排水の改善
- ・床桁(耐候性鋼材)の補修(研磨後エポキシ塗装等)の実施

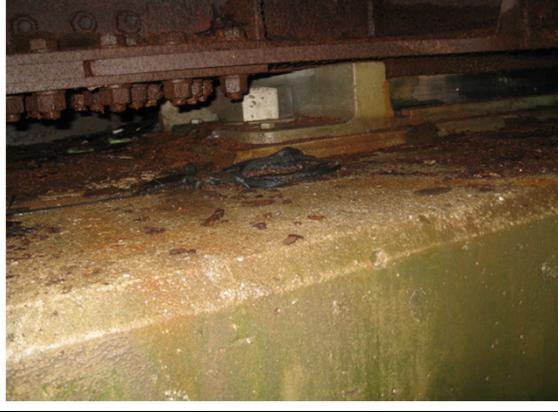
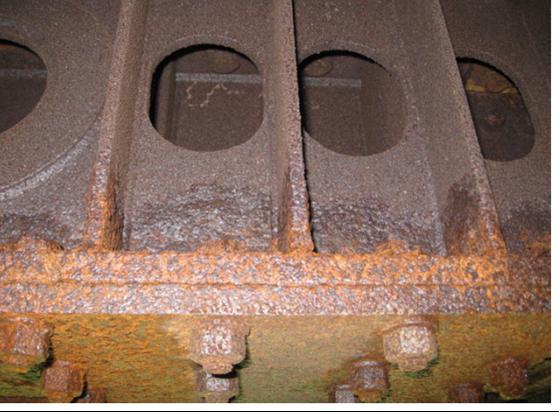
場所   橋台上には層状剥離さび	場所   耐候性鋼材の著しい錆び①

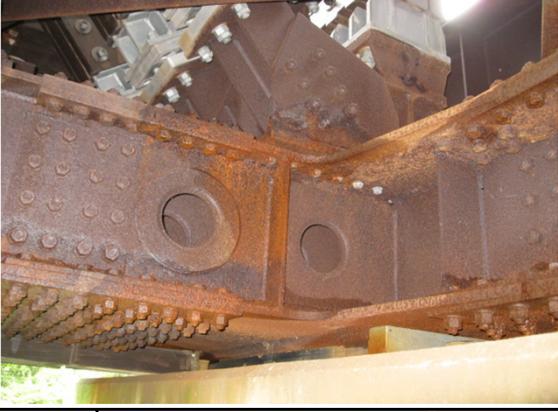
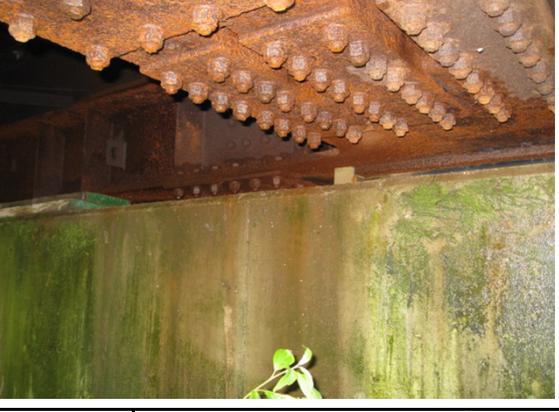
場所   耐候性鋼材の著しい錆び②	場所   耐候性鋼材の著しい錆び③
<p>コメント：  熊本県阿蘇市の広域基幹林道阿蘇東部線、遊雀川に車道橋として架けられた屋根付橋。下弦材を除くトラス材、屋根組みにはスギ集成材、ヒノキ集成材が、床板、高欄にはスギ集成材が使用されている。トラス下弦材と床組みには耐候性鋼材が使用されている。  最近再塗装が行われているため全体的に健全であるように見える。細かい点では、下弦材や床組みの耐候性鋼材に著しいさびが発生していること、通行車両により屋根組みの一部に破損が見られること等がある。橋の北側は橋に向かっての下り勾配となっているため、屋根があるものの雨水が路面を伝って流れ込むようになっている。杉の木橋のような横断排水溝の設置が望まれる。</p>	
視察日   2010/7/15	天気   晴れ
記録日   2010/7/20	視察者:   佐藤 巧   文責:   渡辺 浩

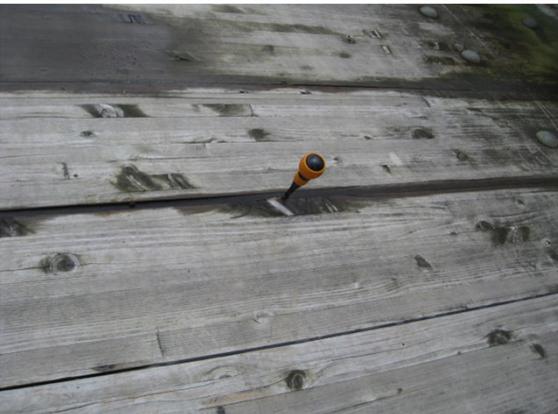
場所   腐朽は裏面まで達している	場所   床板下面と床桁との接合
<p>コメント:  大分県竹田市久住町、神馬川に架かる橋。旧建設省モデル木橋の2号橋で国道の側道橋である。床板には県産ヒノキ集成材、主桁、横板、高欄にはスギ集成材が使用され、AAC加圧注入による防腐処理がなされている。  過去に事故による損傷部分の復旧工事を除いて再塗装・保守工事は一切行われていない。現在12年が経過しており高欄にはカビとこけで大きく変色しているが、腐朽はないようである。ヒノキ集成材の床版の1カ所について、割れから進行したと見られる腐朽が見られた。ただしラミナ1枚のみであり、緊急の補修は不要な程度である。点検は道路パトロールの一環として行われているのみで実質全く行われていない。ただし、くぎの頭を打つなどの作業は行っているとのことである。全体的には健全であり、再塗装されると美しい橋に戻ると考えられる。</p>	
視察日   2010/7/15	天気   くもり
記録日   2010/7/20	視察者:   佐藤 巧   文責:   渡辺 浩

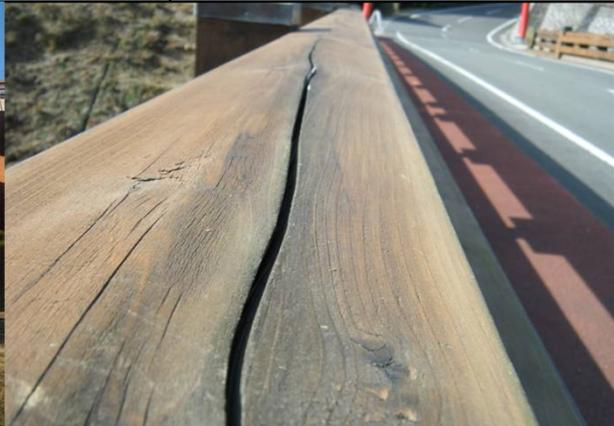
場所 | 笠木天ば割れ

コメント:  
 金峰2000年橋は、車道橋ということもあり数年間毎年定期的な点検を行っており、完成後10年を経過したが特に異常な箇所はみあたっていない、之をもって毎年の定期点検を委託されない方向となっている。平成19年にメンテナンスを施してから4年を経過しており、高欄部分の割れ、手摺他等に藻の発生がでておりPC緊張と合わせここ数年後には、メンテナンスの必要性を感じる。毎年11月に金峰2000年橋灯籠祭りが開催され多くの方が竹灯籠5000個の見物に來られ橋を利用されているようです。

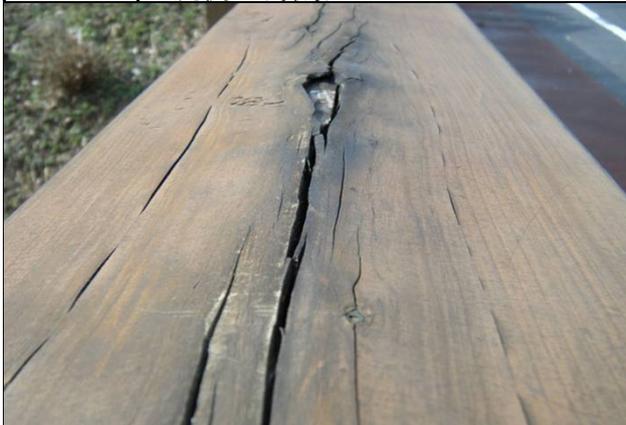
場所 | 笠木天ば割れ

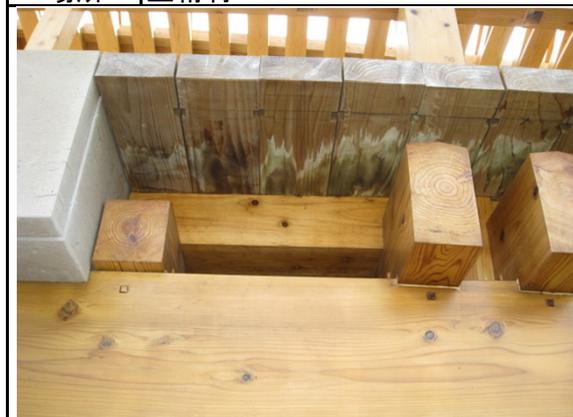
場所 | 床版の変色部

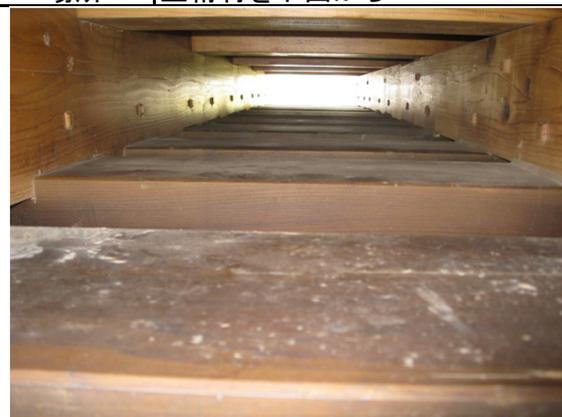
場所 | 主桁材と床版材の隙間
