# 青森県坪毛沢にある約 60 年から 100 年 経過した木堰堤の部材劣化調査

## DETERIORATION INSPECTION OF ABOUT 60-TO-100YEAR-OLD WOODEN CHECK DAM'S MEMBERS IN TSUBOKESAWA, AOMORI

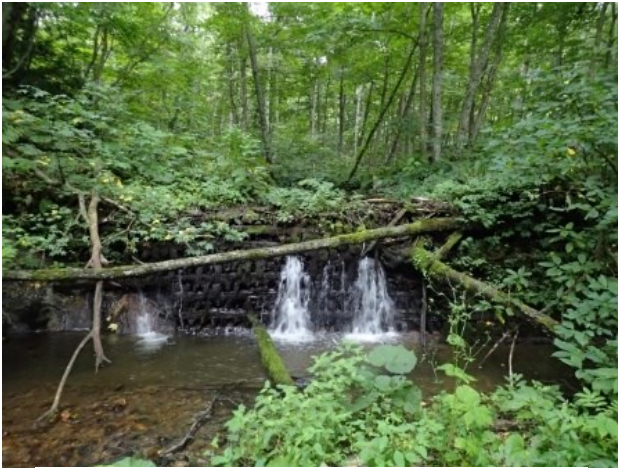
写真-1 1号木堰堤（1958年施工）

の部材寸法が小さい1号木堰堤が他の木堰堤に比べて半分程度の値を示した。また、最大健全厚も、1号木堰堤は調査部材4本全てで、材内部に7~13mmほどの劣化部が確認されたため、小さい値となっている。材内部に劣化部が確認された原因について詳細な調査はできていないが、上段の部材を固定する接合金物の影響で生じた部材の割れなどが、内部の劣化部として計測されている可能性がある。3, 4, 6号木堰堤については、それぞれ135~170mm（最大健全厚平均値）程度の断面厚が残存していた。第2章で述べたように、施工当時の部材径は3, 4, 6号堰堤では縦材が約20cm、横材が約30cmであるのに対し、1号木堰堤では5~10cmの角材によって骨格が組まれている。このことから、1号木堰堤の健全部計の値が他の木堰堤の値の半分程度となったのは劣化に

よる断面欠損によるものではなく、施工時に用いられた部材の断面寸法が元々他の木堰堤と比べて小さかったためと考えられる。また、施工当時の部材径は先に述べたとおりであるが、現地発生材を用いているためばらつきも大きく、今回の調査結果のみでは残存断面厚の減少量を評価するには至らなかった。しかしながら、部材の残存断面厚としては、1号木堰堤が最も小さく、今後、経過を観察する上で考慮する必要があると考える。

レジストグラフを用いた部材断面測定の結果、3, 4, 6 号木堰堤の横材にはそれぞれ 135~170mm 程度の健全断面厚が残存していた。また、1 号木堰堤の健全断面厚は 50mm 程度であり、材内部には 7~13mm ほどの劣化

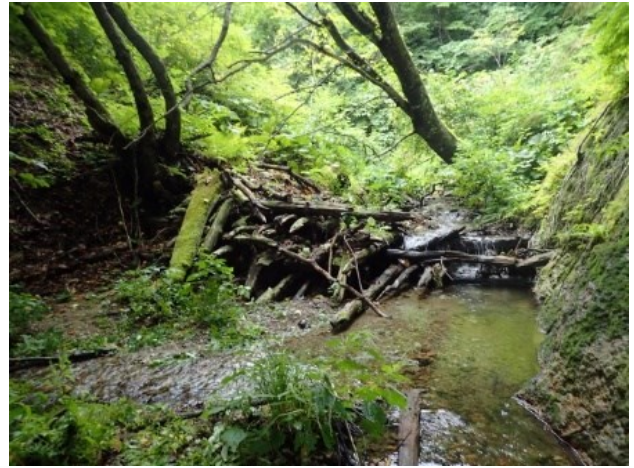
写真-2 2号木堰堤（1916年施工）

木堰堤は1916（大正5）年に6基、1953（昭和28）年から1958（昭和33）年にかけて6基の計12基が設置された。現存するのは1916（大正5）年の1基を除く11基とされ、今回はこのうち上流側6基（1～6号木堰堤、**写真-1～6**）を調査対象とした。2号木堰堤は上流側の土砂を横木1本で留めている状態であったが、1, 3, 4, 6号木堰堤は上流側に十分な土砂が留められており、堰

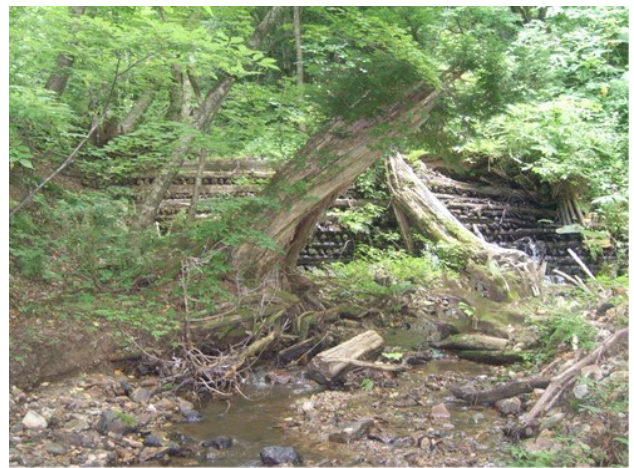
写真-4 4号木堰堤（1954年施工）

次に4号木堰堤（写真-4）の健全部計と最大健全厚について左岸側と右岸側それぞれの値を表-4に示す。流水がある左岸側のほうが健全部計、最大健全厚ともに小さくなった。これは、施工当時の部材寸法のばらつきに加え、長期的には左岸側と右岸側両方に流水の影響があったためと考えられた。大雨等によって上流側の土砂堆積状況が変化すると流心の位置も変わるが、写真-9（1998（平成10）年撮影）に示すように、以前には流心が右岸側に寄っている時期があったことが分かる。

今回のデータだけでは流水が部材の摩耗や腐朽抑止に与える影響について十分評価できなかった。しかし、今後、レジストグラフを用いて部材の残存断面厚を経時的に測定することで、流水の影響評価や、断面厚の減少を予測し維持管理の目安とすることが可能になると考える。

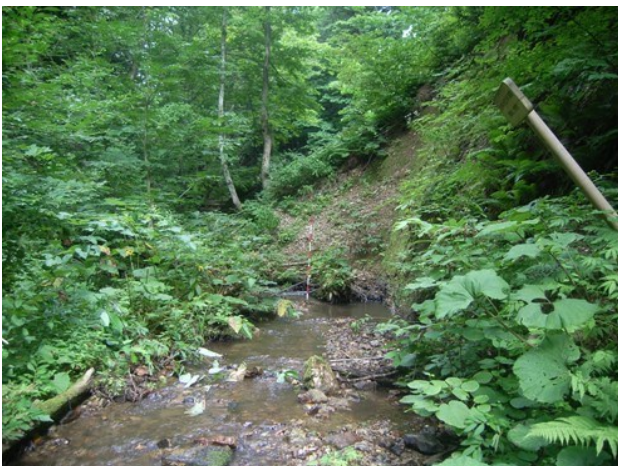
写真-5 5号木堰堤（1916年施工）

堤の機能を十分に満たしていた<sup>4)</sup>。なお、5号木堰堤はすでに流亡していたため施設の劣化調査は行っていない。

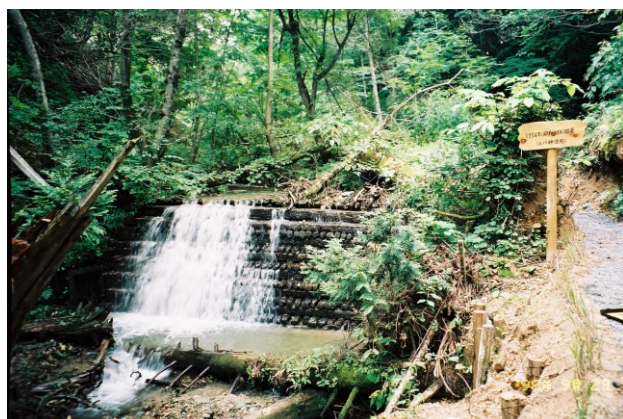
写真-9 1998年当時の4号木堰堤

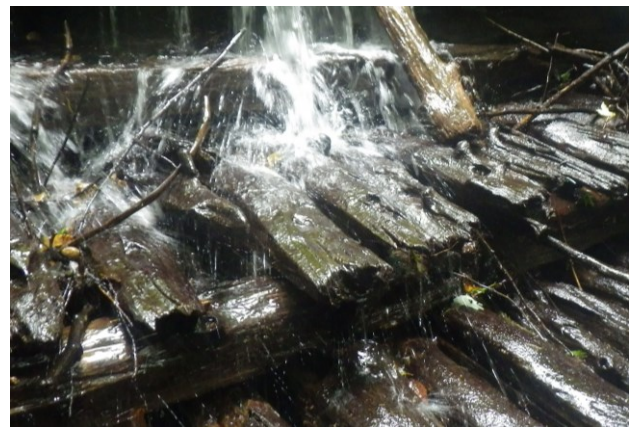
全堰堤の最大値は40mm以上、最小値は10mmとなり、ばらつきがあることが分かる。この原因として、値が小さい箇所では概して腐朽していない箇所にピロディンを打ち込んでいることが挙げられる。つまり、腐朽が進行するにつれ材表層部は劣化していくが、流水に接する箇所では表層部の劣化と流水による表層部の剥離・摩耗・流出が繰り返される。そのため、材表面には常に健全部が露出する環境下であり(写真-10)、ピロディンはその健全部に打ち込むため、打ち込み深さは小さくなっていると考えられる。

写真-10 木堰堤の部材表層部劣化状況
