# RC 造 4 階建物の基礎に用いられていた 木杭の健全度調査

地球温暖化緩和策として木材の長期大量使用が有効であるため、軟弱地盤対策への木材利用が提案されている。木材の長期利用には耐久性が重要であり、地下水位や地盤特性と木杭の腐朽との関係はある程度明らかにされているが、建物基礎底面との関係は未解明な部分が多い。今回、約 60 年前に完成した同規模の 2 棟の RC 造 4 階建物の解体撤去に伴い、これらの木杭基礎に対して健全度調査を実施した。2 棟の内 1 棟はわずかな傾斜が生じ、もう一方は目立った変状は認められていない。調査の結果、建物の傾斜方向と頭部に腐朽が生じていた木杭の位置が一致し、木杭頭部の腐朽が建物の傾斜の要因と推察された。また、周囲地盤が暗青灰色を示した木杭は健全であり、地盤により空気が遮断されていれば木杭は腐朽しないことが確認された。

## INVESTIGATION OF SOUNDNESS OF WOODEN PILES USED AS FOUNDATIONS FOR 4-STORY REINFORCED CONCRETE BUILDINGS

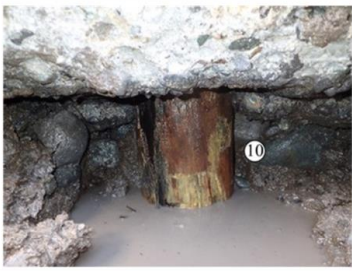
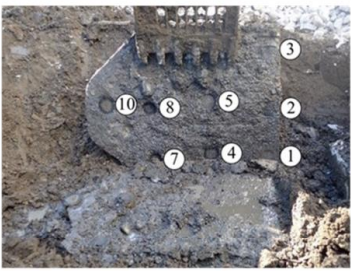
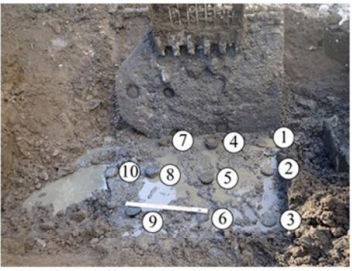
フーチング撤去前に側面から観察した木杭は健全であり、目視による被害度判定はいずれも被害度 0 であった。また、フーチング底面や木杭頭部の周囲の地盤も同様な暗青灰色を示し、フーチング撤去時にフーチングと木杭はきれいに取れた。木杭頭部および採取した木杭においても腐朽による断面減少が認められず、健全な状態であった。なお、木杭はフーチング底面に約 50mm 貫入しており、フーチング下部の地盤の上には木杭間に粒径 100~200mm の割ぐり石が敷き詰められていた。

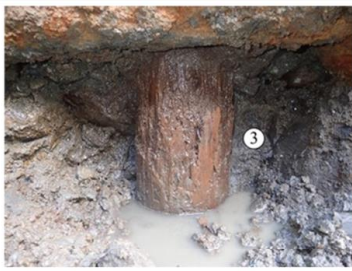
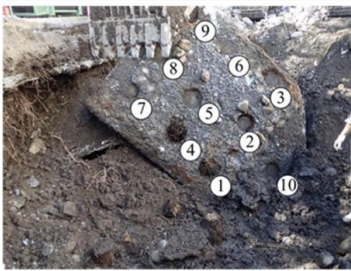
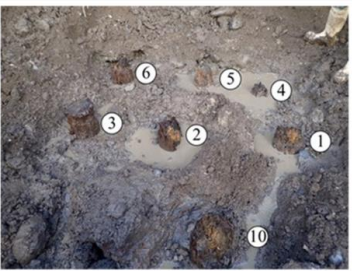
I-F2 および I-F3 は、埋め戻し土がフーチング底面以深まで存在し、その下位に前述の粘性土が確認された。フーチング撤去前に側面から観察した木杭側面は、腐朽による断面減少が確認され、目視による被害度判定はいずれも被害度 4 程度であった。なお、ここで示す被害度 4 とは、JISK1571:2010 の野外試験とは厳密に言えば異なるかもしれないが、木杭の側面について「全面的に激しい腐朽は又はぎ害」が生じていたという意味である。また、写真-1 に示すように、I-F2 の No.3 の木杭頭部で圧壊したと思われる損傷が認められた。

木杭頭部が取り残された箇所のフーチング底面やその周囲の土の色調は、一部が褐色を示し、酸素と土中の鉄分による酸化が生じたと考えられる<sup>16)</sup>。また、フーチング底面外周でこの色調変化が顕著に認められ、空気がフーチング下部の外周から侵入し、木杭に到達したと考え

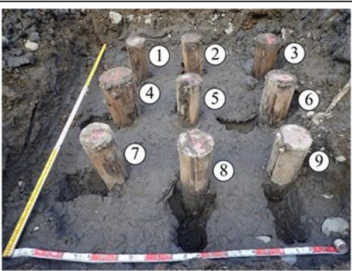
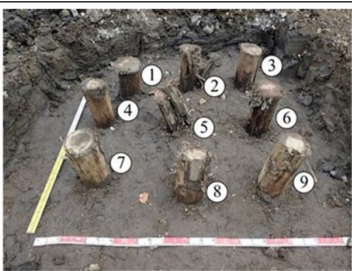
II-F1およびII-F2の木杭頭部は、目視による被害度判定はいずれも被害度0であり健全であった。また、木杭間や周囲の地盤の色調は、暗青灰色を示し、自然堆積した粘性土であると考えられる。II-F1のNo.5やII-F2のNo.2およびII-F2のNo.5で激しい損傷が認められるが、I-F2やI-F3で見られたような木杭表面の腐朽は認められず、フーチング解体撤去時の物理的な損傷だと考えられる。

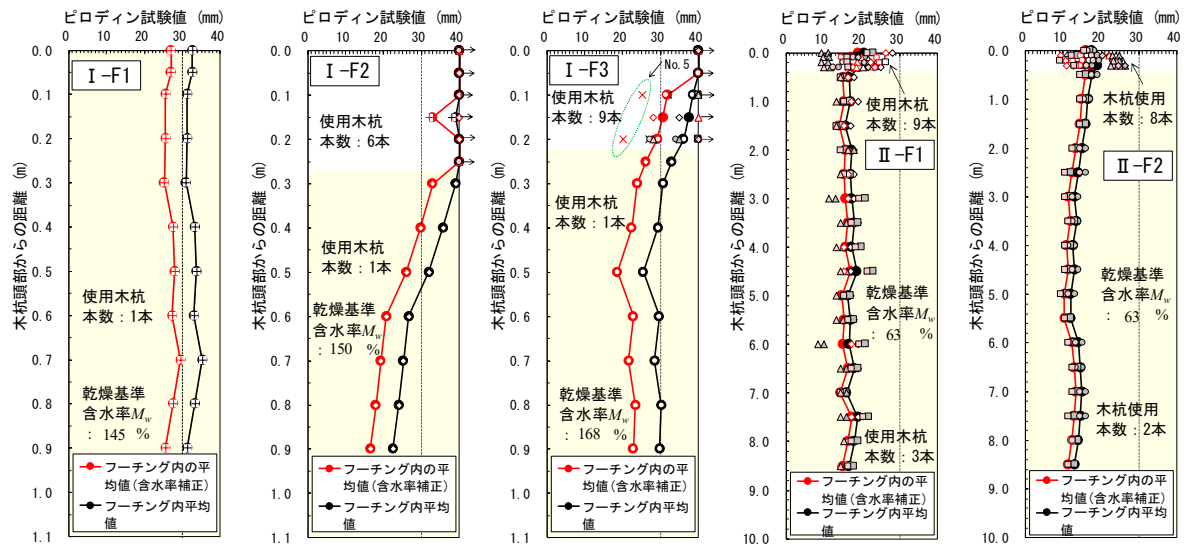
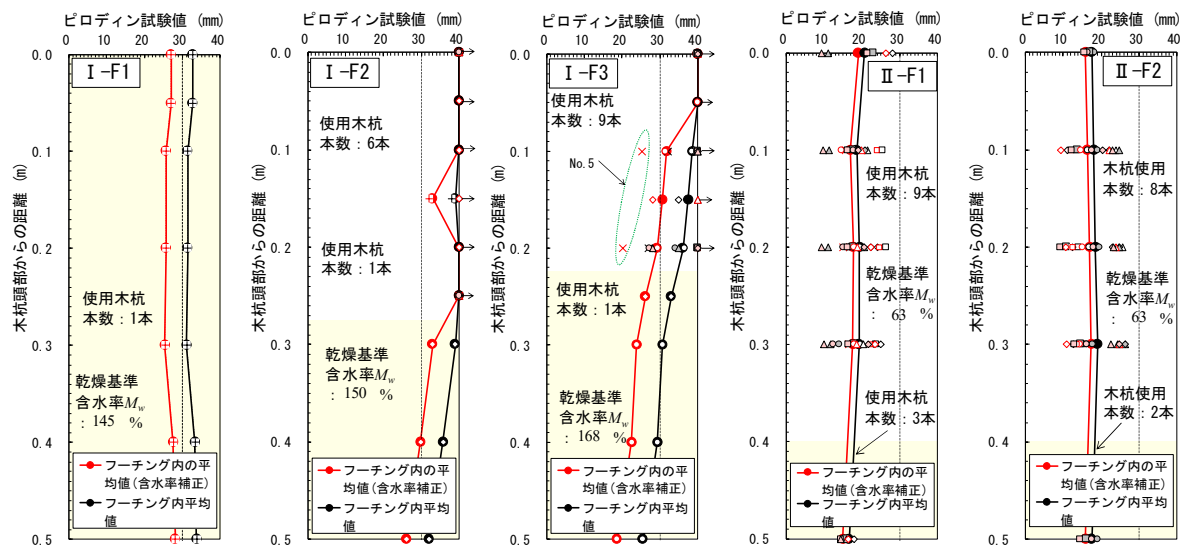
図-5 ピロディン貫入試験結果

I-F1の木杭は、いずれの位置でも30mm以下となった。I-F2では木杭頭部～0.30m、I-F3では木杭頭部～0.15mで

測定値が30mmを超えたが、それ以深は30mm以下となった。腐朽の目安を土木用カラマツ丸太で用いられる30mm<sup>18)</sup>とした場合、(2)式で試験値を補正することで、目視による健全度調査結果と整合した。

木杭頭部を含めていずれの深度でも試験値は30mm以下であった。木杭の全長で腐朽の目安を30mmとした場合、健全と評価され、目視による健全度調査結果と整合した。

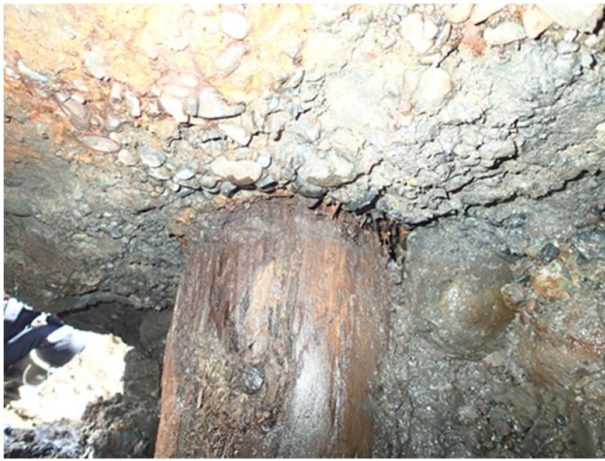
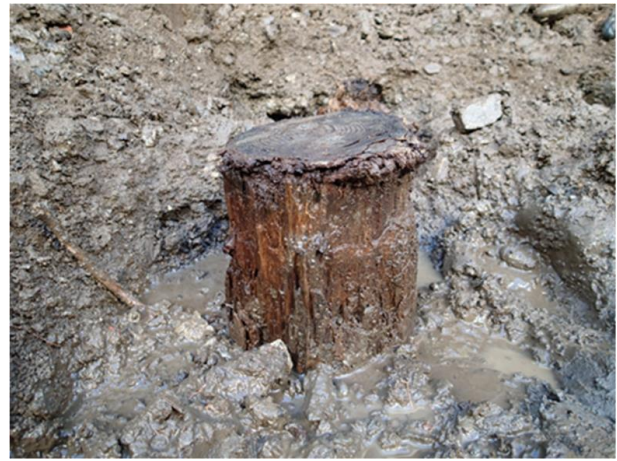
写真-1 木杭頭部の圧壊状況 (I-F2 の No.3)

木杭の健全度調査の結果、I棟の北側に位置するI-F1では木杭は健全で、南側に位置するI-F2とI-F3のフーチングの木杭頭部に、腐朽および木杭頭部の圧壊が一部で確認され、I棟は腐朽や圧壊が確認された側にわずかに傾斜していた。このことから、木杭頭部の腐朽により木杭の断面減少および軟化が生じ、木杭頭部の杭1本当たりの圧縮強度が低下することで建物荷重に耐えきれなくなり、木杭頭部が圧壊して建物に傾斜が発生したと考えられる。一方で、木杭の腐朽は、木杭頭部付近と木杭の表面に限られる。このことから、木杭頭部が強度を失っても、その直下では地盤と健全な木杭心材部で相応の支持力度を有し、建物の傾斜は限定的な範囲に留まり、この状態で建物荷重を支えていたと考えられる。

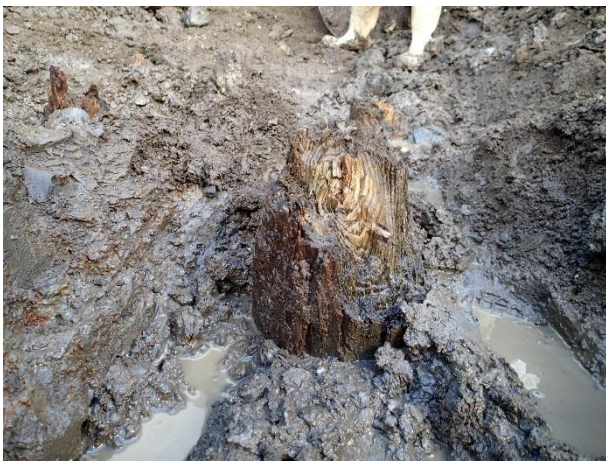
写真-2 フーチング撤去時に頭部が取れた  
木杭の断面状況 (I-F2 の No.10)

木杭頭部は、フーチング撤去時に底面に取り残されボロボロな状態であり腐朽が認められた。一方で、頭部が取れた木杭の断面を観察すると、写真-2 に示すように、木杭の心材部は健全であり、腐朽が生じたのは木杭表面の辺材が主体であることが確認された。

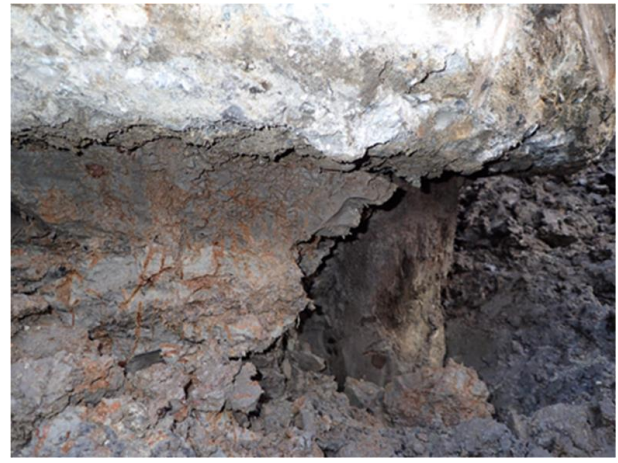
写真-3 埋め戻された粘性土に発生した褐色の筋  
(I-F2 の No.3 と No.10 の木杭間)

られる。さらに、I-F2 の No.3 と No.10 の木杭間には埋め戻されたと考えられる粘性土が確認され、写真-3 に示すように、空気が侵入した跡と推察される褐色の筋が上部から植物の根のように伸びているのを確認した。一方で、I-F3 の No.5 では空気が侵入した跡が認められず、I-F1 と同様な暗青灰色を示し、木杭頭部も健全であった。このように、埋戻し土部分に腐朽が顕著に確認されることは、既往研究<sup>17)</sup>でも指摘されている。

フーチングの目視観察の結果、木杭に腐朽が発生したフーチングでは、埋め戻し土がフーチング底面以深まで存在し、フーチング下部や木杭間の割ぐり石、埋戻し土および埋め戻されたと考えられる乱れた粘性土に褐色の筋が確認された。このことから、埋土中の亀裂を通して

空気や場合によっては腐朽菌が侵入し、フーチングの外側からフーチング下部や割ぐり石、埋め戻された土の亀裂を通して木杭に到達し、木杭が腐朽したと考えられる。

以上のことから、木杭を長期に使用するためには、木材への空気を遮断することが重要であり、地下水位以浅であってもこのような空気の侵入を防ぐことができれば、木杭に腐朽が生じる可能性は極めて低いと考えられる。一方、フーチング底面と地盤の間に隙間があったり、埋め戻し土の締め固めを十分に実施せず亀裂や空気の通り道が形成された場合は、木杭頭部が腐朽する可能性があると言える。
